Torrente Moscabio

Mappe di funzionalità fluviale reale e relativa

Documentazione fotografica e commento ai tratti

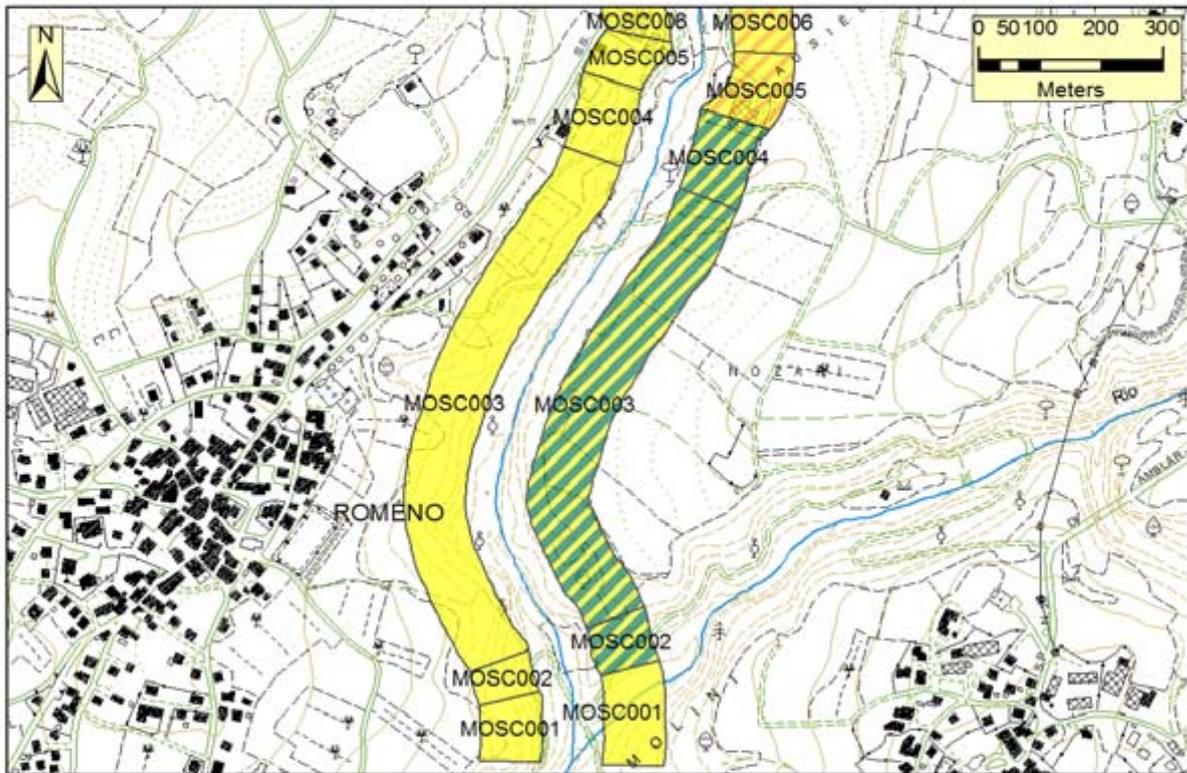
Figura 1a: Cartografia dei risultati IFF reale

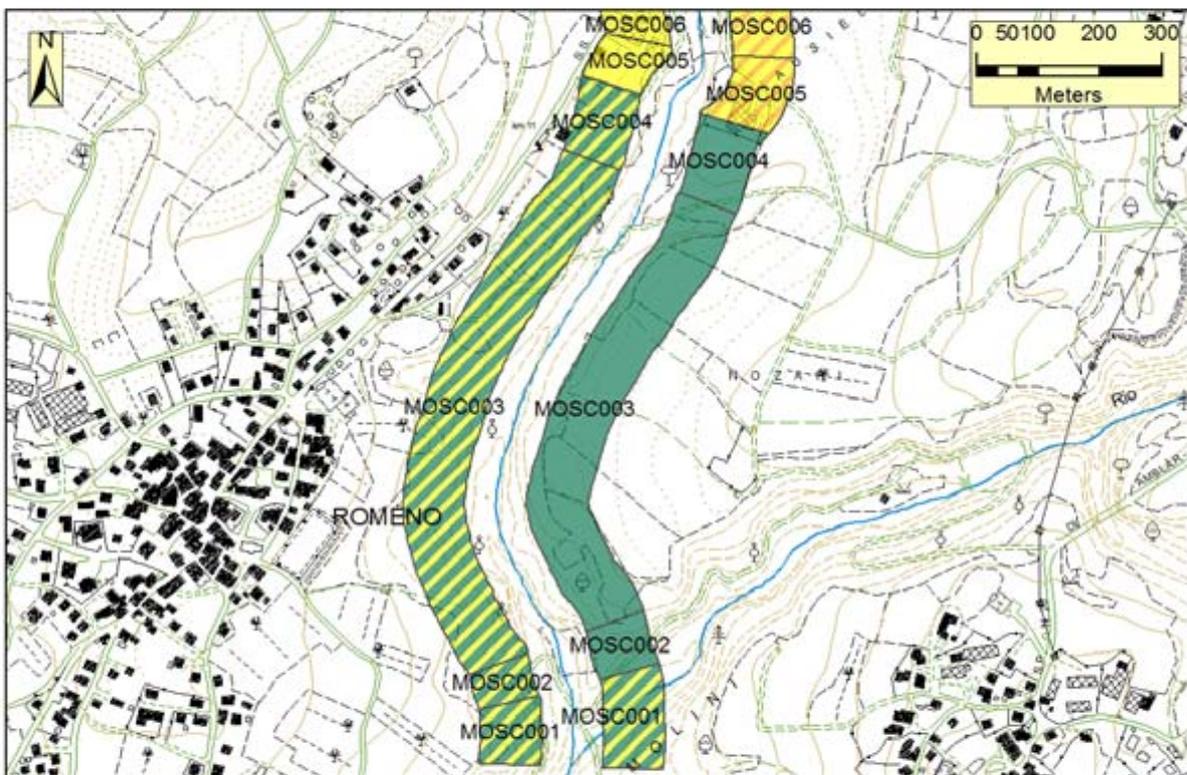
Figura 1b: Cartografia dei risultati IFF relativo

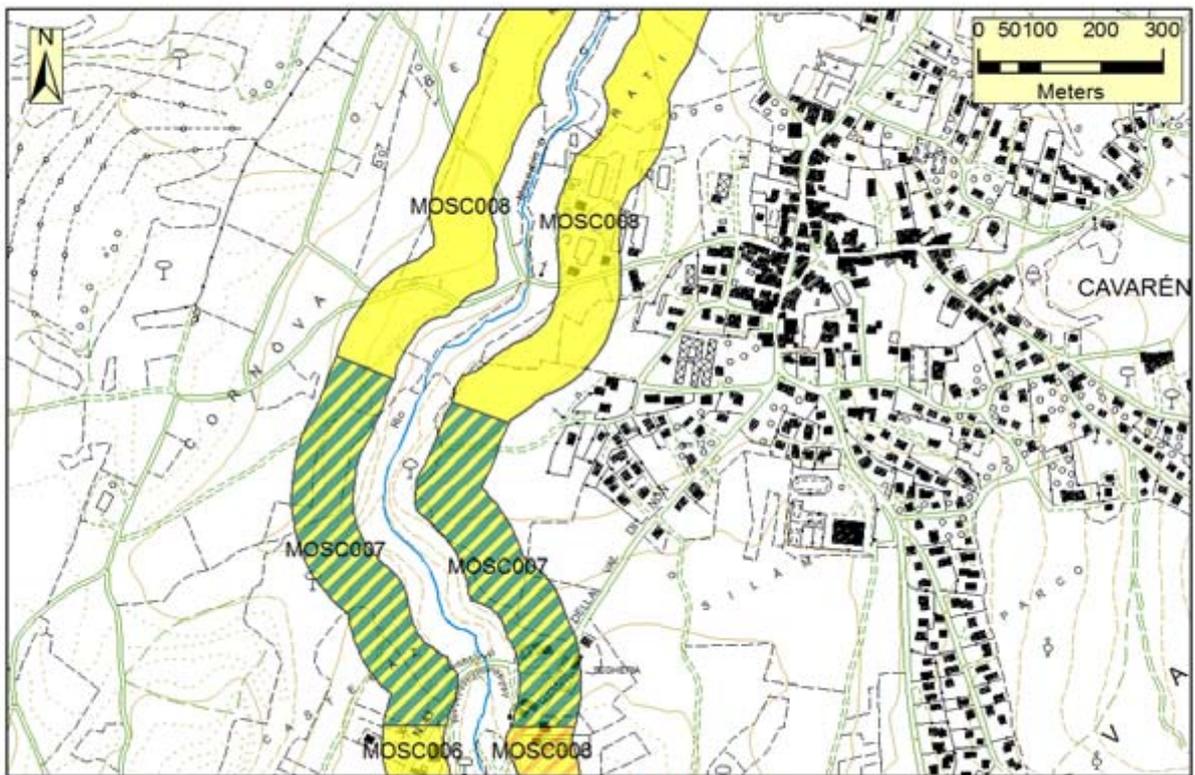
Figura 2a: Cartografia dei risultati IFF reale

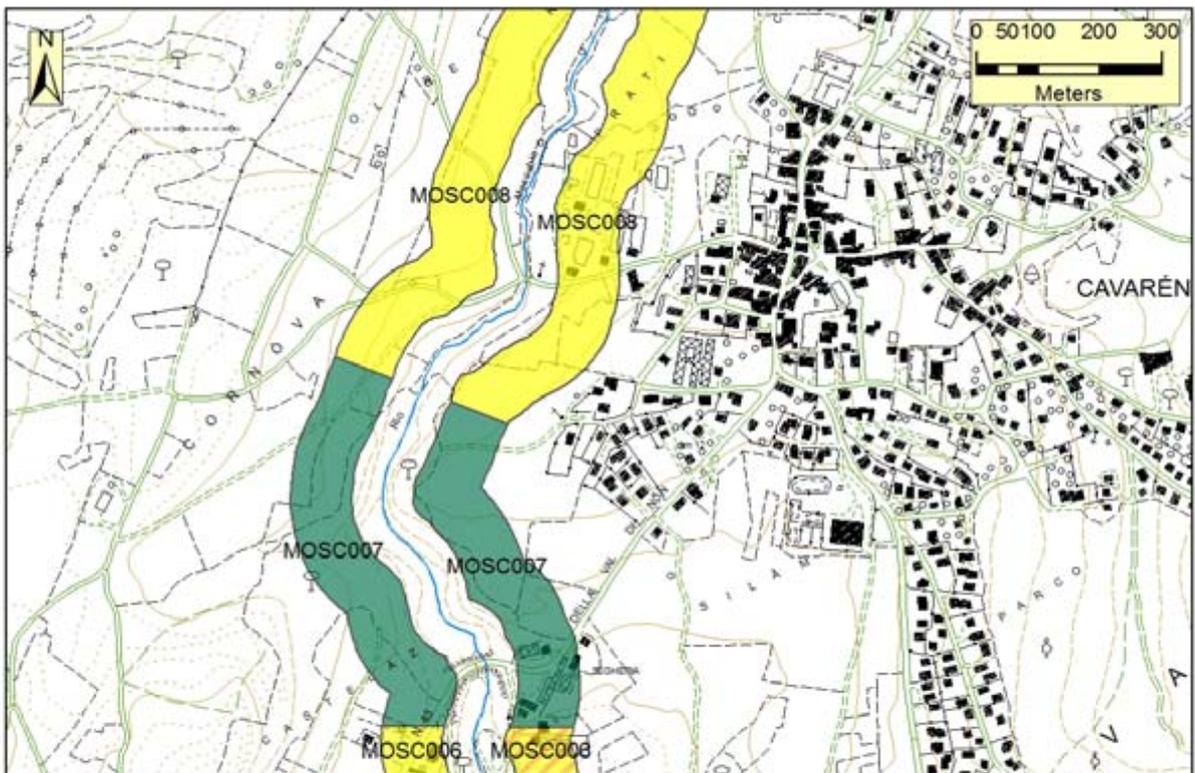
Figura 2b: Cartografia dei risultati IFF relativo

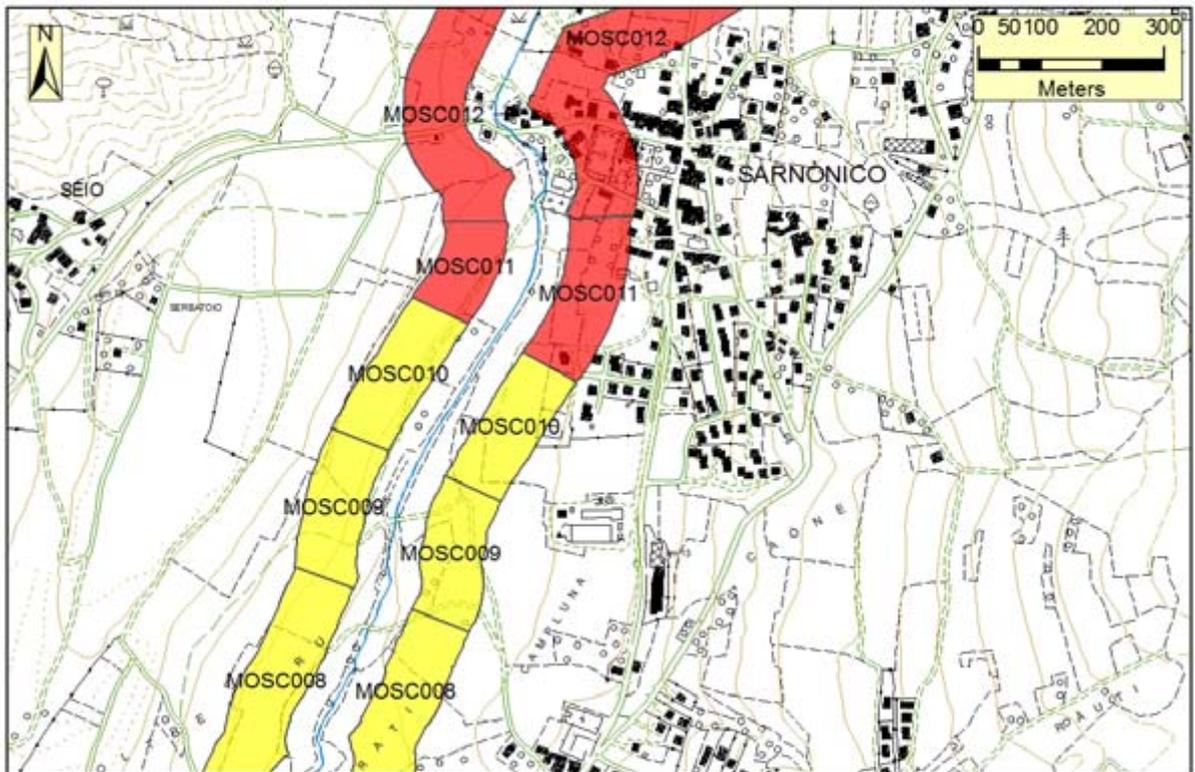
Figura 3a: Cartografia dei risultati IFF reale

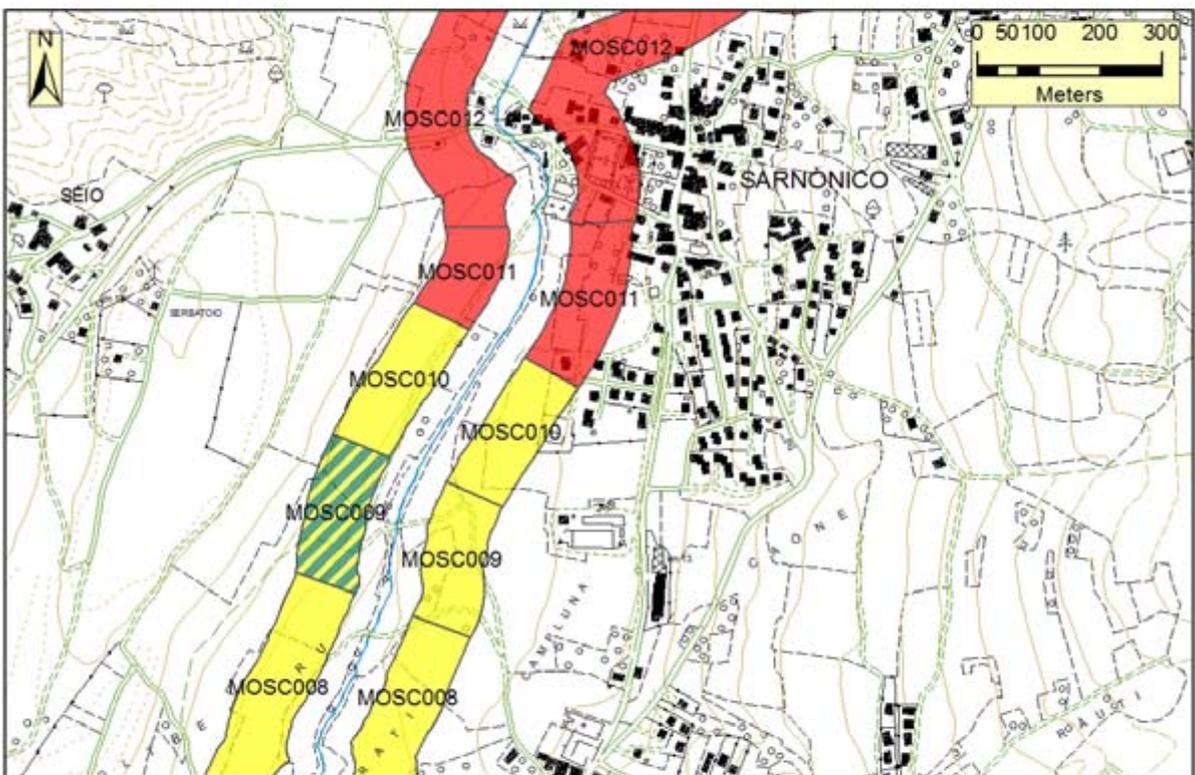
Figura 3b: Cartografia dei risultati IFF relativo

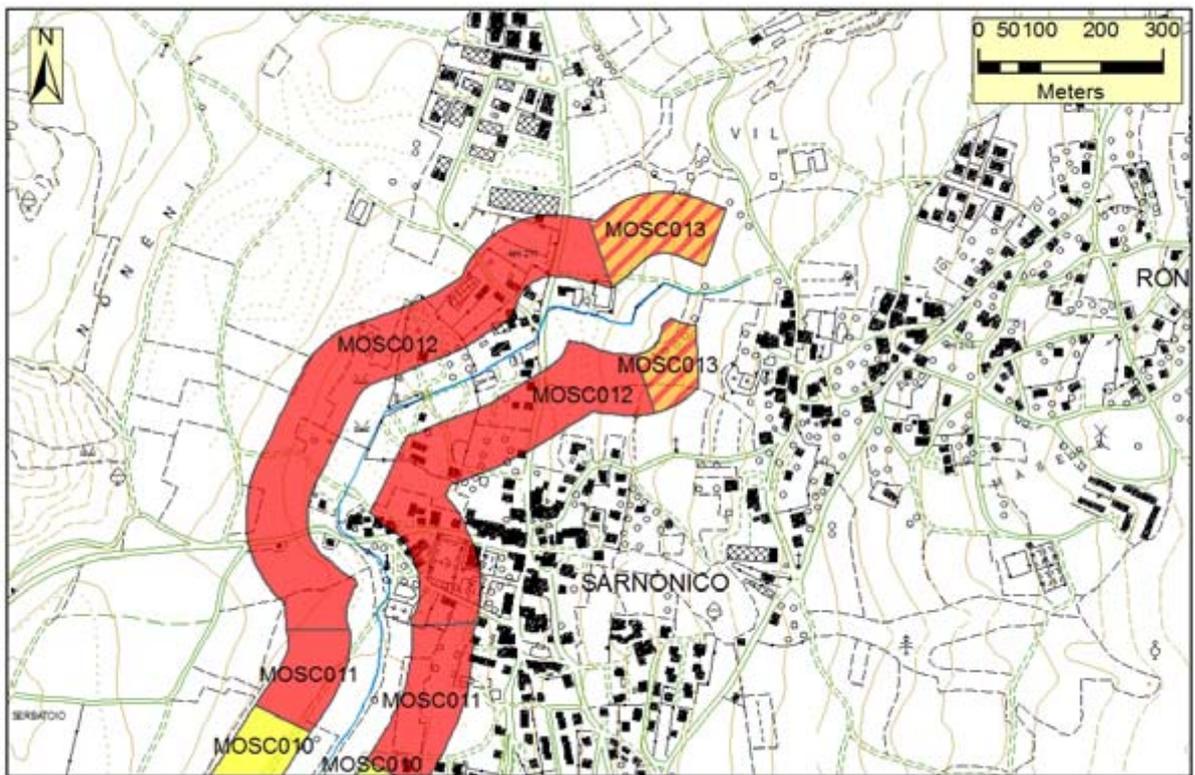
Figura 4a: Cartografia dei risultati IFF reale

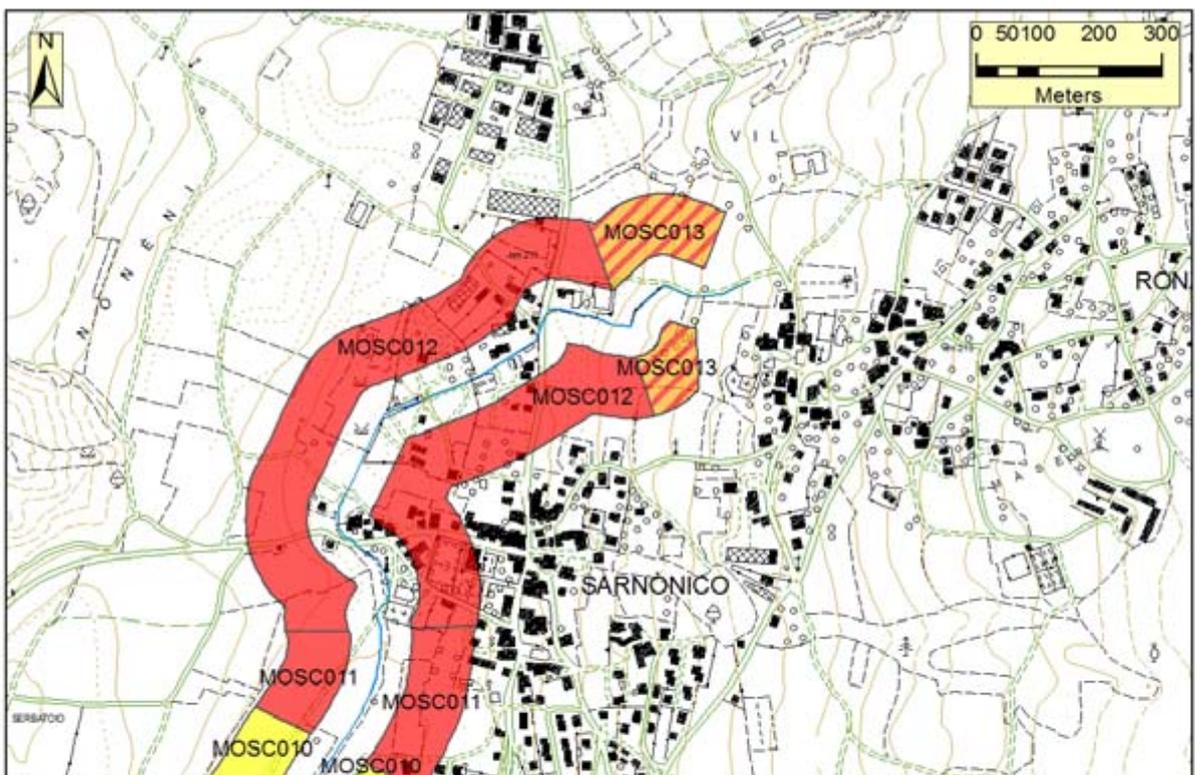
Figura 4b: Cartografia dei risultati IFF relativo

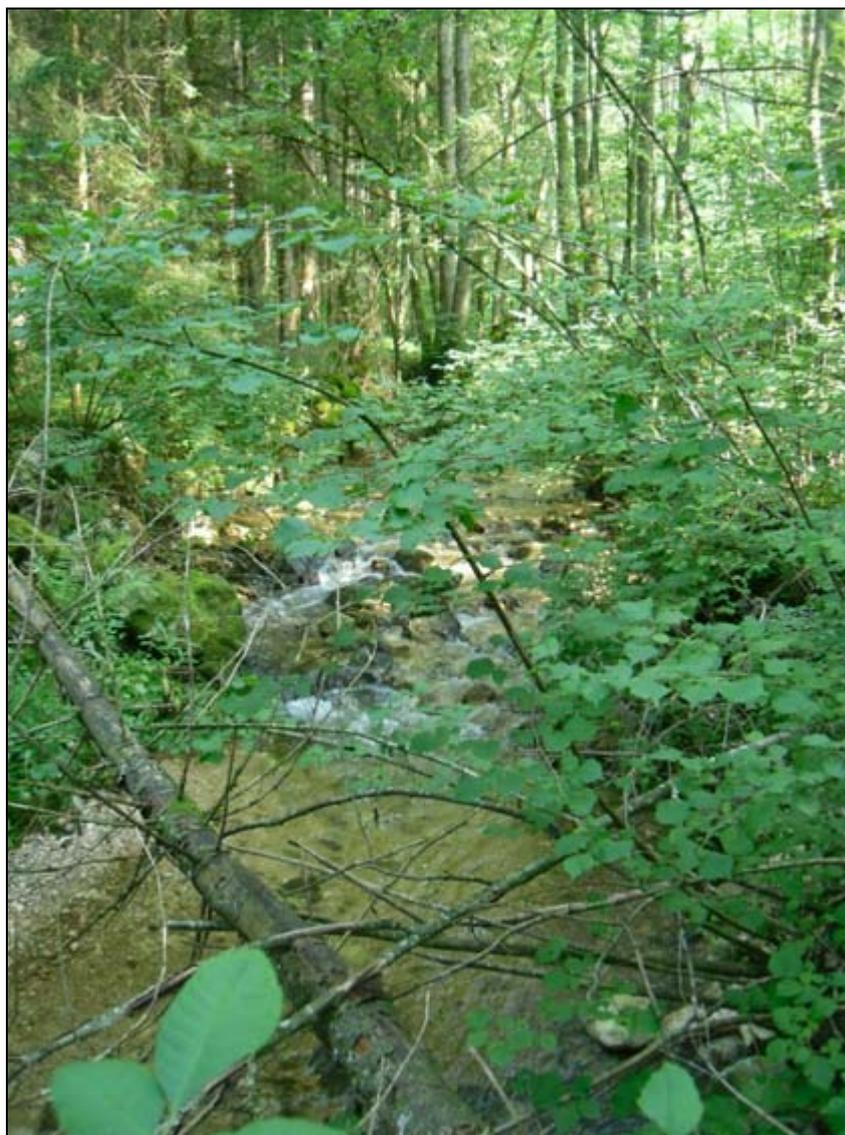
MOSC001	1	2	2b	3	4	5	6	7	8	9	10	11	12	13	14	IFF	
	TER	VP1	VP2	AMP	CON	CID	ESO	RIT	ERO	SEZ	ITT	IDR	CVA	DET	MBT	Punteggio	Livello
Dx	5	10		15	15	20	1	5	20	20	20	5	10	15	5	166	III
Sx	20	10		5	15	20	1	5	20	20	20	5	10	15	5	171	III
Confluenza nel t. San Romedio – ponte stradina; lungh: 131 m

In destra idrografica l'uso del suolo è principalmente destinato a coltivazione di meli. In sinistra, data l'ampia estensione di un bosco che separa tali colture dal corso d'acqua, lo stato del territorio circostante rientra nella categoria della compresenza di aree naturali e usi antropici del territorio. La fascia perfluviale in destra è costituita da una formazione arborea non riparia (come l'abete rosso ed il sambuco), di ampiezza maggiore di 30 m. In sinistra invece si è instaurata una bordura di arbusti ripari costituita principalmente da frassini, di ampiezza compresa tra i 2 m e i 10 m. Non sono state osservate discontinuità della copertura della vegetazione per entrambe le sponde. La derivazione presente nel tratto MOSC003 non è attiva, quindi non è stata considerata come fonte

di alterazione del regime idrico. Il substrato è composto in larga misura da ciottoli facilmente movibili, poco idonei ad una efficace funzione ritentiva. Non sono presenti fenomeni erosivi spinti e la sezione trasversale non ha subito interventi di artificializzazione. L'idoneità ittica è buona ed il fattore che maggiormente influisce su tale parametro è l'ombreggiatura, elemento necessario per i pesci ché, privi di palpebre, mal sopportano condizioni di luminosità elevata. L'elemento idromorfologico predominante è il *runs*. È stato osservato un film periftico tridimensionale apprezzabile. La comunità macrobentonica è poco diversificata con *taxa* tolleranti l'inquinamento, sono stati prelevati individui appartenenti ai Ditteri Chironomidae e Simuliidae, agli Efemerotteri *Baetis*, ai Coleotteri e alle Palnarie.

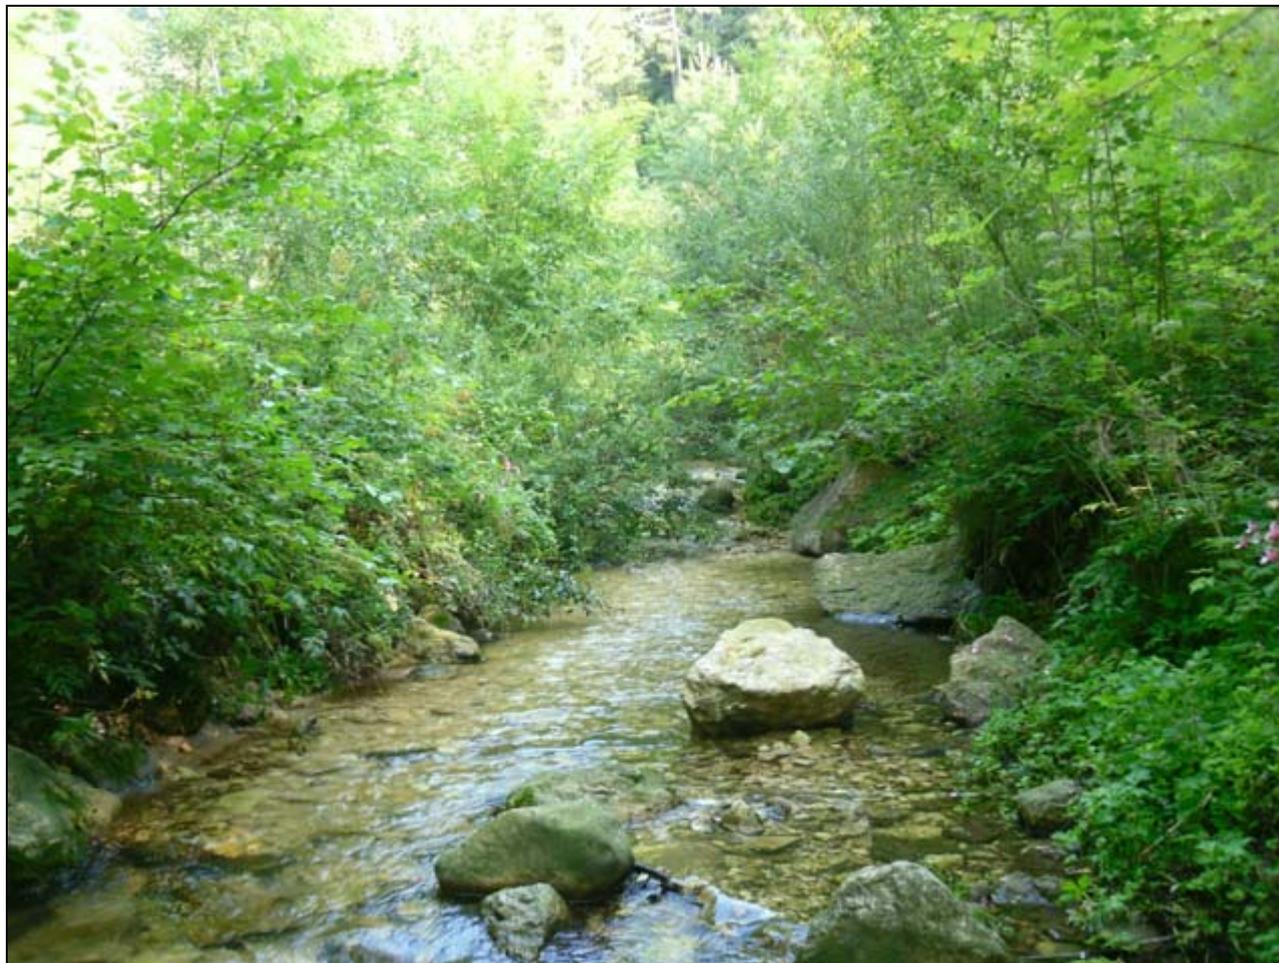
Ponte stradina – strada che si allontana; lungh: 78 m

Il tratto MOSC002 si differenzia dal primo per lo sviluppo su entrambe le sponde di una formazione arbustiva riparia composta da salici e frassini. In destra questa ha un'ampiezza compresa tra i 2 m e i 10 m, limitazione dovuta da una stradina sterrata. In sinistra invece la formazione riparia è seguita da quella autoctona non riparia, ed insieme raggiungono un'estensione superiore ai 30 m. Sono state rilevate delle interruzioni comprese tra il 5% ed il 15%, in sinistra generate da una frana, in destra causate dalla presenza di arbusti di *Robinia pseudoacacia* e di specie erbacee.

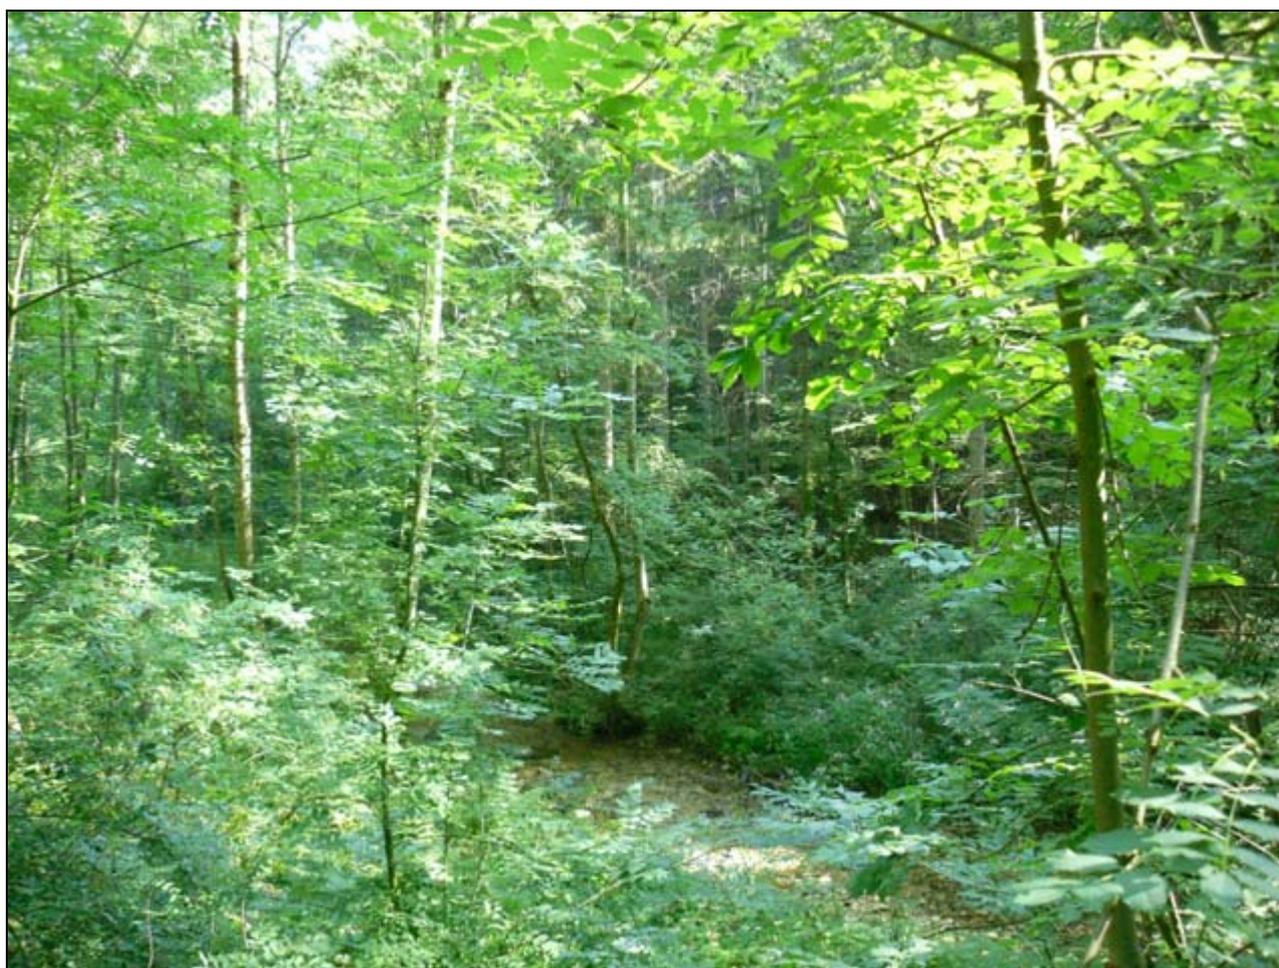
MOSC003

Strada che si allontana – inizio prati in destra; lungh: 849 m

All'interno di questo tratto è compreso tutto il paese di Roméno, situato in destra idrografica. In sinistra il territorio è destinato ad uso agricolo (meleti). Le due fasce perfluviali sono costituite da due formazioni contigue, la formazione arbustiva riparia e la formazione arborea autoctona non riparia. Hanno un'estensione totale superiore ai 30 m e non sono presenti interruzioni. Sono presenti due briglie ed una cascata, sbarramenti non superabili per l'ittiofauna. Le due opere trasversali sono state considerate come consolidamenti puntiformi, pertanto non hanno influito negativamente sulle risposte assegnate per la sezione trasversale e l'erosione. Non si riscontrano altre differenze con il tratto precedente.

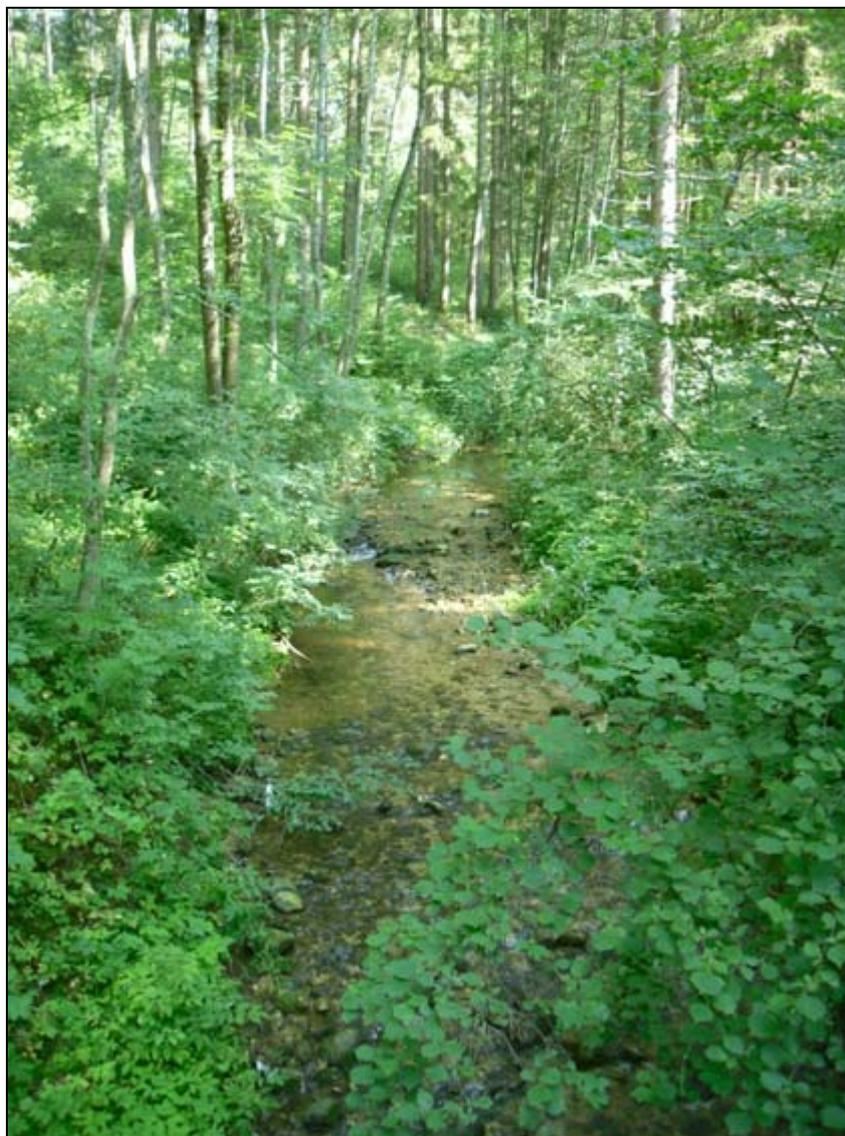
MOSC004

Inizio prati in destra – inizio scogliera in sinistra; lungh: 133 m

Rispetto il tratto precedente l'unico parametro che cambia è l'ampiezza della fascia perfluviale in destra che non è più maggiore di 30 m ma ha una larghezza compresa tra i 10 m e 30 m.

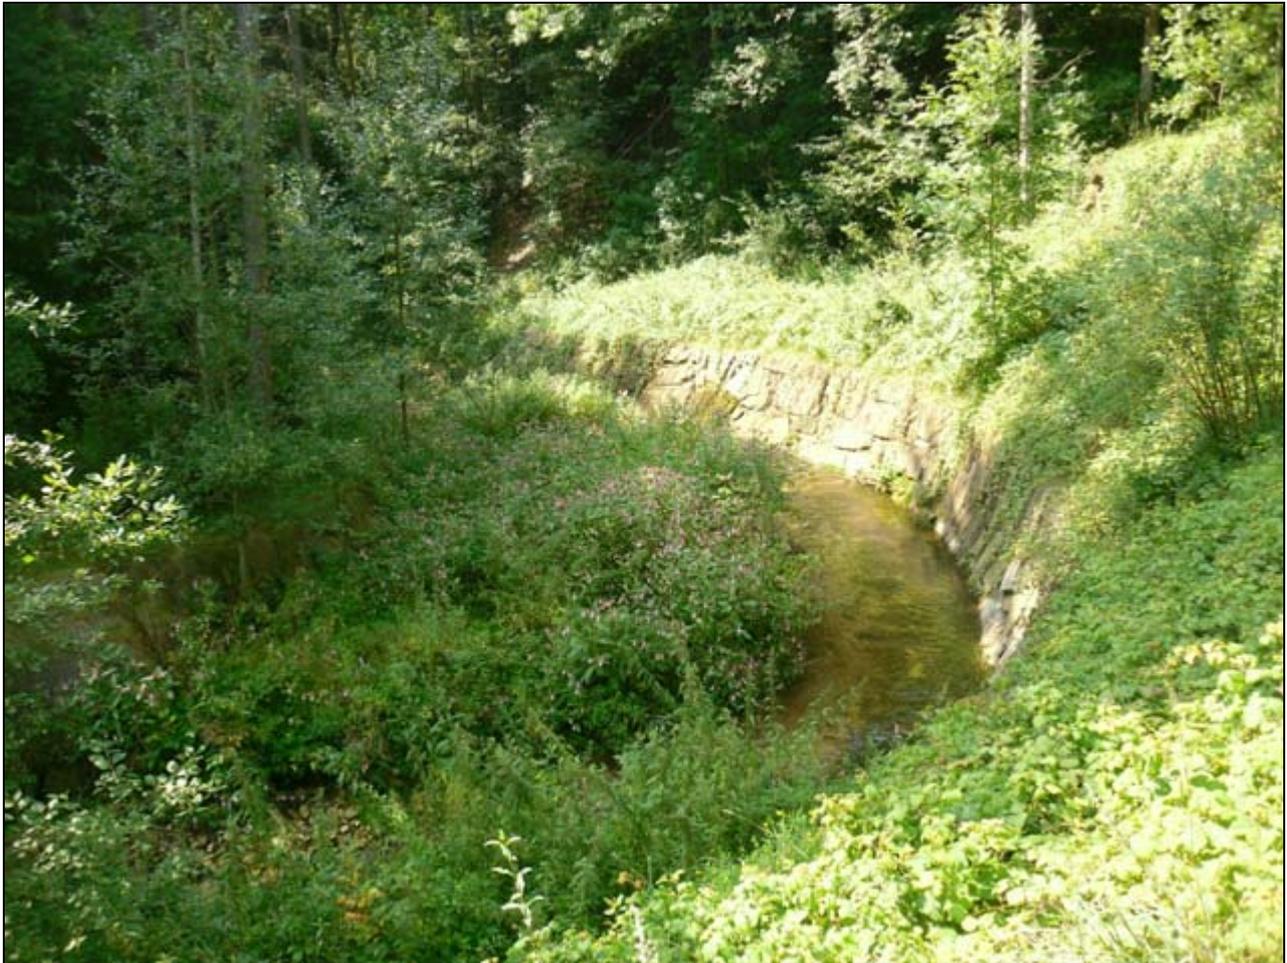
MOSC005	1	2	2b	3	4	5	6	7	8	9	10	11	12	13	14	IFF	Livello
	TER	VP1	VP2	AMP	CON	CID	ESO	RIT	ERO	SEZ	ITT	IDR	CVA	DET	MBT	Punteggio	
Dx	1	1		1	5	20	1	5	20	15	20	5	10	15	5	124	III
Sx	1	1		1	1	20	1	5	1	15	20	5	10	15	5	101	III-IV
Inizio scogliera in sinistra – inizio muro in sinistra; lungh: 104 m

Il territorio circostante è urbanizzato su entrambe le sponde. In sinistra inoltre vi è anche un depuratore. La sponda sinistra ha una scogliera per la difesa dall'erosione, priva di vegetazione. Mentre in destra la vegetazione costituisce una bordura di arbusti autoctoni non ripari, formazione rientrante tra il gruppo di quelle a funzionalità nulla. La scogliera in sinistra influisce ovviamente sull'assegnazione della risposte per l'erosione (si è dato il punteggio minimo) e per la sezione trasversale, che rientra nella categoria dei limitati interventi delle rive.

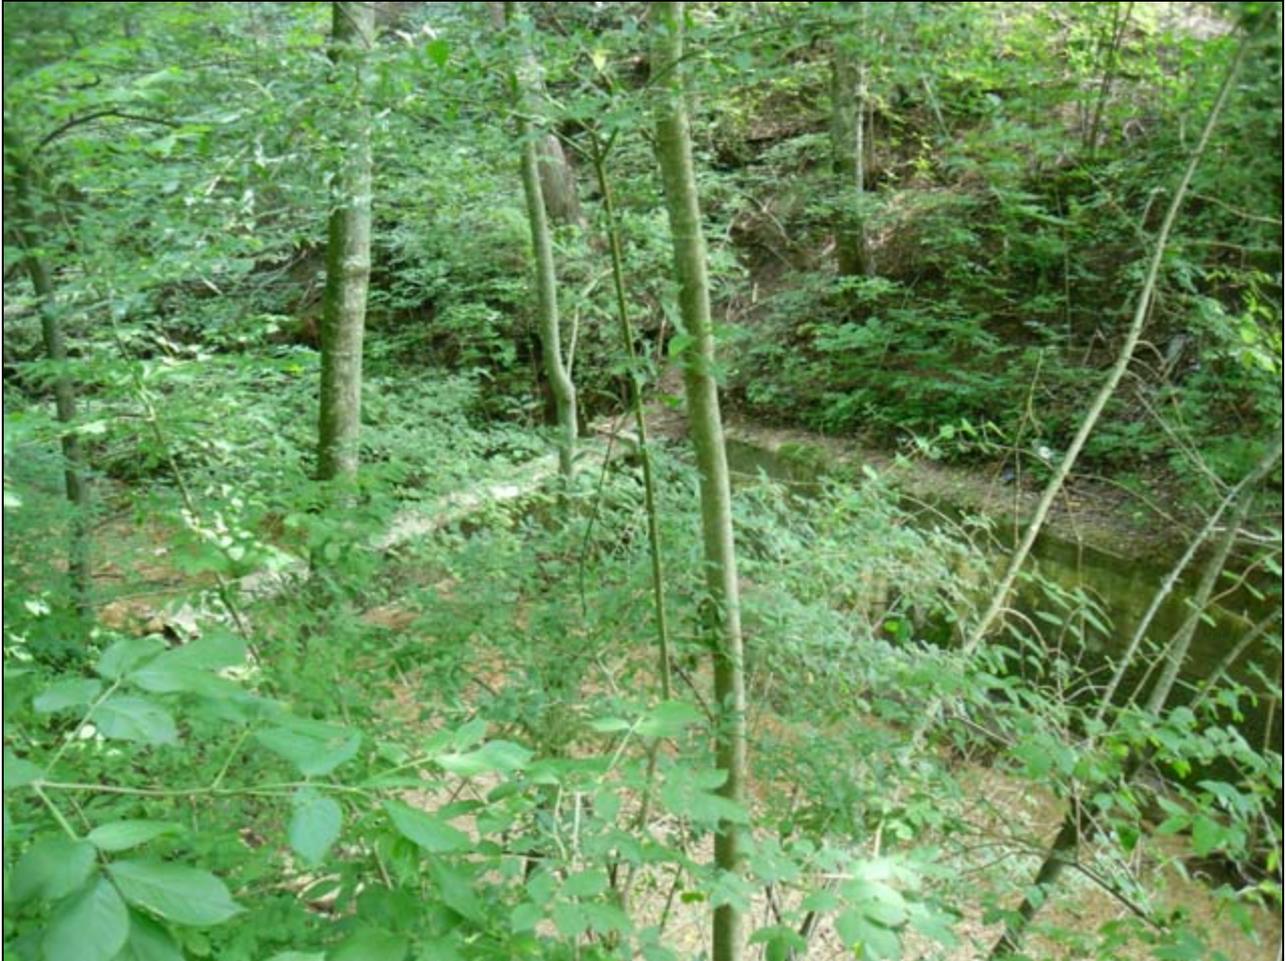
MOSC006

Inizio muro in sinistra – fine muro in sinistra; lungh: 159 m

In destra riprendono le due formazioni, quella arbustiva riparia e quella autoctona non riparia, prive di interruzioni e di ampiezza compresa tra i 10 m e i 30 m. In sinistra la presenza di un muro di cemento limita lo sviluppo di qualsiasi vegetazione che sia in continuità con il corso d'acqua. È stato considerato infatti come suolo nudo. All'interno di questo tratto è presente una serie di briglie con distanza l'una dall'altra maggiore di tre volte l'alveo di morbida. Ne risentono sia la sezione trasversale che l'erosione. Gli altri parametri non si discostano da quanto già osservato in precedenza.

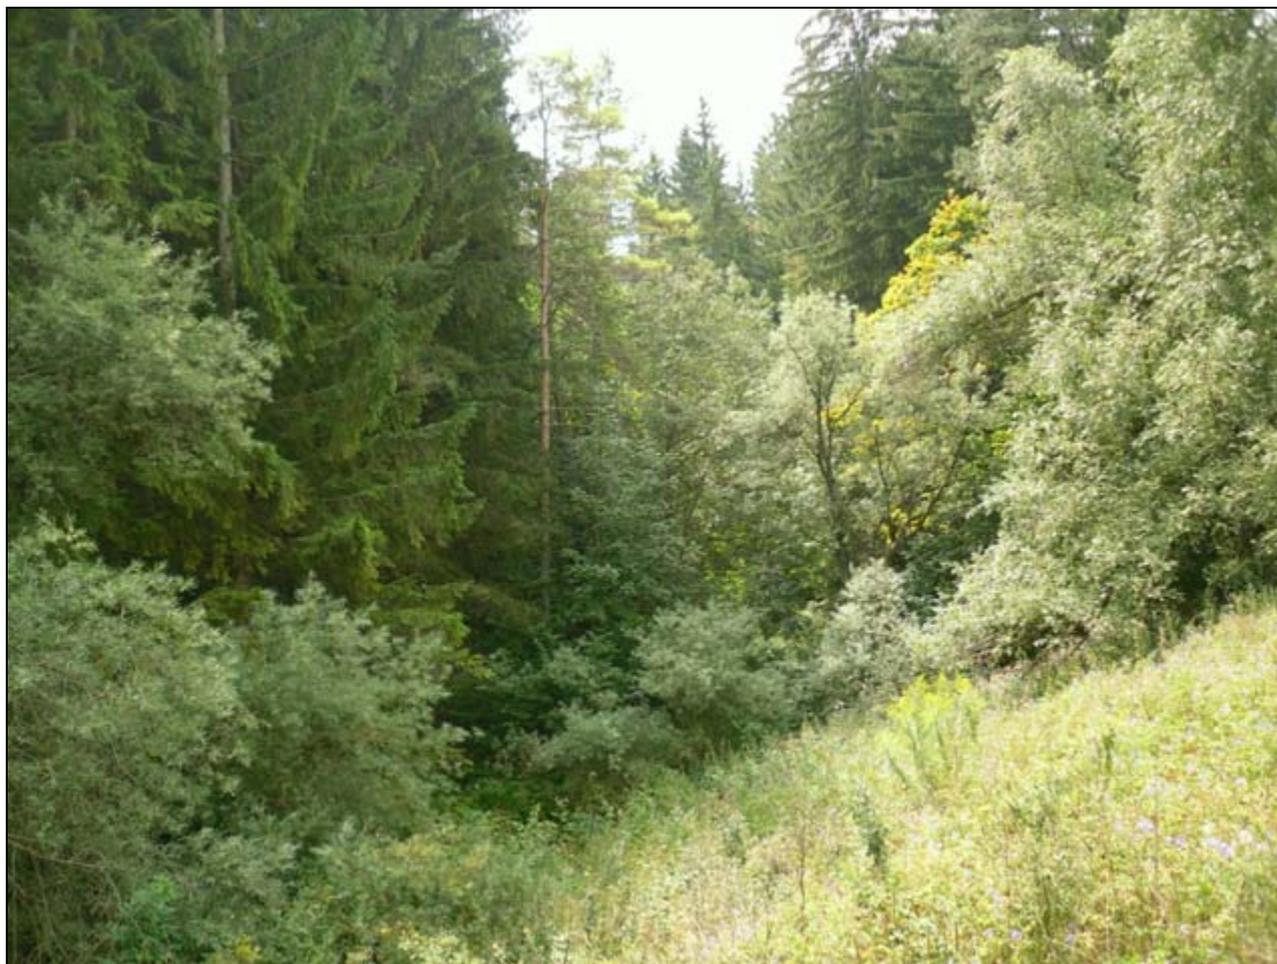
MOSC007

Fiine muro in sinistra – fine bosco; lungh: 635 m

In destra l'uso del suolo ritorna ad essere esclusivamente destinato all'agricoltura (sia di colture permanenti che stagionali). In sinistra sono ancora presenti degli edifici, sia ad uso abitativo che industriale. Su tutte e due le sponde la fascia perifluviale è composta da due formazioni contigue, la formazione arbustiva di salici e frassini e la formazione arborea autoctona non riparia, composta essenzialmente da abeti (tali formazioni sono mostrate nella foto). Non sono presenti interventi antropici in alveo. La patina di periphyton tridimensionale che si sviluppava fino al tratto MOSC006, ora non è più così evidente.

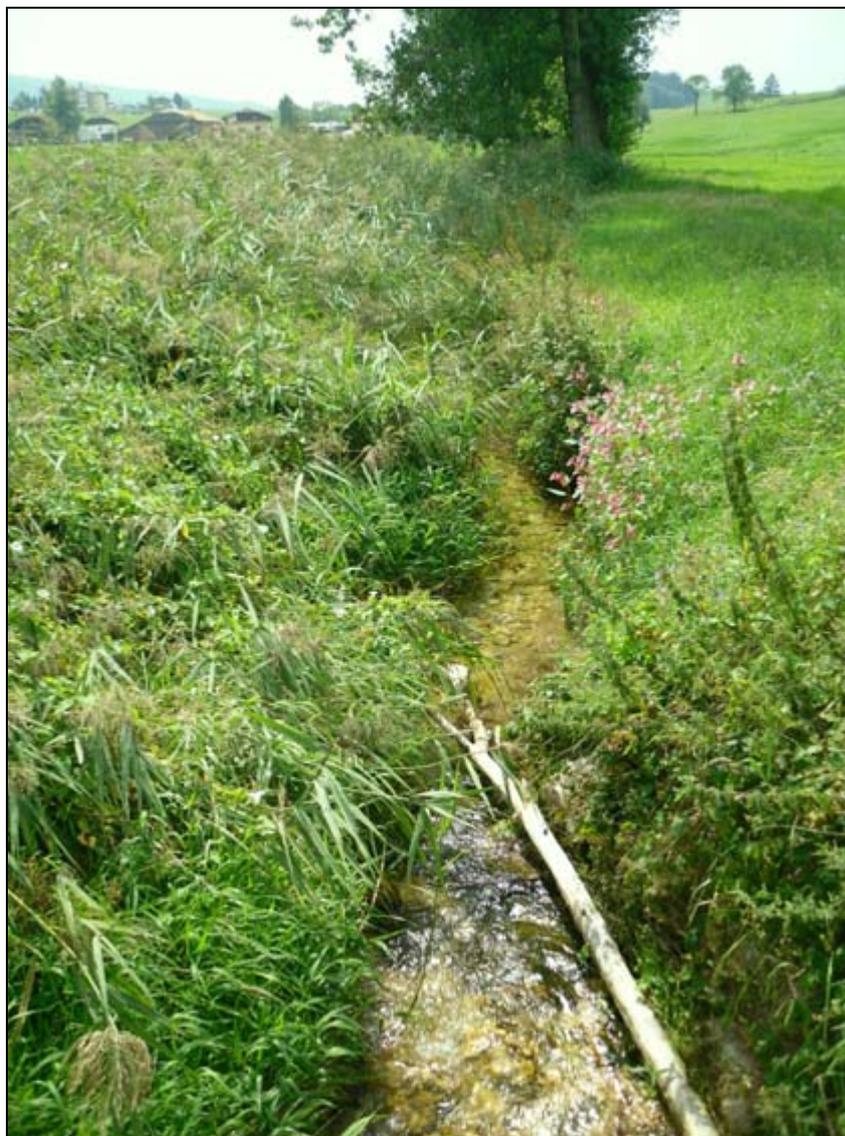
MOSC008

Fine bosco – inizio formazione arbustiva in destra; lungh: 880 m

Rispetto il tratto precedente l'unica componente che cambia è la scomparsa delle formazioni arbustiva ed arborea, che lasciano il posto ad una più semplice, la bordura erbacea ad anfifite ed elofite (canneto). Tale bordura si estende per un massimo di 5 m e non ha discontinuità. Gli altri parametri non differiscono da quanto descritto per i tratti precedenti.

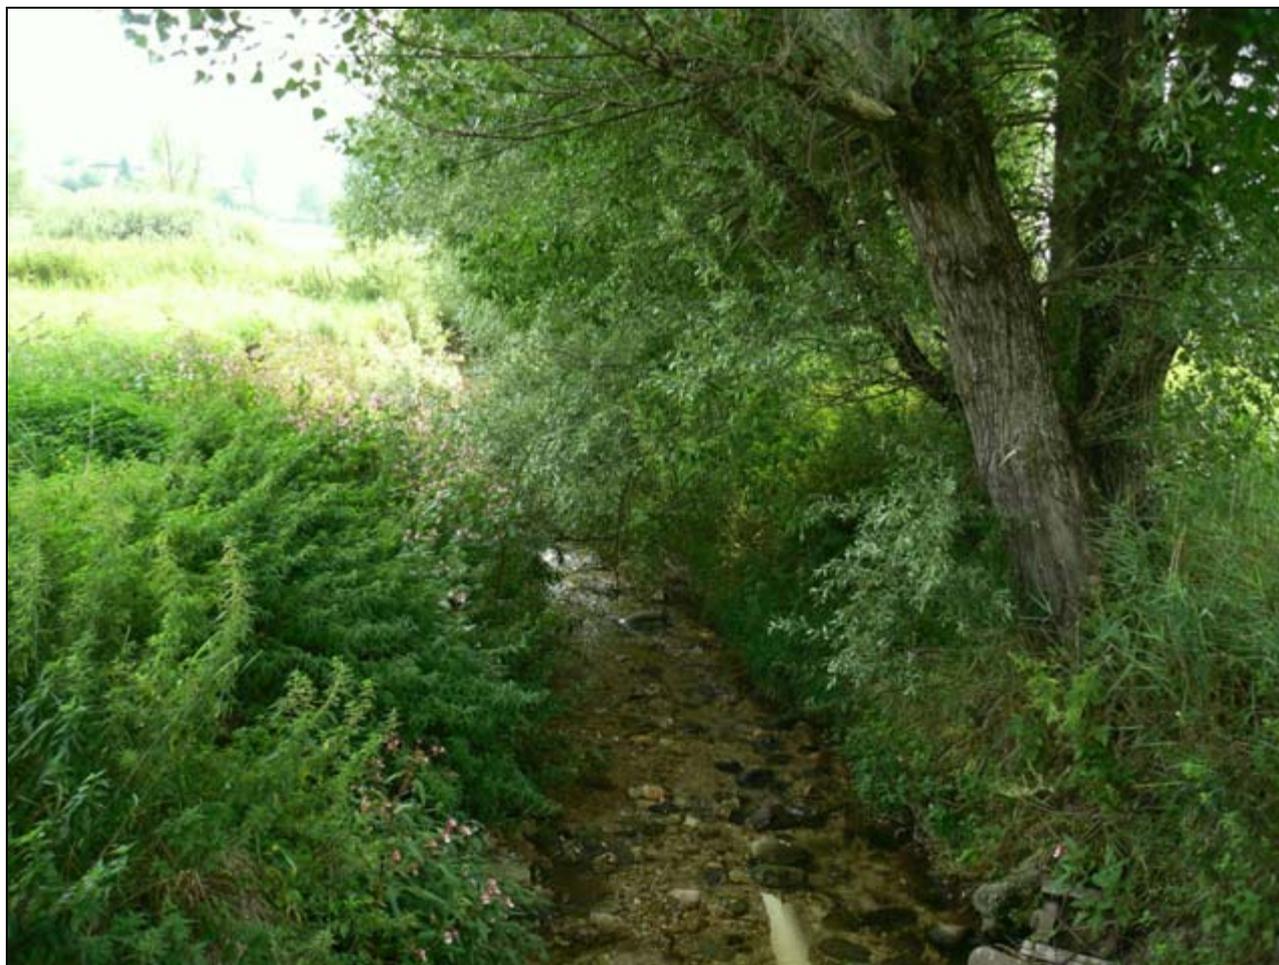
MOSC009

Inizio formazione arbustiva in destra – fine formazione arbustiva in destra; lungh: 235 m

In destra ricompare la formazione arbustiva riparia (saliceto), che si accompagna sempre al canneto. In sinistra il canneto è interrotto da specie erbacee non igrofile. L'ampiezza della fascia perfluviale, per entrambe le sponde, non supera i 10 metri. Gli altri parametri non differiscono dal quanto già osservato finora. (La foto è stata scattata verso valle).

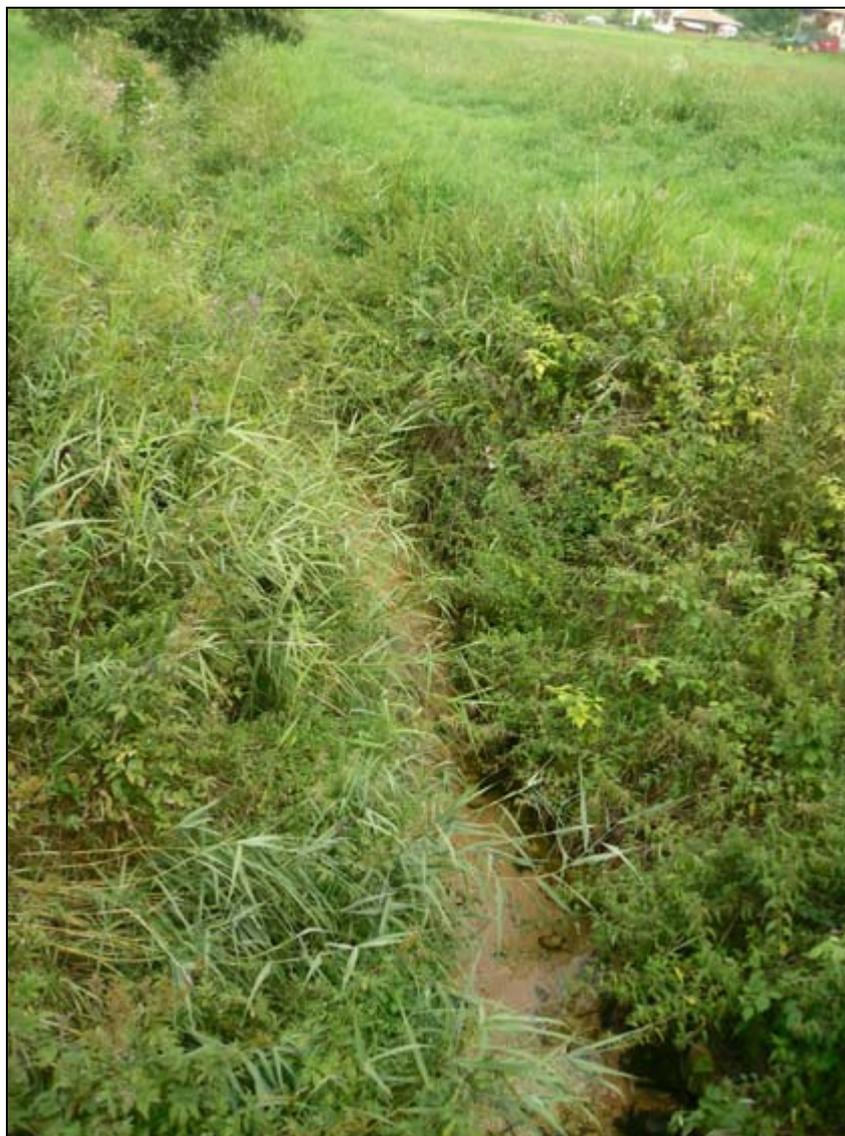
Fine formazione arbustiva in destra – inizio argine in massi; lungh: 243 m

Il tratto MOSC010 è del tutto uguale al tratto MOSC008, infatti è presente la bordura erbacea ad anfifite ed elofite (canneto) che si estende per un massimo di 5 m e non ha discontinuità nella copertura. Le dimensioni dell'alveo, come si percepisce anche dalla foto, sono molto ridotte.

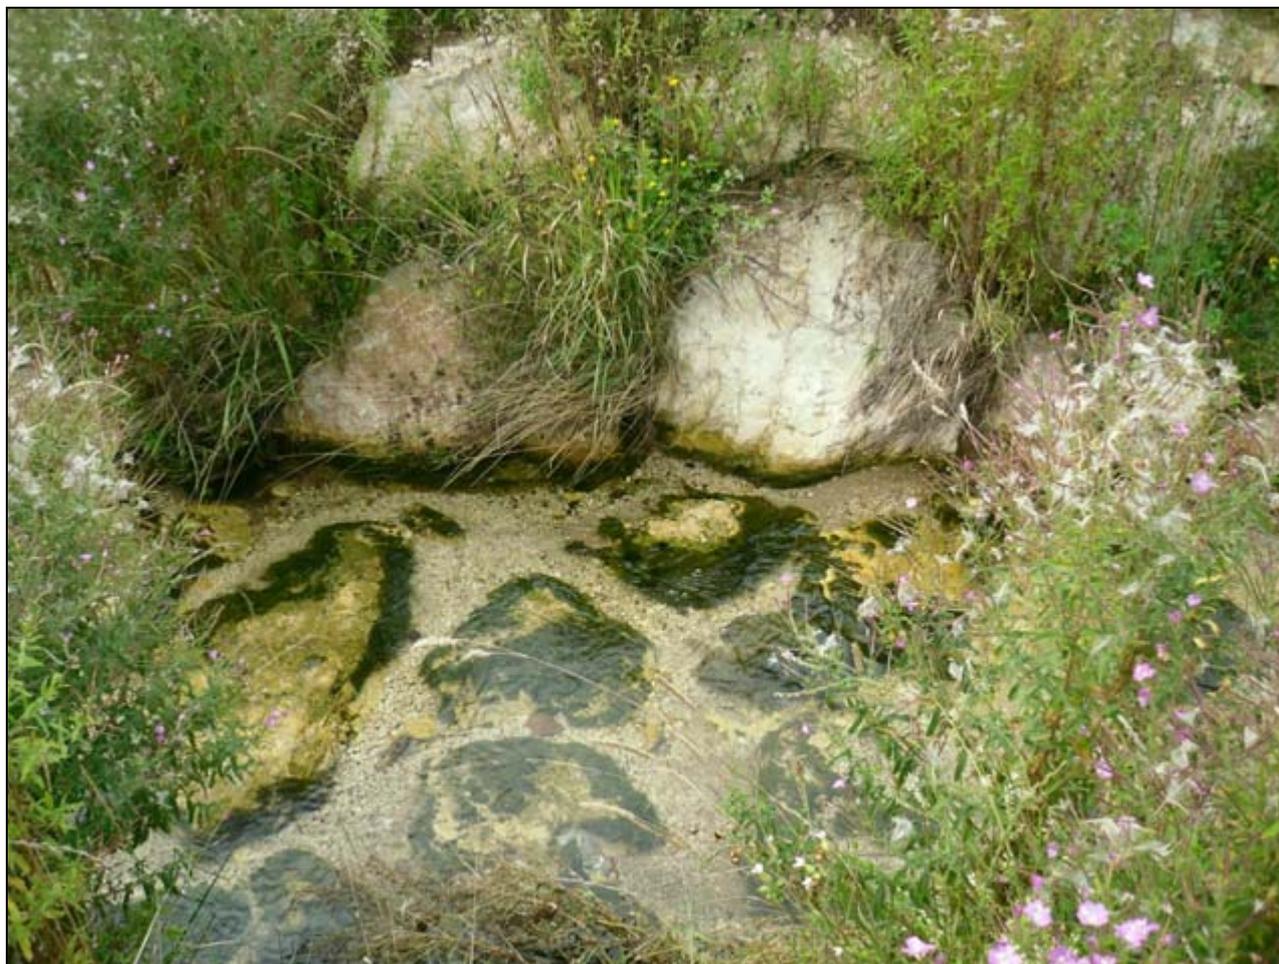
MOSC011

Inizio argine in massi – inizio cunettone; lungh: 210 m

Il tratto è pesantemente alterato. Da questo punto in avanti il corso d'acqua è pressoché artificializzato, sono presenti difese spondali in massi e anche sul fondo sono evidenti gli interventi antropici. Lo strato di periphyton è abbondante (come mostrato dalla foto). Le sponde sono vegetate solo da erbe rade. Il regime idrico risente di tale artificialità, infatti la morfologia della sezione conduce, in funzione di variazioni di portata sia naturali che indotte, a variazione del battente d'acqua piuttosto che dell'ampiezza dell'alveo bagnato.

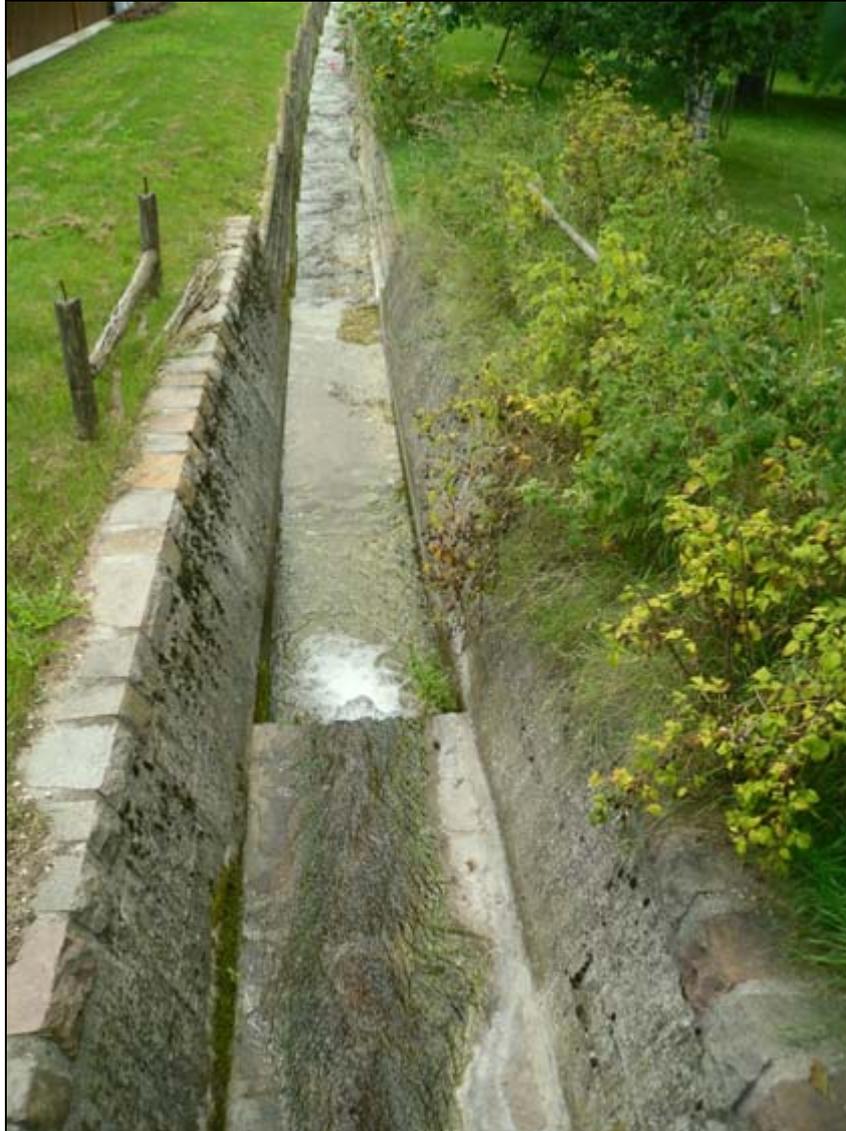
MOSC012

Inizio cunettonre – fine cunettone; lungh: 873 m

Anche questo tratto è altamente alterato. Il cunettone rende nulle tutte le funzioni ecosistemiche che un corso d'acqua dovrebbe svolgere. (La foto è stata scattata verso valle).
