Torrente Moscabio

Mappe di funzionalità fluviale reale e relativa

Documentazione fotografica e commento ai tratti

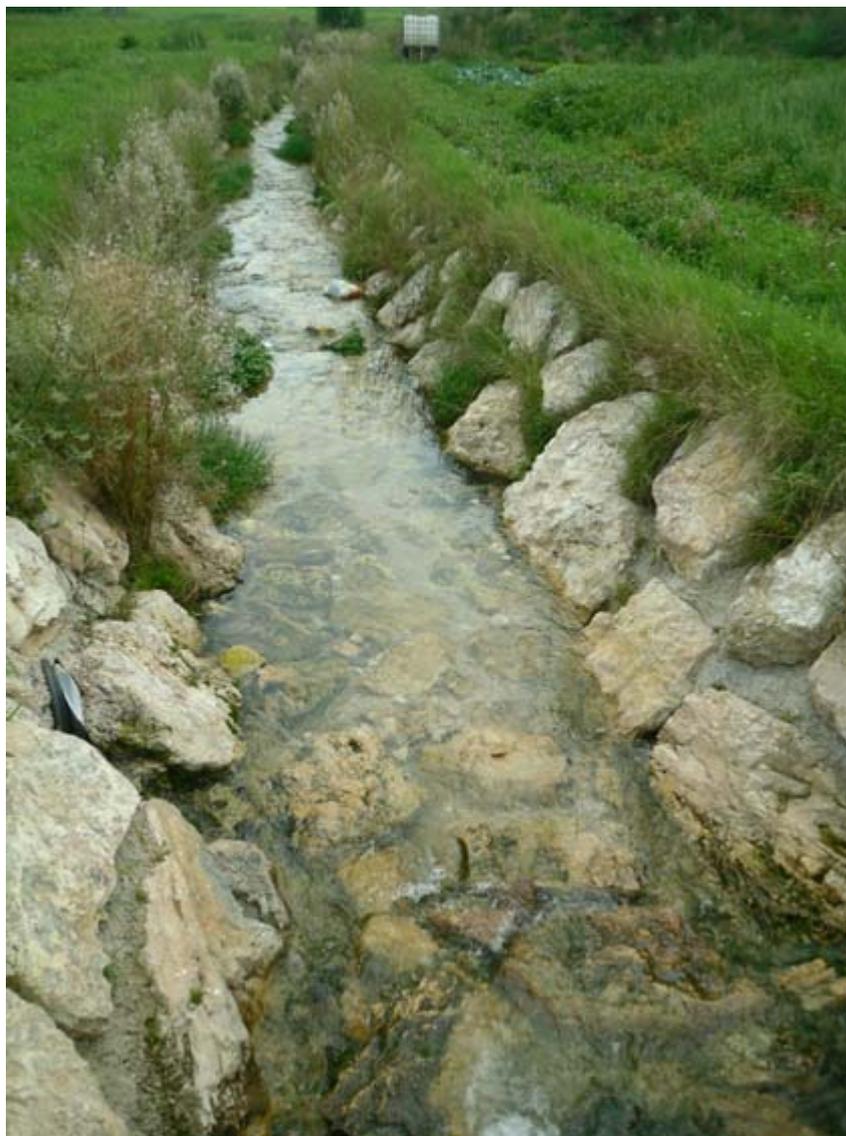
MOSC013

Fine cunettone - sorgente; lungh: 153 m

Dalla fine del cunettone alla risorgiva il torrente recupera un po' di funzionalità, seppur limitata. Il fondo non è più cementato ma presenta degli interventi, i muri in cemento sono stati sostituiti da una scogliera in massi non cementati, vegetata però solo da erbe rade.

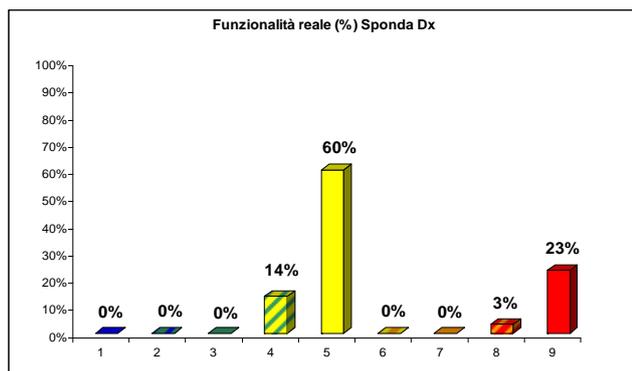
Figura 5a: Grafici della distribuzione percentuale dei giudizi di funzionalità reale per la sponda destra

Da un punto di vista eco-funzionale i tratti del rio Moscabio ottengono un giudizio buono-mediocre per il 14% della lunghezza complessiva del torrente per la sponda destra e il 36% per quella sinistra; qui la presenza di formazioni vegetali riparie in compresenza con formazioni autoctone che nel complesso raggiungono ampiezze elevate determinano una buona capacità di autodepurazione e creano una fascia tampone ben strutturata. Il giudizio è mediocre per il 60% della lunghezza in sponda destra e per il 32% della lunghezza in sponda sinistra; la presenza di formazioni semplificate o addirittura non funzionali, insieme alla limitata diversificazione del substrato e alla presenza di elementi idromorfologici indistinti o con preponderanza di un solo tipo, determinano un abbassamento del livello di funzionalità. La pesante artificializzazione dei tratti MOSC011 e MOSC012, senza sviluppo di vegetazione perifluviale, compromette la funzionalità del sistema; sono impedito tutte le funzioni ecologiche del corso d'acqua, come la costruzione di microhabitat e la capacità autodepurativa, e l'impermeabilizzazione dell'alveo pregiudica la sua connessione con il territorio circostante.

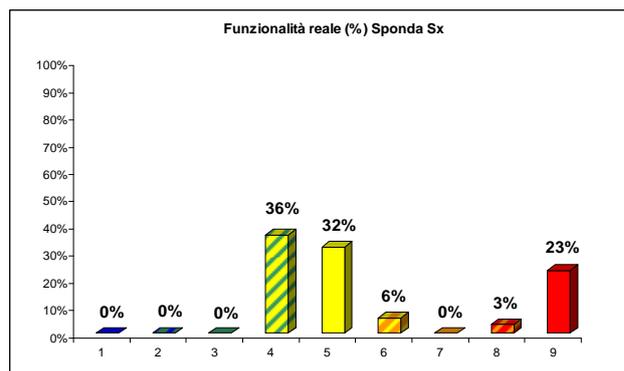
Figura 5b: Grafici della distribuzione percentuale dei giudizi di funzionalità reale per la sponda sinistra

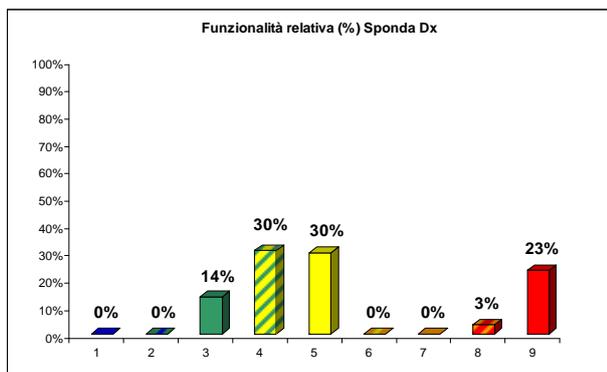
Figura 6a: Grafici della distribuzione percentuale dei giudizi di funzionalità relativa per la sponda destra

Il calcolo della funzionalità relativa evidenzia un aumento della percentuale dei giudizi con funzionalità buona (14% per la sponda destra e 36% per la sponda sinistra). Le percentuali delle lunghezze dei tratti con giudizio di funzionalità dal mediocre-scadente al pessimo, non variano rispetto alle percentuali della funzionalità reale; tali giudizi sono quindi un'evidenza degli effetti esercitati dagli impatti antropici su questi tratti più che a condizioni naturali.

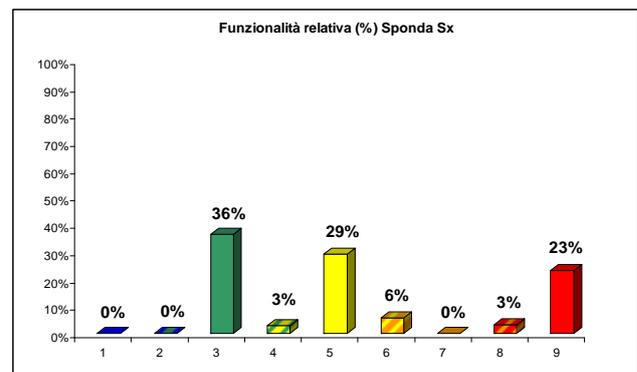
Figura 6b: Grafici della distribuzione percentuale dei giudizi di funzionalità relativa per la sponda sinistra
