# Torrente Novella

## Documentazione fotografica e commento ai tratti

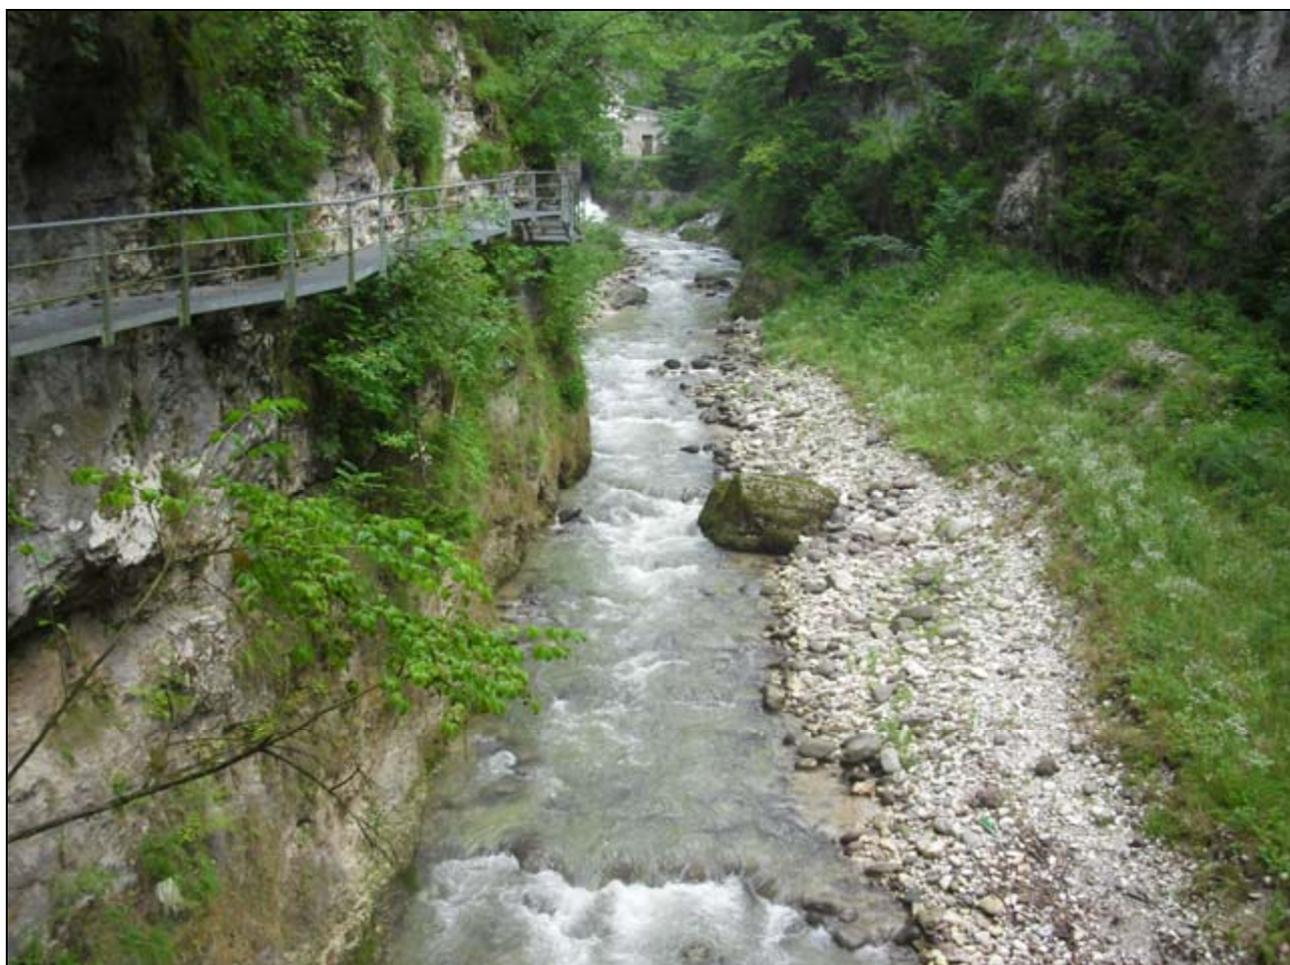
### NOVE001

NOVE001	1	2	2b	3	4	5	6	7	8	9	10	11	12	13	14	IFF	
	TER	VP1	VP2	AMP	CON	CID	ESO	RIT	ERO	SEZ	ITT	IDR	CVA	DET	MBT	Punteggio	Livello
Dx	5	1		1	5	10	1	15	20	20	20	15	15	15	10	153	III
Sx	5	1		1	5	10	1	15	20	20	20	15	15	15	10	153	III
Inizio forra – centrale paese Dambel; lungh: 122 m

Il primo tratto del torrente Novella scorre all'interno di una forra. L'uso del suolo, sia in destra che in sinistra, è adibito in larga misura alla coltivazione di meleti. In entrambe le fasce perifluviali non si sviluppa una vegetazione funzionale, è stata osservata solo una copertura erbacea non igrofila. Le condizioni idriche risentono delle diverse derivazioni che captano l'acqua sia a scopo idroelettrico che irriguo. Il fondo è stabile con presenza di ciottoli. La sezione è integra e l'erosione è assente. L'idoneità ittica risulta buona, con una elevata abbondanza di produzione di cibo. Gli elementi idromorfologici sono ben distinti ma posti l'uno dall'altro ad una distanza irregolare. La

comunità macrobentonica è sufficientemente diversificata con *taxa* sensibili l'inquinamento. Essa risulta costituita da Plecotteri della famiglia Leuctridae, Efemerotteri delle famiglie Heptageniidae e Baetidae, Ditteri delle famiglie Chironomidae e Simuliidae.

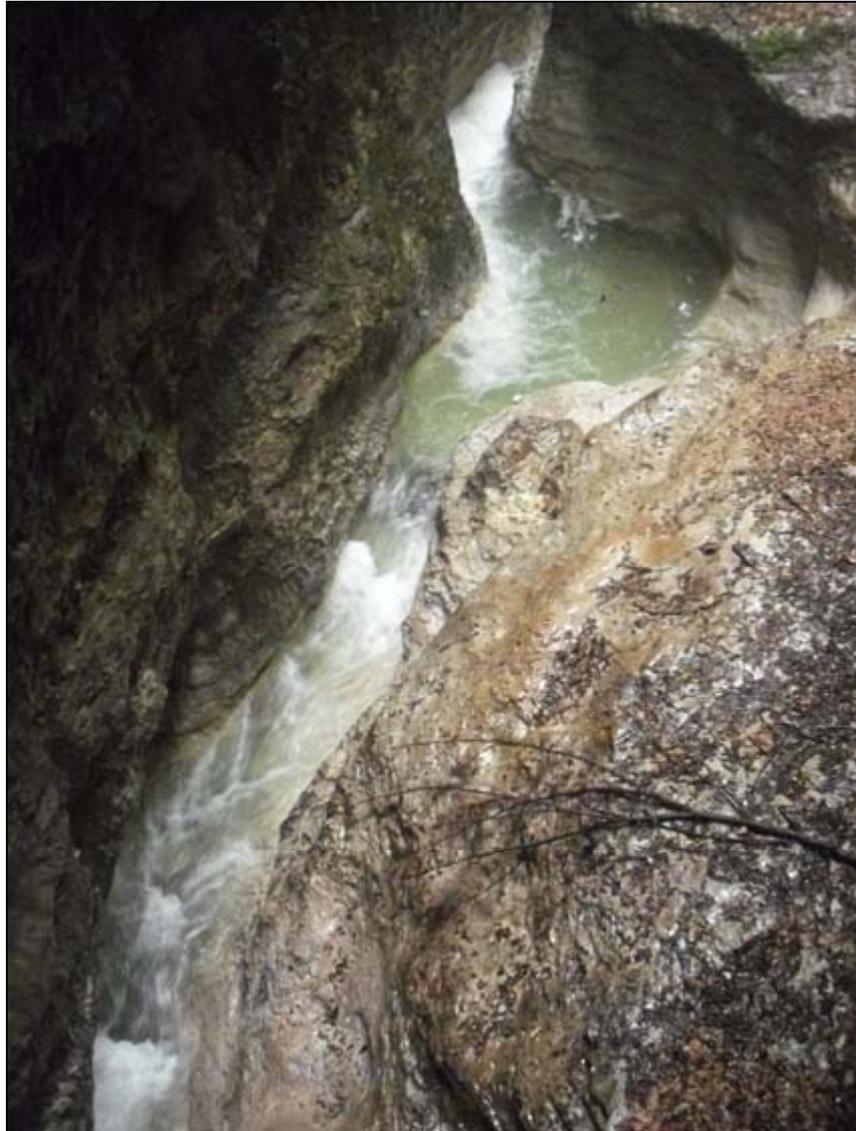
**NOVE002**

Centrale paese Dambel - fine forra attrezzata; lungh: 317 m

Il tratto NOVE002 scorre in una forra dalle pareti nude e molto ravvicinate tra loro. Il fondo è roccioso, non garantendo quindi una efficace azione di ritenzione degli apporti trofici. Anche la sezione risente della presenza delle pareti non vegetate, infatti risulta poco diversificata. Inoltre essendo il tratto naturalmente confinato non esiste nessuna possibilità di espansione laterale.

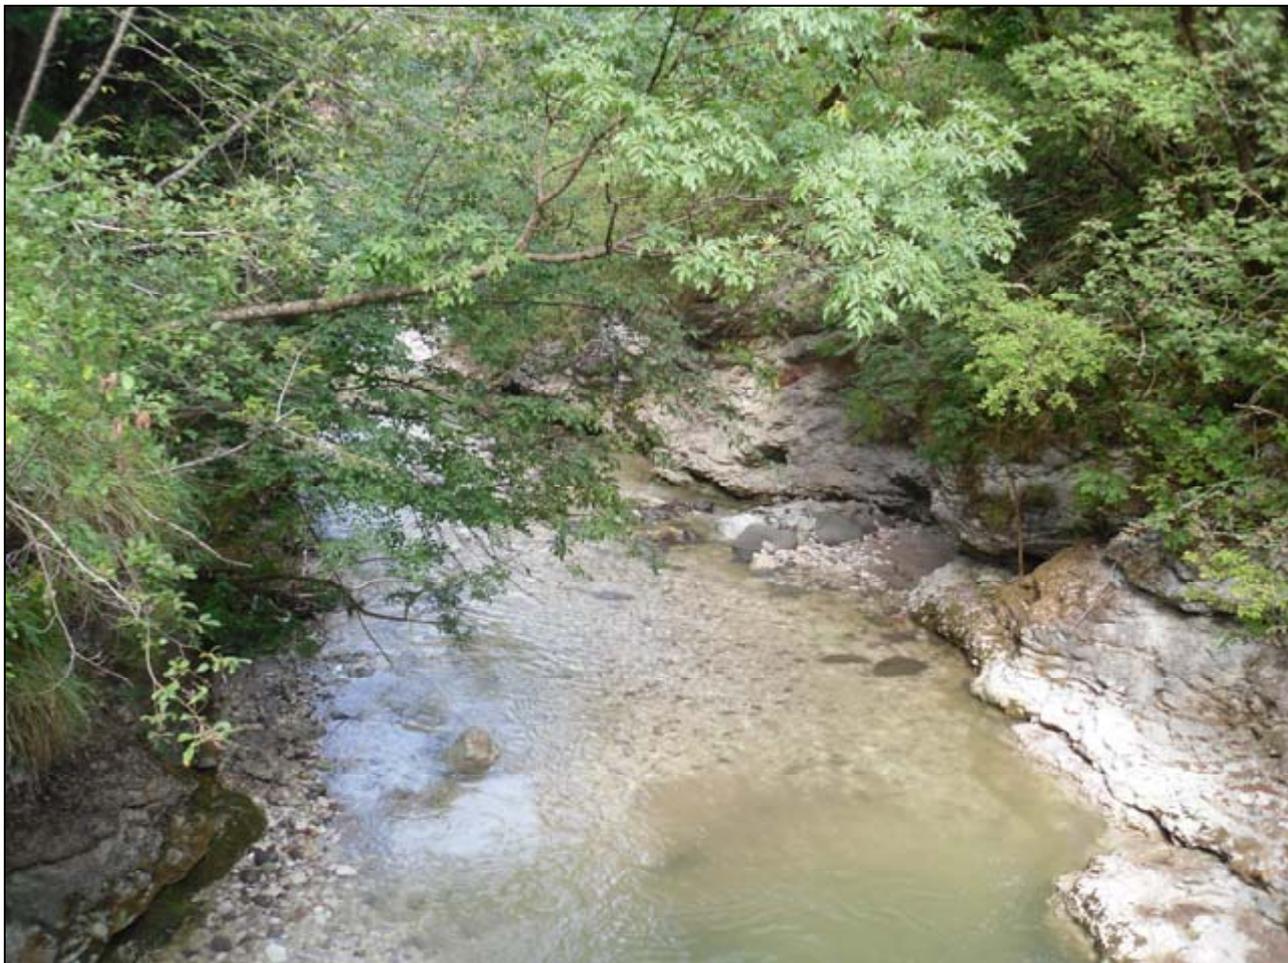
### NOVE003

Fine forra attrezzata – opera di presa; lungh: 1217 m

In destra e in sinistra il territorio circostante è sempre dominato dai campi agricoli. Questi però sono separati dal corso d'acqua da una ampia area boscata. La fascia perifluviale, per tutte e due le sponde, vede il susseguirsi di due tipologie vegetazionali distinte, una con specie riparie, come salici e frassini, in prossimità del torrente (che in destra assume le caratteristiche di una formazione e in sinistra di una bordura), l'altra con specie arboree autoctone non riparie, per lo più noccioli ed abeti. L'ampiezza cumulativa è superiore ai 30 m; sono presenti delle discrete interruzioni causate dalla presenza della parete rocciosa non vegetata che in alcuni tratti lambisce il corso d'acqua. Le condizioni idriche risentono delle diverse derivazioni che captano l'acqua sia a scopo idroelettrico che irriguo. L'alveo ha la compresenza di substrati diversificati, con zone di sedimentazione, massi e tronchi che garantiscono una elevata ritenzione della sostanza organica. La sezione è integra e l'erosione è assente. L'idoneità ittica risulta elevata. Gli elementi idromorfologici sono ben distinti (raschi e pozze) con una successione regolare. Il detrito è fibroso e polposo. La comunità macrobentonica è sufficientemente diversificata con *taxa* sensibili l'inquinamento.

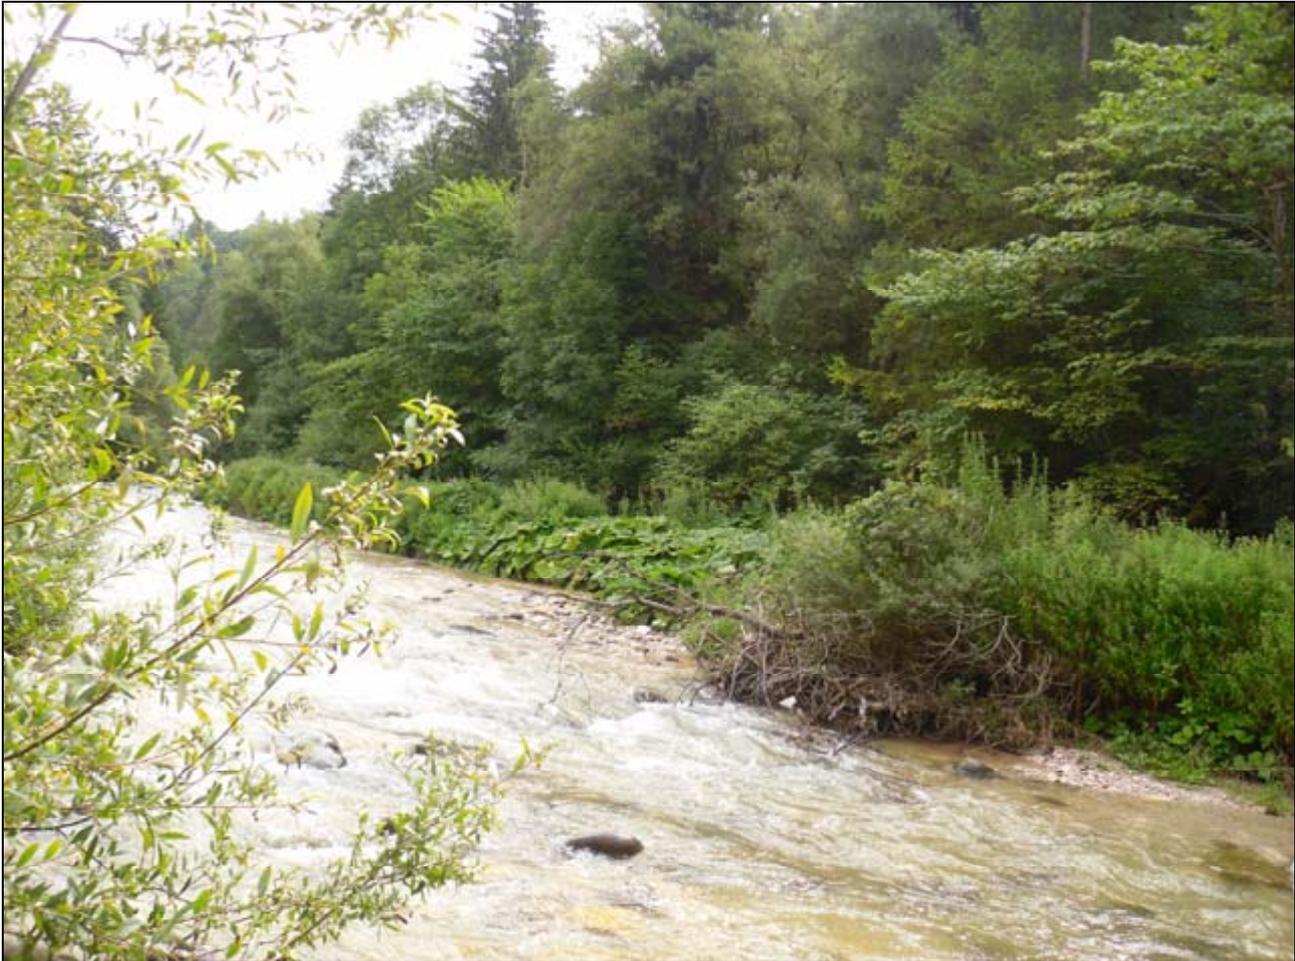
## NOVE004

NOVE004	1	2	2b	3	4	5	6	7	8	9	10	11	12	13	14	IFF	Livello
	TER	VP1	VP2	AMP	CON	CID	ESO	RIT	ERO	SEZ	ITT	IDR	CVA	DET	MBT	Punteggio	
Dx	5	10		5	15	10	1	25	20	20	25	20	15	10	10	191	II-III
Sx	20	10		15	15	10	1	25	20	20	25	20	15	10	10	216	II
Opera di presa – cambio granulometria; lungh: 432 m

In destra i campi costeggiano il torrente ed è presente una urbanizzazione rada (numero di abitazioni inferiore a 10 unità). su tale sponda, la fascia perifluviale è composta solo da una bordura di arbusti ripari (salici e frassini), di ampiezza inferiore ai 10 m e continua. In sinistra i campi agricoli sono separati dal corso d'acqua da una ampia area boscata. La fascia perifluviale in questo caso è costituita da due tipologie vegetazionali, la bordura di arbusti ripari e la formazione arborea autoctona non riparia, con un'ampiezza superiore ai 30 m e priva di interruzioni. L'alveo ha la compresenza di substrati diversificati, con zone di sedimentazione, massi e tronchi che garantiscono una elevata ritenzione della sostanza organica. La sezione è integra e l'erosione è assente. L'idoneità ittica risulta elevata. Gli elementi idromorfologici sono ben distinti (raschi e pozze) con una successione regolare. Il detrito è fibroso e polposo. La comunità macrobentonica è sufficientemente diversificata con *taxa* sensibili l'inquinamento. Essa risulta costituita da Plecotteri della famiglia Leuctridae (*Leuctra* sp.), Efemerotteri delle famiglie Heptageniidae, Baetidae (*Baetis* sp.) ed Ephemerellidae (*Ephemerella* sp.), Tricotteri delle famiglie Limnephilidae e Philopotamidae, Ditteri delle famiglie Chironomidae e Simuliidae.

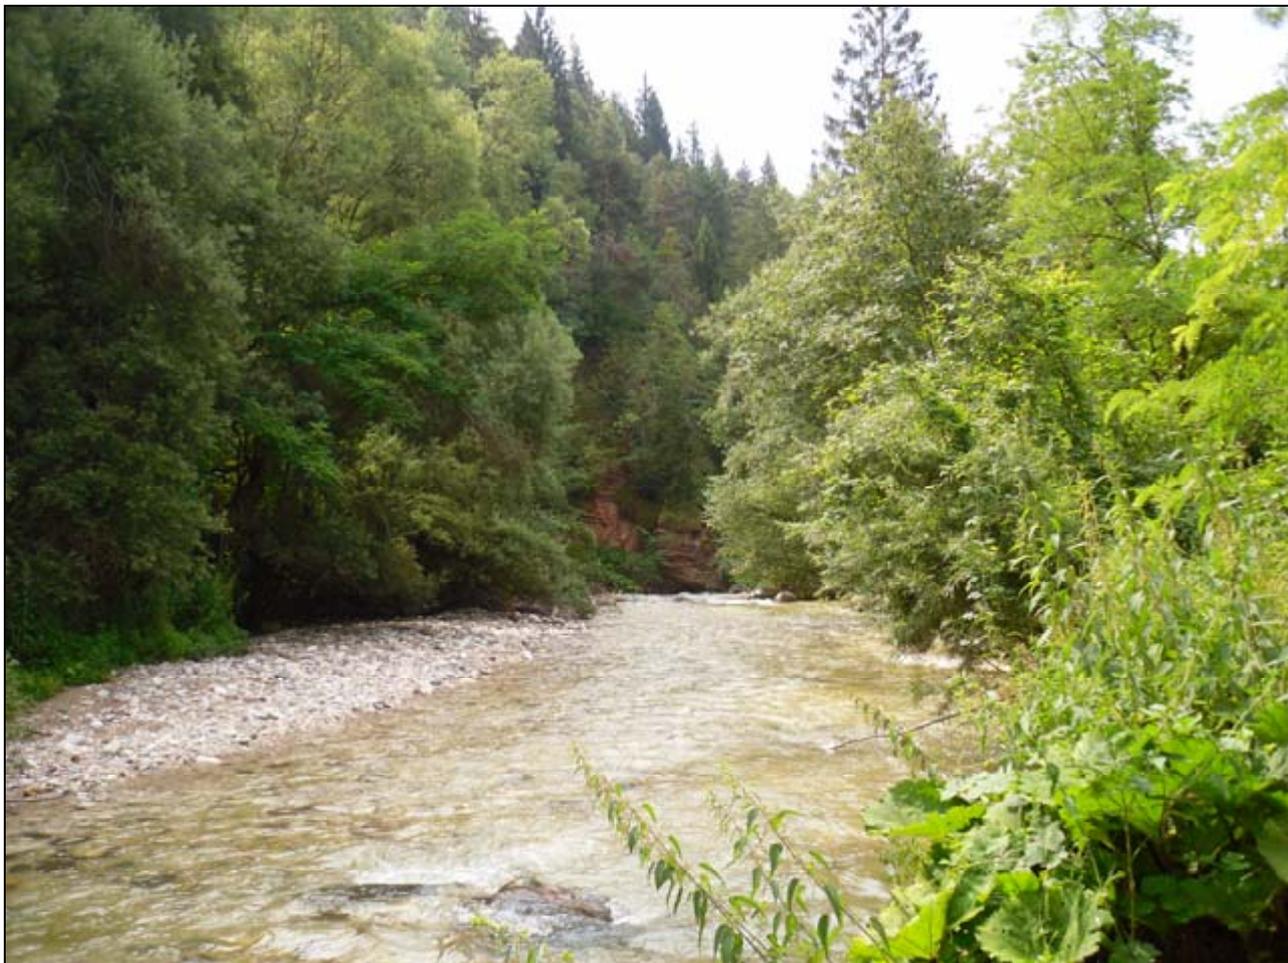
## NOVE005

Cambio granulometria – stradina lontana in destra; lungh: 180 m

Il tratto NOVE005 è molto simile al precedente. Gli unici parametri che cambiano sono la vegetazione in sinistra che da bordura passa a formazione di arbusti ripari, sempre seguita dalla formazione arborea autoctona non riparia. Altro cambiamento sta nel substrato che anche se composto da sedimenti di diversa granulometria, in alcuni punti è uniforme (roccioso) abbassando la capacità di ritenzione della sostanza organica. Ultima differenza sta negli elementi idromorfologici che seppur distinti non sono più ad una distanza regolare.

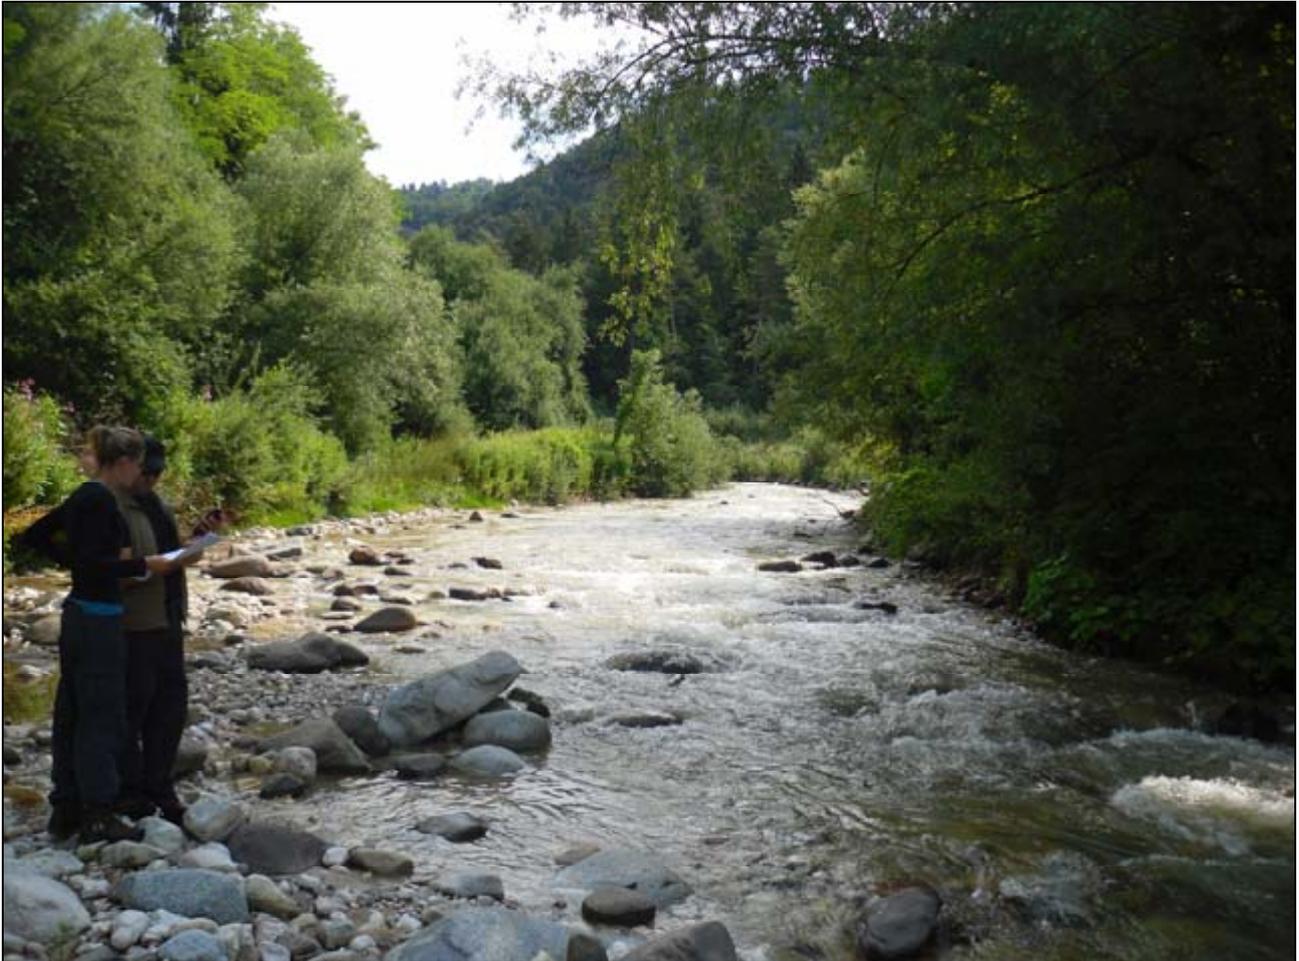
## NOVE006

Stradina lontana in destra – fine bosco in destra; lungh: 389 m

Su entrambe le sponde la fascia perfluviale è costituita da due formazioni, la arbustiva riparia e la arborea autoctona non riparia, con un'ampiezza superiore ai 30 m e priva di interruzioni. Il substrato, anche se composto da sedimenti di diversa granulometria, in alcuni punti è roccioso diminuendo la sua capacità di ritenzione della sostanza organica. La sezione è integra e l'erosione è assente. L'idoneità ittica risulta buona. Gli elementi idromorfologici sono distinti ma ad una distanza irregolare. Il detrito è fibroso e polposo. La comunità macrobentonica è sufficientemente diversificata con *taxa* sensibili l'inquinamento.

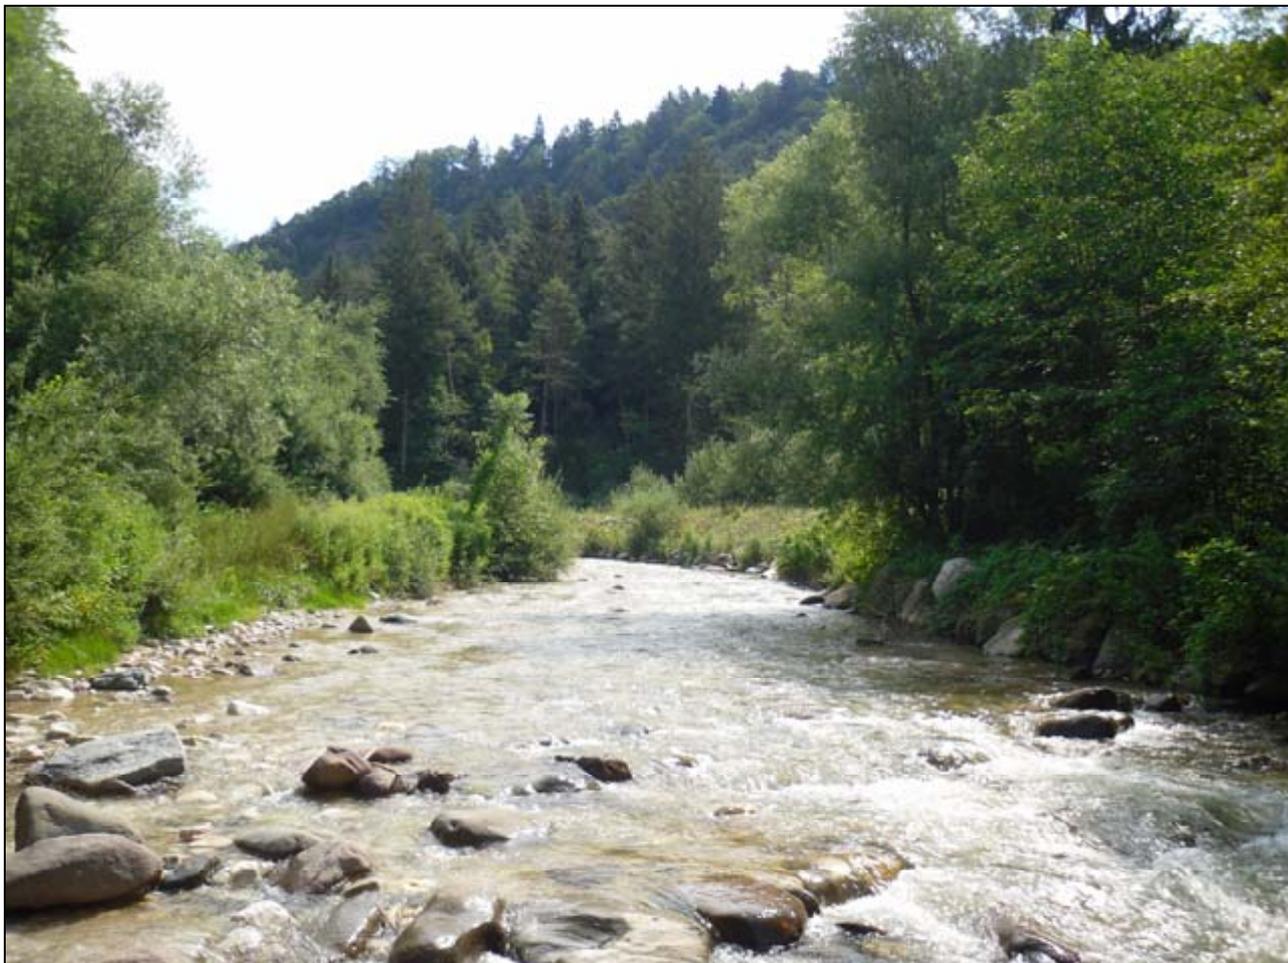
## NOVE007

Fine bosco in destra – inizio campi in sinistra; lungh: 112 m

In destra i campi costeggiano il torrente ed è presente una urbanizzazione rada (numero di abitazioni inferiore a 10 unità). Su tale sponda, la fascia perfluviale è composta solo da una bordura di arbusti ripari (salici e frassini), di ampiezza inferiore ai 10 m e con modeste interruzioni create da una consolidamento puntiforme della riva (scogliera in massi non cementati). In sinistra i campi agricoli sono separati dal corso d'acqua da una ampia area boscata. La fascia perfluviale in questo caso è costituita da due formazioni, la arbustiva riparia e la arborea autoctona non riparia, con un'ampiezza superiore ai 30 m e priva di interruzioni. C'è la predominanza di un solo elemento idromorfologico. Gli altri parametri non mostrano differenze con quanto osservato precedentemente.

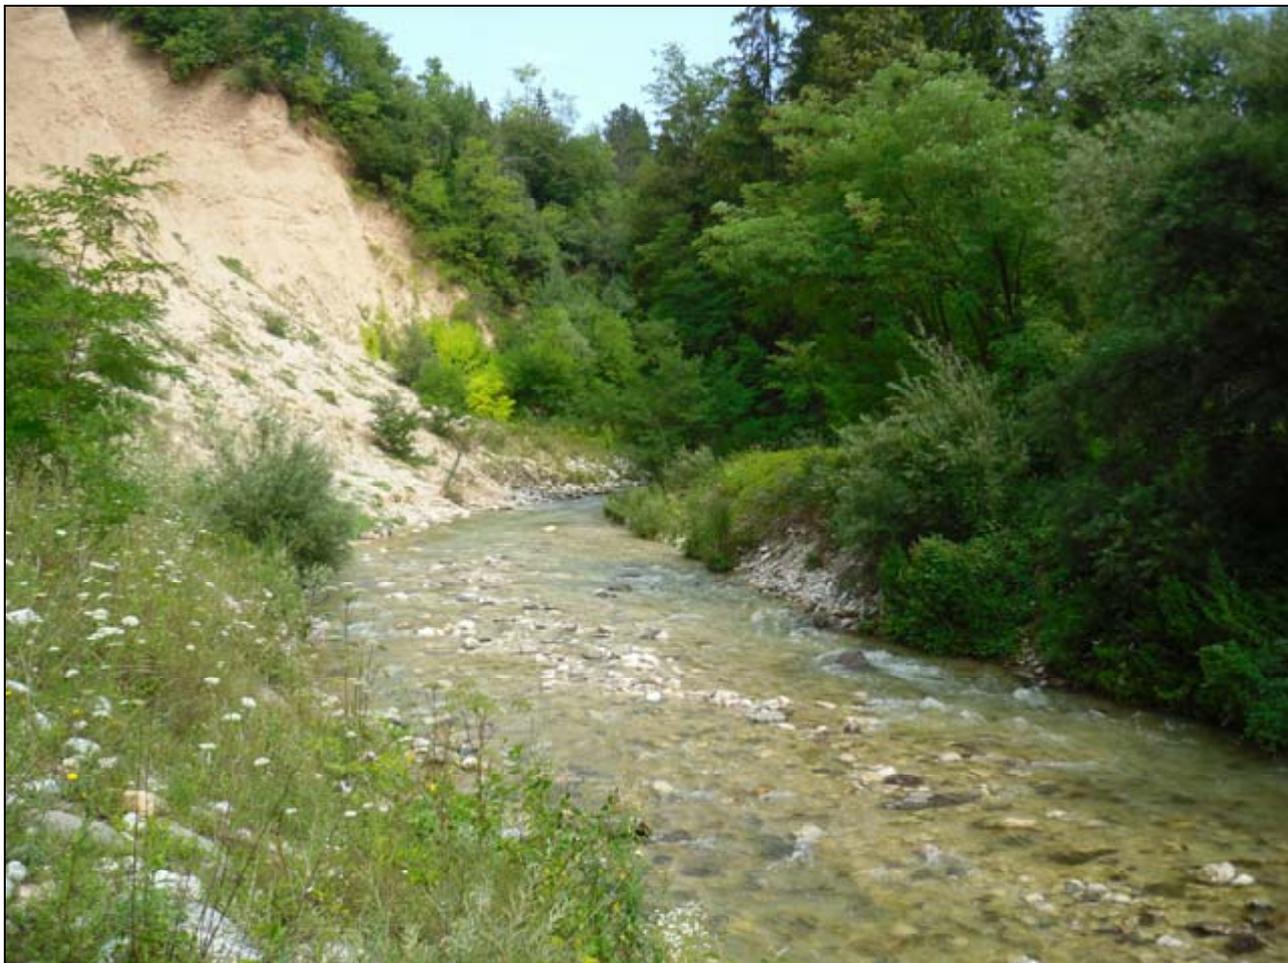
## NOVE008

Inizio campi in sinistra – fine scogliera; lungh: 409 m

In destra i campi si allontanano dal torrente; la fascia perifluviale è composta da una bordura di arbusti ripari (salici e frassini) seguita da una formazione di specie autoctone non riparie, di ampiezza compresa tra i 10 m e i 30 m, con frequenti interruzioni causate da una frana. In sinistra i campi agricoli sono proprio a ridosso del corso d'acqua. La fascia perifluviale in questo caso è costituita solo da una bordura di arbusti ripari (salici e frassini), di ampiezza inferiore ai 10 m e continua. In alveo sono presenti ciottoli e massi incassati che garantiscono una buona ritenzione della sostanza organica. La sezione è integra e l'erosione è assente. L'idoneità ittica risulta elevata. C'è la predominanza di un solo elemento idromorfologico. Il detrito è fibroso e polposo. La comunità macrobentonica è sufficientemente diversificata con *taxa* sensibili all'inquinamento. Essa risulta costituita da Plecotteri della famiglia Leuctridae (*Leuctra* sp.), Efemerotteri delle famiglie Heptageniidae, Baetidae (*Baetis* sp.) ed Ephemerellidae (*Ephemerella* sp.), Tricotteri della famiglia Limnephilidae, Ditteri delle famiglie Chironomidae e Simuliidae.

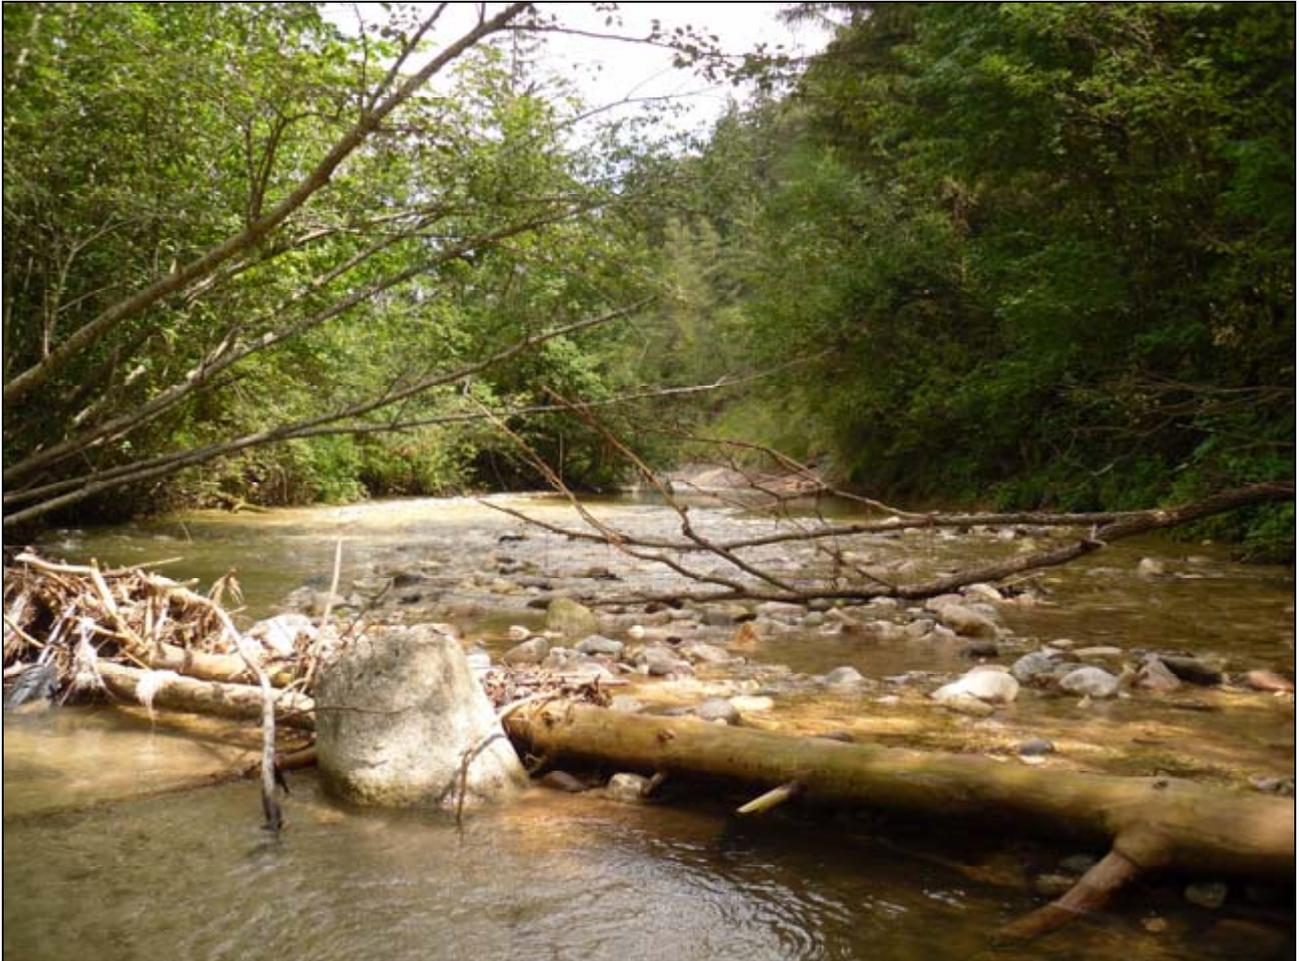
## NOVE009

Fine scogliera – inizio prati in destra; lungh: 264 m

In destra e in sinistra il territorio circostante è sempre dominato dai campi agricoli. Questi però sono separati dal corso d'acqua da una ampia area boscata. La fascia perifluviale, per tutte e due le sponde, vede il susseguirsi di due formazioni distinte, la arbustiva riparia e la arborea autoctona non riparia, con un'ampiezza superiore ai 30 m e priva di interruzioni tipologie. Le condizioni idriche continuano a risentire delle diverse derivazioni che captano l'acqua sia a scopo idroelettrico che irriguo. L'alveo ha la compresenza di substrati diversificati, con zone di sedimentazione, massi e tronchi che garantiscono una elevata ritenzione della sostanza organica, ma in alcuni tratti questo è uniforme e roccioso (come mostrato nella foto a destra). La sezione è integra e l'erosione è assente. L'idoneità ittica risulta elevata. Gli elementi idromorfologici sono ben distinti (raschi e pozze) ma con una successione irregolare. Il detrito è fibroso e la comunità macrobentonica è sufficientemente diversificata con *taxa* sensibili l'inquinamento.

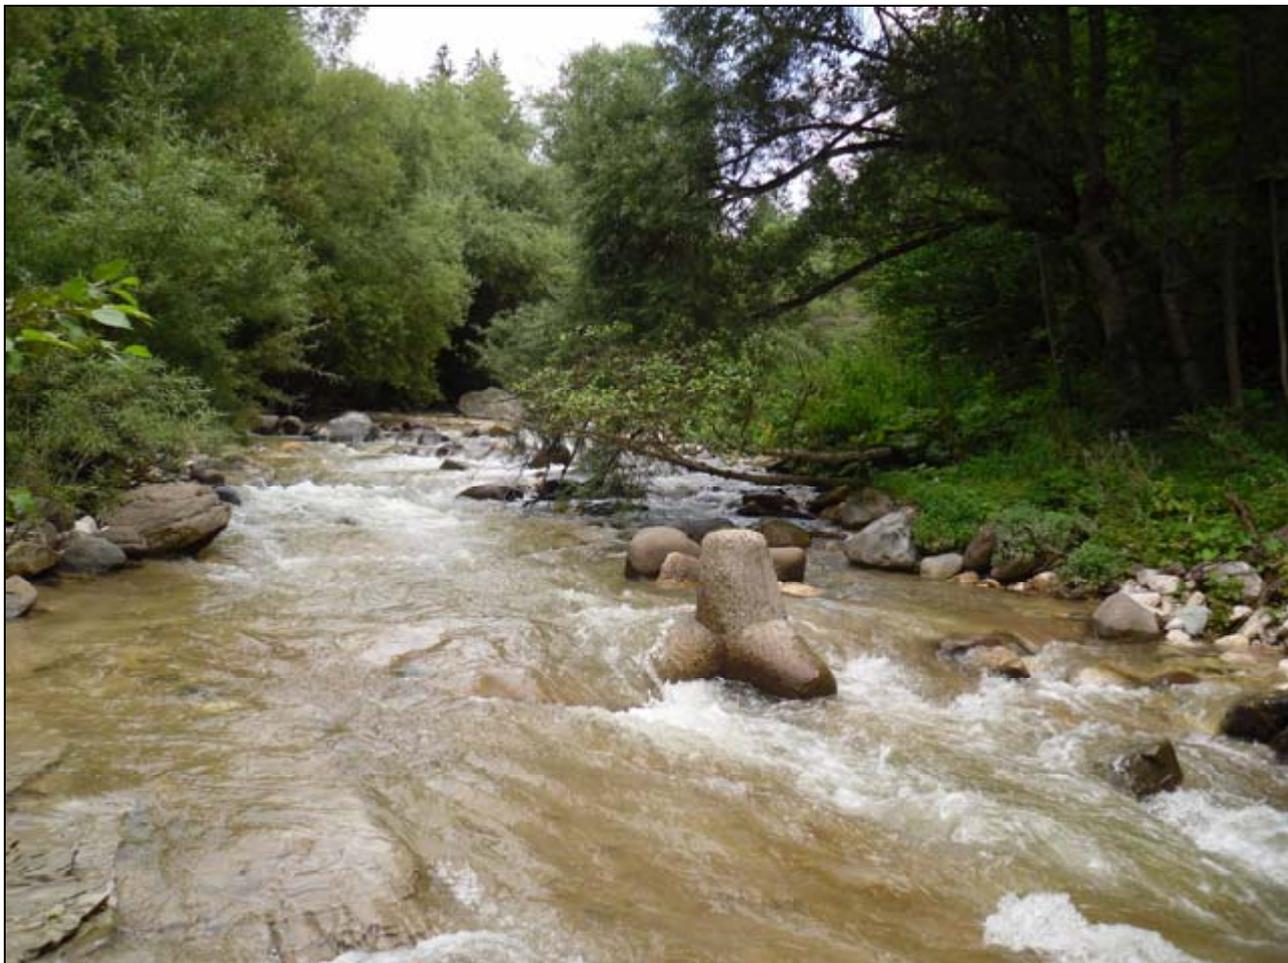
## NOVE010

Inizio prati in destra – fine prati in destra; lungh: 82 m

In sinistra la fascia perifluviale è composta da una bordura di arbusti ripari (salici e frassini) seguita da una formazione di specie autoctone non riparie, di ampiezza superiore ai 30 m, con modeste interruzioni causate dalla presenza della parete rocciosa non vegetata che in alcuni tratti lambisce il corso d'acqua. In destra è presente solo la bordura arbustiva riparia, con ampiezza limitata dalla presenza di prati sfalciati (< 10 m). Gli altri parametri non mostrano differenze con quanto osservato precedentemente.

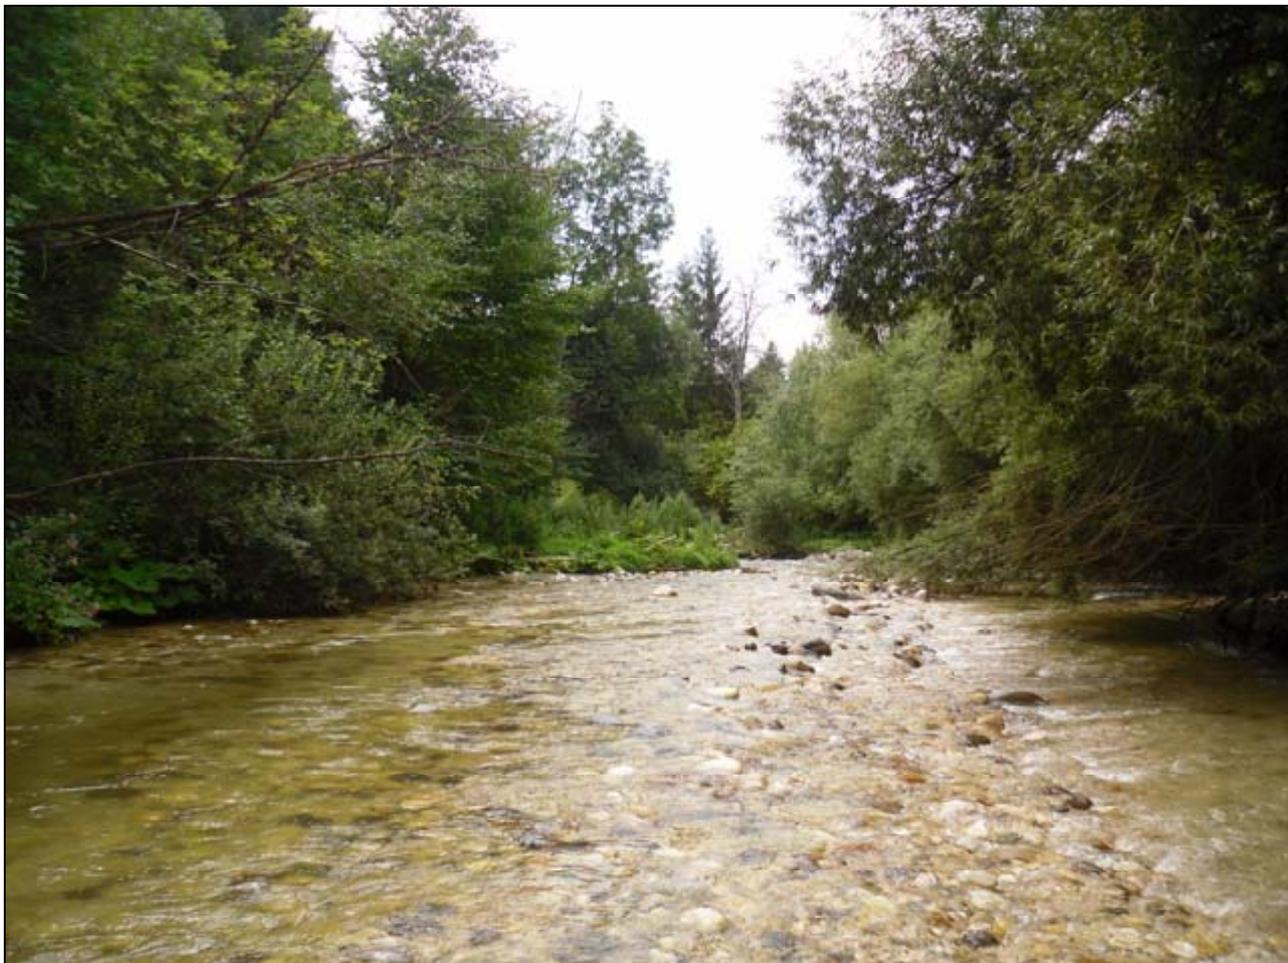
## NOVE011

Fine prati in destra (frana) – Inizio prati in destra; lungh: 399 m

In destra ed in sinistra il territorio circostante è dominato da bosco ed è quindi stato considerato privo di pressioni antropiche che possano impattare significativamente sul torrente. La fascia perfluviale, per tutte e due le sponde, vede il susseguirsi di due formazioni distinte, la arbustiva riparia e la arborea autoctona non riparia, con un'ampiezza superiore ai 30 m e con delle modeste interruzioni localizzate solo in destra, generate da una frana (come mostrato in figura). Gli altri parametri non mostrano differenze con quanto osservato anche nei tratti precedenti.

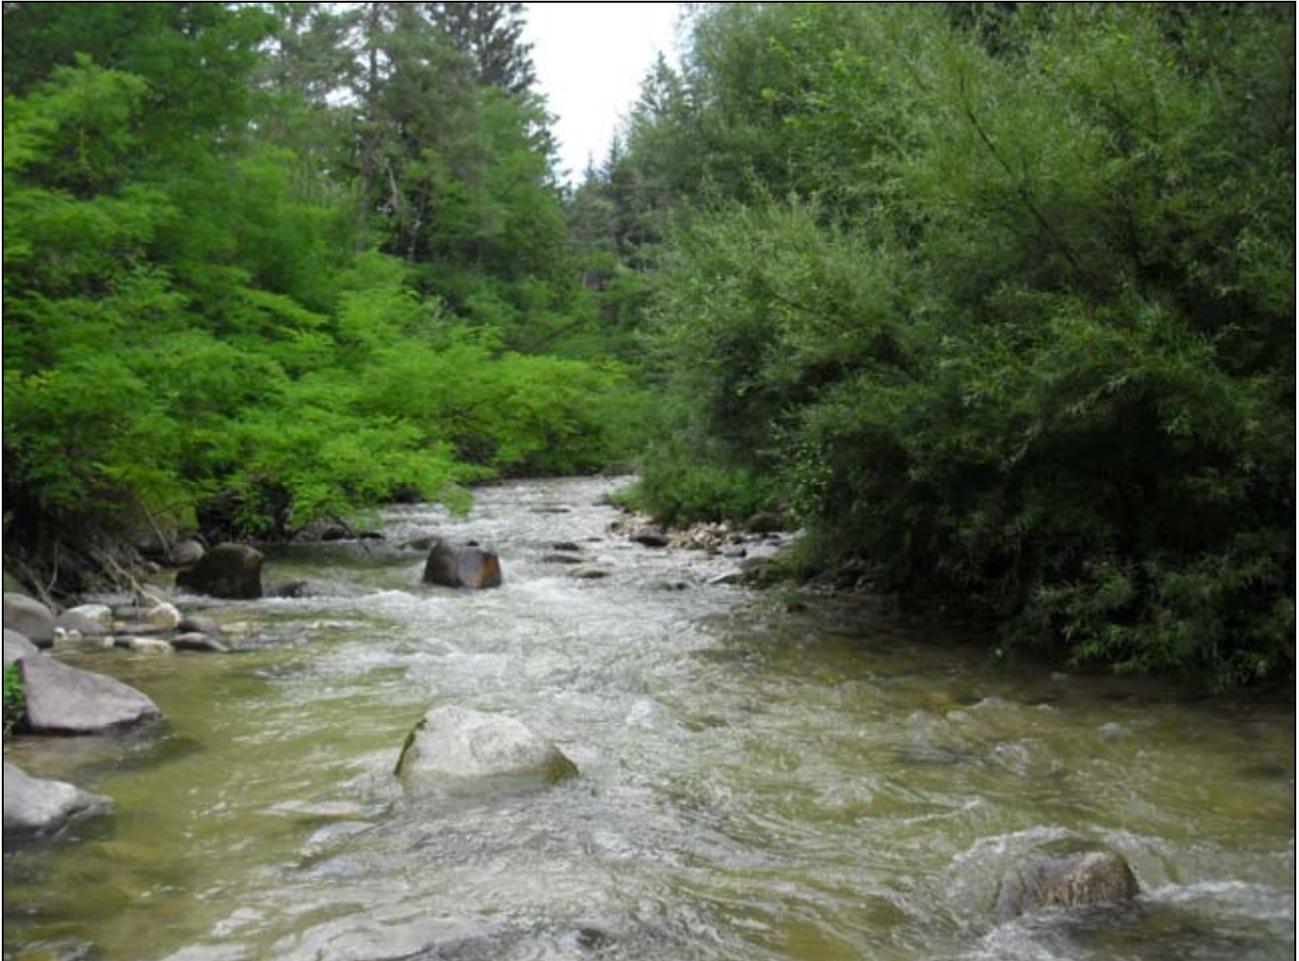
## NOVE012

Inizio prati in destra (frana) – inizio fondo roccioso; lungh: 56 m

In destra i meleti sono molto vicini al torrente. In sinistra invece il territorio circostante è dominato da bosco. La fascia perifluviale, per tutte e due le sponde, è costituita da una formazione di arbusti ripari. In destra questa ha un'ampiezza compresa tra i 10 m e i 30 m, mentre in sinistra è superiore ai 30 m. Le condizioni idriche continuano a risentire delle diverse derivazioni che captano l'acqua sia a scopo idroelettrico che irriguo. L'alveo ha la compresenza di substrati diversificati, con zone di sedimentazione, massi e tronchi che garantiscono una elevata ritenzione della sostanza organica, ma in alcuni tratti questo è uniforme e roccioso. La sezione è integra e l'erosione è assente. L'idoneità ittica risulta buona. Gli elementi idromorfologici sono ben distinti (raschi e pozze) ma con una successione irregolare. Il detrito è fibroso e la comunità macrobentonica è sufficientemente diversificata con *taxa* sensibili all'inquinamento.

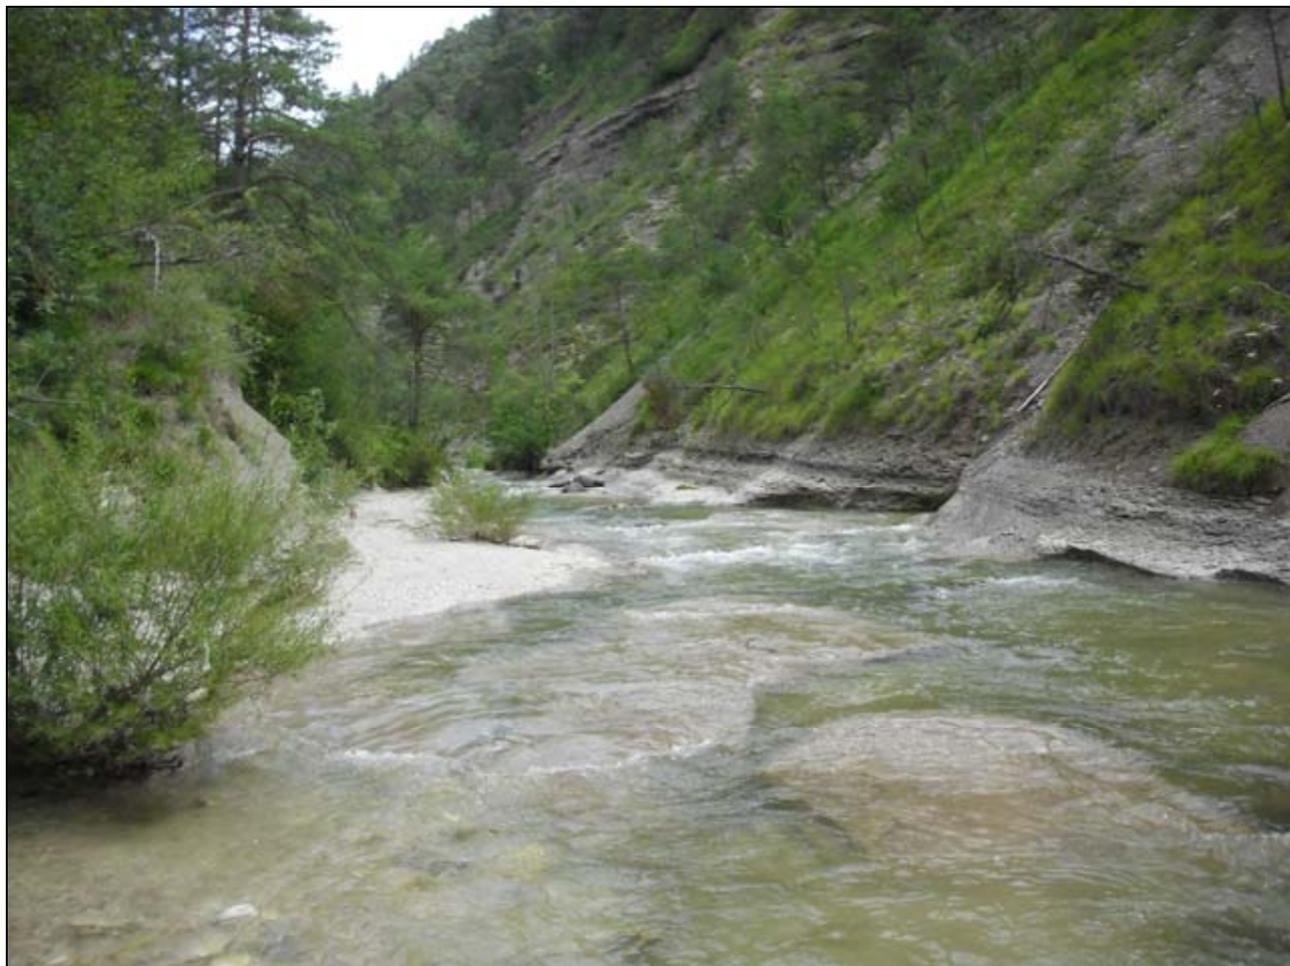
## NOVE013

Inizio fondo roccioso - scarico; lungh: 153 m

In destra la fascia perfluviale è costituita da una bordura di arbusti ripari e da una formazione di arbusti di specie autoctone non riparie, che insieme non hanno una ampiezza maggiore di 10 m e con modeste interruzioni. In sinistra invece c'è suolo nudo. Il fondo è uniforme e roccioso, ciò influisce negativamente sia sulla valutazione delle strutture di ritenzione che sulla diversità della sezione. L'idoneità ittica risulta poco sufficiente. C'è la predominanza di un solo elemento idromorfologico.

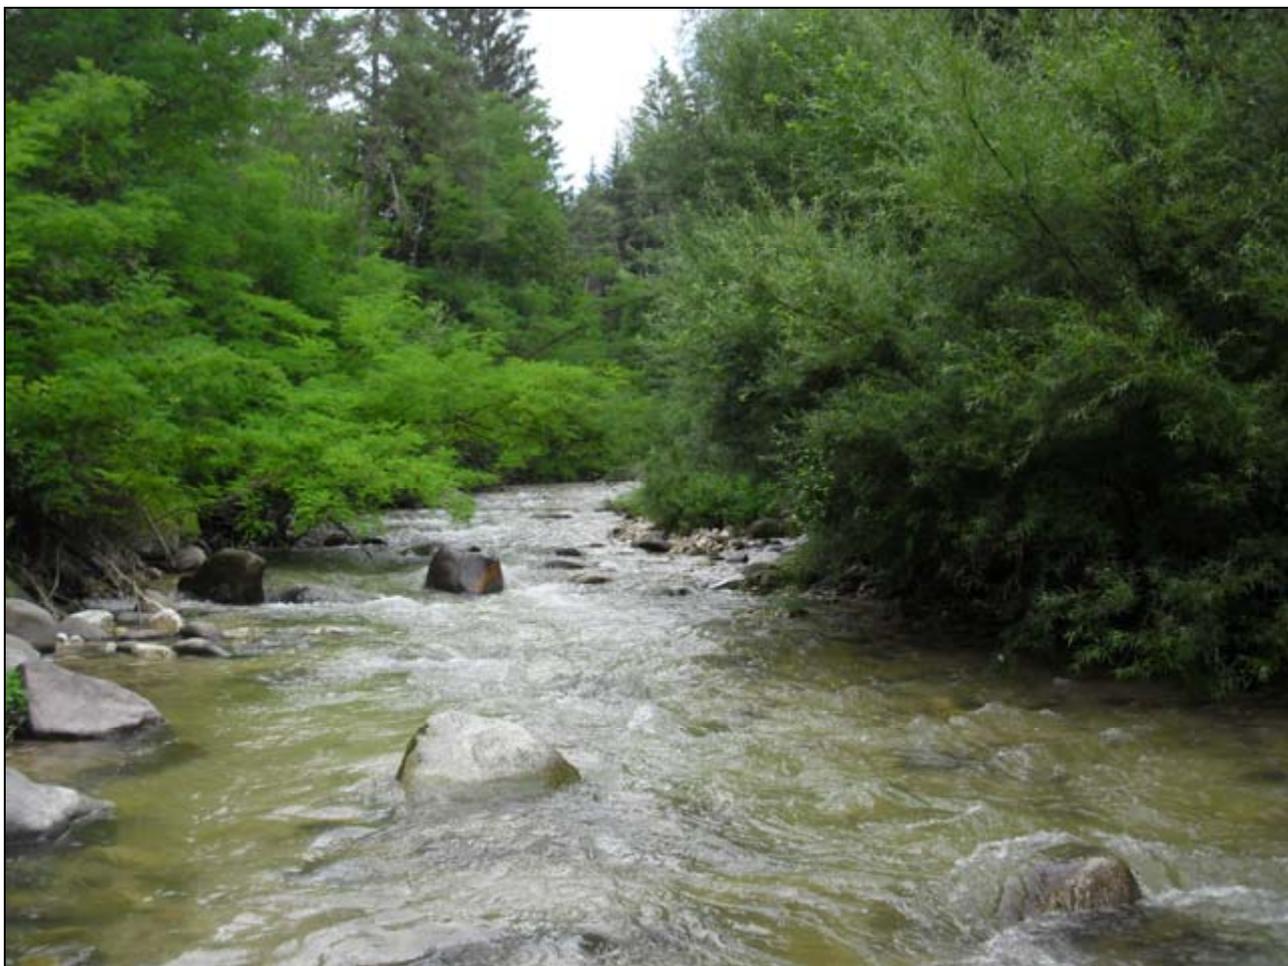
## NOVE014

Scarico – inizio campi in sinistra; lungh: 203 m

La fascia perfluviale in destra è costituita solo da una formazione arbustiva di specie autoctone non riparie, di ampiezza inferiore ai 10 m e continua. In sinistra, davanti la formazione arborea autoctona non riparia, c'è una bordura di arbusti ripari. L'ampiezza cumulativa di queste due tipologie vegetazionali è maggiore di 30 m e non sono presenti interruzioni. Il fondo è composto da strutture di ritenzione libere e mobili con le piene. La sezione è integra e l'erosione è assente. L'idoneità ittica risulta buona. C'è la predominanza di un solo elemento idromorfologico. Il detrito è fibroso e la comunità macrobentonica è sufficientemente diversificata con *taxa* sensibili all'inquinamento.

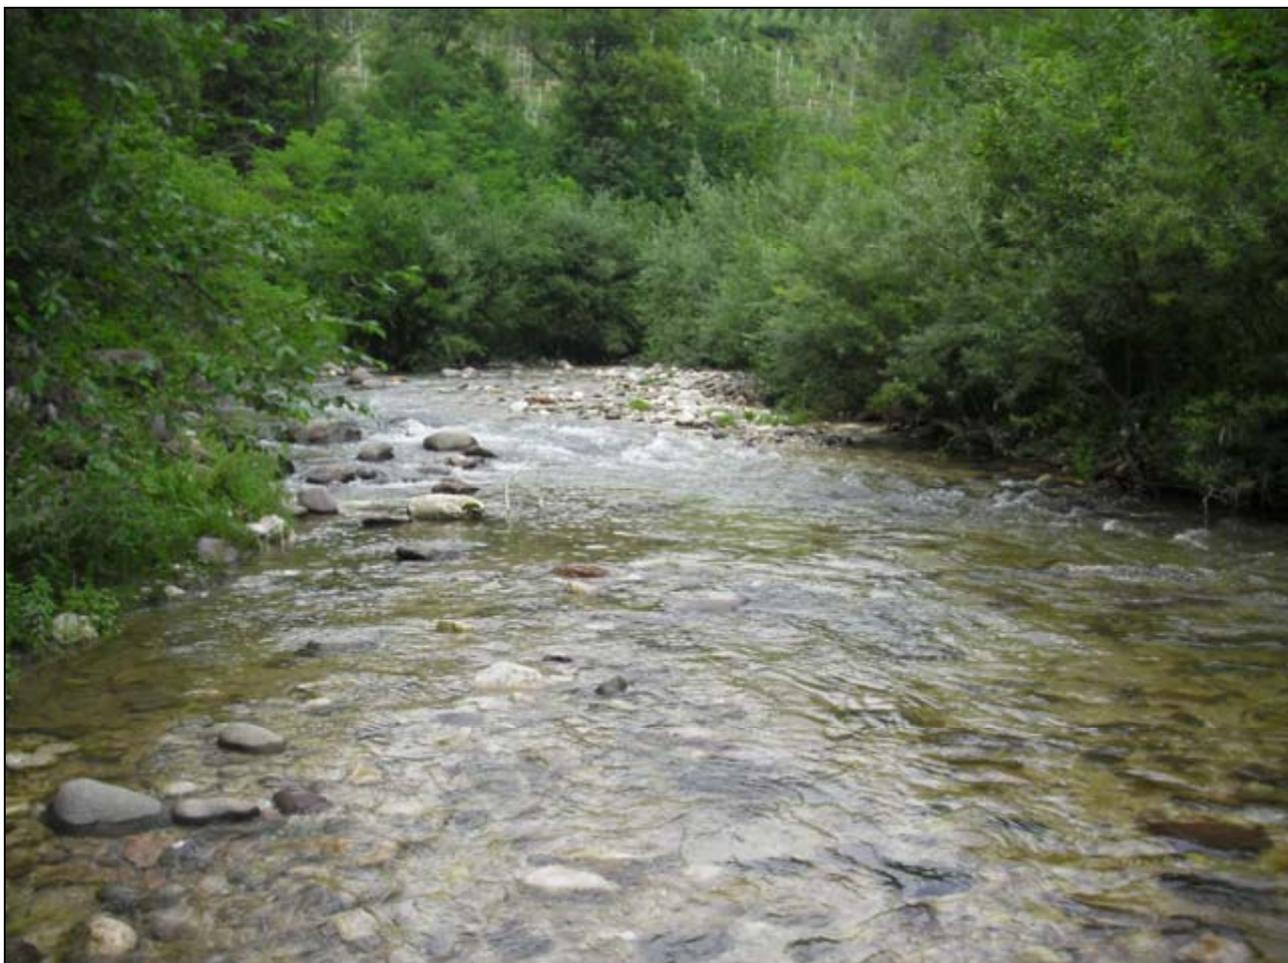
## NOVE015

Inizio campi in sinistra – fine fascia ampia in sinistra; lungh: 362 m

Sia in destra che in sinistra i campi sono molto vicini al torrente. In destra è presente solo una formazione di specie autoctone non riparie, con ampiezza maggiore di 30 m e continua. In sinistra, davanti la formazione arborea autoctona non riparia, c'è una bordura di arbusti ripari. L'ampiezza cumulativa di queste due tipologie vegetazionali è compresa tra i 10 m e i 30 m; sono presenti modeste interruzioni (tra il 10% e il 25%). Il fondo è composto da strutture di ritenzione libere e mobili con le piene. La sezione è integra ed è stata osservata una limitata incisione verticale. C'è la predominanza di un solo elemento idromorfologico. Il detrito è fibroso e la comunità macrobentonica è sufficientemente diversificata con *taxa* sensibili l'inquinamento. Essa risulta costituita da Plecotteri della famiglia Leuctridae (*Leuctra* sp.), Efemerotteri delle famiglie Heptageniidae (*Ecdyonurus* sp.) e Baetidae (*Baetis* sp.), Tricotteri della famiglia Limnephilidae, Ditteri delle famiglie Chironomidae e Simuliidae.
