# Torrente Novella

## Documentazione fotografica e commento ai tratti

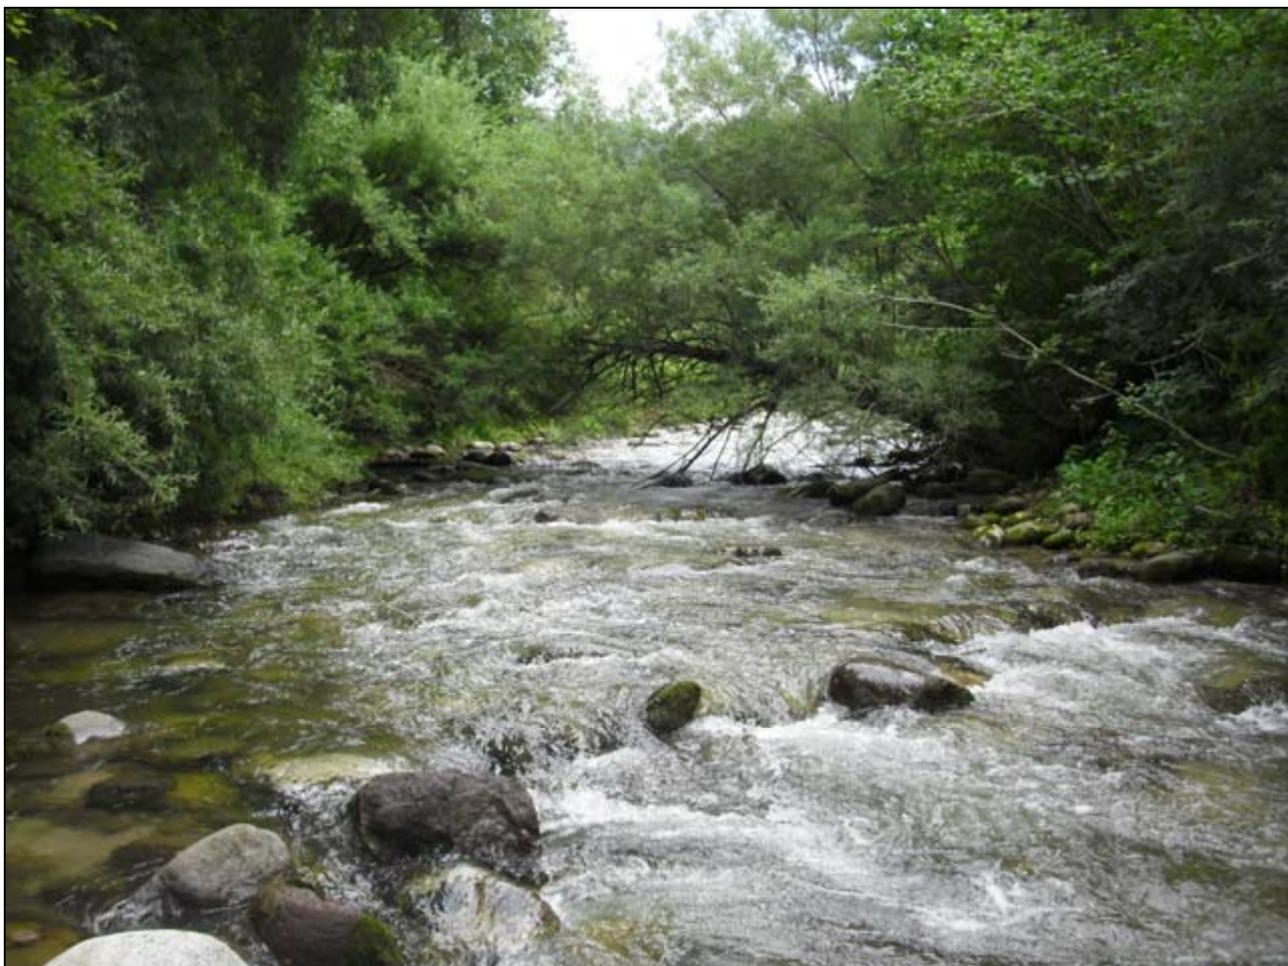
## NOVE016

Fine fascia ampia in sinistra – fine prato in sinistra; lungh: 158 m

La fascia perfluviale è composta da una bordura di arbusti ripari, di ampiezza inferiore da 10 m e priva di interruzioni. Il substrato è stabile, con ciottoli e massi incassati. L'erosione è assente. Gli elementi idromorfologici sono ben distinti (raschi e pozze) e posti a distanza l'uno dall'altro regolare. Non sono state riscontrate altre differenze rispetto al tratto precedente.

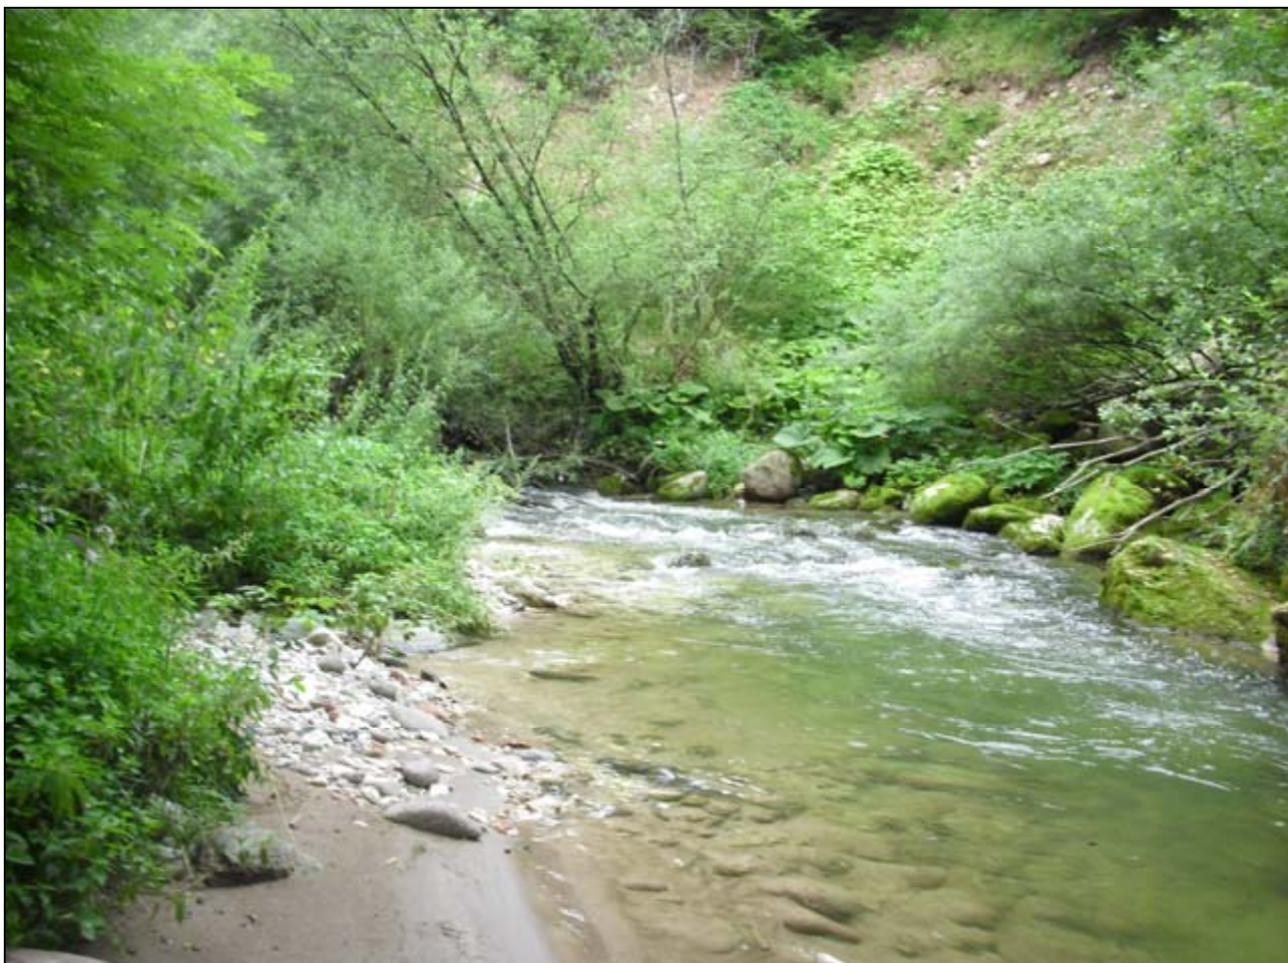
## NOVE017

Fine prato in sinistra – ponte Molino del Bon; lungh: 220 m

In destra i meleti sono molto vicini al torrente. In sinistra invece il territorio circostante è dominato da bosco, ed i campi sono dietro questa fascia. In destra è presente solo una formazione di specie autoctone non riparie, continua e con ampiezza compresa tra i 10 m e i 30 m. In sinistra, davanti la formazione arborea autoctona non riparia, c'è una bordura di arbusti ripari. L'ampiezza cumulativa di queste due tipologie vegetazionali è superiore ai 30 m; sono presenti modeste interruzioni (tra il 10% e il 25%). Il substrato è stabile, con ciottoli e massi incassati. La sezione è integra e l'erosione è assente. L'idoneità ittica risulta buona. Gli elementi idromorfologici sono ben distinti (raschi e pozze) e posti a distanza l'uno dall'altro regolare. Il detrito è fibroso e la comunità macrobentonica è sufficientemente diversificata con *taxa* sensibili l'inquinamento.

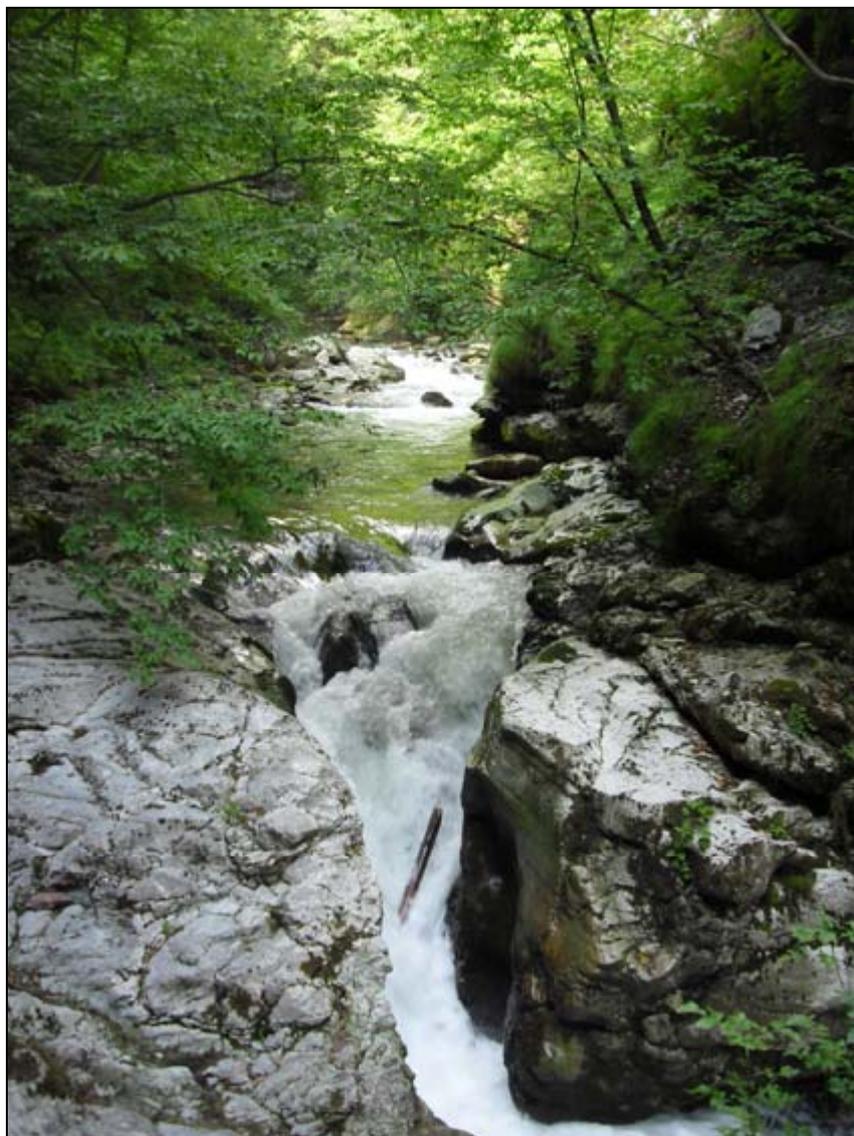
## NOVE018

Ponte Molino del Bon – inizio forra; lungh: 118 m

Sia in destra che in sinistra la fascia perifluviale è costituita da una formazione arborea autoctona non riparia, di ampiezza maggiore di 30 m e con delle interruzioni frequenti causate dalla presenza della parete rocciosa non vegetata che in alcuni tratti lambisce il corso d'acqua. Gli elementi idromorfologici sono ben distinti (raschi e pozze) ma posti a distanza l'uno dall'altro irregolare. Con il campionamento della comunità macrobentonica sono stati rinvenuti Plecotteri della famiglia Leuctridae (*Leuctra* sp.), Efemerotteri delle famiglie Heptageniidae (*Ecdyonurus* sp.) e Baetidae (*Baetis* sp.), Tricotteri delle famiglie Limnephilidae e Ryacophilidae, Ditteri delle famiglie Chironomidae e Simuliidae.

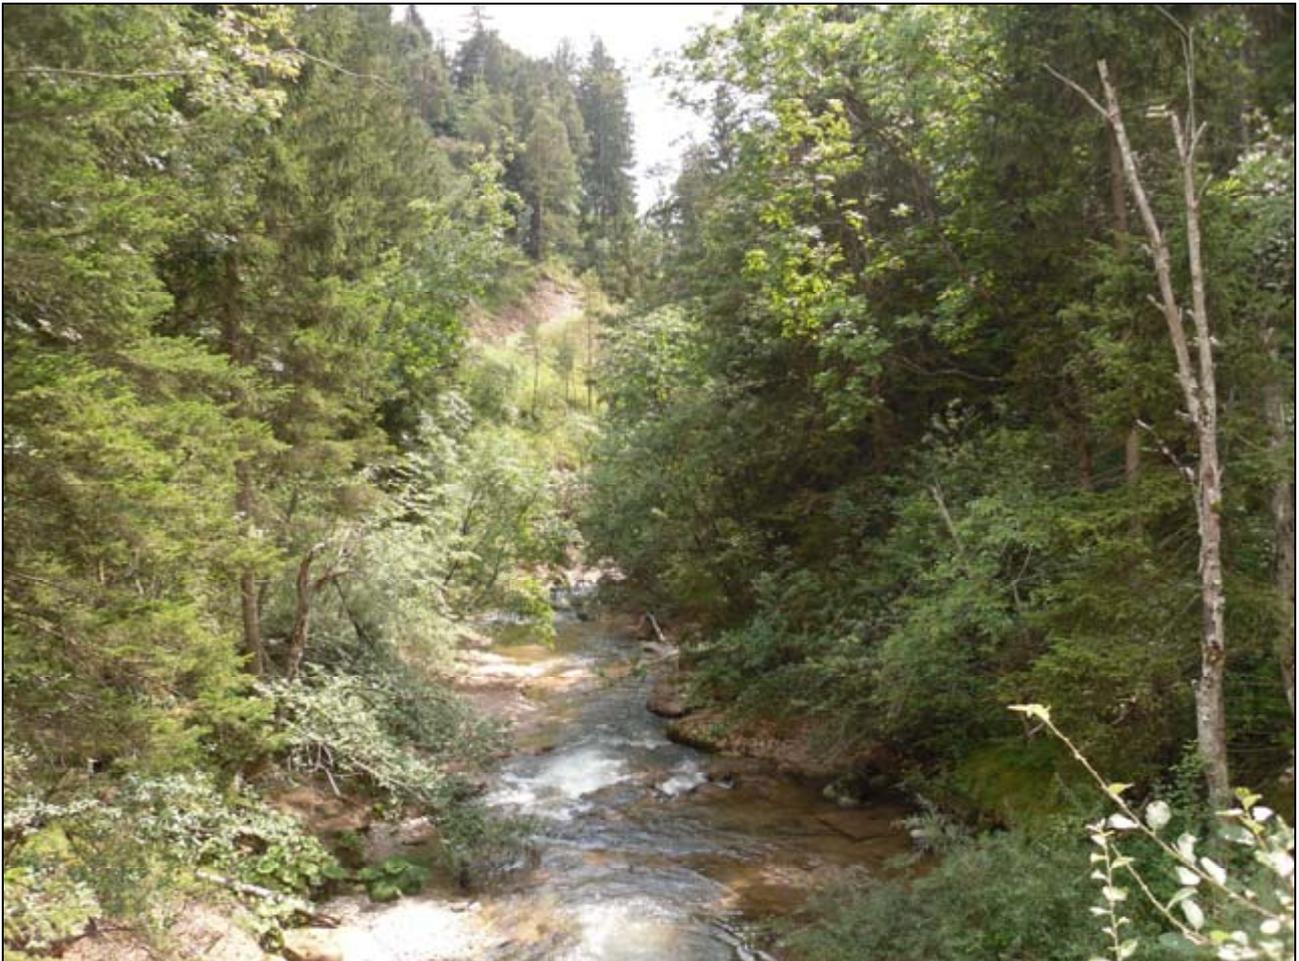
## NOVE019

Inizio forra – Ponte Molin del Toni; lungh: 1496 m

In questo tratto le bordure di specie riparie sono seguite dalla formazione arborea autoctona non riparia; l'ampiezza cumulativa delle formazioni funzionali è maggiore di 30 metri e sono presenti interruzioni su entrambe le sponde, dovute all'affioramento della sponda rocciosa in più punti. La naturale acclività dei versanti determina una scarsa capacità di esondazione. Il substrato dell'alveo presenta elevata diversificazione, anche se in alcuni tratti risulta uniforme e con minore efficacia ritentiva perché roccioso. L'erosione risulta assente su entrambe le sponde e la sezione trasversale è integra. La presenza di elementi idromorfologici ben distinti, insieme ad una forte presenza di ombreggiatura, permette un'elevata idoneità ittica. Il film perfitico è apprezzabile, con copertura di macrofite tolleranti (alghe filamentose), mentre la comunità macrobentonica è poco equilibrata e poco diversificata.

(Foto scattata verso valle).

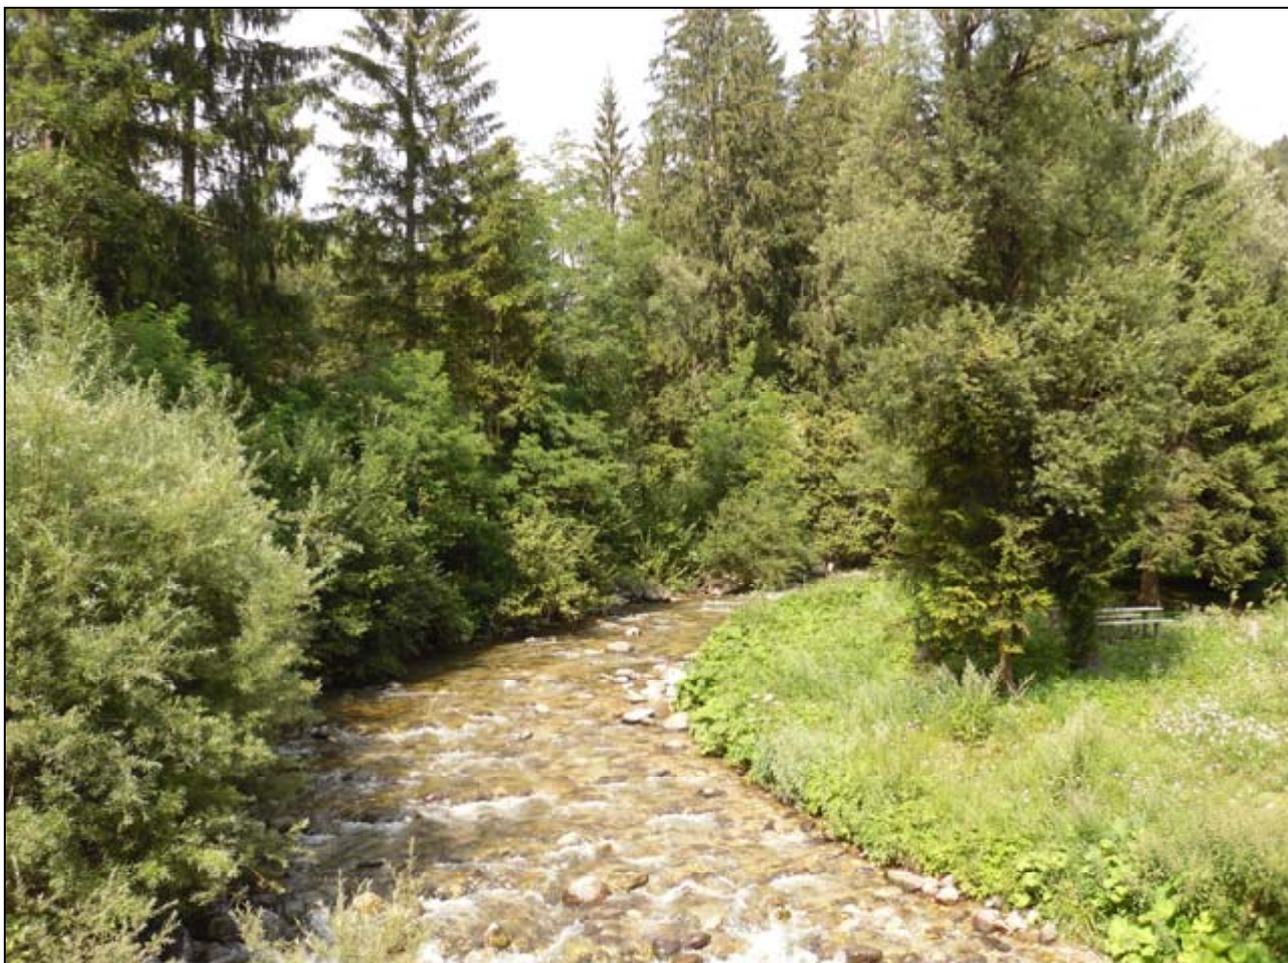
## NOVE020

Ponte Molin del Toni – inizio campo in sinistra; lungh: 185 m

Sulla sponda sinistra sono presenti due ristrette bordure, una costituita da essenze riparie e l'altra di arbusti autoctoni non ripari (abeti); sulla sponda destra invece dietro la bordura arbustiva riparia è presente una formazione arborea autoctona non riparia con ampiezza > 30 m e continua. Il fondo dell'alveo è costituito da ciottoli e massi incassati, con deposito di materia organica. Le caratteristiche di buona funzionalità morfologica permettono una elevata idoneità ittica. Le caratteristiche del comparto biologico non variano rispetto al tratto a valle.

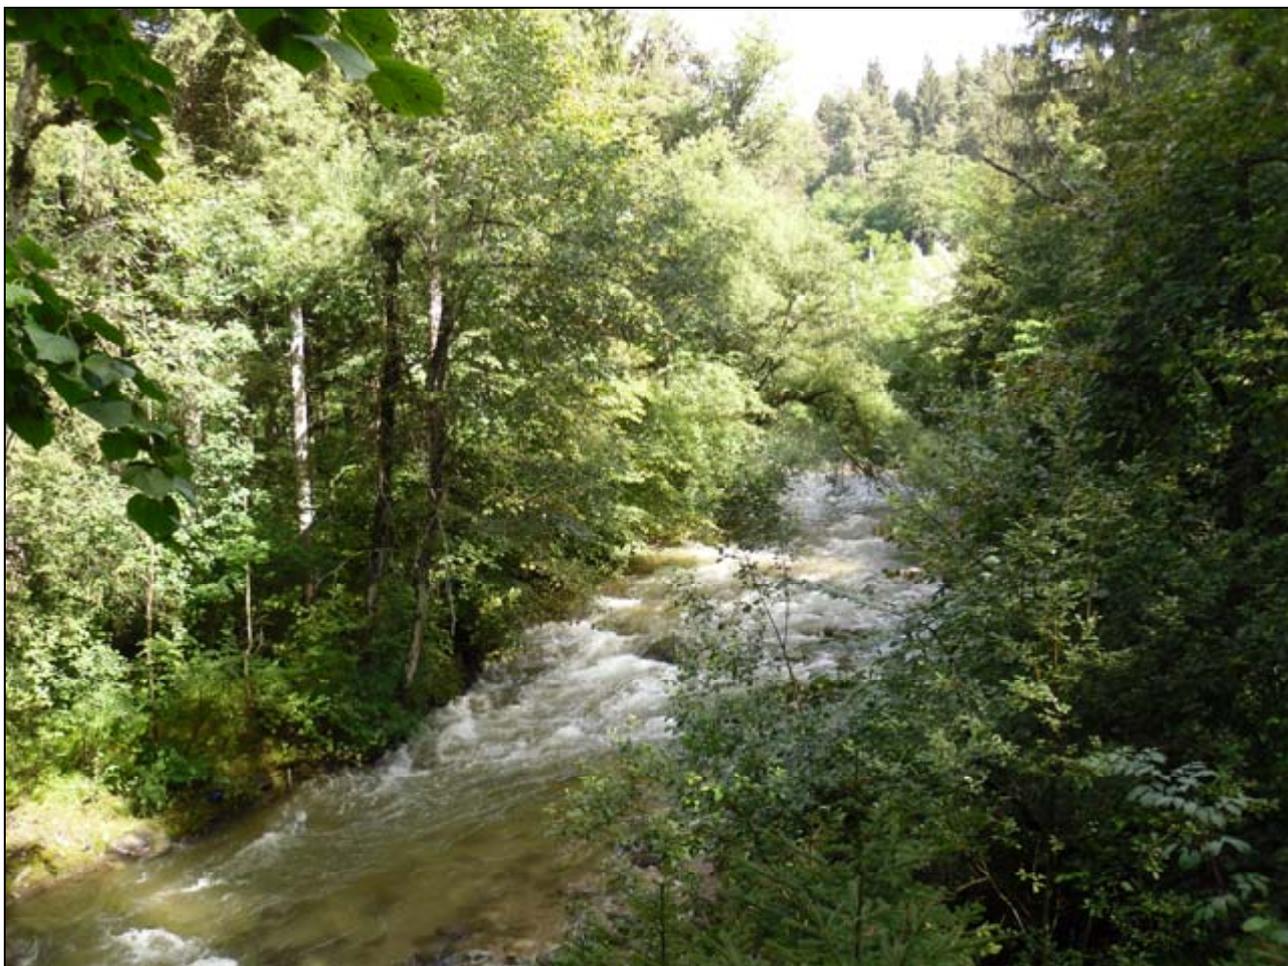
## NOVE021

Inizio campo in sinistra – fine campo in sinistra; lungh: 197 m

Il territorio circostante è caratterizzato in sponda sinistra dalla presenza di campi coltivati con colture permanenti, mentre in destra i boschi sono intervallati da praterie antropiche. Sulla sponda sinistra si è insediata una formazione arbustiva riparia a forte presenza di esotiche infestanti (> 1/3 del totale), sulla sponda destra continuano le stesse formazioni del tratto a valle. Il substrato è costituito da massi stabilmente incassati e i tronchi in alveo permettono una buona efficacia ritentiva della sostanza organica. La sezione trasversale è caratterizzata solo da consolidamenti puntiformi in sponda sinistra.

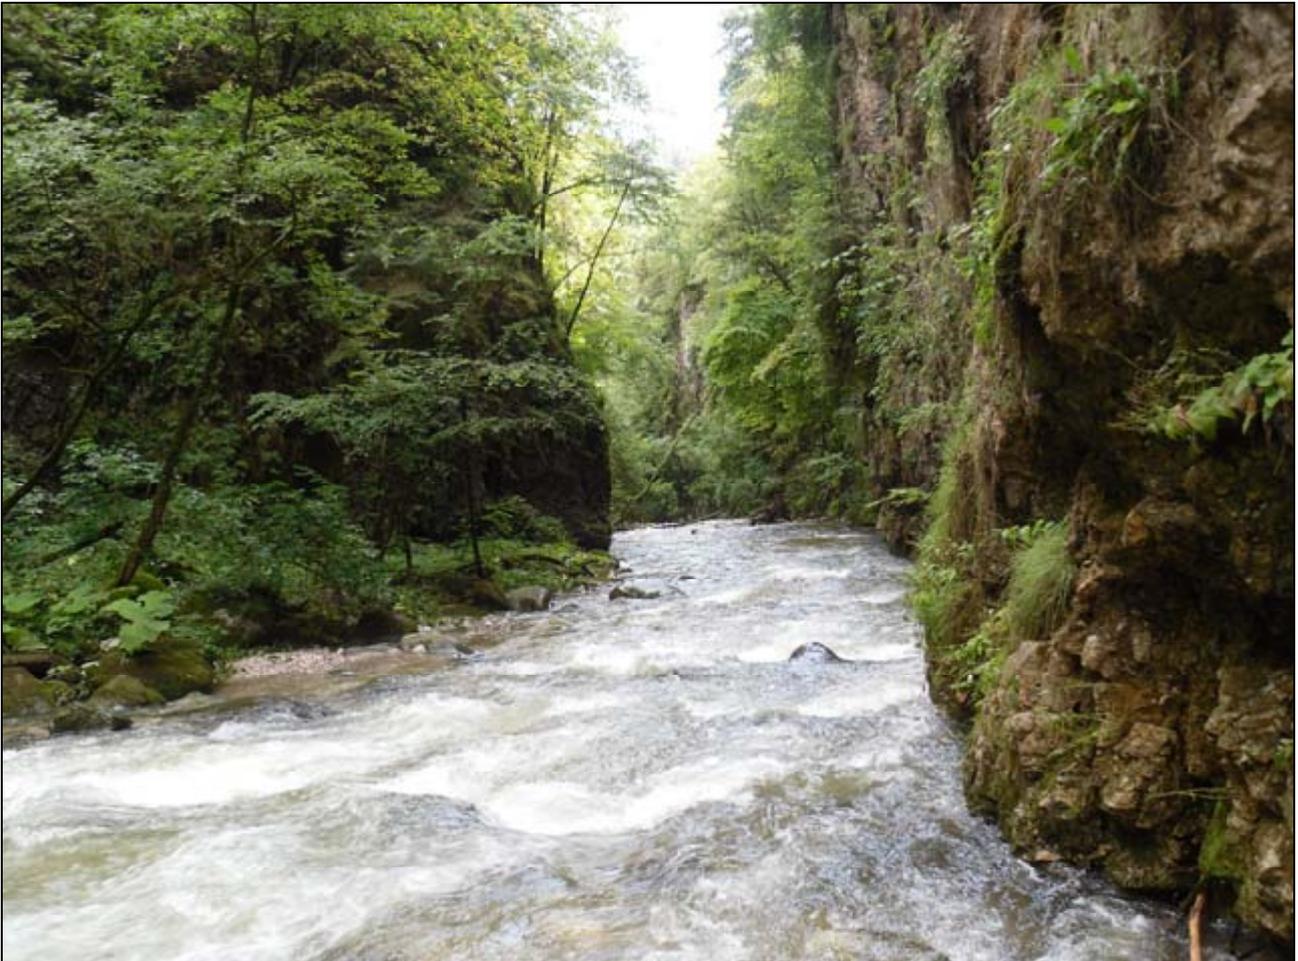
## NOVE023

Fine tratto non rilevato – confluenza Rabiola; lungh:

La formazione arborea autoctona non riparia presente su entrambe le sponde si estende per più di 30 metri ma con frequenti interruzioni a causa dell'affioramento della parete rocciosa. Il tratto è naturalmente confinato, senza possibilità di espansione laterale. Il substrato è stabile, con ciottoli e massi incassati. La sezione è integra e l'erosione è assente. L'idoneità ittica risulta buona. Gli elementi idromorfologici sono ben distinti (raschi e pozze) ma posti a distanza l'uno dall'altro irregolare. Il detrito è fibroso e la comunità macrobentonica è sufficientemente diversificata con *taxa* sensibili l'inquinamento.

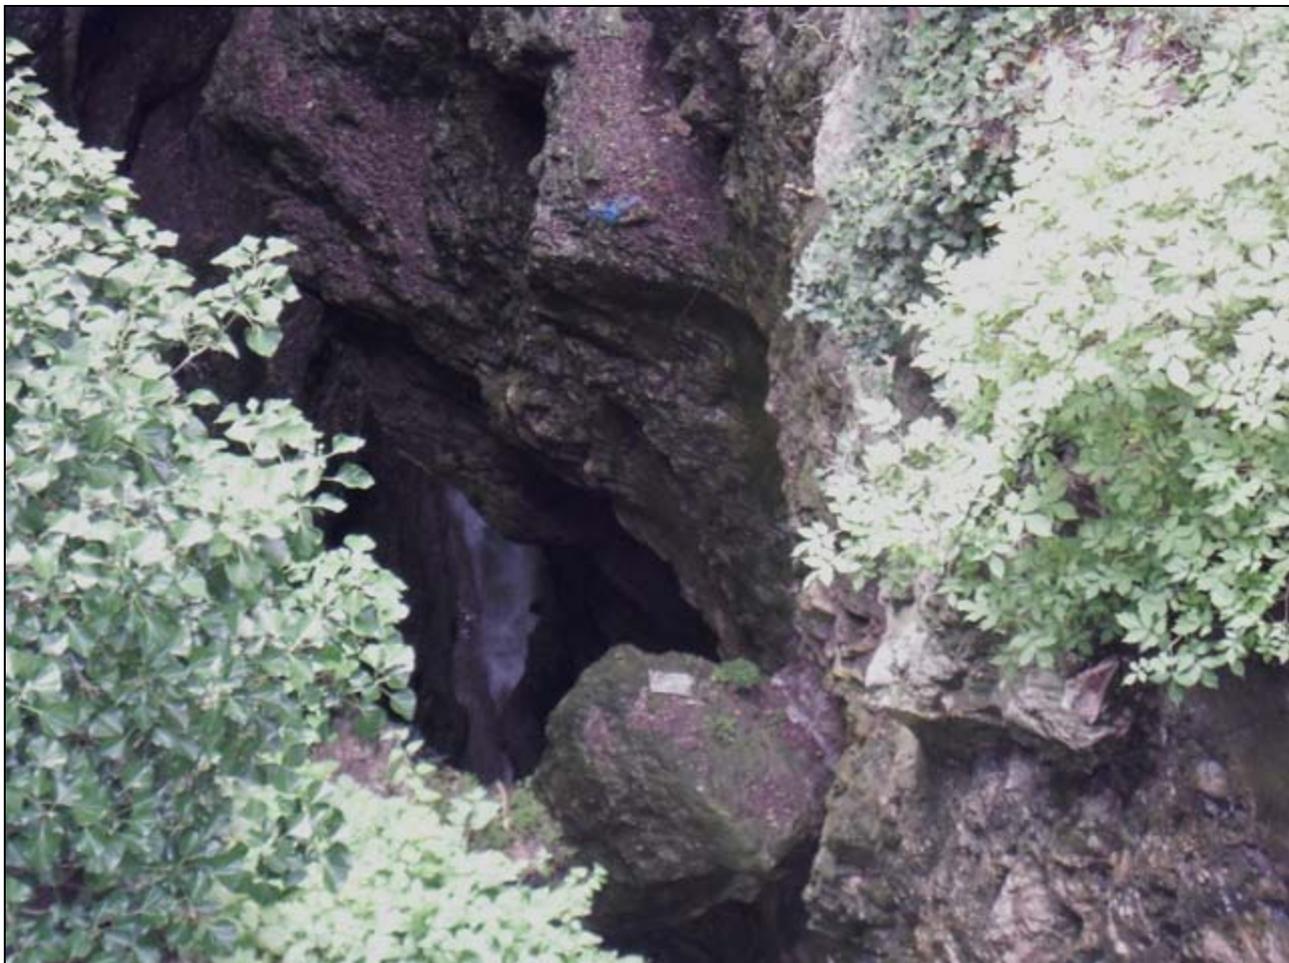
**NOVE024**

Confluenza Rabiola - fine forra (foto dal ponte).

Tratto non rilevato perché non accessibile.

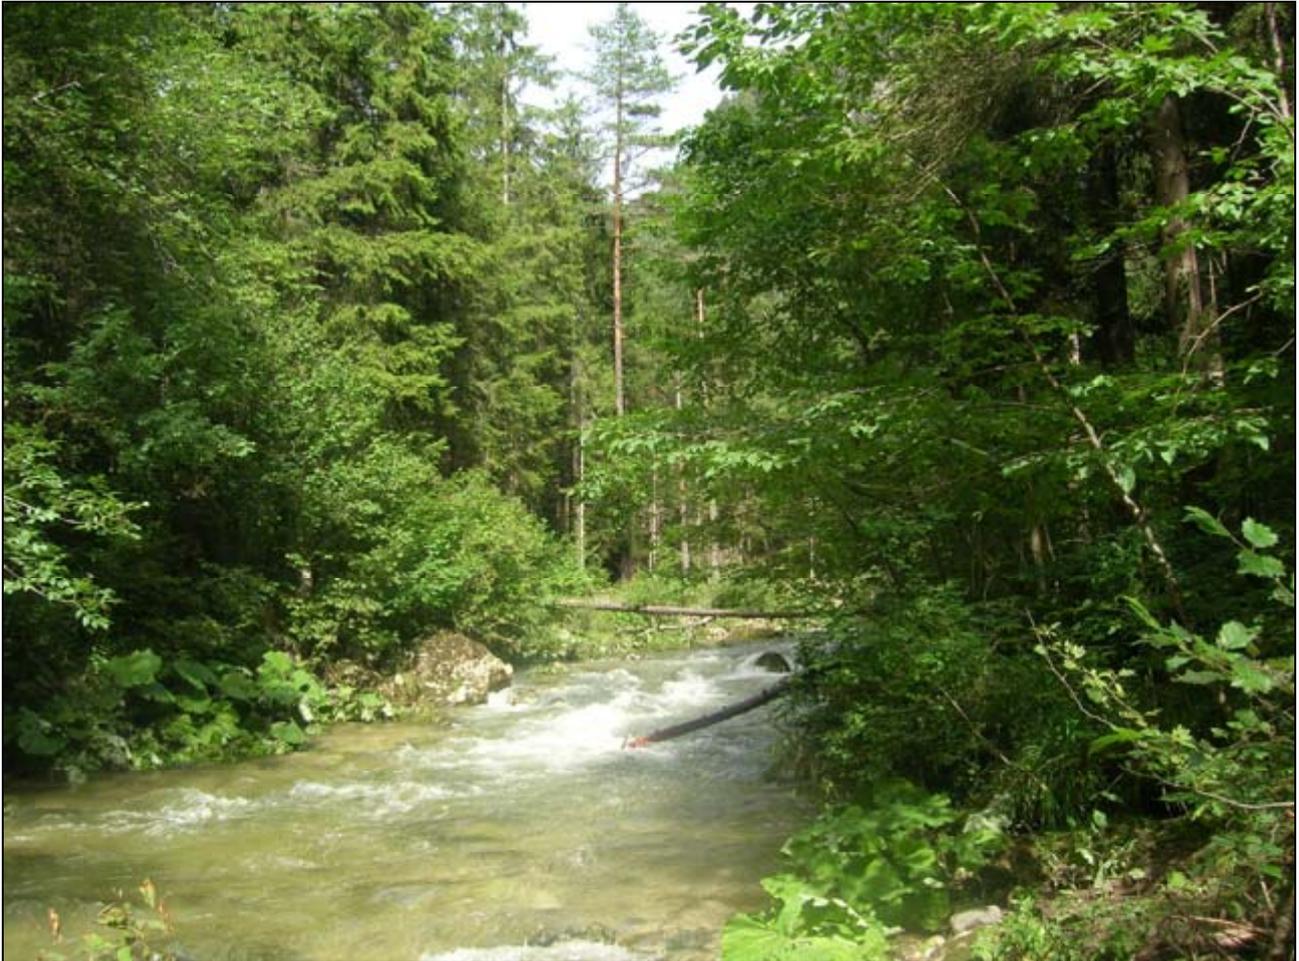
## NOVE025

Fine forra (ponte) – briglia; lungh: 545 m

Tratto del tutto simile al NOVE023. La formazione arborea autoctona non riparia presente su entrambe le sponde si estende per più di 30 metri, con modeste interruzioni a causa dell'affioramento della parete rocciosa. Il tratto è naturalmente confinato, senza possibilità di espansione laterale. Il substrato è stabile, con ciottoli e massi incassati. La sezione è integra e l'erosione è assente. L'idoneità ittica risulta buona. Gli elementi idromorfologici sono ben distinti (raschi e pozze) ma posti a distanza l'uno dall'altro irregolare. Il detrito è fibroso e la comunità macrobentonica è sufficientemente diversificata con *taxa* sensibili all'inquinamento, come gli Efemerotteri *Ecdyonurus* sp. (vedi foto a lato).

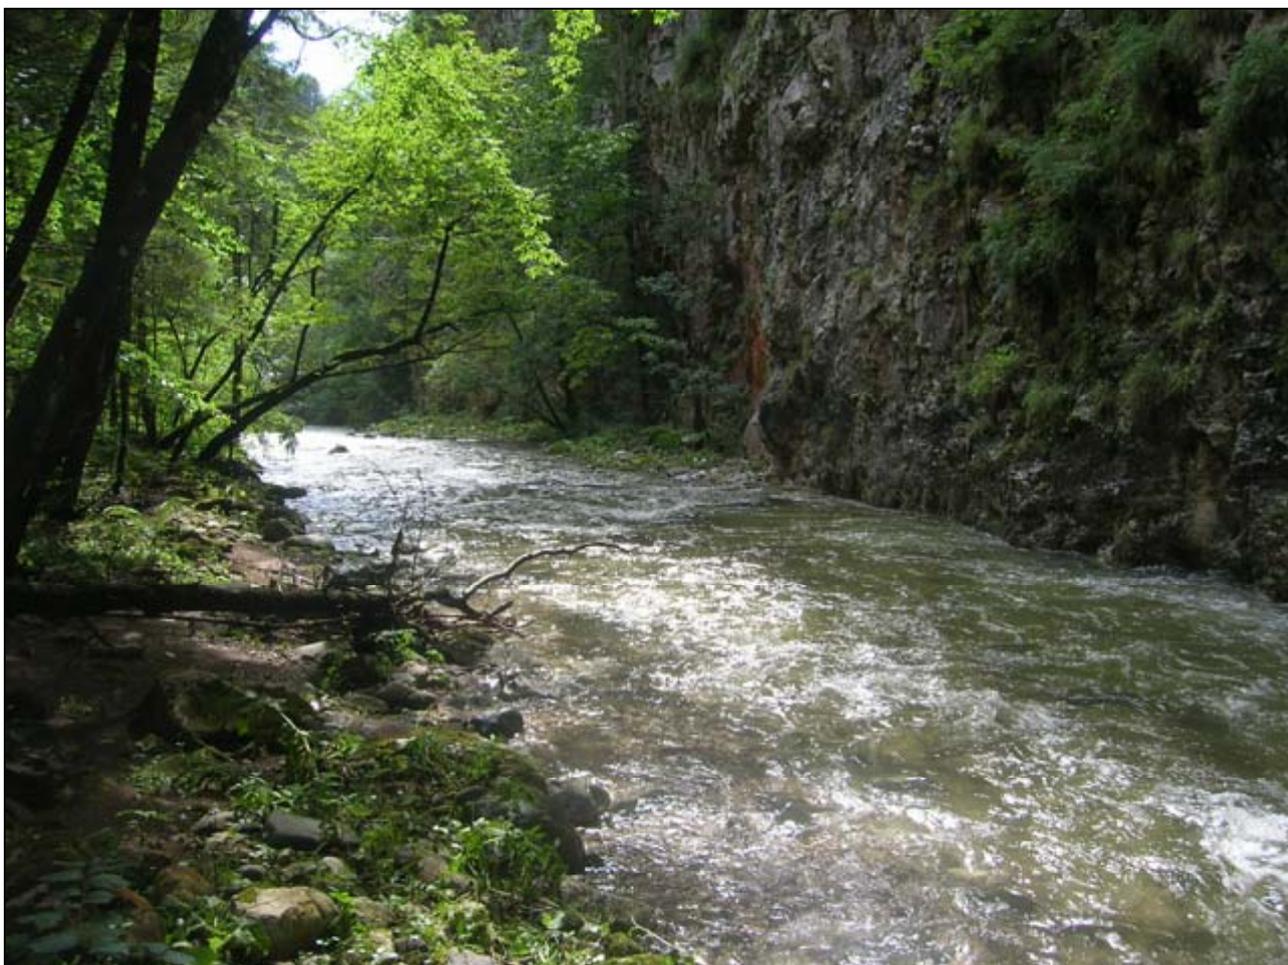
## NOVE026

Briglia – fine parete in destra; lungh: 143 m

Peculiarità di questo tratto è la presenza in destra di una parete rocciosa non vegetata. La parete rocciosa abbassa anche la diversità della sezione trasversale. In sinistra la fascia perifluviale è composta da una bordura di arbusti ripari (con carpini, frassini ed ontani), seguita da una formazione arborea autoctona non riparia (con noccioli ed abeti). L'ampiezza è maggiore di 30 m e non sono presenti interruzioni. All'inizio del tratto è stata costruita una briglia di altezza superiore al metro, pertanto rappresenta un ostacolo non superabile dall'ittiofauna; l'idoneità ittica risulta comunque discreta. Non si riscontrano altre differenze con il tratto precedente. (La foto è stata scattata verso valle).

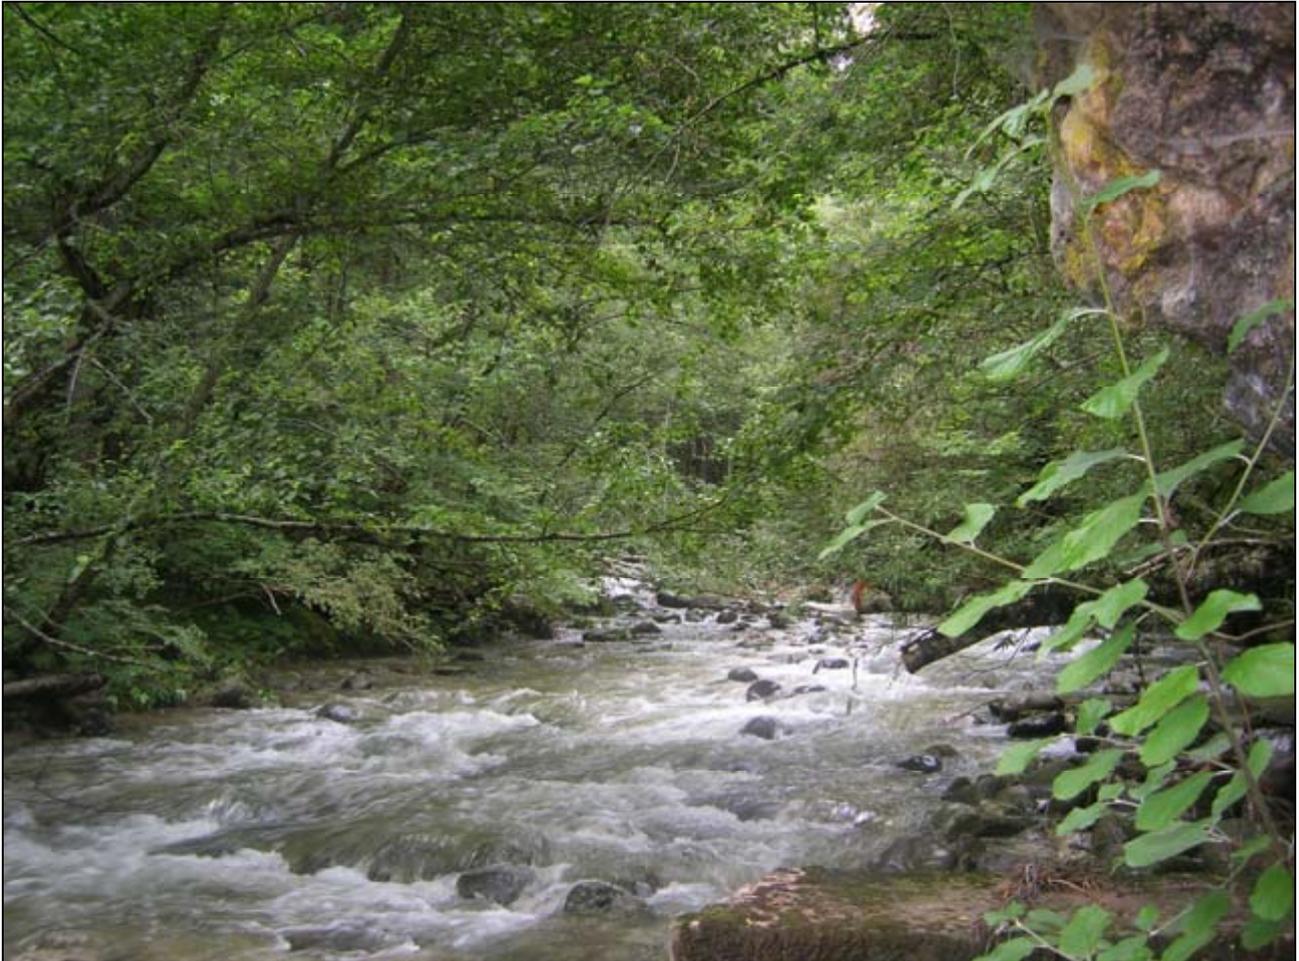
## NOVE028

NOVE028	1	2	2b	3	4	5	6	7	8	9	10	11	12	13	14	IFF	Livello
	TER	VP1	VP2	AMP	CON	CID	ESO	RIT	ERO	SEZ	ITT	IDR	CVA	DET	MBT	Punteggio	
Dx	5	10		15	15	10	5	25	20	20	25	15	15	15	20	215	II
Sx	20	10		15	15	10	5	25	20	20	25	15	15	15	20	230	II
Inizio bosco in destra – inizio forra; lungh: 741 m

La fascia perfluviale, per tutte e due le sponde, vede il susseguirsi di due tipologie vegetazionali distinte, la bordura arbustiva riparia e la formazione arborea autoctona non riparia, con un'ampiezza superiore ai 30 m e continua. Il substrato è stabile, con zone di sedimentazione, massi e tronchi. La sezione è integra e l'erosione è assente. L'idoneità ittica risulta elevata. Gli elementi idromorfologici sono ben distinti (raschi e pozze) ma posti a distanza l'uno dall'altro irregolare. Il detrito è fibroso e la comunità macrobentonica è ben strutturata e diversificata, con *taxa* molto sensibili l'inquinamento. Essa risulta infatti costituita da Plecotteri della famiglia Nemouridae, Efemerotteri delle famiglie Heptageniidae e Baetidae, Tricotteri della famiglia Limnephilidae, Ditteri delle famiglie Chironomidae e Simuliidae.

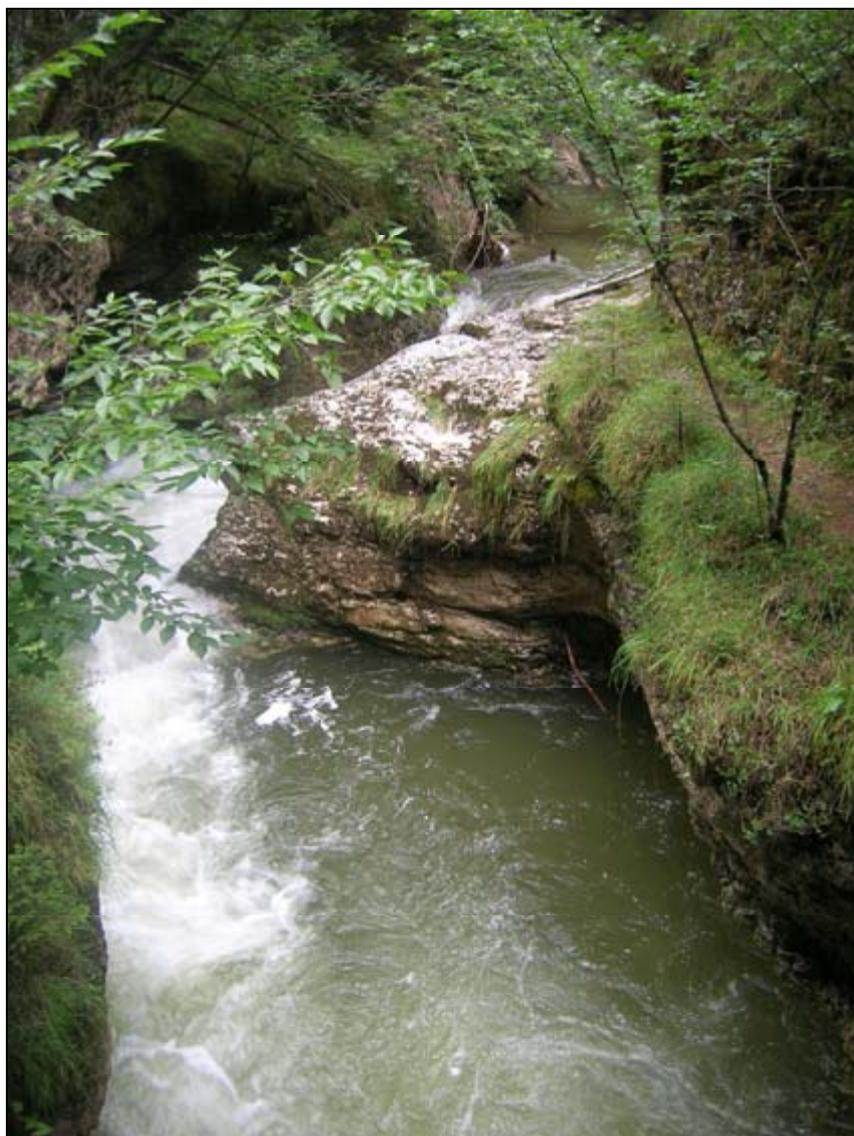
## NOVE029

Inizio forra – canale di scarico centrale idroelettrica; lungh: 63 m

Il tratto NOVE029 scorre in una forra dalle pareti nude e molto ravvicinate tra loro. La sezione risente della presenza delle pareti non vegetate, infatti risulta poco diversificata. Inoltre essendo il tratto naturalmente confinato, non esiste nessuna possibilità di espansione laterale. Le condizioni idriche continuano a risentire delle diverse derivazioni che captano l'acqua sia a scopo idroelettrico che irriguo. Il substrato è stabile, con zone di sedimentazione, massi e tronchi. L'erosione è assente. L'idoneità ittica risulta buona malgrado una cascata non superabile. Gli elementi idromorfologici sono ben distinti (raschi e pozze) e posti a distanza regolare l'uno dall'altro. Il detrito è fibroso e la comunità macrobentonica è ben strutturata e diversificata, con *taxa* molto sensibili all'inquinamento.

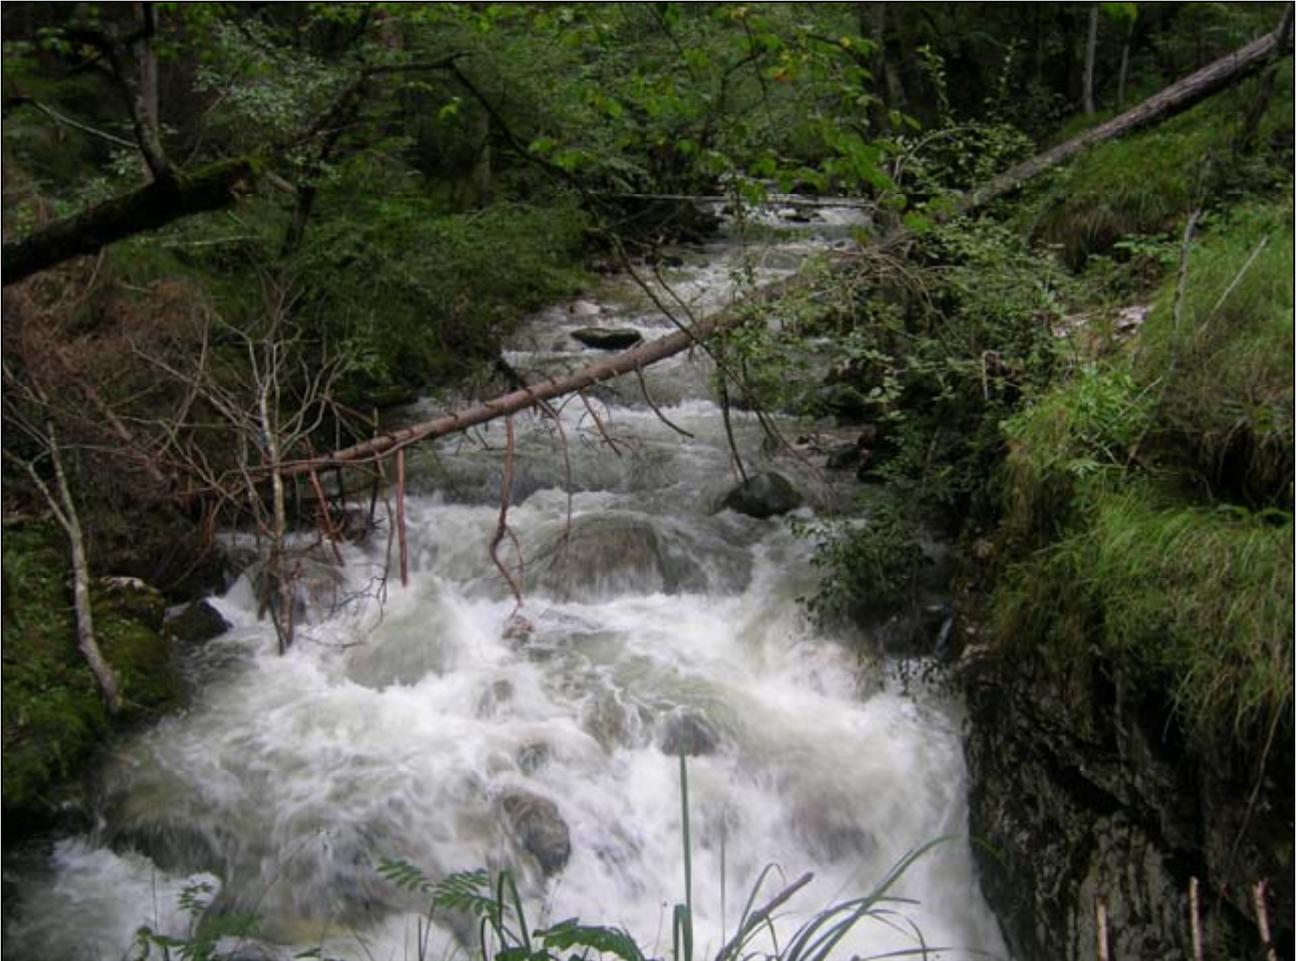
### NOVE030

Canale di scarico centrale idroelettrica – inizio forra; lungh: 1356 m

La fascia perifluviale, per tutte e due le sponde, vede il susseguirsi di due formazioni distinte, la arbustiva riparia (con ontani, carpini e frassini) e la arborea autoctona non riparia (con noccioli, larici ed abeti), di ampiezza superiore ai 30 m e continua. Il substrato è stabile, con zone di sedimentazione, massi e tronchi. La sezione è integra e l'erosione è assente. L'idoneità ittica risulta elevata. Gli elementi idromorfologici sono ben distinti (raschi e pozze) ma posti a distanza l'uno dall'altro irregolare. Il detrito è fibroso e la comunità macrobentonica è ben strutturata e diversificata, con *taxa* molto sensibili l'inquinamento. Essa risulta infatti costituita da Plecotteri della famiglia Nemouridae, Efemerotteri delle famiglie Heptageniidae e Baetidae, Tricotteri della famiglia Limnephilidae, Ditteri delle famiglie Chironomidae e Simuliidae.

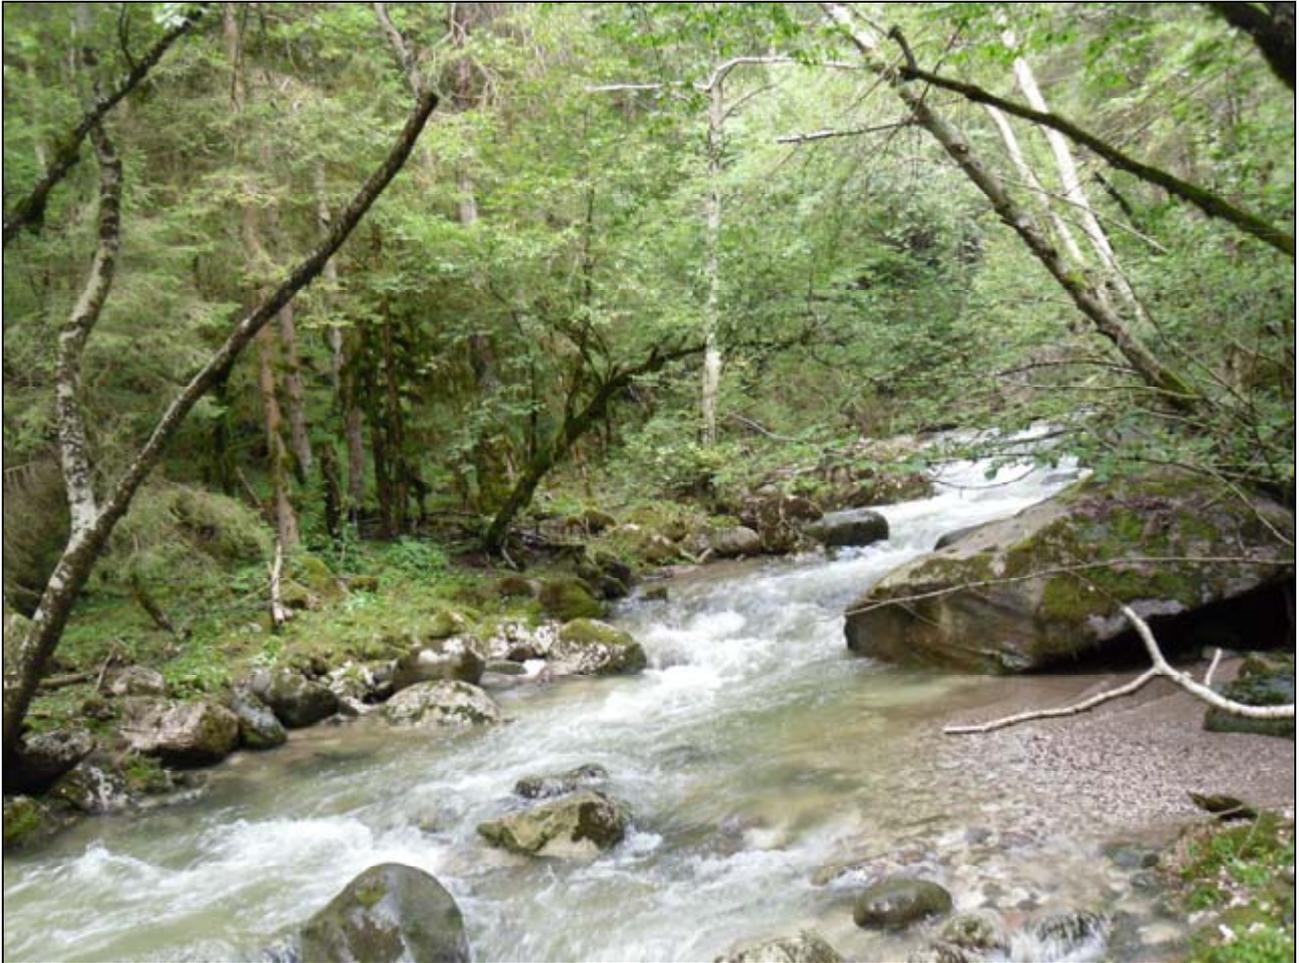
## NOVE032

Fine forra – strada forestale vicina; lungh: 2655 m

In destra il territorio circostante è privo di antropizzazione e dominato da un esteso bosco di conifere. In sinistra invece l'uso del suolo è destinato all'agricoltura ed è presente una urbanizzazione piuttosto rada. La fascia perifluviale, per tutte e due le sponde, vede il susseguirsi di due tipologie vegetazionali distinte, la bordura arbustiva riparia e la formazione arborea autoctona non riparia, con un'ampiezza superiore ai 30 m e continua. Questo è l'ultimo tratto in cui condizioni idriche risentono delle diverse derivazioni che captano l'acqua sia a scopo idroelettrico che irriguo. Il substrato è stabile, con zone di sedimentazione, massi e tronchi. La sezione è integra e l'erosione è assente. L'idoneità ittica risulta elevata. Gli elementi idromorfologici sono ben distinti (raschi e pozze) ma posti a distanza l'uno dall'altro irregolare. Il detrito è fibroso e la comunità macrobentonica è ben strutturata e diversificata, con *taxa* molto sensibili all'inquinamento.

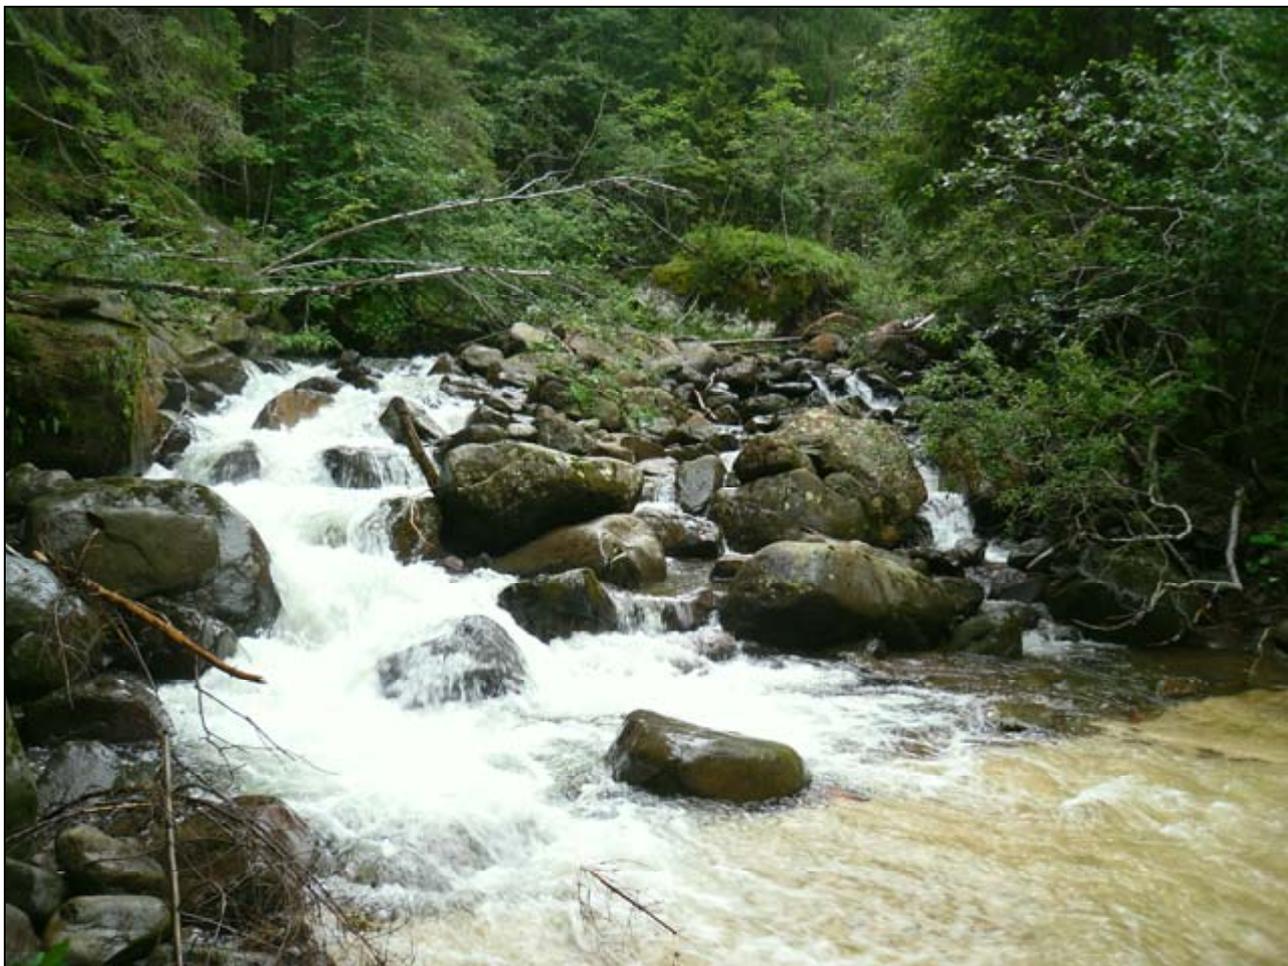
### NOVE033

Strada forestale vicina – ponte Castrin; lungh: 508 m

Lo stato del territorio circostante è dominato da un bosco di abeti rossi. La fascia perifluviale, per tutte e due le sponde, vede il susseguirsi di due tipologie vegetazionali distinte, la bordura arbustiva riparia e la formazione arborea autoctona non riparia, con un'ampiezza superiore ai 30 m in sinistra e compresa tra i 10 m e i 30 m in destra, limitazione creata da una strada forestale. Le portate sono stabili con fluttuazioni stagionali non estreme. Non si riscontrano altre differenze con quanto osservato anche per il tratto precedente.

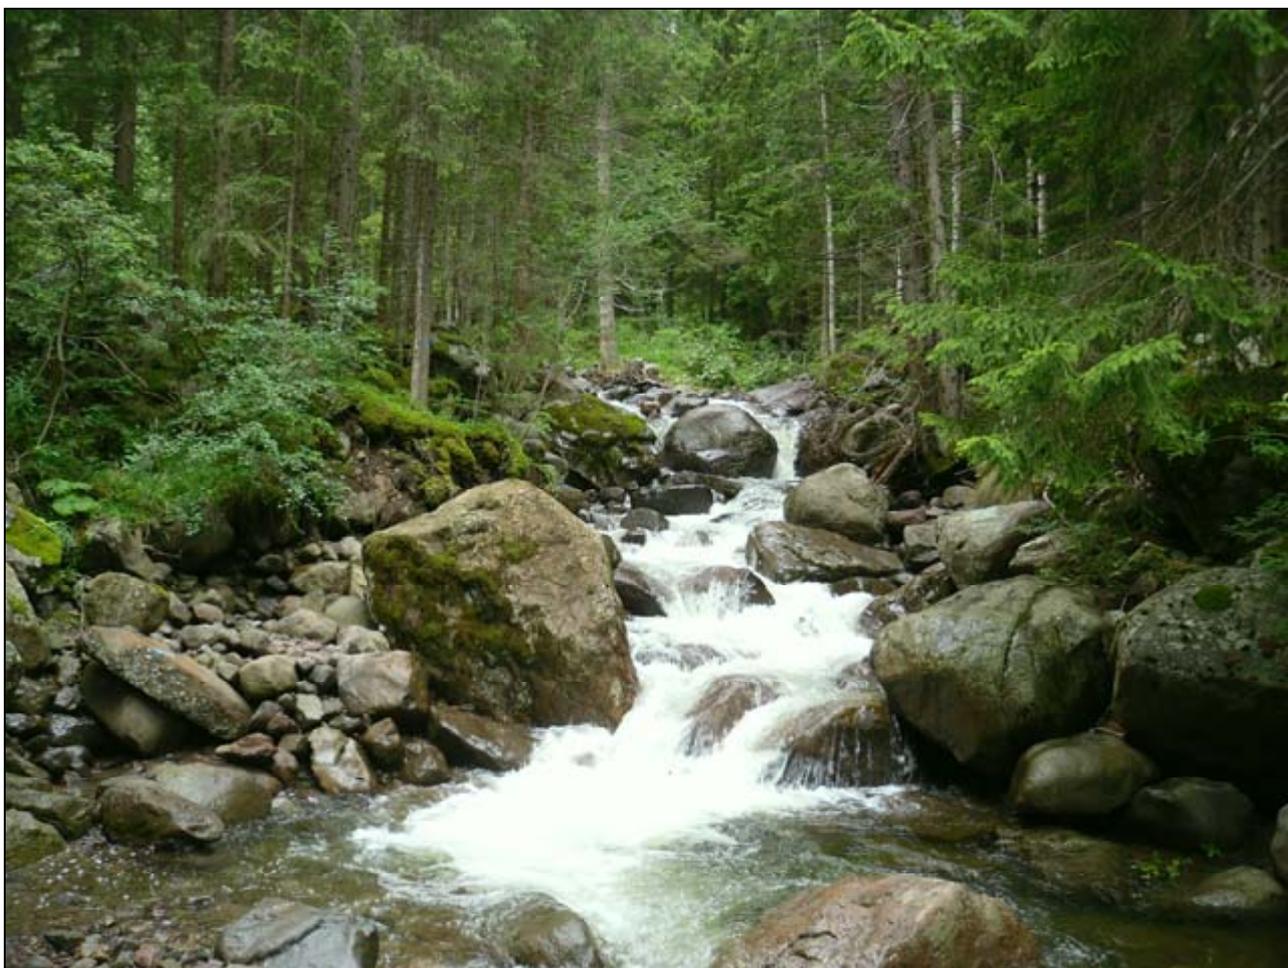
**NOVE034**

Ponte Castrin – inizio prati in destra e sinistra; lungh: 994 m

Lo stato del territorio circostante è dominato da un bosco di abeti rossi. La fascia perifluviale, per tutte e due le sponde, vede il susseguirsi di due tipologie vegetazionali distinte, la bordura arbustiva riparia e la formazione arborea autoctona non riparia, con un'ampiezza superiore ai 30 m e con modeste interruzioni solo in sinistra (comprese tra il 10% e il 25%). La sezione è integra e l'erosione è assente. L'idoneità ittica risulta elevata. Gli elementi idromorfologici sono ben distinti (raschi e pozze) ma posti a distanza l'uno dall'altro irregolare. Il detrito è fibroso e la comunità macrobentonica è ben strutturata e diversificata, con *taxa* molto sensibili all'inquinamento.
