# Torrente Novella

## Documentazione fotografica e commento ai tratti

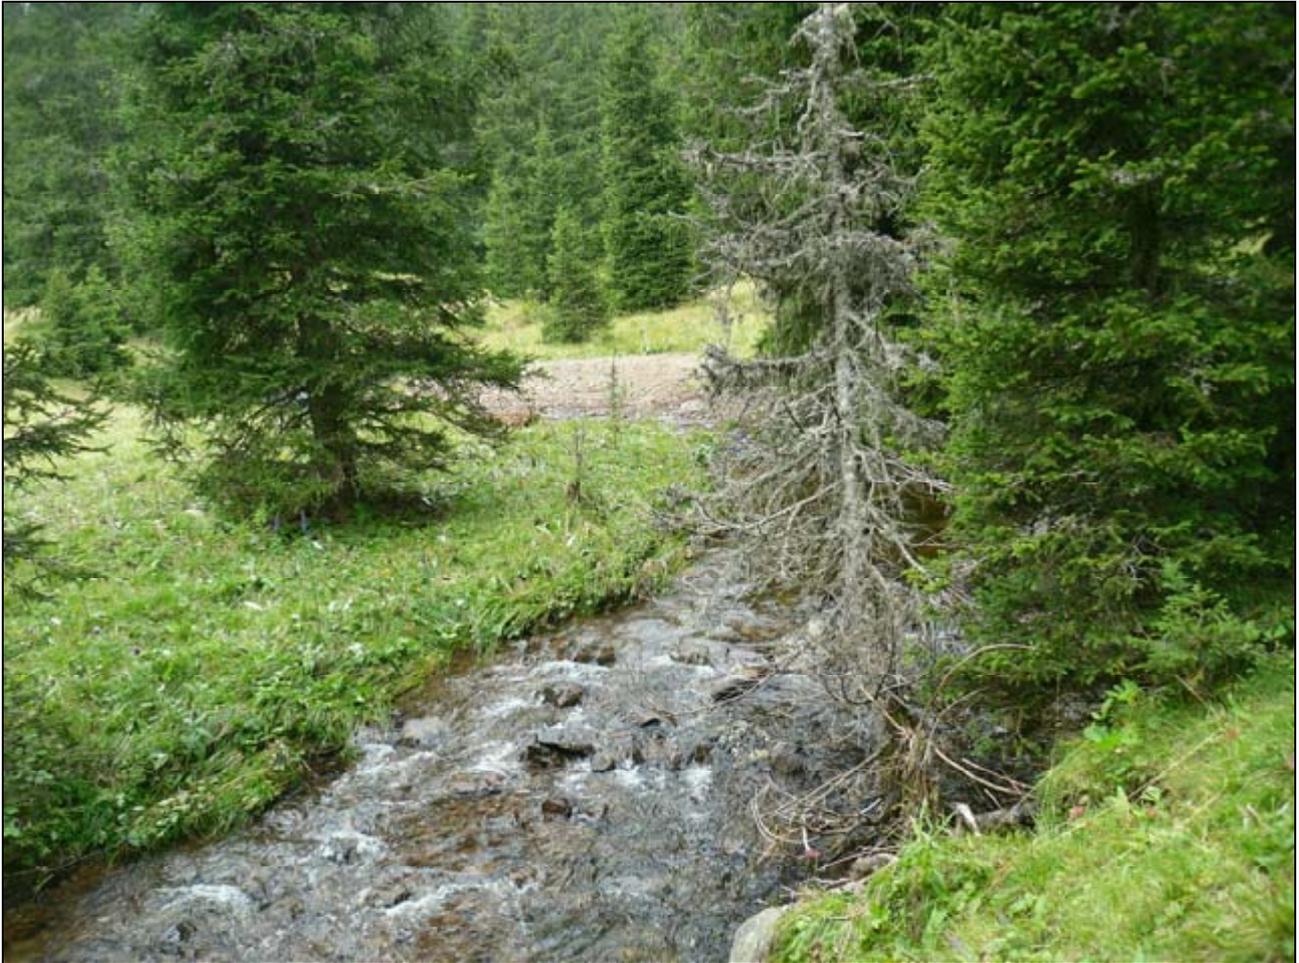
## NOVE035

Inizio prati in destra e sinistra – fine prati in destra e sinistra; lungh: 573 m

Il tratto scorre in mezzo a dei pascoli di origine antropica. Nella fascia perifluviale non riesce ad instaurarsi una tipologia di vegetazione funzionale, ma è presente solo una formazione di erbacee non igrofile. Il substrato è composto in larga misura da ciottoli facilmente mobili, sedimento che non garantisce un'elevata ritenzione degli apporti trofici. La sezione è integra e l'erosione è assente. L'idoneità ittica risulta buona. Il corso d'acqua è sinuoso, andamento generato dalla bassa pendenza topografica che si ha in questo tratto. Il perifiton forma una patina tridimensionale (vedi foto a lato), il detrito è fibroso e la comunità macrobentonica è sufficientemente diversificata con *taxa* sensibili l'inquinamento. Essa risulta costituita da Plecotteri della famiglia Leuctridae (*Leuctra* sp.), Efemeroteri delle famiglie Heptageniidae e Baetidae (*Baetis* sp.), Tricotteri della famiglia Hydropsichidae, Ditteri della famiglia Chironomidae.

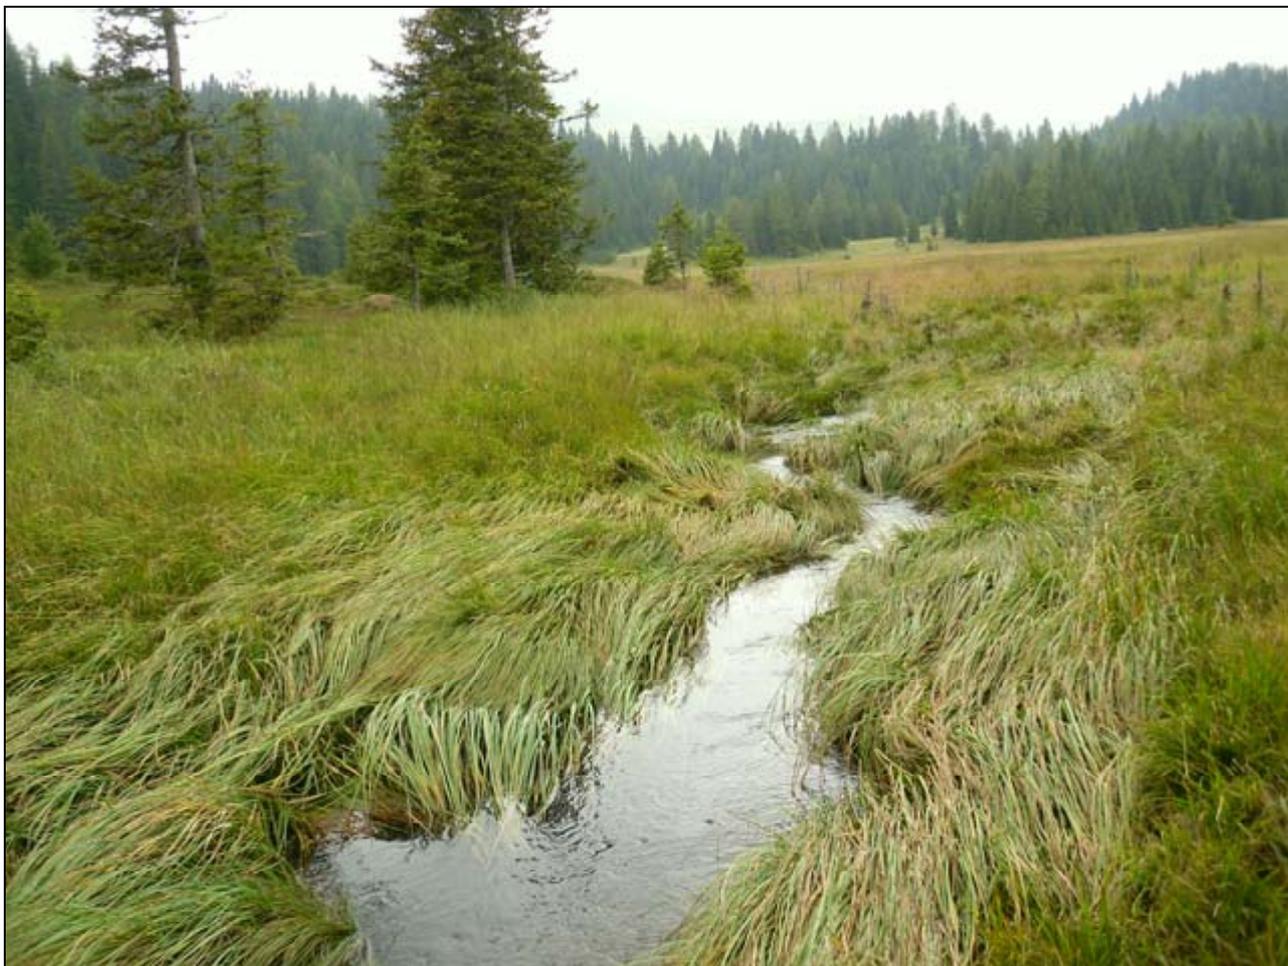
**NOVE036**

Lo stato del territorio circostante è dominato da un bosco di abeti rossi. La fascia perifluviale, per tutte e due le sponde, è costituita da una bordura erbacea ad elofite ed anfifite. L'ampiezza è inferiore di 5 m e non sono presenti interruzioni. Il substrato dell'alveo è stabile e composto da ciottoli e massi incassati. Non sono state rilevate altre differenze rispetto il tratto precedente.

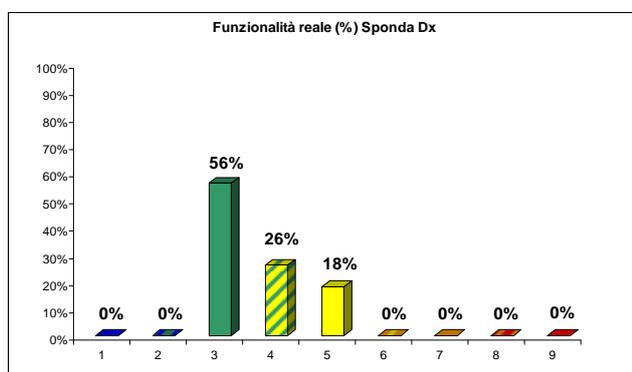
Figura 14a: Grafici della distribuzione percentuale dei giudizi di funzionalità reale per la sponda destra

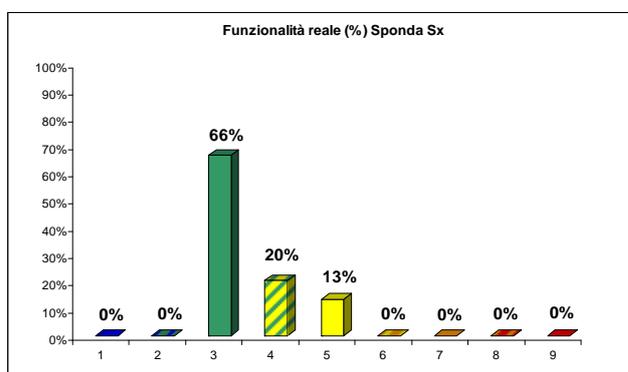
Figura 14b: Grafici della distribuzione percentuale dei giudizi della funzionalità reale per la sponda sinistra

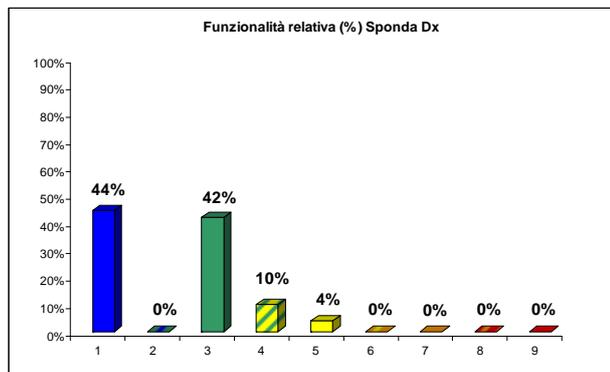
Figura 7a: Grafici della distribuzione percentuale dei giudizi di funzionalità relativa per la sponda destra

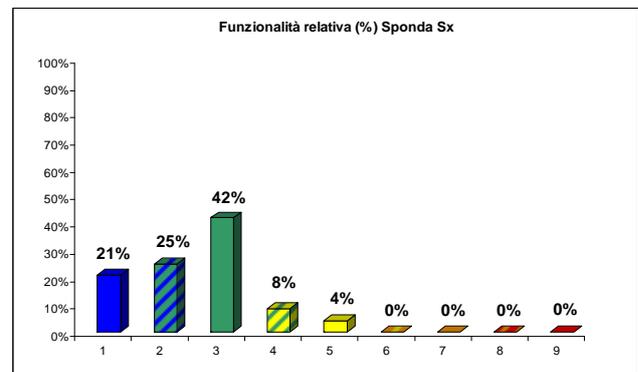
Figura 7b: Grafici della distribuzione percentuale dei giudizi di funzionalità relativa per la sponda sinistra
