Rio Olte-Baitoni-Val Setta

Tabella 1: Punteggio, livello, giudizio IFF reale e relativo

Documentazione fotografica e commento ai tratti

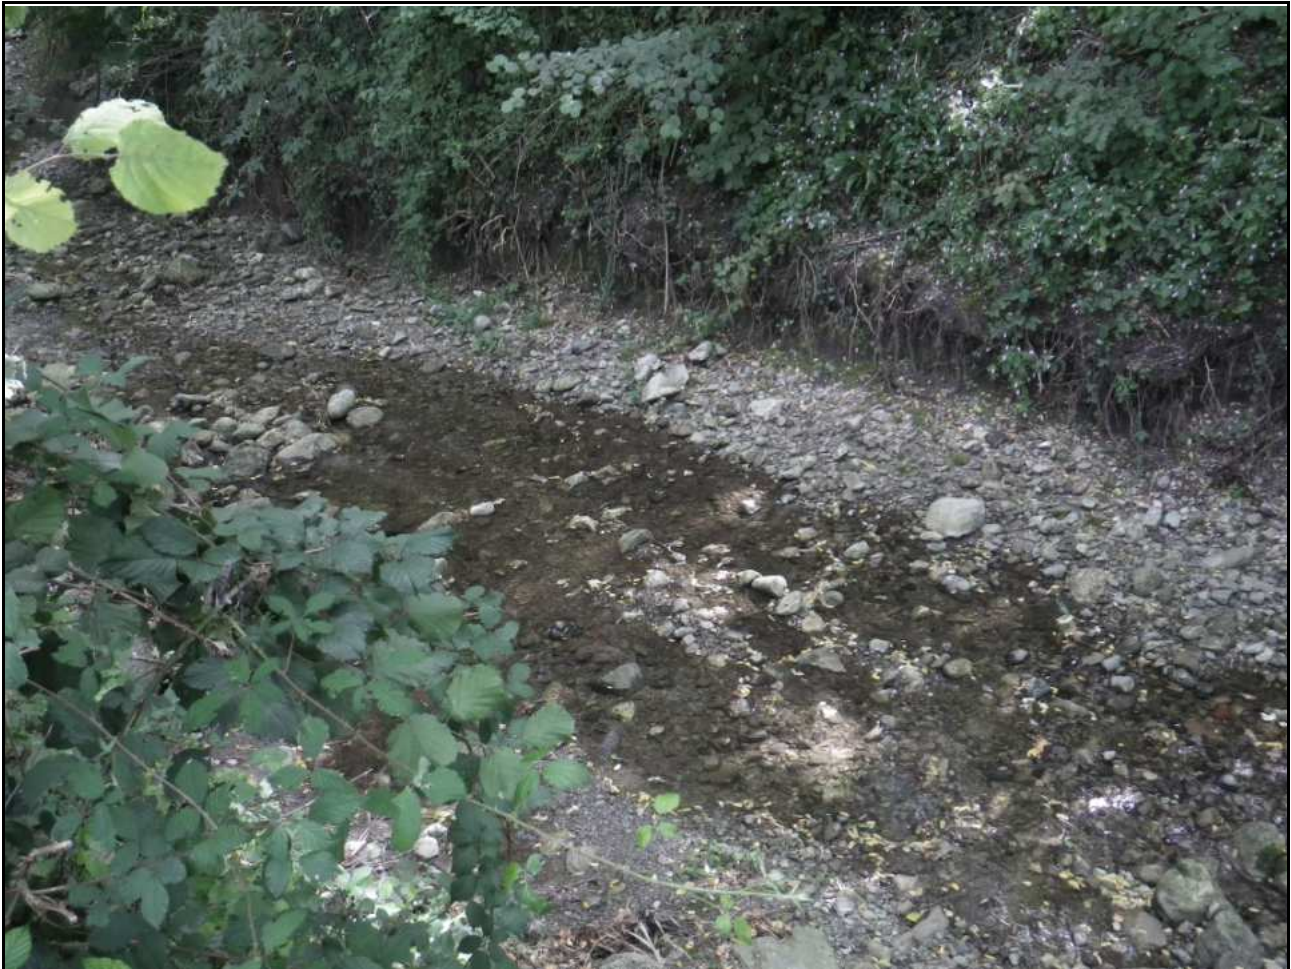
OLTE002

Il territorio circostante in sponda destra è ora costituito da infrastrutture mentre in sinistra vi è ancora la compresenza di aree naturali (bosco di latifoglie) ed usi antropici del territorio (colture stagionali). La vegetazione della fascia perifluviale rimane invariata in sponda destra, mentre in sinistra si è insediata una formazione arborea riparia (frassini e salici) continua, con ampiezza compresa tra 30 e 10 metri per la limitazione è imposta dalle colture e dai prati di origine antropica. Le altre caratteristiche funzionali non variano rispetto al primo tratto.

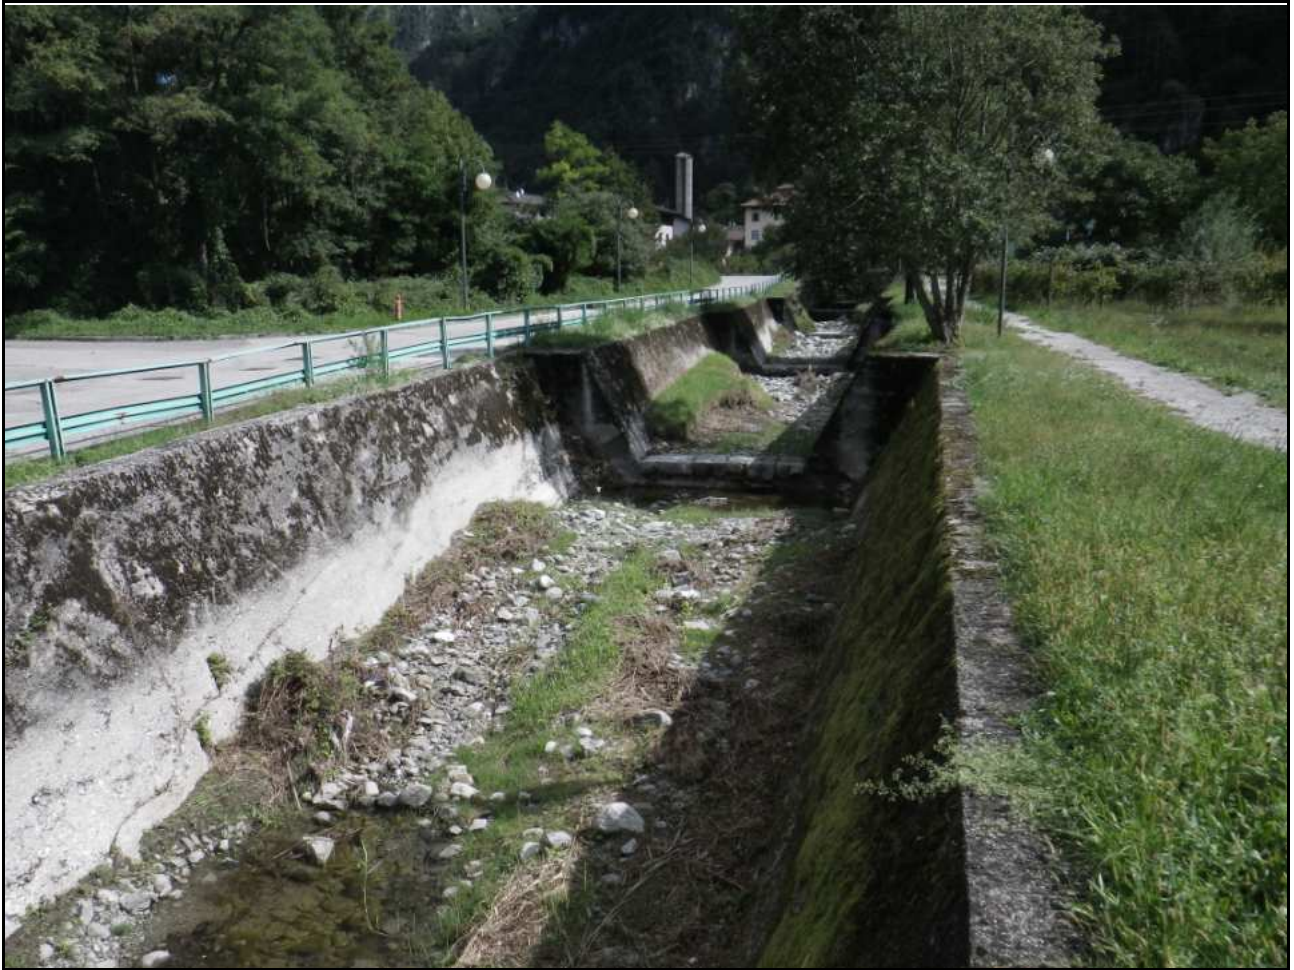
OLTE003

Fine acqua – inizio acqua.

Tratto non rilevato poiché privo d'acqua.

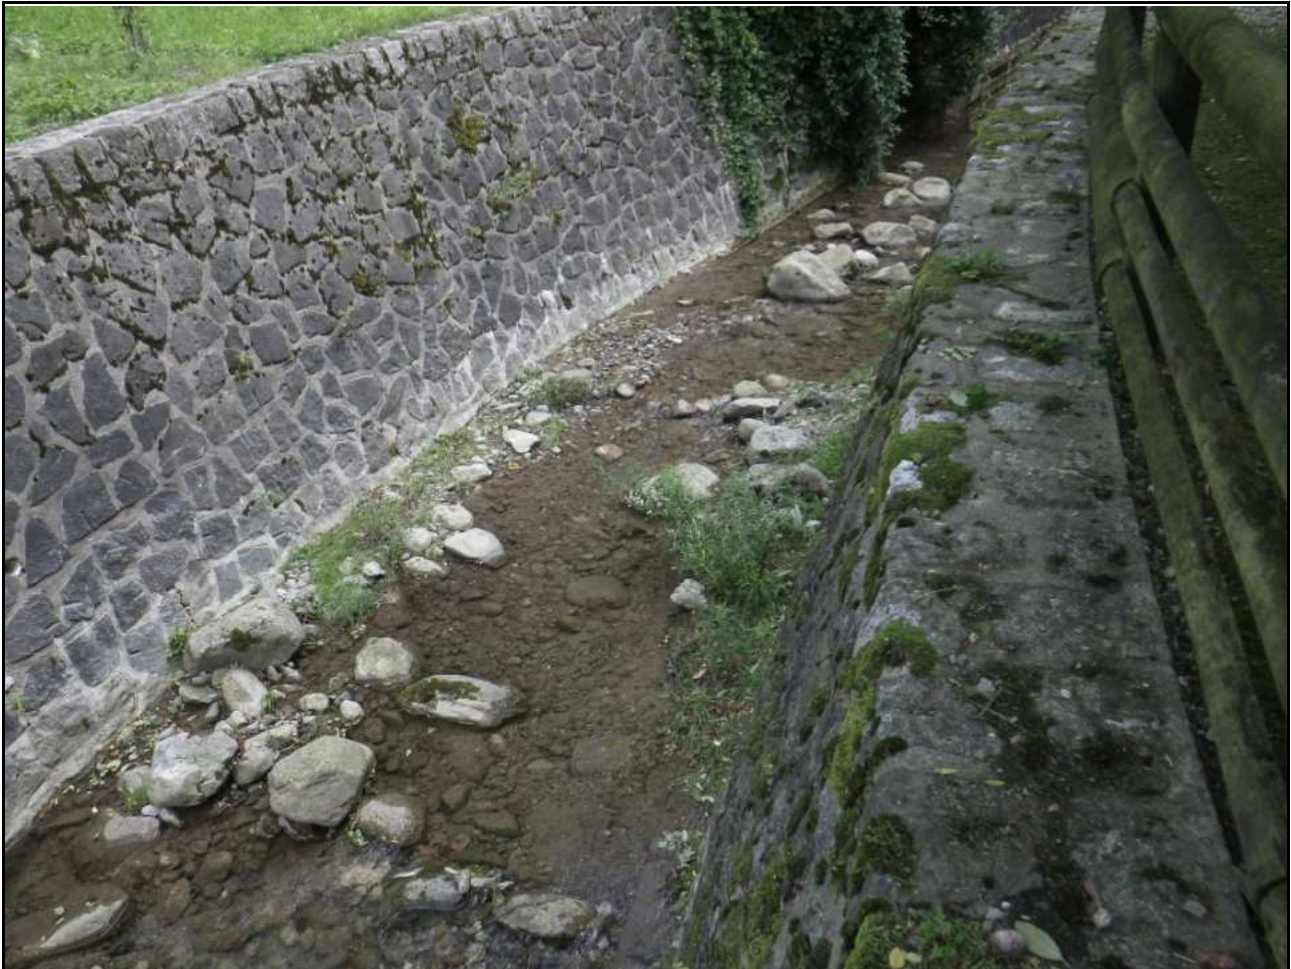
Il tratto OLTE004 attraversa l'abitato di Baitoni inferiore ed appare fortemente artificializzato. La presenza di argini in cemento in froldo impedisce la formazione della fascia perfluviale. La sezione artificiale, con residuo di naturalità solo nel fondo, determina, durante i fenomeni di piena, variazioni di battente, più che di ampiezza dell'alveo bagnato ed è compromessa anche l'efficienza di esondazione. I muri in cemento evitano l'erosione delle rive. L'idoneità ittica è poco sufficiente a causa dell'assenza di ombreggiatura e zone rifugio; nel tratto è presente inoltre una successione di briglie con distanza inferiore di 3 volte la larghezza dell'alveo di morbida di cui una risulta con altezza maggiore di un metro rendendo impossibile la risalita della fauna ittica. Il substrato dell'alveo mostra una limitata diversificazione ed è costituito in prevalenza da ciottoli facilmente movibili che non costituiscono buone strutture di ritenzione; gli elementi idromorfologici sono poco distinguibili e vi è la predominanza di un solo tipo (*run*). Il detrito è composto da frammenti vegetali fibrosi e polposi. Il campionamento dei macroinvertebrati ha evidenziato la presenza di Efemerotteri Heptageniidae e Baetidae, Plecotteri Leuctridae, Ditteri Simuliidae e Chironomidae; la struttura della comunità appare alterata rispetto all'atteso, con l'assenza dei taxa più sensibili.

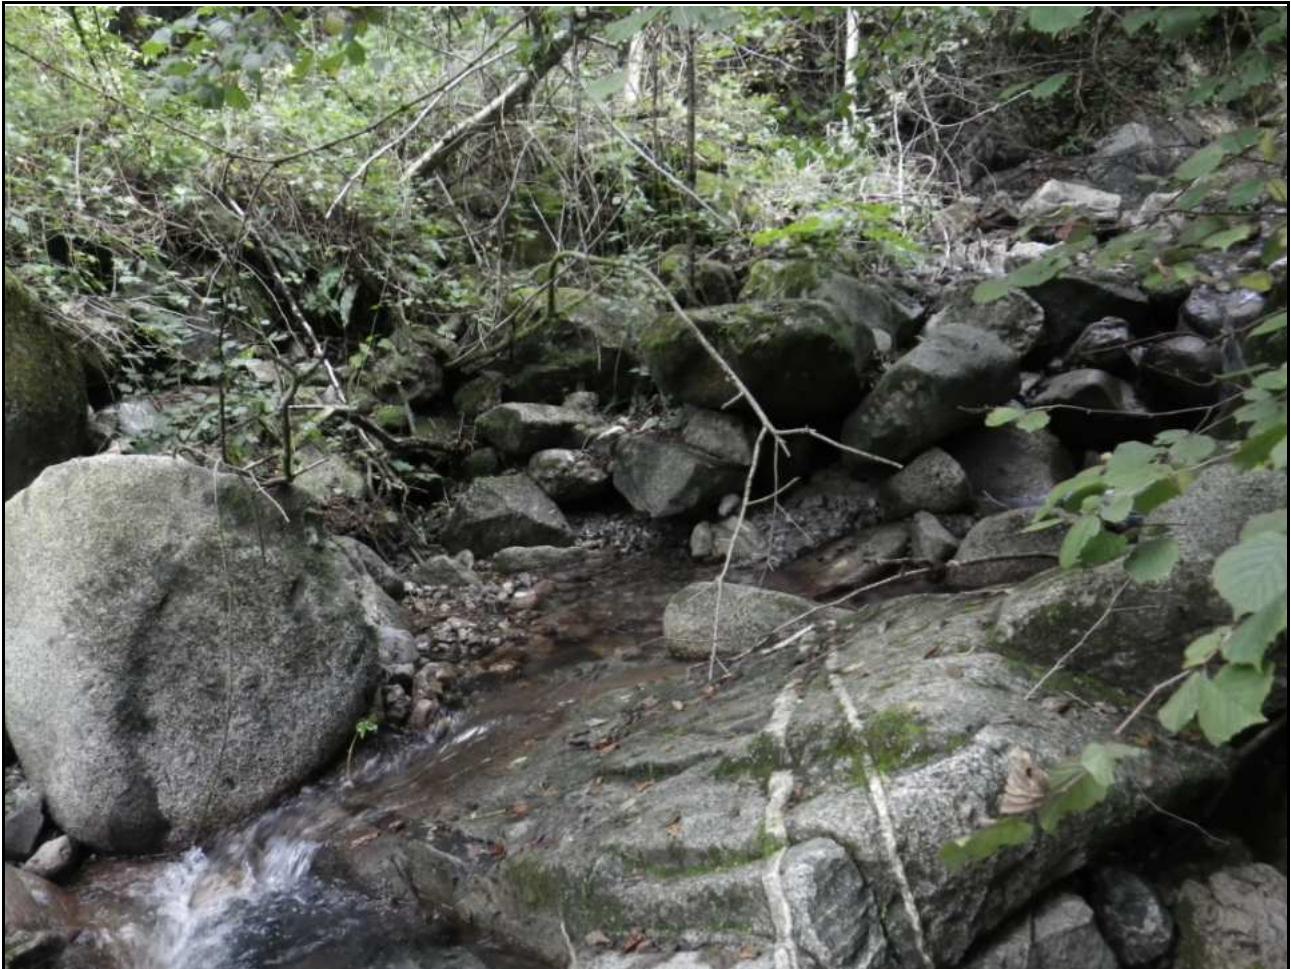
OLTE007

Su entrambe le sponde si insediano formazioni arbustive riparie (ontani) in successione con la formazione autoctona non riparia, non sono presenti interruzioni né limitazioni d'ampiezza. Le caratteristiche del substrato e la presenza di elementi idromorfologici ben distinti (alternanza step&pool) sono molto buoni e permettono un'elevata idoneità ittica. Il campionamento dei macroinvertebrati ha evidenziato la presenza di Efemeroteri Heptageniidae e Baetidae, Plecotteri Nemuridae e Leuctridae, Ditteri Simuliidae; la comunità macrobentonica appare quindi ben strutturata e diversificata, adeguata alla tipologia fluviale. Le altre caratteristiche funzionali non variano rispetto al tratto a valle.

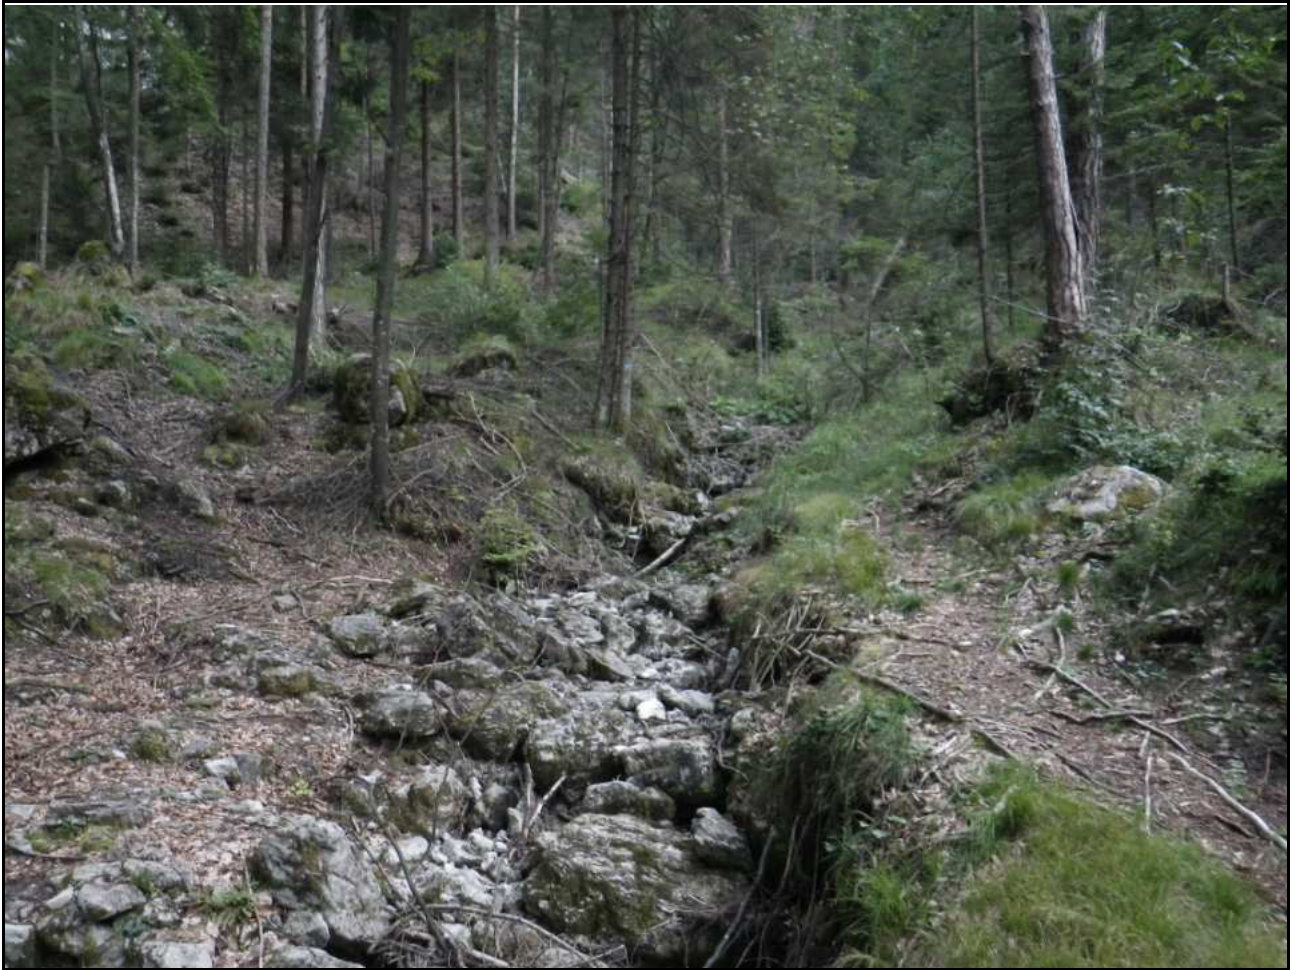
OLTE011

Fine acqua – inizio acqua.
Tratto non rilevato poiché privo d'acqua.
Lungh: 495 m

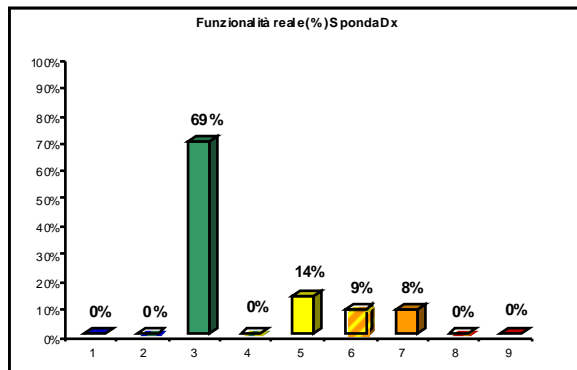
Figura 4a: Grafici della distribuzione percentuale dei giudizi di funzionalità reale per la sponda destra

La somma delle lunghezze dei tratti rilevati è di 3043 m. La maggior parte della lunghezza rilevata del rio Olte-Baitoni-Val Setta ricade nel giudizio di funzionalità buono (69% in entrambe le sponde): la presenza di formazioni vegetali (riparie e autoctone) che nel complesso raggiungono ampiezze elevate e sono prive di discontinuità determinano buone capacità di autodepurazione. Anche la componente morfologica presenta caratteristiche di elevata diversificazione che permettono una buona ritenzione degli apporti trofici. Il giudizio è mediocre per il 14% della lunghezza in sponda destra e per il 22% della lunghezza in sponda sinistra; la forte artificializzazione del tratto OLTE004 compromette le funzionalità fluviale: sono impedito tutte le funzioni ecologiche del corso d'acqua a causa dell'impermeabilizzazione dell'alveo.

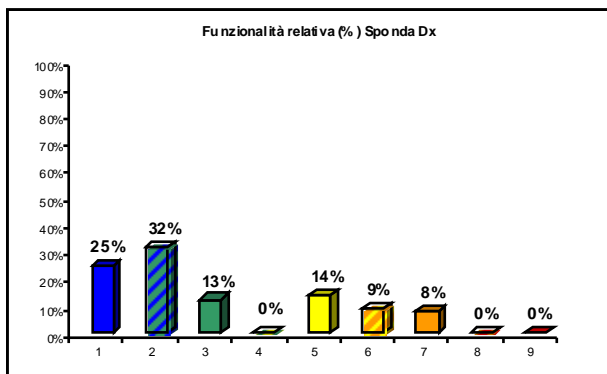
Figura 5a: Grafici della distribuzione percentuale dei giudizi di funzionalità relativa per la sponda destra

Le categorie fluviali di appartenenza sono PD, pedemontano e MT, montano. La funzionalità relativa mostra un aumento dei tratti appartenenti a giudizi di funzionalità più elevati, con il 25% della lunghezza con giudizio ottimo e il 32% con giudizio ottimo-buono sia in sponda destra che in sinistra. I giudizi di funzionalità mediocre, mediocre-scadente e scadente non variano; le cause della bassa funzionalità sono da attribuire ad una forte pressione antropica.
