# Torrente Pescara

**Tabella 1: Punteggio, livello, giudizio IFF reale e relativo**

## Documentazione fotografica e descrizione dei tratti

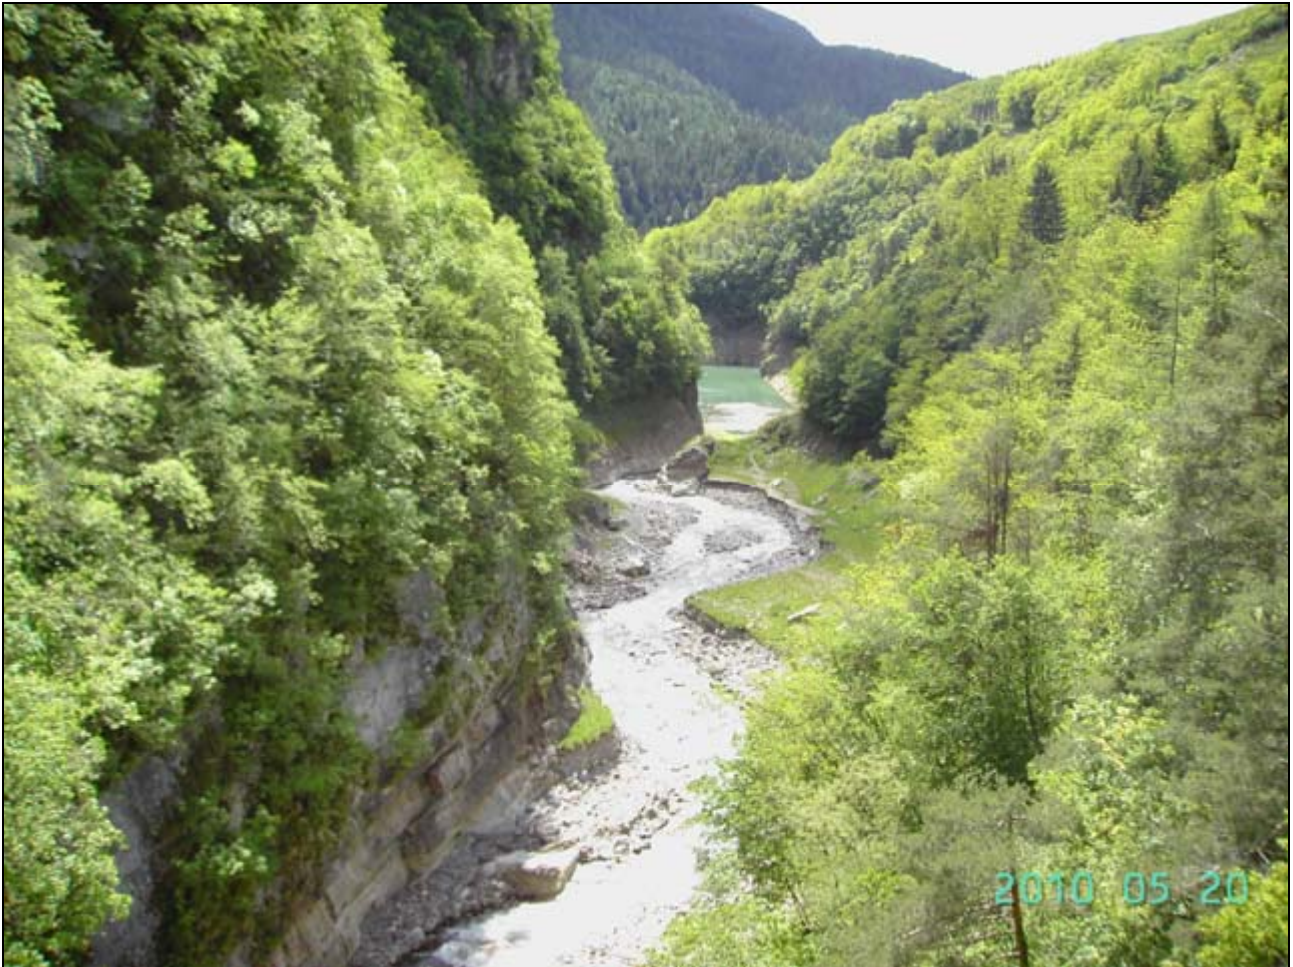
PESC001	1	2	2b	3	4	5	6	7	8	9	10	11	12	13	14	IFF	
	TER	VP1	VP2	AMP	CON	CID	ESO	RIT	ERO	SEZ	ITT	IDR	CVA	DET	MBT	Punteggio	Livello
Dx	20	10		15	10	20	1	25	5	20	20	15	10	15	10	196	II-III
Sx	20	1		1	1	20	1	25	20	20	20	15	10	15	10	179	III
Confluenza Lago S. Giustina – inizio muro in sinistra; lungh: 32 m

In sponda destra si sviluppa una formazione arborea autoctona non riparia ampia più di 30 metri e con alcune interruzioni date dalla presenza di erbacee non igrofile. In sponda sinistra è presente una parete rocciosa priva di vegetazione perifluviale. Sulla riva destra si notano alcuni processi erosivi in atto. Il substrato dell'alveo presenta numerosi massi ed adeguate strutture ritentive. E' stata riscontrata la presenza di alghe filamentose in copertura percentuale dal 15 al 35%. La comunità macrobentonica risulta diversificata ma si registra l'assenza di taxa tolleranti come i Plecotteri: numerosi sono gli individui di Heptageniidae e Limnephilidae. Il detrito ha una struttura fibrosa.

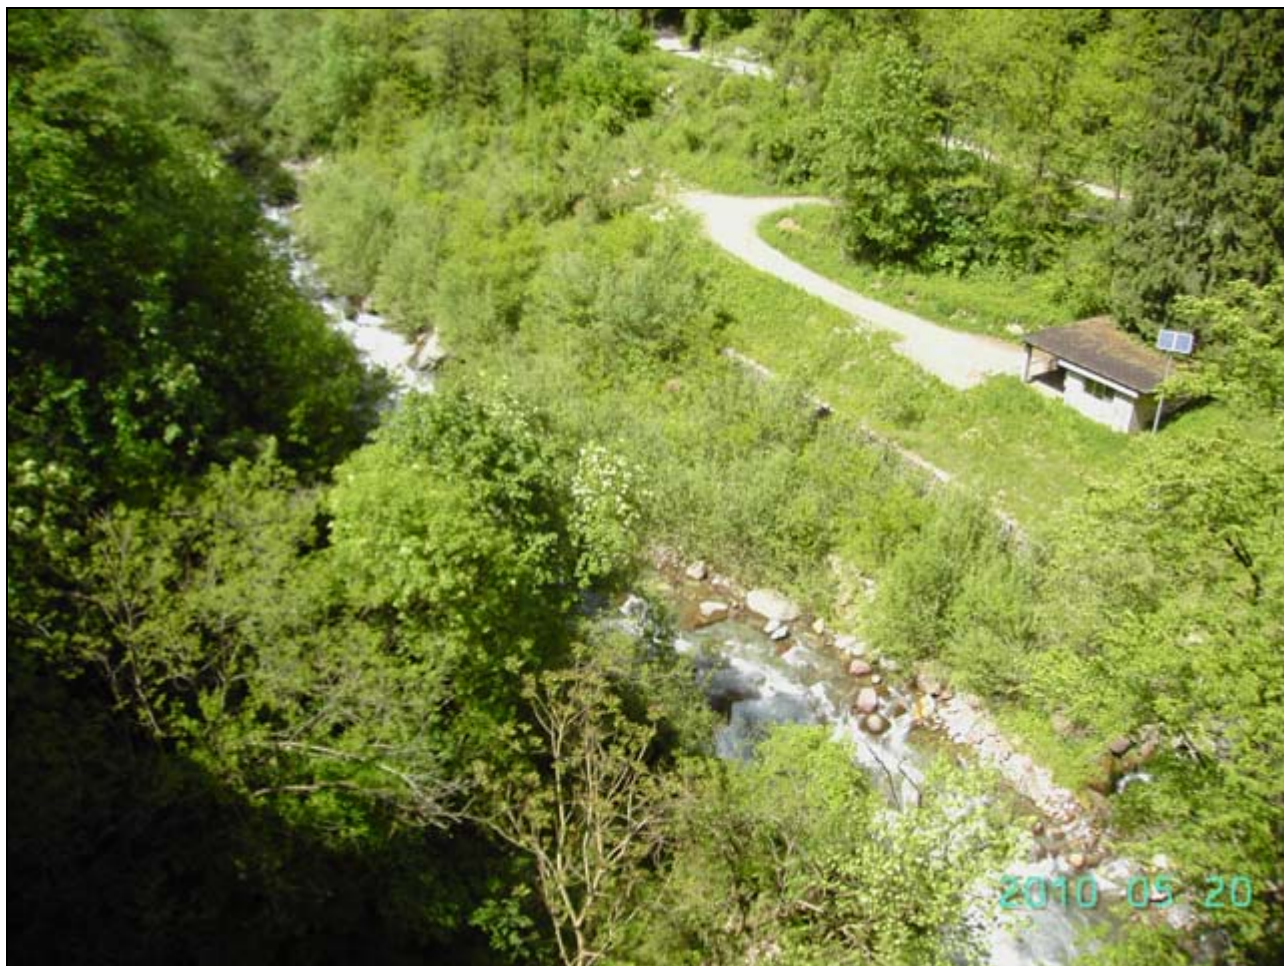
PESC002	1	2	2b	3	4	5	6	7	8	9	10	11	12	13	14	IFF	Livello
	TER	VP1	VP2	AMP	CON	CID	ESO	RIT	ERO	SEZ	ITT	IDR	CVA	DET	MBT	Punteggio	
Dx	25	10		15	15	20	1	25	20	15	25	15	10	15	10	221	II
Sx	20		10	5	5	20	1	25	1	15	25	15	10	15	10	177	III
Inizio muro in sinistra – fine muro in sinistra; lungh: 82 m

In questo tratto la presenza di un muro in cemento costituisce un elemento di interruzione della fascia perfluviale in sponda sinistra, che diventa secondaria con una formazione di arbusti ripari di ampiezza 6-7 metri interrotta frequentemente da esotiche, quali *Robinia pseudoacacia*. La fascia perfluviale in destra è continua, ampia più di 30 metri e costituita da una bordura di arbusti ripari in compresenza di una formazione arborea autoctona. La presenza di un muro di sostegno sulla sponda sinistra è motivo per giudicare la sezione trasversale non naturale ma con lievi interventi artificiali. Le caratteristiche delle componenti biologiche sono come nel tratto precedente.

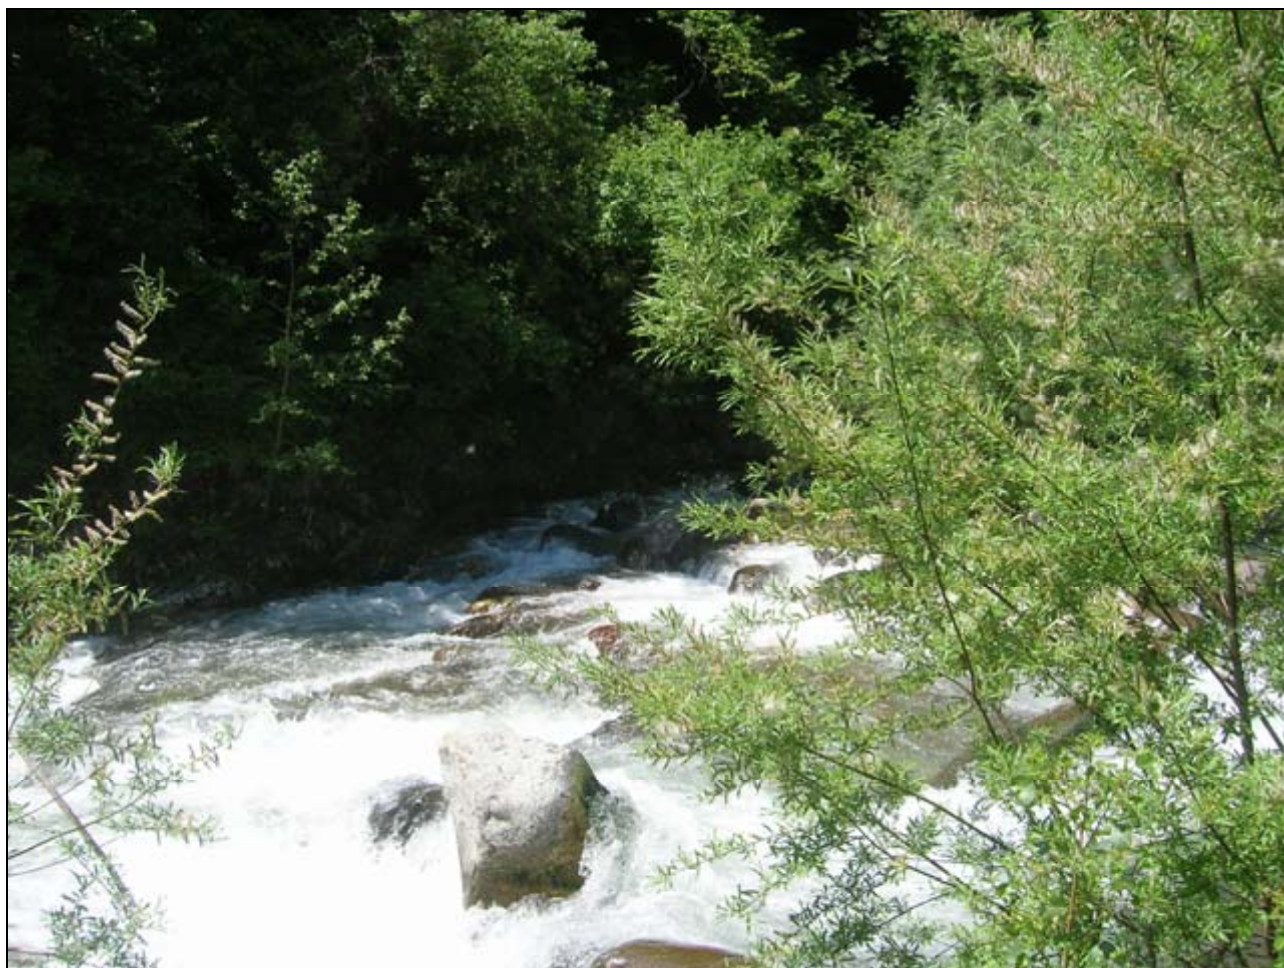
Fine muro in sinistra – inizio deposito materiale; lungh: 168 m

Nel territorio circostante si sviluppano boschi di latifoglie. In sinistra è presente una strada forestale che costituisce interruzione costringendo la fascia perifluviale ad una ampiezza tra 10-30 metri. In sinistra è presente una formazione arbustiva riparia con interruzioni. In sponda destra vi è compresenza di una bordura di arbusti ripari ed una formazione arborea autoctona. La sezione trasversale e la morfologia risultano integre. La limitata efficienza di esondazione è dovuta a caratteristiche naturali intrinseche della tipologia fluviale ivi presente. Le caratteristiche delle componenti biologiche non cambiano rispetto al tratto precedente.

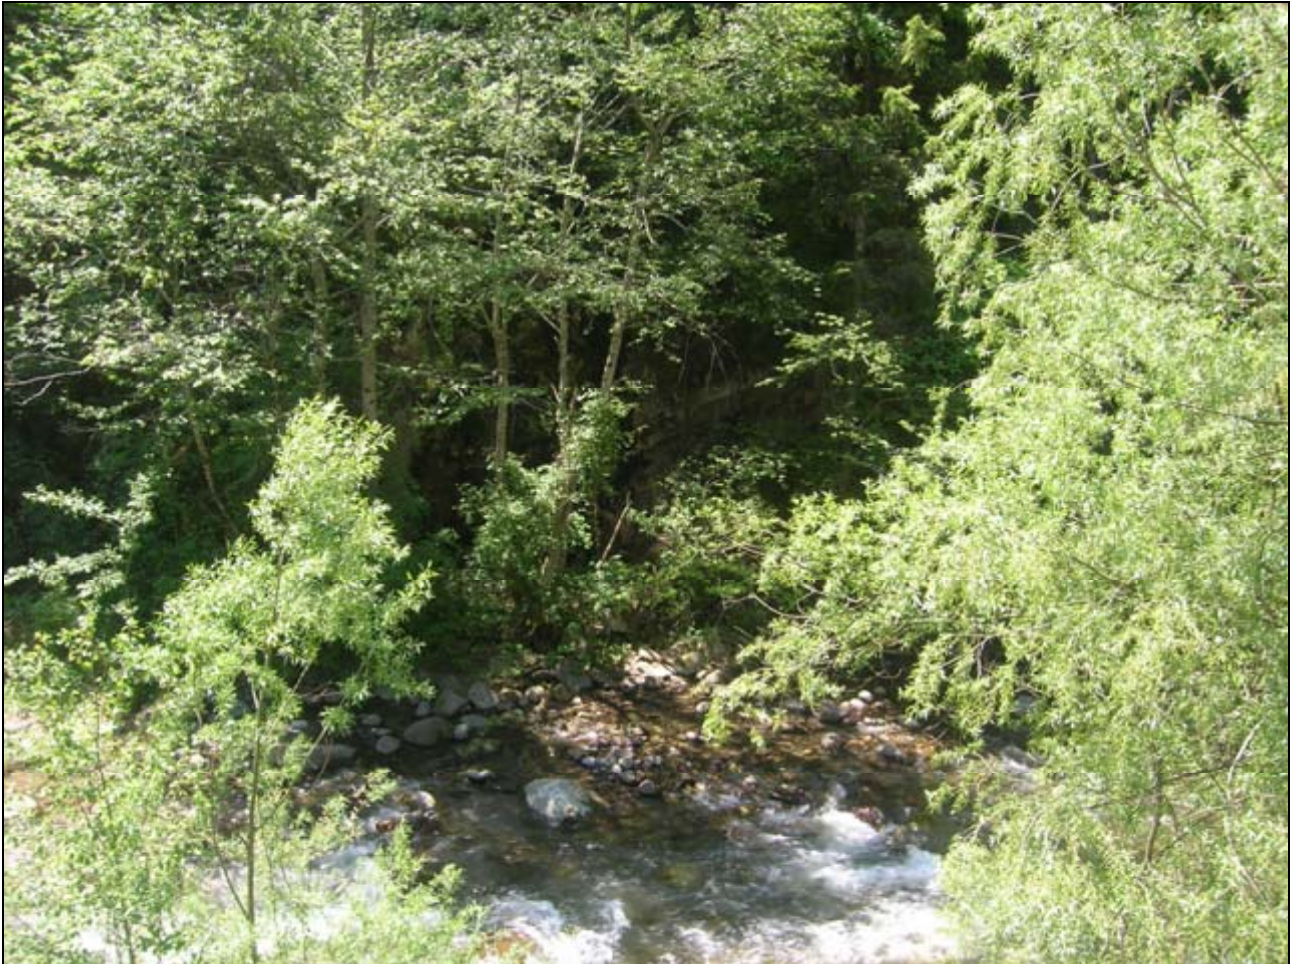
Inizio deposito materiale – fine deposito materiale; lungh: 80 m

In sinistra è presente una bordura di arbusti ripari con interruzioni (arbustive esotiche ed erbacee non igrofile) frequenti e limitata in ampiezza dalla zona di deposito materiale di cava. In destra la bordura di arbusti ripari è in continuità con la formazione arborea autoctona ampia e priva di interruzioni. Questo tratto conserva condizioni di buona funzionalità morfologica. Il detrito vegetale risulta fibroso e polposo.

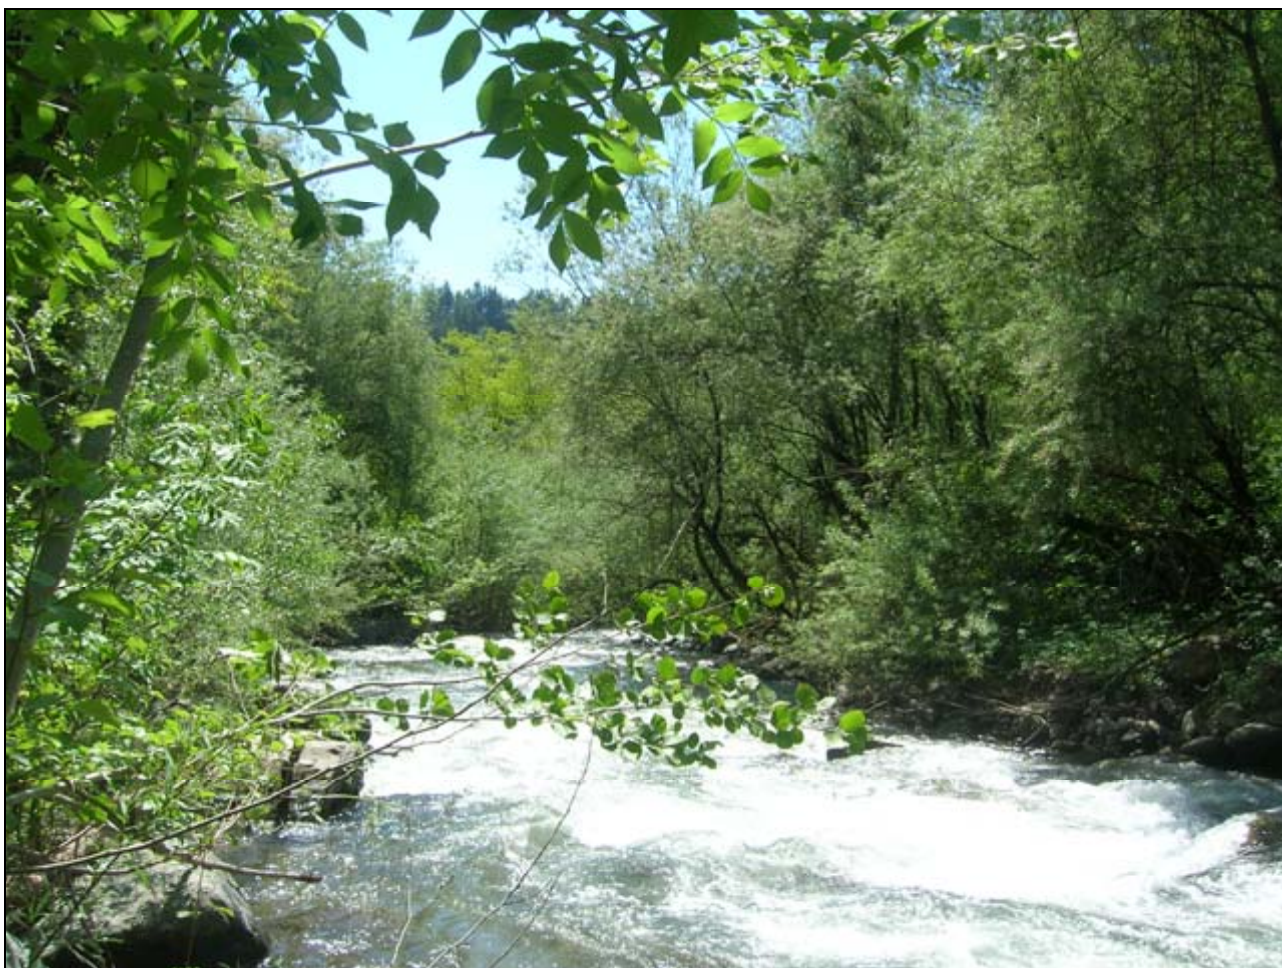
Fine deposito materiale – strada più vicina; lungh: 131 m

Questo tratto è caratterizzato da fasce perifluviali costituite in entrambe le sponde da una formazione arbustiva ripari ed una arborea autoctona. In sinistra la strada forestale limita l'ampiezza della fascia perifluviale. Morfologia e componenti biologiche non variano rispetto al tratto a valle.

(Foto scattata verso valle).

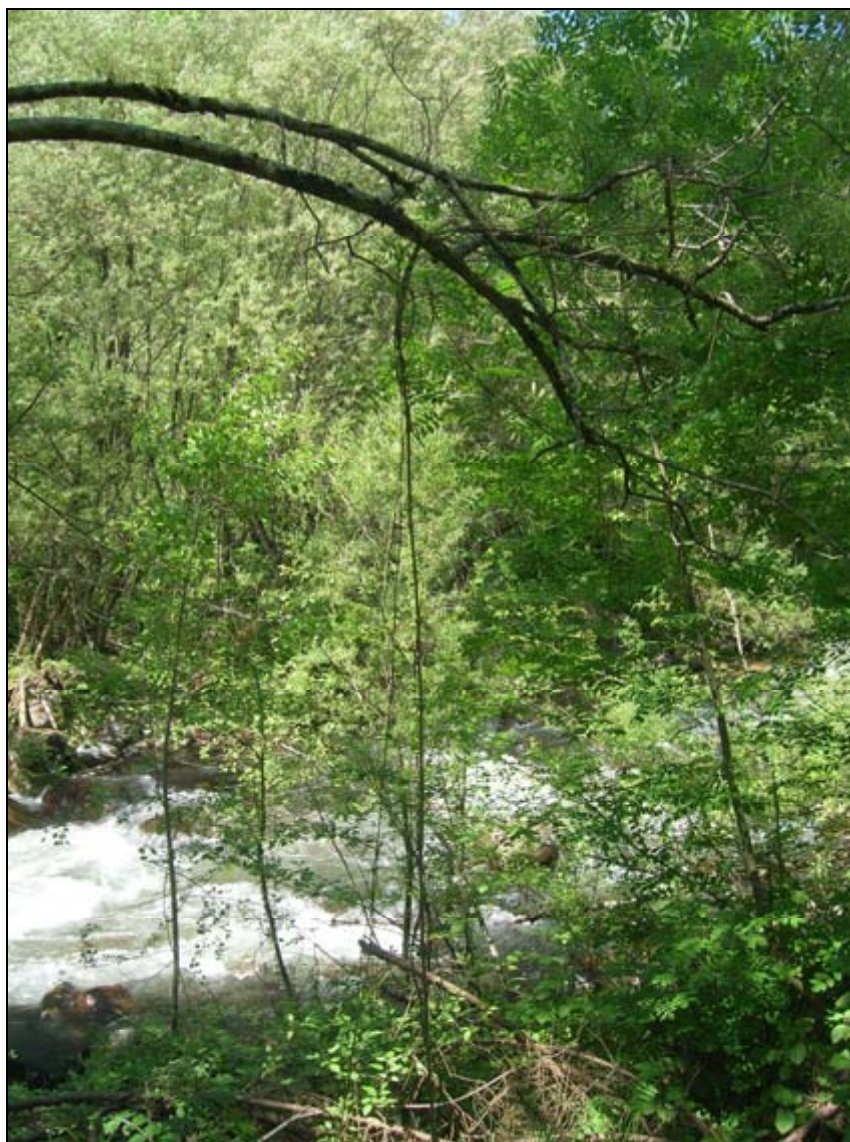
Strada più vicina – strada più lontana; lungh: 33 m

Lungo tutto il tratto la strada in sinistra scorre molto vicina al corso d'acqua limitando l'ampiezza della fascia perfluviale (bordura di arbusti ripari). In sponda destra la vegetazione, ampia più di 30 m, è caratterizzata dalla compresenza di una formazione arbustiva riparia in continuità con una formazione arborea autoctona, interrotta dalla presenza di esotiche. La morfologia e le caratteristiche del substrato dell'alveo permettono un'adeguata idoneità ittica.

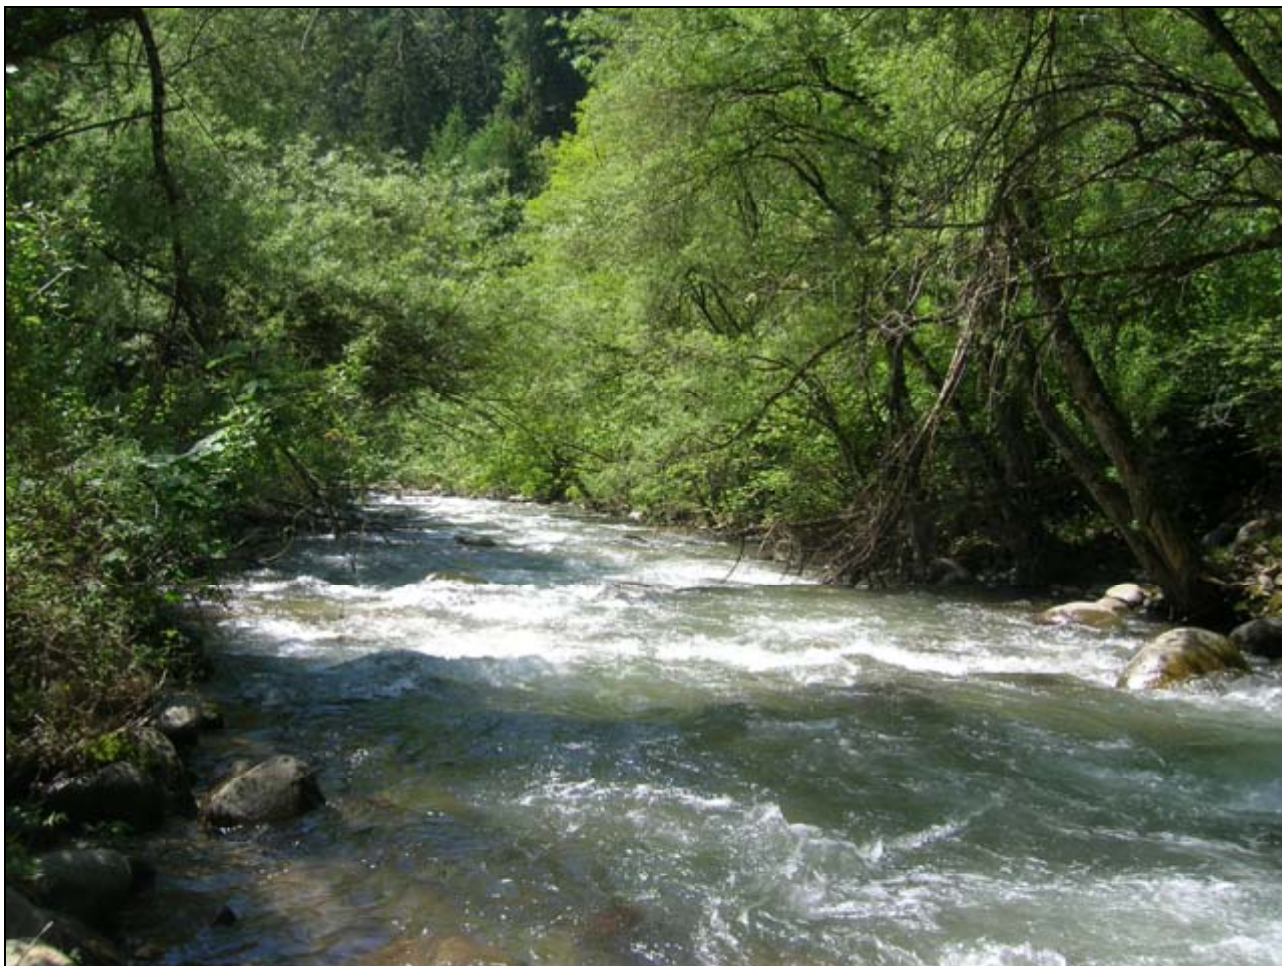
Strada più lontana – muro in sinistra; lungh: 198 m

Le fasce perfluviali sono uguali a quelle presenti nel tratto PESC005. Le interruzioni sia in destra che in sinistra sono date da esotiche arbustive e da rovi. La granulometria del substrato è diversificata, la sezione trasversale naturale e gli elementi idromorfologici ben distinguibili a successione irregolare. Si segnalano come nei tratti a valle delle alterazioni nella comunità macrobentonica e nelle caratteristiche del detrito organico (fibroso e polposo).

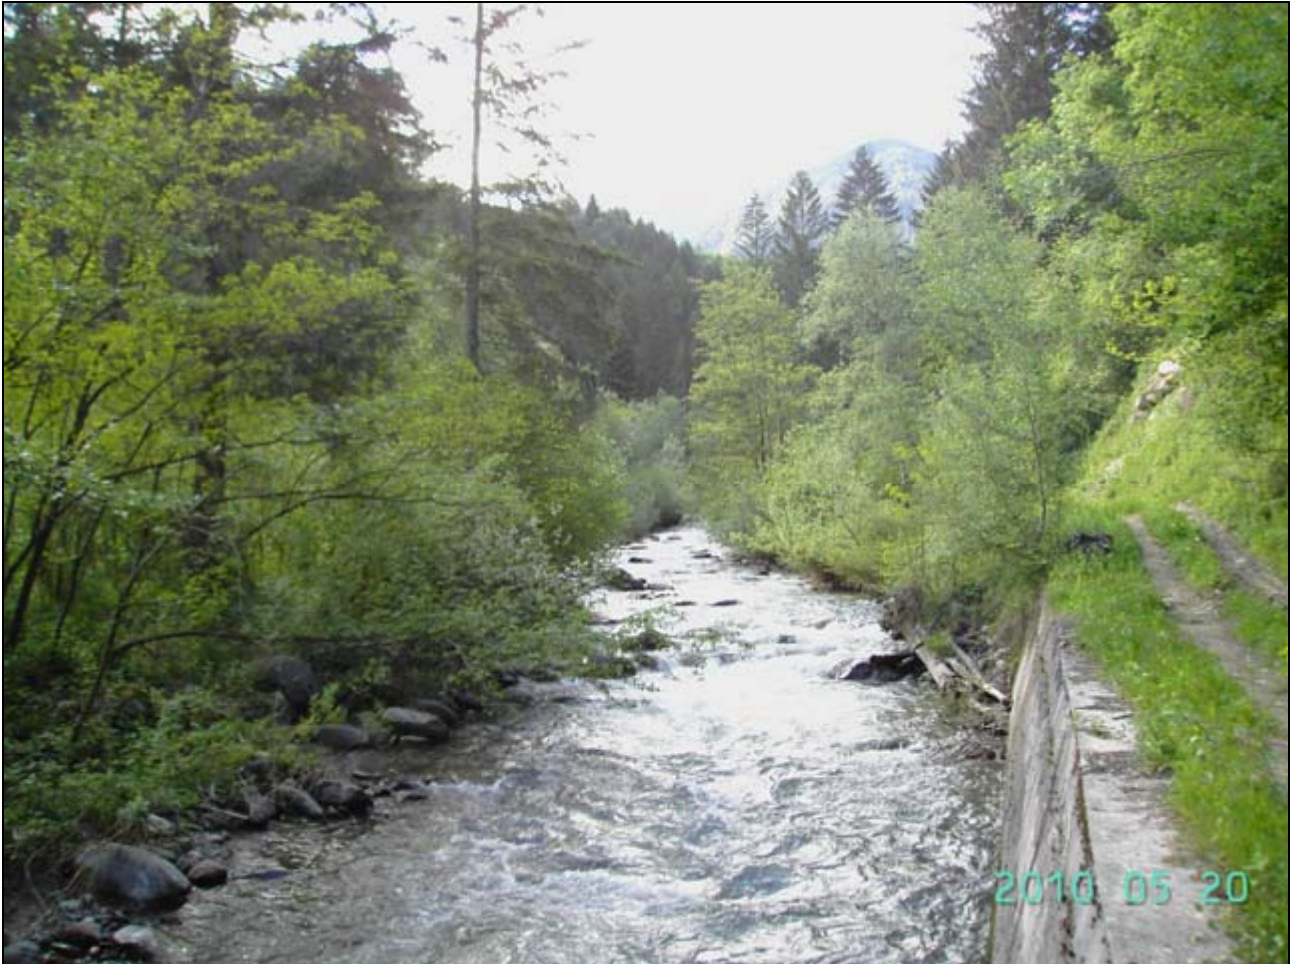
Muro in sinistra – fine muro in sinistra; lungh: 107 m

Il muro in sinistra preclude lo sviluppo di vegetazione perifluviale. In destra la fascia è costituita da una bordura di arbusti ripari ed una formazione arborea autoctona. Lungo la sponda destra sono disposti dei massi con funzione antierosiva. Sono presenti due briglie ravvicinate: quella più a valle è alta più di 1 metro e quindi non superabile dalla fauna ittica. La granulometria del substrato è meno diversificata rispetto ai tratti a valle.

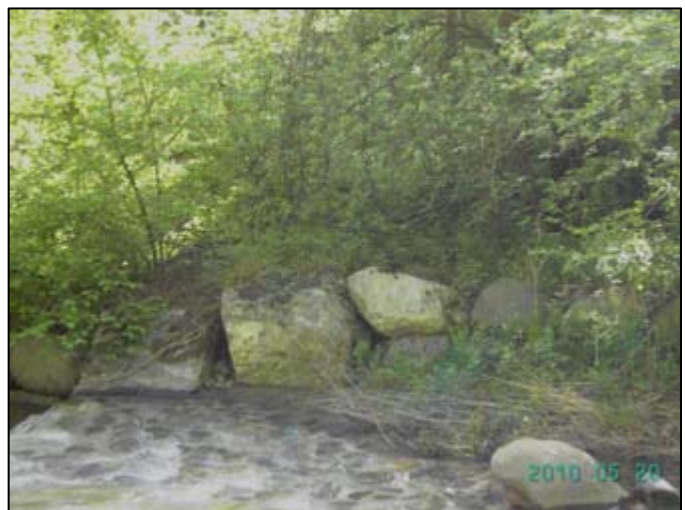
Massi con funzione antierosiva in destra.

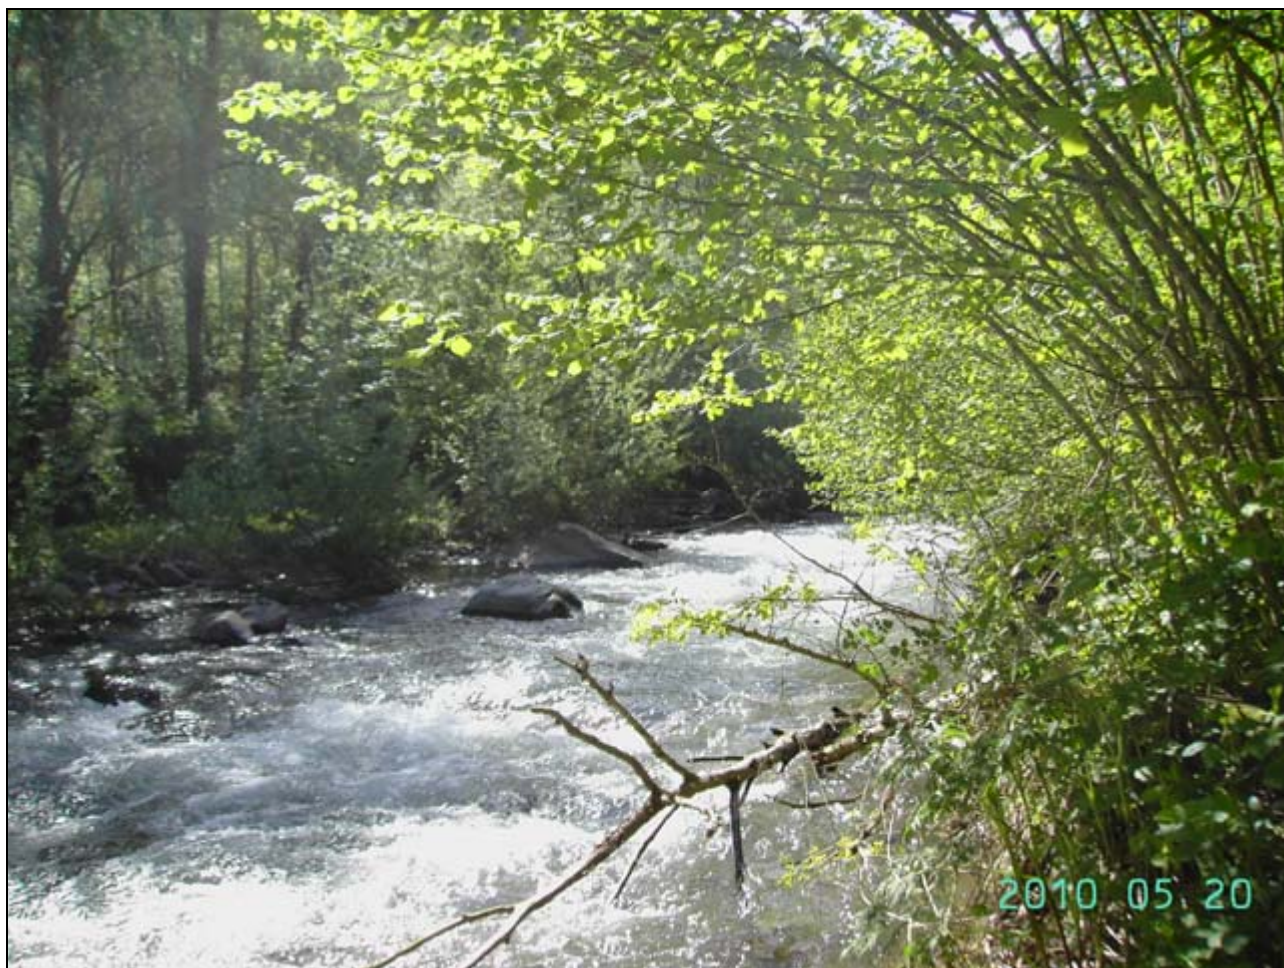
Fine muro in sinistra – fine formazione riparia in sinistra; lungh: 273 m

I salici costituiscono una formazione arborea in destra ed arbustiva in sinistra. La strada forestale delimita la fascia perifluviale sinistra che comunque rientra nella fascia 10-30 m.. La pendenza più ridotta in questo tratto garantisce una maggior efficienza di esondazione rispetto agli altri tratti. L'assetto morfologico è simile a quello osservato nel tratto precedente..

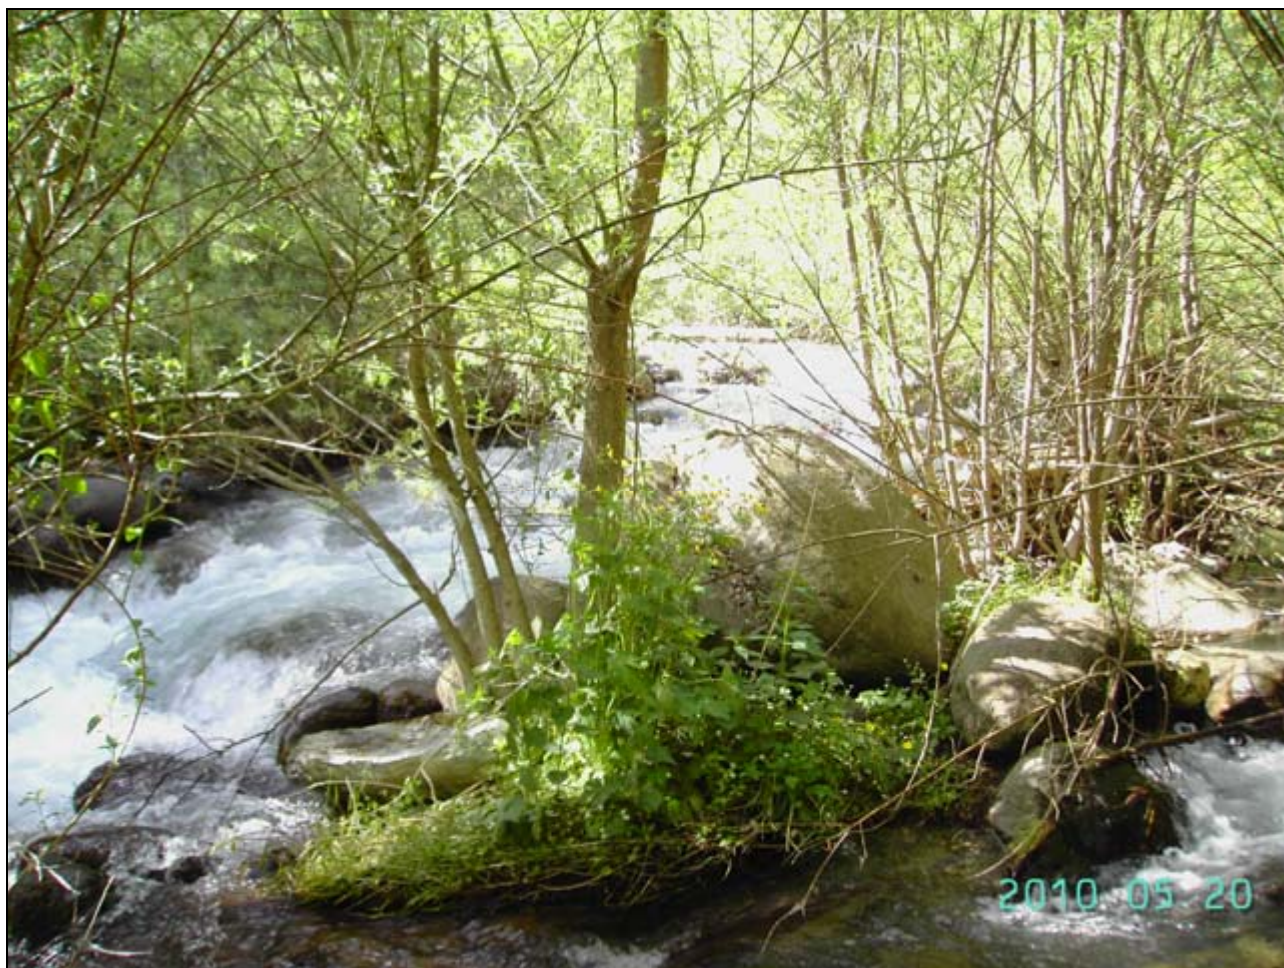
Fine formazione riparia in sinistra – fine strada forestale; lungh: 112 m

La formazione riparia arbustiva in sinistra viene sostituita da una bordura di arbusti ripari, mentre in destra continua la fascia perifluviale del tratto a valle. L'ampiezza della fascia in sinistra è tra 10-30 metri e le interruzioni (rovi e robinie) sono più del 25%. Nella comunità macrobentonica i Plecotteri sono rappresentati solamente dalla famiglia Leuctridae: mancano gli altri *taxa* di Plecotteri, meno tolleranti all'inquinamento.

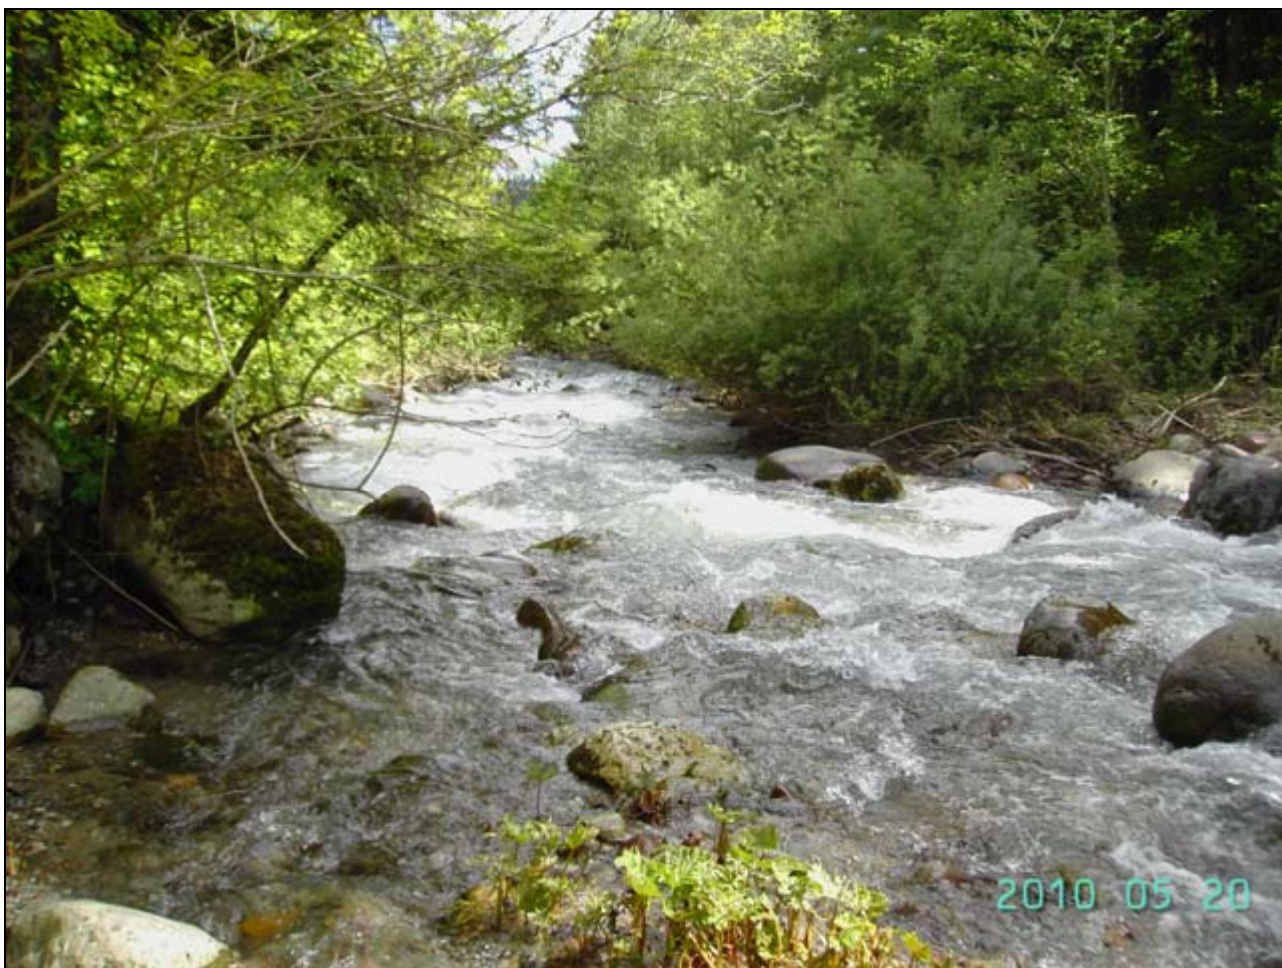
Fine strada forestale – inizio prati in destra e sinistra; lungh: 635 m

La fascia perifluviale è costituita da bordura di arbusti ripari in continuità con formazione arborea autoctona sia in destra che sinistra. Morfologia, idoneità ittica e componenti biologiche rimangono inalterate rispetto al tratto a valle.

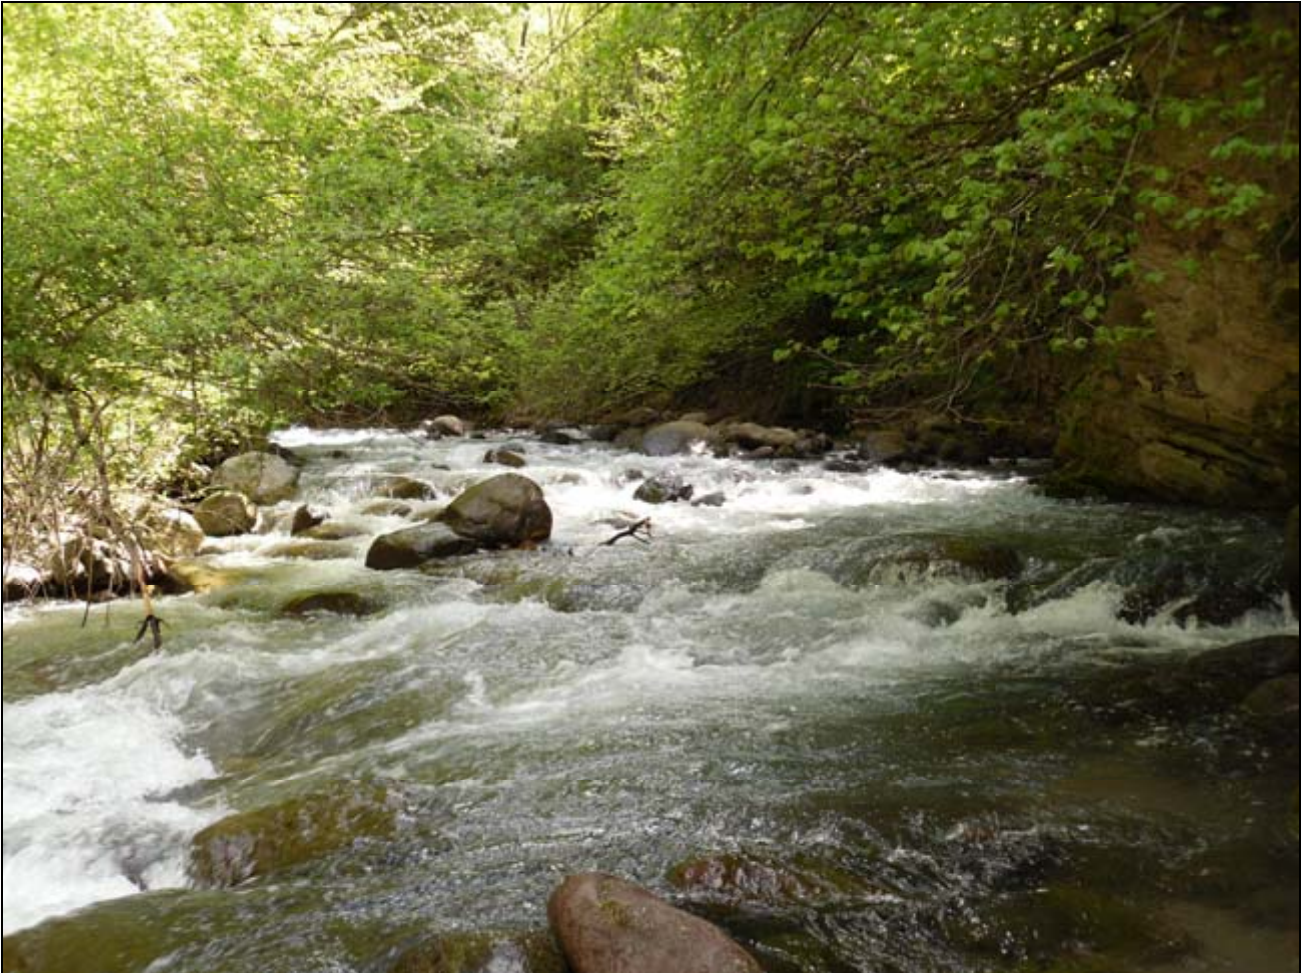
linizio prati in destra e sinistra – Maso Paladi; lungh: 626 m

Rispetto il tratto precedente gli unici parametri che cambiano sono lo stato del territorio circostante, che si presenta privo di antropizzazione, e la presenza di periphyton che non costituisce più una patina apprezzabile ma è praticamente assente. La fascia perifluviale, sia in destra che sinistra, è costituita sempre da una bordura di specie arbustive riparie in continuità con formazione arborea autoctona non riparia.

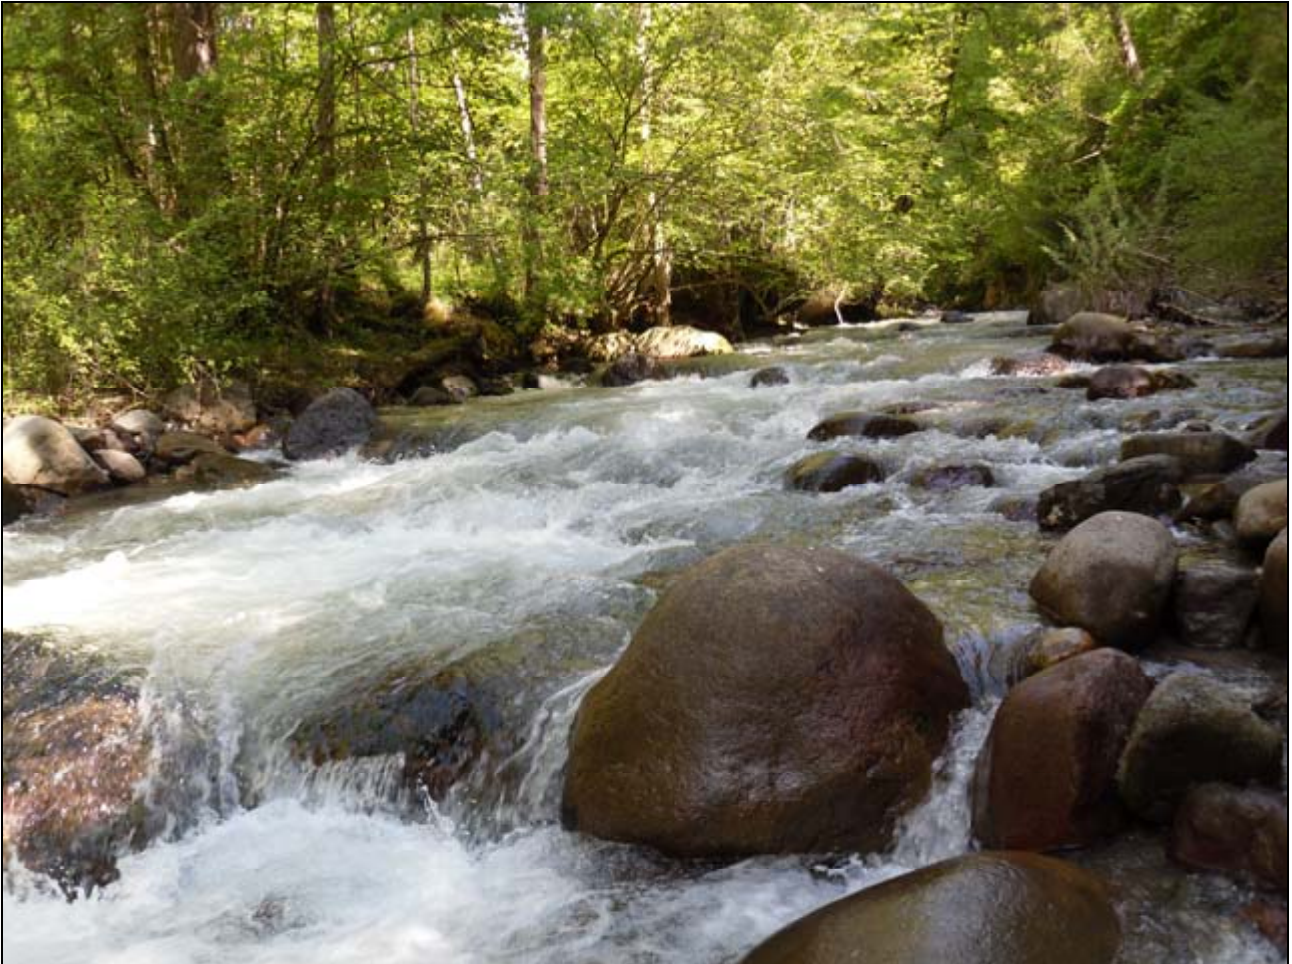
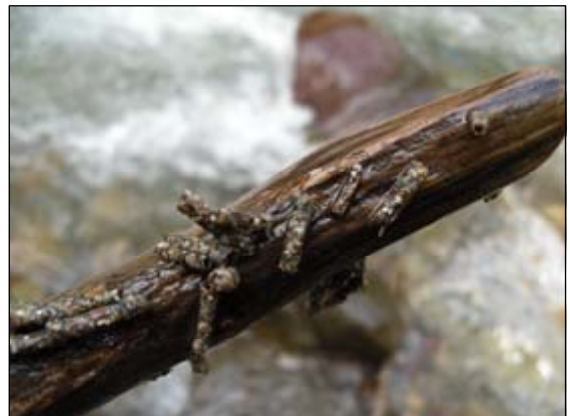
Maso Paladi – inizio campi in sinistra; lungh: 141 m

In questo tratto la fascia perifluviale, sia in destra che in sinistra, è costituita da una formazione arborea di specie riparie (ontani, salici e frassini) in continuità con formazione arborea autoctona non riparia (abeti, noccioli e tigli). L'ampiezza cumulativa delle due formazioni è compresa tra i 10 e i 30 m, e tale limitazione è dovuta alla presenza di prati regolarmente sfalciati. La morfologia è costituita da elementi distinti (raschi e pozze) posti a distanza regolare l'uno dall'altro. Le componenti biologiche sono inalterate rispetto al tratto a valle e la comunità macrobentonica presenta *taxa* piuttosto sensibili, come gli Efemerotteri Heptageniidae. È stata osservata una notevole abbondanza di Tricotteri Limnephilidae ancorati sia ai massi che al detrito legnoso (vedi foto a lato).

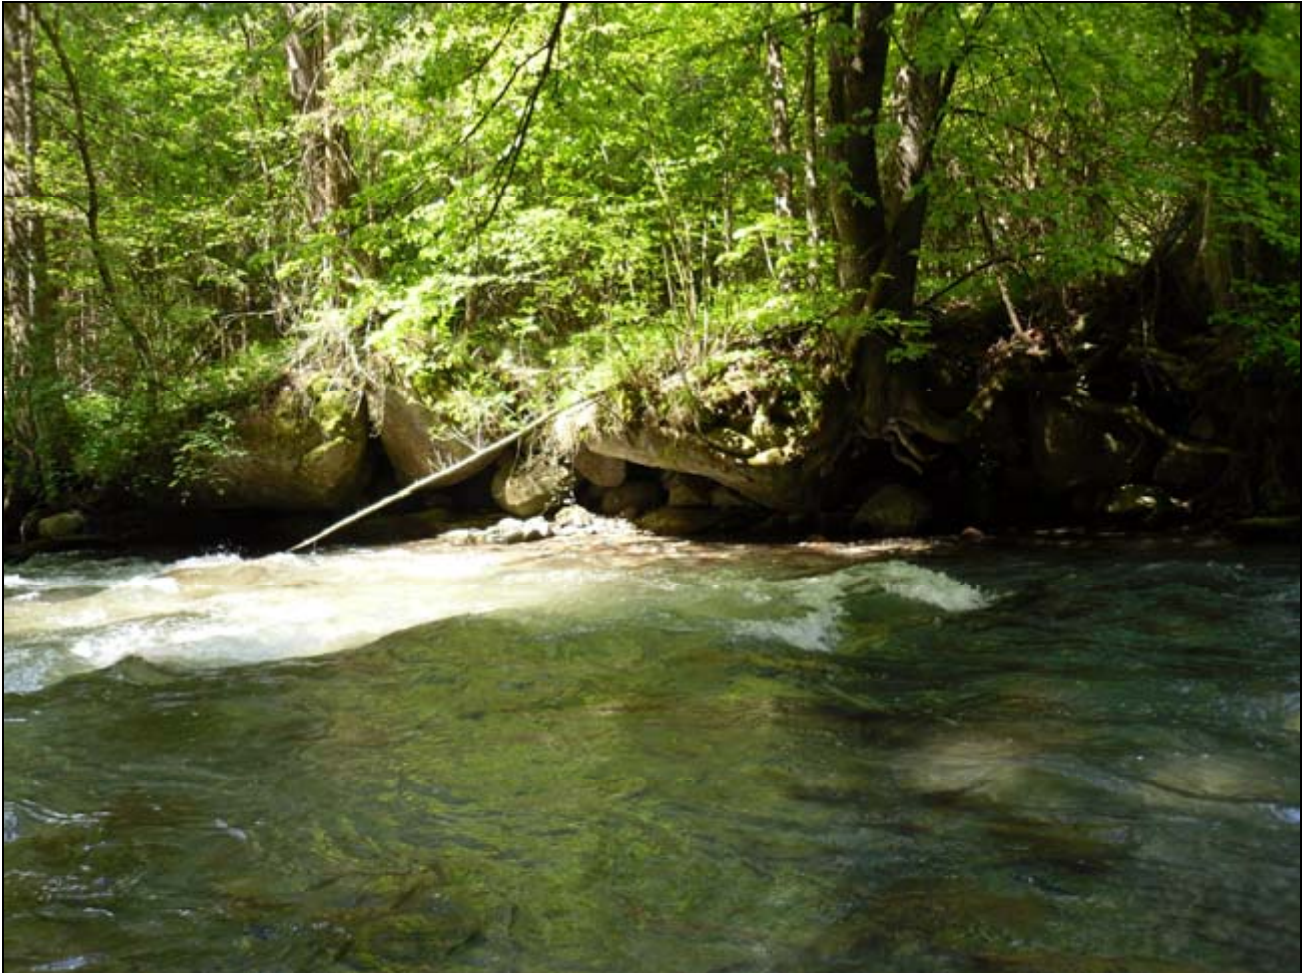
Inizio campi in sinistra – inizio prati in destra; lungh: 551 m

Lo stato del territorio circostante è dominato da aree naturali con presenza di pochi campi agricoli. La fascia perfluviale per tutte e due le sponde è costituita dalla formazione arborea autoctona non riparia (con tigli, abeti rossi), con ampiezza maggiore di 30 m in destra, e compresa tra i 10 e i 30 m in sinistra. Non sono presenti discontinuità nella copertura. Il substrato dell'alveo è diversificato, sono presenti zone di sedimentazione, massi, tronchi e radici, ottime strutture di ritenzione della sostanza organica. È stata osservata, sui tratti rettilinei, una modesta attività erosiva (come mostrato in foto). La sezione è integra, presenta solo dei piccoli interventi puntiformi. L'idoneità ittica è elevata per l'abbondante produzione di cibo, le molte aree in ombra e per le zone per il rifugio. L'alternanza di raschi e pozze è regolare (la distanza tra due raschi -o pozze- è minore di sette volte l'alveo di morbida). Il periphyton è assente e il detrito è costituito da frammenti ben riconoscibili. Invece la comunità macrobentonica ha una struttura alterata rispetto l'atteso, ma sono comunque presenti *taxa* sensibili all'inquinamento, come gli Efemerotteri Heptageniidae.

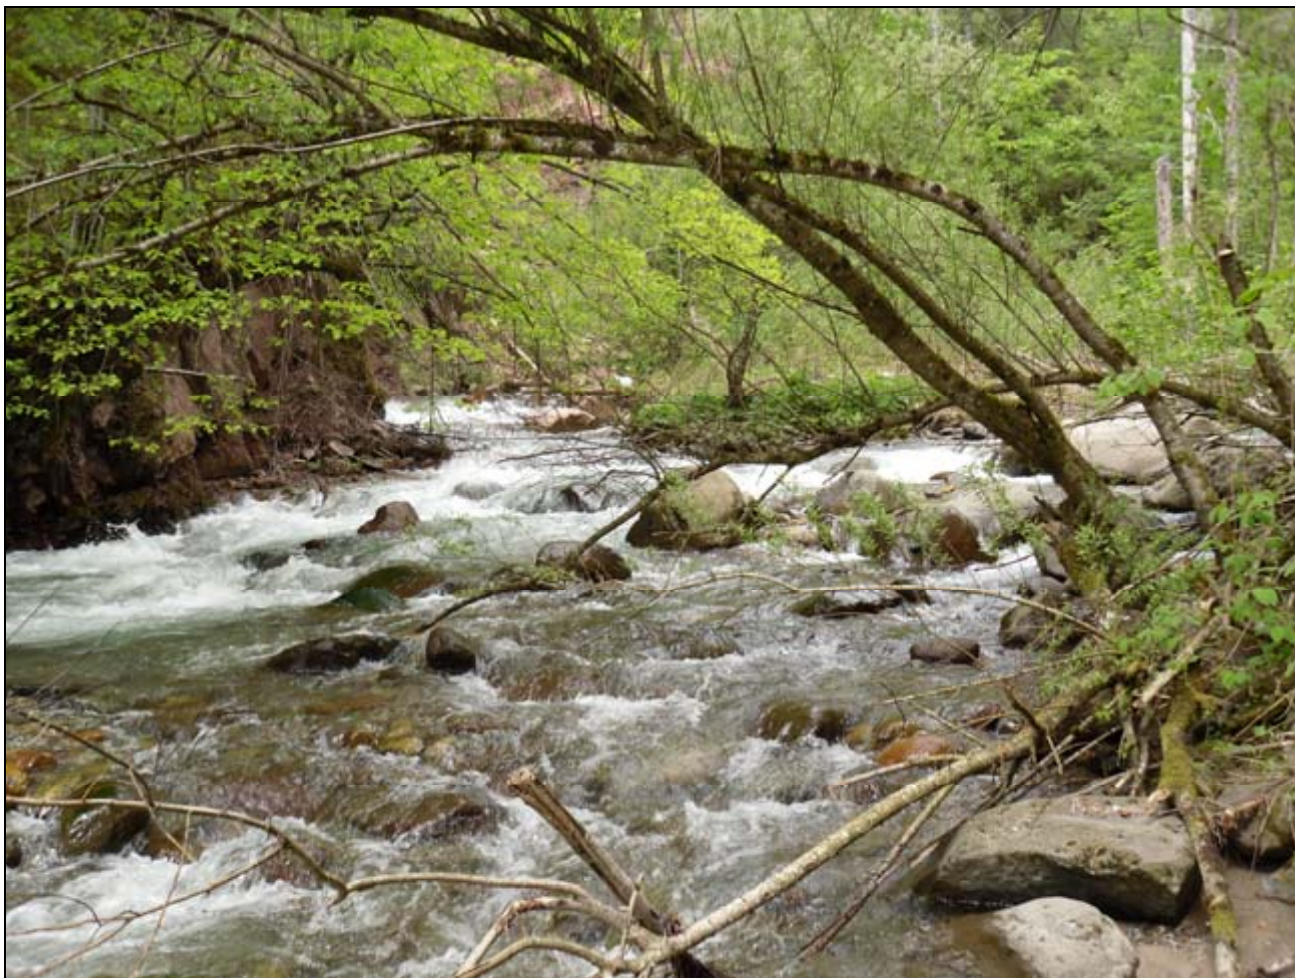
Inizio prati in destra – confluenza Lavazzè; lungh: 248 m

Gli unici parametri che si discostano dal tratto precedente sono il territorio circostante in destra, privo di segni di antropizzazione, l'ampiezza della fascia perfluviale è maggiore di 30 m in sinistra e compresa tra i 10 m e i 30 m in destra.

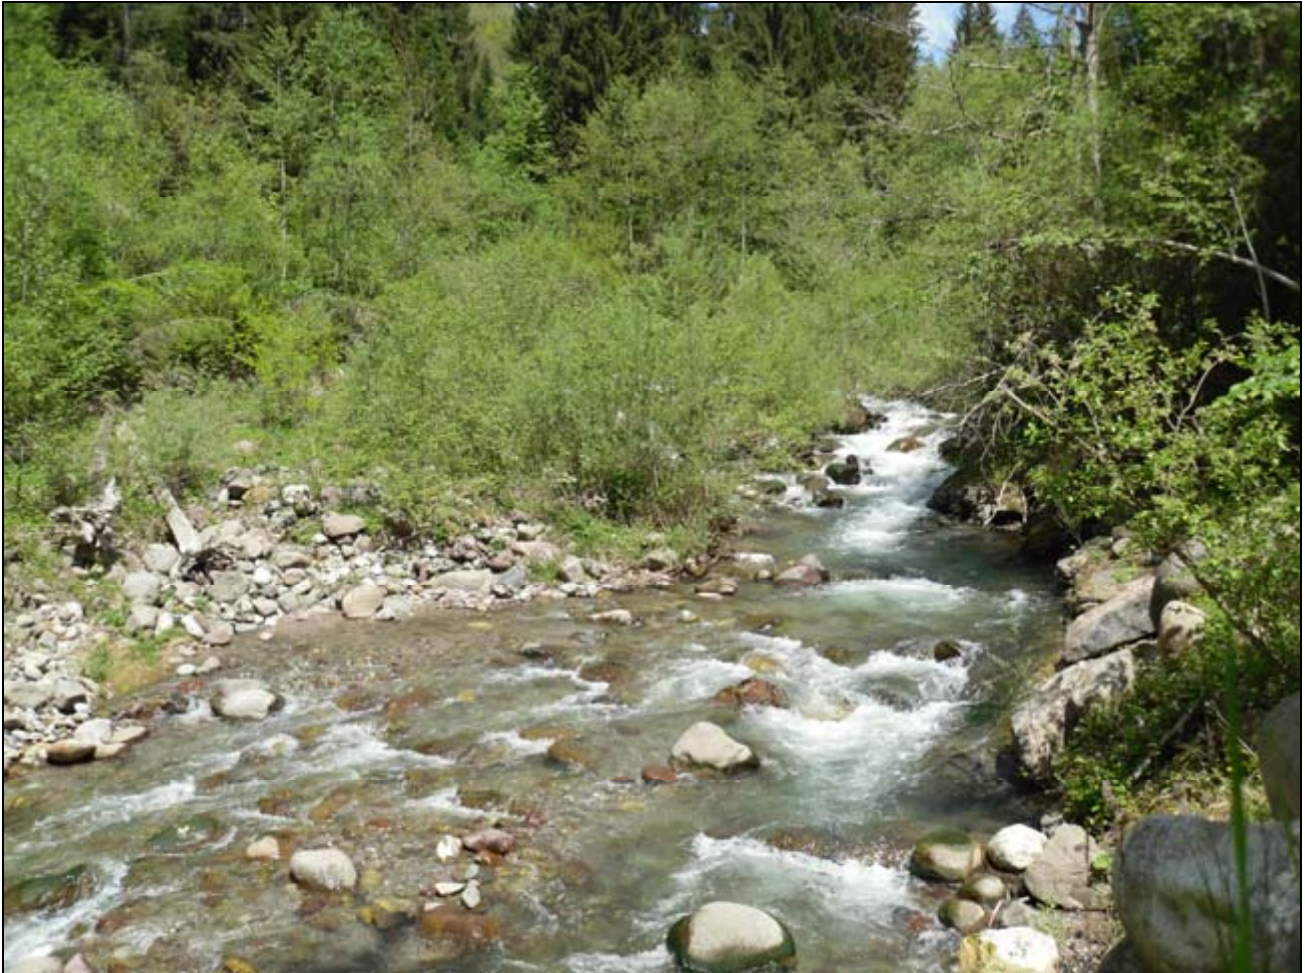
Inizio arbustiva riparia in destra - ponte; lungh: 251 m

Il tratto si caratterizza per la presenza di una piana di esondazione con alveo di piena ordinaria largo tra uno e due volte l'alveo di morbida. Gli altri parametri non si discostano da quanto già osservato per i tratti precedenti.
