# Torrente Pescara

**Tabella 1: Punteggio, livello, giudizio IFF reale e relativo**

## Documentazione fotografica e descrizione dei tratti

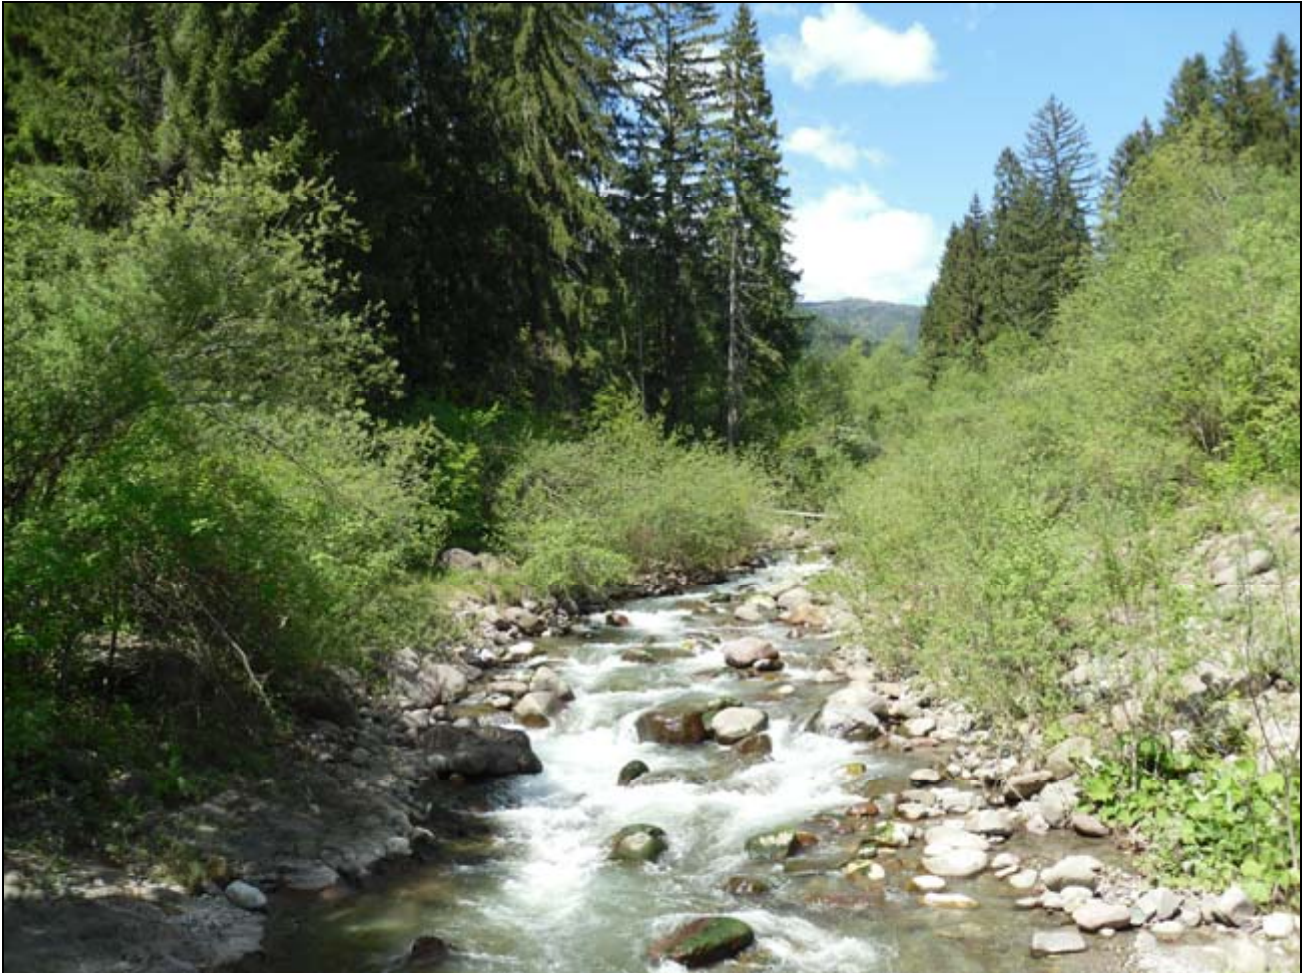
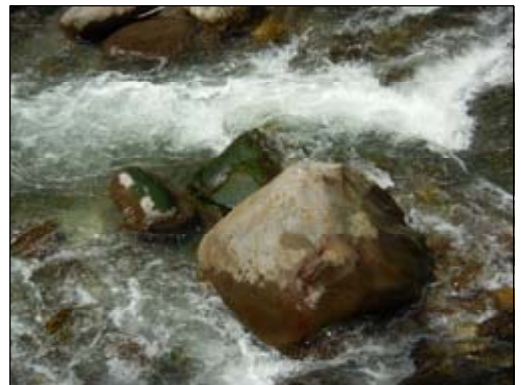
Ponte – inizio muro in massi in destra; lungh: 206 m

Il territorio circostante torna ad essere privo di antropizzazione. Nella fascia perifluviale continua la bordura di arbusti ripari, seguita, però solo in sinistra, dalla formazione autoctona non riparia. La piana di esondazione, individuata nel tratto precedente, torna ad essere pressoché coincidente con l'ampiezza dell'alveo di morbida. È stata osservata la presenza di una discreta patina di periphyton, come mostrato dalla foto a lato. Gli altri parametri non si discostano da quanto già osservato per i tratti precedenti.

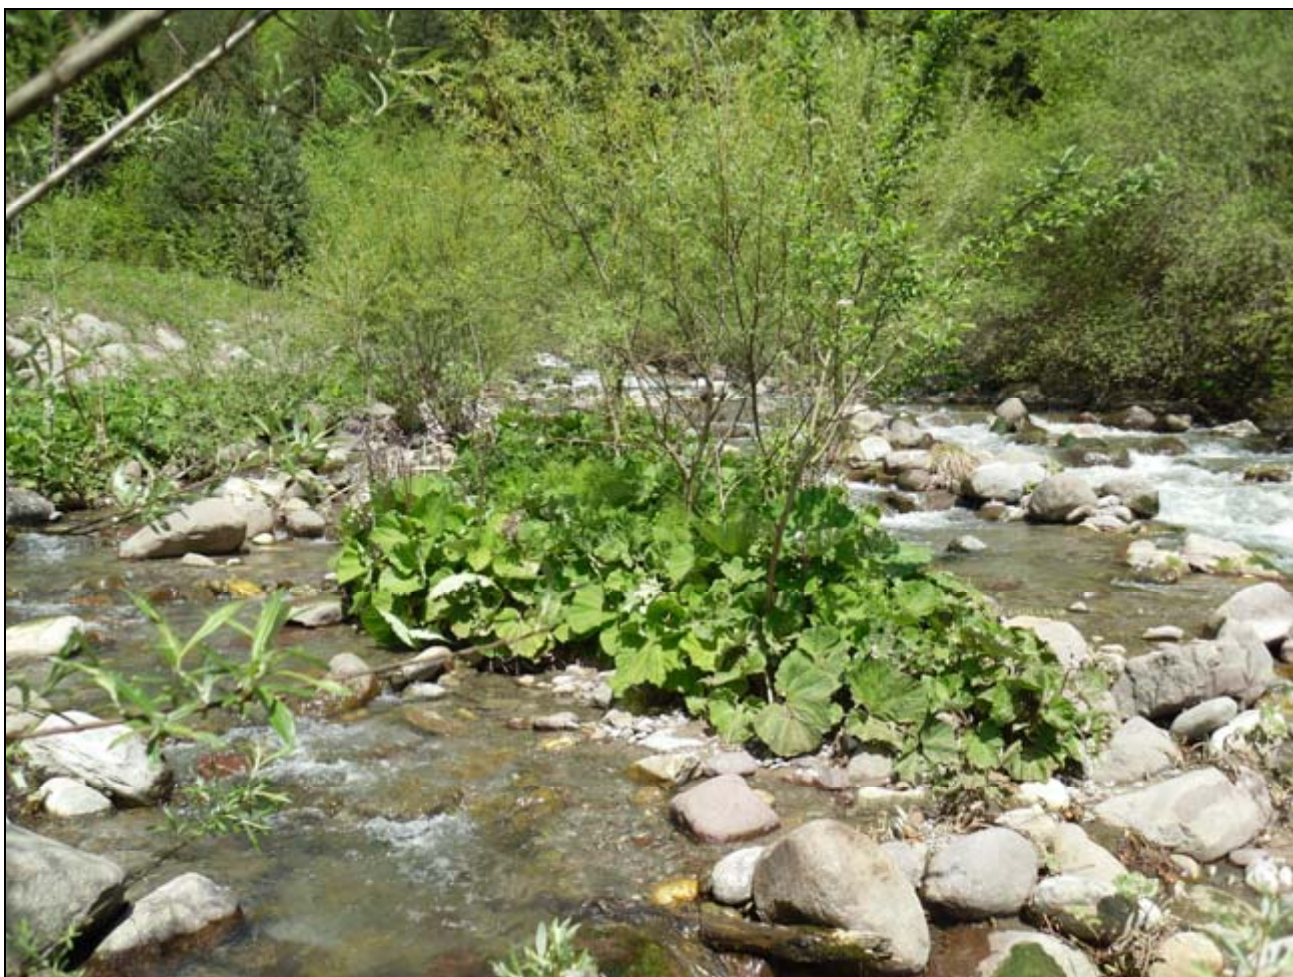
Inizio muro in massi in destra – inizio fascia perifluviale ampia; lungh: 200 m

La difesa spondale in massi sulla riva destra influisce negativamente sullo sviluppo della vegetazione, infatti questa non supera i 10 m di ampiezza e presenta delle interruzioni. Inoltre risultano alterate anche la diversità della sezione trasversale e il naturale processo di erosione.

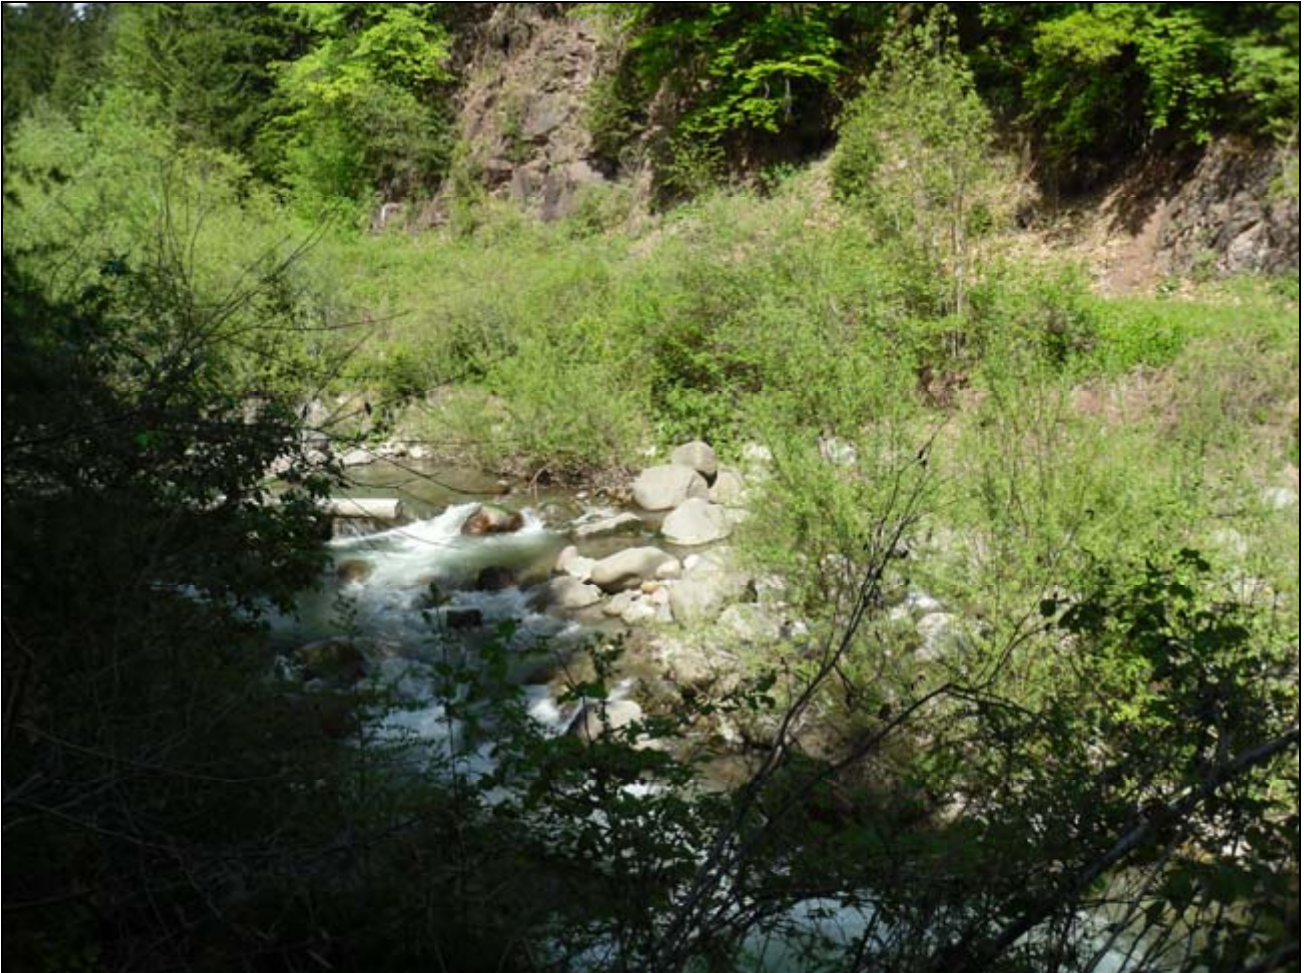
Inizio fascia perfluviale ampia – fine muro in massi; lungh: 446 m

In questo tratto si ha la coesistenza di due formazioni distinte, quella arbustiva riparia (con salici) immediatamente seguita da quella arborea autoctona non riparia (con abeti rossi). Per entrambe le sponde non sono state individuate interruzioni e l'ampiezza cumulativa supera i 30 m. Sono presenti interventi di sistemazione artificiale delle sponde con presenza di discontinuità sul lato destro. L'assegnazione delle risposte per le domande sull'erosione e sulla sezione trasversale ha tenuto conto di tali opere. Gli altri parametri non hanno subito alterazioni rispetto a quanto riportato per i tratti precedenti.

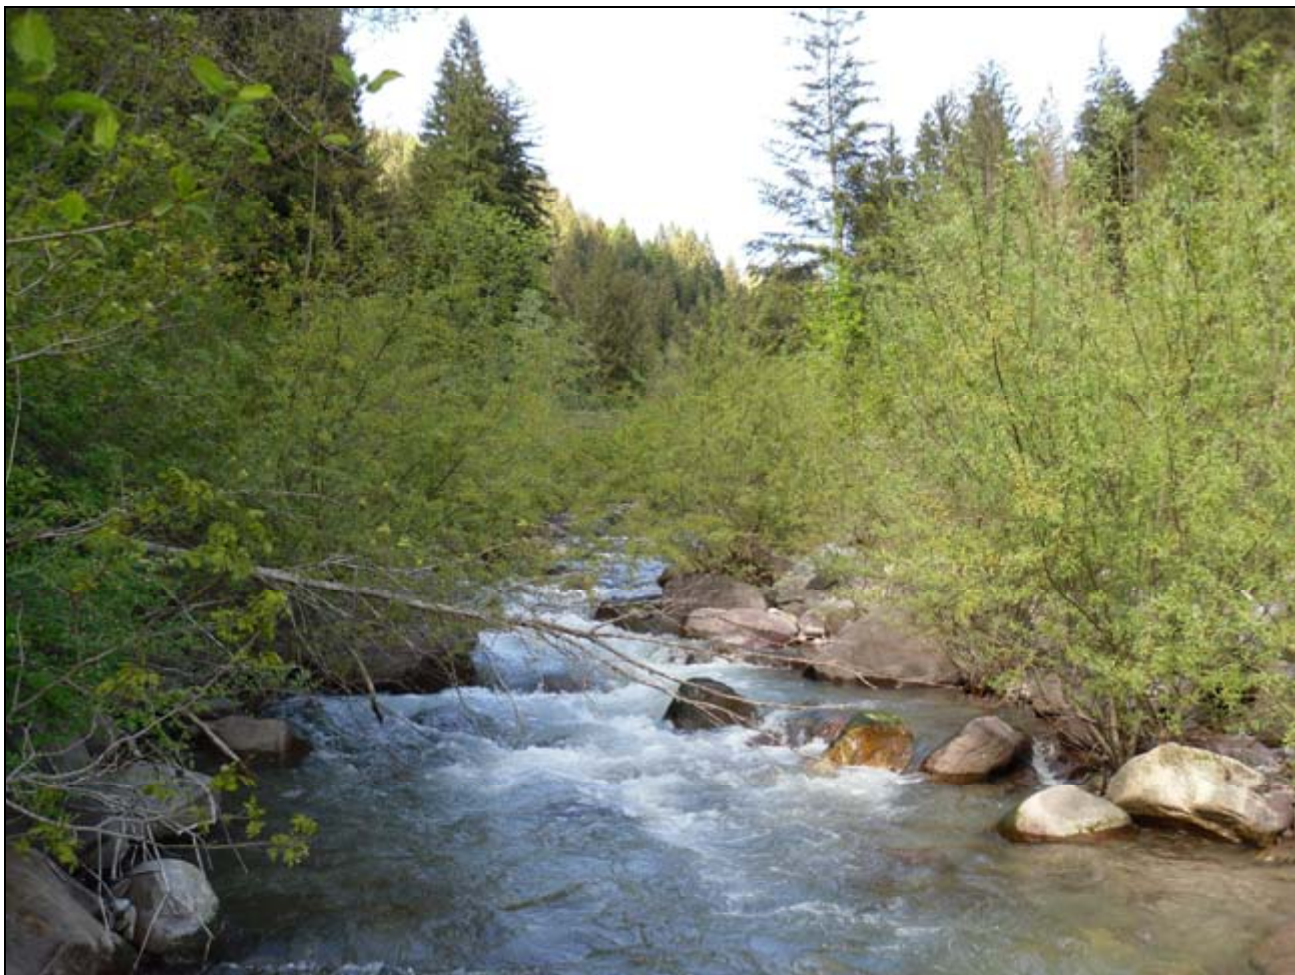
Fine muro in massi – monte torrente con periphyton evidente; lungh: 531 m

Le fasce perfluviali di destra e sinistra sono sempre composte dalle due formazioni, una arbustiva riparia e una autoctona non riparia. Il tratto si contraddistingue dal precedente per l'assenza di opere artificiali sulle sponde, il che porta ad un miglioramento della funzionalità globale del tratto.

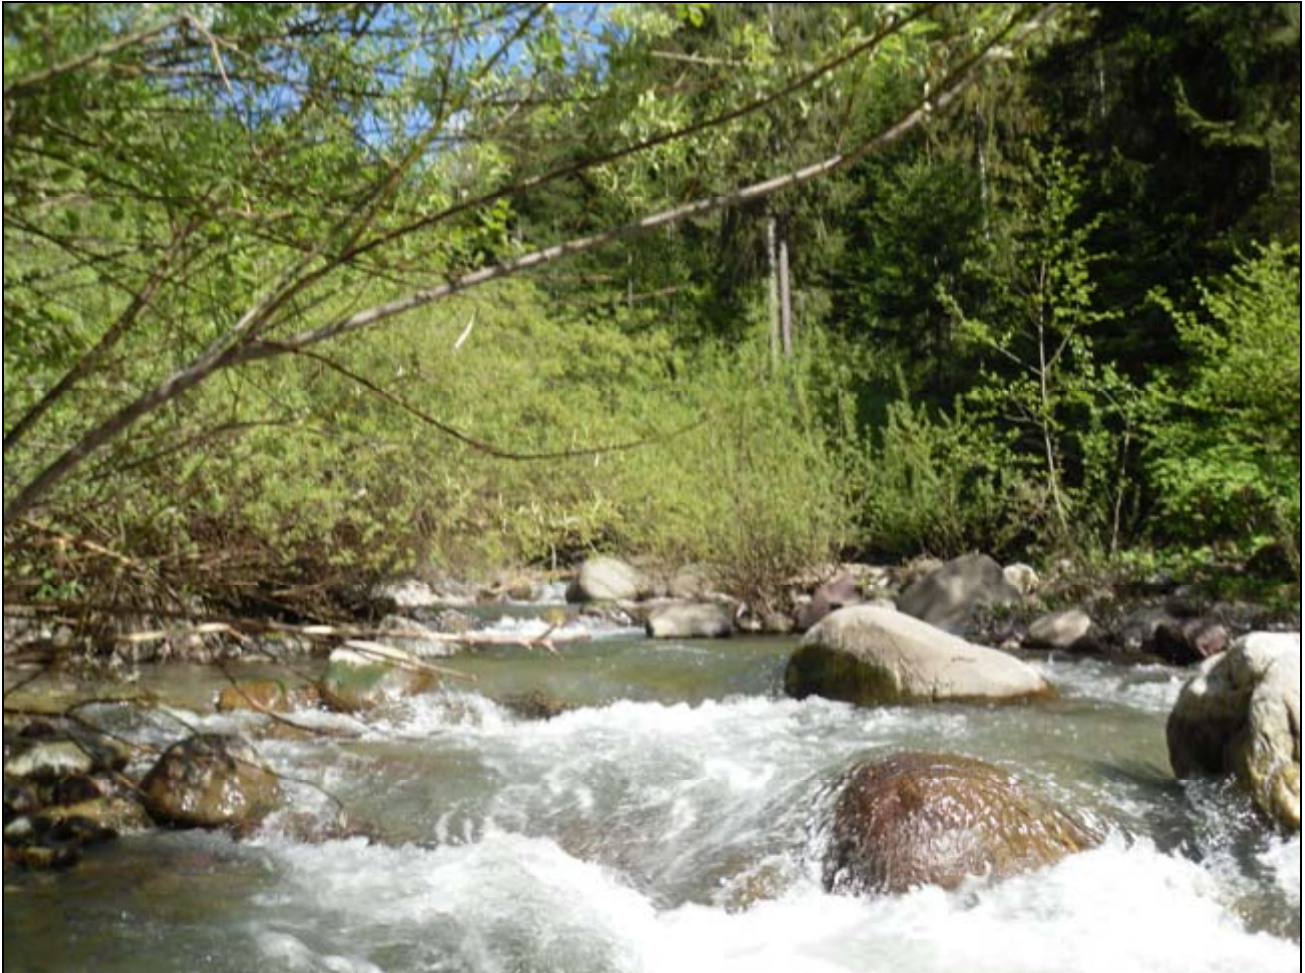
Monte torrente con periphyton evidente – fine campi in destra; lungh: 530 m

Sulla sponda destra il territorio è caratterizzato dalla presenza di prati antropici, all'esterno di un'ampia fascia boscata. La formazione di arbusti ripari costituita prevalentemente da *Salix sp.* è in continuità con la formazione arborea autoctona non riparia che si estende sui versanti. Il complesso delle formazioni funzionali non presenta interruzioni significative e l'ampiezza è > di 30 metri su entrambe le sponde. Il substrato è ben diversificato, con massi incassati, tronchi, rami e radici in alveo, che permettono il deposito della materia organica e sono quindi ottime strutture di ritenzione. La sezione trasversale è integra, con erosione delle sponde localizzata all'esterno delle curve. Le caratteristiche di buona funzionalità idromorfologica, con l'alternanza irregolare di pozze e cascatelle, creano l'habitat idoneo alla vita dei pesci. Il periphyton è sottile, mentre è evidente una copertura di alghe filamentose > del 15% dell'area totale dell'alveo bagnato. Nella comunità macrobentonica è stata riscontrata la presenza di Ditteri Blephariceridae ed Efemerotteri Heptageniidae, specie sensibile all'inquinamento, ma in numero troppo limitato (1-2 individui), che non permettono di stabilire se la loro presenza è stabile in questo tratto, oppure è dovuta a fenomeni di drift; la comunità ha una struttura alterata rispetto all'atteso.

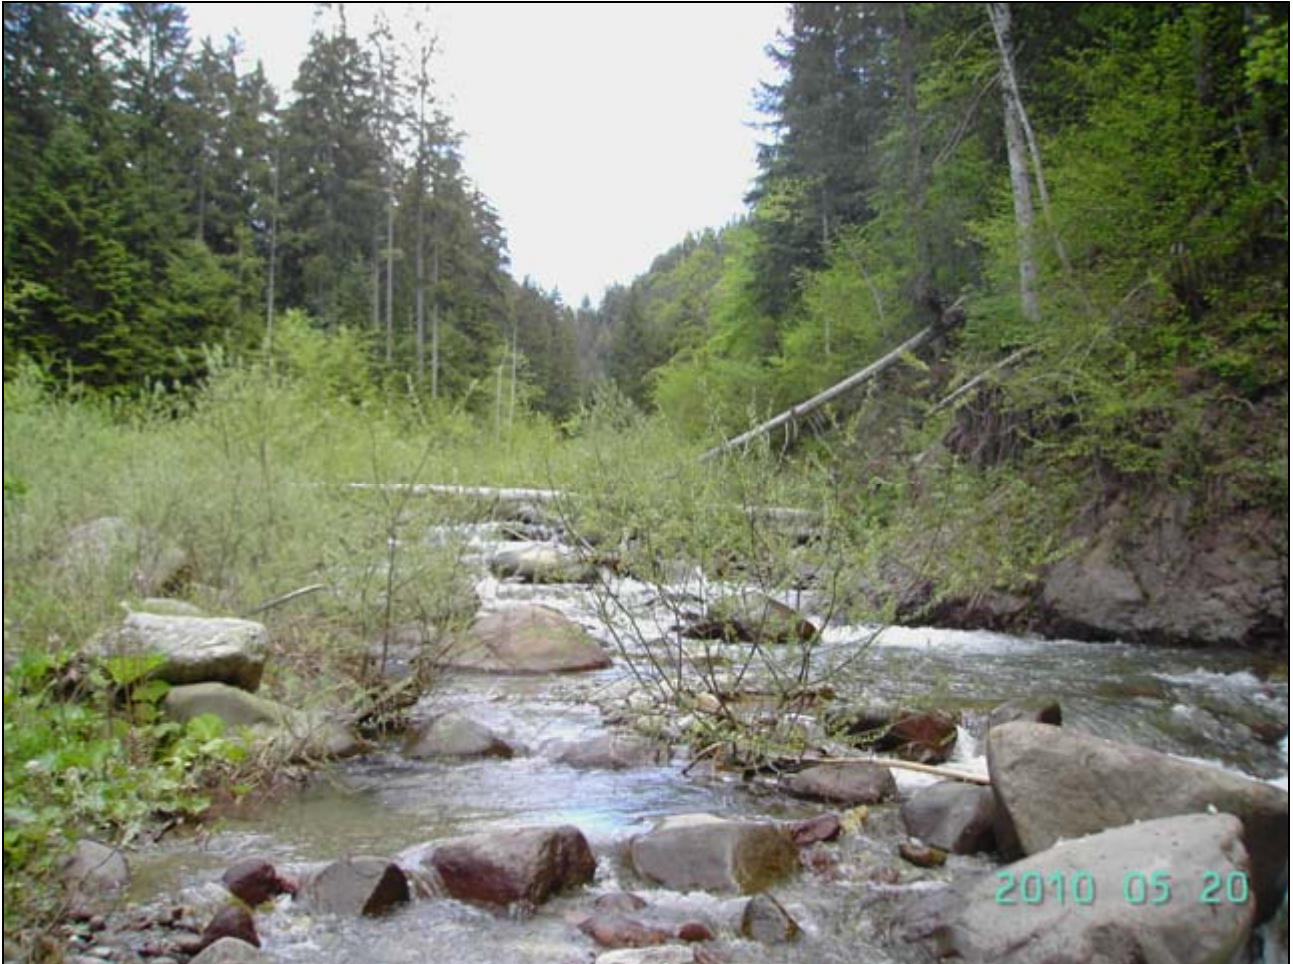
Fine campi in destra - inizio prati in sinistra; lungh: 797 m

Su entrambe le sponde si insediano una formazione arbustiva riparia ed una arborea autoctona non riparia, con ampiezza > 30 metri e senza interruzioni. Il tratto è naturalmente confinato tra i versanti di una valle a V, di conseguenza non può avvenire espansione laterale del corso d'acqua durante le piene. Gli altri parametri di funzionalità non variano rispetto al tratto a valle.

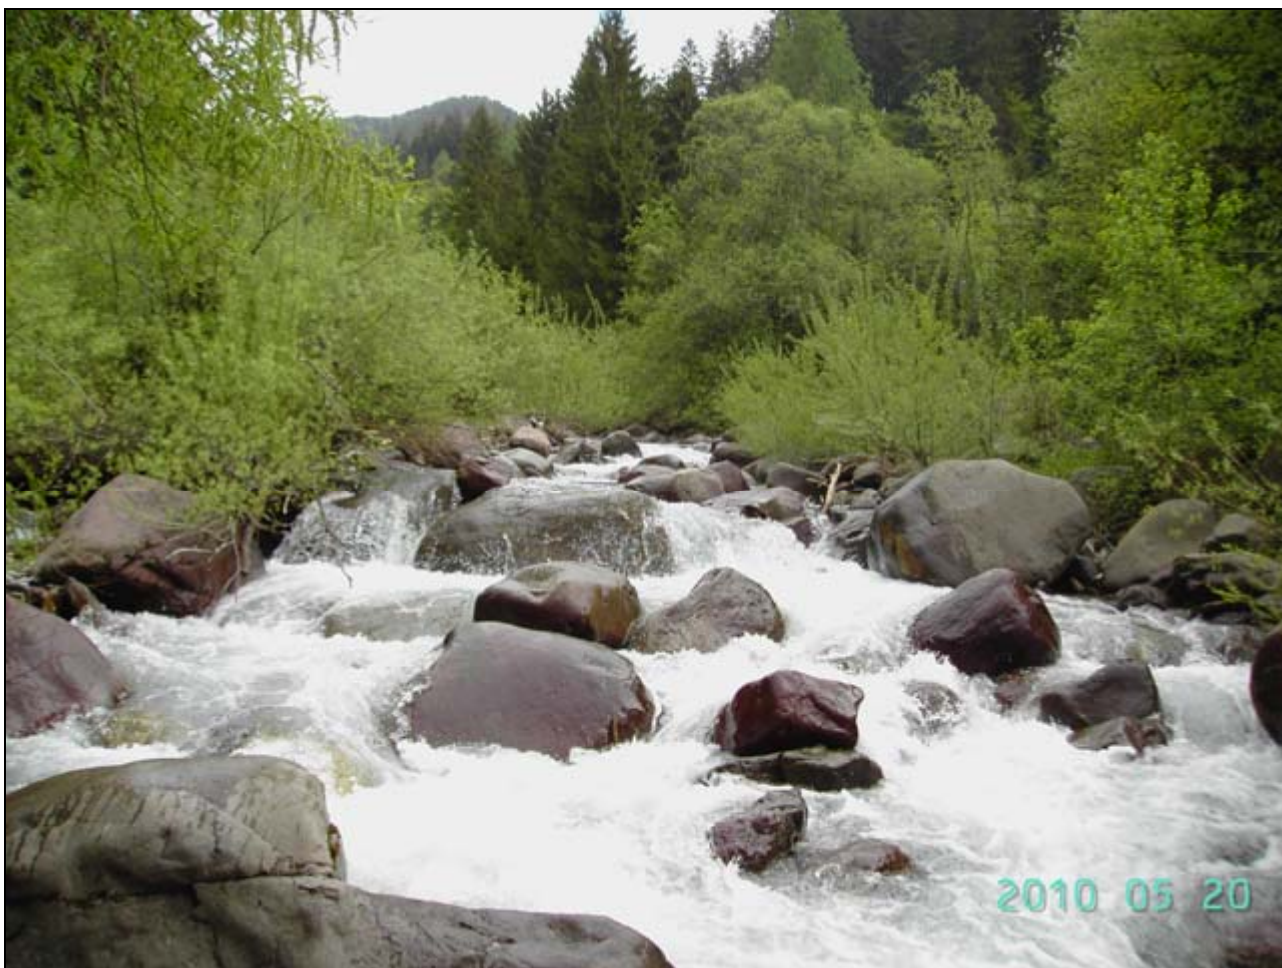
Inizio prati in sinistra – scarico del depuratore; lungh: 271 m

Sulla sponda sinistra sono presenti praterie antropiche che determinano un abbassamento del punteggio riguardante il territorio circostante. In questo tratto continuano le stesse formazioni del tratto a valle ma più limitate in ampiezza in sinistra (tra 10 e 30 m), a causa della presenza dei prati. I frammenti fibrosi costituenti il detrito sono accompagnati anche da frammenti polposi, non riconoscibili.

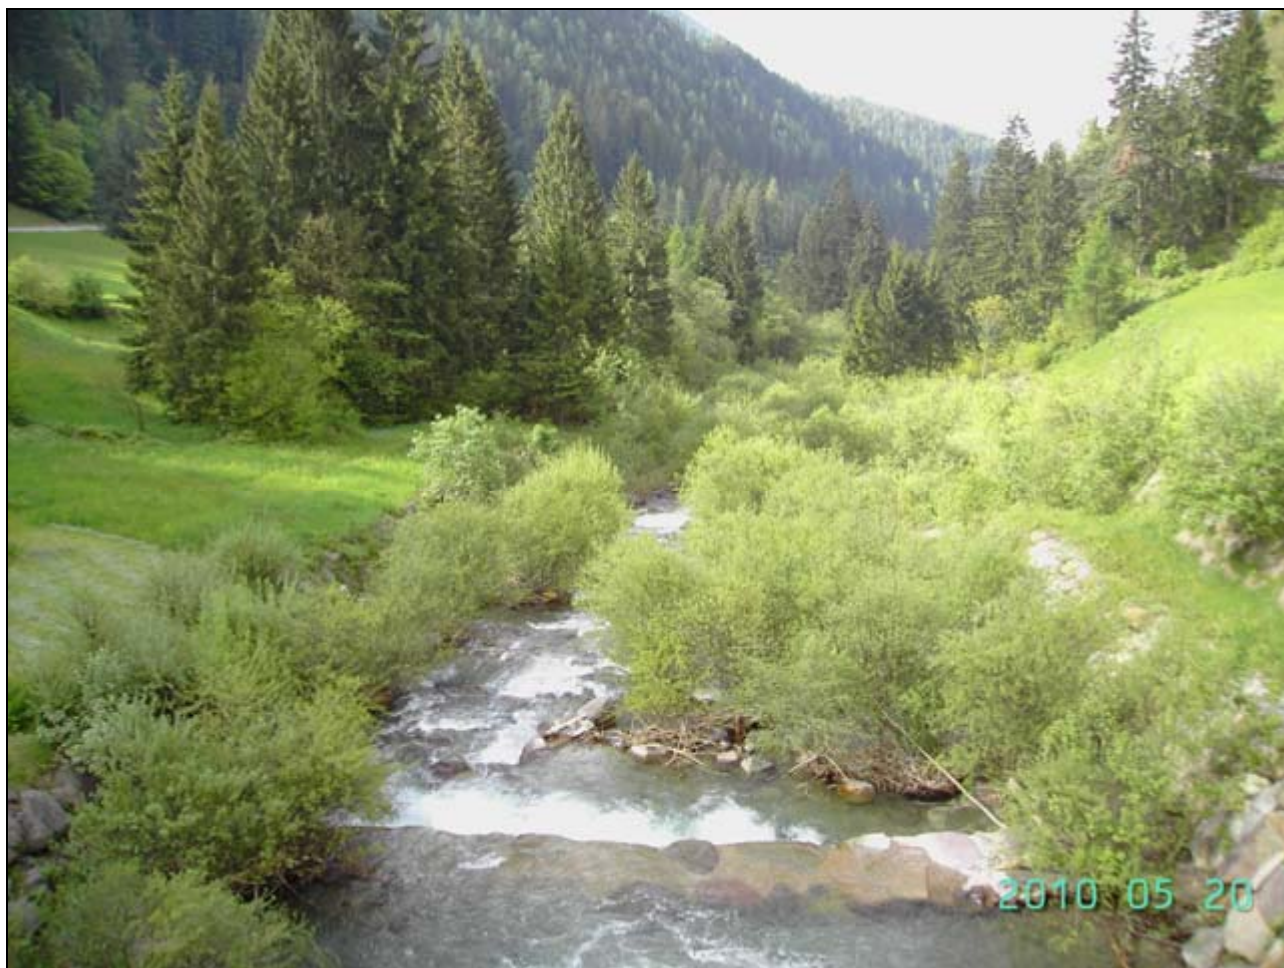
Scarico del depuratore – ponte Frari/confine provinciale; lungh: 109 m

L'ultimo tratto rilevato del torrente Pescara è caratterizzato dalla presenza dell'impianto di depurazione di Lauregno in sponda destra, mentre in sinistra prevalgono i prati e i campi e ci sono anche alcune abitazioni. Gli argini in massi cementati determinano la presenza di una fascia perifluviale secondaria, con lo sviluppo di bordure continue di salici localizzate all'interno dell'alveo. L'erosione delle rive è impedita dalla presenza delle opere longitudinali di difesa spondale. Sono presenti due sbarramenti non superabili dai pesci, che determinano una diminuzione dell'idoneità ittica, che comunque risulta discreta.
