Rio Pongaiola

Codice RASTA	Area bacino (Kmq)	Lunghezza totale (Km)
A3Z2010000	31,4	10,6

Documentazione fotografica e commento ai tratti

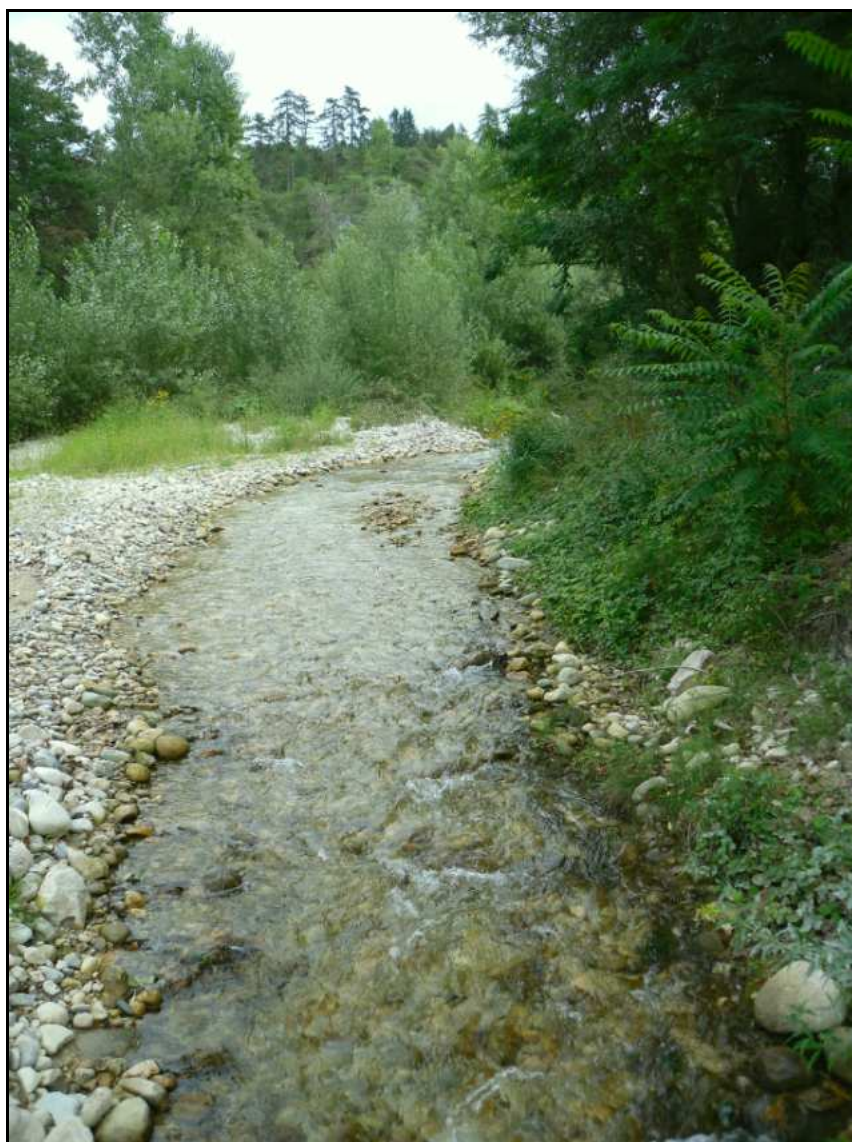
PONG001

Il territorio circostante è caratterizzato in sponda sinistra dalla presenza di una cava per estrazione inerti, che ha una forte ripercussione sulla funzionalità fluviale, compromettendo drasticamente la permeabilità del suolo e impedendo la crescita di una copertura vegetale in grado di svolgere i processi autodepurativi e i processi di supporto delle reti trofiche del corso d'acqua; si sviluppa solo una stretta bordura di specie riparie (salici e pioppi), con frequenti interruzioni della continuità. La stessa bordura cresce in sponda destra, limitata da un piazzale per le auto e i camion. Il substrato dell'alveo è formato da ciottoli con limitata diversificazione e c'è predominanza di un solo elemento idromorfologico (scorrimento veloce). La sezione trasversale presenta limitati interventi di

artificializzazione, per l'insediamento di strutture produttive. Il tratto ha un andamento delle portate tale da determinare una parziale limitazione della funzionalità, a causa dell' amplificazione delle variazioni di portata indotte da attività antropiche, in particolare per prelievi diretti ad uso irriguo. La comunità macrobentonica è sufficientemente diversificata ma con una struttura alterata rispetto all'atteso: mancano i *taxa* più sensibili come i Plecotteri, mentre sono presenti Heptageniidae del genere *Ecdyonourus*, *Epeorus*, Ephemerellidae del genere *Ephemerella*, e Baetidae del genere *Baetis*, insieme a Ditteri Simuliidae e Chironomidae, oltre ad Oligocheti. Il detrito vegetale risulta fibroso. Il periphyton è sottile e non si riscontra la presenza di macrofite tolleranti.

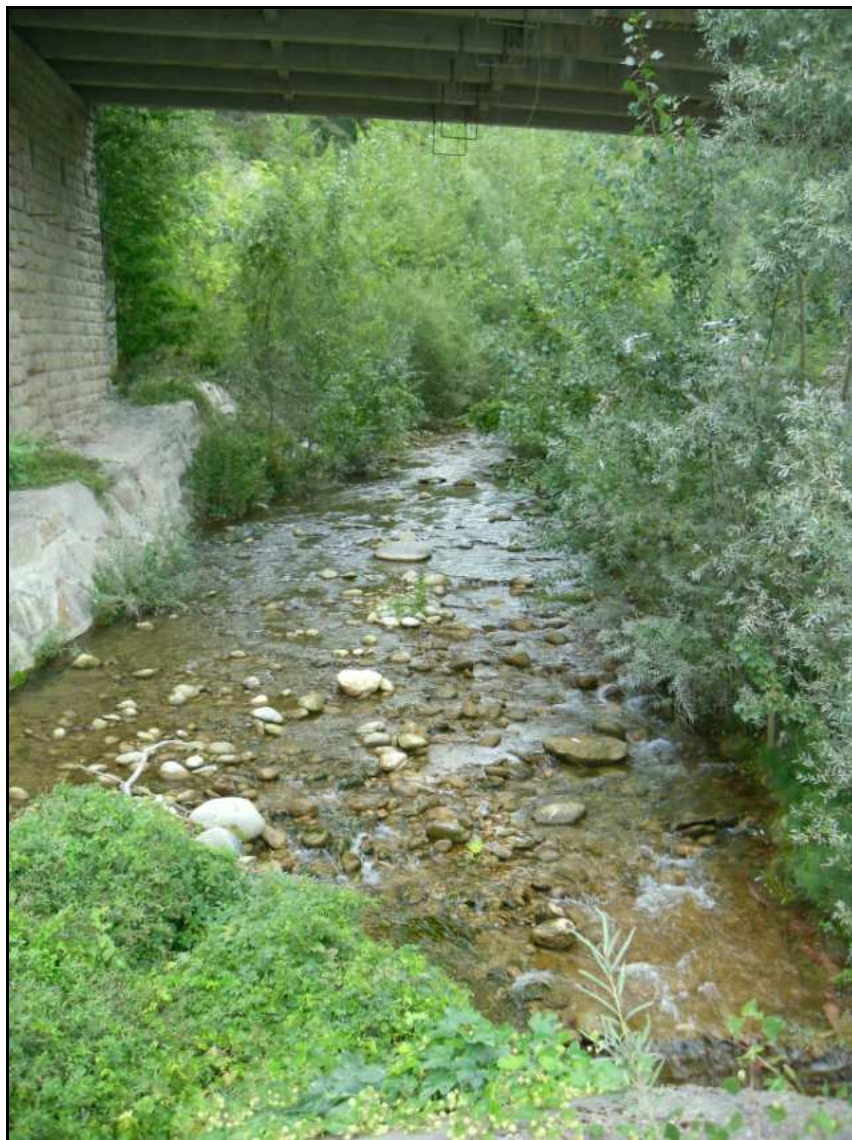
PONG002

La fascia perfluviale secondaria è formata da una bordura di arbusti ripari che si insedia all'interno dell'argine in cemento e risulta interrotta dalla presenza di arbusti esotici (robinia) e infestanti (rovi). La sezione trasversale ha scarsa diversità morfologica, con un residuo di naturalità che interessa solo il fondo; questo ha una limitata diversificazione e sono scarse le strutture di ritenzione della sostanza organica. Gli argini impediscono l'erosione delle sponde e banalizzano la morfologia compromettendo la funzionalità fluviale.

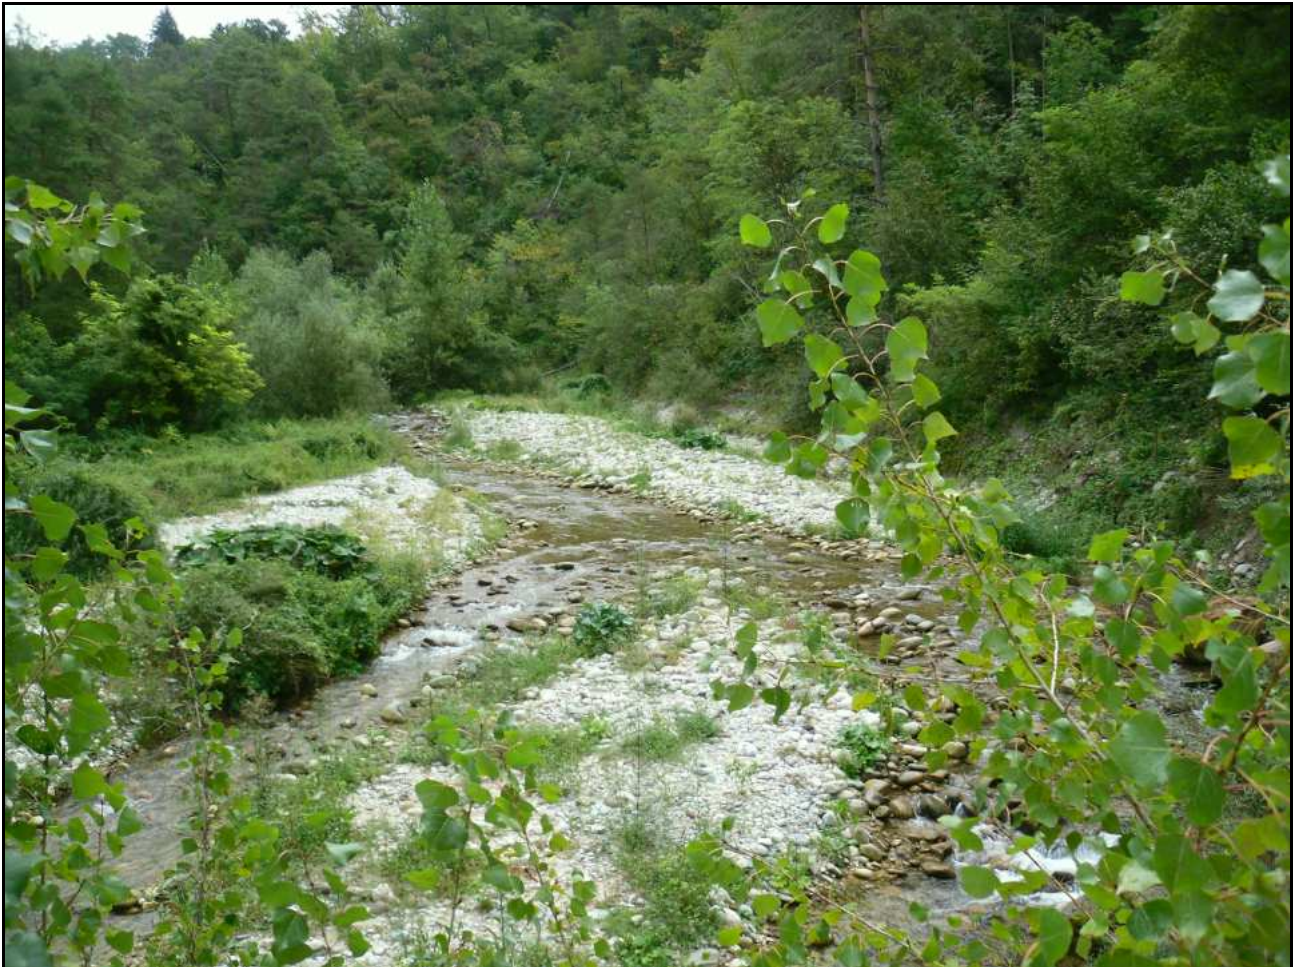
PONG003

Questo tratto si caratterizza per la maggiore ampiezza della zona esondabile, circa doppia rispetto alla larghezza dell'alveo di morbida; si può quindi sviluppare su entrambe le sponde una formazione arbustiva riparia (a *Salix sp.*, frassini, ontani, carpini bianchi e pioppi) in continuità con la formazione autoctona (costituita da abeti, noccioli, pini). Ci sono alcune interruzioni della continuità per la presenza di arbusti infestanti. La sezione trasversale è integra, con elevata diversità ambientale e l'idromorfologia presenta elementi ben distinti a distanza irregolare. I parametri biologici non variano rispetto ai tratti a valle.

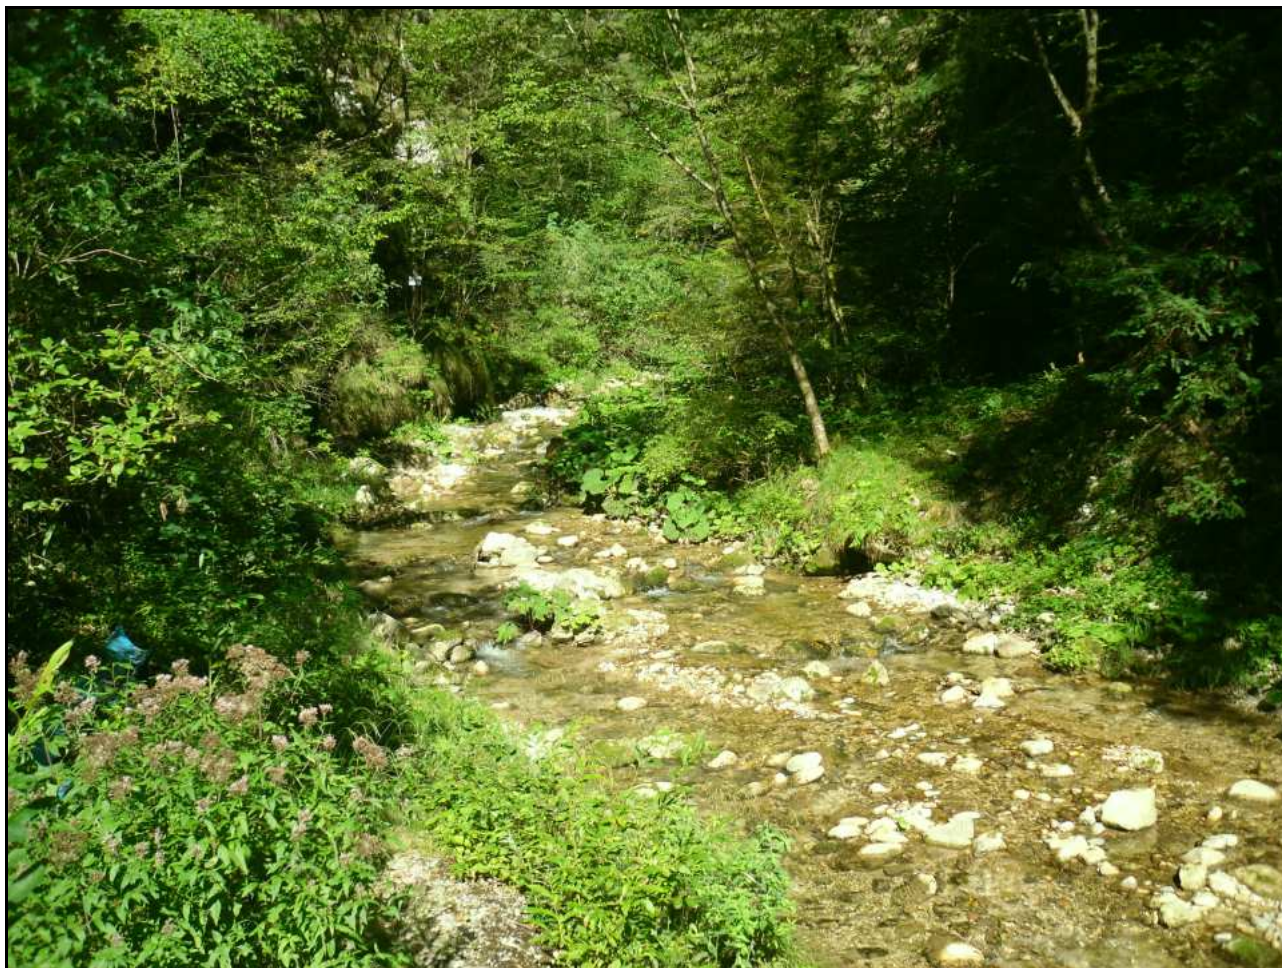
Il tratto PONG006 si differenzia dal precedente PONG005 solo per il fatto di avere più interruzioni della continuità delle fasce perfluviali, per la presenza della parete rocciosa, che in alcuni punti è esposta e non permette la crescita della vegetazione, e per la presenza di erbacee non igrofile. Gli altri parametri non mostrano differenze con quanto osservato nei tratti precedenti.

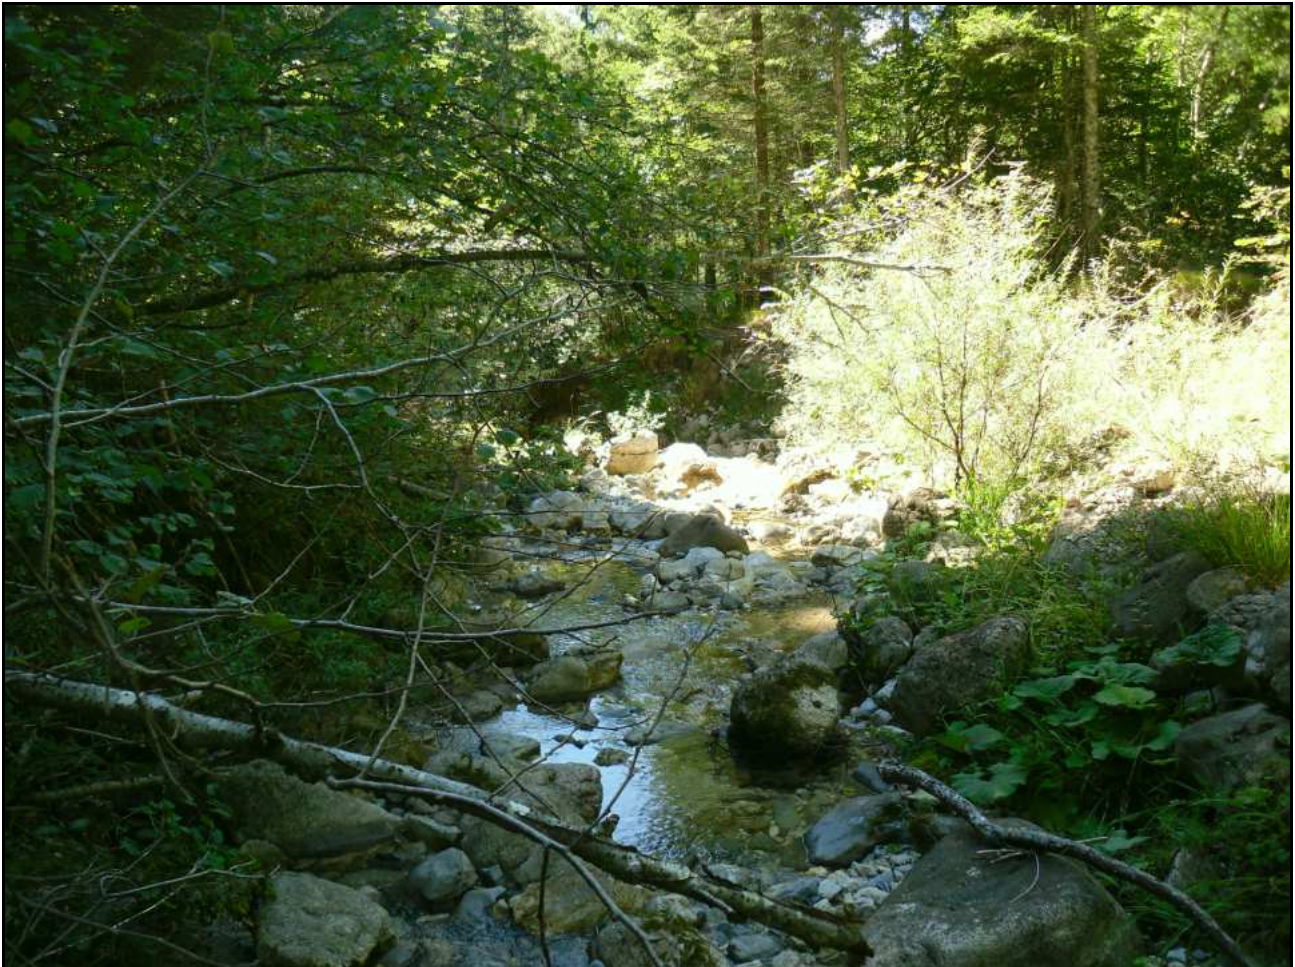
PONG008

Il territorio circostante è naturale, costituito da bosco misto. La bordura di specie riparie è ora accompagnata da una formazione arborea autoctona non riparia e nel complesso le formazioni funzionali sono in continuità con le formazioni arboree autoctone delle pendici. L'efficienza di esondazione è limitata dalla pendenza dei versanti, che non permettono la divagazione ortogonale del corso d'acqua durante i fenomeni di piena. L'erosione e la sezione trasversale sono compromesse dalla successione di briglie la cui distanza è > di 3 volte l'alveo di morbida; almeno due di queste briglie costituiscono sbarramenti non superabili durante l'anno dai pesci, limitando quindi l'idoneità ittica del tratto. Il substrato dell'alveo rimane comunque ben diversificato, con compresenza di zone di sedimentazione e massi incassati, che accrescono la capacità ritentiva del corso d'acqua. Tra i parametri biologici, solo la struttura della comunità macrobentonica risulta lievemente alterata rispetto all'atteso. Il tratto termina in corrispondenza della scomparsa dell'acqua in alveo.

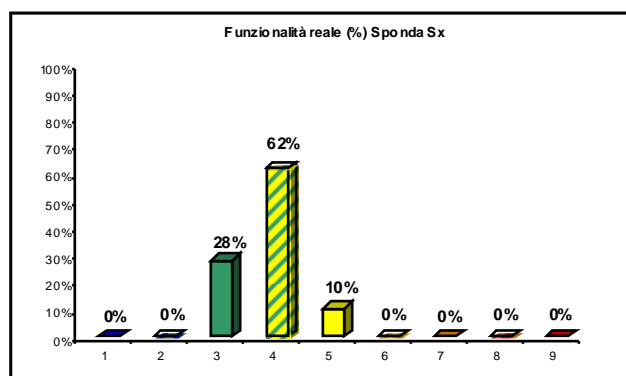
Figura 6b: Grafici della distribuzione percentuale dei giudizi di funzionalità reale per la sponda sinistra

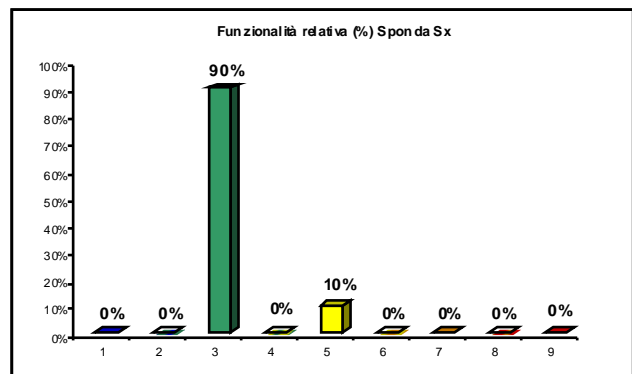
Figura 7b: Grafici della distribuzione percentuale dei giudizi di funzionalità relativa per la sponda sinistra
