Rio Val di Predaia

Tabella 1: Punteggio, livello, giudizio IFF reale e relativo

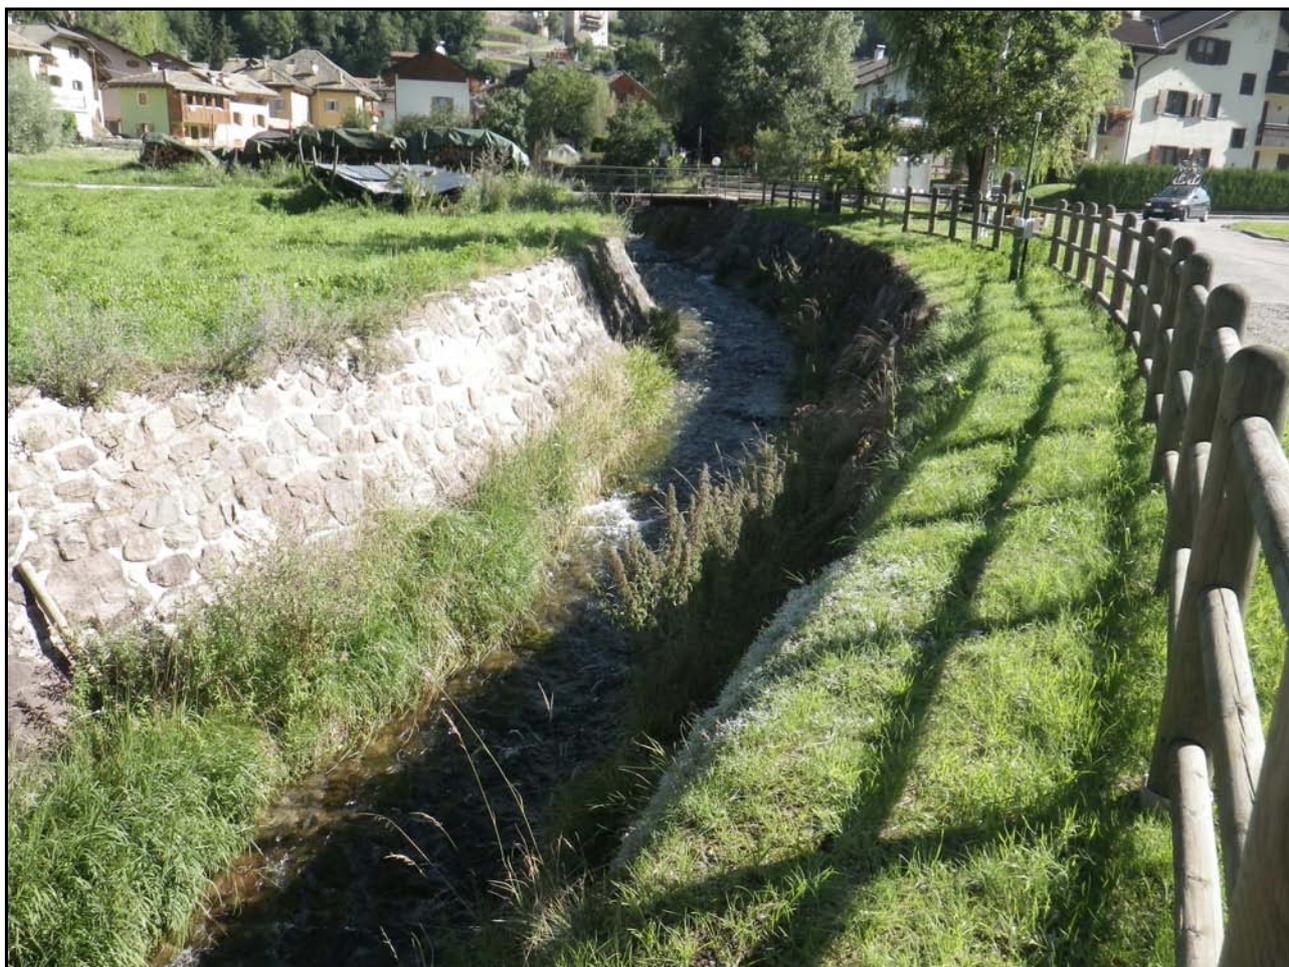
PRED001	1	2	2b	3	4	5	6	7	8	9	10	11	12	13	14	IFF	
	TER	VP1	VP2	AMP	CON	CID	ESO	RIT	ERO	SEZ	ITT	IDR	CVA	DET	MBT	Punteggio	Livello
Dx	1		1	1	1	5	1	1	1	1	5	1	5	10	1	35	V
Sx	1		1	1	1	5	1	1	1	1	5	1	5	10	1	35	V
Confluenza Avisio – inizio briglie; lungh: 345 m

Il primo tratto del rio Val di Predaia scorre in un territorio fortemente antropizzato, attraversa il paese di Molina, e il corso d'acqua risulta totalmente artificializzato. La sezione trasversale è geometrica, mostra una totale assenza di permeabilità con il territorio circostante; il fondo è a tratti cementato e a tratti ricoperto da sedimenti fini con occlusione degli interstizi, impedendo anche la presenza dei microhabitat essenziali per lo sviluppo di una comunità macrobentonica e di una comunità ittica adeguate. L'aumento di portata determina esclusivamente una variazione del battente d'acqua e non dell'ampiezza dell'alveo bagnato. È assente qualsiasi elemento idromorfologico.

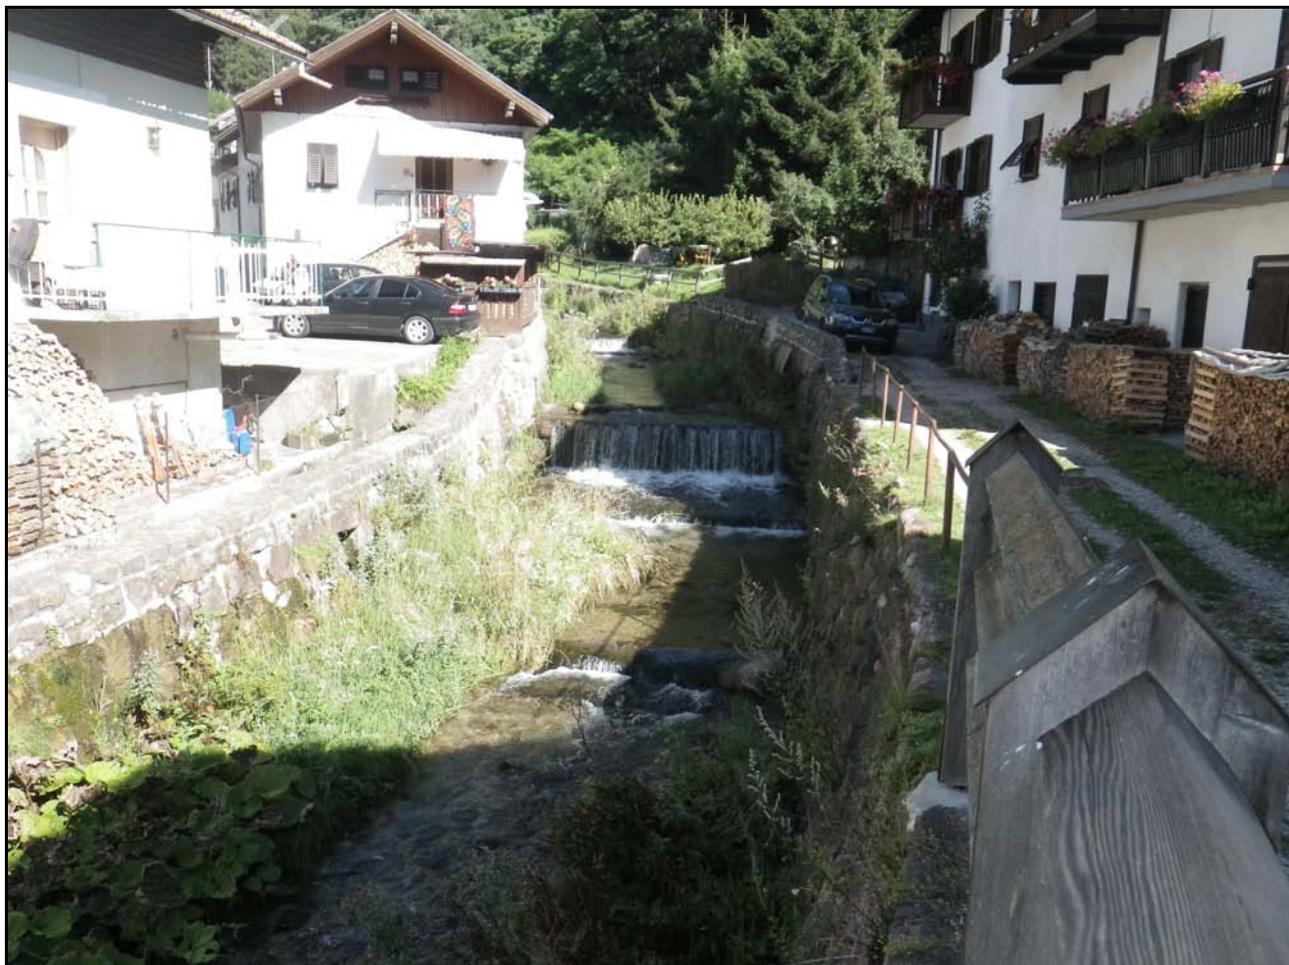
PRED002	1	2	2b	3	4	5	6	7	8	9	10	11	12	13	14	IFF	Livello
	TER	VP1	VP2	AMP	CON	CID	ESO	RIT	ERO	SEZ	ITT	IDR	CVA	DET	MBT	Punteggio	
Dx	1		1	1	1	5	1	5	1	5	5	5	5	10	5	51	IV-V
Sx	1		1	1	1	5	1	5	1	5	5	5	5	10	5	51	IV-V

Inizio briglie – fine case in destra; lungh: 183 m

Il tratto PRED002 è molto simile al precedente e si differenzia per una naturalità maggiore del fondo e per la presenza di una serie di briglie; tali opere trasversali sono poste a distanza una dall'altra minore di tre volte l'alveo di morbida ed hanno un altezza maggiore di 1 m, ostacolo non superabile dai pesci.

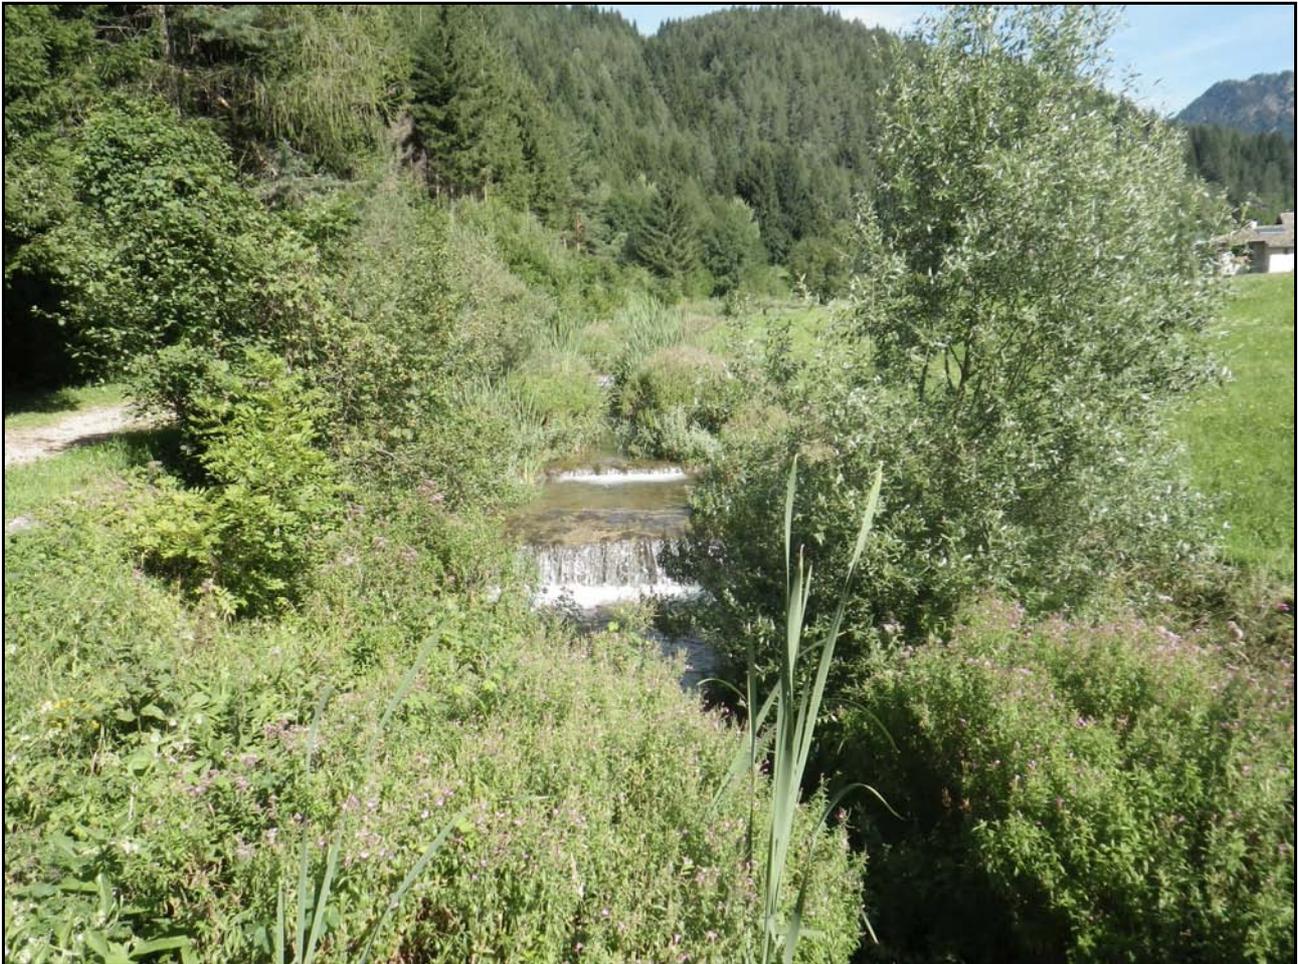
PRED003	1	2	2b	3	4	5	6	7	8	9	10	11	12	13	14	IFF	Livello
	TER	VP1	VP2	AMP	CON	CID	ESO	RIT	ERO	SEZ	ITT	IDR	CVA	DET	MBT	Punteggio	
Dx	25		1	1	5	5	1	5	1	5	5	5	15	15	20	109	III-IV
Sx	1		1	1	5	5	1	5	1	5	5	5	15	15	20	85	IV

Fine case in destra – fine case in sinistra; lungh: 602 m

In destra il territorio circostante è privo di antropizzazione, in sinistra risulta ancora antropizzato. La vegetazione rilevata per le due fasce perfluviali è secondaria ed è costituita da una bordura di erbacea non igrofile, tipologia di vegetazione a funzionalità nulla. La sezione trasversale è ancora artificializzata, sono presenti sia opere longitudinali di difesa spondale che opere trasversali (distanza tra briglie < 3:1 ampiezza alveo di morbida, altezza > 1 m). In alveo non sono presenti macrofite tolleranti ed il periphyton è sottile. Il detrito è riconoscibile e fibroso. La comunità macrobentonica è ben strutturata e diversificata, risulta composta da individui appartenenti a taxa sensibili l'inquinamento, come i Plecotteri della famiglia Nemouridae.

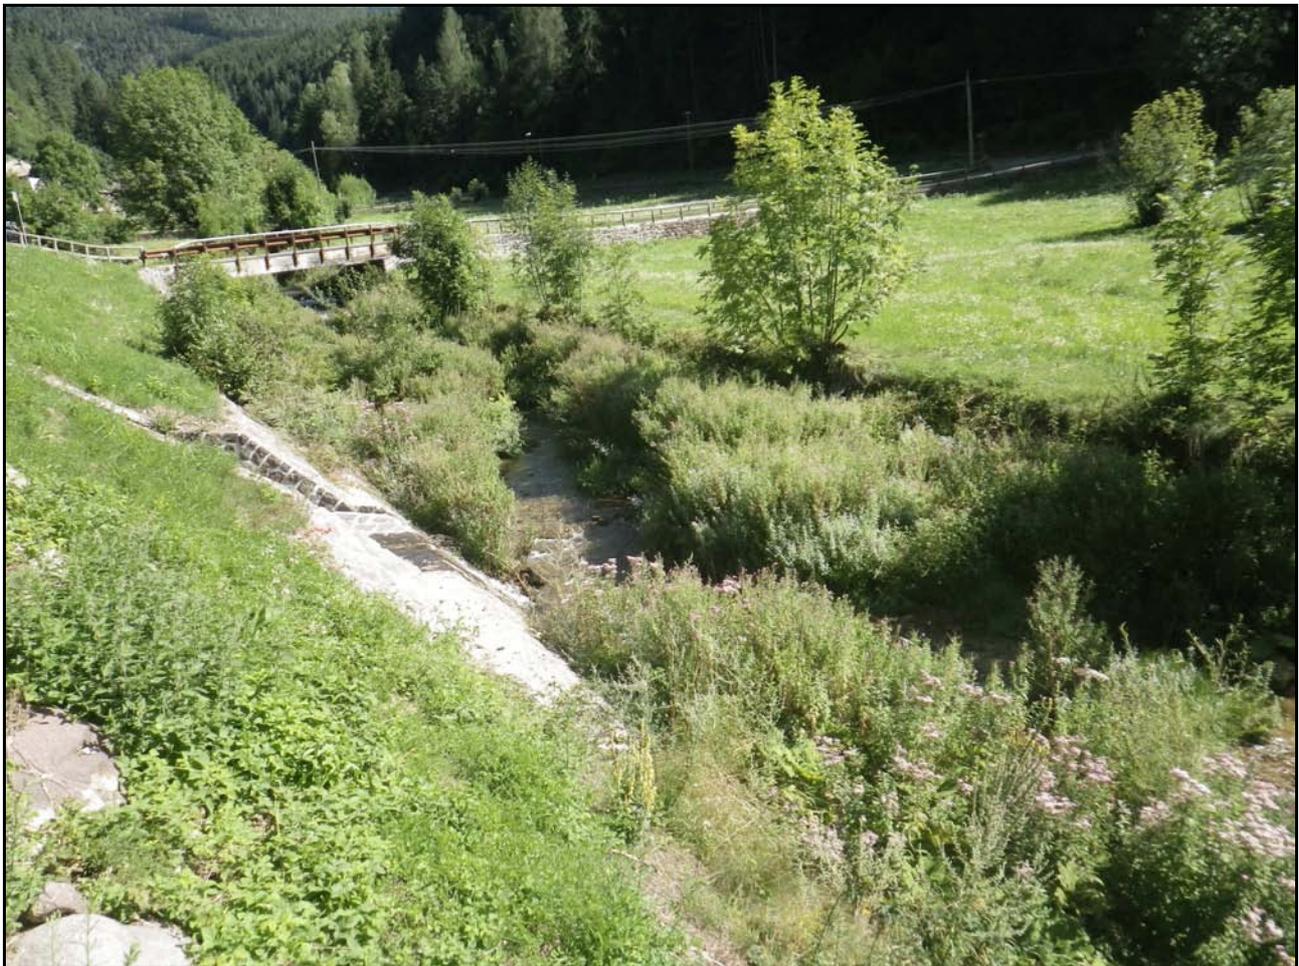
PRED004	1	2	2b	3	4	5	6	7	8	9	10	11	12	13	14	IFF	
	TER	VP1	VP2	AMP	CON	CID	ESO	RIT	ERO	SEZ	ITT	IDR	CVA	DET	MBT	Punteggio	Livello
Dx	20		1	1	5	5	1	5	1	5	5	5	15	15	20	104	III-IV
Sx	20		1	1	5	5	1	5	1	5	5	5	15	15	20	104	III-IV

Fine case in sinistra – inizio bordura riparia; lungh: 314 m

Il tratto in esame si differenzia dal precedente solo per lo stato del territorio circostante che risulta avere una compresenza di aree naturali ed usi antropici del territorio (prati sfalciati).

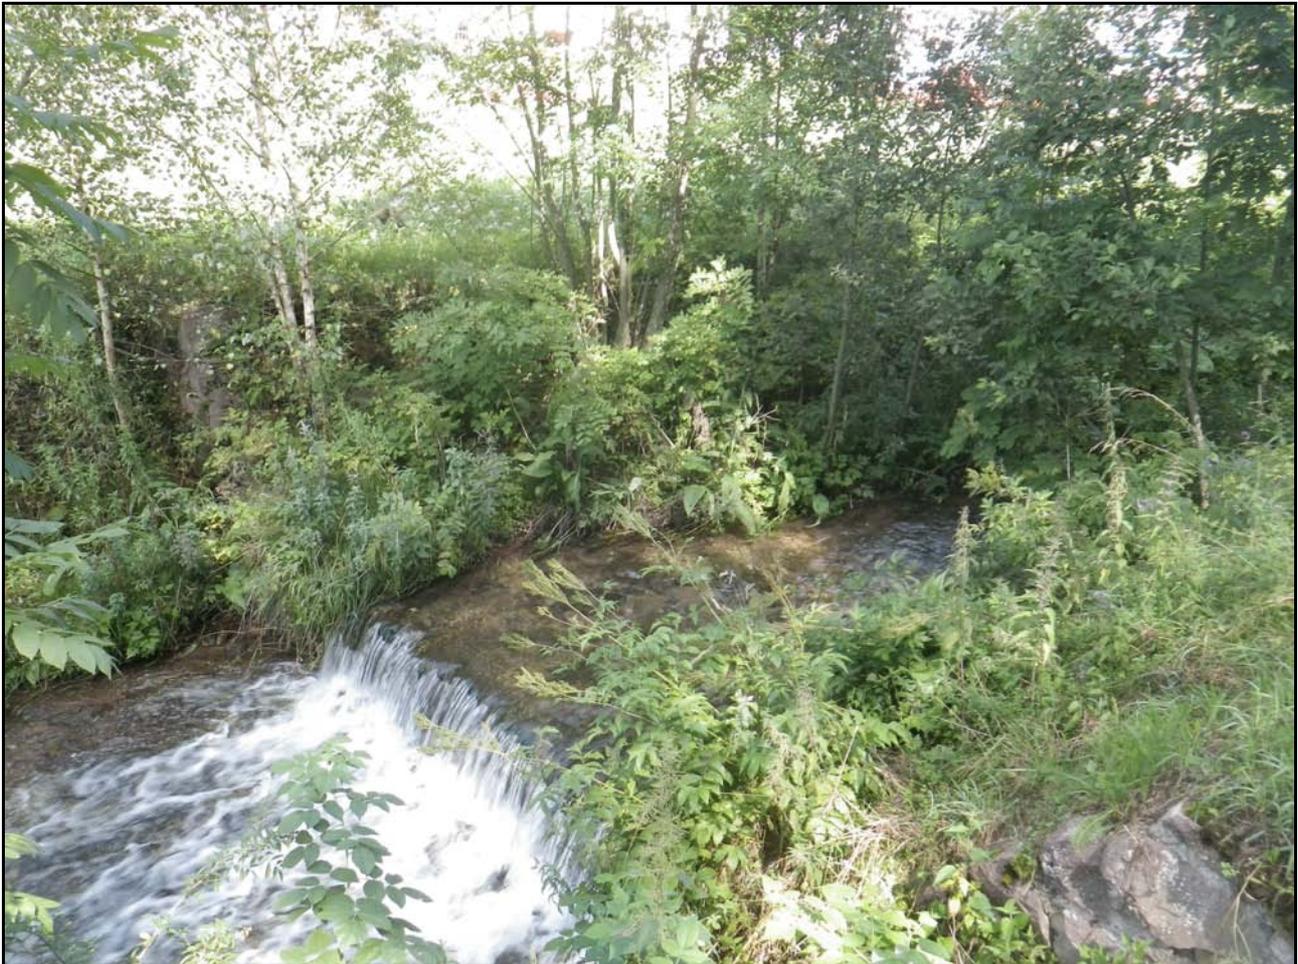
PRED005	1	2	2b	3	4	5	6	7	8	9	10	11	12	13	14	IFF	
	TER	VP1	VP2	AMP	CON	CID	ESO	RIT	ERO	SEZ	ITT	IDR	CVA	DET	MBT	Punteggio	Livello
Dx	1		5	5	15	5	1	5	1	5	20	5	15	15	20	118	III-IV
Sx	20		5	5	10	5	1	5	1	5	20	5	15	15	20	132	III
Inizio bordura riparia – inizio cunettone; lungh: 500 m

In destra il territorio è urbanizzato, in sinistra v'è la compresenza di aree naturali ed usi antropici del territorio. La vegetazione delle due sponde è secondaria ed è costituita da una bordura di arbusti ripari, l'ampiezza è compresa tra i 2 e i 5 metri e le interruzioni sono presenti solo in sponda sinistra (5-15%) prodotte da aree a copertura erbacea non igrofila. Le condizioni idriche continuano a risentire della presenza delle arginature, infatti l'aumento di portata determina esclusivamente una variazione del battente d'acqua e non dell'ampiezza dell'alveo bagnato. L'idoneità ittica è buona e gli elementi idromorfologici sono indistinti. Il comparto biologico continua a non mostrare segni di alterazione.

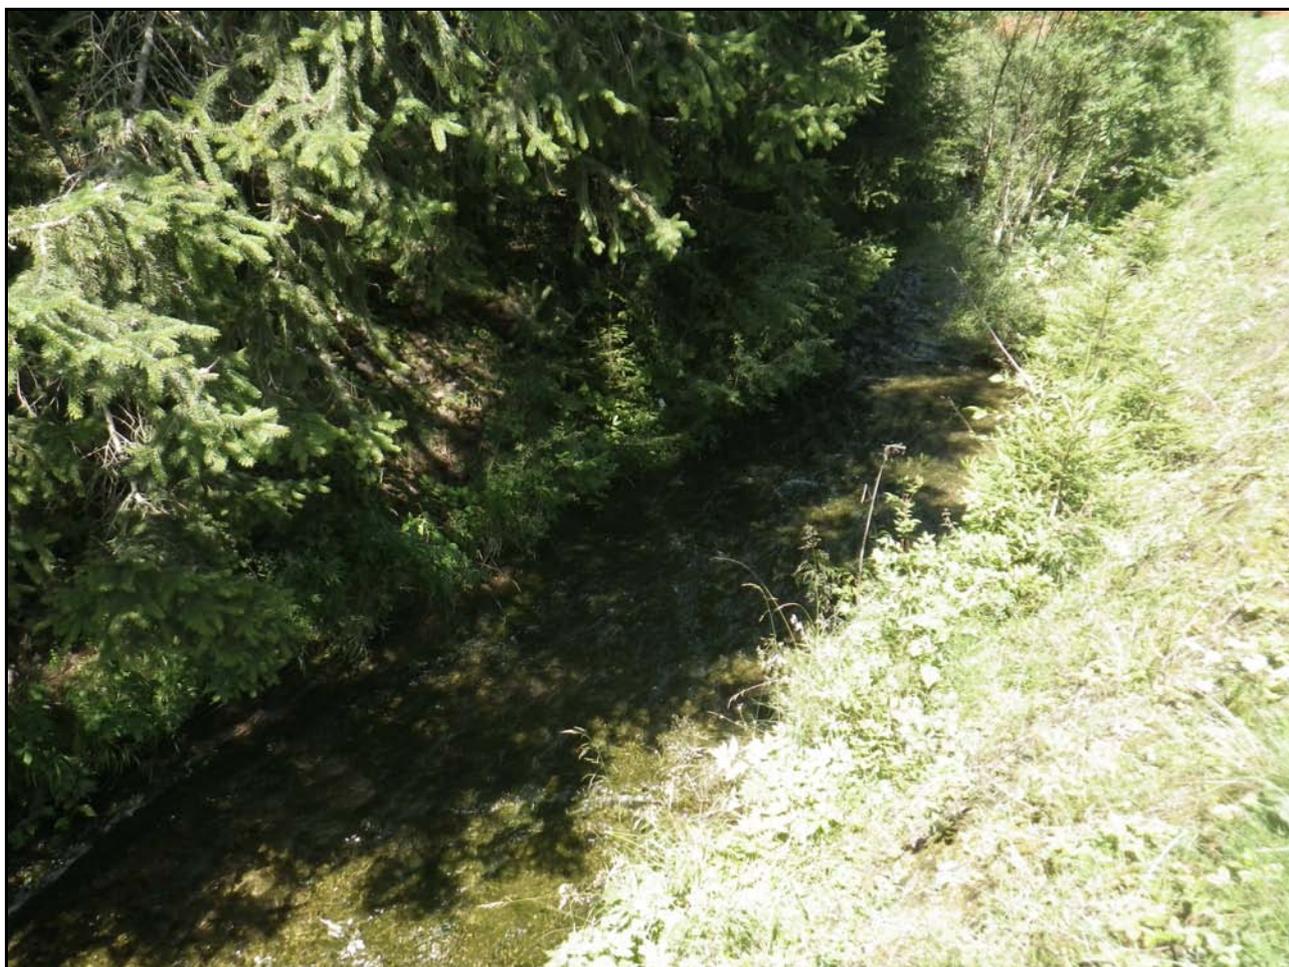
PRED006	1	2	2b	3	4	5	6	7	8	9	10	11	12	13	14	IFF	
	TER	VP1	VP2	AMP	CON	CID	ESO	RIT	ERO	SEZ	ITT	IDR	CVA	DET	MBT	Punteggio	Livello
Dx	25		1	1	1	5	1	1	1	1	5	1	5	15	1	64	IV
Sx	20		1	1	1	5	1	1	1	1	5	1	5	15	1	59	IV-V
Inizio cunettone – fine cunettone; lungh: 77 m

Il tratto si caratterizza per gli evidenti interventi di artificializzazione, sia le sponde che il fondo sono cementate. All'interno delle arginature è presente solo un popolamento vegetale rado. Il fondo uniforme impedisce anche la presenza dei microhabitat essenziali per lo sviluppo di una comunità macrobentonica e di una comunità ittica adeguate. L'aumento di portata determina esclusivamente una variazione del battente d'acqua e non dell'ampiezza dell'alveo bagnato. È assente qualsiasi elemento idromorfologico. In alveo è presente uno spesso film perfitico.

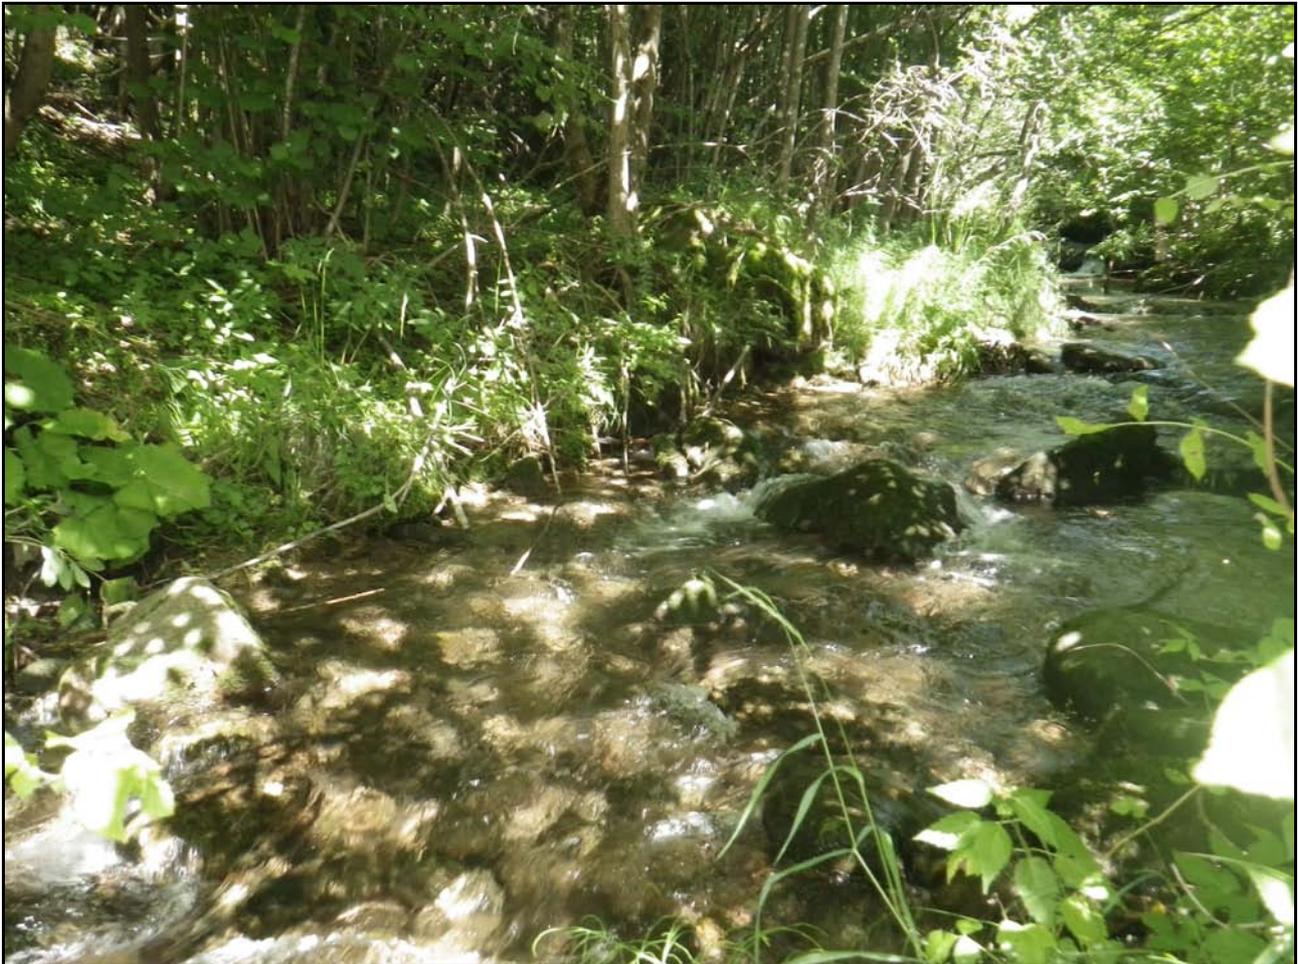
PRED007	1	2	2b	3	4	5	6	7	8	9	10	11	12	13	14	IFF	
	TER	VP1	VP2	AMP	CON	CID	ESO	RIT	ERO	SEZ	ITT	IDR	CVA	DET	MBT	Punteggio	Livello
Dx	25	10		5	15	10	1	5	1	5	20	5	15	15	20	152	III
Sx	5	10		5	15	10	1	5	1	5	20	5	15	15	20	132	III

Fine cunettone – fine prati in sinistra; lungh: 236 m

In destra il territorio circostante è privo di antropizzazione, in sinistra prevale l'urbanizzazione rada in presenza con campi destinati all'agricoltura. La vegetazione è primaria e per ambedue le sponde è costituita da una bordura di arbusti ripari, con salici, saliconi e frassini; l'ampiezza è compresa tra i 2 e i 5 metri (limite è imposto dai prati) e non sono presenti interruzioni. Le condizioni idriche risentono dei prelievi idrici (ad uso potabile ed irriguo) effettuati a monte. Le opere di difesa spondale non permettono al fiume di esondare, annullano il naturale svolgimento del processo di erosione e banalizzano la diversità della sezione trasversale. Il substrato è poco diversificato, composto principalmente da ciottoli. Il comparto biologico torna di buona qualità dopo l'intermezzo del tratto precedente, mostrandosi adeguato alla tipologia fluviale del tratto.

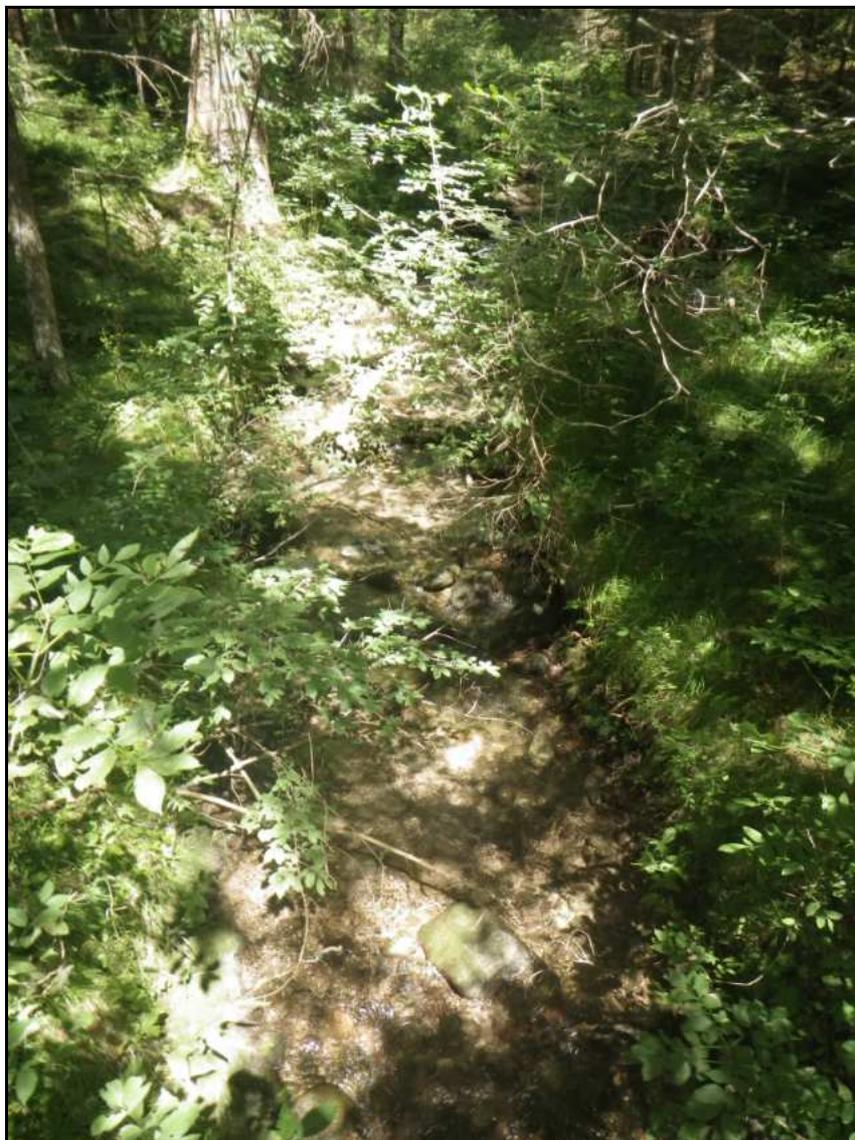
PRED009	1	2	2b	3	4	5	6	7	8	9	10	11	12	13	14	IFF	
	TER	VP1	VP2	AMP	CON	CID	ESO	RIT	ERO	SEZ	ITT	IDR	CVA	DET	MBT	Punteggio	Livello
Dx	25	10		5	15	10	1	5	20	20	20	5	15	15	20	186	II-III
Sx	25	10		15	15	10	1	5	20	20	20	5	15	15	20	196	II-III

Strada in destra – inizio prati in sinistra (inizio intubazione); lung: 255 m

Tratto del tutto simile al precedente, si differenzia per il passaggio della strada sterrata dalla sponda sinistra alla destra che comporta una limitazione dell'ampiezza della formazione autoctona non riparia in tale sponda, compresa tra i 5 e i 10 metri. Non si riportano ulteriori differenze rispetto quanto osservato e descritto anche per il precedente tratto.

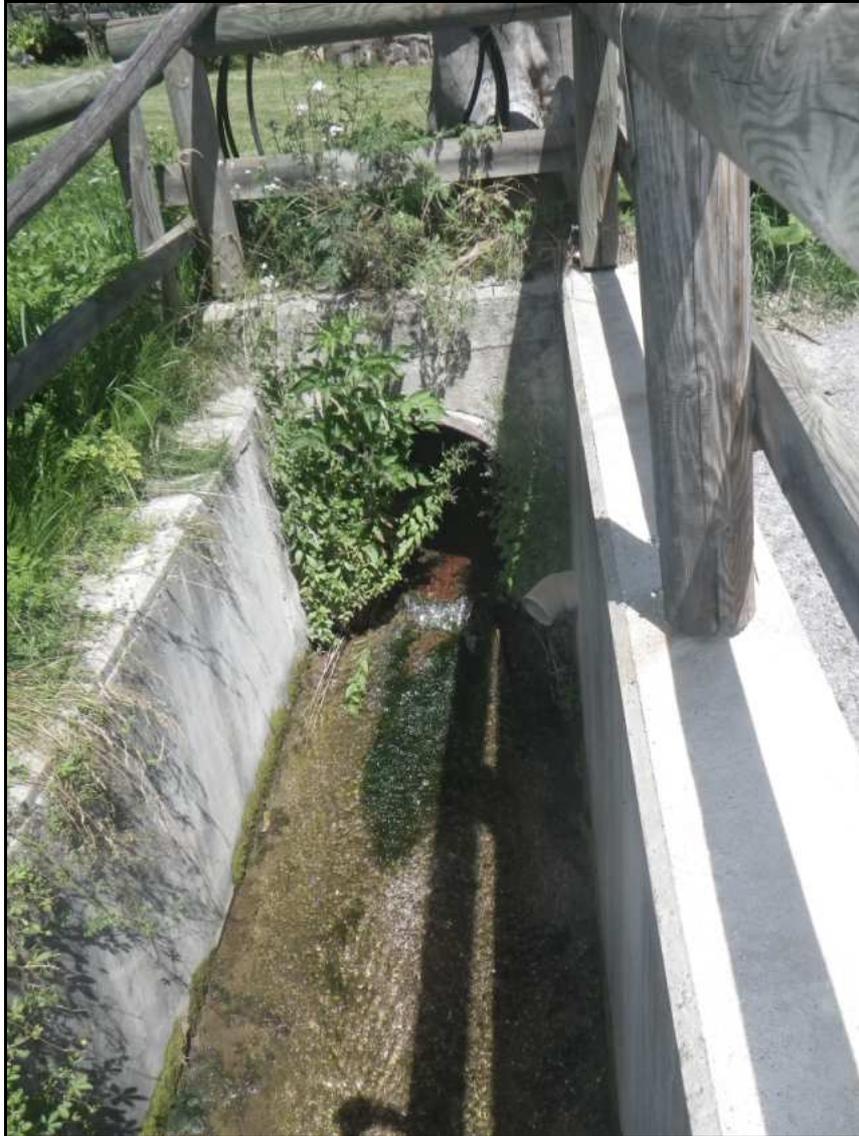
PRED013

Inizio intubazione – fine intubazione.

Tratto non rilevato perché intubato.

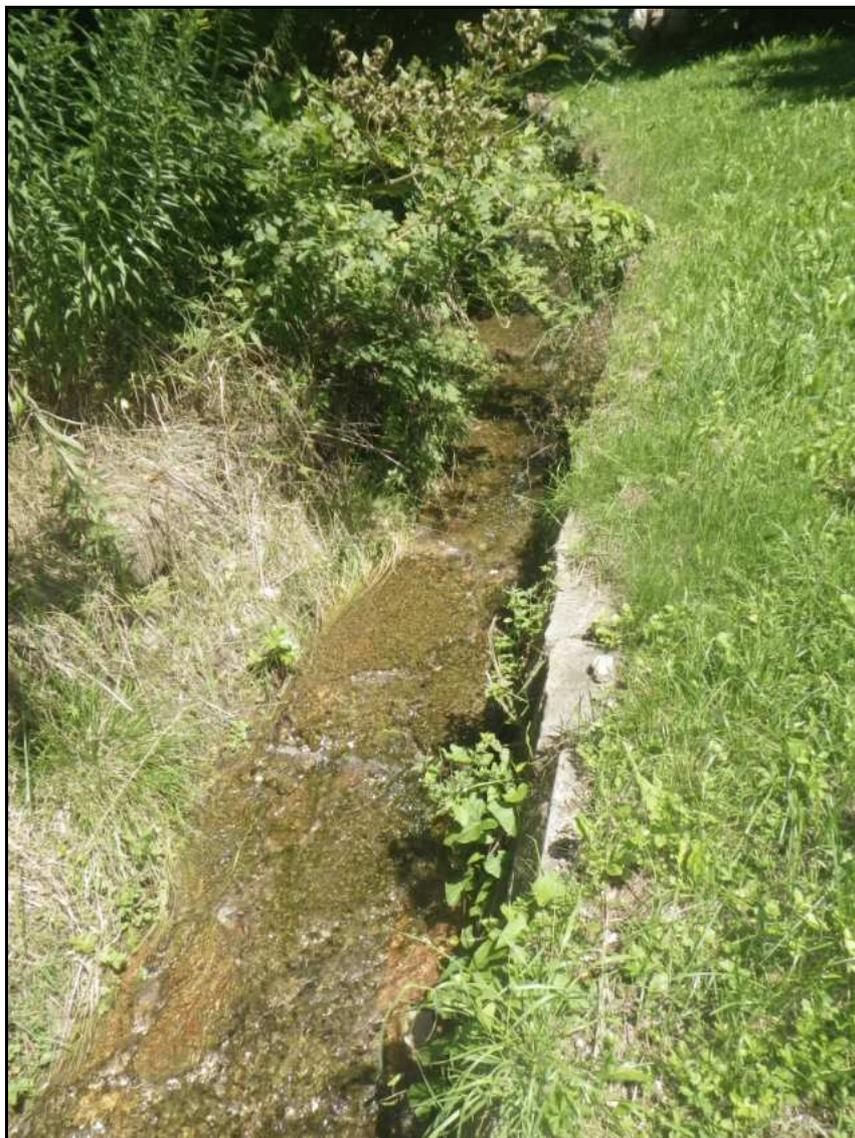
PRED014	1	2	2b	3	4	5	6	7	8	9	10	11	12	13	14	IFF	
	TER	VP1	VP2	AMP	CON	CID	ESO	RIT	ERO	SEZ	ITT	IDR	CVA	DET	MBT	Punteggio	Livello
Dx	1	1		1	5	5	5	5	1	5	5	5	5	15	20	79	IV
Sx	1	1		1	5	5	5	5	1	5	5	5	5	15	20	79	IV
Fine intubazione – fine paese; lungh: 230 m

Il territorio circostante è urbanizzato. La vegetazione rilevata è costituita solo da una bordura erbacea non igrofila (funzionalità nulla). Le opere di difesa spondale non permettono al corso d'acqua di esondare, annullando il naturale svolgimento del processo di erosione e banalizzando la diversità della sezione trasversale. Il substrato è poco diversificato, composto principalmente da ciottoli. Il periphyton va a costituire una patina discreta (visibile anche dalla foto).

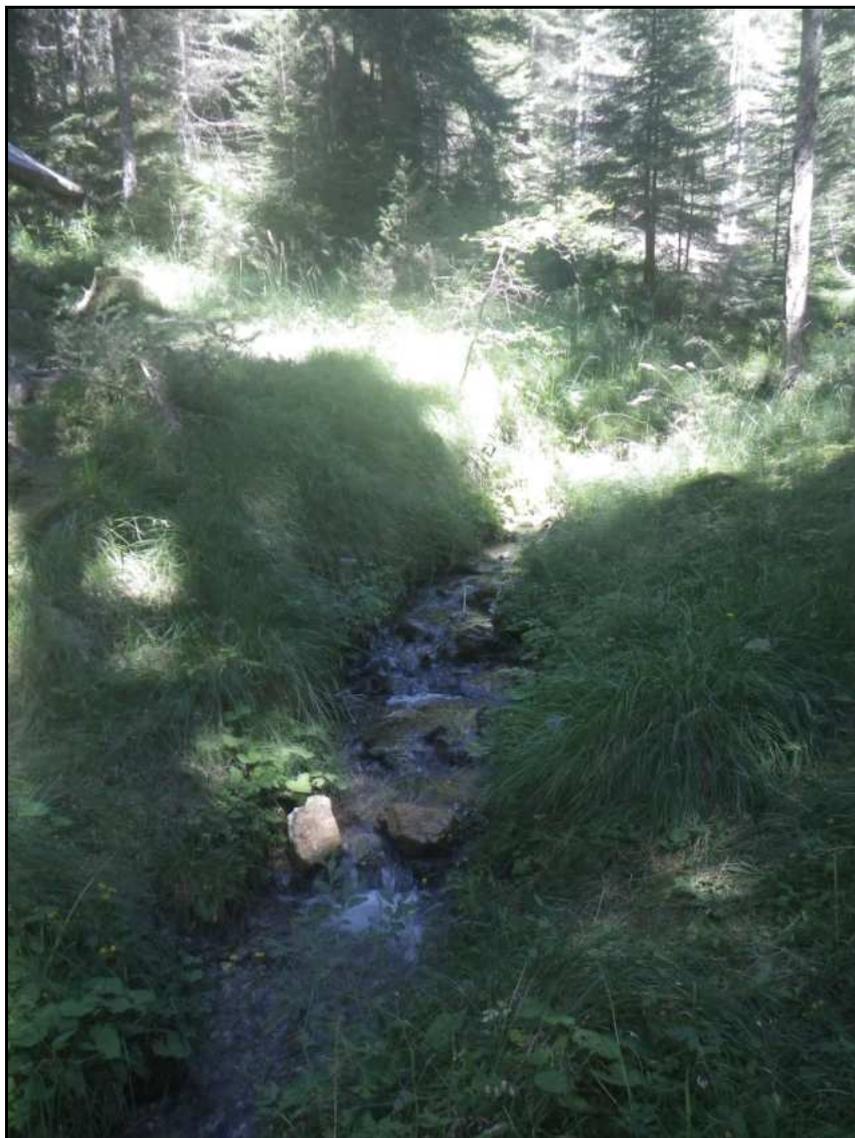
PRED016	1	2	2b	3	4	5	6	7	8	9	10	11	12	13	14	IFF	
	TER	VP1	VP2	AMP	CON	CID	ESO	RIT	ERO	SEZ	ITT	IDR	CVA	DET	MBT	Punteggio	Livello
Dx	25	10		15	15	20	1	5	20	20	20	5	15	15	20	206	II
Sx	25	10		15	15	20	1	5	20	20	20	5	15	15	20	206	II

Fine prati – fine rilevamento; lungh: 1230 m

Lo stato del territorio circostante è privo di antropizzazione, questo è dominato da un bosco a prevalenza di conifere che va a costituire la vegetazione perifluviale delle due sponde. L'ampiezza sia in destra che in sinistra è maggiore di 30 metri e non sono presenti interruzioni. Il substrato è poco diversificato, composto principalmente da ciottoli, sedimenti facilmente movibili durante i fenomeni di piena. L'erosione è assente e la sezione trasversale è integra. L'idoneità ittica è discreta, gli elementi idromorfologici indistinti e il comparto biologico non mostra segni di alterazione.
