## Rio Presanella

## Mappe di funzionalità fluviale reale e relativa

## Documentazione fotografica e commento ai tratti

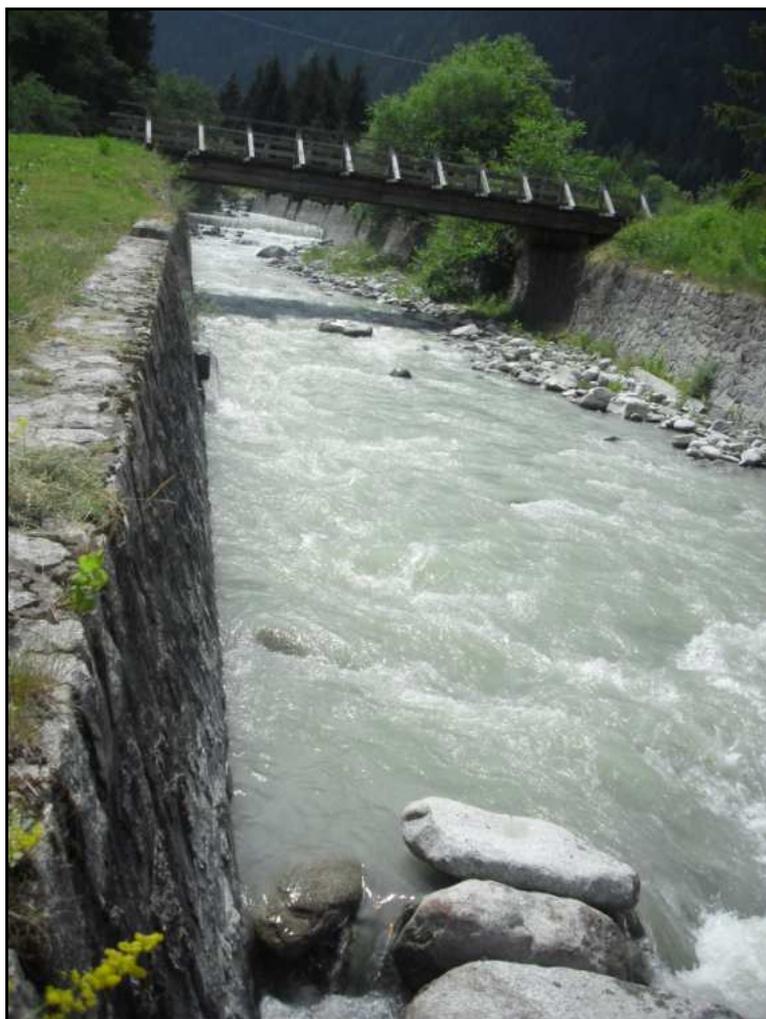
### PRLL001

PRLL001	1	2	2b	3	4	5	6	7	8	9	10	11	12	13	14	IFF	
	TER	VP1	VP2	AMP	CON	CID	ESO	RIT	ERO	SEZ	ITT	IDR	CVA	DET	MBT	Punteggio	Livello
Dx	20		1	1	1	5	1	25	1	5	20	5	15	15	20	135	III
Sx	20		1	1	1	5	1	25	1	5	20	5	15	15	20	135	III
Confluenza T. Vermigliana – fine muro in sinistra; lungh: 184 m

Il tratto PRLL1 è fortemente influenzato dalla presenza di opere longitudinali di difesa spondale su entrambe le sponde. La maggior parte dei processi ecosistemici svolti dai diversi componenti del corso d'acqua sono limitati. Le sponde non sono vegetate. Il regime idrico risente di tale artificialità, infatti la morfologia della sezione conduce, in funzione di variazioni di portata, a variazione del battente d'acqua piuttosto che dell'ampiezza dell'alveo bagnato. Non è permessa la possibilità di esondare, la naturale attività erosiva è bloccata, la sezione trasversale è banalizzata e non si permette al corso d'acqua sviluppare degli elementi idromorfologici distinti. L'idoneità ittica risente della presenza di una briglia non superabile. Solo il comparto biologico non mostra alterazioni, è stato assegnato in tutti e tre i casi (componente vegetale in alveo, detrito e comunità macrobentonica) il punteggio massimo.

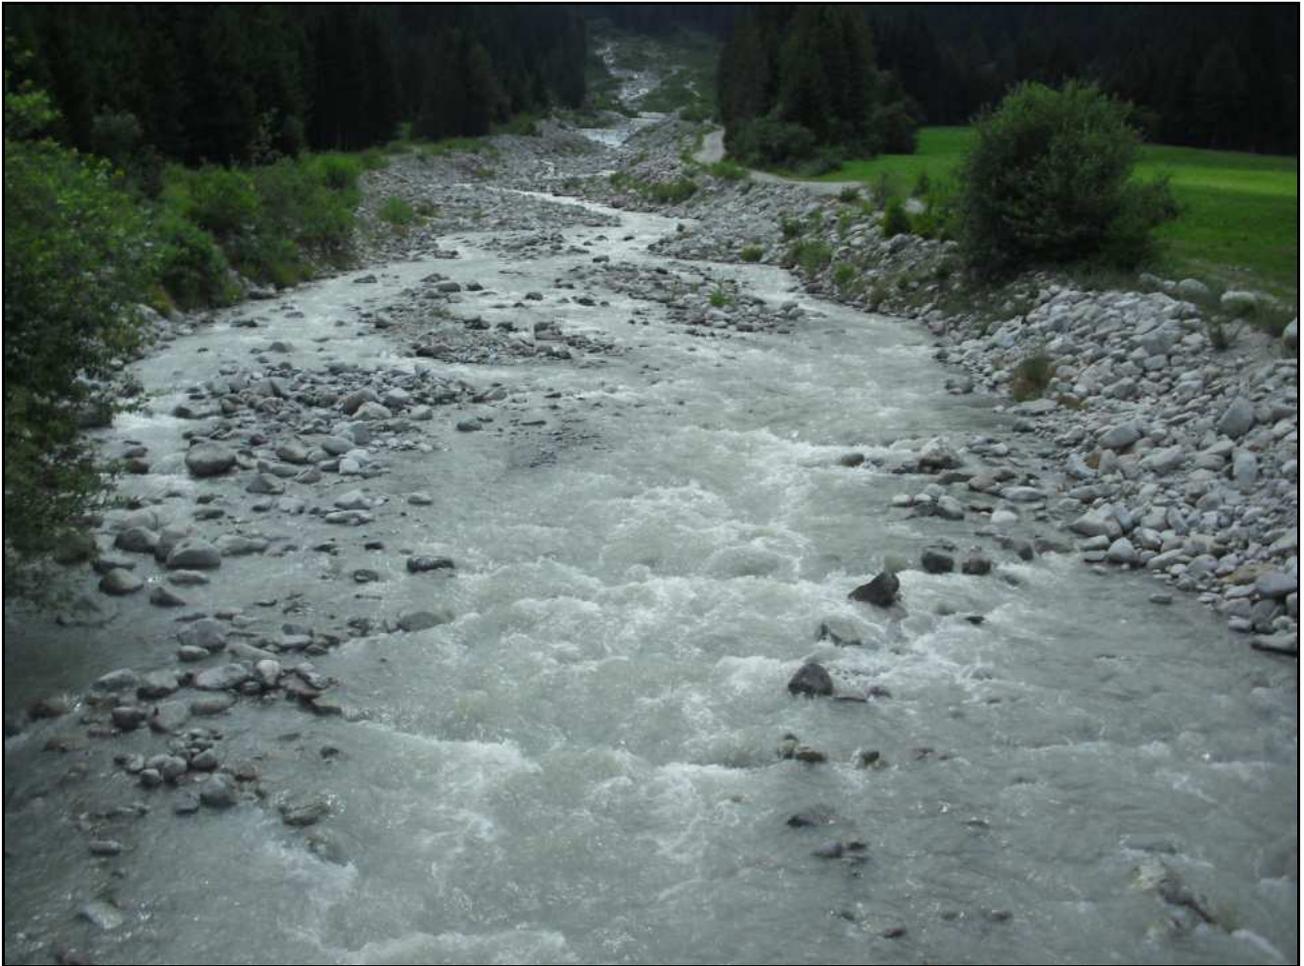
**PRL002**

Fine muro in sinistra – inizio briglie; lungh: 546 m

Come è mostrato dalla foto, le sponde sono vegetate solo da una formazione erbacea igrofila, che rientra tra le formazioni non funzionali. Le portate sono stabili, con fluttuazioni stagionali non estreme. Non è presente una piana di esondazione ampia. Il substrato è diversificato e sono presenti strutture per la ritenzione della sostanza organica. La sezione è integra e non sono presenti fenomeni erosivi spinti. È presente una briglia alta più di 1 metro, che limita i pesci nei loro spostamenti verso monte, l' idoneità ittica risulta comunque buona. Gli elementi morfologici sono distinti (raschi e pozze) ma hanno una successione irregolare. Il comparto biologico non mostra alterazioni. Tra i macroinvertebrati sono stati campionati organismi molto sensibili ai contaminanti, come i Plecotteri del genere *Isoperla* (vedi foto a sinistra).

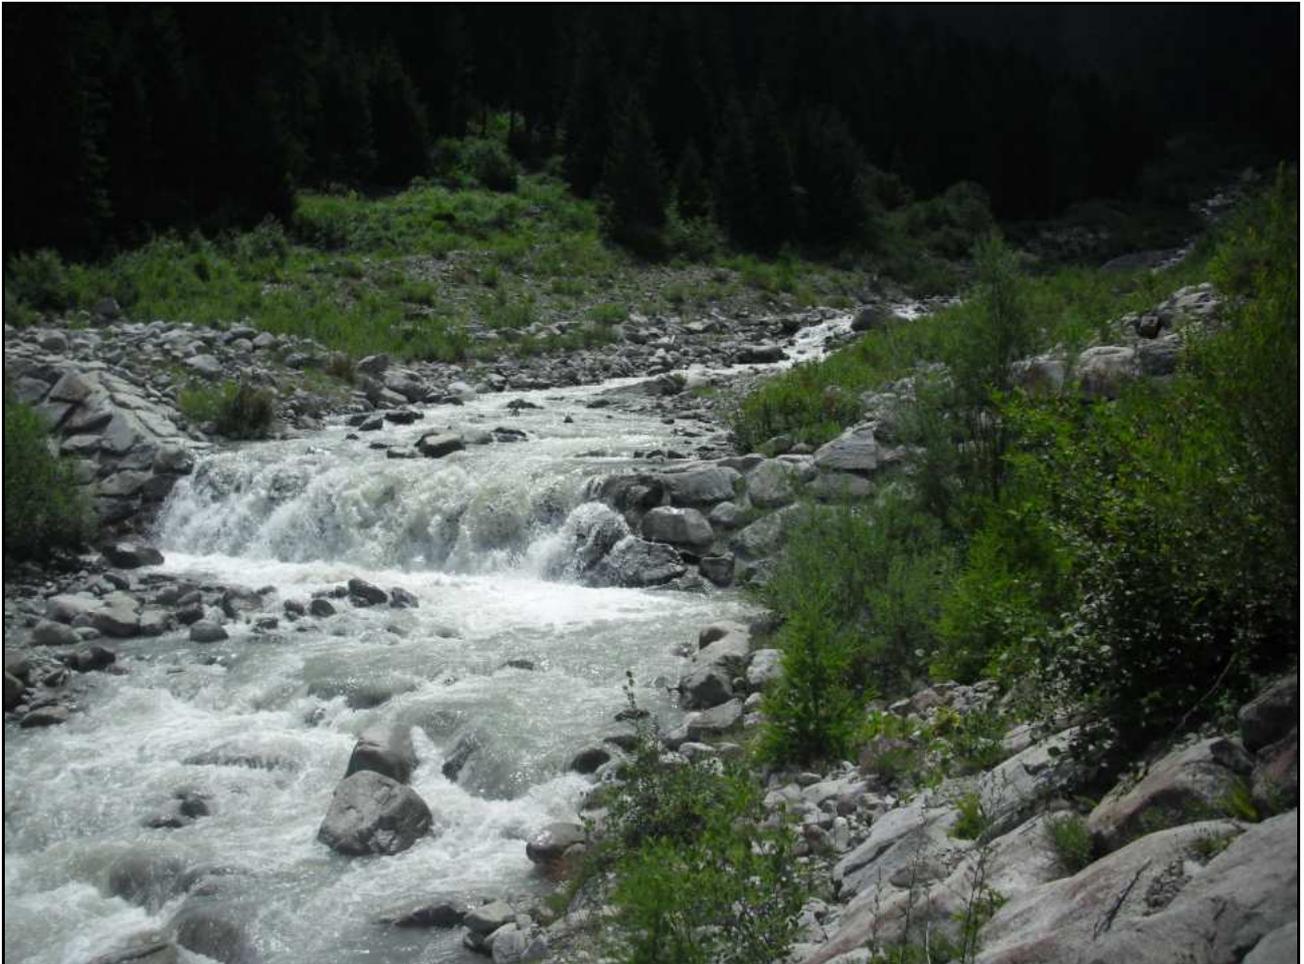
**PRLL003**

Inizio serie di briglie – fine serie di briglie; lung: 160 m

Il tratto comprende una serie di briglie poste ad una distanza l'una dall'altra minore di tre volte l'alveo di morbida. Tali interventi artificiali si ripercuotono sulla diversità delle sezione, sull'attività erosiva nonché sull'idoneità ittica (che risulta poco sufficiente). La vegetazione della fascia perifluviale, per entrambe le sponde, è costituita dall'ontano verde che dà luogo ad una formazione di arbusti autoctoni non ripari. In destra l'ontaneto è seguito da una formazione arborea autoctona non riparia. In sinistra invece la continuità è interrotta da un muro, infatti la vegetazione è stata considerata secondaria. Su tutte e due le sponde la vegetazione ha elevate percentuali di discontinuità. Gli altri parametri non si discostano da quanto descritto per il tratto precedente.

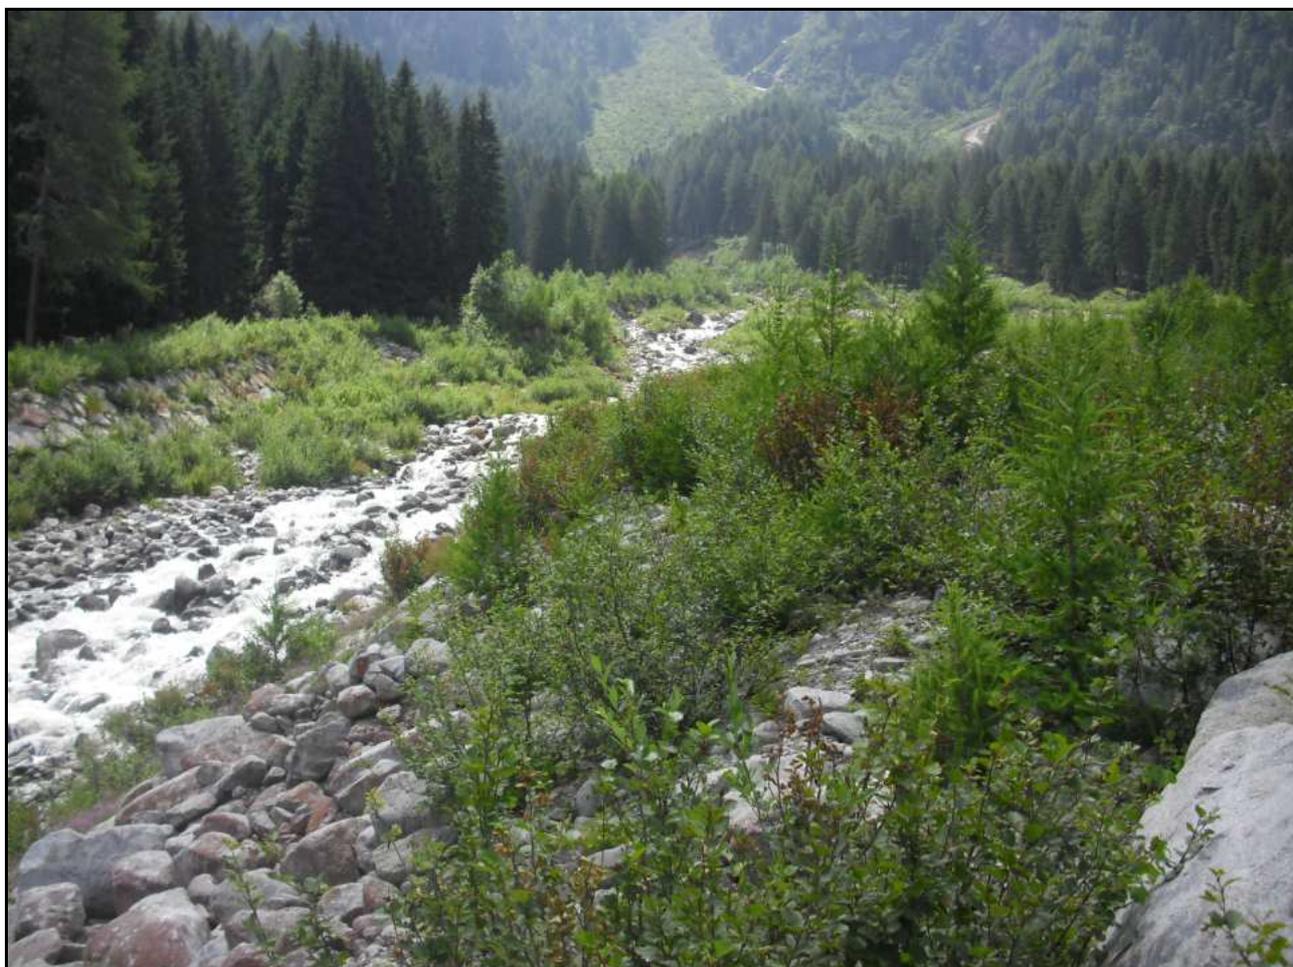
## PRLL004

Fine serie di briglie – inizio muro in sinistra; lungh: 160 m

Il tratto è del tutto simile a quello precedente. Cambia solamente perché non sono più presenti le opere trasversali. La vegetazione nella fascia perifluviale è sempre costituita da specie autoctone non riparia, come l'ontano verde e l'abete. In sinistra ha un'ampiezza compresa tra i 2 metri e i 10 metri, mentre in destra supera i 30 metri. le interruzioni sono frequenti. È stata osservata una modesta escavazione delle rive. La sezione trasversali ha subito dei lievi interventi artificiali. Gli altri parametri non si discostano da quanto descritto per il tratto PRLL002.

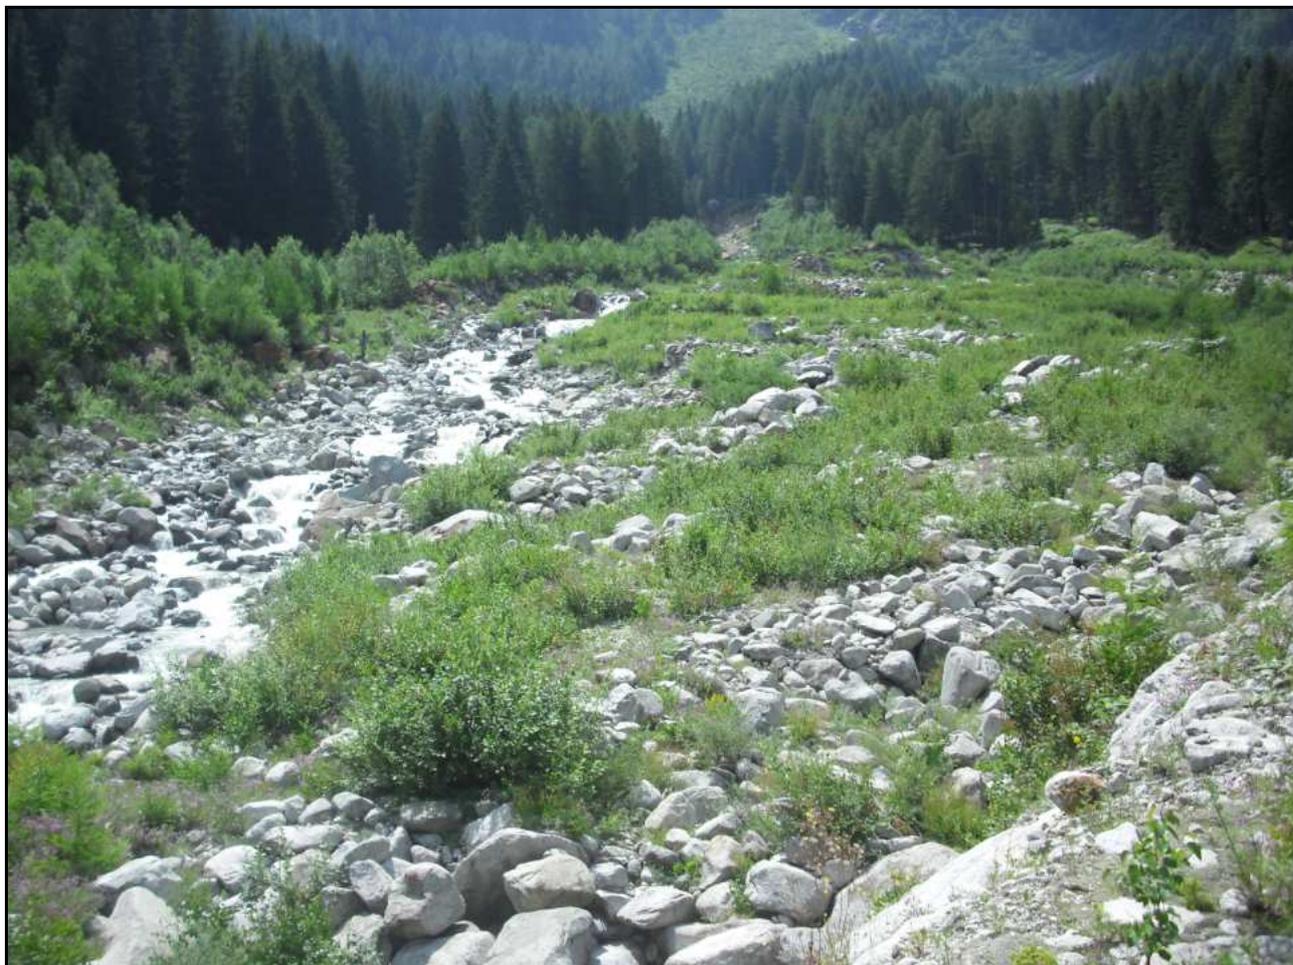
**PRLL005**

Inizio muro in sinistra – fine muro in sinistra ; lungh: 389 m

Nell'area immediatamente adiacente al corso d'acqua, oltre l'ontano verde, vi è anche una discreta presenza di salici. In destra la vegetazione è primaria ed ha un'ampiezza maggiore di 30 metri (data dalla somma dell'ampiezza della bordura di arbusti ripari e della formazione arborea non riparia). In sinistra invece la vegetazione è secondaria e l'ampiezza è compresa tra i 10 e i 30 metri. Sono sempre presenti interruzioni, più frequenti in sponda sinistra. Le rive hanno subito limitati interventi artificiali, che comportano un peggioramento nella valutazione del parametro riguardante l'erosione. Gli altri parametri non si mutano rispetto quanto osservato per i tratti posti più a valle.

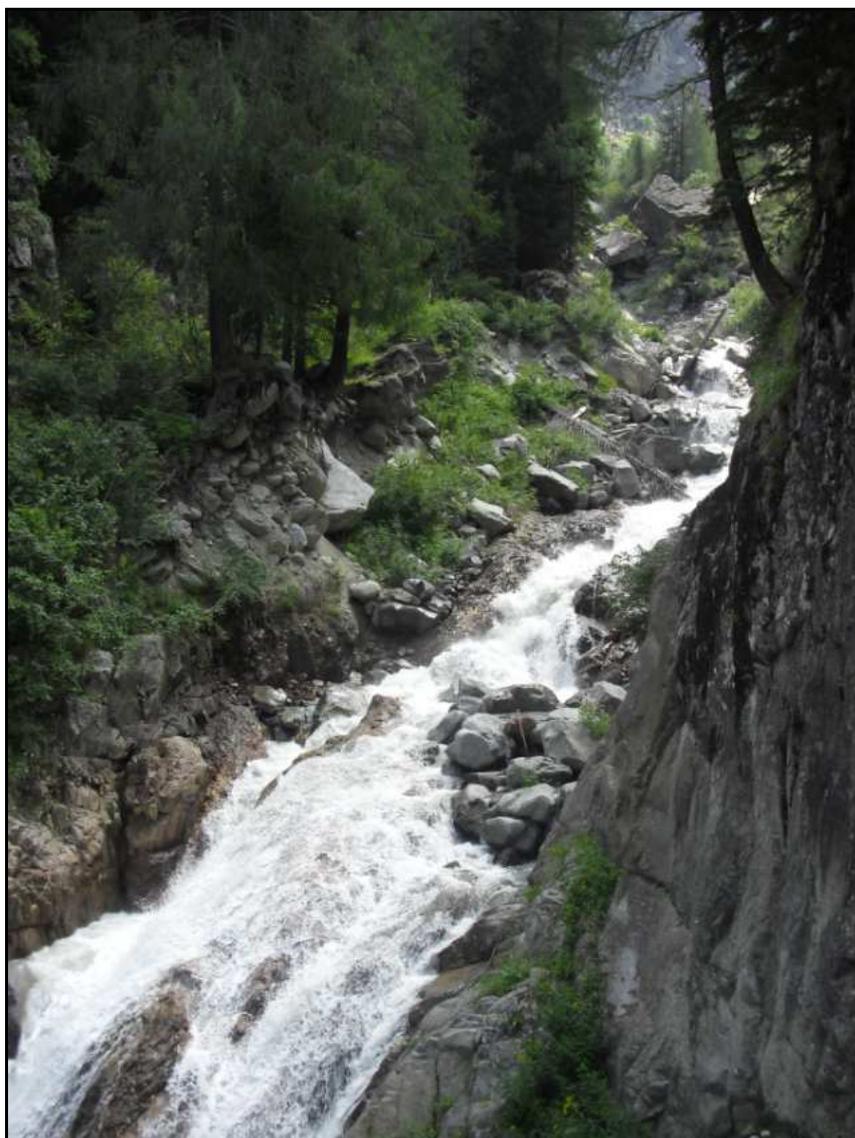
**PRL006**

Fine muro in sinistra – fine bosco; lungh: 1445 m

Lo stato del territorio circostante è privo di antropizzazione. Le specie rilevate nella fascia perifluviale sono l'ontano verde, la betulla, il larice e l'abete. Vanno a costituire una formazione arborea autoctona non riparia, di ampiezza maggiore di 30 metri e con interruzioni comprese tra il 10% e il 25%. Il substrato è diversificato ed ha ottimi capacità ritenive. La sezione è naturale e non sono stati osservati fenomeni erosivi evidenti. L'idoneità ittica è buona. La tipologia idromorfologica predominante è lo step&pool, classico andamento dei corsi d'acqua *rithrali* montani.

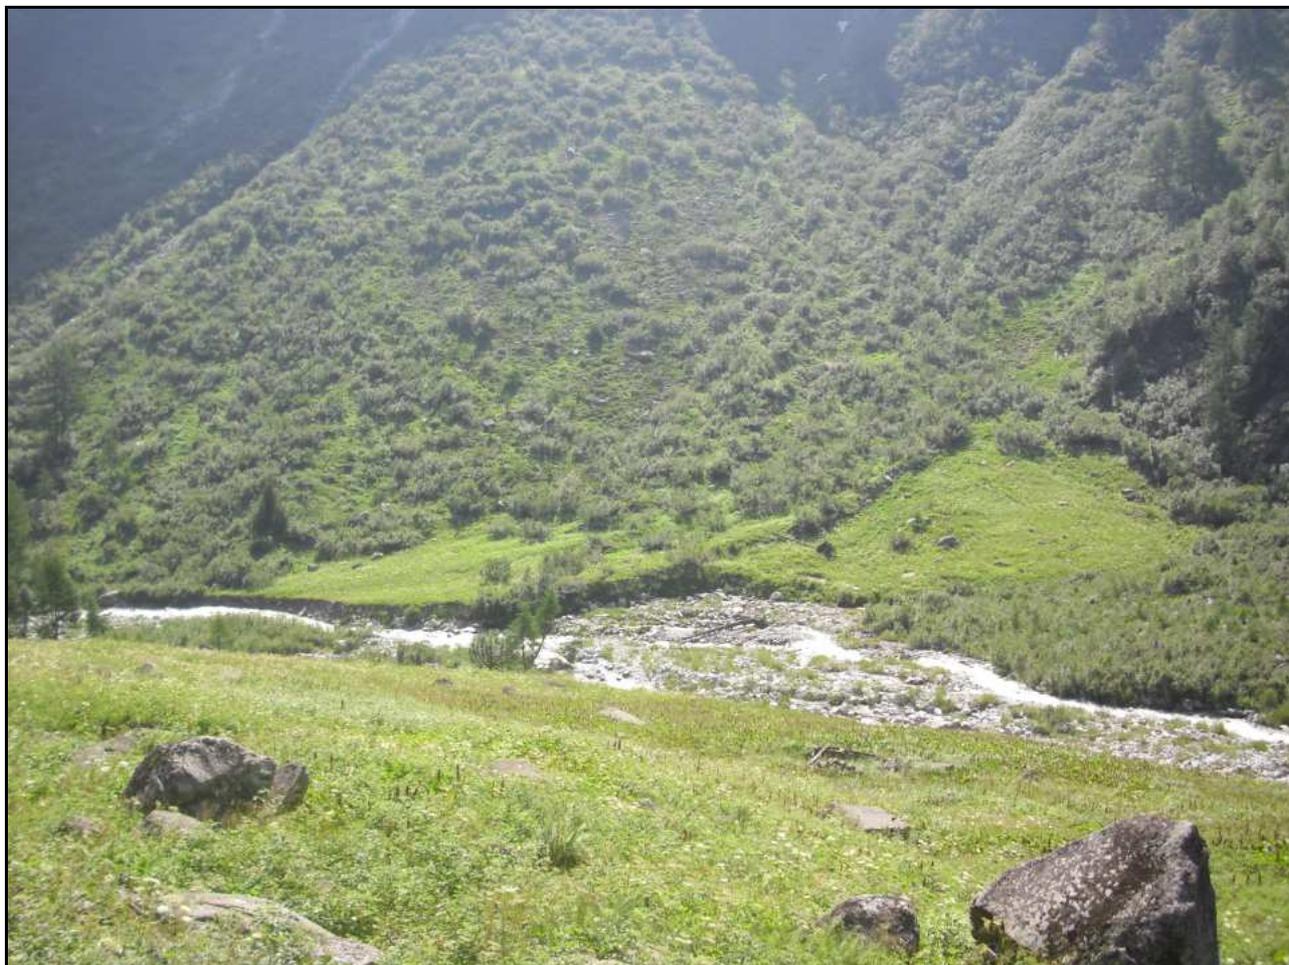
**PRL007**

Fine bosco – fine rilevamento; lungh: 158 m

L'ultimo tratto ha sulle sponde una copertura erbacea non igrofila. L'assenza di formazioni arbustive e/o arboree si ripercuote sull'accentuarsi dei fenomeni erosivi. Infatti tali formazioni hanno, tra le altre, la funzione di limitare i fenomeni erosivi spinti mediante il trattenimento del sedimento operato dall'apparato radicale. La morfologia del torrente è a canali intrecciati. Gli altri parametri non mutano rispetto il tratto PRL006.

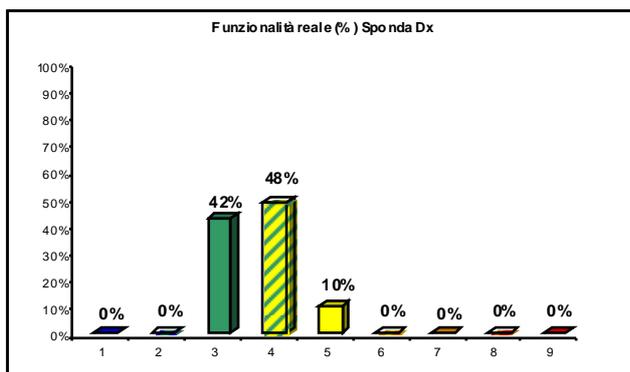
Figura 4a: Grafici della distribuzione percentuale dei giudizi di funzionalità reale per la sponda destra

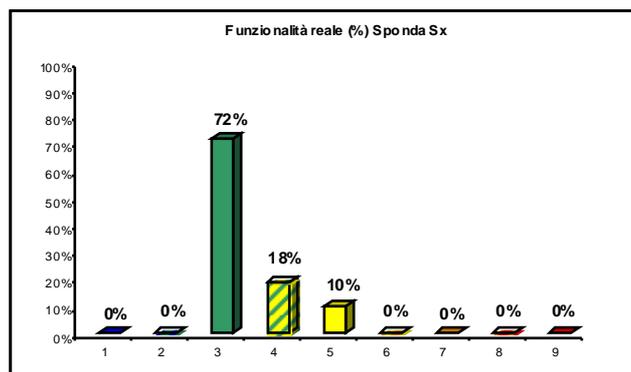
Figura 4b: Grafici della distribuzione percentuale dei giudizi di funzionalità reale per la sponda sinistra

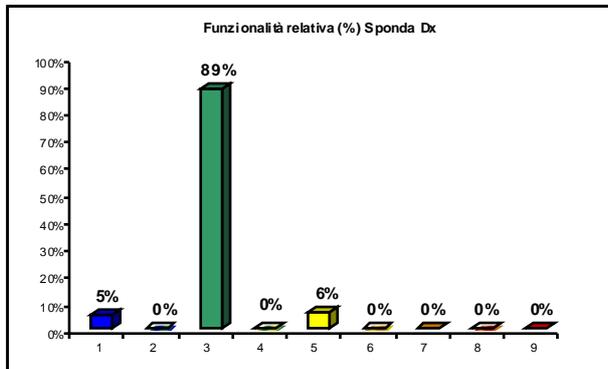
Figura 5a: Grafici della distribuzione percentuale dei giudizi di funzionalità relativa per la sponda destra

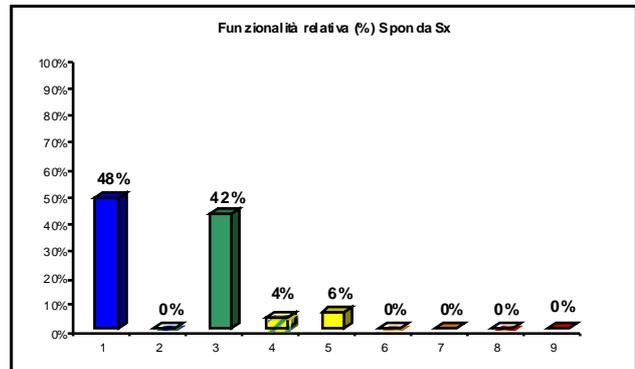
Figura 5b: Grafici della distribuzione percentuale dei giudizi di funzionalità relativa per la sponda sinistra
