## Rio Rabiola

**Tabella 1: Punteggio, livello, giudizio IFF reale e relativo**

## Documentazione fotografica e commento ai tratti

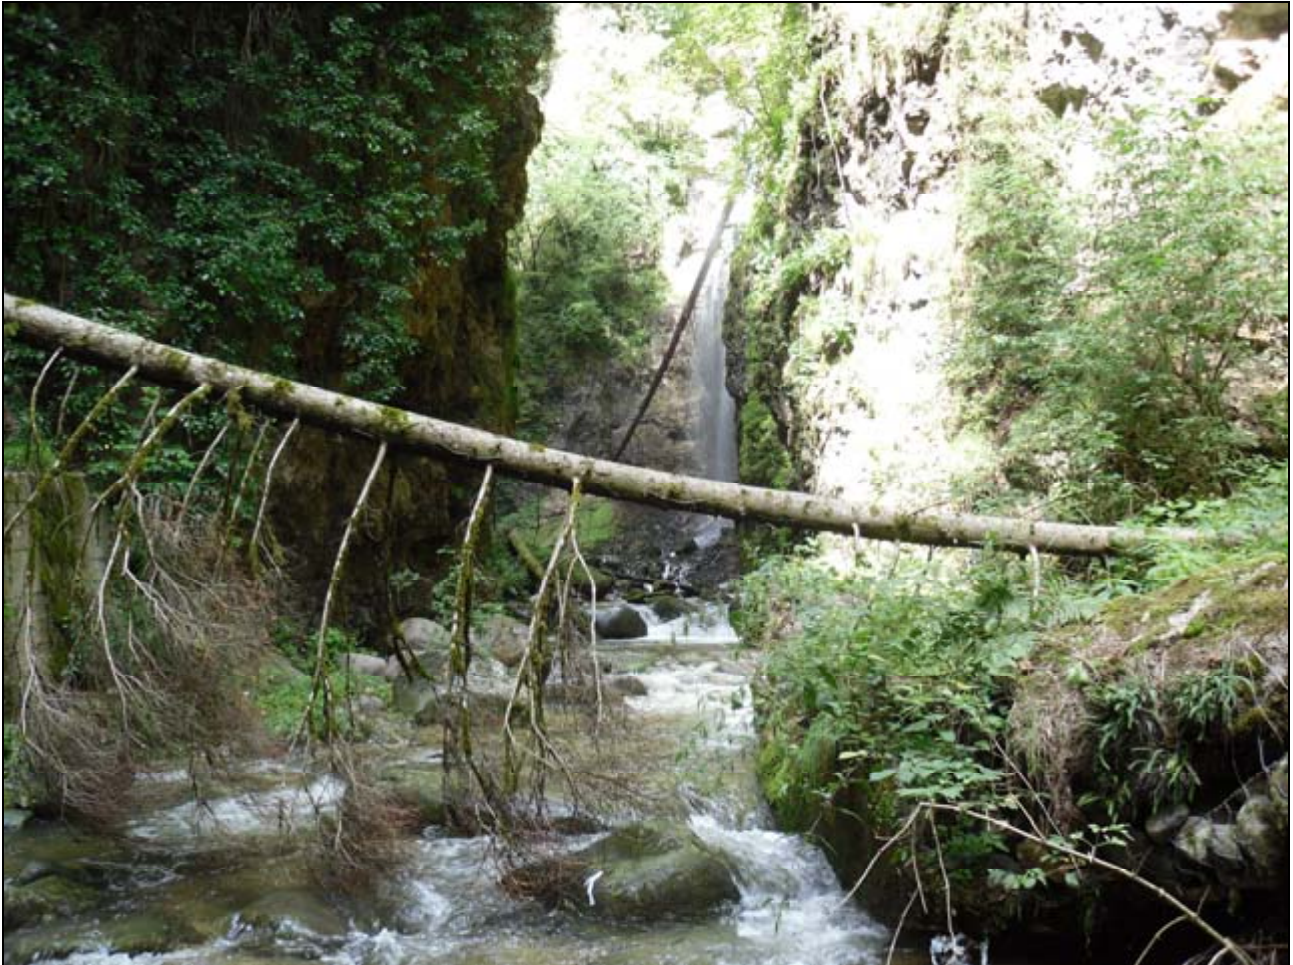
Confluenza Novella – fine forra; lungh: 1220 m

Il territorio circostante si caratterizza in destra per la presenza di campi coltivati con colture permanenti e da un'area di deposito e lavorazione inerti, mentre in sinistra troviamo compresenza di aree naturali (bosco) ed usi antropici del territorio (pascoli e, più in lontananza, meleti). Il corso d'acqua scorre tra due pareti rocciose con suolo nudo, senza sviluppo di vegetazione perifluviale; la sezione trasversale, pur essendo naturale, non presenta la massima diversità ambientale, proprio per la presenza della parete rocciosa. Il substrato dell'alveo è ben diversificato, con adeguate strutture di ritenzione degli apporti trofici; la presenza di zone rifugio alternate a zone di frega, unitamente alla morfologia a raschi e pozze che consente una produzione di cibo adeguata, determinano un'elevata idoneità ittica. Il periphyton costituisce una patina tridimensionale apprezzabile, il detrito è fibroso e la comunità macrobentonica risulta sufficientemente diversificata ma con struttura alterata rispetto all'atteso.

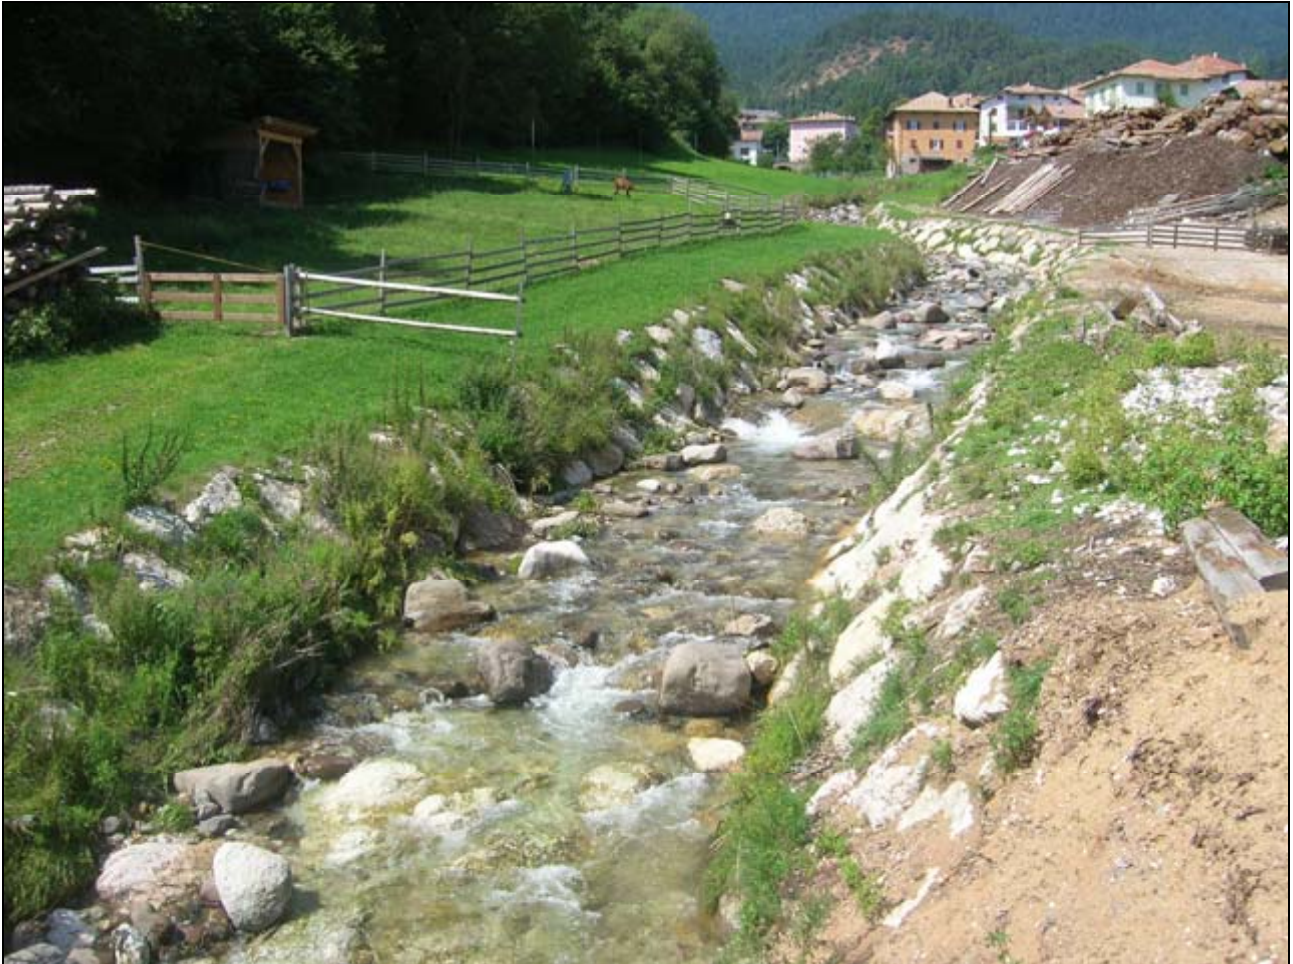
Fine forra – inizio argini in cemento; lungh: 399 m

In sponda destra prevalgono le colture permanenti, mentre in sponda sinistra l'area è urbanizzata, con abitazioni e infrastrutture. La vegetazione della fascia perifluviale è costituita da insediamenti erbacei radi che crescono sulle sponde costituite da massi non cementati, che hanno funzione antierosiva. La sezione presenta un residuo di naturalità solo nel fondo, mantenendo una discreta idoneità ittica. Da segnalare la presenza di alghe filamentose con copertura percentuale del 15%. La sezione artificiale determina, come conseguenza dell'aumento della portata, solo una variazione del battente e non dell'ampiezza dell'alveo.

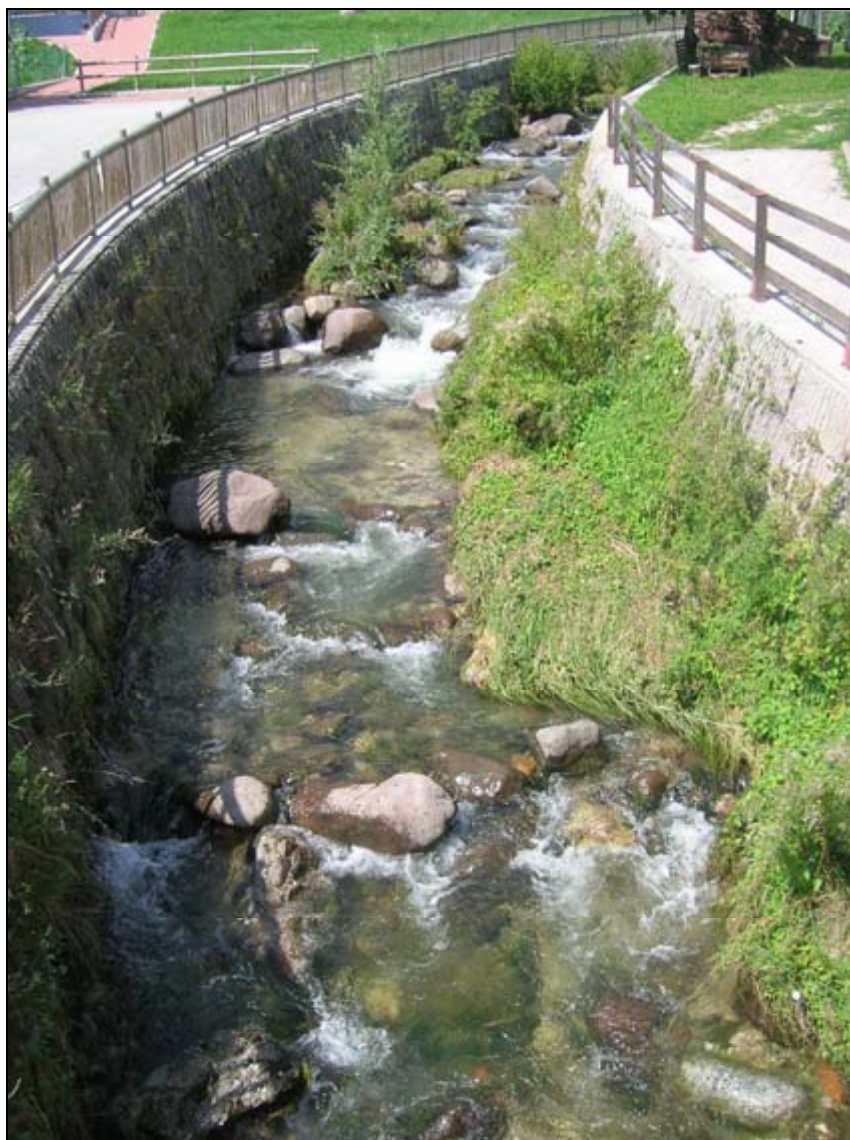
Inizio argini in cemento – fine argini in cemento; lungh: 542 m

Questo tratto scorre, attraverso l'abitato di Castelfondo, in un alveo artificializzato, con argini in cemento in frodo, senza sviluppo di vegetazione; solo il fondo mantiene caratteristiche di naturalità. È presente anche una successione di briglie con distanza > di 3 volte l'ampiezza dell'alveo di morbida. Il campionamento della comunità macrobentonica ha evidenziato la presenza di Plecotteri del gen. *Leuctra*, Efemerotteri Heptageniidae e del gen. *Baetis*, Tricotteri Limnephilidae e Hydropsychidae, Ditteri Simuliidae, Chironomidae, Atericidae.

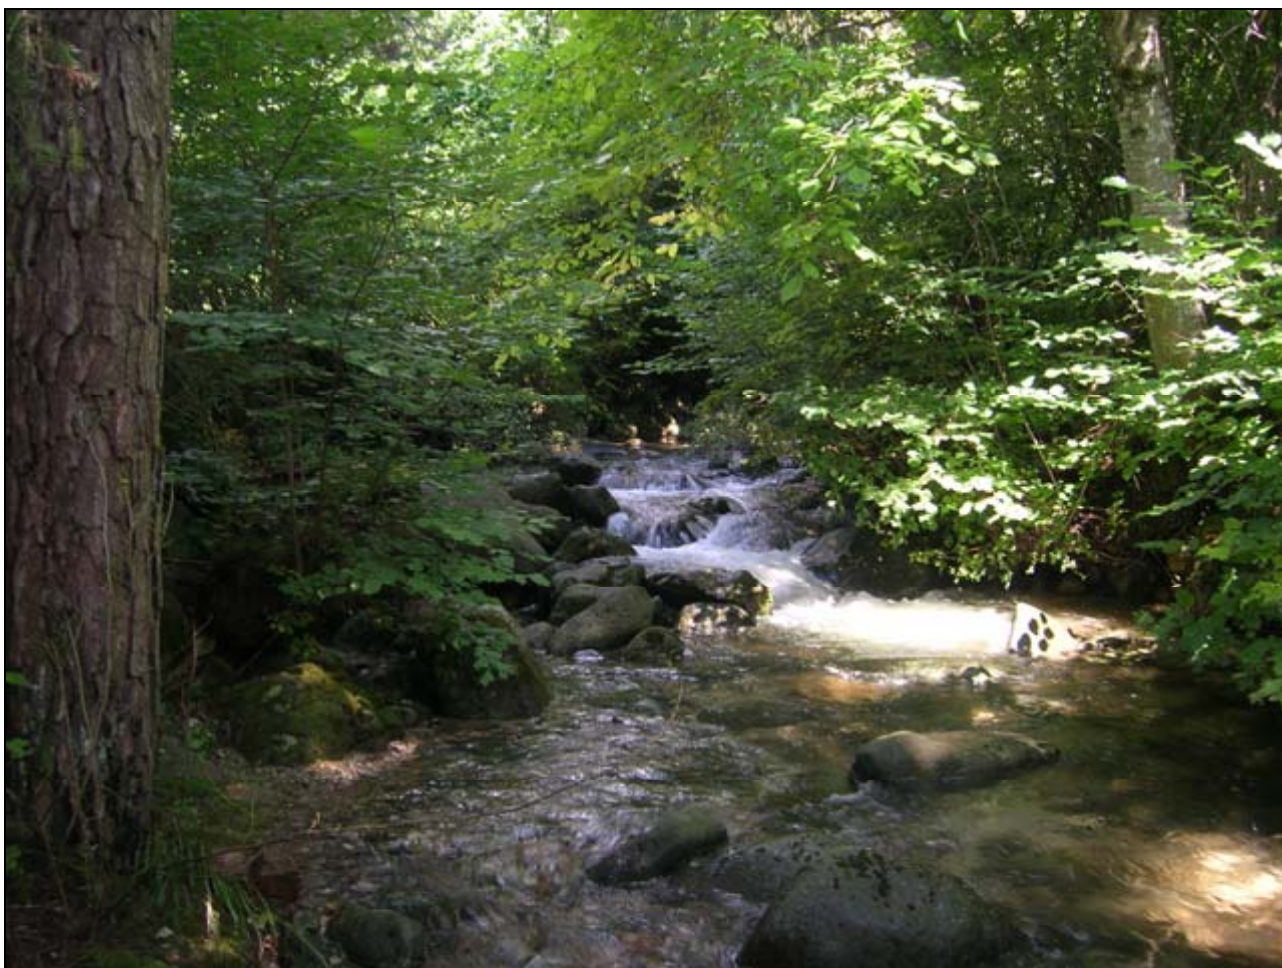
Fine argini in cemento – fine scogliera in destra; lungh: 109 m

La vegetazione che costituisce la fascia perifluviale primaria è formata da una bordura di arbusti autoctoni non ripari di ampiezza ridotta (3-4 metri) e con frequenti interruzioni. Sulla sponda destra è presente un argine in massi che impedisce l'erosione delle sponde e determina un abbassamento della diversità ambientale della sezione trasversale. In questo tratto il periphyton è assente e non si riscontra la presenza di alghe filamentose.

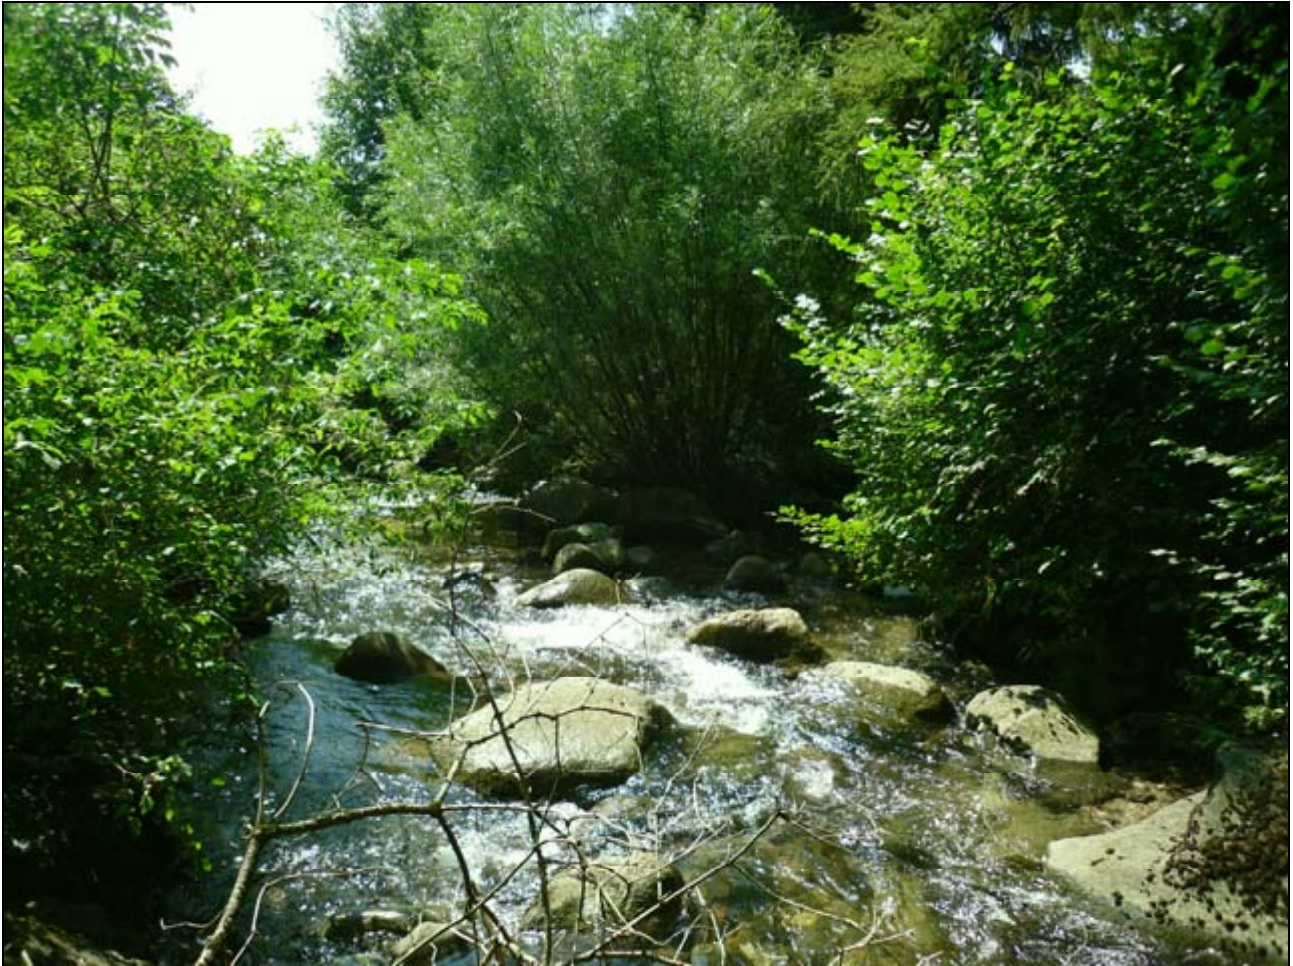
Fine scogliera in destra – inizio pareti rocciose; lungh: 113 m

Il tratto RABI005 scorre in un ambiente privo di antropizzazione, con vegetazione costituita da bordure di specie riparie accompagnate da bordure di arbusti autoctoni non ripari con ampiezza compresa tra 2 e 10 metri e con discontinuità tra 5 e 15%. Sezione trasversale, erosione, substrato dell'alveo ed idoneità ittica hanno caratteristiche di massima funzionalità, l'idromorfologia presenta elementi ben distinti, a distanza irregolare. La comunità macrobentonica è ben strutturata e diversificata, adeguata alla tipologia fluviale, con la presenza di specie sensibili, come Plecotteri Nemouridae ed Efemerotteri Heptageniidae.

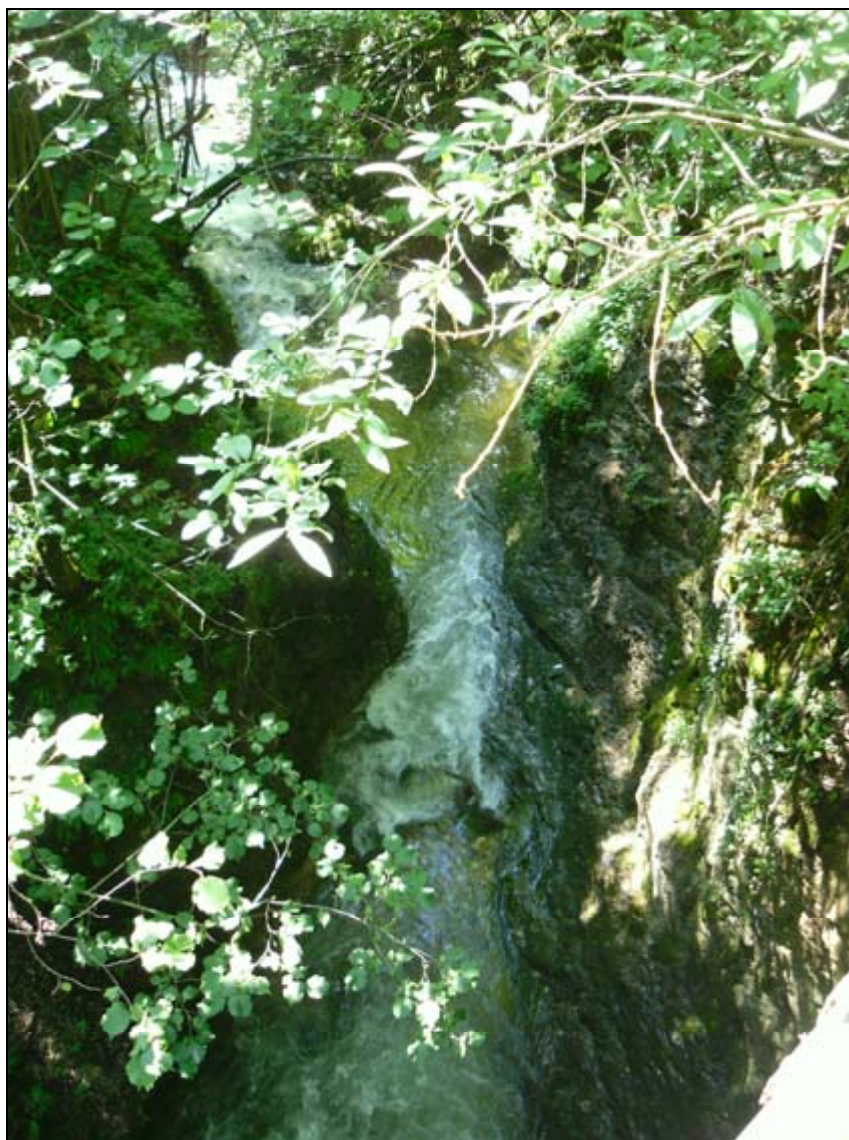
Inizio pareti rocciose – fine pareti rocciose; lungh: 777 m

In questo tratto si sviluppa una vegetazione costituita da una bordura di specie riparie, confinata dalle pareti rocciose, che determinano anche una discontinuità del 5-15% su entrambe le sponde, a causa dell'affiorare della roccia. La diversità ambientale della sezione trasversale non è penalizzata, perché le pareti sono vegetate per la maggior parte della lunghezza del tratto. Le componenti biologiche non presentano alterazione e risultano buoni anche gli aspetti idromorfologici.

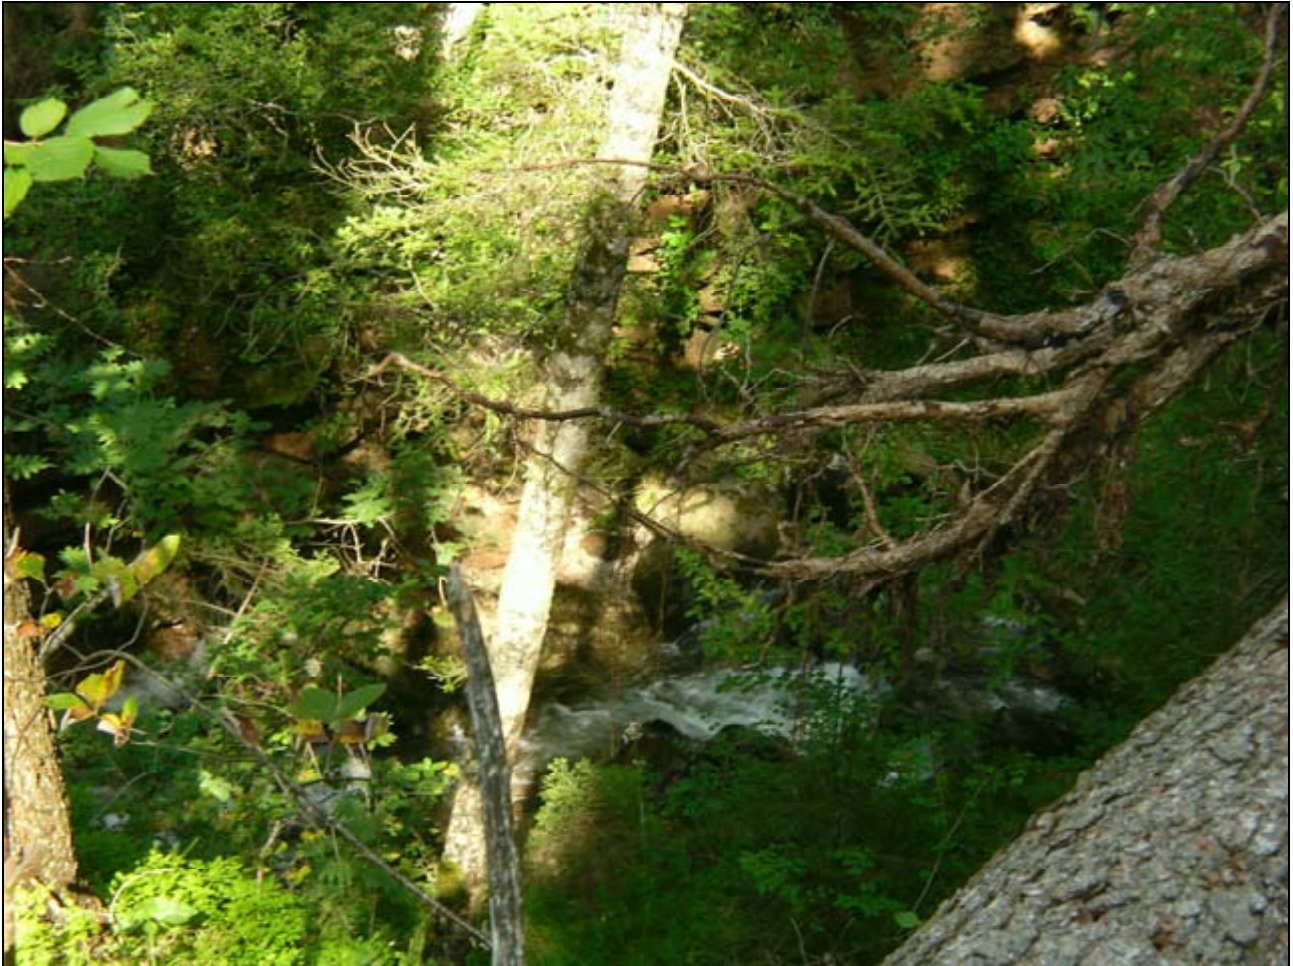
Fine pareti rocciose – inizio strada vicina in sinistra; lungh: 1599 m

La bordura di specie arbustive riparie è in continuità con la formazione arborea autoctona non riparia e lo sviluppo dei tali formazioni funzionali è senza interruzioni e si estende per più di 30 metri.. Il substrato dell'alveo, la sezione e l'idoneità ittica presentano caratteristiche di elevata funzionalità, così come le componenti biologiche. Il livello di funzionalità di questo tratto è lievemente ridotto dalla naturale acclività dei versanti, che non permette al corso d'acqua di esondare.

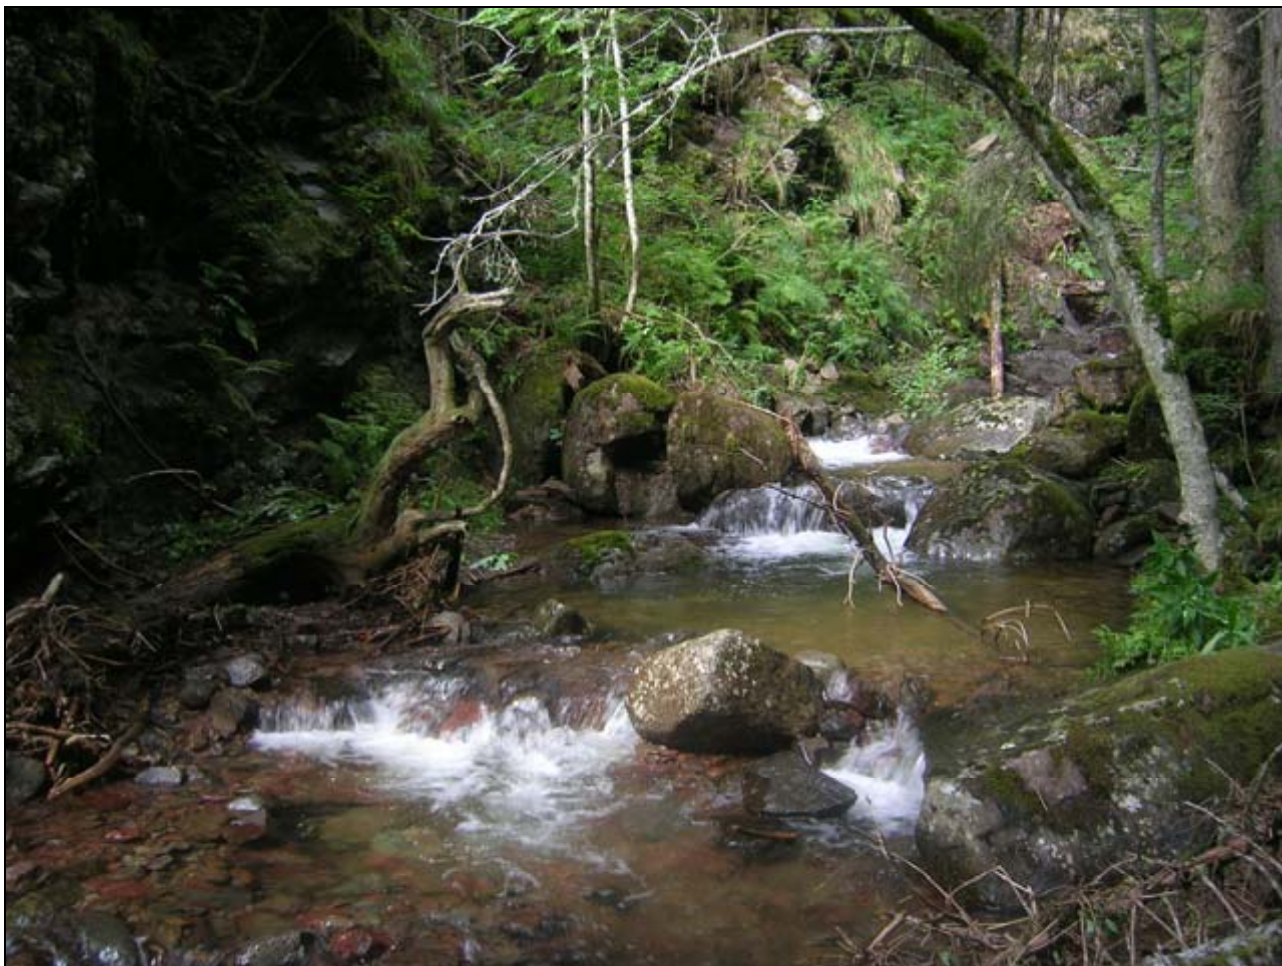
Inizio strada vicina in sinistra – fine strada vicina; lungh: 241 m

Sulla sponda sinistra è presente una strada forestale che limita l'ampiezza (tra 2 e 10 metri) della formazione funzionale costituita da una formazione arbustiva autoctona non riparia (con abeti rossi e noccioli). Tutte le altre caratteristiche funzionali non variano rispetto al tratto precedente.

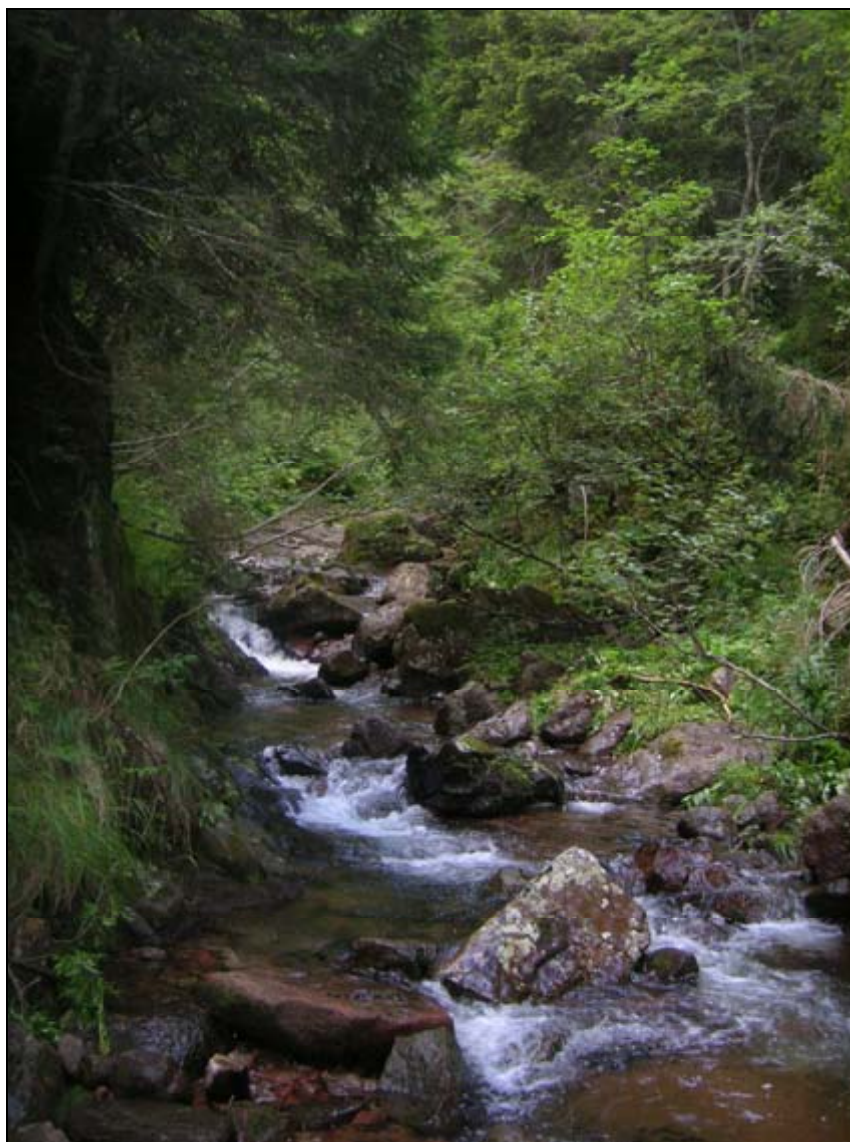
Fine strada vicina – cambio granulometria del fondo; lungh: 1774 m

In questo tratto si sviluppa una vegetazione perifluviale costituita solamente da specie autoctone non riparie, che si estende in continuità con le formazioni boschive dei versanti. Solo le domande 2), 6) e 11) non raggiungono il massimo punteggio di funzionalità, per le naturali caratteristiche di conformazione della valle, a V, e per la tipologia a step&pool, tipica dei tratti montani.

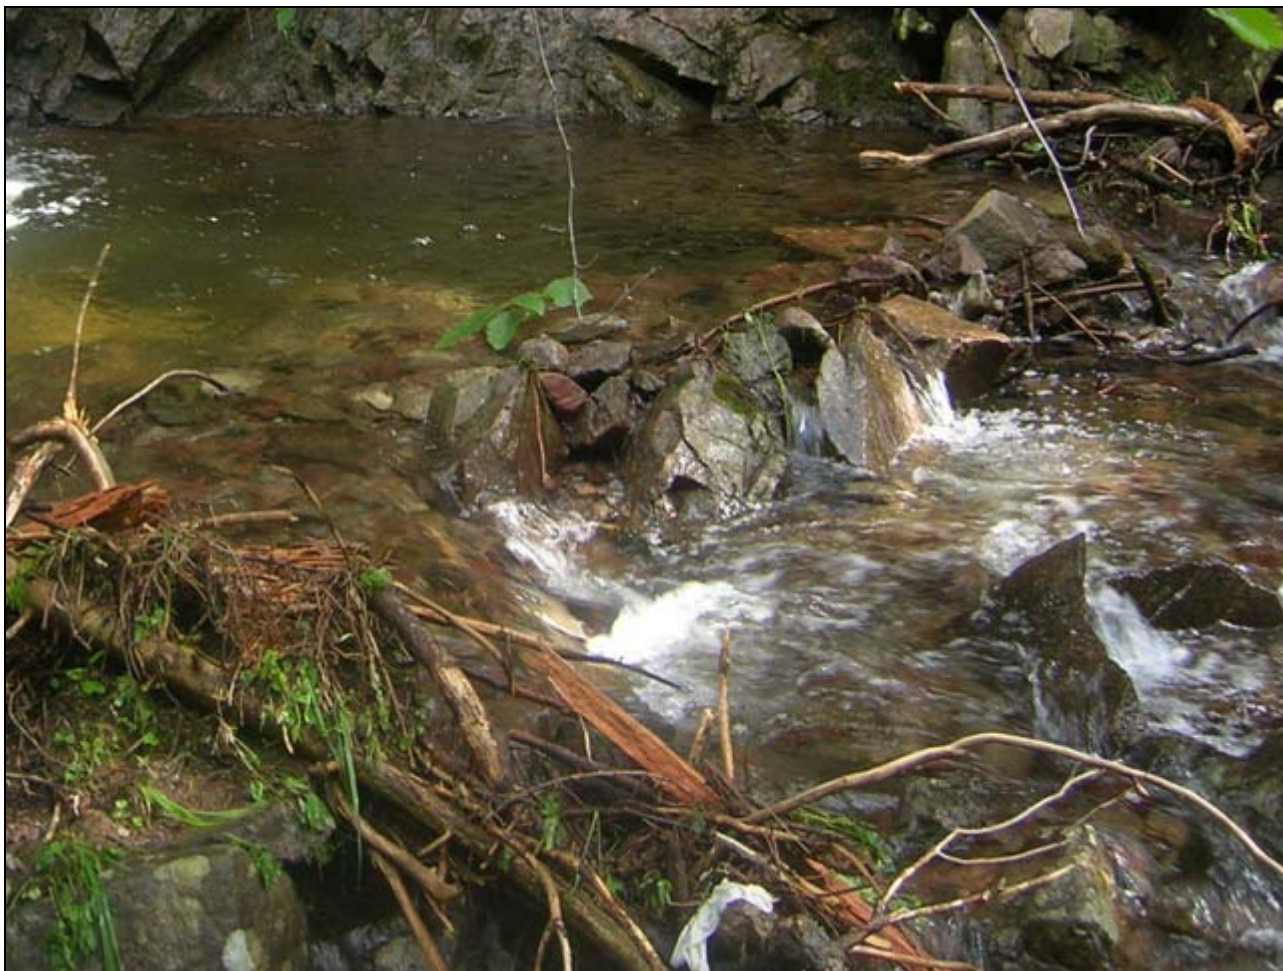
Cambio granulometria del fondo - sorgente; lungh: 365 m

Nell'ultimo tratto del Rio Rabiola si riduce la pendenza dei versanti, con un substrato dell'alveo con maggior percentuale di componenti a granulometria ridotta, come i ciottoli. Inoltre la formazione arborea autoctona presenta interruzioni dovute alla presenza di praterie naturali. L'idoneità ittica è buona e le componenti biologiche non presentano segni di alterazione.
