Rio di Regnana

Documentazione fotografica e descrizione dei tratti

Commento dei risultati IFF

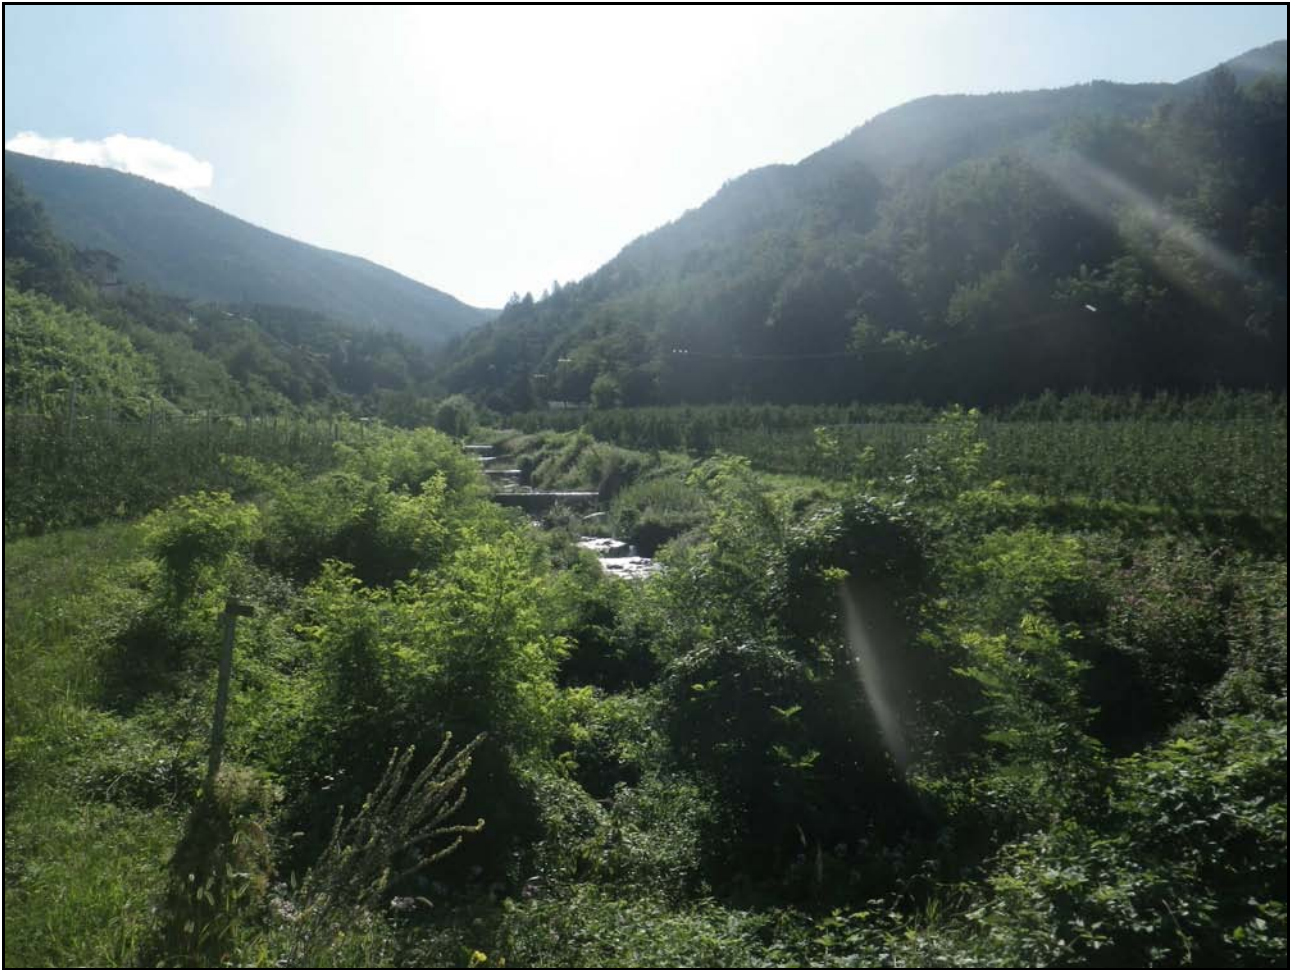
REGN001

Il territorio in destra è urbanizzato, in sinistra sono presenti delle colture permanenti (meleti). Per ambedue le sponde la vegetazione è secondaria ed è costituita da una bordura di salici arbustivi; l'ampiezza è compresa tra i 2 e i 5 metri e le interruzioni sono del 5-15%, prodotte da arbusti di *Robinia pseudoacacia*. Le portate sono influenzate dai diversi prelievi, ad uso irriguo ed idroelettrico, che vengono effettuati a monte. La presenza delle opere spondali non permette al fiume di esondare, annulla il naturale svolgimento del processo di erosione e banalizza la diversità della sezione trasversale. Inoltre è presente una serie di briglie, queste hanno un'altezza maggiore di un metro (ostacolo insormontabile dall'ittiofauna) e sono poste a distanza ravvicinata l'una dall'altra (inferiore a 3 volte l'ampiezza dell'alveo di morbida). La ritenzione degli apporti trofici è buona, sia per la presenza in alveo di massi incassati sia per la presenza di briglie che, seppur deprecabili dal punto di vista ittico e morfologico, riescono a sequestrare una alta percentuale di foglie provenienti da monte. L'idoneità ittica è poco sufficiente, dovuto anche dalla scarsità di zone

rifugio, di frega e di ombra. Gli elementi idromorfologici sono indistinti. In alveo non sono presenti macrofite tolleranti ed il periphyton è sottile. Il detrito è riconoscibile e fibroso. La comunità macrobentonica è ben strutturata e diversificata, con diversi individui appartenenti a taxa sensibili l'inquinamento, come i Plecotteri *Nemouridae*, gli Efemerotteri *Heptageniidae* ed i Ditteri *Blephariceridae*.

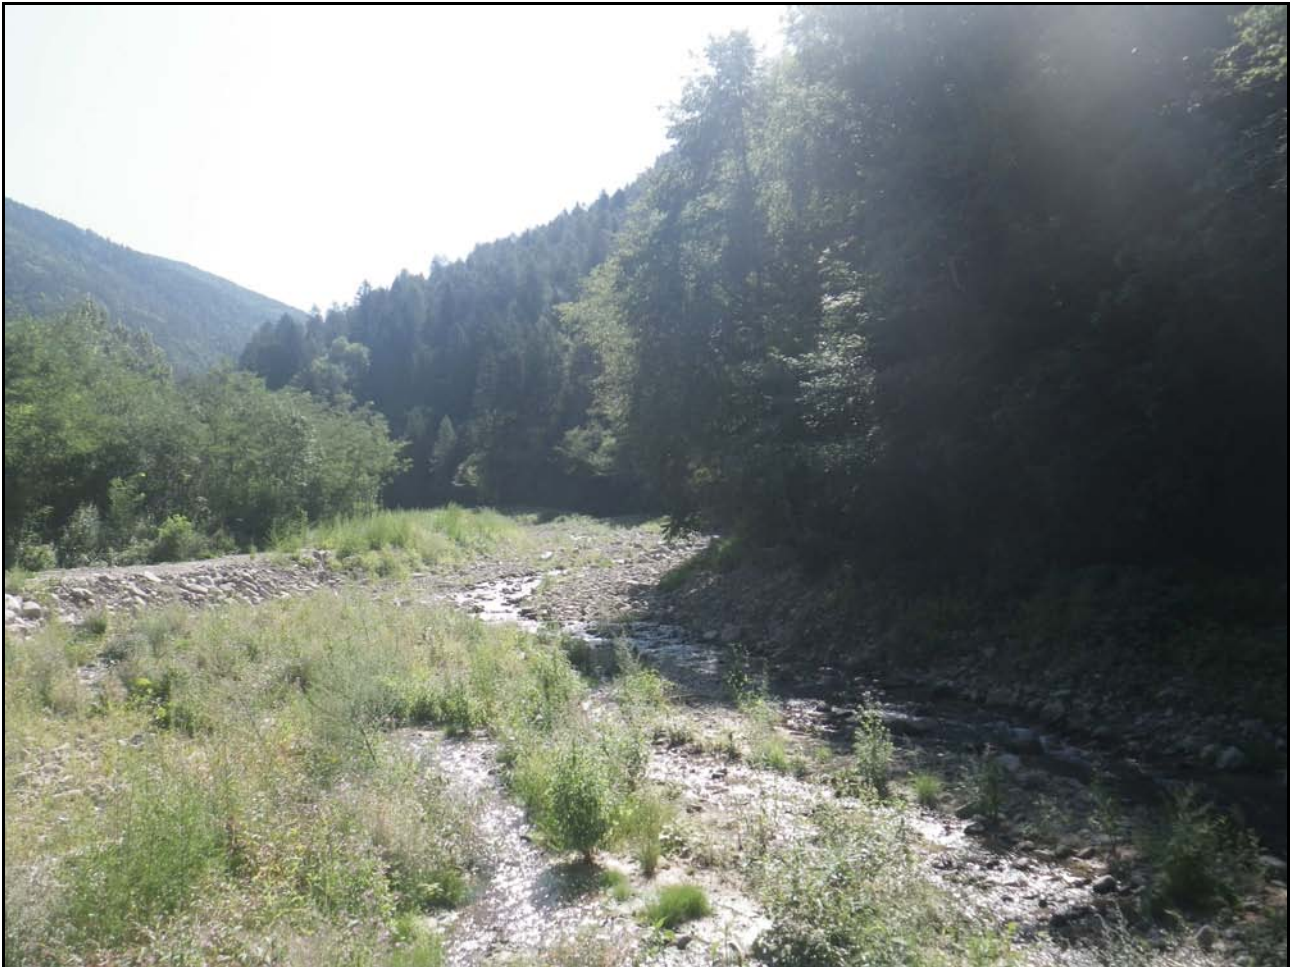
REGN003

La vegetazione perifluviale della fascia destra è costituita da una bordura di arbusti ripari in continuità con la formazione arborea autoctona non riparia (ampiezza > 30 m, interruzioni > 25% per copertura erbacea non igrofila). La vegetazione della fascia sinistra invece consta solo della formazione arborea autoctona non riparia (ampiezza > 30 m, continua). In questo tratto è presente una piana alluvionale con ampiezza compresa tra uno e due volte la l'alveo di morbida, riconosciuta anche grazie alla rottura di pendenza che segna il confine esterno della piana stessa. È stata osservata una limitata incisione verticale delle rive; la sezione trasversale è integra. L'idoneità ittica è discreta e gli elementi idromorfologici sono indistinti. Come nei due tratti precedenti il comparto biologico non mostra segni di alterazione.

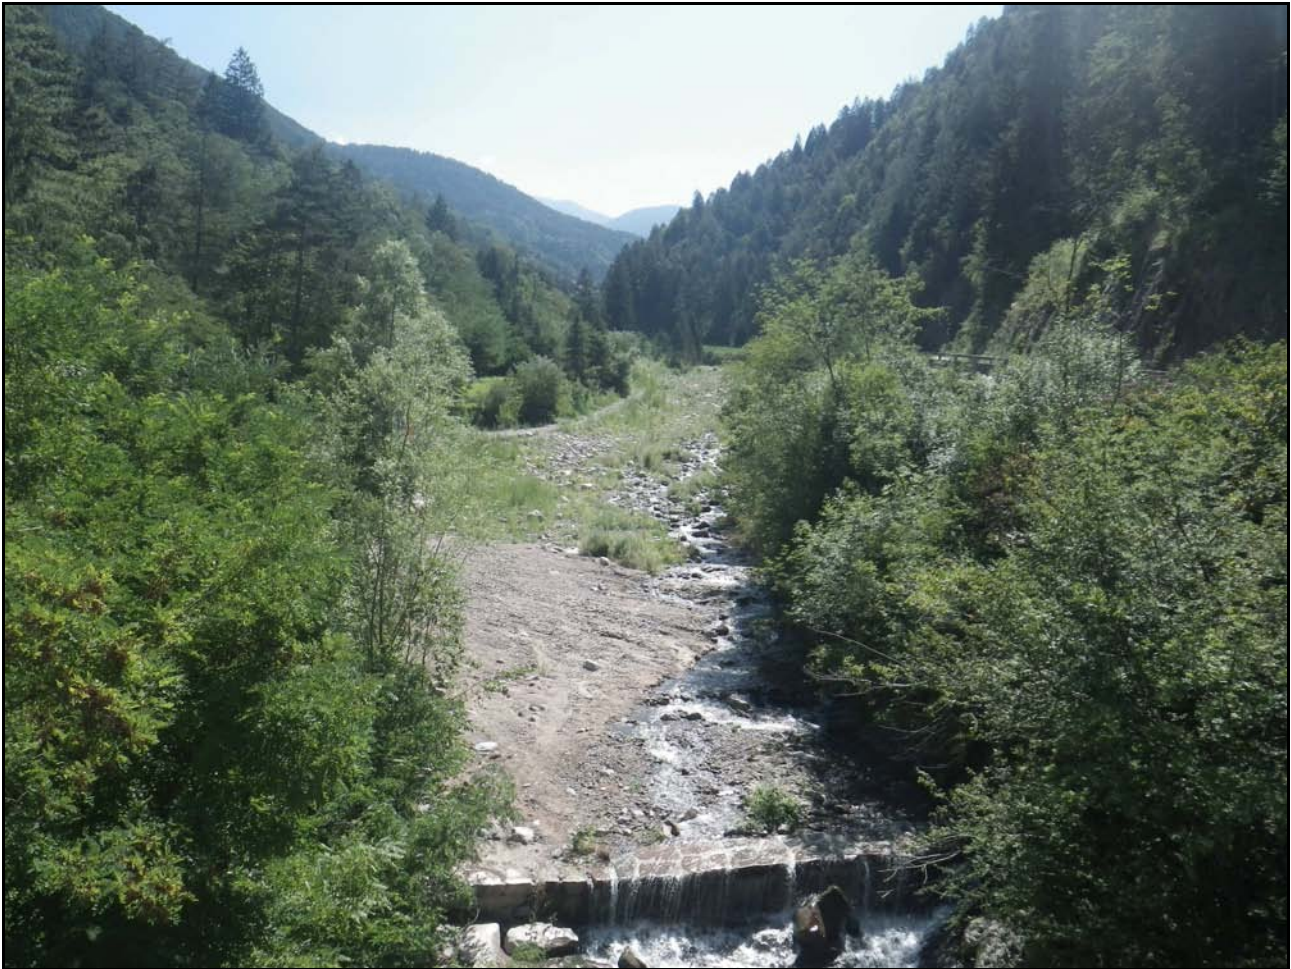
REGN004

La vegetazione di questo tratto è primaria in destra e secondaria in sinistra. Per entrambe le fasce perifluviali è stata rilevata la medesima tipologia di vegetazione, ovvero la bordura di arbusti esotici che rientra tra quelle a funzionalità nulla. La presenza delle opere spondali (scogliera a secco in destra e muro in cemento in sinistra, foto a lato) non permette al fiume di esondare, annullando il naturale svolgimento del processo di erosione e banalizzando la diversità della sezione trasversale. L'idoneità ittica torna ad essere poco sufficiente; gli elementi idromorfologici sono indistinti.

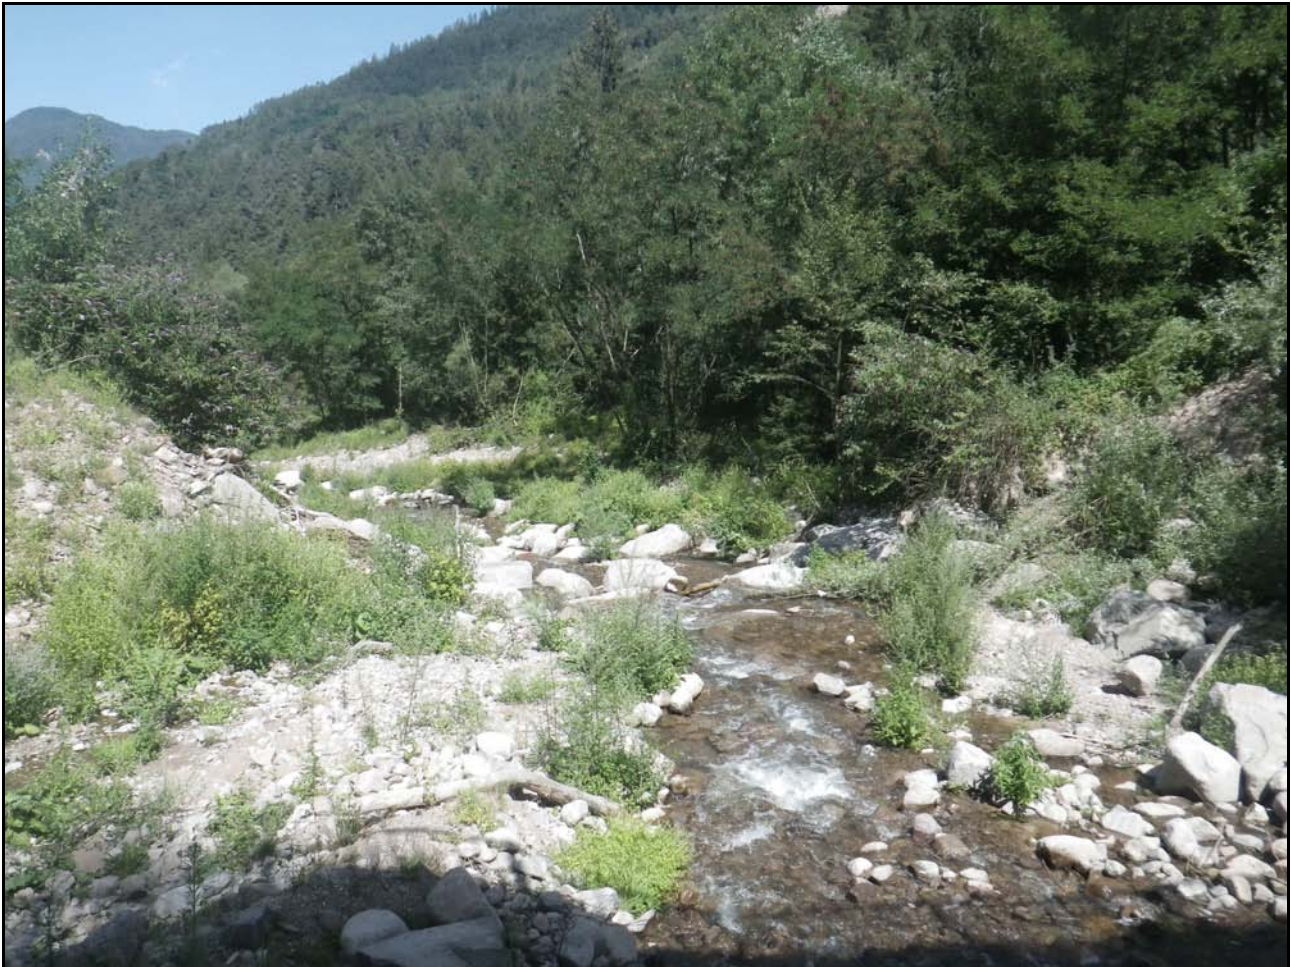
REGN005

Il territorio circostante è privo di antropizzazione, predomina un bosco a prevalenza di conifere. In destra la vegetazione è primaria ed è costituita da una formazione arborea di specie esotiche (*Robinia pseudoacacia*), l'ampiezza è maggiore di 30 metri e le interruzioni sono del 10-25%. In sinistra la vegetazione è secondaria ed è costituita da una bordura di arbusti esotici (*Robinia pseudoacacia* e *Buddleja davidii*), tipologia di vegetazione a funzionalità nulla. Il fondo è stabile e la ritenzione degli apporti trofici è buona, in alveo sono presenti massi incassati e ciottoli. In destra l'erosione è assente, mentre in sinistra tale processo è annullato dalla presenza da un'opera longitudinale di difesa spondale. L'idoneità ittica è discreta e gli elementi idromorfologici sono indistinti. In alveo non sono presenti macrofite tolleranti ed il periphyton è sottile. Il detrito è riconoscibile e fibroso. La comunità macrobentonica è ben strutturata e diversificata, con diversi individui appartenenti a taxa sensibili l'inquinamento, come i Plecotteri Nemouridae, gli Ephemeropteridi Heptageniidae ed i Ditteri Blephariceridae.

Foto scattata verso valle.

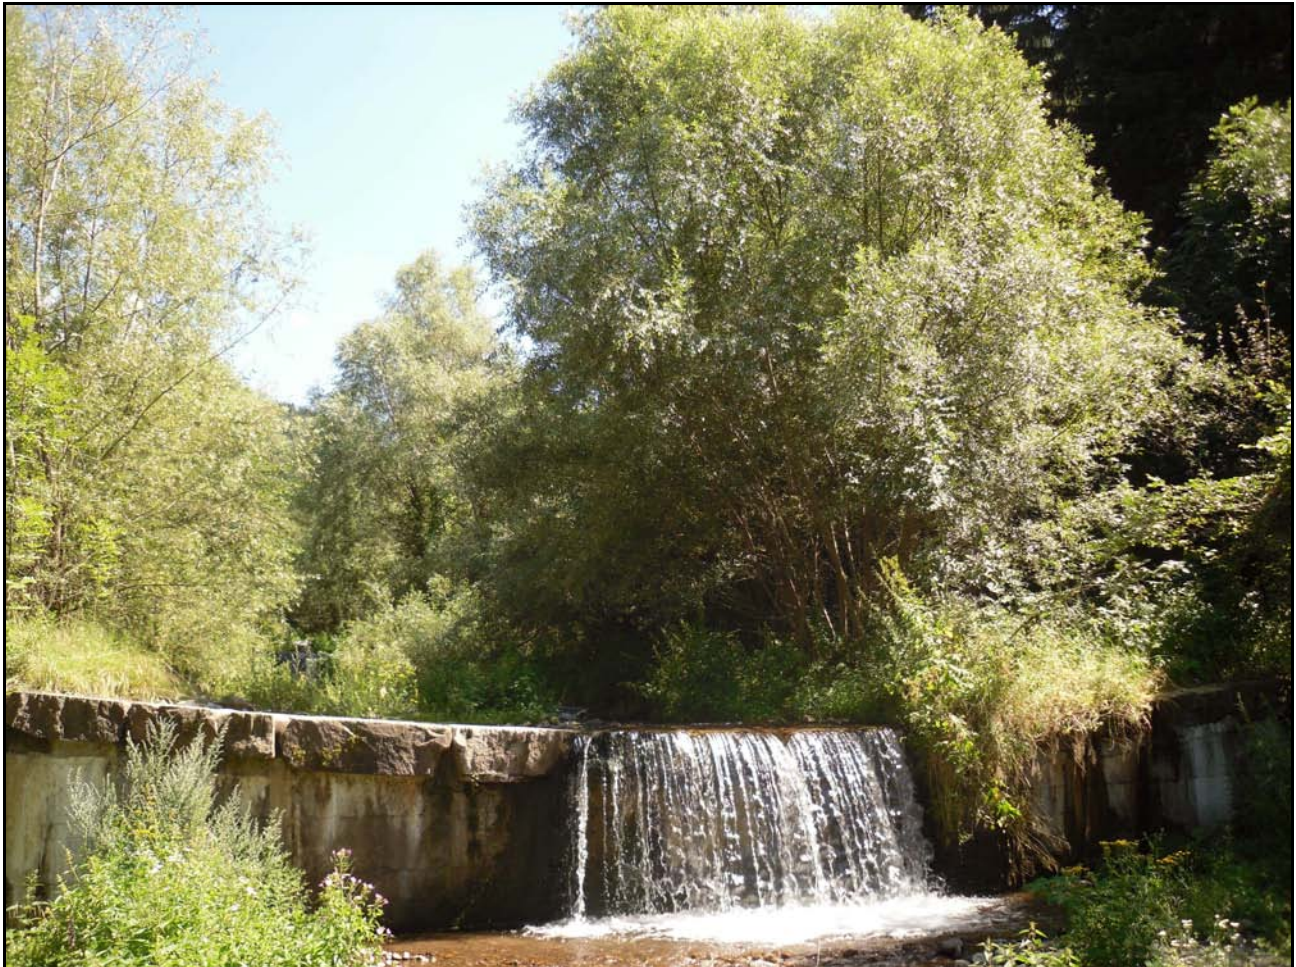
REGN007

Tratto del tutto simile al precedente, si differenzia solo per la cava in destra idrografica che comporta un abbassamento del punteggio assegnato alla domanda n. 1, Stato del territorio circostante.

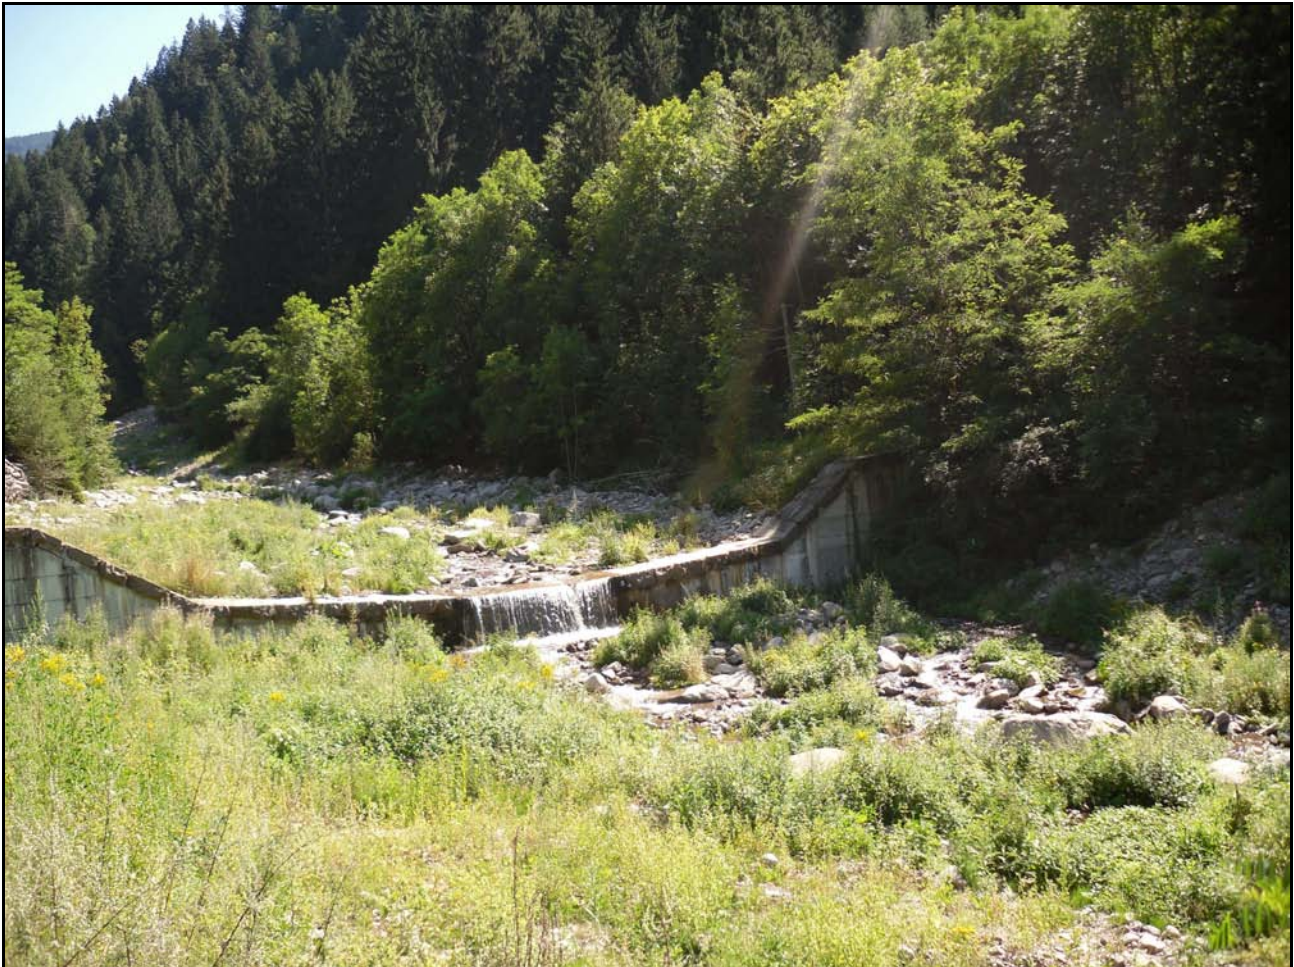
REGN008

In destra sono presenti delle colture permanenti, in sinistra predomina un bosco di conifere. La vegetazione della fascia perifluviale destra è costituita da una formazione riparia a forte presenza di specie esotiche; l'ampiezza è compresa tra i 5 e i 10 metri (limite imposto dalla strada provinciale) e le interruzioni sono del 10-15% per aree a copertura di erbacee non igrofile. In sinistra prosegue quanto osservato anche per i due precedenti tratti, ovvero la formazione arbustiva riparia in continuità con la formazione autoctona non riparia (ampiezza > 30 m, continua). Continuano ad esser presenti delle briglie di altezza maggiore di un metro (ostacolo insormontabile dall'ittiofauna) e poste a distanza ravvicinata l'una dall'altra (inferiore a 3 volte l'ampiezza dell'alveo di morbida). La ritenzione degli apporti trofici è buona, sia per la presenza in alveo di massi incassati sia per la presenza delle suddette briglie che, seppur deprecabili dal punto di vista ittico e morfologico, riescono a sequestrare una alta percentuale di foglie provenienti da monte. Il comparto biologico continua a non mostrare segni di alterazione.

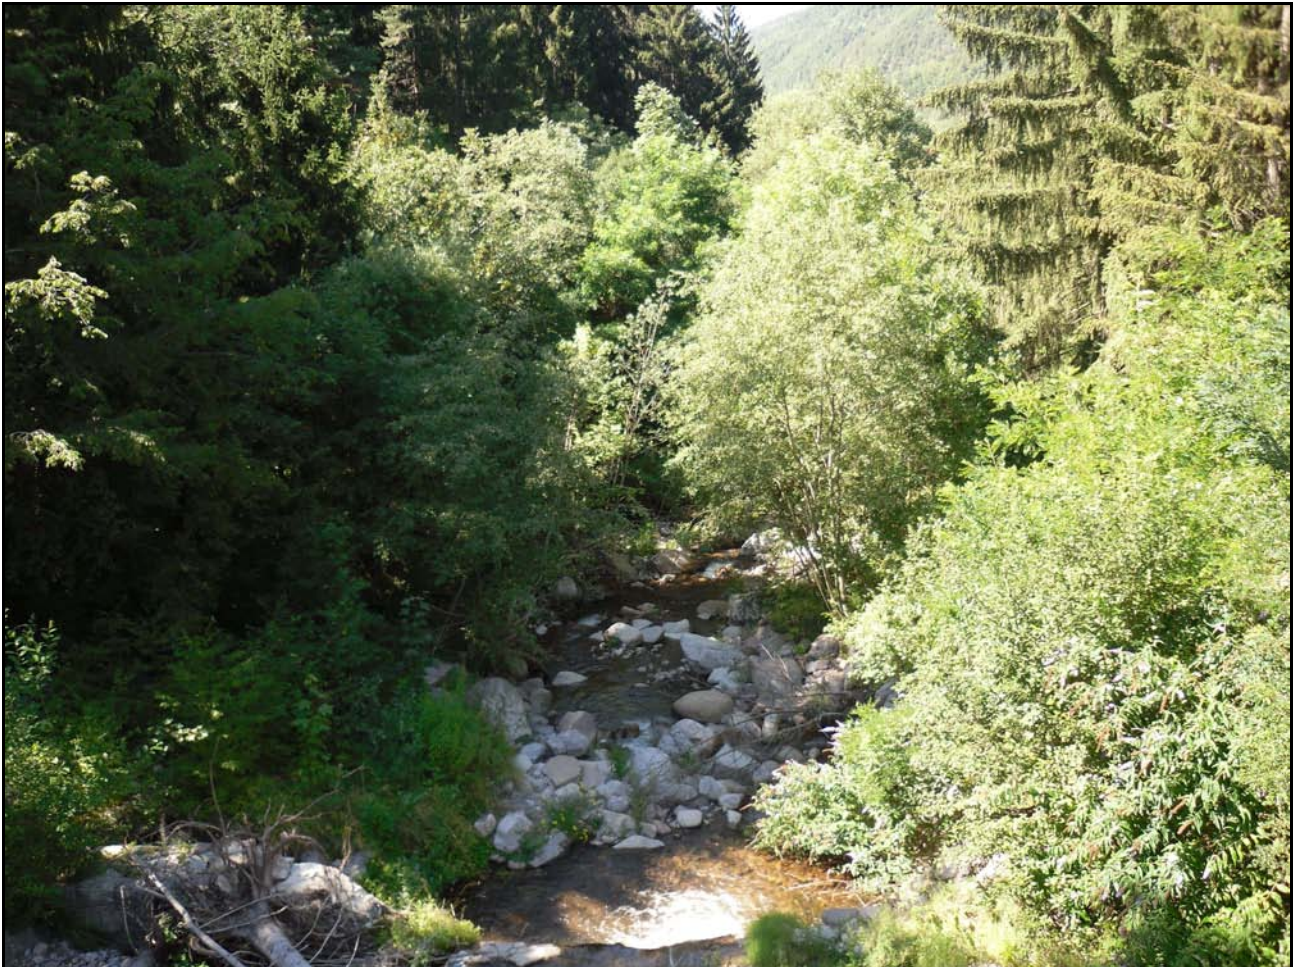
REGN009

Lo stato del territorio circostante è privo di antropizzazione. La vegetazione rilevata è costituita, per ambedue le fasce perifluviali, da una formazione di arbusti ripari in continuità con la formazione arborea autoctona non riparia. In destra l'ampiezza è compresa tra i 10 ed i 30 metri (limite imposto dalla strada provinciale), in sinistra l'ampiezza è maggiore di 30 metri; non sono presenti interruzioni. Il substrato è diversificato e la ritenzione degli apporti trofici è elevata, infatti in alveo sono presenti massi, tronchi e radici. L'erosione è assente e la sezione trasversale è integra. Anche se presente una briglia di altezza superiore al metro, l'idoneità ittica risulta essere buona. Gli elementi idromorfologici sono distinti ma a distanza irregolare. In alveo non sono presenti macrofite tolleranti ed il periphyton è sottile. Il detrito è riconoscibile e fibroso. La comunità macrobentonica è ben strutturata e diversificata, con diversi individui appartenenti a taxa sensibili l'inquinamento.

Foto scattata verso valle.

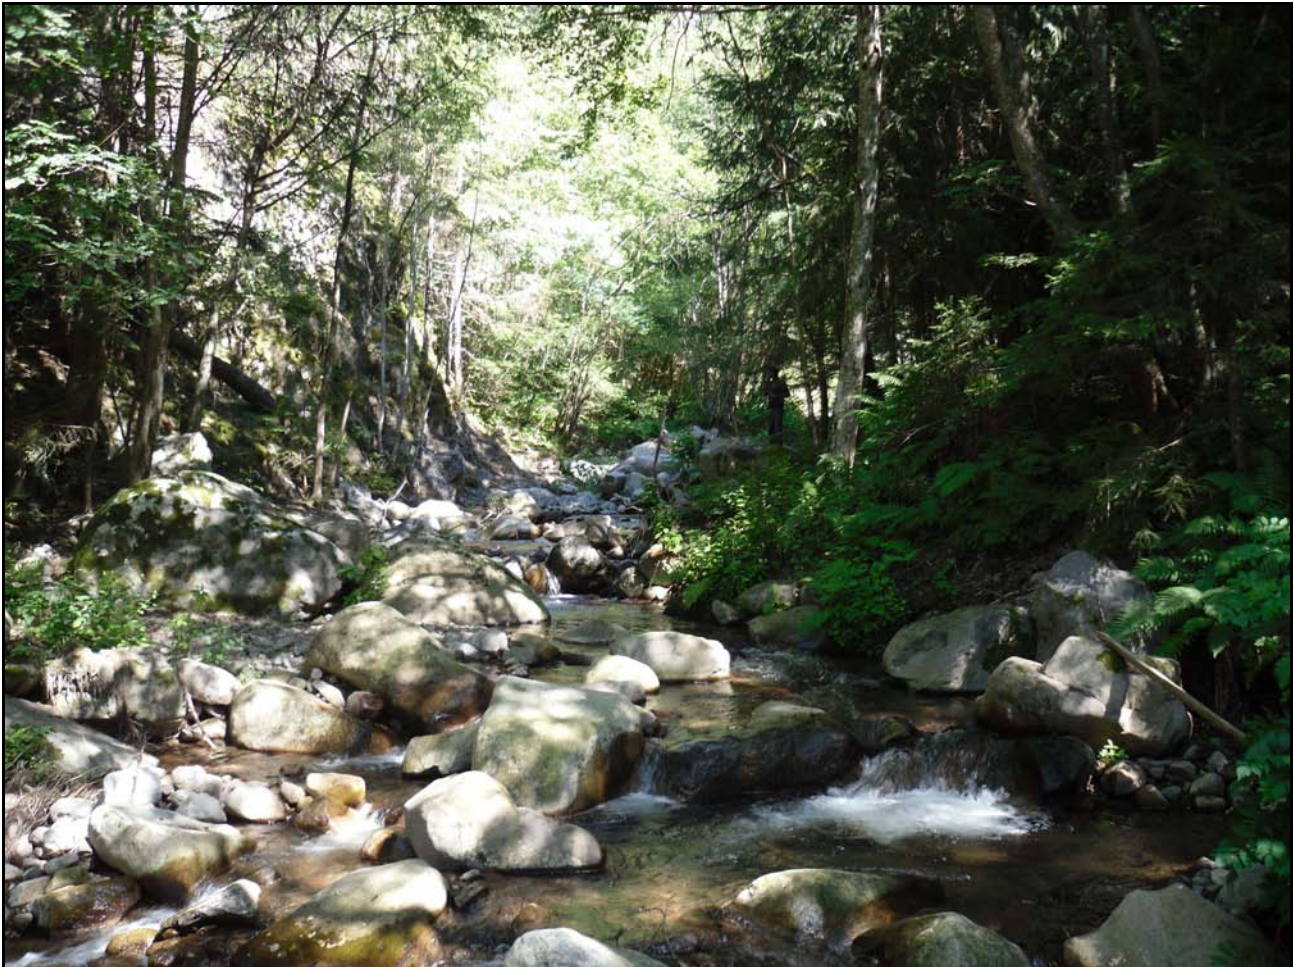
REGN010

Il territorio circostante è privo di antropizzazione, dominato dal bosco di abeti rossi. La vegetazione perifluviale delle due sponde è composta da una bordura di specie riparie in continuità con la formazione arborea autoctona non riparia. L'ampiezza cumulativa delle due tipologie di vegetazione è maggiore di 30 metri e non sono presenti interruzioni. La naturale acclività dei versanti non permette al corso d'acqua di esondare. Il substrato dell'alveo è composto da substrati diversificati, con massi e tronchi, che fungono da ottime strutture di ritenzione degli apporti trofici. L'erosione è assente e la sezione trasversale è integra. Le buone caratteristiche morfologiche (substrato diversificato, presenza di abbondanti zone rifugio e di produzione di cibo e abbondante ombreggiatura) rendono elevata l'idoneità ittica. L'idromorfologia comincia ad assumere un andamento step&pool, tipico comportamento dei torrenti montani. Il comparto biologico continua a non mostrare segni di alterazione.

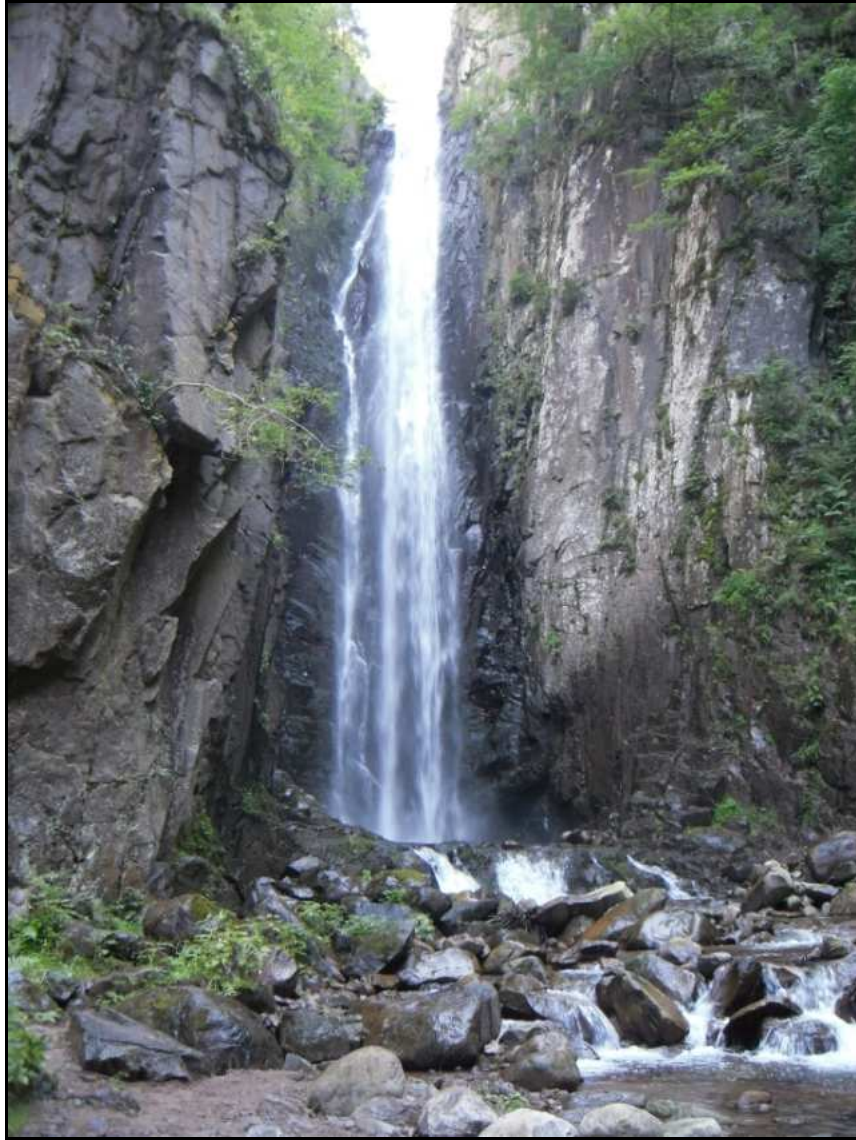
REGN011

Tratto non rilevato perché in forra. In foto la “Cascata del lupo.

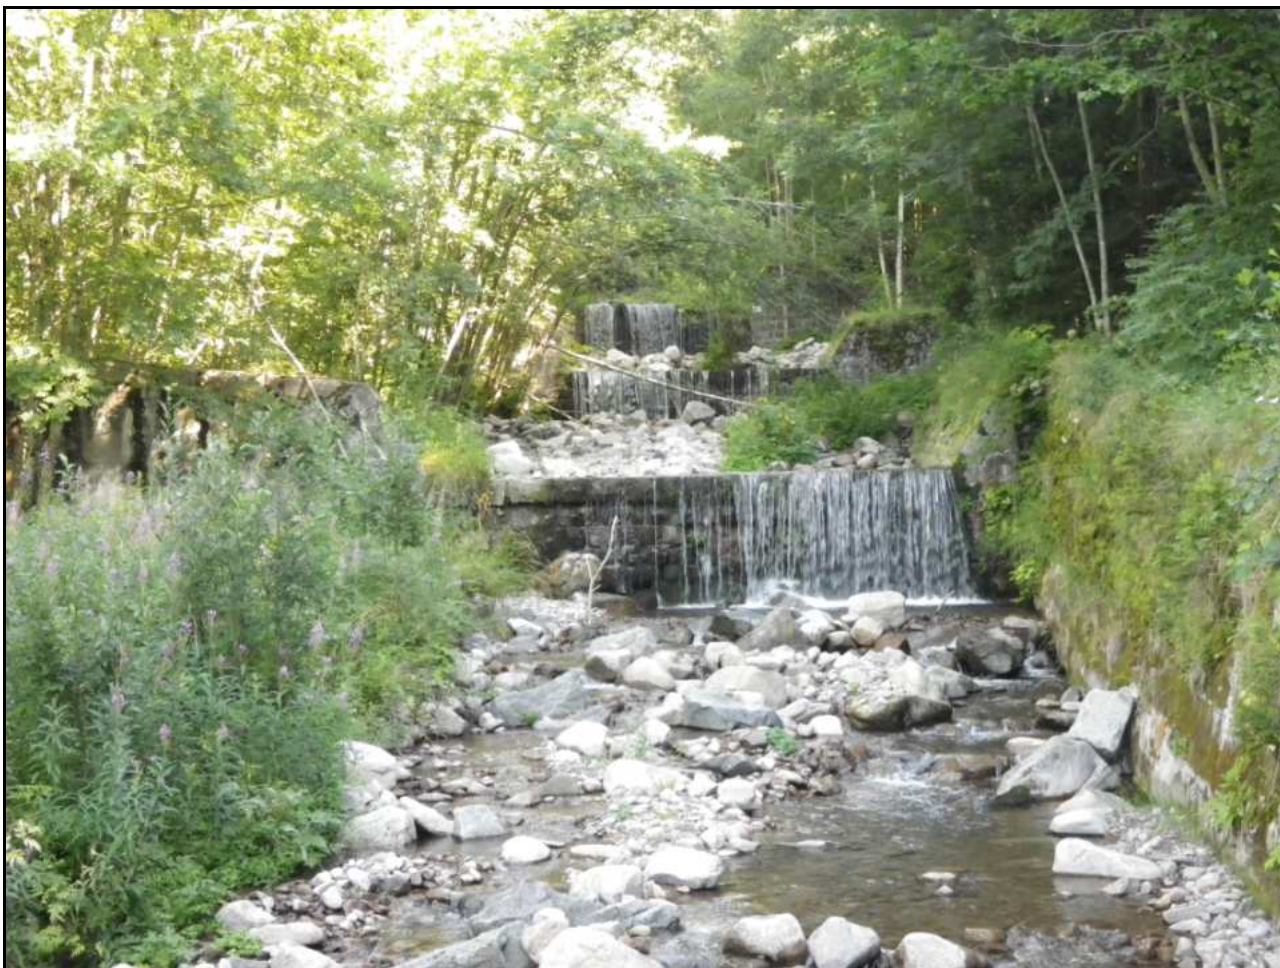
REGN016

In sponda sinistra il territorio circostante è privo di antropizzazione; la fascia perfluviale destra è caratterizzata da una formazione arborea riparia (frassini) d'ampiezza superiore ai 30 metri e priva di discontinuità; al contrario, in sponda sinistra un muro cementato in frodo non permette l'insediamento della vegetazione perfluviale. Le portate sono stabili, con fluttuazioni stagionali non estreme. È presente una successione di briglie ravvicinate (con distanza tra loro minore di 3 volte la larghezza dell'alveo di morbida), finalizzate a ridurre la forza erosiva attraverso la riduzione di pendenza e di velocità dell'acqua; inoltre la sequenza di briglie banalizza l'idromorfologia del tratto rendendo distinguibile un solo elemento idromorfologico. Il fondo dell'alveo è stabile, ma con minor efficacia ritentiva, con strutture di ritenzione costituite da ciottoli e massi incassati. Le briglie sono inoltre sbarramenti insuperabili per i pesci, motivo per cui l'idoneità ittica del tratto risulta essere poco sufficiente. In alveo non sono presenti macrofite tolleranti ed il periphyton è sottile. Il detrito è riconoscibile e fibroso. La comunità macrobentonica è ben strutturata e diversificata, adeguata alla tipologia fluviale.

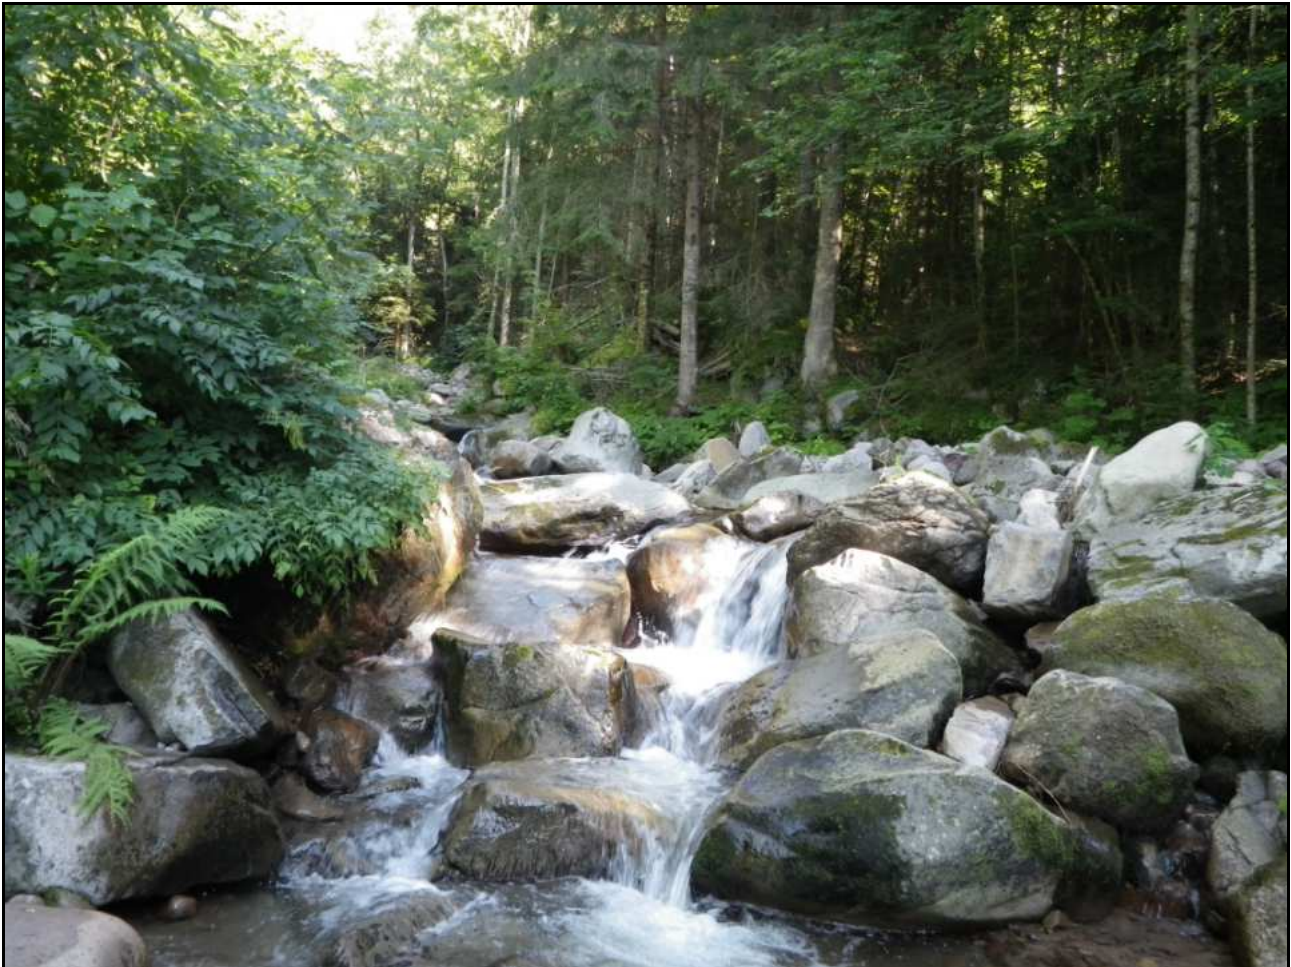
REGN017

Lo stato del territorio circostante è privo di antropizzazione. Questo tratto si caratterizza per la presenza di formazioni arboree riparie (frassini) in successione alla formazione arborea autoctona non riparia (abete rosso); in entrambe le sponde l'ampiezza cumulativa delle formazioni funzionali supera i 30 metri e non vi sono discontinuità. La naturale acclività dei versanti non permette al corso d'acqua di esondare. Il substrato è diversificato, in alveo sono presenti grossi massi e vecchi tronchi stabilmente incassati che garantiscono un'elevata efficienza di ritenzione degli apporti trofici. L'erosione è assente e la sezione trasversale è integra. L'idoneità ittica è buona e l'idromorfologia presenta elementi ben distinti (step&pool) ma con successione irregolare. Il comparto biologico non mostra segni di alterazione.

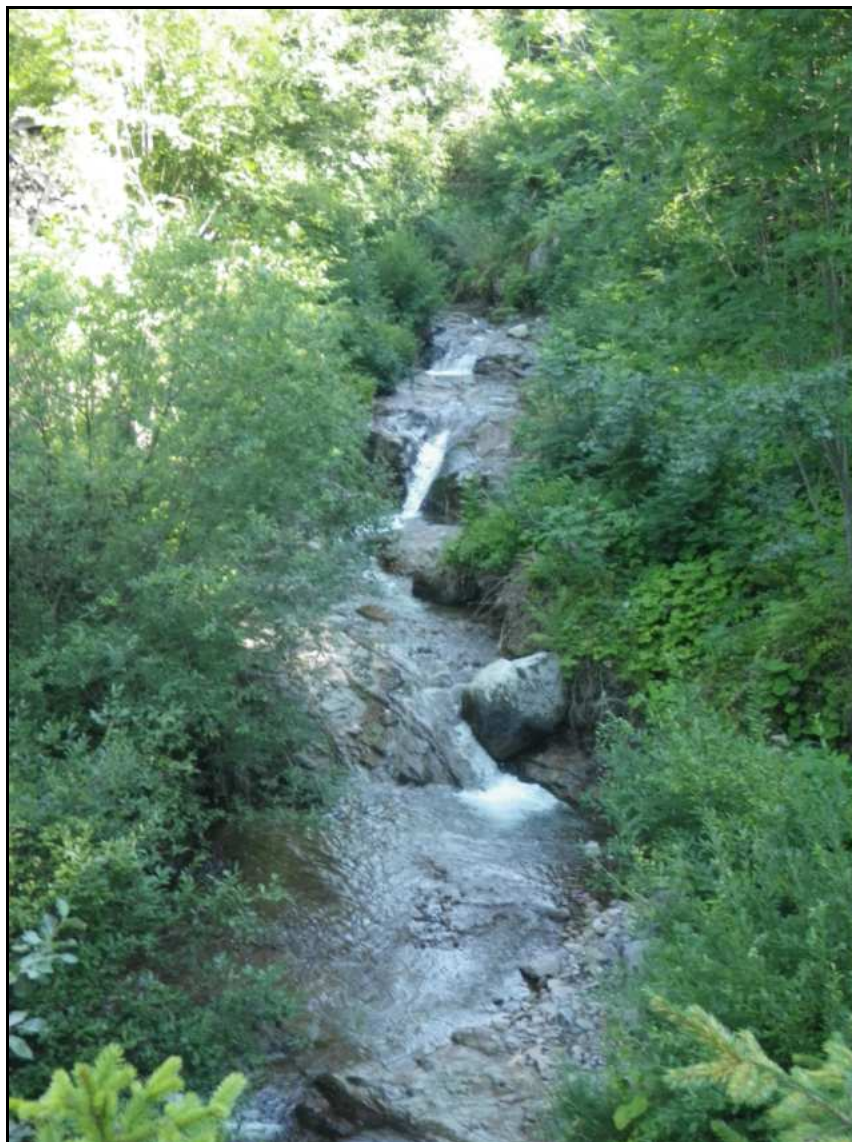
REGN018

Il territorio circostante è caratterizzato dalla presenza di praterie e pascoli antropici. In sponda destra si insedia una formazione arbustiva riparia d'ampiezza compresa tra 30 e 10 metri, limitata dai prati; in sinistra una strada consente l'insediamento di una sola bordura di arbusti ripari con ampiezza compresa tra 2 e 5 metri. Il fondo dell'alveo è costituito da un substrato roccioso (95% di roccia) che crea una corrente uniforme con scarse possibilità di ritenzione della sostanza organica. Anche la sezione trasversale non è completamente diversificata dal punto di vista morfologico. Le scarse zone rifugio e di frega unite alla presenza di due sbarramenti naturali (altezza > 1 m) determinano un'idoneità ittica poco sufficiente. Il comparto biologico non mostra segni di alterazione.

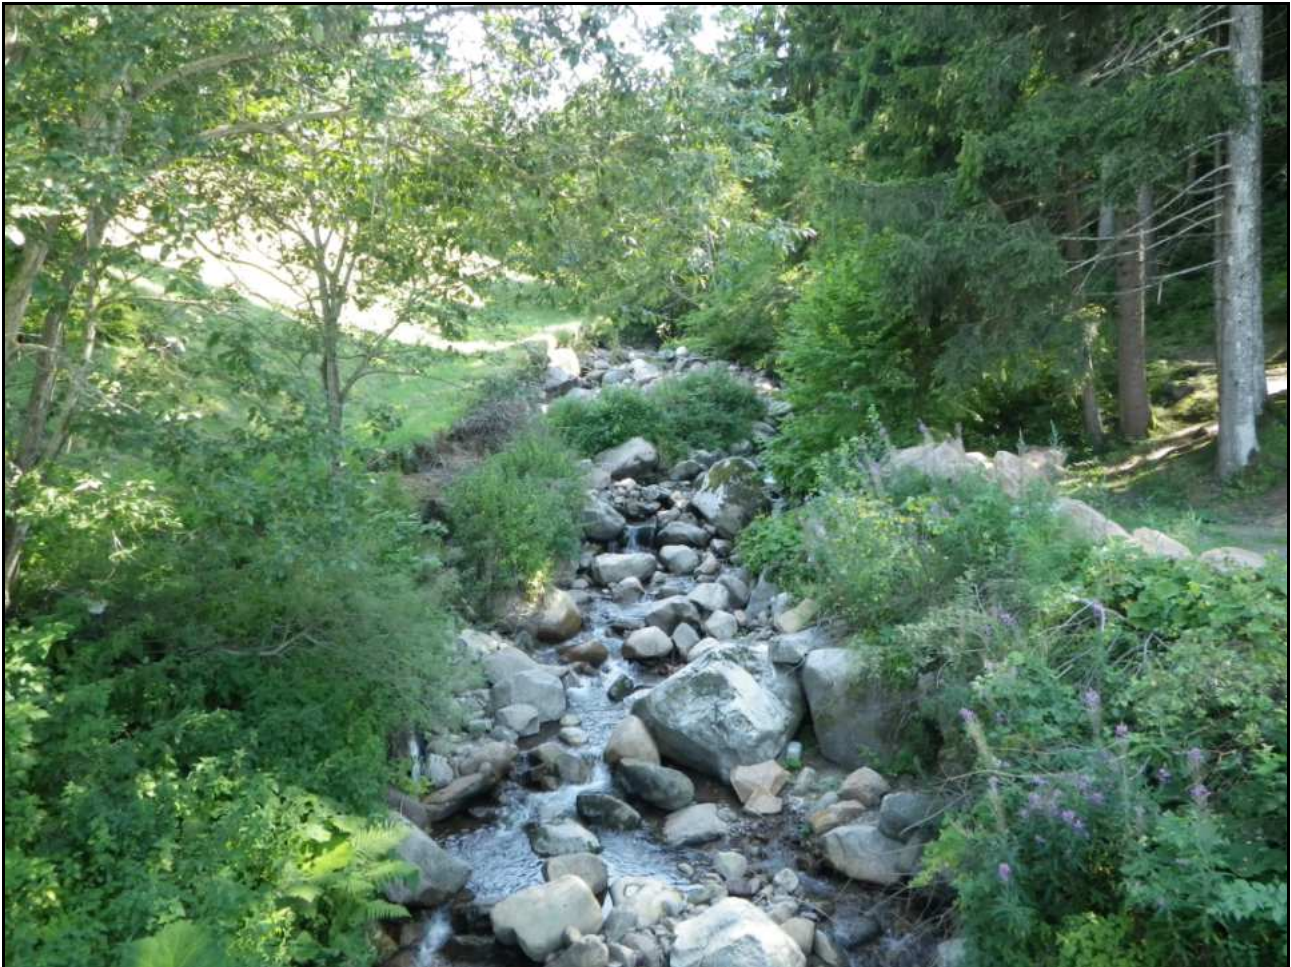
REGN020

Praterie di origine antropica dominano il territorio circostante della sponda destra mentre in sinistra prevale la pecceta. La vegetazione della fascia perifluviale destra, è costituita da una formazione continua erbacea non igrofila laddove, in sinistra, si insedia una bordura di essenze riparie a portamento arbustivo in continuità con la formazione arborea autoctona non riparia. L'ampiezza cumulativa delle formazioni funzionali è compresa in sinistra tra 30 e 10 metri a causa della limitazione imposta da una strada. È presente, anche nei tratti rettilinei, una limitata incisione verticale delle sponde. Le altre caratteristiche funzionali non variano rispetto al tratto a valle.

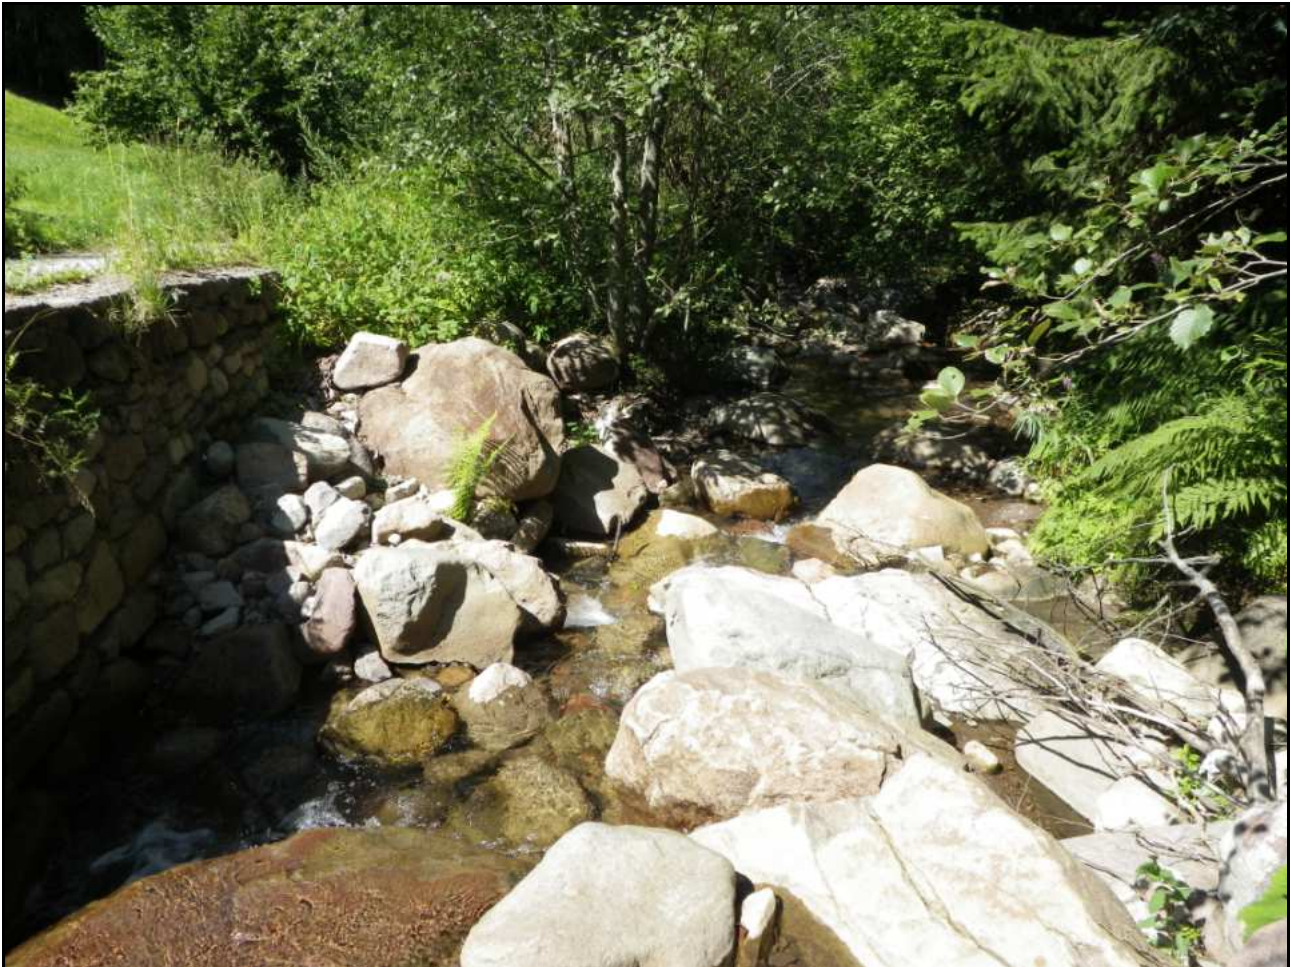
REGN022

Un muro non permeabile consente l'insediamento in sponda sinistra di una sola bordura secondaria di essenze riparie, mentre, in destra, la stessa bordura è in continuità con la formazione arborea autoctona non riparia, senza limitazioni d'ampiezza né discontinuità. Il muro presente in sinistra penalizza la sezione trasversale così come impedisce lo svolgimento dei normali processi erosivi della riva. Il fondo dell'alveo mostra discrete strutture di ritenzione con substrato costituito in prevalenza da ciottoli e massi incassati. L'idoneità ittica è buona mentre le altre caratteristiche funzionali non variano rispetto al precedente tratto.

Foto scattata verso valle.

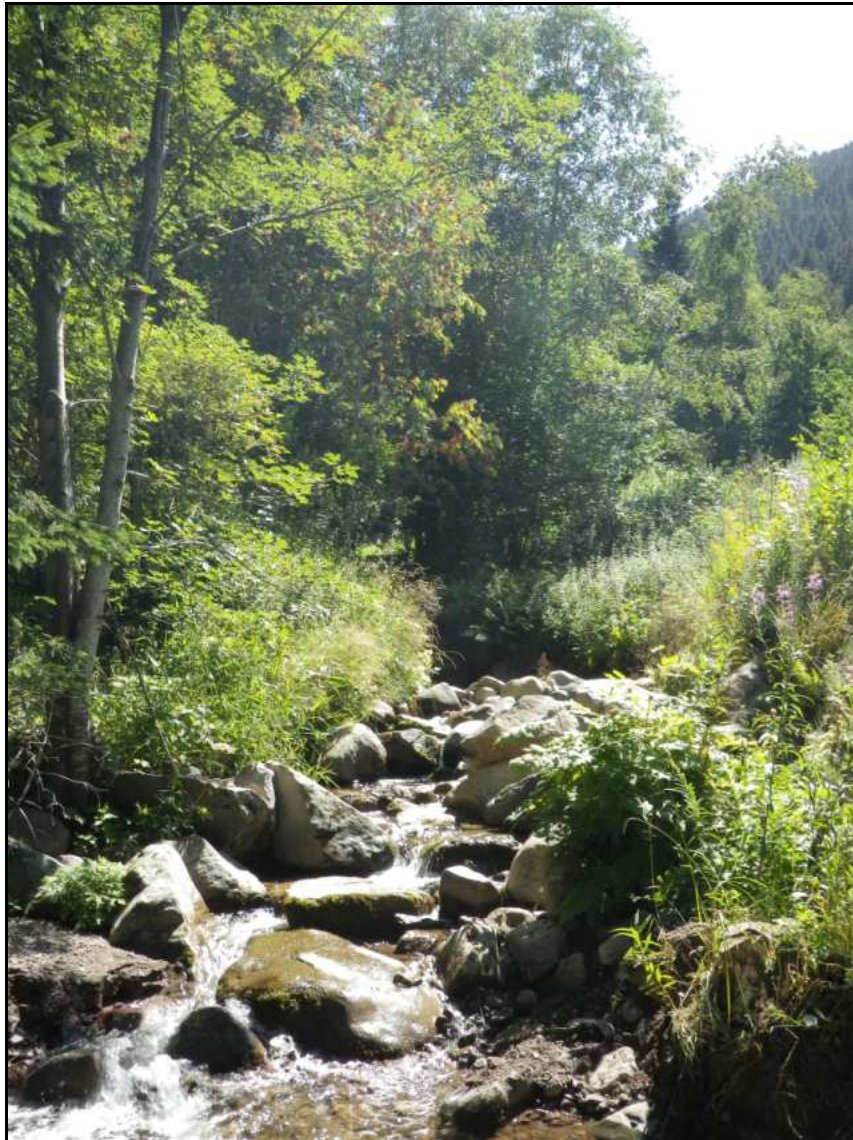
REGN024

La fascia perfluviale di entrambe le sponde è ora costituita da una bordura di essenze riparie con ampiezza compresa tra 5 e 2 metri, limitazione imposta dai prati che inoltre determinano discontinuità per erbacee non igrofile comprese tra il 5 ed il 15%. Le altre caratteristiche funzionali non variano rispetto al tratto a valle.

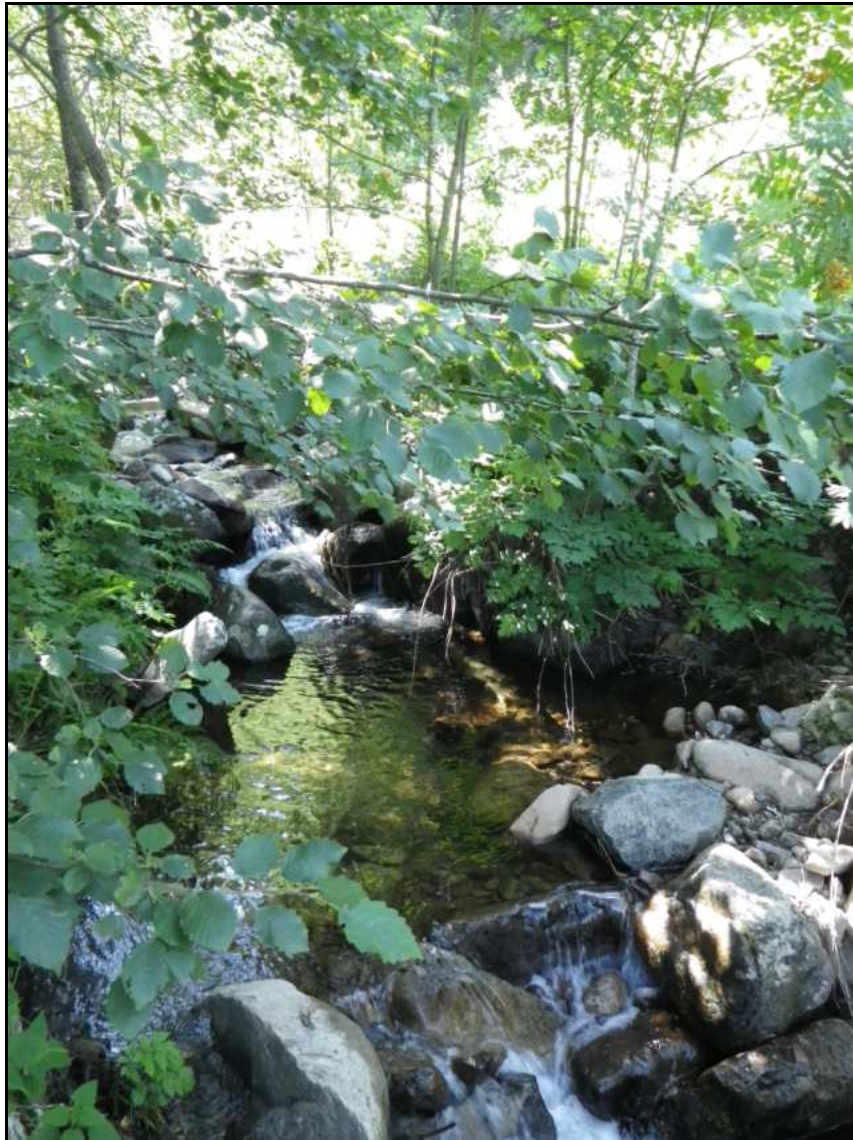
REGN026

Il territorio circostante è ora dominato da pascoli e praterie di origine antropica. La vegetazione della fascia perifluviale, in entrambe le sponde, è costituita da una bordura di ontani con ampiezza compresa tra 5 e 2 metri per la limitazione imposta dai prati, che inoltre determinano discontinuità per erbacee non igrofile comprese tra il 5 ed il 15%. Il fondo dell'alveo appare costituito da substrati diversificati con abbondanti strutture di ritenzione. Le buone caratteristiche morfologiche (substrato diversificato, presenza di abbondanti zone rifugio e di produzione di cibo ed una discreta ombreggiatura) permettono una buona idoneità ittica. Il comparto biologico continua a non mostrare segni di alterazione.
