Rio di Regnana

Documentazione fotografica e descrizione dei tratti

Commento dei risultati IFF

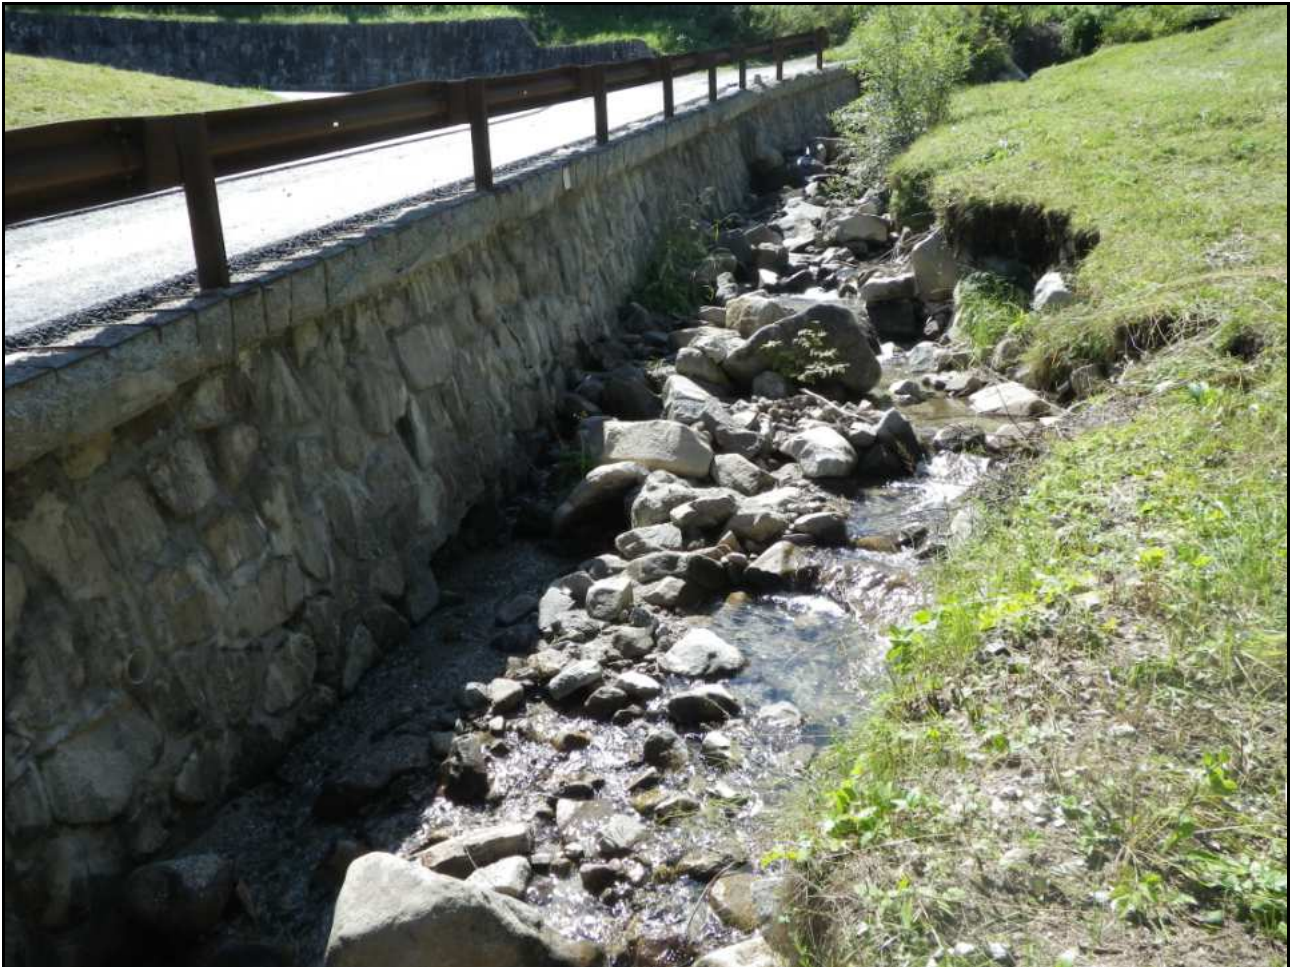
REGN027

In sponda sinistra prevalgono pascoli e praterie di origine antropica mentre, in sponda destra, il territorio circostante è caratterizzato dalla presenza di abitazioni. Un'opera longitudinale di difesa spondale in frodo non consente l'insediamento della fascia perfluviale destra, impedendo nel contempo l'erosione e banalizzando la sezione trasversale. In sponda sinistra si insedia una formazione erbacea non funzionale. L'erosione, impedita in destra dal muro, appare invece evidente in sinistra, con incisione verticale e scavo della riva. Il substrato è costituito principalmente da ciottoli e massi incassati con discrete strutture di ritenzione degli apporti trofici. Tutte le altre caratteristiche funzionali non variano rispetto la precedente tratto.

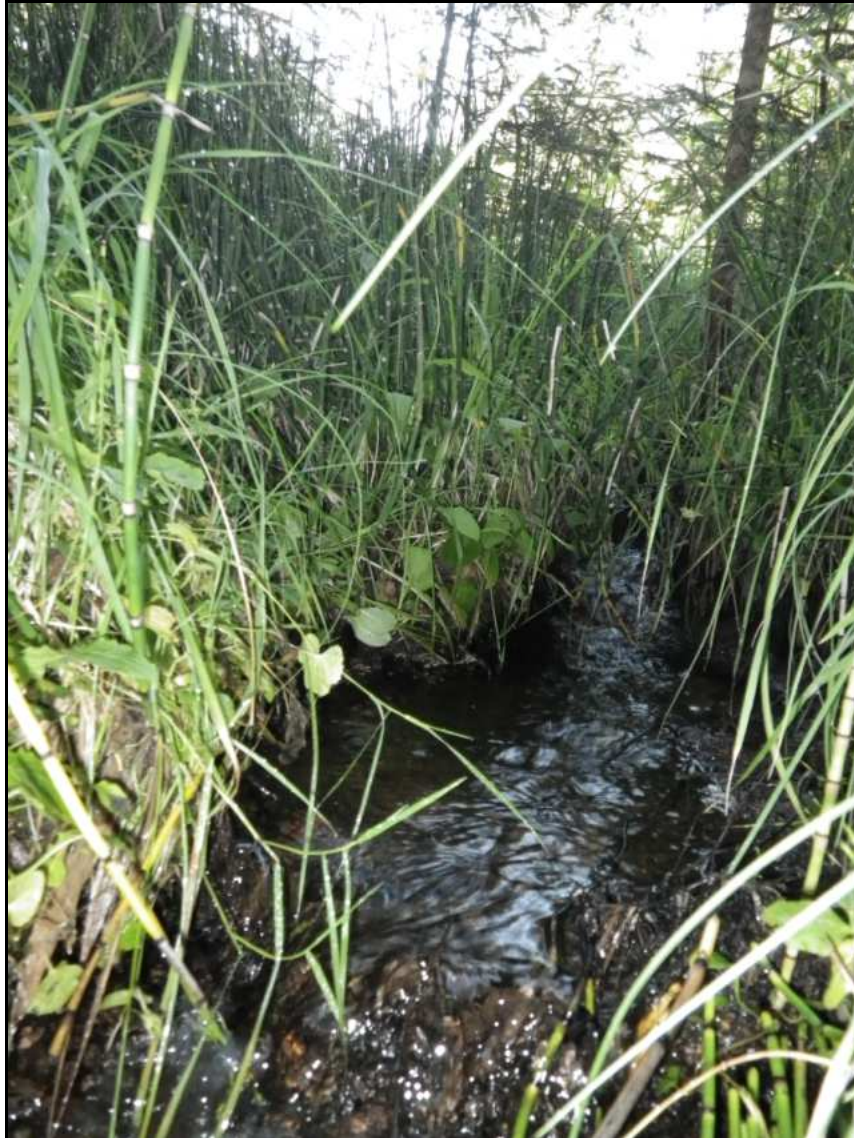
REGN031

La fascia perfluviale di entrambe le sponde è costituita da una formazione erbacea igrofila tipica dei suoli idromorfi in ambiente montano, mentre non sono più presenti specie arboree. L'abbassamento della pendenza consente al corso d'acqua di espandersi ortogonalmente durante i fenomeni di piena. Il fondo dell'alveo si presenta stabile ma con minor efficacia ritenitiva e gli elementi idromorfologici non sono distinguibili. L'erosione è assente e la sezione trasversale è integra. In alveo non sono presenti macrofite tolleranti ed il periphyton è sottile; il detrito è fibroso. La comunità macrobentonica campionata risulta composta da Plecotteri Nemouridae, Ephemeropter Heptageniidae, Gasteropodi Bithyniidae, Tricladi Planariidae.

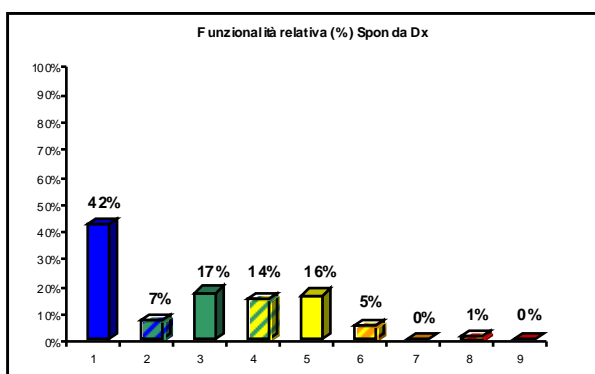
Figura 7a: Grafici della distribuzione percentuale dei giudizi di funzionalità relativa per la sponda destra

Il rio Regnana ricade in tre categorie tipologiche fluviali, il montano (MT), il fondovalle stretto (FS) e la forra (FRsv). Con il calcolo dell'IFF relativo si assiste ad un aumento dei giudizi, infatti buona parte dei tratti rilevati aumenta almeno di un livello; l'eccezione è data dai quei tratti che presentano degli impatti e delle modificazioni antropiche che esercitano un peso maggiore rispetto le caratteristiche naturalistico-ambientali del territorio. Il 49% in destra e il 48% in sinistra, sempre in riferimento della lunghezza complessiva rilevata, con l'IFF relativo ottiene un giudizio compreso tra l'ottimo-buono ed il buono.
