# Rio Ribor

**Tabella 1: Punteggio, livello, giudizio IFF reale e relativo**

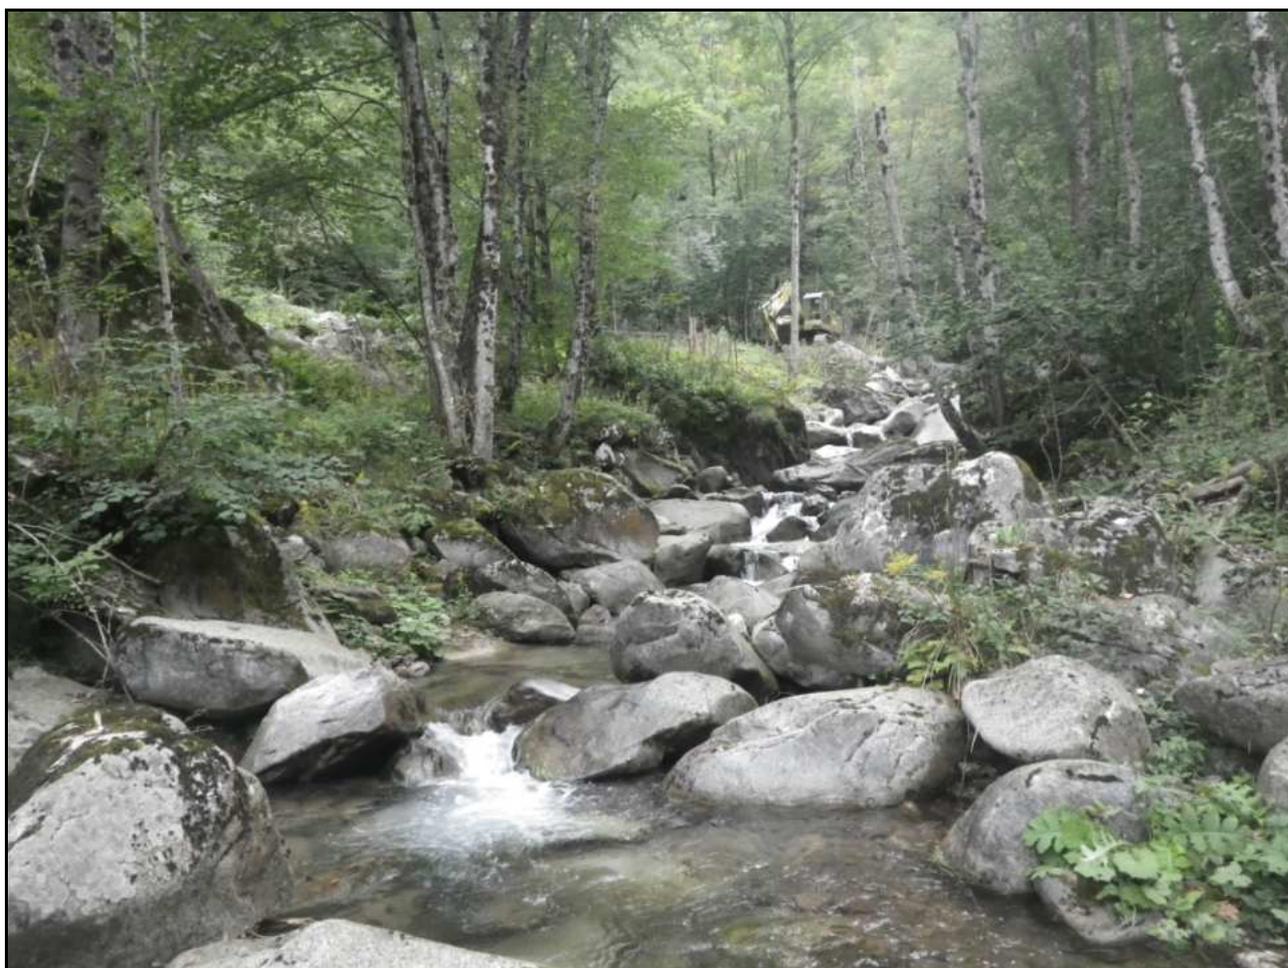
Confluenza Chiese – cascata; lungh: 105 m

In destra il territorio circostante è privo di antropizzazione, in sinistra sono presenti dei prati regolarmente sfalcati. La vegetazione è primaria per entrambe le sponde e costituita in destra da una bordura di arbusti ripari in continuità con la formazione arborea autoctona non riparia (ampiezza > 30 metri e continua). In sinistra è stata rilevata solo una bordura di arbusti ripari, priva di interruzioni e con ampiezza compresa tra i 2 e i 5 metri, la limitazione è imposta dai prati. Le portate hanno variazioni stagionali naturaliformi, ma con influenze da parte dell'opera di presa posta a monte. La naturale acclività dei versanti non permette al torrente di esondare. Il substrato dell'alveo è composto da substrati diversificati, con massi e tronchi, che fungono da ottime strutture di ritenzione degli apporti trofici. L'erosione è assente e la sezione trasversale è integra. L'idoneità ittica è elevata e l'idromorfologia è step&pool, tipico andamento dei torrenti montani. Il detrito è fibroso; il periphyton è sottile e non sono presenti macrofite tolleranti; la comunità macrobentonica è diversificata e ben strutturata, con taxa sensibili all'inquinamento.

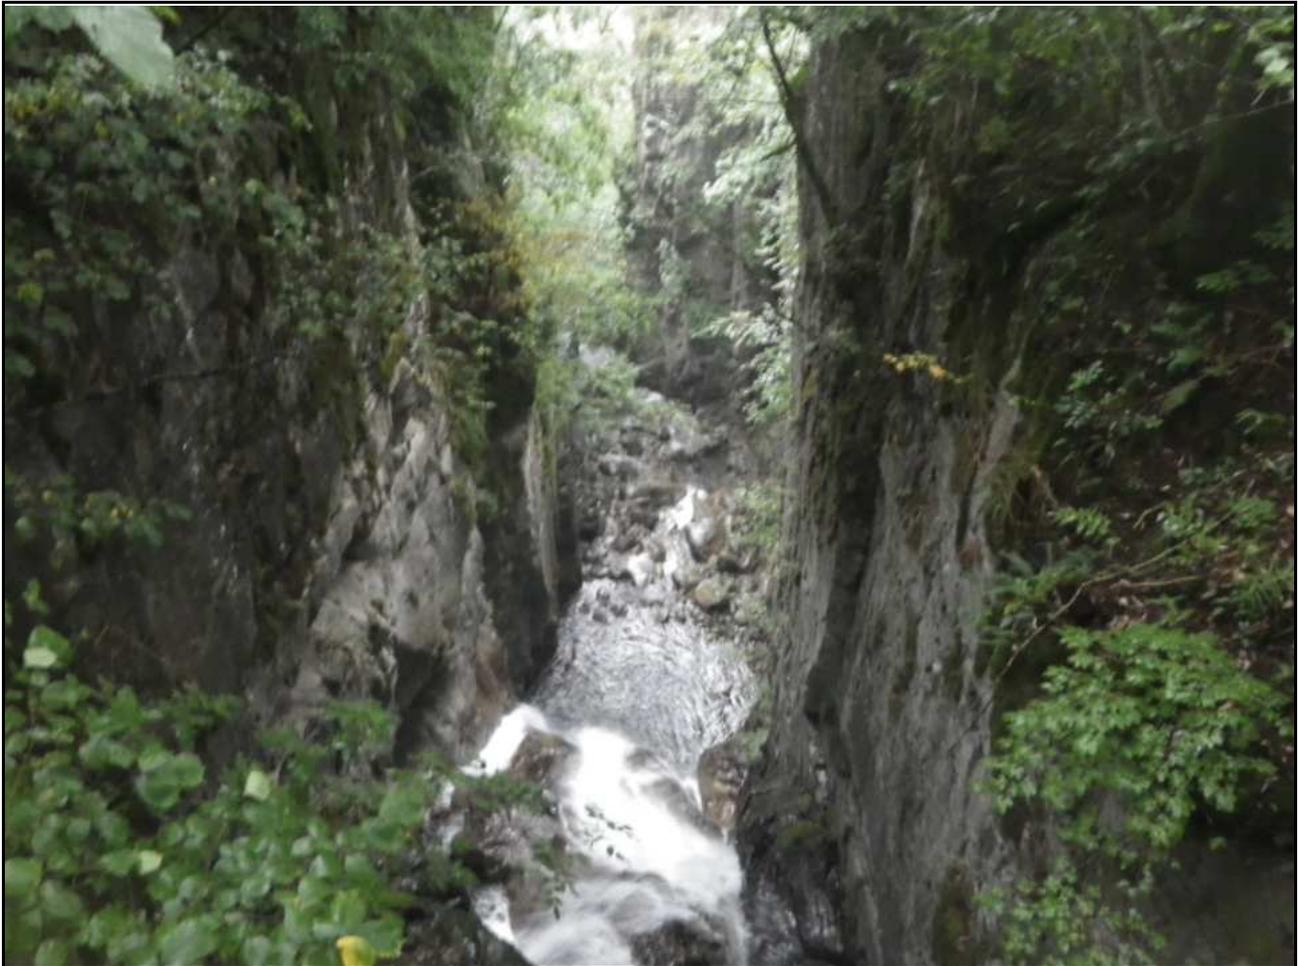
Il tratto RIBR002 scorre in una forra dalle pareti nude e molto ravvicinate tra loro. La sezione risente della presenza delle pareti non vegetate, infatti risulta poco diversificata. Inoltre essendo il tratto naturalmente confinato non esiste nessuna possibilità di espansione laterale.

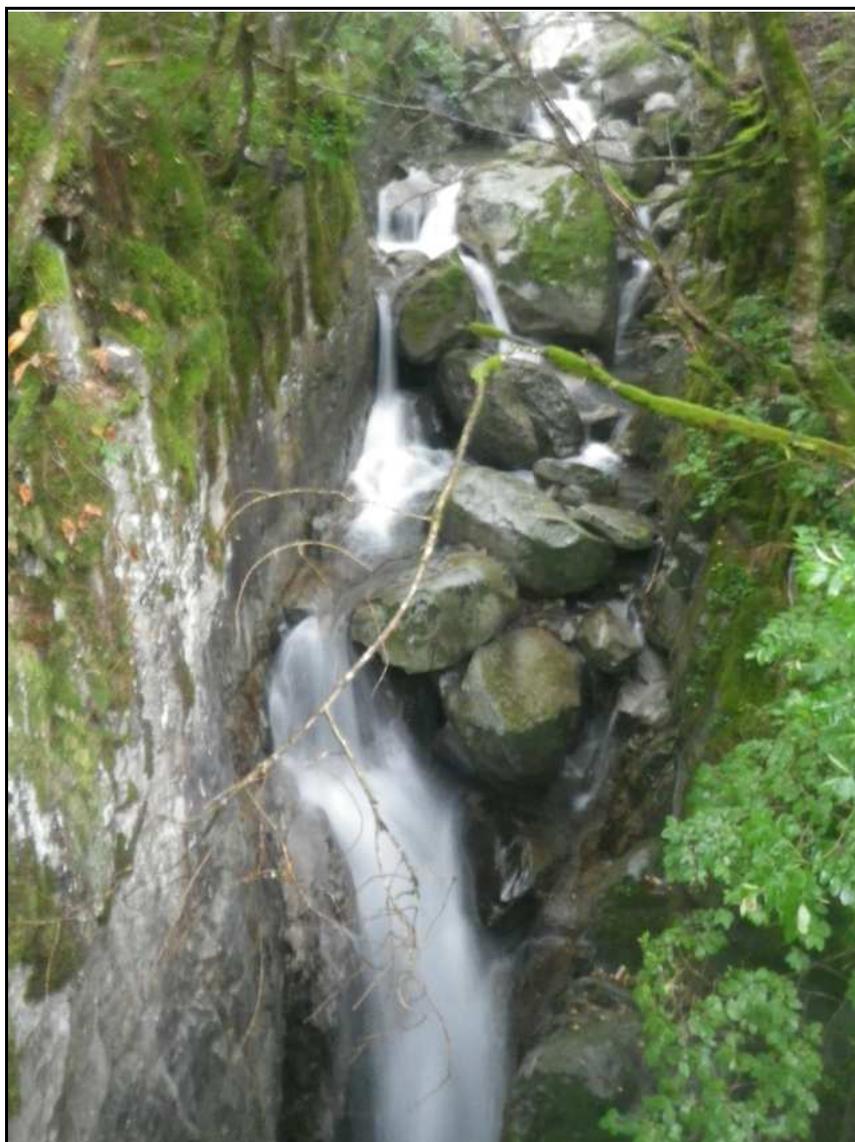
Fine forra – inizio prati in sinistra; lungh: 784 m

Lo stato del territorio circostante, sia in destra che in sinistra idrografica, è privo di pressioni antropiche, domina infatti un bosco di conifere che va a costituire la vegetazione perfluviale delle due sponde (ampiezza > 30 metri, assenza di interruzioni); in sinistra sono presenti dei masi che distano dal corso d'acqua più di 200 metri. Il substrato dell'alveo è composto da substrati diversificati, con massi e tronchi, che fungono da ottime strutture di ritenzione degli apporti trofici. L'erosione è assente e la sezione trasversale è integra. L'idoneità ittica è elevata e l'idromorfologia è step&pool, tipico andamento dei torrenti montani. Il comparto biologico non mostra segni di alterazione.

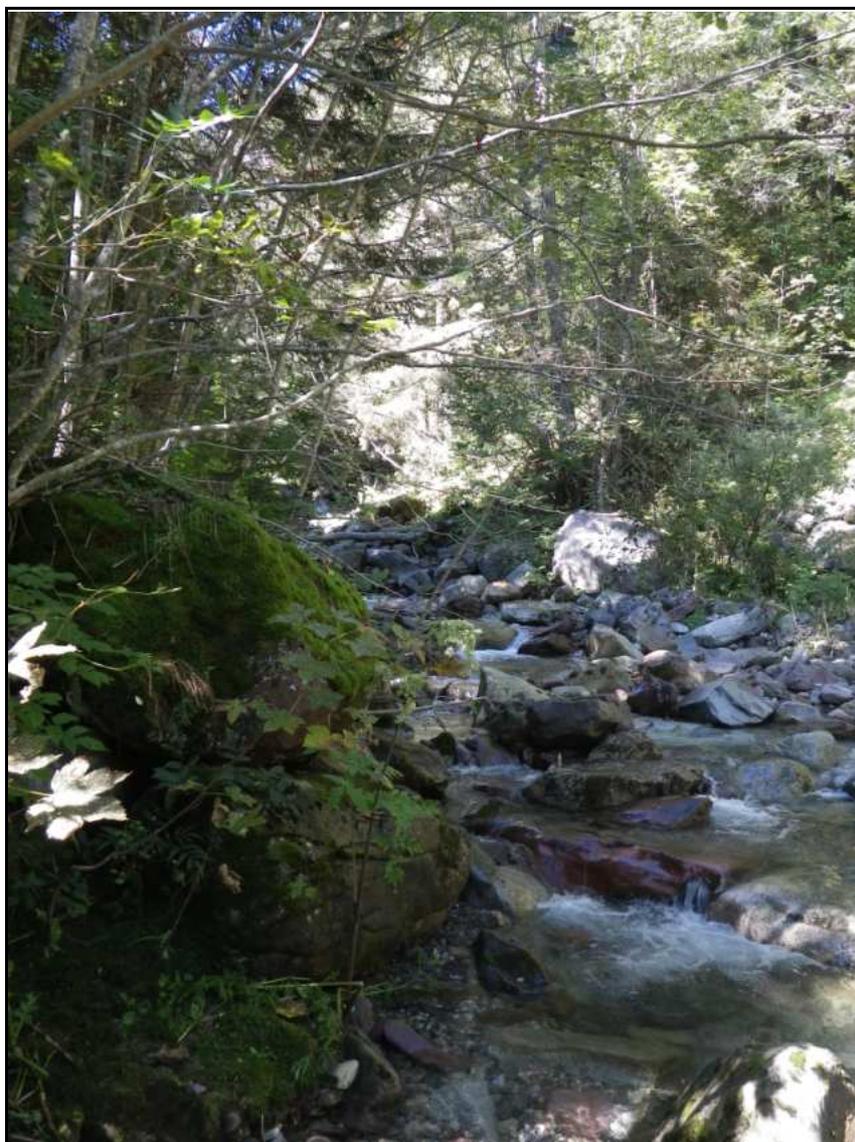
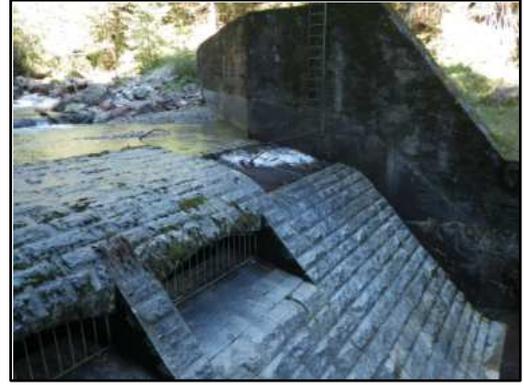
Inizio prati in sinistra – ponte opera di presa; lungh: 516 m

Il tratto presenta un territorio circostante privo di antropizzazione in sponda destra, mentre in sinistra vi è compresenza di aree naturali (pecceta) ed usi antropici del territorio (praterie). La vegetazione della fascia perifluviale è costituita, su entrambe le sponde da bordure arbustive riparie (saliconi) seguite da formazioni autoctone non riparie (abeti rossi e larici); l'ampiezza delle formazioni è limitata (compresa tra 10 e 2 metri), in sponda destra, dalla presenza di una strada asfaltata, mentre in sinistra l'ampiezza è compresa tra 30 e 10 metri ed il limite esterno è imposto dalle praterie di origine antropica; le interruzioni sono presenti solamente in sponda sinistra (tra il 5 ed il 15%) determinate dalla strada che scorre lungo il corso d'acqua, che talvolta si fa più vicina. Le portate presentano variazioni stagionali naturaliformi amplificate da un prelievo idroelettrico posto a fine tratto (vedi foto sotto). L'efficienza di esondazione è limitata dalla forte acclività dei

versanti che impedisce al corso d'acqua di espandersi ortogonalmente durante i fenomeni di piena. Il fondo dell'alveo mostra una compresenza di substrati diversificati che svolgono un'efficace azione di trattenimento della sostanza organica grossolana. L'erosione è assente e la sezione trasversale mostra solo alcuni consolidamenti puntiformi, mantenendo comunque un'elevata diversità ambientale. Le buone caratteristiche morfologiche del fondo con alternanza di elementi ben distinti (step&pool) posti a distanza

irregolare, consentono una discreta idoneità ittica. Il periphyton è sottile e non sono presenti macrofite tolleranti; il detrito è composto da frammenti vegetali riconoscibili e fibrosi. Il campionamento dei macroinvertebrati ha evidenziato una comunità ben strutturata e diversificata, adeguata alla tipologia fluviale.

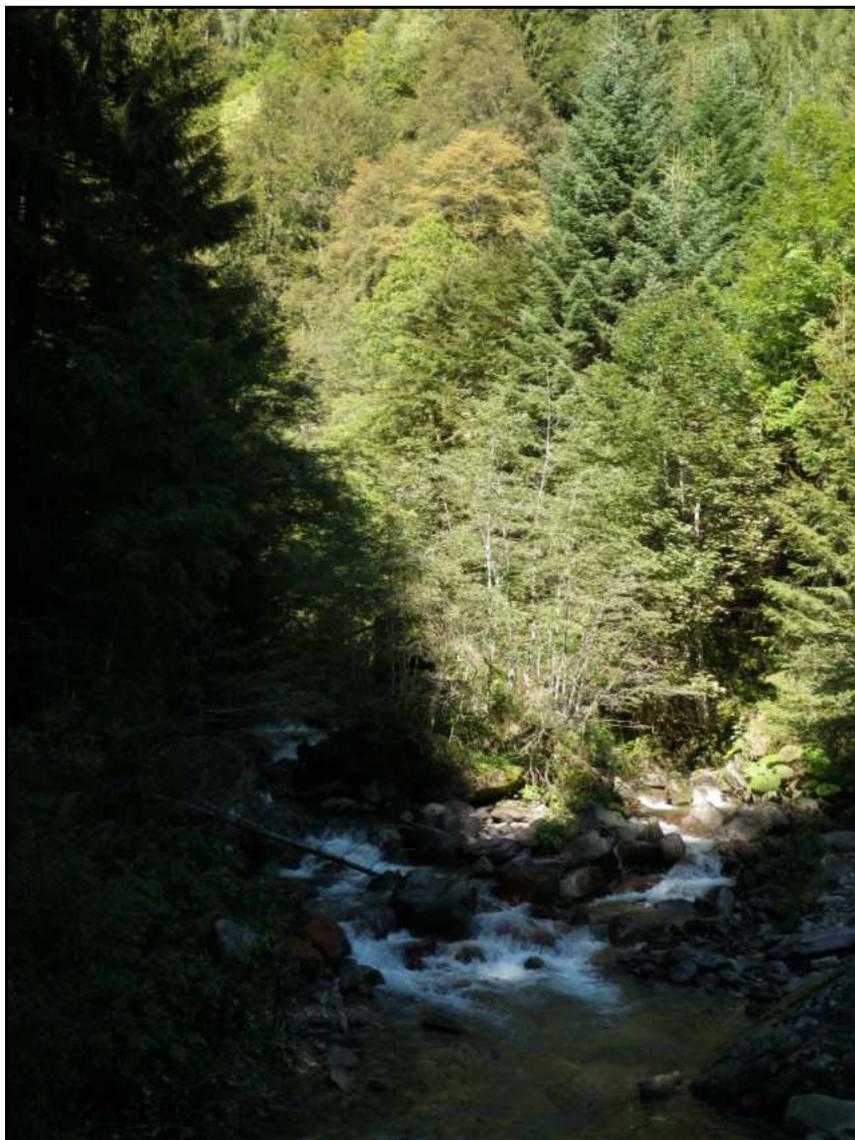
Entrambe le sponde mostrano un territorio circostante privo di pressioni antropiche. La vegetazione della fascia perfluviale è costituita su entrambe le sponde da formazioni arboree autoctone non riparie continue ma, in sponda sinistra, d'ampiezza compresa tra 30 e 10 metri a causa della presenza di una strada che ne limita l'estensione. Le portate non sono influenzate da prelievi, risultano quindi stabili su scala giornaliera con fluttuazioni stagionali non estreme. L'idoneità ittica risulta discreta venendo però penalizzata da uno sbarramento non superabile dai pesci durante l'anno. Le altre caratteristiche funzionali non variano dal tratto a valle.

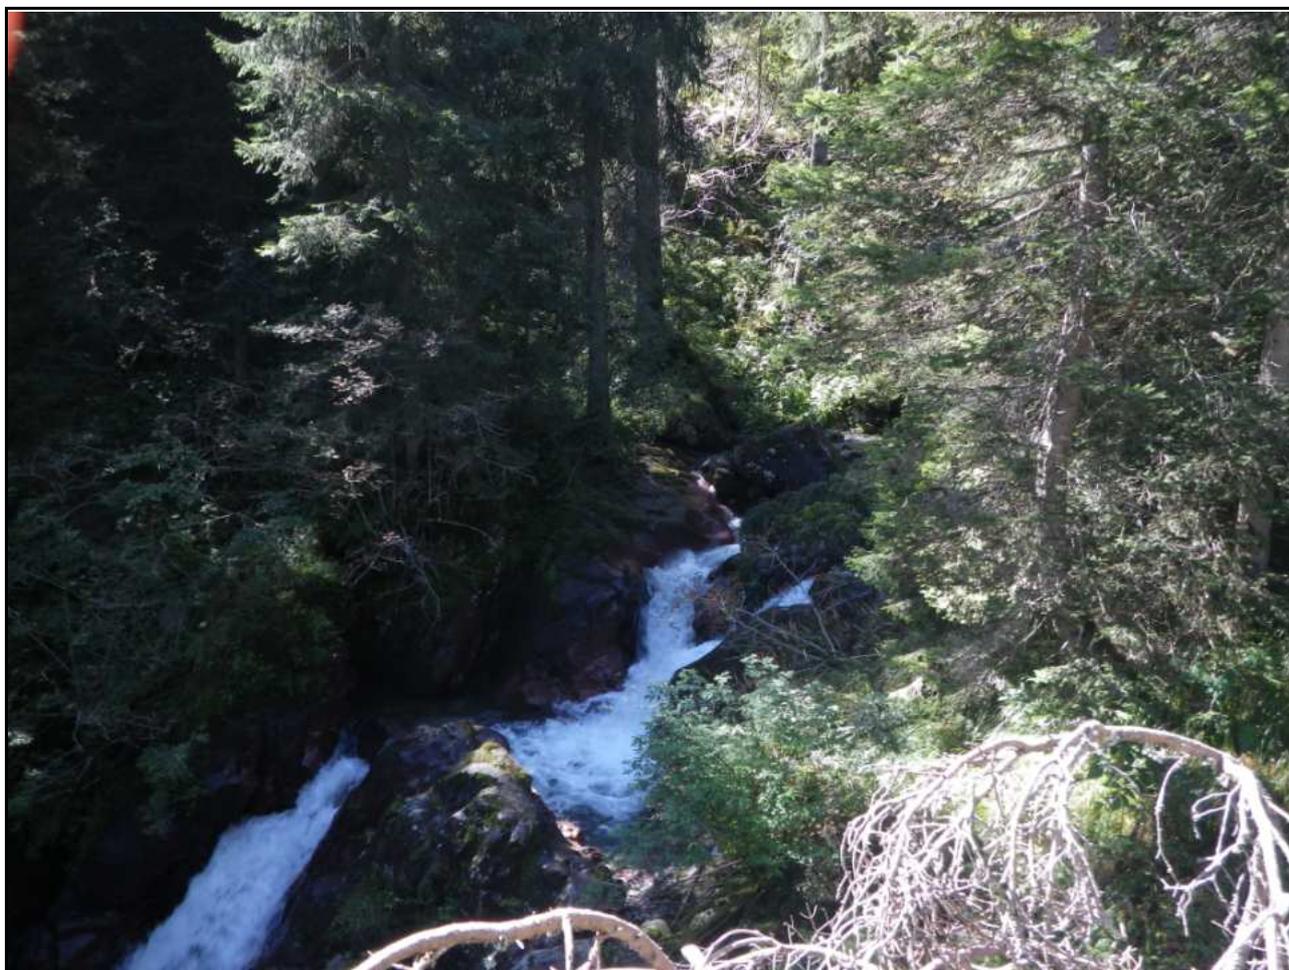
Strada vicina in sinistra – strada vicina in destra; lungh: 97 m

La strada che scorre in sinistra idrografica si avvicina al corso d'acqua consentendo solo l'insediamento ad una formazione arbustiva autoctona non riparia con ampiezza compresa tra 10 e 2 metri; al contrario in sponda destra non si riscontrano variazioni nella vegetazione della fascia perifluviale. Tutte le altre caratteristiche funzionali non variano rispetto al precedente tratto, ad eccezione dell'idoneità ittica, che per l'abbondanza di zone rifugio, ombreggiatura e cibo risulta elevata.

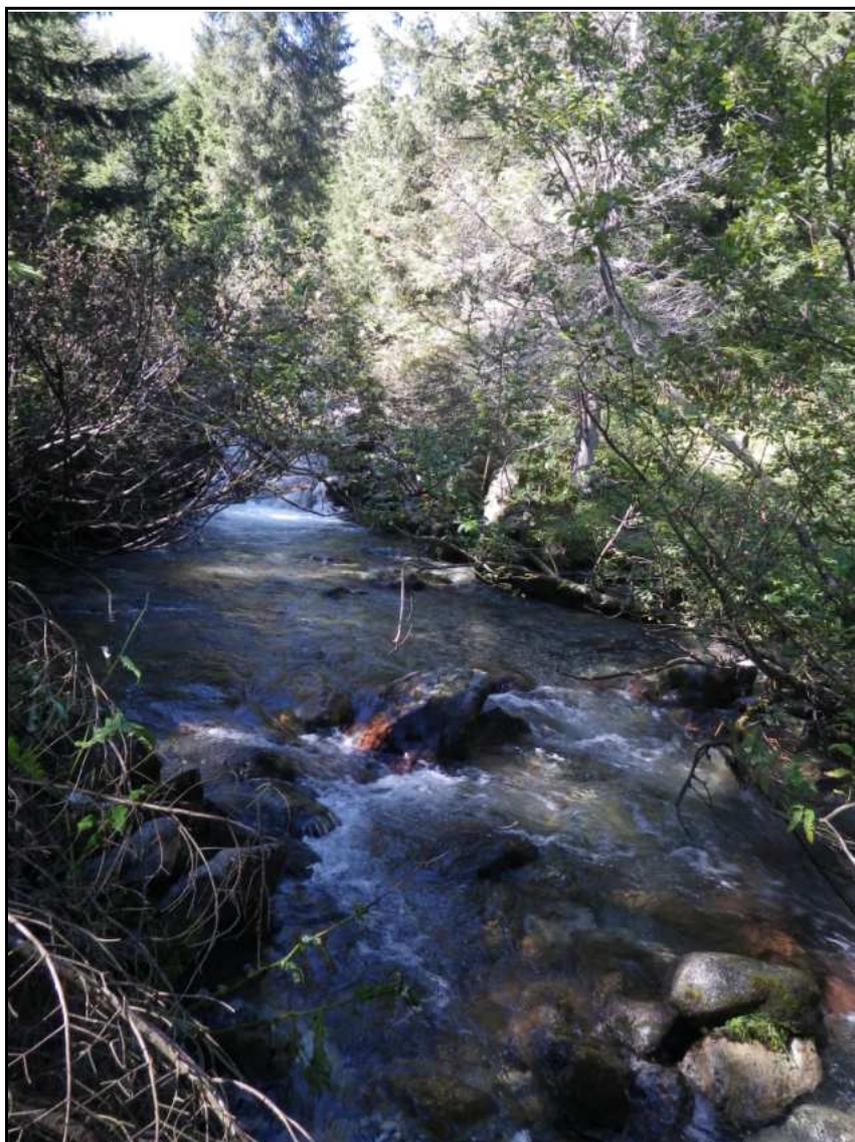
Strada vicina in destra – strada lontana in destra; lungh: 274 m

La strada che scorre lungo il rio Ribor passa in destra idrografica; le formazioni funzionali, ora costituite da bordure arbustive riparie (saliconi) in successione con la formazione autoctona non riparia (abete rosso) hanno dunque, in destra, ampiezza limitata (compresa tra 30 e 10 metri) con saltuarie interruzioni dovute alla stessa strada, che talvolta si avvicina al corso d'acqua. Tutte le altre caratteristiche funzionali non variano rispetto al precedente tratto, con l'eccezione dell'idoneità ittica che appare discreta venendo però penalizzata da uno sbarramento naturale non superabile dai pesci durante l'anno.

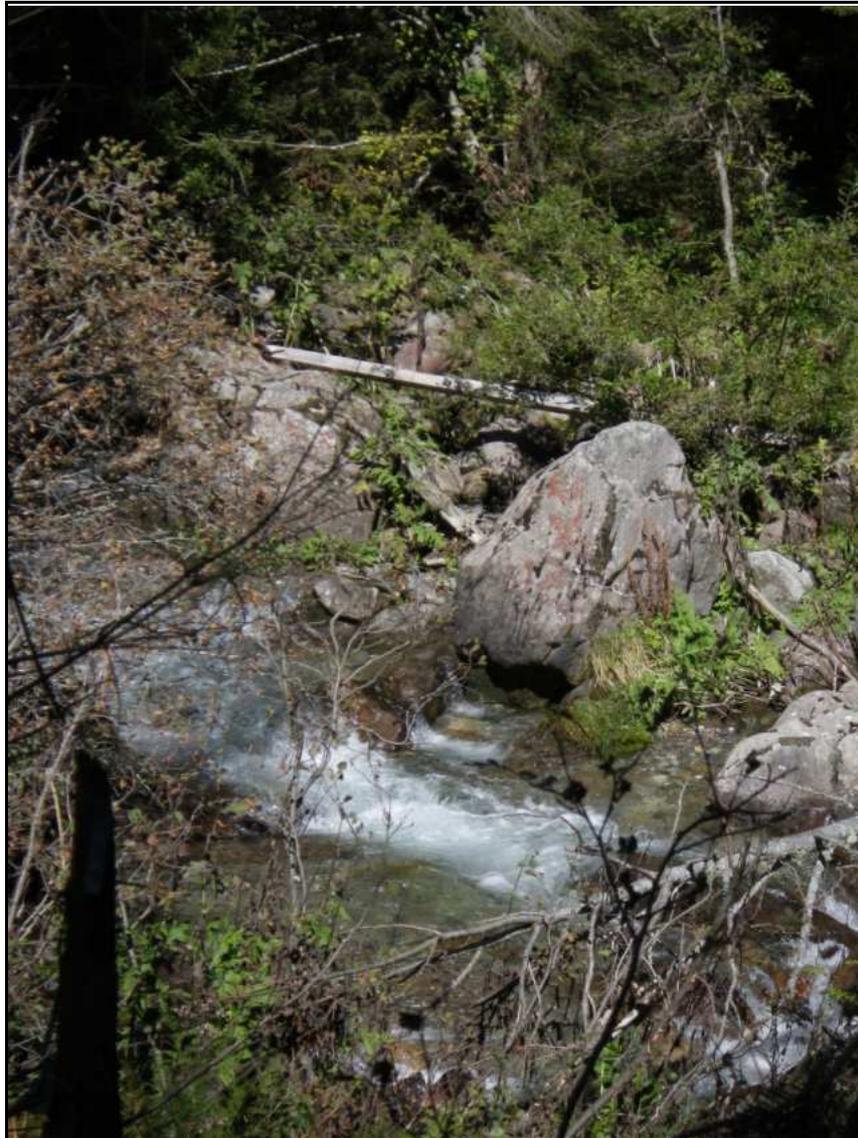
Strada lontana in destra – strada vicina in destra; lungh: 450 m

La strada che costeggia il rio Ribor si fa ora più lontana, non costituendo più limitazione d'ampiezza ne motivo di discontinuità per le formazioni funzionali della fascia perfluviale. Tutte le altre caratteristiche funzionali non variano rispetto al precedente tratto, ad eccezione dell'idoneità ittica, che per l'abbondanza di zone rifugio, ombreggiatura e la buona disponibilità di cibo risulta elevata.

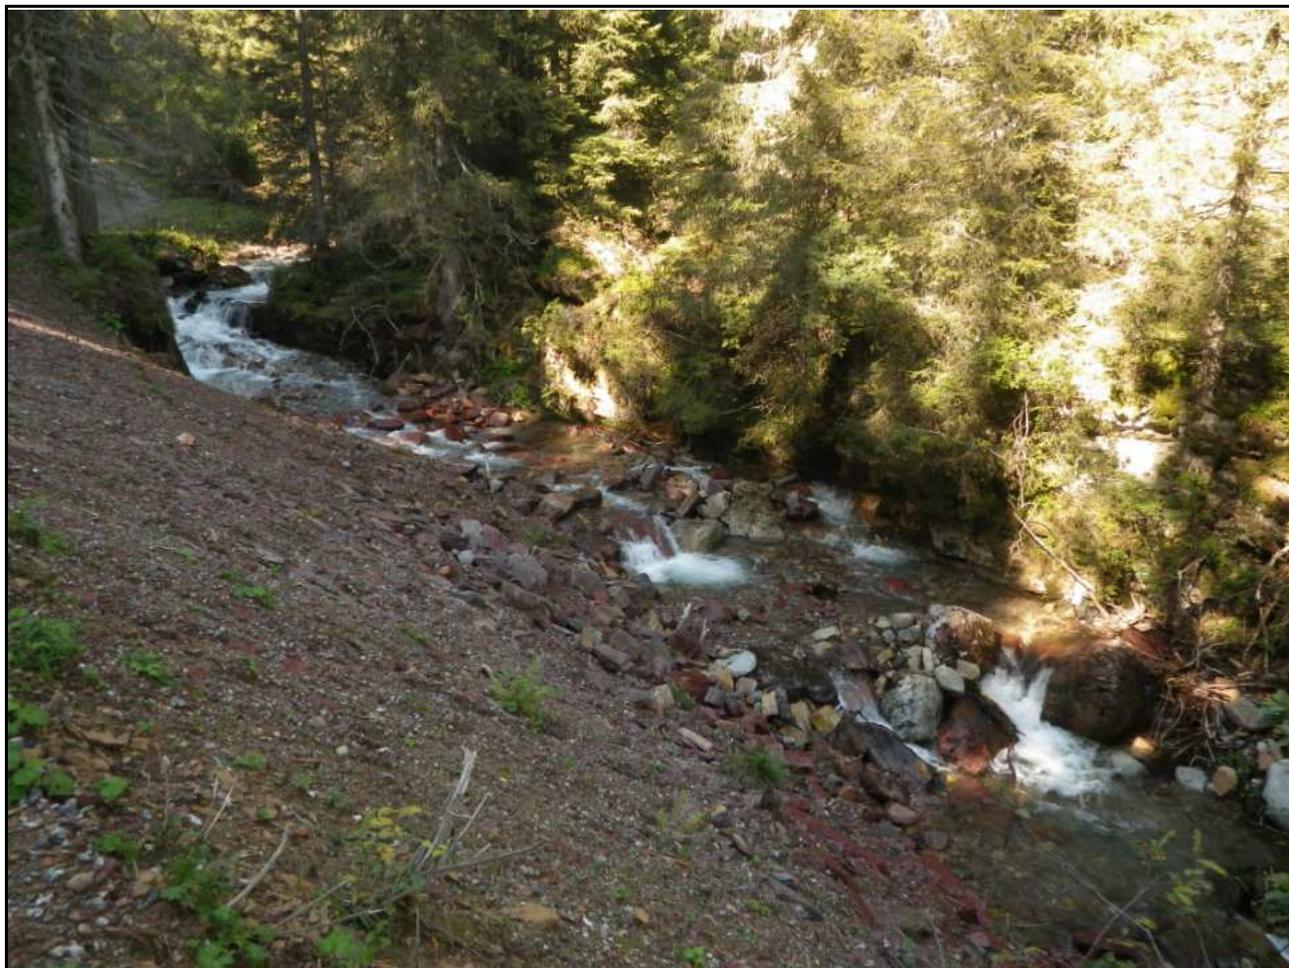
Il territorio circostante della sponda destra non presenta antropizzazione mentre in sinistra prevalgono le praterie ed i pascoli antropici. La vegetazione della fascia perifluviale, in sponda sinistra, è costituita dalla pecceta che ha ampiezza compresa tra 30 e 10 metri ove il limite è imposto dalle praterie antropiche poste al suo seguito. In sponda destra non si insedia nessuna tipologia vegetazionale. L' idoneità ittica appare buona mentre le altre caratteristiche funzionali non variano rispetto ai precedenti tratti.

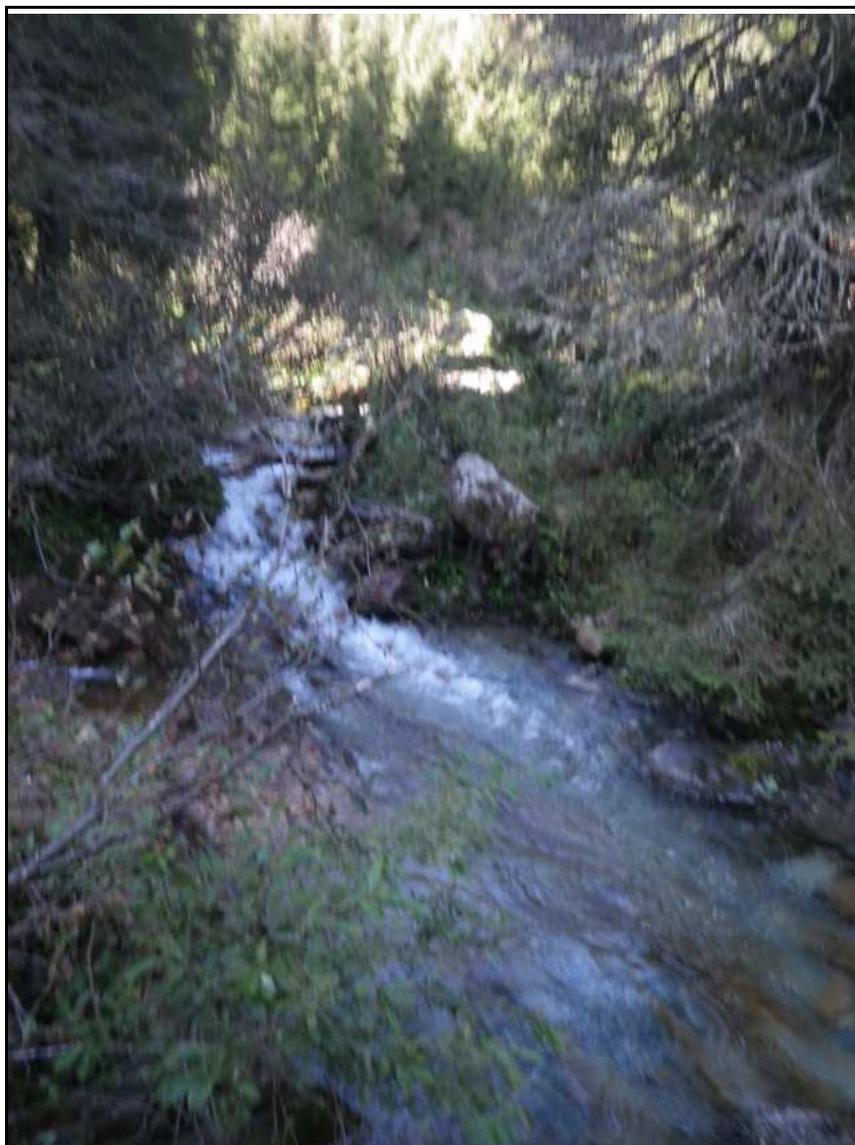
Strada in sinistra/inizio prati in sinistra - fine formazione autoctona in sinistra; lungh: 283 m

Il territorio circostante mostra, in entrambe le sponde, la prevalenza di pascoli e praterie di origine antropica, la vegetazione della fascia perfluviale è costituita da formazioni arboree autoctone non riparie; in sponda sinistra, l'ampiezza è compresa tra 30 e 10 metri e sono presenti frequenti interruzioni (>25%) provocate dai prati, al contrario in sponda destra, la formazione arborea ha ampiezza maggiore di 30 metri e non mostra interruzioni della copertura vegetazionale.

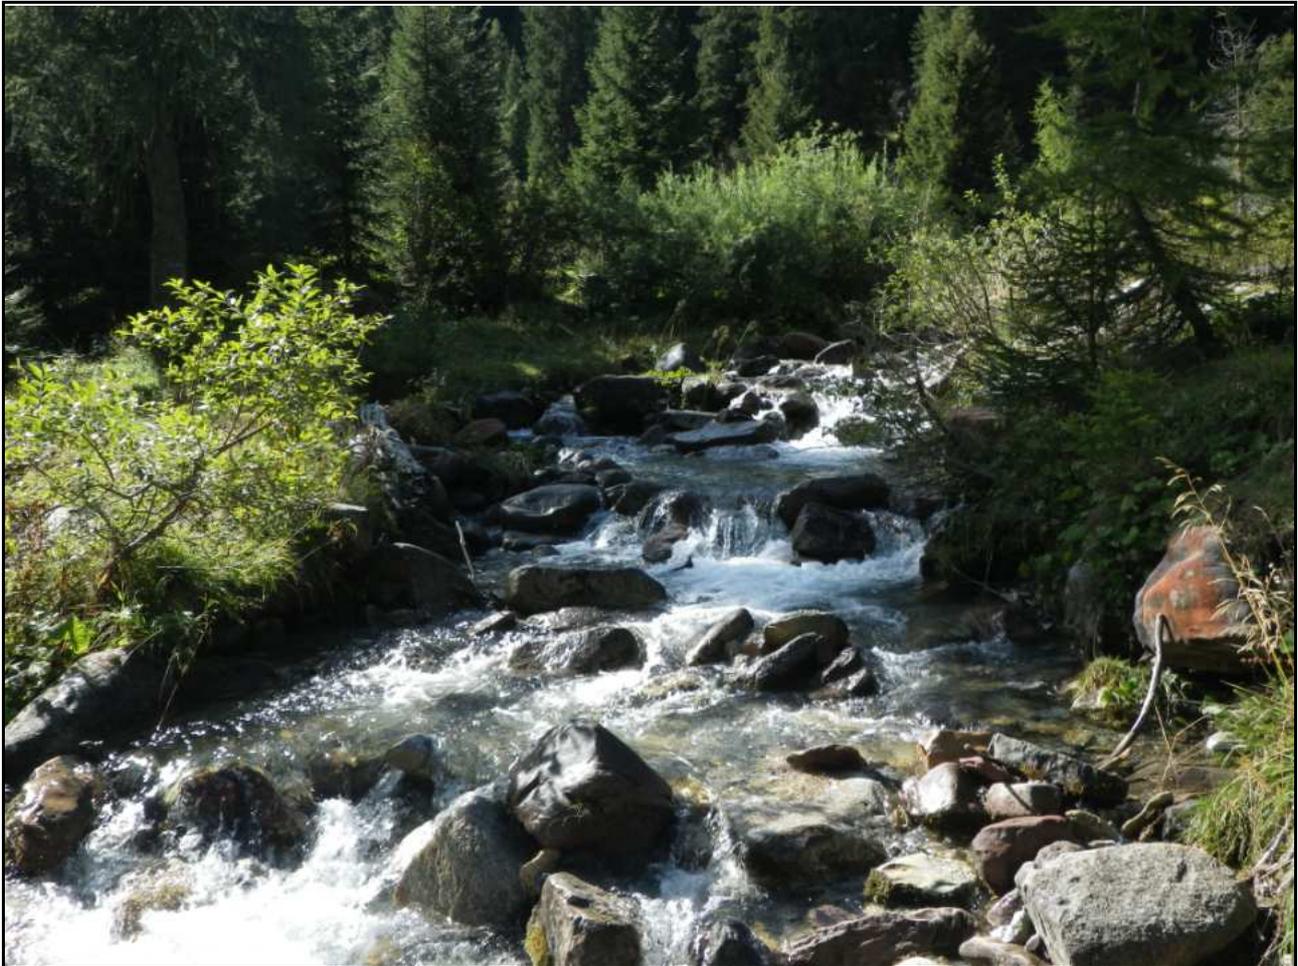
In sponda destra il territorio circostante non presenta antropizzazione mentre in sinistra prevalgono ancora le praterie ed i pascoli antropici. La vegetazione della fascia perfluviale destra è costituita da una bordura di arbusti ripari (salici e saliconi) in successione con la formazione arborea autoctona non riparia (abete rosso) che si estende, con alcune interruzioni, oltre i 30 metri; in sponda sinistra invece, la fascia perfluviale è costituita da una copertura erbacea continua non funzionale. Le altre caratteristiche funzionali non variano rispetto ai precedenti tratti.

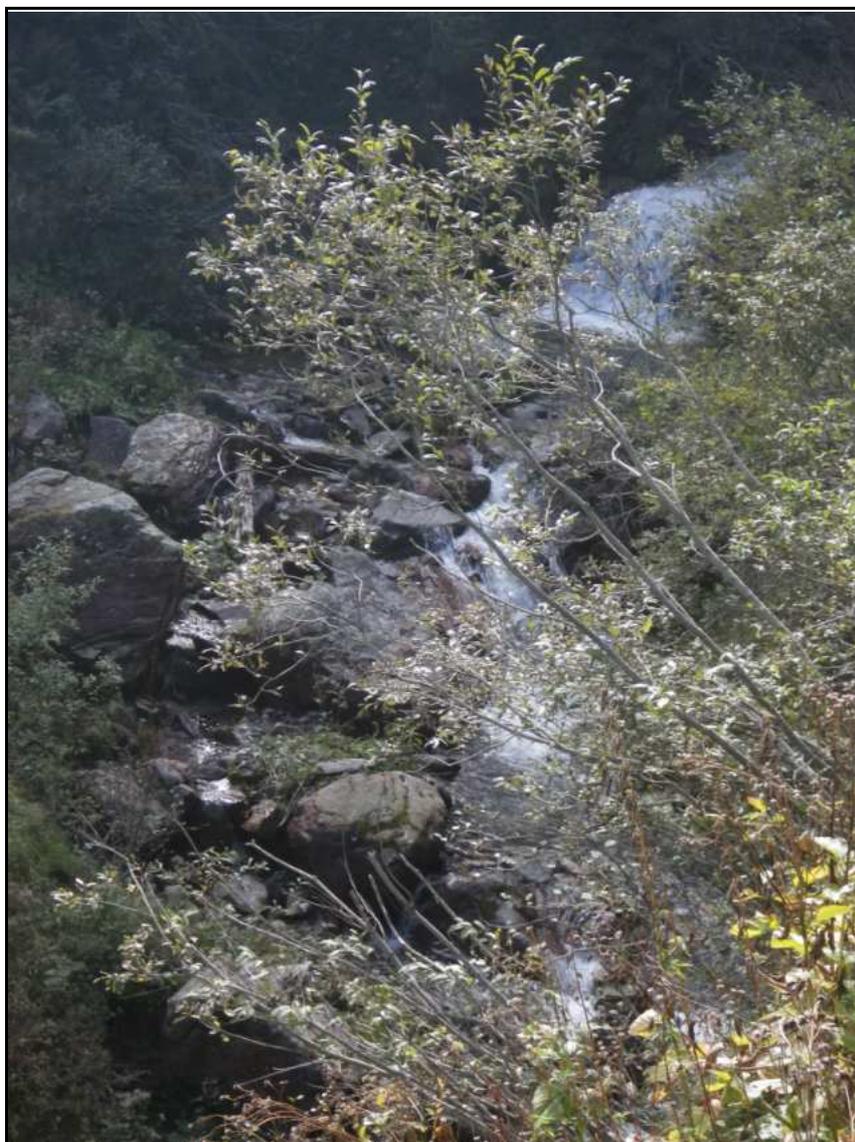
Inizio formazione autoctona in sinistra -inizio prati in destra; lungh: 553 m

Su entrambe le sponde si insedia una formazione arborea di abeti rossi senza limitazioni d'ampiezza, sono presenti interruzioni (10–25%) in destra, per la presenza di vegetazione erbacea non igrofila. L'idoneità ittica che appare discreta, essa però, viene penalizzata da uno sbarramento naturale non superabile dai pesci durante l'anno. Le altre caratteristiche funzionali non variano rispetto ai precedenti tratti.

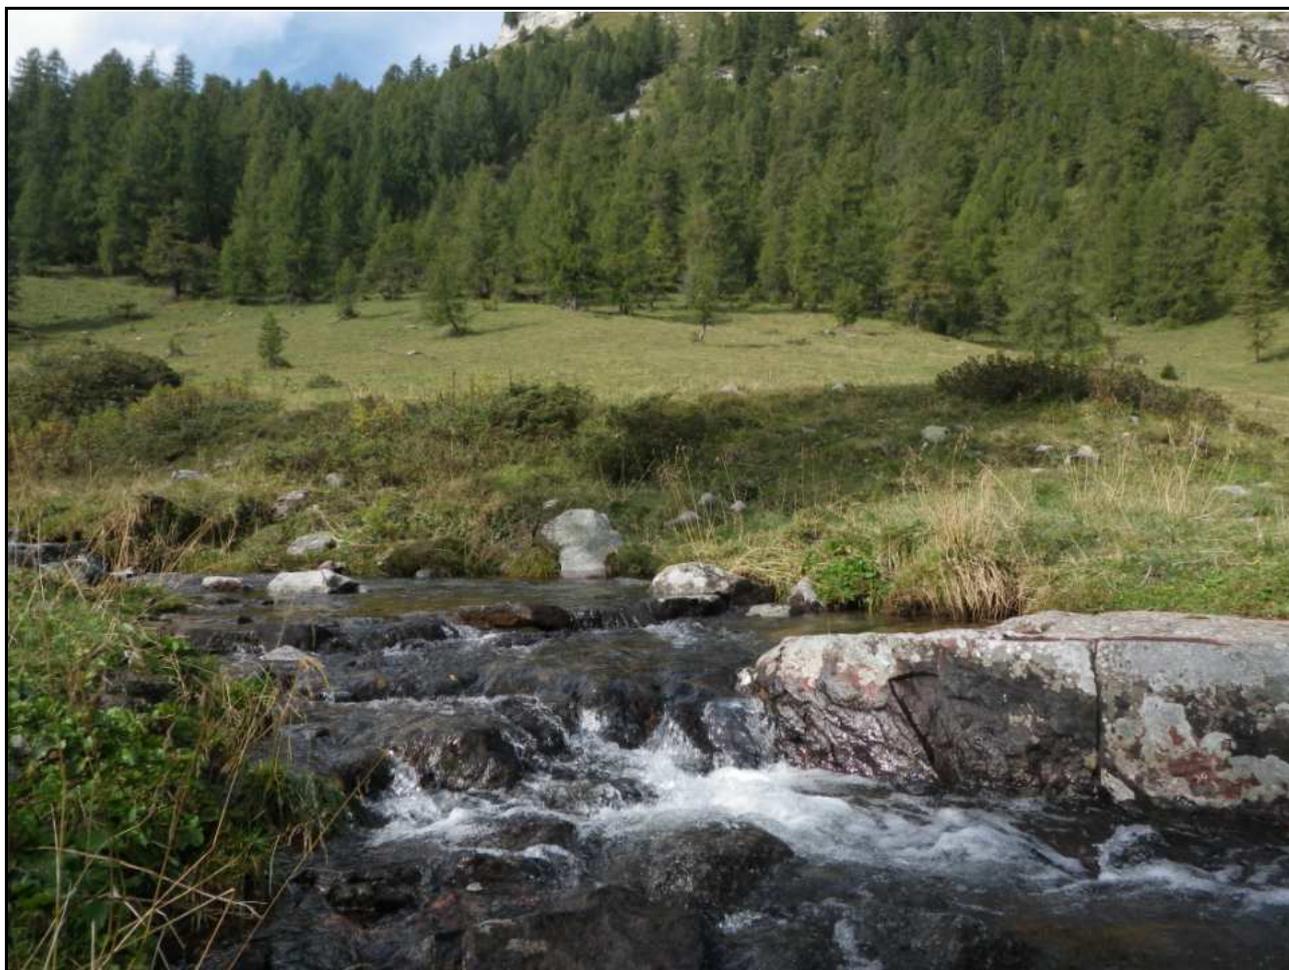
Inizio prati in destra e sinistra - fine prati destra e sinistra; lungh: 397 m

Il territorio circostante è ora caratterizzato da praterie antropiche su entrambe le sponde; le fasce perfluviali sono costituite da formazioni continue erbacee non igrofile. Le buone caratteristiche morfologiche (substrato diversificato, presenza di abbondanti zone rifugio e di produzione di cibo ed una discreta ombreggiatura) per mettono una buona idoneità ittica

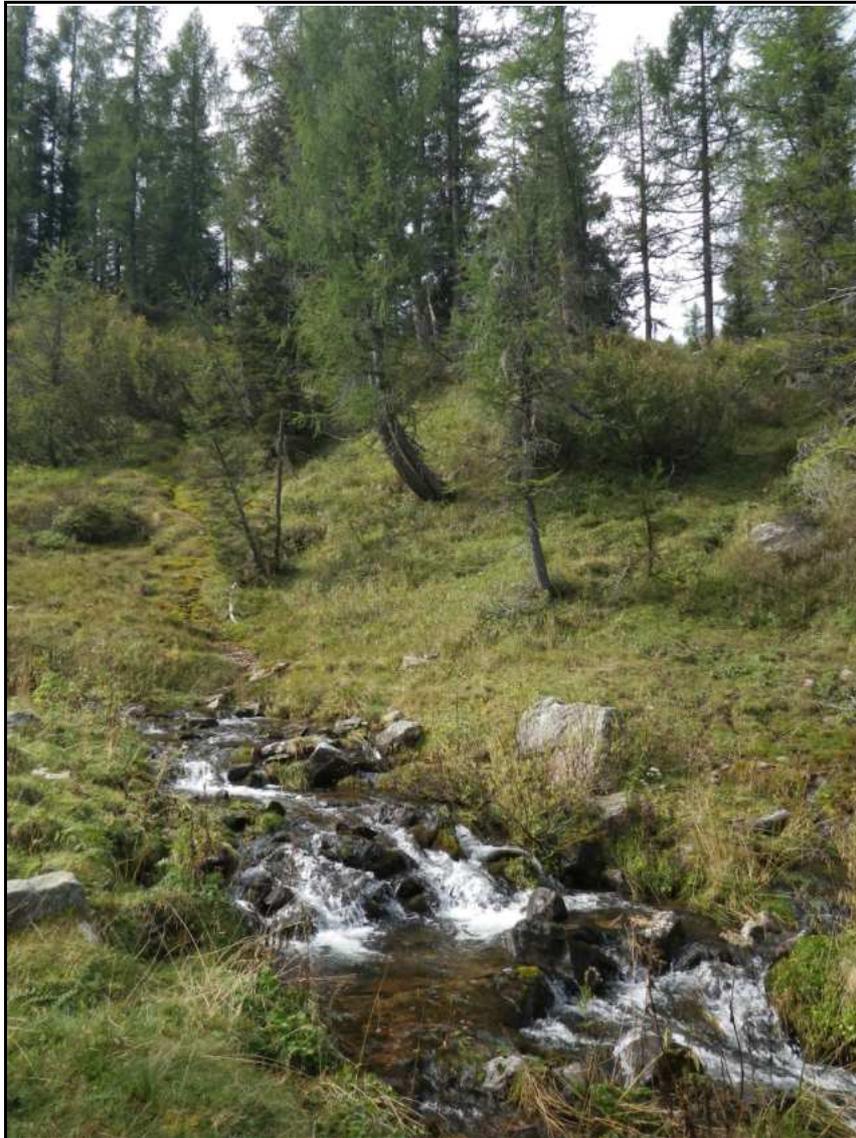
Fine prati destra e sinistra - fine rilevamento (1800 m); lungh: 330 m

L'ultimo tratto del rio Ribor presenta un ambiente circostante privo di pressioni antropiche; la fascia perifluviale è costituita da vegetazione arborea autoctona non riparia (abeti rossi e larici) che costituiscono formazioni ampie (>30m) ma con interruzioni frequenti (>25%), soprattutto nei primi metri a ridosso del corso d'acqua, determinate dalla presenza di vegetazione erbacea. Il fondo dell'alveo appare costituito da ciottoli e massi incassati con discreta efficacia di ritenzione della sostanza organica grossolana. Il campionamento della comunità macrobentonica ha evidenziato la presenza di Plecotteri della fam. Perlidae

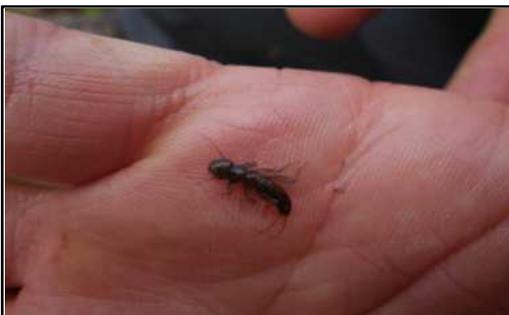
(foto *Dinocras sp.*), Efemerotteri Heptagenidae e Baetidae, Ditteri, Simuliidae, Tricotteri Limnephilidae. La comunità macrobentonica appare quindi ben strutturata e diversificata, adeguata alla tipologia fluviale. Le altre caratteristiche funzionali non variano rispetto al precedente tratto.

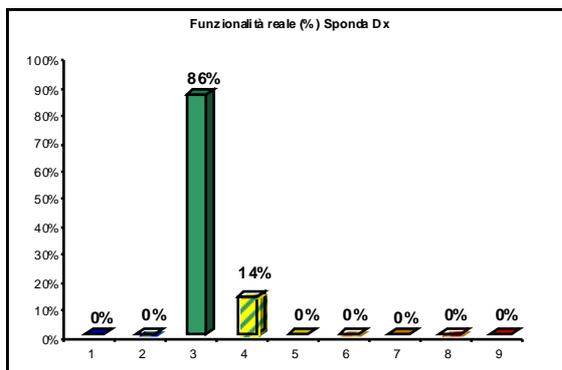
Figura 4a: Grafici della distribuzione percentuale dei giudizi di funzionalità reale per la sponda destra

La somma delle lunghezze dei tratti rilevati è di 5650 m. La maggior parte della lunghezza rilevata ricade nel giudizio di funzionalità buono sia in sponda destra che in sponda sinistra; il rio Ribor scorre infatti in una valle dove le pressioni antropiche sono limitate e le formazioni vegetazionali, seppur semplificate, sono ampie e prive di interruzioni. L'idromorfologia ha caratteristiche tipiche della tipologia montana di corso d'acqua, con alternanza irregolare di elementi ben distinti. Il comparto biologico non mostra segni di alterazione, segno che il sistema è in grado di svolgere adeguatamente la funzione di autodepurazione.

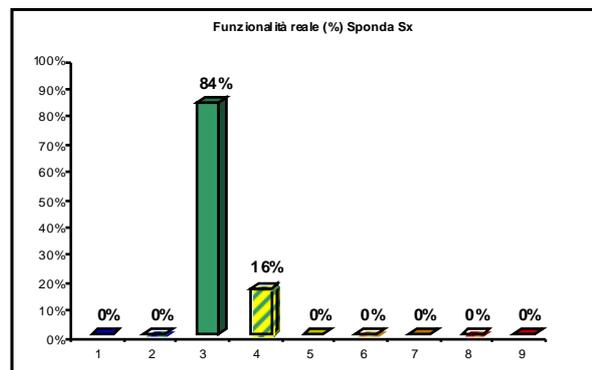
Figura 4b: Grafici della distribuzione percentuale dei giudizi di funzionalità reale per la sponda sinistra

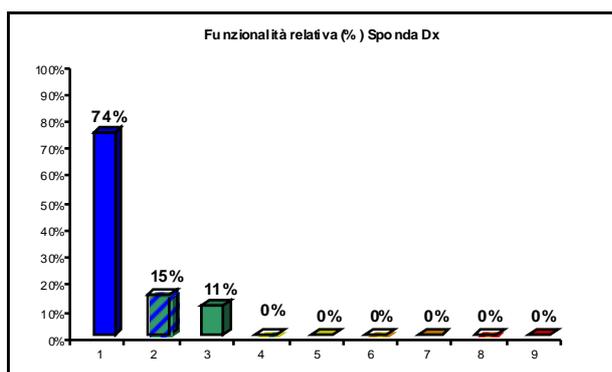
Figura 5a: Grafici della distribuzione percentuale dei giudizi di funzionalità relativa per la sponda destra

La categoria fluviale di appartenenza è MT (montano), tranne per il tratto RIBR002 che scorre in forra (FRsv). Il calcolo della funzionalità relativa mostra un miglioramento dei giudizi di funzionalità; il 74% della lunghezza rilevata in sponda destra risulta ottimo mentre in sponda sinistra tale giudizio è il 65%. Nei tratti del rio Ribor sono stati rilevati punteggi di funzionalità fluviale che non raggiungono, il massimo punteggio a causa di limitazioni sia morfologiche (assetto a step&pool) sia vegetazionali (mancata compresenza di più formazioni funzionali); il miglioramento della funzionalità fluviale è quindi da attribuire a cause naturali e non alla presenza di impatti antropici.

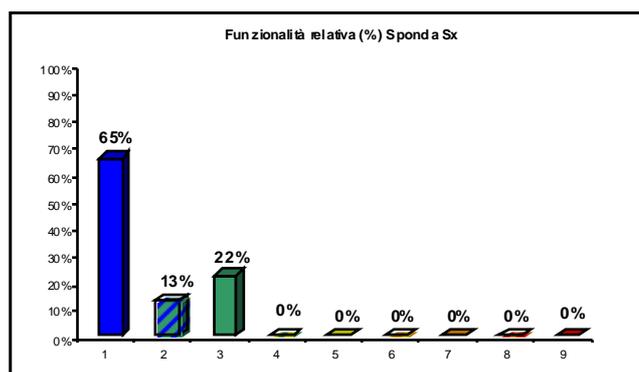
Figura 5b: Grafici della distribuzione percentuale dei giudizi di funzionalità relativa per la sponda sinistra
