Rio Rigolor

Documentazione fotografica e descrizione dei tratti

Commento dei risultati IFF

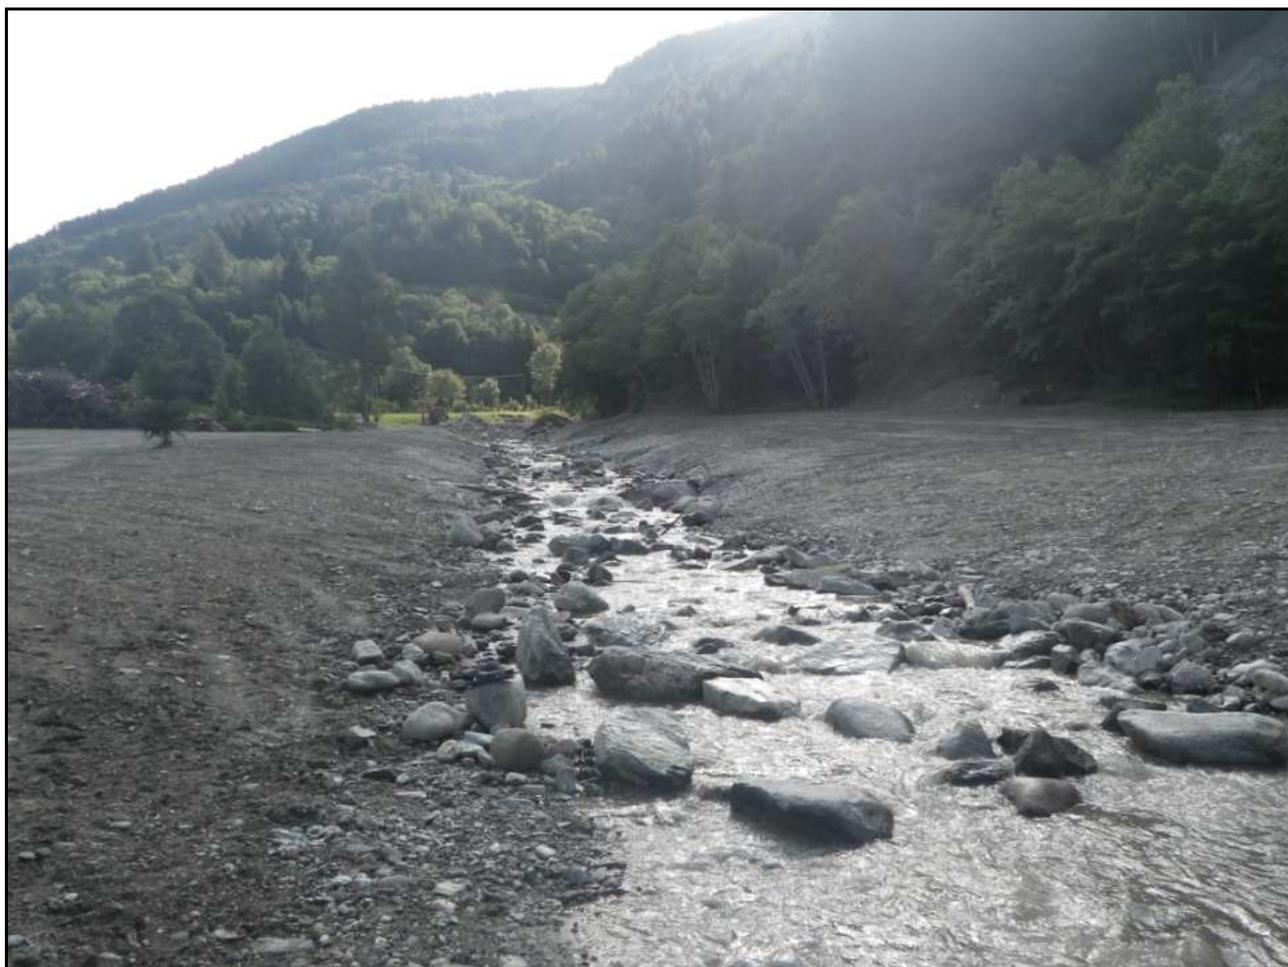
RIGO001	1	2	2b	3	4	5	6	7	8	9	10	11	12	13	14	IFF	
	TER	VP1	VP2	AMP	CON	CID	ESO	RIT	ERO	SEZ	ITT	IDR	CVA	DET	MBT	Punteggio	Livello
Dx	5	1		1	1	10	1	15	20	5	5	5	15	15	1	100	IV
Sx	5	1		1	1	10	1	15	20	5	5	5	15	15	1	100	IV
Confluenza Fersina – inizio briglie; lungh: 296 m

Il territorio circostante delle due sponde è caratterizzato da un'urbanizzazione rada. Come ben mostrato in fotografia, lungo le rive non v'è vegetazione (suolo nudo) ciò è da imputare ai lavori di sistemazione dell'alveo effettuati per la creazione di un "parco fluviale". In alveo sono presenti massi incassati e ciottoli, pertanto la ritenzione degli apporti trofici è buona. Le portate sono soggette a prelievi idrici destinati a diversi usi. L'erosione è assente e la sezione trasversale ha subito degli evidenti interventi di regimazione. L'idoneità ittica è poco sufficiente, dovuto soprattutto all'essenza di zone ombreggiate. Gli elementi idromorfologici sono indistinti. In alveo non sono presenti macrofite tolleranti ed il periphyton è sottile; il detrito è ben riconoscibile e fibroso; la comunità macrobentonica non presenta una comunità strutturata, i recenti lavori hanno reso inospitale l'ambiente di vita per i macroinvertebrati.

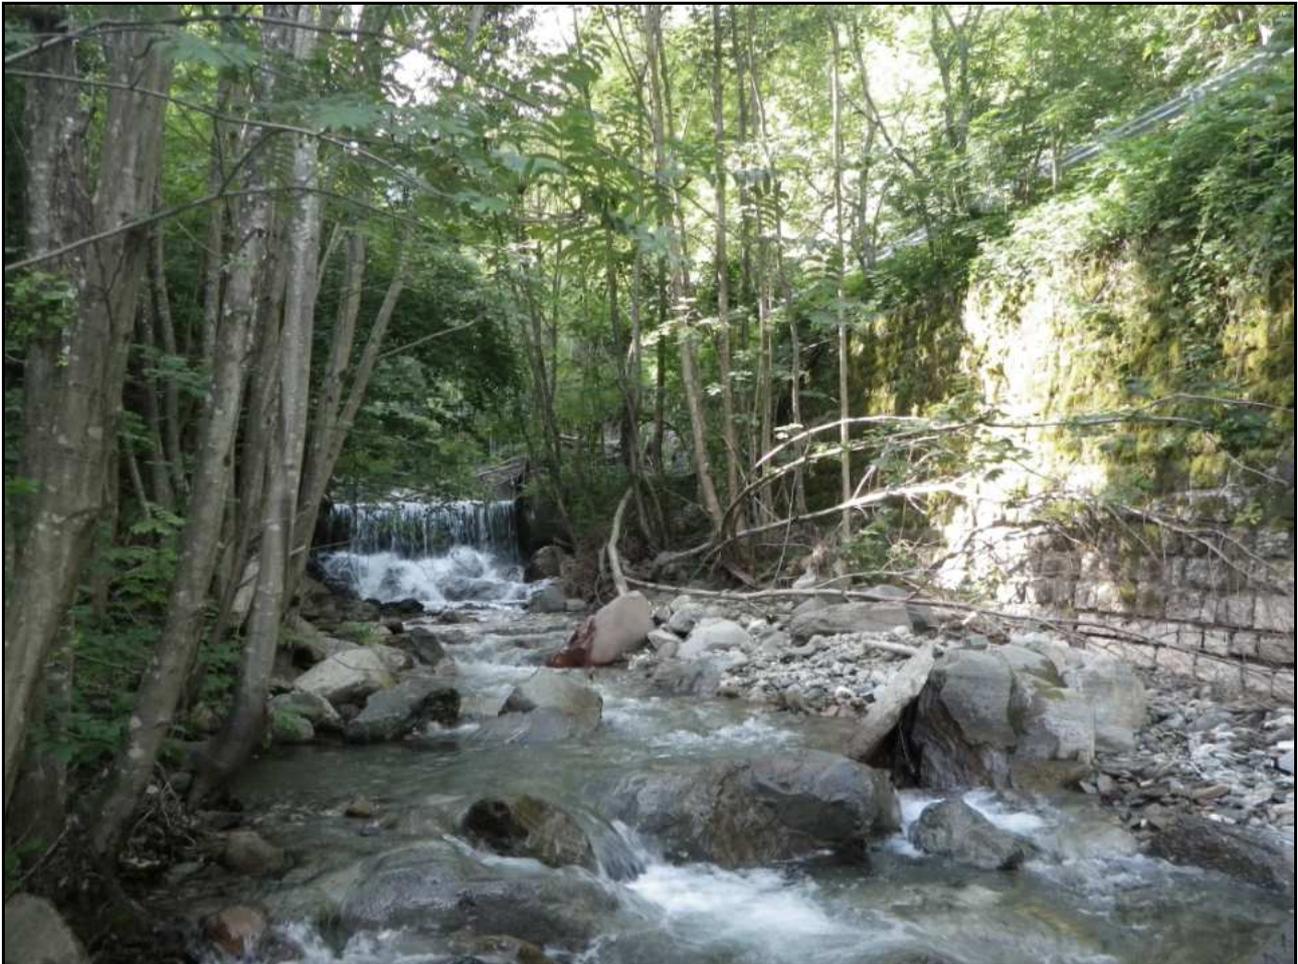
RIGO002	1	2	2b	3	4	5	6	7	8	9	10	11	12	13	14	IFF	
	TER	VP1	VP2	AMP	CON	CID	ESO	RIT	ERO	SEZ	ITT	IDR	CVA	DET	MBT	Punteggio	Livello
Dx	25	25		5	15	10	1	25	1	5	20	5	15	15	20	187	II-III
Sx	25		1	1	1	10	1	25	1	5	20	5	15	15	20	145	III
Inizio briglie – ponte fine briglie; lungh: 118 m

Il territorio circostante è privo di antropizzazione. La vegetazione è primaria in destra ed è costituita da una formazione arbustiva di frassini (ampiezza 5-10 m, continua); in sinistra il suolo è nudo, un muro in cemento non ha permesso lo sviluppo di alcuna vegetazione. La ritenzione degli apporti trofici è elevata, in alveo sono presenti massi stabilmente incassati e tronchi; inoltre le briglie (distanza tra queste < 3:1 larghezza alveo di morbida), seppur deprecabili dal punto di vista dell'erosione, della sezione trasversale e dell'idoneità ittica, rappresentano un ulteriore punto di accumulo di foglie provenienti da monte. La presenza di un'opera spondale in destra (muro in massi cementati) limita l'efficienza di esondazione ed impedisce il naturale processo di erosione su tale sponda. In alveo non sono presenti macrofite tolleranti ed il perifyton è sottile; il detrito è ben riconoscibile e fibroso; la comunità macrobentonica è ben strutturata e diversificata, si segnala la presenza di Plecotteri Nemouridae, Ephemeropter Heptageniidae ed Ephemeropterellidae.

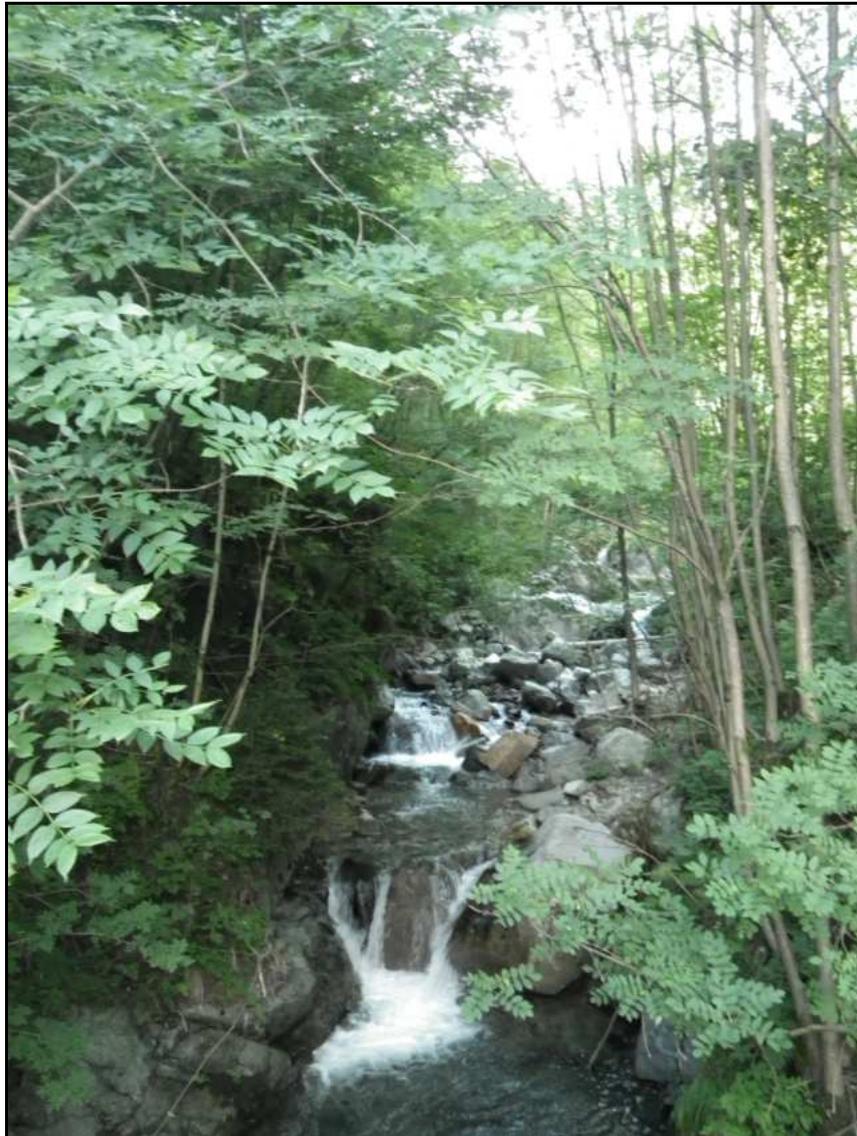
RIGO003	1	2	2b	3	4	5	6	7	8	9	10	11	12	13	14	IFF	
	TER	VP1	VP2	AMP	CON	CID	ESO	RIT	ERO	SEZ	ITT	IDR	CVA	DET	MBT	Punteggio	Livello
Dx	25	25		15	15	10	1	25	20	20	25	15	15	15	20	246	II
Sx	25	10		10	15	10	1	25	20	20	25	15	15	15	20	226	II
Ponte fine briglie – fine strada vicina; lungh: 139 m

La vegetazione in sponda destra è costituita da una formazione di arbusti ripari (frassini) in continuità con la formazione arborea autoctona non riparia (noccioli ed abeti rossi); l'ampiezza cumulativa di queste due formazioni è maggiore di 30 m e non sono presenti interruzioni. In sinistra è stata rilevata una bordura di specie riparie, non sono presenti interruzioni e l'ampiezza è compresa tra i 2 e i 5 m, tale limitazione è imposta dalla strada forestale. La naturale acclività dei versanti non permette al torrente di esondare. La ritenzione degli apporti trofici è elevata, in alveo sono presenti massi stabilmente incassati e tronchi. L'erosione è assente e la sezione trasversale è integra. L'idoneità ittica è elevata e l'idromorfologia è step&pool. Il comparto biologico (componente vegetale in alveo, detrito e comunità macrobentonica) non mostra segni di alterazione.

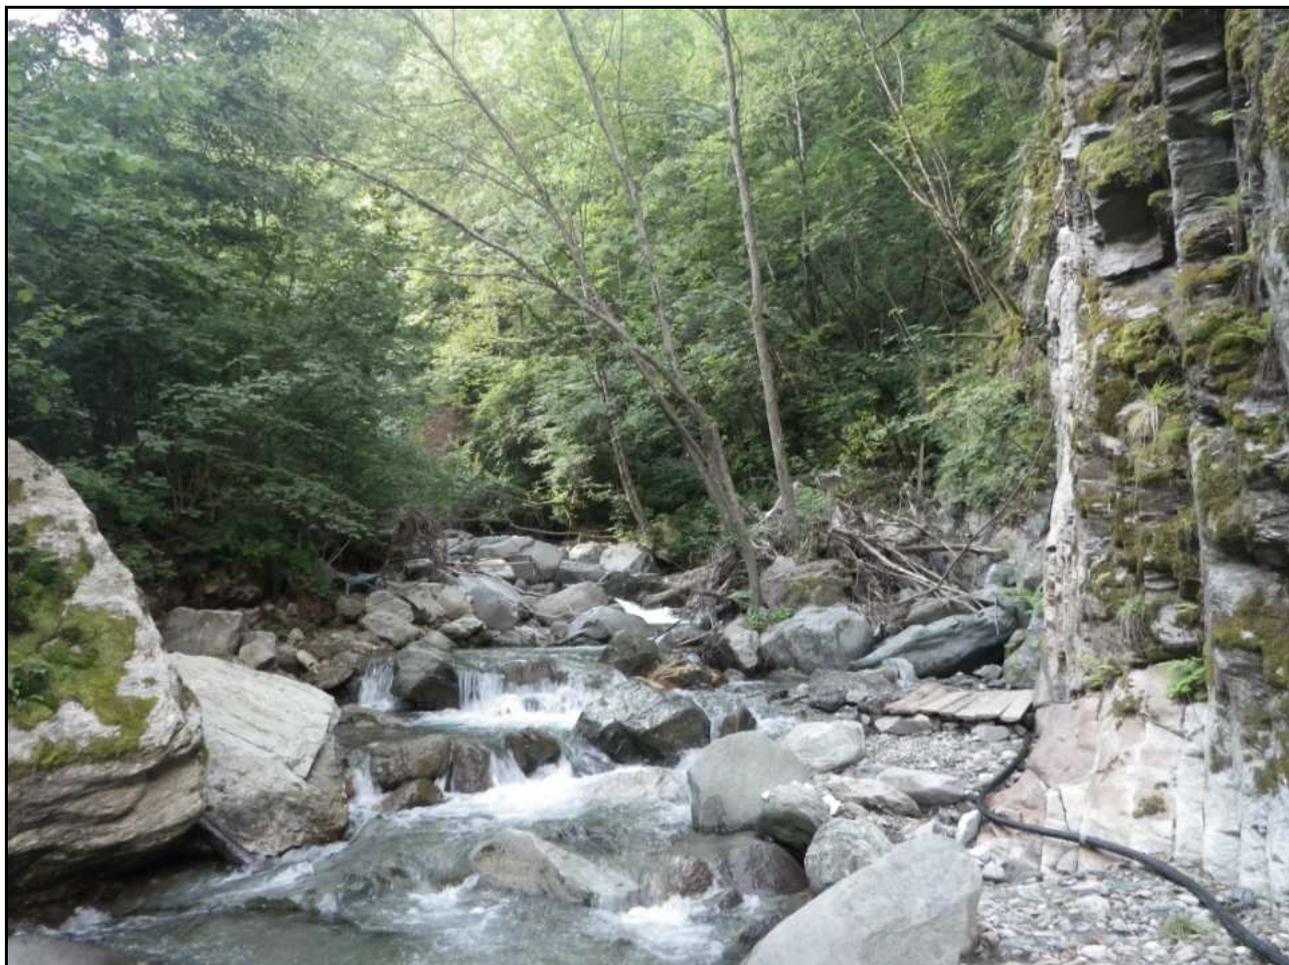
RIGO004	1	2	2b	3	4	5	6	7	8	9	10	11	12	13	14	IFF	
	TER	VP1	VP2	AMP	CON	CID	ESO	RIT	ERO	SEZ	ITT	IDR	CVA	DET	MBT	Punteggio	Livello
Dx	25	25		15	15	10	1	25	20	20	25	15	15	15	20	246	II
Sx	25	25		15	15	10	1	25	20	20	25	15	15	15	20	246	II
Fine strada vicina – inizio prati; lungh: 3420 m

Lo stato del territorio circostante è privo di antropizzazione. La vegetazione della fascia perfluviale per entrambe le sponde è composta da due formazioni, una arbustiva riparia in prossimità del corso d'acqua (costituita in maggioranza da frassini e salici) che viene seguita da quella arborea autoctona non riparia (costituita in maggioranza da larici). L'ampiezza cumulativa delle due formazioni è superiore a 30 m e non sono presenti discontinuità. Il regime idrologico continua ad avere variazioni stagionali naturaliformi. Anche in questo tratto il torrente scorre tra versanti molto ravvicinati che non hanno permesso lo sviluppo di una piana di esondazione. La ritenzione degli apporti trofici è garantita dalla presenza di grandi massi e dalla compresenza di substrati diversificati. L'erosione è assente e la sezione trasversale è integra. L'idoneità ittica è elevata e l'idromorfologia è step&pool, tipico andamento dei torrenti montani. Il comparto biologico non mostra segni di alterazione.

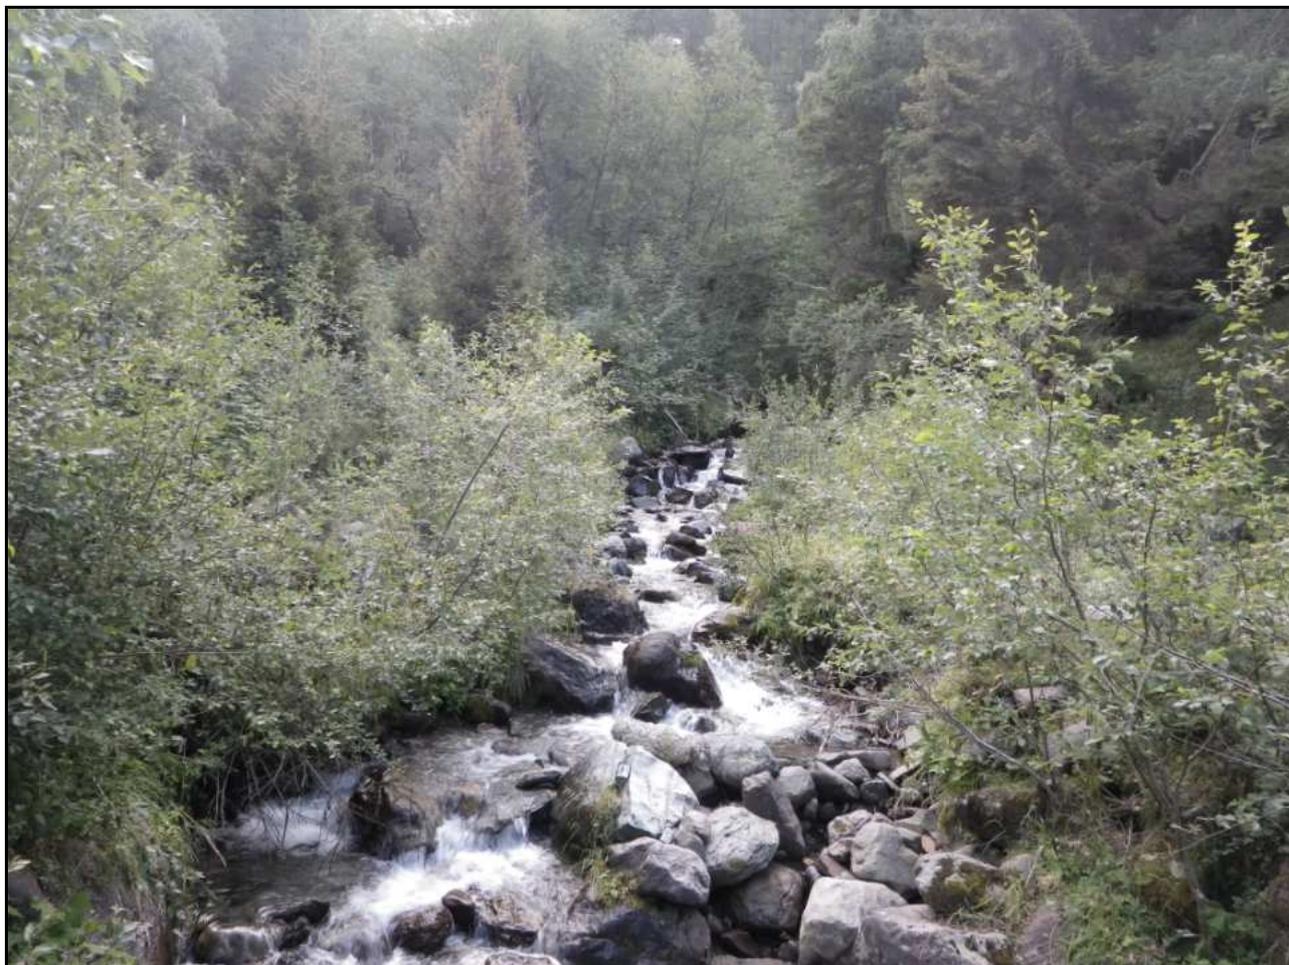
RIGO005	1	2	2b	3	4	5	6	7	8	9	10	11	12	13	14	IFF	
	TER	VP1	VP2	AMP	CON	CID	ESO	RIT	ERO	SEZ	ITT	IDR	CVA	DET	MBT	Punteggio	Livello
Dx	20	10		15	10	20	1	25	20	20	25	15	15	15	20	231	II
Sx	20	10		15	10	20	1	25	20	20	25	15	15	15	20	231	II
Inizio prati – fine prati; lungh: 654 m

Il territorio circostante mostra una compresenza di aree naturali ed usi antropici del territorio (prati). La vegetazione delle due sponde continua ad essere primaria ed è costituita da una bordura di salici arbustivi in continuità con la formazione arborea autoctona non riparia; l'ampiezza è maggiore di 30 m e le interruzioni sono del 10-25% prodotte dalla presenza di aree a copertura erbacea non igrofila. Da questo tratto in poi le portate sono stabili, con fluttuazioni stagionali non estreme. Non si riportano ulteriori differenze rispetto quanto osservato e descritto anche per il tratto precedente.

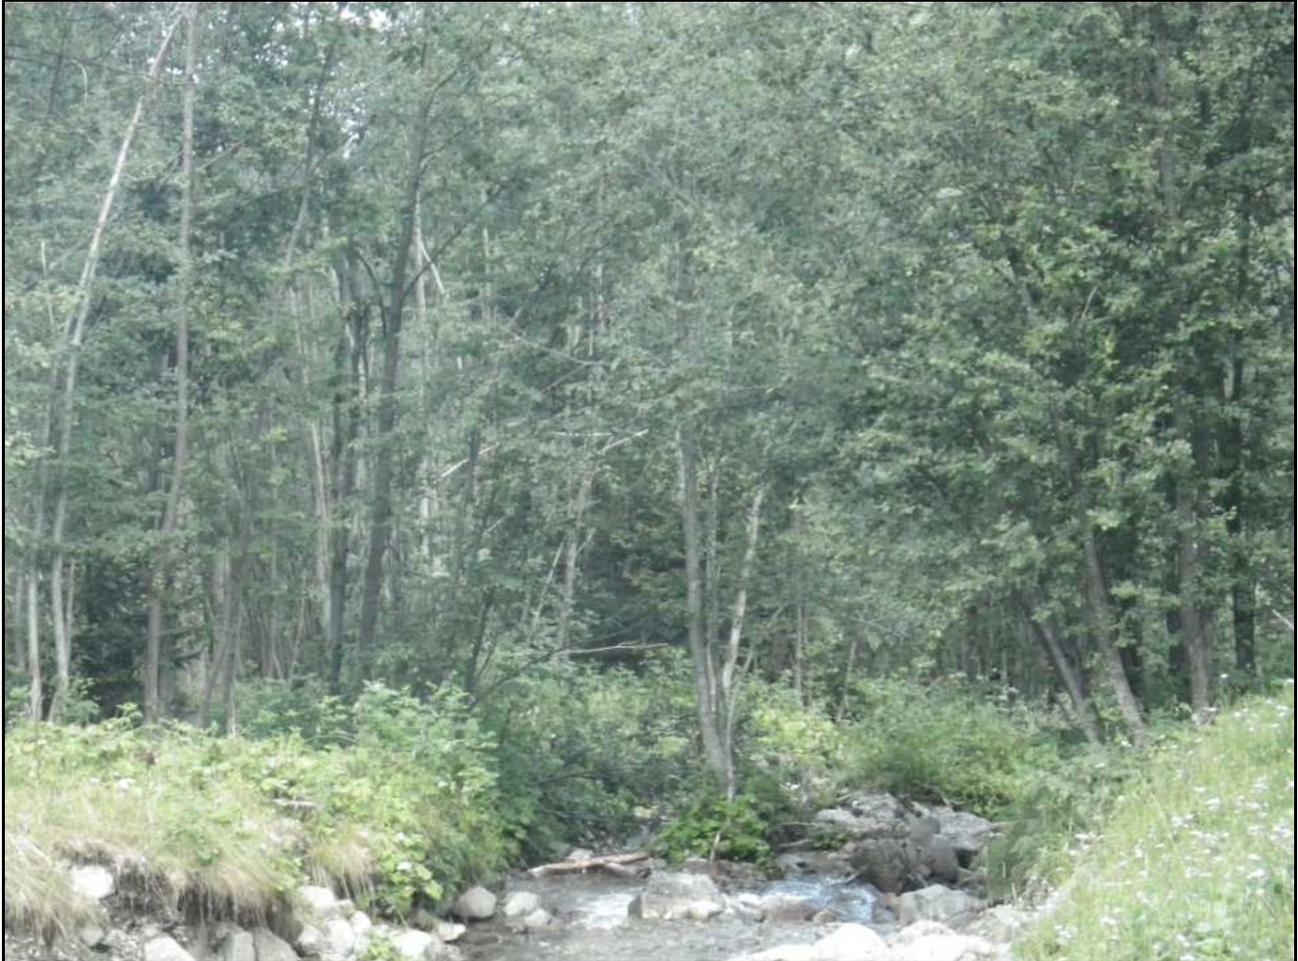
RIGO006	1	2	2b	3	4	5	6	7	8	9	10	11	12	13	14	IFF	
	TER	VP1	VP2	AMP	CON	CID	ESO	RIT	ERO	SEZ	ITT	IDR	CVA	DET	MBT	Punteggio	Livello
Dx	25	25		15	15	20	1	25	20	20	25	15	15	15	20	256	I-II
Sx	25	25		15	15	20	1	25	20	20	25	15	15	15	20	256	I-II
Fine prati – inizio briglie; lungh: 664 m

Il territorio circostante è caratterizzato dalla presenza di boschi di conifere. Su entrambe le sponde la vegetazione della fascia perifluviale è costituita da formazioni arbustive riparie, in presenza con formazioni arboree autoctone non riparie: il complesso delle formazioni funzionali raggiunge un'ampiezza > 30 m e le discontinuità non sono rilevanti. Le portate sono stabili su scala giornaliera e le fluttuazioni stagionali non sono estreme. La forte acclività dei versanti impedisce al corso d'acqua di sondare. Il substrato dell'alveo è costituito da grossi massi stabilmente incassati, da tronchi e radici sporgenti: questi elementi svolgono un'efficace azione ritentiva degli apporti trofici, che sono essenziali per sostenere una comunità macrobentonica ben strutturata e diversificata, come si riscontra in questo tratto. Nonostante le scarse aree di frega, l'idoneità ittica si mantiene elevata. L'idromorfologia è rappresentativa della tipologia step&pool.

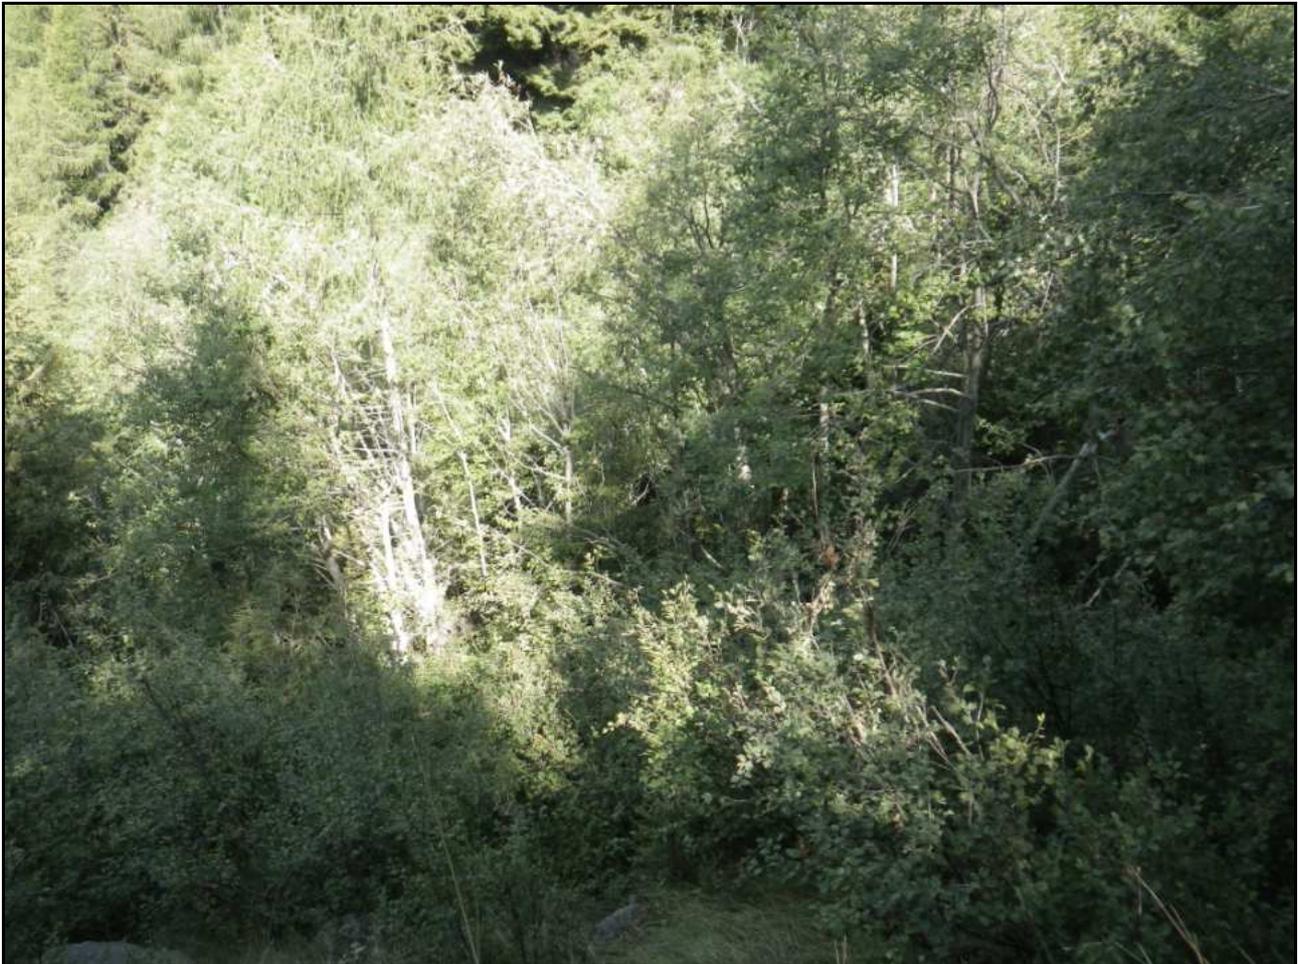
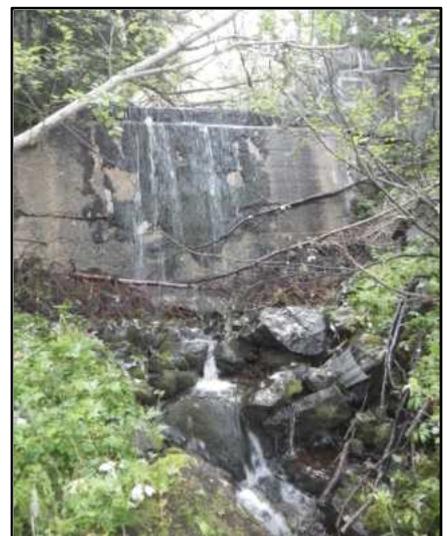
RIGO007	1	2	2b	3	4	5	6	7	8	9	10	11	12	13	14	IFF	
	TER	VP1	VP2	AMP	CON	CID	ESO	RIT	ERO	SEZ	ITT	IDR	CVA	DET	MBT	Punteggio	Livello
Dx	20	25		15	15	20	1	25	1	5	20	15	15	15	20	212	II
Sx	20	25		15	15	20	1	25	1	5	20	15	15	15	20	212	II

Inizio briglie - fine briglie; lungh: 247 m

Nel territorio circostante vi è una compresenza di aree naturali (boschi) ed usi antropici del territorio (prati). Le formazioni della fascia perfluviale hanno le stesse caratteristiche di composizione, ampiezza e continuità del tratto precedente; ciò che caratterizza questo tratto è la presenza di una successione di briglie poste a distanza ≤ 3 volte l'alveo di morbida. La morfologia della sezione trasversale risulta quindi compromessa, così come l'erosione; inoltre le briglie rappresentano sbarramenti non superabili dai pesci e l'idoneità ittica è penalizzata. Il periphyton è assente e non sono presenti macrofite tolleranti; il detrito è costituito da frammenti fibrosi e la comunità macrobentonica risulta adeguata alla tipologia fluviale.

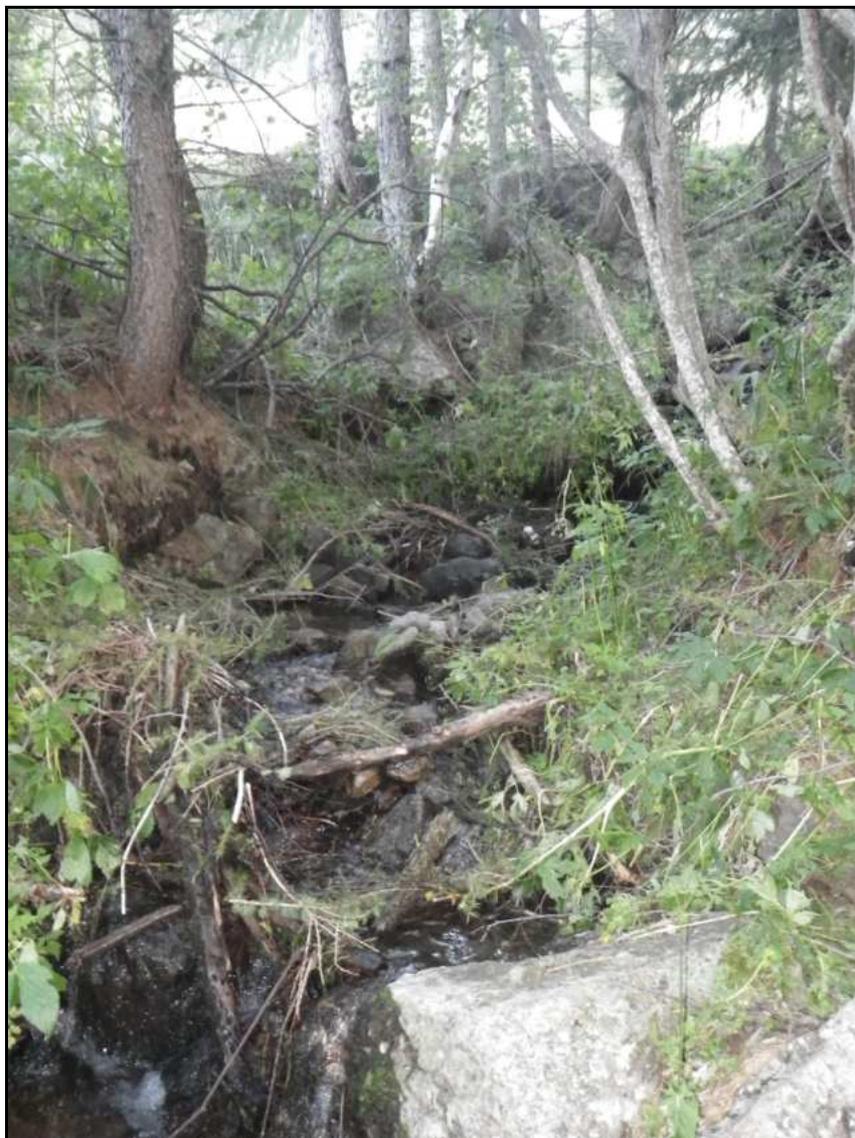
RIGO008	1	2	2b	3	4	5	6	7	8	9	10	11	12	13	14	IFF	
	TER	VP1	VP2	AMP	CON	CID	ESO	RIT	ERO	SEZ	ITT	IDR	CVA	DET	MBT	Punteggio	Livello
Dx	20	10		5	15	20	1	15	20	20	25	15	15	15	20	216	II
Sx	20	10		5	15	20	1	15	20	20	25	15	15	15	20	216	II

Fine briglie – fine acqua/fine rilevamento; lungh: 183 m

L'ultimo tratto rilevato termina in corrispondenza della scomparsa dell'acqua dall'alveo. Sia in destra che in sinistra si sviluppano bordure di arbusti ripari seguite da altre bordure di alberi e arbusti autoctoni non idrofilii; l'ampiezza della formazione funzionale, con discontinuità < 5% non supera i 5 metri, per la presenza di prati. Il fondo è stabile ma ha minore efficacia ritentiva rispetto al tratto precedente: c'è una maggiore percentuale di ciottoli a granulometria minore. Il profilo del corso d'acqua è naturale e l'erosione delle rive è assente. I parametri biologici mantengono caratteristiche di integrità ecologica.

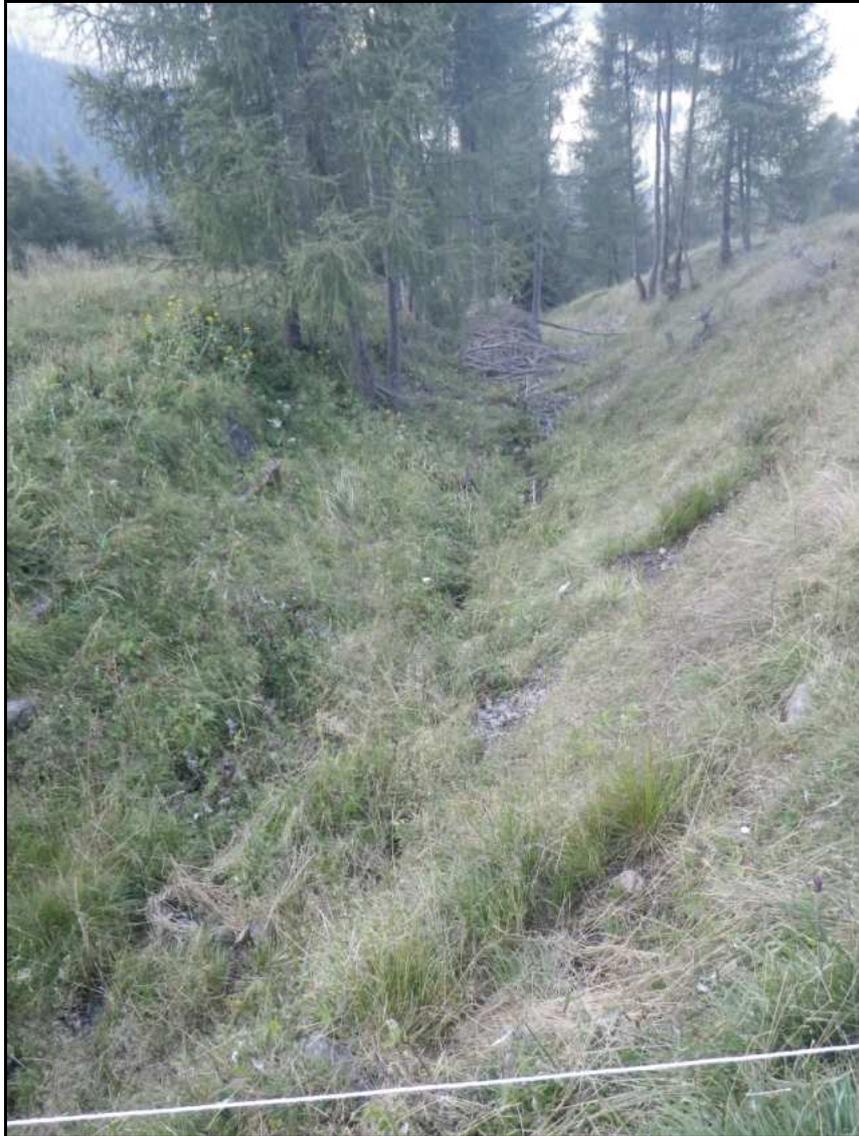
RIGO009

Fine acqua – fine rilevamento (1800 m s.l.m.)

Tratto non rilevato poiché privo d'acqua in alveo.

Lungh: 134 m

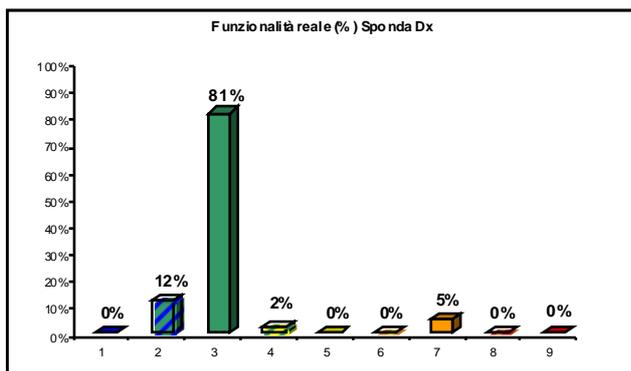
Figura 4a: Grafici della distribuzione percentuale dei giudizi di funzionalità reale per la sponda destra

Per quasi la totalità della lunghezza complessiva rilevata (93%) il rio Rigolor ottiene giudizio compreso tra l'ottimo-buono ed il buono, per entrambe le sponde tali giudizi sono così ripartiti: 81% buono e 12% ottimo-buono; quest'ultimo giudizio è stato ottenuto da un solo tratto, il RIGO006. Il restante 7% mostra un giudizio compreso tra il buono mediocre e lo scadente (RIGO001 e RIGO002).

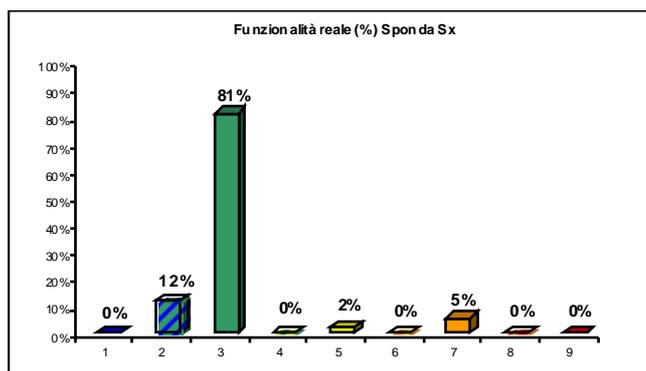
Figura 4b: Grafici della distribuzione percentuale dei giudizi di funzionalità reale per la sponda sinistra

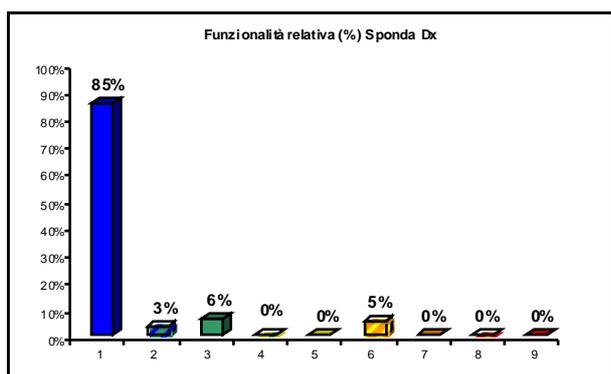
Figura 5a: Grafici della distribuzione percentuale dei giudizi di funzionalità relativa per la sponda destra

Il rio Rigolor ricade in due categorie tipologiche fluviali, il fondovalle stretto ed il montano. Con il calcolo dell'IFF relativo si osserva un significativo cambiamento dei giudizi di funzionalità, infatti tutti i tratti che con l'IFF reale hanno ottenuto giudizio buono od ottimo-buono con l'IFF relativo hanno ottenuto giudizio ottimo. I primi due tratti rilevati, che mostravano giudizi di bassa funzionalità reale, non mostrano significativi cambiamenti con l'IFF relativo. Per questi due tratti infatti le pressioni e gli impatti antropici sono più influenti delle naturali limitazioni imposte dalle peculiarità naturalistico-ambientali della valle attraversata dal corso d'acqua in esame.

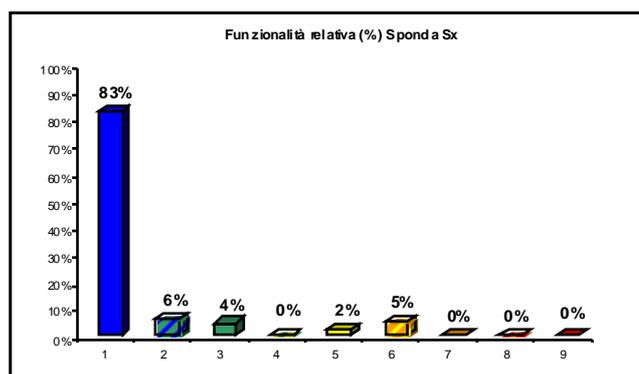
Figura 5b: Grafici della distribuzione percentuale dei giudizi di funzionalità relativa per la sponda sinistra
