# Canale Rimone

**Tabella 1: Punteggio, livello, giudizio IFF reale e relativo**

## Documentazione fotografica e descrizione dei tratti

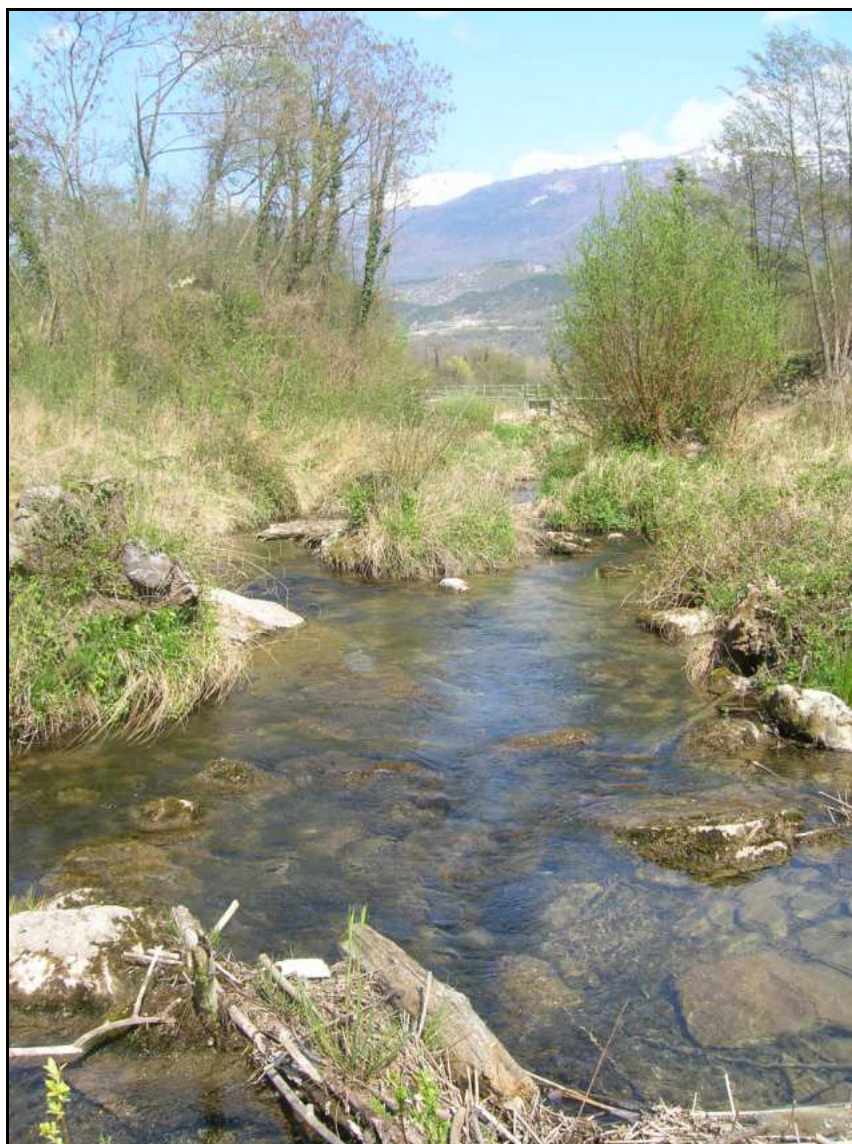
### RIMO001

Il primo tratto di Rimone è caratterizzato dalla presenza da una bordura di arbusti ripari in sponda destra e da una bordura erbacea ad elfite e anfitite in sponda sinistra, limitata in ampiezza dalla presenza di una copertura erbacea non igrofila e con frequenti interruzioni. In corrispondenza dell'emissione dal lago di Cavedine è presente un'opera idraulica che regola il flusso di acqua con rilascio di una portata costante; vi è inoltre un'altra opera idraulica posta a fine tratto: le condizioni idriche sono quindi compromesse. L'alveo di piena ordinaria è largo tra 2 e 3 volte l'alveo di morbida, permettendo al corso d'acqua di espandersi lateralmente. Il fondo è costituito da massi e rami, con presenza di canneto che svolge un'efficace azione ritentiva della sostanza organica. Il

tratto risulta canalizzato, con sezione trasversale con lievi interventi artificiali; il tratto, che scorre in zona di piana alluvionale, è raddrizzato, con assenza di elementi idromorfologici distinti. Sono scarse sia le zone rifugio, sia le aree idonee per la frega, sia i microhabitat atti ad ospitare i macroinvertebrati di cui l'ittiofauna si ciba. La comunità macrobentonica infatti è poco diversificata e presenta una struttura alterata rispetto all'atteso.

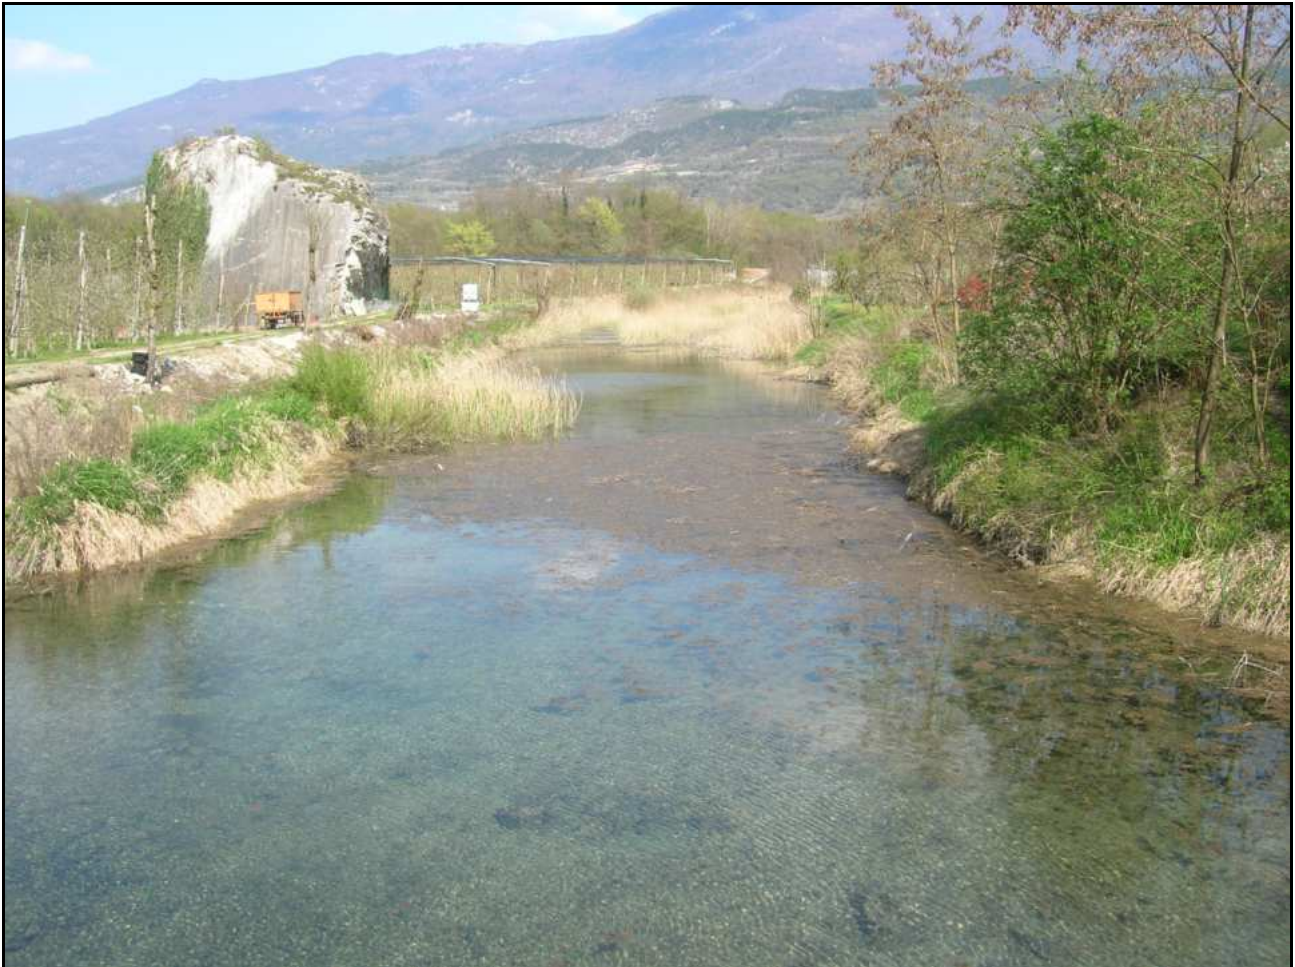
**RIMO002**

Le bordure riparie sono costituite ora da canneto (con prevalenza di *Phragmites sp.*) che si sviluppa anche all'interno dell'alveo bagnato, anche se con interruzioni, più frequenti in sponda sinistra. Anche questo tratto è canalizzato e rettificato, anche se gli argini presenti non sono sopraelevati rispetto al piano di campagna, permettendo una continuità con il territorio circostante. La presenza di idrofite aumenta la capacità ritentiva, altrimenti scarsa per la granulometria fine del fondo. Le caratteristiche dei parametri biologici non variano rispetto al tratto precedente.

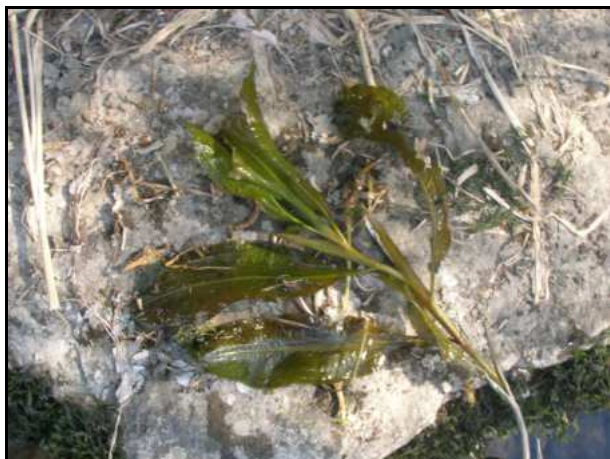
Ponte – fine vegetazione; lungh: 368 m

Questo tratto scorre attraverso un bosco a prevalenza di latifoglie, con la compresenza di formazioni arboree riparie e di bordure di arbusti autoctoni non ripari; l'ampiezza cumulativa supera i 30 metri e non vi sono evidenti discontinuità. Il substrato è caratterizzato dalla presenza di ciottoli e massi incassati mentre la sezione trasversale è compromessa dalla presenza di arginature che contengono le piene e penalizzano la domanda 8. Il periphyton è assente e le fanerogame tolleranti (*Potamogeton sp.* in foto) ricoprono meno del 15% del fondo.

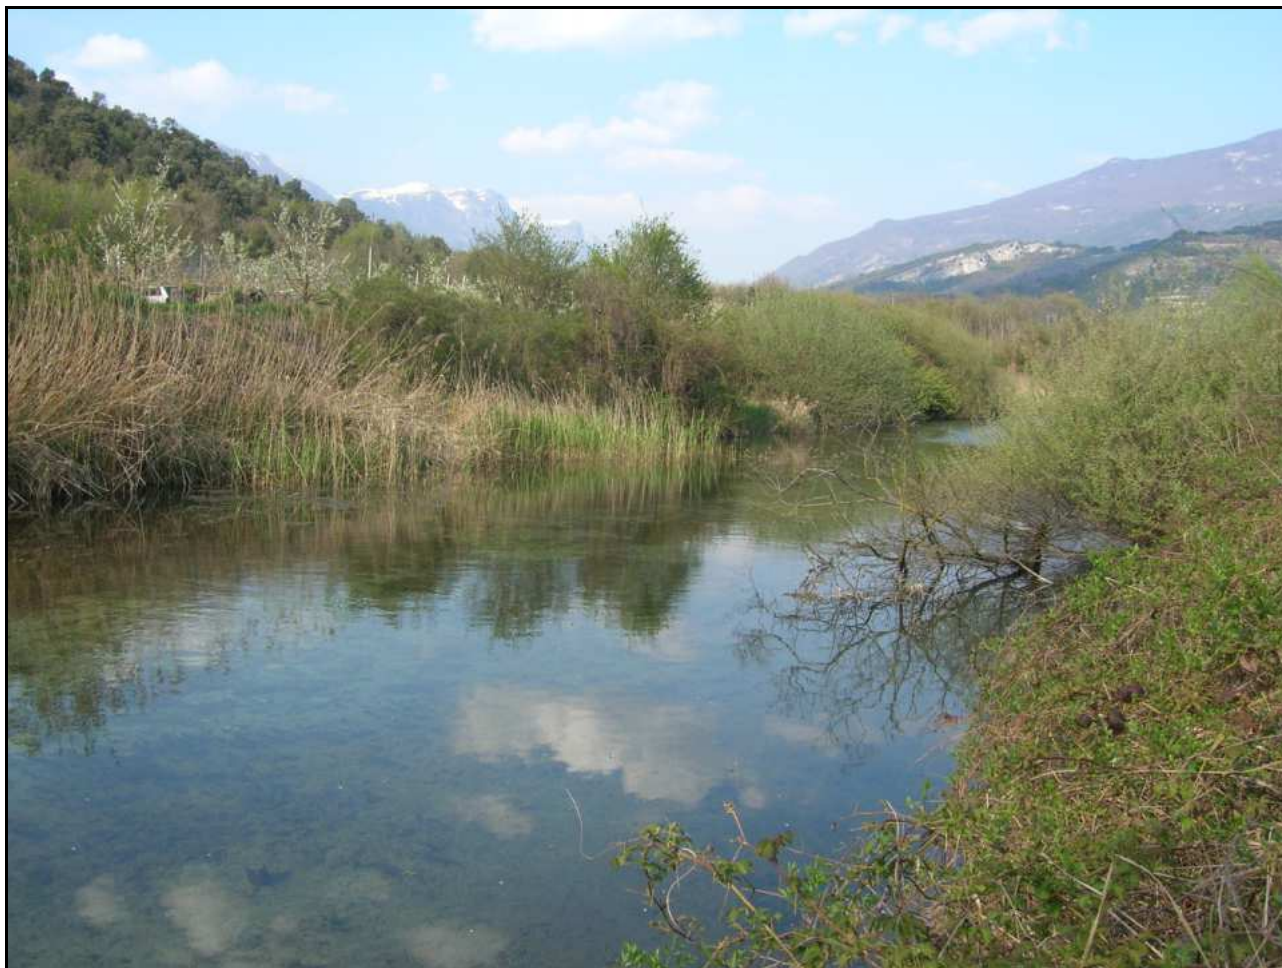
Fine vegetazione – ponte bonifica agricola; lungh: 285 m

Il territorio è caratterizzato dalla presenza di campi coltivati. Su entrambe le sponde si insedia una bordura igrofila e riparia mista (frangola e cannuccia), limitate in ampiezza dalla presenza di strade sterrate. Il flusso è laminare, con assenza di elementi idromorfologici distinguibili. Macrobenθος appare scarso e non adeguato alla tipologia rappresentata.

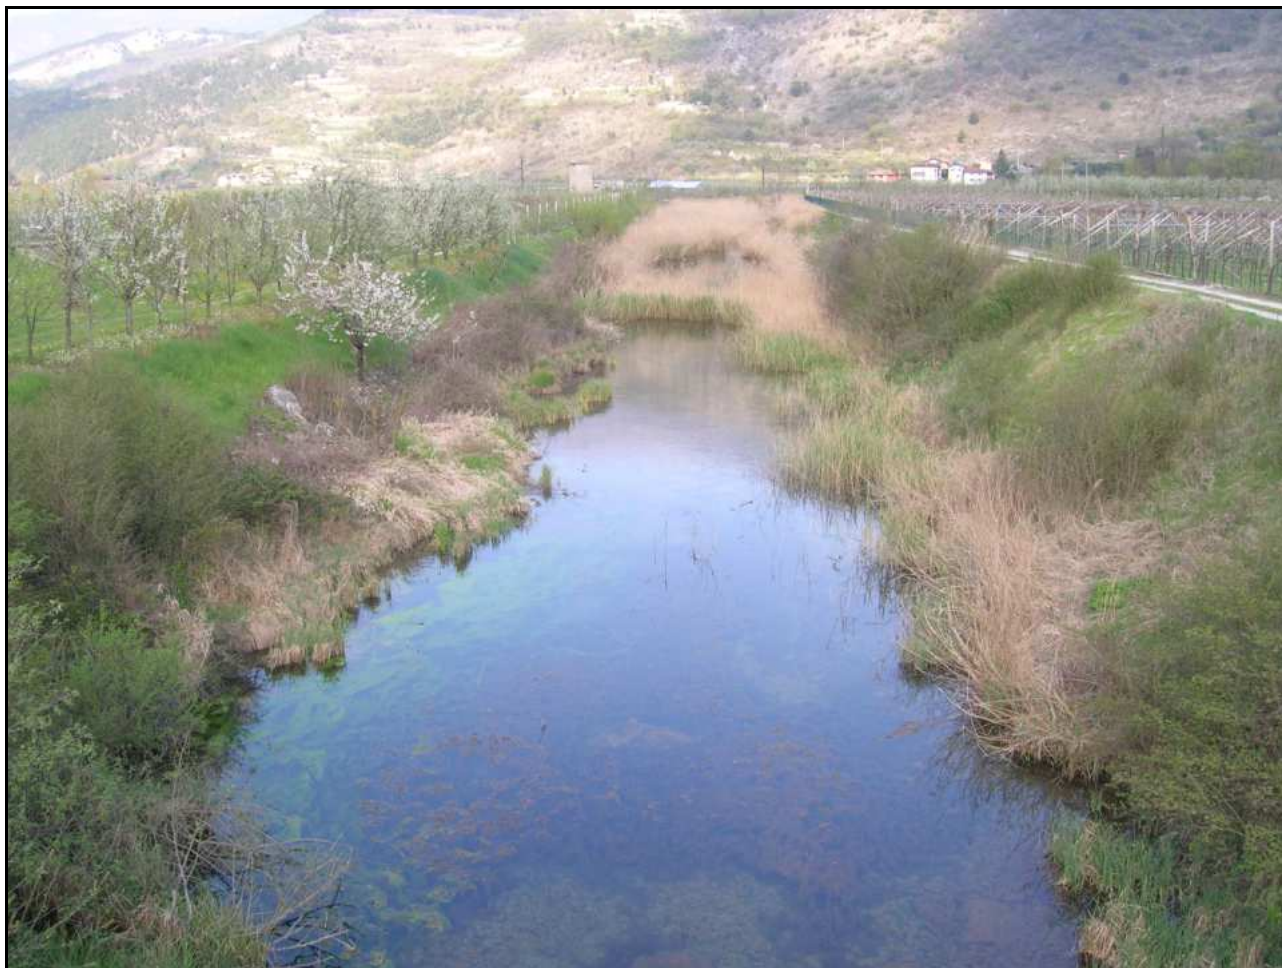
Ponte bonifica agricola – lago di Cavedine; lungh: 599 m

In questo tratto la presenza di alti argini che interrompono la continuità laterale determinano la presenza di una fascia perifluviale secondaria; è presente su entrambe le sponde una formazione erbacea igrofila ad anfifite ed elofite con frequenti interruzioni nel primo tratto, date da erbacee non igrofile. L'azione ritentiva svolta dalle erbacee palustri è efficace. Non c'è possibilità di esondazione e sono assenti gli elementi idromorfologici. Il macrobenthos ricalca la situazione precedente.

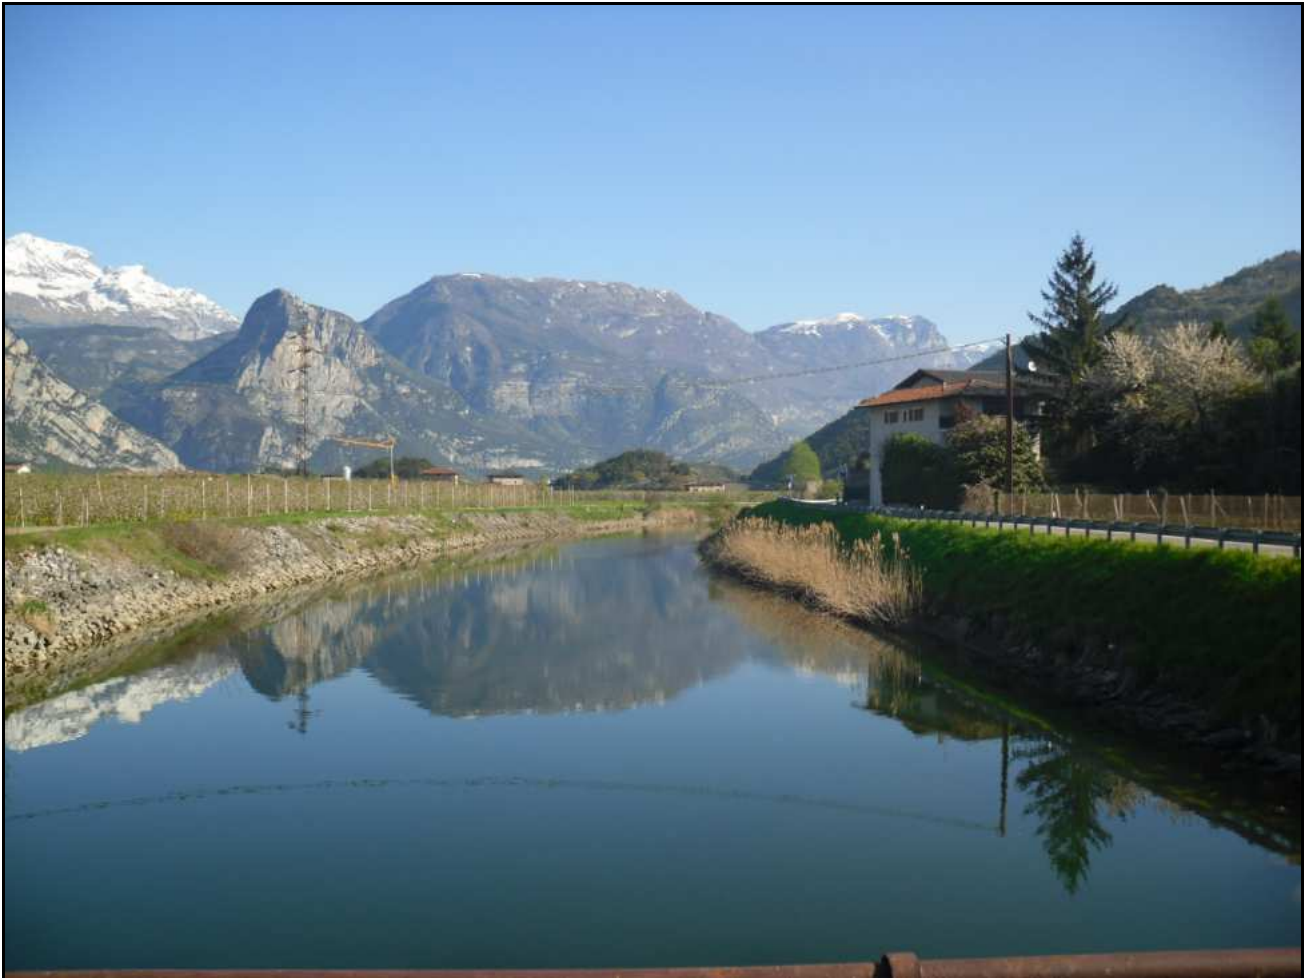
Ponte Lago di Cavedine – inizio vegetazione in sponda destra; lungh: 805 m

L'agricoltura è l'elemento paesaggistico che predomina nel territorio circostante. La presenza degli argini non permette al fiume di esondare, annulla il naturale svolgimento del processo di erosione e banalizza la diversità della sezione trasversale. La sponda destra è priva di vegetazione, la sinistra presenta solo una bordura erbacea non igrofila. Il substrato dell'alveo è costituito in larga misura da ciottoli, sedimenti facilmente mobili soprattutto durante i fenomeni di piena. L'idoneità ittica è poco sufficiente, dato anche dall'essenza di ombreggiatura, e gli elementi idromorfologici sono indistinti. In alveo è presente una filamentose (>35%), il detrito è fibroso e polposo e la comunità macrobentonica presenta solo pochi taxa tolleranti.

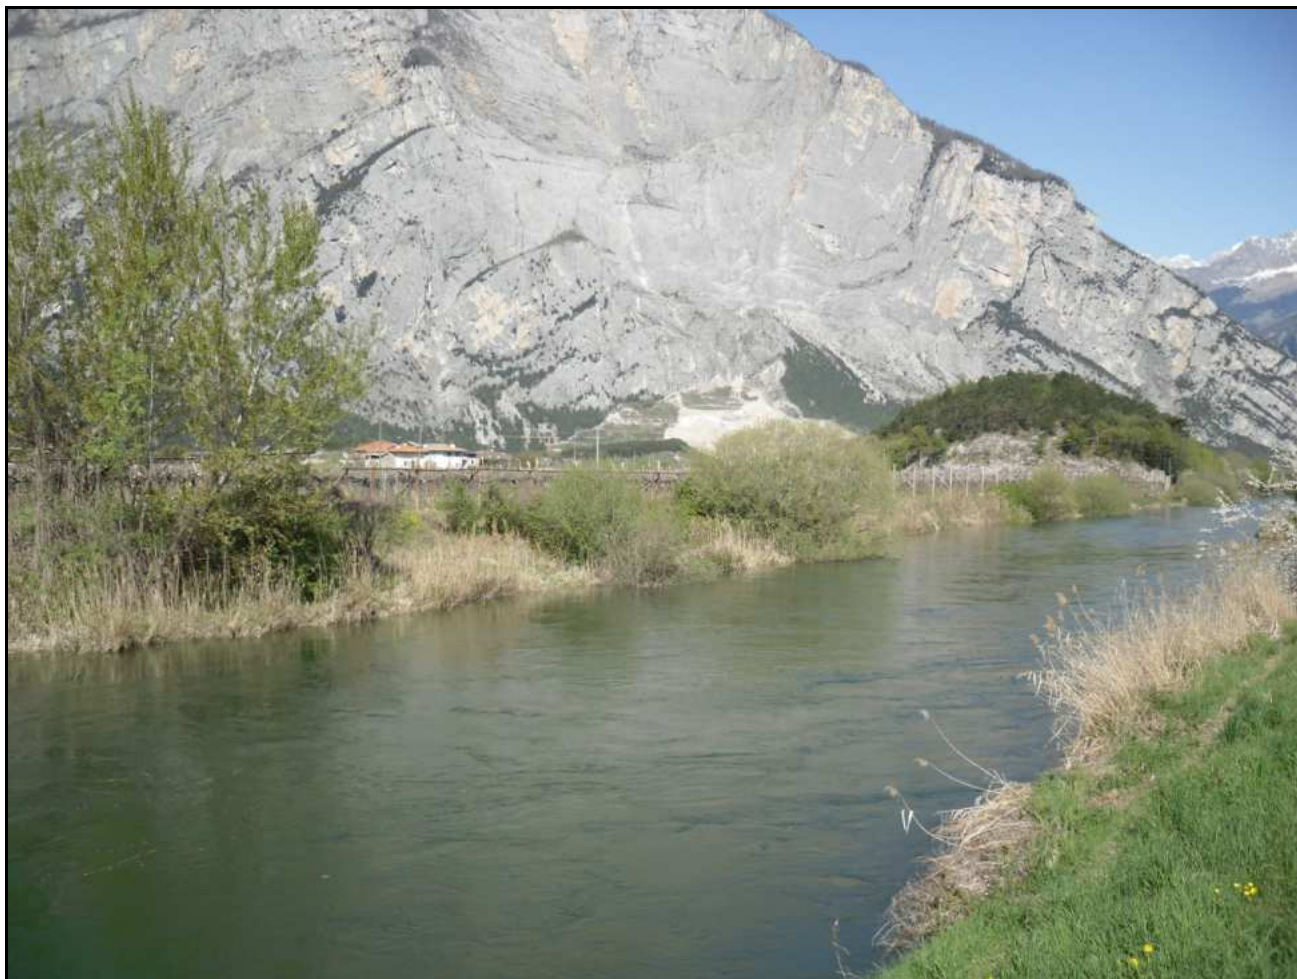
Inizio vegetazione in sponda destra - inizio argine cementato; lungh: 129 m

In questo tratto la vegetazione è primaria; in destra è costituita da una bordura mista, con salici, pioppi e cannuccia di palude (ampiezza 2-5 m; interruzioni > 15%); in sinistra non vi è presenza di vegetazione funzionale ma solo di una bordura erbacea non igrofila. Non si riportano ulteriori differenze rispetto al tratto precedente.

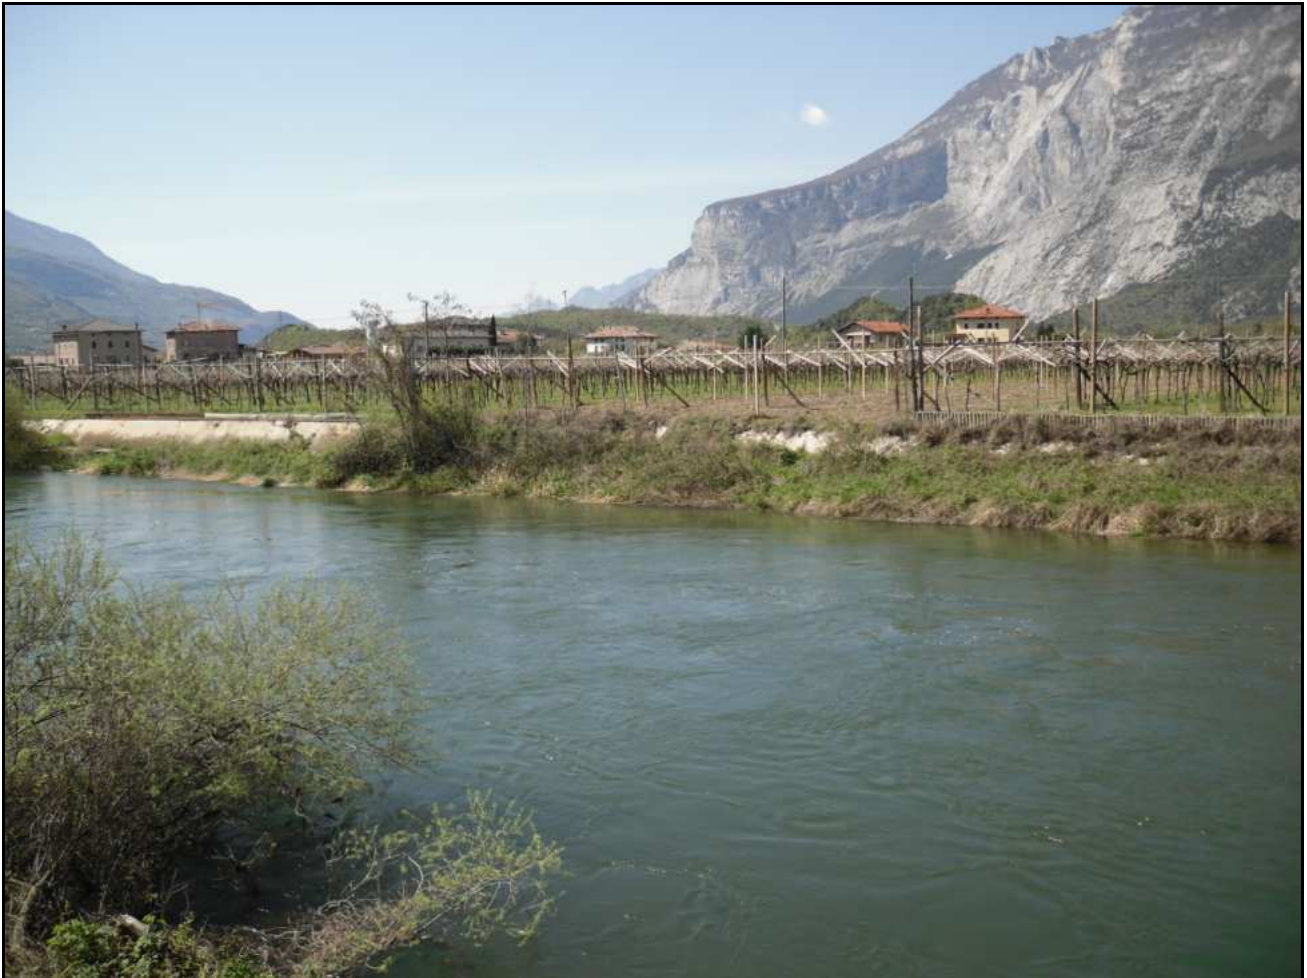
**RIMO009**

Il tratto in esame si caratterizza per la presenza di un argine in cemento in sponda destra; su tale sponda la vegetazione è pertanto secondaria. Sia in destra che in sinistra sono state rilavate la bordura arbustiva di salici, di ampiezza compresa tra i 2 e i 5 e con interruzioni, del 5-15% in destra e maggiori del 15% in sinistra, per la presenza di specie infestanti (come il rovo). Il substrato dell'alveo è costituito in larga misura da ciottoli, sedimenti facilmente movibili soprattutto durante i fenomeni di piena. L'idoneità ittica è poco sufficiente, dato anche dall'essenza di ombreggiatura, e gli elementi idromorfologici sono indistinti. In alveo sono presenti alghe filamentose (>35%), il detrito è fibroso e polposo e la comunità macrobentonica presenta solo pochi taxa tolleranti.

Foto scattata verso valle.

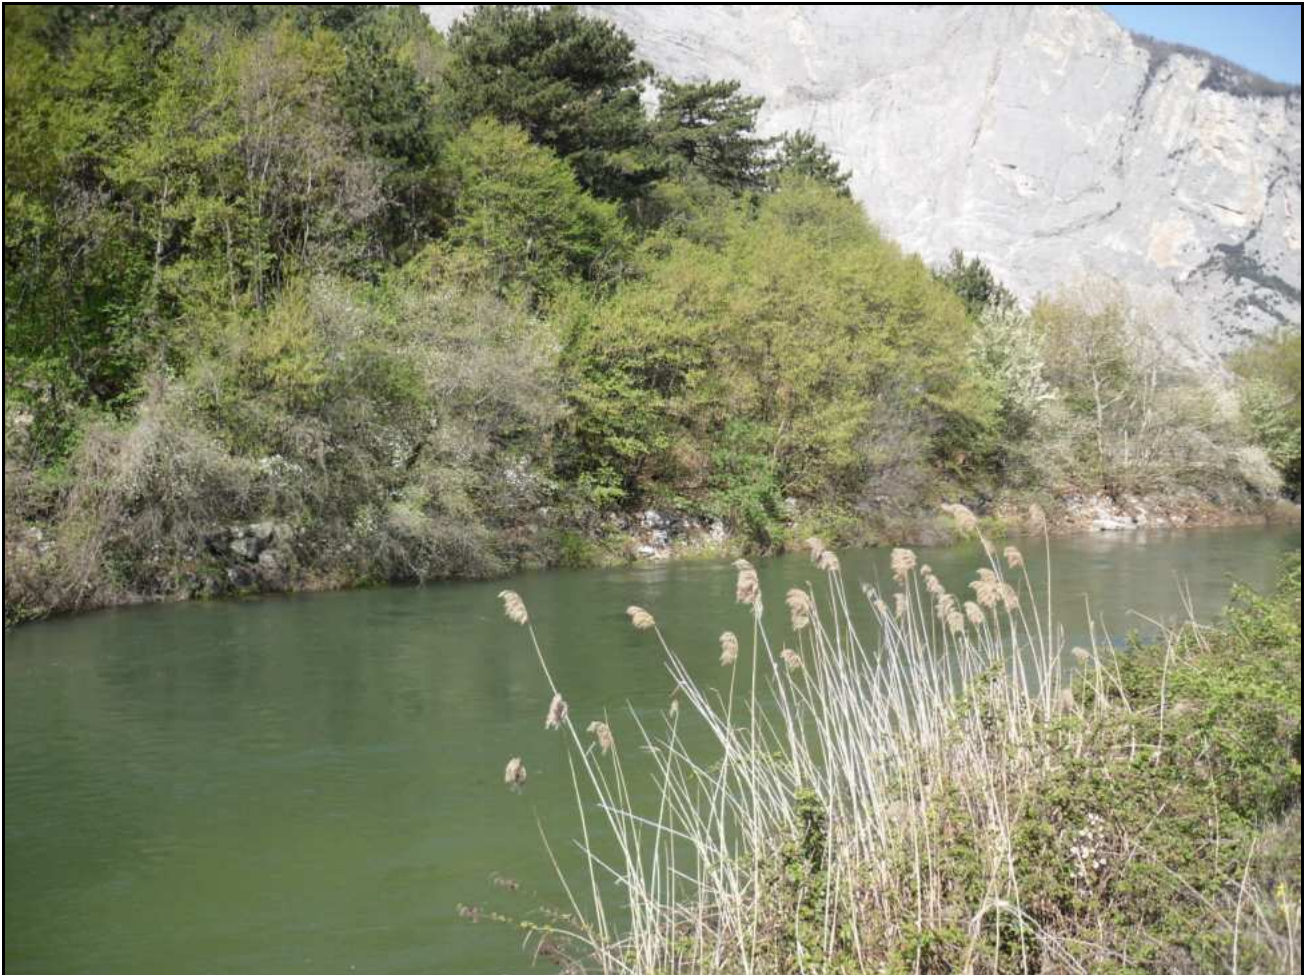
## RIMO010

In destra il territorio circostante ha una compresenza di aree naturali e di usi antropici del territorio; in sinistra predominano sempre i campi agricoli. La vegetazione della fascia perifluviale destra è costituita da una formazione arborea autoctona non riparia (ampiezza > 30 m e continua); in sinistra la vegetazione non è funzionale e costituita solo da una bordura di arbusti infestanti. La presenza degli argini non permette al fiume di esondare, annullando il naturale svolgimento del processo di erosione e banalizzando la diversità della sezione trasversale. La presenza in alveo di alghe filamentose si riduce sensibilmente con copertura compresa tra il 15 e il 35%; il detrito è fibroso e polposo; la struttura della comunità macrobentonica è sempre molto alterata, sono presenti pochi taxa tolleranti.

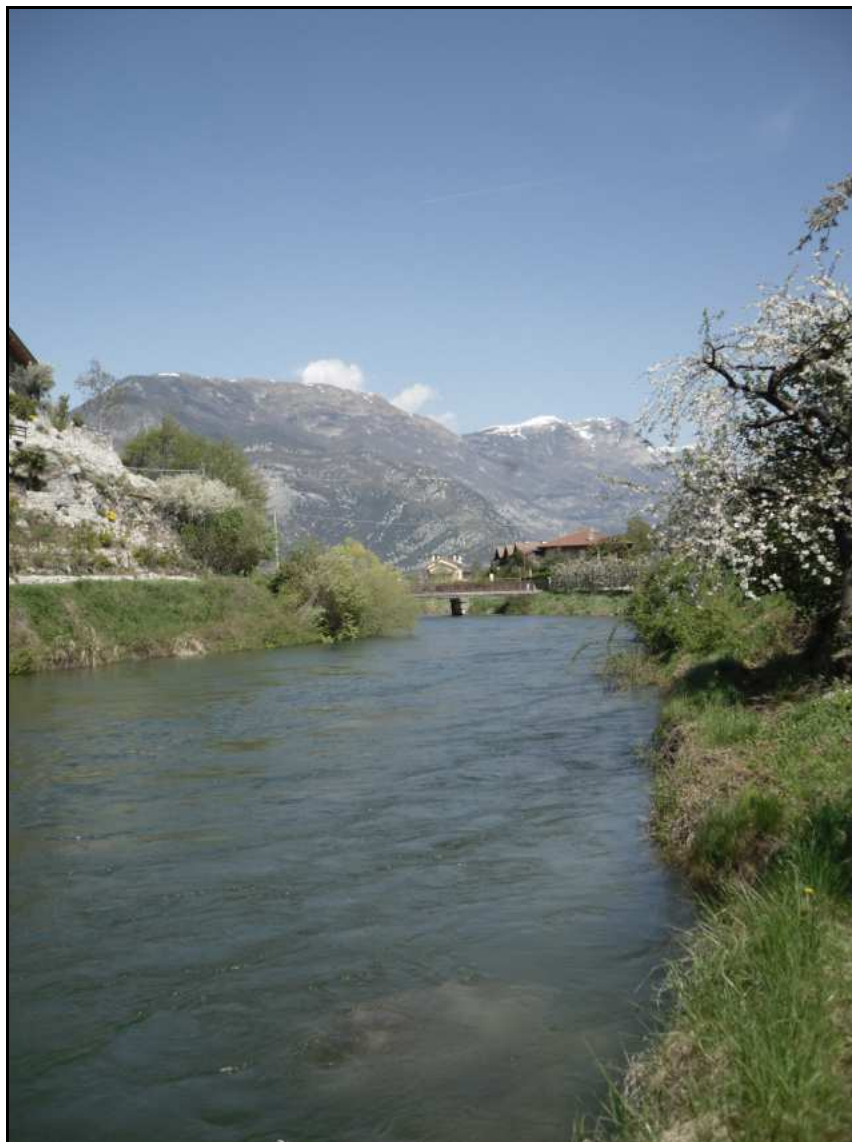
## RIMO011

L'agricoltura è l'elemento paesaggistico che predomina nel territorio circostante. La fascia perifluviale della sponda destra è costituita da una bordura riparia di salici (ampiezza 2-5 m e continua); in sinistra non vi è presenza di vegetazione funzionale ma solo di una bordura secondaria di erbacee non igrofile. La presenza degli argini non permette al fiume di esondare, annullando il naturale svolgimento del processo di erosione e banalizzando la diversità della sezione trasversale. Il substrato dell'alveo è costituito in larga misura da ciottoli e sedimenti facilmente mobili soprattutto durante i fenomeni di piena. L'idoneità ittica è poco sufficiente, dovuto essenzialmente dall'essenza di ombreggiatura e gli elementi idromorfologici sono indistinti. In alveo è presente una discreta quantità di alghe filamentose (15-35%), il detrito è fibroso e polposo e la comunità macrobentonica presenta solo pochi taxa tolleranti.

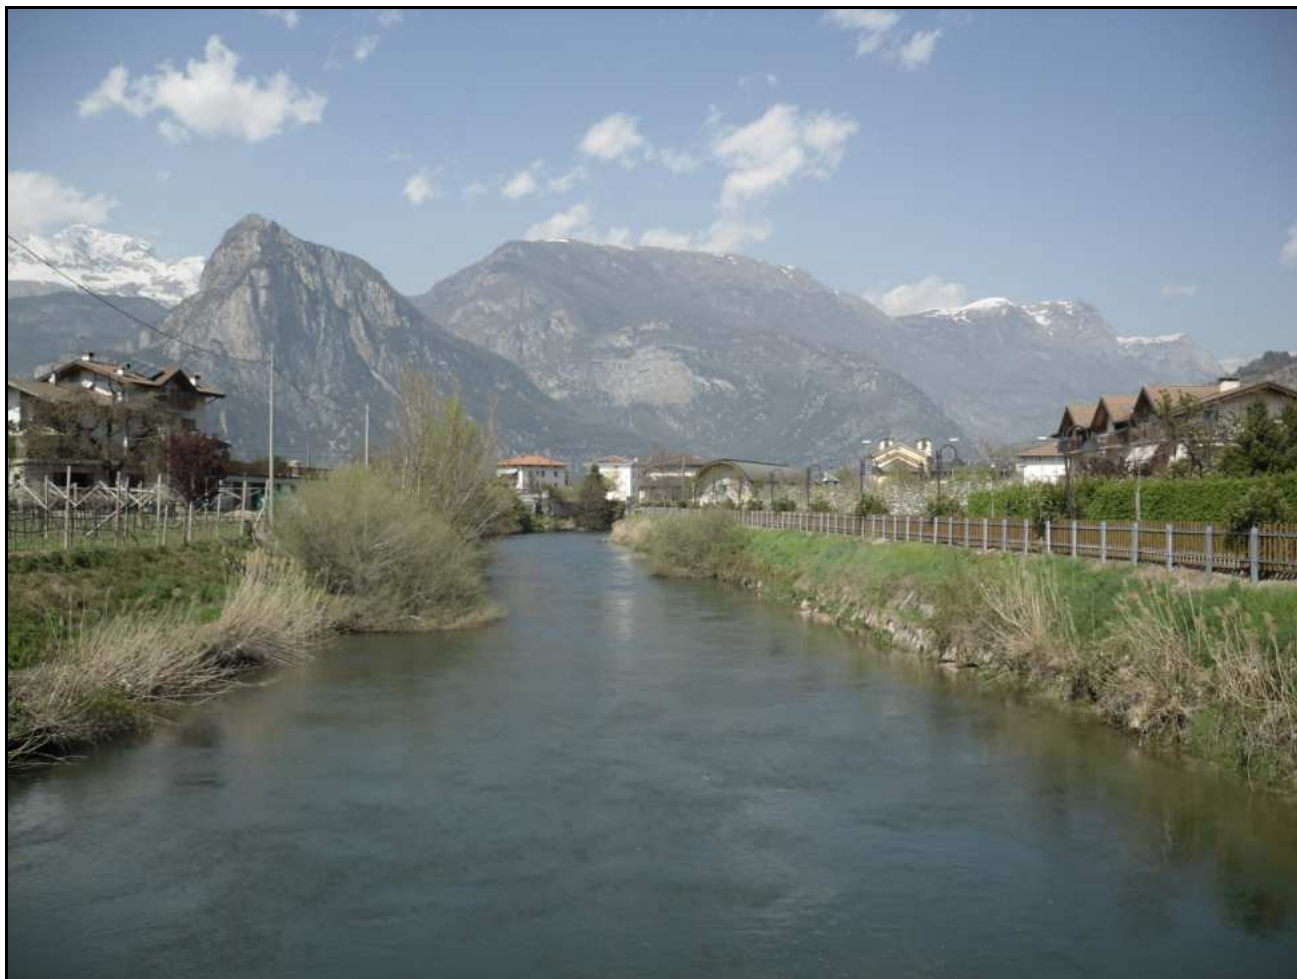
Ponte Pergolese – ponte chiesa; lungh: 277 m

In sinistra il territorio circostante è urbanizzato, in destra l'uso del suolo è destinato principalmente all'agricoltura. La fascia perifluviale della sponda destra è costituita da una bordura riparia di salici (ampiezza 2-5 m; interruzioni > 15%); in sinistra non vi è presenza di vegetazione funzionale ma solo di una bordura secondaria di erbacee non igrofile. Non si riportano ulteriori differenze rispetto al tratto precedente.

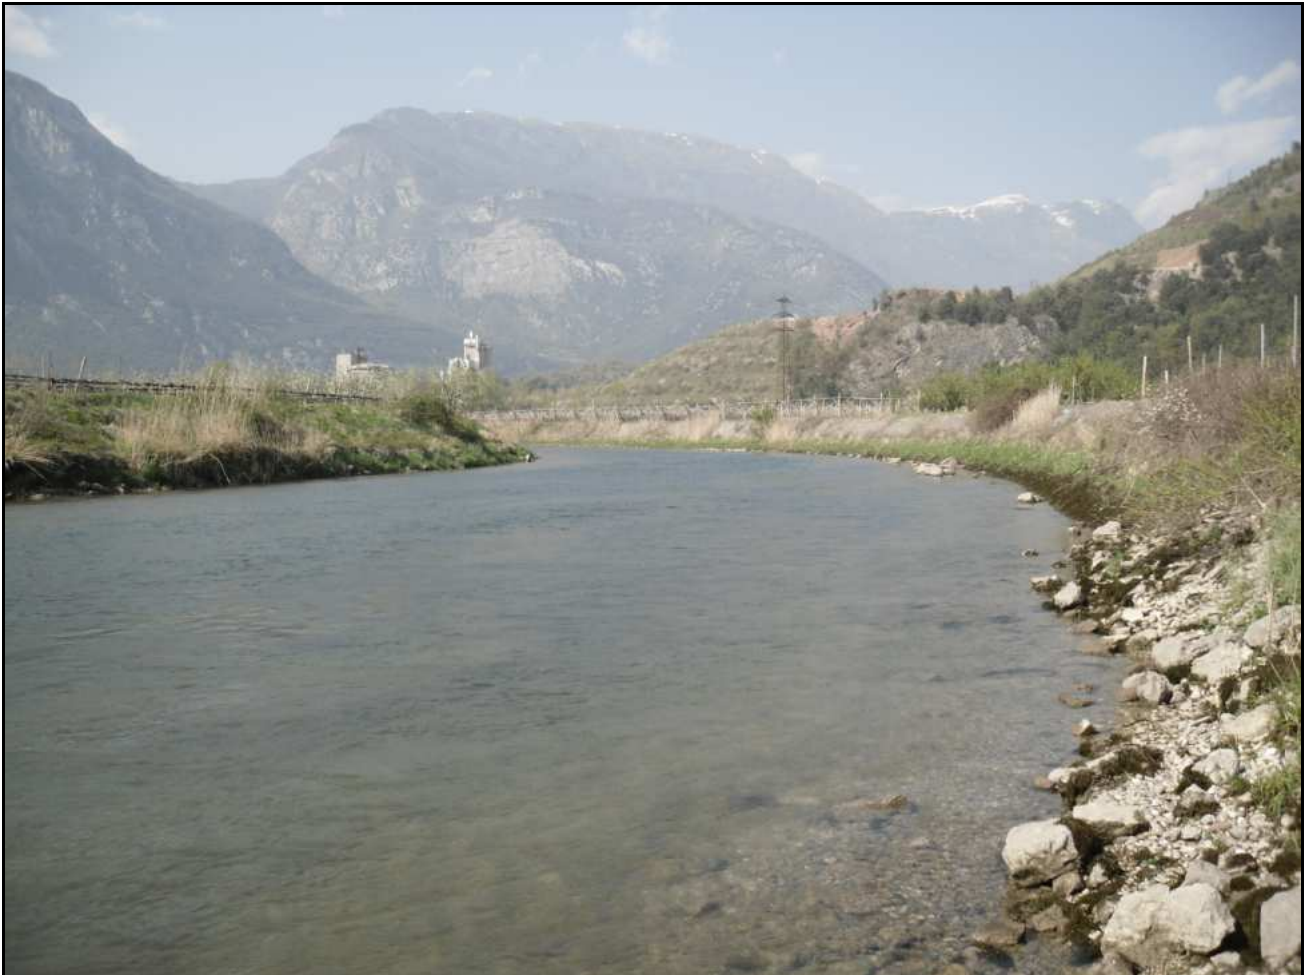
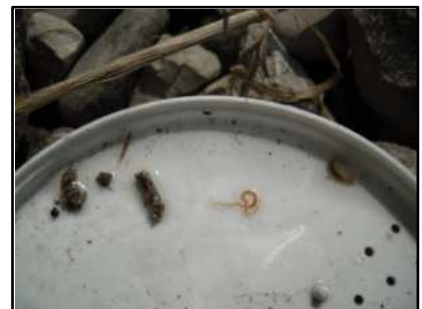
### RIMO013

In destra è presente una urbanizzazione rada. La vegetazione delle due fasce perifluviali è costituita da una bordura di erbacee non igrofile, tipologia di vegetazione che rientra nel gruppo di quelle a funzionalità nulla. Il substrato dell'alveo è costituito in larga misura da ciottoli, sedimenti facilmente mobili soprattutto durante i fenomeni di piena. La presenza degli argini non permette al fiume di esondare, annullando il naturale svolgimento del processo di erosione e banalizzando la diversità della sezione trasversale. Il campionamento della comunità macrobentonica ha evidenziato una comunità poco equilibrata ma diversificata, con prevalenza di taxa tolleranti l'inquinamento. Essa risulta composta da Eferettori del genere *Baetis*, i Tricotteri delle famiglie Hydropsichidae e Sericostomatidae, Crostacei della famiglia Gammaridae, Ditteri delle famiglie Chironomidae e Simuliidae e Oligocheti.

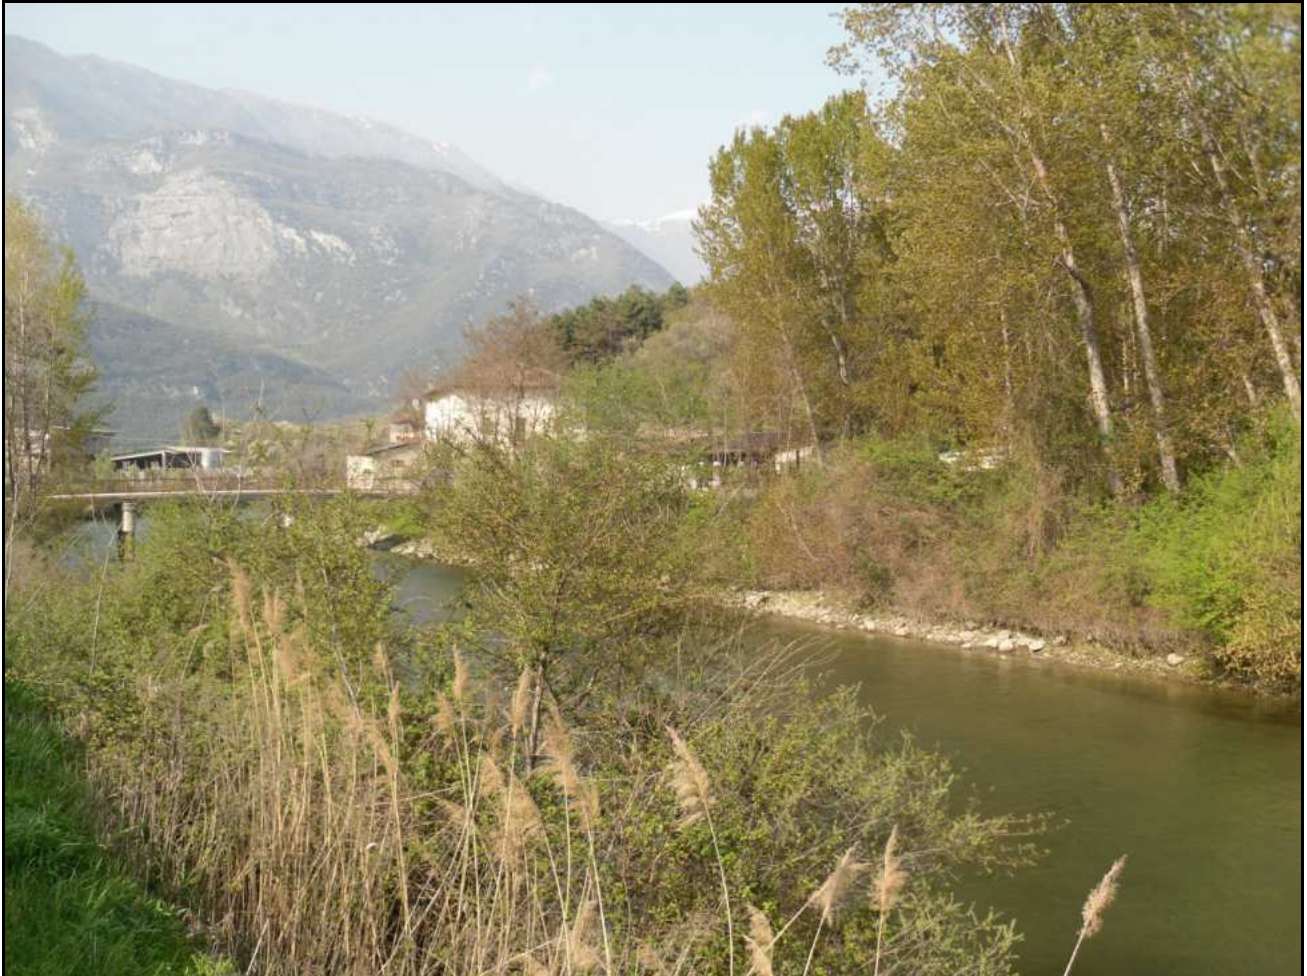
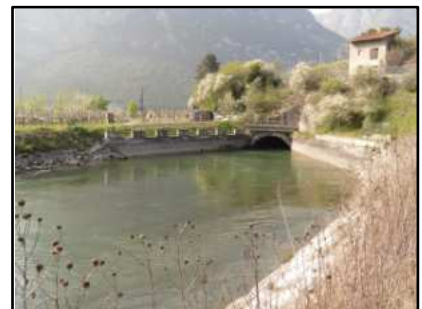
## RIMO014

Ultimo tratto prima del lago di Toblino. Lo stato del territorio circostante è urbanizzato (abitazioni in destra, cementificio in sinistra). Le due sponde presentano un popolamento vegetato rado. Il substrato dell'alveo è costituito in larga misura da ciottoli e da sedimenti facilmente movibili soprattutto durante i fenomeni di piena. La presenza degli argini non permette al fiume di esondare, annullando il naturale svolgimento del processo di erosione e banalizzando la diversità della sezione trasversale. Il detrito è fibroso, in alveo non sono presenti macrofite tolleranti ed il periphyton è sottile. Il campionamento della comunità macrobentonica ha evidenziato una comunità poco equilibrata e diversificata, con prevalenza di taxa tolleranti l'inquinamento.

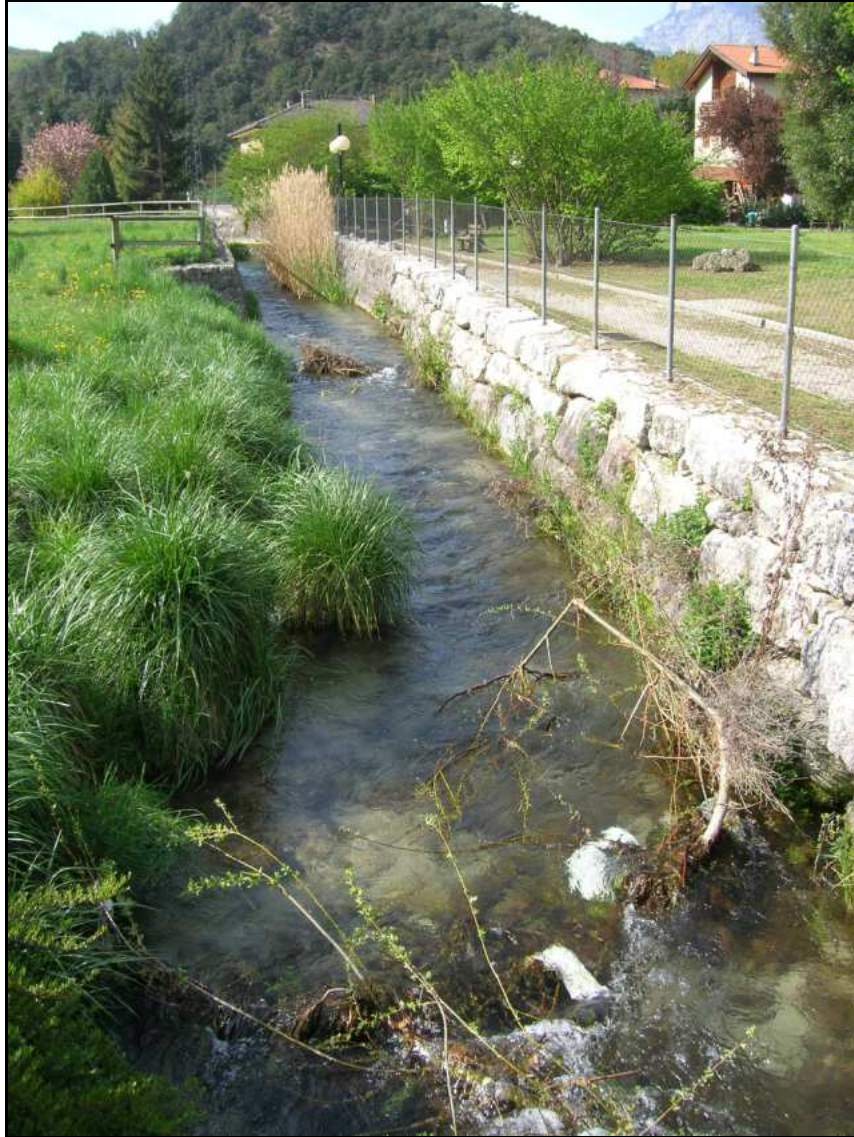
Confluenza nel lago di S. Massenza – inizio muro in destra; lungh: 70 m

La sponda sinistra è caratterizzata dalla presenza di un muro cementato con assenza di vegetazione mentre in sponda destra sulla scogliera in massi vi è una bordura di erbacee non igrofile, non funzionale. Solo il fondo, con limitata diversificazione, mantiene un residuo di naturalità. Le aree di frega sono assenti, le zone rifugio e quelle di produzione di cibo, così come l'ombreggiatura, sono scarse, determinando un'idoneità ittica solo sufficiente. Il film periphytico è discreto e ricopre i ciottoli del fondo mentre il detrito costituito da frammenti polposi e fibrosi.

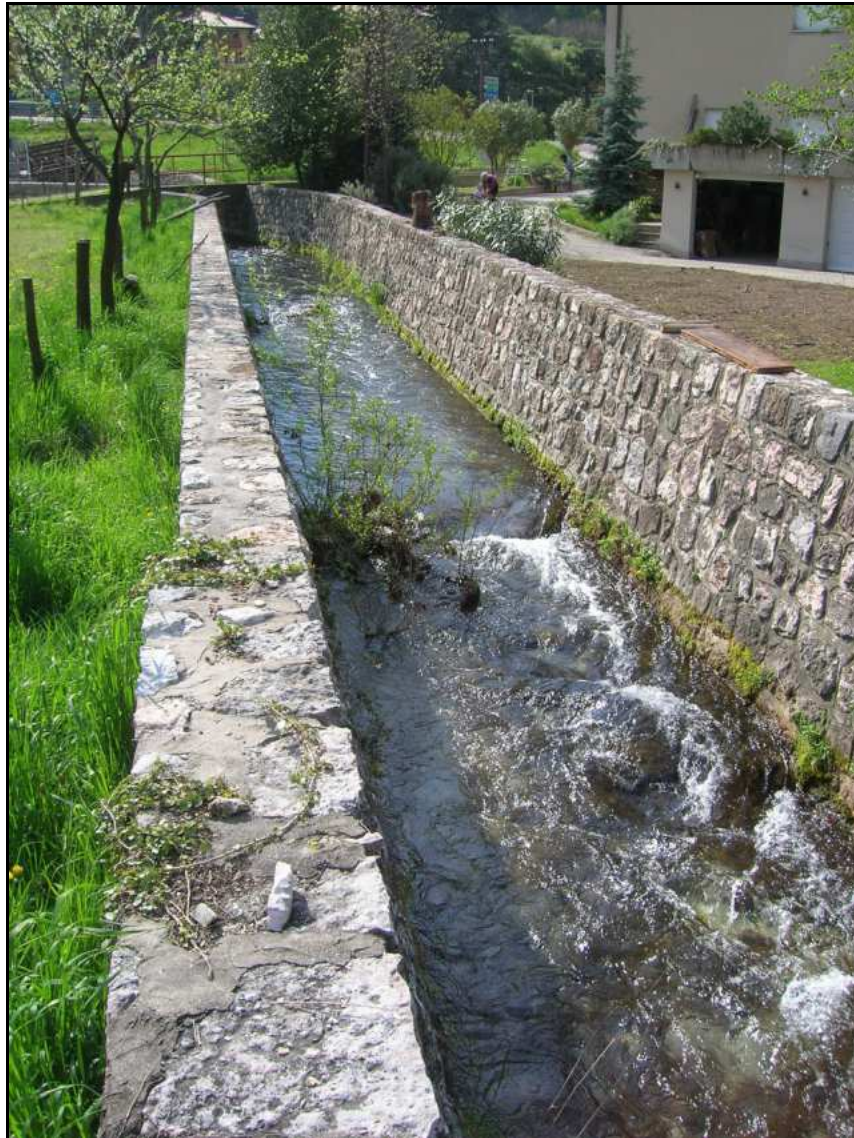
Inizio muro in destra – inizio Padergnone; lungh: 448 m

Il corso d'acqua è confinato dai due argini in cemento che non permettono i naturali processi di interscambio con il territorio circostante. È compromessa la sezione trasversale e le fluttuazioni di portata portano a variazioni di battente e non di ampiezza dell'alveo bagnato. Il fondo è compatto e la corrente uniforme.

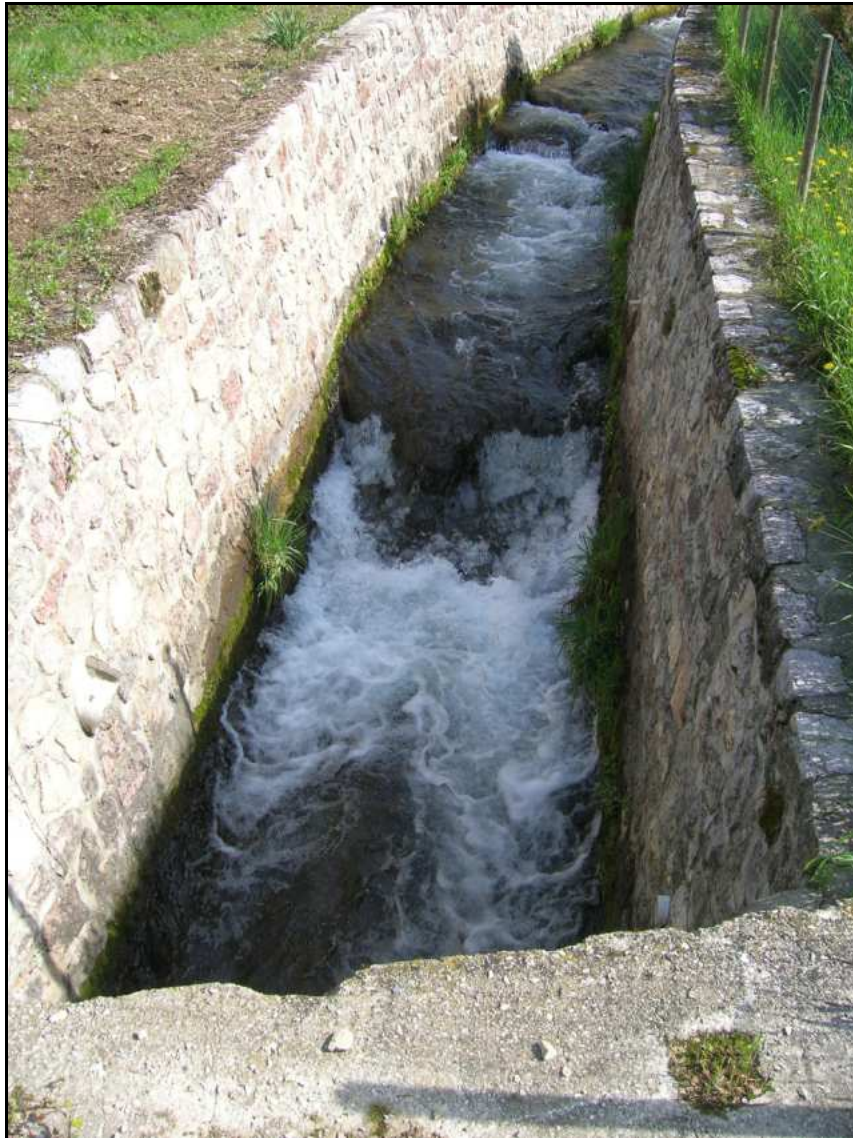
## RIMO018

L'unica caratteristica che varia rispetto al tratto precedente è il territorio circostante, costituito, in entrambe le sponde, da abitazioni. La funzionalità del tratto RIMO018 rimane pessima per l'elevato grado di artificializzazione.

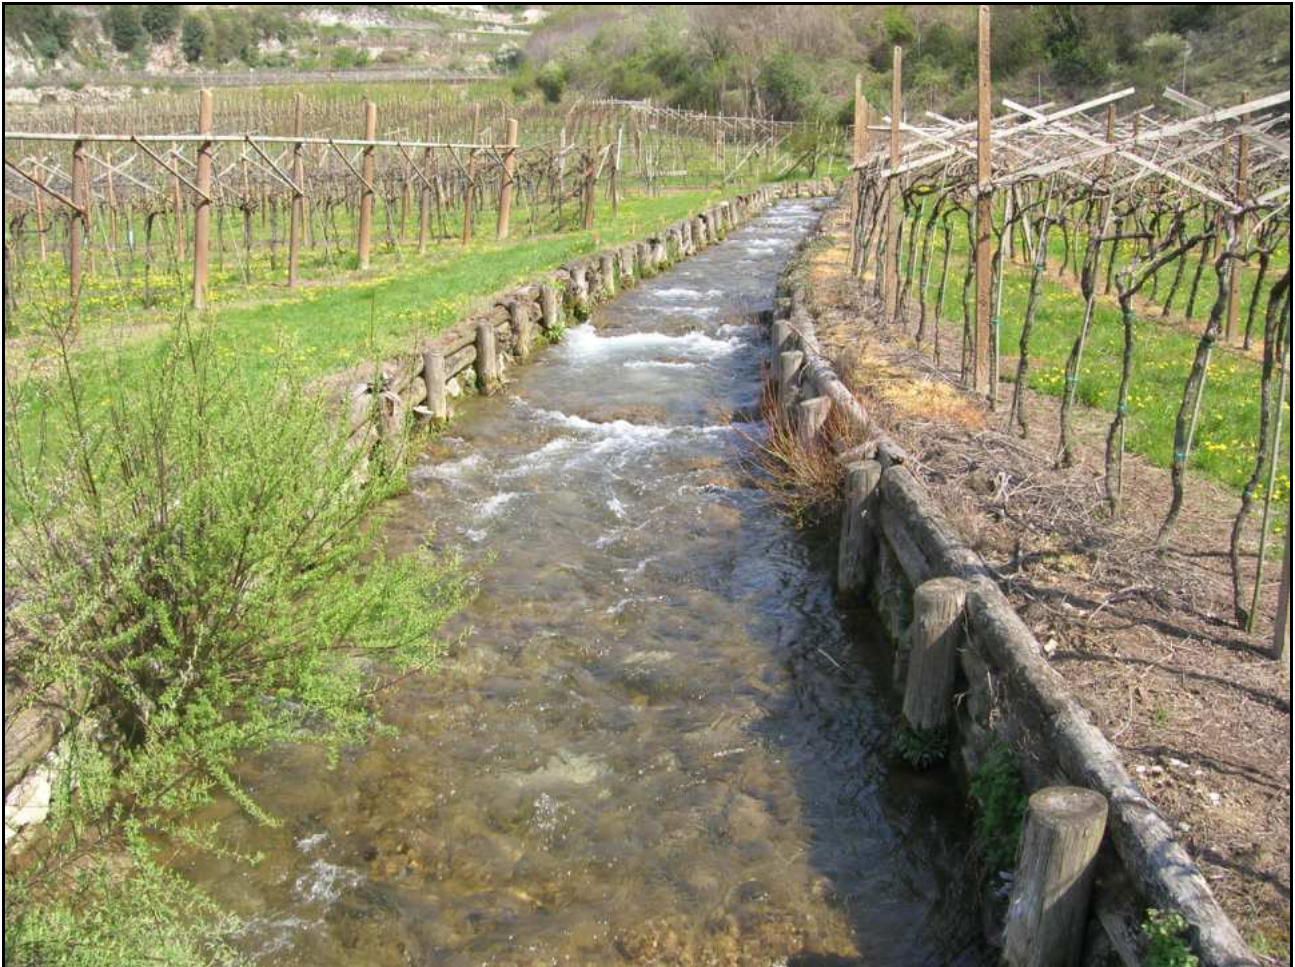
Fine Padergnone – fine argine in legno/inizio argine in massi; lungh: 407 m

Su entrambe le sponde si trova un argine costituito da massi e legno che impedisce l'erosione. Non si sviluppa vegetazione nella fascia perfluviale. I ciottoli sono per la maggior parte cementati da sedimenti fini, impedendo la ritenzione della materia organica; prevale un unico elemento idromorfologico (runs).
