# Canale Rimone

**Tabella 1: Punteggio, livello, giudizio IFF reale e relativo**

## Documentazione fotografica e descrizione dei tratti

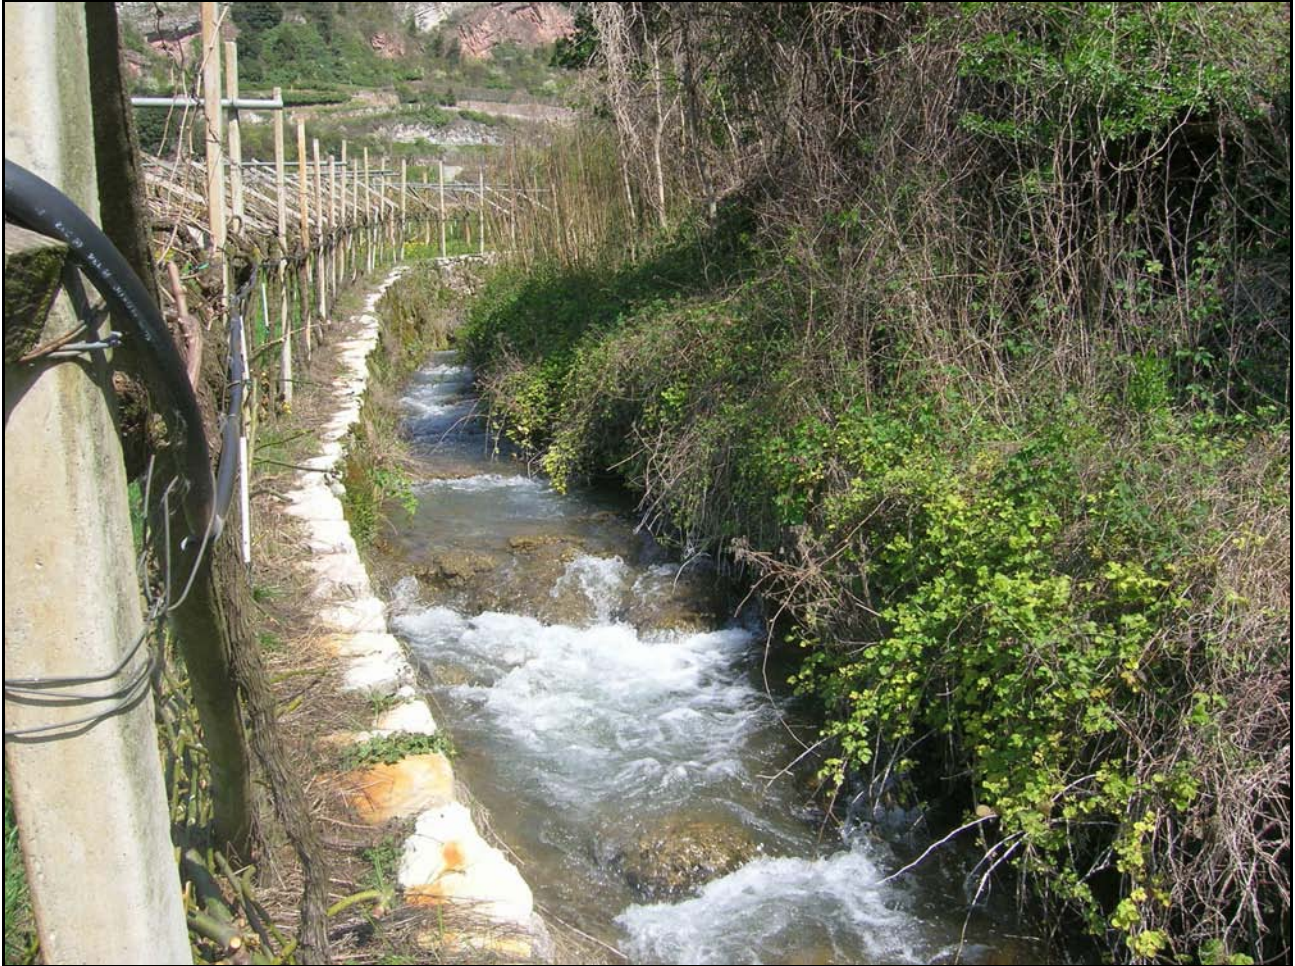
## RIMO020

Il fondo presenta limitata diversificazione, con prevalenza di ciottoli facilmente movibili durante i fenomeni di piena; gli elementi idromorfologici sono più distinguibili rispetto al tratto a valle, con alternanza irregolare di piccoli raschi e pozze. Il campionamento della comunità macrobentonica ha rilevato la presenza di Efemerotteri della famiglia Baetidae, Tricotteri Hydropsychidae Rhyacophilidae e Sericostomatidae, Ditteri Chironomidae, Tricladi e Oligocheti; la struttura della comunità è abbastanza diversificata ma mancano i taxa più sensibili.

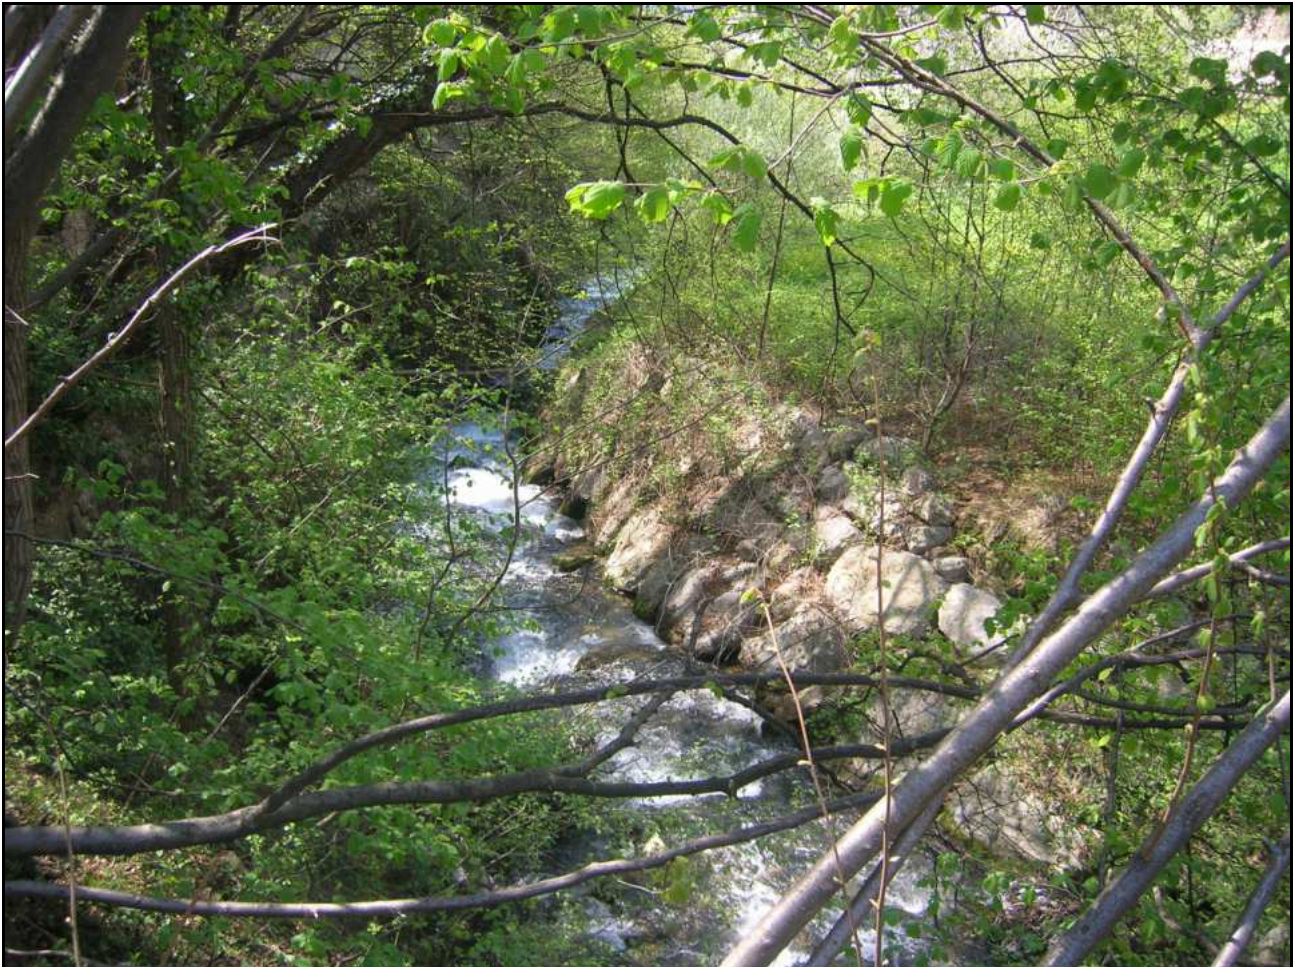
## RIMO021

Nel tratto RIMO021 la sponda destra è caratterizzata dalla presenza di un muro in massi permeabili, con assenza di vegetazione. Sulla sponda sinistra la formazione arborea autoctona non riparia ha un'ampiezza compresa tra 10 e 30 metri ed è frequentemente interrotta (più del 25%) da erbacee non igrofile e infestanti. C'è una successione di briglie poste a distanza minore di 3 volte l'alveo di morbida che fa sì che la sezione trasversale abbia una scarsa diversità morfologica. Inoltre la presenza in alveo di opere trasversali influenza i normali processi di erosione e deposizione, abbassando ulteriormente il livello di funzionalità del rio. Anche l'idoneità ittica risente negativamente della presenza degli sbarramenti non superabili. (Foto scattata verso valle).

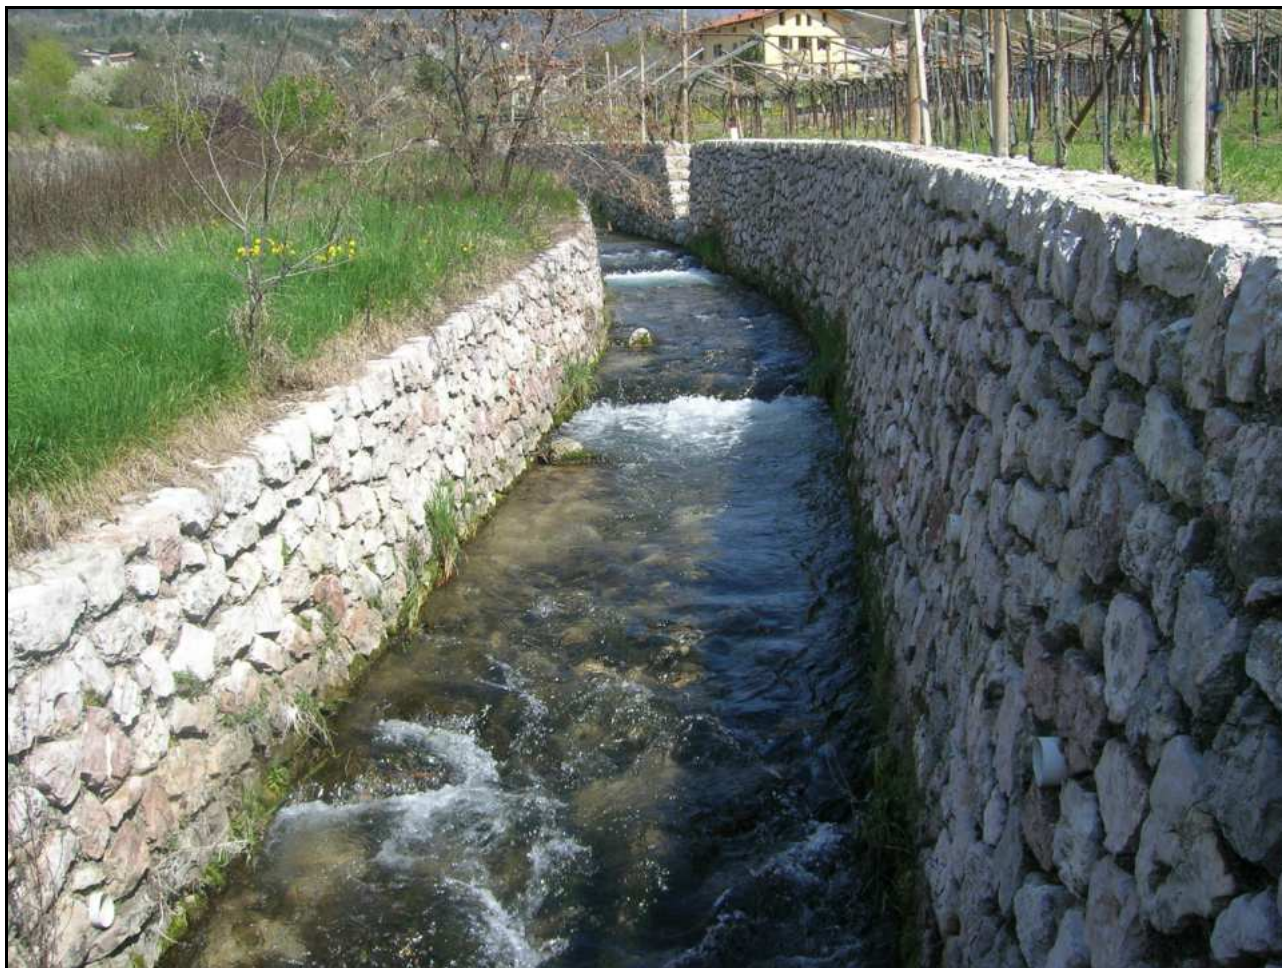
Inizio cunettone – inizio Vezzano; lungh: 375 m

Questo tratto torna ad assumere le caratteristiche di un canale irriguo; la sezione è completamente artificializzata, con il fondo a tratti corazzato e uniforme. Gli effetti negativi si ripercuotono sull'idraulica del corso d'acqua, sulla morfologia, sulle componenti animali e vegetali, con una generale banalizzazione ambientale.

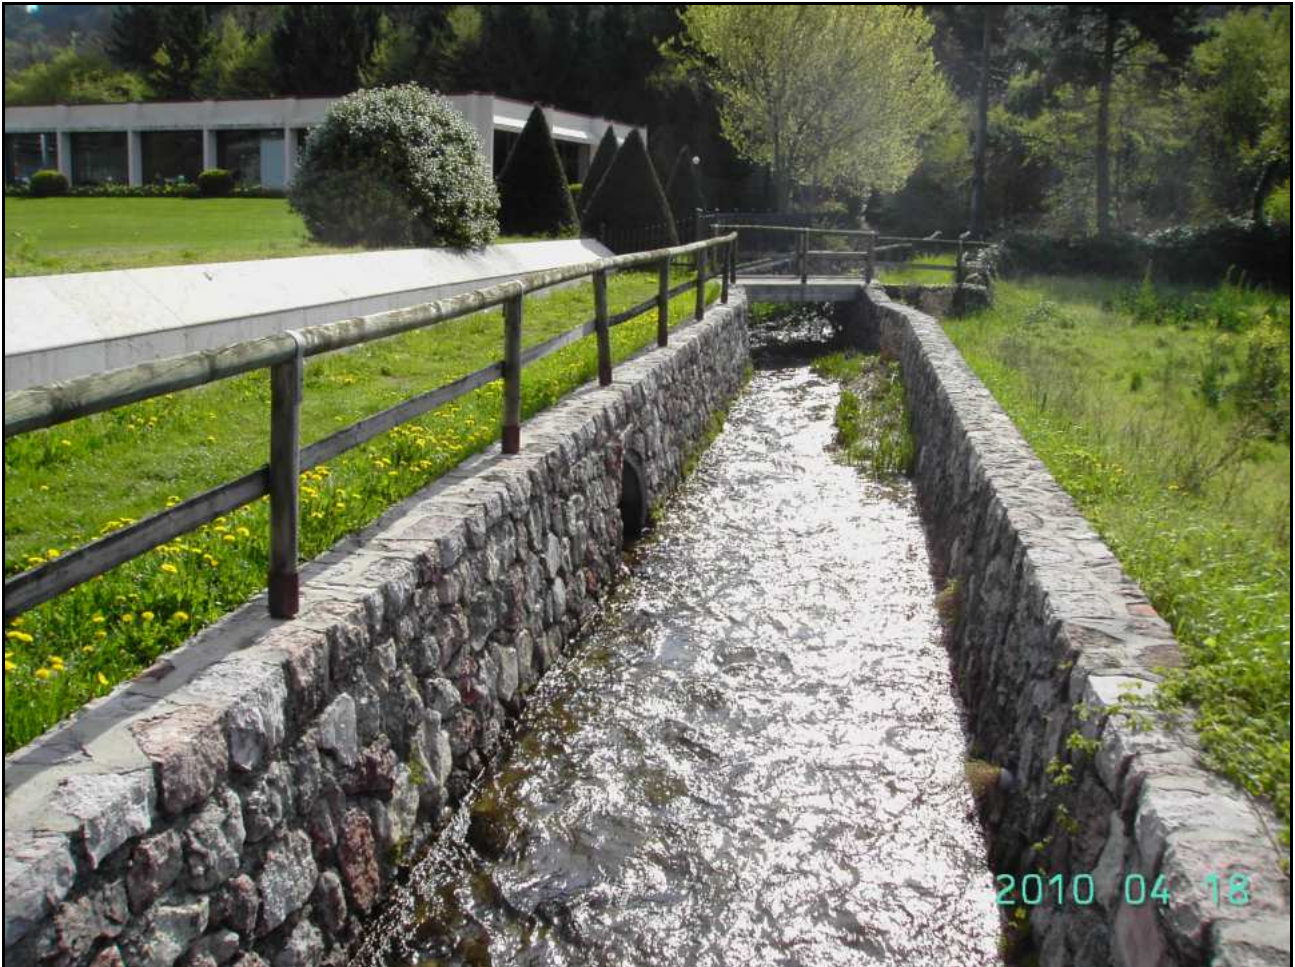
## RIMO023

Il territorio circostante è urbanizzato. Sono presenti dei muri non vegetati su tutte e due le sponde. La presenza degli argini non permette al fiume di esondare, annulla il naturale svolgimento del processo di erosione e banalizza la diversità della sezione trasversale. Le condizioni idriche risentono di tali opere, infatti si assiste ad una variazione di battente più che di una ampiezza dell'alveo bagnato. In alveo sono presenti per lo più ciottoli cementati o poco mobili. L'idoneità ittica è poco sufficiente, data l'assenza delle zone rifugio e delle aree di frega. Il tratto non ha elementi idromorfologici distinguibili essendo artificializzato. Il periphyton è sottile e non sono presenti macrofite tolleranti; il detrito è fibroso e polposo. La comunità macrobentonica è sufficientemente diversificata ma ha una struttura alterata rispetto l'atteso, essa risulta composta da Plecotteri Nemouridae, Efemerotteri *Baetis*, Tricotteri Hydropsichidae e Sericostomatidae, Ditteri Chironomidae, Oligocheti Lumbricidae e Tricladi *Crenobia*.

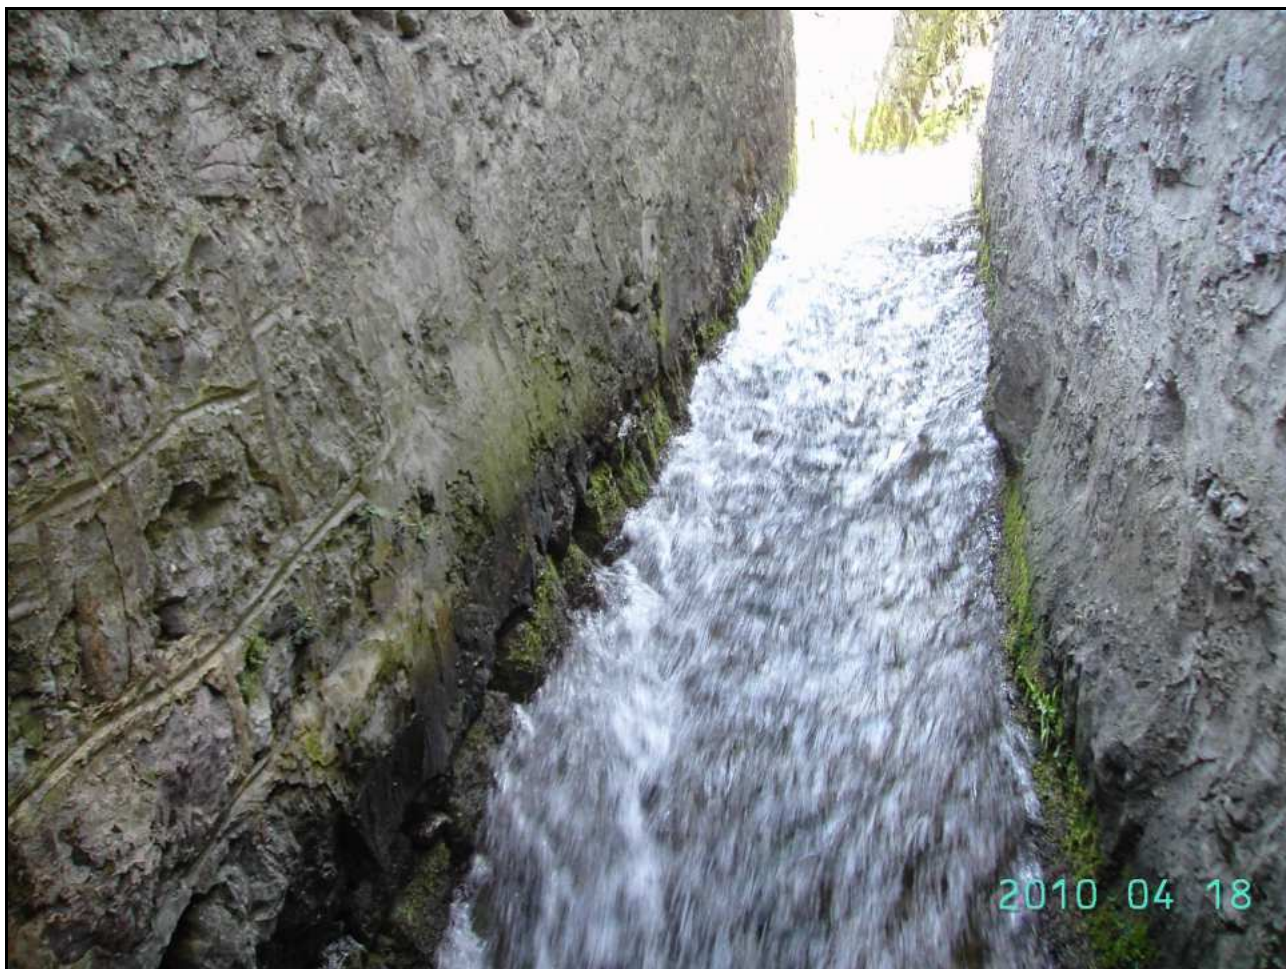
**RIM0024**

Inizio cascata – inizio opere spondali.  
Tratto non rilevato perché con cascata.  
Lungh: 103 m

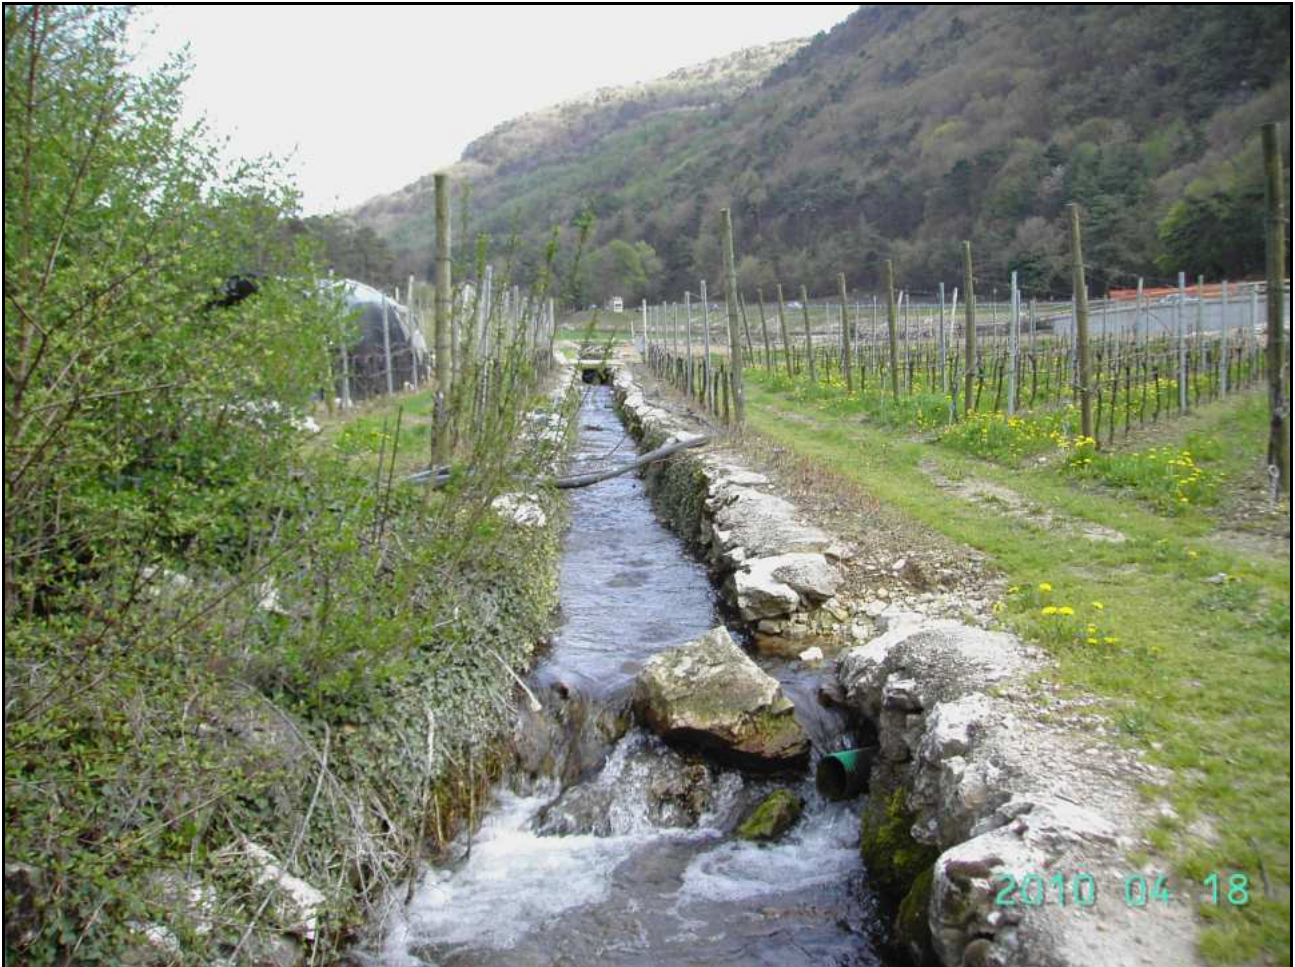
## RIMO025

L'uso del territorio è destinato all'agricoltura, per lo più vigneti e meleti. La presenza degli argini non permette al fiume di esondare, annullando il naturale svolgimento del processo di erosione e banalizzando la diversità della sezione trasversale. Le condizioni idriche risentono di tali opere, infatti si assiste ad una variazione di battente più che di una ampiezza dell'alveo bagnato. In alveo sono presenti per lo più ciottoli cementati o poco movibili. L'idoneità ittica è scarsa, data l'assenza delle zone rifugio e delle aree di frega e la presenza di diverse briglie non superabili (altezza > 1 m). Il tratto non ha elementi idromorfologici distinguibili essendo artificializzato. Il periphyton è sottile e non sono presenti macrofite tolleranti; il detrito è fibroso e polposo. La comunità macrobentonica è sufficientemente diversificata ma ha una struttura alterata rispetto l'atteso.

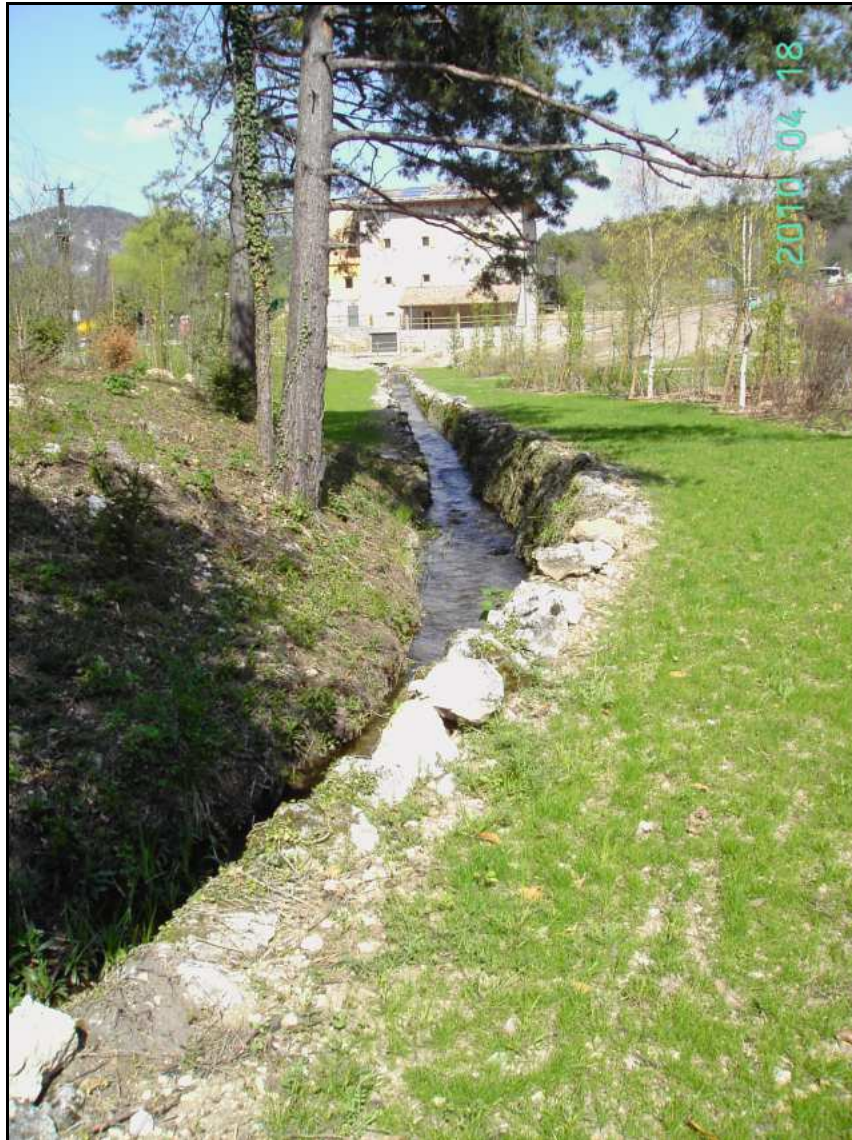
## RIMO026

Tratto molto simile al precedente. L'uso del territorio è destinato all'agricoltura, per lo più vigneti e meleti. La presenza degli argini non permette al fiume di esondare, annullando il naturale svolgimento del processo di erosione e banalizzando la diversità della sezione trasversale (solo il fondo risulta naturale). Le condizioni idriche risentono di tali opere, infatti si assiste ad una variazione di battente più che di una ampiezza dell'alveo bagnato. Il substrato dell'alveo è costituito in larga misura da ciottoli, sedimenti facilmente mobili soprattutto durante i fenomeni di piena. L'idoneità ittica è poco sufficiente. Gli elementi idromorfologici sono indistinti. Il periphyton costituisce una patina tridimensionale e sono presenti alghe filamentose; il detrito è polposo. La comunità macrobentonica è sufficientemente diversificata ma ha una struttura alterata rispetto l'atteso; essa è costituita, tra gli altri, dagli Efemettori della famiglia Heptageniidae.

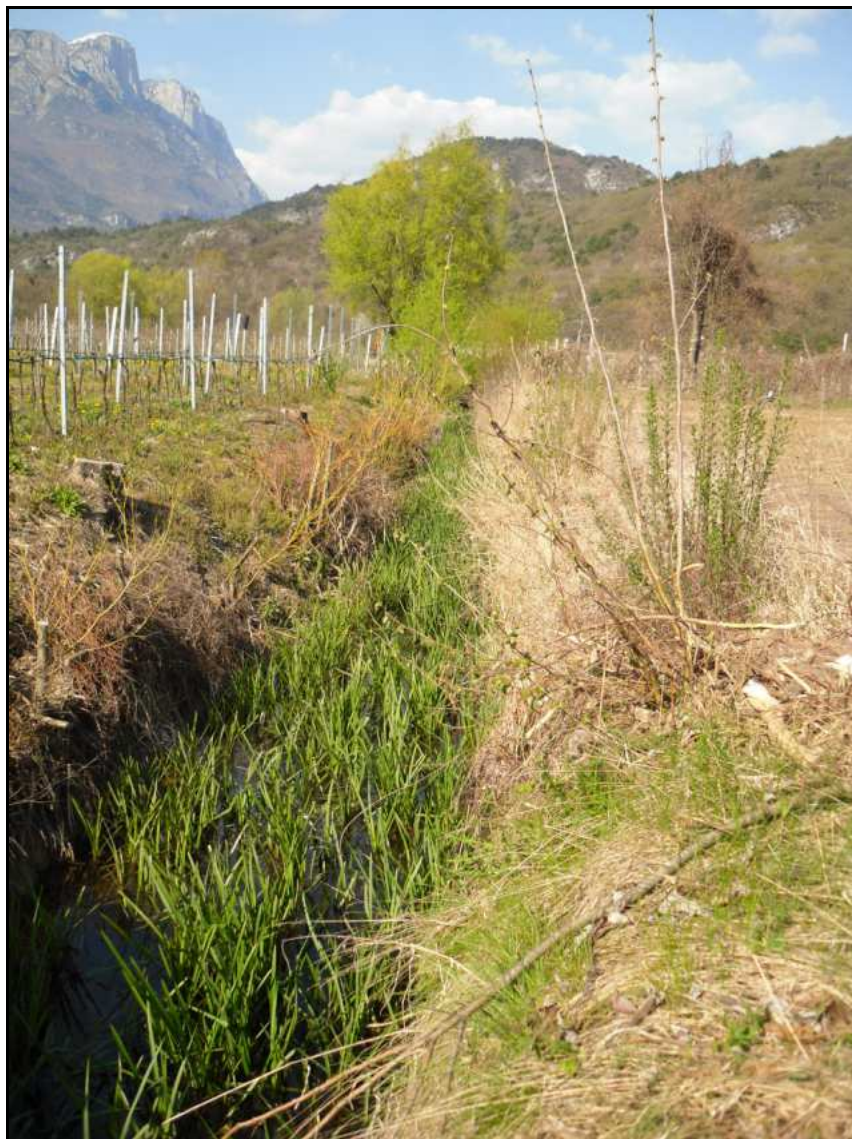
Fine opere spondali – inizio argine in massi; lungh: 451 m

Questo tratto si contraddistingue per la presenza in alveo di una bordura erbacea ad anfifite ed elofite. Il regime idrico è soggetto a diversi prelievi ad uso prevalentemente irriguo, le variazioni stagionali di portata non sono comunque mai estreme. Essendoci una buona copertura di idrofite risulta levata la capacità di ritenzione degli apporti trofici. L'erosione è assente e la sezione ha subito solo dei limitati interventi di artificializzazione. L'idoneità ittica è buona, ciò dovuto soprattutto alle abbondanti zone rifugio. Il tratto risulta raddrizzato pertanto gli elementi idromorfologici sono indistinti. Il detrito è fibroso, il periphyton è sottile e non sono presenti macrofite tolleranti. La comunità macrobentonica è poco equilibrata, sono assenti i taxa più sensibili l'inquinamento.

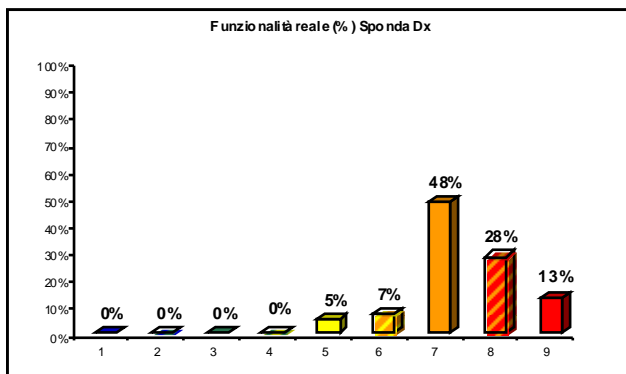
Figura 10a: Grafici della distribuzione percentuale dei giudizi di funzionalità reale per la sponda destra

Il canale Rimone presenta, per la quasi totalità della lunghezza rilevata, evidenti interventi di artificializzazione che hanno comportato una pesante alterazione della funzionalità fluviale. Il 95% della lunghezza sia in destra che in sinistra ottiene un giudizio compreso tra il mediocre-scadente ed il pessimo. Solo il 5% ottiene giudizio mediocre, ascrivibile ad i tratti RIMO001, RIMO003 e RIMO027, ovvero tratti per i quali è stata individuata una bordura con vegetazione funzionale ed un territorio con limitate pressione antropiche.

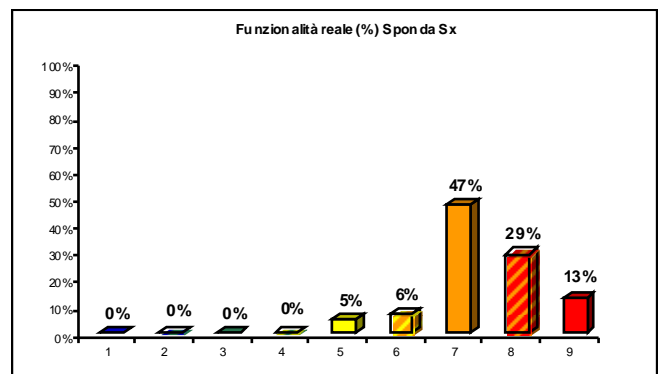
Figura 10b: Grafici della distribuzione percentuale dei giudizi di funzionalità reale per la sponda sinistra

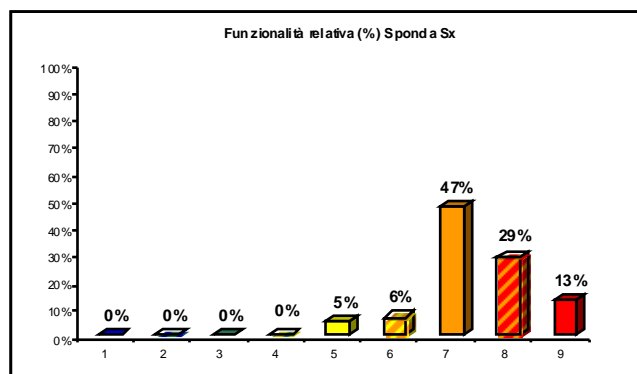
Figura 11b: Grafici della distribuzione percentuale dei giudizi di funzionalità relativa per la sponda sinistra

Il canale Rimone rientra in due categorie tipologiche fluviali, il pedemontano ed il fondovalle ampio. Dato l'elevato grado di modificazione ed artificializzazione che caratterizza gran parte dell'asta torrentizia, con il calcolo dell'IFF relativo non si assiste ad un significativo cambio nei giudizi di funzionalità proprio perché la compromissione di questa è data più dalla elevata antropizzazione che da cause naturali.
