## Torrente Rinascico

**Tabella 1: Punteggio, livello, giudizio IFF reale e relativo**

## Documentazione fotografica e commento ai tratti

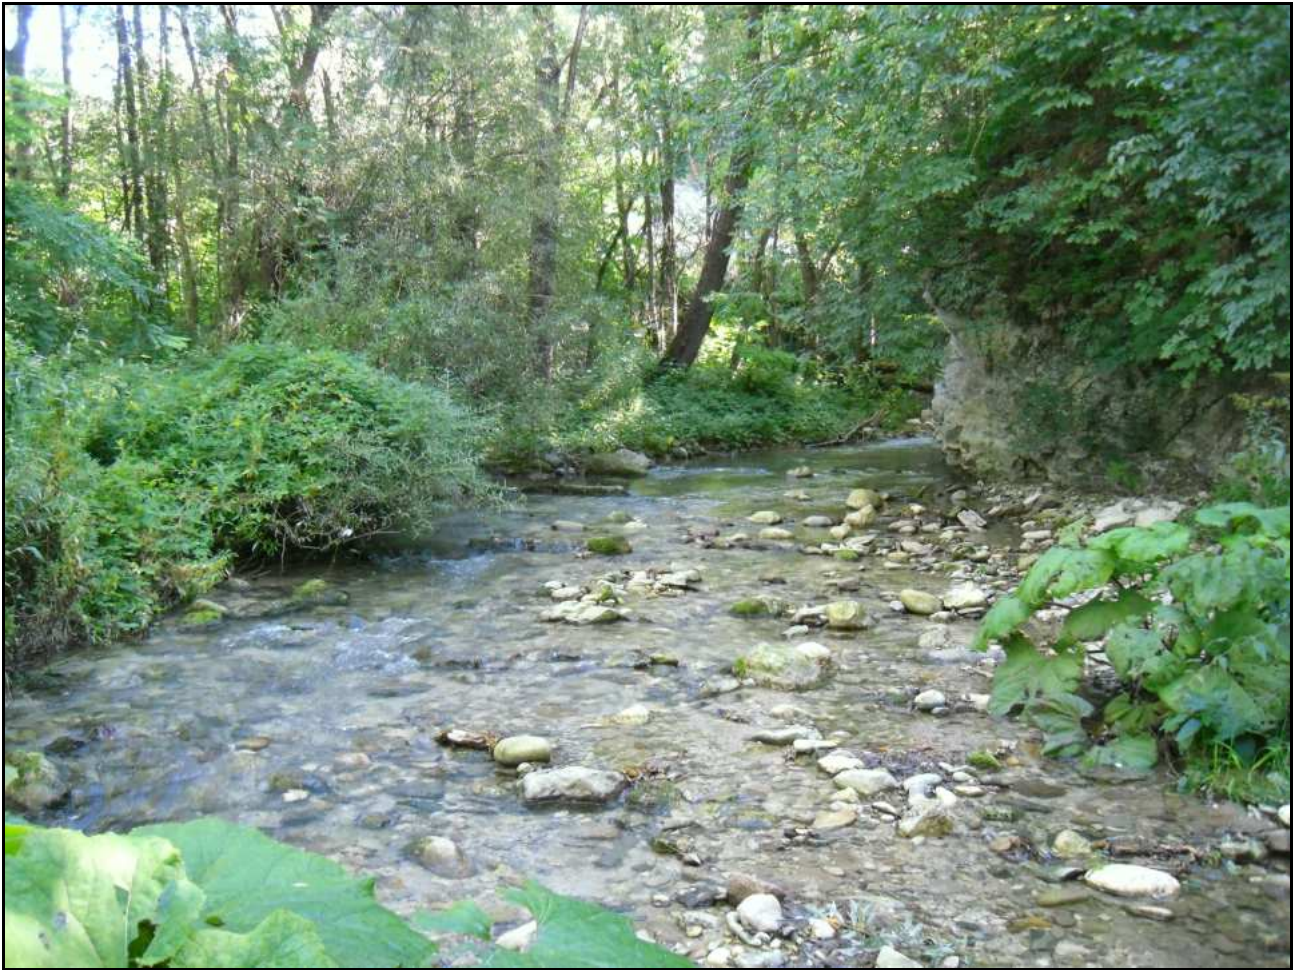
### RINA001

RINA001	1	2	2b	3	4	5	6	7	8	9	10	11	12	13	14	IFF	
	TER	VP1	VP2	AMP	CON	CID	ESO	RIT	ERO	SEZ	ITT	IDR	CVA	DET	MBT	Punteggio	Livello
Dx	20	25		10	15	10	5	5	20	20	20	5	15	15	5	190	II-III
Sx	20	25		5	15	10	5	5	20	20	20	5	15	15	5	185	II-III
Confluenza nel torrente Noce – briglia ponte Strada Provinciale; lungh: 61m

Il territorio circostante del primo tratto ha aree naturali (ampia fascia perfluviale del T. Noce) in compresenza di attività antropiche (estrazione di materiale lapideo). In destra si ha una formazione arborea riparia (saliceto) di ampiezza compresa tra i 10 m e i 30 m. In sinistra l'ampiezza è minore (compresa tra i 2 e i 10 m) e quindi il saliceto è stato considerato come una formazione arbustiva. Su entrambe le sponde non sono state riscontrate interruzioni della copertura. In questo tratto il torrente presenta una piana di esondazione con superficie dell'alveo di piena ordinaria compresa tra 1-2 volte l'alveo di morbida. Il substrato è composto principalmente da ciottoli, sedimenti poco stabili, soprattutto durante le piene, e con bassa capacità di ritenzione degli apporti trofici. L'erosione è assente e non sono presenti né opere di difesa spondale né opere trasversali, pertanto la sezione è integra ed ha un'elevata diversità morfologica. L'idoneità ittica risulta buona. Gli elementi idromorfologici sono indistinti e ne prevale solo uno, il *runs*. Il detrito e la componente vegetale in alveo non mostrano alterazione, mentre la comunità macrobentonica rilevata è poco

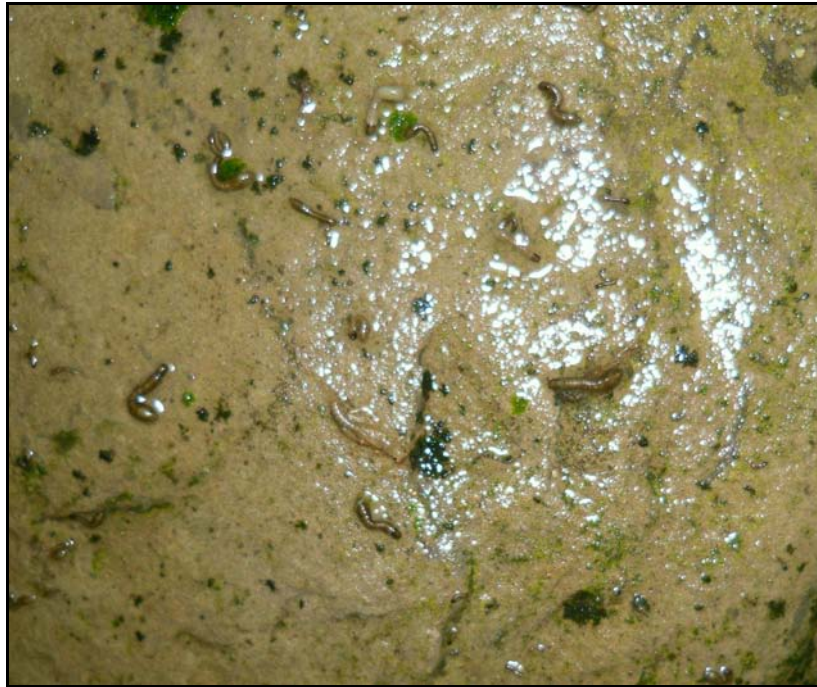
diversificata e composta da specie con una buona tolleranza ai contaminanti. Sono stati campionati Plecotteri del genere *Leuctra*, Efemerotteri del genere *Baetis*, Gasteropodi del genere *Ancylus*, Irudinei del genere *Dina*, Ditteri delle famiglie Simuliidae (foto in basso) e Chironomidae.

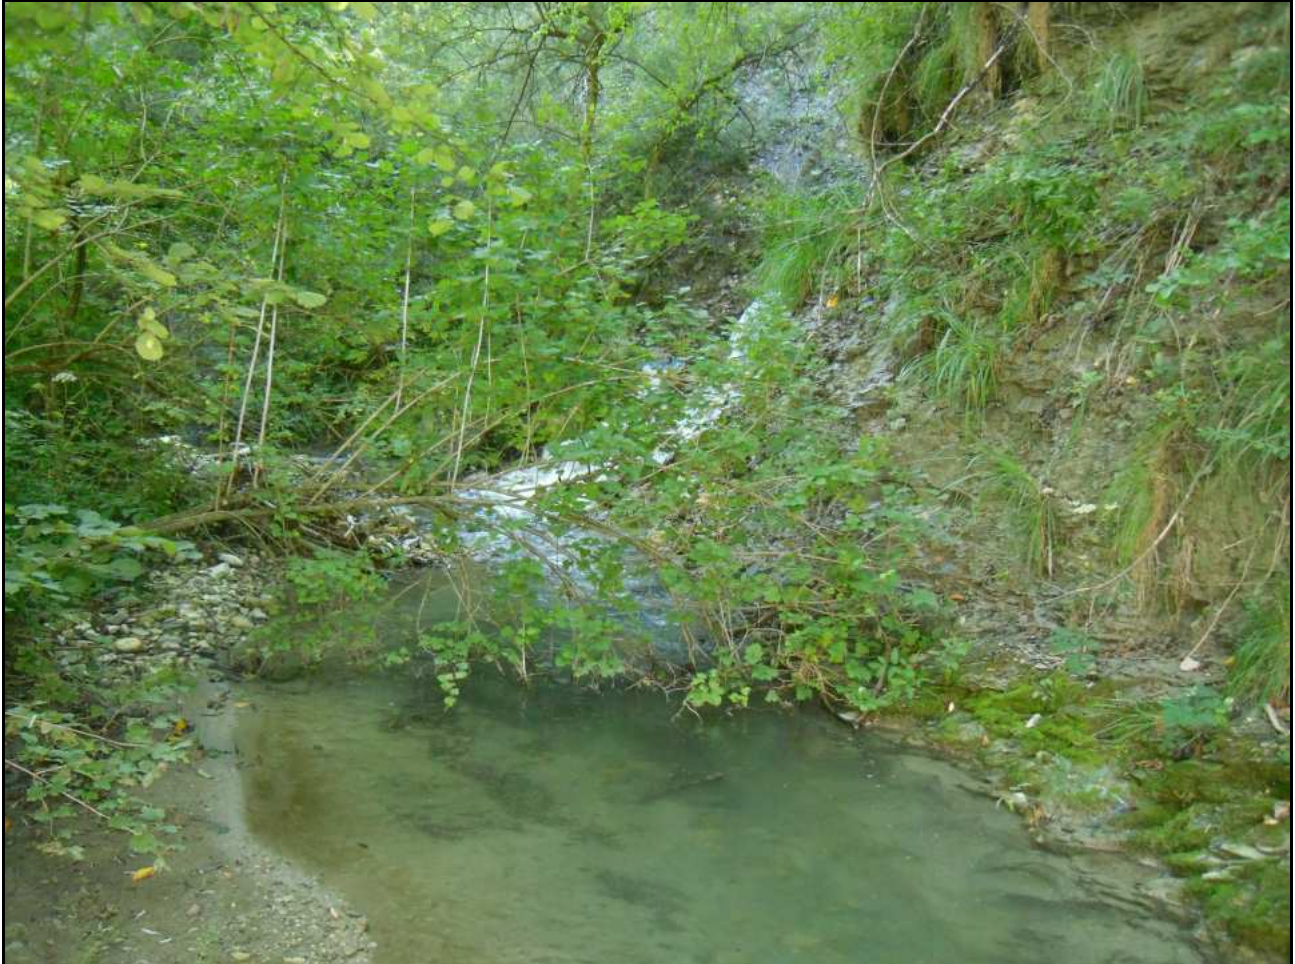
## RINA004

Fine piana esondabile – Inizio abitato di Ton; lungh: 2386 m

L'ultimo tratto rilevato è in forra ed arriva fino all'inizio dell'abitato di Ton. Il territorio circostante è adibito ad uso quasi esclusivo delle colture permanenti (in larga misura meleti). In prossimità dell'acqua si è instaurata una bordura riparia seguita da una formazione arborea autoctona non riparia. La somma delle due formazioni ha un'ampiezza maggiore di 30 m e non sono presenti discontinuità della copertura. È presente una briglia molto alta che blocca lo spostamento dell'ittiofauna verso monte. L'idoneità ittica comunque risulta buona. Il substrato è composto da sedimento con granulometria medio-piccola, si hanno principalmente ciottoli e sabbia, che hanno una bassa capacità ritentiva. La comunità macrobentonica mostra un miglioramento, oltre i *taxa* rinvenuti in precedenza (elenco riportato nella descrizione del tratto RINA001) sono stati campionati individui appartenenti alla famiglia degli Heptageniidae, i cosiddetti Efemerotteri piatti, indicatori di una buona qualità delle acque.

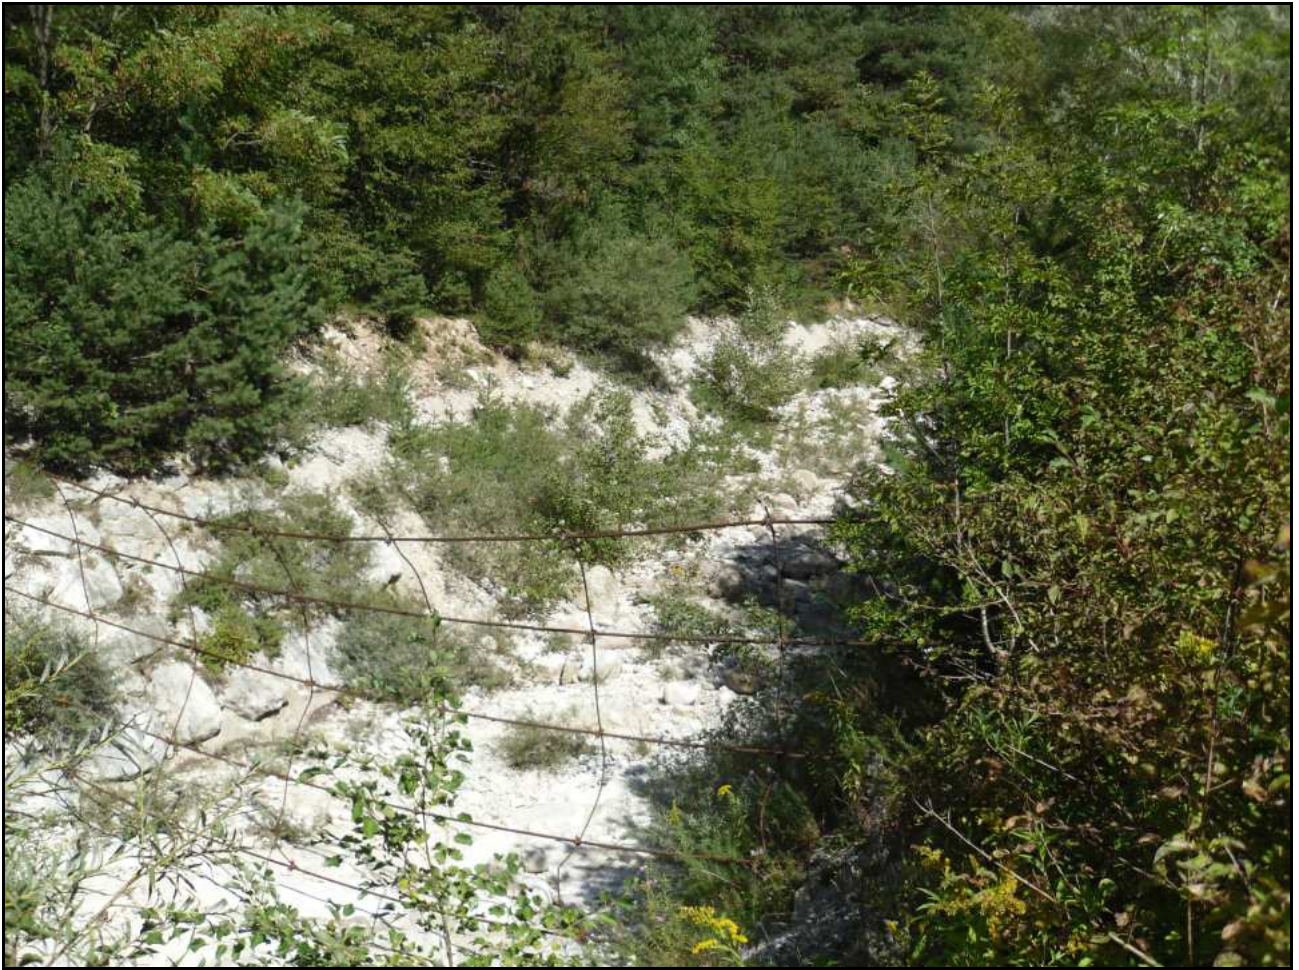
Il rilevamento del corso d'acqua termina con il tratto RINA004 poiché a monte di questo l'alveo risulta privo di acqua (foto in alto).

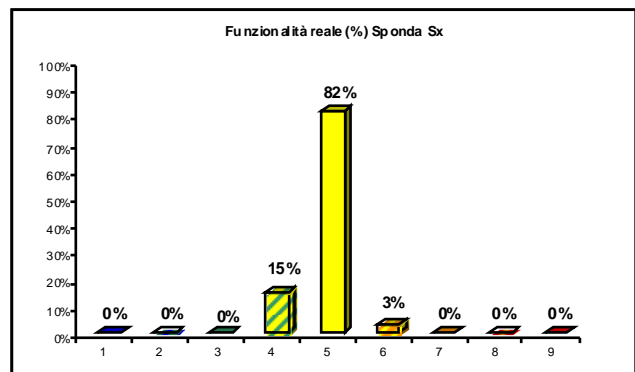
Figura 3b: Grafici della distribuzione percentuale dei giudizi di funzionalità reale per la sponda sinistra

Da un punto di vista eco-funzionale i tratti del torrente Rinascico ottengono, per entrambe le sponde, un giudizio di funzionalità mediocre per oltre l'80% della lunghezza complessiva rilevata; questo è dovuto in particolare all'assetto morfologico che risulta poco diversificato e alla predominanza di un solo elemento idromorfologico. Le formazioni funzionali sono semplificate, spesso ridotte a bordure. Anche la comunità macrobentonica mostra segni di alterazioni, risulta infatti composta da *taxa* sensibili all'inquinamento.

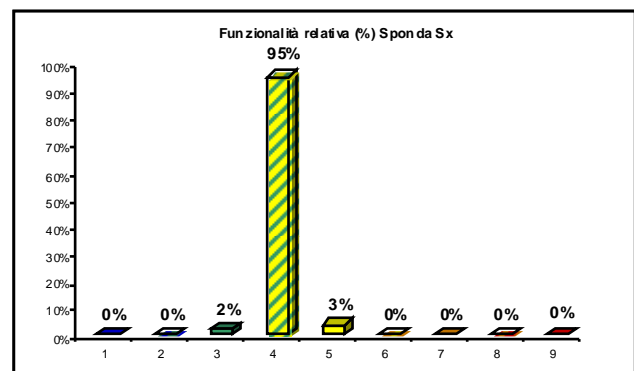
Figura 4b: Grafici della distribuzione percentuale dei giudizi di funzionalità relativa per la sponda sinistra

Con il calcolo della funzionalità relativa tratti del torrente Rinascico ottengono, per entrambe le sponde, un giudizio di funzionalità buono-mediocre per quasi la totalità della lunghezza complessiva rilevata. Questo, seppur modesto, miglioramento indica che la funzionalità non è ridotta solo per cause antropogeniche ma ha delle influenze anche il contesto naturalistico-ambientale in cui è inserito il torrente.
