Rio Sasso

Tabella 1: Punteggio, livello, giudizio IFF reale e relativo

Documentazione fotografica e commento ai tratti

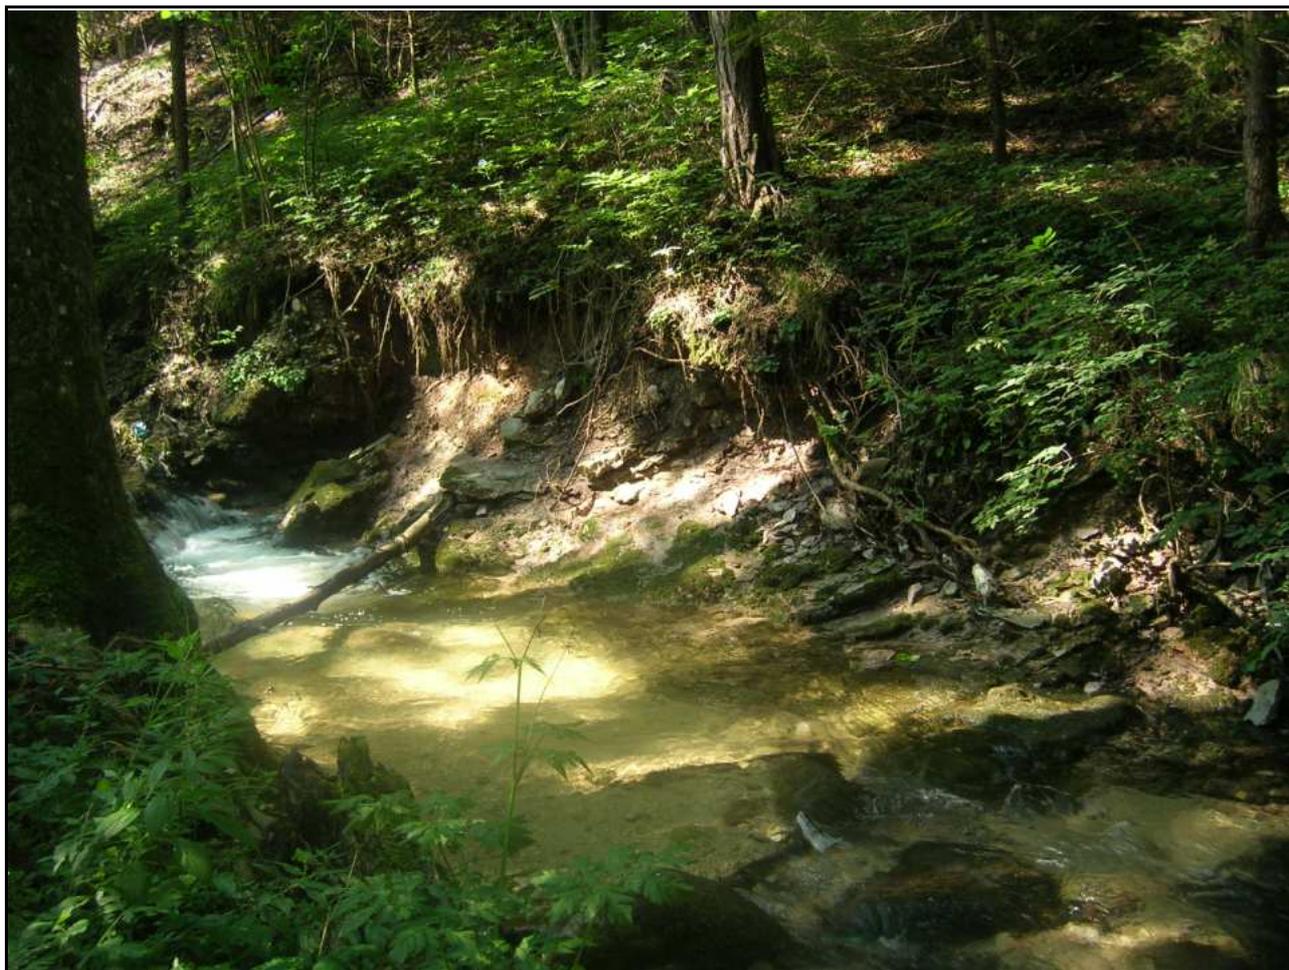
SASS001

Confluenza Novella – inizio forra; lng: 1071 m

Il primo tratto omogeneo del Rio Sasso termina all'inizio della forra, dove parte il sentiero attrezzato. In sinistra il territorio circostante è caratterizzato da boschi a conifere con colture permanenti ma piuttosto lontane; l'impatto di queste ultime è maggiore in sponda destra perché più vicine al corso d'acqua. La bordura di arbusti ripari costituita in particolare da frassini, è in continuità in entrambe le sponde con la formazione arborea autoctona non riparia (abeti, noccioli); in sponda sinistra il complesso delle formazioni funzionali è limitato in ampiezza (10-30 metri) dalla presenza dei coltivi. La presenza di alcune derivazioni d'acqua ad uso irriguo presenti sul corso d'acqua nei tratti a monte determina un'alterazione del naturale regime di portata. L'acclività dei versanti impedisce l'esondazione; il fondo presenta granulometria ridotta (prevalenza di ciottoli facilmente mobili con le piene) mentre gli elementi idromorfologici sono distinti e a distanza irregolare. L'erosione delle rive è localizzata, presente solo all'esterno delle curve (come in foto) e la sezione trasversale è integra. L'idoneità ittica è buona, grazie alla presenza di ombra e

abbondanti zone di riproduzione e deposizione delle uova. La componente vegetale in alveo è costituita solo da alcuni muschi; il detrito è fibroso e la comunità macrobentonica presenta lievi segni di alterazione, con poca diversificazione.

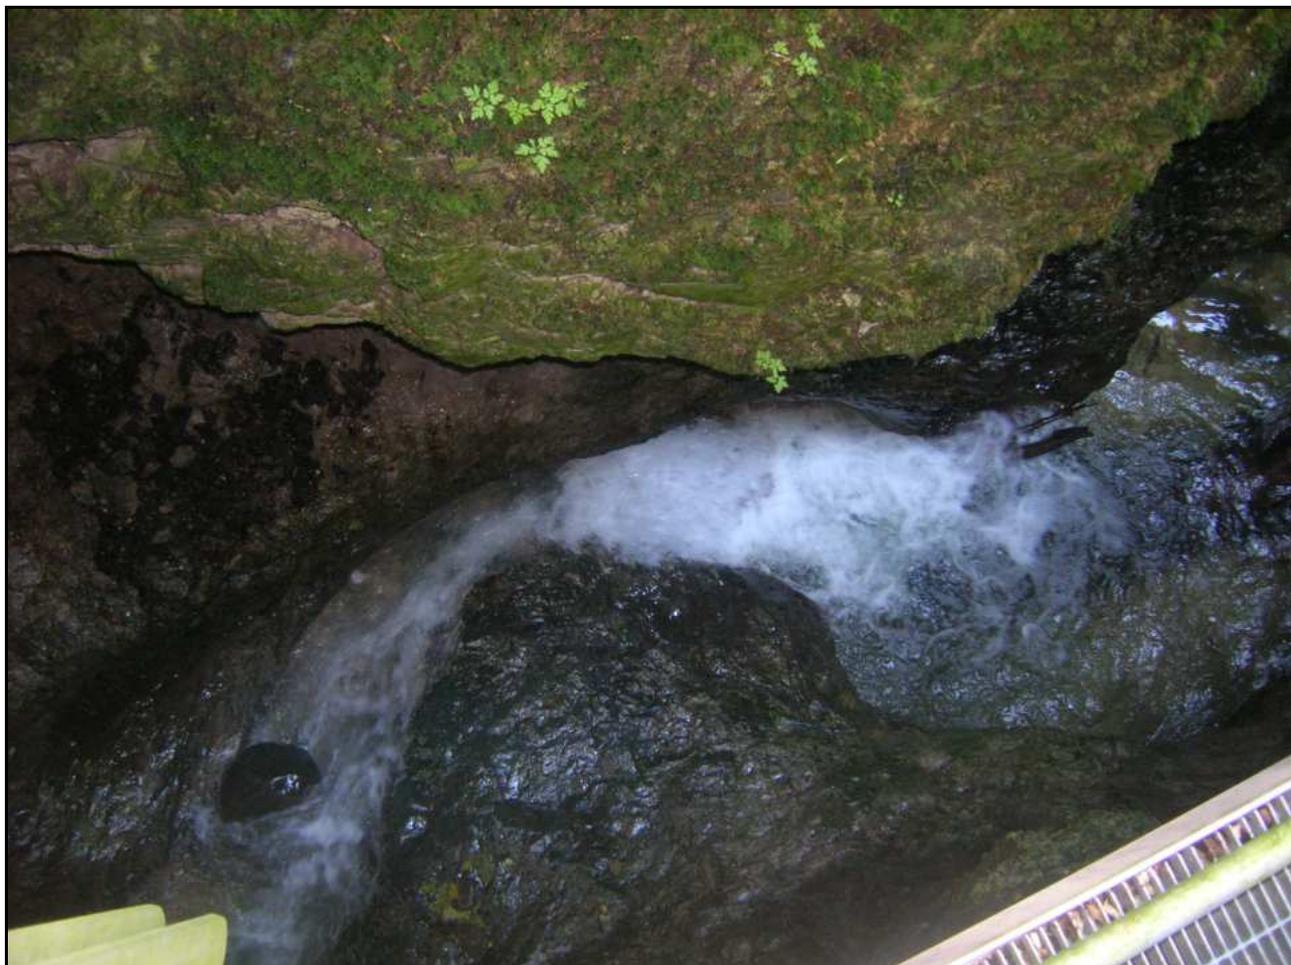
SASS002

Su entrambe le sponde è presente una parete rocciosa nuda, senza sviluppo di vegetazione perifluviale; la forra determina una minore diversità ambientale, per la riduzione degli habitat, determinando una minore funzionalità fluviale per quanto riguarda la sezione trasversale. La mancanza di adeguate aree di frega e delle zone di produzione di cibo per i pesci, insieme alla presenza di uno sbarramento naturale non valicabile, riducono l'idoneità ittica del tratto. Le altre componenti non variano rispetto al tratto a valle.

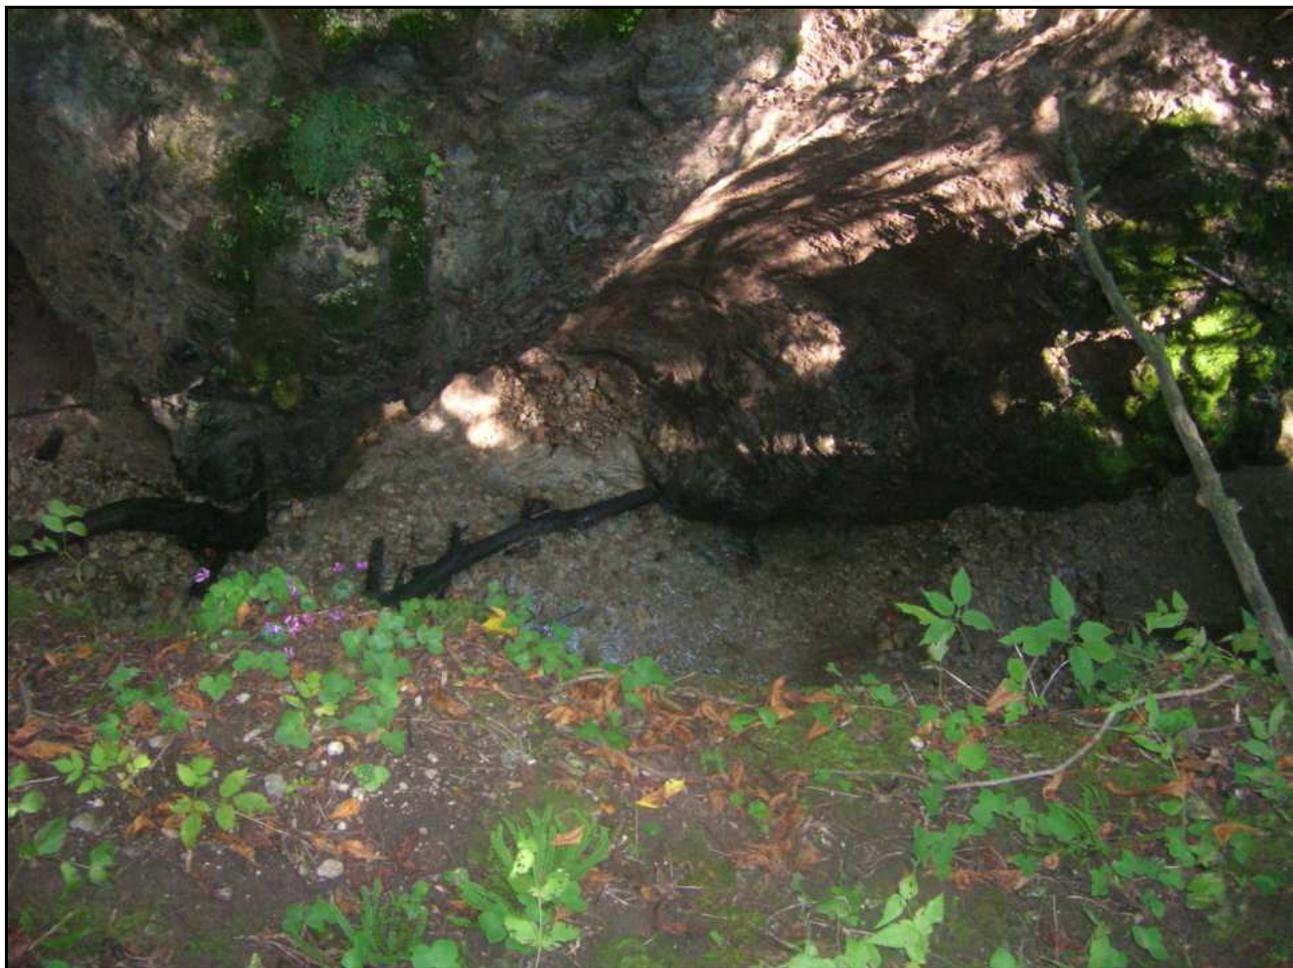
SASS003

Campi/depuratore – briglia di legno; lungh: 261 m

In questo tratto varia solamente il territorio circostante: in sponda destra dominano le colture permanenti mentre in sponda sinistra oltre ai coltivi è presente anche un depuratore; una stretta fascia arborata limita l'impatto che esso ha sul corso d'acqua.

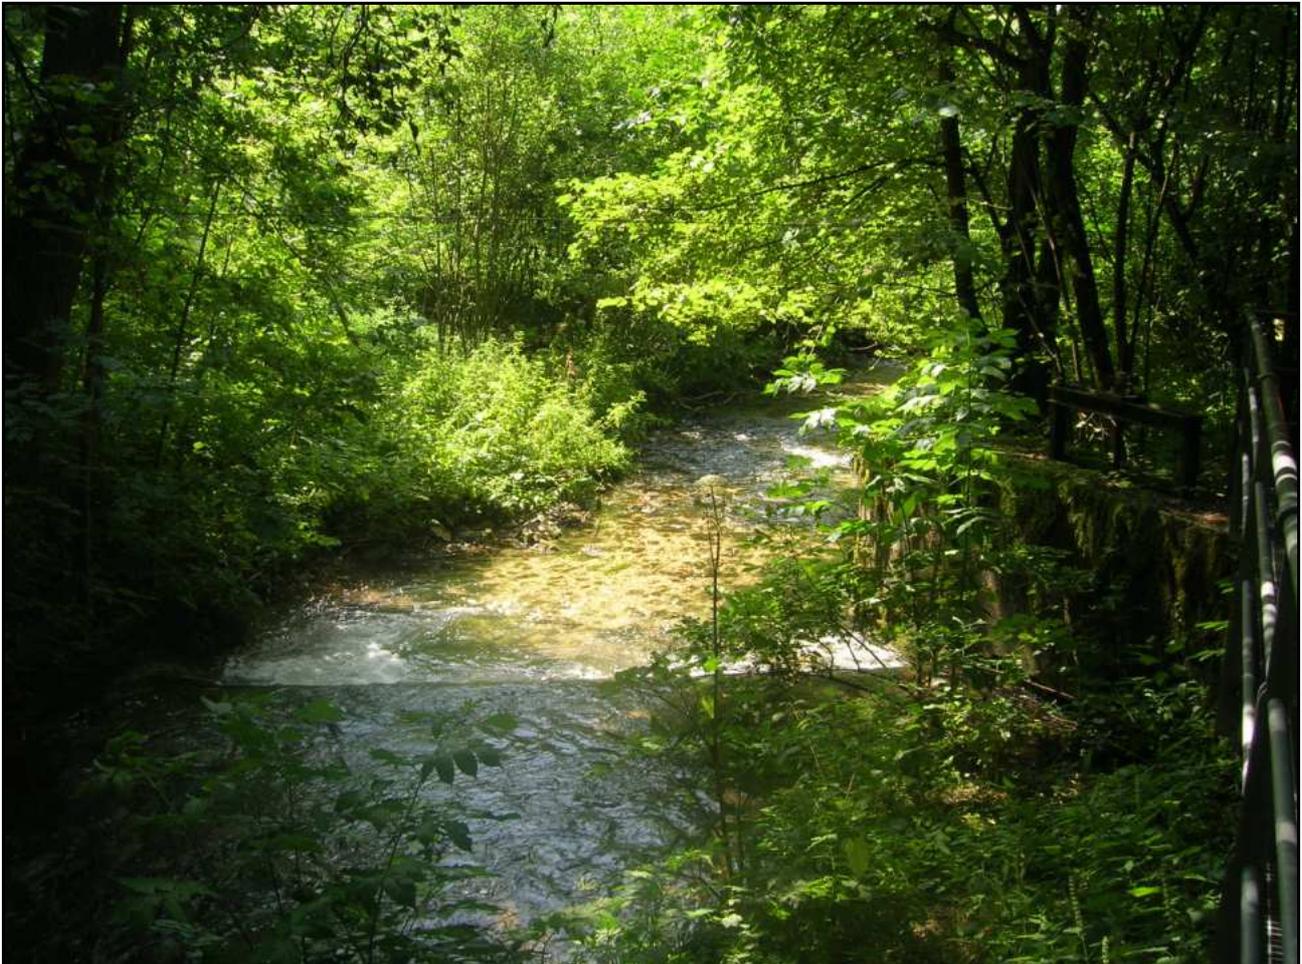
SASS004

In questo tratto senza pareti rocciose riesce ad insediarsi in sponda sinistra una formazione arbustiva riparia (ontani, frassini) con ampiezza compresa fra 10 e 30 metri e senza interruzioni; in sponda destra c'è invece una bordura costituita dalle stesse specie riparie limitata in ampiezza a circa 5 metri dalla presenza di un prato con panchine con discontinuità > 15% dovuta alla presenza di erbacee non igrofile. La riduzione di pendenza permette al corso d'acqua di espandersi da 1 a 2 volte rispetto all'alveo di morbida durante i fenomeni di piena. La sponda destra ha subito interventi di sistemazione e consolidamento per evitare l'erosione e ciò comporta una diminuzione della diversità della sezione trasversale. La grande briglia filtrante posta ad inizio tratto è un ostacolo per la fauna ittica che non riesce a risalire il corso d'acqua. Il campionamento dei macroinvertebrati ha rivelato la presenza di Plecotteri del gen. *Leuctra*, Efemeroteri Heptageniidae, *Baetis*, *Ephemerella*, Tricladi e Ditteri Simulidi.

(Foto scattata verso valle).

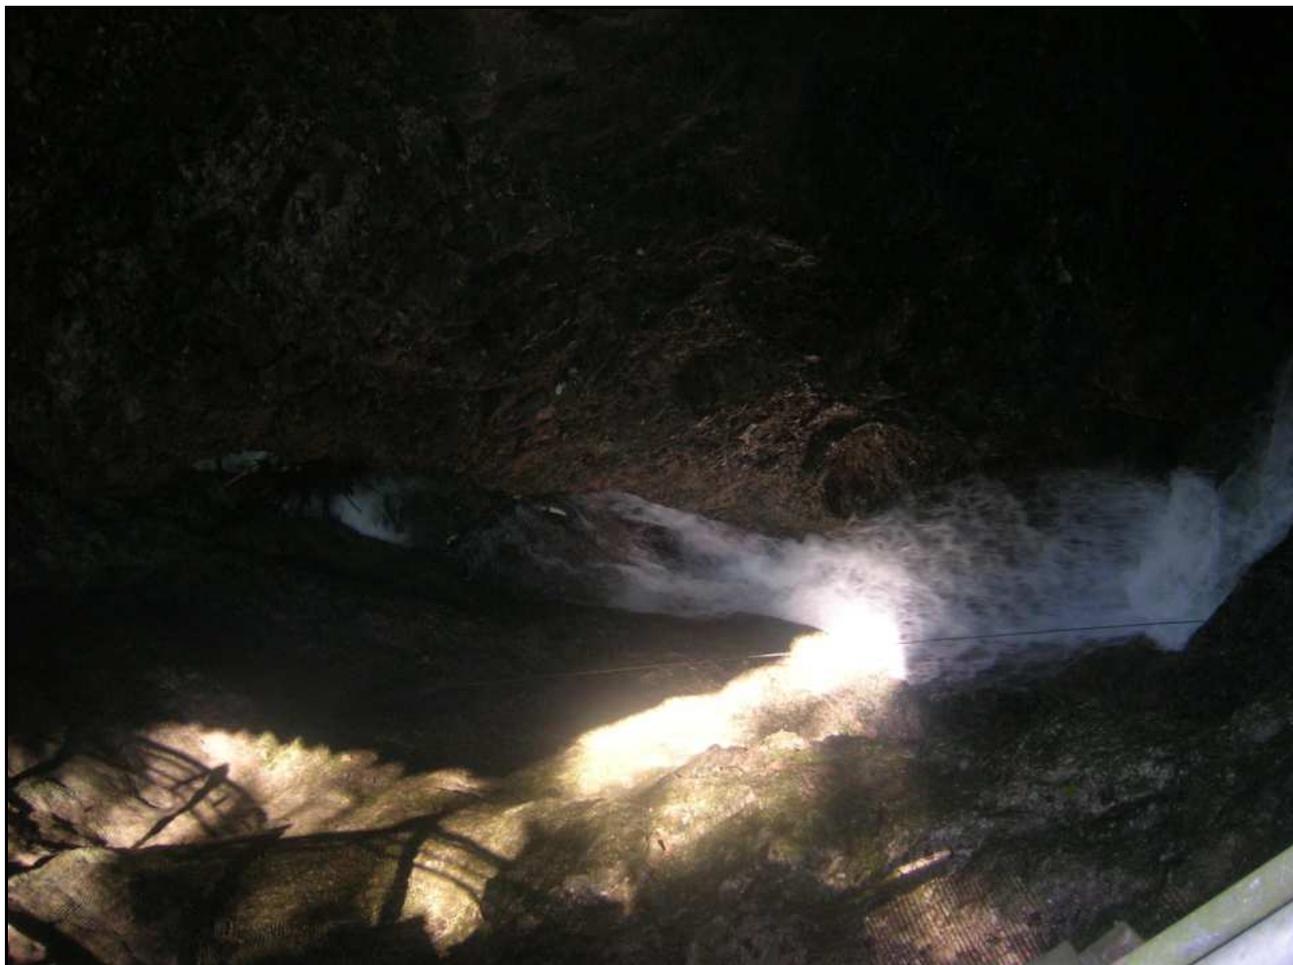
SASS005

Inizio forra – fine forra; lungh: 395 m

Il corso d'acqua scorre nella forra che attraversa il paese di Fondo, in un territorio fortemente antropizzato. Per la presenza delle pareti rocciose non si sviluppa vegetazione perifluviale e la sezione trasversale, anche se naturale, è penalizzata. Alcune alte cascate presenti nel tratto determinano un abbassamento del punteggio attribuito per rispondere alla domanda 10) anche se l'idoneità ittica rimane buona. Gli elementi idromorfologici sono diversificati e aumenta anche la sinuosità del tratto.

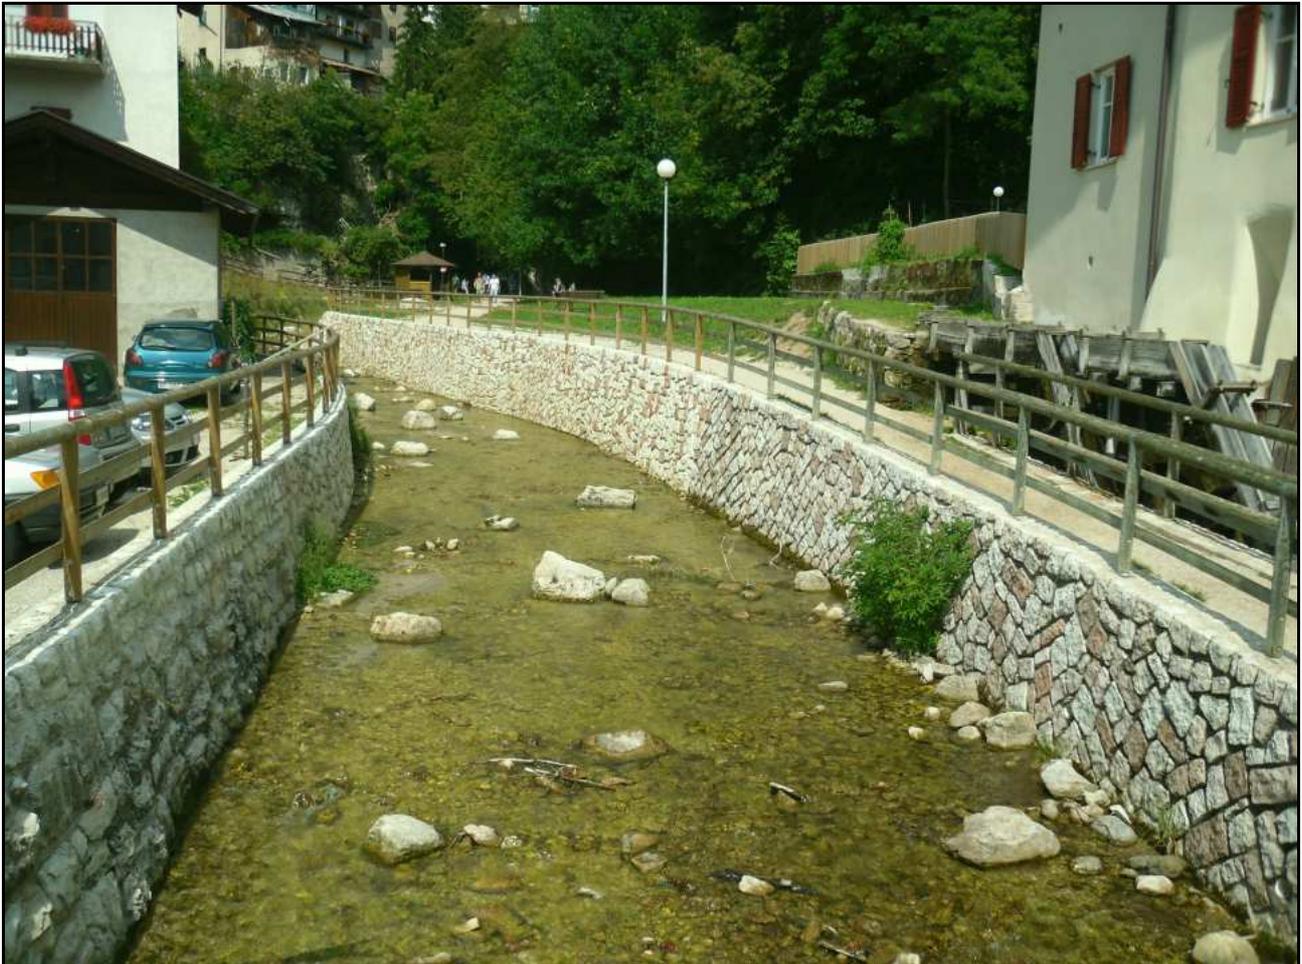
Fine forra – Fine muro in destra; lungh: 270 m

Il tratto SASS006 attraversa il paese di Fondo è artificializzato, essendo confinato tra due muri in cemento (non vegetati). Il substrato è naturale ma ha una limitata diversificazione essendo composto in prevalenza da ciottoli facilmente movibili. È presente una briglia non superabile, ostacolo per l'ittiofauna. Gli unici parametri non che non presentano alterazioni sono quelli riguardanti il comparto biologico (componente vegetale in alveo, detrito e comunità macrobentonica). I macroinvertebrati rilevati sono Plecotteri della famiglia Nemuridae e del genere *Leuctra*, Efemerotteri della famiglia Heptageniidae e del genere *Baetis*, Tricotteri delle famiglie Limnephilidae e Rhyacophilidae, Tricladi e Oligocheti.

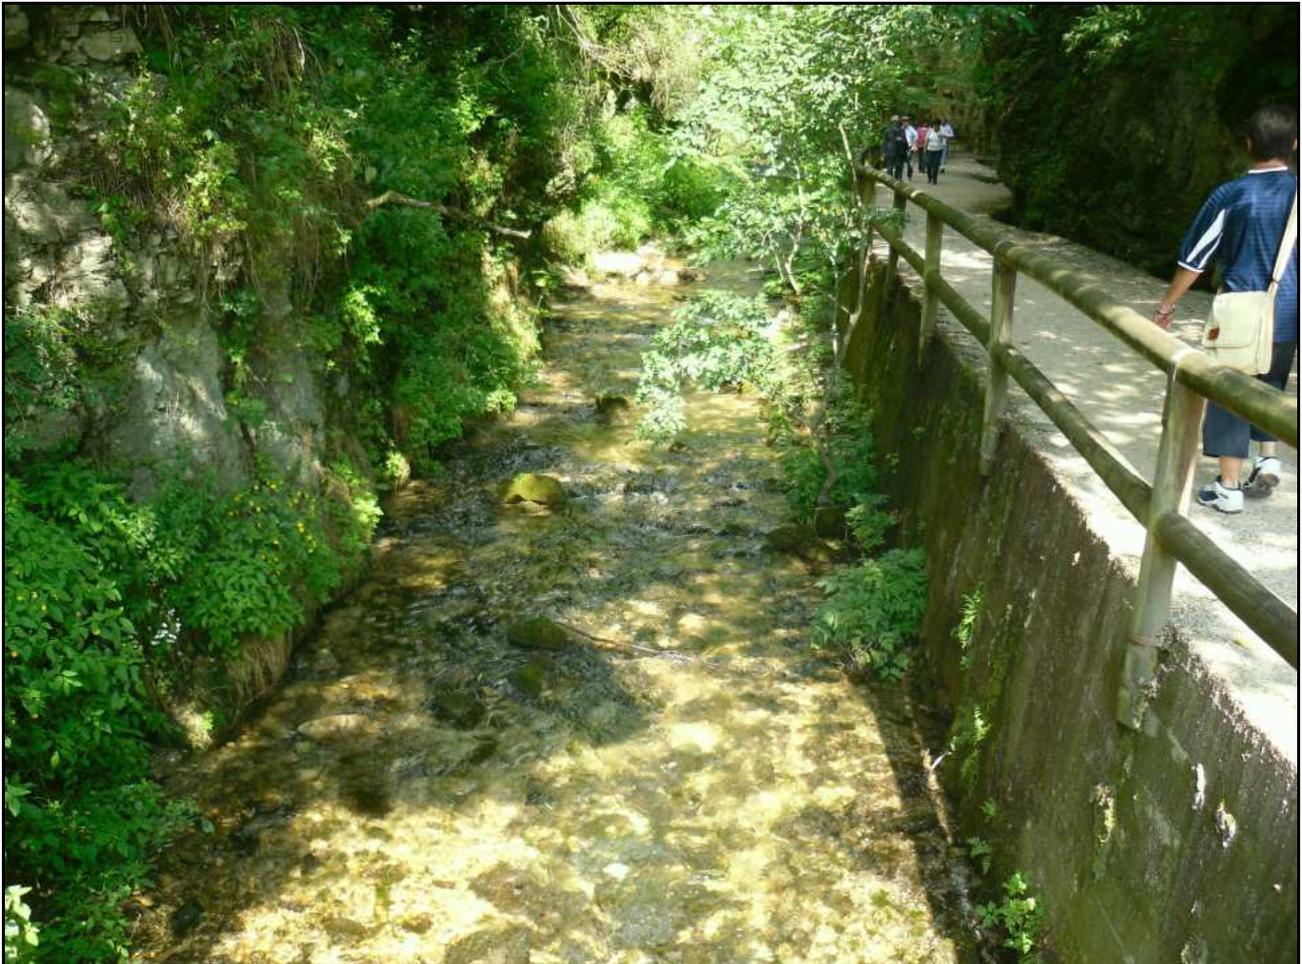
SASS007

Tale tratto è pressoché uguale al precedente, ciò che lo differenzia è l'assenza del muro in destra, sostituito dalla parete in roccia (comunque non vegetata). La sezione trasversale, sia per il muro in sinistra che per la parete rocciosa in destra, risulta banalizzata con una diversità morfologica discreta ma non elevata.

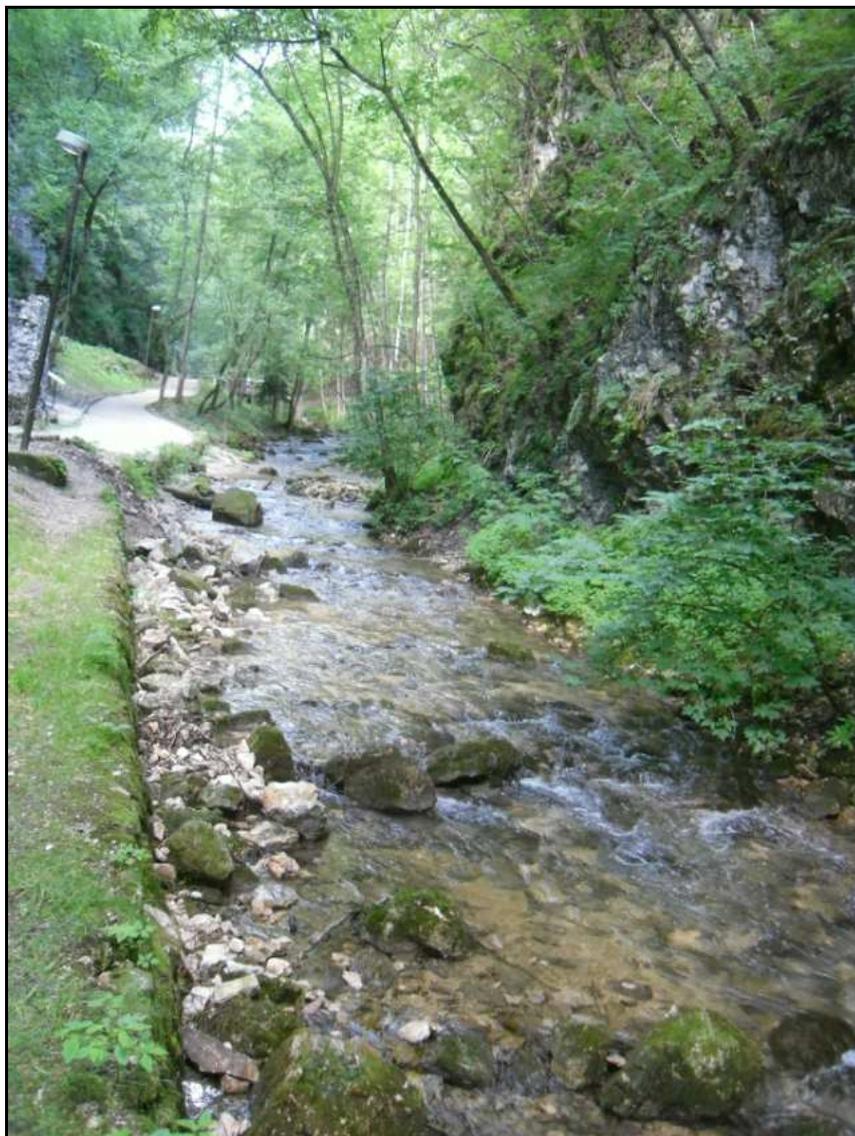
SASS008

Inizio muro in destra – fine muro in destra; lungh: 111 m

In questo tratto il muro è in destra (a difesa del sentiero) e la parete è in sinistra. Su entrambe le sponde il suolo è nudo. Quanto descritto per il SASS007 è valido anche per tale tratto, con l'unica differenza che il muro in cemento e la parete rocciosa sono posizionate su sponde opposte.

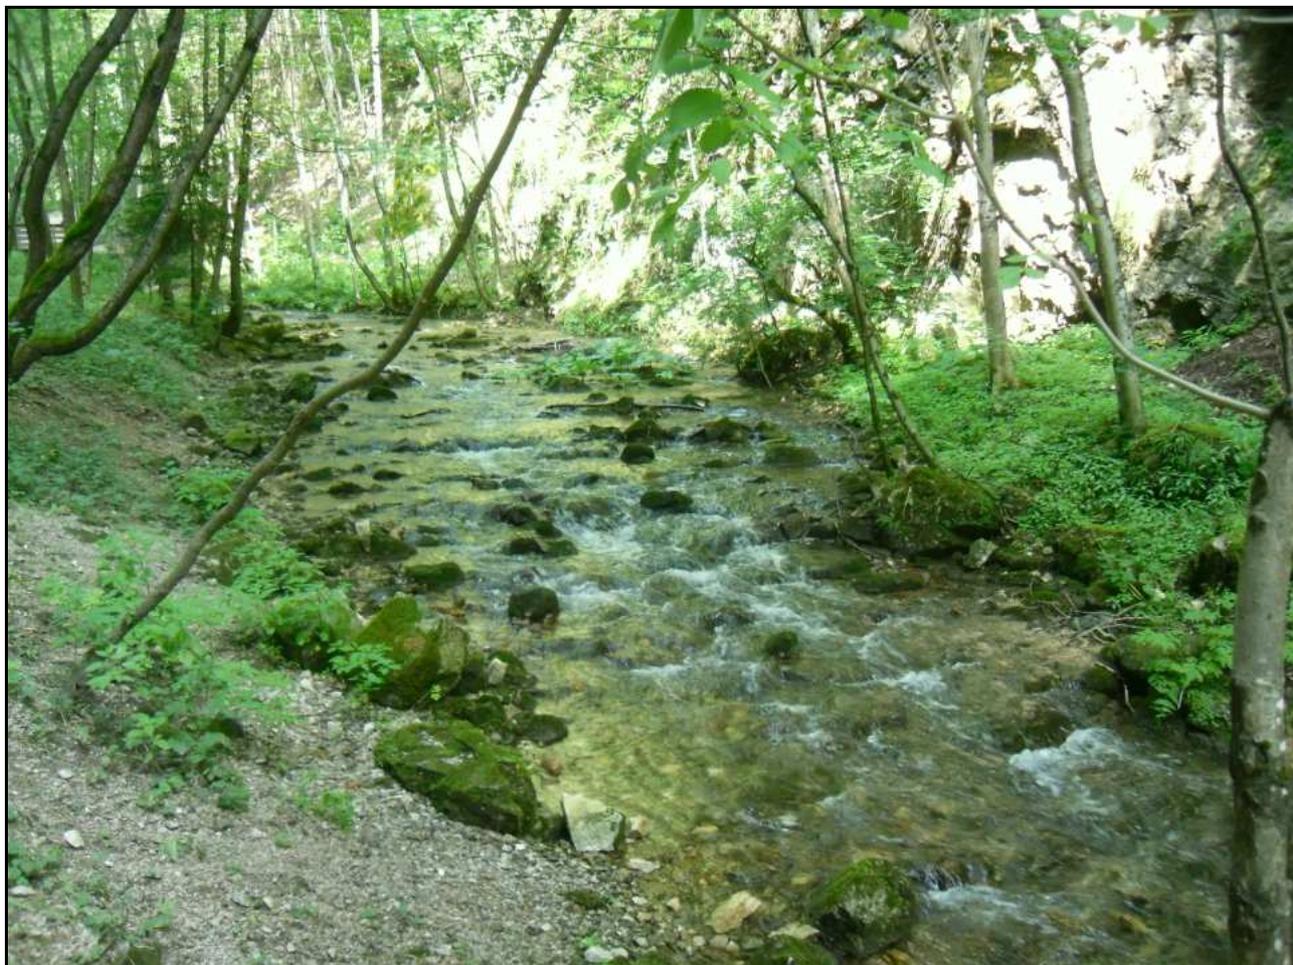
SASS009

Su entrambe le rive si è instaurata una bordura di specie riparie, composta principalmente da frassini e aceri. Sono presenti delle modeste interruzioni, che però non superano il 15% rispetto la copertura totale. La sezione trasversale, anche se naturale, è penalizzata per via della presenza della parte rocciosa. Gli altri parametri non si discostano da quanto descritto anche per i tratti più a valle.

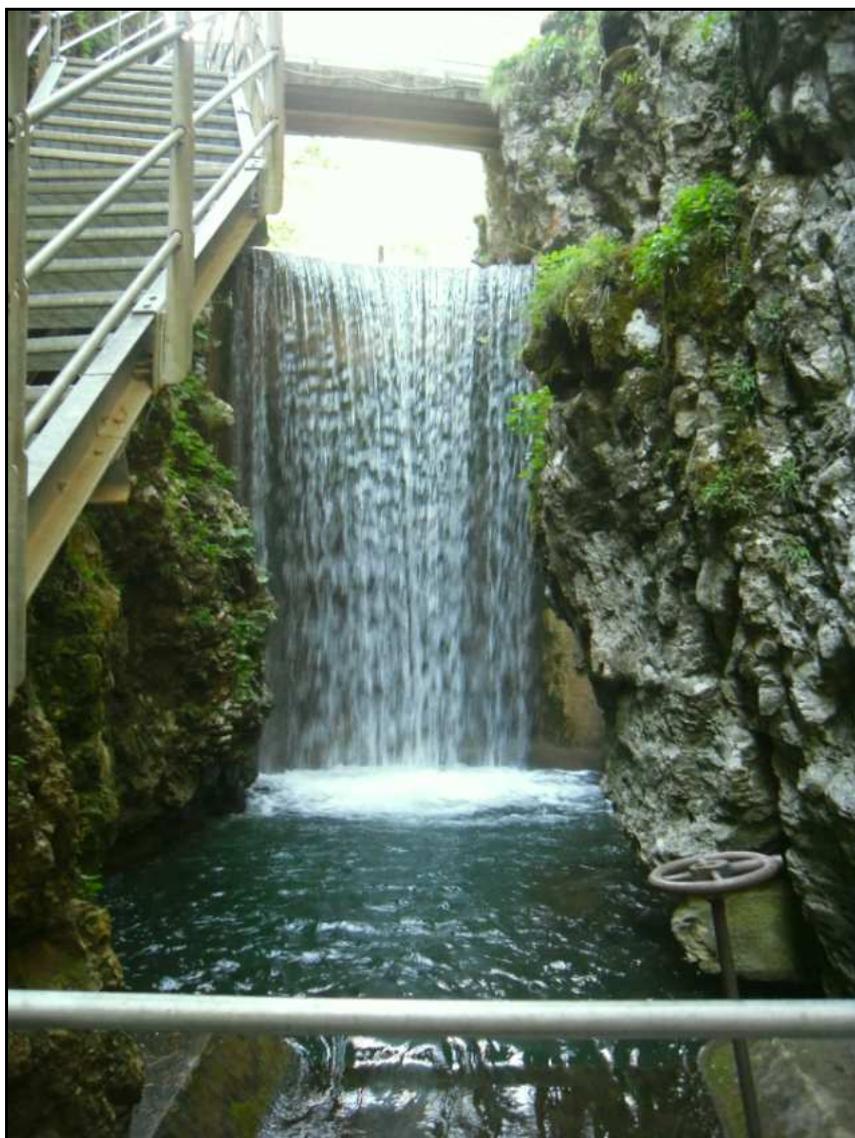
SASS010

Il corso d'acqua scorre all'interno di una forra che arriva fino al Lago Smeraldo. Per la presenza delle pareti rocciose non si sviluppa vegetazione perifluviale e la sezione trasversale, anche se naturale, è poco diversificata. Due sbarramenti non superabili (altezza > 1 m) presenti nel tratto determinano un abbassamento del punteggio attribuito all'idoneità ittica, che rimane comunque buona.

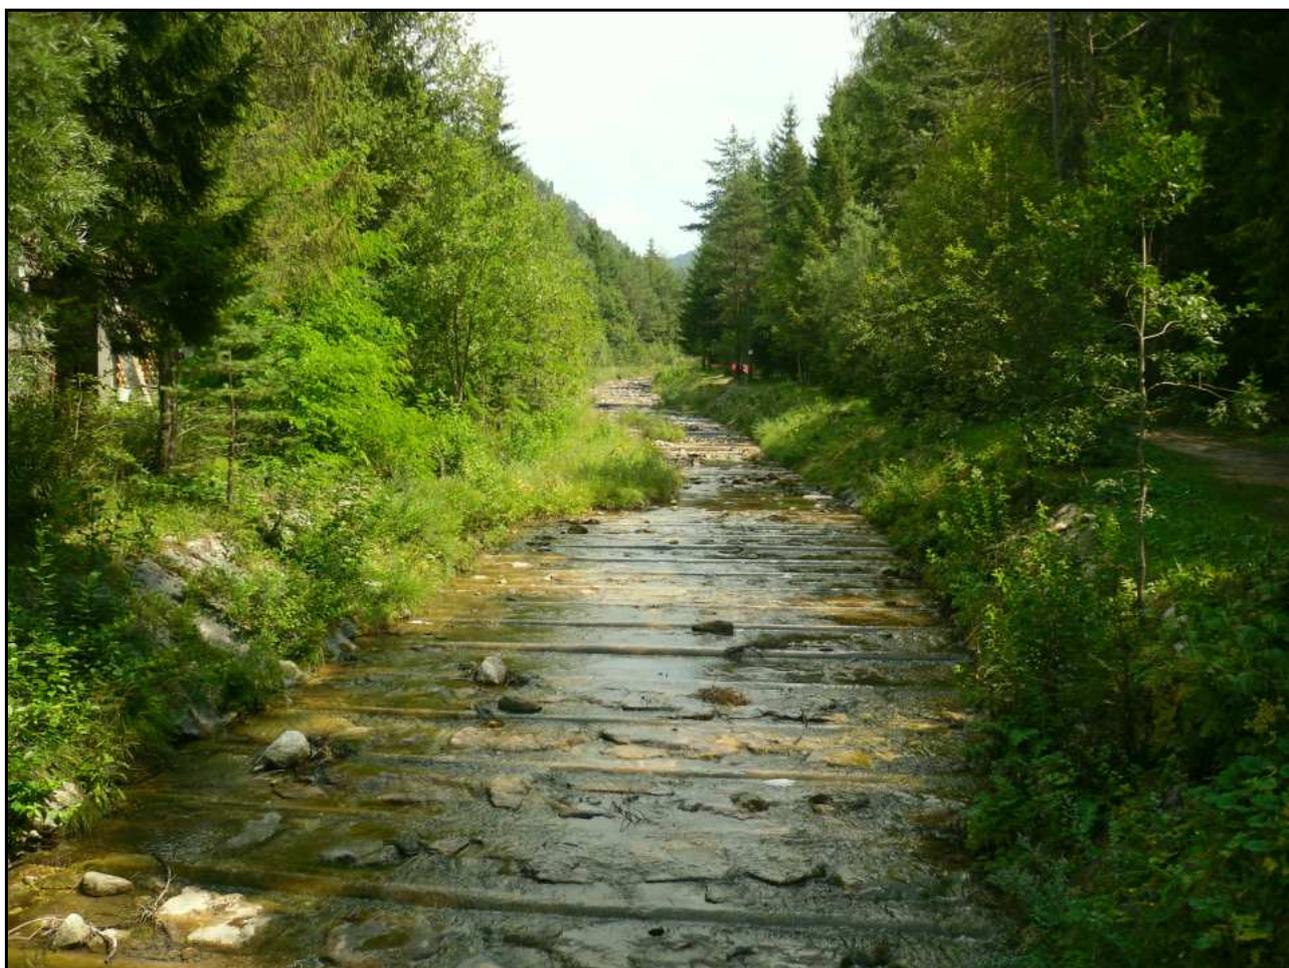
SASS011

Fine forra (Lago Smeraldo) – casa in sinistra; lungh: 666 m

Il tratto immediatamente a monte del Lago Smeraldo ha in destra una falegnameria ed un palazzetto dello sport, in sinistra il territorio circostante è privo di antropizzazione. La vegetazione della fascia perifluviale è costituita da una bordura di arbusti ripari in destra e da una formazione di specie autoctona non riparia in sinistra. Entrambe hanno un'ampiezza che non supera i 10 m. Inoltre in destra sono presenti anche delle modeste interruzioni (comprese tra il 5% e il 15%). All'interno dell'alveo sono state costruite delle soglie di circa 20 cm di altezza, e le sponde sono in massi non cementati. Tali interventi si ripercuotono, ovviamente, sulla valutazione dell'erosione e della diversità della sezione trasversale. Il comparto biologico non mostra alterazioni. I macroinvertebrati rilevati sono Plecotteri della famiglia Nemuridae e del genere *Leuctra*, Efemerotteri della famiglia Heptageniidae e del genere *Baetis*, Tricotteri delle famiglie Limnephilidae e Rhyacophilidae, Tricladi e Oligocheti.

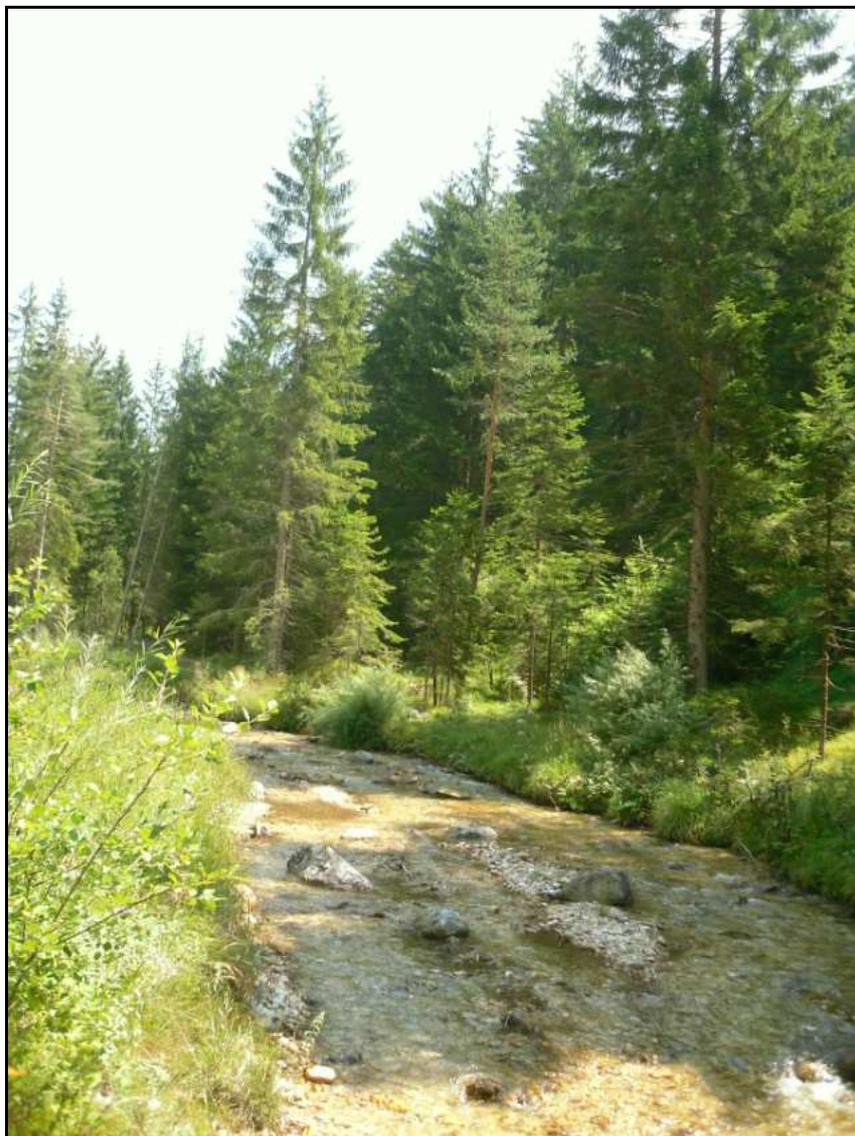
SASS012

Casa in sinistra – inizio strada in sinistra idrografica; lungh: 758 m

Da qui in poi il corso d'acqua scorre in un territorio privo di antropizzazione e dominato da un bosco di conifere. La vegetazione della fascia perfluviale è costituita, per entrambe le sponde, da una formazione arborea autoctona non riparia, di ampiezza maggiore ai 30 metri e continua in sinistra e di ampiezza compresa tra i 10 e i 30 m e con modeste interruzioni (10-25% rispetto la copertura totale) in destra. Il substrato è poco diversificato e composto in larga misura da ciottoli. L'idoneità ittica è elevata. La morfologia dominante è il *runs*. Il comparto biologico, come nei tratti a valle, non mostra alterazioni.

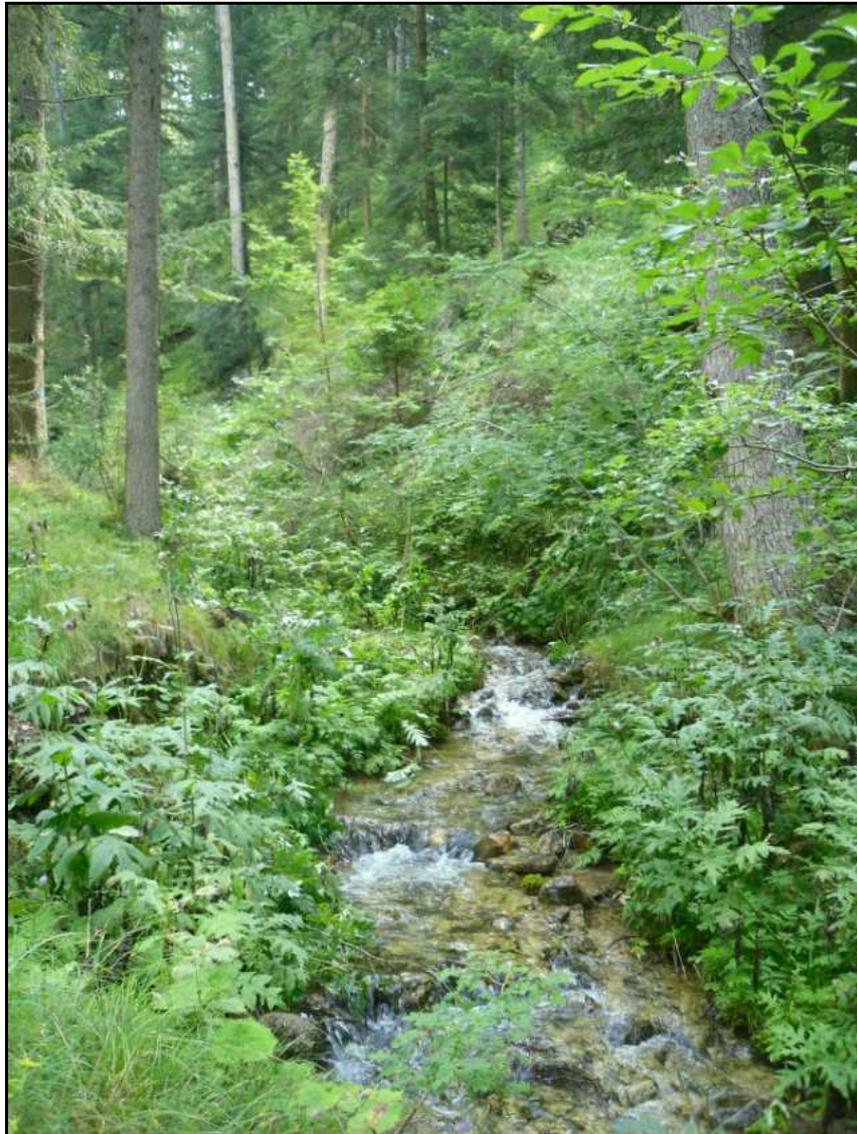
SASS013

L'unico fattore che cambia rispetto quanto descritto per il tratto precedente è l'ampiezza della formazione autoctona non riparia in sinistra. Infatti a causa della strada forestale che corre parallelamente al corso d'acqua tale ampiezza non supera in 10 m.

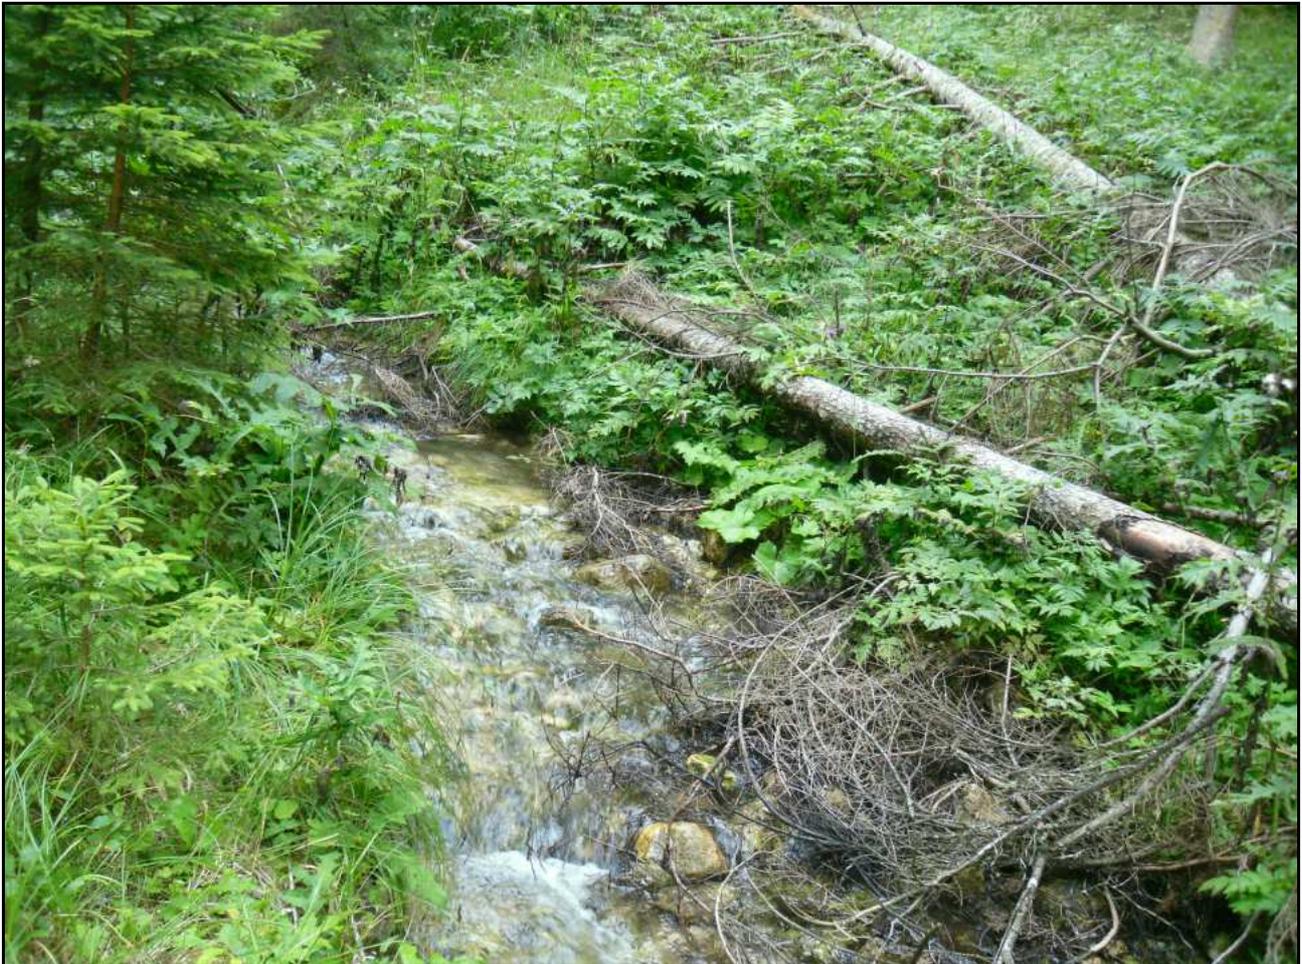
SASS014

Fine strada in sinistra – fine formazione arbustiva autoctona non riparia; lungh: 1086 m

La strada forestale in questo tratto si sposta in destra, andando a ridurre l'ampiezza e la continuità della formazione autoctona non riparia della fascia perfluviale. In sinistra, invece, questa ritorna ad essere continua e di ampiezza superiore ai 30 m. Gli altri parametri non si discostano da quanto descritto anche per i tratti precedenti.

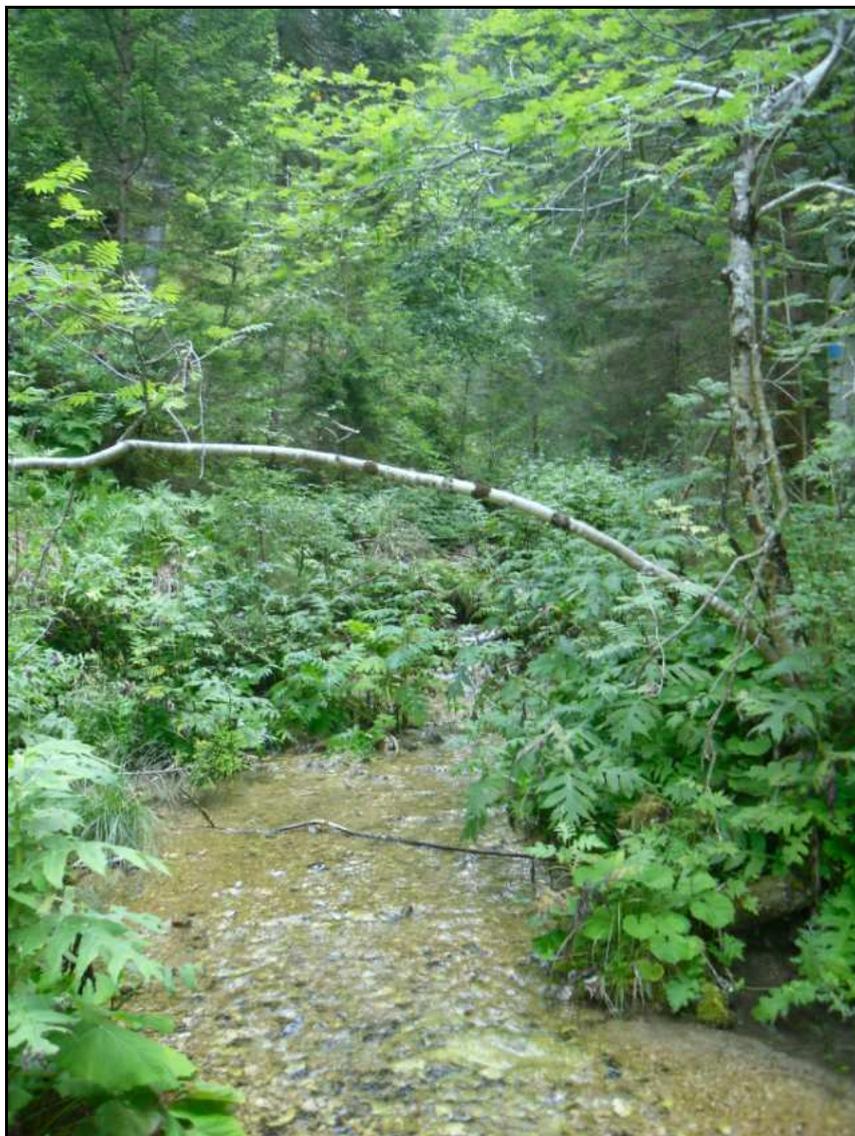
Fine formazione arbustiva autoctona non riparia – inizio formazione arbustiva autoctona non riparia in destra; lungh: 581 m

Nel tratto SASS015 la strada forestale scorre in destra, proprio in prossimità del corso d'acqua, tanto da creare un'interruzione tra la fascia perfluviale ed il bosco. Su questa sponda si è instaurata solo una formazione erbacea non igrofila, appartenente al gruppo della formazioni a funzionalità nulla. In sinistra prosegue la formazione autoctona non riparia e tutti gli altri parametri non si discostano da quanto descritto per i tratti precedenti.

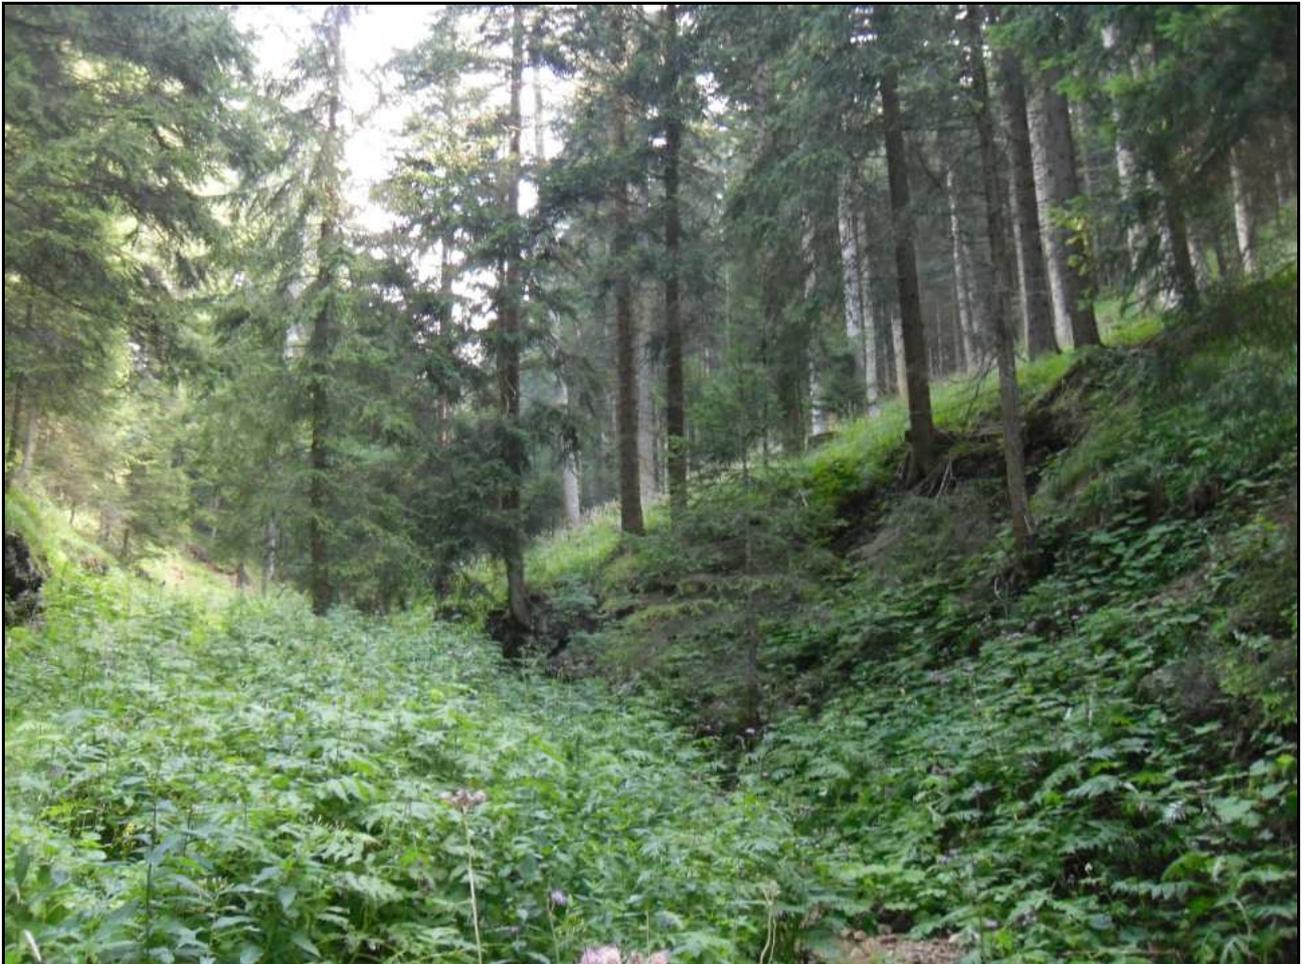
SASS016

Inizio formazione arbustiva autoctona non riparia in destra – fine rilevamento; lungh: 999 m

L'ultimo tratto è immerso in un bosco a prevalenza di conifere. Non sono presenti specie riparie ma gli abeti e i larici si spingono fino alle rive. Rispetto i tratti posti a valle gli altri parametri non presentano alcun cambiamento.

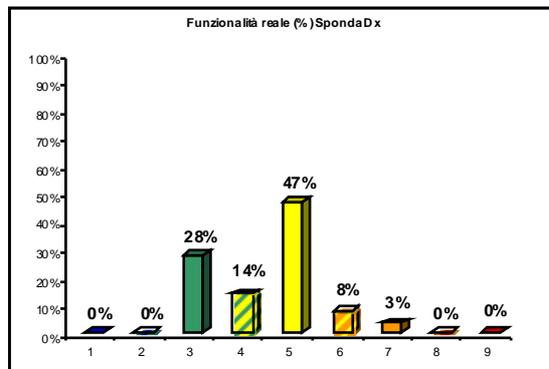
Figura 5a: Grafici della distribuzione percentuale dei giudizi di funzionalità reale per la sponda destra

Da un punto di vista eco-funzionale i tratti del rio Sasso ottengono un giudizio buono in sponda destra solo per il 28% della lunghezza complessiva del torrente, per quella sinistra per il 44%. Il restante risulta con giudizi di funzionalità più bassi poiché sono tratti che scorrono in prossimità di centri abitati, caratterizzati dalla presenza di opere antropiche realizzate in alveo, in particolare argini, che limitano la funzionalità fluviale. Ciò si manifesta soprattutto per le domande relative all'efficienza di esondazione, all'erosione, alla sezione trasversale, all'idoneità ittica e all'idromorfologia, nonché al mancato sviluppo di una formazione riparia di ben strutturata e di ampiezza sufficiente a garantire un corretto svolgimento dei processi ecosistemici.

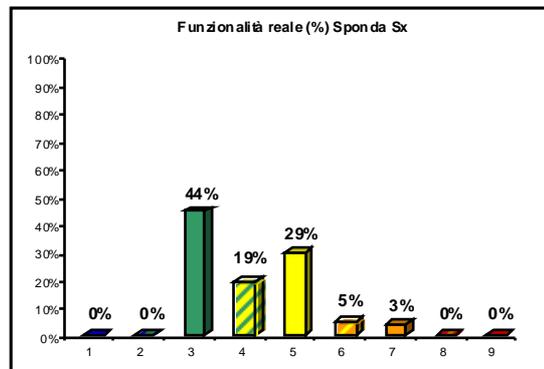
Figura 5b: Grafici della distribuzione percentuale dei giudizi di funzionalità reale per la sponda sinistra

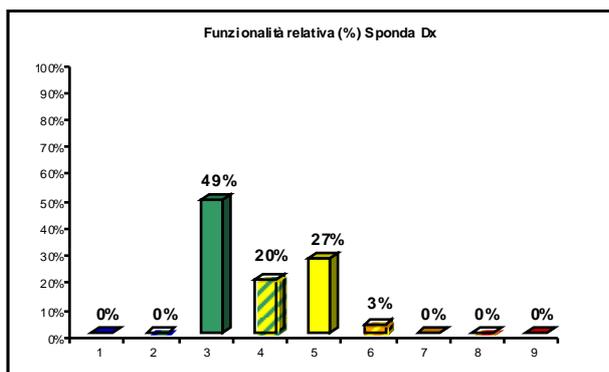
Figura 6a Grafici della distribuzione percentuale dei giudizi di funzionalità relativa per la sponda destra

Con il calcolo della funzionalità relativa aumentano i tratti con giudizio di funzionalità buono (49% in destra, 64% in sinistra). Pertanto si può affermare che la limitazione della funzionalità ecosistemica non è dovuta solamente a fattori antropici ma anche alle caratteristiche ambientali in cui è inserito il corso d'acqua.

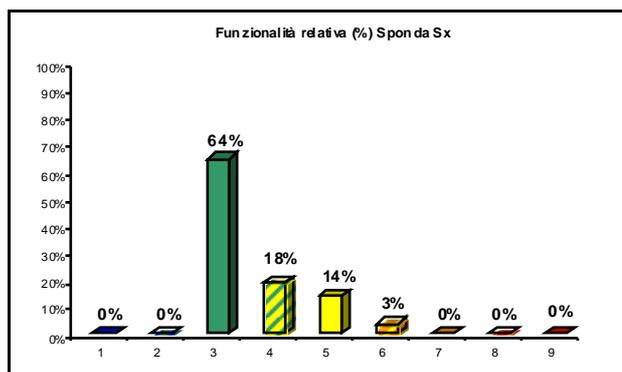
Figura 6b: Grafici della distribuzione percentuale dei giudizi di funzionalità relativa per la sponda sinistra
