# Rio Negro

**Tabella 1: Punteggio, livello, giudizio IFF reale e relativo**

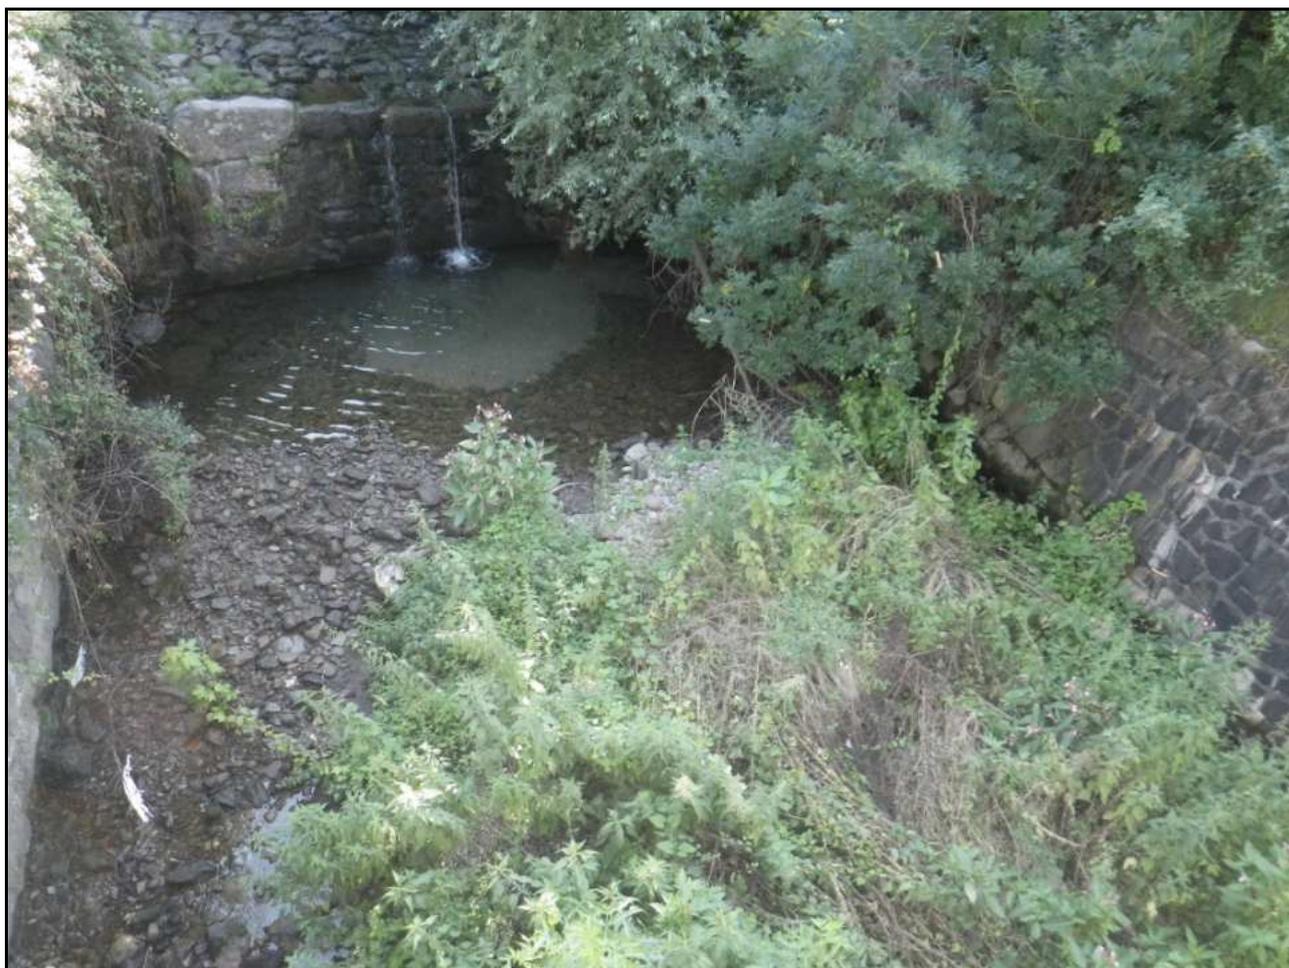
NEGR001	1	2	2b	3	4	5	6	7	8	9	10	11	12	13	14	IFF	
	TER	VP1	VP2	AMP	CON	CID	ESO	RIT	ERO	SEZ	ITT	IDR	CVA	DET	MBT	Punteggio	Livello
Dx	1		1	1	5	5	1	5	1	5	20	5	15	15	10	90	IV
Sx	1		1	1	5	5	1	5	1	5	20	5	15	15	10	90	IV
Confluenza Ferina – ponte strada; lungh: 355 m

Il primo tratto del rio Negro scorre in un ambiente antropizzato con presenza di abitazioni, colture permanenti e strutture produttive. La vegetazione è secondaria per la presenza opere longitudinali di difesa spondale su entrambe le sponde e formata da una bordura di arbusti esotici / infestanti. La sezione artificiale, con residuo di naturalità solo nel fondo, determina, durante i fenomeni di piena, variazioni di battente, più che di ampiezza dell'alveo bagnato ed è compromessa anche l'efficienza di esondazione. I muri in cemento evitano l'erosione delle rive. L'idoneità ittica è discreta per l'abbondante ombreggiatura e produzione di cibo, è inoltre presente uno sbarramento non superabile durante l'anno. Il substrato dell'alveo presenta una limitata diversificazione ed è costituito in prevalenza da ciottoli facilmente movibili. L'idromorfologia è contraddistinta da un solo elemento riconoscibile. Il periphyton è assente ed il detrito è costituito da frammenti riconoscibili e fibrosi. Nel campionamento della comunità macrobentonica sono stati rinvenuti, Ephemeropteri Heptagenidae e Baetidae, Ditteri Simuliidae, Tricotteri Limephilidae, è inoltre stata riscontrata la

presenza del gambero di fiume (*Austropotamobius pallipes*). La comunità appare quindi sufficientemente diversificata ma con struttura alterata rispetto all'atteso.

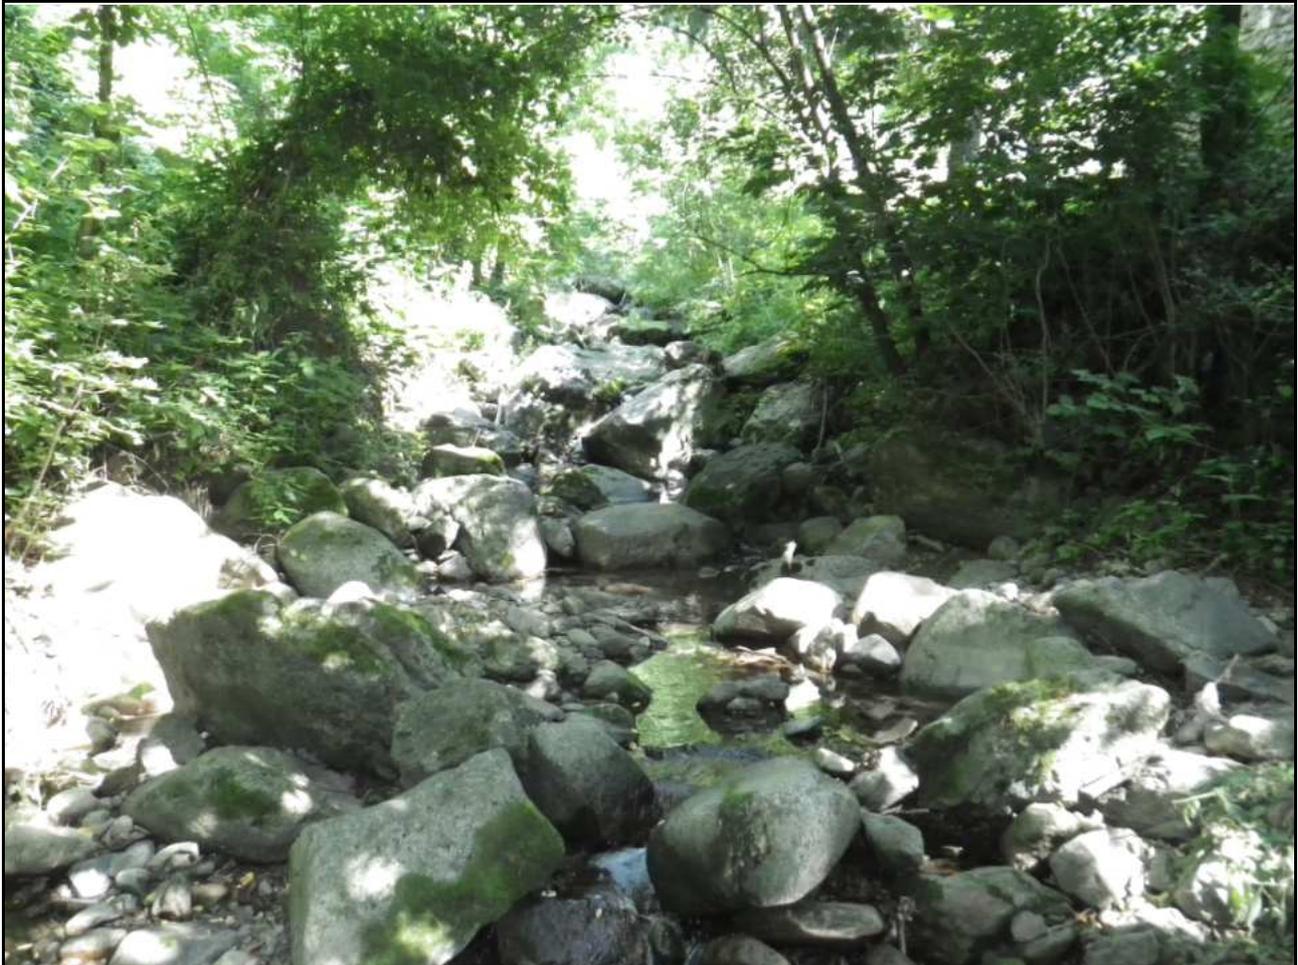
NEGR002	1	2	2b	3	4	5	6	7	8	9	10	11	12	13	14	IFF	Livello
	TER	VP1	VP2	AMP	CON	CID	ESO	RIT	ERO	SEZ	ITT	IDR	CVA	DET	MBT	Punteggio	
Dx	5	10		5	10	5	1	25	1	5	20	15	5	15	10	132	III
Sx	1	1		1	5	5	1	25	1	5	20	15	5	15	10	110	III-IV
Ponte strada – inizio bordura in sinistra; lungh: 132 m

Il territorio circostante si mantiene urbanizzato in sponda sinistra, mentre l'urbanizzazione è rada in sponda destra. La vegetazione della fascia perfluviale in destra è costituita da una bordura di arbusti ripari (frassini) con alcune discontinuità causate da arbusti infestanti che formano una copertura continua in sponda sinistra. L'ampiezza della vegetazione funzionale in sponda destra è limitata dalla presenza di una strada. Il tratto è impoverito da un prelievo a scopo idroelettrico posto a monte che crea forti variazioni stagionali di portata con ampie porzioni di alveo periodicamente in asciutta. L'efficienza di esondazione, così come l'erosione sono limitate dalla presenza di scogliere su entrambe le sponde. La sezione trasversale presenta un residuo di naturalità nel fondo che mostra grandi massi stabilmente incassati che creano adeguate strutture di ritenzione della sostanza organica. Gli elementi idromorfologici sono ben distinti (step & pool), a successione irregolare. Il film perfitico appare come una patina tridimensionale apprezzabile mentre le altre componenti del comparto biologico non variano rispetto al primo tratto.

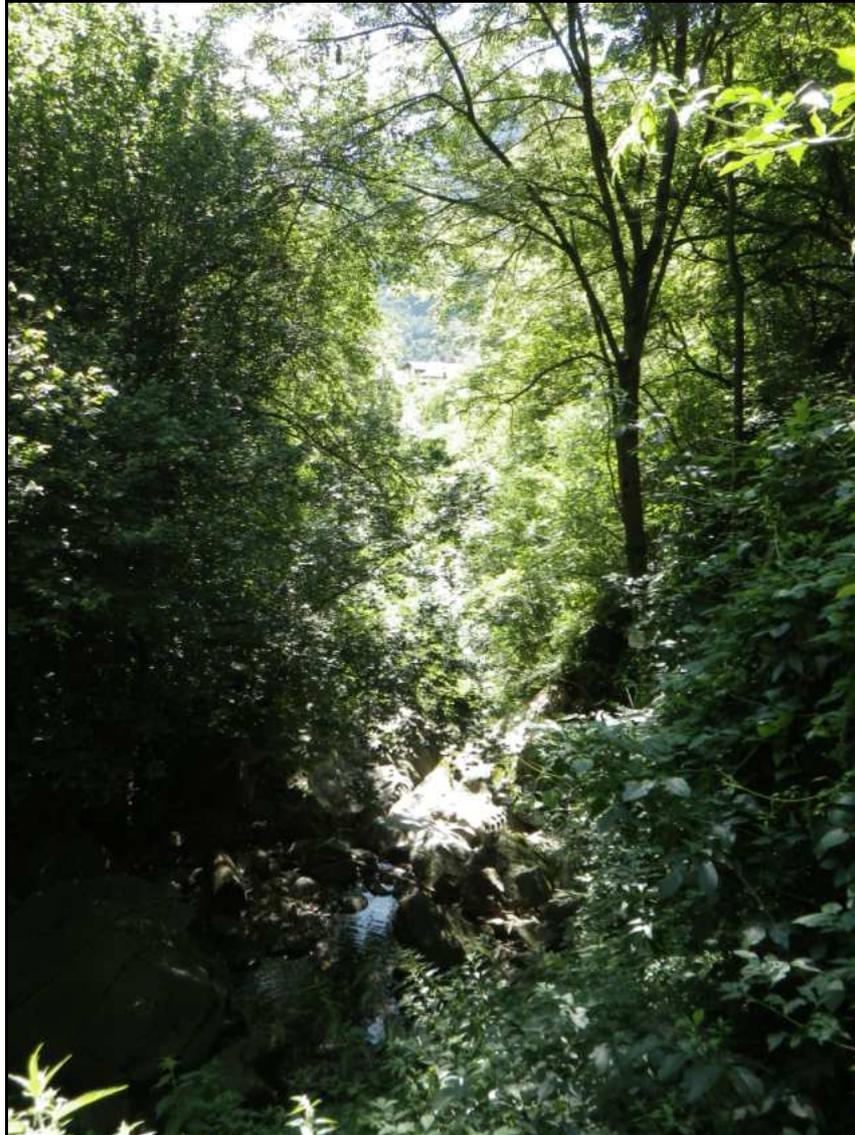
Inizio bordura in sinistra – strade lontane destra e sinistra; lungh: 96 m

Il territorio circostante mostra sempre urbanizzazione rada in sponda destra mentre in sinistra vi è compresenza di aree naturali ed usi antropici del territorio. La vegetazione della fascia perfluviale, su entrambe le sponde, è costituita da bordure di arbusti ripari (frassini) con discontinuità comprese tra il 5 ed il 15%; l'ampiezza è compresa tra 10 e 2 metri con limitazione dovuta al passaggio di strade vicine. Le altre caratteristiche funzionali non variano rispetto al tratto a valle.

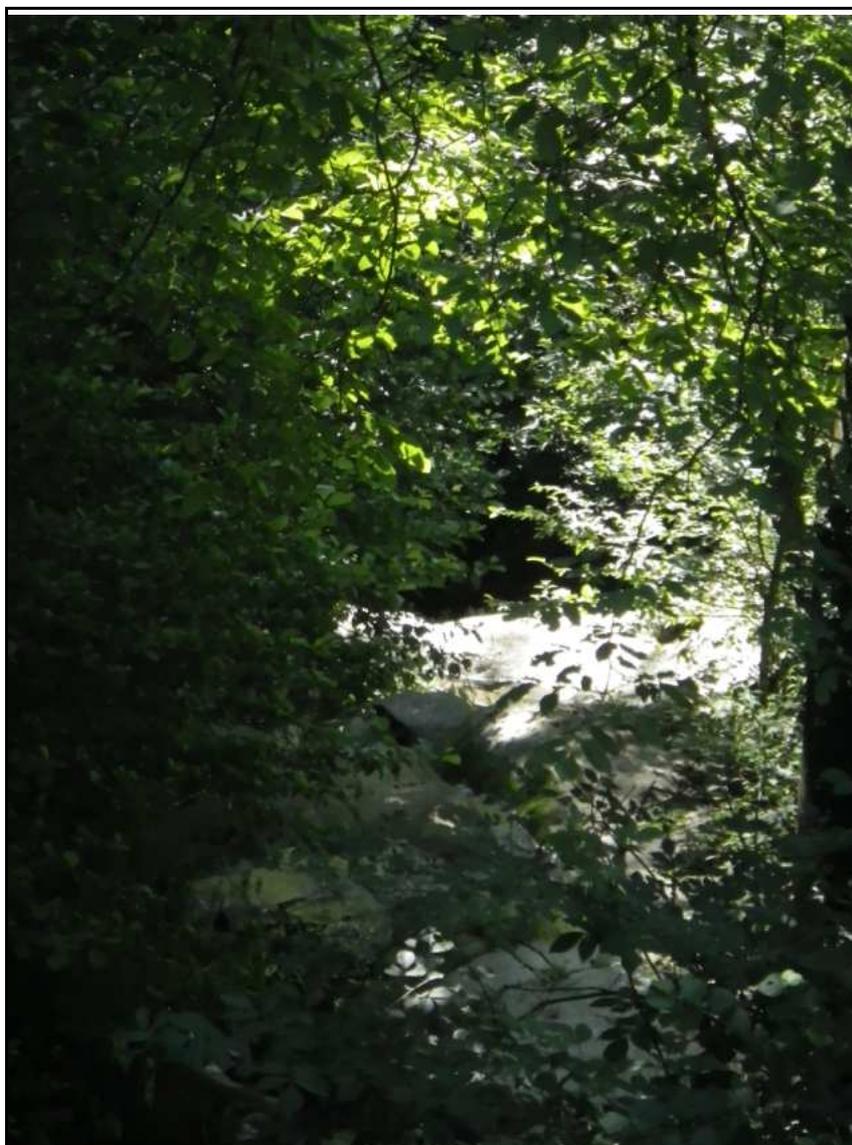
Strade lontane destra e sinistra – inizio prati destra; lungh: 162 m

Il territorio circostante è costituito in prevalenza da colture permanenti, su entrambe le sponde si insedia una formazione arborea riparia (frassini) in continuità con la formazione arborea di specie autoctone (noccioli e faggi) l'ampiezza complessiva è maggiore di 30 metri. La conformazione della valle, con versanti a V, non permette al corso d'acqua di espandersi ortogonalmente durante i fenomeni di piena. La sezione trasversale è integra e l'erosione assente. Le buone caratteristiche morfologiche (substrato diversificato, presenza di zone rifugio, l'abbondante produzione di cibo ed ombreggiatura) permettono una buona idoneità ittica. Il periphyton è assente ed il detrito è costituito da frammenti riconoscibili e fibrosi.

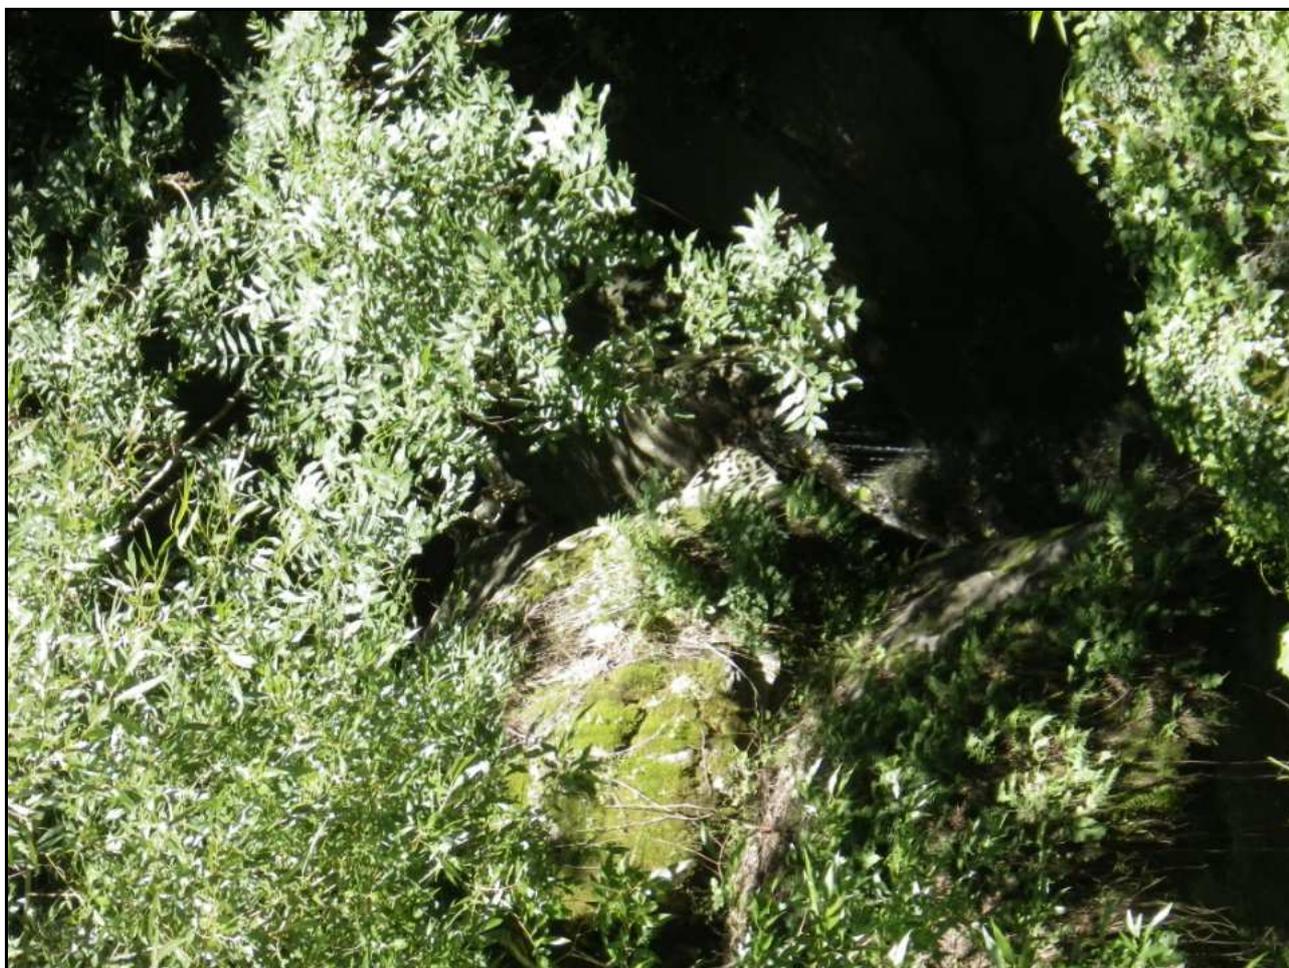
NEGR005	1	2	2b	3	4	5	6	7	8	9	10	11	12	13	14	IFF	
	TER	VP1	VP2	AMP	CON	CID	ESO	RIT	ERO	SEZ	ITT	IDR	CVA	DET	MBT	Punteggio	Livello
Dx	20	25		10	15	5	1	25	20	20	25	15	15	15	10	221	II
Sx	25	25		15	15	5	1	25	20	20	25	15	15	15	10	231	II
Inizio prati destra – fine prati destra; lungh: 72 m

Il tratto NEGR005 mostra un territorio circostante privo di antropizzazione in sponda sinistra mentre in sponda destra si notano zone a prato coltivato e con pochi arativi. La vegetazione della fascia perifluviale mantiene le stesse caratteristiche del precedente tratto ad eccezione dell'ampiezza in sponda destra che risulta compresa tra 10 e 30 metri per la presenza di praterie antropiche. Si è riscontrata la presenza di alcuni esemplari di *Robinia pseudoacacia* che, per il loro portamento arboreo, non costituiscono discontinuità. Le altre caratteristiche funzionali non variano rispetto al tratto a valle tranne l'idoneità ittica che risulta elevata.

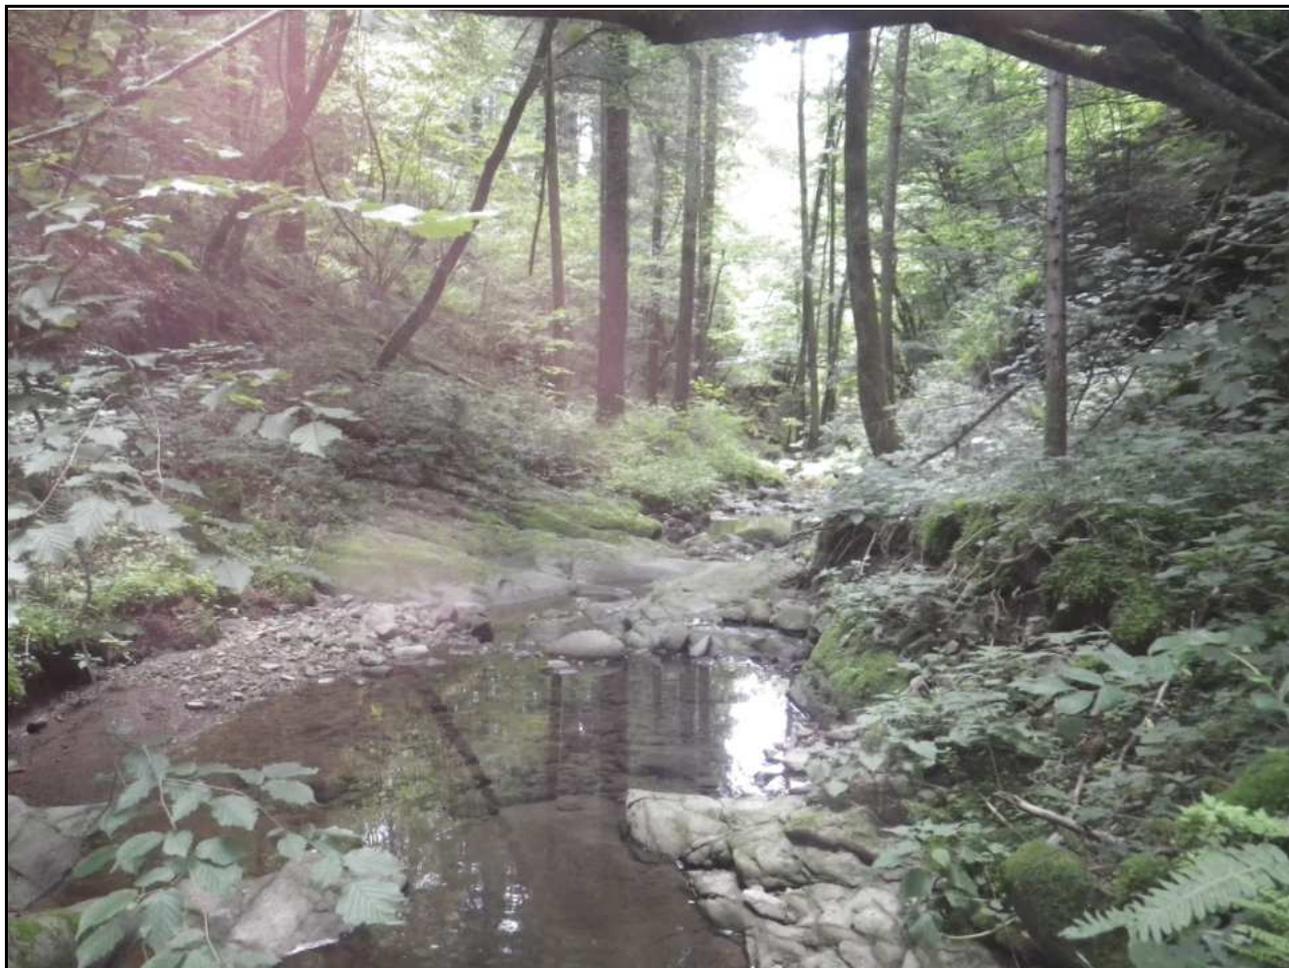
Fine prati destra – inizio sfalci sinistra; lungh: 345 m

Il tratto presenta un territorio circostante privo da antropizzazione, su entrambe le sponde si insedia una formazione arborea riparia (frassini) in continuità con la formazione arborea di specie autoctone (noccioli e faggi) l'ampiezza complessiva è maggiore di 30 metri. Il fondo dell'alveo presenta molte zone a fondo roccioso uniforme, ciò limita la disponibilità di strutture ritentive e limita il punteggio attribuito alle domande 7) substrato dell'alveo e 9) sezione trasversale. L'idoneità ittica risulta discreta, penalizzata dalla presenza di alcuni sbarramenti naturali non superabili durante l'anno.

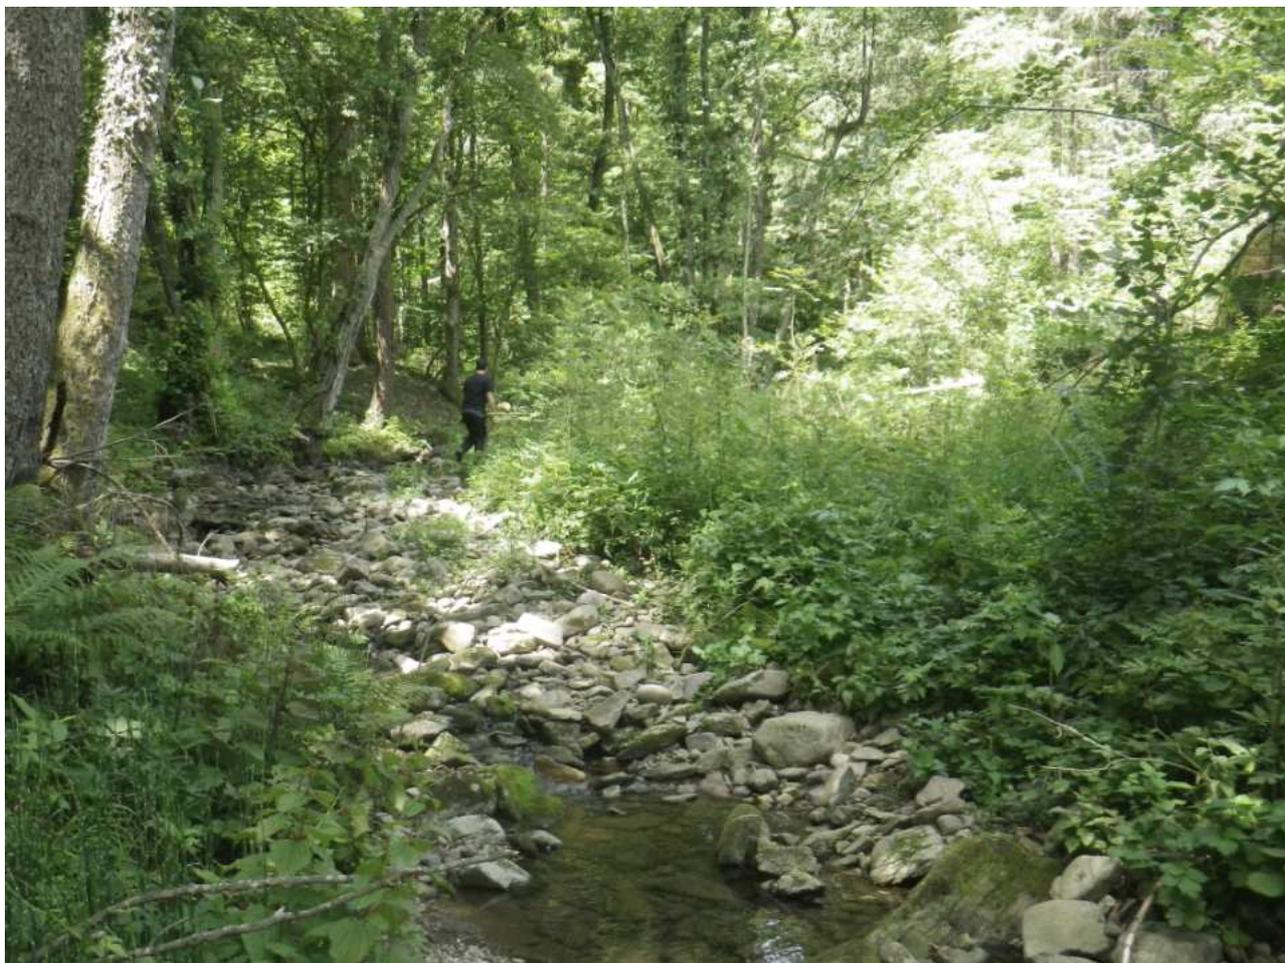
Inizio sfalci sinistra – fine sfalci sinistra; lungh: 169 m

Il sponda sinistra vi è una zona recentemente disboscata dove la formazione arborea riparia, ancora presente in destra, è sostituita da una formazione erbacea non igrofila; ciò determina un notevole abbassamento del livello di funzionalità della sponda, in quanto viene a mancare l'importante funzione tampone svolta dalle aree riparie. Il substrato dell'alveo appare ben diversificato con adeguate strutture ritentive. Le altre caratteristiche funzionali non variano rispetto al tratto a valle.

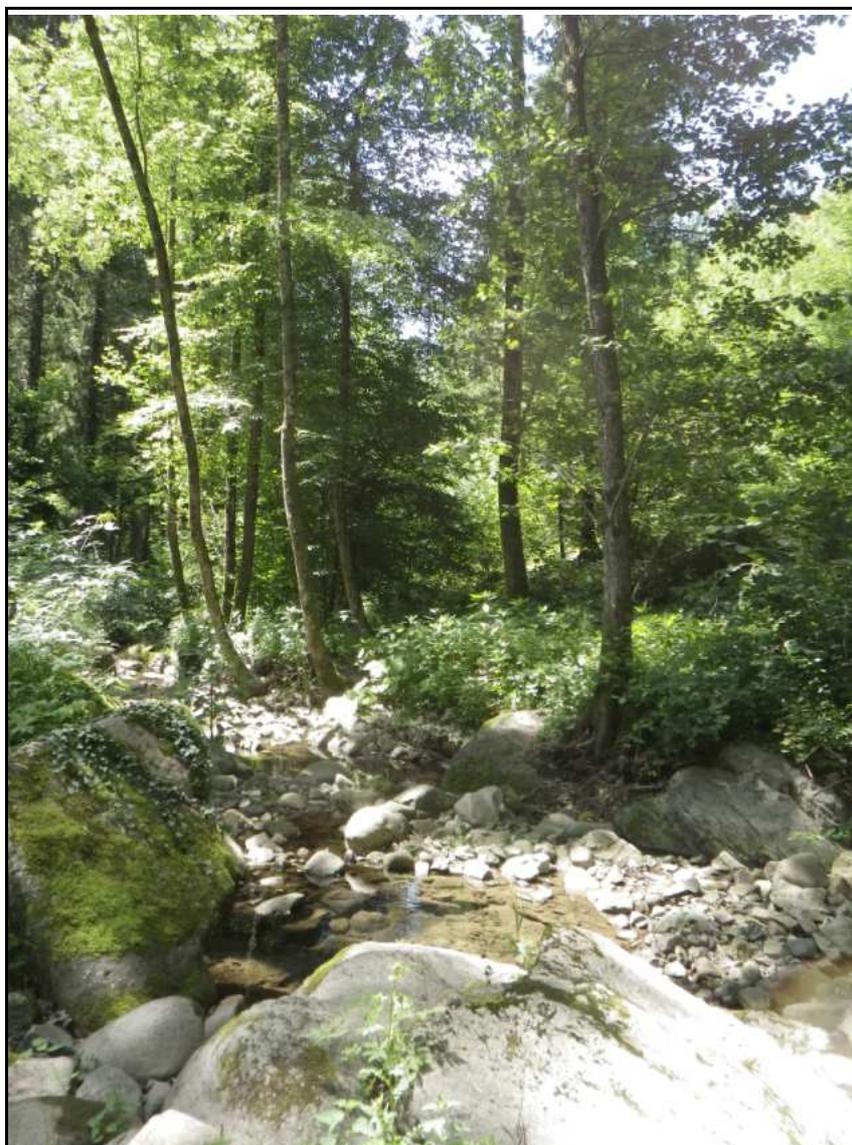
Fine sfalci sinistra – fine acqua; lungh: 38 m

In sponda sinistra riprende la formazione arborea riparia (frassini) in continuità con la formazione arborea di specie autoctone non riparie (noccioli e faggi). Le altre caratteristiche funzionali non variano rispetto al tratto NEGR006 ad eccezione del fondo che appare ben diversificato con adeguate strutture di ritenzione degli apporti trofici.

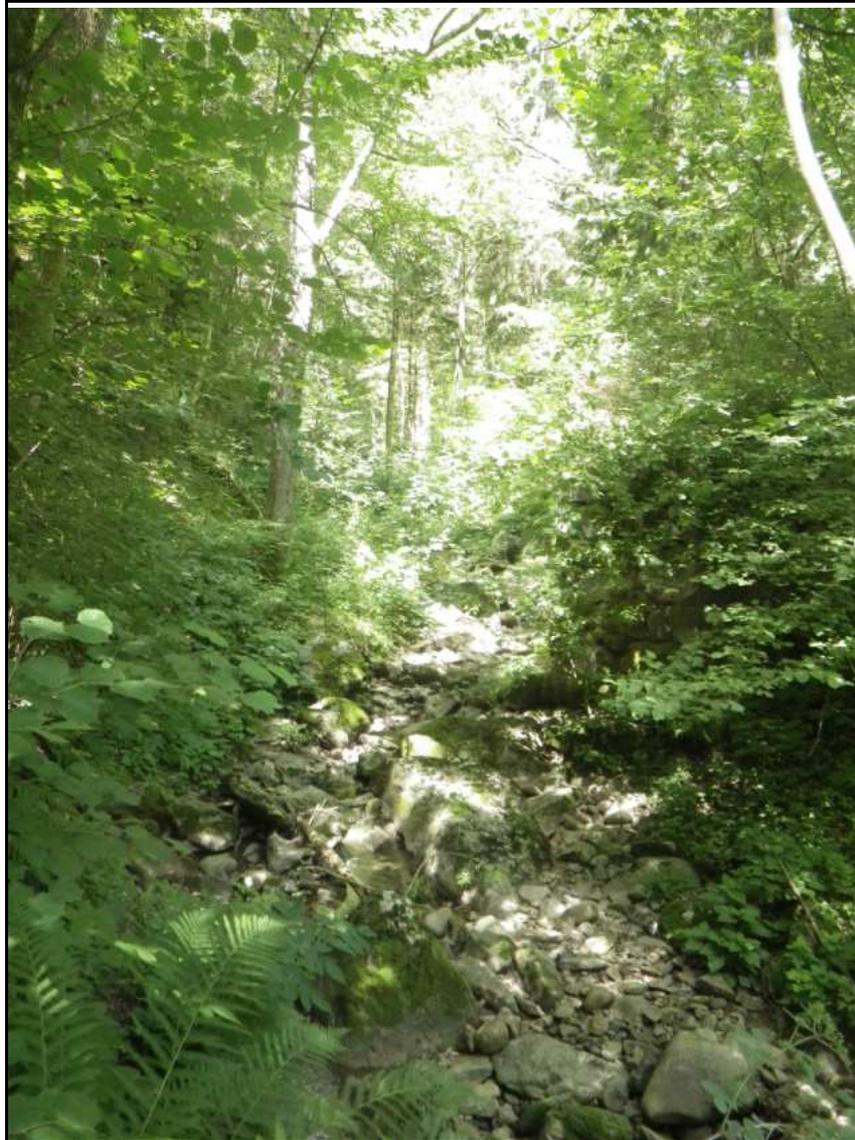
Inizio acqua - chiusa; lungh:266 m

Il territorio circostante è privo di antropizzazione, su entrambe le sponde si insedia una formazione arborea riparia (frassini) in continuità con la formazione arborea di specie autoctone non riparie (noccioli e faggi), l'ampiezza complessiva è maggiore di 30 metri. Il fondo dell'alveo presenta buone strutture di ritenzione. Le altre caratteristiche funzionali non variano rispetto al tratto NEGR008.

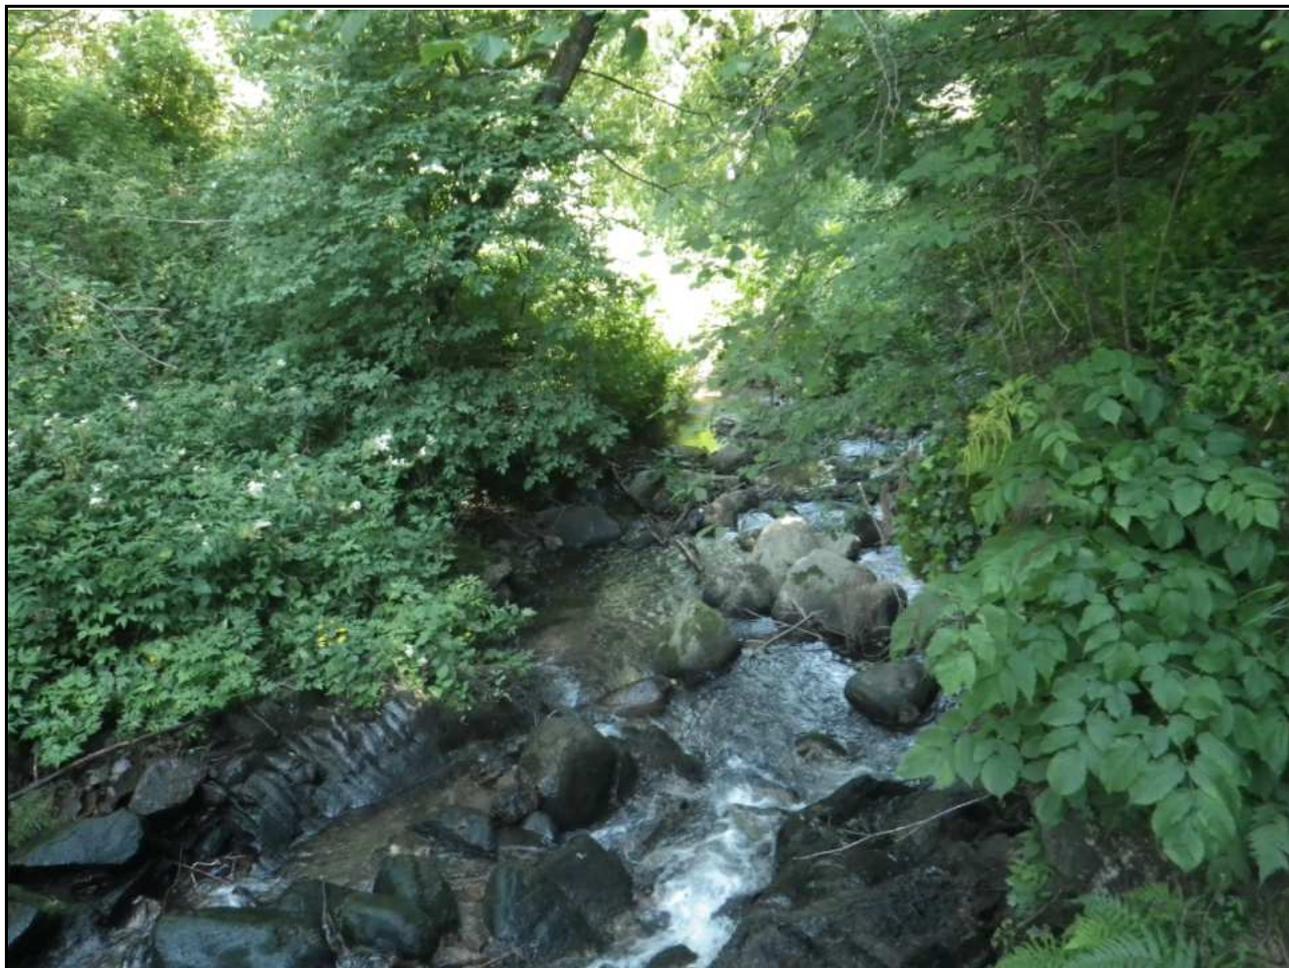
Fine invaso – strada vicina in sinistra; lungh: 33 m

Il territorio circostante è privo di antropizzazione, in sponda destra si insedia una formazione arborea riparia (frassini e saliconi) in continuità con la formazione arborea di specie autoctone non riparie (noccioli e faggi), l'ampiezza complessiva è maggiore di 30 metri; In sponda sinistra la formazione riparia ha ampiezza compresa tra 30 e 10 metri per la presenza di una strada che ne determina la limitazione. La portata subisce variazioni stagionali naturaliformi amplificate dai prelievi irrigui posti a monte. Il substrato dell'alveo appare diversificato con ciottoli e massi incassati. L'idoneità ittica appare discreta, per le buone caratteristiche morfologiche del fondo e l'abbondante produzione di cibo ed ombreggiatura. A valle è presente uno sbarramento con relativo bacino artificiale che determina un abbassamento di due punti nel calcolo dell'idoneità. Le altre caratteristiche funzionali non variano rispetto ai precedenti tratti rilevati.

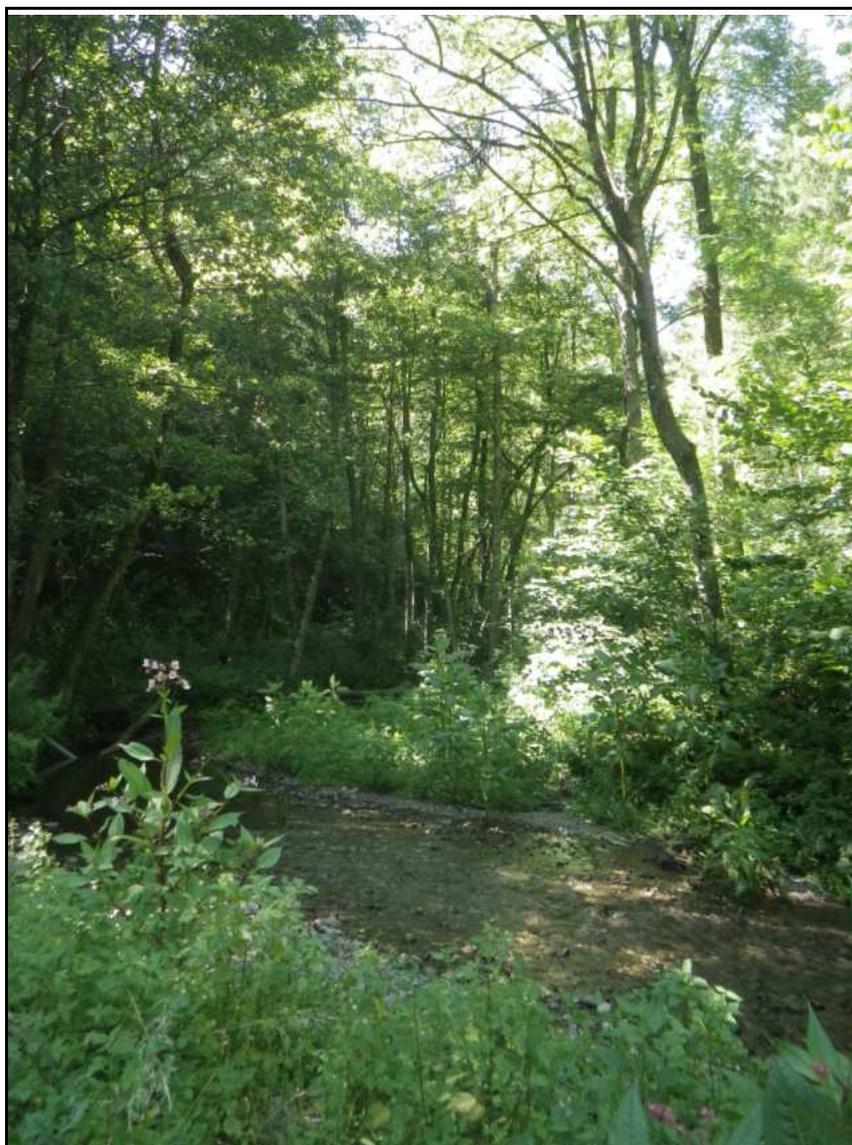
NEGR013	1	2	2b	3	4	5	6	7	8	9	10	11	12	13	14	IFF	
	TER	VP1	VP2	AMP	CON	CID	ESO	RIT	ERO	SEZ	ITT	IDR	CVA	DET	MBT	Punteggio	Livello
Dx	25	25		15	15	10	1	5	20	20	20	5	15	15	5	196	II-III
Sx	25	25		5	15	10	1	5	20	20	20	5	15	15	5	186	II-III
Strada vicina in sinistra – maso Erla; lungh: 373 m

In sponda destra si insedia una formazione arborea riparia (frassini e saliconi) in continuità con la formazione arborea di specie autoctone non riparie (noccioli e faggi), l'ampiezza complessiva è maggiore di 30 metri. In sponda sinistra la formazione riparia ha caratteristiche arbustive con ampiezza compresa tra 10 e 2 metri per la presenza di una strada che ne determina la limitazione. Il substrato dell'alveo presenta una limitata diversificazione ed è costituito in prevalenza da ciottoli facilmente mobili con scarse strutture di ritenzione; per quanto riguarda l'idromorfologia vi è la predominanza di un solo elemento. Le altre caratteristiche funzionali non variano rispetto al tratto a valle ad eccezione della comunità macrobentonica, che appare poco equilibrata e diversificata con prevalenza di taxa tolleranti; sono stati rinvenuti Ephemeropteri Baetidae, Ditteri Simuliidae, Tricotteri Limephilidae e Plecotteri Leuctridae.

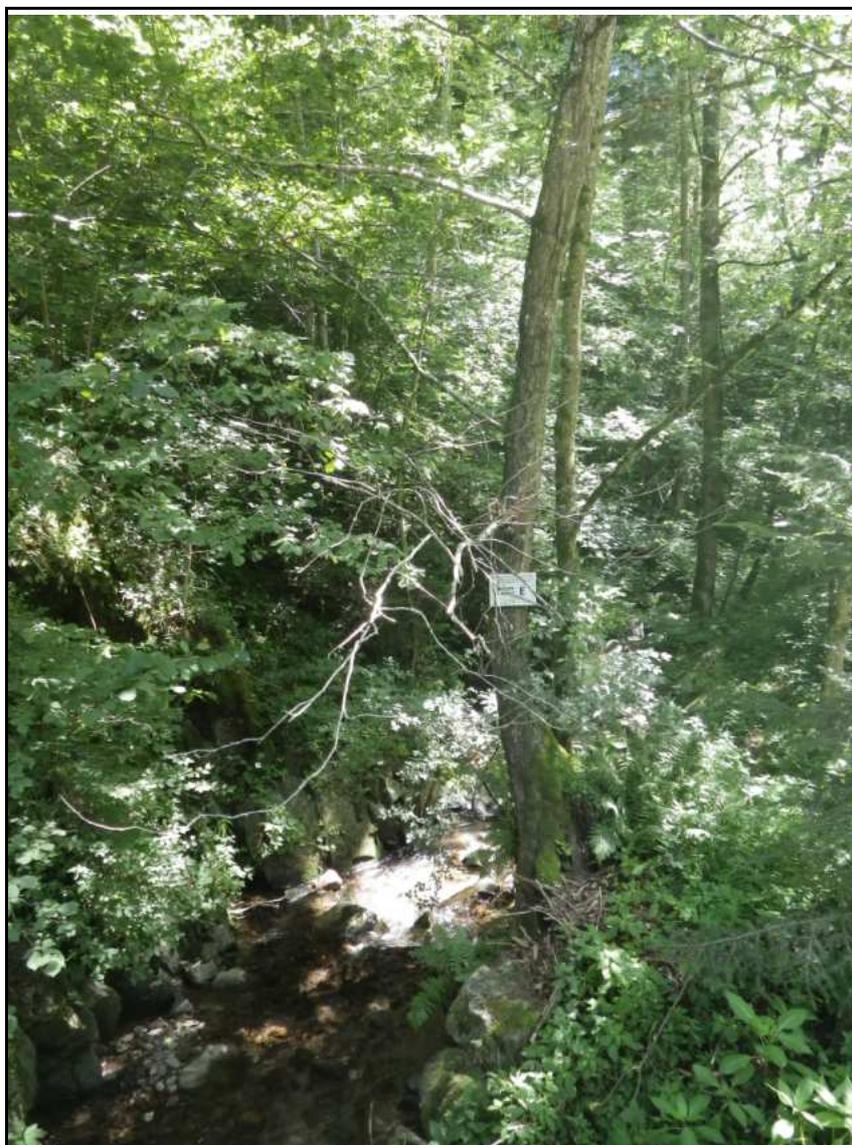
Maso Erla – ponte strada in sinistra; lungh: 228 m

Il territorio circostante è privo di antropizzazione. In sponda sinistra si insedia una formazione arborea riparia (frassini e saliconi) in continuità con la formazione arborea di specie autoctone non riparie (noccioli e faggi), l'ampiezza complessiva è maggiore di 30 metri. In sponda destra la formazione riparia ha caratteristiche arbustive con ampiezza compresa tra 10 e 2 metri per la presenza di una strada che ne determina la limitazione. Il substrato dell'alveo presenta una limitata diversificazione ed è costituito in prevalenza da ciottoli facilmente movibili con scarse strutture di ritenzione; per quanto riguarda l'idromorfologia vi è la predominanza di un solo elemento. La comunità macrobentonica è sufficientemente strutturata ma con struttura alterata rispetto l'atteso.

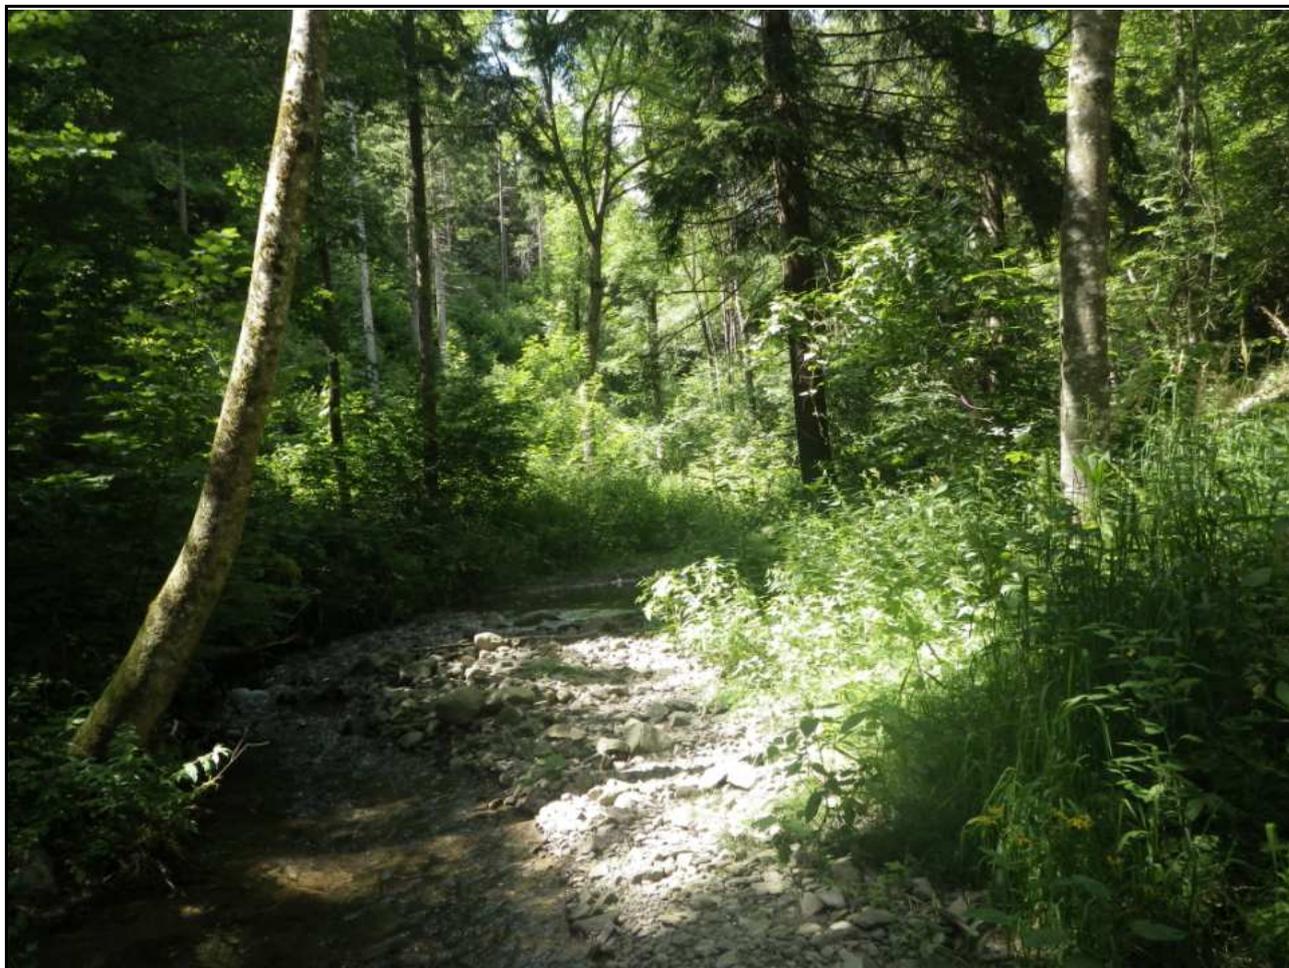
Ponte strada in sinistra – inizio serre in sinistra; lungh: 217 m

Il territorio circostante è privo di antropizzazione. In sponda destra si insedia una formazione arborea riparia (frassini e saliconi) in continuità con la formazione arborea di specie autoctone non riparie (noccioli e faggi), l'ampiezza complessiva è maggiore di 30 metri. In sponda sinistra la vegetazione riparia è limitata ad una bordura con ampiezza compresa tra 5 e 2 metri per la presenza di una strada che ne determina la limitazione. Il substrato dell'alveo presenta una limitata diversificazione ed è costituito in prevalenza da ciottoli facilmente movibili con scarse strutture di ritenzione. L'erosione è assente e la sezione trasversale è integra. L'idoneità ittica è buona e per quanto riguarda l'idromorfologia vi è la predominanza di un solo elemento. La comunità macrobentonica è sufficientemente strutturata ma con struttura alterata rispetto l'atteso. Essa risulta composta da Plecotteri Nemouridae, Efemerotteri *Baetis*, Tricotteri Limnephilidae e Hydropsichidae e Ditteri Simuliidae.

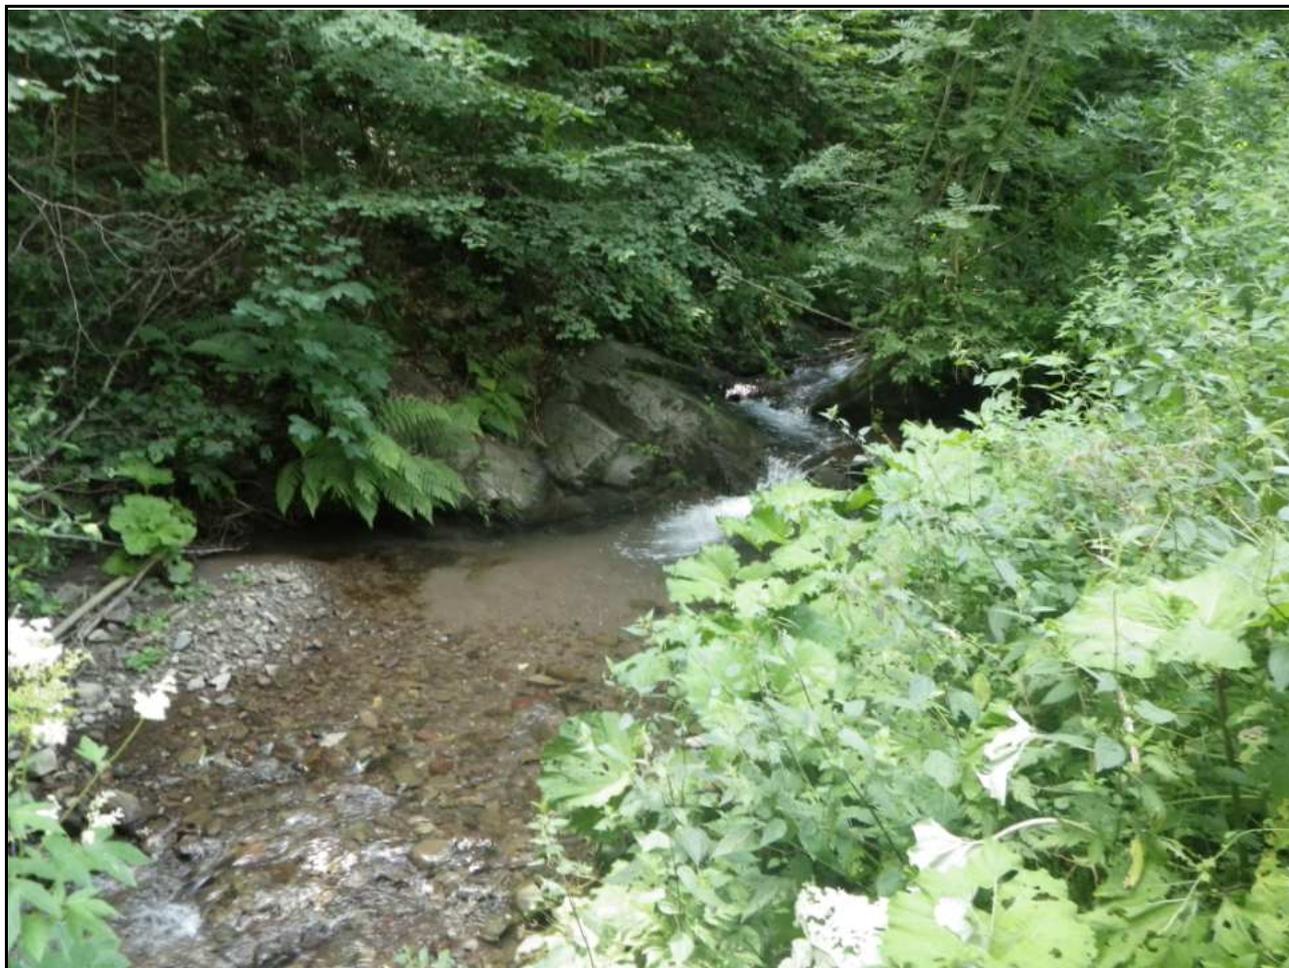
Inizio serre in sinistra – fine serre in sinistra; lungh: 123 m

Il tratto si caratterizza per la presenza di diverse serre per i piccoli frutti in sinistra, proprio a ridosso del corso d'acqua; su tale sponda non v'è presenza di una vegetazione funzionale ma solo di una bordura di erbacee non igrofile. In destra invece prosegue la formazione arborea riparia (frassini e saliconi) in continuità con la formazione arborea di specie autoctone non riparie (noccioli e faggi), di ampiezza complessiva è maggiore di 30 metri e continua. Le altre caratteristiche funzionali non variano rispetto al tratto a valle.

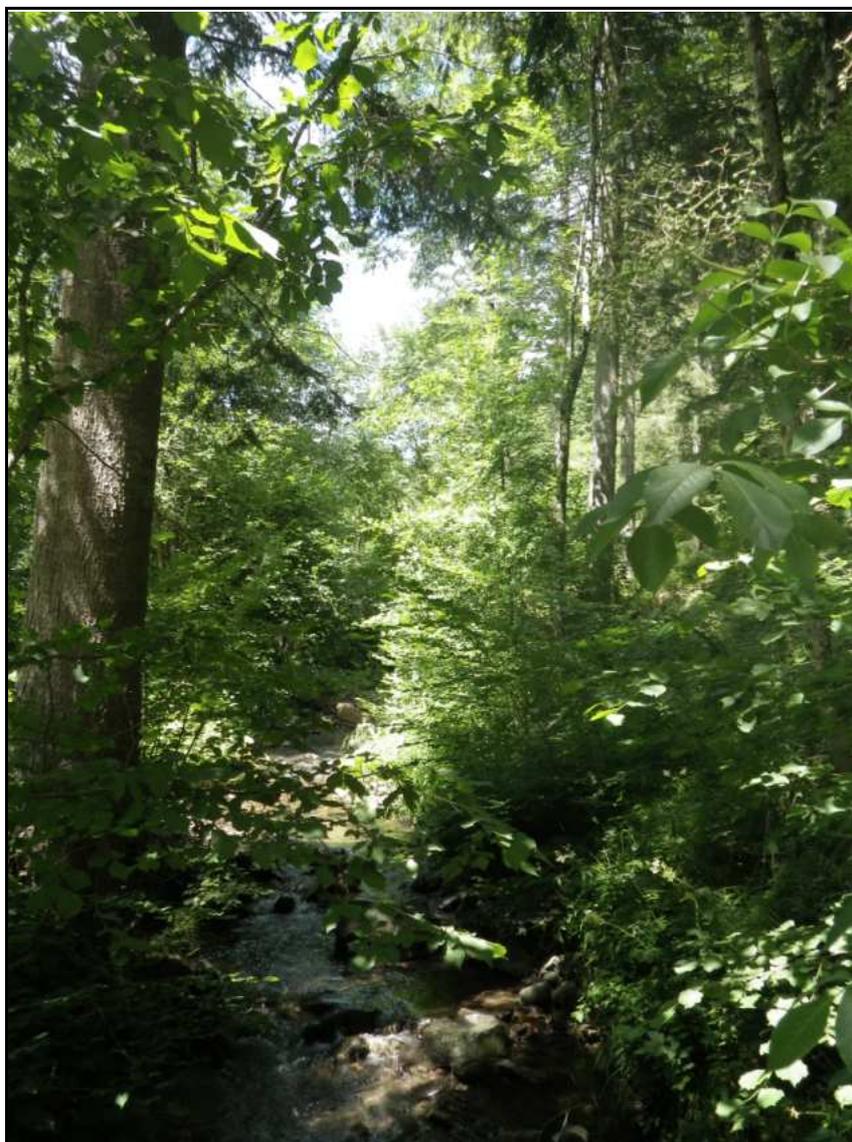
Fine serre in sinistra – inizio serre in sinistra; lungh: 82 m

In destra v'è compresenza di aree naturali ed usi antropici del territorio; in sinistra domina il bosco di conifere. La vegetazione delle due fasce perfluviali è costituita da una bordura di frassini, di ampiezza compresa tra i 2 e i 5 m; tale limitazione è dovuta in destra per dei prati ed in sinistra per una strada sterrata; non sono presenti interruzioni. Il substrato dell'alveo presenta una limitata diversificazione ed è costituito in prevalenza da ciottoli facilmente movibili con scarse strutture di ritenzione. L'erosione è assente e la sezione trasversale è integra. L'idoneità ittica è buona e per quanto riguarda l'idromorfologia vi è la predominanza di un solo elemento. La comunità macrobentonica è sufficientemente strutturata ma con struttura alterata rispetto l'atteso. Il periphyton è sottile e non sono presenti macrofite tolleranti; il detrito è fibroso e la comunità

macrobentonica continua ad essere sufficientemente diversificata ma con struttura alterata rispetto l'atteso.

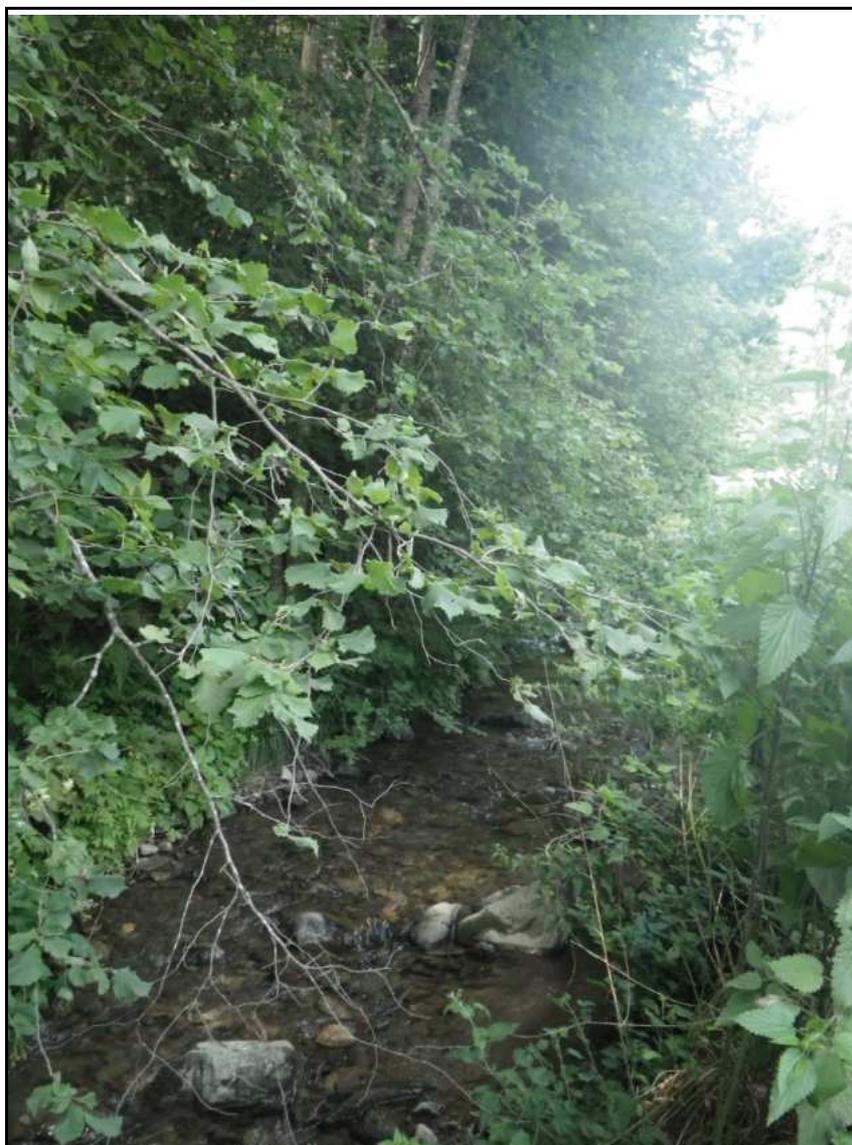
NEGR018	1	2	2b	3	4	5	6	7	8	9	10	11	12	13	14	IFF	
	TER	VP1	VP2	AMP	CON	CID	ESO	RIT	ERO	SEZ	ITT	IDR	CVA	DET	MBT	Punteggio	Livello
Dx	25	25		15	15	10	1	5	20	20	20	5	15	15	10	201	II
Sx	5	1		1	5	10	1	5	20	20	20	5	15	15	10	133	III
Inizio serre in sinistra – fine serre in sinistra; lungh: 275 m

Tratto del tutto simile al NEGR016, infatti anche in questo, proprio a ridosso del corso d'acqua, sono presenti in sinistra diverse serre per i piccoli frutti; su tale sponda non v'è presenza di una vegetazione funzionale ma solo di una bordura di erbacee non igrofile. In destra invece prosegue la formazione arborea riparia (frassini e saliconi) in continuità con la formazione arborea di specie autoctone non riparie (noccioli e faggi), di ampiezza complessiva è maggiore di 30 metri e continua. Le altre caratteristiche funzionali non variano rispetto al tratto a valle.
