# Rio Negro

**Tabella 1: Punteggio, livello, giudizio IFF reale e relativo**

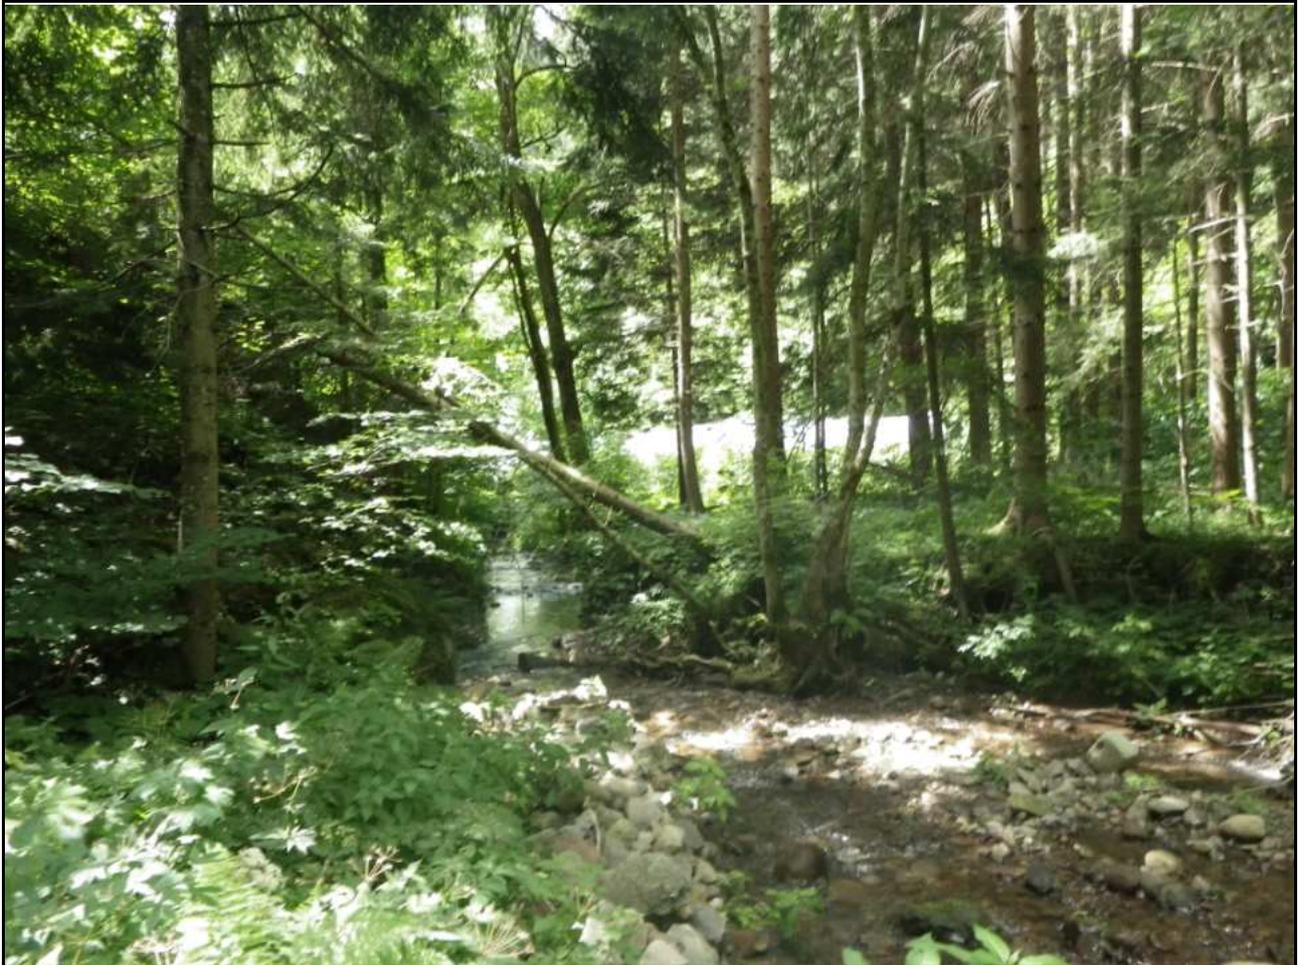
Fine serre in sinistra – fine serre in destra; lungh: 235 m

In destra l'uso del suolo è destinato all'agricoltura, in sinistra invece il territorio è privo di antropizzazione. La vegetazione perfluviale destra è costituita da una bordura di arbusti ripari avente un'ampiezza non superiore ai 5 m, limite imposto dalla presenza delle serre. In sinistra invece la vegetazione è costituita da una formazione arborea riparia in continuità con la formazione arborea di specie autoctone non riparie, di ampiezza complessiva è maggiore di 30 metri e continua. Il substrato dell'alveo presenta una limitata diversificazione ed è costituito in prevalenza da ciottoli facilmente movibili con scarse strutture di ritenzione. L'erosione è assente e la sezione trasversale è integra. L'idoneità ittica è buona e per quanto riguarda l'idromorfologia vi è la predominanza di un solo elemento. La comunità macrobentonica è sufficientemente strutturata ma con struttura alterata rispetto l'atteso. Il periphyton è sottile e non sono presenti macrofite tolleranti; il detrito è fibroso e la comunità macrobentonica continua ad essere sufficientemente diversificata ma con struttura alterata rispetto l'atteso.

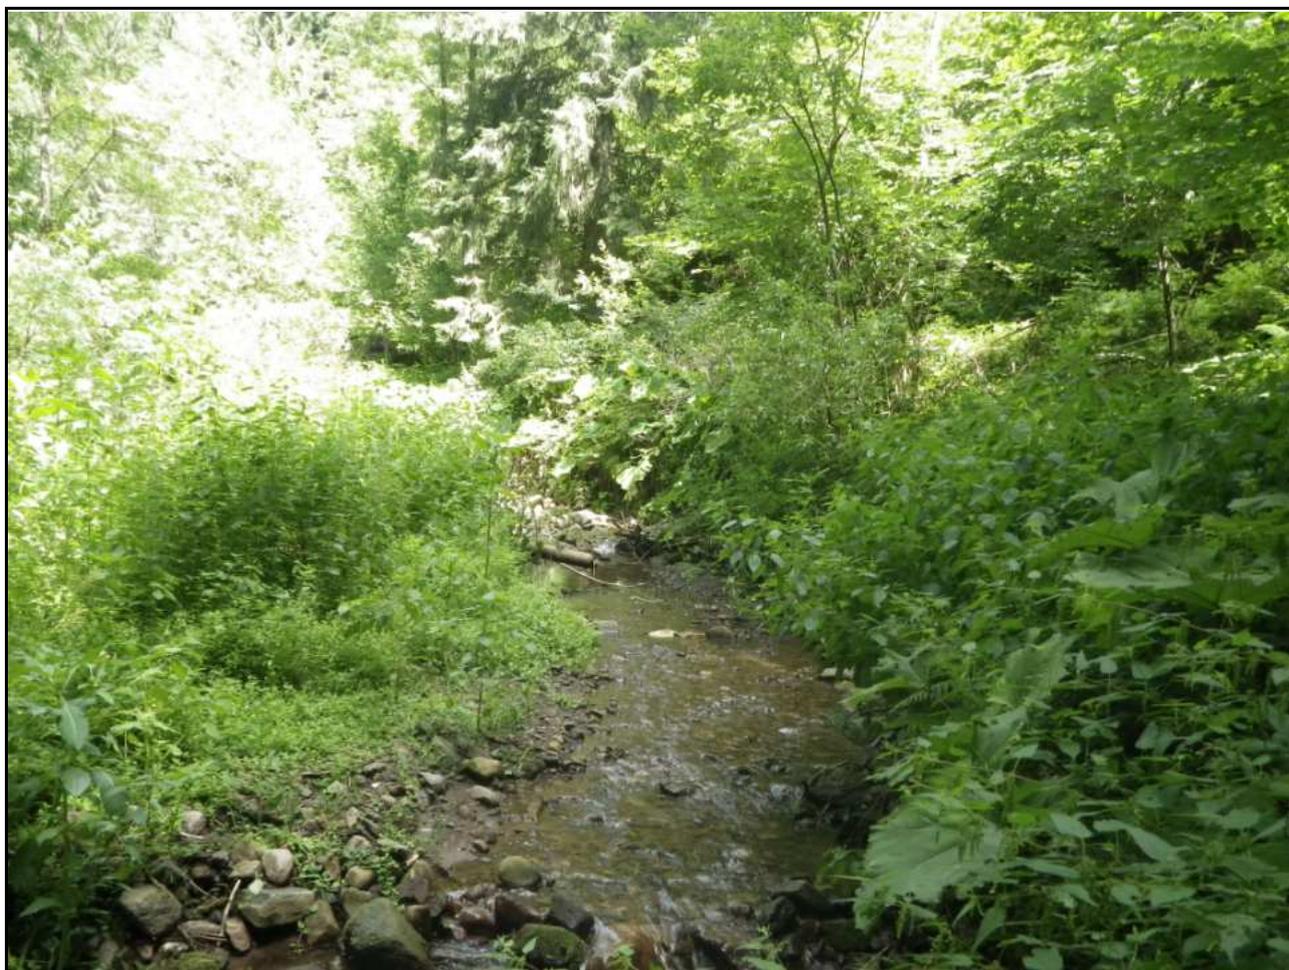
Fine serre in destra – inizio prati; lungh: 390 m

In destra v'è compresenza di aree naturali ed usi antropici del territorio; in sinistra domina il bosco a prevalenza di latifoglie. La vegetazione delle due fasce perfluviali è costituita da una formazione arborea riparia (frassinetto) in continuità con la formazione arborea di specie autoctone non riparie, di ampiezza complessiva è maggiore di 30 metri e con interruzioni comprese tra il 10 e il 25%. La sponda sinistra ha subito dei consolidamenti puntiformi a sostegno di un sentiero che corre in prossimità del corso d'acqua.

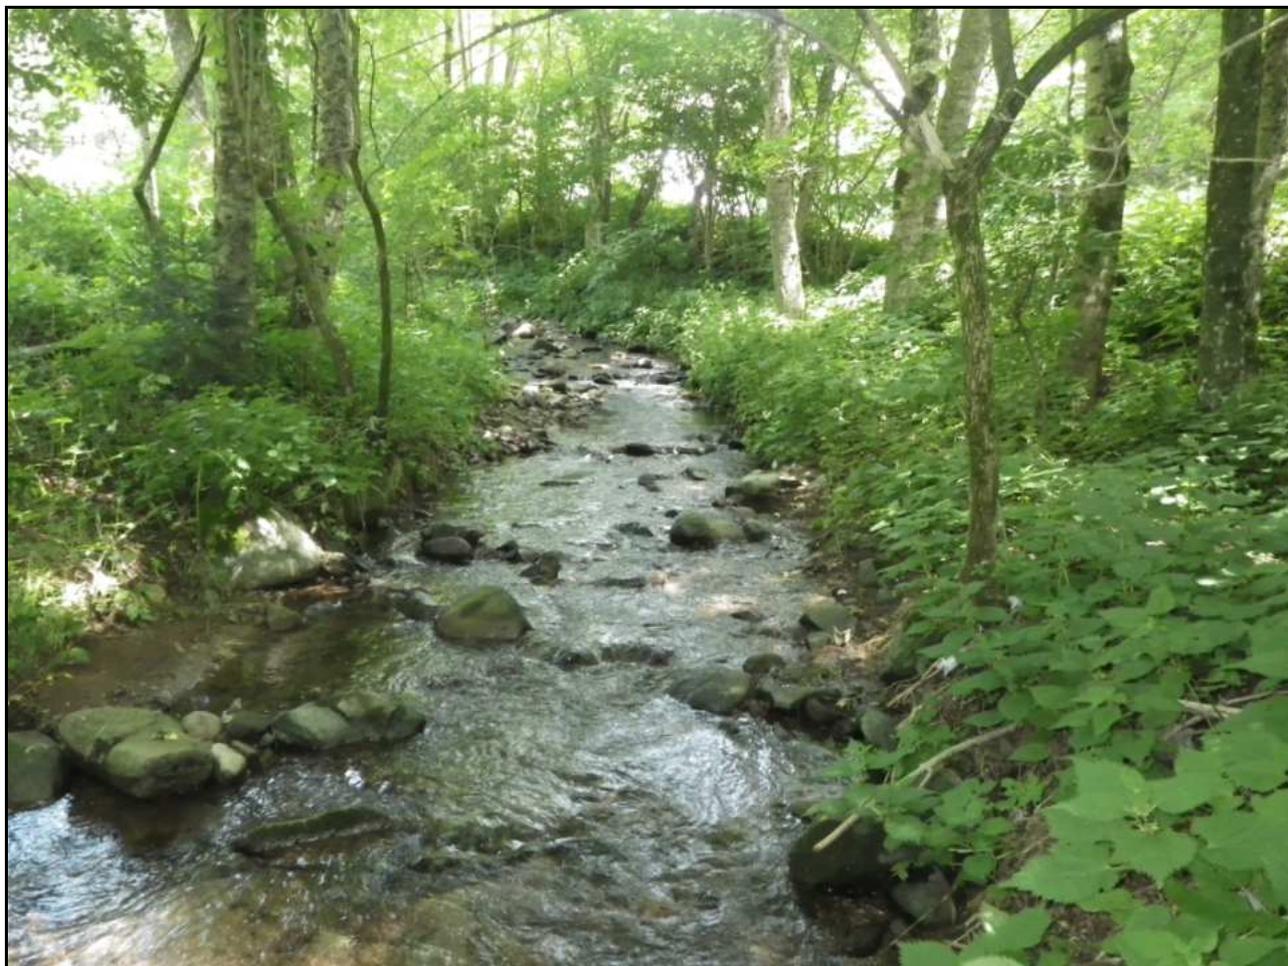
NEGR021	1	2	2b	3	4	5	6	7	8	9	10	11	12	13	14	IFF	
	TER	VP1	VP2	AMP	CON	CID	ESO	RIT	ERO	SEZ	ITT	IDR	CVA	DET	MBT	Punteggio	Livello
Dx	5	25		5	10	10	1	5	20	20	20	5	15	15	10	166	III
Sx	5	25		5	10	10	1	5	20	20	20	5	15	15	10	166	III
Inizio prati – inizio bosco; lungh: 922 m

Sia in destra che in sinistra sono presenti delle serre per i piccoli frutti (fragole). La vegetazione delle due fasce perifluviali è costituita da una formazione arbustiva riparia (ampiezza 5-10 m; interruzioni 5-15%). Il substrato dell'alveo presenta una limitata diversificazione ed è costituito in prevalenza da ciottoli facilmente movibili con scarse strutture di ritenzione. L'erosione è assente e la sezione trasversale è integra. L'idoneità ittica è buona e per quanto riguarda l'idromorfologia vi è la predominanza di un solo elemento. La comunità macrobentonica è sufficiente strutturata ma con struttura alterata rispetto l'atteso. Il periphyton è sottile e non sono presenti macrofite tolleranti; il detrito è fibroso e la comunità macrobentonica continua ad essere sufficientemente diversificata ma con struttura alterata rispetto l'atteso.

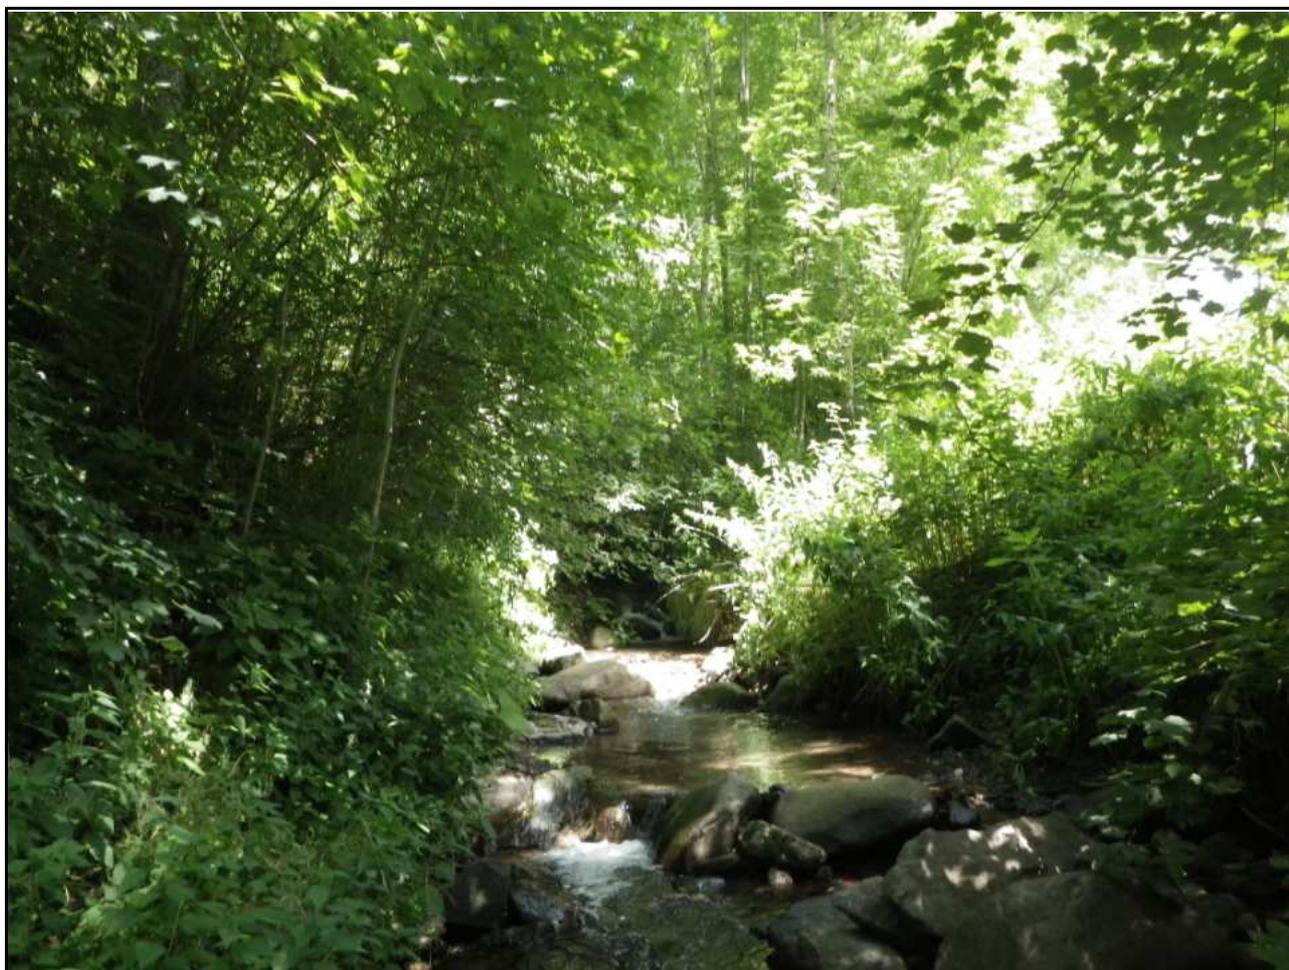
NEGR022	1	2	2b	3	4	5	6	7	8	9	10	11	12	13	14	IFF	
	TER	VP1	VP2	AMP	CON	CID	ESO	RIT	ERO	SEZ	ITT	IDR	CVA	DET	MBT	Punteggio	Livello
Dx	20	25		15	15	10	1	5	20	20	20	15	15	15	10	206	II
Sx	20	25		15	15	10	1	5	20	20	20	15	15	15	10	206	II
Inizio bosco – inizio muri (imhoff); lungh: 844 m

In destra ed in sinistra v'è compresenza di aree naturali ed usi antropici del territorio. La vegetazione delle due fasce perfluviali è costituita da una formazione arborea riparia (frassineto) in continuità con la formazione arborea di specie autoctone non riparie, di ampiezza complessiva è maggiore di 30 metri e priva di interruzioni. Le altre caratteristiche funzionali non variano rispetto al tratto a valle.

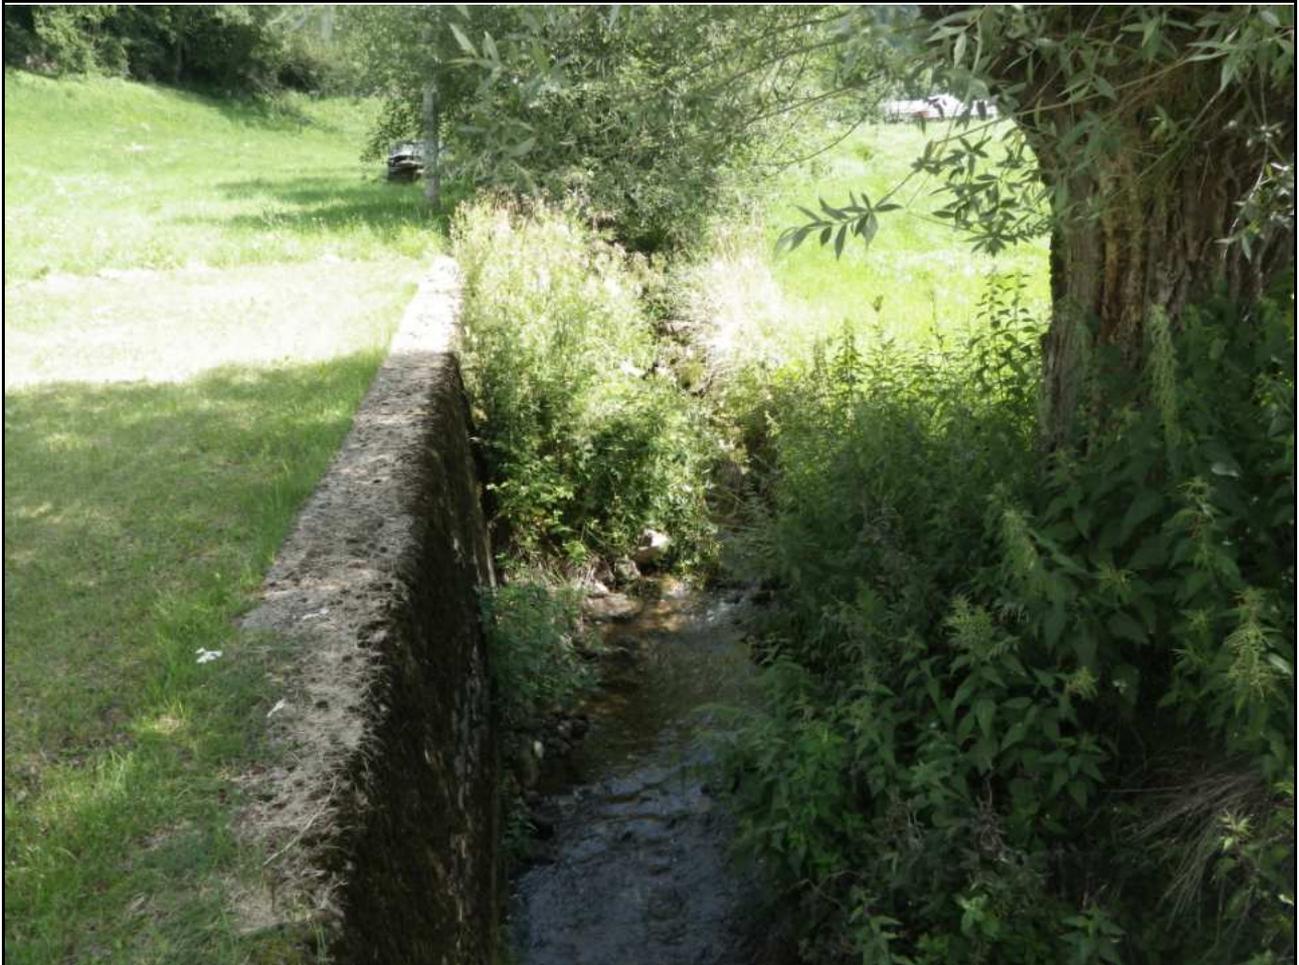
NEGR023	1	2	2b	3	4	5	6	7	8	9	10	11	12	13	14	IFF	
	TER	VP1	VP2	AMP	CON	CID	ESO	RIT	ERO	SEZ	ITT	IDR	CVA	DET	MBT	Punteggio	Livello
Dx	5		1	1	1	5	1	5	1	5	5	5	15	15	10	75	IV
Sx	5		1	1	1	5	1	5	1	5	5	5	15	15	10	75	IV
Inizio muri (imhoff) – fine muri; lungh: 166 m

Il tratto si caratterizza per la presenza di muri in cemento su entrambe le rive. La presenza degli argini non permette al fiume di esondare, annulla il naturale svolgimento del processo di erosione e banalizza la diversità della sezione trasversale. Le condizioni idriche risentono di tali opere, infatti si assiste ad una variazione di battente più che di una ampiezza dell'alveo bagnato. L'idoneità ittica è poco sufficiente. Gli elementi idromorfologici sono indistinti. Il periphyton è sottile e non sono presenti macrofite tolleranti; il detrito è fibroso. La comunità macrobentonica continua ad essere sufficientemente diversificata ma ha una struttura alterata rispetto l'atteso.

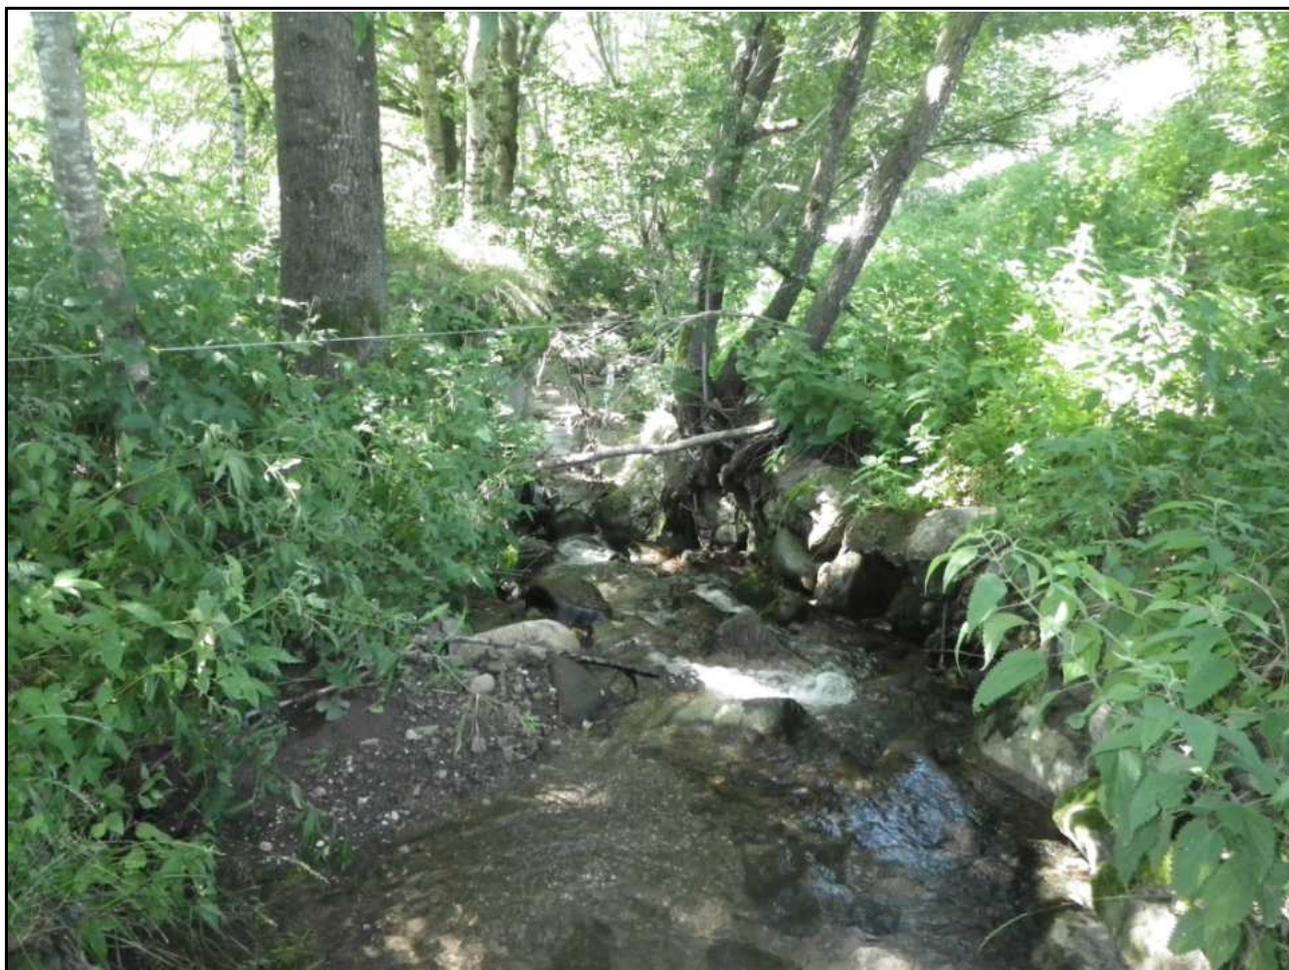
Fine muri – inizio formazione arborea riparia in destra; lungh: 530 m

L'uso del suolo continua ad essere destinato all'agricoltura. In destra è stata rilevata una bordura di salici (ampiezza 2-5 m; interruzioni > 15%); in sinistra è presente solo una bordura di arbusti esotici, come il *Salix babylonica* e la *Robinia pseudoacacia*, tipologia di vegetazione che rientra nel gruppo di quelle a funzionalità nulla. La due sponde hanno subito dei consolidamenti puntiformi a sostegno dei ponticcioli che attraversano il rio.

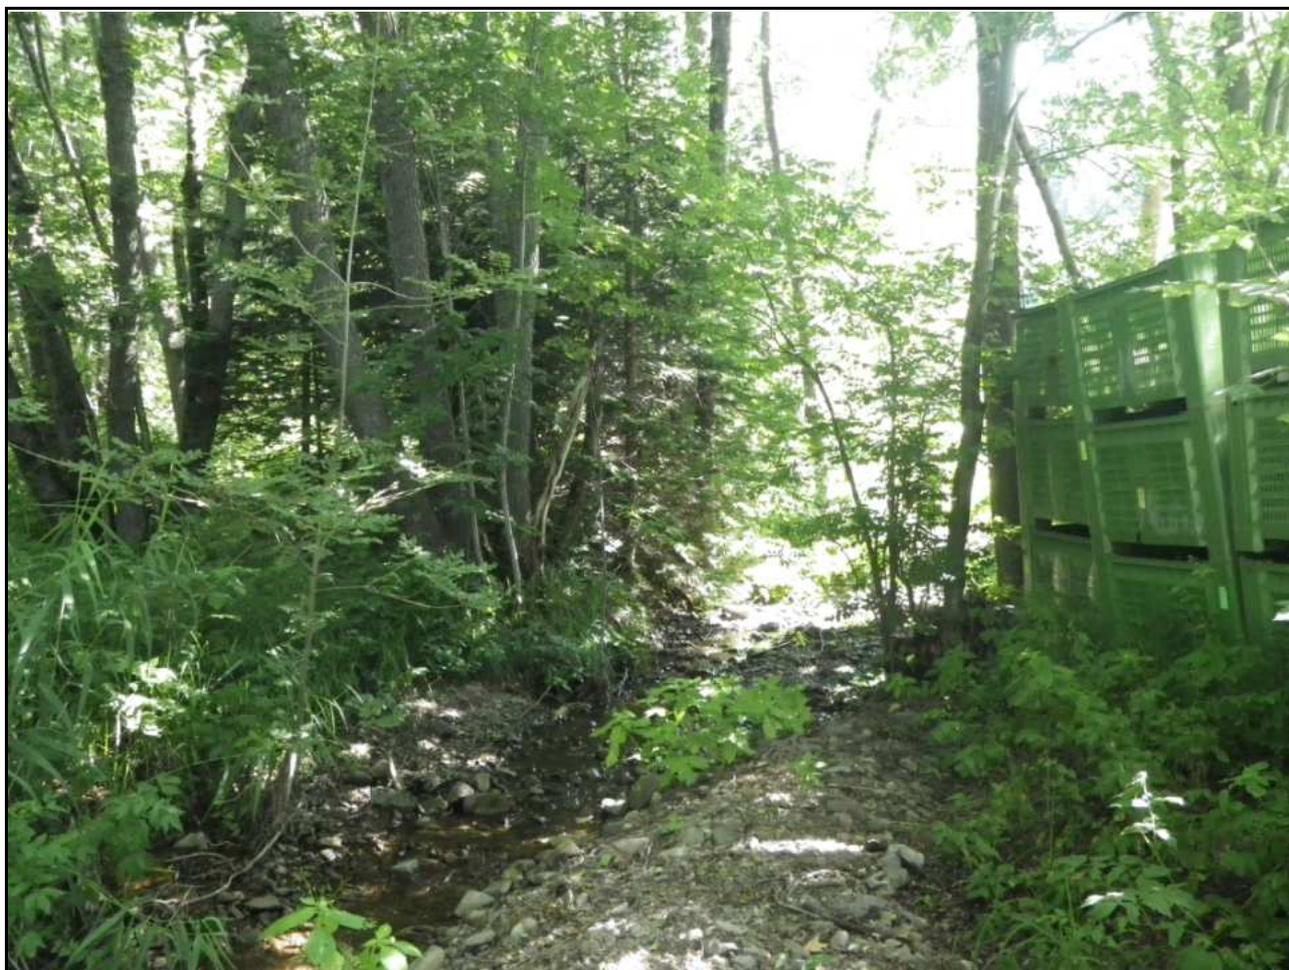
Inizio formazione arborea riparia in destra – fine acqua; lungh: 76 m

L'ultimo tratto rilevato mostra in destra una formazione arborea riparia (ampiezza > 30 m e continua) ed in sinistra una bordura di arbusti ripari (ampiezza 2-5 m; interruzioni > 15%). Il substrato dell'alveo presenta una limitata diversificazione ed è costituito in prevalenza da ciottoli facilmente mobili con scarse strutture di ritenzione. L'erosione è assente e la sezione trasversale è integra. L'idoneità ittica è buona e per quanto riguarda l'idromorfologia vi è la predominanza di un solo elemento. La comunità macrobentonica è sufficientemente strutturata ma con struttura alterata rispetto l'atteso. Essa risulta composta da Plecotteri Nemouridae, Efemerotteri *Baetis*, Tricotteri Limnephilidae e Ditteri Simuliidae.

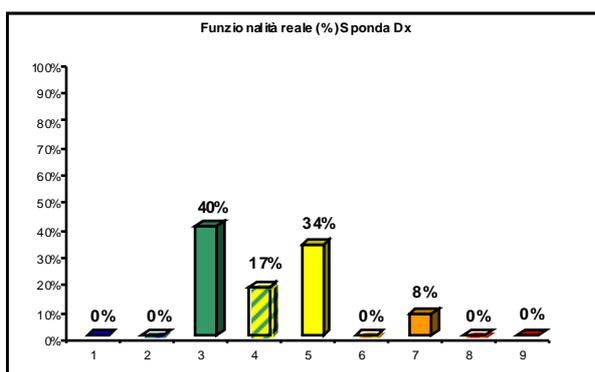
Figura 6a: Grafici della distribuzione percentuale dei giudizi di funzionalità reale per la sponda destra

Il rio NEGR ottiene per la sponda destra un giudizio compreso tra il buono ed il buono-mediocre pari al 57% della lunghezza complessiva rilevata; in sinistra i medesimi giudizi sono stati ottenuti per il 47% della lunghezza. Il 34% in destra ed il 44% in sinistra hanno ottenuto un giudizio compreso tra il mediocre ed il mediocre scadente. Il restante 8% delle due sponde ha ottenuto un giudizio di scadente, ascrivibile ad i tratti NEGR001 e NEGR023.

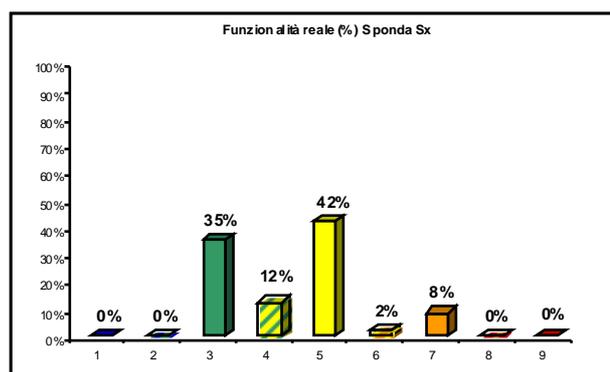
Figura 6b: Grafici della distribuzione percentuale dei giudizi di funzionalità reale per la sponda sinistra

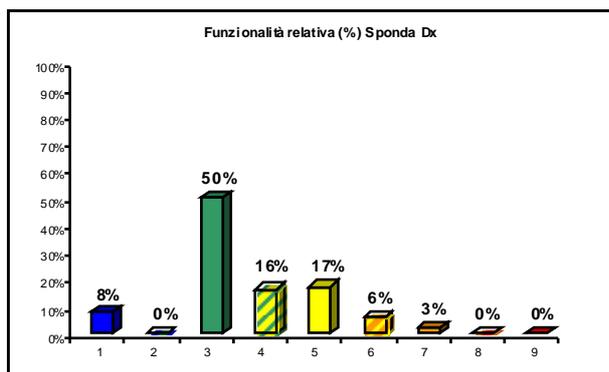
Figura 7a: Grafici della distribuzione percentuale dei giudizi di funzionalità relativa per la sponda destra

Con il calcolo della funzionalità relativa c'è un parziale aumento dei giudizi di funzionalità. Tale comportamento è osservabile per quei tratti che con l'IFF reale hanno ottenuto giudizio buono e con l'IFF relativo hanno ottenuto un giudizio di ottimo (NEGR005s, NEGR007d, NEGR008 e NEGR010), pari all'8% in destra ed al 6% in sinistra della lunghezza complessiva rilevata. Si osserva inoltre che, in linea di massima, i tratti con giudizio dell'IFF reale dal mediocre allo scadente non migliorano allorché si procede con il calcolo dell'IFF relativo, ciò a significare che gli impatti e le alterazioni antropiche sono maggiormente influenti sulla funzionalità piuttosto che le caratteristiche ambientali della valle attraversata dal rio NEGR.

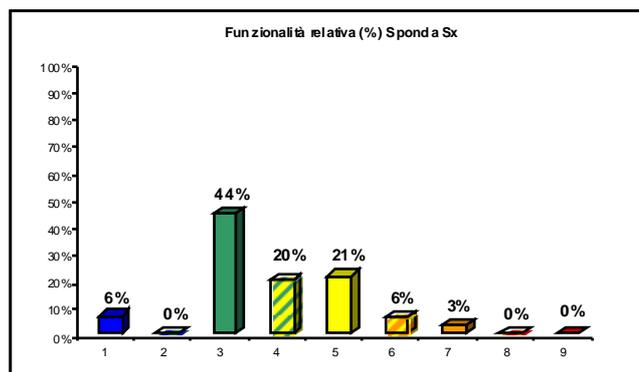
Figura 7b: Grafici della distribuzione percentuale dei giudizi di funzionalità relativa per la sponda sinistra
