Rio Salone

Tabella 1: Punteggio, livello, giudizio IFF reale e relativo

Documentazione fotografica e commento ai tratti

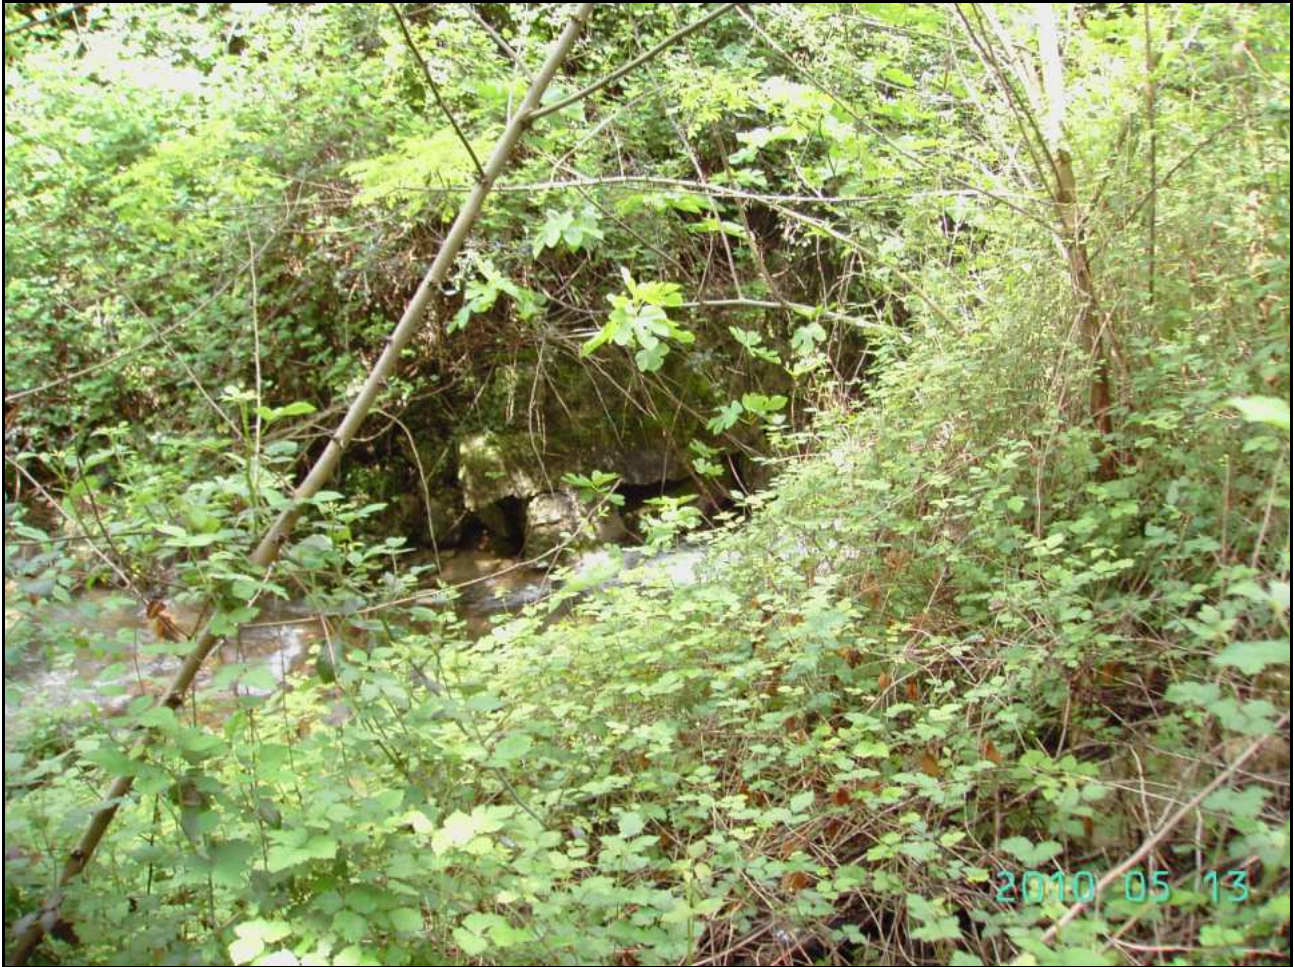
Confluenza Sarca – inizio campo in sinistra; lungh: 73 m

Il primo tratto del rio Salone scorre in un territorio privo di antropizzazione. In sponda sinistra si sviluppa la formazione arborea autoctona non riparia, mentre sulla sponda destra si insedia una formazione arborea di specie esotiche (robinie) limitata in ampiezza dall'alveo del fiume Sarca; il substrato dell'alveo è costituito da massi stabilmente incassati con buona efficacia ritentiva. L'acclività dei versanti limita l'efficacia di esondazione mentre le caratteristiche morfologiche sono diversificate ed integre. I pesci hanno a disposizione discrete zone rifugio e zone di produzione di cibo e abbondante ombreggiatura. Le macrofite tolleranti (alghe verdi filamentose) sono presenti in percentuale compresa tra il 15 e il 35% ed il detrito è parzialmente polposo, segni di alterazione da carico organico. La comunità macrobentonica è sufficientemente diversificata ma con struttura alterata rispetto all'atteso.

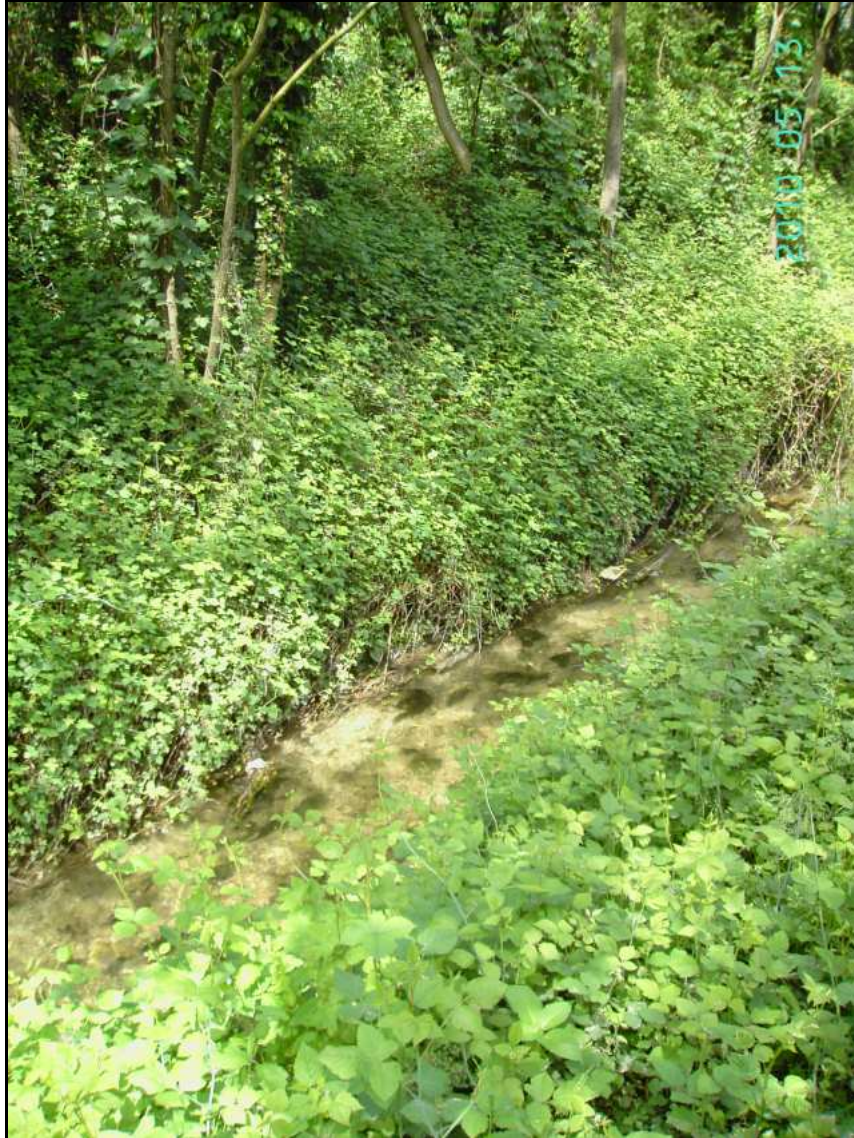
Inizio campo in sinistra – inizio cunettone; lungh: 169 m

Sulla riva sinistra è presente un campo coltivato che riduce la funzionalità per quanto riguarda la domanda sul territorio circostante. L'argine impedisce l'erosione della sponda, sulla quale non si ha sviluppo di formazioni funzionali. In destra continua la stessa formazione del tratto precedente e sulla riva si evidenzia una forte incisione verticale. Il substrato dell'alveo è meno diversificato, con prevalenza di ciottoli e ghiaia. I parametri biologici assumono le stesse caratteristiche del primo tratto.

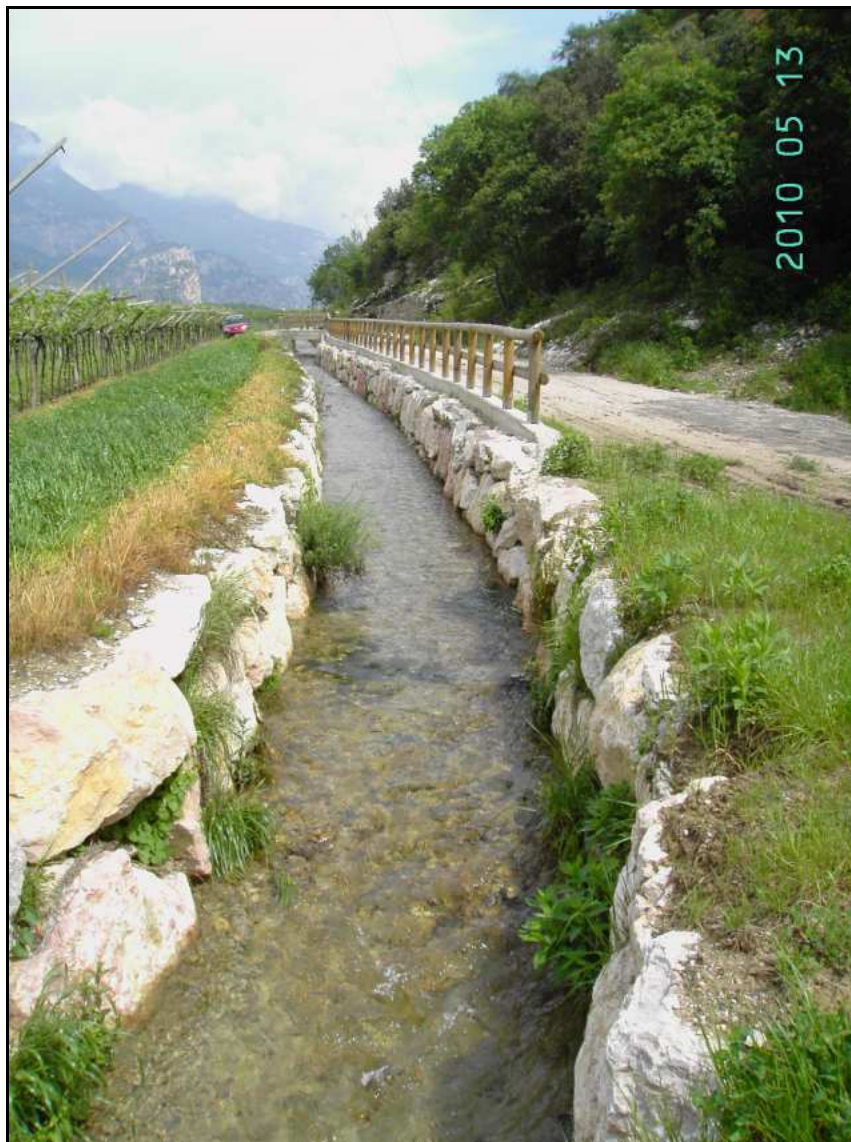
Inizio cunettone – inizio vegetazione primaria in sinistra; lungh: 105 m

Il tratto inizia in corrispondenza degli argini in massi cementati che confinano l'alveo del corso d'acqua e determinano una forte riduzione della funzionalità fluviale: varia solo il tirante idraulico e non l'ampiezza, l'efficienza di esondazione è impedita e la sezione si mantiene naturale solo nel fondo. Il substrato si presenta composto prevalentemente da ciottoli facilmente movibili con una bassa efficacia ritentiva.

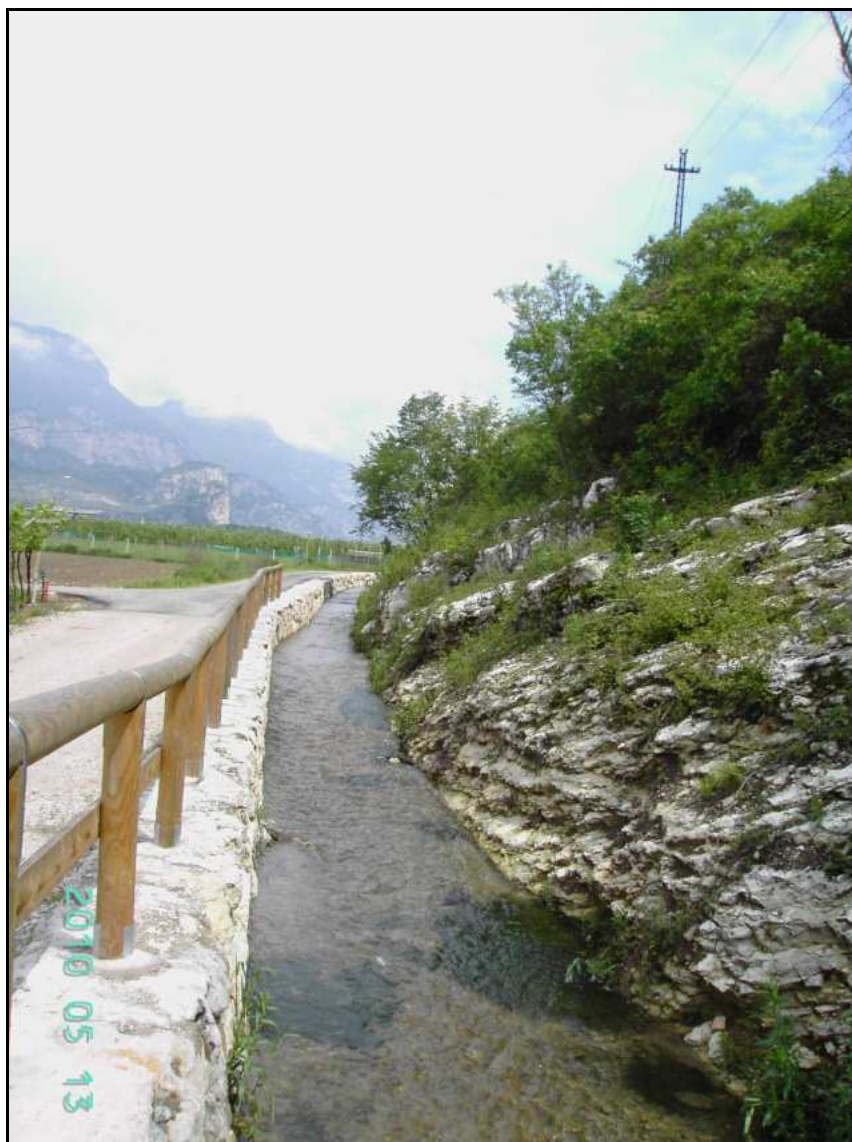
Inizio vegetazione primaria in sinistra – inizio campi in sinistra; lungh: 240 m

Solo la riva destra è arginata mentre la sponda sinistra presenta lo sviluppo di una formazione arborea autoctona non riparia frequentemente interrotta dalla presenza di roccia affiorante (soprattutto ad inizio tratto) e da erbacee non igrofile; su questa sponda si nota una limitata incisione verticale. Le altre caratteristiche non variano rispetto al tratto a valle.

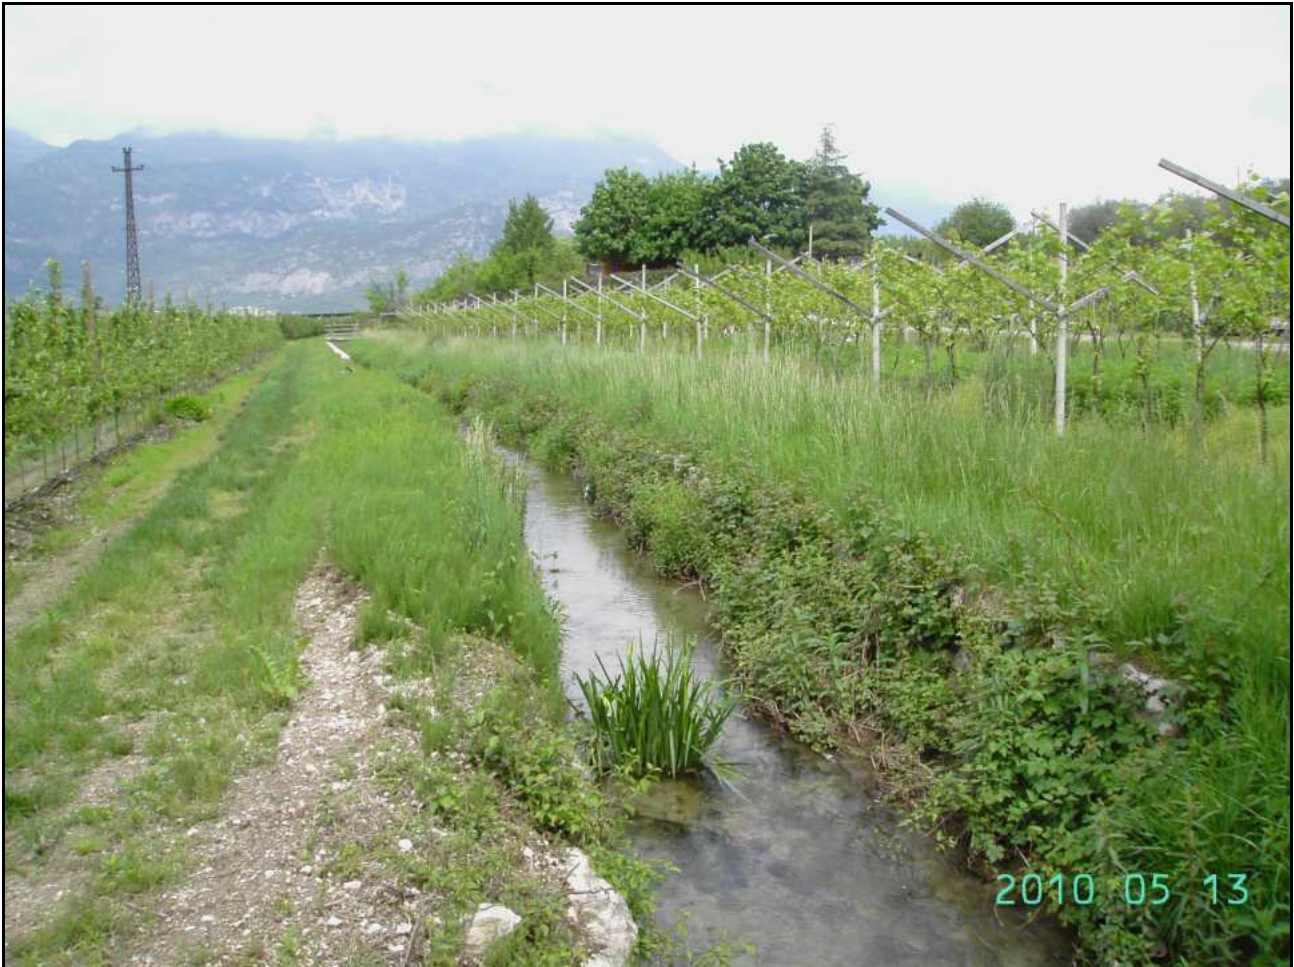
Inizio campi in sinistra – inizio cunettone; lungh: 1105 m

Sono nuovamente presenti difese spondali su entrambe le rive, senza sviluppo di vegetazione nella fascia perfluviale secondaria. Il territorio circostante è agricolo permanente. La ritenzione degli apporti trofici è limitata dalla scarsa diversificazione del fondo (ciottoli e qualche idrofita). Sono scarse sia le zone rifugio, sia le aree di frega, sia le zone di produzione di cibo e assente l'ombreggiatura. La comunità macrobentonica è costituita da Efemeroteri delle famiglie Ephemeridae, Ephemerellidae e Baetidae, Tricotteri Limnephilidae, Ditteri Simulidae, Odonati (foto a lato), Oligocheti Lumbricidae e Coleotteri Elminthidae.

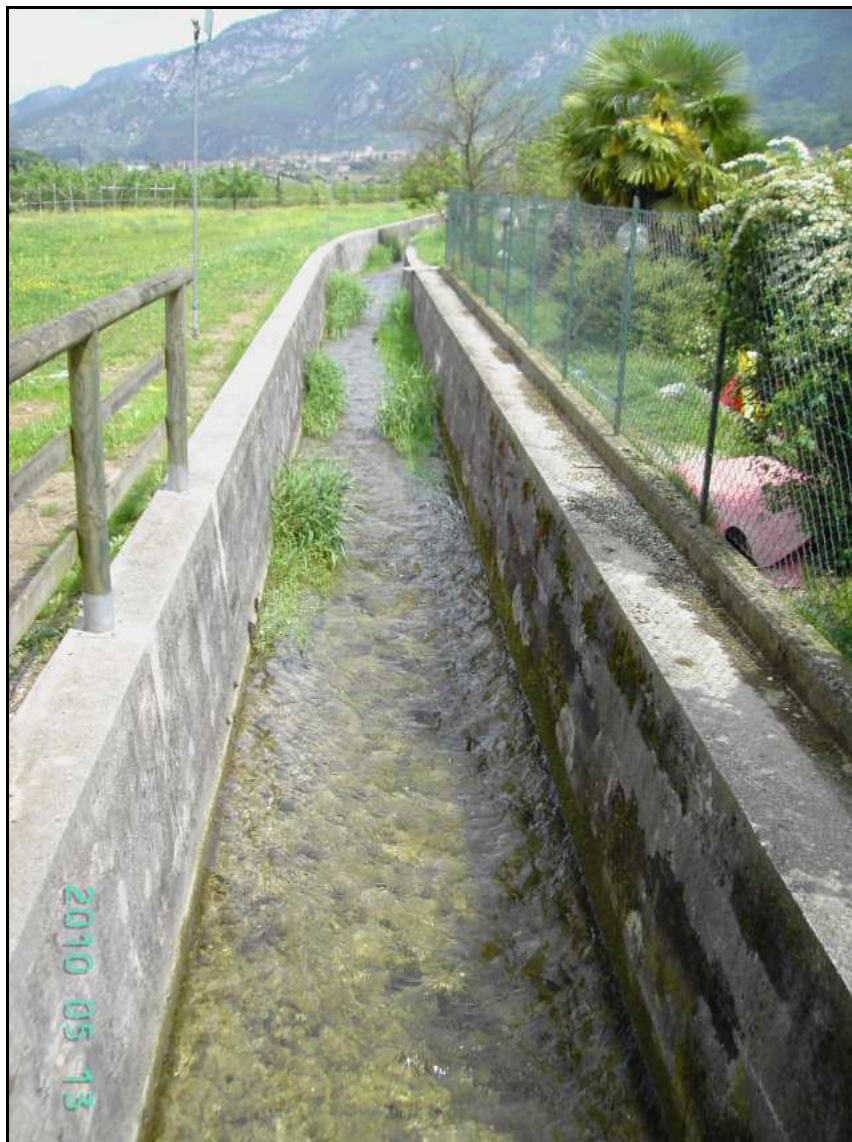
Inizio cunettone – inizio Vignole; lungh: 1393 m

Questo tratto risulta totalmente artificializzato: il profilo del corso d'acqua è geometrico e quasi totalmente cementato, con assenza di permeabilità con il territorio circostante. L' aumento di portata determina esclusivamente una variazione del battente d'acqua e non dell'ampiezza dell'alveo bagnato. È assente qualsiasi elemento idromorfologico. La presenza di ciottoli nella parte finale del tratto permette lo sviluppo di una comunità macrobentonica poco equilibrata.

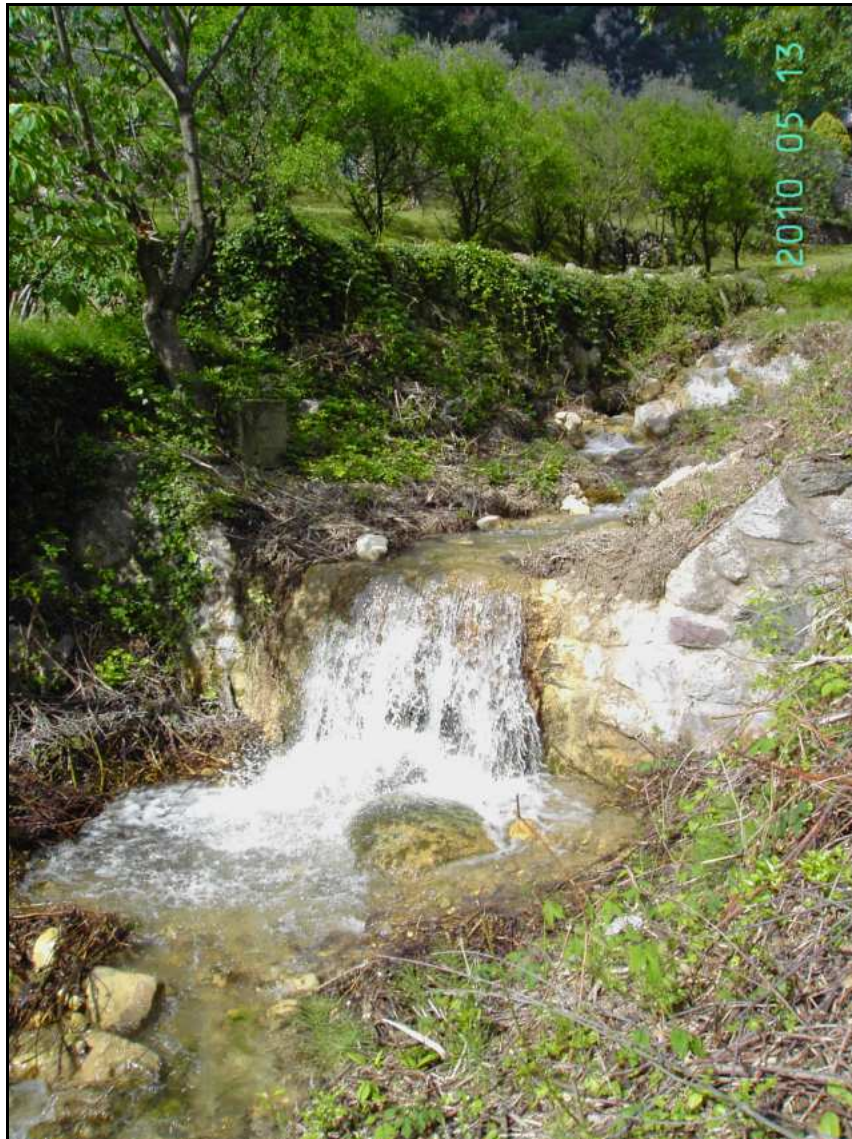
Inizio bosco – fine argini; lungh: 83 m

Sulla sponda sinistra, all'interno delle opere spondali, si sviluppa una bordura continua di erbacee non igrofile; in destra non vi è sviluppo di vegetazione nella fascia perfluviale. Anche in questo tratto la successione di briglie, insieme alla presenza di argini, determina la diminuzione della forza erosiva del corso d'acqua e la diminuzione della diversificazione morfologica della sezione.

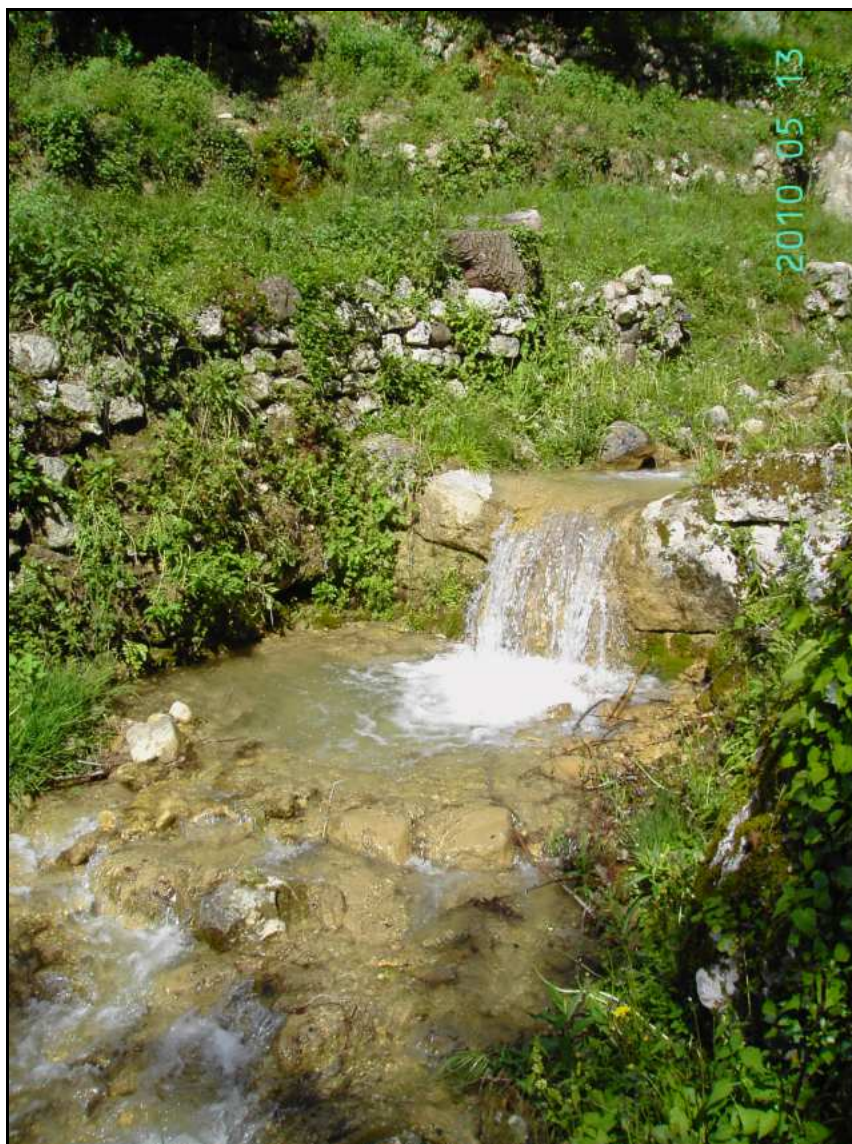
SALO010

Sulla sponda sinistra la formazione arborea autoctona non riparia presenta alcune interruzioni dovute ad una copertura erbacea non igrofila posta immediatamente davanti alla formazione funzionale; sulla sponda destra la formazione erbacea è continua. Il substrato è costituito da massi incassati e l'idromorfologia, sebbene inficiata dalla serie di briglie, presenta elementi distinti posti a distanza irregolare, con alternanza di raschi e pozze.

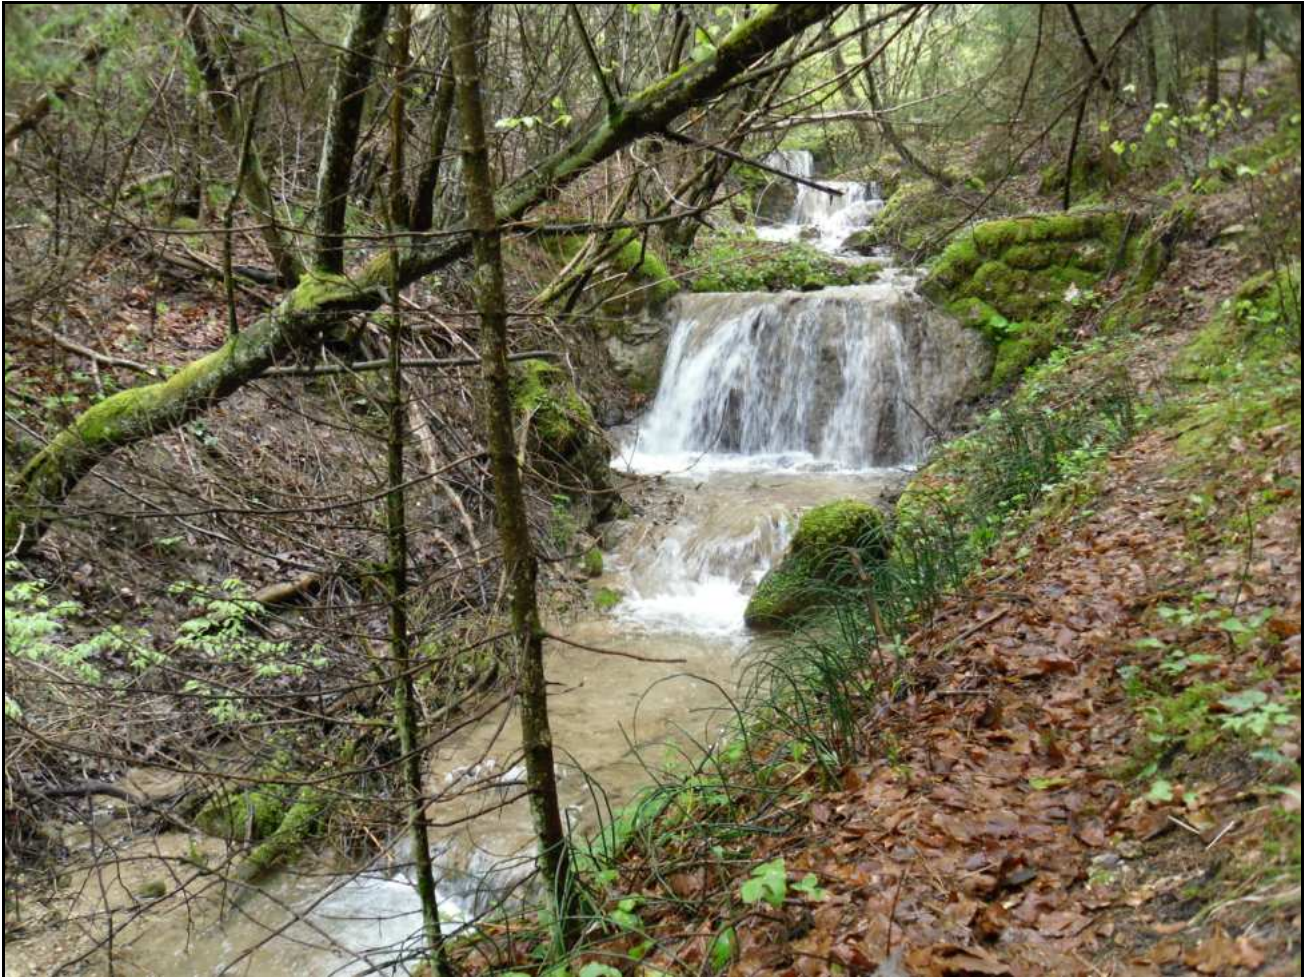
SALO012

In destra il territorio circostante ha una compresenza di aree naturali ed usi antropici del territorio; in sinistra il territorio è privo di antropizzazione. La vegetazione perifluviale, sia destra che sinistra, è composta solo da una formazione arborea autoctona non riparia (faggeta). L'ampiezza è maggiore di 30 m e non sono presenti interruzioni. Rispetto quanto osservato precedentemente, l'efficienza di ritenzione è più elevata e garantita, più che dalla diversità del substrato, dalla presenza di una serie di briglie. Tali briglie, a distanza tre volte maggiore rispetto l'alveo di morbida, influiscono negativamente sulla diversità della sezione trasversale e sulla naturale processo di erosione. L'idoneità ittica risulta buona. Non sussistono ulteriori differenze con quanto osservato e descritto anche per il tratto precedente.

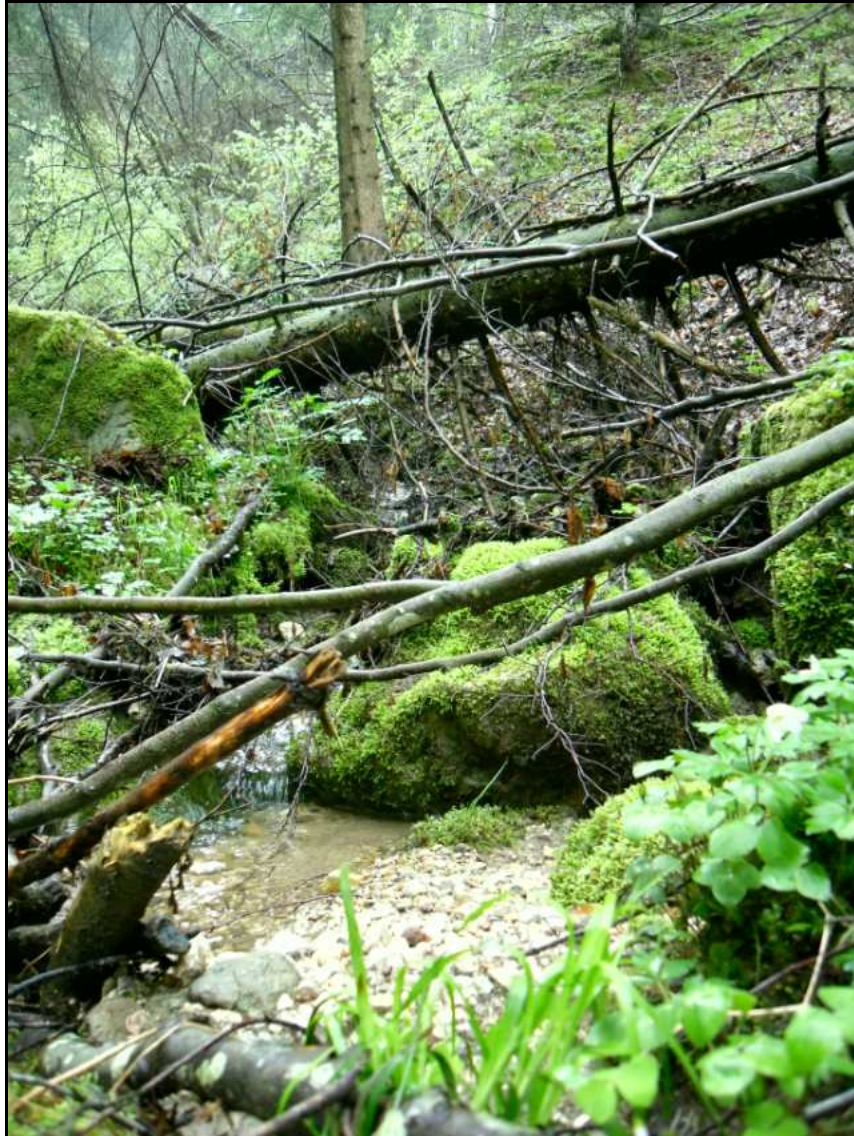
SALO013

In destra il territorio circostante ha una compresenza di aree naturali ed usi antropici del territorio; in sinistra il territorio è privo di antropizzazione. La vegetazione perifluviale, sia destra che sinistra, è composta solo da una formazione arborea autoctona non riparia (faggeta). L'ampiezza è maggiore di 30 m e non sono presenti interruzioni. Il substrato dell'alveo è composto da substrati diversificati, con massi e tronchi, che fungono da ottime strutture di ritenzione degli apporti trofici. L'erosione è assente e la sezione integra. L'idoneità ittica è elevata e l'idromorfologia è di tipo step&pool. Il comparto biologico non mostra segni di alterazione. Si segnala la presenza di Plecotteri Nemouridae e Leuctridae, oltre a Efermerotteri Heptageniidae e Baetidae, Tricotteri Limnephilidae, Ditteri Simulidae e Chironomidae.

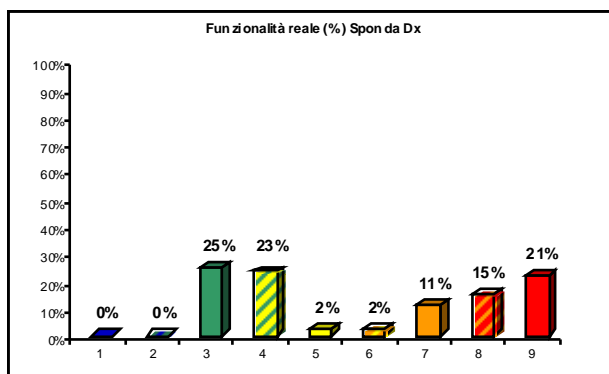
Figura 5a: Grafici della distribuzione percentuale dei giudizi di funzionalità reale per la sponda destra

Il rio Salone per circa metà della sua lunghezza (48% sia per la sponda destra che sinistra) presenta un giudizio compreso tra il buono ed il buono-mediocre. Solo il 14% in destra ed 16% in sinistra ha una giudizio compreso tra il mediocre e lo scadente. Risultano invece con funzionalità molto bassa, con giudizio compreso tra lo scadente-pessimo ed il pessimo, i tratti SALO005, SALO006 e SALO007 che attraversano l'abitato di Vignole; la somma delle lunghezze di questi tratti ammonta a circa 1/3 rispetto la lunghezza complessiva rilevata, in destra è pari al 36% ed in sinistra al 35%.
