Rio San Pellegrino

Documentazione fotografica e descrizione dei tratti

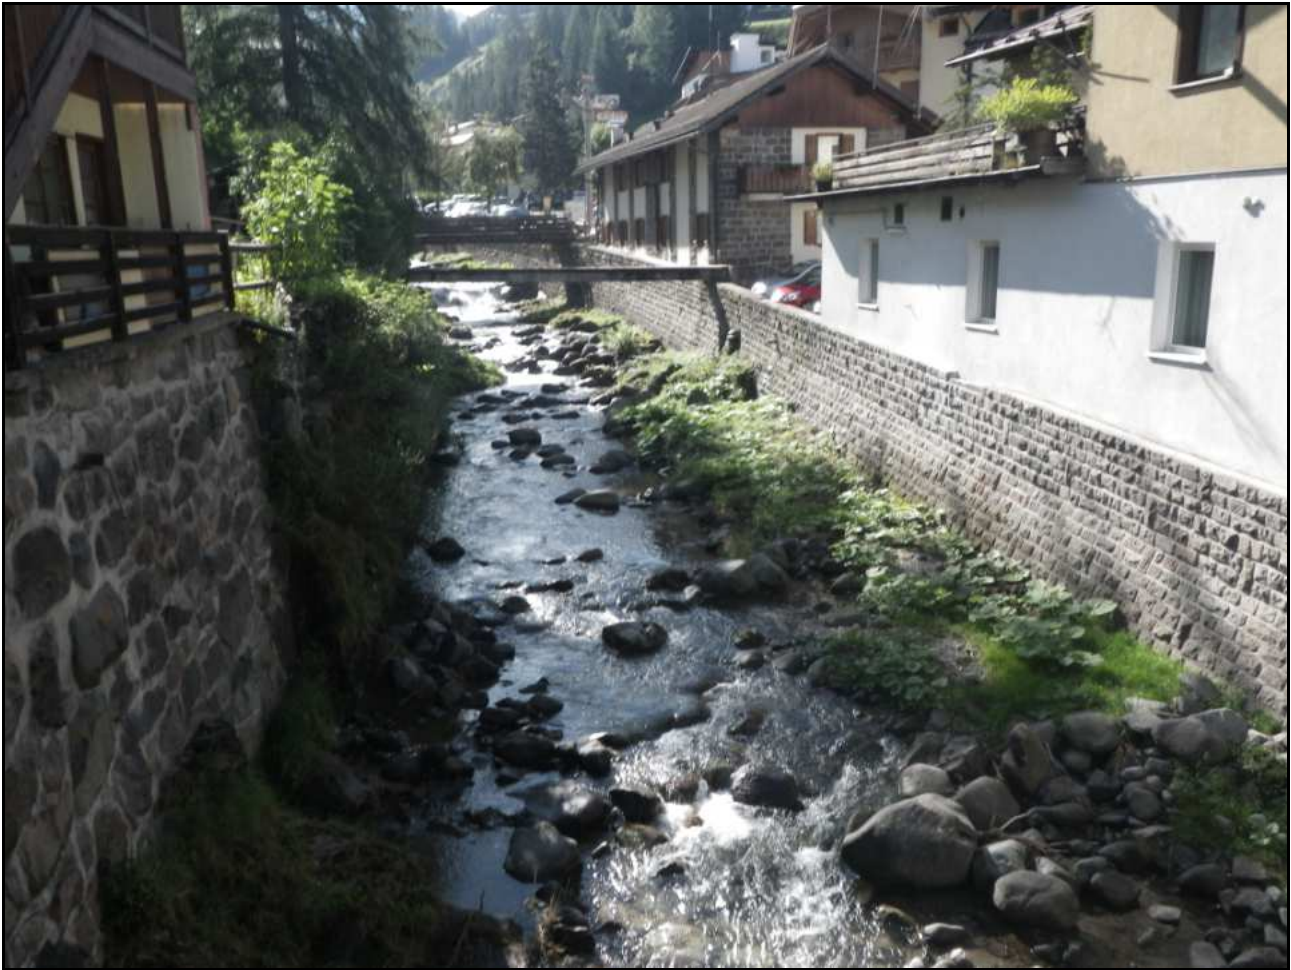
SPEL001	1	2	2b	3	4	5	6	7	8	9	10	11	12	13	14	IFF	
	TER	VP1	VP2	AMP	CON	CID	ESO	RIT	ERO	SEZ	ITT	IDR	CVA	DET	MBT	Punteggio	Livello
Dx	1		1	1	5	10	1	15	1	5	20	15	15	15	20	125	III
Sx	1		1	1	5	10	1	15	1	5	20	15	15	15	20	125	III
Confluenza – fine muro in destra; lungh: 201 m

Il primo tratto del rio San Pellegrino scorre in un territorio fortemente antropizzato (comune di Moena), con presenza di abitazioni ed infrastrutture. La vegetazione della fascia perifluviale, per la presenza di opere longitudinali di difesa spondale non permeabili, è limitata a delle bordure continue di essenze erbacee non igrofile; i muri inoltre, non permettono l'espansione laterale del corso d'acqua in caso di piena né lo svolgimento dei processi erosivi delle sponde. Le fluttuazioni di portata, seppur naturaliformi, sono amplificate dalla presenza di una centralina idroelettrica a monte. Il fondo dell'alveo, che rappresenta il solo residuo di naturalità della sezione trasversale, mostra discrete strutture di ritenzione che permettono l'instaurarsi di una comunità macrobentonica ben strutturata e diversificata, adeguata alla tipologia fluviale. L'idromorfologia è caratterizzata da una successione di elementi posti a distanza irregolare. Il periphyton è assente ed il detrito costituito da frammenti riconoscibili e fibrosi. L'idoneità ittica risulta discreta, benché nel tratto vi sia una briglia con altezza > 1 metro e dunque non superabile dai pesci.

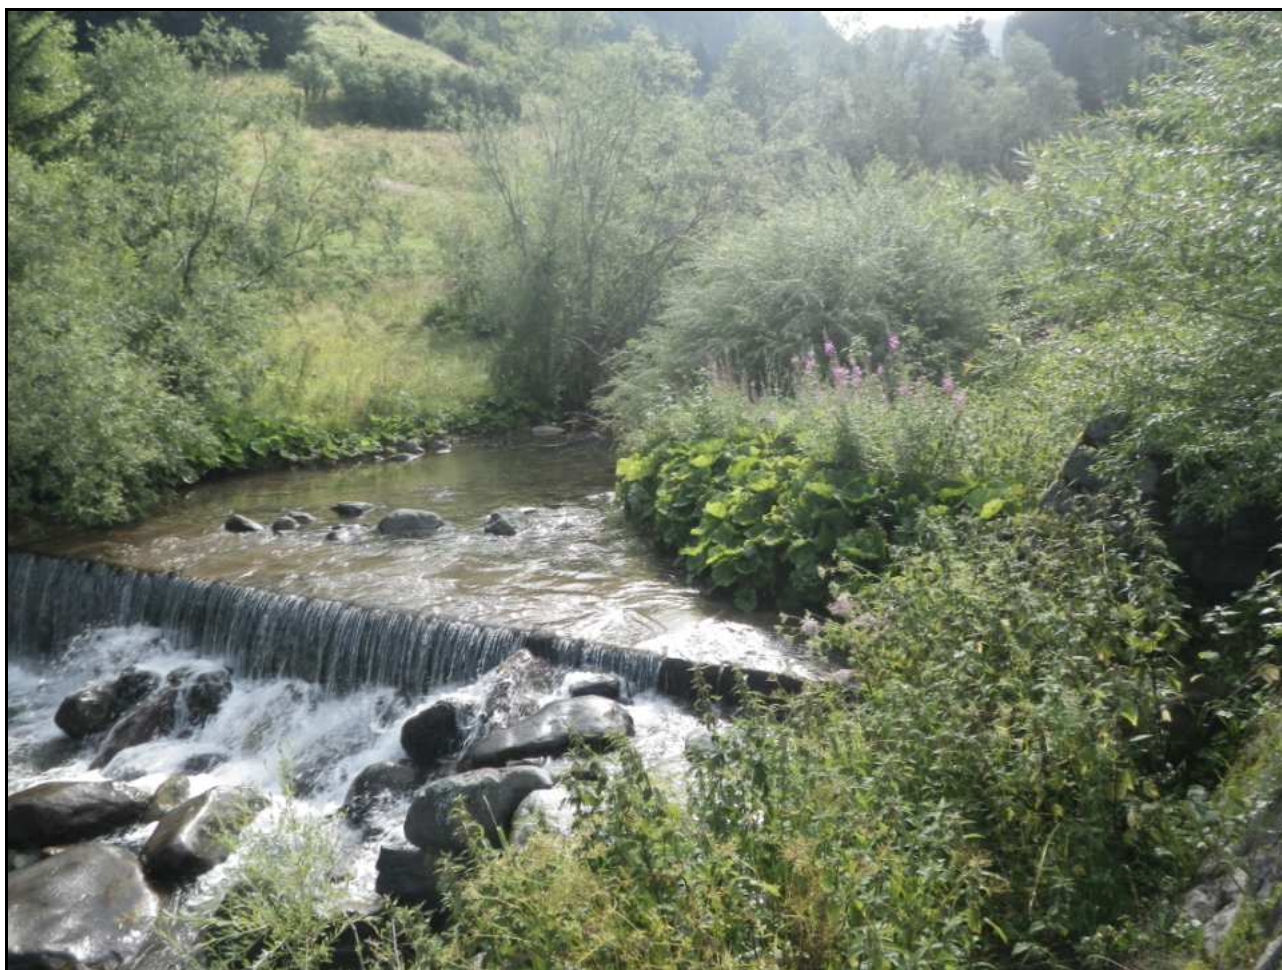
SPEL002

Fine muro in destra – inizio muri in destra e sinistra; lungh: 300 m

In sponda destra non è più presente l'opera di difesa spondale che caratterizzava il primo tratto, al contrario, in sinistra, è ancora presente un muro non permeabile. La vegetazione della fascia perifluviale destra è caratterizzata da una formazione arbustiva di essenze riparie (salici e ontani), d'ampiezza compresa tra 30 e 10 metri, a causa di una limitazione imposta dai prati, che creano inoltre discontinuità comprese tra il 10 ed il 25%. Il muro, in sinistra, permette l'insediamento di una sola bordura di arbusti ripari d'ampiezza compresa tra 5 e 2 metri con modeste interruzioni. Una successione di briglie (distanza maggiore di 3 volte la larghezza dell'alveo di morbida), con funzione antierosiva, penalizza la sezione trasversale e l'idoneità ittica, altrimenti elevata. Le caratteristiche del comparto biologico non variano rispetto il tratto a valle.

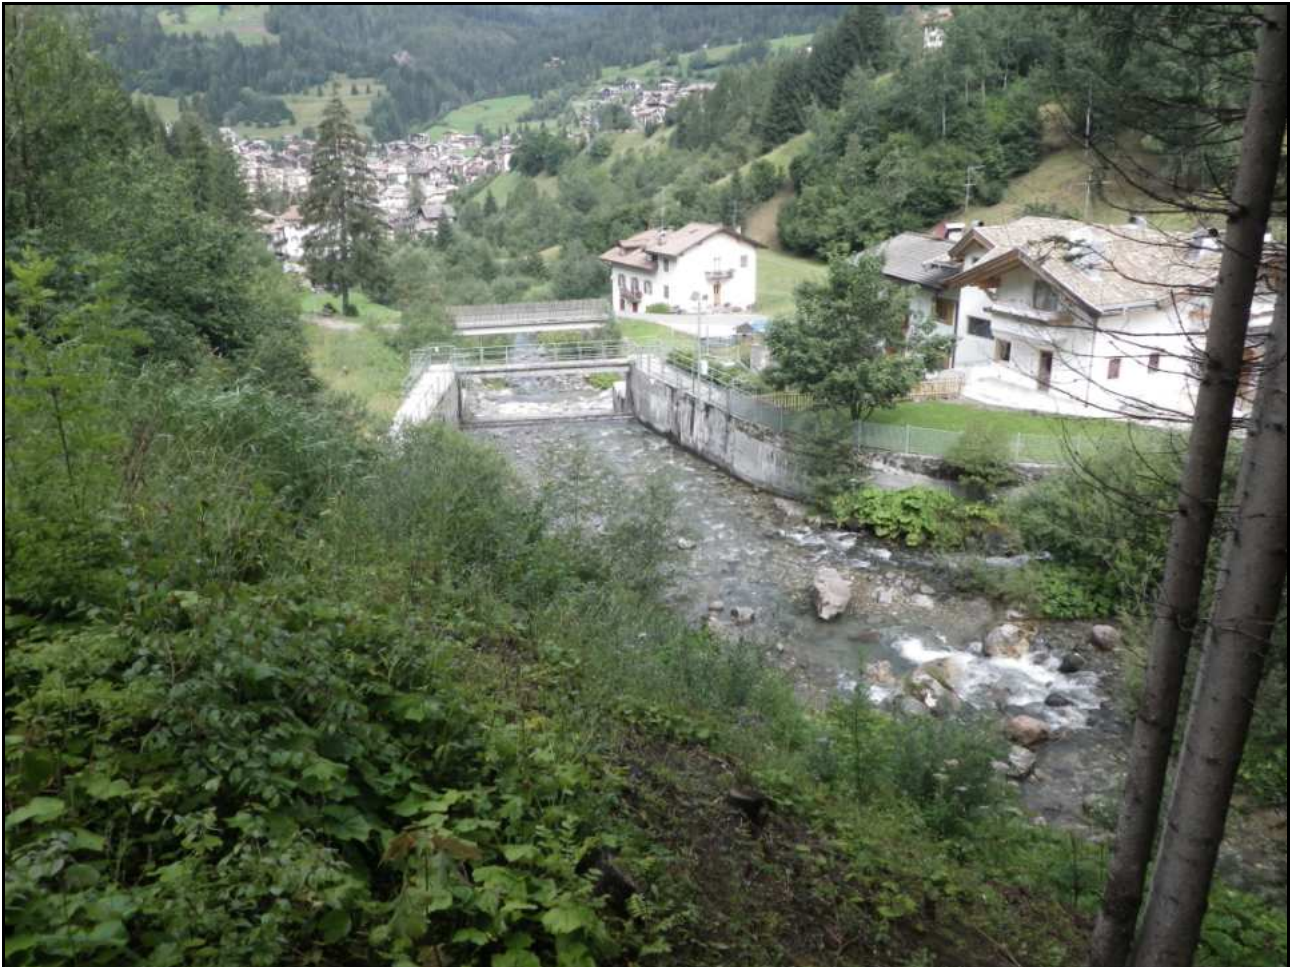
SPEL003

In sponda sinistra vi è la compresenza di aree naturali ed usi antropici del territorio mentre il territorio circostante di destra si mantiene antropizzato. La presenza di argini in cemento in frodo impedisce la formazione della fascia perfluviale. La sezione artificiale, con residuo di naturalità solo nel fondo, determina durante i fenomeni di piena variazioni di battente più che di ampiezza dell'alveo bagnato; viene inoltre compromessa anche l'efficienza di esondazione. I muri in cemento evitano l'erosione delle rive. Il substrato dell'alveo presenta una limitata diversificazione, con prevalenza di ciottoli facilmente movibili durante i fenomeni di piena. L'idromorfologia vede la preponderanza di un solo elemento, il *run*. L'idoneità ittica, per la scarsa disponibilità di zone rifugio ed ombreggiatura, risulta poco sufficiente. Il comparto biologico continua a non mostrare segni di alterazione.

Foto scattata verso valle.

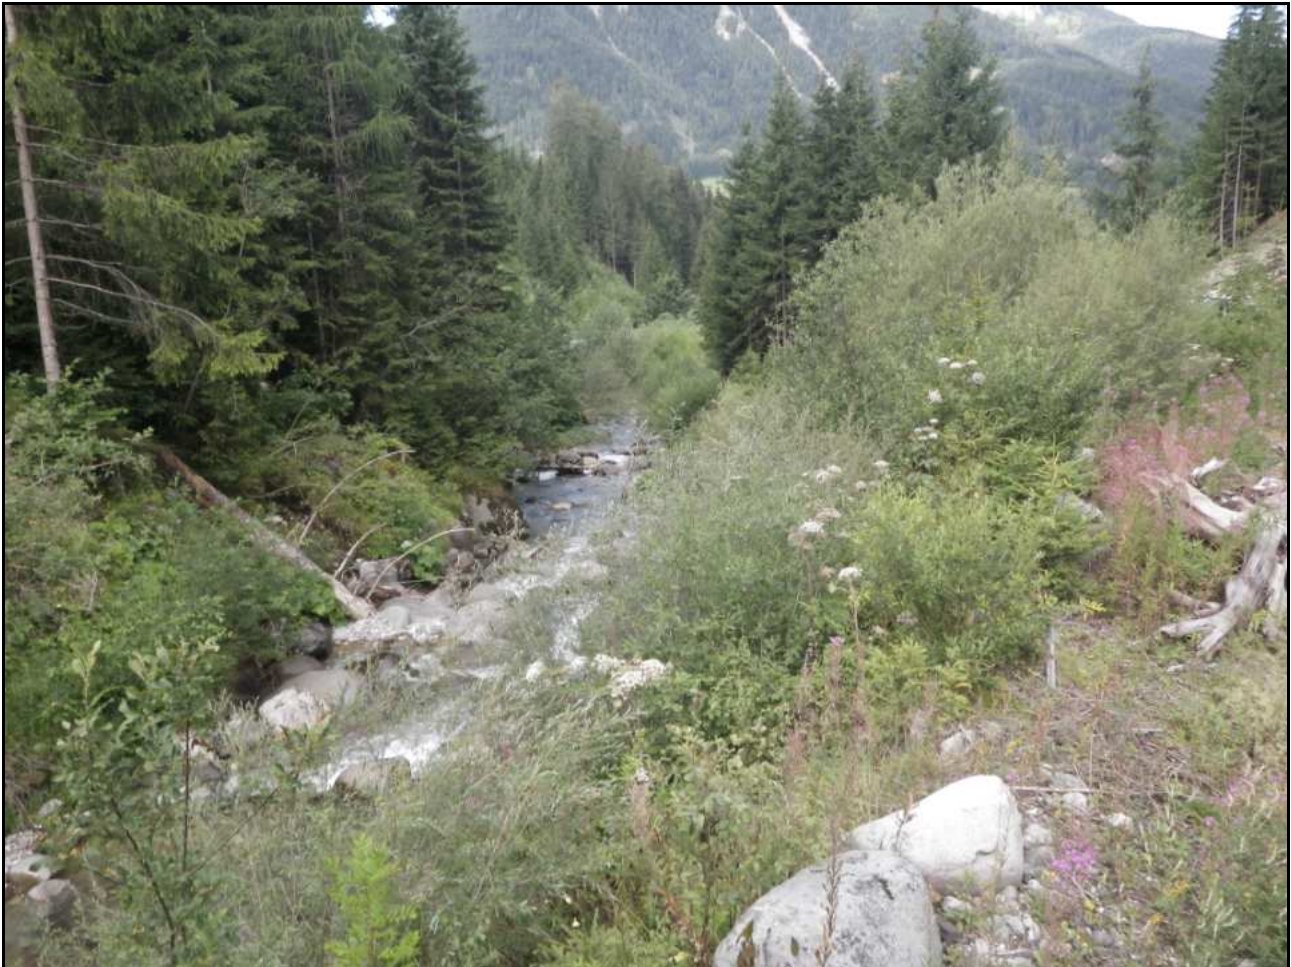
SPEL004

Fine muri in destra e sinistra – inizio scogliere in destra e sinistra; lungh: 95 m

Il territorio circostante della sponda destra presenta un'urbanizzazione rada mentre in sinistra prevalgono i pascoli e le praterie di origine antropica. La vegetazione della fascia perifluviale di entrambe le sponde è caratterizzata dalla presenza di bordure di essenze riparie (salici ed ontani) in continuità con le formazioni autoctone non riparie (abeti rossi e larici). L'ampiezza cumulativa delle formazioni funzionali è limitata da strade; in sinistra l'ampiezza è compresa tra 30 e 10 metri mentre in destra la strada più vicina limita l'ampiezza ad un massimo di 10 metri. Il corso d'acqua appare naturalmente confinato dalla forte acclività dei versanti che impediscono, durante i fenomeni di piena, l'espansione laterale dello stesso. Il fondo dell'alveo mostra una compresenza di substrati diversificati ed offre buone strutture di ritenzione. L'idromorfologia è caratterizzata da una successione irregolare di elementi (pozze, cascatelle, raschi). La diversificazione del substrato e la discreta diversità idromorfologica, unite ad una buona produzione di cibo ed alla discreta ombreggiatura, permettono un'elevata idoneità ittica. Le caratteristiche del comparto biologico non variano rispetto il tratto a valle.

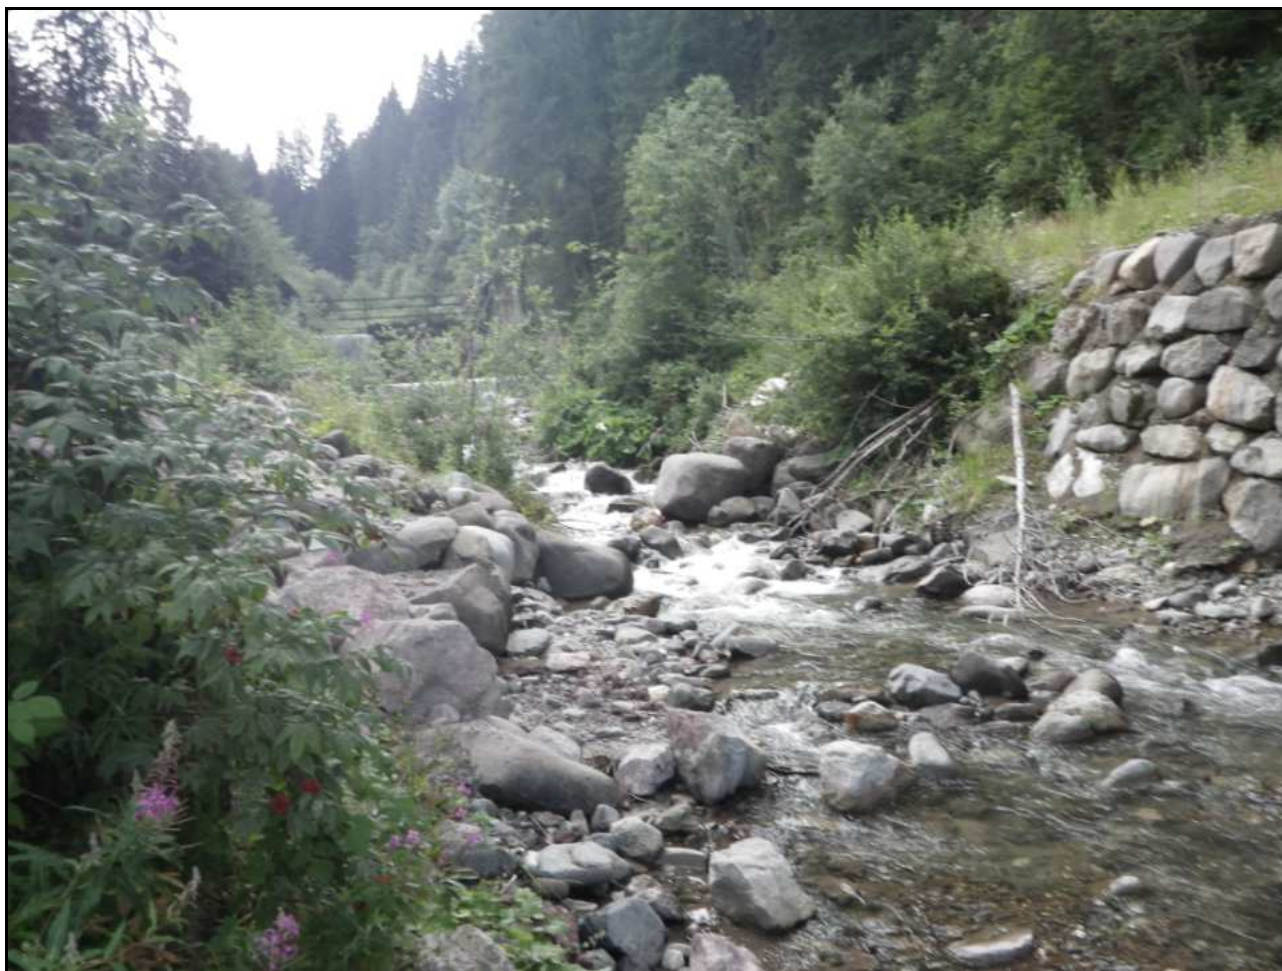
SPEL005

Inizio scogliere in destra e sinistra - inizio doppia briglia; lungh: 68 m

In entrambe le sponde v'è compresenza di aree naturali ed usi antropici del territorio (alcune infrastrutture). Le opere longitudinali di difesa spondale (scogliere) non permettono l'insediamento di una fascia perifluviale funzionale. Le scogliere, con funzione antiersiva, non permettono al corso d'acqua di espandersi ortogonalmente durante i fenomeni di piena. Il fondo dell'alveo, che rappresenta il solo residuo di naturalità della sezione trasversale, mostra discrete strutture di ritenzione che permettono una discreta idoneità ittica e l'insediamento di una comunità macrobentonica ben strutturata e diversificata, adeguata alla tipologia fluviale.

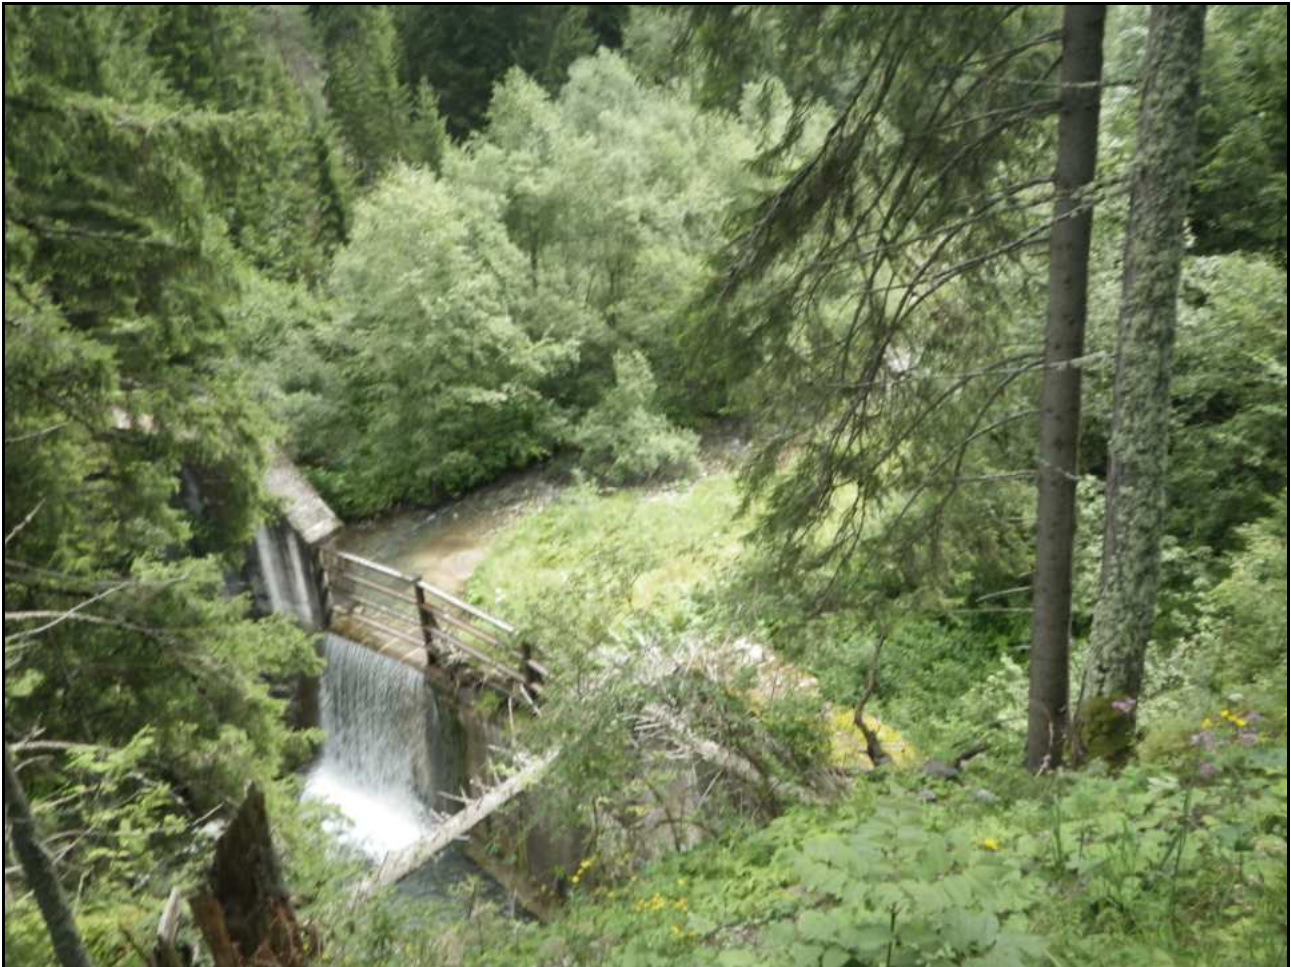
SPEL006

In sponda destra il territorio circostante è dominato dal bosco di conifere mentre in sinistra preponderano i pascoli e le praterie di origine antropica. La vegetazione della fascia perifluviale è costituita da formazioni arbustive di essenze riparie (ontani e salici) in continuità con la formazione arborea autoctona; l'ampiezza cumulativa delle formazioni funzionali supera i 30 metri e non vi sono discontinuità. La presenza di una successione di briglie (distanza maggiore di 3 volte la larghezza dell'alveo di morbida) penalizza la sezione trasversale e banalizza l'idromorfologia, rendendo predominante un solo elemento idromorfologico, il *run*. L'idoneità ittica risente della presenza di sbarramenti con altezza superiore al metro, risultando dunque, solo discreta. Le altre caratteristiche funzionali non variano rispetto al tratto a valle.

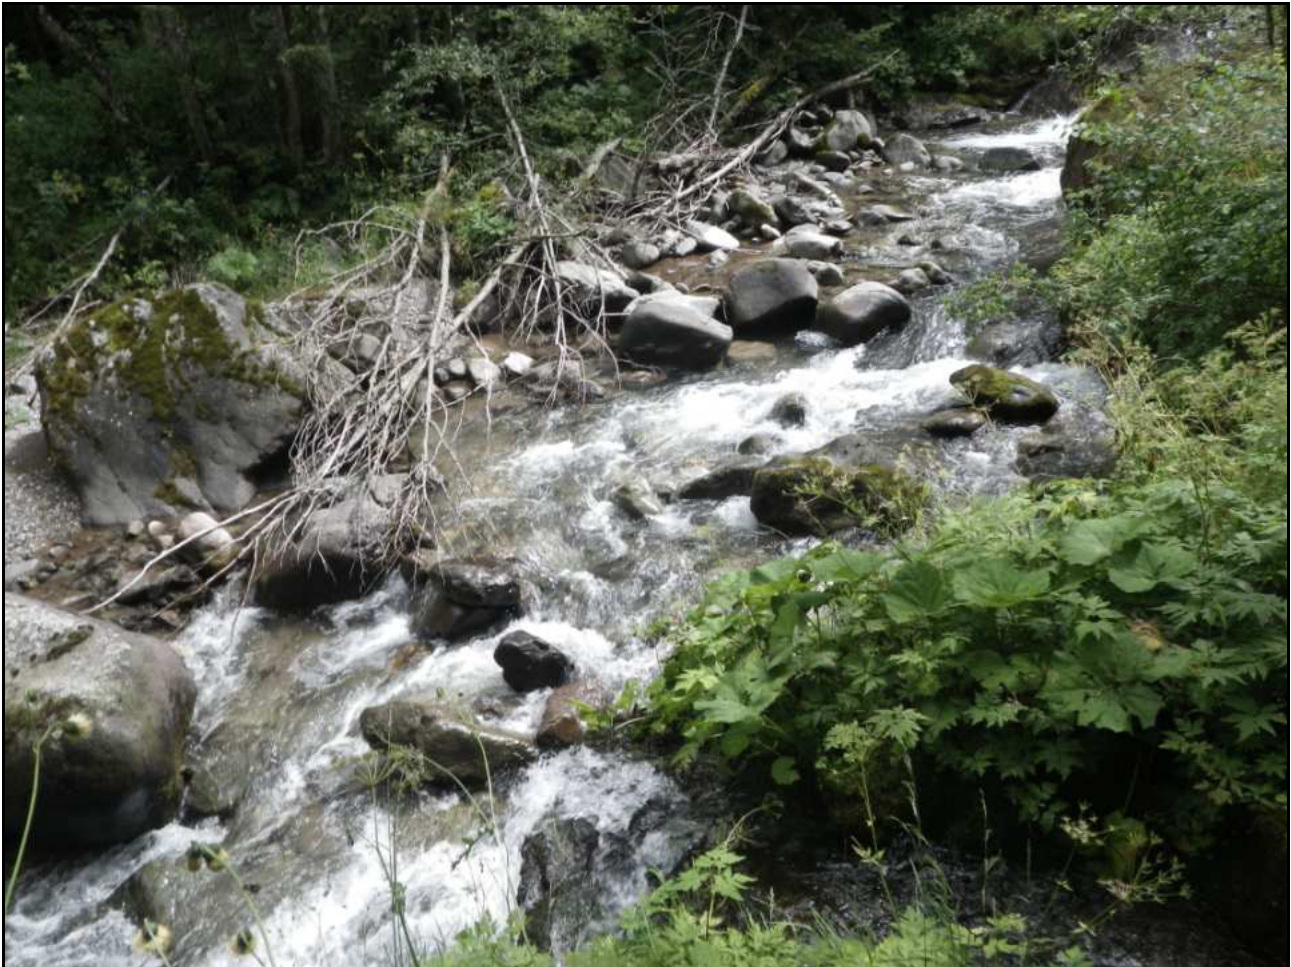
SPEL007

Il territorio circostante è ora dominato su entrambe le sponde da pascoli e praterie di origine antropica. La vegetazione della fascia perifluviale, su entrambe le sponde, è costituita da bordure di essenze riparie in successione alla formazione arborea autoctona non riparia, senza limitazioni d'ampiezza né discontinuità. L'erosione è assente e la sezione trasversale è integra. Il fondo dell'alveo mostra una compresenza di substrati diversificati ed offre buone strutture di ritenzione. L'idromorfologia è caratterizzata da una successione irregolare di elementi (step&pool). La diversificazione del substrato e la discreta diversità idromorfologica, unite ad una buona produzione di cibo ed ombreggiatura, permettono un'elevata idoneità ittica. La comunità macrobentonica appare ben strutturata e diversificata adeguata alla tipologia fluviale, il campionamento ha evidenziato la presenza di Plecotteri della fam. Perlidae e Leuctridae, Efemerotteri Heptageniidae e Baetidae, Ditteri Chironomidae e Simuliidae, Tricotteri Rhyacophilidae e Tricli Planariidae. Il periphyton è sottile e sono assenti le macrofite tolleranti; il detrito vegetale è ben riconoscibile e fibroso.

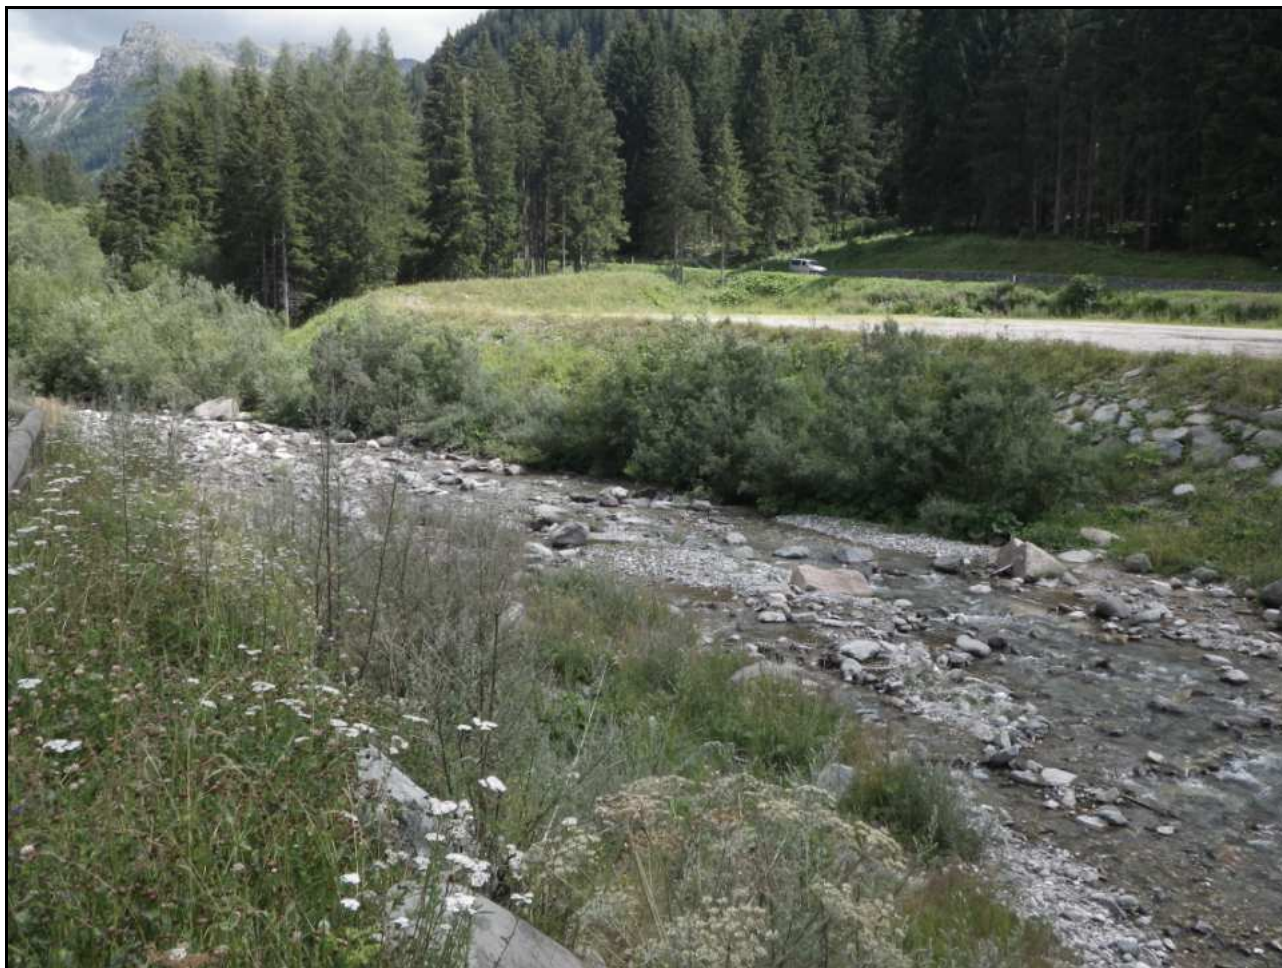
SPEL010

Inizio muri in destra e sinistra – fine muri destra e sinistra; lungh: 312 m

Il territorio circostante di entrambe le sponde è caratterizzato da un'urbanizzazione rada. Sono presenti opere longitudinali di difesa spondale, non permeabili, che consentono l'insediamento di una vegetazione secondaria costituita da bordure di salici con interruzione frequenti per suolo nudo. Gli argini non permettono l'espansione laterale del corso d'acqua in caso di piena ed impediscono lo svolgimento dei processi erosivi delle sponde. Il fondo dell'alveo, che rappresenta il solo residuo di naturalità della sezione trasversale, presenta discrete strutture di ritenzione, mentre per quanto riguarda l'idromorfologia, prevale un solo elemento, il *run*. L'idoneità ittica, per la scarsa disponibilità di ombreggiatura e la presenza successione di briglie con distanza tra loro maggiore di tre volte la larghezza dell'alveo di morbida, risulta poco sufficiente. Il comparto biologico non mostra segni di alterazione.

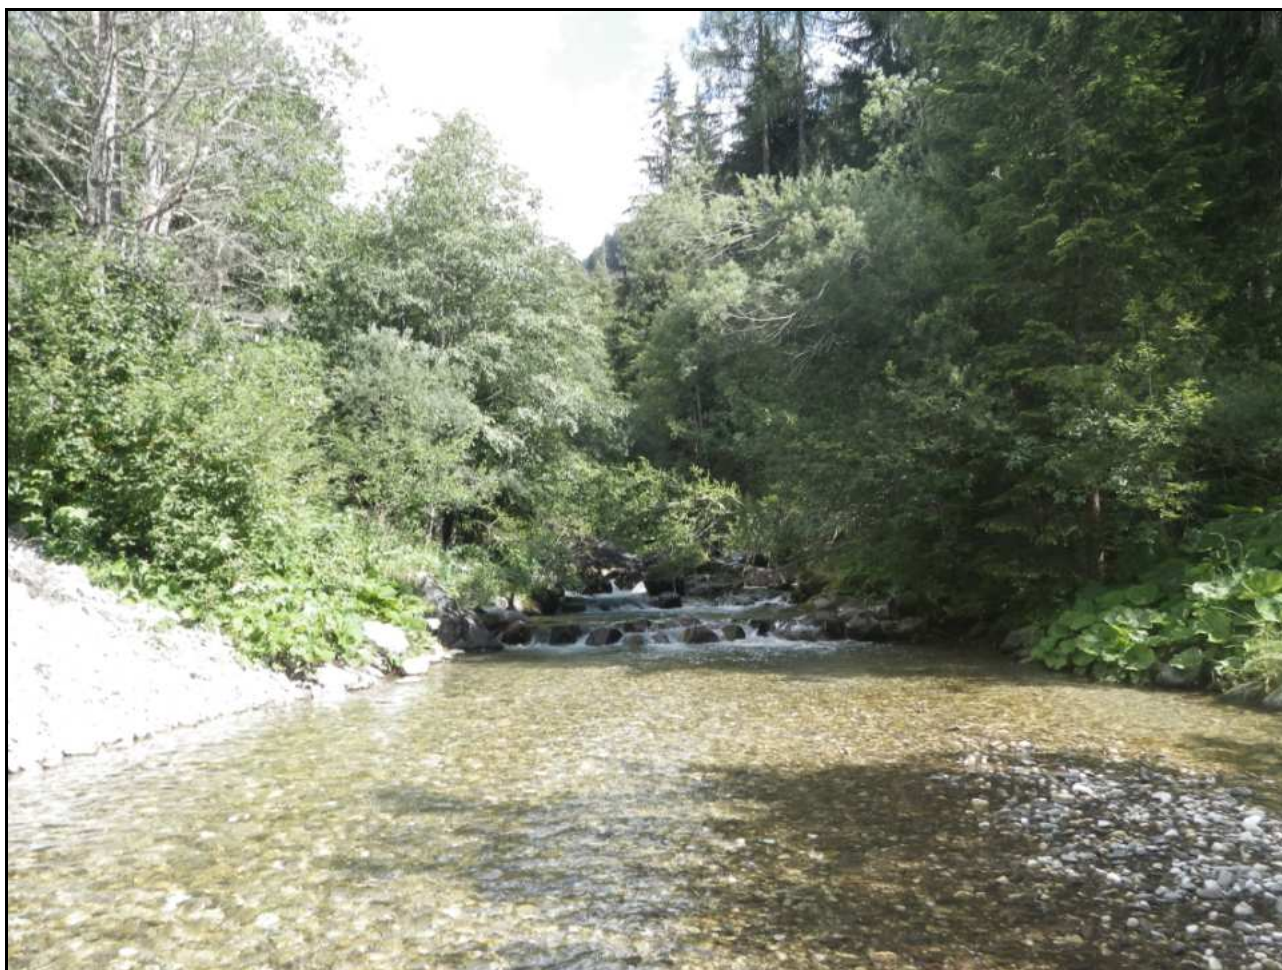
SPEL011

In sponda sinistra domina ora il bosco di conifere, mentre in destra prevalgono i pascoli e le praterie di origine antropica. La fascia perfluviale destra è costituita da formazioni arboree riparie (ontani) mentre in sinistra si insedia una formazione arborea autoctona non riparia. In sinistra l'ampiezza è compresa tra 30 e 10 metri, limitazione imposta da una strada che si pone come confine esterno della formazione; in destra, al contrario, non vi sono limiti d'ampiezza né discontinuità. Le portate sono stabili su scala giornaliera con fluttuazioni stagionali non estreme e non sono amplificate da interventi antropici. Il tratto è naturalmente confinato dalla forte acclività dei versanti. Le caratteristiche del substrato e la presenza di elementi idromorfologici ben distinti sono molto buoni, determinando quindi un'elevata idoneità ittica.

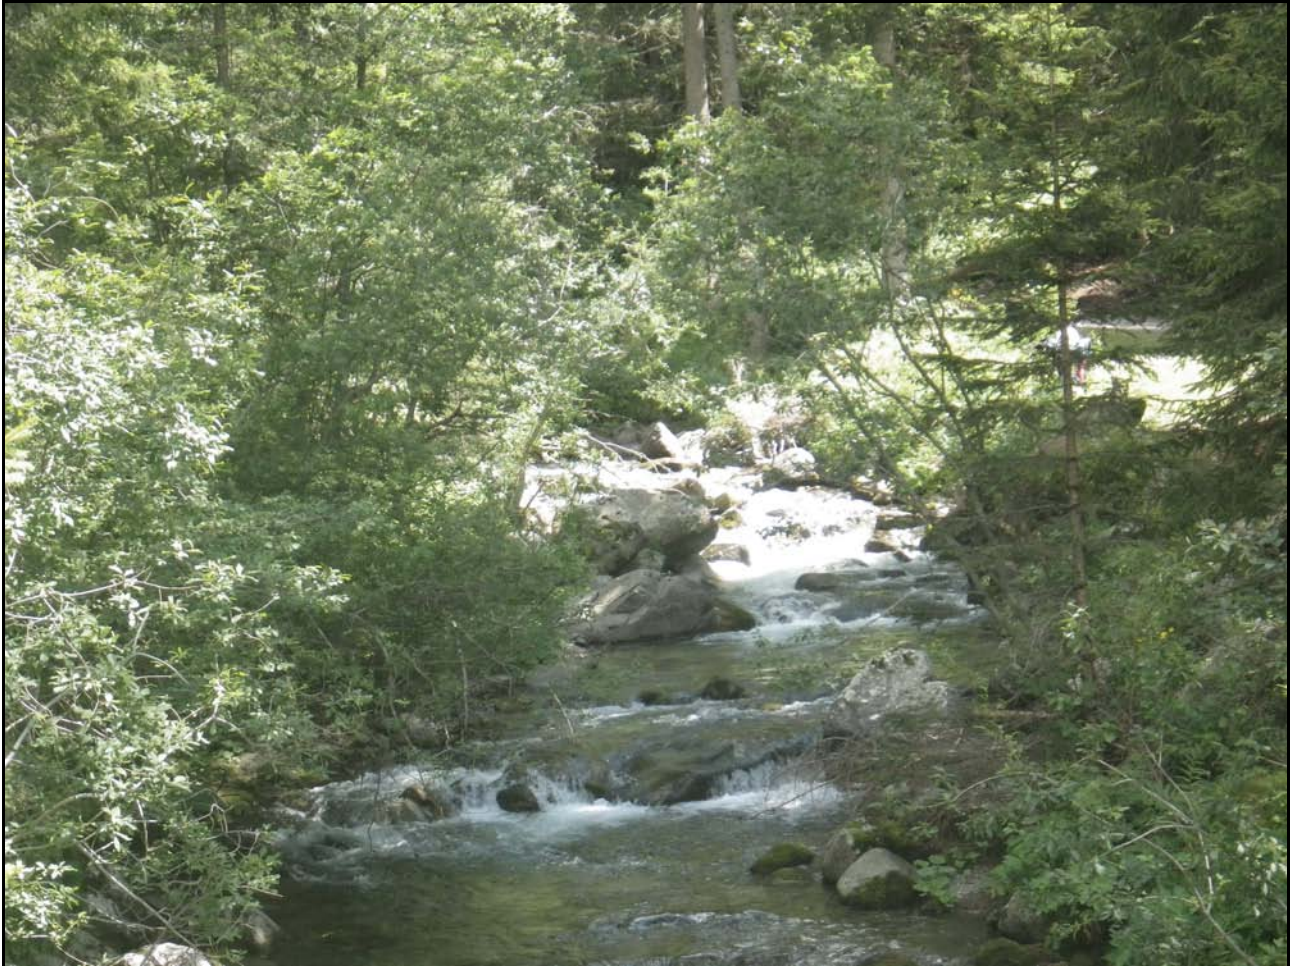
SPEL013

In destra il territorio circostante è caratterizzato dalla prevalenza di praterie antropiche mentre in sinistra vi è assenza di antropizzazione. La vegetazione presente nella fascia perifluviale è costituita, in entrambe le sponde, da bordure di arbusti ripari, seguite solo in destra dalla formazione arborea autoctona non riparia; in sinistra la strada (asfaltata prima e sterrata più a monte) costituisce il limite esterno dello sviluppo della bordura, creando un'interruzione. Il regime idrico è caratterizzato da portate stabili su scala giornaliera e stagionale. Le caratteristiche morfologiche sono naturali ed il corso d'acqua presenta una elevata diversificazione del fondo e della sezione trasversale; sono presenti solo alcuni consolidamenti puntiformi costituiti da gabbionate di massi, in corrispondenza del ponte.

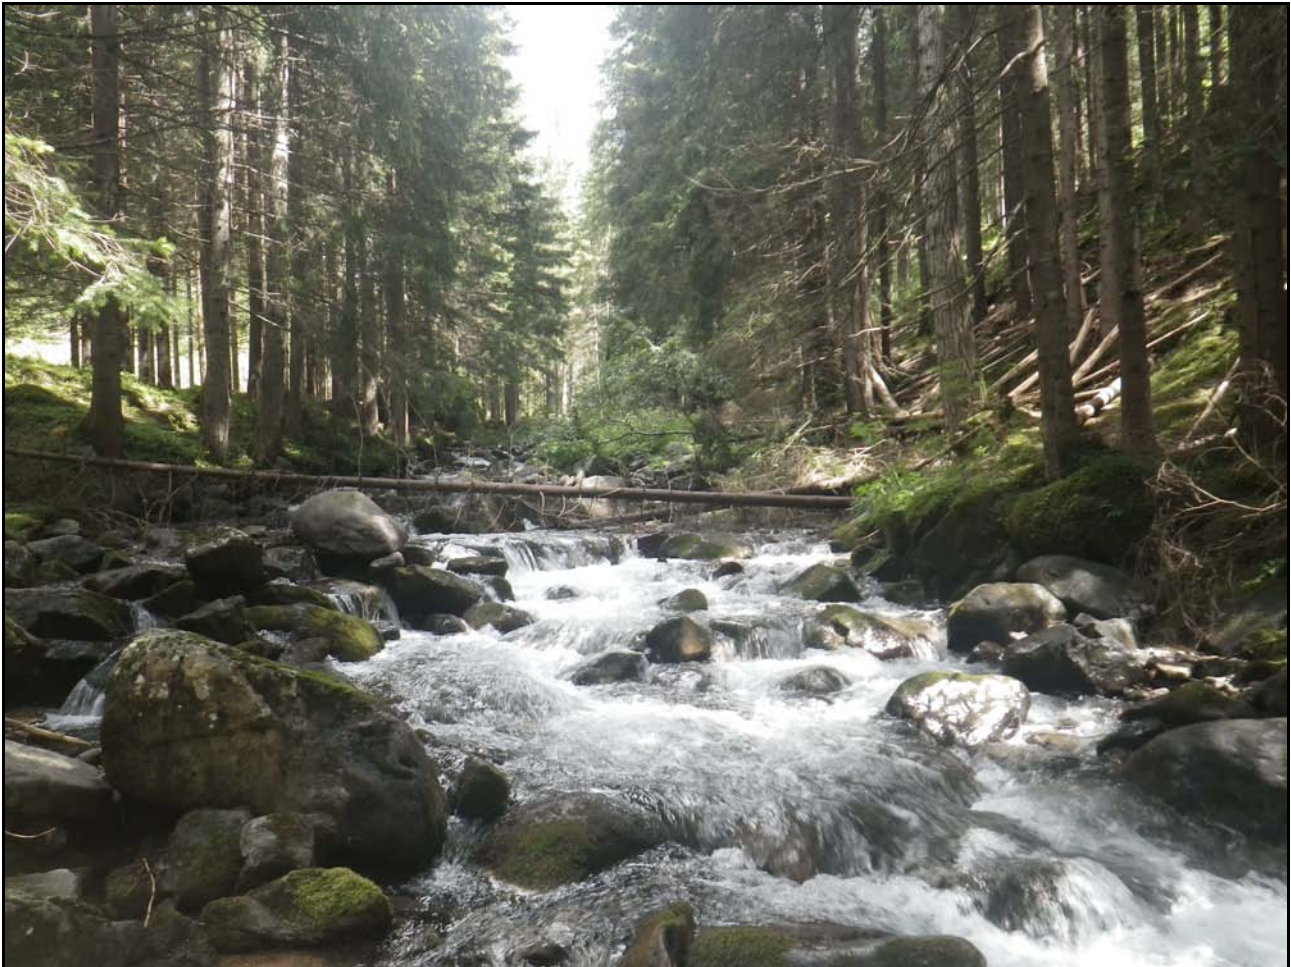
SPEL014

Fine prati in destra - strada più vicina in destra; lungh: 428 m

Il territorio circostante è caratterizzato da boschi a prevalenza di conifere; le stesse specie autoctone costituiscono la formazione presente nella fascia perifluviale, ampia più di 30 metri e continua. La comunità macrobentonica è ben strutturata e diversificata, con taxa sensibili al carico organico, come i Plecotteri Perlodidae (foto a lato). Anche la componente vegetale in alveo ed il detrito ottengono il massimo punteggio di funzionalità, segno che non vi sono alterazioni dello stato trofico del corso d'acqua e che i processi autodepurativi si svolgono in maniera ottimale.

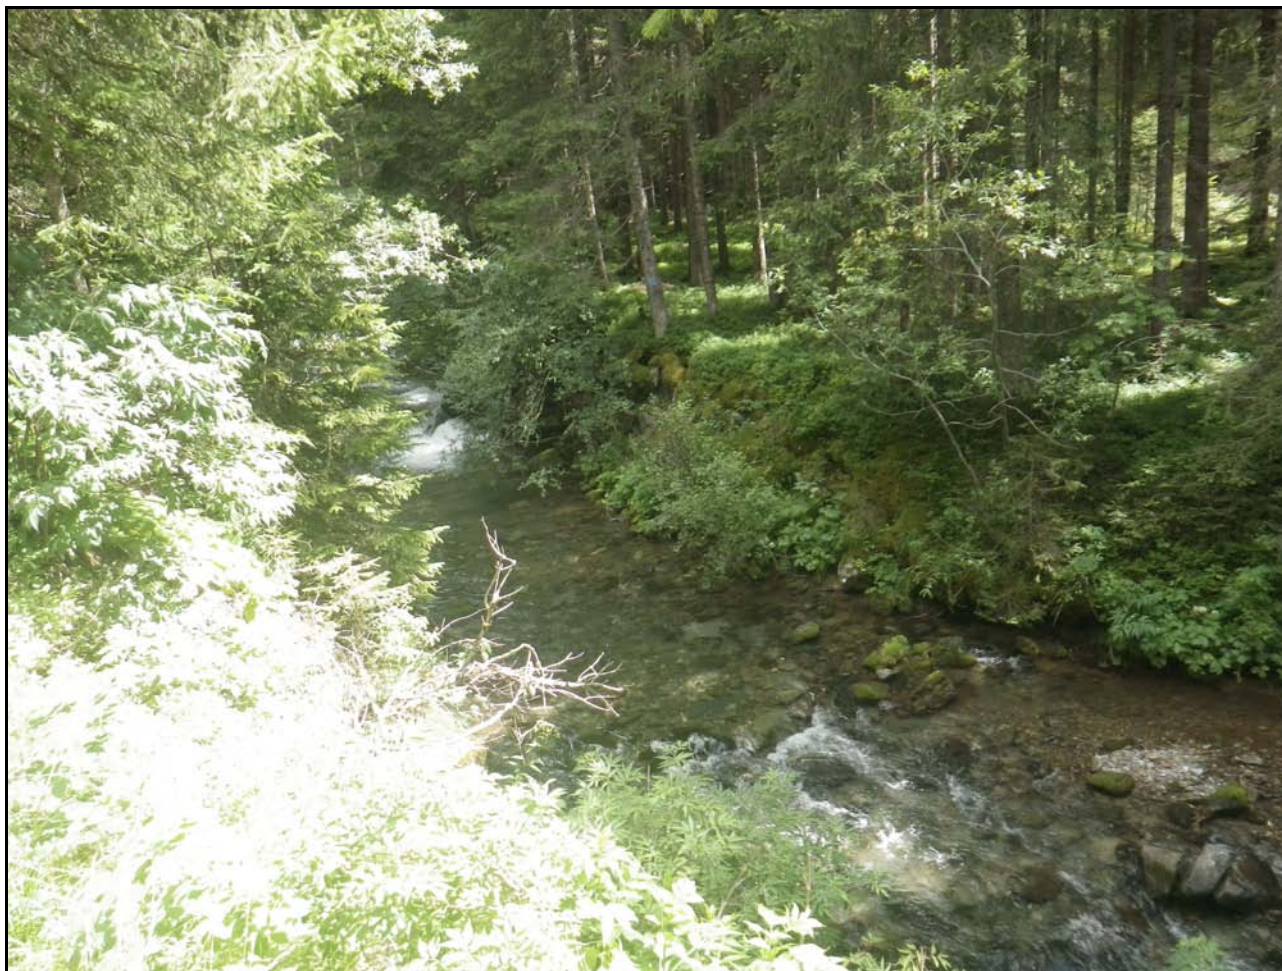
SPEL015

Le formazioni arboree riparie sono precedute da bordure di arbusti ripari; in destra il complesso delle formazioni funzionali ha un'ampiezza compresa tra 10 e 30 metri, per l'interruzione causata dalla strada statale. L'acclività dei versanti impedisce l'esondazione del corso d'acqua, che non ha una piana inondabile. Grossi massi stabilmente incassati, tronchi in alveo e zone di sedimentazione a granulometria minore, offrono habitat ideali per lo sviluppo della fauna ittica. L'idromorfologia è presente un'alternanza irregolare di raschi e pozze.

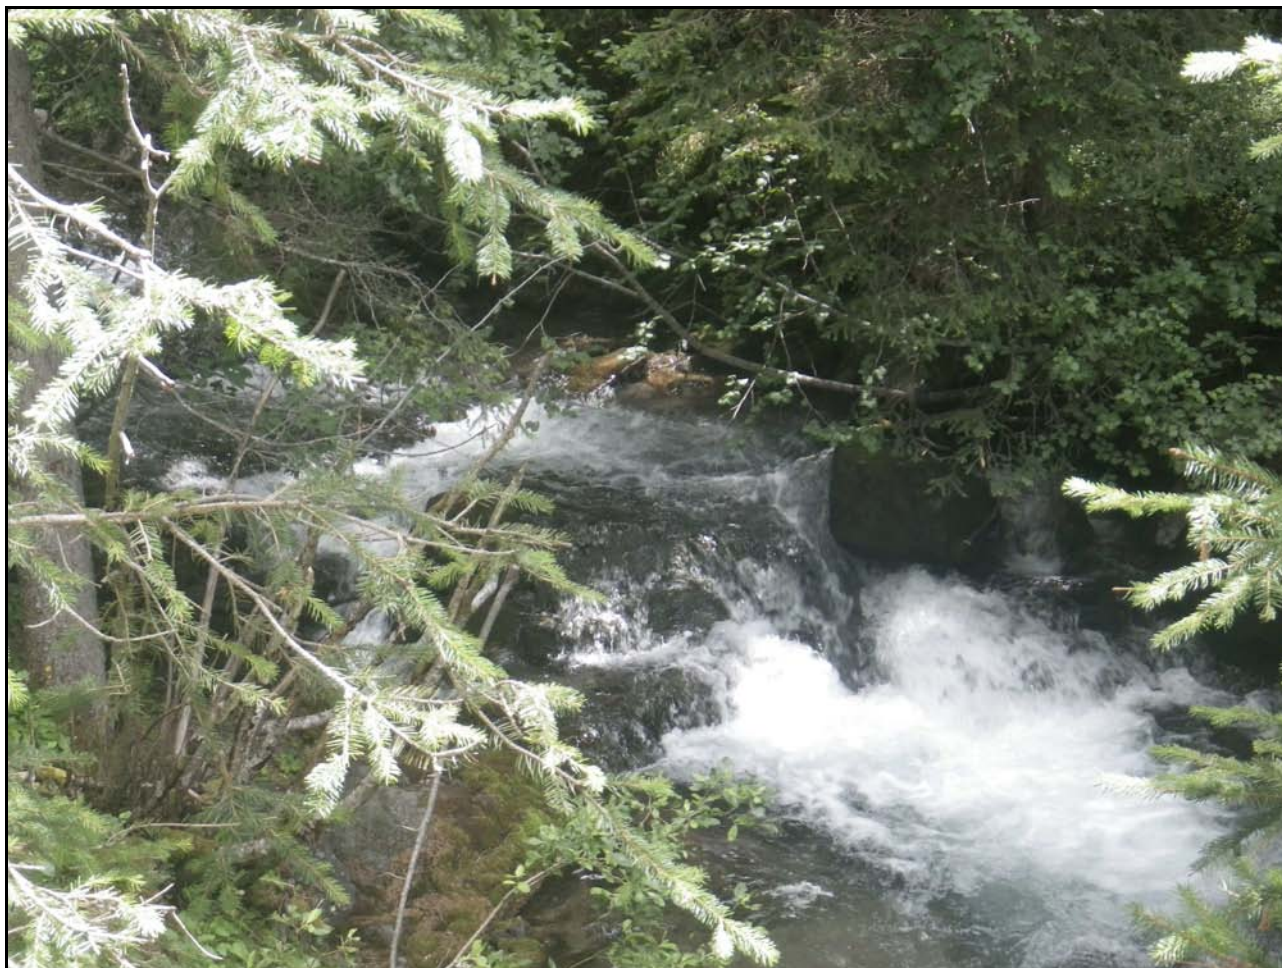
SPEL016

Strada lontana in destra – ponte; lungh: 1295 m

L'ampiezza della vegetazione presente nelle fasce perifluviali (formazione arborea autoctona non riparia e bordura di arbusti ripari) torna ad essere > 30 metri dato che la strada si allontana. L'erosione delle rive è assente e la sezione trasversale è integra, con elevata diversificazione che permette la presenza di una comunità macrobentonica e ittica adeguate alla tipologia fluviale.

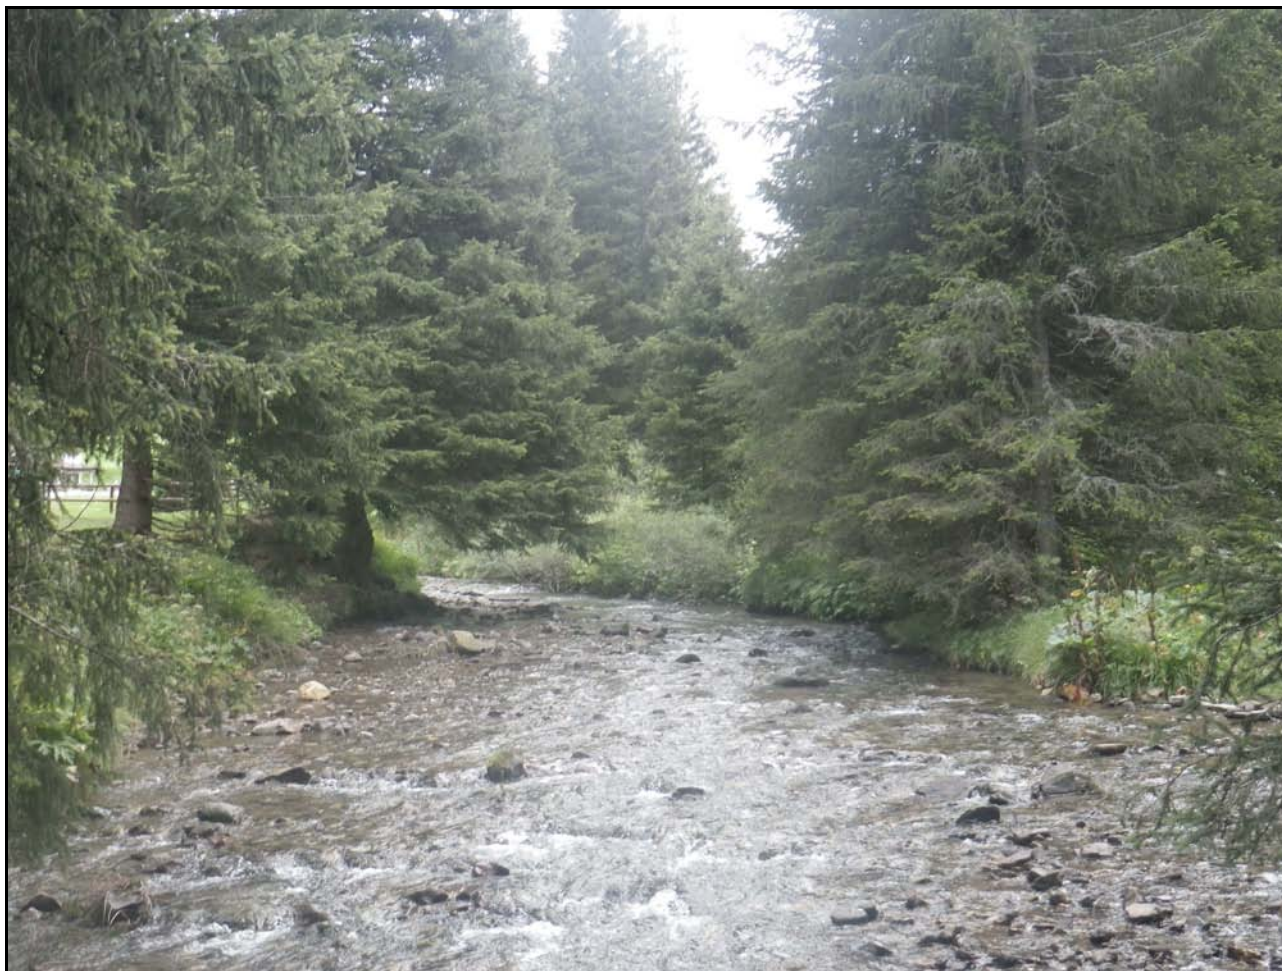
SPEL017	1	2	2b	3	4	5	6	7	8	9	10	11	12	13	14	IFF	
	TER	VP1	VP2	AMP	CON	CID	ESO	RIT	ERO	SEZ	ITT	IDR	CVA	DET	MBT	Punteggio	Livello
Dx	1	1		1	5	20	1	15	20	20	25	15	15	15	20	174	III
Sx	25	10		15	10	20	1	15	20	20	25	15	15	15	20	226	II
Ponte – strada vicina in sinistra; lungh: 371 m

In destra i prati antropici limitano lo sviluppo di vegetazione nella fascia perifluviale, con sviluppo solo di una stretta bordura arborata di abeti, accompagnata da una bordura di erbacee non igrofile; tali formazioni non sono funzionali. La formazione arborea autoctona non riparia in sinistra presenta alcune interruzioni dovute ad un diradamento della fascia che in certi punti lascia il posto a erbacee non igrofile. Il substrato è sufficientemente diversificato ma con minore efficacia ritentiva rispetto ai tratti a valle, per la minore granulometria del fondo che non riesce a sequestrare tutta la sostanza organica proveniente dall'esterno.

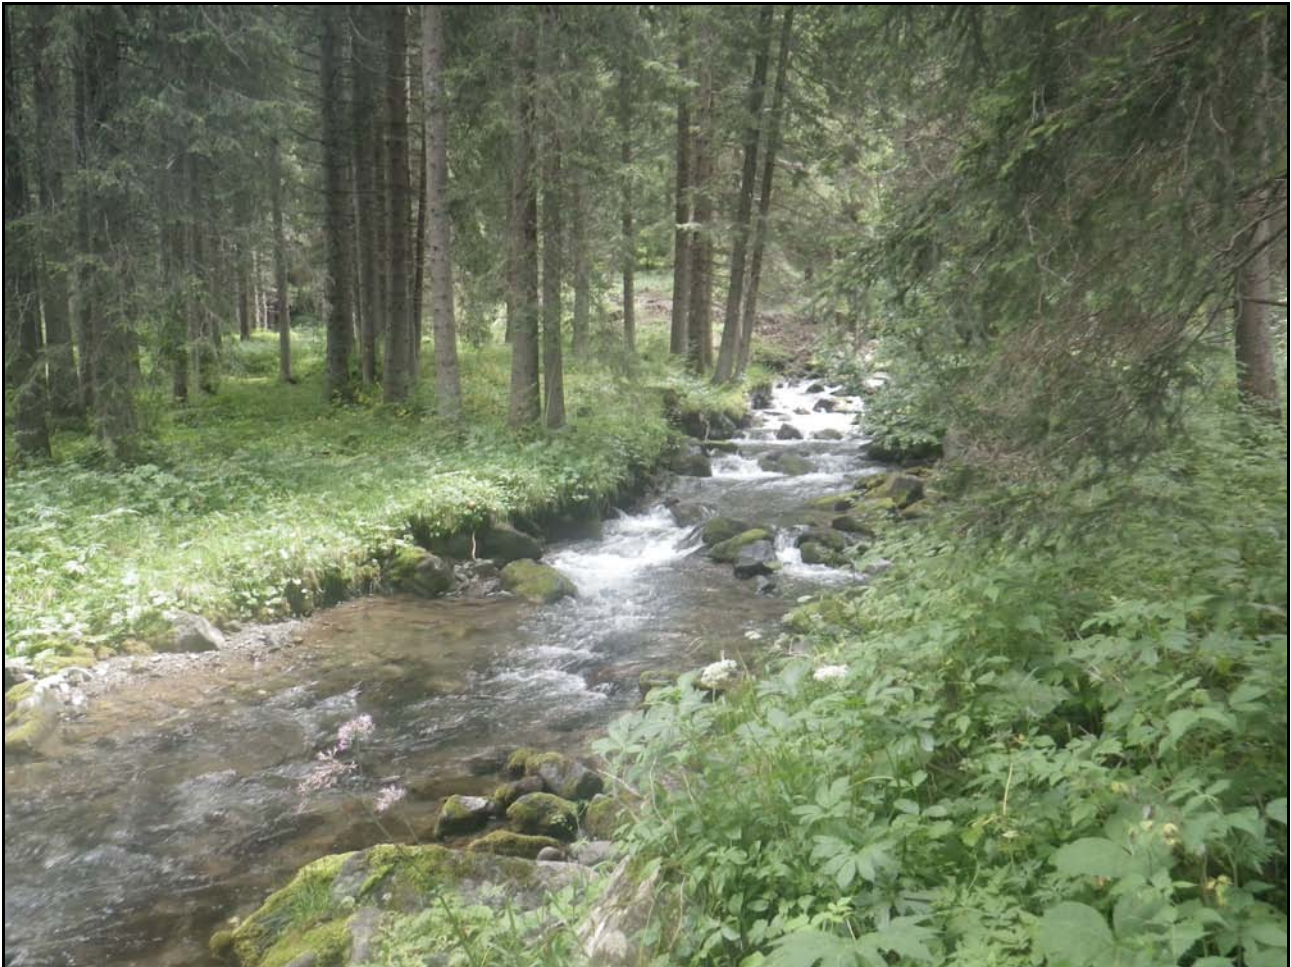
SPEL018

Su entrambe le sponde non si sviluppa vegetazione funzionale ma solo bordure erbacee non igrofile con copertura continua e bordura arborate di specie autoctone non riparie; il fattore che limita lo sviluppo trasversale è la strada in sinistra e i prati sfalciati in destra. Nonostante la minor pendenza dei versanti, il corso d'acqua continua ad essere confinato senza possibilità di espansione laterale durante i fenomeni di piena. Le zone trofiche sono abbondanti, così come le zone rifugio mentre l'ombreggiatura è discreta e le aree di frega sono scarse; questo determina un'idoneità ittica buona. Le componenti biologiche non mostrano segni di alterazione.
