Rio San Pellegrino

Documentazione fotografica e descrizione dei tratti

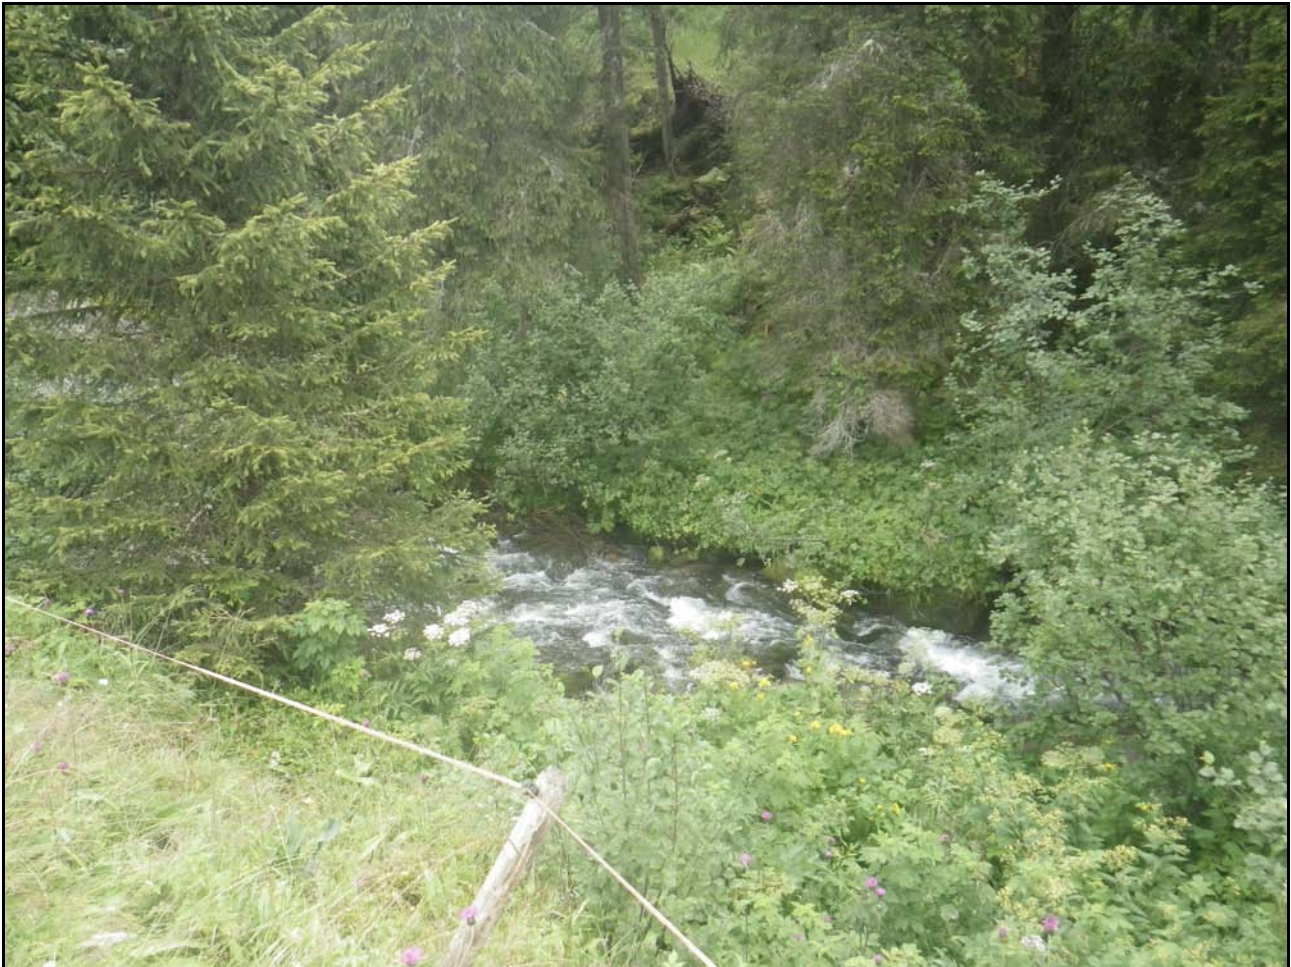
SPEL019

La maggiore lontananza della strada in sinistra consente lo sviluppo di una formazione arborea riparia ampia più di 30 metri e priva di discontinuità nella copertura delle chiome; in destra continuano le formazioni non funzionali del tratto a valle. Le altre caratteristiche non variano da quanto riscontrato in precedenza.

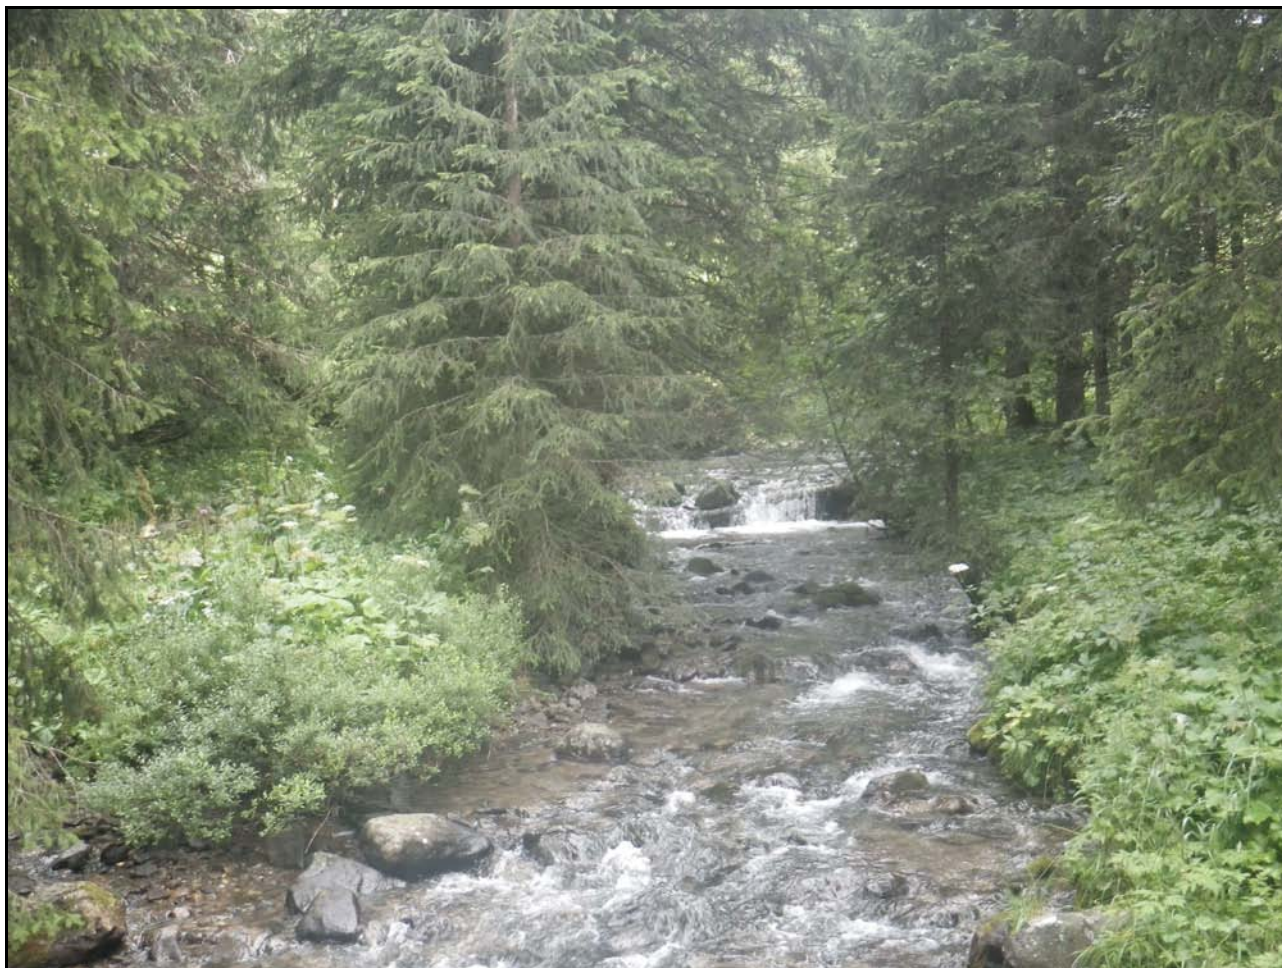
SPEL020

In sinistra si sviluppa una formazione di arbusti autoctoni non ripari con ampiezza compresa tra 5 e 10 metri, limitata dalla strada sterrata e con alcune discontinuità della copertura delle chiome; in destra c'è la formazione erbacea non igrofila, insieme alla bordura arborata di abeti, con ampiezza limitata (2-5 m). La morfologia è naturale, con elementi idromorfologici disposti secondo la tipologia step&pool.

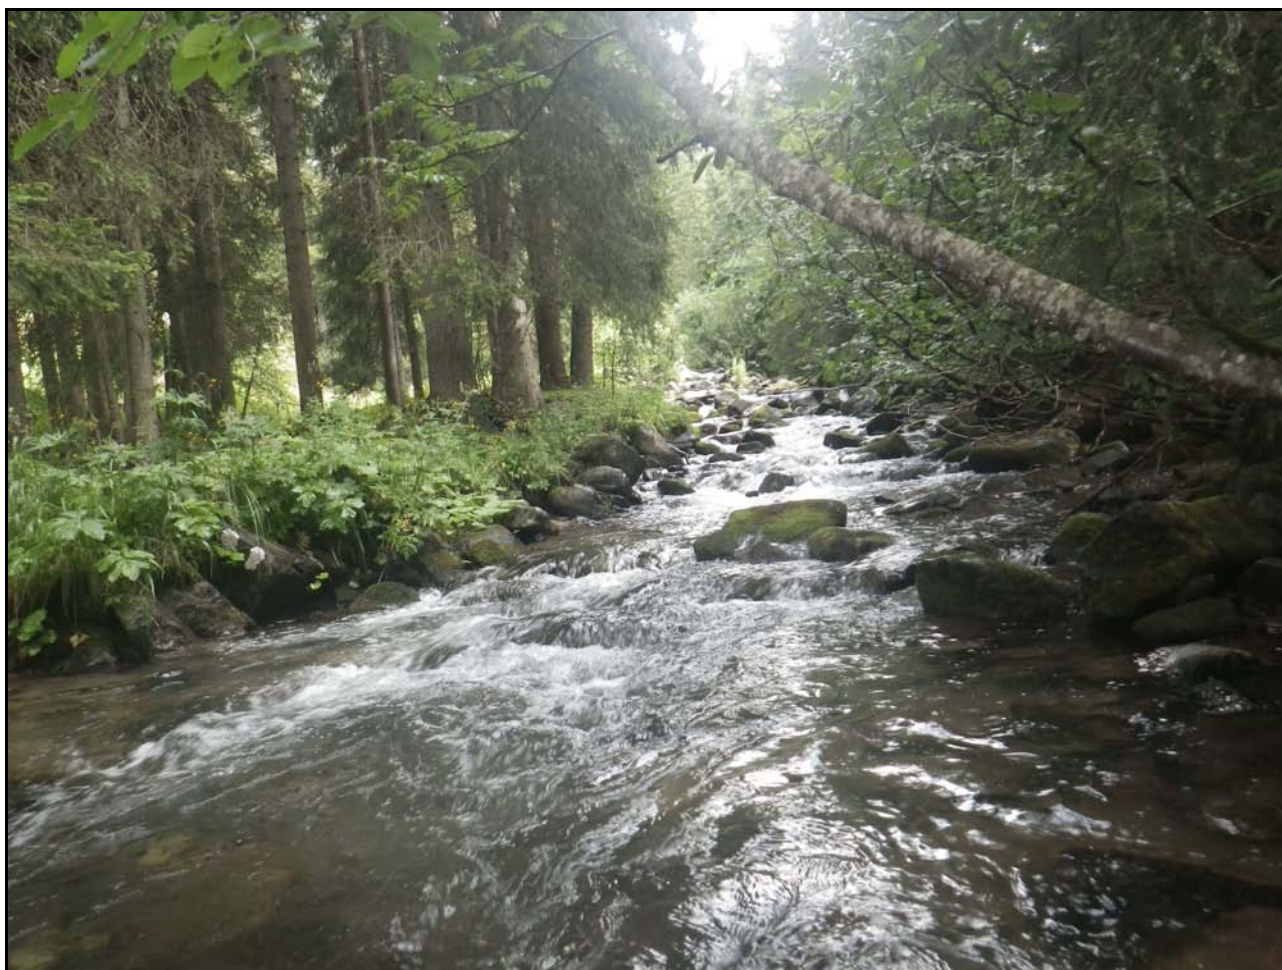
SPEL021

La vegetazione della fascia perfluviale in sinistra è caratterizzata da bordure di specie riparie (ontani bianchi) in presenza con la formazione arborea autoctona non riparia costituita da conifere; in destra è presente una bordura arborata non riparia, non funzionale. Sulle rive si riscontrano segni di erosione ma localizzata solo all'esterno delle curve; i processi morfologici evolutivi del corso d'acqua sono a lungo periodo, permettendo alle rive di esercitare una funzione ecologica importante nell'economia omeostatica del sistema fiume. Il profilo del corso d'acqua è naturale, con elevata diversità ambientale.

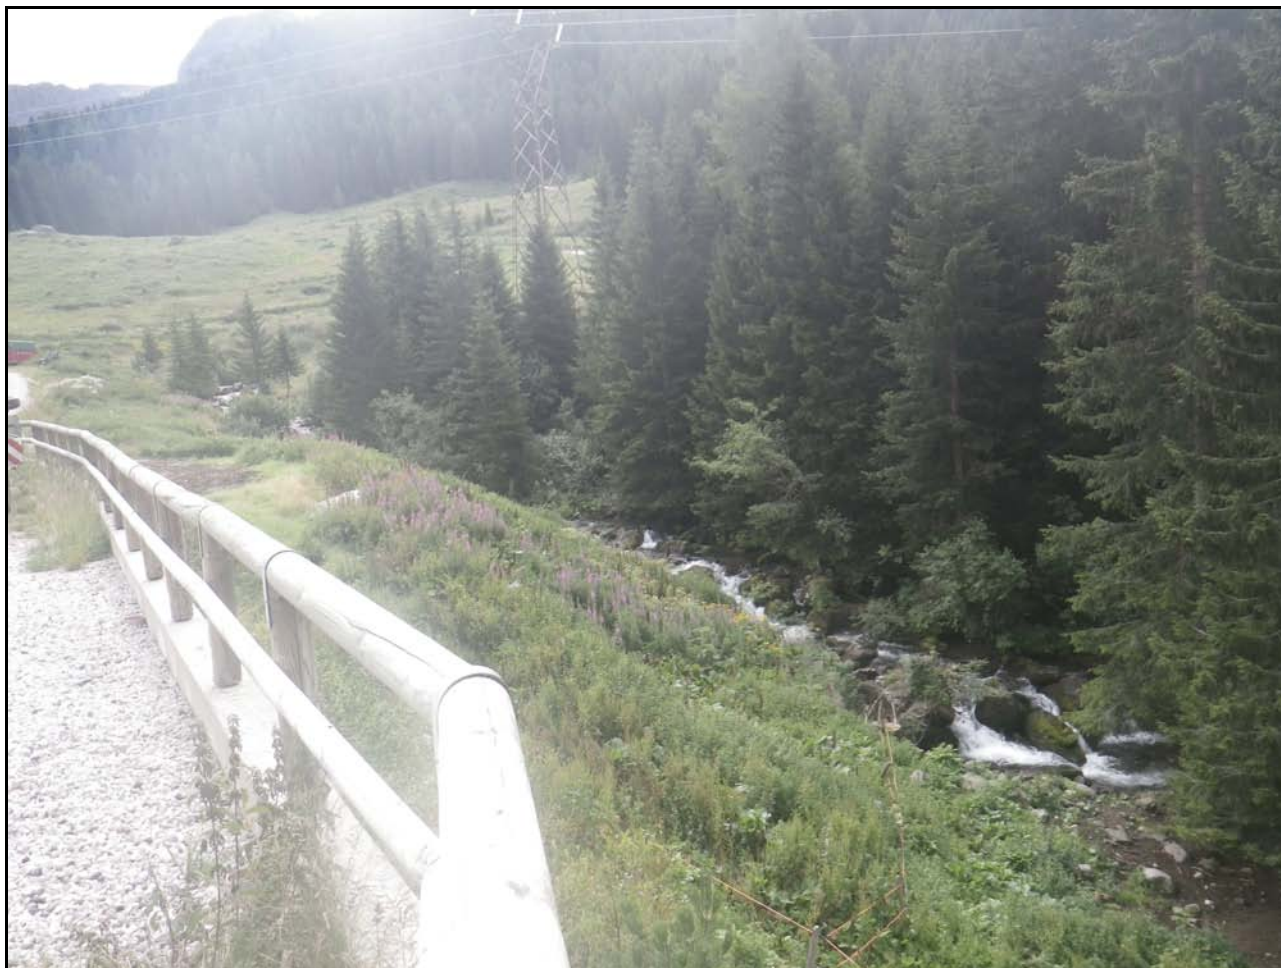
SPEL022

In sponda destra il territorio circostante è caratterizzato da strutture produttive (allevamenti di bovini) che creano una forte urbanizzazione; in sinistra prevalgono le praterie antropiche. Su entrambe le sponde ci sono bordure erbacee non igrofile, con copertura continua ma non funzionali. La morfologia rimane inalterata rispetto all'assetto naturale. Anche in questo tratto si riconferma la presenza di taxa sensibili di macroinvertebrati, con una comunità ben strutturata e diversificata, come in tutti tratti a valle. L'idromorfologia è rappresentativa della tipologia step&pool.

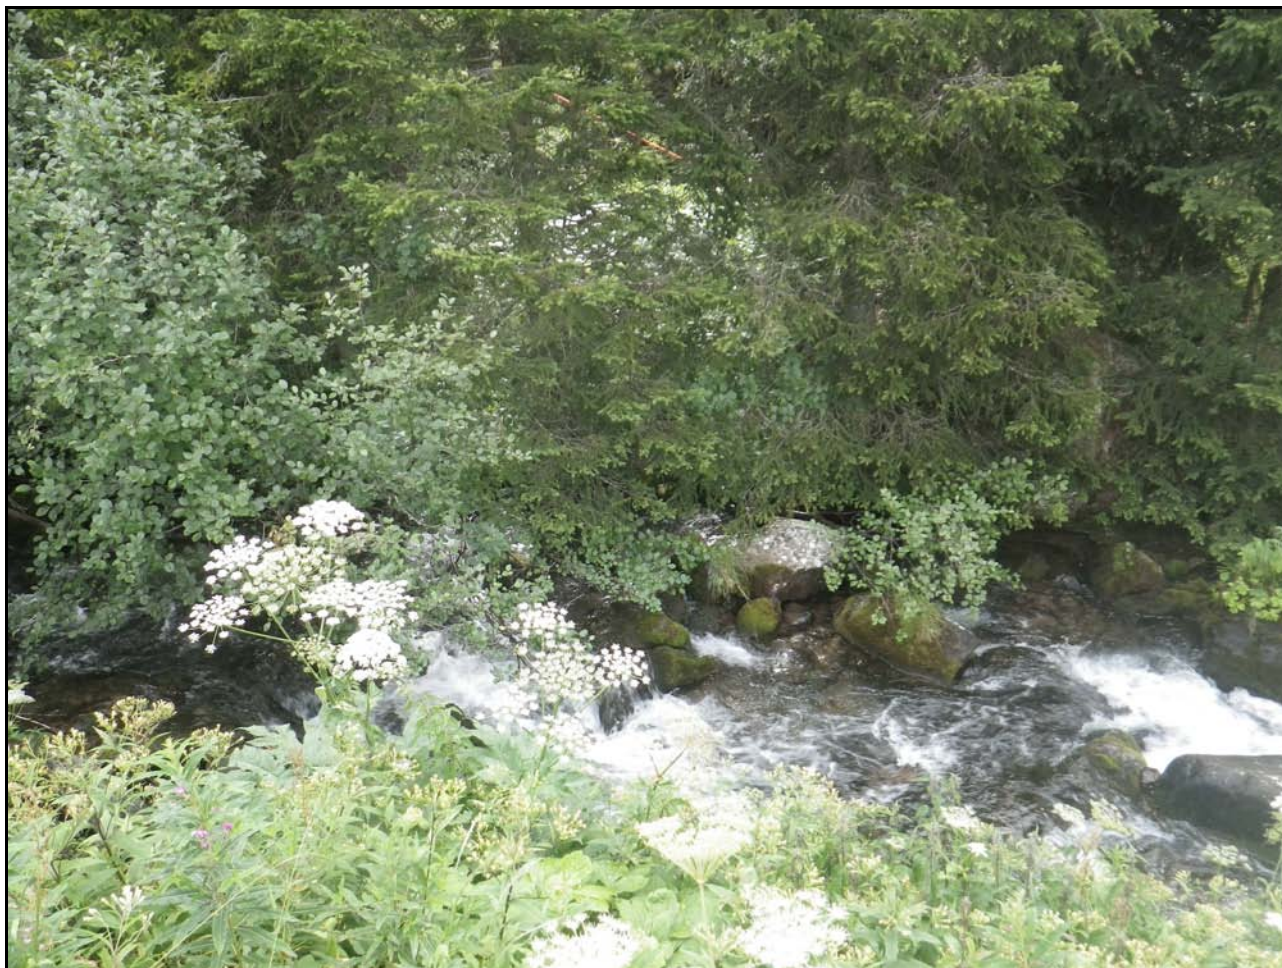
SPEL023

In questo tratto in sponda sinistra si sviluppa una formazione continua di specie autoctone non riparie, limitata in ampiezza da un prato antropico; in destra la vegetazione perifluviale, costituita da compresenza di formazioni riparie e autoctone, si estende con ampiezza tra 10 e 30 metri. L'acclività dei versanti limita l'efficacia di esondazione mentre le caratteristiche morfologiche sono diversificate ed integre. Il periphyton è sottile e sono assenti fanerogame tolleranti il carico organico; il detrito risulta costituito da frammenti fibrosi.

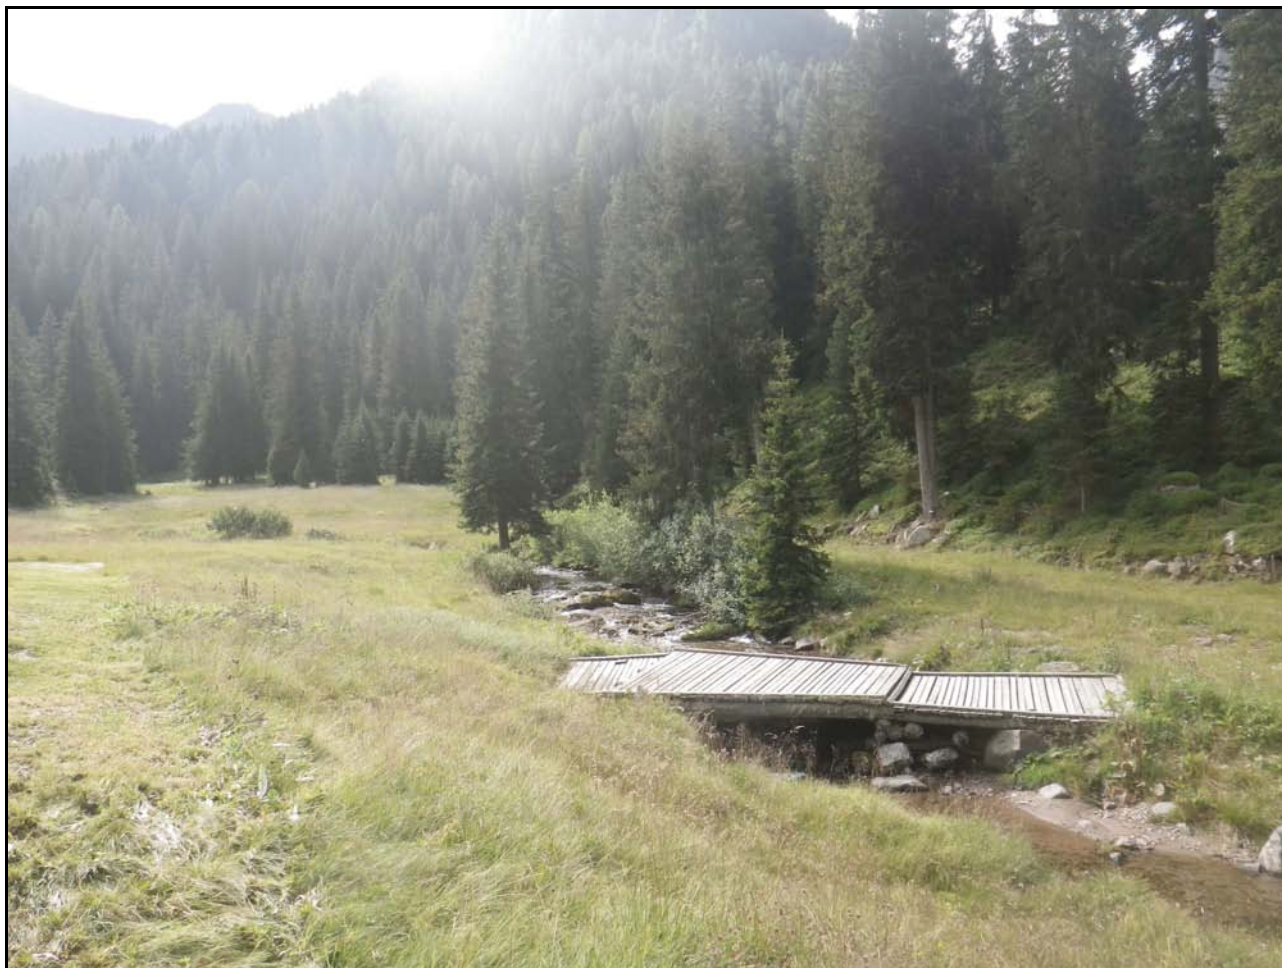
SPEL024

Strada lontana in destra – strada vicina in destra; lungh: 555 m

In questo tratto il corso d'acqua è circondato da formazioni erbacee igrofile su suoli idromorfi in ambiente montano, con copertura di igrofile > 2/3 rispetto al suolo; in sinistra questa formazione è seguita dalla formazione arborea autoctona non riparia. L'estensione complessiva supera i 30 metri e non ci sono interruzioni. L'idromorfologia è buona, anche grazie all'andamento sinuoso del corso d'acqua, che aumenta la diversificazione morfologica.

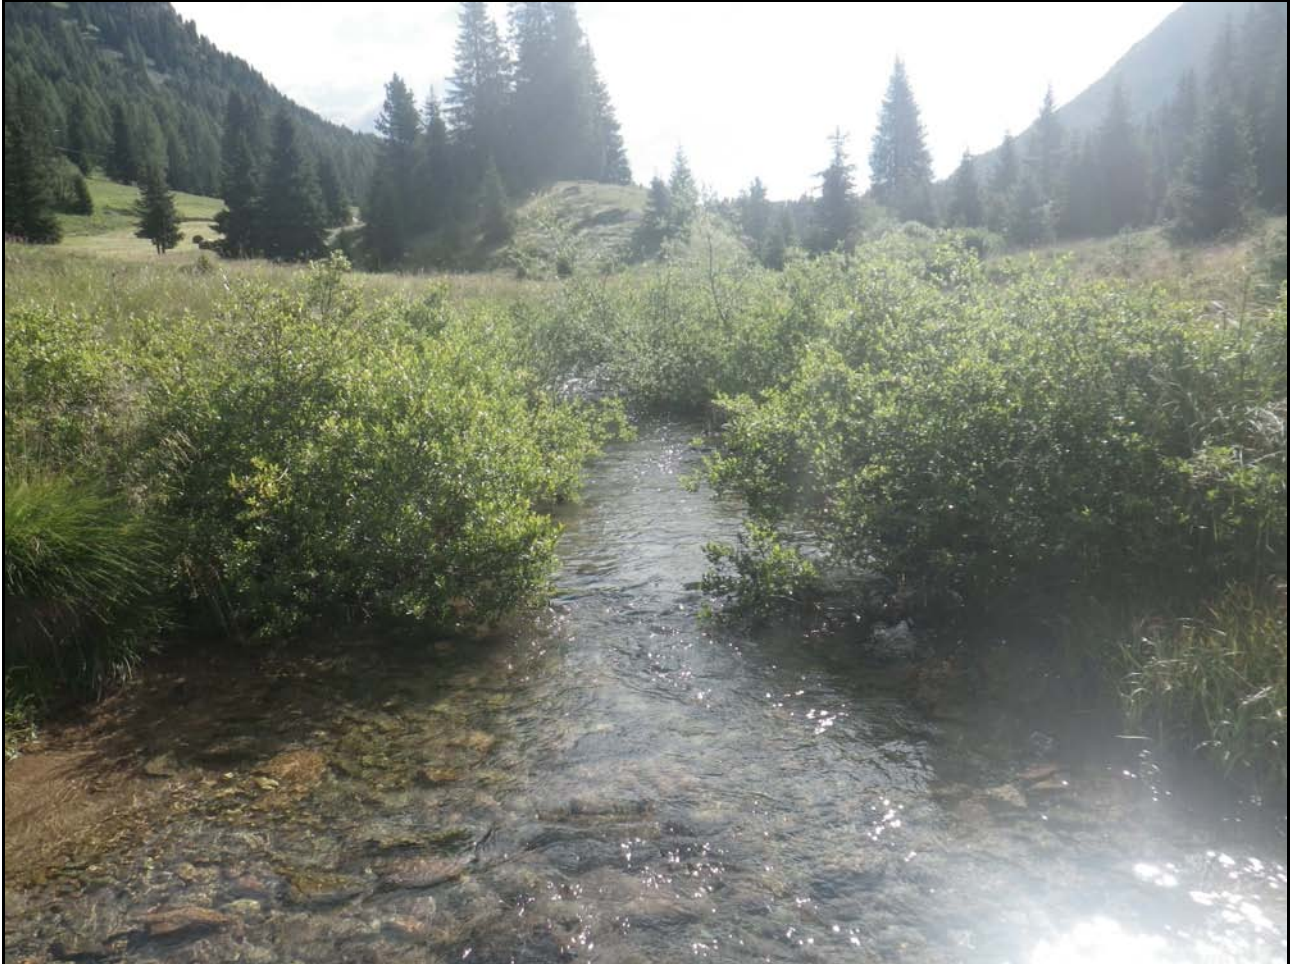
SPEL025

Oltre alle formazioni erbacee igrofile che continuano dal tratto precedente, qui sono presenti anche bordure di arbusti ripari, in particolare costituite da saliconi. Pur essendoci una zona umida che circonda il corso d'acqua, questo non costituisce una piana inondabile perché è determinato dalla falda e non dal corso d'acqua. L'assenza di periphyton e macrofite tolleranti, la consistenza del detrito che risulta costituito da frammenti fibrosi e la composizione della comunità macrobentonica con individui appartenente a taxa sensibili, come i Nemuridae ed i Perlodidae, indicano un buono stato del corso d'acqua.

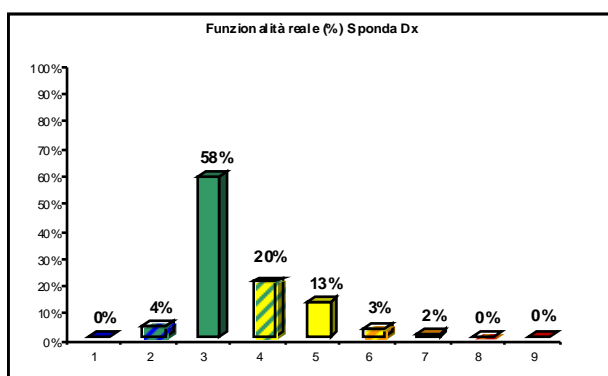
Figura 6a: Grafici della distribuzione percentuale dei giudizi di funzionalità reale per la sponda destra

Il rio San Pellegrino ottiene un giudizio buono per la maggior parte del suo corso. In particolare in sponda destra il livello è buono per il 58% mentre in sponda sinistra è il 77%. La sponda destra risulta meno funzionale soprattutto per la presenza di zone a pascolo e della strada che in alcuni punti richiede la presenza di opere di sostegno e limita l'ampiezza della fascia perfluviale.

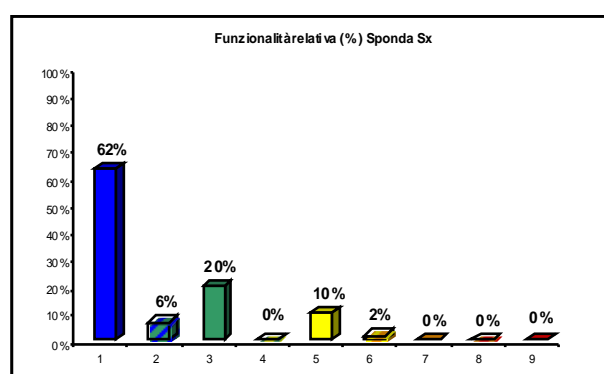
Figura 7b: Grafici della distribuzione percentuale dei giudizi di funzionalità relativa per la sponda sinistra

Raffrontando la funzionalità relativa con quella reale si nota una decisa differenza con un miglioramento generale della funzionalità. Il Rio San Pellegrino è associabile soprattutto alla tipologia montana con assenza di una zona esondabile e una fascia riparia non ampia e strutturata. Il giudizio di funzionalità reale ottimo non viene raggiunto quindi per le caratteristiche eco-morfologiche del corso d'acqua piuttosto che per l'impatto antropico.
