# Torrente Sarca di Nambrone

Tabella 1: Punteggio, livello, giudizio IFF reale e relativo

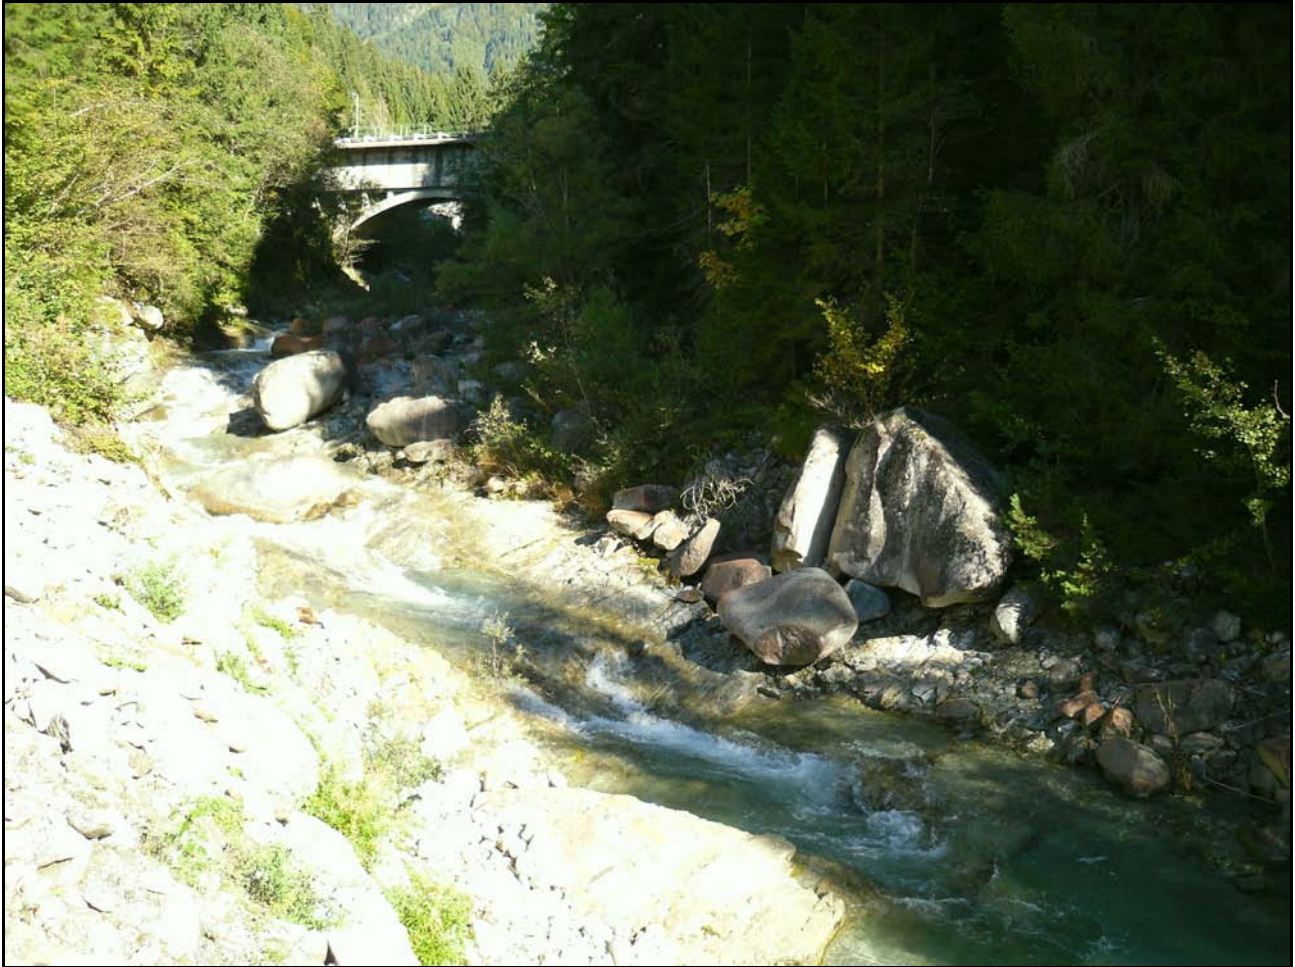
### NAMB001

NAMB001	1	2	2b	3	4	5	6	7	8	9	10	11	12	13	14	IFF	Punteggio	Livello
	TER	VP1	VP2	AMP	CON	CID	ESO	RIT	ERO	SEZ	ITT	IDR	CVA	DET	MBT			
Dx	1		10	1	1	10	1	1	1	5	5	5	15	15	20	91	IV	
Sx	20	1		15	15	10	1	1	20	5	5	5	15	15	20	148	III	
Confluenza Sarca – fine muro in destra; lungh: 120 m

In destra idrografica il territorio è antropizzato, sono presenti diverse infrastrutture; in sponda sinistra vi è compresenza di aree naturali ed usi antropici del territorio. La vegetazione in sinistra è primaria ed è costituita da due tipologie vegetazionali, la bordura riparia, in prossimità del corso d'acqua, e la formazione arborea autoctona non riparia; l'ampiezza è maggiore di 30 m e non sono presenti interruzioni. In destra, in conseguenza della presenza di un muro in massi cementati, non si sviluppa nessun tipo di vegetazione. Le condizioni idriche risentono del prelievo idroelettrico posto a monte. Il fondo dell'alveo è roccioso ed uniforme. La sezione trasversale ha subito dei rimaneggiamenti evidenti. L'idoneità ittica è appena sufficiente e gli elementi idromorfologici sono indistinti. Il comparto biologico non mostra segni di alterazione.

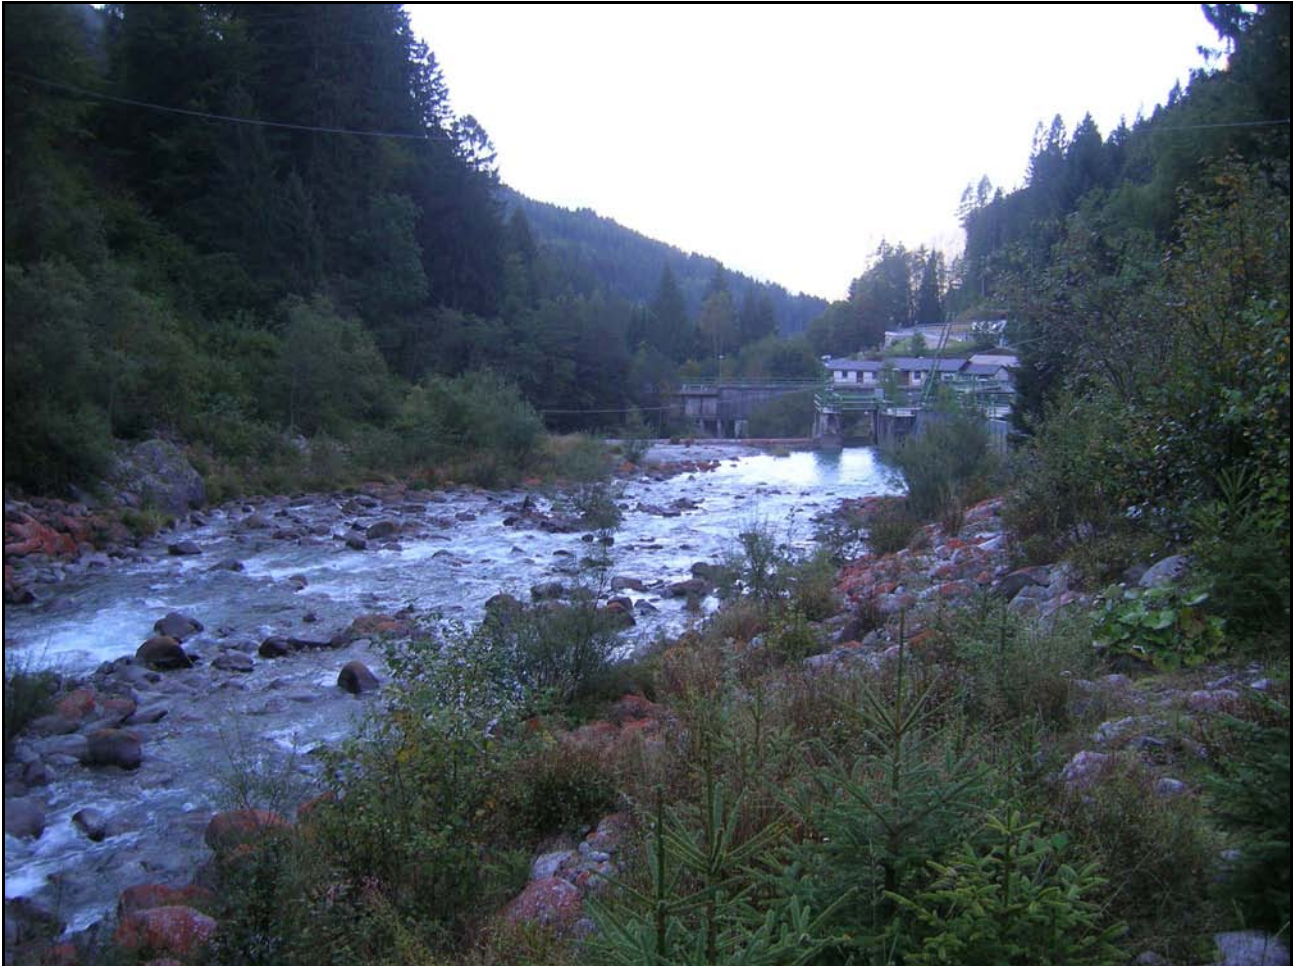
## NAMB003

NAMB003	1	2	2b	3	4	5	6	7	8	9	10	11	12	13	14	IFF	Livello
	TER	VP1	VP2	AMP	CON	CID	ESO	RIT	ERO	SEZ	ITT	IDR	CVA	DET	MBT	Punteggio	
Dx	20	10		5	5	20	1	25	1	15	20	15	15	15	20	187	II-III
Sx	25	10		15	15	20	1	25	20	15	20	15	15	15	20	231	II
Centrale ENEL – inizio prati in sinistra; lungh: 421 m

Il territorio circostante presenta assenza di antropizzazione in sponda sinistra mentre in destra sono presenti praterie antropiche. La vegetazione perifluviale destra è costituita da una bordura di arbusti di salici ed ontani, di ampiezza tra i 2 e i 5 m e frequenti interruzioni per suolo nudo. In sinistra la bordura riparia è seguita dalla formazione arborea autoctona non riparia, l'ampiezza cumulativa della due tipologie vegetazionali è maggiore di 30 m e non sono presenti interruzioni. Il substrato è ben diversificato presentando buone caratteristiche di ritenzione del materiale organico. Sulla riva destra è stata eretta una scogliera, ciò influisce negativamente sulla valutazione dell'erosione e sulla sezione trasversale. L'idoneità ittica è buona e gli elementi idromorfologici sono distinti ma posti a distanza irregolare uno dall'altro. Il comparto biologico (componente vegetale in alveo, detrito e comunità macrobentonica) non mostra segni di alterazione.

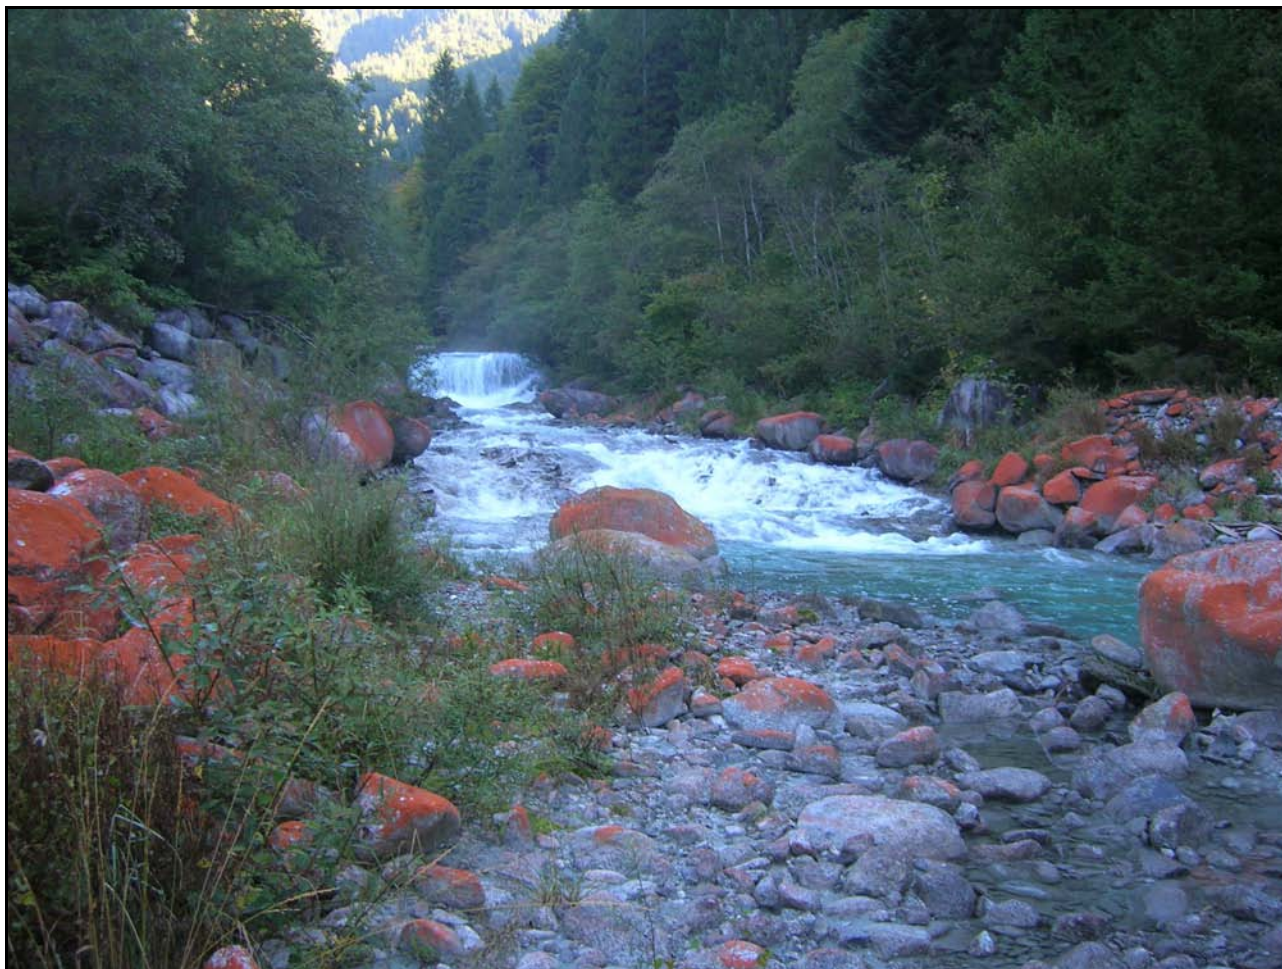
## NAMB004

NAMB004	1	2	2b	3	4	5	6	7	8	9	10	11	12	13	14	IFF	
	TER	VP1	VP2	AMP	CON	CID	ESO	RIT	ERO	SEZ	ITT	IDR	CVA	DET	MBT	Punteggio	Livello
Dx	20	10		5	15	20	1	25	1	5	20	15	15	15	20	187	II-III
Sx	20	10		5	10	20	1	25	1	5	20	15	15	15	20	182	II-III
Inizio prati in sinistra – ponte strada provinciale (fine briglie); lungh: 309 m

Il territorio circostante di entrambe le sponde si caratterizza per la compresenza di aree naturali ed usi antropici del territorio. La vegetazione perifluviale è primaria e costituita da una bordura di arbusti ripari, di ampiezza compresa tra i 2 e i 5 m e solo in sponda sinistra sono presenti interruzioni comprese tra il 5 e il 15%. Le rive sono state rinforzate da scogliere in massi non cementati, l'erosione e la sezione trasversale sono negativamente influenzate da tali opere. Non si osservano ulteriori differenze rispetto il tratto precedente.

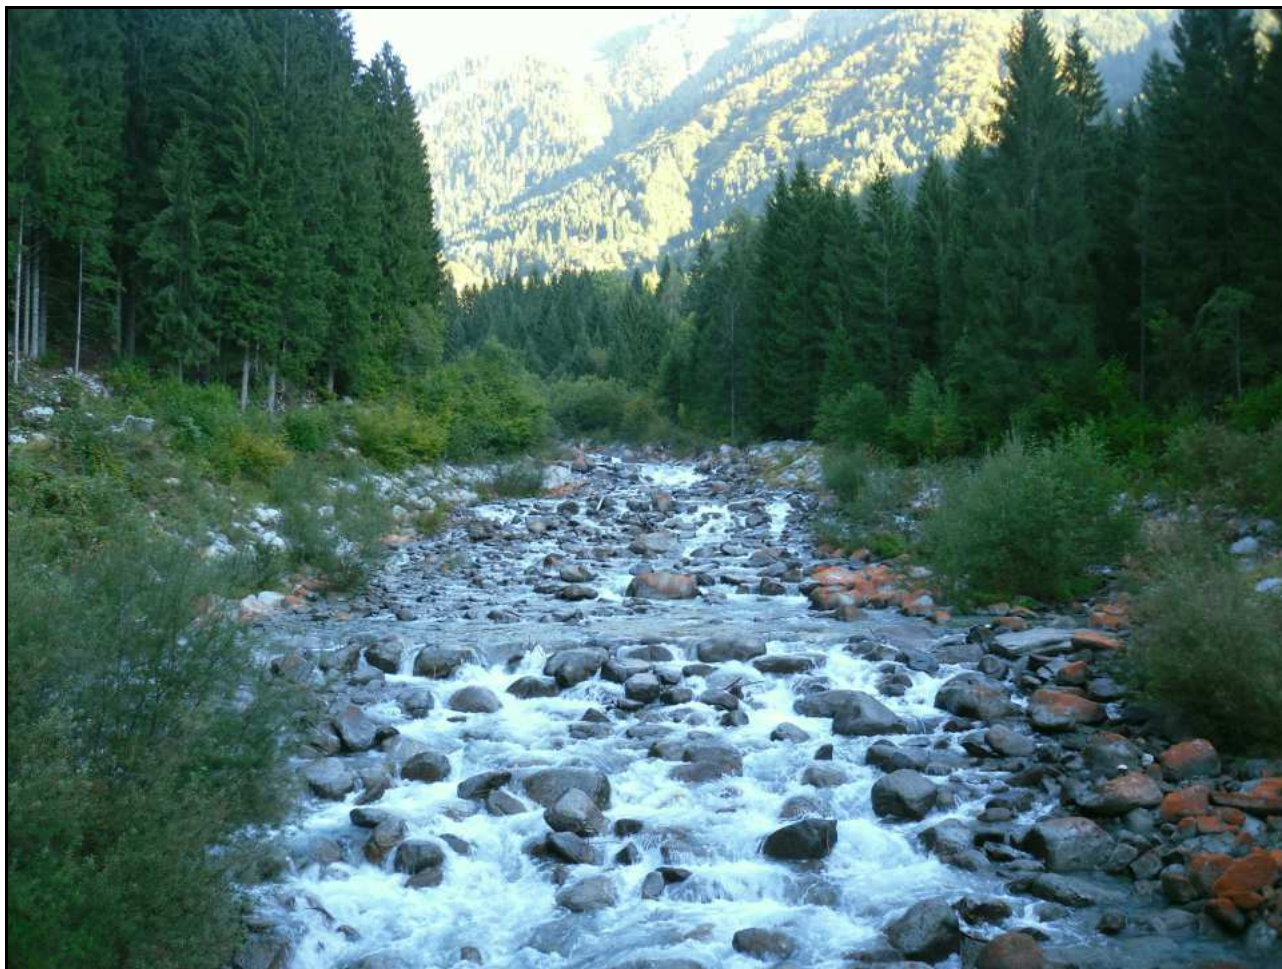
## NAMB005

NAMB005	1	2	2b	3	4	5	6	7	8	9	10	11	12	13	14	IFF	
	TER	VP1	VP2	AMP	CON	CID	ESO	RIT	ERO	SEZ	ITT	IDR	CVA	DET	MBT	Punteggio	Livello
Dx	25	10		5	10	20	1	25	20	15	20	15	15	15	20	216	II
Sx	20	10		15	15	20	1	25	20	15	20	20	15	15	20	231	II
Ponte strada provinciale (fine briglie) – strada lontana in destra; lungh: 415 m

Il territorio circostante in sponda destra è privo di antropizzazione mentre in sinistra sono presenti praterie antropiche. La vegetazione perfluviale destra è costituita da una bordura di arbusti di salici ed ontani, di ampiezza tra i 2 e i 5 m e con interruzioni modeste. In sinistra la bordura riparia è seguita dalla formazione arborea autoctona non riparia, l'ampiezza cumulativa della due tipologie vegetazionali è maggiore di 30 m e non sono presenti interruzioni. Il substrato è ben diversificato presentando buone caratteristiche di ritenzione del materiale organico. L'erosione è assente e la sezione trasversale è integra. L'idoneità ittica è buona e gli elementi idromorfologici sono distinti ma distanza irregolare. Il comparto biologico (componente vegetale in alveo, detrito e comunità macrobentonica) non mostra segni di alterazione.

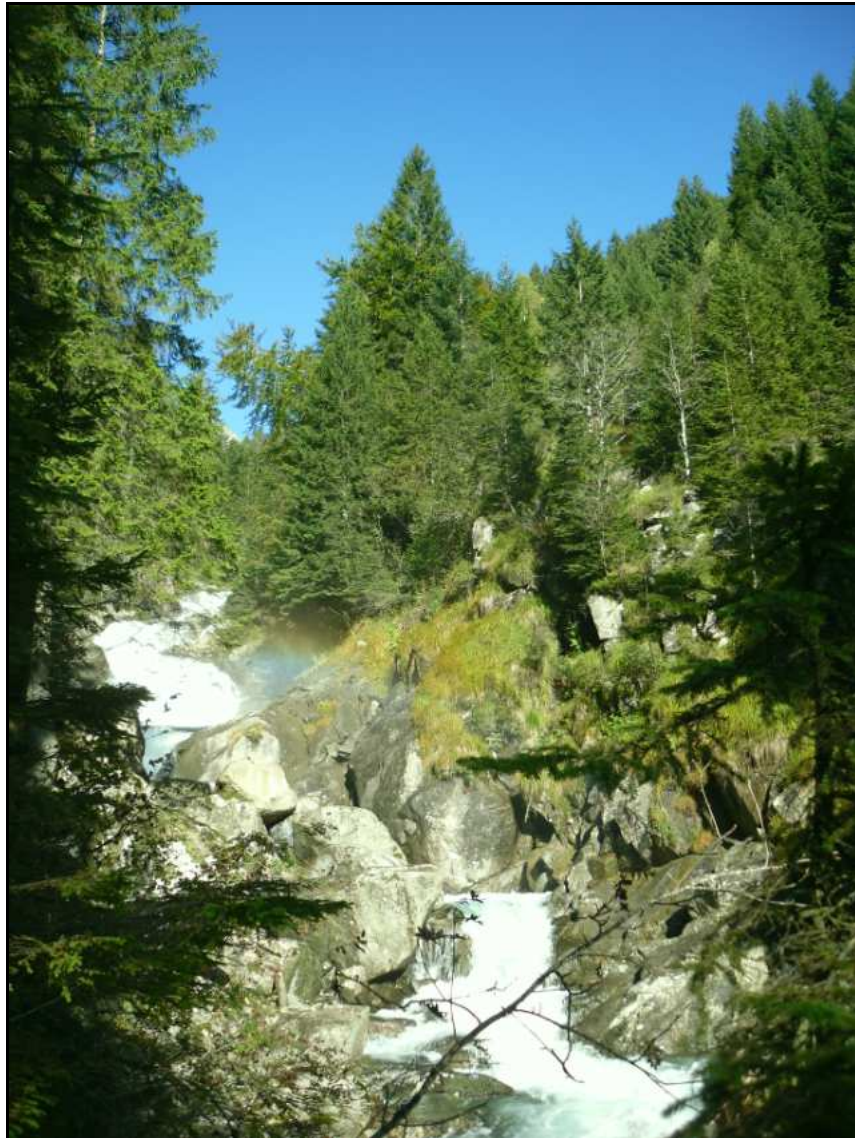
## NAMB007

NAMB007	1	2	2b	3	4	5	6	7	8	9	10	11	12	13	14	IFF	Livello
	TER	VP1	VP2	AMP	CON	CID	ESO	RIT	ERO	SEZ	ITT	IDR	CVA	DET	MBT	Punteggio	
Dx	25	10		15	10	20	1	25	20	20	25	15	15	15	20	236	II
Sx	25	10		15	10	20	1	25	20	20	25	15	15	15	20	236	II
Inizio forra – fine forra; lungh: 372 m

Tratto del tutto simile al precedente. Si differenzia solo per le interruzioni nella copertura della vegetazione causate dall'assenza di vegetazione nei punti in cui i versanti hanno una pendenza subverticale.

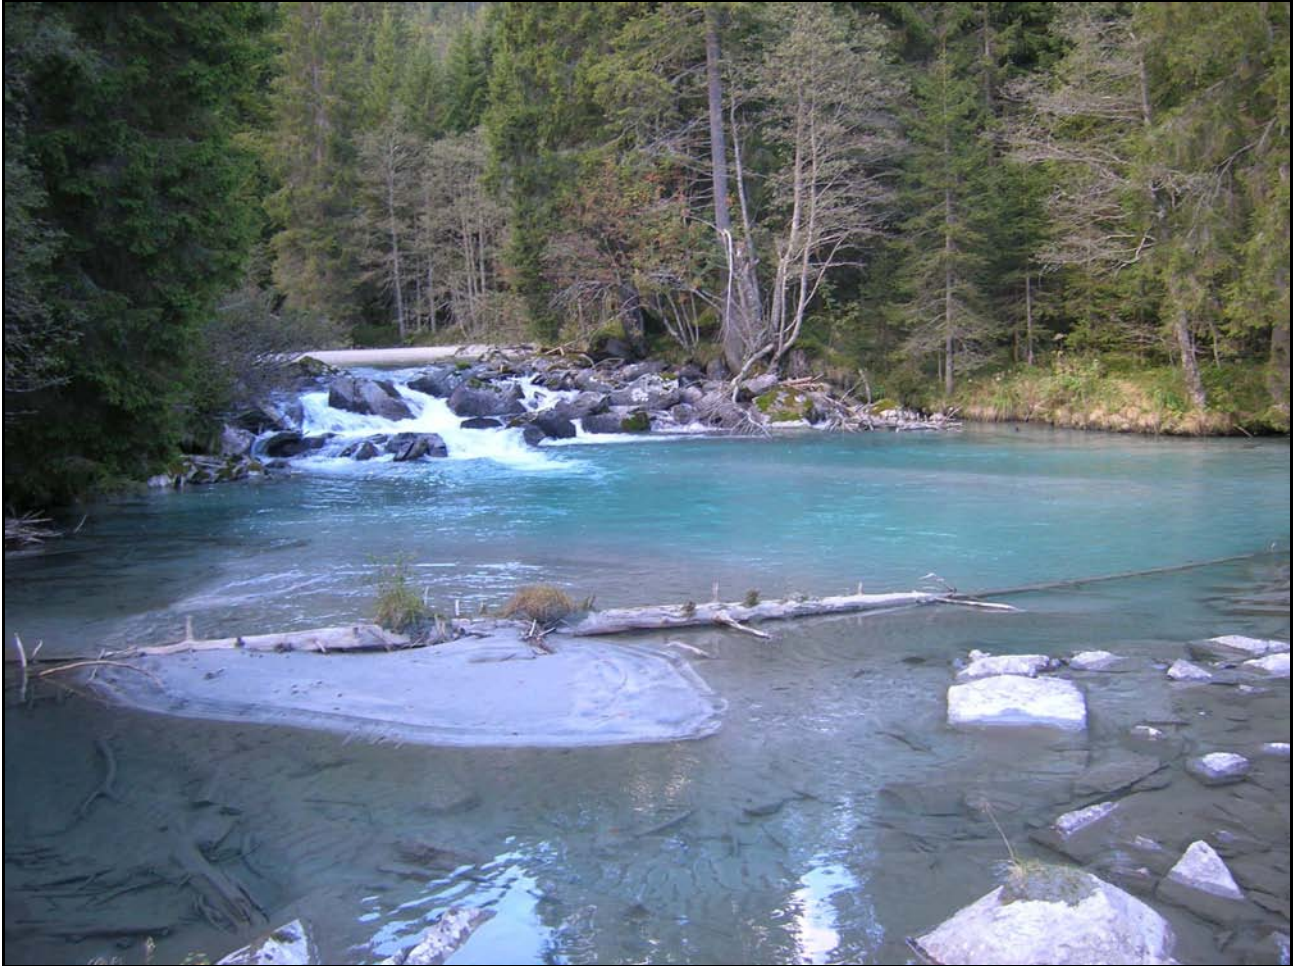
## NAMB008

Fine forra – inizio prati in destra; lungh: 355 m

Il tratto NAMB008 scorre in un territorio privo di antropizzazione. La fascia perfluviale è costituita da bordure di arbusti ripari, in compresenza con le formazioni arboree autoctone non riparie che si estendono per un'ampiezza maggiore di 30 metri senza interruzioni. Il substrato dell'alveo è costituito prevalentemente da sabbia, in cui sono incassati grossi massi, rami e tronchi che garantiscono un'efficace azione ritentiva della sostanza organica. L'idromorfologia è caratterizzata da un'alternanza regolare di raschi e pozze, che permette di attribuire il punteggio massimo alla domanda 11. È un habitat molto idoneo alla vita dei pesci, grazie alle abbondanti zone rifugio e zone di calma per il riposo e alla forte ombreggiatura. La sezione trasversale è integra e non sono evidenti fenomeni erosivi delle sponde.

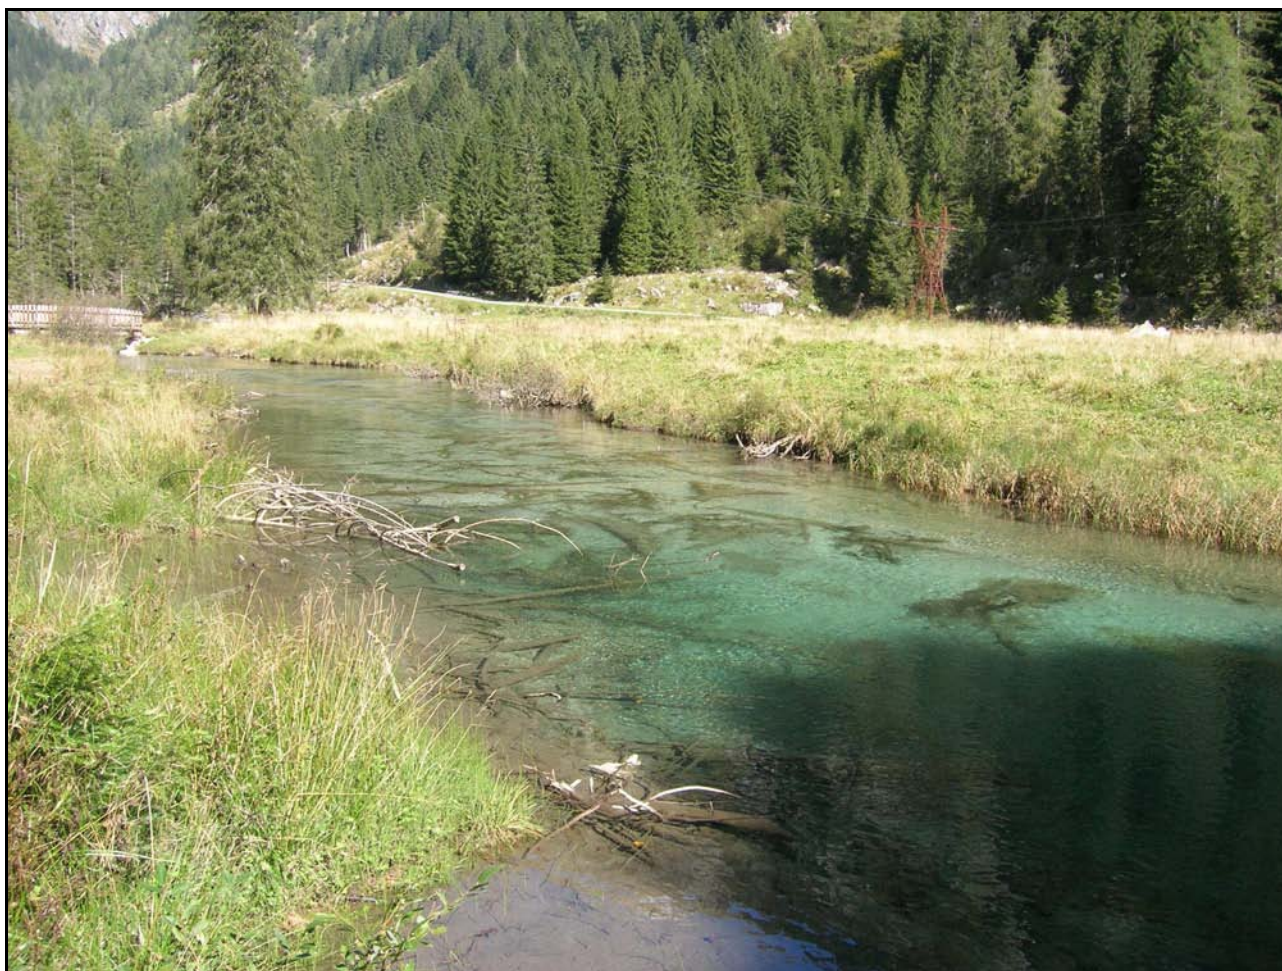
## NAMB011

Inizio zona umida – cambio granulometria; lungh: 362 m

In questo tratto si riduce la pendenza dei versanti, permettendo la divagazione laterale del corso d'acqua, grazie alla presenza di una piana inondabile, con solchi secondari e zone umide; la vegetazione della fascia perifluviale è costituita da formazioni erbacee igrofile su suolo idromorfo (formazione 5 del gruppo 1 di funzionalità), in compresenza, in sponda destra con la formazione arborea autoctona non riparia. A sinistra l'ampiezza della formazione è limitata dalla strada. Le strutture di ritenzione sono abbondanti, con massi incassati e rami, anche se il fondo risulta costituito in prevalenza da sabbia; sono presenti canali intrecciati che aumentano la diversità morfologica.

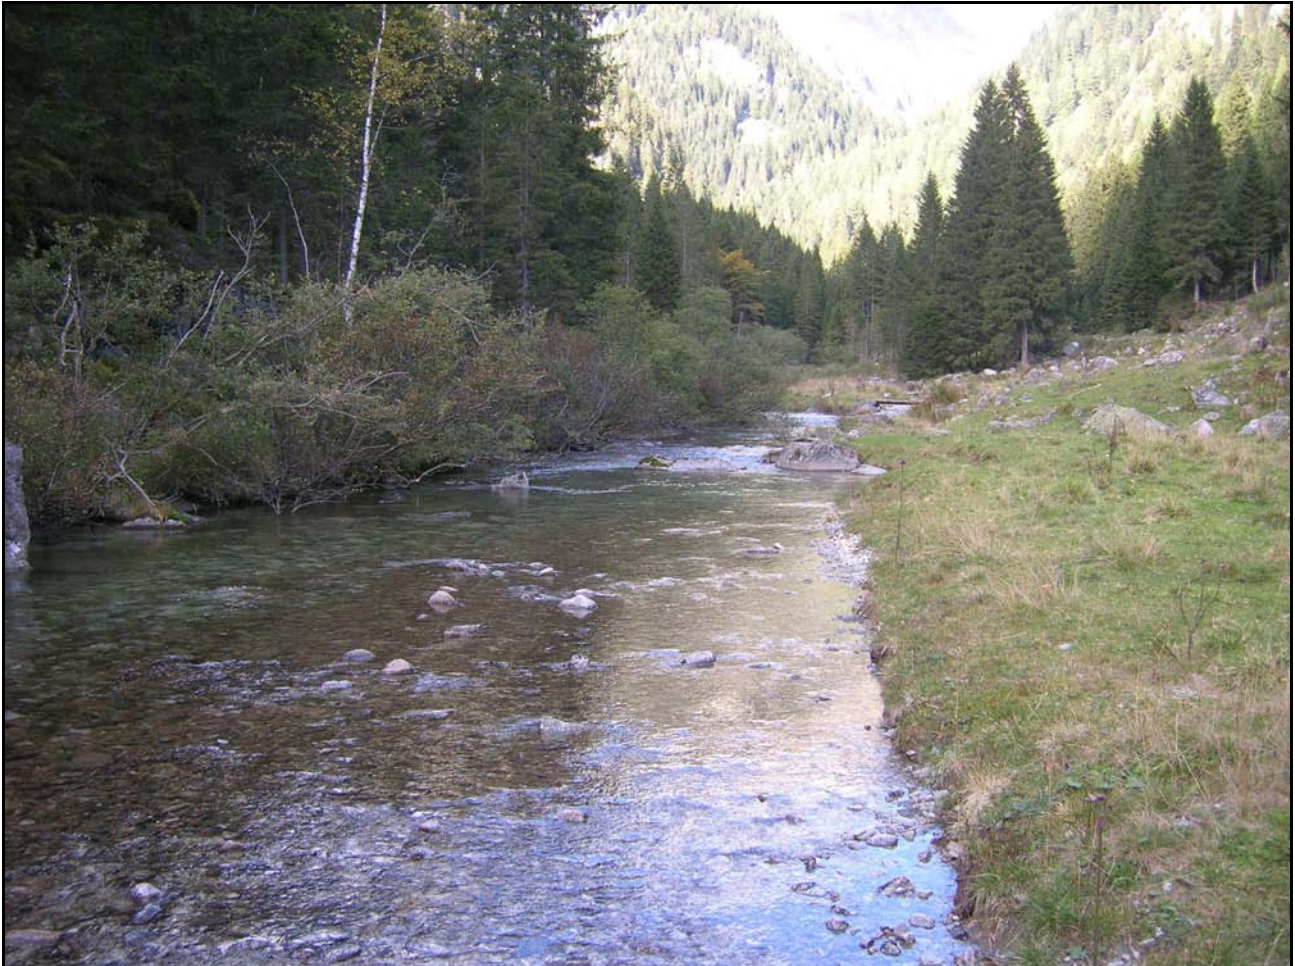
## NAMB012

NAMB012	1	2	2b	3	4	5	6	7	8	9	10	11	12	13	14	IFF	
	TER	VP1	VP2	AMP	CON	CID	ESO	RIT	ERO	SEZ	ITT	IDR	CVA	DET	MBT	Punteggio	Livello
Dx	25	10		15	15	20	5	5	20	20	20	5	15	15	20	210	II
Sx	25	1		1	5	20	5	5	20	20	20	5	15	15	20	177	III
Cambio granulometria – inizio bosco; lungh: 253 m

In questo tratto non è più presente la piana inondabile e cambiano le formazioni della fascia perifluviale: in sponda destra si sviluppa una bordura di arbusti ripari in continuità con la formazione arborea autoctona, mentre in sinistra c'è solo una formazione erbacea non igrofila. L'alveo di piena risulta avere una larghezza compresa tra 2 e 3 volte l'alveo di morbida, permettendo una limitata efficienza di esondazione. Il substrato presenta strutture di ritenzione mobili, essendo costituito da ciottoli facilmente mobili. La minore diversificazione morfologica non permette di distinguere elementi diversificati: prevale solamente il runs.

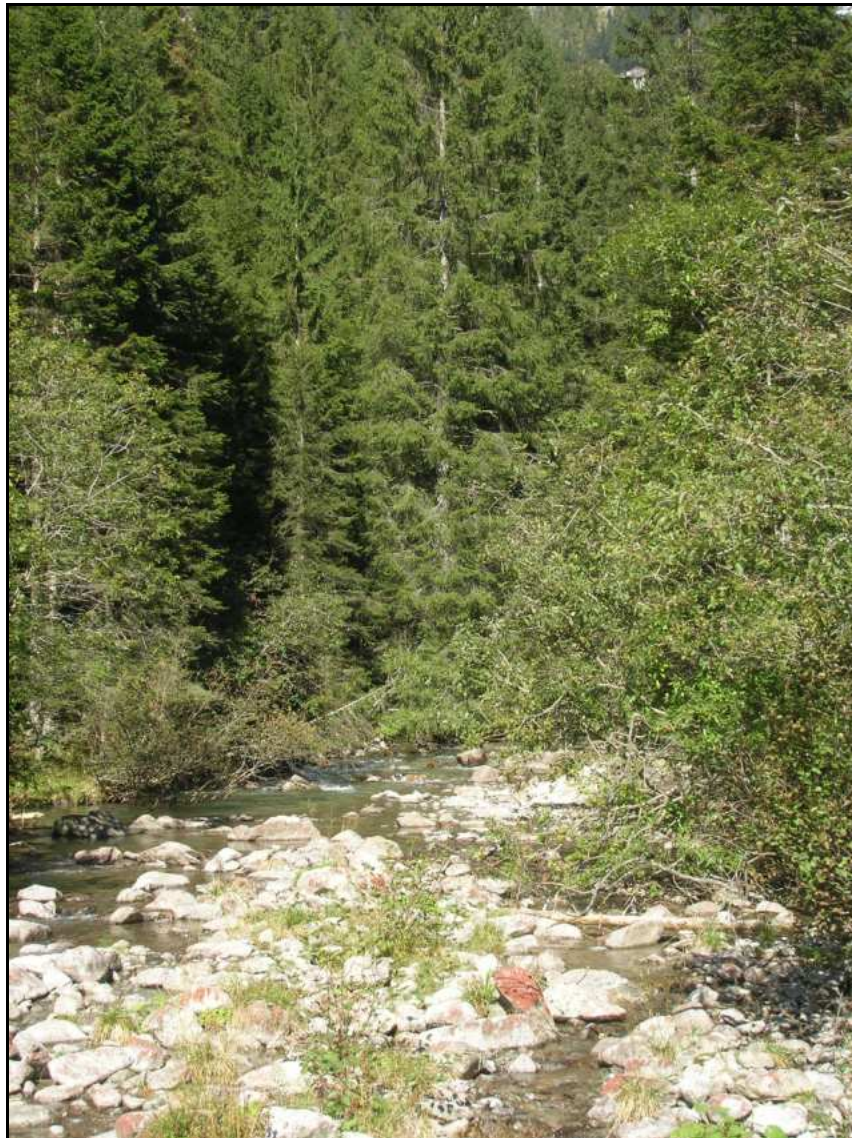
## NAMB013

NAMB013	1	2	2b	3	4	5	6	7	8	9	10	11	12	13	14	IFF	Livello
	TER	VP1	VP2	AMP	CON	CID	ESO	RIT	ERO	SEZ	ITT	IDR	CVA	DET	MBT	Punteggio	
Dx	25	10		15	15	20	1	25	20	20	25	15	15	15	20	241	II
Sx	25	10		15	15	20	1	25	20	20	25	15	15	15	20	241	II
Inizio bosco – ponte strada; lungh: 165 m

Questo tratto risulta più confinato e questo determina l'assenza di formazioni riparie davanti alle formazioni arboree autoctone. L'efficienza di esondazione è limitata ma aumenta la percentuale di grossi massi stabilmente incassati che trattengono gli apporti trofici e offre alla fauna ittica abbondanti zone rifugio. Gli elementi idromorfologici sono ben distinti ma con distribuzione irregolare.

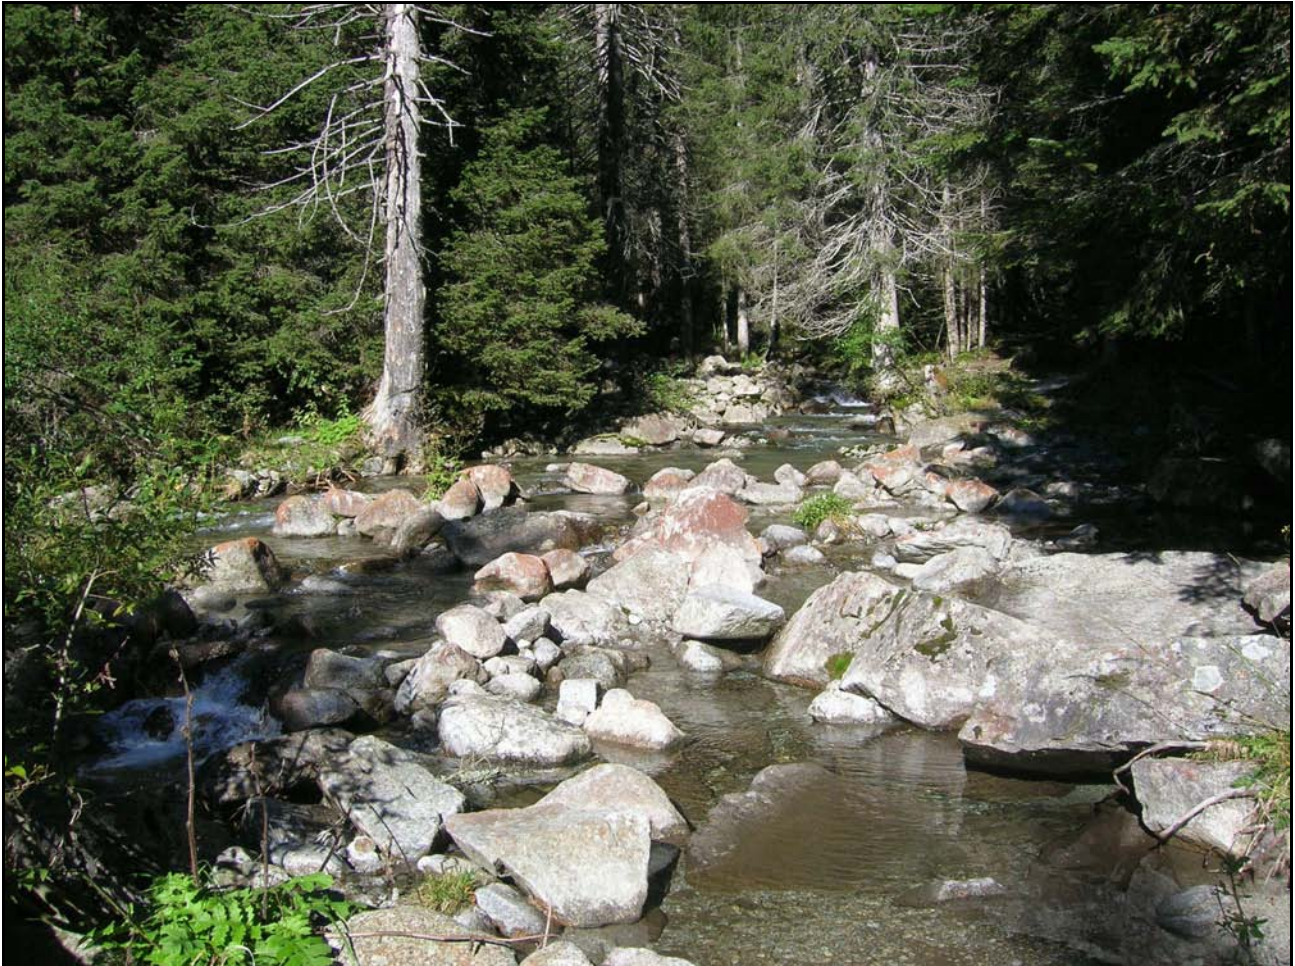
## NAMB015

Ponte bivio sentiero – inizio maggior pendenza; lungh: 173 m

Nel tratto NAMB015 la minore pendenza determina la presenza di substrati con granulometria più ridotta, oltre a grossi massi stabilmente incassati sono presenti ciottoli (40%) e ghiaia (20%), con minore capacità di trattenere la sostanza organica proveniente dal territorio circostante.

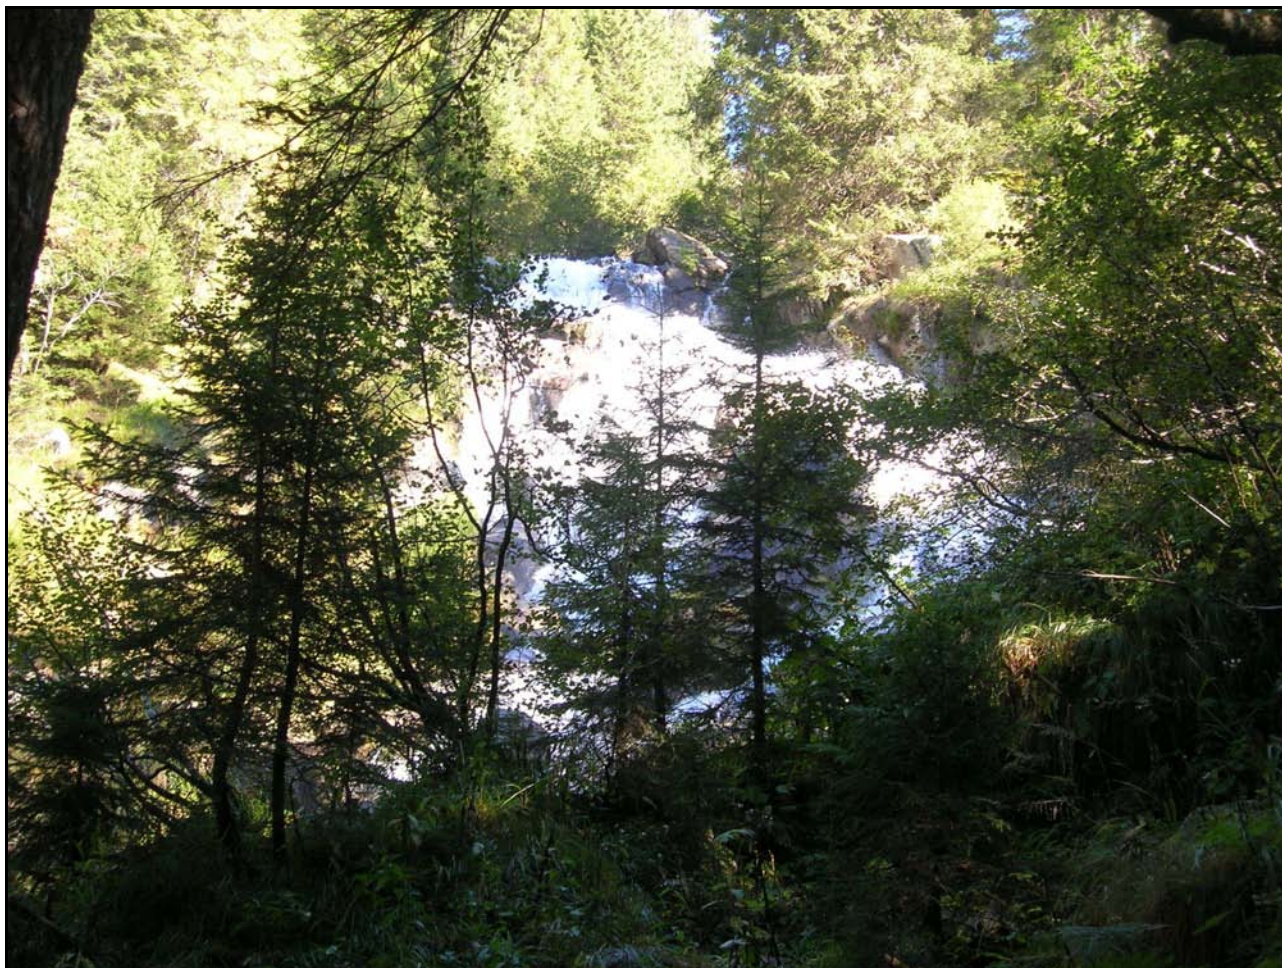
## NAMB016

Inizio maggior pendenza – inizio formazione riparia in sinistra; lungh: 218 m

Le essenze riparie, in particolare il salicome, creano bordure in continuità con le formazioni arboree autoctone; l'ampiezza delle formazioni funzionali supera nel complesso i 30 metri e non presenta discontinuità significative nella copertura delle chiome. L'acclività dei versanti non permette l'esondazione del corso d'acqua. Anche la sezione trasversale mostra un'elevata diversità morfologica e non sono presenti interventi di artificializzazione. Non sono stati rilevati fenomeni erosivi evidenti.

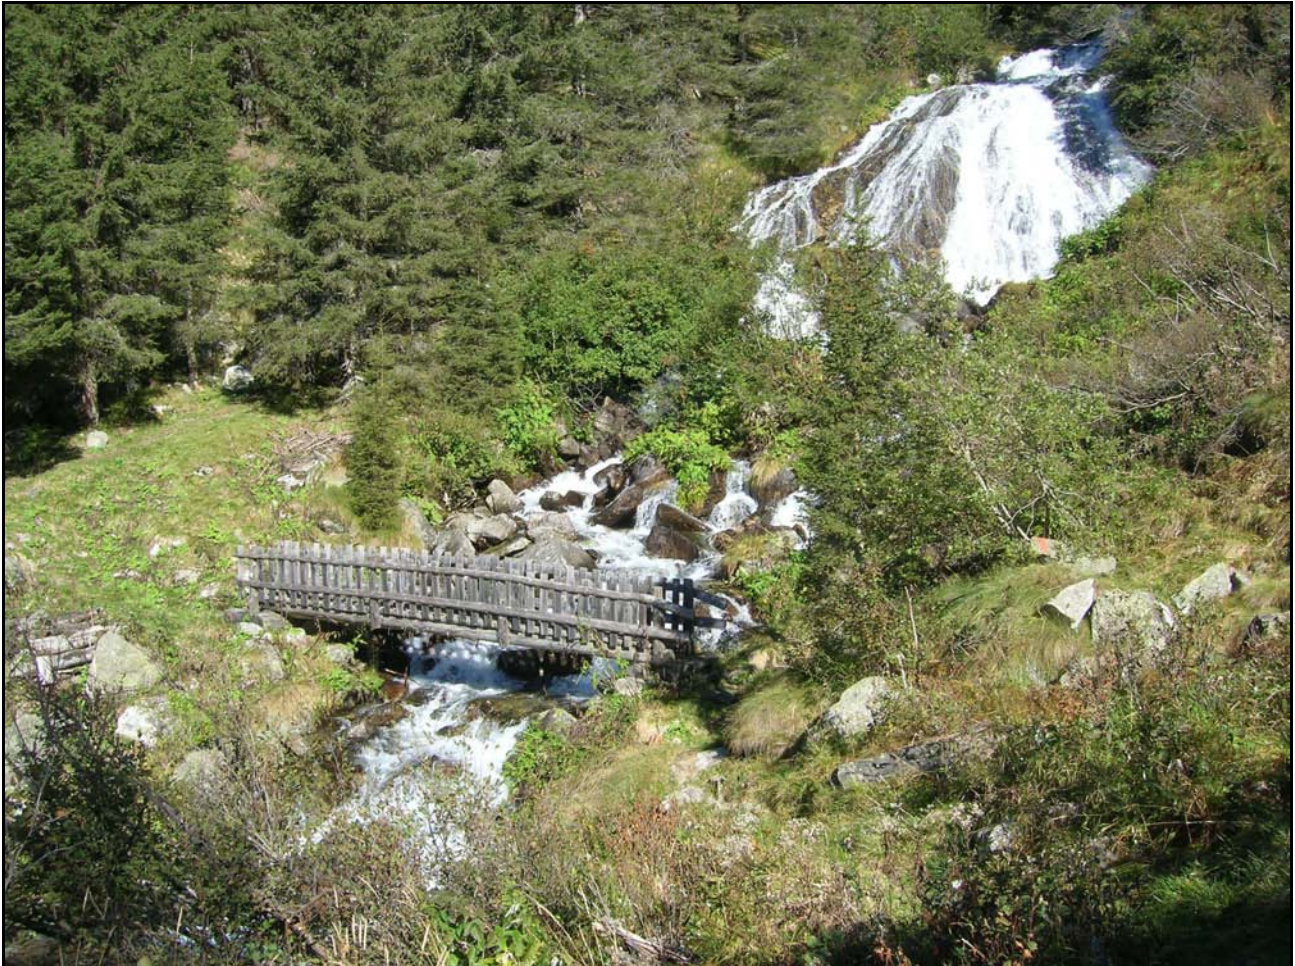
## NAMB017

Inizio formazione riparia in sinistra – malga Valina; lungh: 263 m

Sulla sponda sinistra è presente solo la formazione arborea autoctona non riparia costituita da ontani verdi nella parte più vicina all'alveo, e da abeti nella porzione più esterna; vi sono interruzioni nello sviluppo per la presenza di erbacee non igrofile. È presente una cascata naturale non superabile dalla fauna ittica, che trova comunque un habitat adeguato al proprio sviluppo.

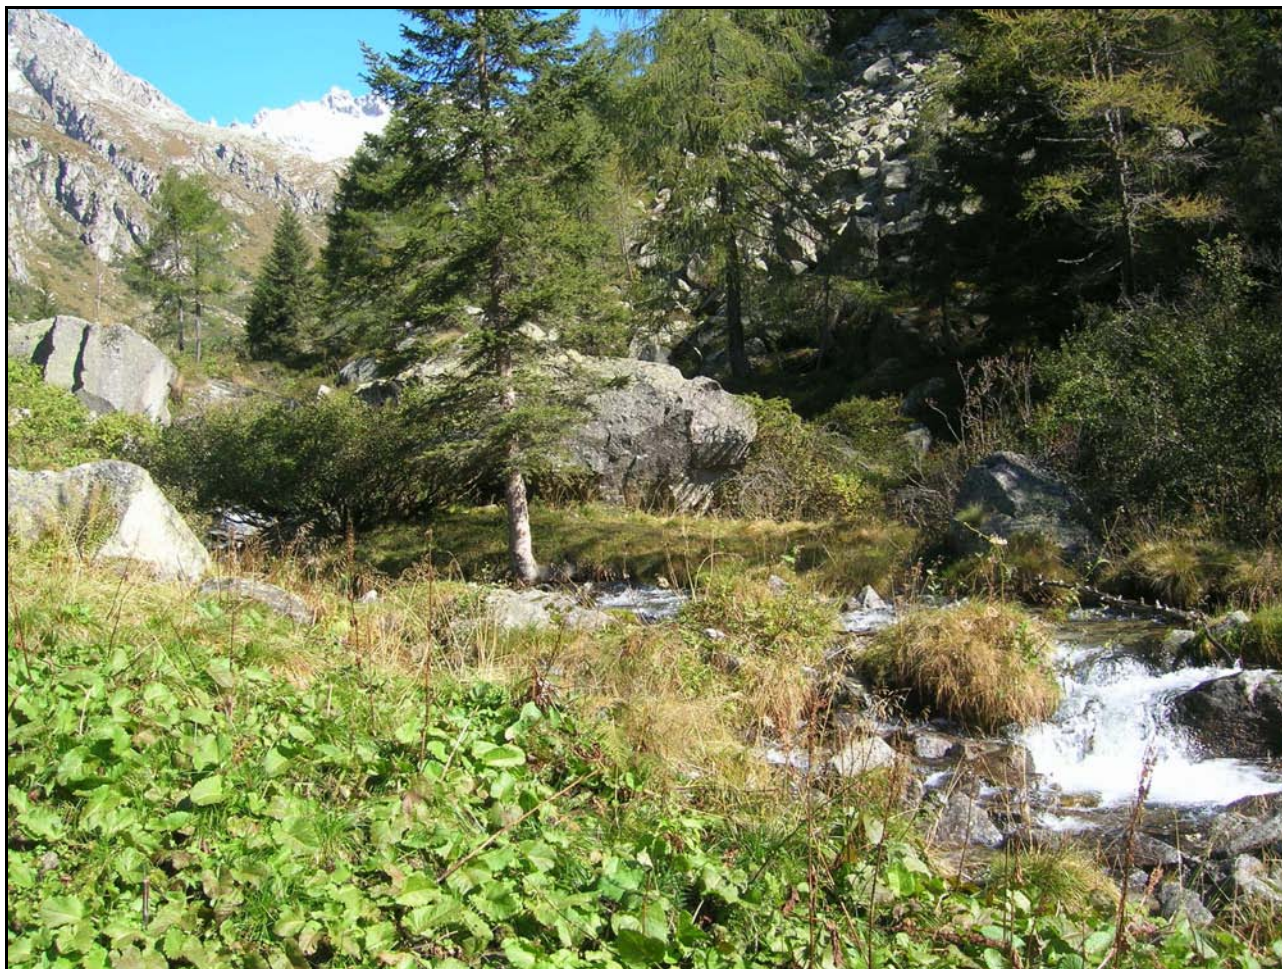
**NAMB018**

NAMB018	1	2	2b	3	4	5	6	7	8	9	10	11	12	13	14	IFF	Livello
	TER	VP1	VP2	AMP	CON	CID	ESO	RIT	ERO	SEZ	ITT	IDR	CVA	DET	MBT	Punteggio	
Dx	25	10		5	10	20	1	15	20	20	20	15	15	15	20	211	II
Sx	25	10		5	10	20	1	15	20	20	20	15	15	15	20	211	II
Malga Valina – fine rilevamenb; lungh: 1033 m

Il territorio circostante è caratterizzato da praterie naturali; dietro alle strette bordure di arbusti ripari si sviluppano formazioni erbacee non igrofile. L'erosione è assente e la sezione trasversale non presenta interventi artificiali, mantenendo un'elevata diversità ambientale. La minore ombreggiatura e le scarse aree di frega determinano un'idoneità ittica discreta. Il periphyton è assente e non vi sono fanerogame tolleranti il carico organico; il detrito è costituito da frammenti vegetali fibrosi, facilmente riconoscibili. La comunità macrobentonica è ben strutturata e diversificata, adeguata alla tipologia fluviale.

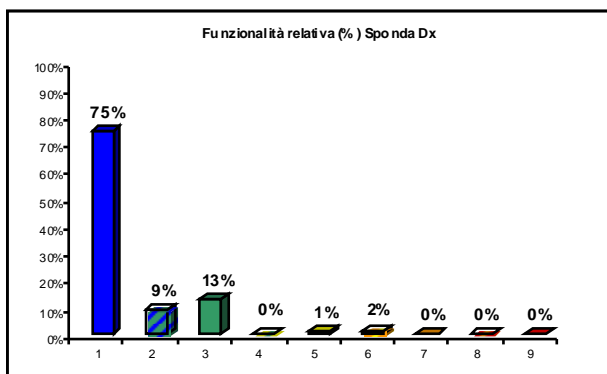
Figura 7a: Grafici della distribuzione percentuale dei giudizi di funzionalità relativa per la sponda destra

Il torrente Sarca di Nambrone ricade in due categorie tipologiche fluviali: montano e montano con piana; a quest'ultima categoria appartengono solo due tratti, il NAMB011 e NAMB012. Per quanto riguarda la lunghezza con giudizio di funzionalità reale buono, si ottiene, con il calcolo dell'IFF relativo, una redistribuzione della funzionalità tra i giudizi ottimo-buono e ottimo (84% in destra e 90% in sinistra), così come per il giudizio buono-mediocre che rientra ora nel giudizio buono.
