# Rio delle Seghe

**Tabella 1: Punteggio, livello, giudizio IFF reale e relativo**

## Documentazione fotografica e descrizione dei tratti

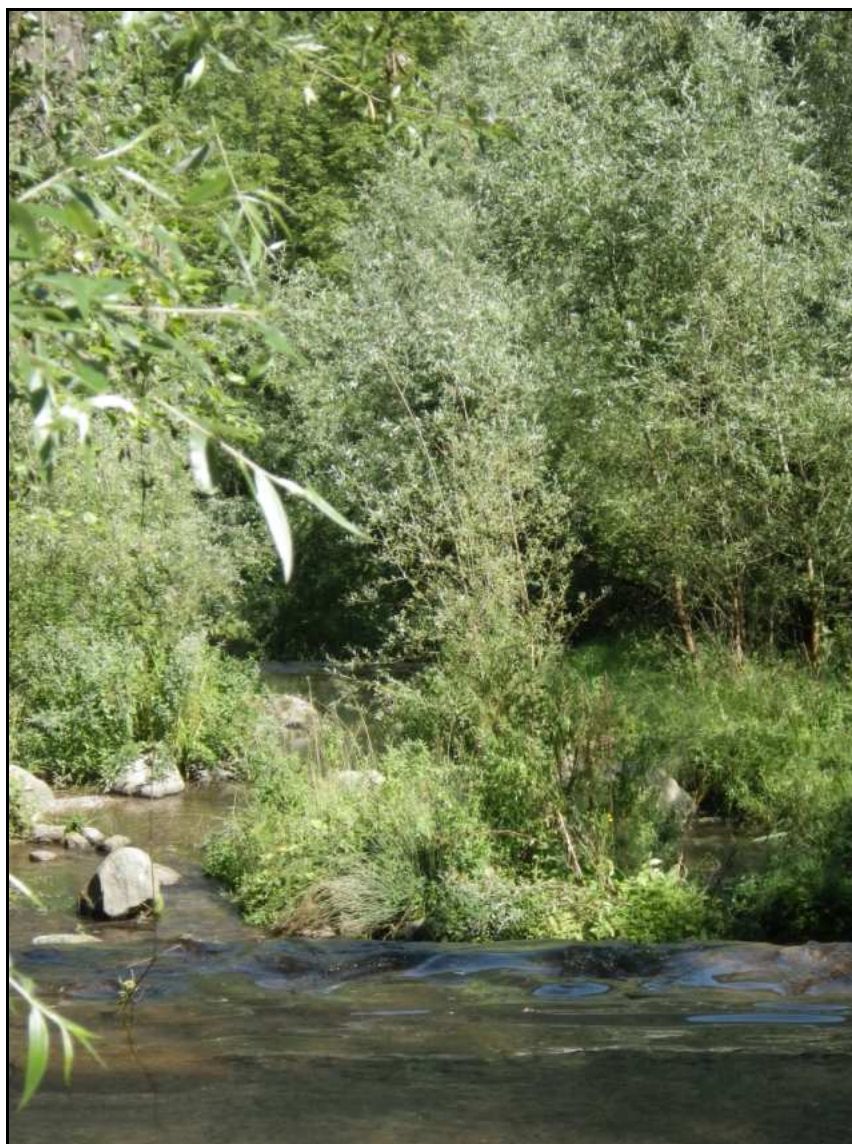
| SEGH001 | 1 | 2 | 2b | 3 | 4 | 5 | 6 | 7 | 8 | 9 | 10 | 11 | 12 | 13 | 14 | IFF | |
|--|---|---|---|---|---|---|---|---|---|---|---|---|---|---|---|---|---|
| Confluenza Avisio – inizio prati in sinistra/inizio briglie; lungh:263 m | | | | | | | | | | | | | | | | | |

Il primo tratto del rio delle Seghe inizia dalla confluenza nel torrente Avisio e scorre in un territorio non antropizzato, dove prevale il bosco di conifere. La vegetazione della fascia perifluviale è costituita da formazioni di essenze riparie a portamento arbustivo, in particolare salici, in successione alla formazione arborea autoctona non riparia, senza limitazioni d'ampiezza né discontinuità. Le portate sono stabili, con fluttuazioni stagionali non estreme. Il corso d'acqua appare naturalmente confinato dalla forte acclività dei versanti che impediscono, durante i fenomeni di piena, l'espansione laterale dello stesso. Il fondo dell'alveo mostra una compresenza di substrati diversificati ed offre buone strutture di ritenzione. L'erosione è assente e la sezione

trasversale è integra. L'idromorfologia è caratterizzata da una successione irregolare di elementi (pozze, cascatelle, raschi). La diversificazione del substrato e la buona diversità idromorfologica, unite ad una buona produzione di cibo ed ombreggiatura, permettono un'elevata idoneità ittica. In alveo non sono presenti macrofite tolleranti ed il periphyton è sottile; il detrito è fibroso e la comunità macrobentonica è ben strutturata e diversificata; questa risulta costituita da taxa sensibili l'inquinamento; il campionamento ha evidenziato la presenza di Plecotteri Chloroperlidae e Leuctridae, Efemerotteri Heptageniidae e Baetidae, Tricotteri Rhyacophilidae e Limnephilidae, Gasteropodi Bithyniidae, Ditteri Simuliidae e Chironomidae.

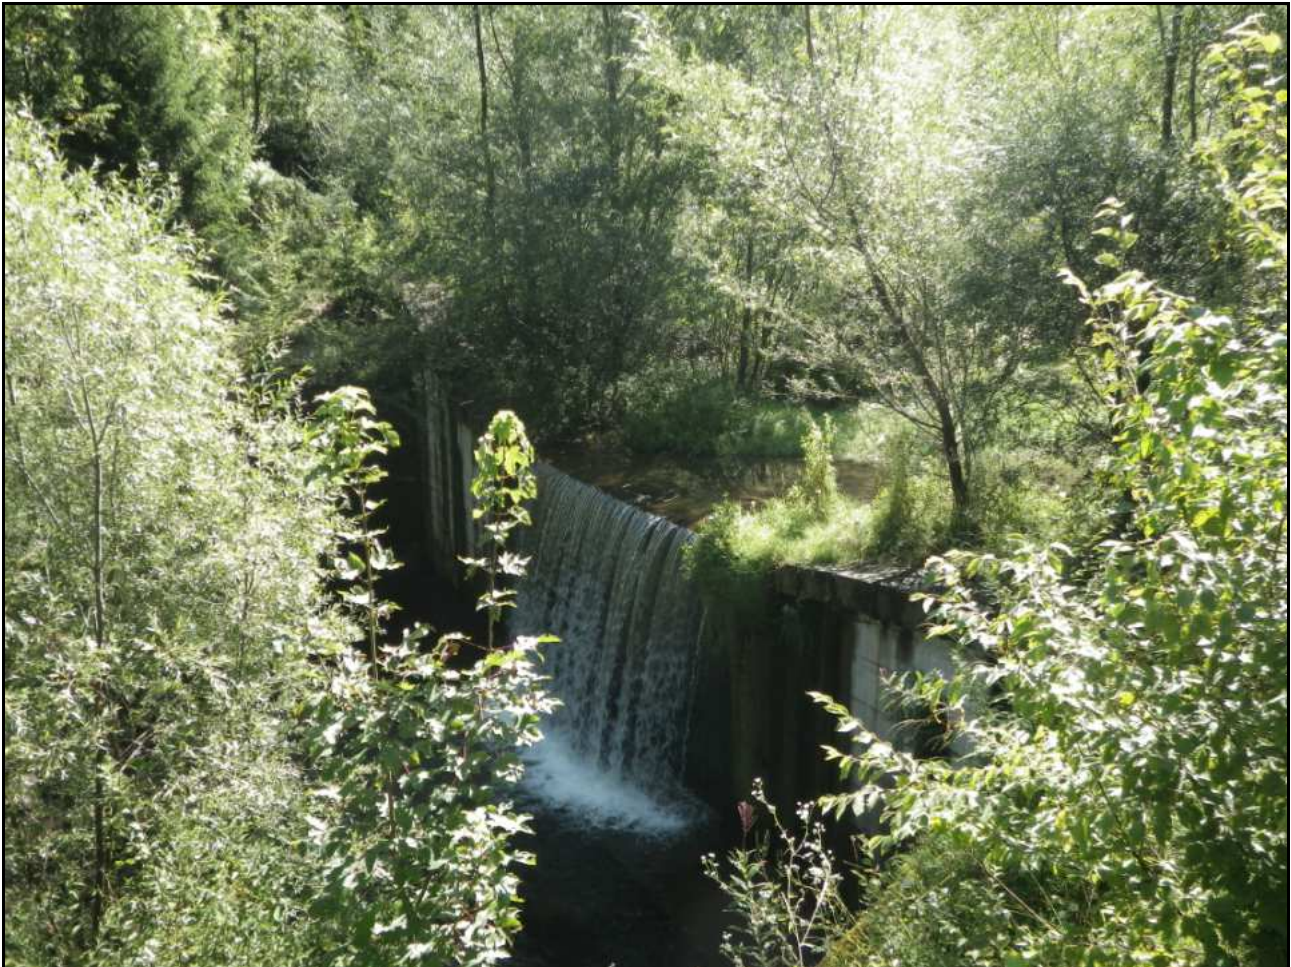
| SEGH002 | 1 | 2 | 2b | 3 | 4 | 5 | 6 | 7 | 8 | 9 | 10 | 11 | 12 | 13 | 14 | IFF | Livello |
|---|---|---|---|---|---|---|---|---|---|---|---|---|---|---|---|---|---|
| Inizio prati in sinistra/inizio briglie – inizio formazione in sinistra; lungh: 453 m | | | | | | | | | | | | | | | | | |

In sponda destra, il territorio circostante risulta parzialmente antropizzato, in quanto sono presenti alcune abitazioni che appartengono all'abitato di Casatta, al contrario, in sinistra, non vi è antropizzazione. La fascia perfluviale destra mostra le stesse caratteristiche del primo tratto, mentre in sinistra un prato limita l'estensione delle formazioni funzionali consentendo l'insediamento di una bordura di essenze riparie con ampiezza compresa tra 2 e 5 metri. L'efficacia di esondazione è limitata dalla forte acclività dei versanti ed il substrato è stabile ma con minor efficacia ritentiva. È presente una successione di briglie ravvicinate (con distanza tra loro minore di 3 volte la larghezza dell'alveo di morbida), finalizzate a ridurre la forza erosiva attraverso la riduzione di pendenza e di velocità dell'acqua; inoltre la sequenza di briglie banalizza l'idromorfologia del tratto rendendo distinguibile un solo elemento idromorfologico. Le briglie sono inoltre sbarramenti insuperabili per i pesci, motivo per cui l'idoneità ittica del tratto risulta essere poco sufficiente. Le caratteristiche biologiche non variano rispetto al tratto a valle.

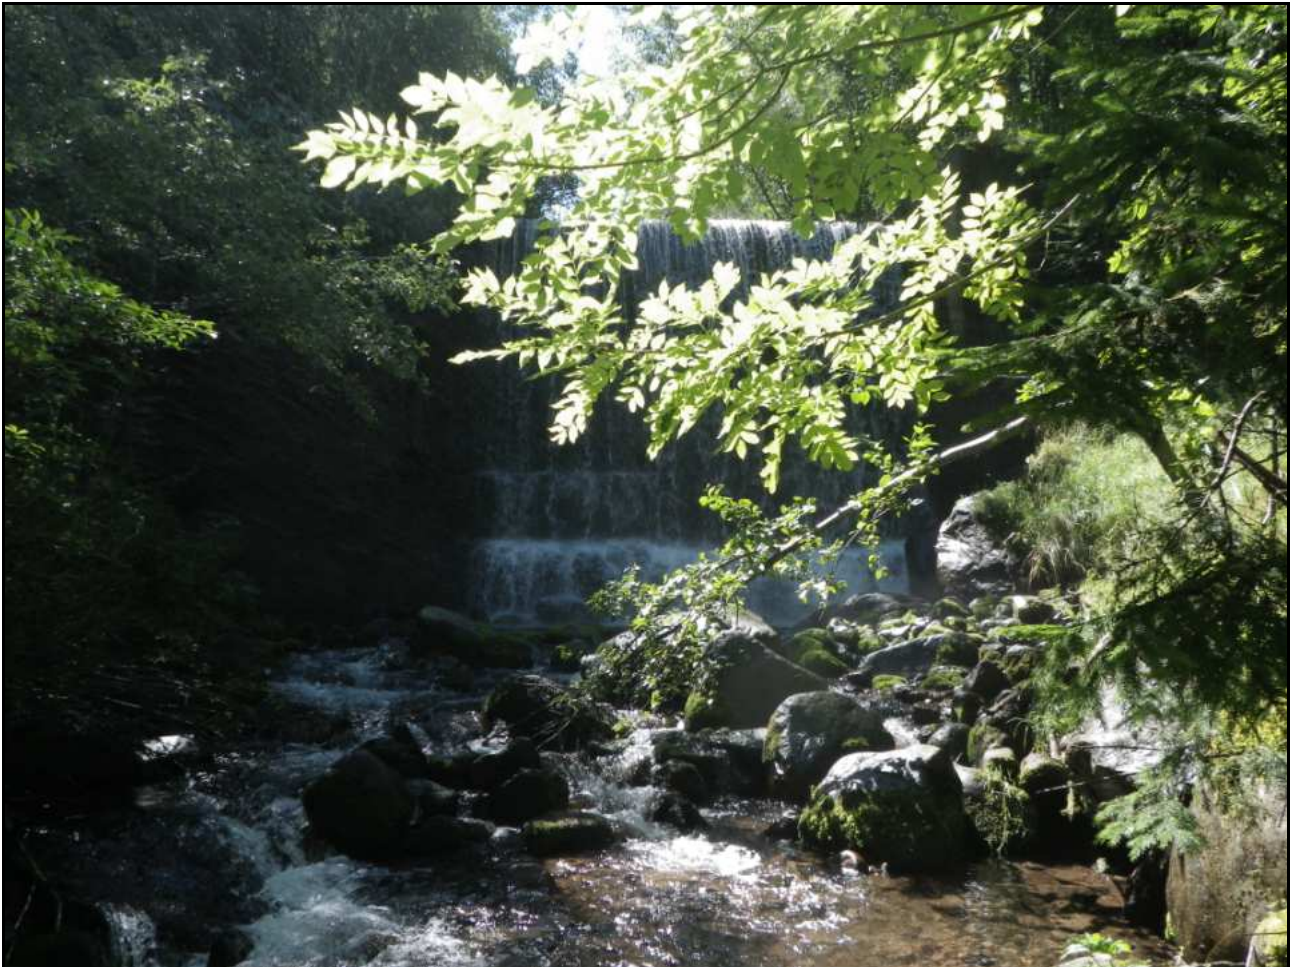
| SEGH003 | 1 | 2 | 2b | 3 | 4 | 5 | 6 | 7 | 8 | 9 | 10 | 11 | 12 | 13 | 14 | IFF | Livello |
|---|---|---|---|---|---|---|---|---|---|---|---|---|---|---|---|---|---|
| Inizio formazione in sinistra – ponte provinciale 7; lungh: 454 m | | | | | | | | | | | | | | | | | |

Il territorio circostante della sponda destra mostra una compresenza di aree naturali ed usi antropici del territorio, mentre, in sinistra, oltre al bosco, prevalentemente di conifere, sono presenti infrastrutture sportive (campo da calcio). La vegetazione della fascia perfluviale sinistra è costituita da una formazione arborea riparia (frassini, ontani) con ampiezza compresa tra 30 e 10 m, limitata dalla strada e dalle infrastrutture; in sponda destra si insedia, in successione alla formazione riparia, una formazione arborea autoctona non riparia portando così l'ampiezza cumulativa delle formazioni funzionali a superare i 30 metri senza discontinuità. Le altre caratteristiche funzionali non variano rispetto al precedente tratto.

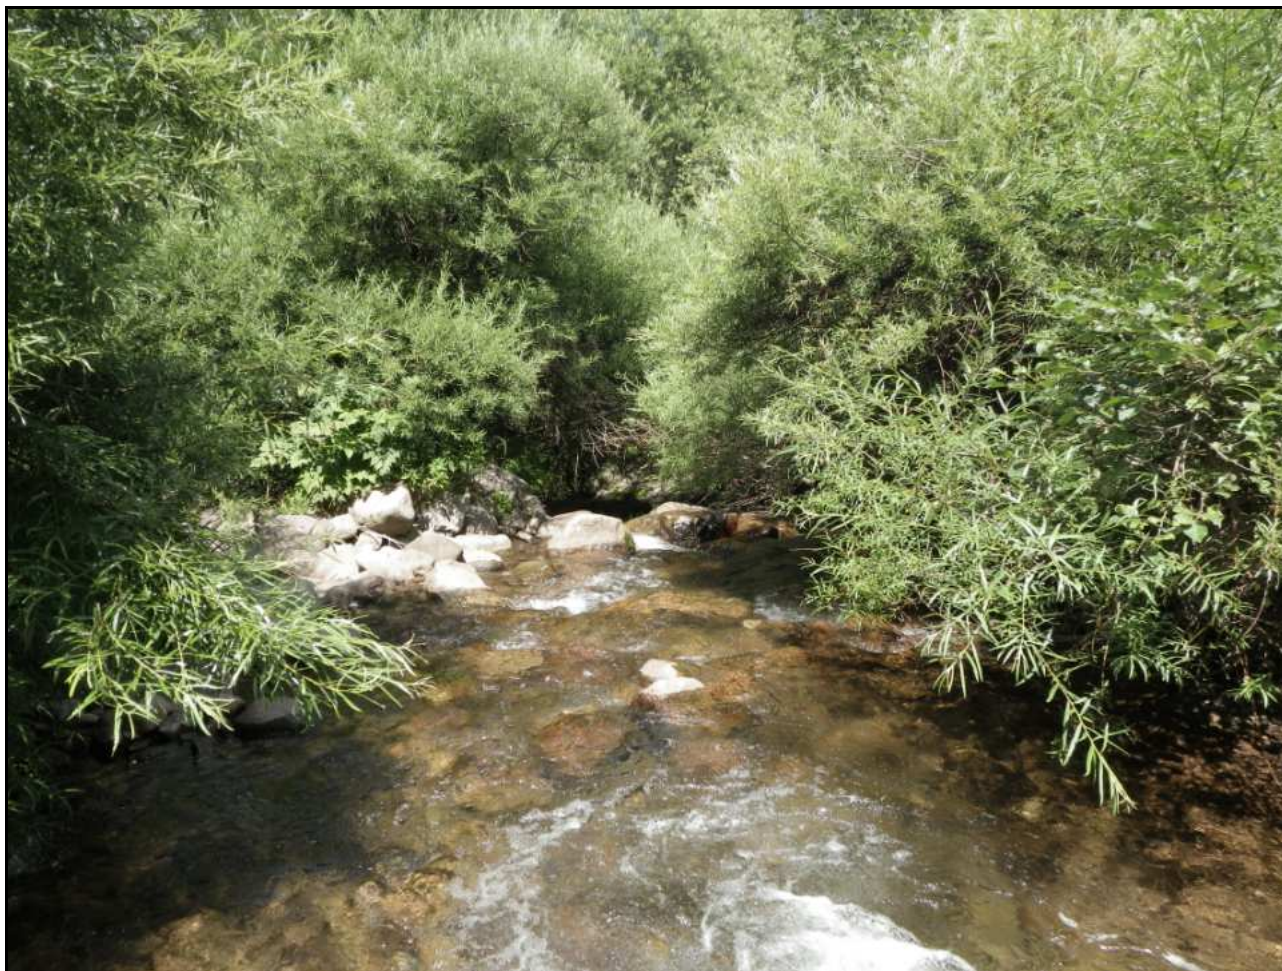
| SEGH005 | 1 | 2 | 2b | 3 | 4 | 5 | 6 | 7 | 8 | 9 | 10 | 11 | 12 | 13 | 14 | IFF | |
|--|---|---|---|---|---|---|---|---|---|---|---|---|---|---|---|---|---|
| Inizio prati in destra – fine serie di briglie; lungh: 797 m | | | | | | | | | | | | | | | | | |

In destra sono presenti praterie di origine antropica ed alcune abitazioni, mentre, in sinistra, prevale ancora il bosco di conifere. La vegetazione della fascia perfluviale è costituita da salici a portamento arbustivo con ampiezza, in entrambe le sponde, compresa tra 30 e 10 metri; il limite esterno è imposto in destra dai prati ed in sinistra da una strada forestale. La comunità macrobentonica campionata risulta composta da Plecotteri *Capnia* e *Leuctra*; Efemerotteri Baetidae, Heptageniidae ed Ephemerellidae; Tricotteri Rhyacophilidae, Philopotamidae, Hydropsychidae; Ditteri Simuliidae, Chironomide e Tabanidae; Oligocheti Lumbricidae; Coleotteri Hydraenidae.

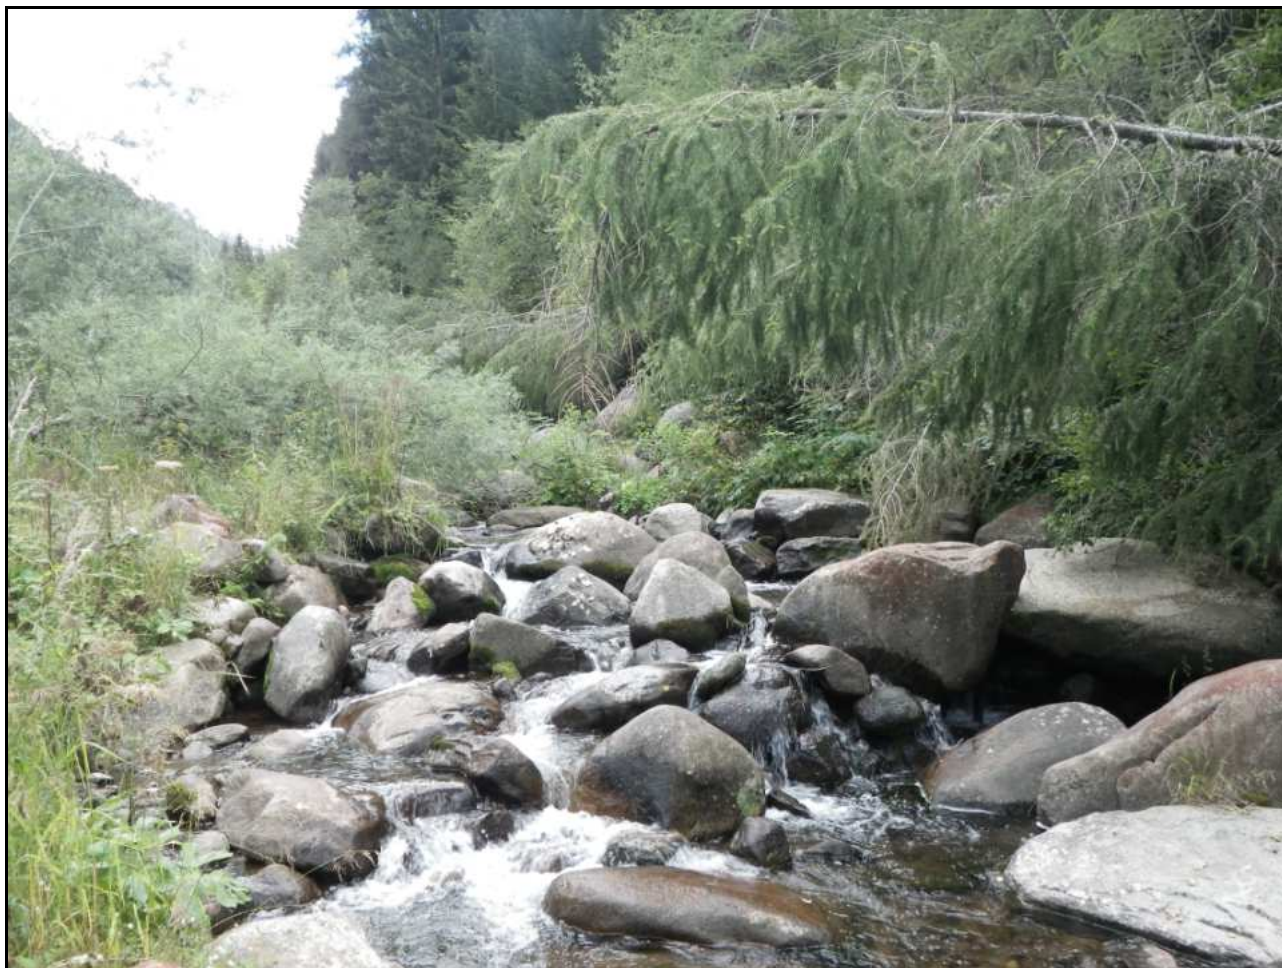
Inizio prato in destra – fine prato in destra; lungh: 216 m

In sponda destra prevalgono praterie di origine antropica mentre in sinistra è ancora presente la pecceta. In sponda sinistra non vi sono variazioni rispetto al precedente tratto, mentre, in destra, il prato si pone come limite esterno della formazione arbustiva di salici che appare d'ampiezza compresa tra 10 e 2 metri. Le altre caratteristiche funzionali non variano rispetto al precedente tratto.

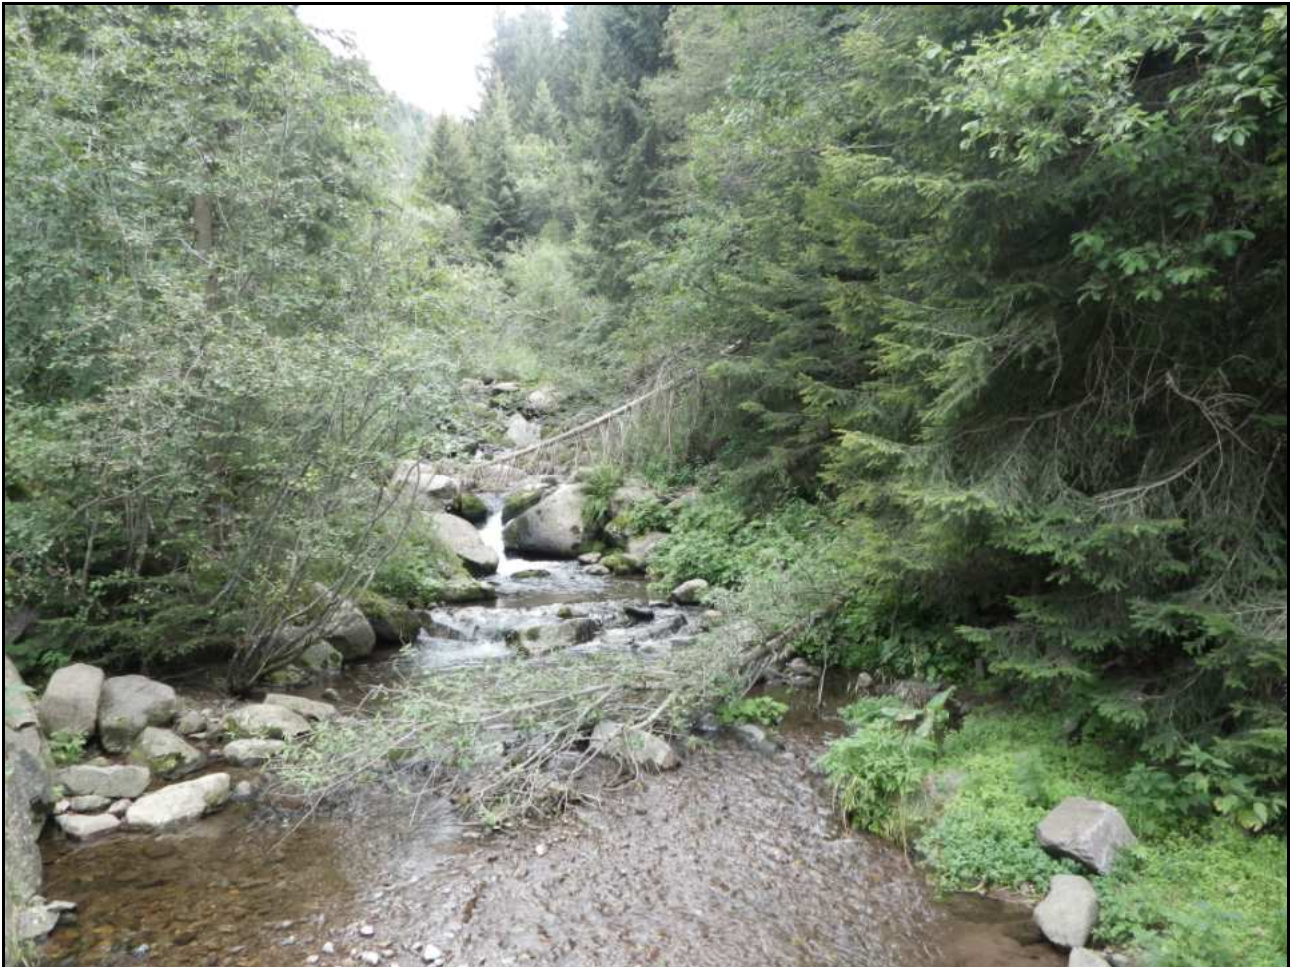
| SEGH009 | 1 | 2 | 2b | 3 | 4 | 5 | 6 | 7 | 8 | 9 | 10 | 11 | 12 | 13 | 14 | IFF | |
|---|---|---|---|---|---|---|---|---|---|---|---|---|---|---|---|---|---|
| Fine prato in destra – inizio prato in sinistra; lungh: 120 m | | | | | | | | | | | | | | | | | |

Il tratto scorre in un territorio privo di antropizzazione. In entrambe le sponde si insediano formazioni di arbusti ripari in continuità con la formazione arborea autoctona non riparia; non sono presenti discontinuità e l'ampiezza cumulativa delle formazioni funzionali supera i 30 metri. Il corso d'acqua appare naturalmente confinato dalla forte acclività dei versanti che impediscono, durante i fenomeni di piena, l'espansione laterale dello stesso. Il fondo dell'alveo mostra una compresenza di substrati diversificati ed offre buone strutture di ritenzione. L'idromorfologia è caratterizzata da una successione irregolare di elementi (pozze, cascatelle, raschi). La diversificazione del substrato e la buona diversità idromorfologica, unite ad una buona produzione di cibo ed ombreggiatura, permettono un'elevata idoneità ittica. In alveo non sono presenti macrofite tolleranti ed il periphyton è sottile; il detrito è fibroso e la comunità macrobentonica è ben strutturata, diversificata e con taxa sensibili l'inquinamento.

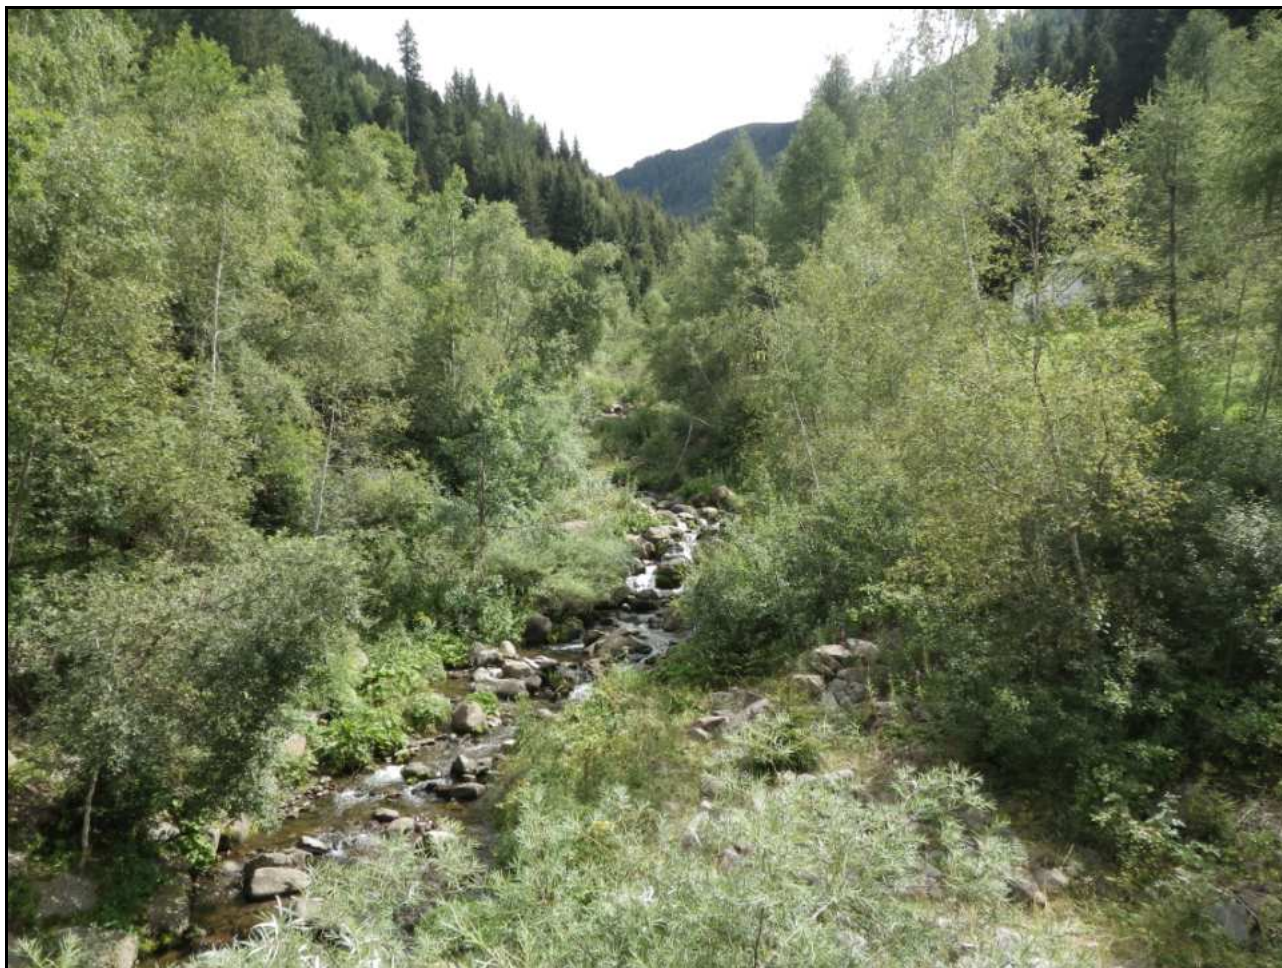
| SEGH010 | 1 | 2 | 2b | 3 | 4 | 5 | 6 | 7 | 8 | 9 | 10 | 11 | 12 | 13 | 14 | IFF | Livello |
|---|---|---|---|---|---|---|---|---|---|---|---|---|---|---|---|---|---|
| Inizio prato in sinistra – fine prab in sinistra; lungh: 1141 m | | | | | | | | | | | | | | | | | |

Il territorio circostante è caratterizzato dalla compresenza di aree naturali ed usi antropici del territorio (praterie). La fascia perifluviale destra è costituita da una bordura di essenze riparie in continuità con la formazioni arborea autoctona non riparia, l'ampiezza cumulativa delle formazioni (30-10m) è limitata dalle praterie di origine antropica; in sponda sinistra, si insedia una formazione arbustiva di essenze autoctone non riparie, in prevalenza betulle, d'ampiezza compresa tra 10 e 2 metri, limitata da un prato. Nel tratto sono presenti scogliere permeabili che non permettono al fiume di esondare, annullando il naturale svolgimento del processo di erosione e banalizzando la diversità della sezione trasversale. L'idoneità ittica è buona, il fondo dell'alveo mostra una compresenza di substrati diversificati e gli elementi idromorfologici sono distinti ma posti a distanza irregolare. Il comparto biologico non mostra segni di alterazione.

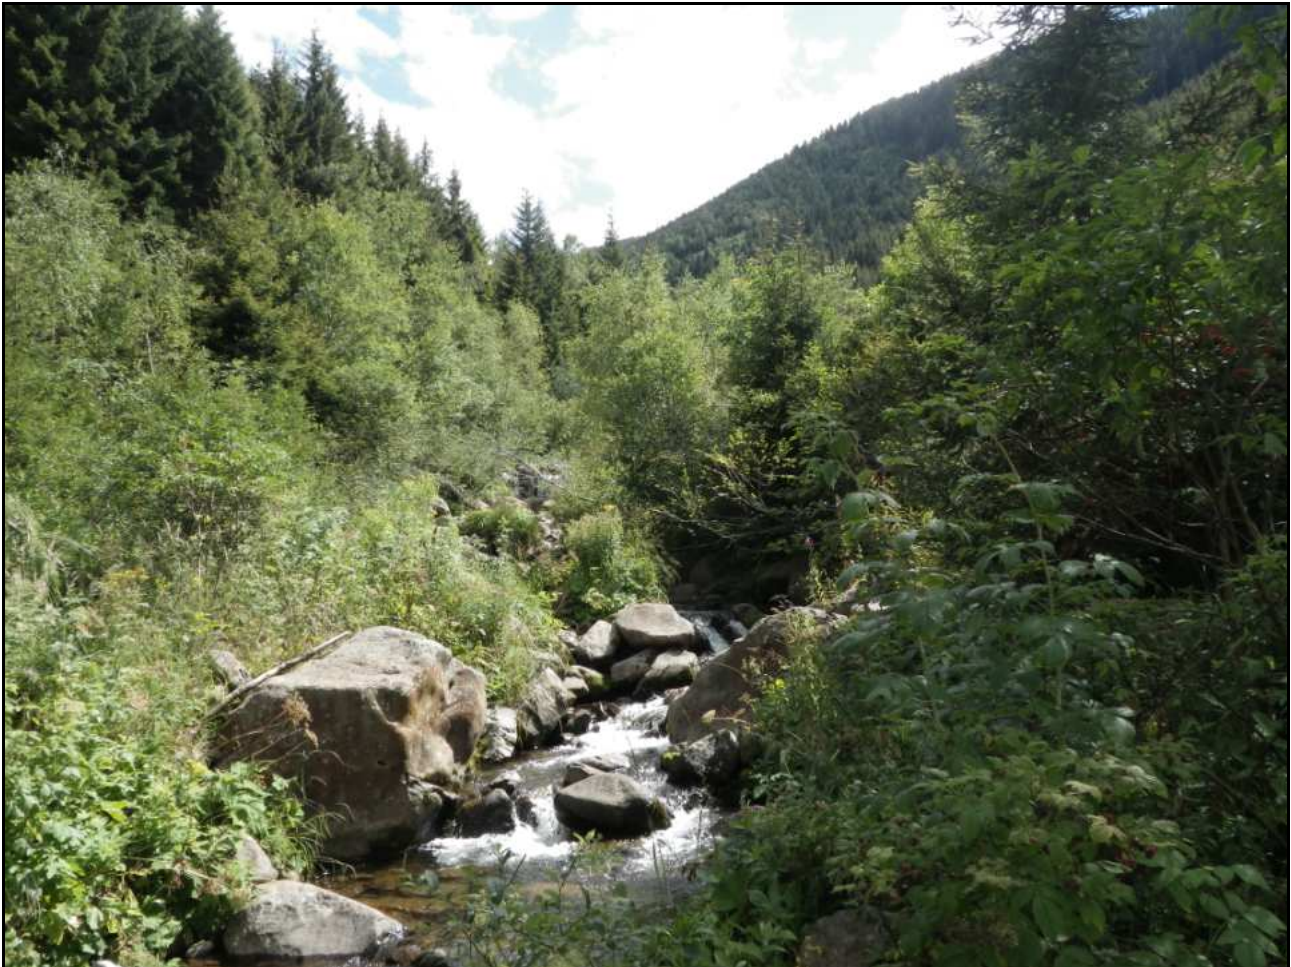
Fine prato in sinistra – fine strada vicina in sinistra; lungh: 1195 m

In sponda sinistra il territorio circostante non mostra segni di antropizzazione, il bosco in destra invece appare recentemente ceduo. La vegetazione della fascia perifluviale è costituita da formazioni arbustive di essenze riparie (ontani e salici) in successione alla pecceta; l'ampiezza è > 30 metri solo in destra mentre in sinistra è compresa tra 30 e 10 metri, limitata da una strada; non sono presenti discontinuità. Il fondo dell'alveo mostra una compresenza di substrati diversificati ed offre buone strutture di ritenzione. L'idromorfologia è caratterizzata da una successione irregolare di elementi (pozze, cascatelle, raschi). La diversificazione del substrato e la buona diversità idromorfologica, unite ad una buona produzione di cibo ed ombreggiatura, permettono una buona idoneità ittica, penalizzata però dalla presenza di una briglia con altezza > 1 m, di conseguenza non superabile dai pesci. In alveo non sono presenti macrofite tolleranti ed il periphyton è sottile; il detrito è fibroso e la comunità macrobentonica è ben strutturata e diversificata, adeguata alla tipologia fluviale.

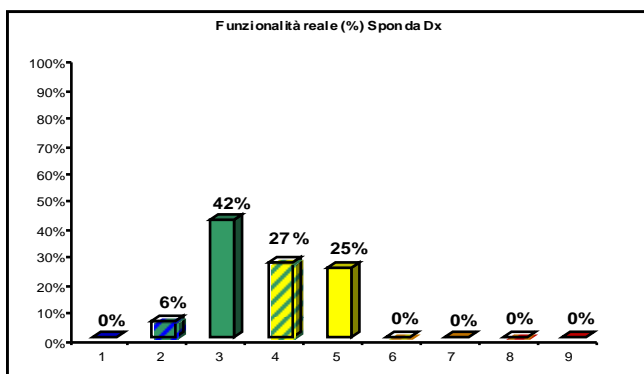
Figura 6a: Grafici della distribuzione percentuale dei giudizi di funzionalità reale per la sponda destra

La sponda sinistra è generalmente migliore della destra specialmente per la parte verso la foce sull'Avisio dove la presenza dell'abitato di Casatta e la presenza di briglie limitano la funzionalità fluviale. Proseguendo verso monte gli aspetti funzionali dell'ecosistema migliorano decisamente a parte il tratto numero 10 dove una scogliera e la presenza di zone a pascolo limitano la funzionalità. Più della metà del corso d'acqua ottiene comunque un punteggio superiore al livello mediocre.

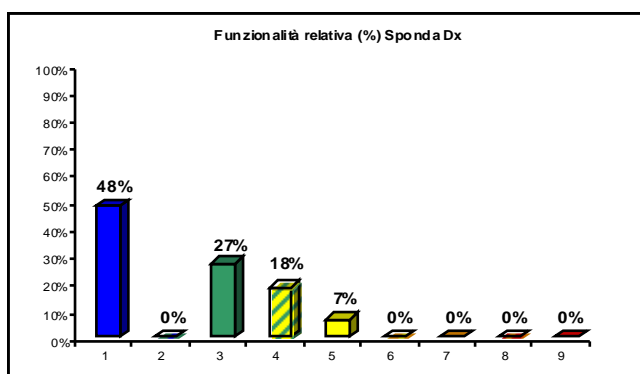
Figura 7a: Grafici della distribuzione percentuale dei giudizi di funzionalità relativa per la sponda destra

Confrontando i giudizi tra funzionalità reale e potenziale si nota un evidente miglioramento della funzionalità. Questo è dovuto al fatto che il Rio delle Seghe è un corso d'acqua di tipo montano dove alcune caratteristiche funzionali come la zona esondabile non sono presenti naturalmente. Utilizzando come riferimento tipologico le caratteristiche funzionali di un corso d'acqua montano si nota come per quasi il 50% del rio ottiene un giudizio ottimo: Le parti che rimangono in mediocri sono solo il 7% in destra e il 13% in sinistra. Questi tratti hanno subito modificazioni antropiche tali da non essere compensati dalla funzionalità relativa.
