Rio Sorino

Mappe di funzionalità fluviale reale e relativa

Documentazione fotografica e descrizione dei tratti

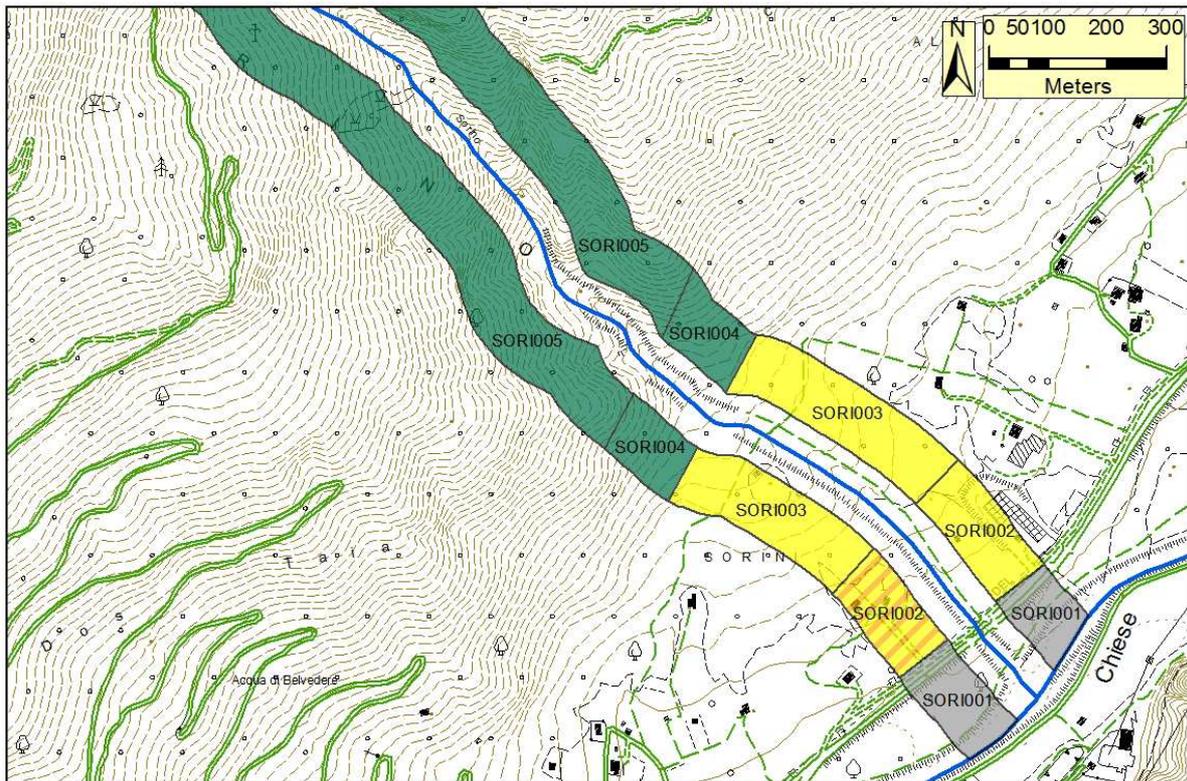
Figura 1a: Cartografia dei risultati IFF reale

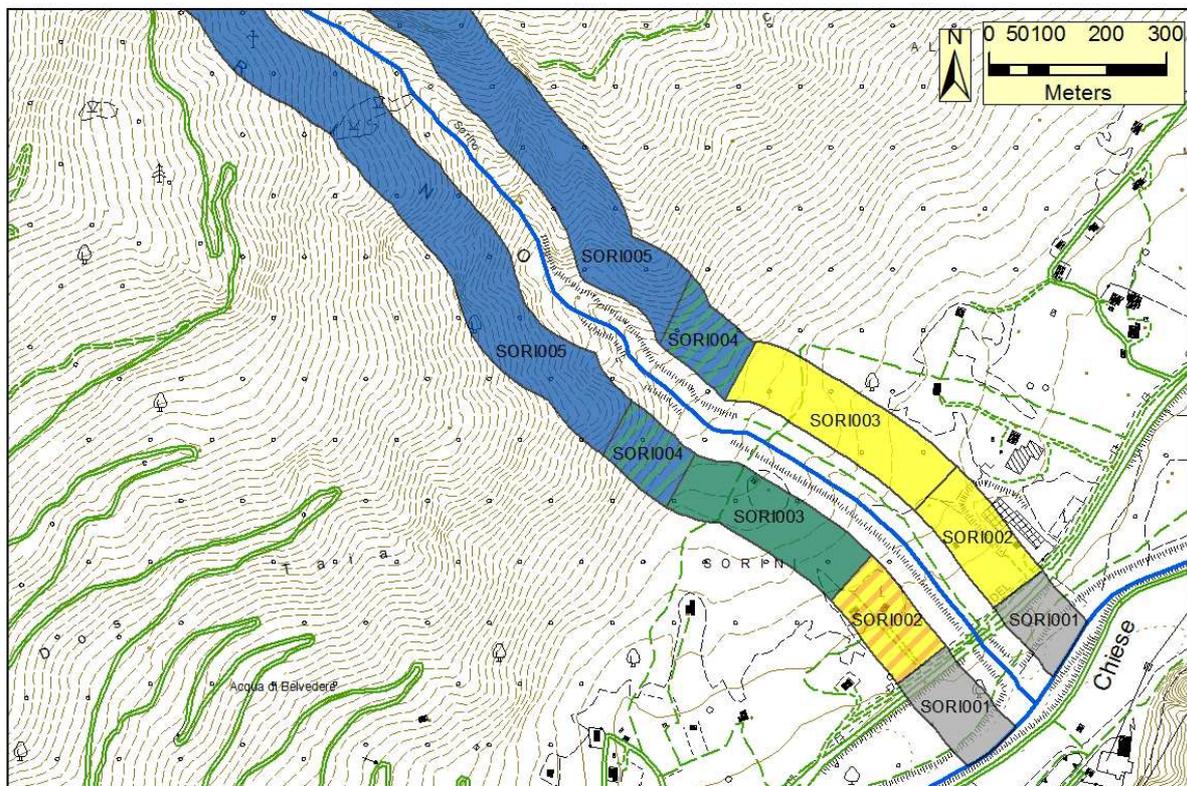
Figura 1b: Cartografia dei risultati IFF relativo

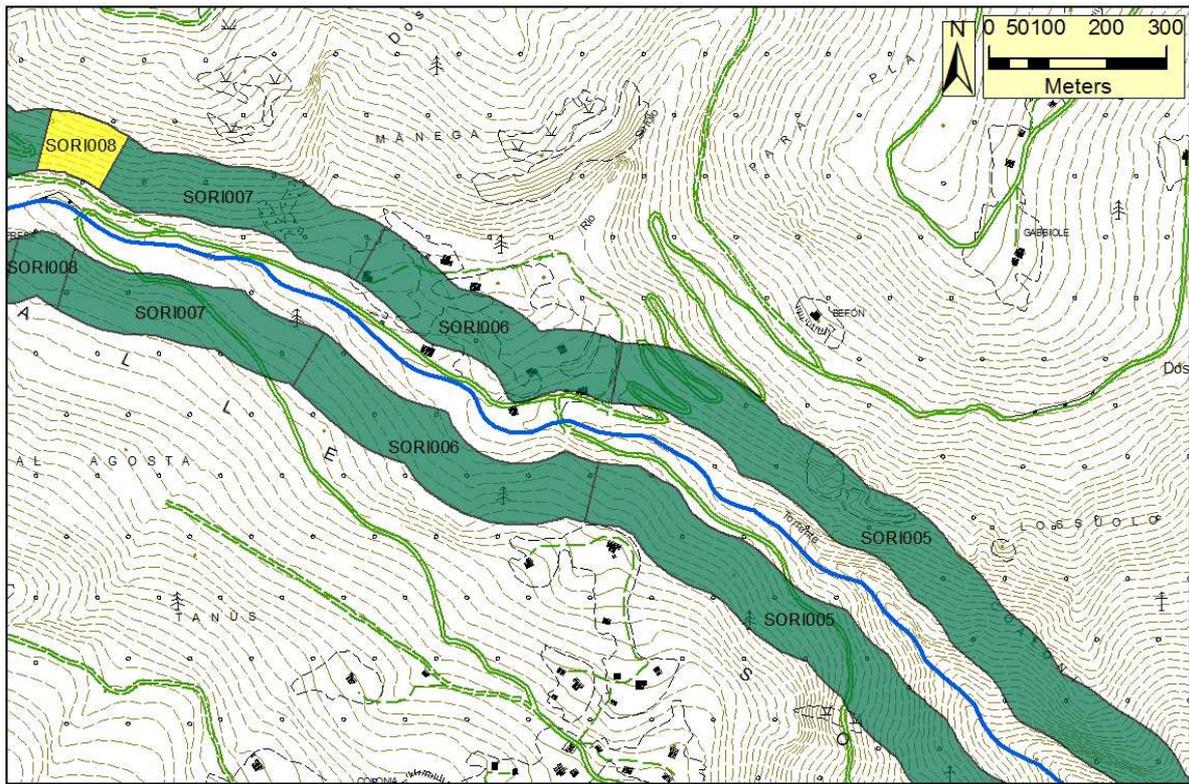
Figura 2a: Cartografia dei risultati IFF reale

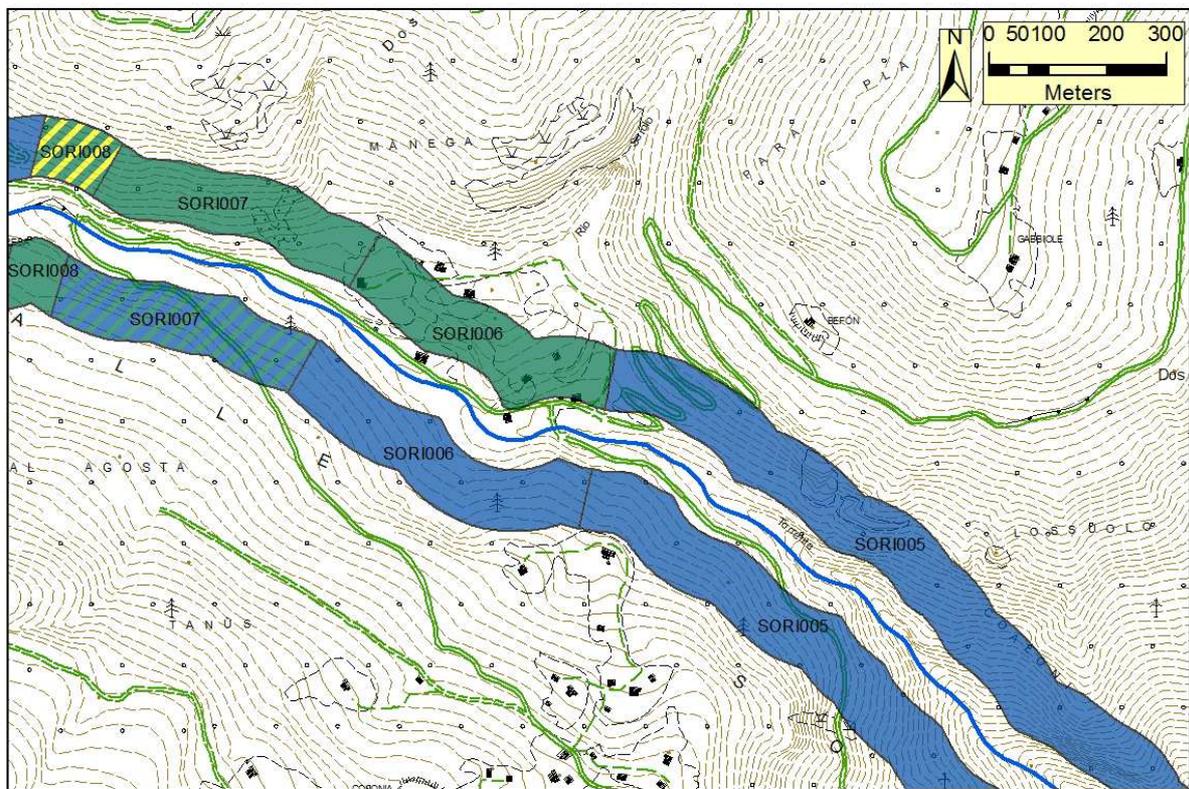
Figura 2b: Cartografia dei risultati IFF relativo

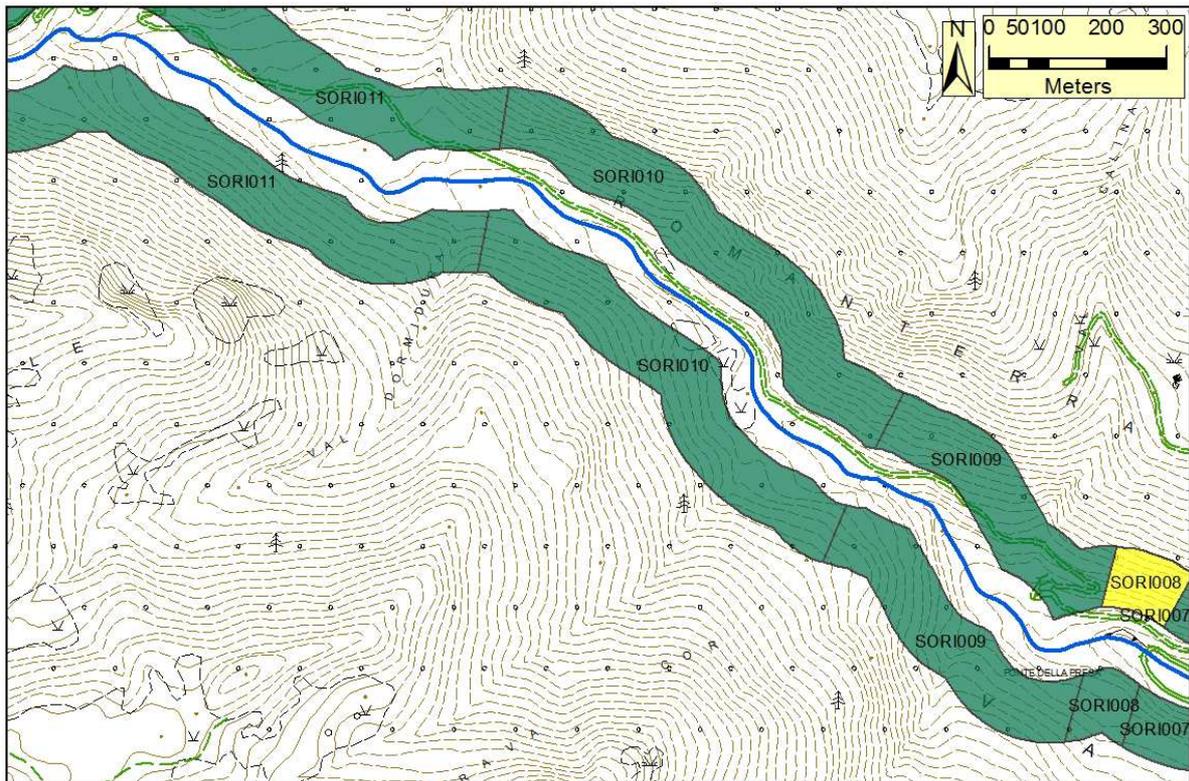
Figura 3a: Cartografia dei risultati IFF reale

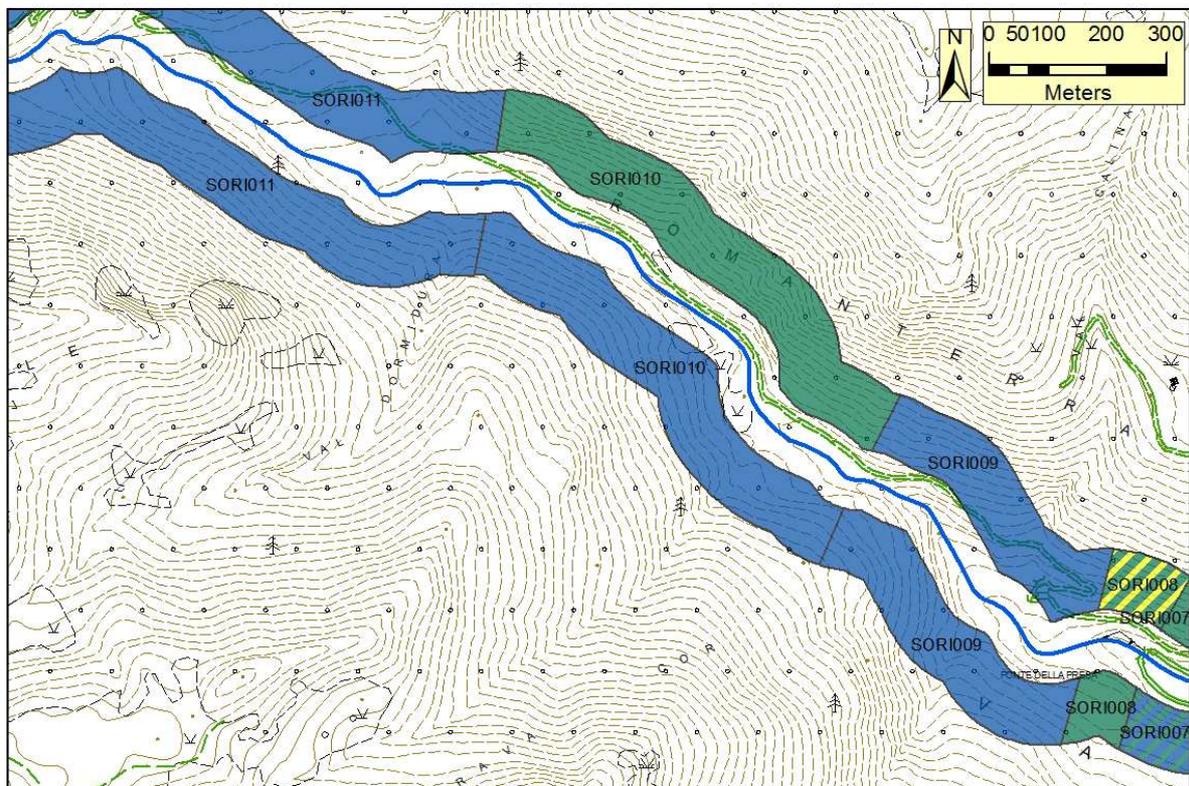
Figura 3b: Cartografia dei risultati IFF relativo

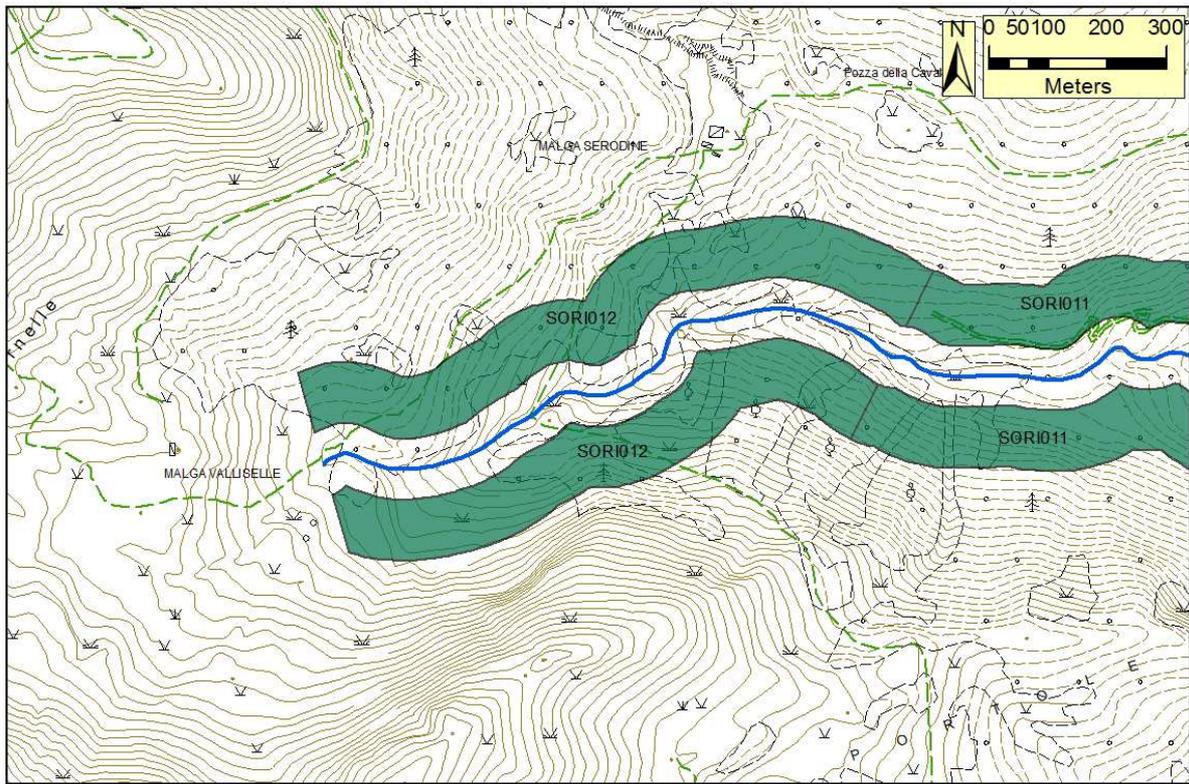
Figura 4a: Cartografia dei risultati IFF reale

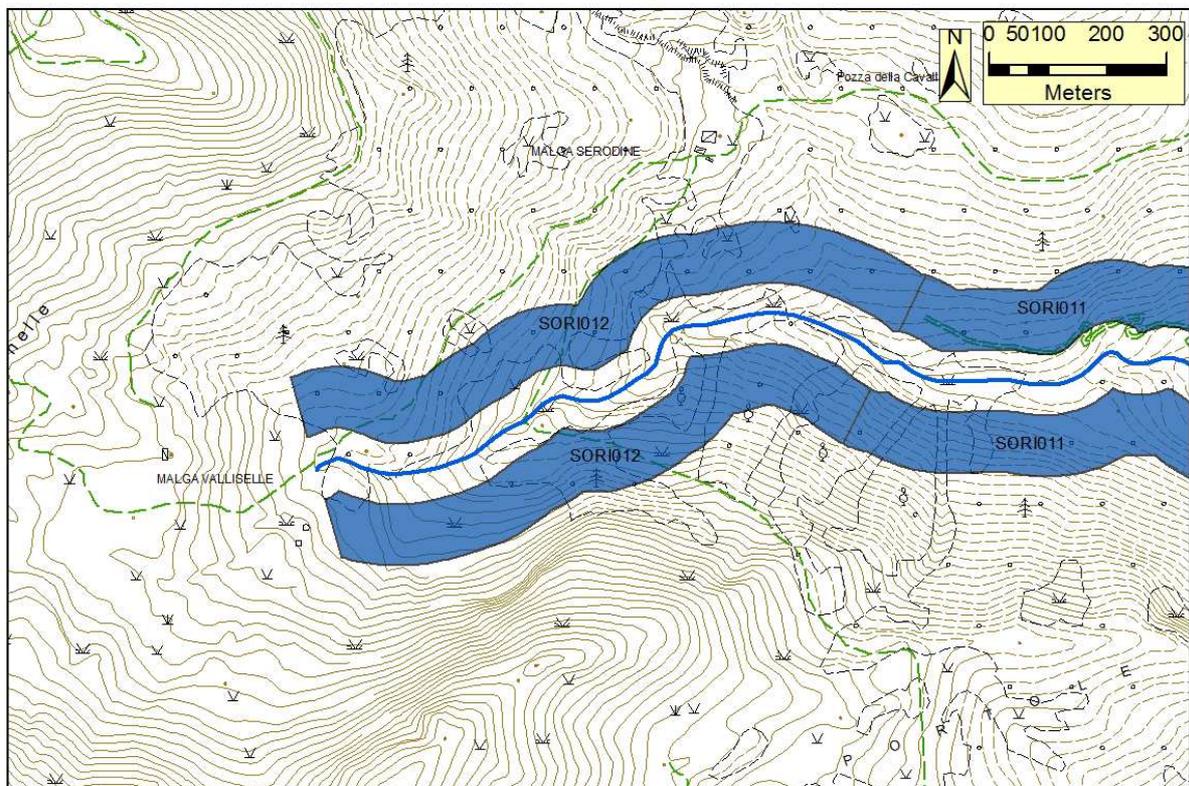
Figura 4b: Cartografia dei risultati IFF relativo

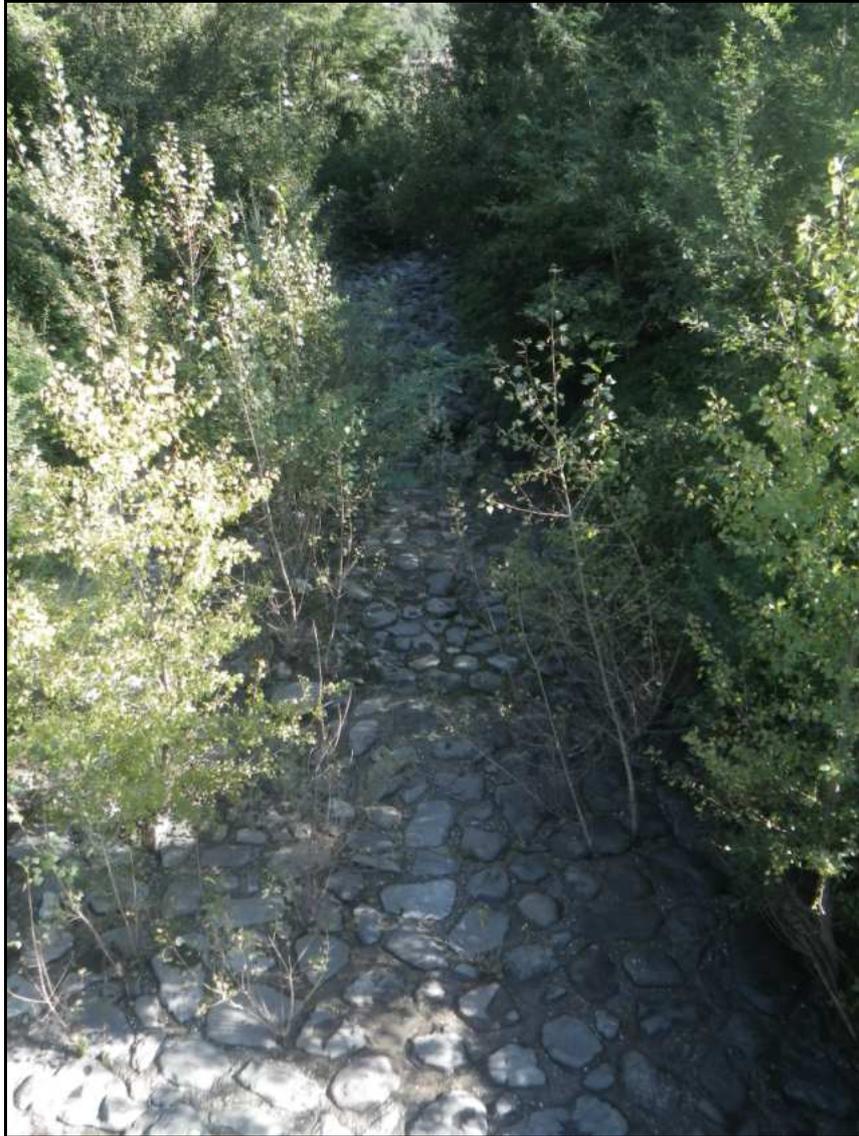
SORI001

Confluenza nel fiume Chiese – inizio acqua.

Tratto non rilevato perché privo di acqua in alveo.

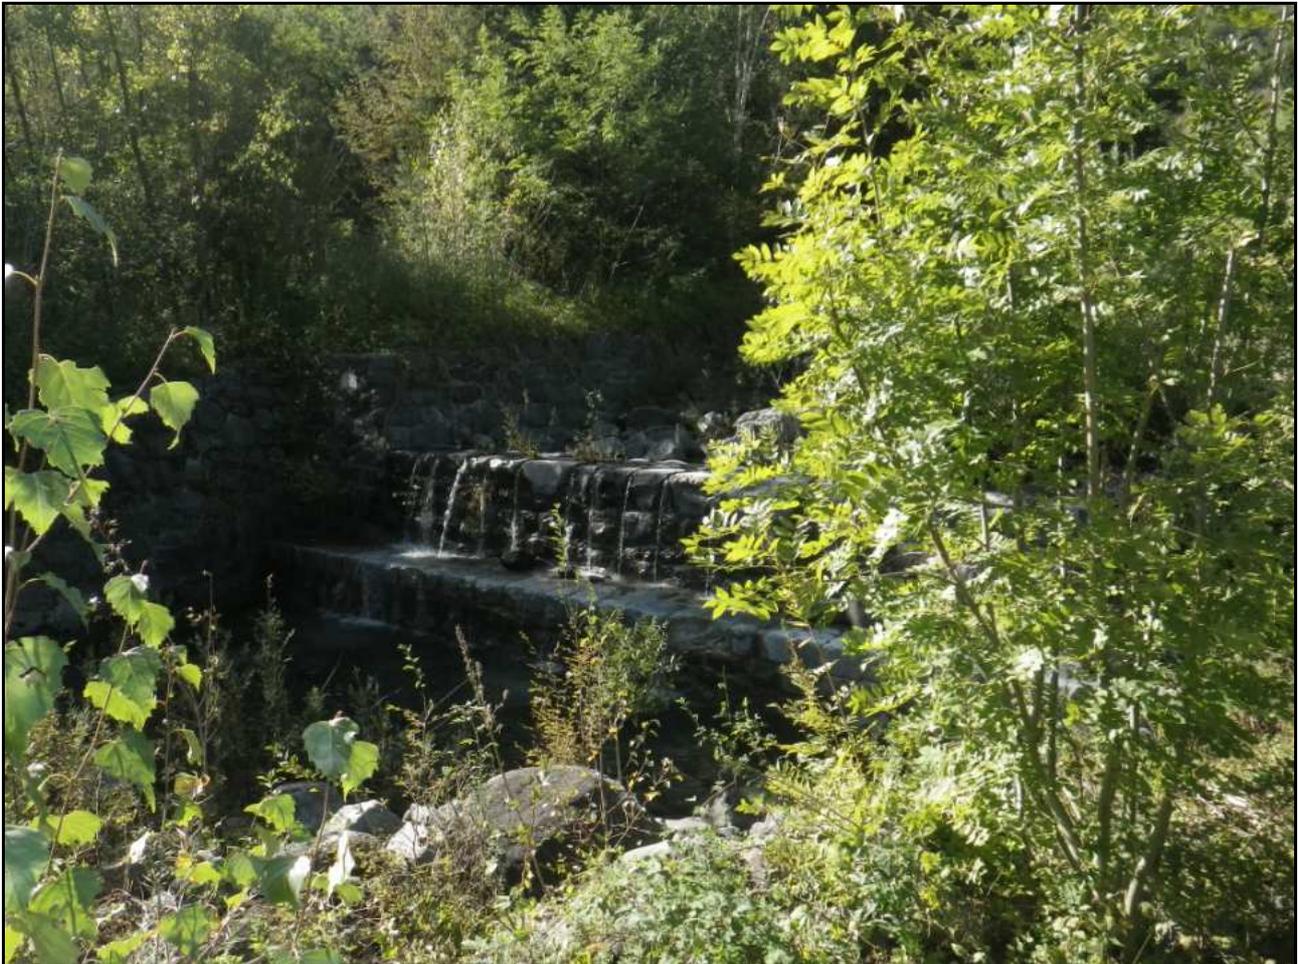
SORI002	1	2	2b	3	4	5	6	7	8	9	10	11	12	13	14	IFF	
	TER	VP1	VP2	AMP	CON	CID	ESO	RIT	ERO	SEZ	ITT	IDR	CVA	DET	MBT	Punteggio	Livello
Dx	5		1	1	1	5	1	25	1	5	5	15	15	15	20	115	III-IV
Sx	5		5	5	15	5	1	25	1	5	5	15	15	15	20	137	III
Inizio acqua – fine prato in sinistra; lungh: 199 m

Questo tratto scorre in un territorio caratterizzato da urbanizzazione rada e colture stagionali; la vegetazione della fascia perfluviale, secondaria per la presenza di muri cementati, è caratterizzata, in sinistra, da una bordura di specie riparie molto stretta (2-3 m) ma priva di discontinuità; sulla riva destra è dominante il suolo nudo. Il variare delle portate, sia stagionali che a scala giornaliera, comporta la variazione di battente più che di ampiezza dell'alveo bagnato e quindi le condizioni idriche ne risentono, così come l'efficienza di esondazione, che è annullata. La presenza delle difese spondali incide negativamente sull'erosione e sulla sezione trasversale. È presente inoltre una successione di briglie, poste a distanza < di 3 volte l'alveo di morbida, che determina una riduzione del punteggio dell'idoneità ittica risultando poco sufficiente. Il substrato dell'alveo è ben diversificato, con grossi massi incassati e radici dei salici che creano ottime strutture di ritenzione. Gli elementi idromorfologici sono ben distinti, a successione irregolare. Il periphyton è sottile e non ci sono macrofite tolleranti il carico organico; il detrito è costituito da frammenti fibrosi e ben riconoscibili. La comunità macrobentonica è ben strutturata e diversificata, adeguata alla tipologia fluviale, con la presenza di taxa sensibili all'inquinamento.

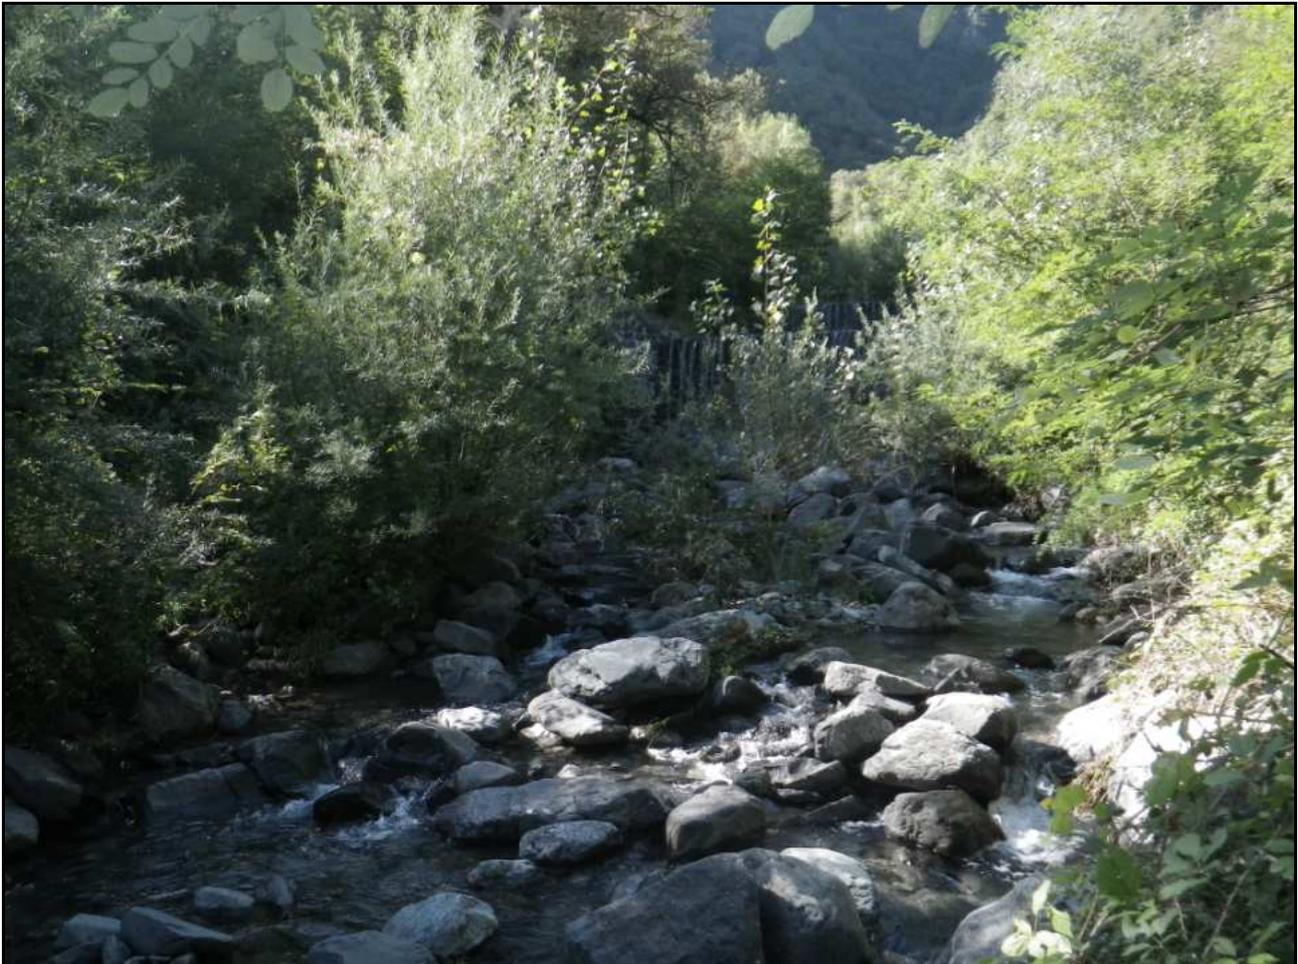
SORI003	1	2	2b	3	4	5	6	7	8	9	10	11	12	13	14	IFF	
	TER	VP1	VP2	AMP	CON	CID	ESO	RIT	ERO	SEZ	ITT	IDR	CVA	DET	MBT	Punteggio	Livello
Dx	25	10		15	15	10	1	25	1	5	5	15	15	15	20	177	III
Sx	25	1		1	1	10	1	25	1	5	5	15	15	15	20	140	III
Fine prato in sinistra – fine briglie; lungh: 351 m

Il territorio circostante è privo di antropizzazione, con boschi misti di conifere e latifoglie. In sponda destra la vegetazione della fascia perifluviale è primaria, con una bordura di arbusti ripari in continuità con la formazione arborea autoctona non riparia; in sinistra si insedia invece una formazione arbustiva di specie esotiche, in particolare robinie, che esercitano una funzionalità nulla. Prelievi d'acqua ad uso idroelettrico ed irriguo posti a monte determinano un'amplificazione delle variazioni naturali di portata. È presente una scogliera in massi su entrambe le sponde che impedisce l'erosione; la stessa funzione, con riduzione della velocità della corrente, viene svolta dalla serie di briglie ravvicinate; queste comportano la perdita di diversità morfologica della sezione trasversale. Il comparto macrobentonico si presenta ben strutturato e adeguato alla tipologia fluviale.

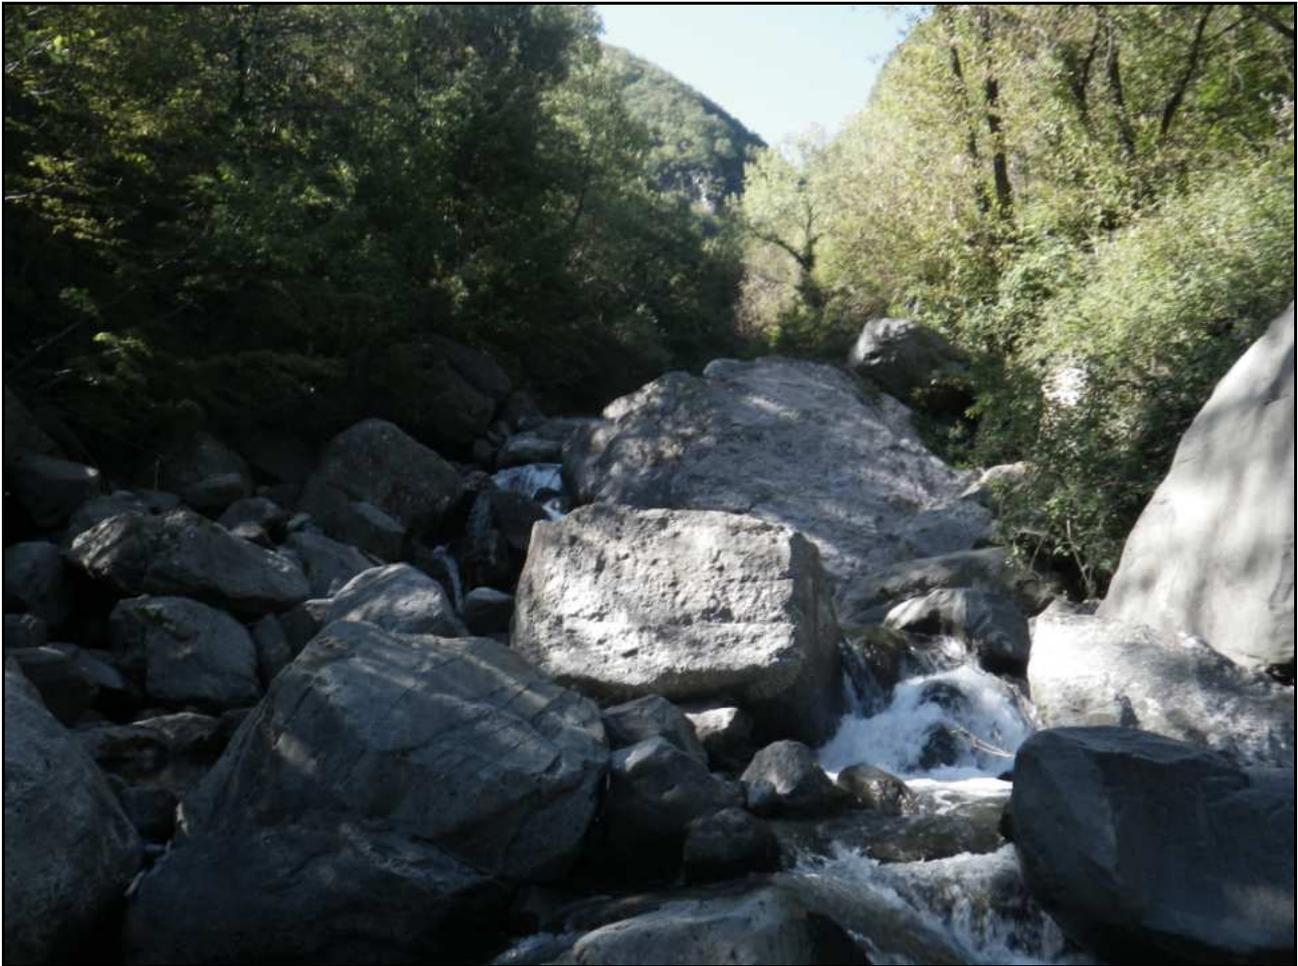
SORI004	1	2	2b	3	4	5	6	7	8	9	10	11	12	13	14	IFF	
	TER	VP1	VP2	AMP	CON	CID	ESO	RIT	ERO	SEZ	ITT	IDR	CVA	DET	MBT	Punteggio	Livello
Dx	25	10		15	10	10	1	25	20	20	20	15	15	15	20	221	II
Sx	25	10		15	5	10	1	25	20	20	20	15	15	15	20	216	II
Fine briglie – inizio forra; lungh: 135 m

In questo tratto la formazione arborea autoctona non riparia, dietro alla bordura di arbusti ripari, è presente anche in sponda sinistra con interruzioni dovute alla presenza del muro della derivazione idroelettrica in destra e alla presenza di incolto in sponda sinistra. L'erosione delle rive è assente e la sezione è presenta dei consolidamenti aventi una lunghezza trascurabile rispetto alla lunghezza dell'intero tratto. La griglia di derivazione rappresenta un ostacolo non superabile dalla fauna ittica. Le componenti biologiche rimangono inalterate rispetto al tratto a valle.

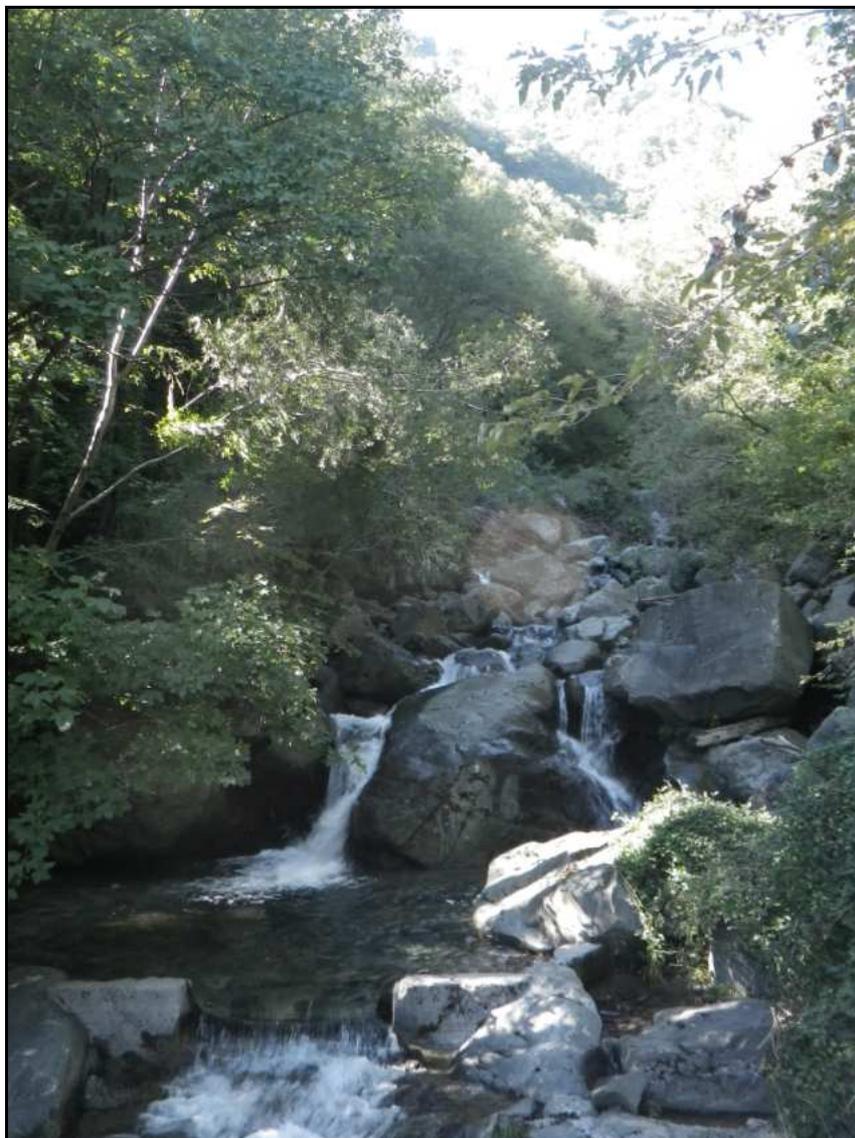
SORI005

Inizio forra – inizio prati in sinistra; lungh: 1700 m

La naturale acclività dei versanti impedisce al corso d'acqua di divagare lateralmente in caso di piena; l'efficienza di esondazione è nulla. Il substrato è molto diversificato, con alternanza di grossi massi e pozze con granulometria del fondo minore (ciottoli, ghiaia); è evidente la tipologia a step&pool. Il complesso delle formazioni funzionali raggiunge un'ampiezza maggiore di 30 metri e non vi sono significative discontinuità nella copertura delle chiome. Sono presenti almeno due cascate naturali poste a distanza >3 volte l'alveo di morbida, che rappresentano un ostacolo insuperabile per la fauna ittica.

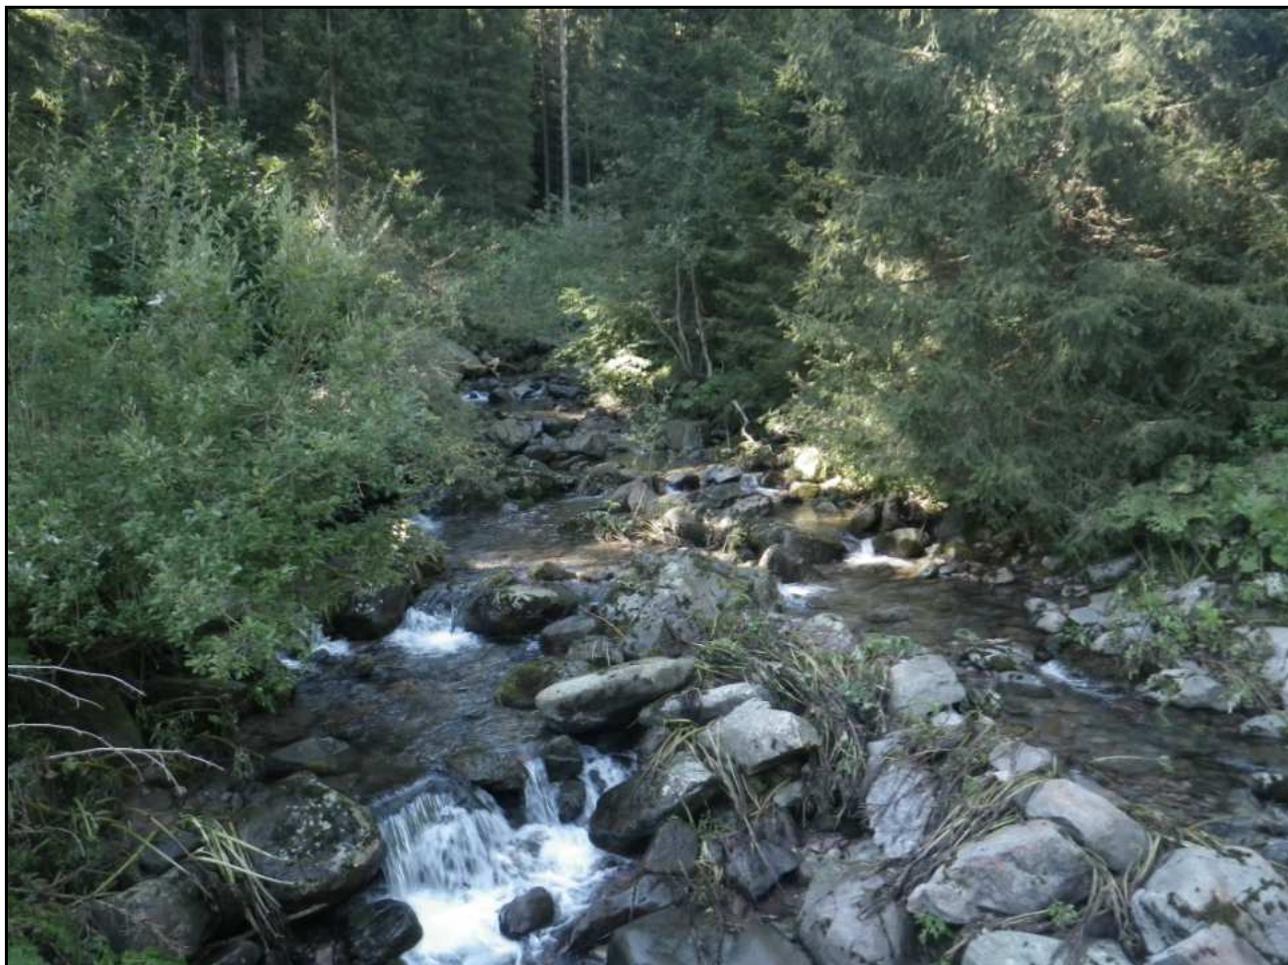
SORI006

Inizio prati in sinistra – fine prati in sinistra; lungh: 517 m

In sinistra orografica la presenza di praterie antropiche e masi determina un abbassamento del punteggio per quanto riguarda il territorio circostante; in sinistra è presente solo una bordura di arbusti ripari con alcune interruzioni, mentre in destra essa è accompagnata dalla formazione arborea autoctona non riparia che si estende sui versanti. Le caratteristiche morfologiche sono molto funzionali, con diversificazione del substrato ed elementi idromorfologici ben distinti.

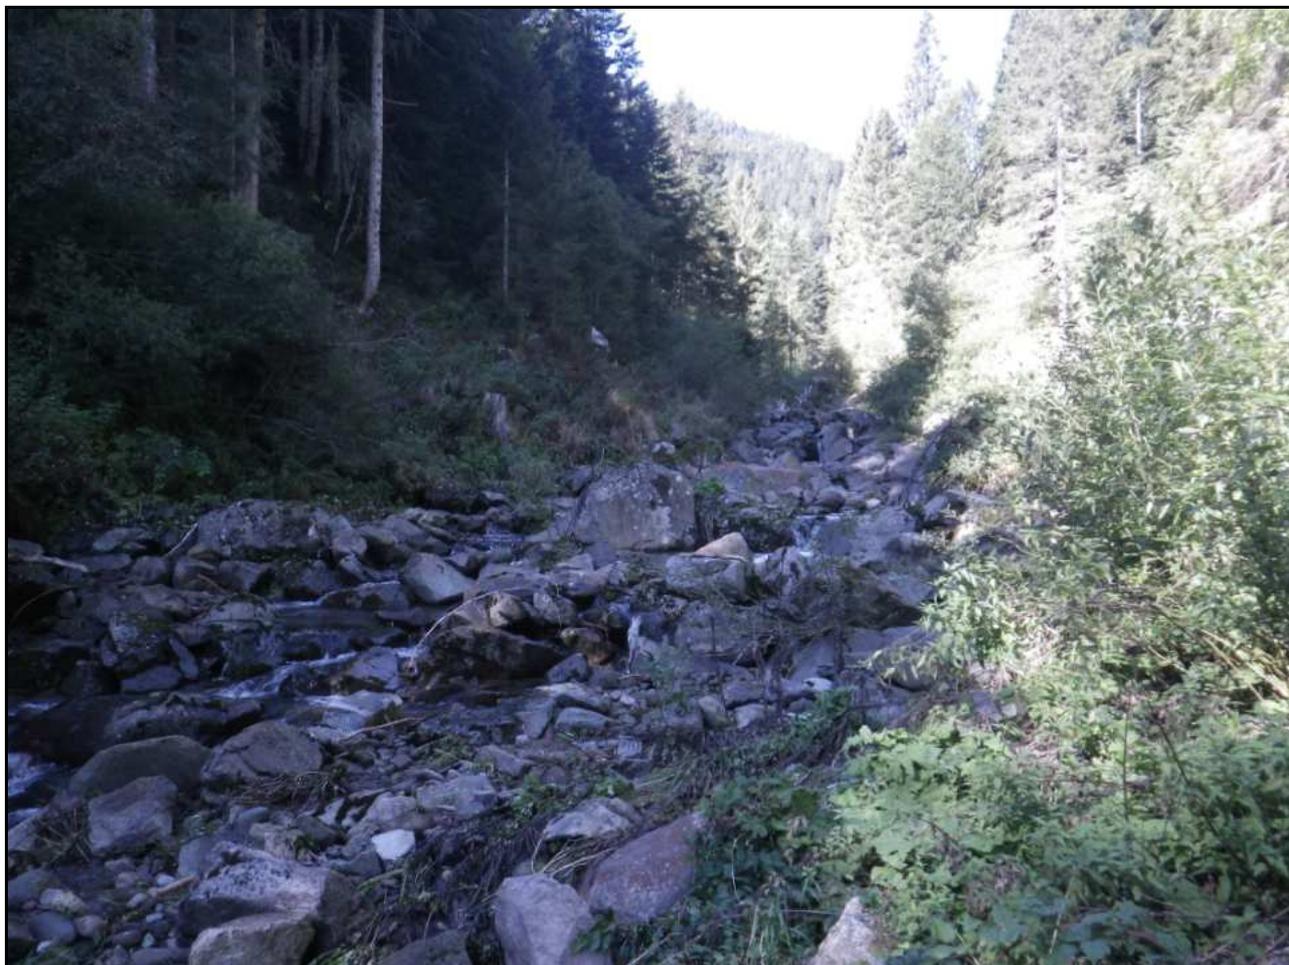
SORI007

Fine prati in sinistra – inizio muro in sinistra; lungh: 452 m

Le differenze rispetto al tratto precedente riguardano il territorio circostante la sponda sinistra, che torna ad essere completamente naturale, e la continuità che risulta ancora più compromessa rispetto a quanto rilevato a valle, per la presenza di vegetazione erbacea non igrofila. Sono presenti inoltre consolidamenti puntiformi che non hanno funzione antiersiva ma servono per il sostegno della strada; la sezione trasversale non è completamente integra.

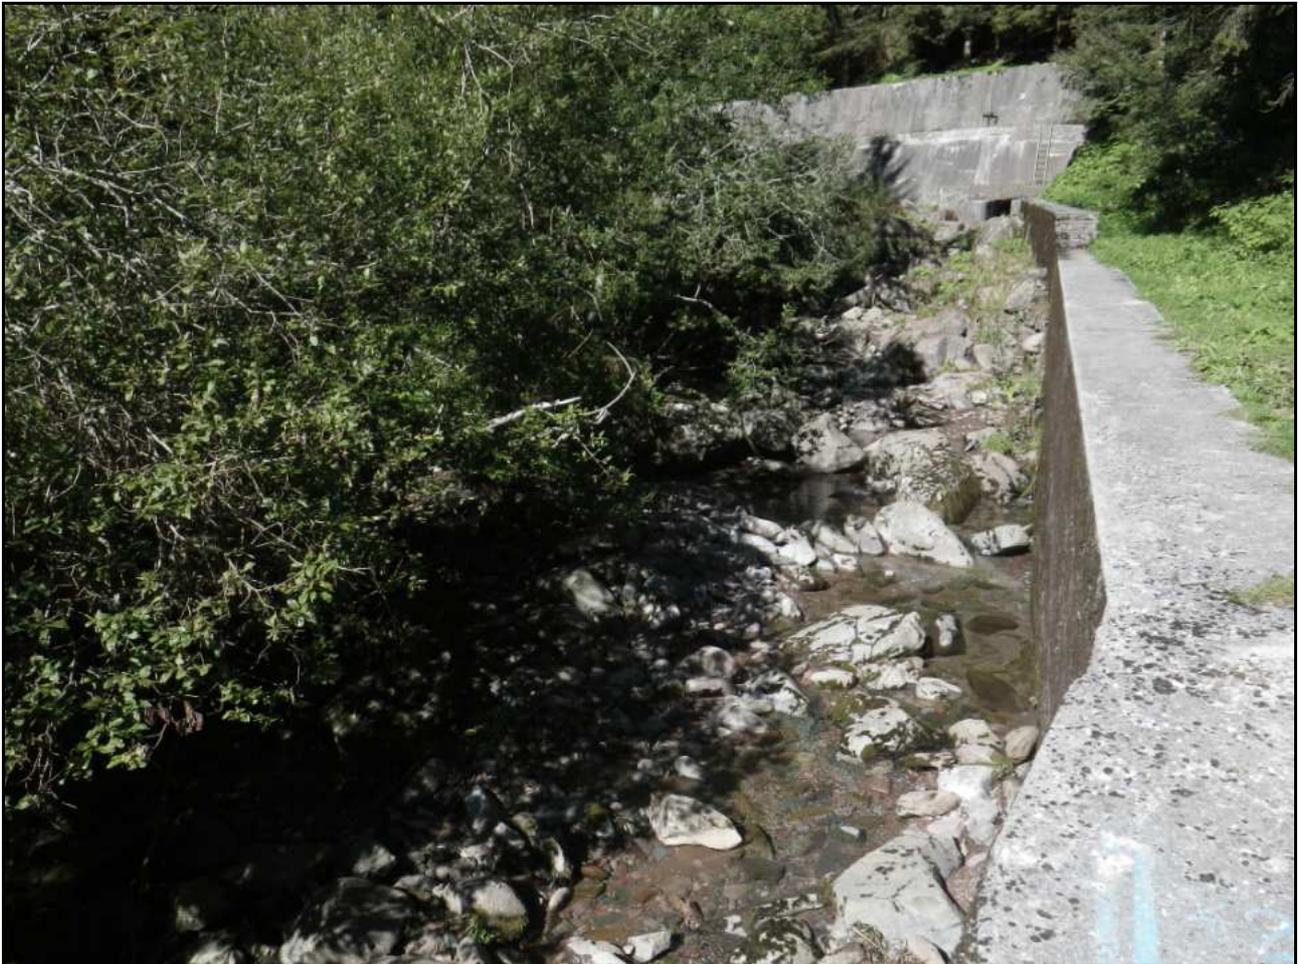
SORI008	1	2	2b	3	4	5	6	7	8	9	10	11	12	13	14	IFF	
	TER	VP1	VP2	AMP	CON	CID	ESO	RIT	ERO	SEZ	ITT	IDR	CVA	DET	MBT	Punteggio	Livello
Dx	25	10		5	15	5	1	25	20	15	20	15	15	15	20	206	II
Sx	25		1	1	1	5	1	25	1	15	20	15	15	15	20	160	III
Inizio muro in sinistra – opera di presa; lungh: 98 m

La sponda sinistra è caratterizzata dalla presenza di un muro in cemento, che non permette la crescita di vegetazione nella fascia perifluviale; in destra c'è una stretta bordura di *Salix sp.* e saliconi, limitata in ampiezza da una strada sterrata. Il tratto risente della presenza dell'opera di presa che determina forti variazioni giornaliere di portata: porzioni di alveo sono periodicamente in asciutta. Il muro evita l'erosione e crea una sezione trasversale non naturale. Il periphyton è sottile e sono assenti fanerogame tolleranti il carico organico; il detrito risulta costituito da frammenti fibrosi e la comunità macrobentonica è ben strutturata.

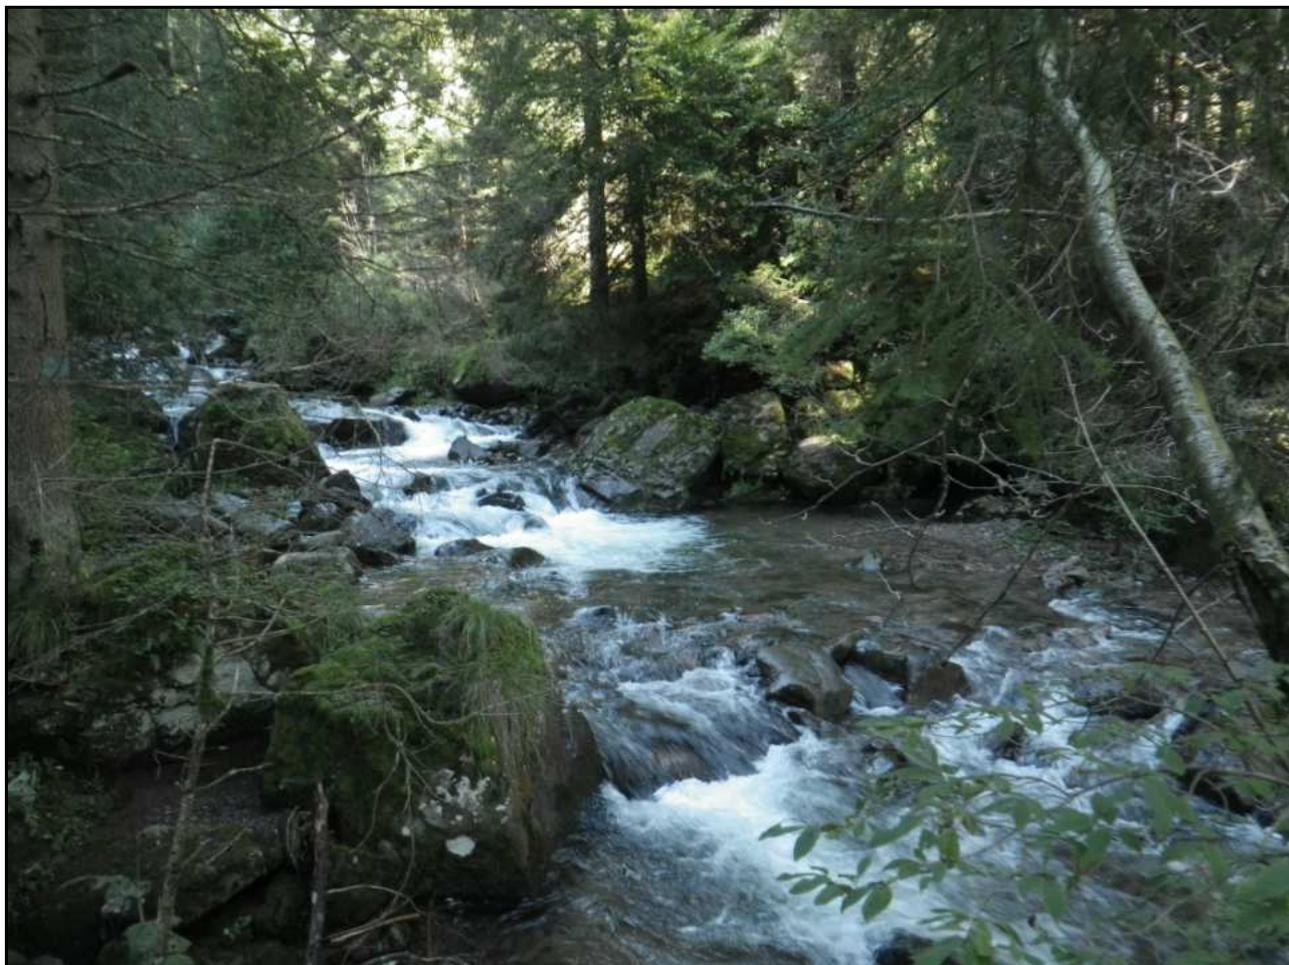
SORI009

Opera di presa – strada più vicina in sinistra; lungh: 518 m

L'unica formazione funzionale presente è quella arborea autoctona non riparia, che si estende per più di 30 metri senza interruzioni. Non ci sono opere longitudinali di difesa spondale e le caratteristiche morfologiche sono molto funzionali. La briglia presente ad inizio tratto, insieme ad alcune cascatelle naturali, determinano un'idoneità ittica non elevata ma solo buona. Permangono le buone indicazioni riferite alla comunità bentonica.

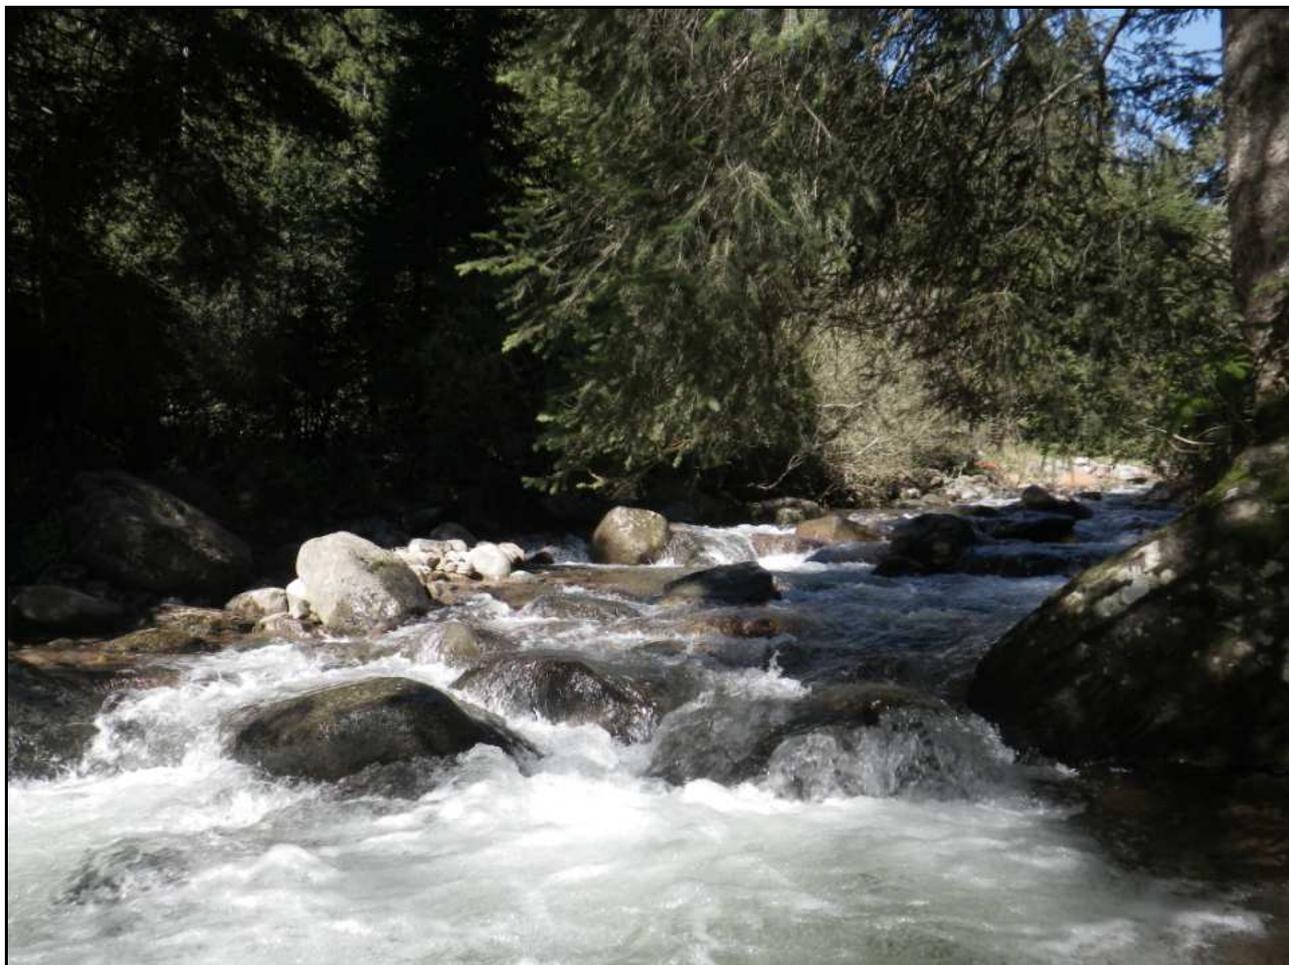
SORI010	1	2	2b	3	4	5	6	7	8	9	10	11	12	13	14	IFF	Livello
	TER	VP1	VP2	AMP	CON	CID	ESO	RIT	ERO	SEZ	ITT	IDR	CVA	DET	MBT	Punteggio	
Dx	25	10		15	15	20	1	25	20	20	25	15	15	15	20	241	II
Sx	25	1		1	5	20	1	25	20	20	25	15	15	15	20	208	II
Strada più vicina in sinistra – strada più lontana; lungh: 813 m

La sponda sinistra non presenta vegetazione funzionale nella fascia perfluviale, ma solo una bordura continua di arbusti autoctoni non ripari; in destra continua la formazione del tratto precedente. Il regime idrico presenta portate stabili, non influenzate da prelievi a monte. L'abbondanza di zone rifugio, zone trofiche e ombra crea le condizioni idonee allo sviluppo della fauna ittica.

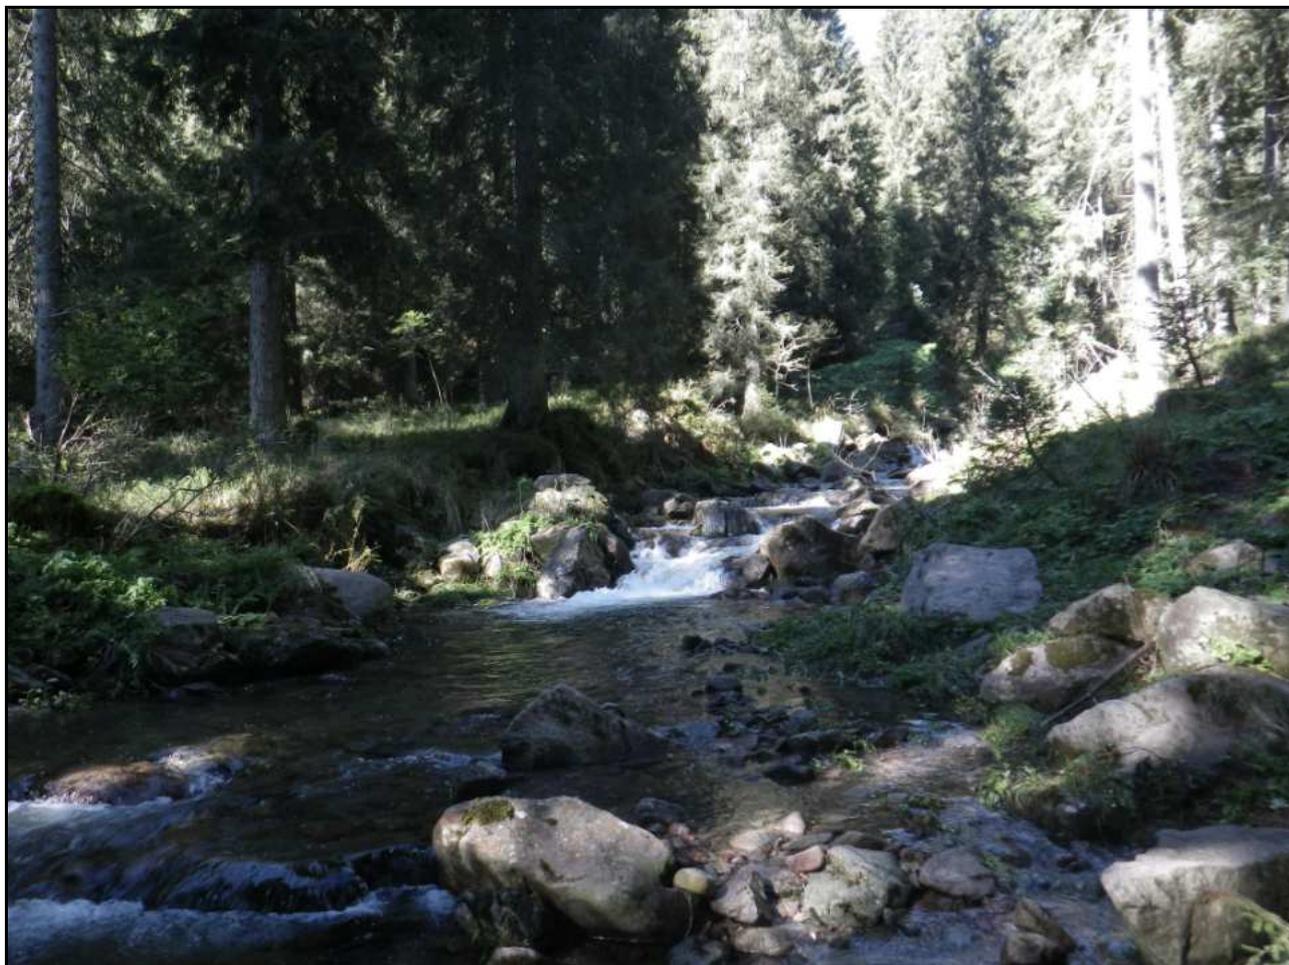
SORI011

Strada più lontana – pareti verticali vicine; lungh: 1191 m

La formazione arborea autoctona è presente su entrambe le sponde, con sviluppo ampio e continuo. La morfologia è naturale. Il campionamento dei macronvertebrati ha messo in evidenza la presenza di taxa sensibili, quali Plecotteri Nemouridae, Leuctridae e del genere *Perlidae*, Efemerotteri Heptageniidae e Baetidae, Tricotteri Sericostomatidae e Philopotamidae, Ditteri Limoniidae e Coleotteri. Anche agli altri parametri biologici (componente vegetale in alveo e detrito) viene assegnato il punteggio massimo.
