Rio Sorino

Mappe di funzionalità fluviale reale e relativa

Documentazione fotografica e descrizione dei tratti

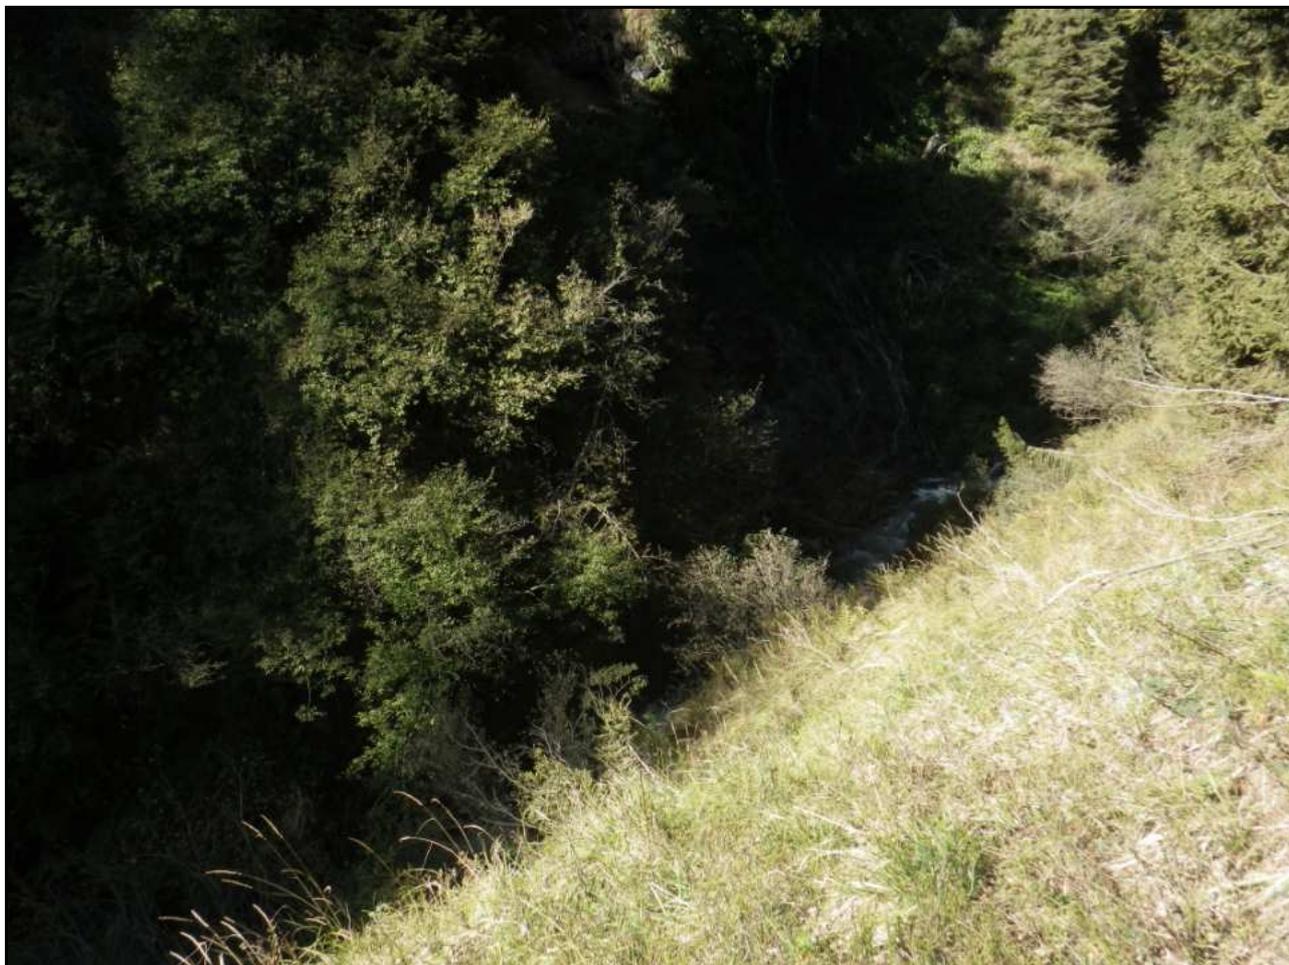
SORI012	1	2	2b	3	4	5	6	7	8	9	10	11	12	13	14	IFF	
	TER	VP1	VP2	AMP	CON	CID	ESO	RIT	ERO	SEZ	ITT	IDR	CVA	DET	MBT	Punteggio	Livello
Dx	25	10		15	10	20	1	25	20	20	20	15	15	15	20	231	II
Sx	25	10		15	10	20	1	25	20	20	20	15	15	15	20	231	II
Pareti verticali vicine - fine rilevamento; lungh: 1046 m

Questo tratto scorre in mezzo al bosco di abeti, larici e faggi, tra due versanti molto acclivi, con affioramento di roccia dalle pareti, che determina una discontinuità nello sviluppo delle formazioni funzionali. La sezione trasversale è integra, con alta diversità morfologica; l'alveo è caratterizzato da massi stabilmente incassati con presenza di substrati diversificati che permettono la ritenzione della sostanza organica proveniente dal territorio circostante. Le componenti biologiche sono molto funzionali.

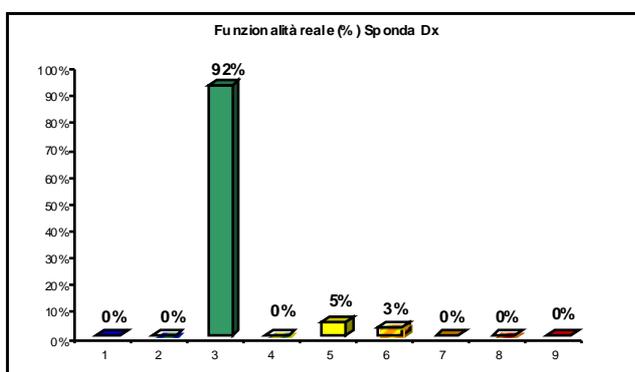
Figura 5a: Grafici della distribuzione percentuale dei giudizi di funzionalità reale per la sponda destra

La quasi totalità della lunghezza rilevata del rio Sorino ricade nel giudizio di funzionalità buono (92% in sponda destra e 91% in sponda sinistra); la naturalità del territorio circostante, l'assenza di alterazioni morfologiche e lo sviluppo di formazioni funzionali (seppur semplificate) determinano la possibilità di esplicitare tutti i processi tipici di un corso d'acqua. Il 5% della lunghezza in sponda destra ed il 9% in sponda sinistra ottengono un giudizio mediocre mentre il tratto SORI002d è mediocre scadente (3% della lunghezza), dovuto alla presenza di opere longitudinali e trasversali che alterano la morfologia e impediscono lo sviluppo di vegetazione nella fascia perfluviale.

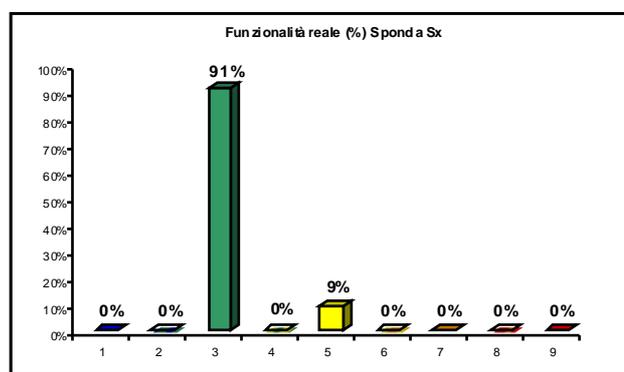
Figura 5b: Grafici della distribuzione percentuale dei giudizi di funzionalità reale per la sponda sinistra

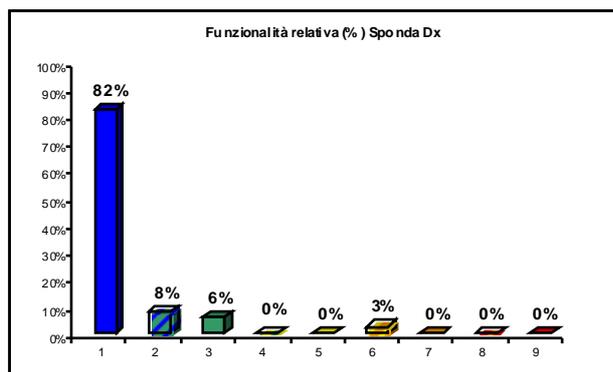
Figura 6a: Grafici della distribuzione percentuale dei giudizi di funzionalità relativa per la sponda destra

Il miglioramento del giudizio ottenuto indica che a determinare il mancato raggiungimento di punteggi elevati sono più le caratteristiche della valle in cui scorre il rio (forte pendenza dei versanti, disposizione irregolare degli elementi idromorfologici, impossibilità di avere compresenza di formazioni riparie e di creare un'estesa piana di esondazione), piuttosto che le pressioni di tipo antropico; al contrario il tratto SORI002d mantiene lo stesso giudizio di funzionalità, a causa delle alterazioni antropiche a cui è soggetto.

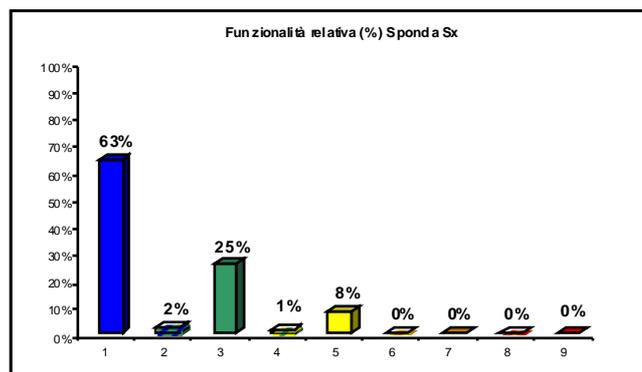
Figura 6b: Grafici della distribuzione percentuale dei giudizi di funzionalità relativa per la sponda sinistra
