Rio Sorna

Tabella 1: Punteggio, livello, giudizio IFF reale e relativo

Mappe di funzionalità fluviale reale e relativa

Documentazione fotografica e descrizione dei tratti

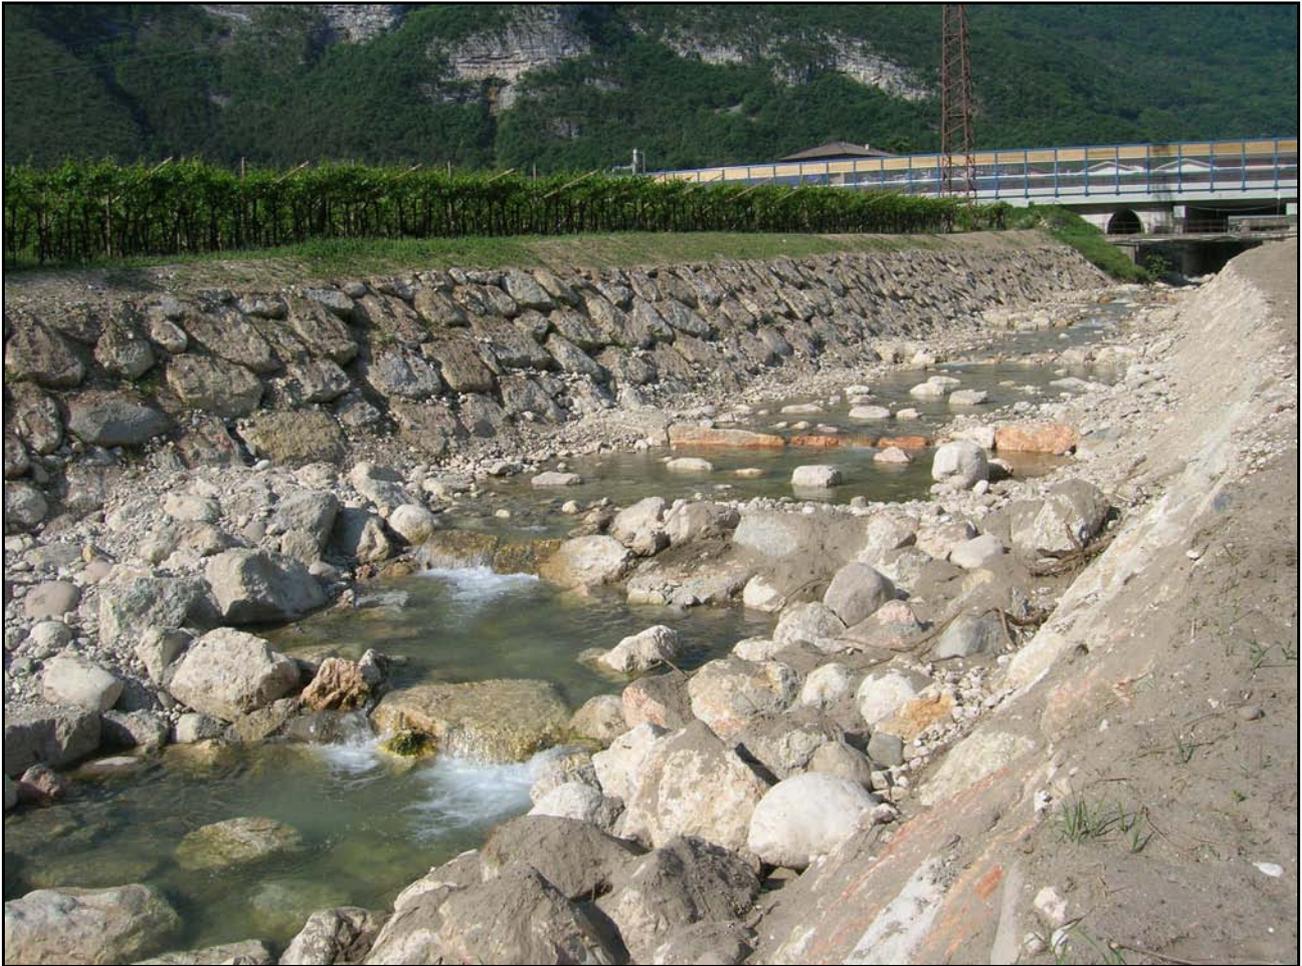
SORN001

Il primo tratto del rio Sorna scorre in un territorio prevalentemente occupato da colture permanenti, la presenza di scogliere, benché non cementate, impedisce la formazione della fascia perfluviale. Le portate stagionali sono naturaliformi, alterate da prelievi a scopo idroelettrico ed irriguo posti a monte. Le opere longitudinali di difesa spondale evitano l'erosione delle rive ed è compromessa anche l'efficienza di esondazione. Il substrato dell'alveo è costituito da ciottoli e massi incassati, il fondo è stabile ma con minor efficacia ritentiva. L'idoneità ittica è poco sufficiente a causa dell'assenza di ombreggiatura. La sezione trasversale mostra un residuo di naturalità solo del fondo ed è presente una successione di briglie ravvicinate (con distanza tra loro minore di 3 volte la larghezza dell'alveo di morbida), finalizzate a ridurre la forza erosiva attraverso la riduzione di pendenza e di velocità dell'acqua. Per quanto riguarda l'idromorfologia vi è preponderanza di un solo elemento. Il periphyton è assente ed il detrito è costituito da frammenti riconoscibili e fibrosi. La comunità macrobentonica presenta una struttura alterata rispetto all'atteso, con l'assenza dei

taxa più sensibili, quali i Plecotteri; nel campionamento sono stati rinvenuti Efemerotteri Heptageniidae e Baetidae, Ditteri Simuliidae e Chironomidae.

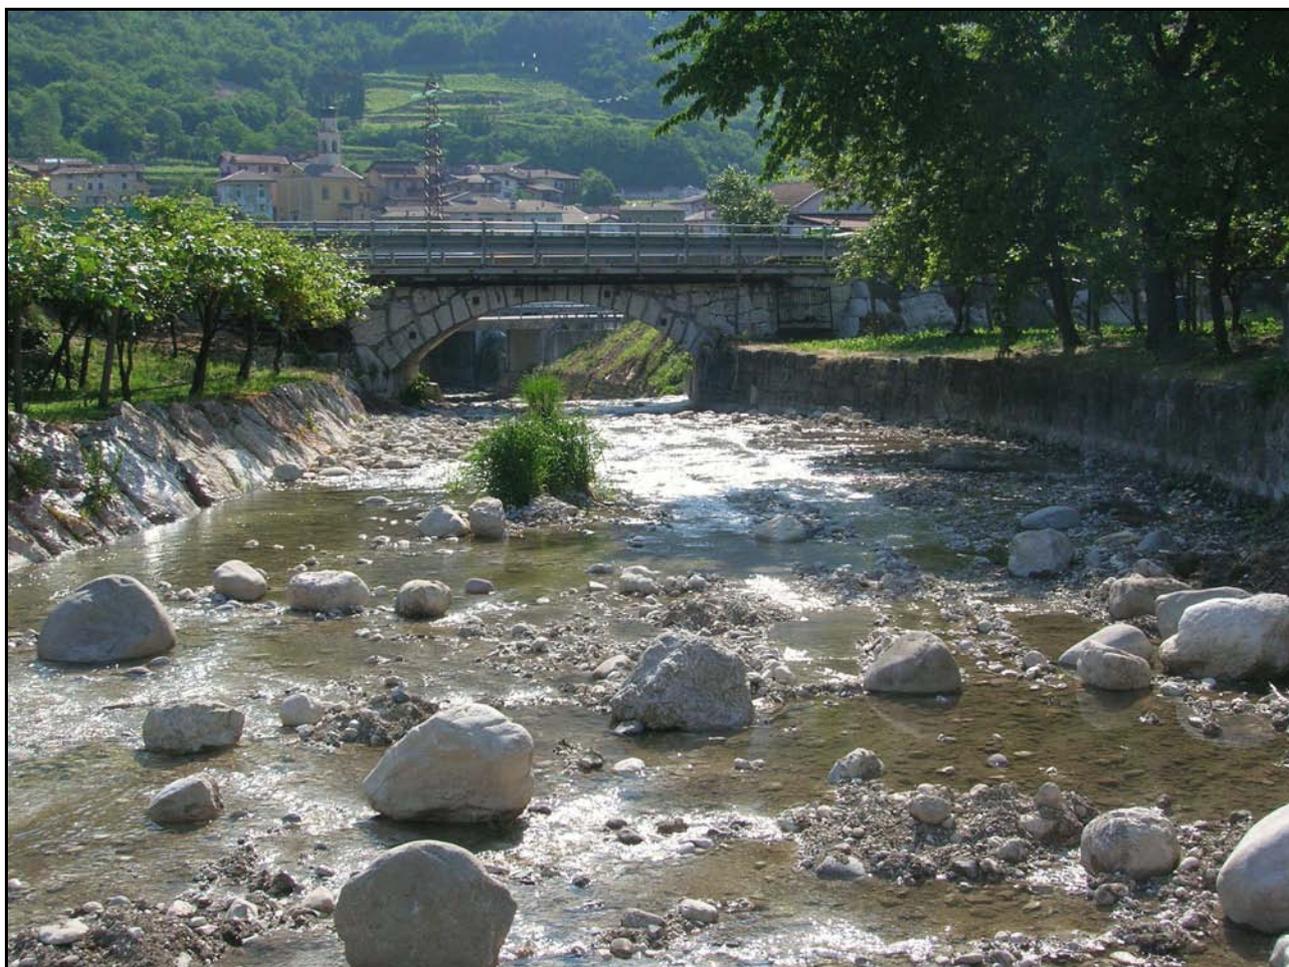
SORN002

Il tratto attraversa l'abitato di Chizzola mostrando un territorio circostante antropizzato, con presenza di colture permanenti ed abitazioni. Le opere longitudinali di difesa spondale, non permeabili, impediscono l'insediamento della fascia perfluviale. Il substrato dell'alveo, composto in prevalenza da ciottoli facilmente movibili, non presenta adeguate strutture di ritenzione della sostanza organica. L'idoneità ittica è poco sufficiente a causa dell'assenza di ombreggiatura e della presenza di almeno 2 sbarramenti non superabili durante l'anno. Le caratteristiche del comparto biologico non mostrano variazioni rispetto al primo tratto.

(Foto scattata verso valle)

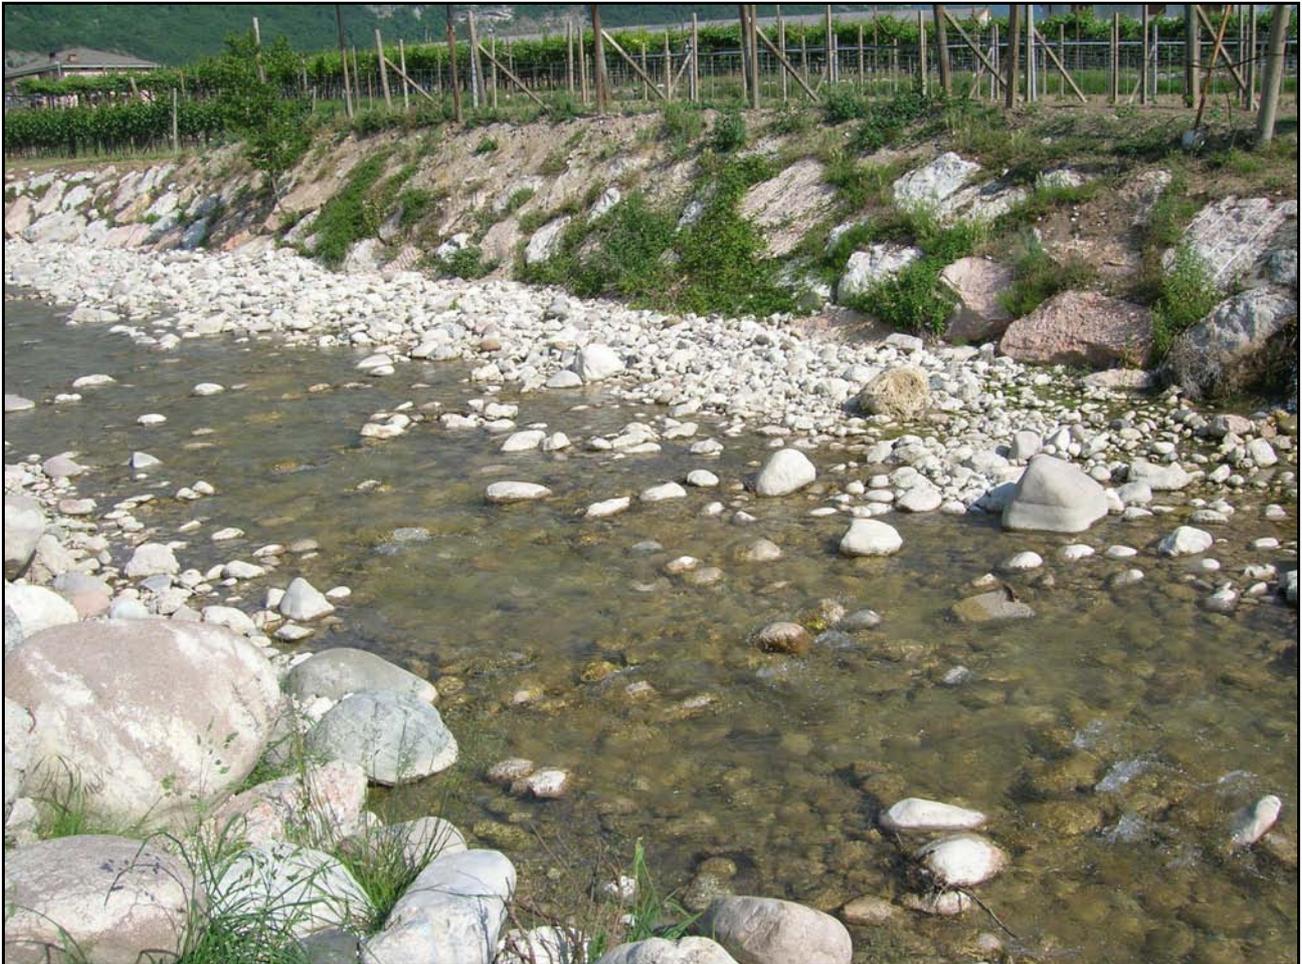
SORN003

Il tratto non mostra variazioni rispetto al precedente, ad eccezione delle opere longitudinali di difesa spondale, che ora appaiono permeabili ai flussi superficiali e subsuperficiali tra alveo e territorio circostante.

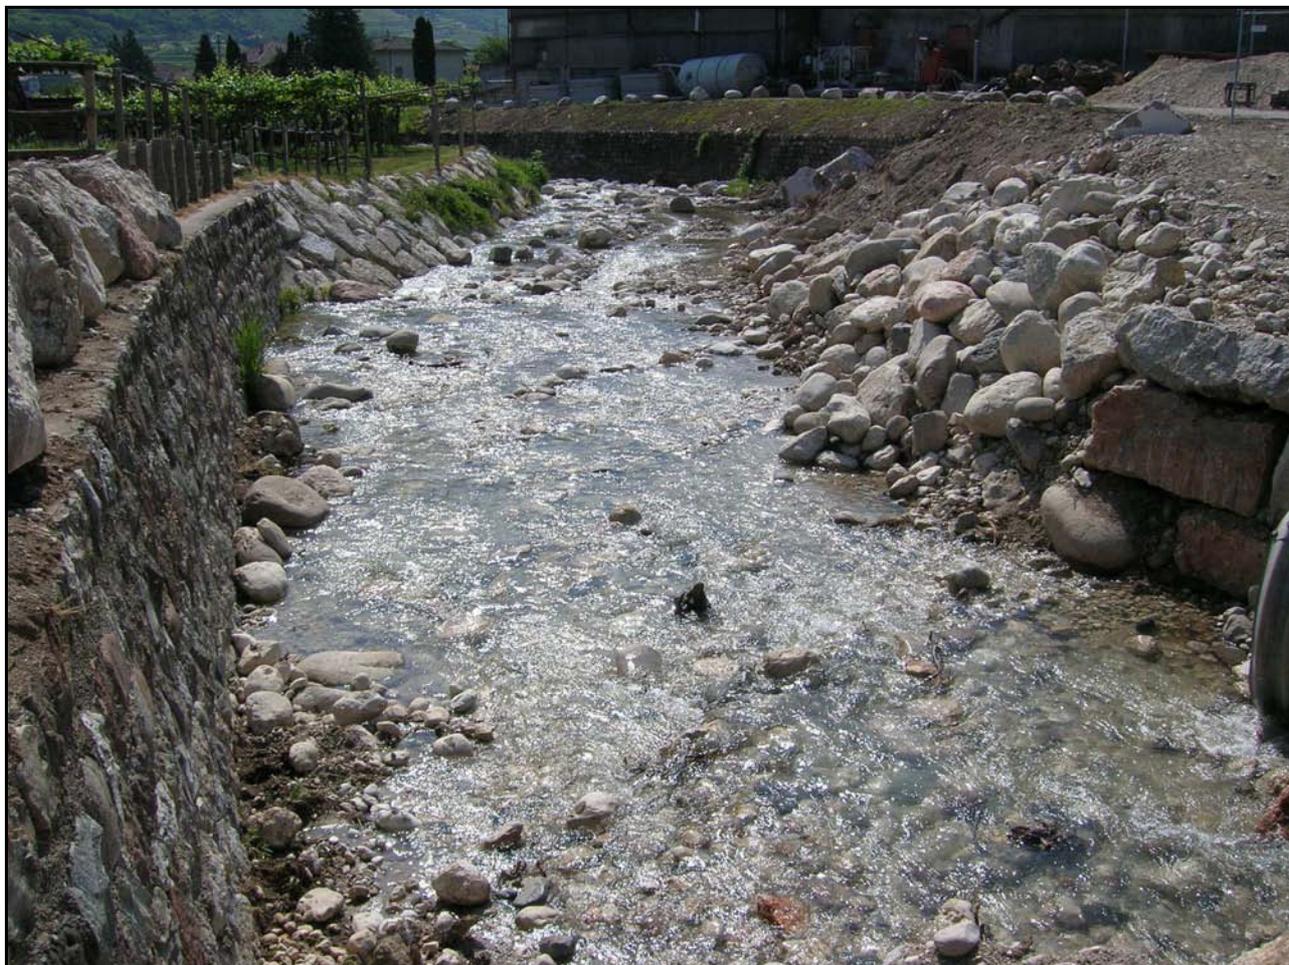
SORN004

Il sponda sinistra prevalgono le colture permanenti mentre in destra sono presenti strutture produttive. Le opere longitudinali di difesa spondale non permeabili, impediscono la formazione della fascia perifluviale. Le altre caratteristiche funzionali non variano rispetto al tratto precedente, con l'eccezione dell'idoneità che appare discreta per la maggiore disponibilità di cibo e l'assenza di sbarramenti artificiali.

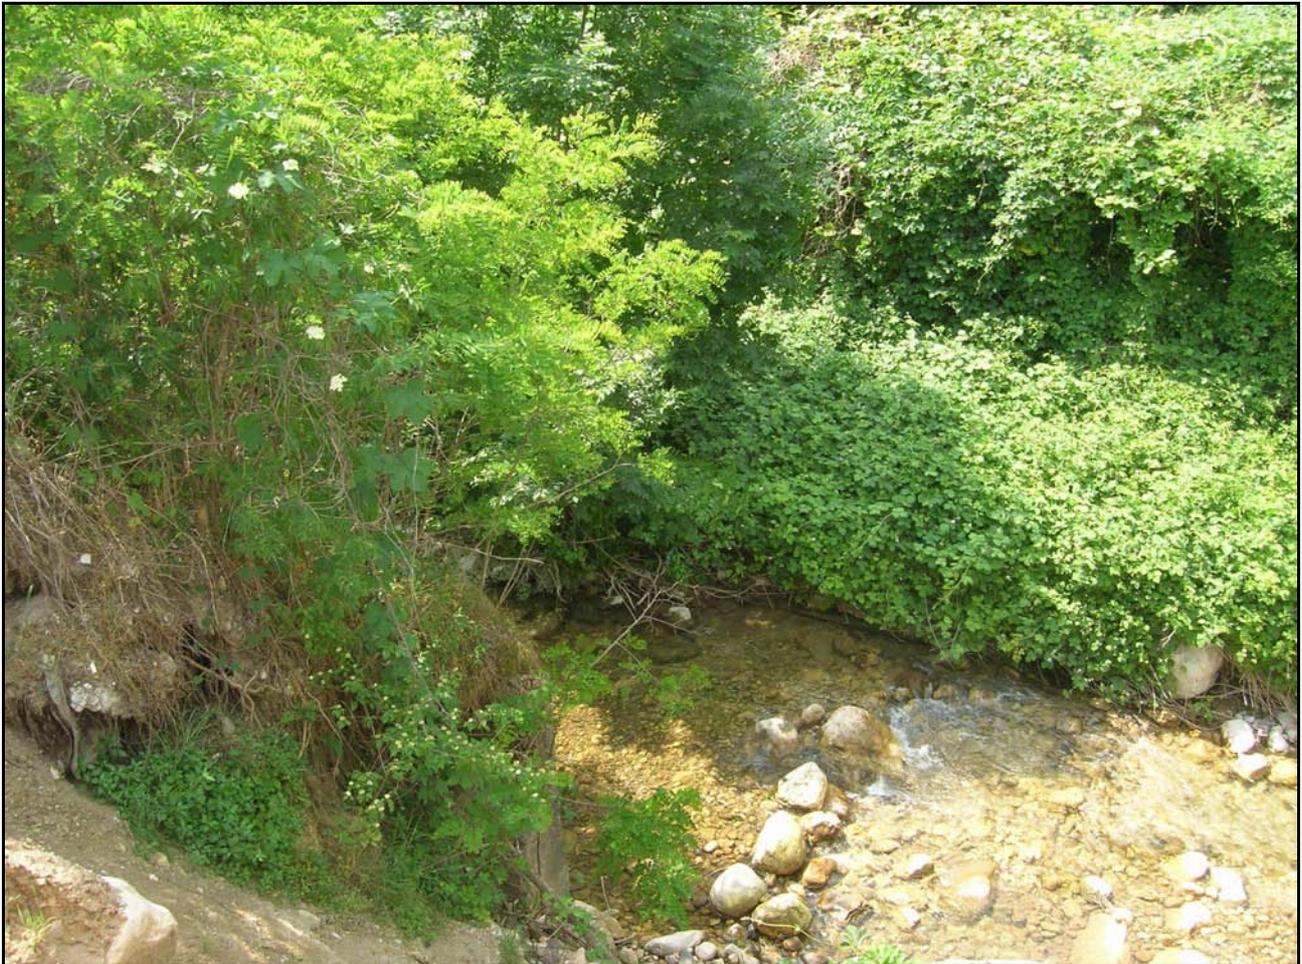
SORN005

Le opere longitudinali continuano come nel tratto a valle, si insediano però, bordure non funzionali, costituite da arbusti non ripari e vegetazione erbacea non igrofila. Le altre caratteristiche funzionali non variano rispetto al precedente tratto.

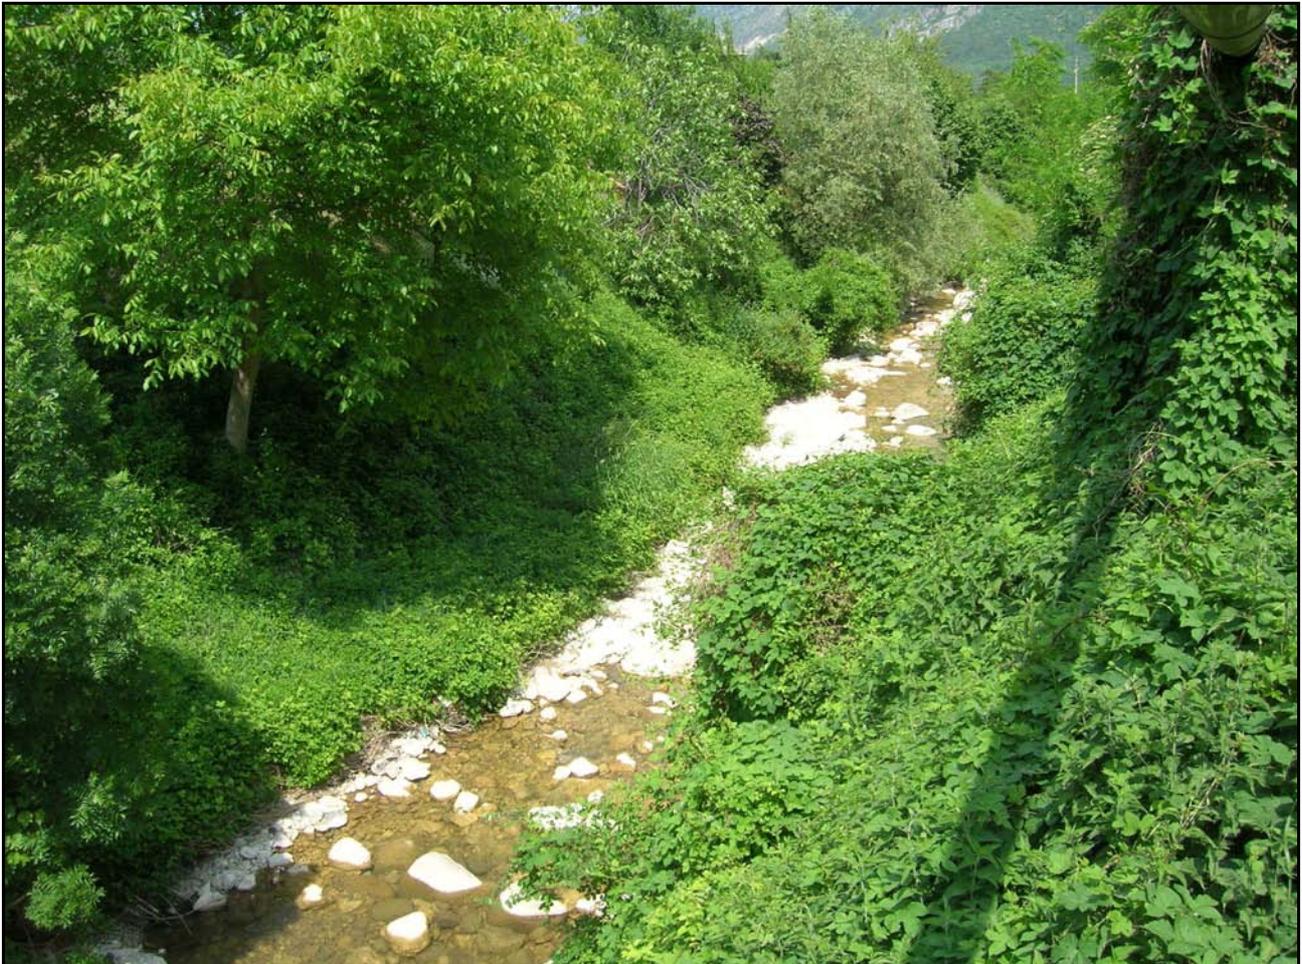
SORN006

Non vi sono differenze rispetto al precedente tratto, ad eccezione della scogliera permeabile in sinistra che va a sostituire una difesa spondale non permeabile.
(foto scattata verso valle)

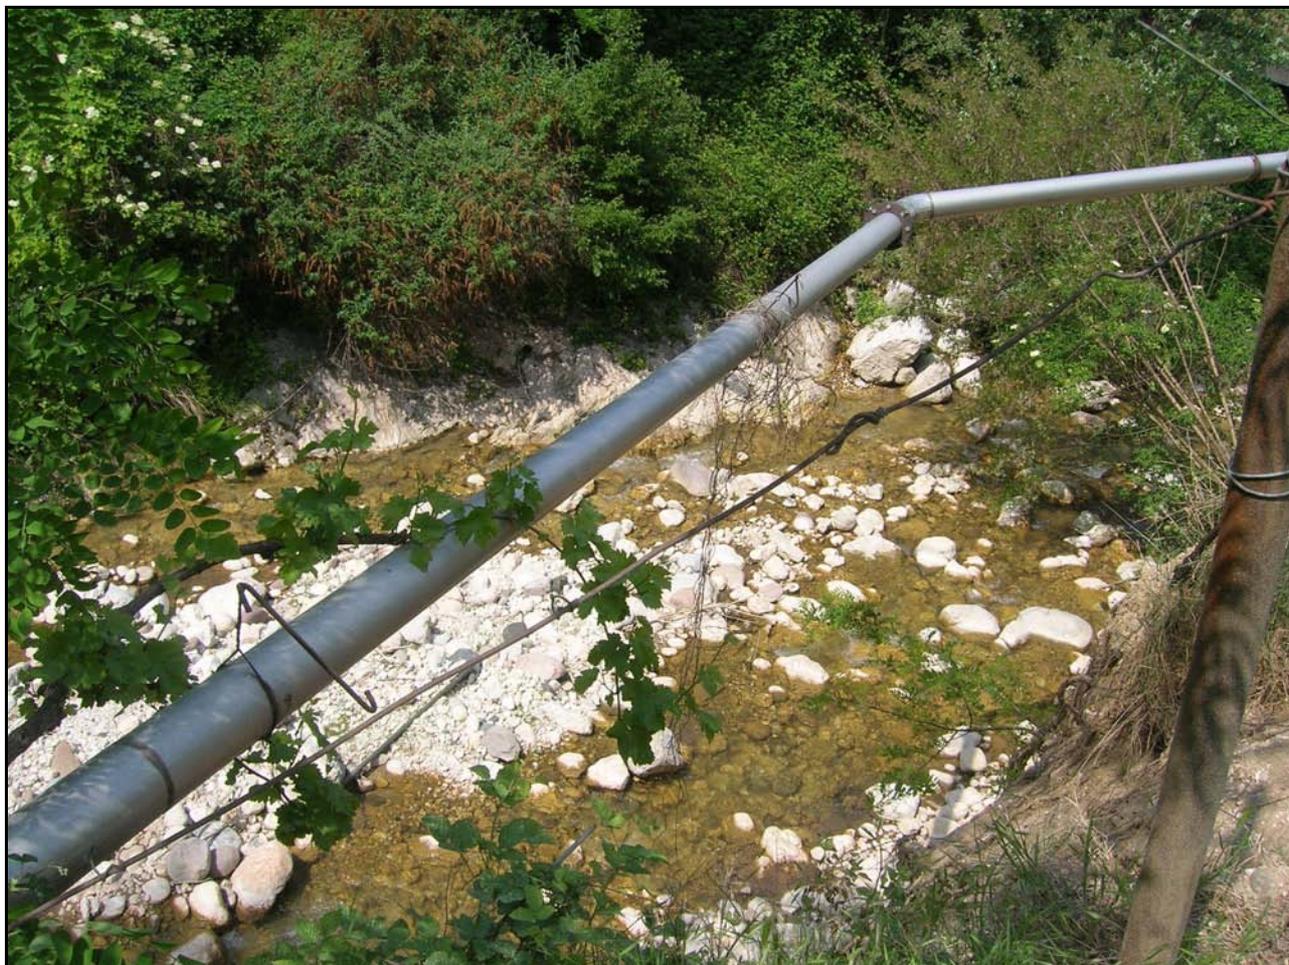
SORN007

In sponda sinistra il territorio circostante mostra una compresenza di aree naturali (bosco latifoglie prevalente) ed usi antropici del territorio (colture) mentre in destra vi è ancora prevalenza di colture permanenti. La vegetazione della fascia perifluviale, secondaria in sinistra e primaria in destra, mantiene caratteristiche non funzionali.

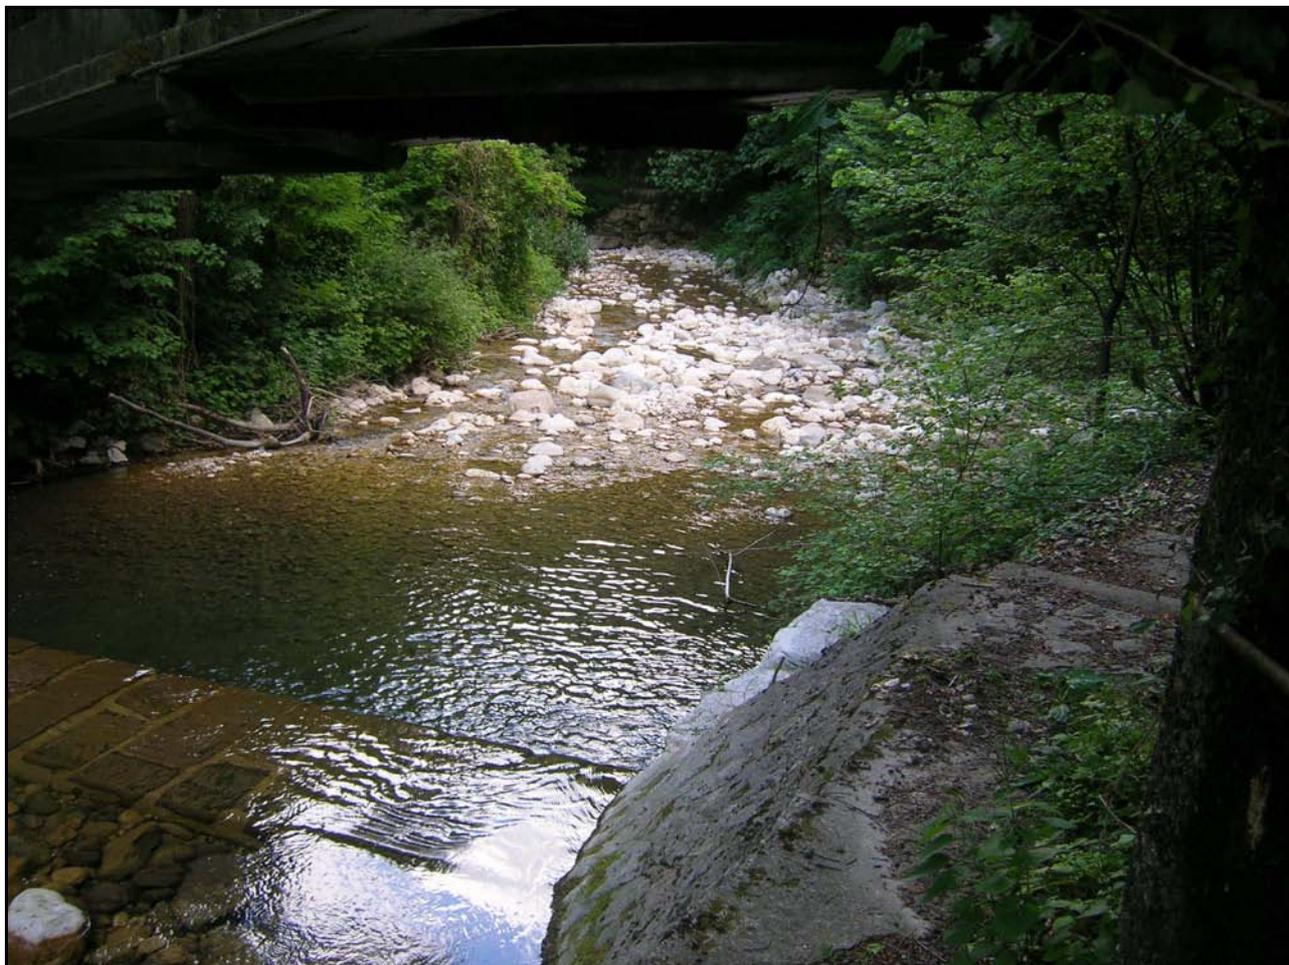
SORN008

Nel tratto è presente una centrale idroelettrica in sponda sinistra che porta ad una penalizzazione del punteggi attribuito alla domanda 1) stato del territorio circostante, al contrario in sinistra non v'è antropizzazione. La vegetazione della fascia perfluviale, secondaria per la presenza di opere longitudinali di difesa spondale, è limitata a bordure miste non funzionali, costituite di arbusti non ripari ed erbacee non igrofile. (Foto scattata verso valle).

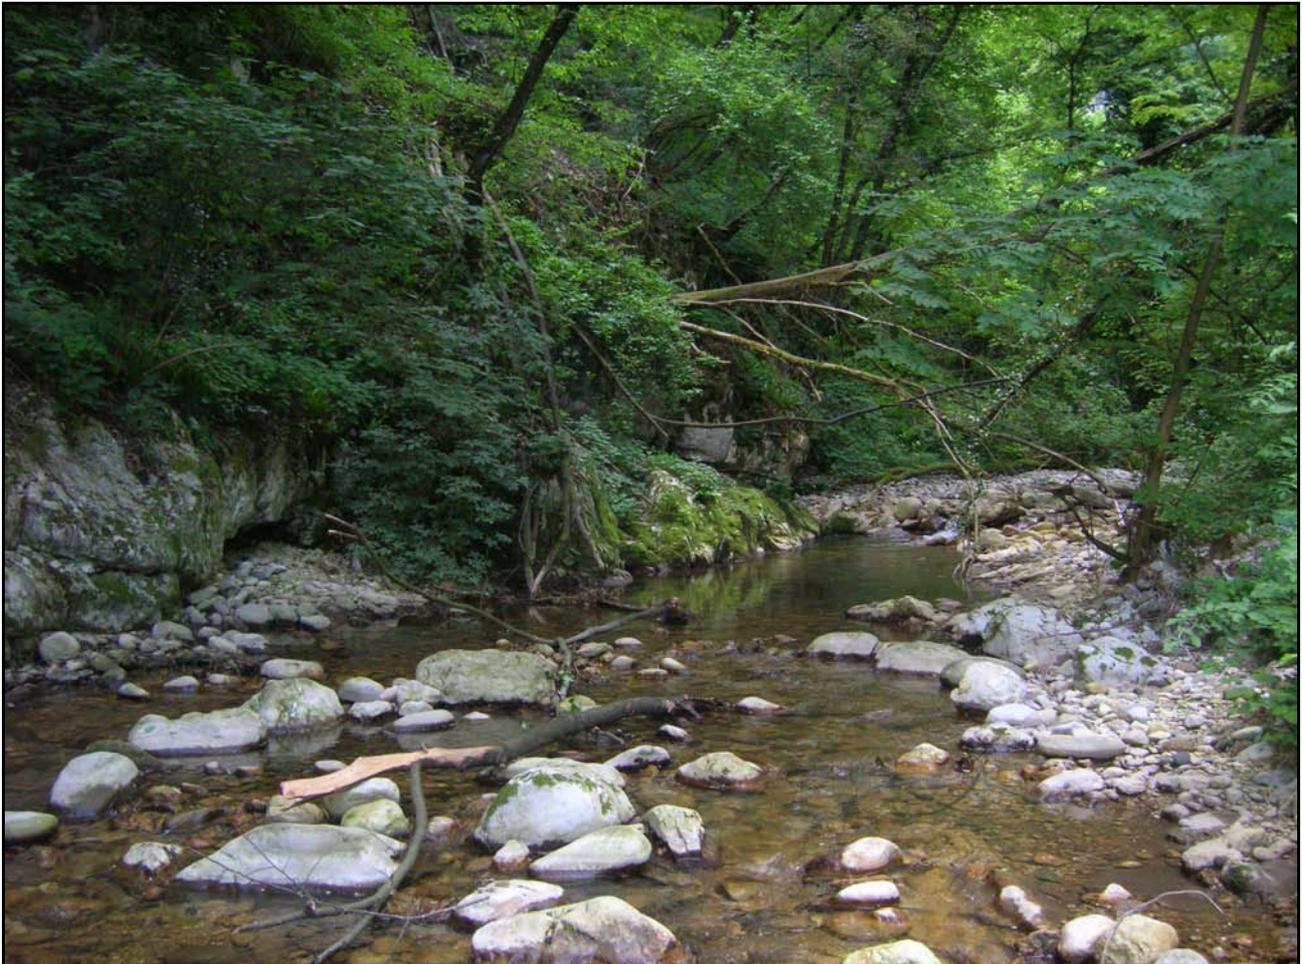
SORN009

In sponda sinistra il territorio circostante mostra una compresenza di aree naturali (bosco latifoglie prevalente) ed usi antropici del territorio (colture permanenti) mentre in destra prevale il bosco di latifoglie. La vegetazione delle fasce perifluviali, ora primaria per l'assenza di opere longitudinali di difesa spondale, è costituita, in sinistra, dalla formazione arborea autoctona non riparia (nocciolo, sambuco, faggio) mentre in destra vi sono essenze riparie (carpini) che costituiscono una bordura che precede la formazione arborea autoctona non riparia. Non vi sono limiti d'ampiezza ma esistono alcune discontinuità (10-25%) della copertura vegetazionale dettate dalla parete rocciosa non vegetata. Il fondo dell'alveo si presenta composto da ciottoli e massi incassati con discrete strutture di ritenzione; l'erosione è assente e la sezione trasversale è integra. L'idoneità ittica, per la buona disponibilità di ombreggiatura, zone rifugio ed aree di frega risulta elevata; è da segnalare la presenza di uno sbarramento artificiale non superabile dai pesci posto ad inizio tratto. Per quanto riguarda l'idromorfologia vi sono elementi ben distinti (raschi e pozze) posti a distanza irregolare. Le caratteristiche del comparto biologico non variano rispetto ai precedenti tratti.

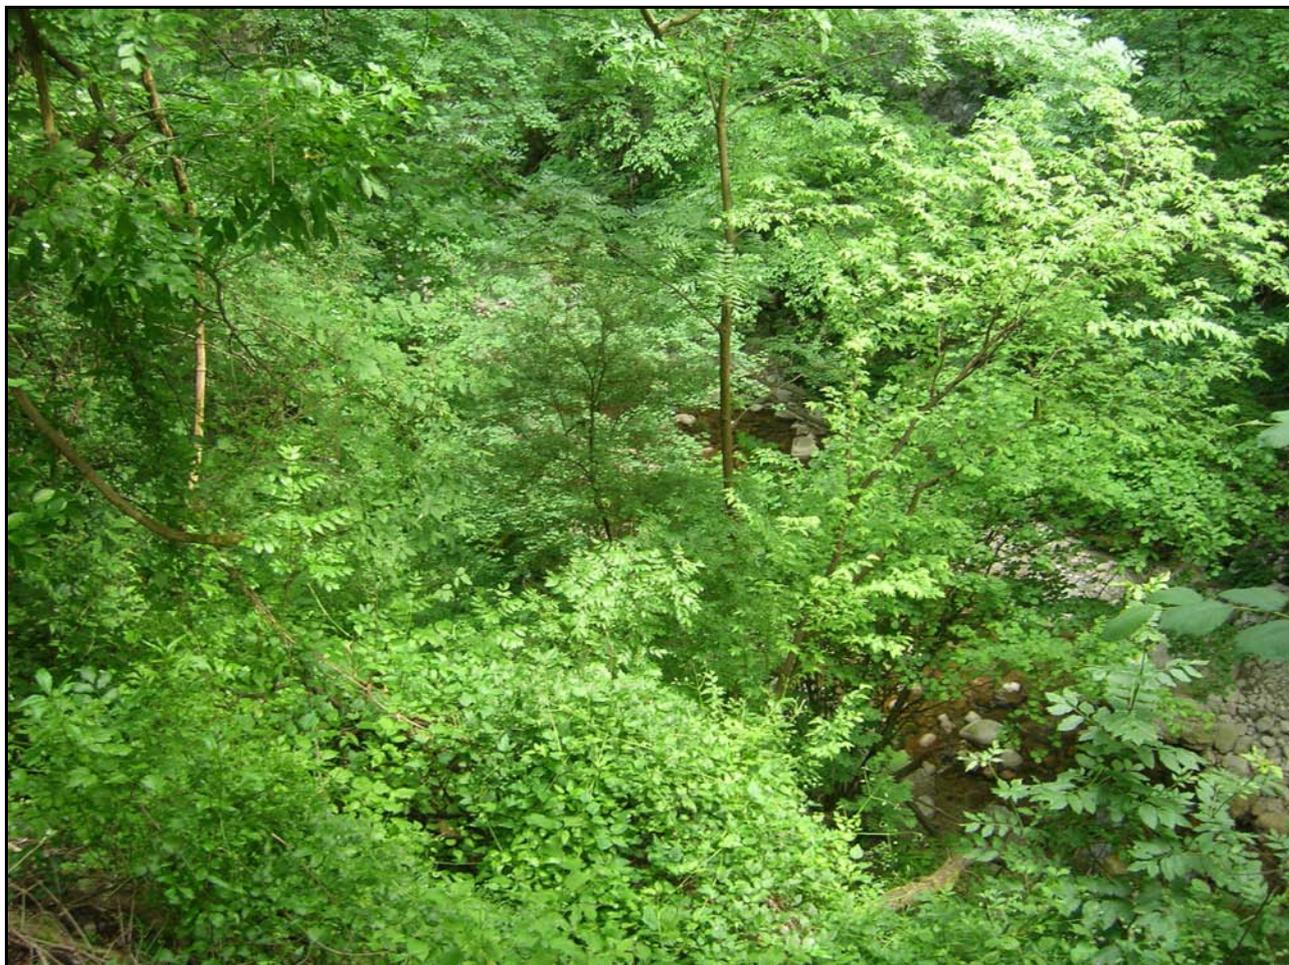
SORN010

La vegetazione della fascia perfluviale, su entrambe le sponde, è ora costituita da essenze riparie (frassini e carpini) che formano formazioni arboree seguite dalla formazione arborea autoctona non riparia (faggio e nocciolo); l'ampiezza cumulativa delle formazioni funzionali è maggiore di 30 metri ma persistono interruzioni, che interessano entrambe le sponde, della continuità vegetazionale, date da porzioni di parete rocciosa saltuariamente non vegetata. Le altre caratteristiche funzionali non variano rispetto al precedente tratto.

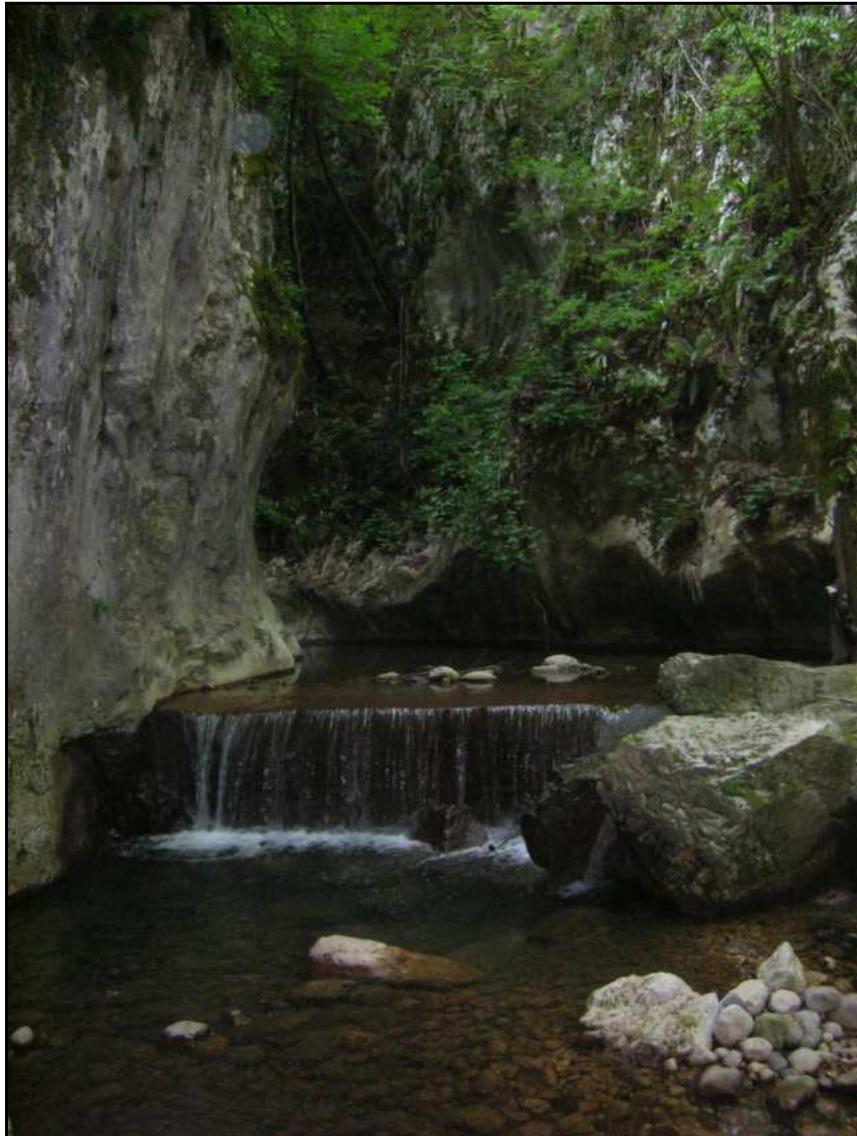
SORN011

Il territorio circostante non presenta più antropizzazione. Il tratto scorre all'interno di una forra non vegetata; le pareti rocciose non consentono l'insediamento di alcuna vegetazione perifluviale. Le altre caratteristiche non variano rispetto al precedente tratto, fatta eccezione per la sezione trasversale, che mostra una bassa diversità ambientale, venendo penalizzata dalle pareti rocciose.

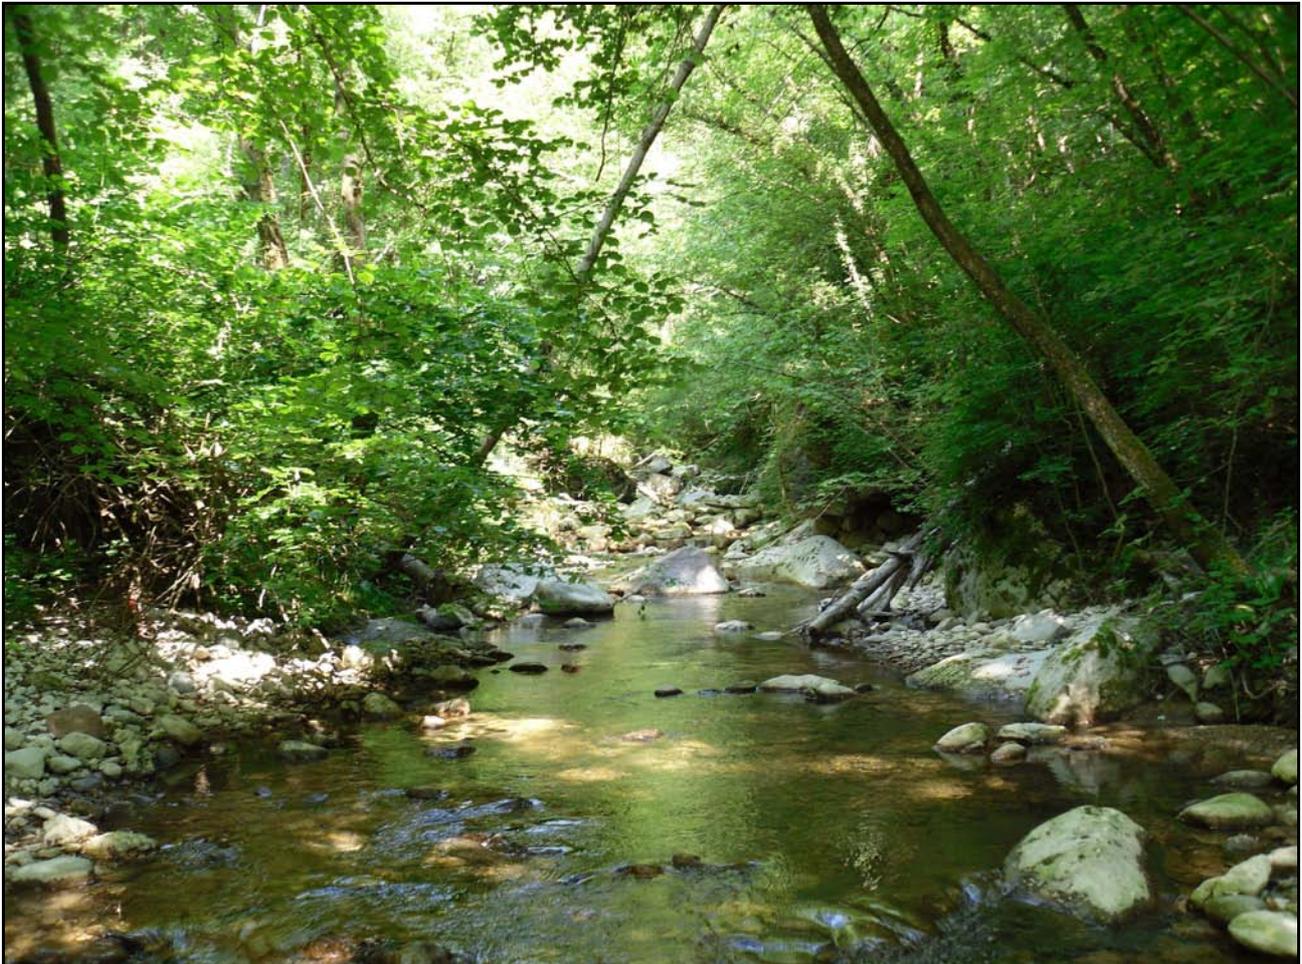
SORN012

Concluso il tratto in forra il rio Sorna mostra fasce perifluviali costituite da formazioni arbustive riparie (frassini e pioppi) seguite da formazioni arboree autoctone non riparie (noccioli); senza limitazioni d'ampiezza ma con discontinuità, comprese tra il 10 ed il 25%, motivate dalla presenza di sponde rocciose talvolta prive di vegetazione. Il fondo dell'alveo mostra la compresenza di substrati diversificati che costituiscono buone strutture di ritenzioni degli apporti trofici. L'erosione è assente e la sezione trasversale è integra con elevata diversità ambientale. Le buone caratteristiche morfologiche (substrato diversificato, presenza di abbondanti zone rifugio e di produzione di cibo ed una discreta ombreggiatura) permettono un'elevata idoneità ittica. Per quanto riguarda l'idromorfologia vi sono elementi ben distinti (raschi e pozze) posti a distanza irregolare. Il periphyton è assente ed il detrito è costituito da frammenti vegetali riconoscibili e fibrosi. La comunità macrobentonica presenta una struttura alterata rispetto all'atteso, con l'assenza dei taxa più sensibili, quali i Plecotteri; nel campionamento sono stati rinvenuti Ephemeropterici Heptageniidae e Baetidae, Tricotteri Limnephilidae, Rhyacophilidae e Philopotamidae, Ditteri Simuliidae e Chironomidae. Coleotteri.

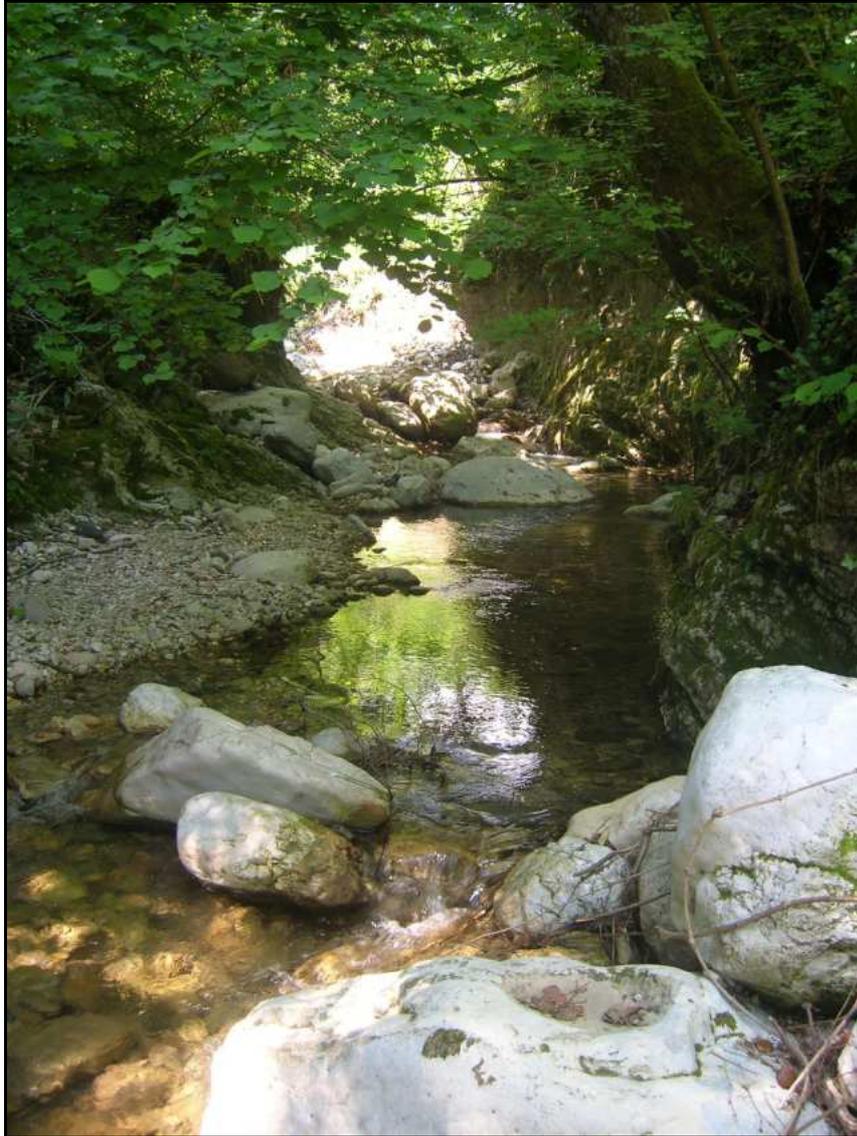
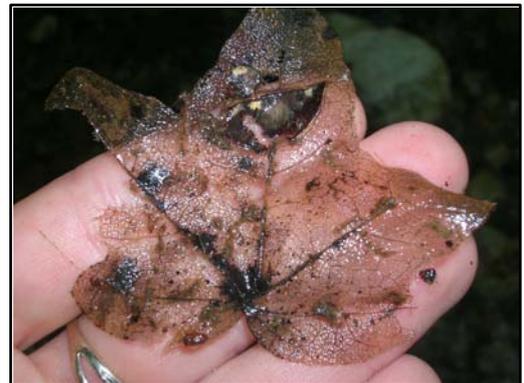
SORN014

In questo tratto il corso d'acqua scorre in un territorio naturale, privo di antropizzazione. Le bordure di arbusti ripari sono accompagnate dalle formazioni arboree autoctone non riparie; nel complesso l'ampiezza è > 30 m con frequenti interruzioni dovuti all'affioramento di roccia dalle pareti. Il substrato è ben diversificato, con prevalenza di grossi massi che trattengono efficacemente la sostanza organica. L'erosione è assente a la sezione trasversale naturale, dato che le pareti sono comunque vegetate e mantengono una

elevata diversità morfologica. nonostante la presenza di una cascata. Questa, pur costituendo uno sbarramento non superabile dai pesci, non inficia il giudizio sull'idoneità ittica che appare elevata per l'abbondante ombreggiatura, le abbondanti zone rifugio e disponibilità alimentare. La comunità macrobentonica mostra segni di alterazione, con una struttura alterata rispetto all'atteso, con assenza dei taxa più sensibili; sono stati campionati Ephemeropteri Heptageniidae e Baetidae, Tricotteri Rhyacophilidae e Hydropsychidae e Ditteri Simuliidae e Chironomidae. Il detrito, come si vede in foto, è costituito da frammenti ben riconoscibili e fibrosi.

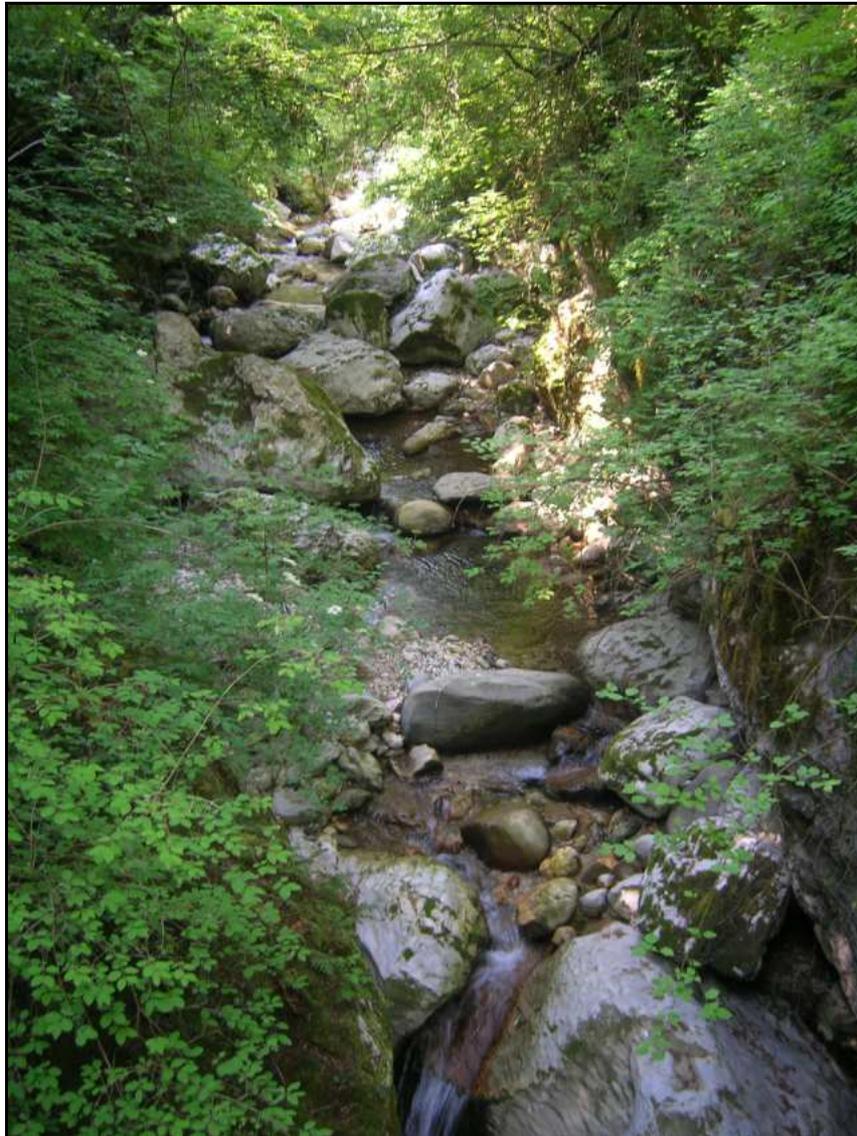
SORN015

Nel territorio prevalgono praterie antropiche. Le formazioni funzionali (bordure di arbusti ripari accompagnate da formazioni arboree autoctone non riparie) sono interrotte (tra il 10 e il 25%) per l'affioramento di roccia nuda. L'efficacia di esondazione è annullata dalla forte acclività dei versanti.

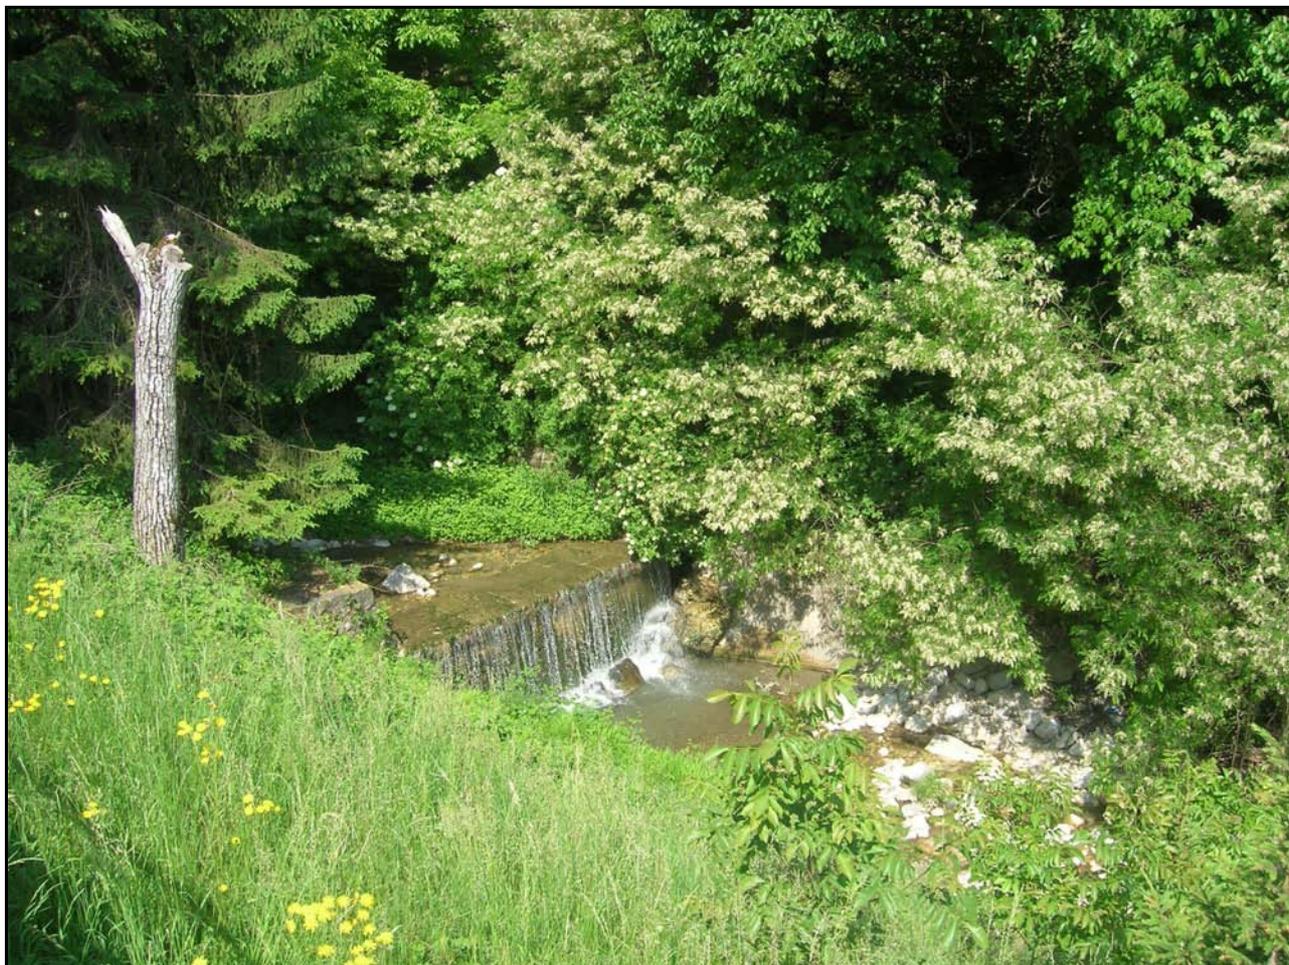
SORN016

In destra prevalgono le colture permanenti mentre in sinistra c'è una piscicoltura e varie abitazioni. In sinistra si insedia una stretta bordura di arbusti ripari con alcune interruzioni dovute a vegetazione esotica ed erbacea non igrofila; in destra è presente solo una formazione erbacea non igrofila continua. Nel tratto è presente una successione di briglie poste a distanza maggiore di 3 volte la larghezza dell'alveo di morbida: queste svolgono una funzione antierosiva, rallentando la velocità della corrente, determinano una sezione trasversale non completamente naturale e banalizzando gli elementi idromorfologici. Aumenta la percentuale di alghe filamentose.

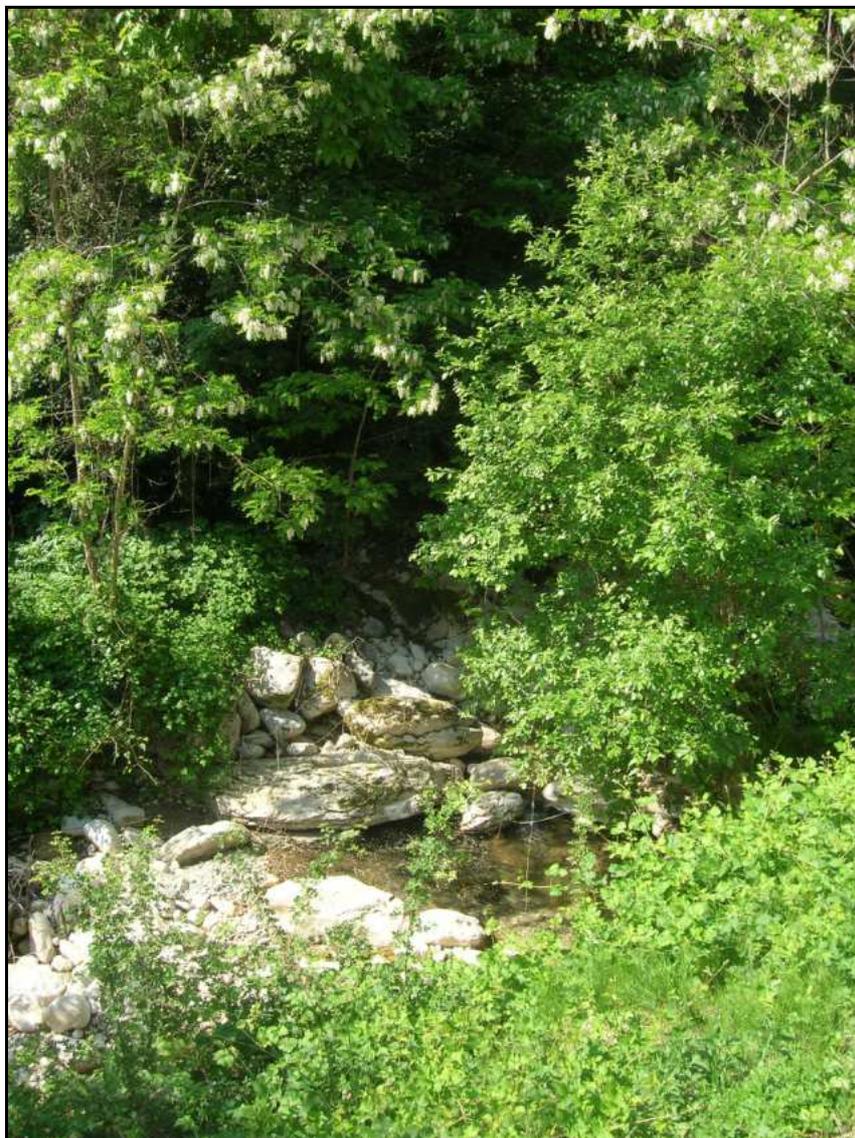
SORN017

In sponda destra la bordura di arbusti ripari è seguita dalla formazione arborea autoctona non riparia, raggiungendo così un'ampiezza > 30 m; in sinistra c'è solo la bordura che ha una larghezza di 2-5 m. Entrambe le formazioni presentano discontinuità causate da robinie arbustive. Sono presenti consolidamenti puntiformi delle rive solo in corrispondenza del ponte, che non incidono negativamente sulla diversità morfologica della sezione trasversale. È presente una briglia non superabile dalla fauna ittica. La comunità macrobentonica è ben strutturata e diversificata e la macrofite tolleranti sono scarsamente presenti.
