Rio Sorna

Tabella 1: Punteggio, livello, giudizio IFF reale e relativo

Mappe di funzionalità fluviale reale e relativa

Documentazione fotografica e descrizione dei tratti

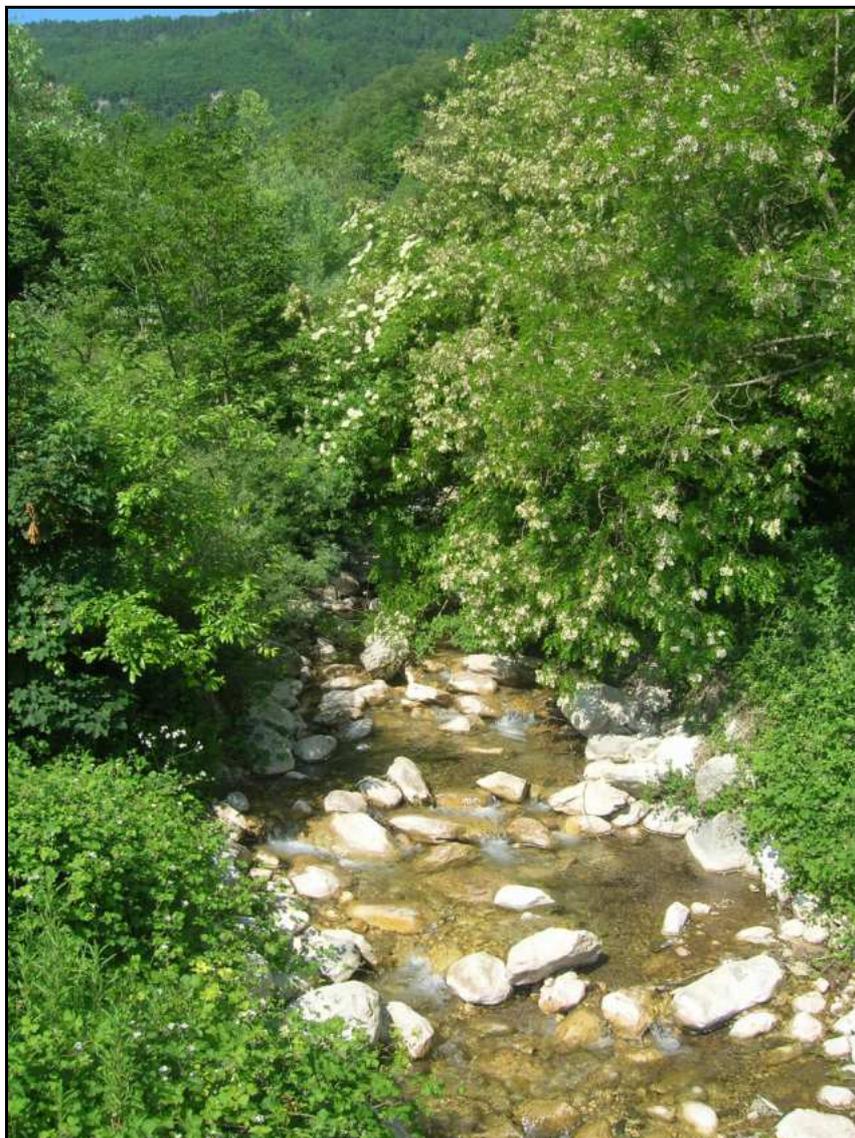
SORN018

La vegetazione della fascia perifluviale in sponda sinistra è costituita da una bordura di arbusti ripari (*Salix sp.*) in continuità con una formazione arborea di specie esotiche (*Robinia pseudoacacia*); il complesso delle formazioni funzionali ha un'ampiezza compresa tra 10 e 30 m, limitate dalla presenza di una strada. In destra si insedia solo la bordura di specie riparie interrotta dai prati e con alcune discontinuità. Il regime idrico è influenzato dalla presenza a monte di prelievi d'acqua a scopo idroelettrico ed irriguo che amplificano le variazioni naturali di portata. L'idoneità ittica potenziale è elevata, grazie all'abbondanza di ombreggiatura e zone trofiche e alla discreta presenza di zone rifugio e aree adatte per la frega.

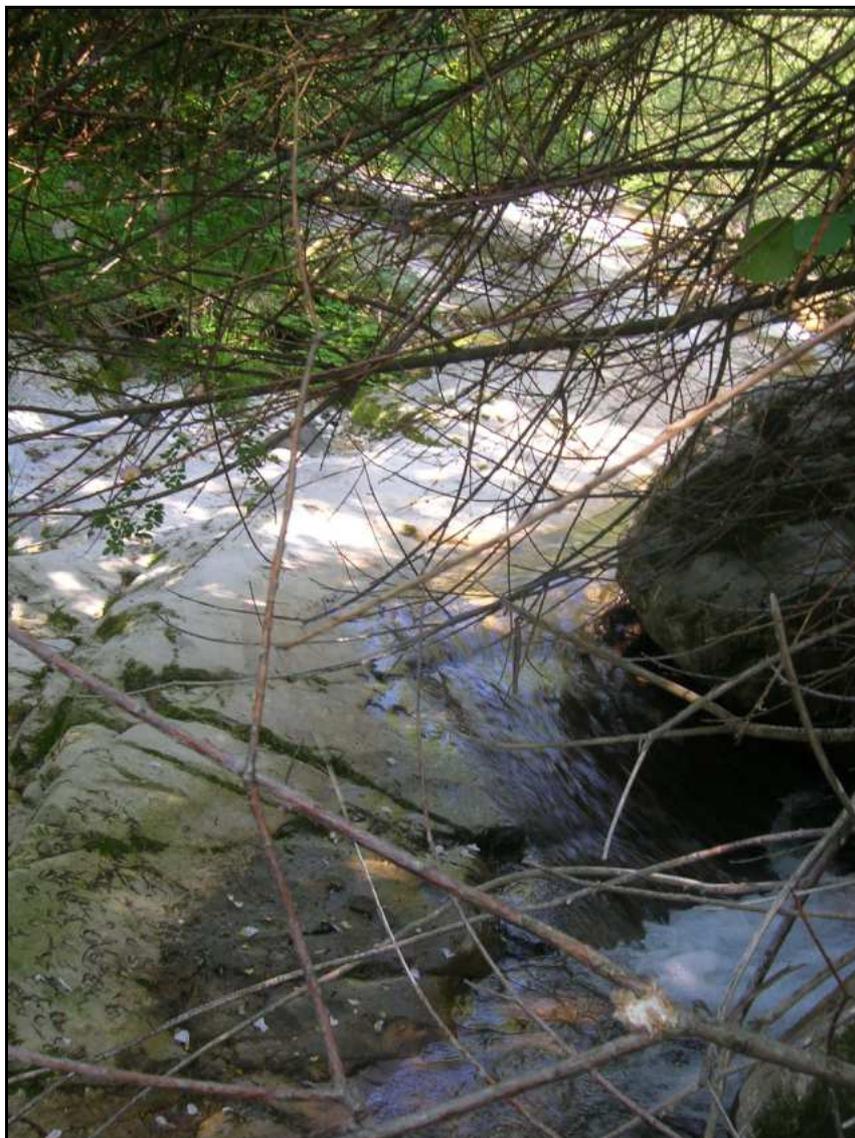
SORN019

Il tratto è caratterizzato da un substrato roccioso (95% di roccia) che crea una corrente uniforme, senza possibilità di ritenzione della sostanza organica. Anche la sezione trasversale non è completamente diversificata dal punto di vista morfologico. Le zone rifugio sono assenti, così come le aree di frega, le zone di potenziale produzione di cibo sono scarse e l'ombreggiatura è discreta; questo determina un'idoneità ittica poco sufficiente. Predomina un solo elemento idromorfologico, con corrente laminata veloce. Il substrato non permette l'insediamento della comunità macrobentonica.

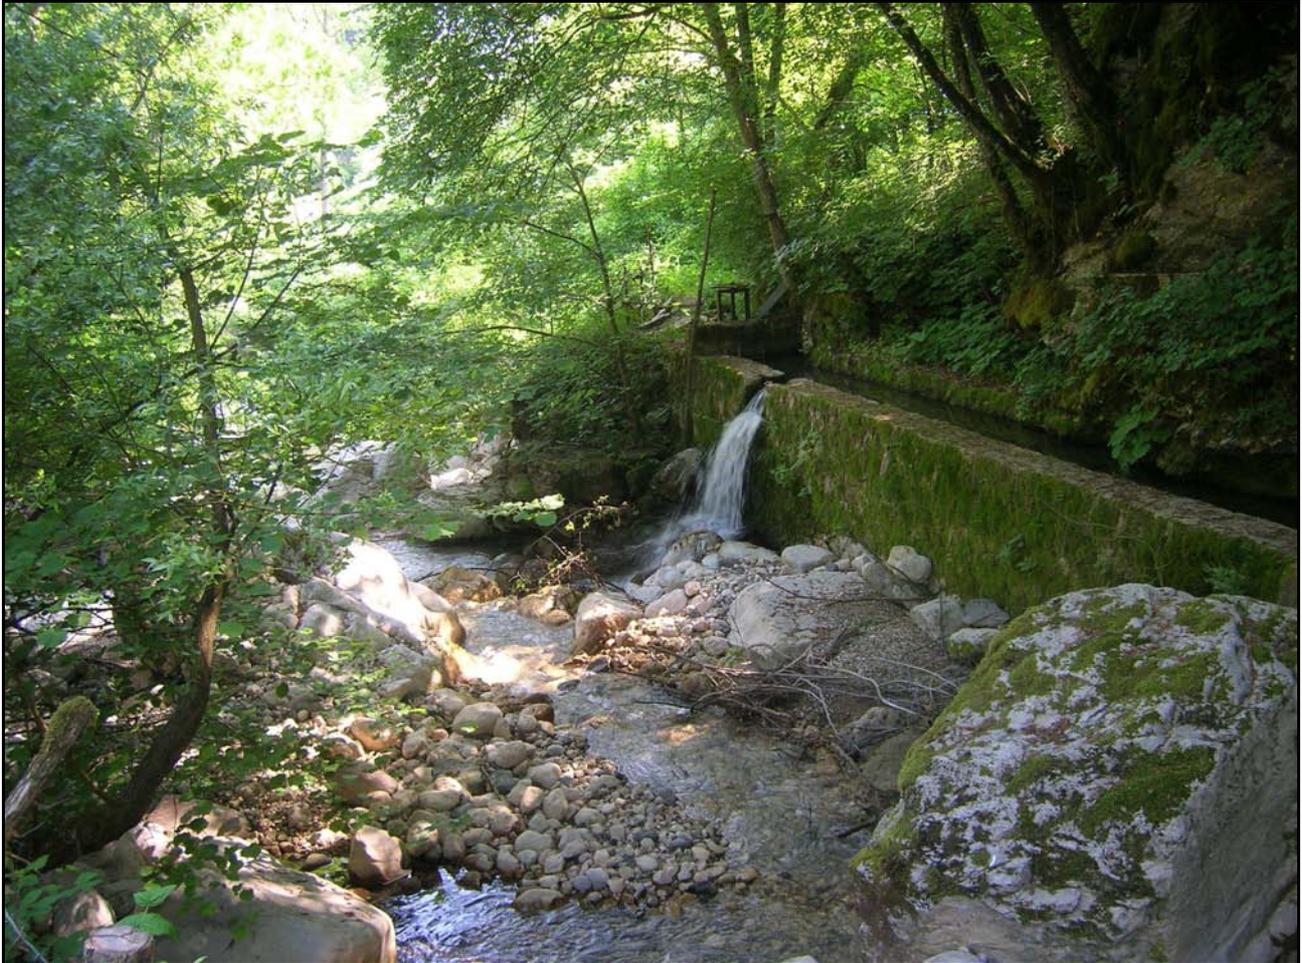
SORN020

Il territorio circostante mostra una compresenza di aree naturali ed usi antropici del territorio. La vegetazione è primaria ed è costituita in destra da una bordura di arbusti ripari in continuità con la formazione arborea autoctona non riparia (ampiezza > 30 m, continua); in sinistra invece è stata rilevata solo una bordura di arbusti autoctoni non ripari, tipologia di vegetazione che rientra nel gruppo di quelle a funzionalità nulla. La naturale acclività dei versanti non permette al torrente di esondare; il substrato è stabile, in alveo sono infatti presenti massi incassati e ciottoli che garantiscono una buona efficienza di ritenzione degli apporti trofici. L'erosione è assente e la sezione trasversale ha subito solo degli interventi puntiformi (come mostrato in foto). L'idoneità ittica è elevata e gli elementi idromorfologici sono distinti ma a distanza irregolare. Il comparto biologico non mostra segni di alterazione.

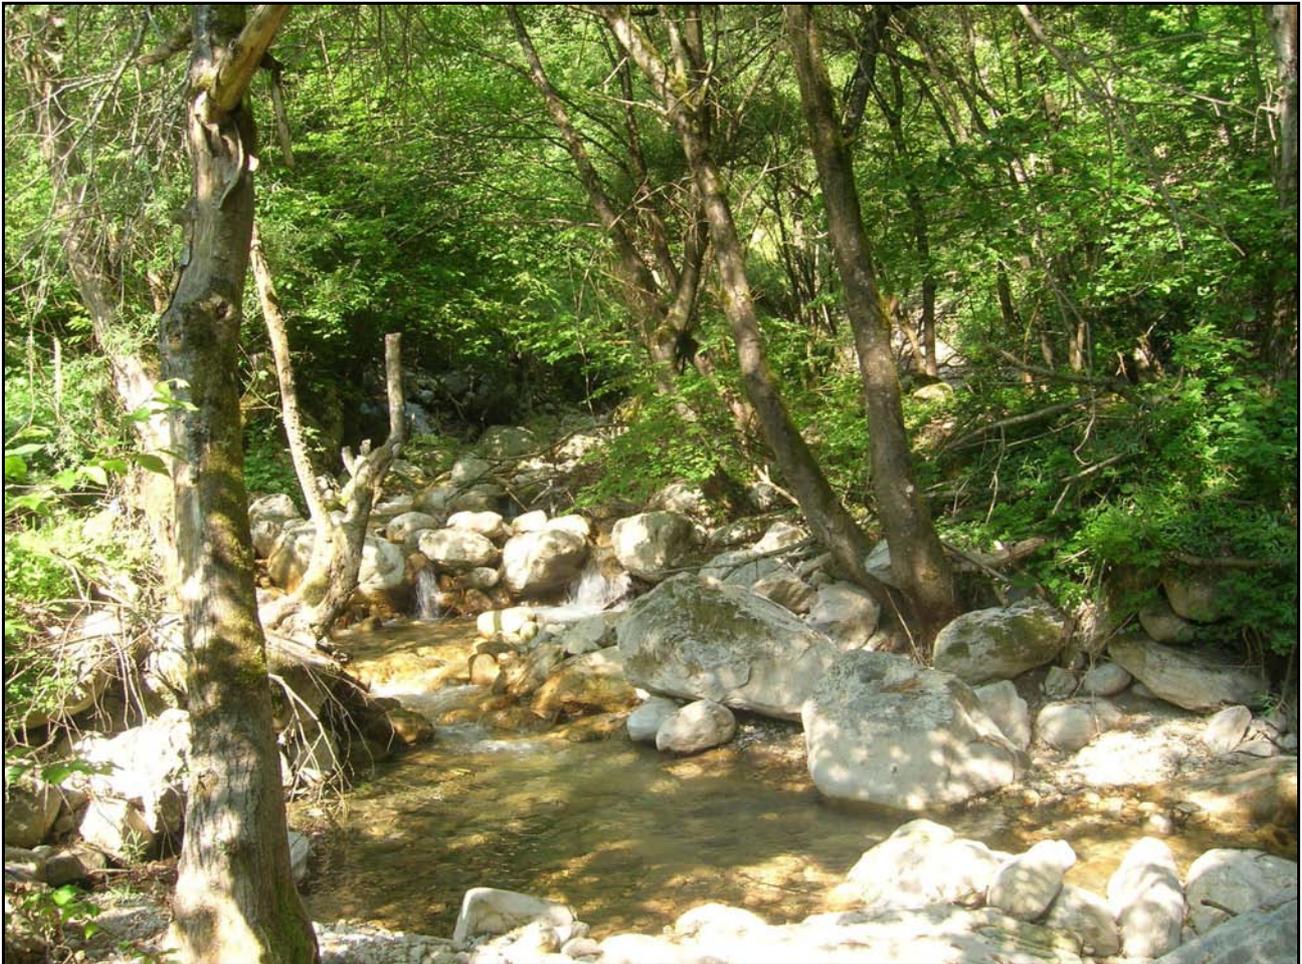
SORN021

La vegetazione della fascia perfluviale destra è costituita da una bordura di specie riparie in continuità con la formazione arborea autoctona non riparia (ampiezza > 30 m, continua); la vegetazione in sinistra è costituita da una formazione arborea riparia, con salici, frassini, pioppi e carpini; l'ampiezza è compresa tra i 10 e i 30 m, limitazione generata dai prati, e con interruzioni del 10-25% prodotte dal versante franato. In questo tratto è stata rilevata una piana di esondazione (riconosciuta grazie alla presenza di canali secondari) avente un'ampiezza tra uno e due volte l'alveo di morbida. La presenza di massi stabilmente incassati e tronchi permette un'elevata ritenzione degli apporti trofici. L'erosione è assente e la sezione trasversale è integra con un'alta diversità morfologica. Le buone caratteristiche morfologiche permettono un'elevata idoneità ittica anche se nel tratto è presente un salto naturale di altezza maggiore al metro, ostacolo non superabile dai pesci. Gli elementi idromorfologici sono distinti ma a distanza irregolare. Infine il comparto biologico continua a non mostra segni di alterazione.

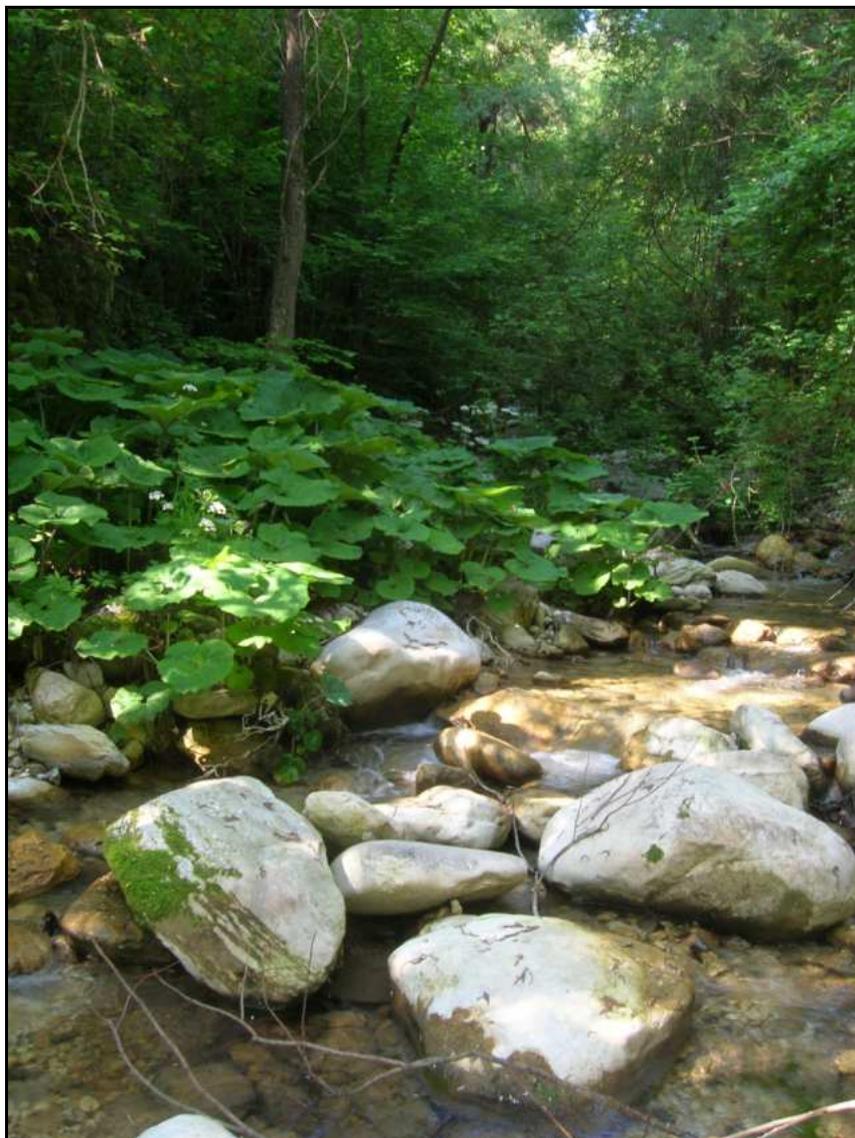
SORN022

Il tratto in esame è molto simile al precedente, si differenzia per la diversa vegetazione rilevata per la fascia perifluviale sinistra; questa risulta infatti costituita da una bordura di arbusti ripari e non più da una formazione arborea. L'ampiezza è compresa tra i 2 e i 5 m (limitazione generata dai prati) e le interruzioni sono del 5-15% per aree a copertura erbacea non igrofila.

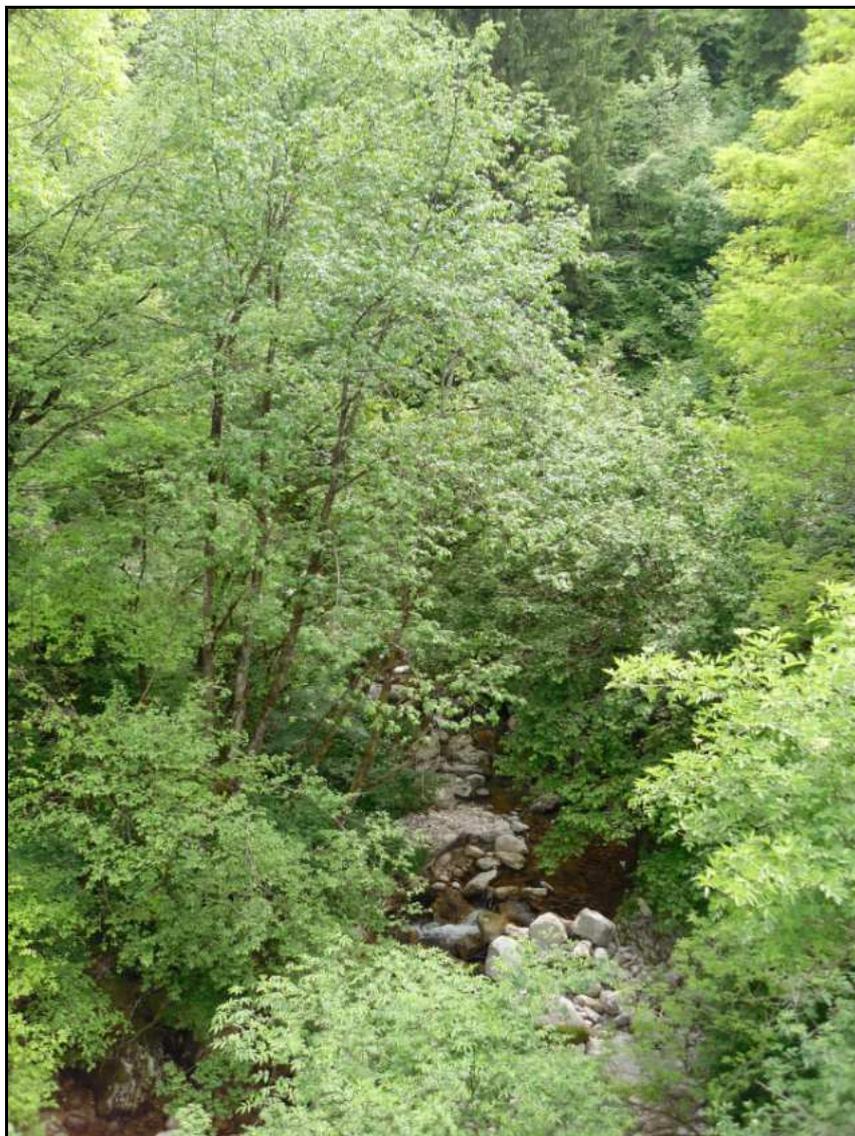
SORN023

Il territorio circostante ha una compresenza di aree naturali ed usi antropici del territorio. La vegetazione perfluviale delle due sponde è composta da una bordura di specie riparie in continuità con la formazione arborea autoctona non riparia; l'ampiezza cumulativa delle due tipologie di vegetazione è maggiore di 30 m e non sono presenti interruzioni. Il substrato dell'alveo è composto da substrati diversificati, con massi e tronchi, che fungono da ottime strutture di ritenzione degli apporti trofici. L'erosione è assente e la sezione trasversale è integra. Le buone caratteristiche morfologiche (substrato diversificato, presenza di abbondanti zone rifugio e di produzione di cibo e abbondante ombreggiatura) rendono elevata l'idoneità ittica. L'idromorfologia è step&pool. Il comparto biologico continua a non mostrare segni di alterazione. Tra i macroinvertebrati campionati risultano presenti individui appartenenti a Plecotteri Nemouridae; Efemerotteri

Heptageniidae e Baetidae; Tricotteri Hydropsichidae, Limnephilidae e Rhyacophilidae; Ditteri Chironomidae e Tricladi Planariidae.

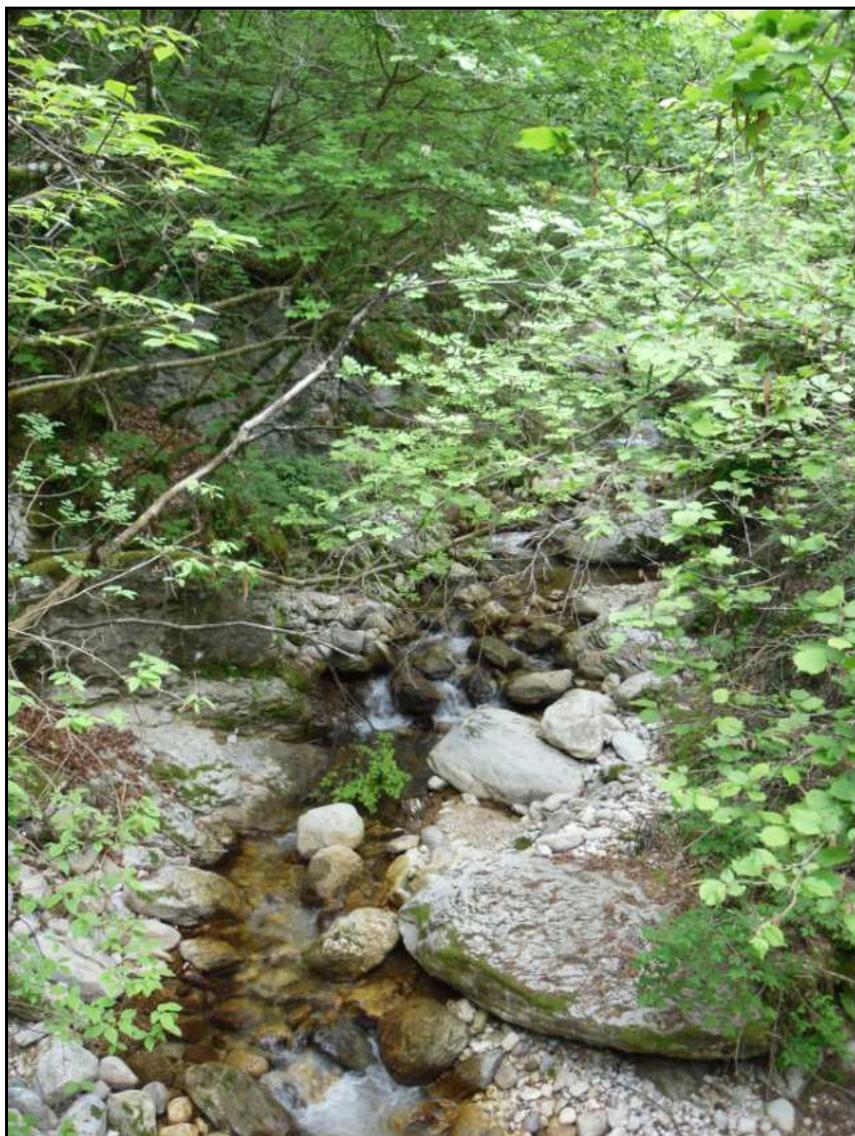
SORN024

La funzionalità di questo tratto è condizionata dalla vicinanza, sia in destra che in sinistra, dei prati regolarmente sfalciati che rappresentano un limite allo sviluppo della vegetazione delle due fasce perfluviali, queste infatti sono costituite solo da una bordura di arbusti ripari di ampiezza non superiore ai 5 m. I restanti parametri non mutano rispetto il tratto precedente.

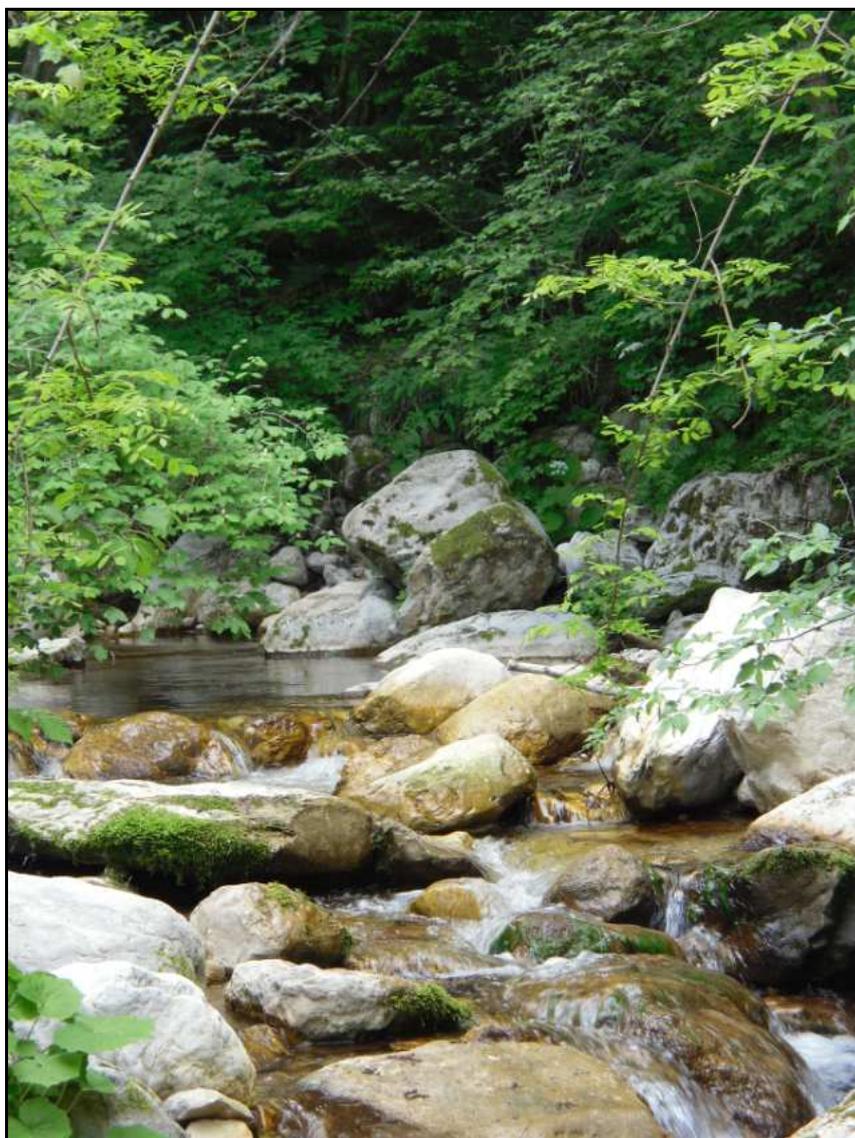
SORN025

Il territorio circostante è privo di antropizzazione. La vegetazione perifluviale delle due sponde è composta da una bordura di specie riparie (pioppi, salici e frassini) in continuità con la formazione arborea autoctona non riparia (noccioli, faggi e abeti); l'ampiezza cumulativa delle due tipologie di vegetazione è maggiore di 30 m e non sono presenti interruzioni. Il substrato dell'alveo è composto da substrati diversificati, con massi e tronchi, che fungono da ottime strutture di ritenzione degli apporti trofici. L'erosione è assente e la sezione trasversale è integra. Le buone caratteristiche morfologiche (substrato diversificato, presenza di abbondanti zone rifugio e di produzione di cibo e abbondante ombreggiatura) rendono elevata l'idoneità ittica. L'idromorfologia è step&pool. Il comparto biologico continua a non mostrare segni di alterazione.

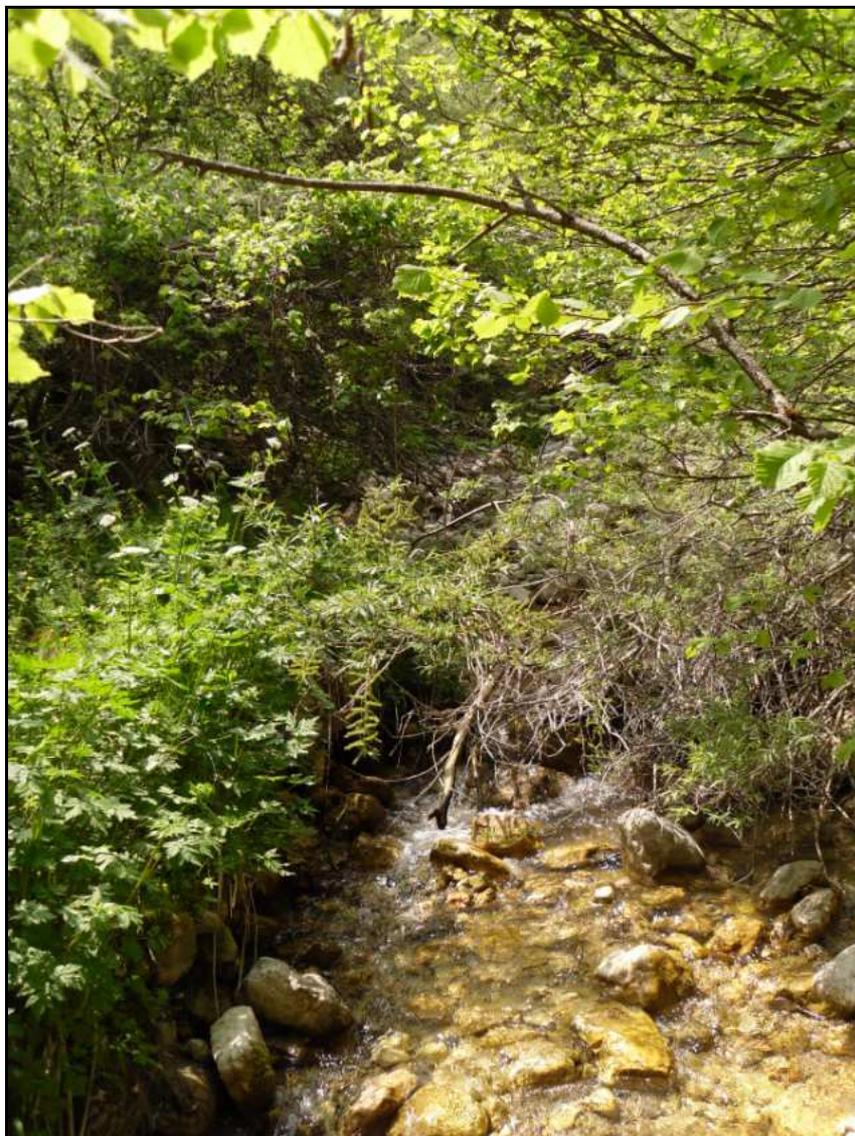
SORN026

In destra il territorio circostante è privo di antropizzazione, in sinistra sono presenti delle praterie antropiche. In destra sono state rilevate due tipologie di vegetazione contigue: la bordura di specie riparie e la formazione arborea autoctona non riparia; l'ampiezza cumulativa è maggiore di 30 m e non sono presenti interruzioni. In sinistra invece è stata rilevata solo bordura di arbusti ripari di ampiezza non superiore ai 5 m, tale limite è imposto dai prati. L'idoneità ittica in questo tratto è discreta, ciò legato anche alla presenza di uno sbarramento (opera di presa) che rappresenta un ostacolo non superabile dall'ittiofauna. I restanti parametri non mutano rispetto il tratto precedente.

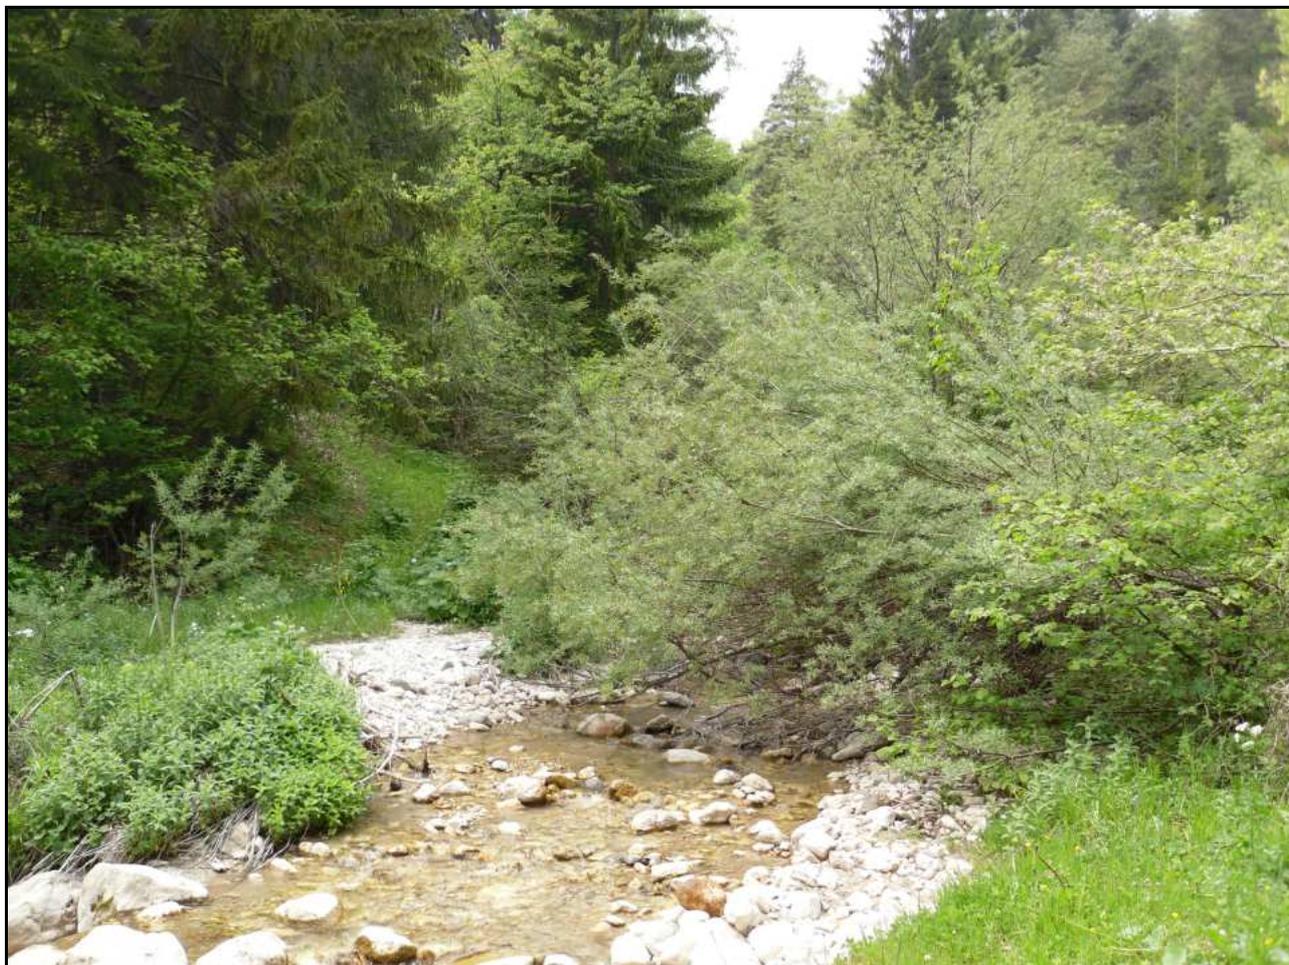
SORN027

Il territorio circostante mostra una compresenza di aree naturali ed usi antropici del territorio. La vegetazione perifluviale delle due sponde è composta da una bordura di specie riparie in continuità con la formazione arborea autoctona non riparia; l'ampiezza cumulativa delle due tipologie di vegetazione è maggiore di 30 m e sono presenti interruzioni solo in destra per aree a copertura erbacea non igrofila. Il substrato è stabile, con massi e ciottoli che garantiscono una buona ritenzione degli apporti trofici. L'erosione è assente e la sezione trasversale è integra. L'idoneità ittica è buona e gli elementi idromorfologici sono distinti ma a distanza irregolare. Il comparto biologico continua a non mostrare segni di alterazione.

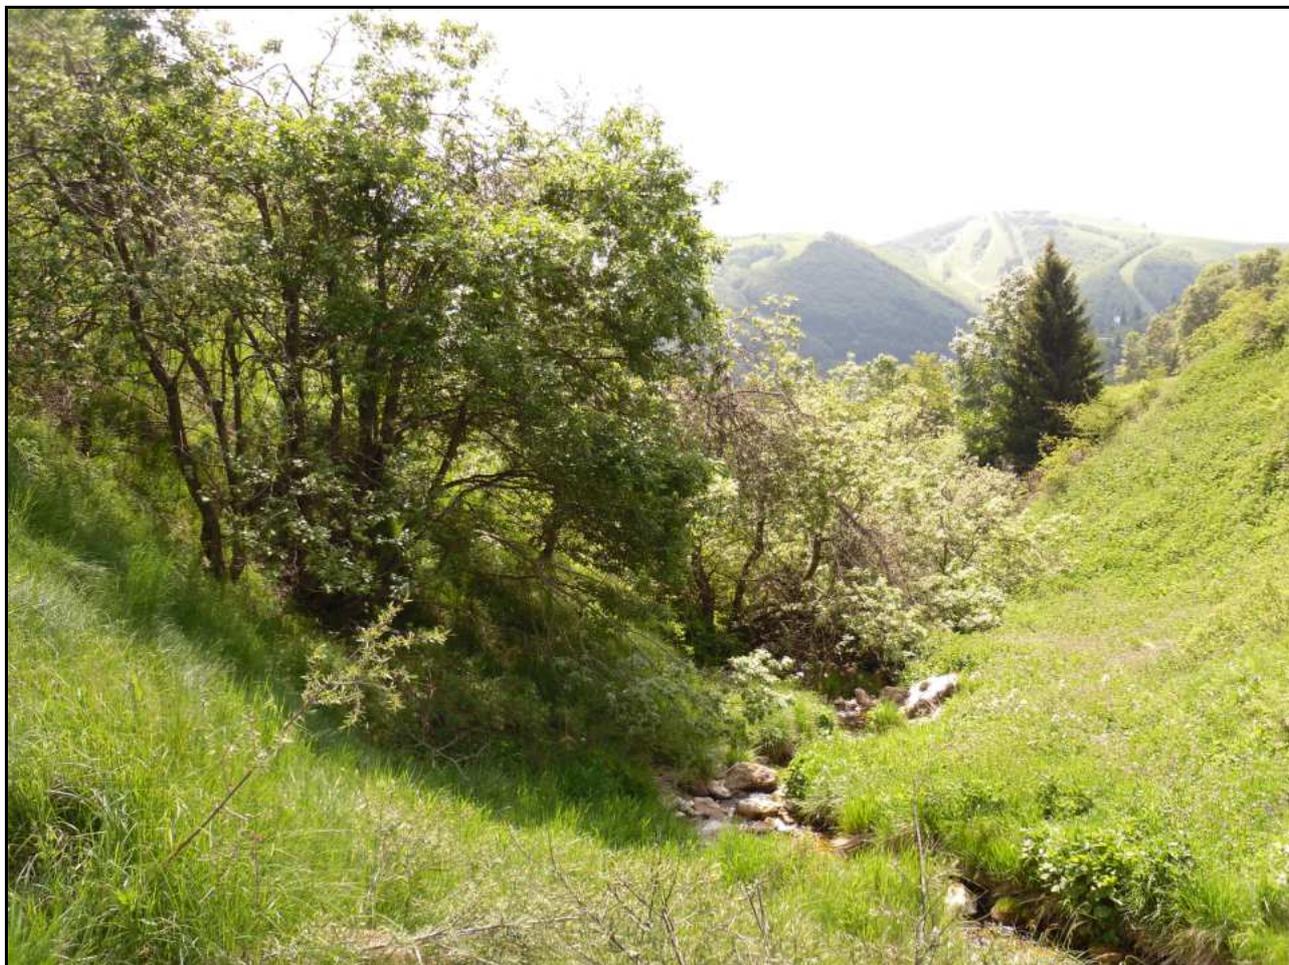
SORN028

In sinistra è presente la frazione di San Giacomo, in destra il territorio circostante continua ad avere una compresenza di aree naturali ed usi antropici del territorio. In sinistra sono state rilevate due tipologie di vegetazione contigue: la bordura di specie riparie e la formazione arborea autoctona non riparia; l'ampiezza cumulativa è maggiore di 30 m. In destra invece è stata rilevata solo la bordura di arbusti ripari avente un'ampiezza inferiore ai 5 m. La presenza di aree a copertura di vegetazione erbacea non igrofila crea delle interruzioni per entrambe le fasce perifluviali (del 5-15% in destra e del 10-25% in sinistra).

Foto scattata verso valle.

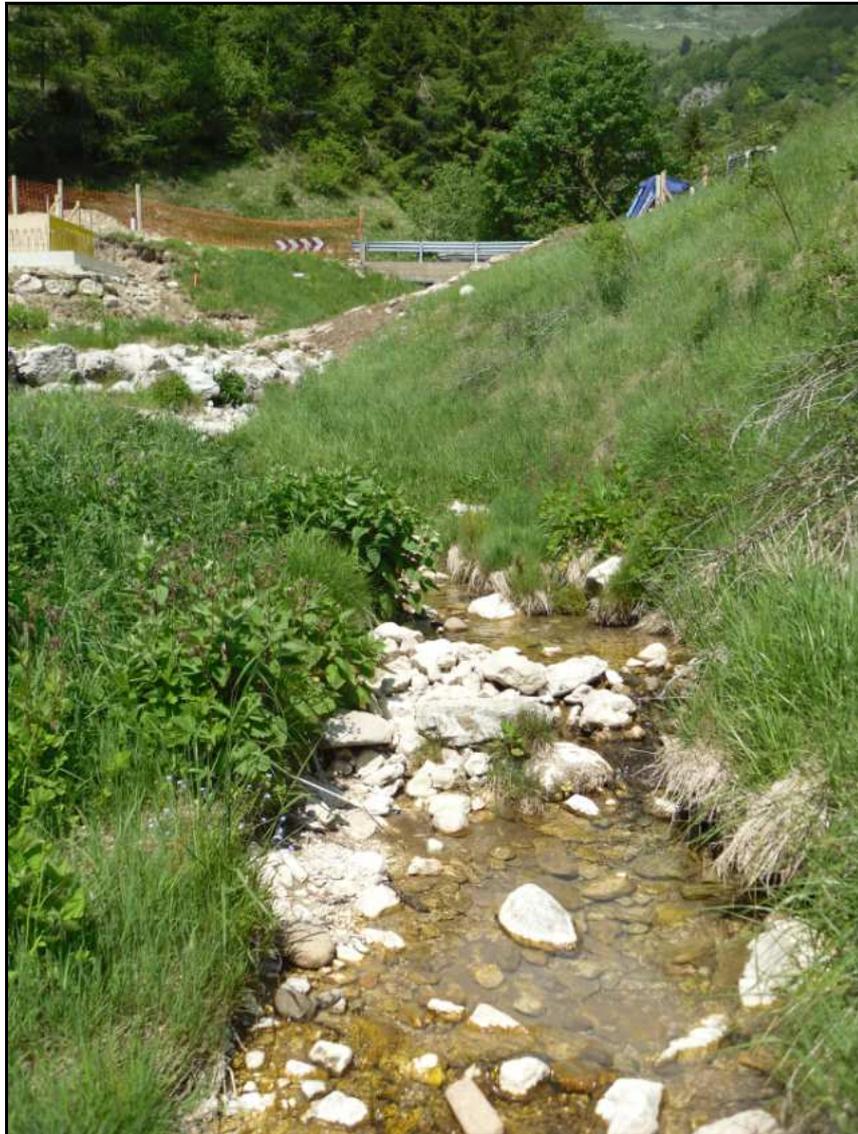
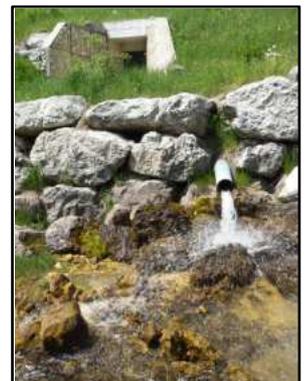
SORN029

La vegetazione rilevata per questo tratto è costituita solo da una formazione erbacea non igrofila, tipologia che rientra tra quelle a funzionalità nulla. Le strutture di ritenzione sono libere e mobili, soprattutto durante i fenomeni di piena. La sezione ha subito degli interventi puntiformi a protezione di un'opera di restituzione (foto a destra). L'idoneità ittica è poco sufficiente e gli elementi idromorfologici sono indistinti. Il periphyton costituisce una patina tridimensionale, il detrito è fibroso e la comunità macrobentonica è ben strutturata e diversificata con taxa molto sensibili l'inquinamento, come il Plecottero *Dinocras* (foto a sinistra).

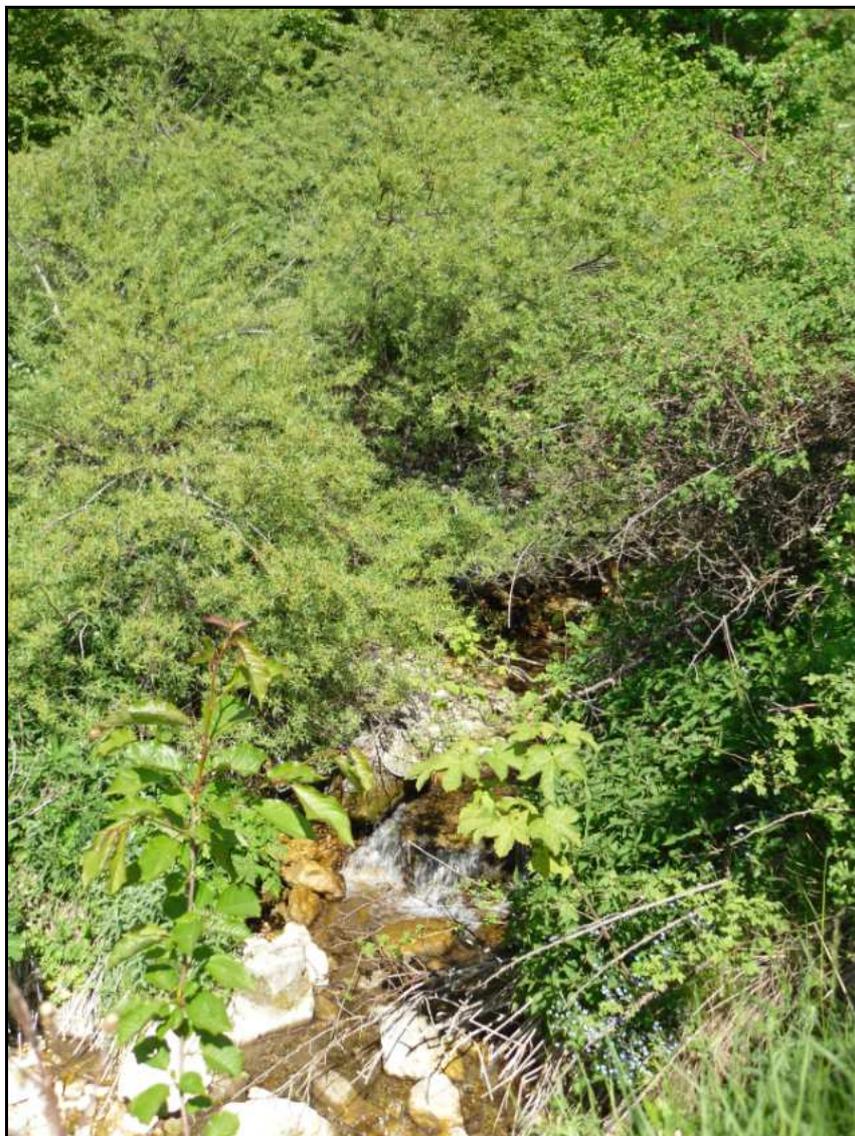
SORN031

In destra sono state rilevate due tipologie di vegetazione contigue: la bordura di specie riparie e la formazione arborea autoctona non riparia; l'ampiezza cumulativa è maggiore di 30 m e non sono presenti interruzioni. In sinistra invece è stata rilevata solo la bordura di arbusti ripari avente un'ampiezza inferiore ai 5 m ed inoltre la presenza di aree a copertura di erbacee non igrofile genera delle interruzioni del 5-15%. Il substrato è stabile, con massi e ciottoli che garantiscono una buona ritenzione degli apporti trofici. L'erosione è assente e la sezione trasversale è integra. L'idoneità ittica è buona e gli elementi idromorfologici sono distinti ma a distanza irregolare. Il comparto biologico continua a non mostrare segni di alterazione. Tra i macroinvertebrati campionati risultano presenti individui appartenenti a Plecotteri Nemouridae e Perlidae; Efemerotteri Heptageniidae e Baetidae; Tricotteri Hydropsichidae e Rhyacophilidae.

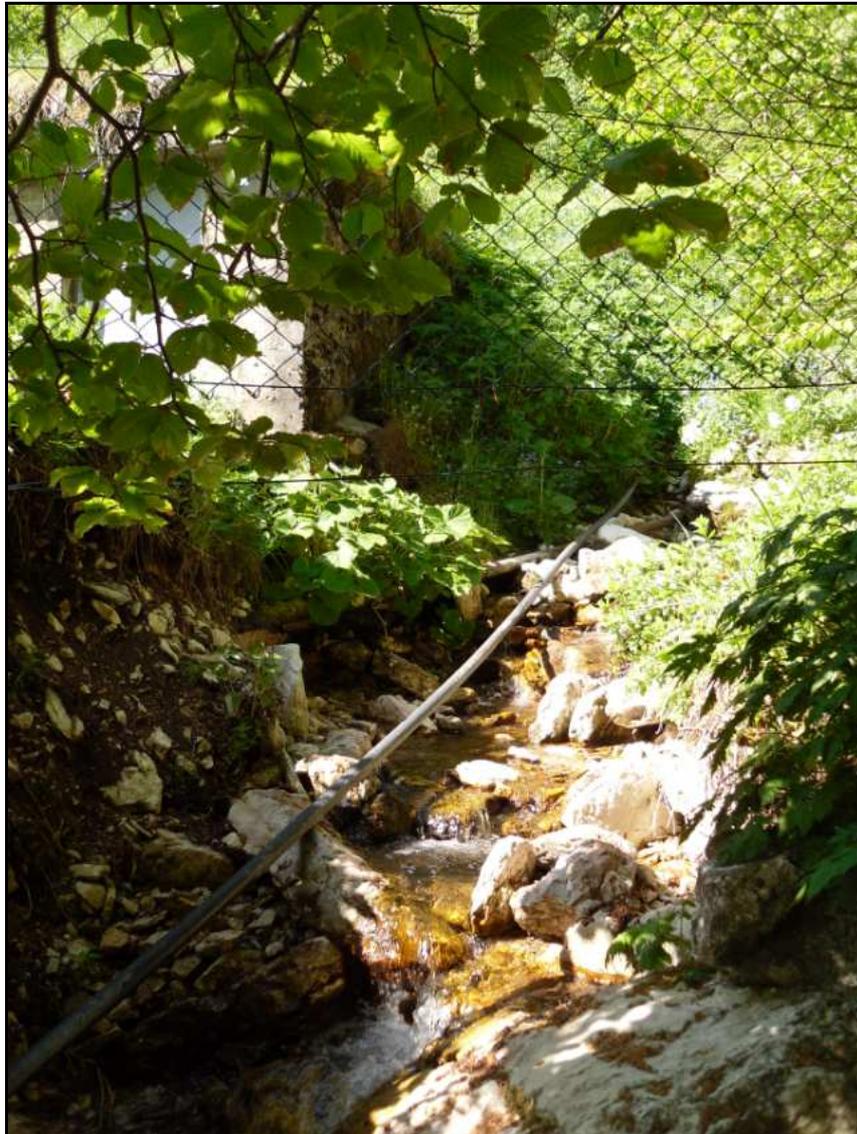
SORN032

In sinistra sono state rilevate due tipologie di vegetazione contigue: la bordura di specie riparie e la formazione arborea autoctona non riparia; l'ampiezza cumulativa è maggiore di 30 m e non sono presenti interruzioni. In destra invece è stata rilevata solo la bordura di arbusti ripari avente un'ampiezza inferiore ai 5 m ed inoltre la presenza di aree a copertura di erbacee non igrofile e dell'opera di presa generano delle interruzioni del 5-15%. Il substrato è stabile, con massi e ciottoli che garantiscono una buona ritenzione degli apporti trofici. L'erosione è assente e la sezione trasversale è integra. L'idoneità ittica è buona e l'andamento idromorfologico è step&pool. Il comparto biologico continua a non mostrare segni di alterazione. Tra i macroinvertebrati campionati risultano presenti individui appartenenti a Plecotteri Nemouridae e Perlidae,

Efemerotteri Heptageniidae e Baetidae, Tricotteri Hydropsichidae e Rhyacophilidae, Tricladi Planariidae e Crostacei Gammaridae.

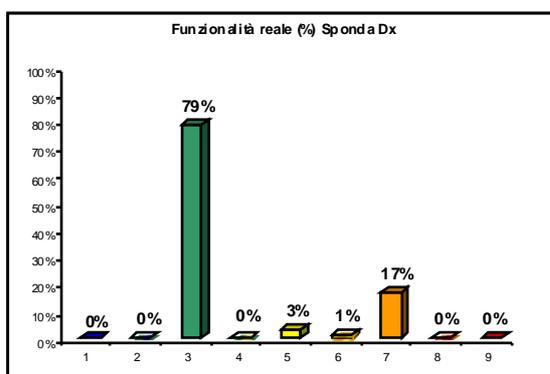
Figura 6a: Grafici della distribuzione percentuale dei giudizi di funzionalità reale per la sponda destra

I tratti del rio Sorna ottengono un giudizio buono per il 79% della lunghezza complessiva del torrente per la sponda destra e il 73% per quella sinistra; qui la presenza di formazioni vegetali funzionali ampie e una morfologia naturale determinano una buona capacità di autodepurazione. Il giudizio è mediocre per il 3% della lunghezza sia in sponda destra sia in sponda sinistra. I tratti più a valle ottengono un giudizio di funzionalità scadente (17% in destra e 13% in sinistra) per l'elevata artificializzazione del corso d'acqua; sono impedito le normali funzioni ecologiche del corso d'acqua, come la costruzione di microhabitat e la capacità autodepurativa.

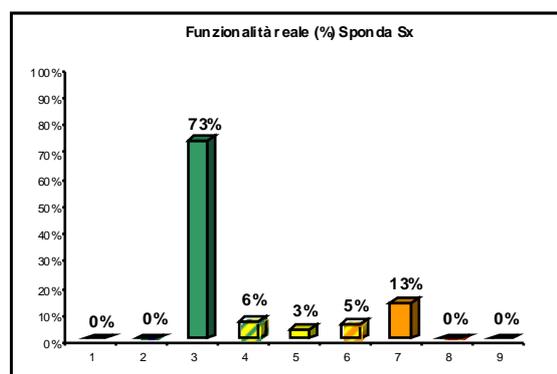
Figura 6b: Grafici della distribuzione percentuale dei giudizi di funzionalità reale per la sponda sinistra

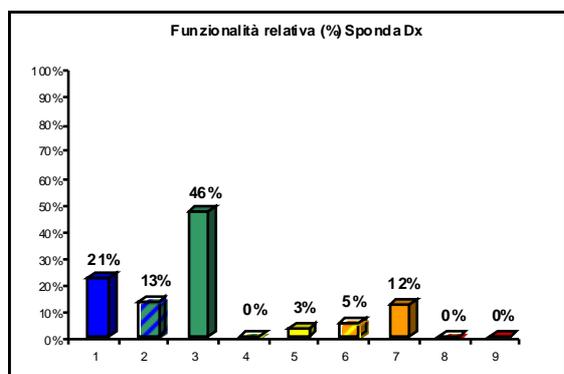
Figura 7a: Grafici della distribuzione percentuale dei giudizi di funzionalità relativa per la sponda destra

Il calcolo della funzionalità relativa evidenzia una diminuzione della percentuale dei giudizi con funzionalità buona a favore di giudizi ottimo e ottimo-buono. Le percentuali delle lunghezze dei tratti con giudizio di funzionalità scadente variano solo di pochi punti rispetto alle percentuali della funzionalità reale; tali giudizi sono un'evidenza degli effetti esercitati dagli impatti antropici su questi tratti più che a condizioni naturali.

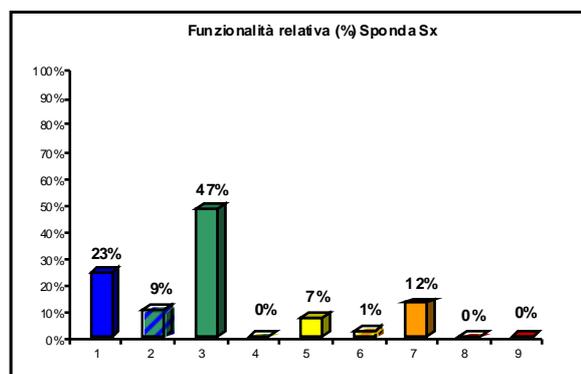
Figura 7b: Grafici della distribuzione percentuale dei giudizi di funzionalità relativa per la sponda sinistra
