Torrente Travignolo

Tabella 1: Punteggio, livello, giudizio IFF reale e relativo

Documentazione fotografica e descrizione dei tratti

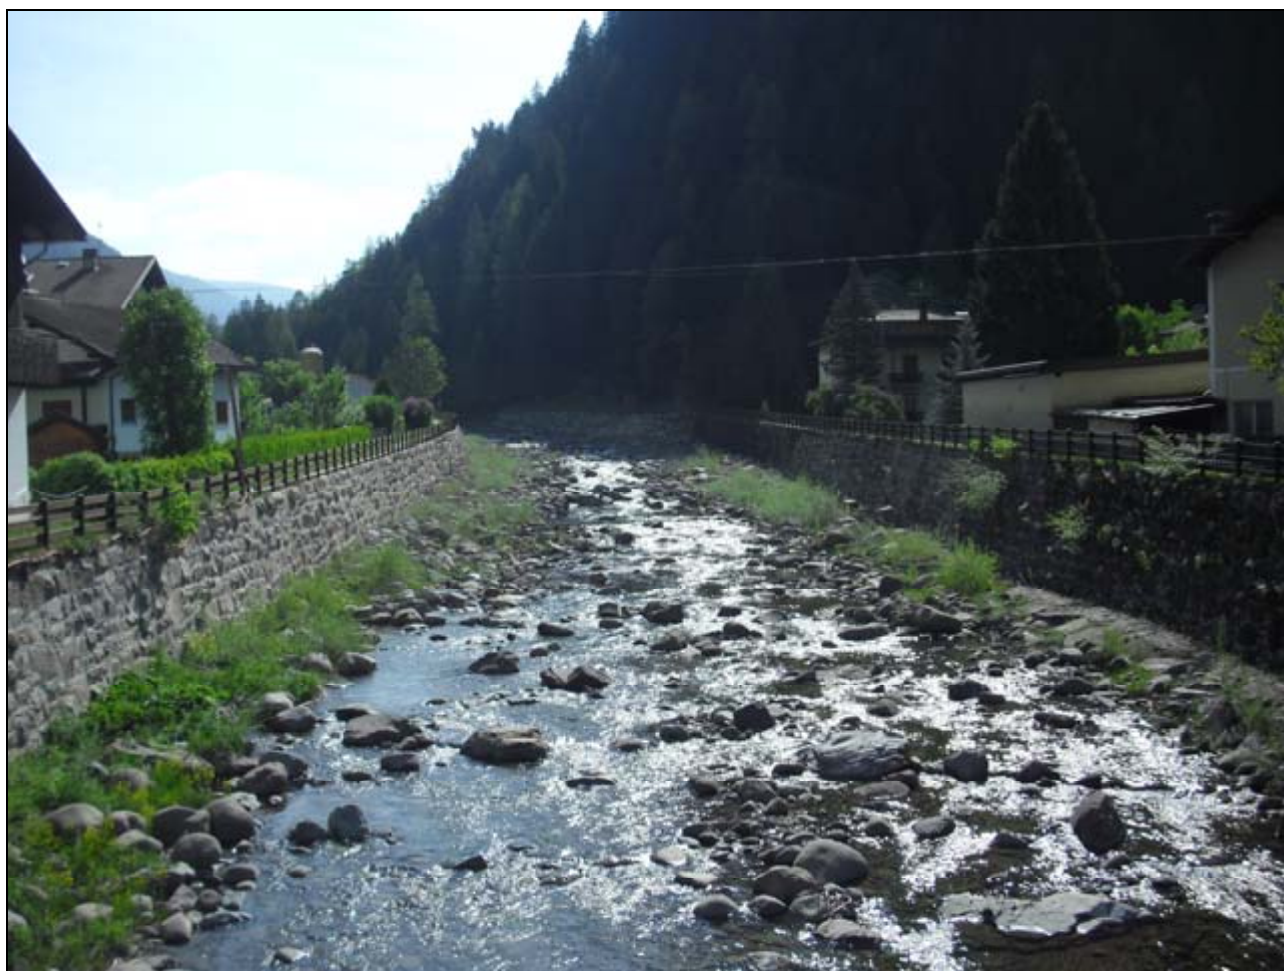
TRAV001	1	2	2b	3	4	5	6	7	8	9	10	11	12	13	14	IFF	
	TER	VP1	VP2	AMP	CON	CID	ESO	RIT	ERO	SEZ	ITT	IDR	CVA	DET	MBT	Punteggio	Livello
Dx	1		1	1	1	10	1	15	1	5	20	5	15	15	10	101	III-IV
Sx	1		1	1	1	10	1	15	1	5	20	5	15	15	10	101	III-IV
Confluenza Avisio – inizio bosco in sinistra; lungh: 821 m

Il territorio è urbanizzato, questo primo tratto rilevato attraversa il paese di Predazzo. La vegetazione è secondaria ed è stato rilevato solo un popolamento vegetale rado. Le condizioni idriche risentono del deflusso modulato. Il substrato dell'alveo è stabile, con massi incassati e ciottoli che garantiscono una buona ritenzione degli apporti trofici. La presenza degli argini non permette al fiume di esondare, annullando il naturale svolgimento del processo di erosione e banalizzando la diversità della sezione trasversale. È presente inoltre una serie di briglie. L'idoneità ittica è buona e gli elementi idromorfologici sono indistinti. Il periphyton è sottile e non sono presenti macrofite tolleranti. Il detrito è ben riconoscibile e fibroso. Il campionamento della comunità macrobentonica ha evidenziato una comunità sufficientemente diversificata ma con struttura alterata rispetto l'atteso. Questa risulta composta da Plecotteri Nemouridae e Leuctridae, Efemeroteri *Baetis*, Tricotteri Limnephilidae, Ditteri Simuliidae, Chironomidae e Tabanidae, ed infine Oligocheti Lumbricidae. Risultano assenti i gli Efemeroteri Hepatageniidae.

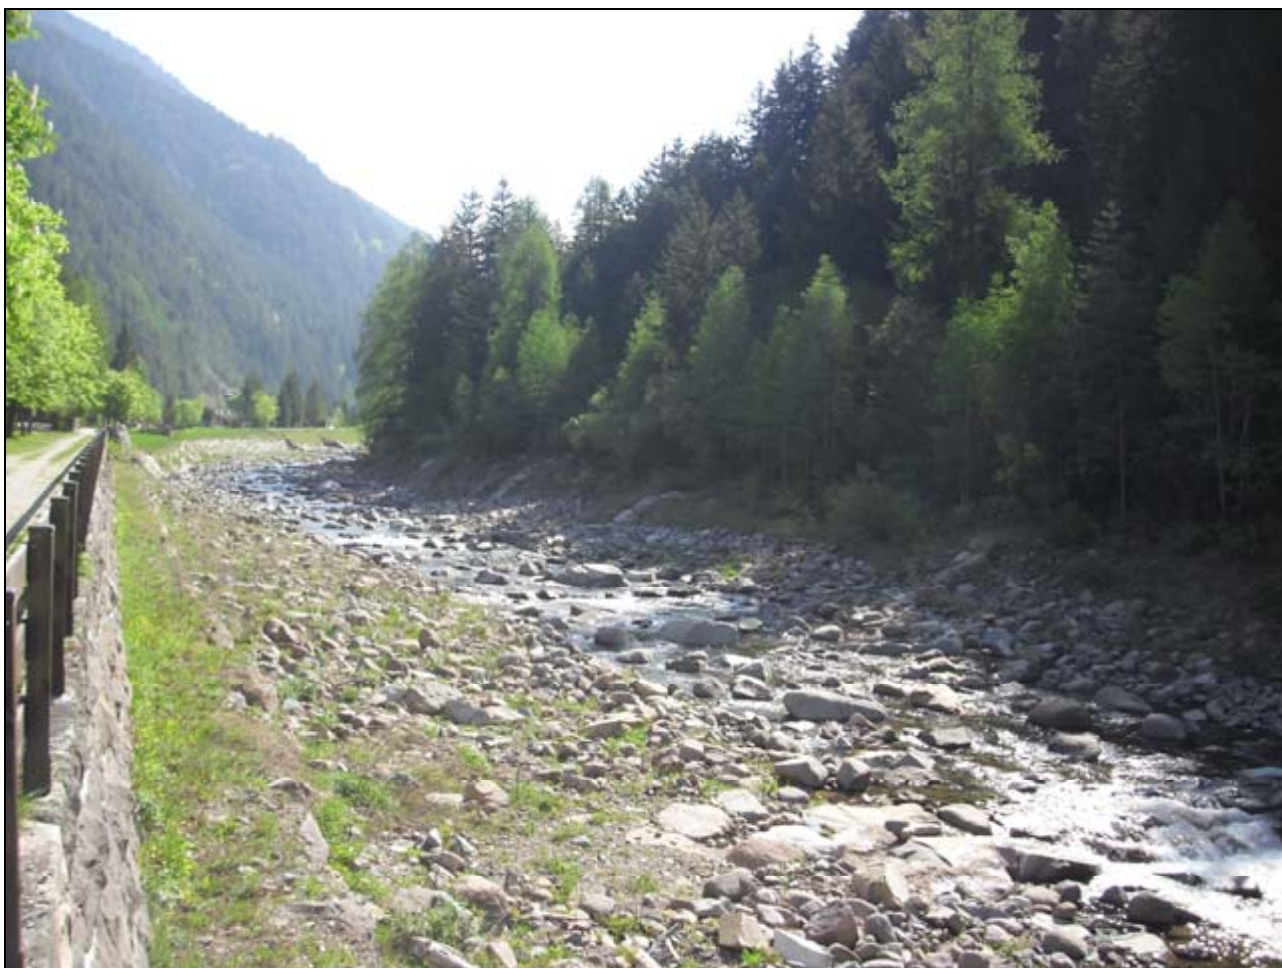
TRAV002	1	2	2b	3	4	5	6	7	8	9	10	11	12	13	14	IFF	Livello
	TER	VP1	VP2	AMP	CON	CID	ESO	RIT	ERO	SEZ	ITT	IDR	CVA	DET	MBT	Punteggio	
Dx	1		1	1	1	10	1	25	1	5	20	5	15	15	10	111	III-IV
Sx	25	10		15	15	10	1	25	1	5	20	5	15	15	10	172	III
Inizio bosco in sinistra – fine paese in destra; lungh: 331m

In destra il territorio circostante continua ad essere urbanizzato. In sinistra è presente un bosco di abeti rossi e larici che va a costituire la vegetazione perfluviale di tale sponde (ampiezza > 30 metri, assenza di interruzioni). La vegetazione in destra è secondaria e costituita solo da un popolamento vegetale rado. Le due sponde hanno subito interventi di artificializzazione, in destra è presente un muro in cemento mentre in sinistra una scogliera in massi non cementati. Il fondo dell'alveo è il solo a mantenere un residuo di naturalità.

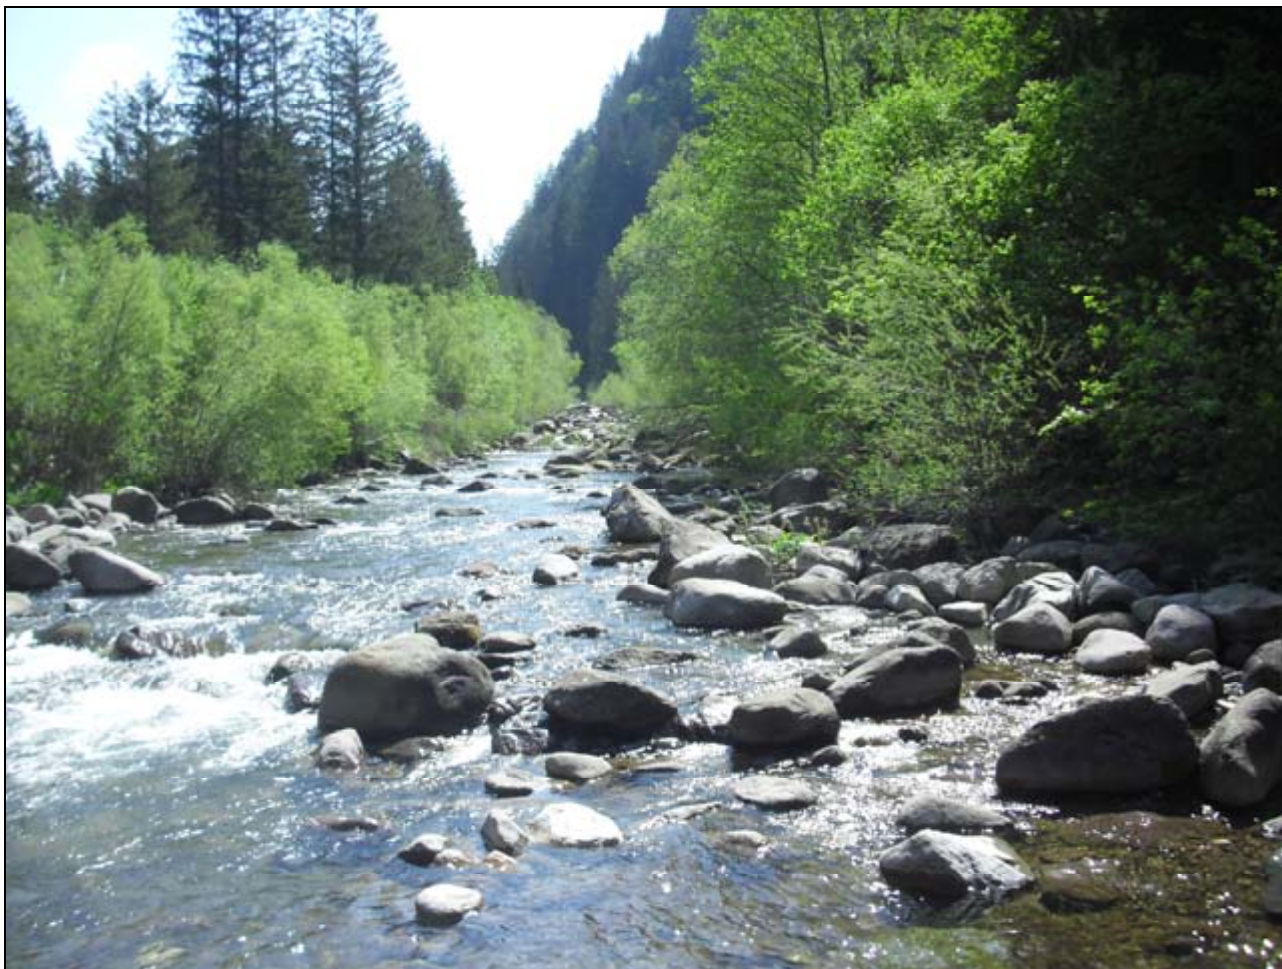
TRAV004

Fine briglie – inizio campeggio in destra; lungh: 287 m

Lo stato del territorio circostante in sinistra è privo di pressioni antropiche, domina infatti un bosco di conifere; in destra sono presenti dei prati antropici. La vegetazione perfluviale delle due sponde è composta da una bordura di specie riparie seguita dalla formazione arborea autoctona non riparia. L'ampiezza cumulativa delle due tipologie di vegetazione è maggiore di 30 metri e non sono presenti interruzioni. Il substrato dell'alveo è composto da substrati diversificati, con massi e tronchi che fungono da ottime strutture di ritenzione degli apporti trofici. L'erosione è assente e la sezione trasversale è integra. L'idoneità ittica è buona e gli elementi idromorfologici sono distinti ma a distanze irregolari. Il comparto biologico non mostra segni di alterazione.

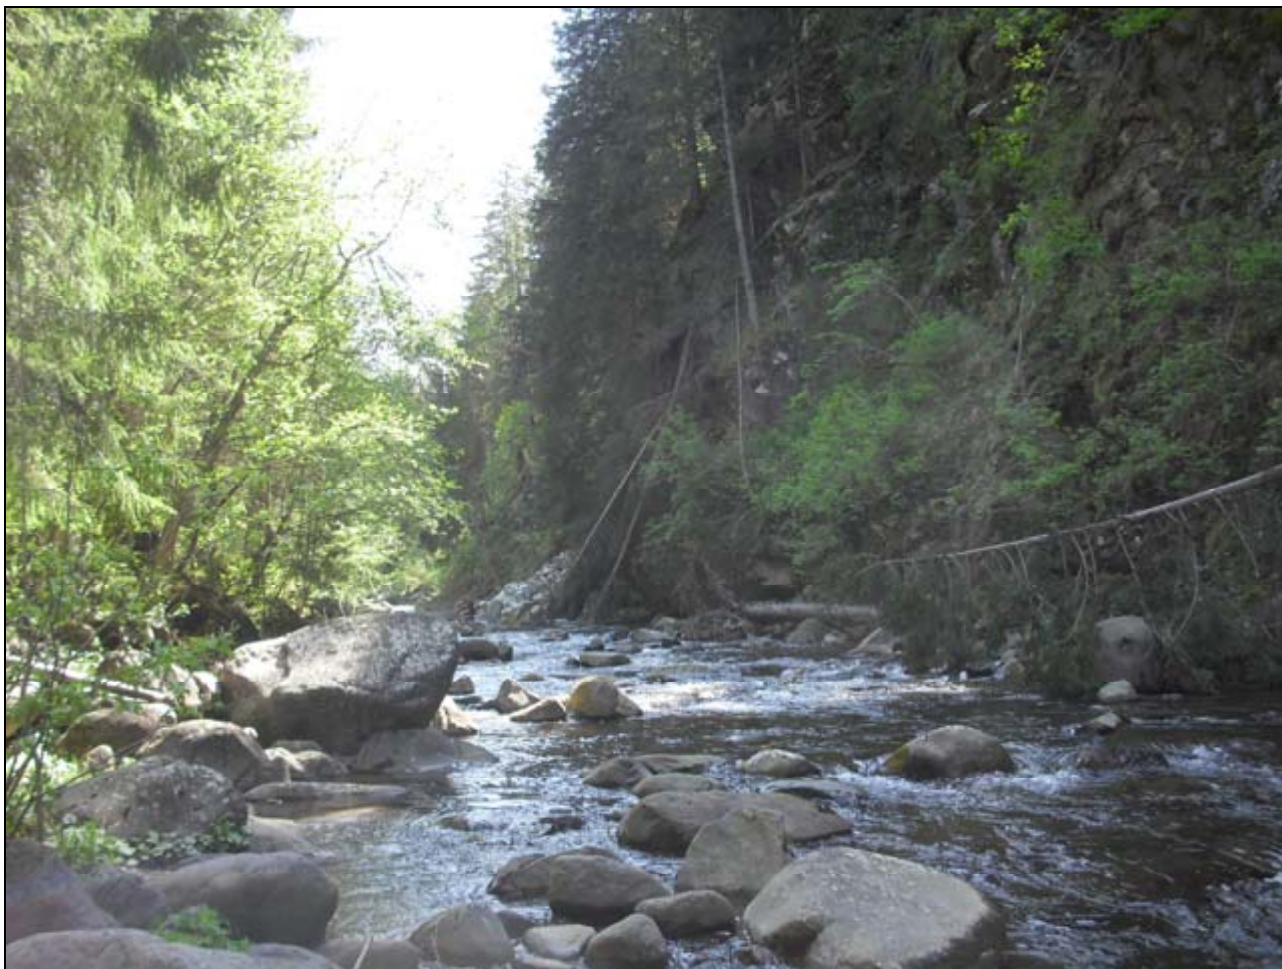
Inizio campeggio in destra – inizio muri in destra e sinistra; lungh: 365 m

Il tratto TRAV005 è molto simile al precedente, si differenzia solo per la presenza di un campeggio in destra che comporta degli abbassamenti di punteggio della domanda n. 1 (Stato del territorio circostante, area ad urbanizzazione rada) e della domanda n. 3 (Ampiezza delle formazioni funzionali, compresa tra 10 e 30 m). L'idoneità ittica in questo tratto è elevata.

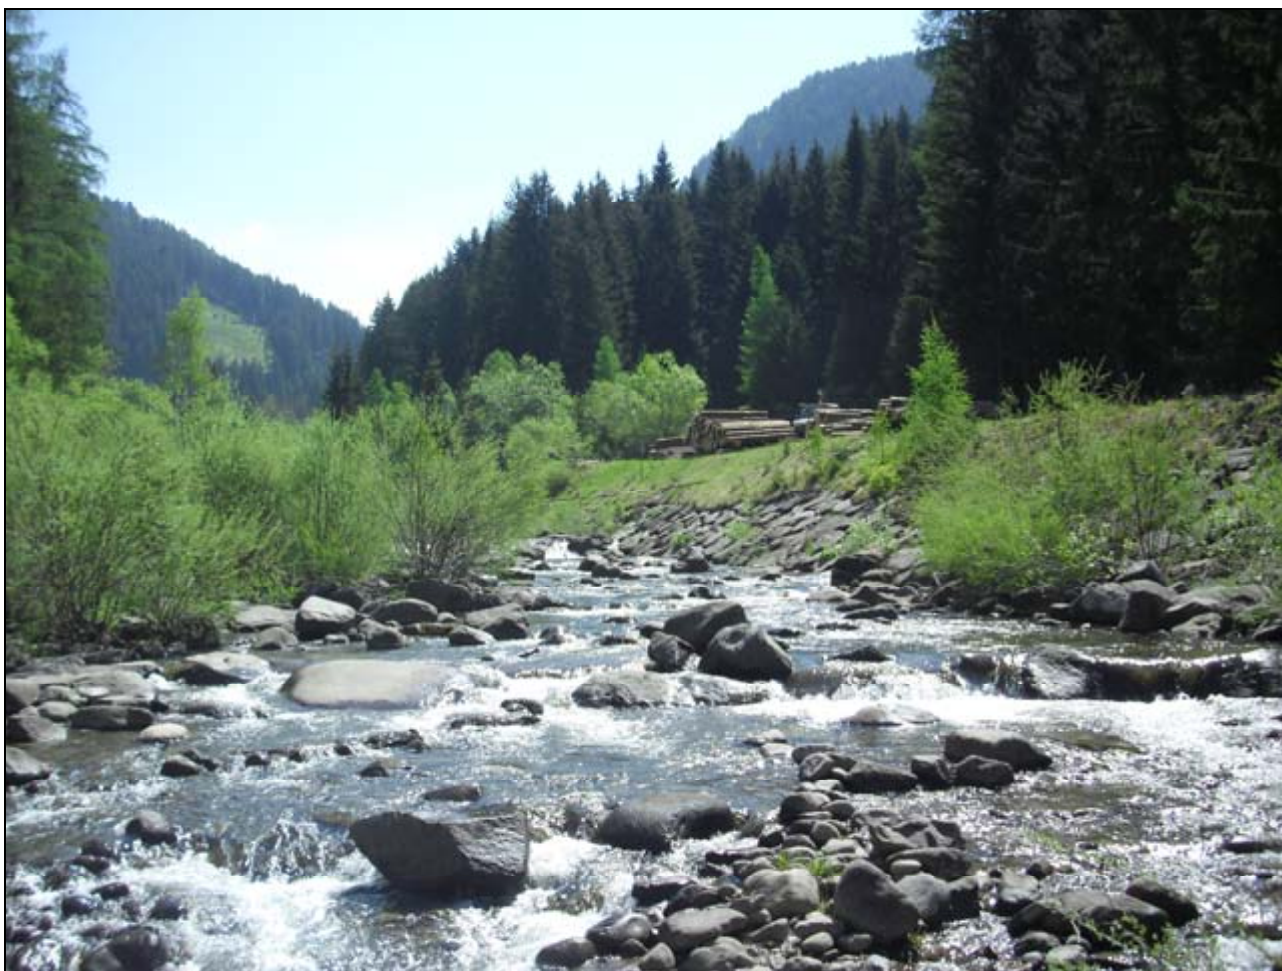
TRAV006

Inizio muri in destra e sinistra – inizio formazione riparia arbustiva; lungh: 170 m

In destra vi è un'urbanizzazione rada mentre in sinistra il territorio è privo di pressioni antropiche, domina infatti un bosco di conifere. La vegetazione è secondaria e costituita da una bordura di arbusti ripari (ampiezza 2-5 metri, interruzioni del 5-15%). Il substrato dell'alveo è stabile, con massi incassati e ciottoli che garantiscono una buona ritenzione degli apporti trofici. La presenza degli argini non permette al fiume di esondare, annullando il naturale svolgimento del processo di erosione e banalizzando la diversità della sezione trasversale. L'idoneità ittica è buona e gli elementi idromorfologici sono distinti ma a distanze irregolari. Il comparto biologico non mostra segni di alterazione.

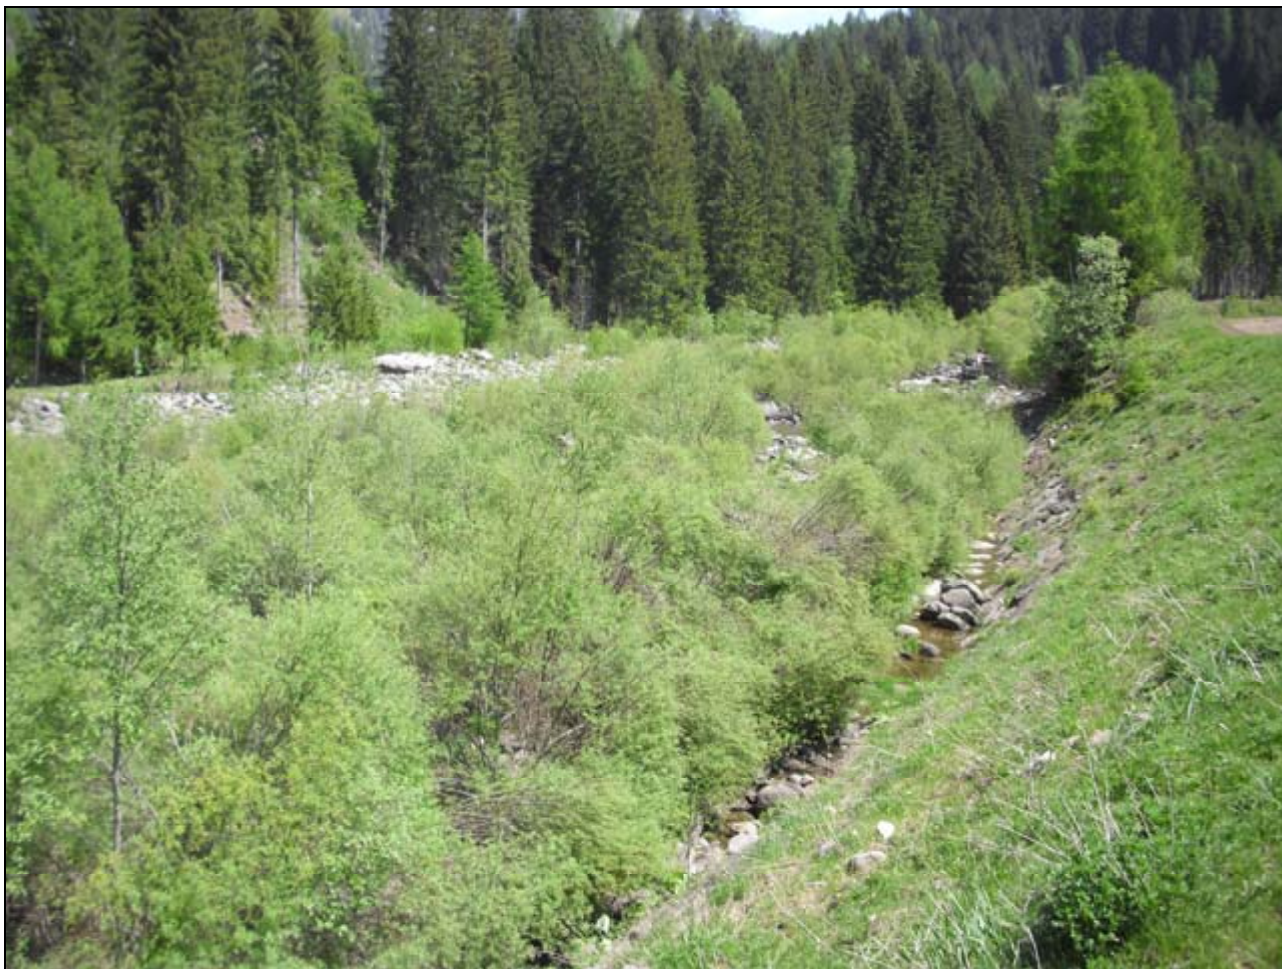
TRAV007

Inizio formazione riparia arbustiva – fine muri in destra e sinistra; lungh: 310 m

Sia in destra che in sinistra sono presenti dei prati regolarmente sfalciati. La vegetazione delle due fasce perifluviali continua ad essere secondaria e in questo tratto è stata rilevata una formazione di arbusti ripari, per lo più salici, di ampiezza compresa tra i 5 e i 10 metri e continua. Non si osservano ulteriori differenze rispetto a quanto osservato e descritto anche per il tratto precedente.

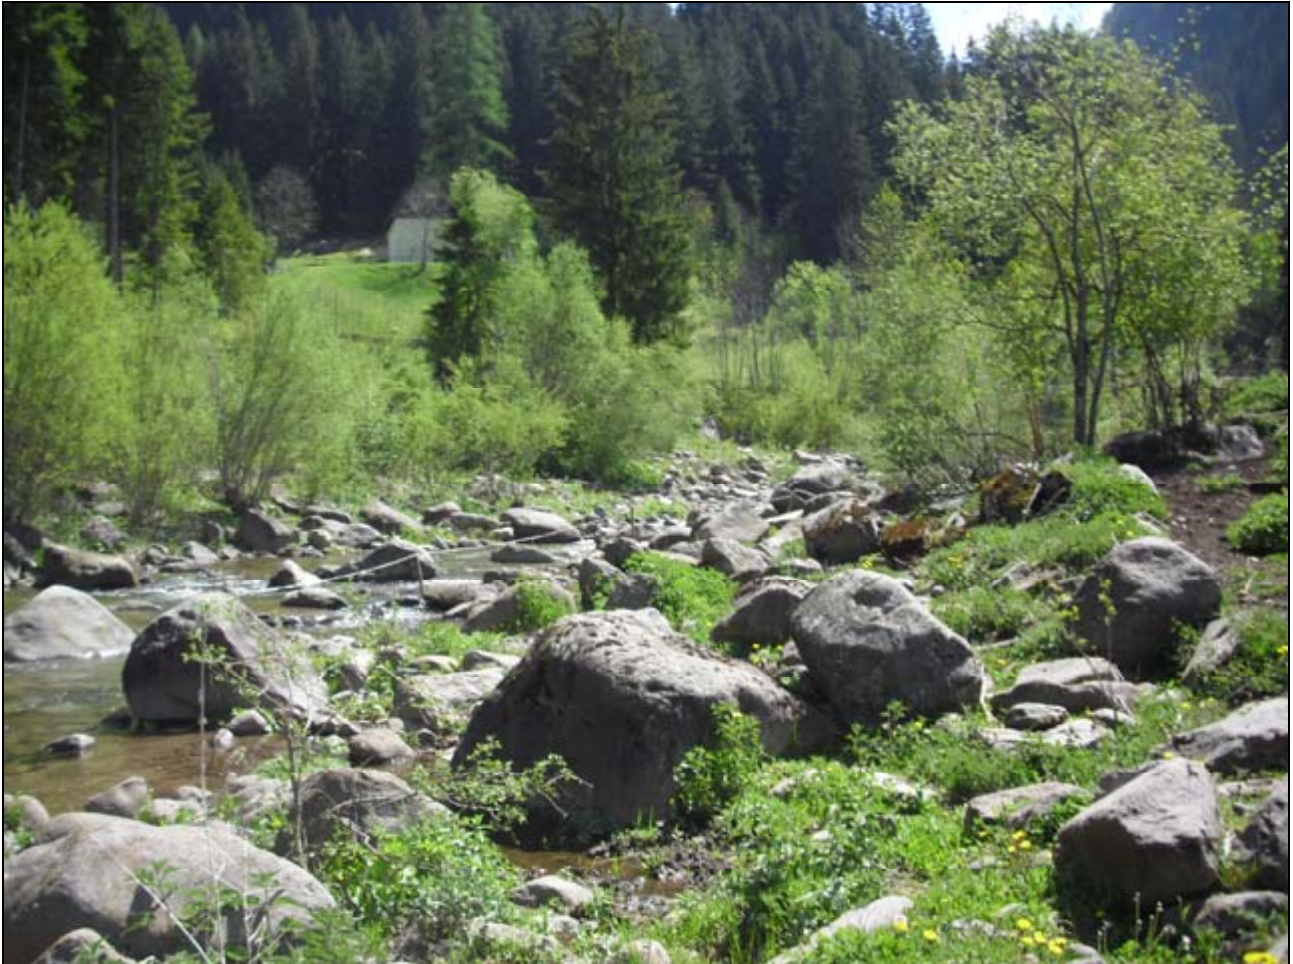
TRAV008

Fine muri in destra e sinistra – inizio bosco in destra e sinistra; lung: 331 m

Lo stato del territorio circostante in destra ha una compresenza di aree naturali ed usi antropici del territorio; in sinistra è presente una stalla. La vegetazione della fascia perfluviale destra è costituita da una bordura di specie riparie in continuità con la formazione arborea autoctona non riparia. L'ampiezza cumulativa delle due tipologie di vegetazione è maggiore di 30 metri e non sono presenti interruzioni. In sinistra è stata rilevata solo la bordura di specie riparie, avente un'ampiezza di 2-5 metri ed interruzioni del 5-15%. Il substrato dell'alveo è composto da substrati diversificati, con massi e tronchi, che fungono da ottime strutture di ritenzione degli apporti trofici. L'erosione è assente e la sezione trasversale è integra. L'idoneità ittica è buona e gli elementi idromorfologici sono distinti ma a distanze irregolari. Il comparto biologico non mostra segni di alterazione.

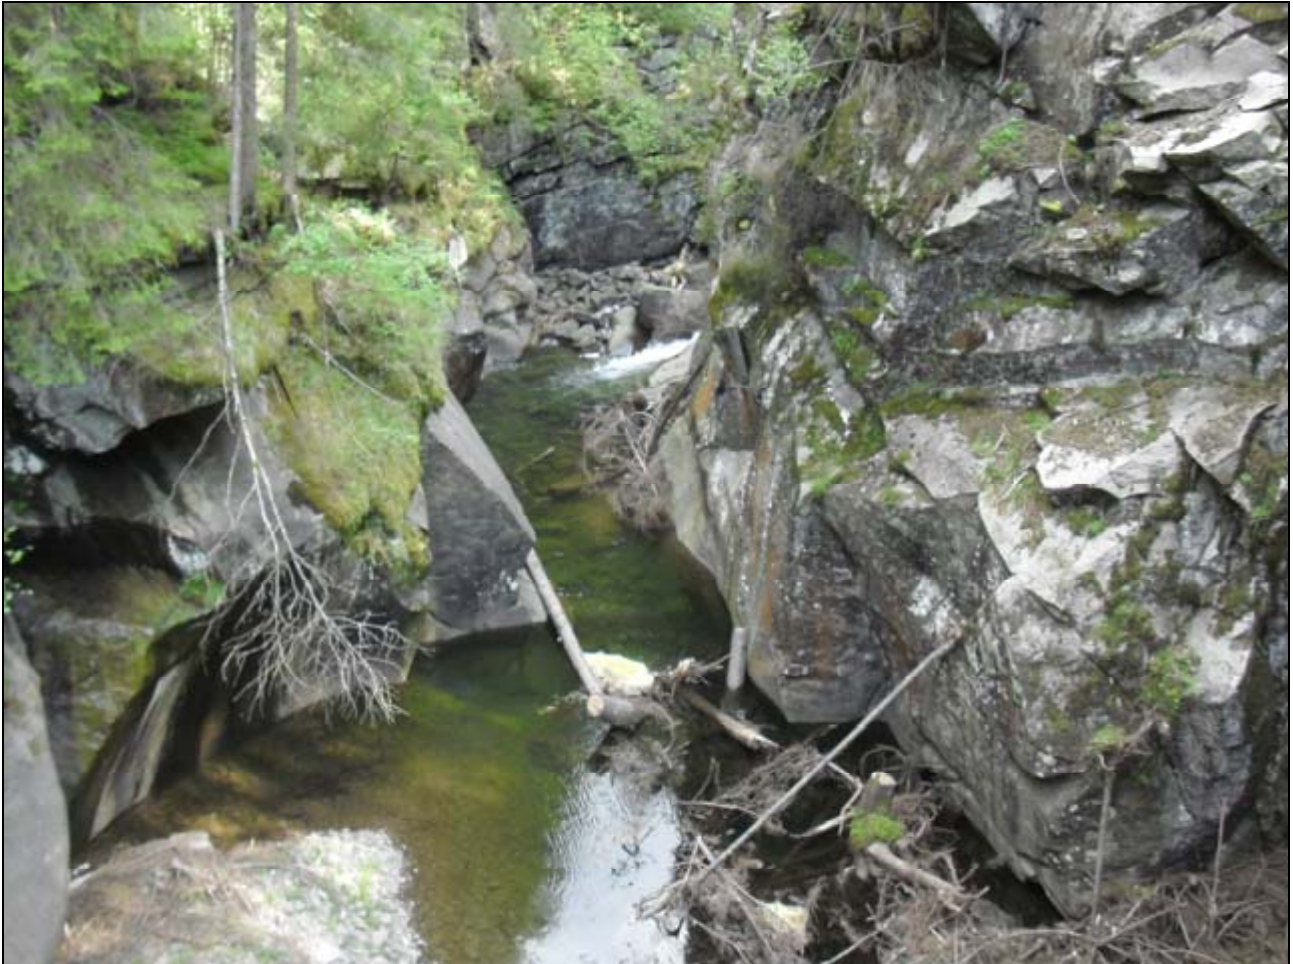
TRAV009

Inizio bosco in destra e sinistra – fine forra (inizio muro in destra); lungh: 258 m

Il corso d'acqua in questo tratto scorre all'interno di una forra. Il territorio circostante è privo di antropizzazione. Per entrambe le fasce perfluviali non è presente una vegetazione funzionale, le pareti sono a diretto contatto con l'acqua. La naturale acclività dei versanti non permette al torrente di esondare. Il substrato dell'alveo è diversificato con massi stabilmente incassati che garantiscono un'elevata ritenzione degli apporti trofici. L'erosione è assente mentre la diversità della sezione trasversale è banalizzata proprio dalla pareti rocciose non vegetate. L'idoneità ittica risulta buona, sono presenti diverse cascate non superabili dai pesci (altezza > 1 m). Gli elementi idromorfologici sono ben distinti ma posti l'uno dall'altro ad una distanza irregolare. Il comparto biologico non mostra segni di alterazione.

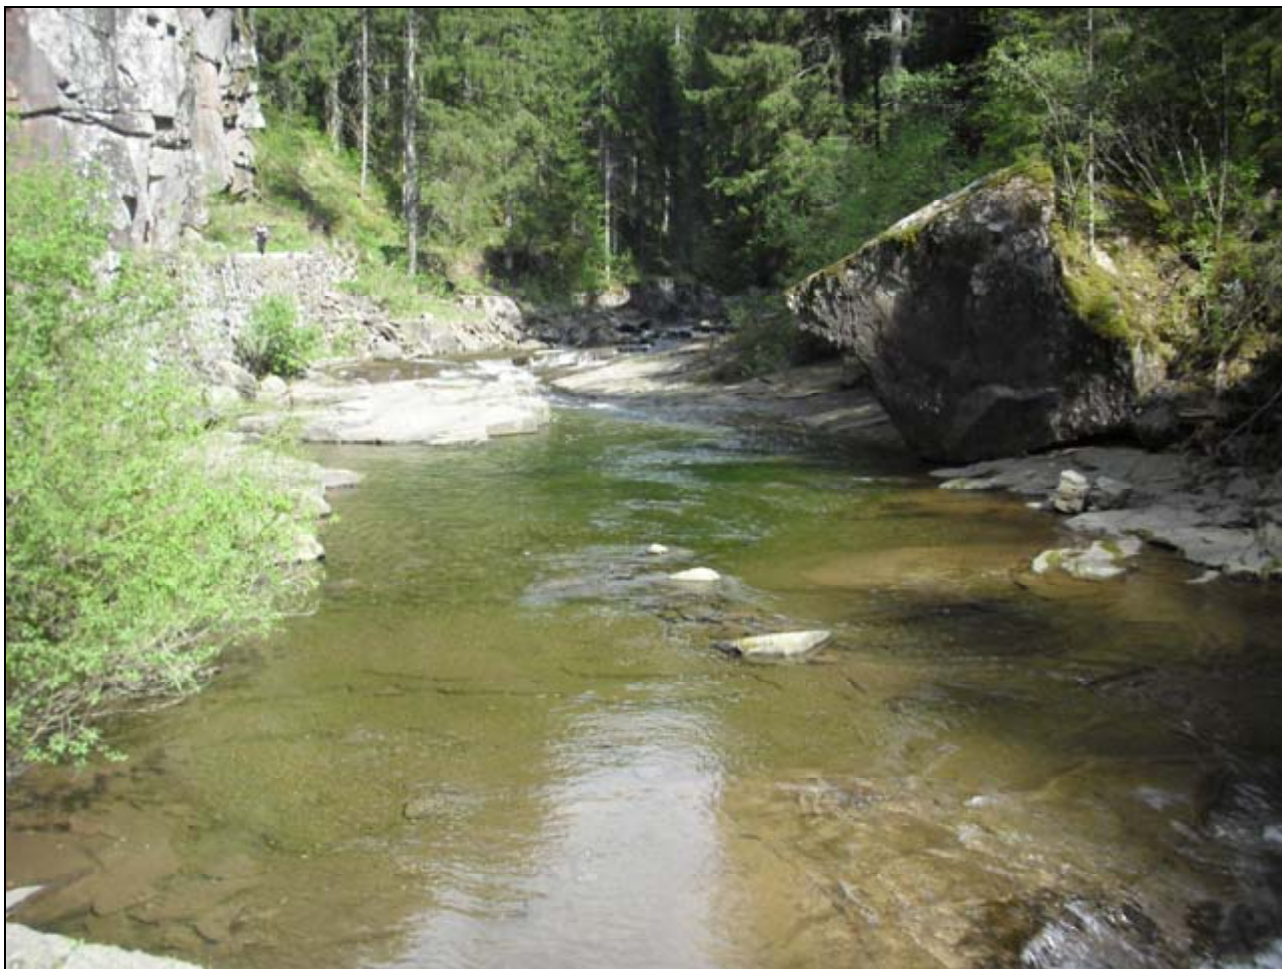
TRAV010

Fine forra (inizio muro in destra) – inizio formazione autoctona in destra; lungh: 1108 m

Il territorio circostante è privo di antropizzazione. La vegetazione perifluviale è primaria in sinistra, costituita da una bordura di arbusti ripari (pioppi e salici), in continuità con la formazione arborea autoctona non riparia; l'ampiezza cumulativa delle due tipologie di vegetazione è maggiore di 30 metri e le interruzioni sono > 25% per tratti in cui il versante risulta essere non vegetato. In destra la vegetazione è secondaria ed è costituita da una formazione arbustiva riparia, l'ampiezza è di 2-5 metri e le interruzioni sono frequenti (> 15%). In sinistra l'erosione è assente, mentre in destra tale processo è annullato dalla presenza di un argine in massi cementati. Gli elementi idromorfologici sono ben distinti con distanza regolare (distanza 2 raschi < 7 volta l'alveo di morbida).

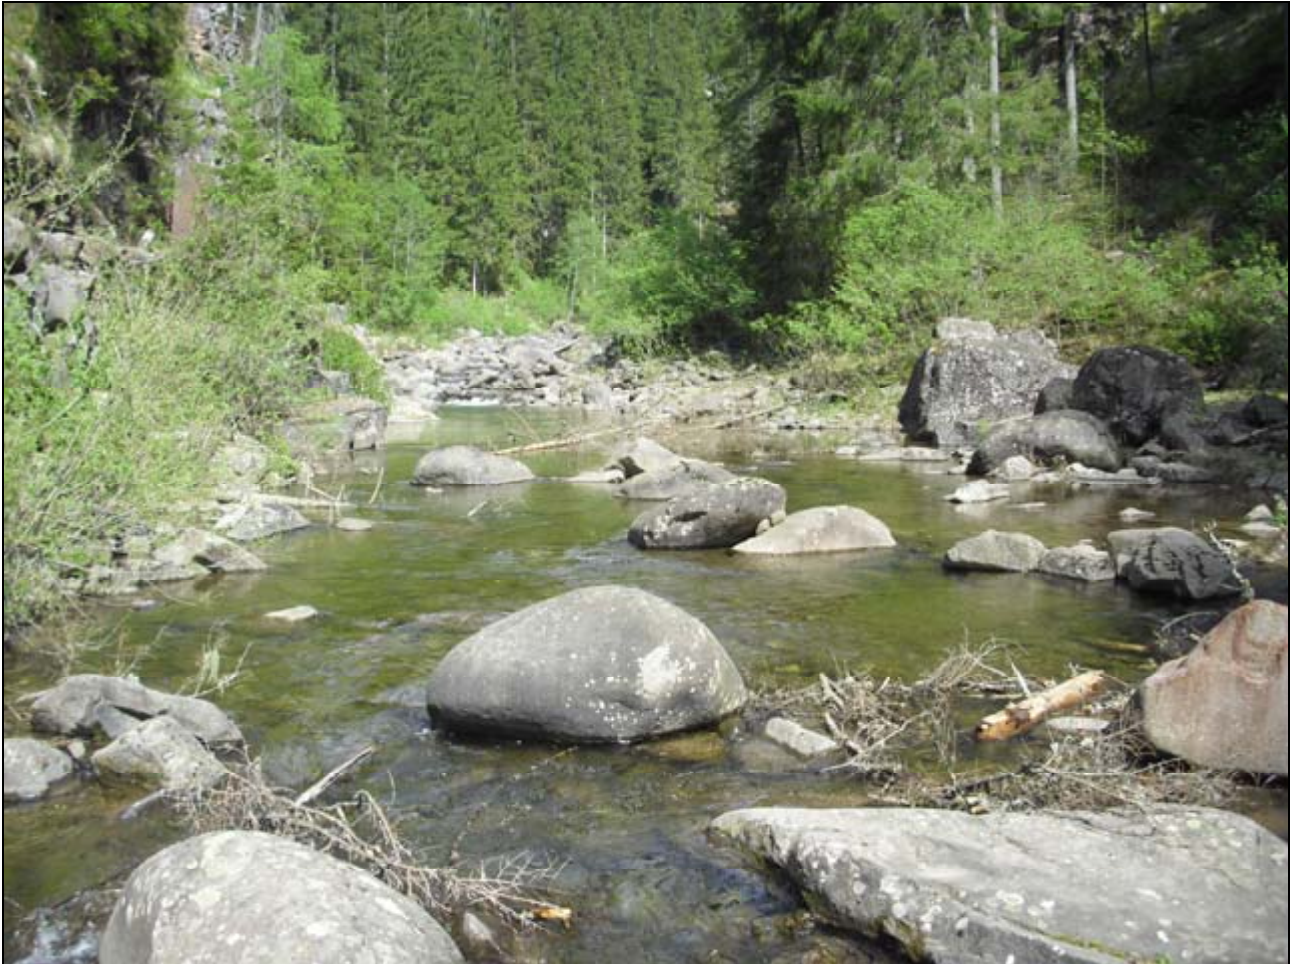
TRAV011

Inizio formazione autoctona in destra – lago di Paneveggio; lungh: 3688 m

Lo stato del territorio circostante è privo di antropizzazione, questo è dominato da un bosco di abeti rossi che va a costituire la vegetazione perifluviale delle due sponde (ampiezza > 30 metri, assenza di interruzioni). La naturale acclività dei versanti non permette al corso d'acqua di esondare. Il substrato è ben diversificato, con massi, tronchi e zone di sedimentazione, presentando buone caratteristiche di ritenzione degli apporti trofici. L'erosione è assente e la sezione trasversale è integra; l'idoneità ittica è buona, ciò legato anche alla presenza di due salti naturali non superabili dai pesci (altezza > 1 m). Gli elementi idromorfologici sono ben distinti. Il periphyton è sottile e non sono presenti macrofite tolleranti. Il detrito è ben riconoscibile e fibroso. Il campionamento della comunità macrobentonica ha evidenziato una comunità ben strutturata e diversificata, adeguata alla tipologia fluviale.

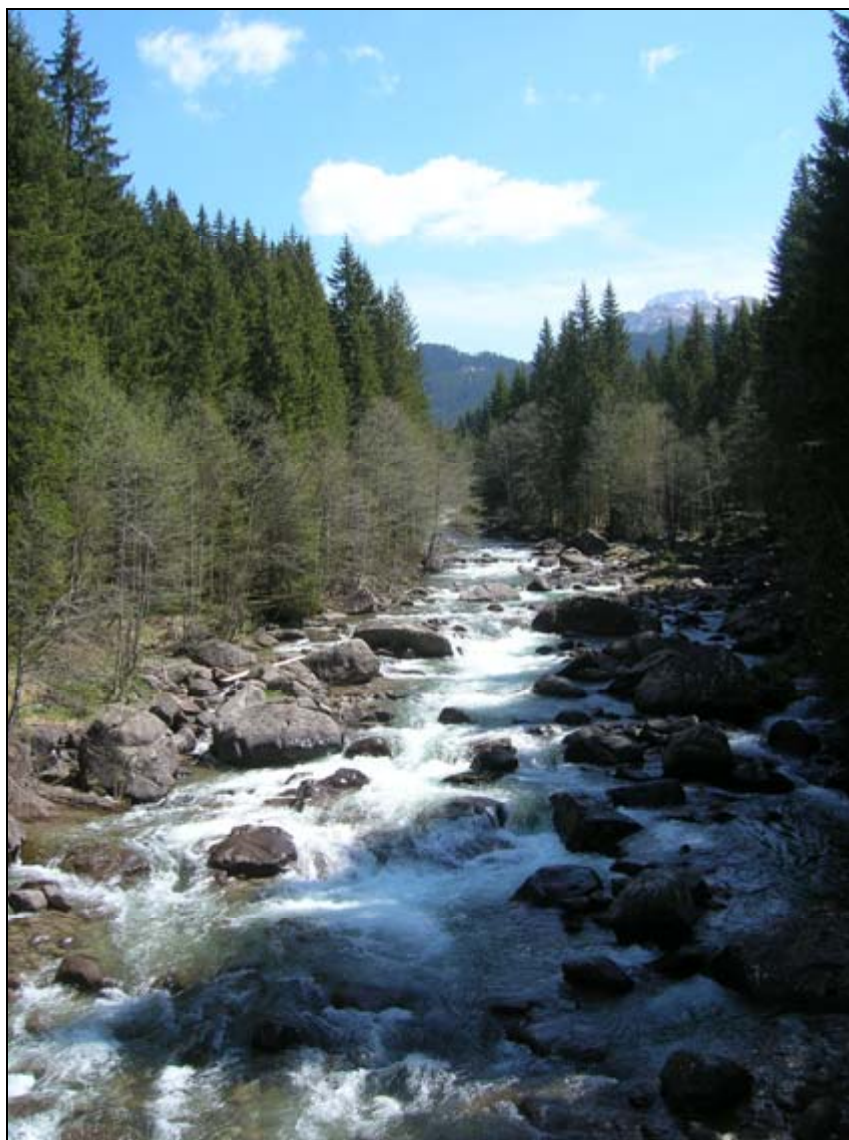
TRAV013

Ponte derivazione – inizio prati in destra; lungh: 341 m

Le bordure di arbusti ripari sono in continuità con le formazioni arboree autoctone non riparie che si estendono sui versanti, in un territorio privo di antropizzazione. La strada forestale in sinistra non interrompe la continuità delle proiezioni delle chiome rispetto al suolo. Il substrato è ben diversificato con grossi massi e zone di sedimentazione. L'idoneità ittica risulta discreta per la presenza della diga del bacino a valle. Si evidenzia, sulla sponda destra una limitata incisione verticale. I parametri biologici mantengono caratteristiche di elevata funzionalità e non mostrano segni di alterazioni da carico organico.

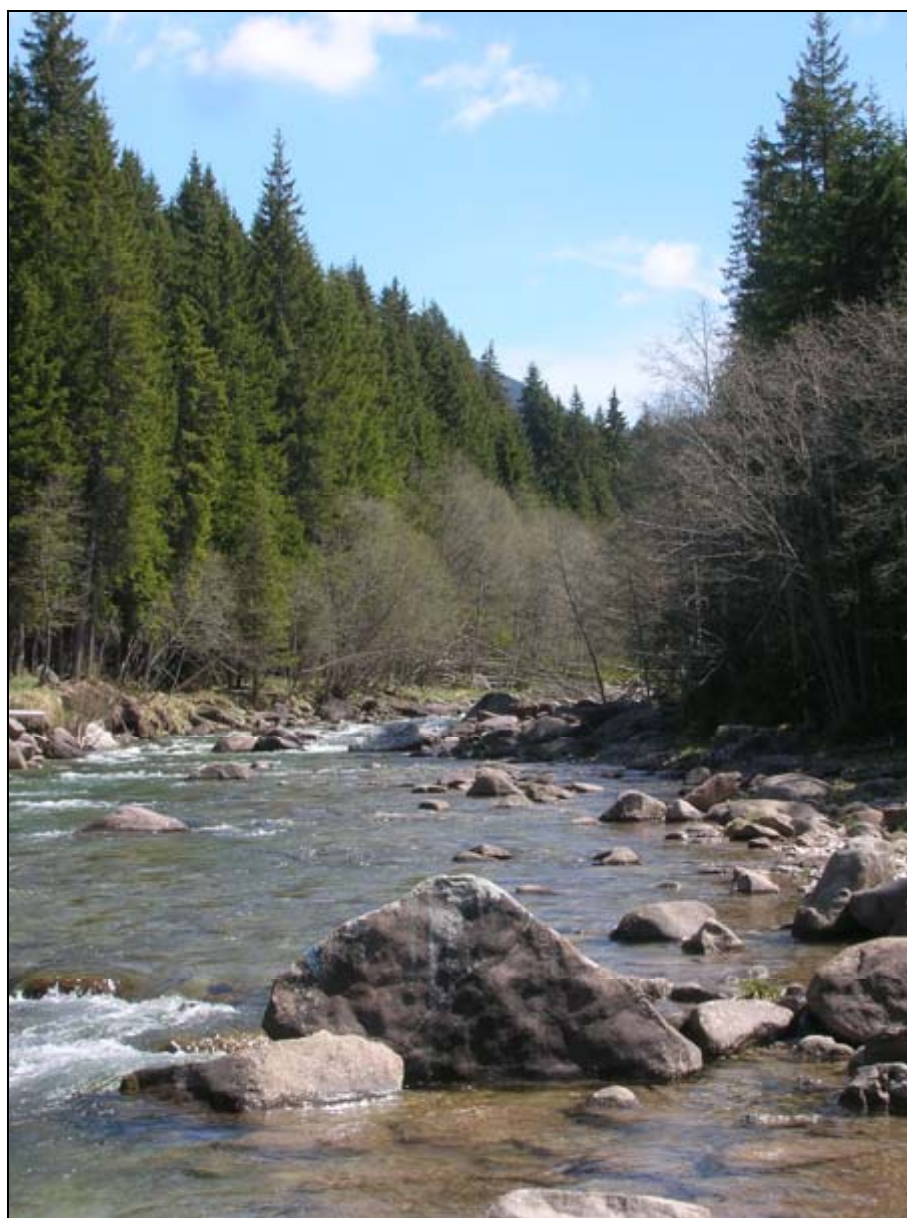
Inizio prati in destra – fine prati in destra; lungh: 1210 m

Il tratto TRAV014 si estende dall'inizio dei prati presenti in destra orografica, fino alla fine degli stessi. Per quanto riguarda il territorio circostante, in sponda sinistra si estendono boschi a prevalenza di conifere, con assenza di antropizzazione; in sponda destra sono presenti praterie antropiche e alcune strutture facenti parte del Parco di Paneveggio (centro visitatori, sentieri di visita) che non esercitano impatti rilevanti sul corso d'acqua: l'opera dell'uomo infatti, pur esercitando un'azione modificatrice dei tratti morfologici del territorio, permette una compresenza equilibrata di attività umane e ambiente naturale.

La vegetazione presente nella fascia perifluviale è caratterizzata, su entrambe le sponde, dalla presenza di bordure di arbusti ripari costituita da ontani in compresenza con la formazione arborea autoctona, formata da abeti, che si estende sui versanti; le formazioni funzionali presenti sono ampie e continue. Il regime idrico è perenne con portate stabili su scala giornaliera e fluttuazioni stagionali non estreme. L'acclività dei versanti limita naturalmente la capacità di esondazione del corso d'acqua, che risulta confinato tra i versanti. L'alveo presenta compresenza di substrati diversificati, con massi e zone di sedimentazione che permettono un'efficace ritenzione degli apporti trofici; si rileva una limitata incisione verticale delle rive, non solo nei tratti all'esterno delle curve ma anche sui tratti rettilinei. La sezione trasversale è integra, con elevata diversità ambientale. La presenza a valle del bacino di Forte Buso determina un'interruzione della continuità longitudinale fluviale che si riflette sull'idoneità ittica: la diga è uno sbarramento invalicabile che determina un abbassamento del punteggio della domanda n. 10 nonostante l'abbondante presenza di zone rifugio e di zone di produzione di cibo. L'idromorfologia è caratterizzata dalla presenza di elementi ben distinti (raschi e pozze) ma posti a distanza irregolare. Il detrito è costituito da frammenti vegetali fibrosi e ben riconoscibili e non sono presenti alghe filamentose o periphyton. La comunità macrobentonica è ben diversificata; si segnala la presenza di Plecotteri Nemouridae, Perlodidae e Leuctidae; Efemerotteri Heptageniidae e Baetidae; Tricotteri Ryacophylidae e Ditteri Simouliidae.

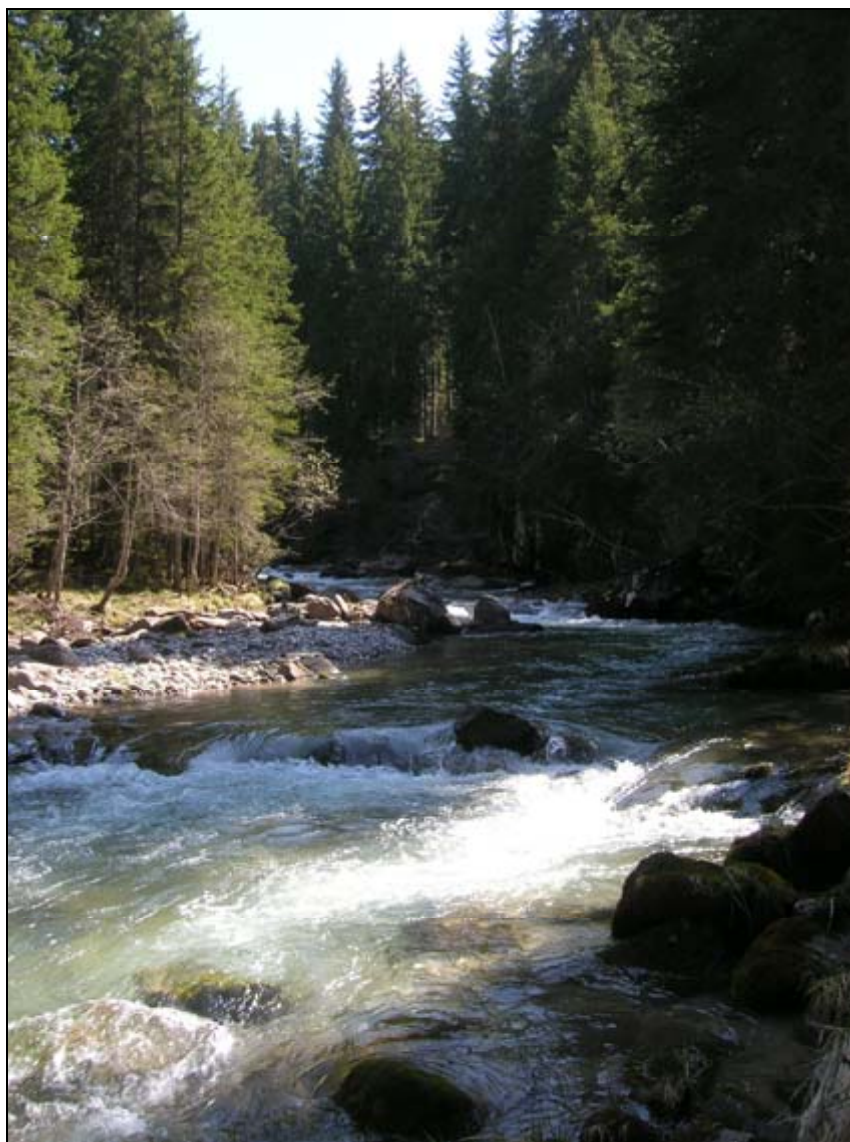
Fine prati in destra – strada vicina in destra; lungh: 1522 m

Il tratto TRAV015 presenta, come il tratto precedente, buone caratteristiche di funzionalità, sia per quanto riguarda i parametri morfologici sia per i parametri biologici (componente vegetale in alveo, detrito e comunità macrobentonica non mostrano segni di alterazione dovuti alla presenza di sostanze inquinanti). Questo tratto scorre in un territorio caratterizzato da assenza di antropizzazione, in cui prevalgono i boschi di conifere. Gli elementi idromorfologici sono ben distinti ma a distanza irregolare. Il substrato dell'alveo è molto diversificato, con un'elevata presenza di strutture di ritenzione. Le rive sono naturalmente consolidate e i fenomeni erosivi sono assenti, segno che i processi morfologici evolutivi del corso d'acqua sono di lungo periodo e permettono alle rive di esercitare una funzione importante nell'economia omeostatica del sistema fiume.

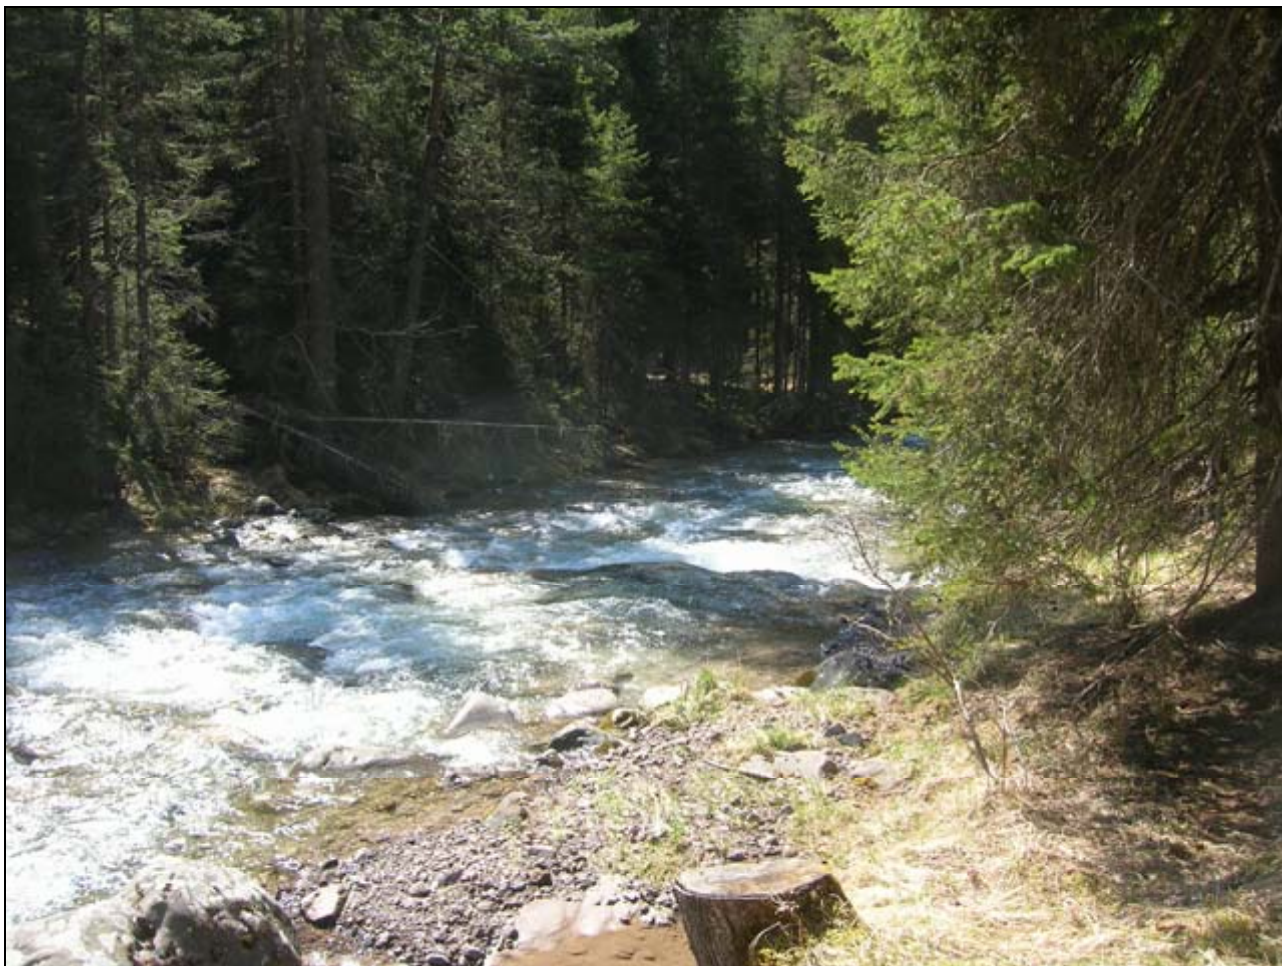
TRAV016

Strada vicina – inizio muro in destra; lungh: 447 m

La formazione arborea autoctona presente in sponda sinistra ha un'ampiezza > 30 metri ed è continua; in destra le stesse specie hanno portamento arbustivo e costituiscono una formazione limitata in ampiezza dalla strada provinciale e con alcune interruzioni date da specie erbacee non igrofile. La pendenza di versanti ravvicinati non permette al corso d'acqua di esondare. L'idromorfologia è caratterizzata dalla tipologia step&pool.

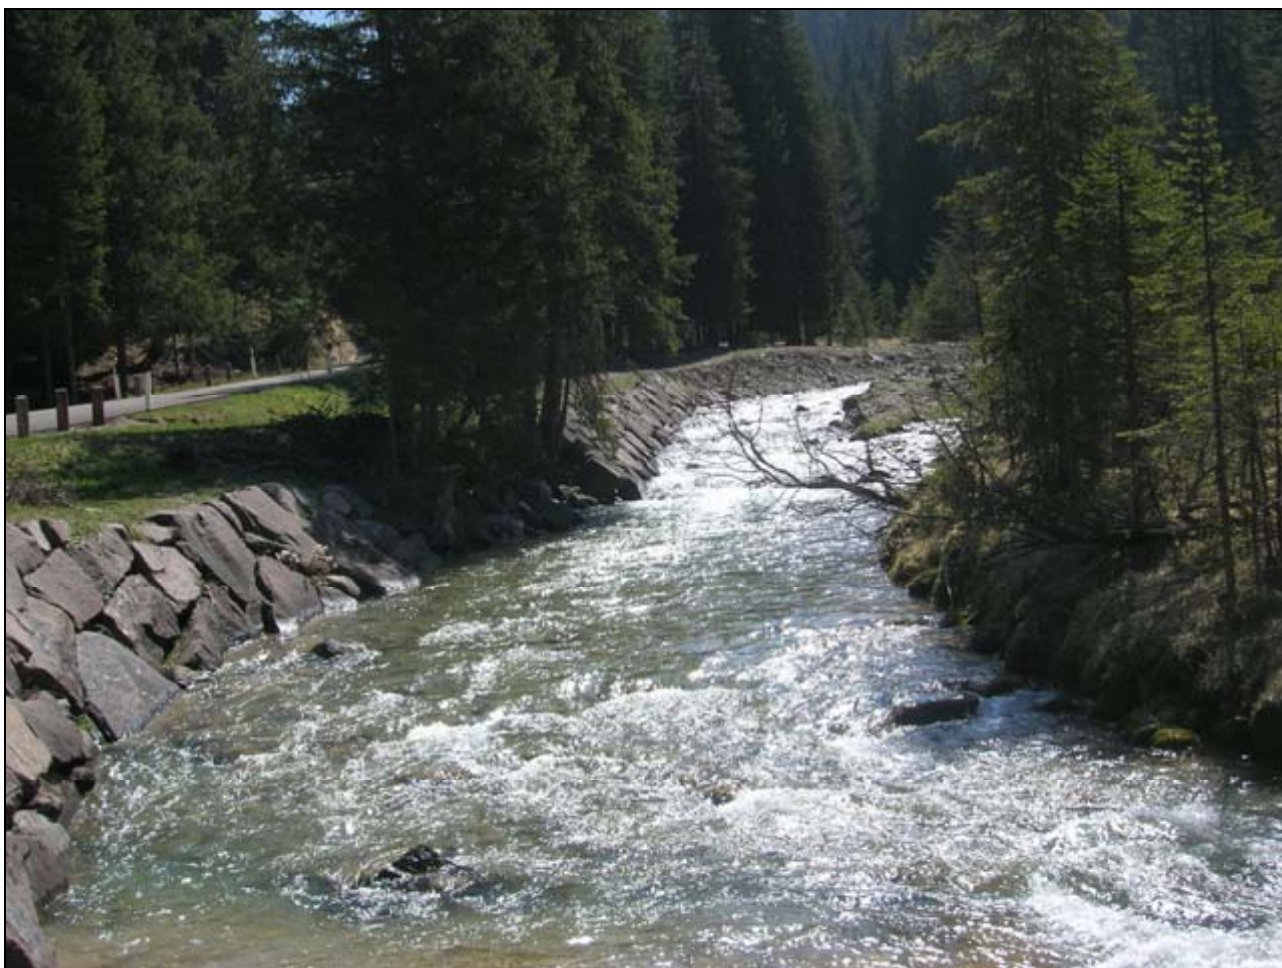
TRAV017

In questo tratto il corso d'acqua scorre molto vicino la strada provinciale e per questo la riva è stata consolidata con grossi massi con funzione antierosiva che non permettono lo sviluppo di nessun tipo di vegetazione nella fascia perfluviale. La sezione trasversale presenta interventi artificiali ma mantiene una discreta diversità morfologica. Il fondo è stabile ma con minor efficacia ritentiva per la minore percentuale di grossi massi presenti.
