Torrente Travignolo

Tabella 1: Punteggio, livello, giudizio IFF reale e relativo

Documentazione fotografica e descrizione dei tratti

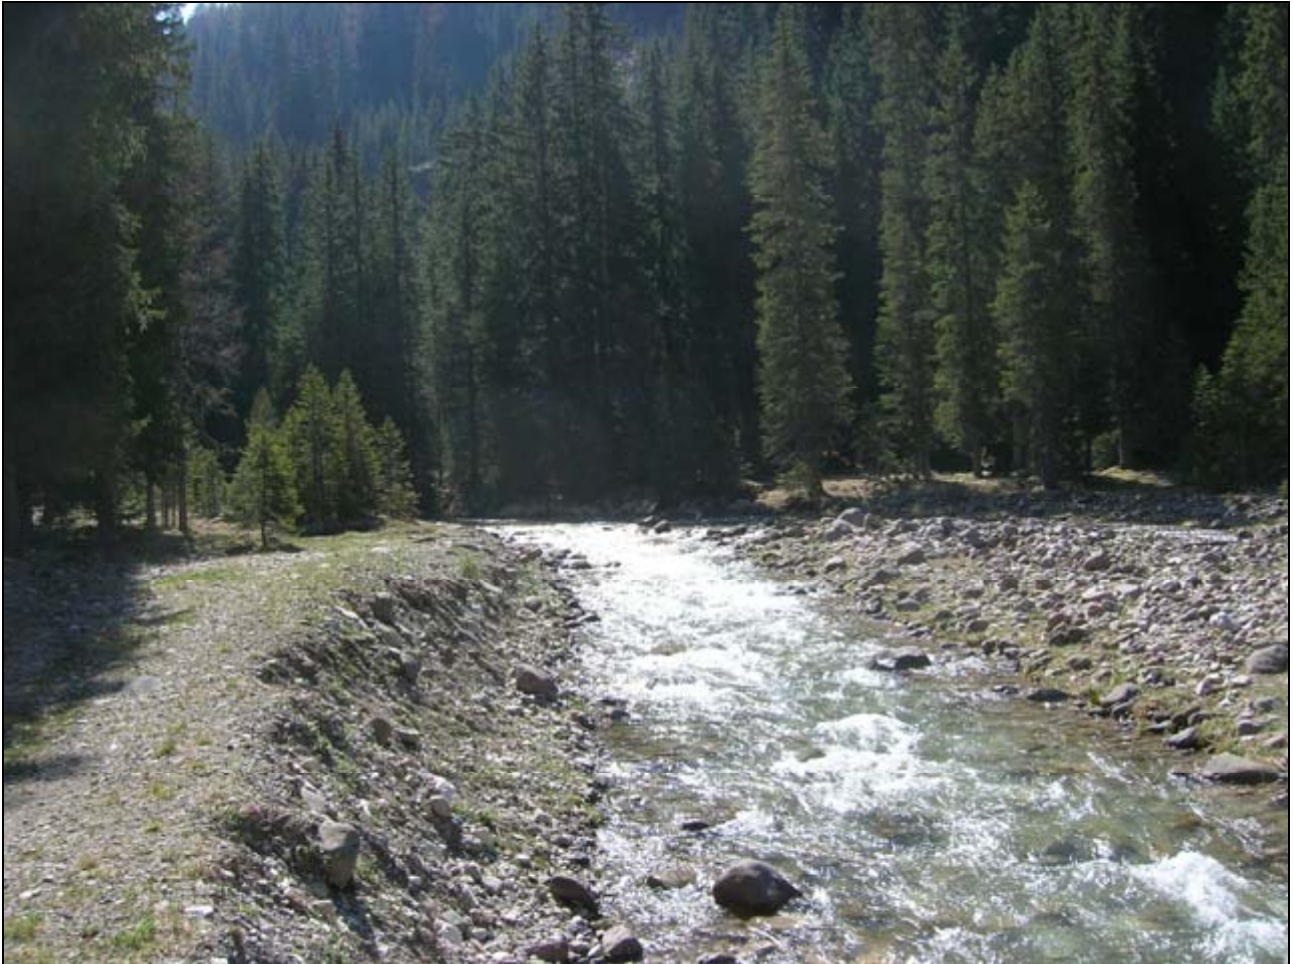
TRAV018

Fine muro in destra – strada più lontana; lungh: 739 m

Su entrambe le rive la vegetazione della fascia perifluviale è costituita da formazioni arboree autoctone non riparie, limitate in ampiezza (10-30 m), in destra ciò è dovuto dalla strada; la discontinuità è compresa tra il 10 ed il 25%. La sezione trasversale torna ad essere naturale.

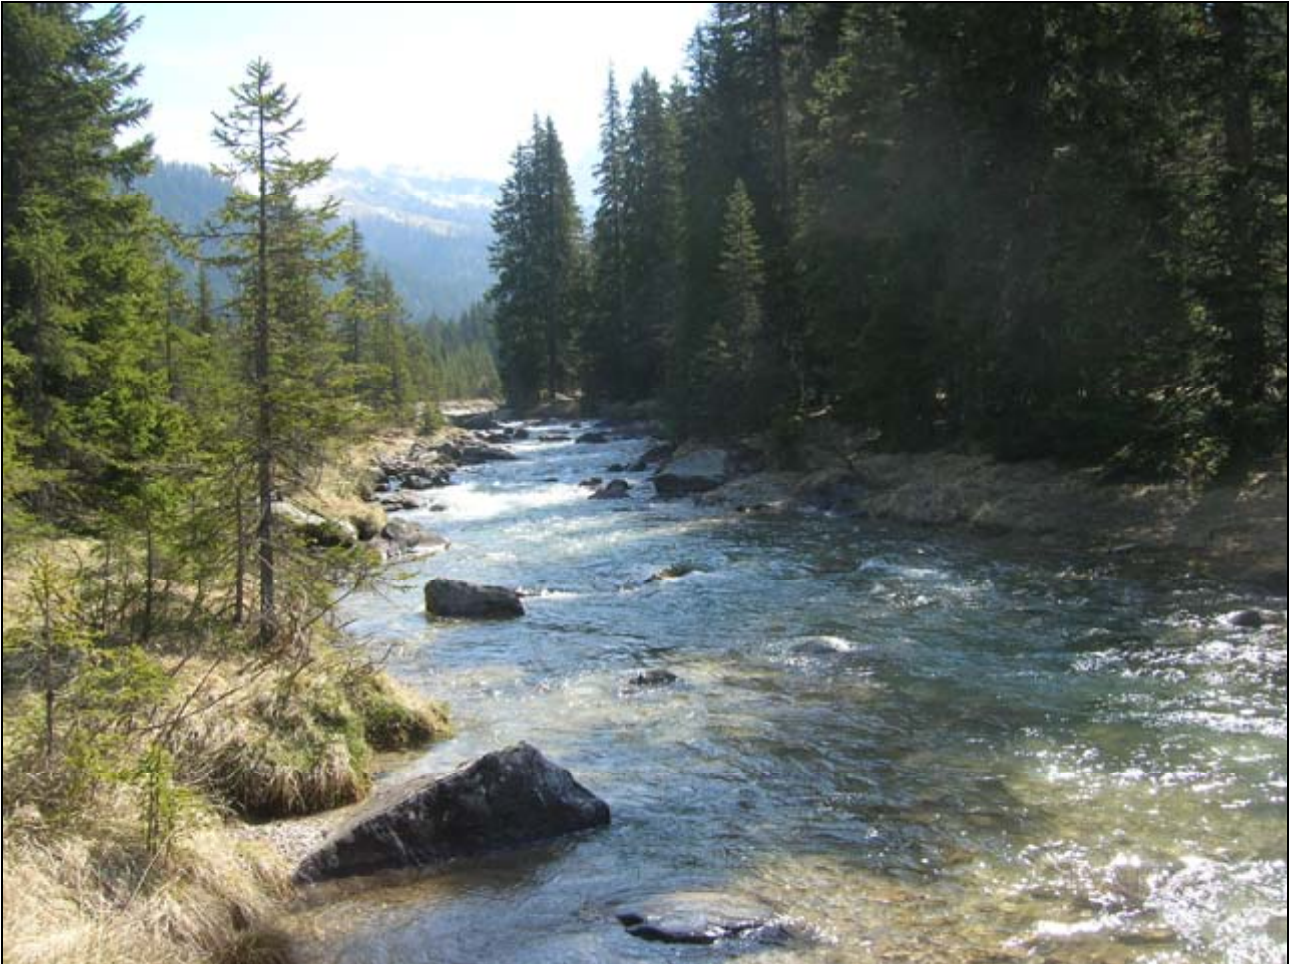
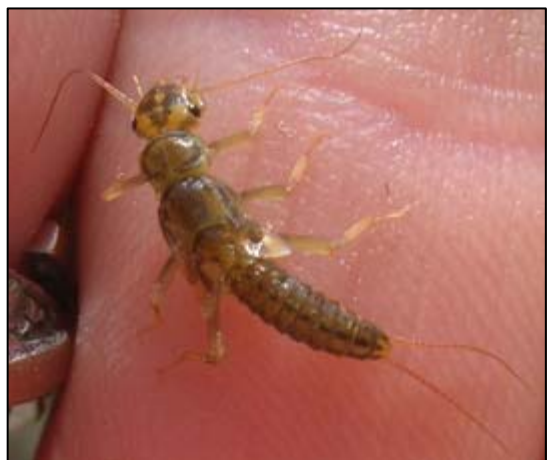
TRAV019

Strada più lontana – ponte parcheggio; lungh: 429 m

Erbacee non igrofile interrompono la continuità della copertura delle chiome delle formazioni arboree autoctone non riparie, costituite in prevalenza da abeti. La larghezza dell'alveo di piena ordinaria è compreso tra 1 e 2 volte l'alveo di morbida, ciò grazie alla minore pendenza di versanti che permettono al corso d'acqua di divagare trasversalmente durante le piene. Sulla riva sinistra si nota una limitata incisione verticale. Il campionamento della fauna macrobentonica ha messo in evidenza la presenza di taxa sensibili all'inquinamento, come i Plecotteri della famiglia Perlodidae (foto a lato).

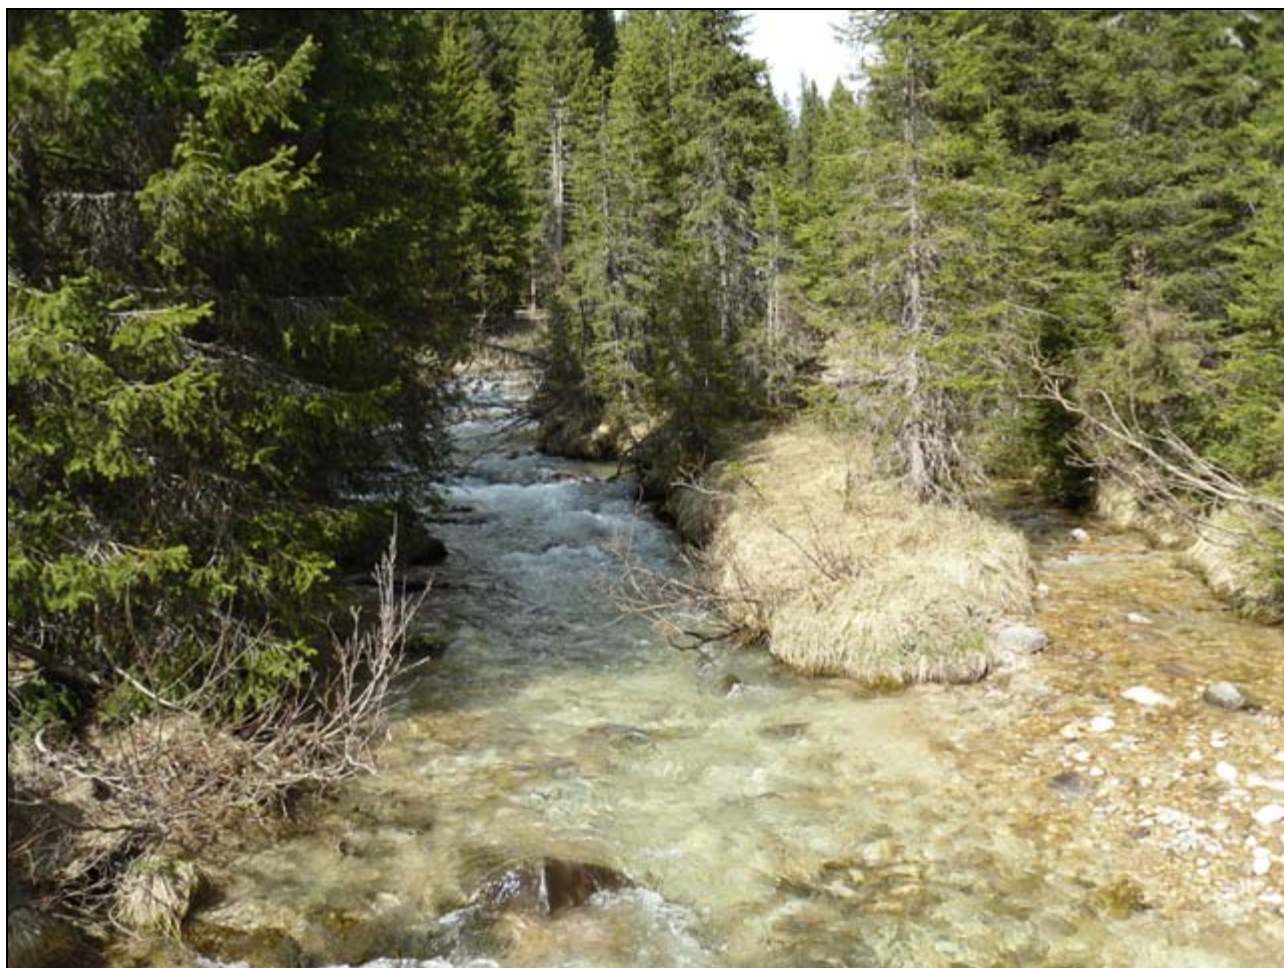
Ponte parcheggio – strada più lontana; lungh: 657 m

Il tratto TRAV020 scorre in un ambiente privo di pressioni antropiche rilevanti. In sponda destra una strada forestale consente l'insediamento di una sola bordura arbustiva autoctona non riparia (abete rosso) continua ma non funzionale; al contrario, in sinistra, si insedia una formazione arborea autoctona non riparia sempre costituita da abeti rossi, senza limitazioni d'ampiezza né discontinuità. Le portate sono stabili su scala giornaliera con fluttuazioni stagionali non estreme. La naturale acclività dei versanti non permette al corso d'acqua di esondare. Il substrato è composto da massi incassati e ciottoli che garantiscono una buona ritenzione degli apporti trofici, l'erosione è assente e la sezione trasversale integra. Gli elementi idromorfologici sono distinti ma a distanza irregolare. L'idoneità ittica è buona ed il comparto biologico continua non mostra segni di alterazione.

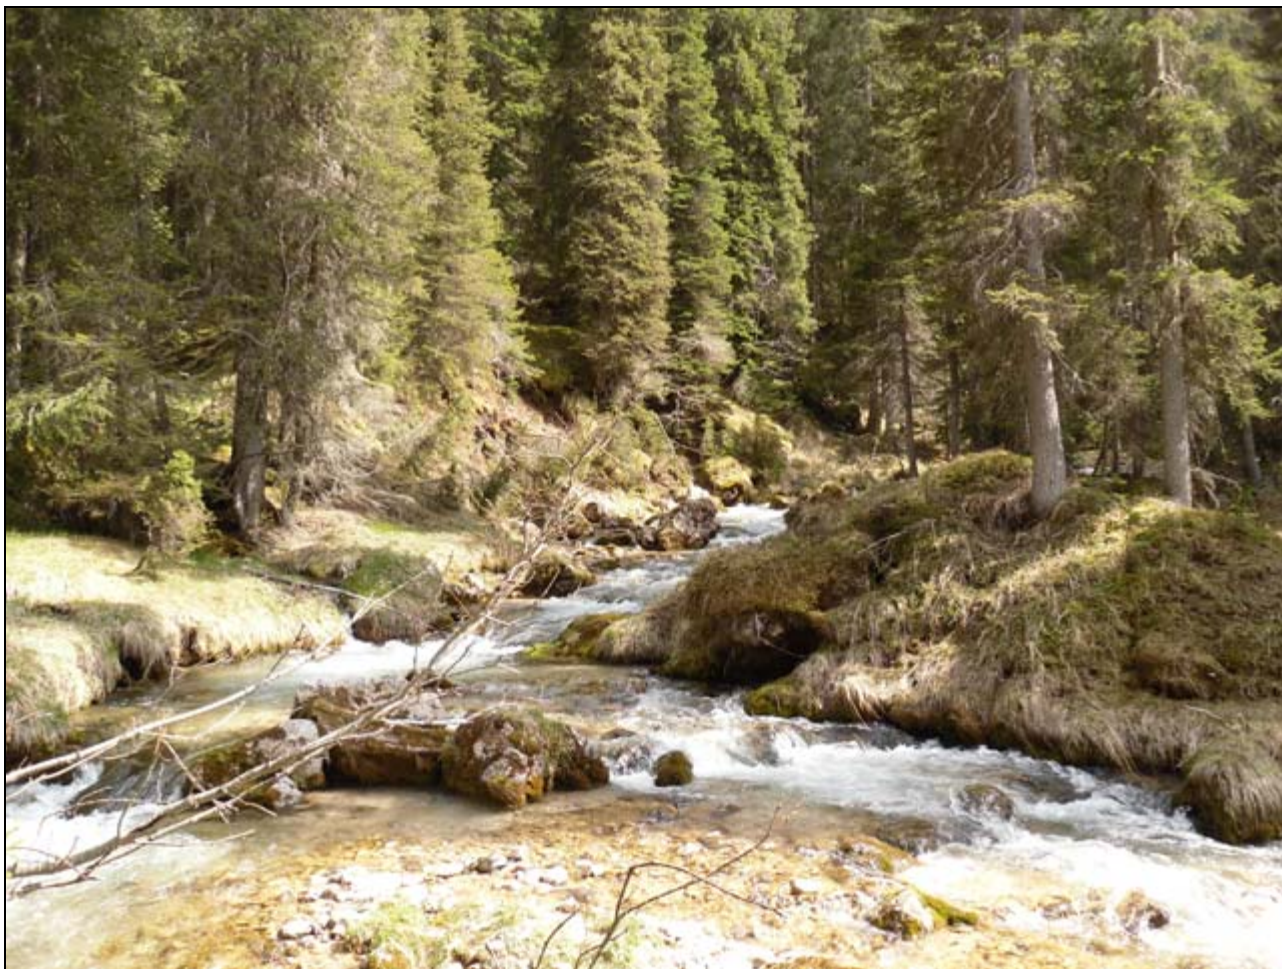
TRAV021

Strada più lontana – inizio prati in destra; lungh: 601 m

La fascia perfluviale d'entrambe le sponde è ora costituita dal bosco di abeti rossi senza limiti d'ampiezza e con discontinuità inferiori al 10%. Il substrato è diversificato, con massi stabilmente incassati che garantiscono un'elevata ritenzione degli apporti trofici. Le altre caratteristiche funzionali non variano rispetto al precedente tratto.

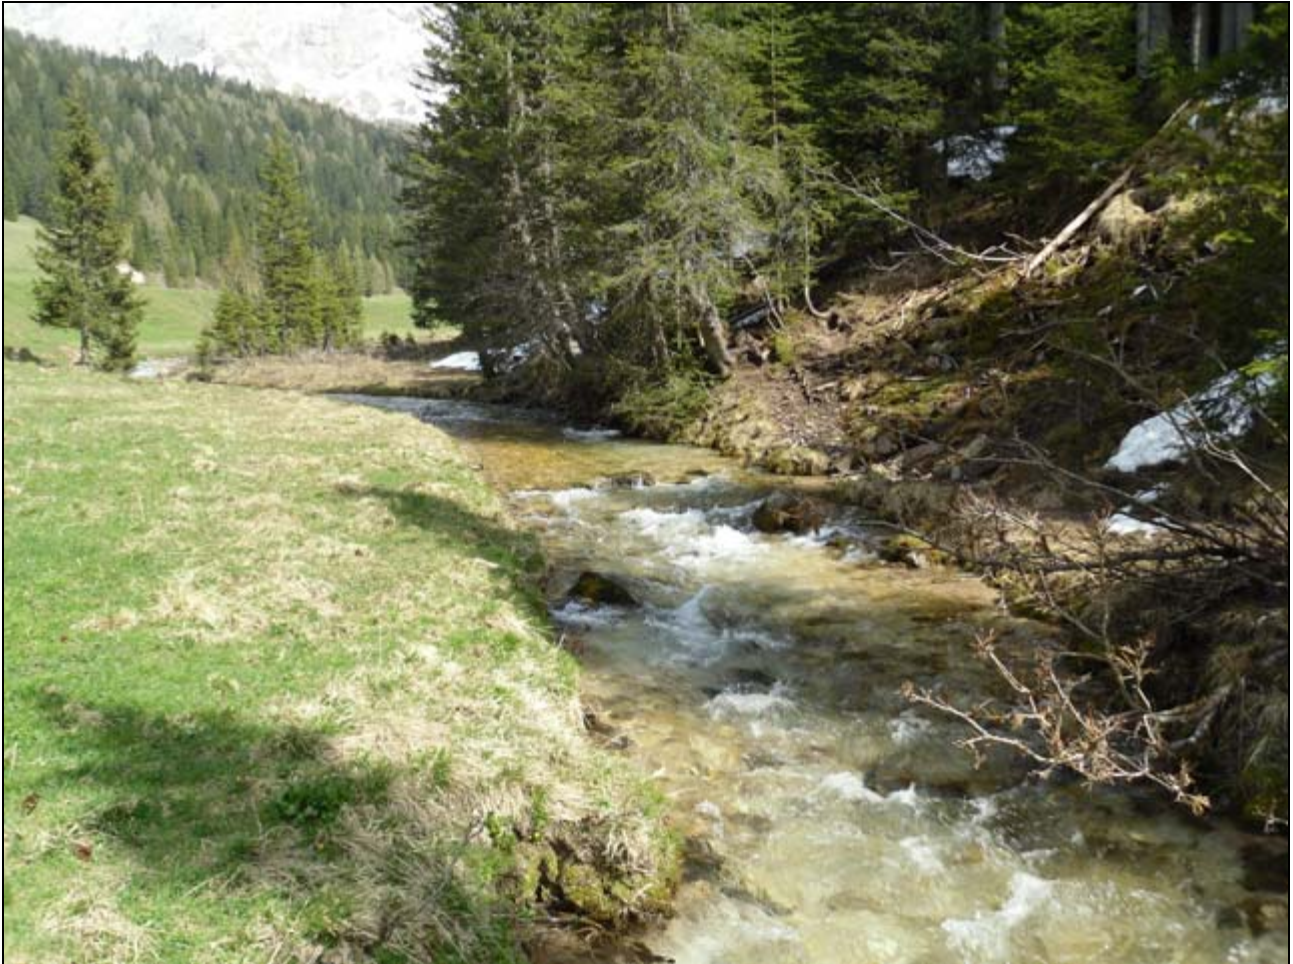
TRAV022

Inizio prati in destra – inizio muro in destra; lungh: 535 m

Il territorio circostante della sponda destra è ora dominato da praterie e pascoli di origine antropica, mentre, in sinistra è ancora presente la pecceta. La fascia perifluviale destra è formata da una formazione erbacea non igrofila, in sinistra invece si insedia una bordura di arbusti ripari (saliconi) in successione alla formazione arborea autoctona non riparia che si estende oltre i 30 metri con alcune discontinuità date da zone ad erbacee non igrofile. Data la diminuzione di pendenza il tratto appare sinuoso con la possibilità di espandersi lateralmente durante i fenomeni di piena; il fondo dell'alveo mostra una limitata diversificazione con prevalenza di ciottoli facilmente movibili che costituiscono scarse strutture di ritenzione degli apporti trofici. È stata osservata una modesta incisione verticale e la sezione trasversale è integra. L'idoneità ittica è buona e il comparto biologico continua non mostrare segni di alterazione.

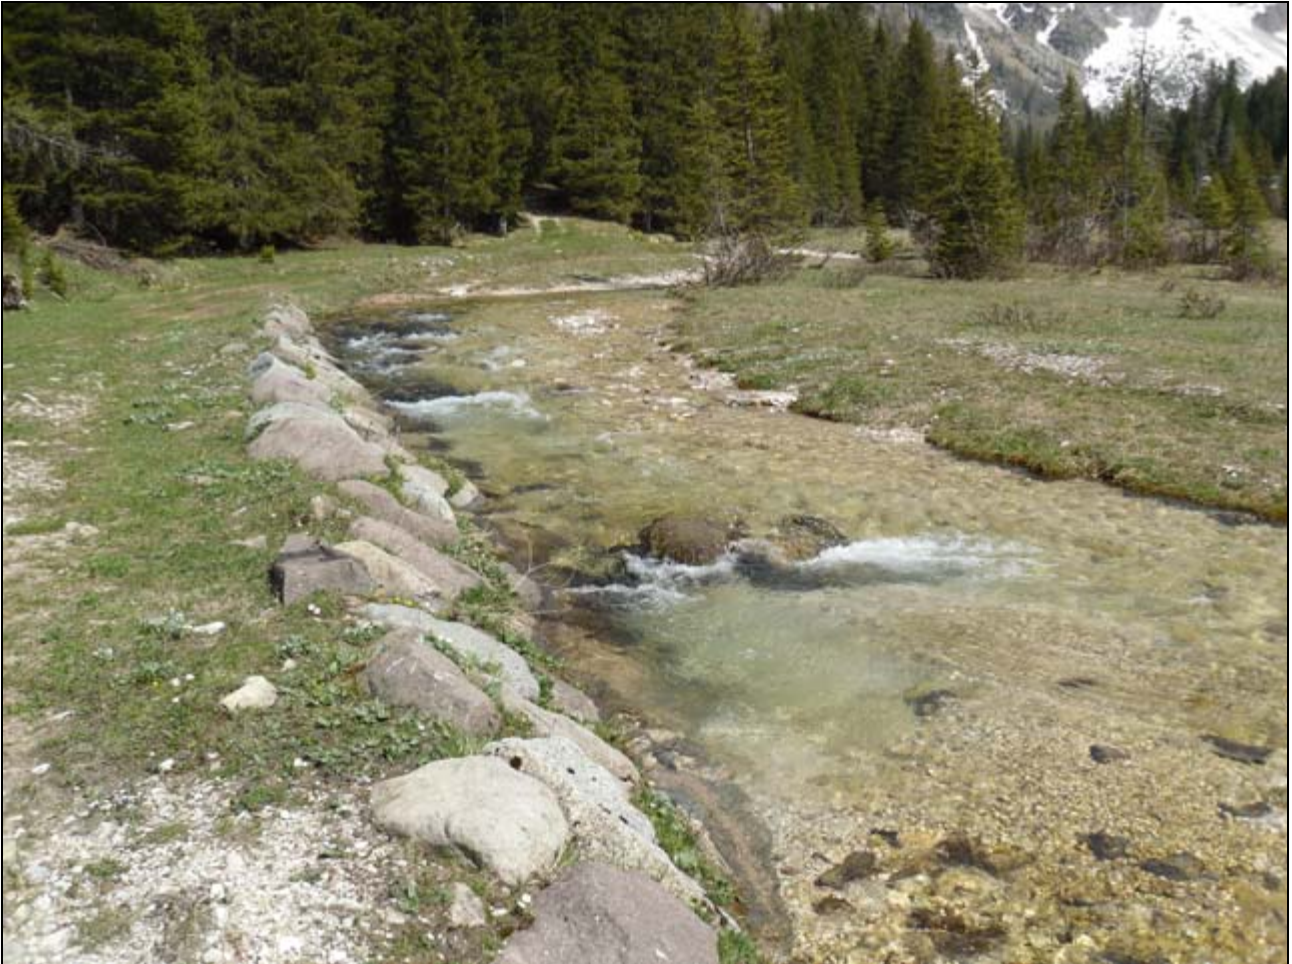
TRAV023

Inizio muro in destra – fine muro in destra; lungh: 49 m

Il tratto è caratterizzato dalla presenza in sponda destra di una scogliera permeabile con funzione antierosiva. La fascia perfluviale destra è caratterizzata da una formazione autoctona non riparia (abete rosso) frequentemente interrotta nei primi metri da aree a copertura di erbacee non igrofile. In sponda sinistra si insedia una formazione erbacea continua ma non funzionale. L'erosione in destra è impedita dalla scogliera mentre è assente in sinistra. La sezione trasversale, pur presentando un intervento artificiale in destra, mantiene una discreta diversità morfologica. La sinuosità del tratto è limitata dalla presenza della difesa spondale, mentre le altre caratteristiche funzionali non variano rispetto al tratto a valle.

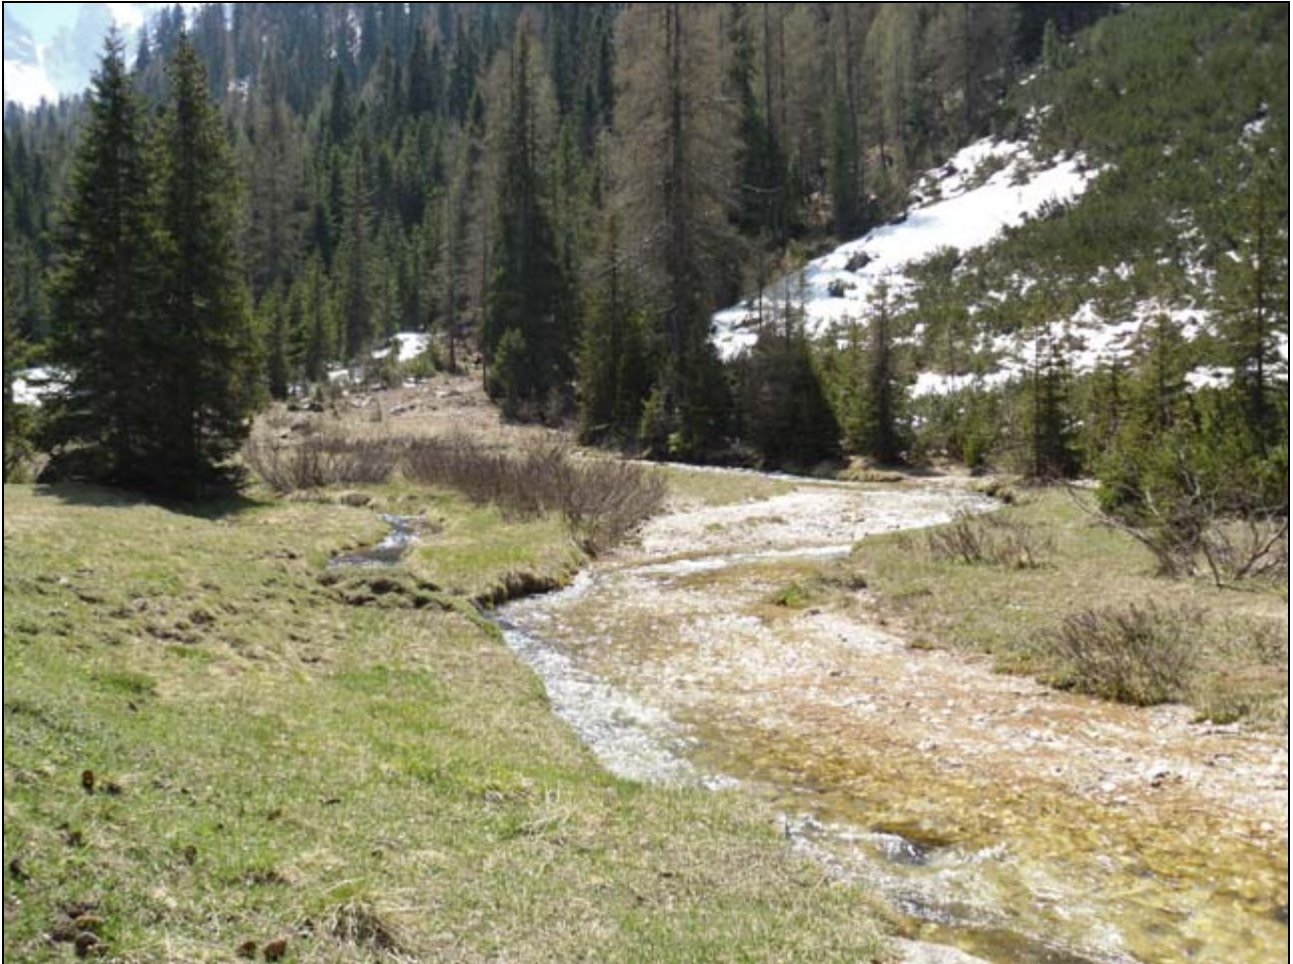
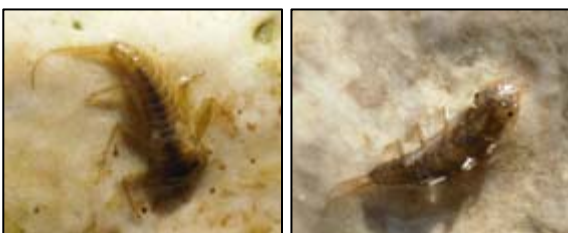
TRAV024

Fine muro in destra – fine prati in destra; lungh: 443 m

Il tratto mostra una fascia perifluviale costituita da bordure di arbusti ripari (saliconi) in successione alla formazione autoctona non riparia, in ambedue le sponde sono presenti frequenti interruzioni (>25%) per la presenza di vegetazione erbacea non igrofila; L'ampiezza cumulativa delle formazioni funzionali supera i 30 metri in sinistra mentre in destra è compresa tra 30 e 10 metri, limitata da una strada forestale e da un prato. La sezione trasversale è integra e l'erosione è presente ma limitata all'esterno delle curve. L'andamento idromorfologico è sinuoso. Anche in questo tratto è presente una piana di esondazione, con ampiezza dell'alveo di piena ordinaria

largo 1-2 volte l'alveo di morbida. il fondo dell'alveo mostra una limitata diversificazione con prevalenza di ciottoli facilmente movibili che costituiscono scarse strutture di ritenzione degli apporti trofici. L'idoneità ittica è buona e il comparto biologico continua a non mostrare segni di alterazione. La comunità macrobentonica campionata è ben strutturata e diversificata, composta da diversi taxa, tra i quali

spiccano i Plecotteri *Perlodes* e gli Efemerotteri Hepatageniidae (foto piccole), molto sensibili l'inquinamento.

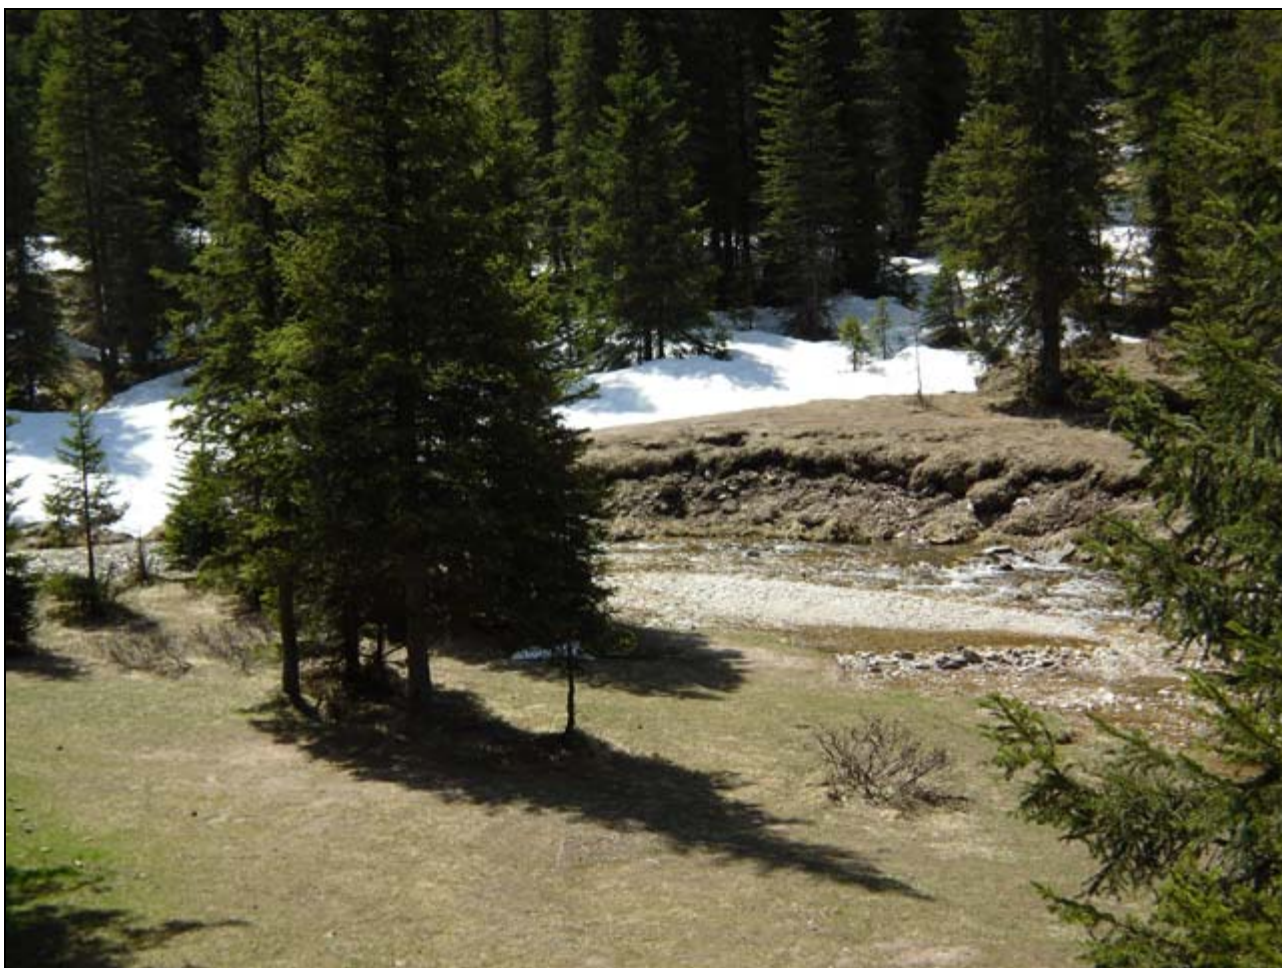
TRAV025

Fine prati in destra – restringimento torrente; lungh: 160 m

Il territorio circostante non mostra antropizzazione, la fascia perfluviale è costituita dalla pecceta ampia e continua in sinistra e con interruzioni frequenti ed ampiezza compresa tra 30 e 10 metri, con limite imposto dalla strada forestale, in destra. L'erosione è evidente ma localizzata solo all'esterno delle curve. Il campionamento dei macroinvertebrati ha evidenziato una comunità sufficientemente diversificata ma con struttura alterata rispetto all'atteso, assenti in particolare i Plecotteri. Le altre caratteristiche funzionali non variano rispetto al precedente tratto.

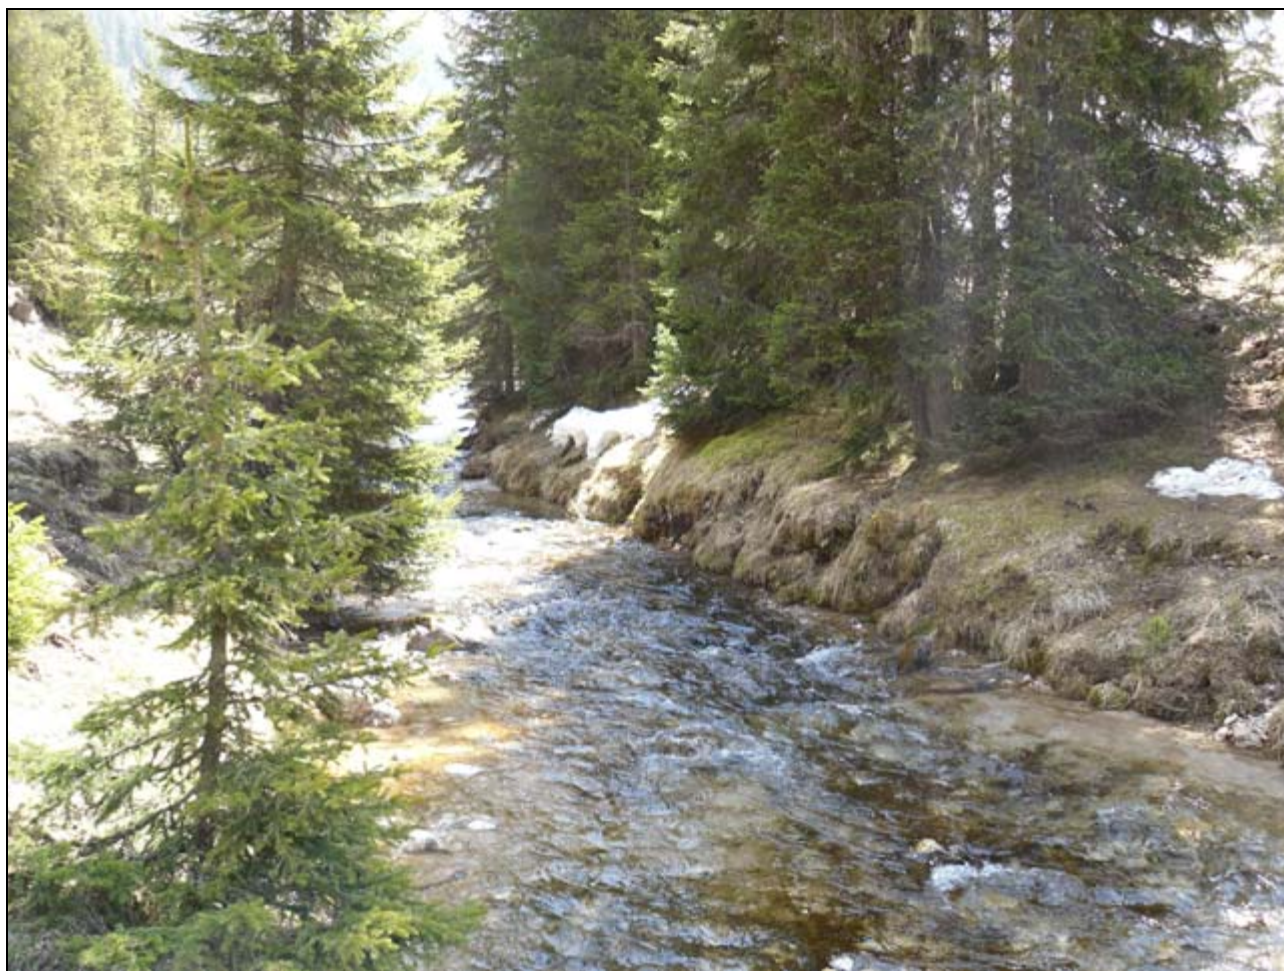
TRAV026

Restringimento torrente – inizio piana (strada lontana); lungh: 64 m

In sinistra prevalgono ora i pascoli di origine antropica mentre in destra è ancora presente la pecceta. La fascia perfluviale di entrambe le sponde è costituita da bordure autoctone non riparie con ampiezza compresa tra 10 e 2 metri con limite esterno imposto, in destra, dalla strada forestale ed in sinistra dai prati; vi sono inoltre frequenti interruzioni date dalla copertura erbacea non igrofila. La marcata acclività dei versanti non permette al corso d'acqua di esondare. Il fondo dell'alveo presenta ciottoli e massi incassati con discrete strutture di ritenzione. L'erosione è assente e la sezione trasversale integra. Per quanto riguarda l'idromorfologia vi è la predominanza di un solo elemento, il *run*. Il comparto biologico non mostra variazioni rispetto al precedente tratto.

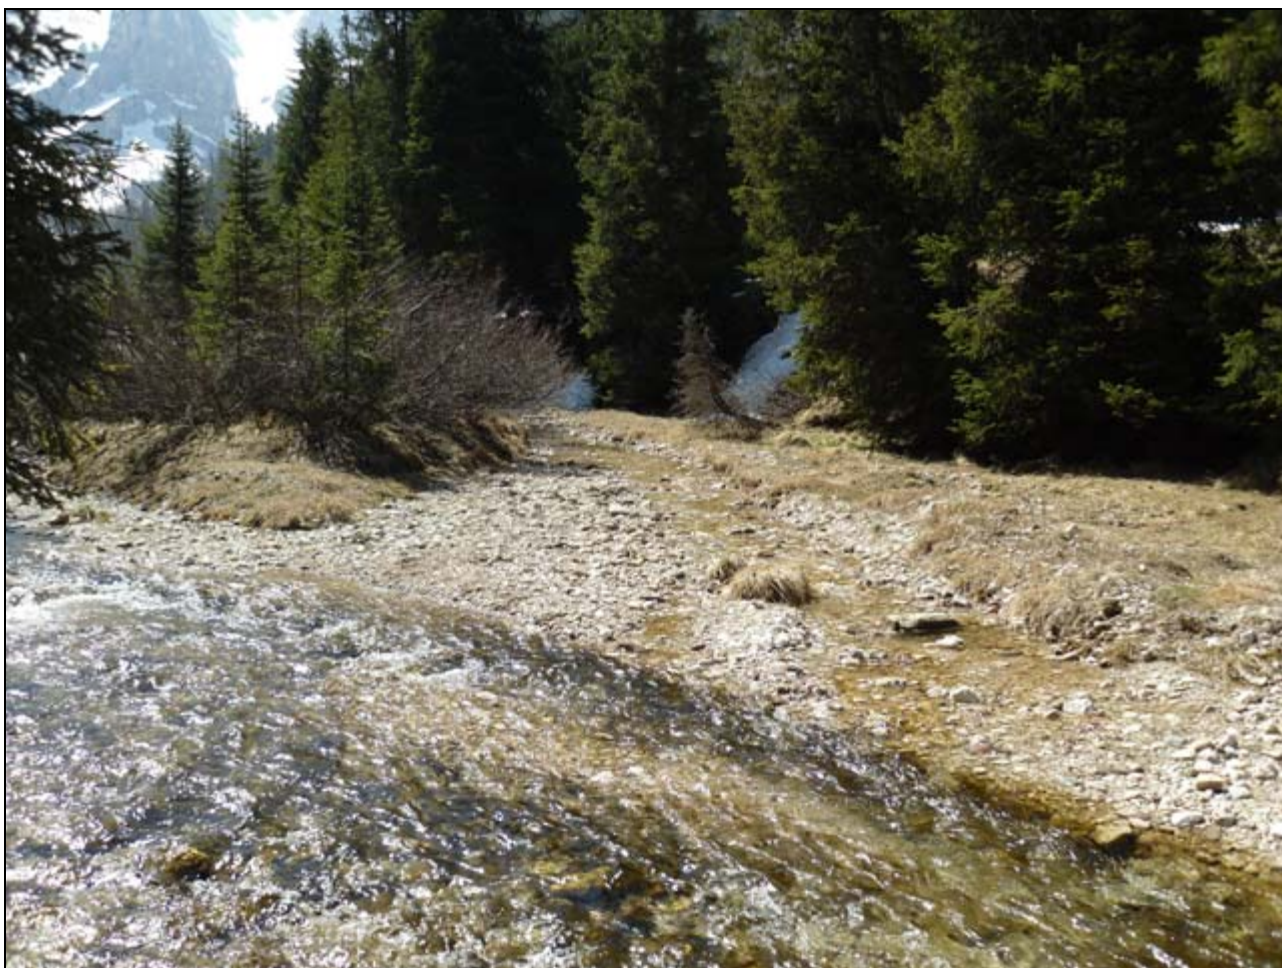
TRAV027

Inizio piana (strada lontana) – fine formazione autoctona non riparia in destra; lungh: 208 m

La fascia perfluviale destra è costituita dal bosco di abeti rossi con ampiezza superiore ai 30 metri e discontinuità inferiori al 10%, in sinistra invece è presente una formazione erbacea non igrofila continua ma non funzionale. Il tratto appare sinuoso con la possibilità di espandersi lateralmente durante i fenomeni di piena; il fondo dell'alveo mostra una limitata diversificazione con prevalenza di ciottoli facilmente mobili che costituiscono scarse strutture di ritenzione degli apporti trofici. È stata osservata una modesta incisione verticale e la sezione trasversale integra. L'idoneità ittica è buona ed il comparto biologico non mostra variazioni rispetto al precedente tratto.

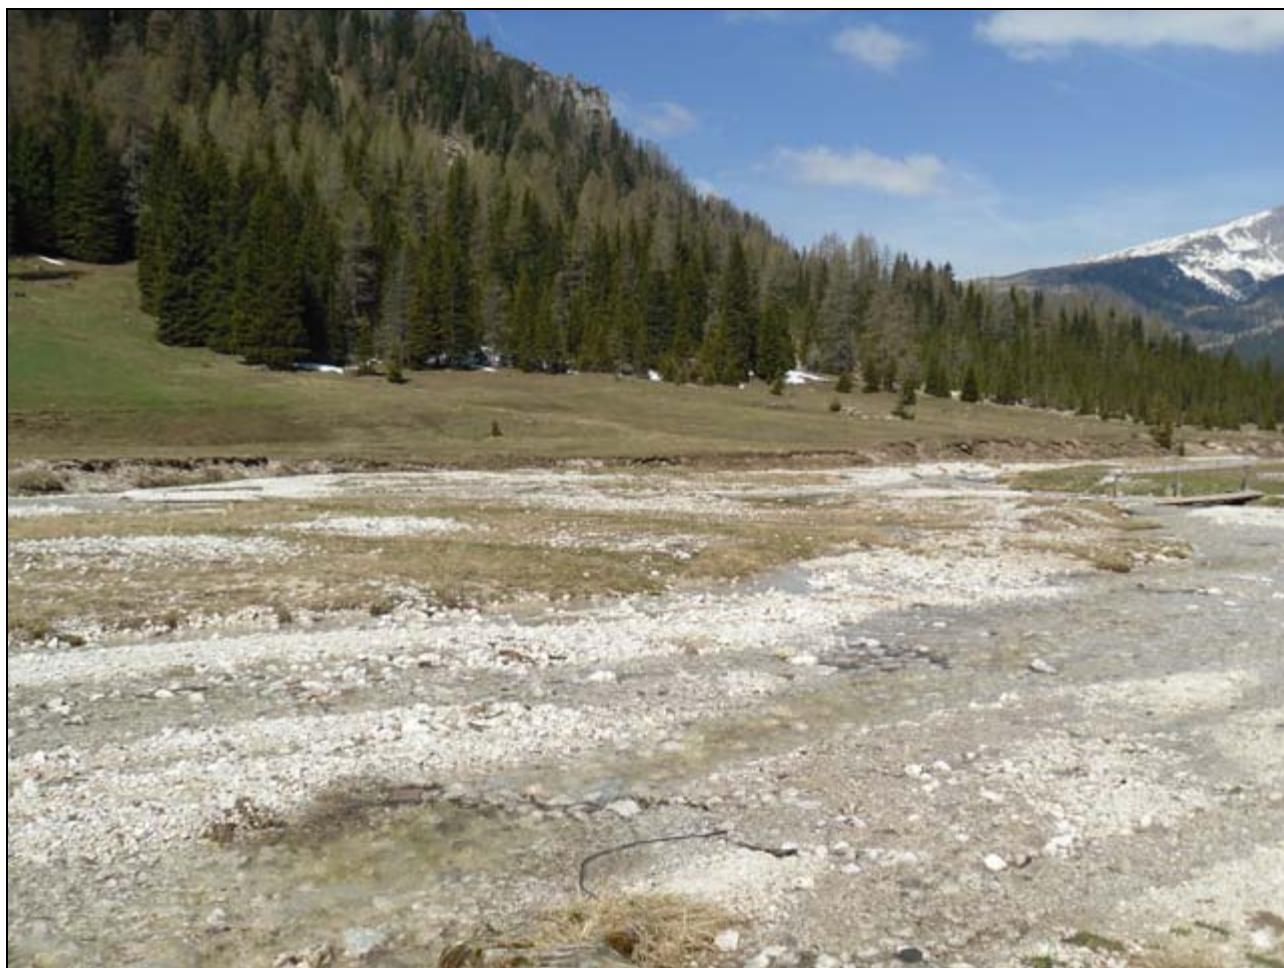
TRAV028

Fine formazione autoctona non riparia in destra – fine pascoli in destra e sinistra; lungh: 477 m

L'ultimo tratto del torrente Travignolo attraversa un territorio dominato dai pascoli di origine antropica. La vegetazione della fascia perifluviale è costituita, in entrambe le sponde, da formazioni di essenze erbacee non igrofile, continue ma prive di funzionalità. È presente una piana di esondazione, con ampiezza dell'alveo di piena ordinaria largo 1-2 volte l'alveo di morbida; l'andamento idromorfologico è a canali intrecciati, con substrato composto principalmente da ciottoli facilmente movibili che costituiscono scarse strutture di ritenzione degli apporti trofici. È stata osservata una modesta incisione verticale e la sezione trasversale è integra. L'idoneità ittica è buona mentre il campionamento macrobentonico ha messo in luce una comunità molto alterata costituita in prevalenza da Ditteri Chironomidae.

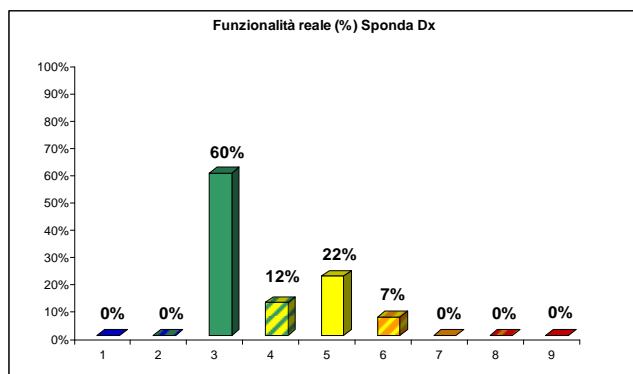
Figura 11a: Grafici della distribuzione percentuale dei giudizi di funzionalità reale per la sponda destra

Il 60% in destra ed il 74% in sinistra della lunghezza complessiva rilevata risulta avere un giudizio di funzionalità buono. Il restante 40% in destra e il 26% in sinistra ottiene un giudizio compreso tra il buono-mediocre ed il mediocre scadente.

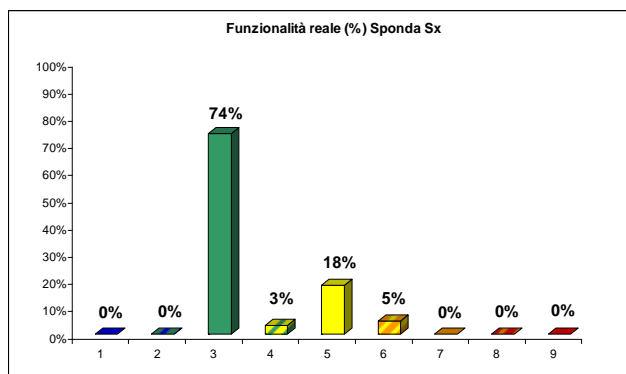
Figura 11b: Grafici della distribuzione percentuale dei giudizi di funzionalità reale per la sponda sinistra

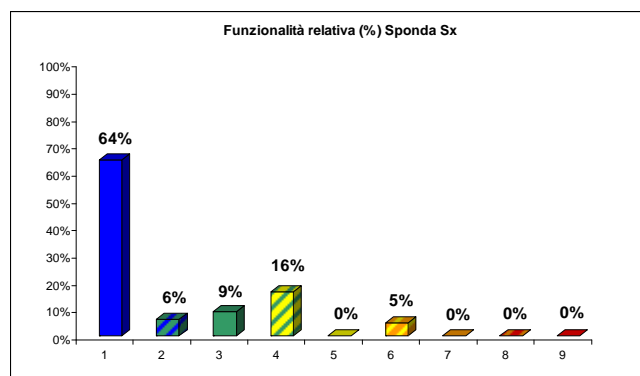
Figura 12b: Grafici della distribuzione percentuale dei giudizi di funzionalità relativa per la sponda sinistra

Il torrente Travignolo ricade in due categorie tipologiche fluviali, il montano (MT) ed il montano con valle ampie (MTva). Con il calcolo dell'IFF relativo si assiste ad un significativo aumento dei giudizi, infatti buona parte dei tratti rilevati aumenta almeno di un livello; l'eccezione è data dai primi tratti rilevati, laddove gli impatti e le modificazioni antropiche esercitano un peso maggiore rispetto le caratteristiche naturalistico-ambientali della valle attraversata dal tratto terminale del torrente esaminato. Il 57% in destra e ben il 70% in sinistra, sempre in riferimento della lunghezza complessiva rilevata, con l'IFF relativo ottiene un giudizio compreso tra l'ottimo-buono ed il buono.
