# Torrente Tresenica

Tabella 1: Punteggio, livello, giudizio IFF reale e relativo

## Mappe di funzionalità fluviale reale e relativa

## Documentazione fotografica e commento ai tratti

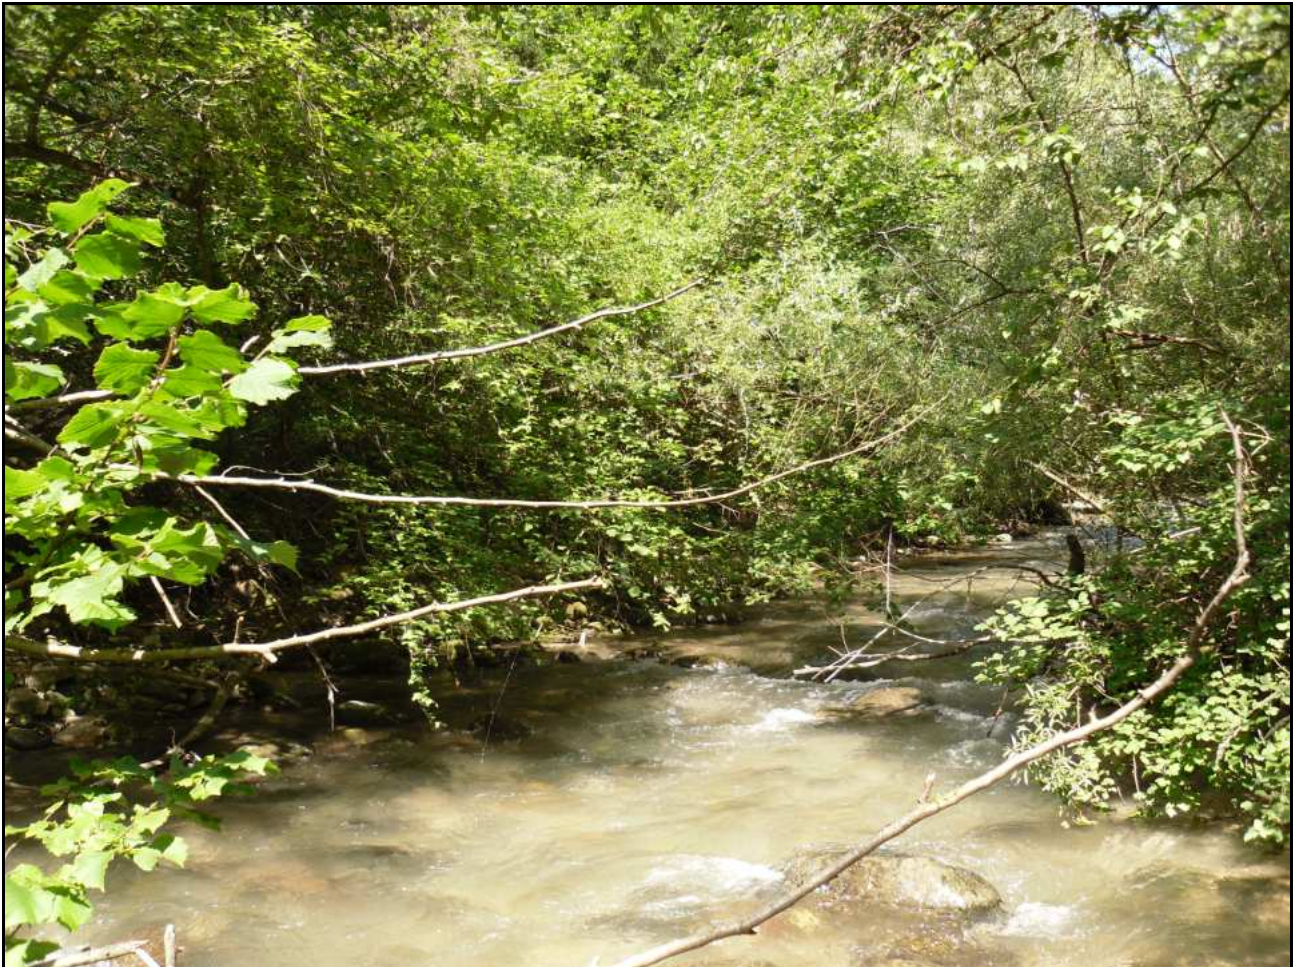
Ponticciolo in legno – inizio parete in sinistra; lungh: 73 m

Il secondo tratto è molto simile a precedente. Si differenzia per la scomparsa della superficie di esondazione, per la presenza di interruzioni nella continuità delle vegetazione della fascia periluviale destra (causate dalla presenza a tratti di una parete rocciosa nuda) e per il miglioramento del substrato dell'alveo e delle strutture di ritenzione, sono infatti presenti zone di sedimentazione, massi e tronchi.

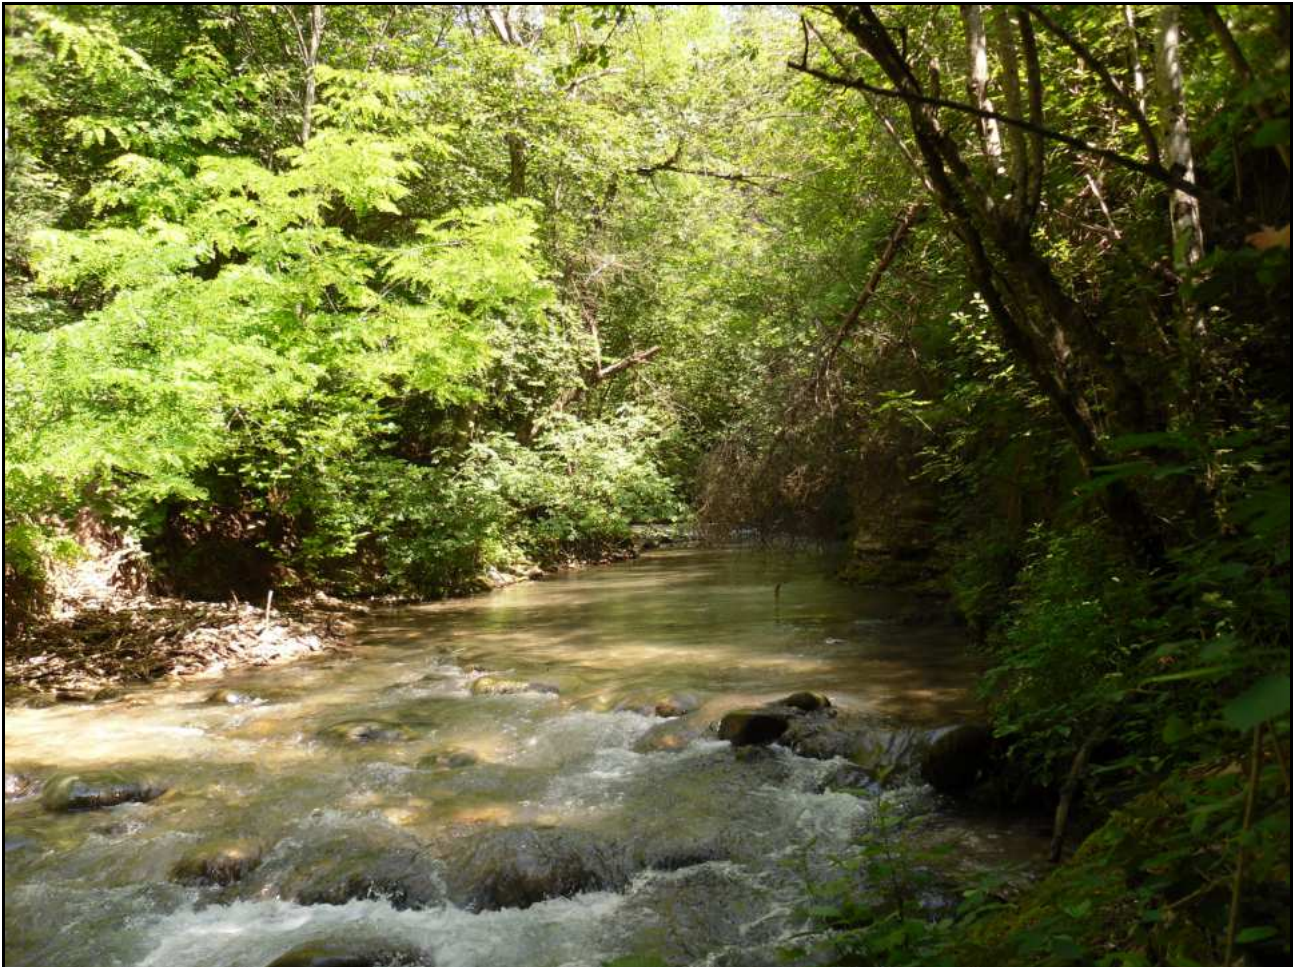
TRES004	1	2	2b	3	4	5	6	7	8	9	10	11	12	13	14	IFF	
	TER	VP1	VP2	AMP	CON	CID	ESO	RIT	ERO	SEZ	ITT	IDR	CVA	DET	MBT	Punteggio	Livello
Dx	5	10		15	5	10	1	25	20	20	25	20	15	15	10	191	II-III
Sx	25	10		15	5	10	1	25	20	20	25	20	15	15	10	211	II
Fine parete in sinistra – fine forra; lungh: 941 m

Il tratto scorre in una forra. Nella fascia perfluviale, per entrambe le sponde, sono state osservate specie autoctone (faggi, noccioli) che danno origine ad una formazione arborea non riparia. L'ampiezza è maggiore di 30 m e le interruzioni, sia in destra che in sinistra, sono frequenti. Queste sono generate dalla parete rocciosa nuda che, in modo discontinuo, lambisce il corso d'acqua.

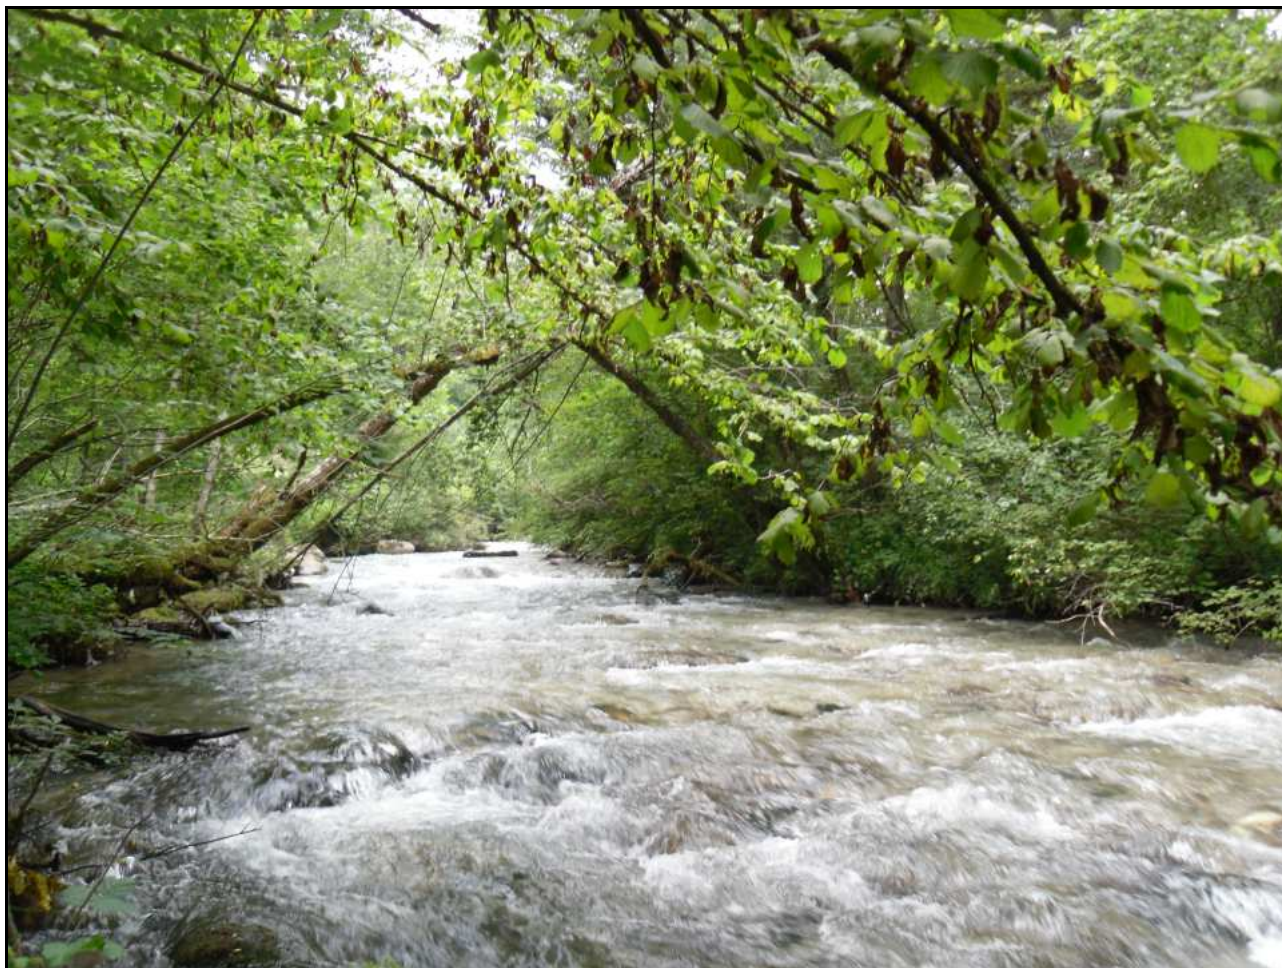
TRES005	1	2	2b	3	4	5	6	7	8	9	10	11	12	13	14	IFF	
	TER	VP1	VP2	AMP	CON	CID	ESO	RIT	ERO	SEZ	ITT	IDR	CVA	DET	MBT	Punteggio	Livello
Dx	5	10		15	15	10	1	25	20	20	25	15	15	15	5	196	II-III
Sx	5	10		15	15	10	1	25	20	20	25	15	15	15	5	196	II-III
Fine forra – inizio piana inondabile in destra; lungh: 600 m

Il territorio circostante è ad uso prettamente agricolo, sono infatti abbondanti i meleti. Le due fasce perifluviali sono costituite da due distinte tipologie di vegetazione. In prossimità del torrente si colloca la bordura di arbusti ripari con salici, frassini e pioppi. Questa è seguita dalla formazione autoctona non riparia con noccioli, sambuchi, aceri e abeti. L'ampiezza cumulativa è maggiore di 30 m e non sono presenti interruzioni nella continuità della copertura. Il substrato dell'alveo ha sempre una elevata diversità del fondo che garantisce una buona capacità di ritenzione degli apporti trofici. L'erosione è assente e la sezione è integra. Si distinguono diversi elementi idromorfologici (alternanza di raschi e pozze) ma questi hanno una successione irregolare. Il campionamento della comunità macrobentonica ha rilevato la persistenza di una situazione di alterazione, come già osservato per i tratti a valle. È da segnalare l'abbondante presenza di Efemeroteri *Baetis*.

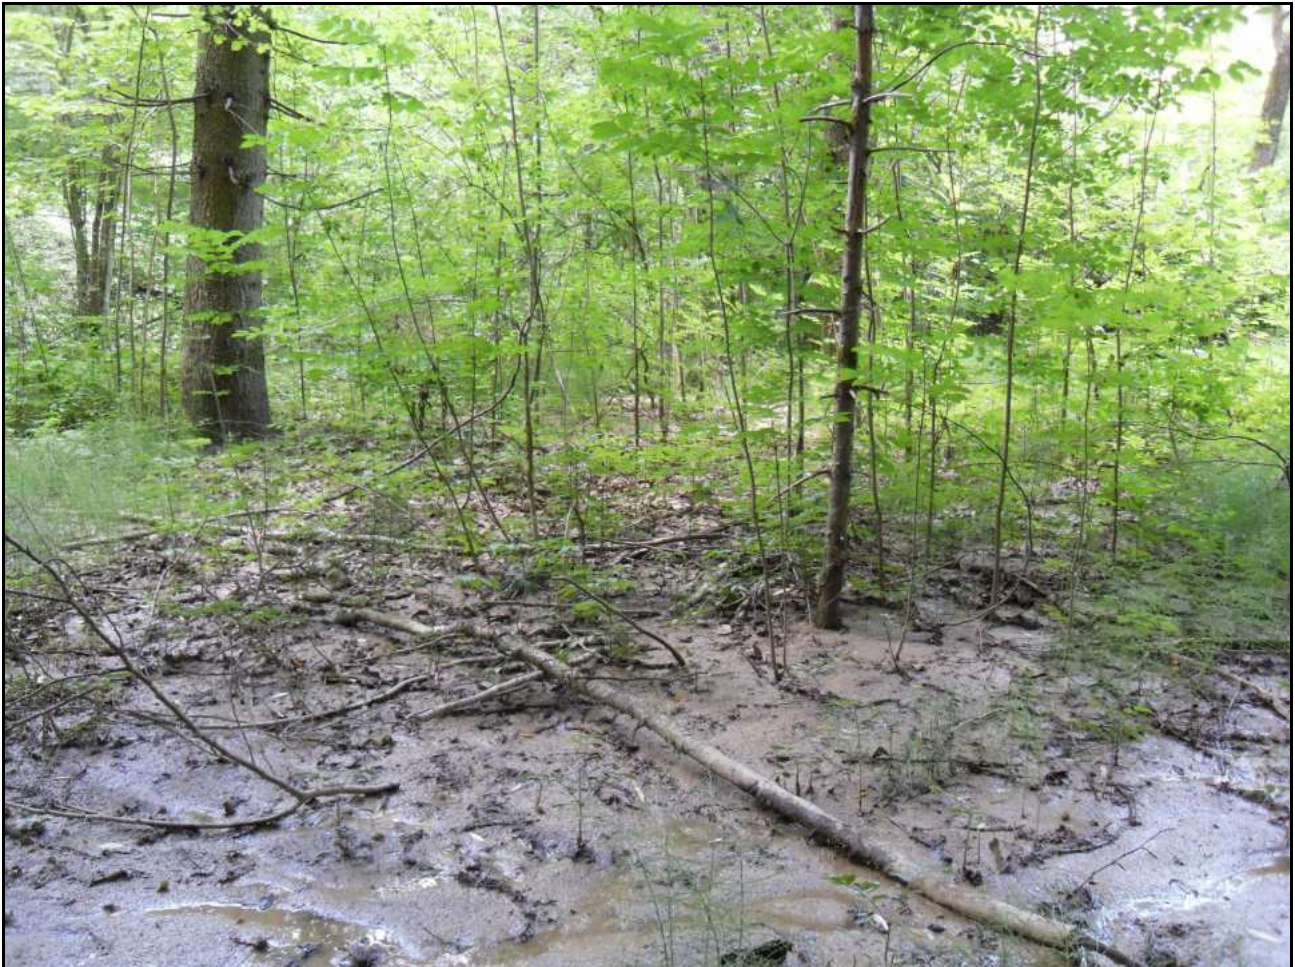
Inizio piana inondabile in destra – fine piana inondabile in destra; lungh: 453 m

In destra si ha una piana inondabile con alveo di piena ordinaria compreso tra uno e due volte l'alveo di morbida (mostrata nella foto). Inoltre, data questa ampia superficie, si è instaurata una formazione di arbusti ripari con salici, frassini ed una discreta presenza di specie erbacee igrofile. In sinistra resta costante la bordura di arbusti ripari seguita dalla formazione autoctona non riparia. Non si riscontrano altre differenze rispetto quanto descritto anche per il tratto precedente.

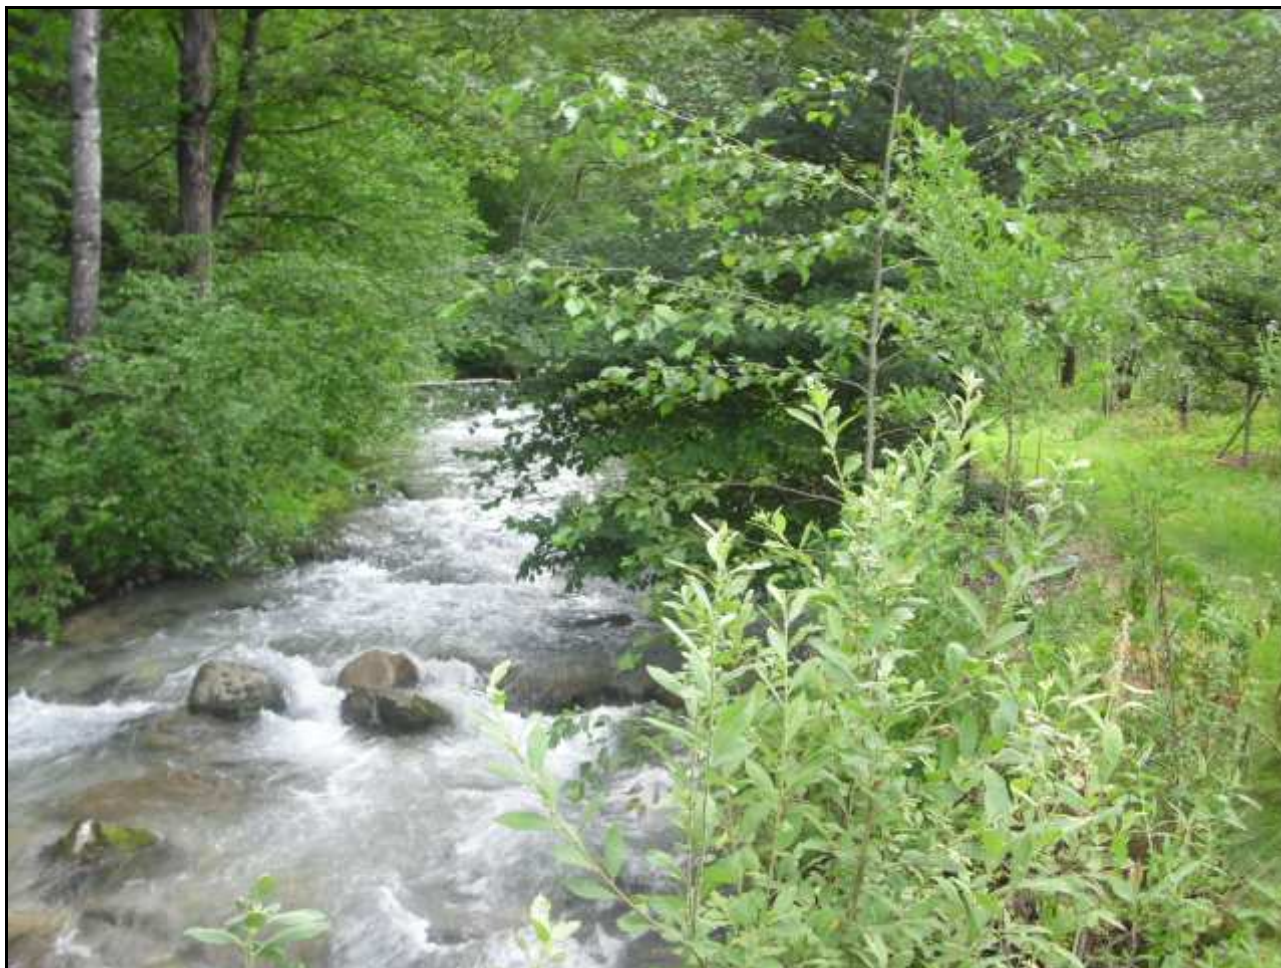
Fine sponda in massi in destra – centralina del comune di Nanno; lungh: 452 m

La fascia perfluviale sinistra è composta da una formazione di arbusti ripari, mentre in destra si ha una bordura costituita sempre da arbusti di specie ripari. Le specie riparie sono seguite, su entrambe le sponde, da una formazione autoctona non riparia e l'ampiezza cumulativa delle due tipologie di vegetazione è maggiore di 30 m. In destra sono presenti delle interruzioni, comunque che non superano il 15% rispetto copertura totale. Il substrato dell'alveo mostra sempre una elevata diversità del fondo che assicura una buona capacità di ritenzione degli apporti trofici. L'erosione è assente e la sezione è integra. Si distinguono diversi elementi idromorfologici (alternanza di raschi e pozze) ma questi hanno una successione irregolare. Il campionamento della comunità macrobentonica ha rilevato la persistenza di una situazione di alterazione, come già osservato per i tratti a valle.

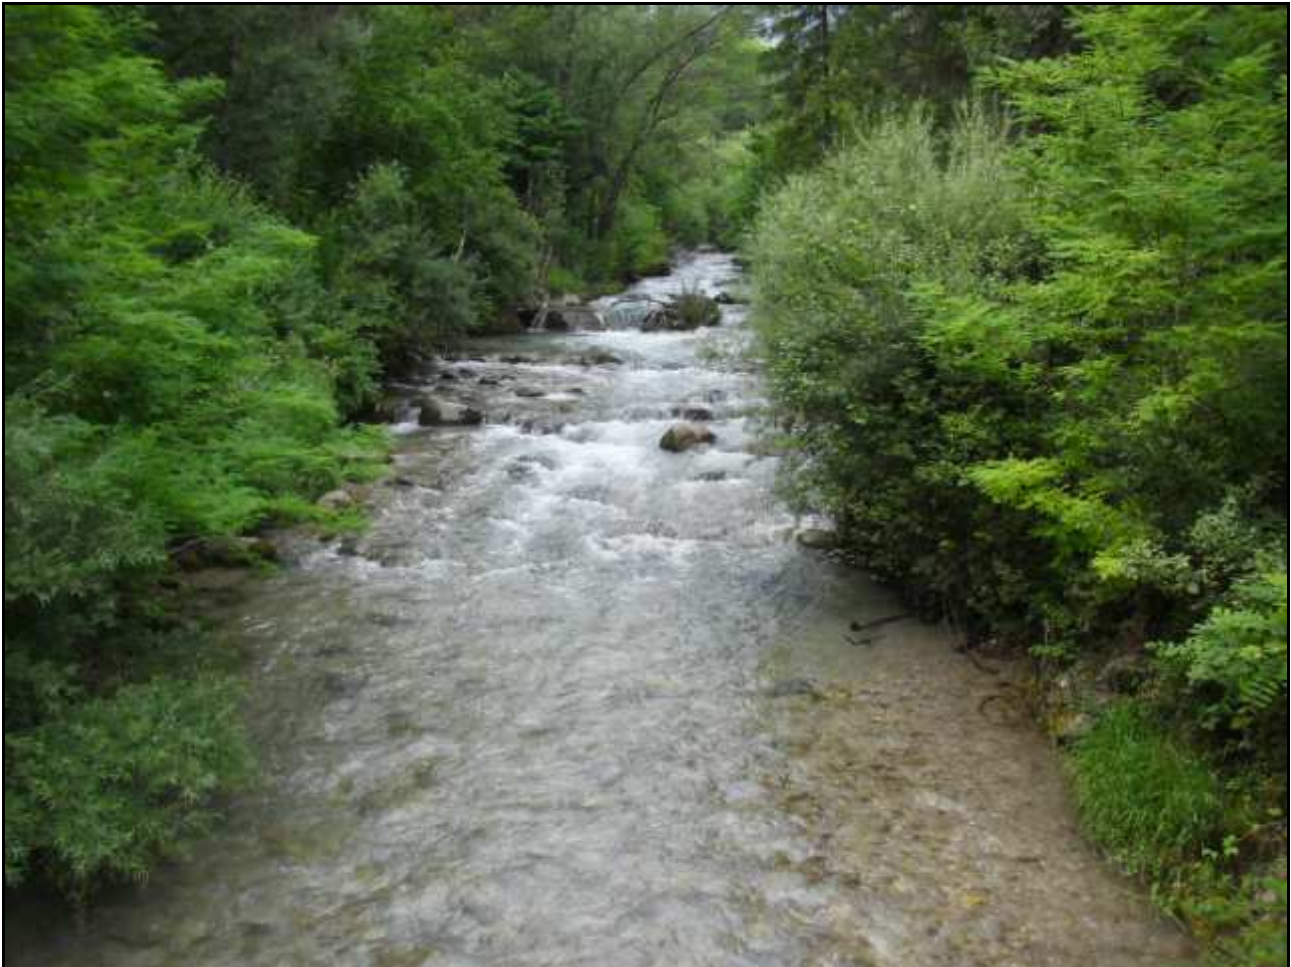
Centralina del comune di Nanno – fine campi in sinistra; lungh: 783 m

Sia in destra che in sinistra si ritorna ad avere una bordura di arbustiva riparia (ontani, pioppi, salici), e solo in destra è seguita dalla formazione arborea autoctona non riparia (faggi e abeti). In destra l'ampiezza della fascia perfluviale è superiore ai 30 m, mentre in sinistra questa non supera i 10 m. In questo tratto è stata rilevata una copertura di alghe filamentose compresa tra il 15% il 35%.

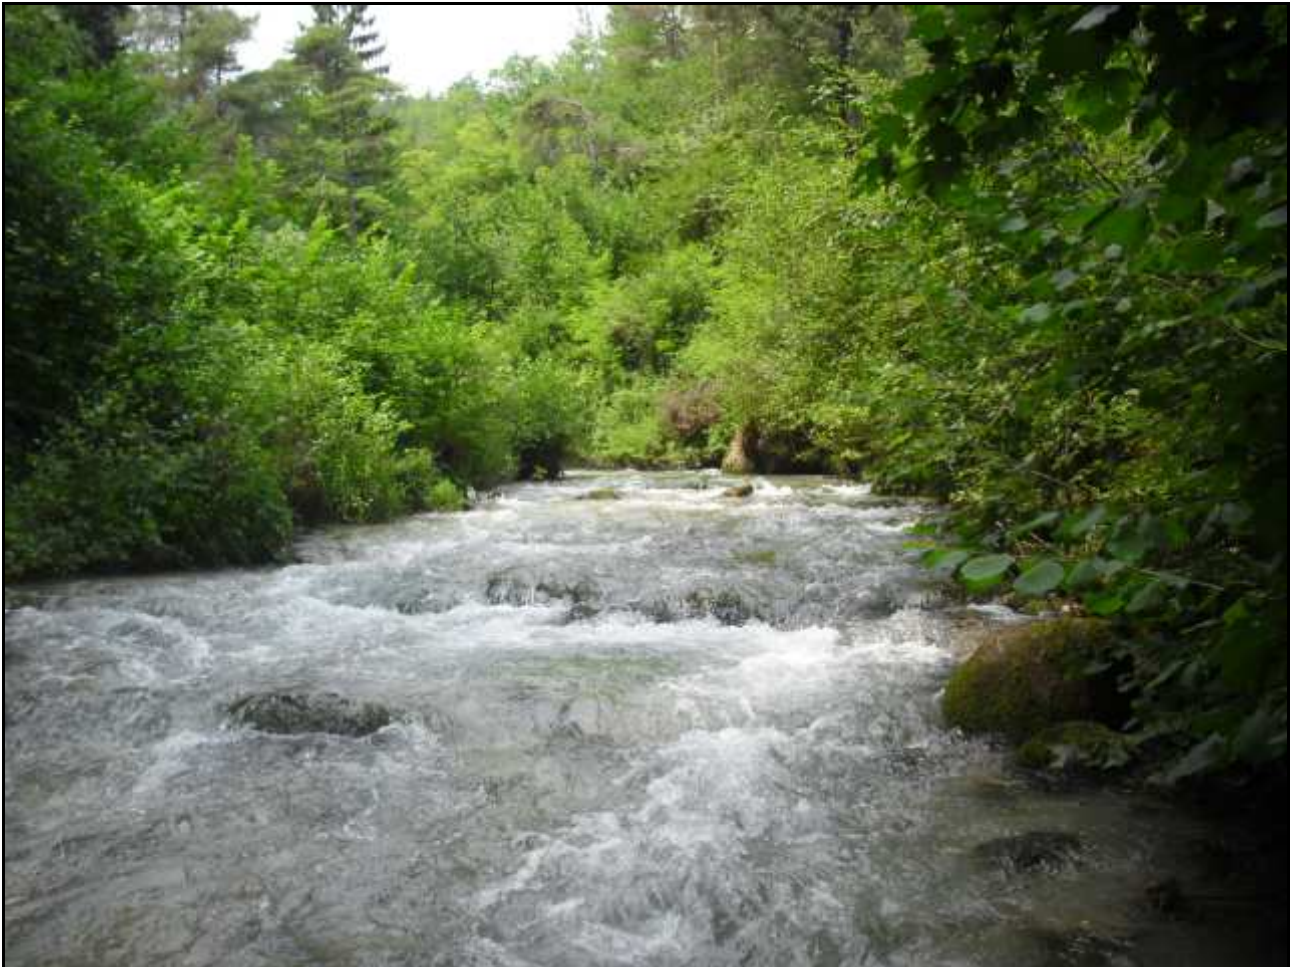
Fine campi in sinistra – inizio incolto in sinistra; lungh: 181 m

In destra la fascia perfluviale è composta solo dalla formazione arborea di specie autoctone non riparie. In sinistra invece questa è preceduta da una formazione di arbusti ripari a forte presenza di esotiche infestanti (soprattutto *Robinia pseudoacacia*). Sulle sponde è stata osservata una limitata incisione verticale. Il substrato è stabile ma con una minor capacità di ritenzione rispetto a quanto osservato nei tratti precedenti.

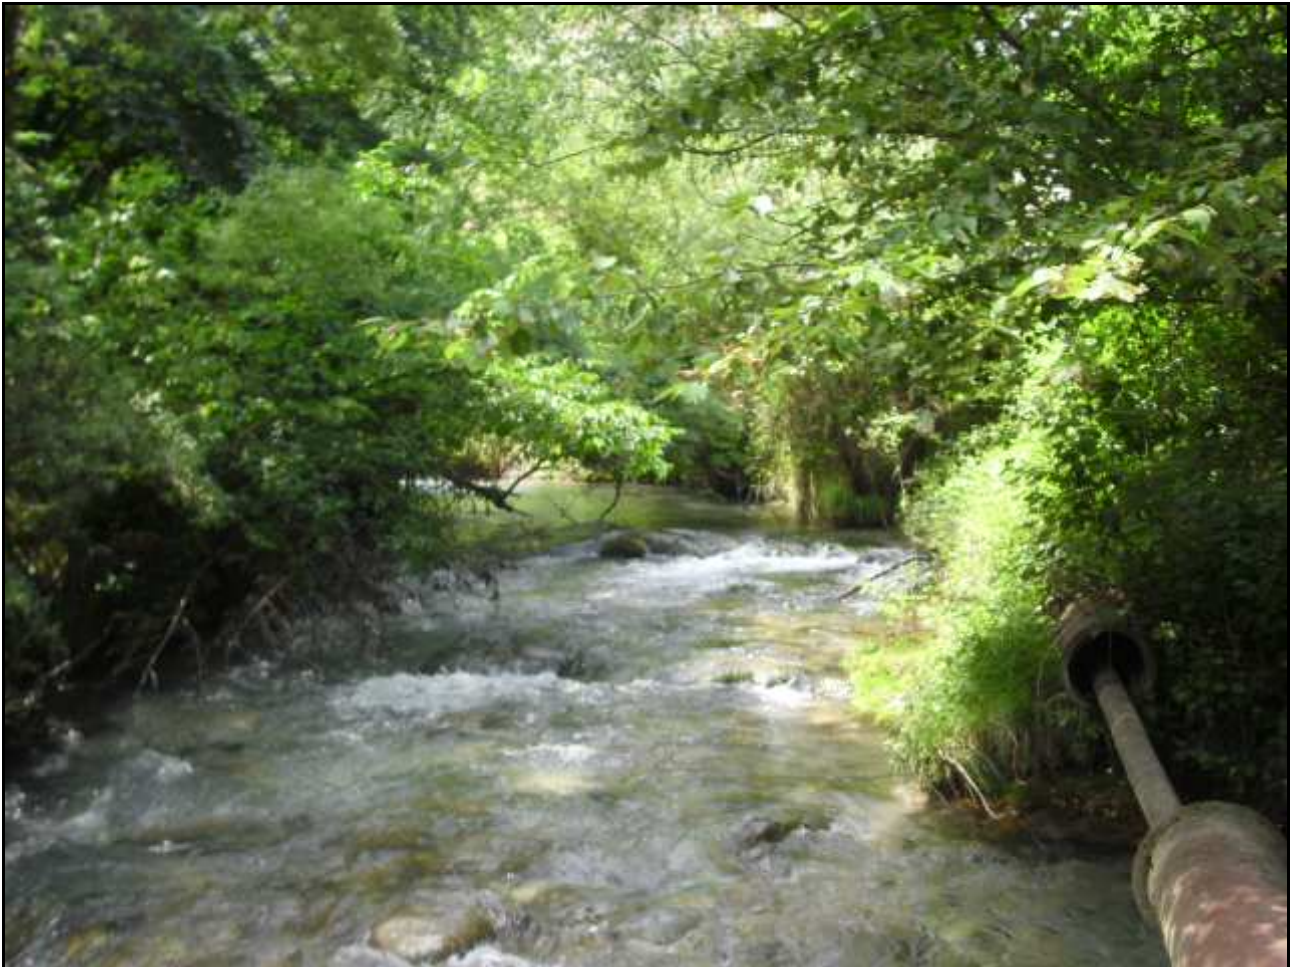
Sia in destra che in sinistra la formazione autoctona non riparia si spinge fino alla rive, le poche specie riparie non costituiscono una bordura. In sinistra questa ha un'ampiezza inferiore ai 10 m e ha delle interruzioni modeste. In destra l'ampiezza è maggiore di 30 m e non sono presenti interruzioni. La componente biologica mostra segni di alterazione. Sono presenti alghe filamentose, il detrito è fibroso e polposo e la comunità macrobentonica è poco equilibrata e diversificata, con *taxa* tolleranti l'inquinamento.

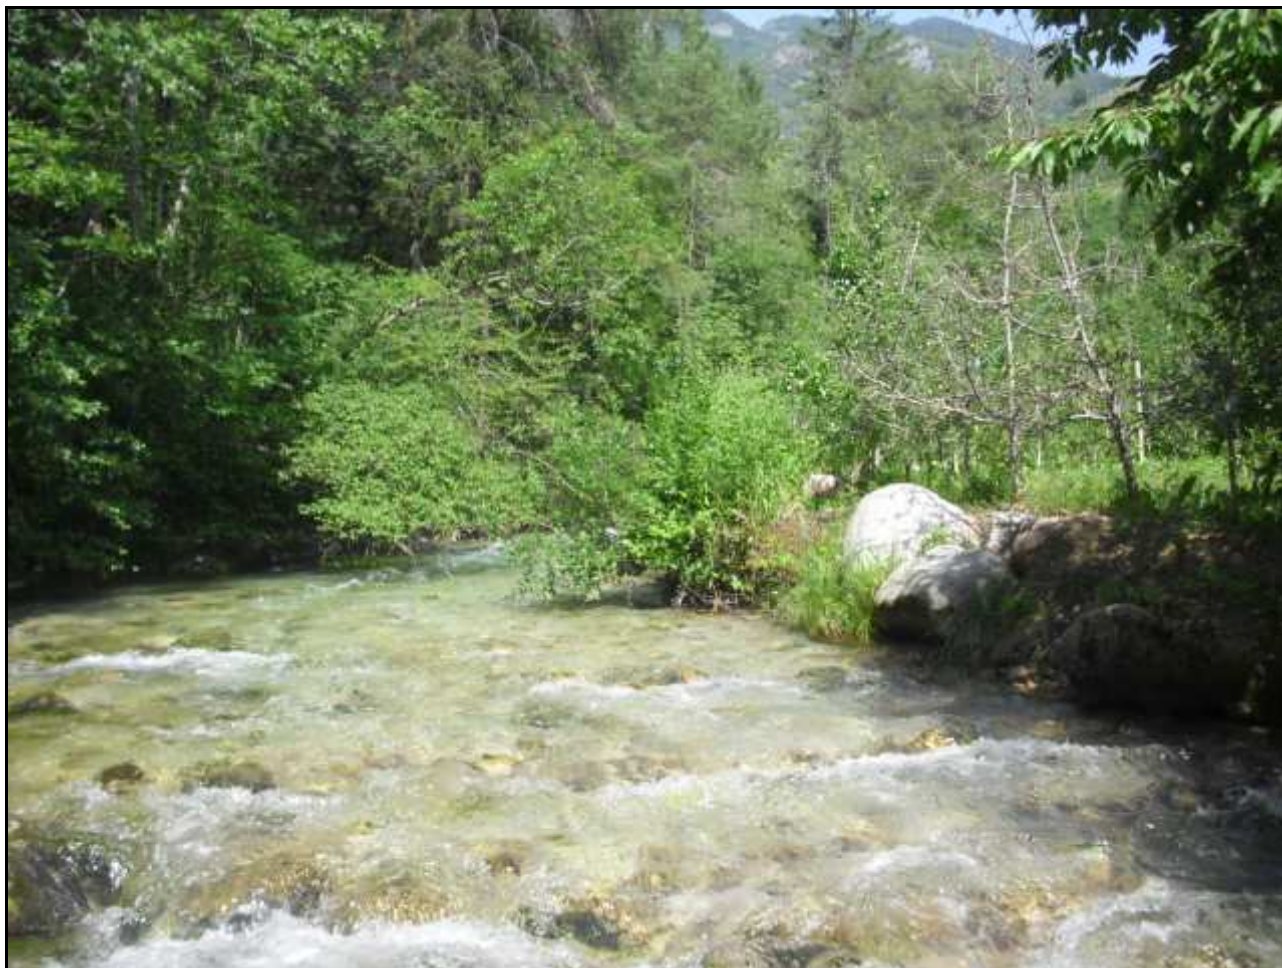
In destra idrografica il territorio circostante è privo di impatti antropici che possono alterare la funzionalità del tratto. In sinistra, sono sempre presenti i meleti. Nella fascia perifluviale di destra è stata individuata la formazione autoctona non riparia, di ampiezza maggiore di 30 m e continua. Nella fascia perifluviale di sinistra, invece la presenza dei campi limita l'ampiezza della medesima formazione riducendola ad una bordura, tra l'altro molto interrotta. Un muro in massi, posto a difesa dei campi in sinistra, banalizza la diversità della sezione e altera il normale processo di erosione del torrente.

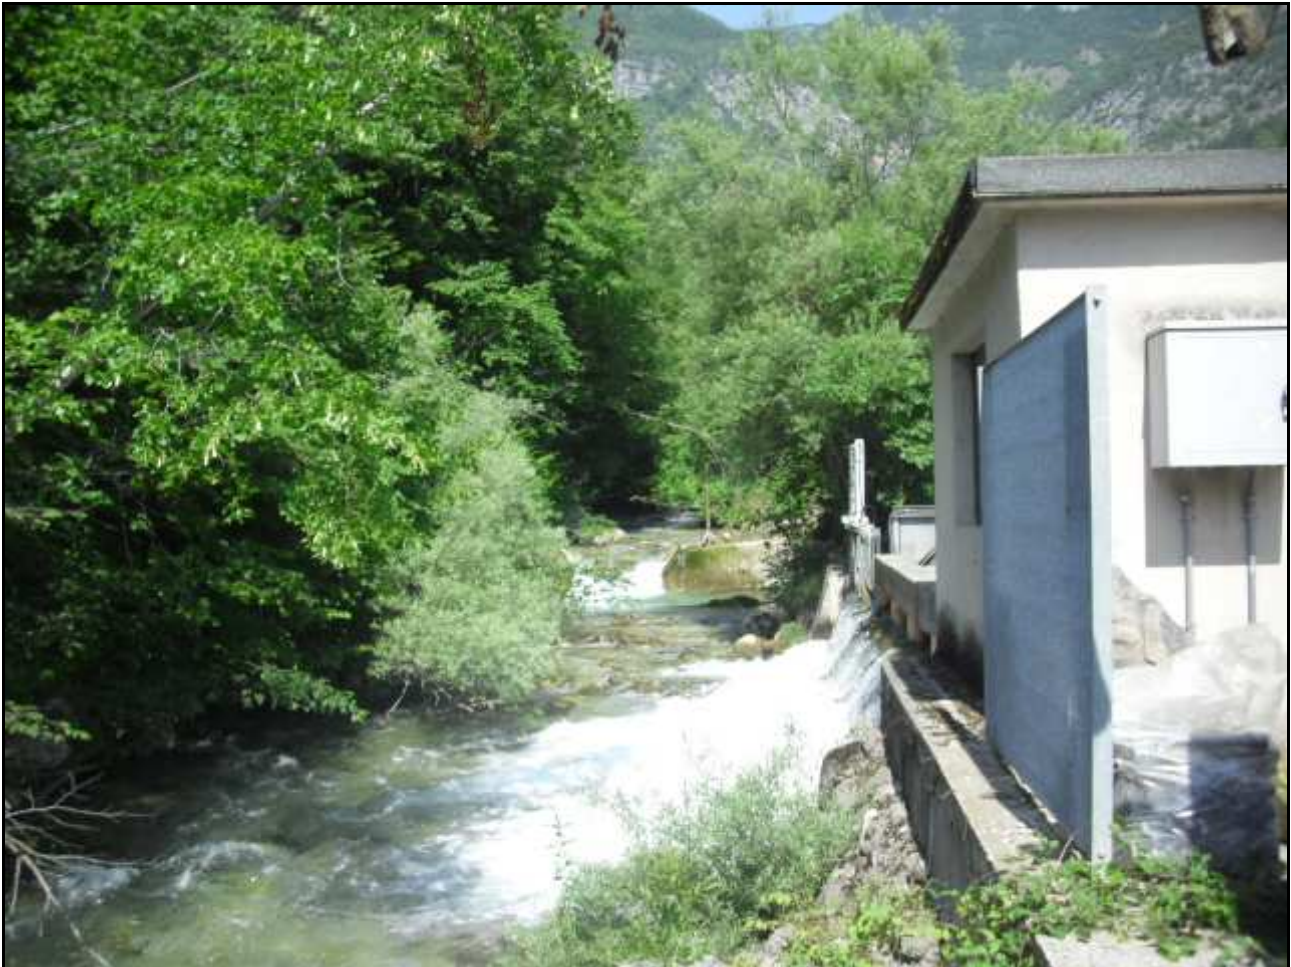
TRES013	1	2	2b	3	4	5	6	7	8	9	10	11	12	13	14	IFF	
	TER	VP1	VP2	AMP	CON	CID	ESO	RIT	ERO	SEZ	ITT	IDR	CVA	DET	MBT	Punteggio	Livello
Dx	25	10		15	15	10	1	15	20	15	20	15	10	10	5	186	II-III
Sx	5		1	1	1	10	1	15	1	15	20	15	10	10	5	110	III-IV
Muro in sinistra – fine muro; lungh: 93 m

Il tratto comprende un muro in cemento (non vegetato) in sinistra. In destra prosegue la formazione autoctona non riparia, di ampiezza maggiore di 30 m e priva di interruzioni. Non si riscontrano altre differenze rispetto il tratto precedente.

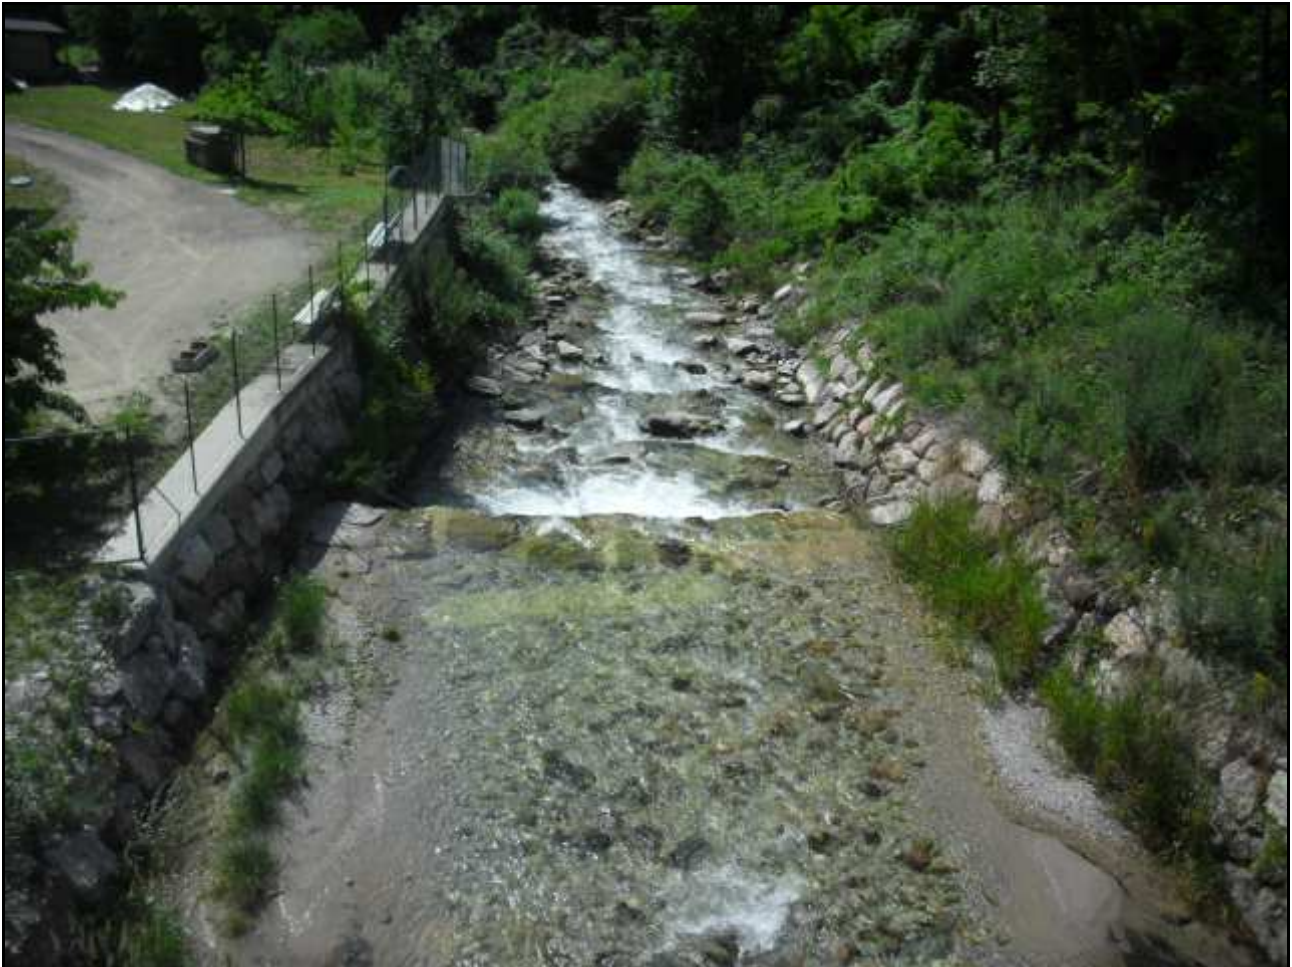
TRES014	1	2	2b	3	4	5	6	7	8	9	10	11	12	13	14	IFF	
	TER	VP1	VP2	AMP	CON	CID	ESO	RIT	ERO	SEZ	ITT	IDR	CVA	DET	MBT	Punteggio	Livello
Dx	25	10		15	15	10	1	15	20	15	20	15	10	15	10	196	II-III
Sx	5	1		1	5	10	1	15	1	15	20	15	10	15	10	124	III
Fine muro – ponte fabbrica; lungh: 247 m

Il tratto si chiude su un ponte (da cui è stata scattata la foto). In destra prosegue la formazione autoctona non riparia, mentre in sinistra la fascia perfluviale è costituita da una bordura di arbusti autoctoni non ripari. Sulla stessa sponda sono stati posti dei massi a scopo antierosivo per la difesa dei campi agricoli. La sezione ha subito quindi limitati interventi di artificializzazione. (La foto è stata scattata verso valle).

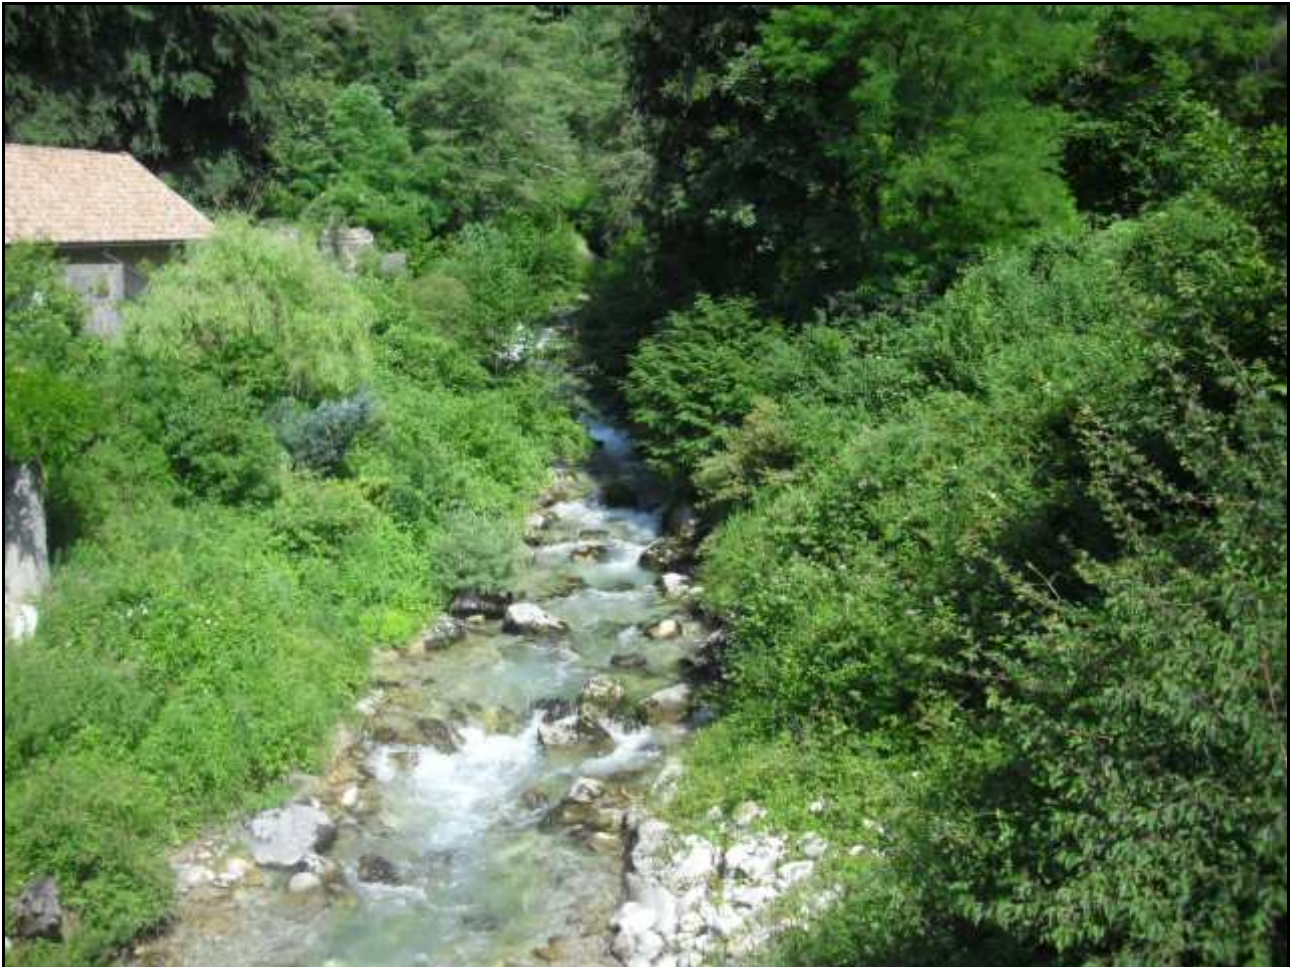
Ponte fabbrica – inizio muro centrale; lungh: 552 m

Nella fascia perfluviale di destra è stata individuata la formazione autoctona non riparia, di ampiezza maggiore di 30 m e continua. In sinistra la stessa formazione ha interruzioni frequenti e la strada ne limita l'ampiezza, che non supera i 10 m. Sempre in sinistra continua la difesa spondale in massi a scopo antierosivo per la difesa dei campi agricoli. Il detrito torna ad essere fibroso e riconoscibile ed inoltre la presenza di alghe filamentose torna ad essere poco rilevante (percentuale di copertura < 15% rispetto l'area totale).

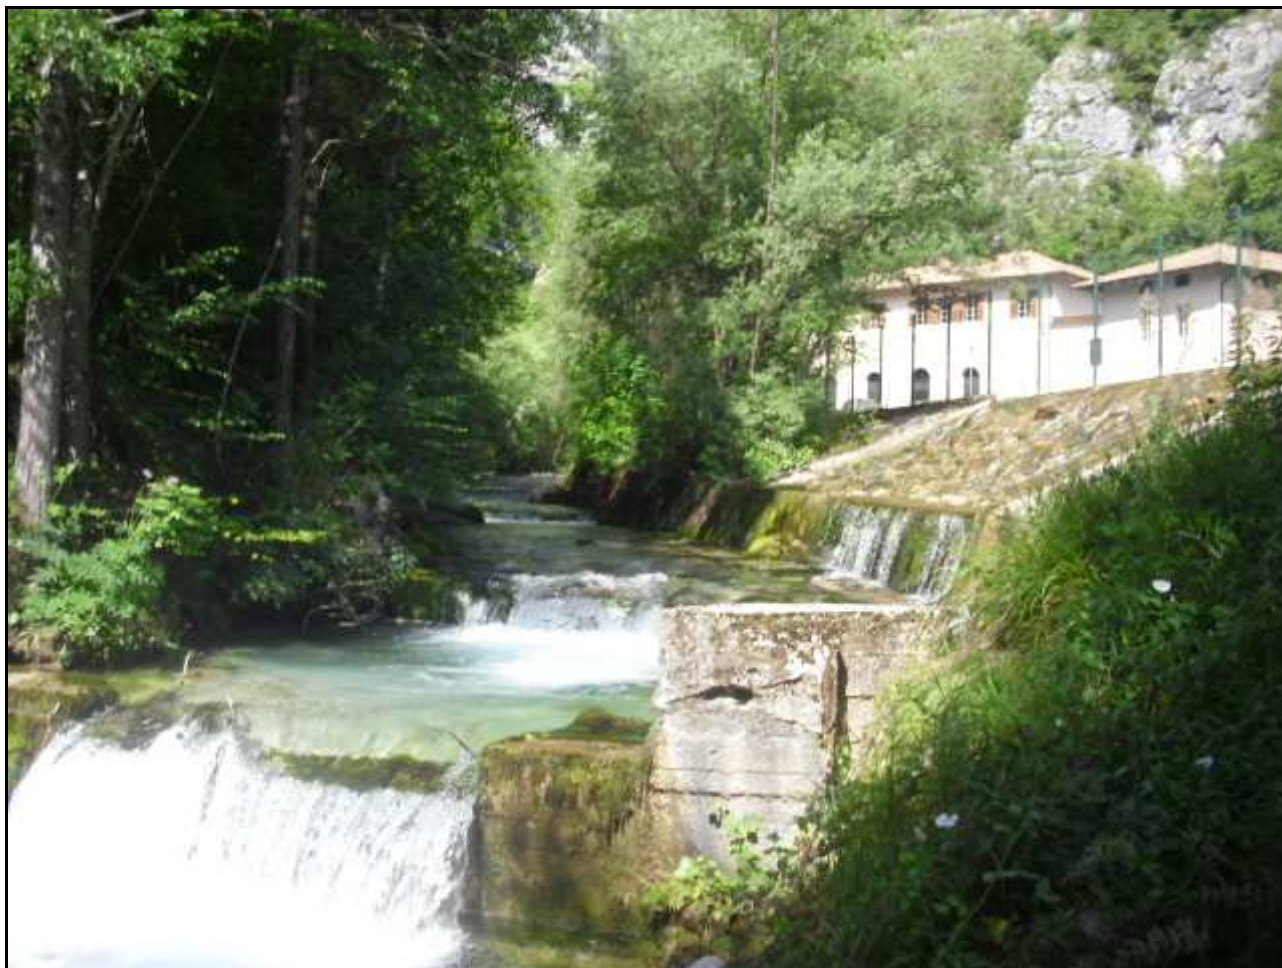
TRES016	1	2	2b	3	4	5	6	7	8	9	10	11	12	13	14	IFF	Livello
	TER	VP1	VP2	AMP	CON	CID	ESO	RIT	ERO	SEZ	ITT	IDR	CVA	DET	MBT	Punteggio	
Dx	20	10		15	15	10	1	1	1	1	5	1	15	15	20	130	III
Sx	5		1	1	1	10	1	1	1	1	5	1	15	15	20	78	IV
Inizio muro centrale – fine muro centrale; lungh: 163 m

Il tratto comprende un muro in cemento (non vegetato) in sinistra, costruito per la centrale idroelettrica. In destra prosegue la formazione autoctona non riparia, di ampiezza maggiore di 30 m e priva di interruzioni. Sulla stessa riva sono stati posti, sempre a scopo antierosivo, massi non cementati. Anche il fondo ha subito l'intervento dell'uomo, è cementato. Il tratto risulta quindi rettificato. Tali interventi si ripercuotono negativamente sull'attribuzione della risposte riguardanti l'erosione e la sezione trasversale. A dispetto di tale artificializzazione però, il comparto biologico non mostra nessuna alterazione. La comunità macrobentonica è composta da Plecotteri delle famiglie Nemouridae e Leuctridae, Ephemeropteridi delle famiglia Heptageniidae e Baetidae, Tricotteri della famiglia Hydropsichidae, Ditteri delle famiglie Blephariceridae, Simuliidae e Chironomidae.

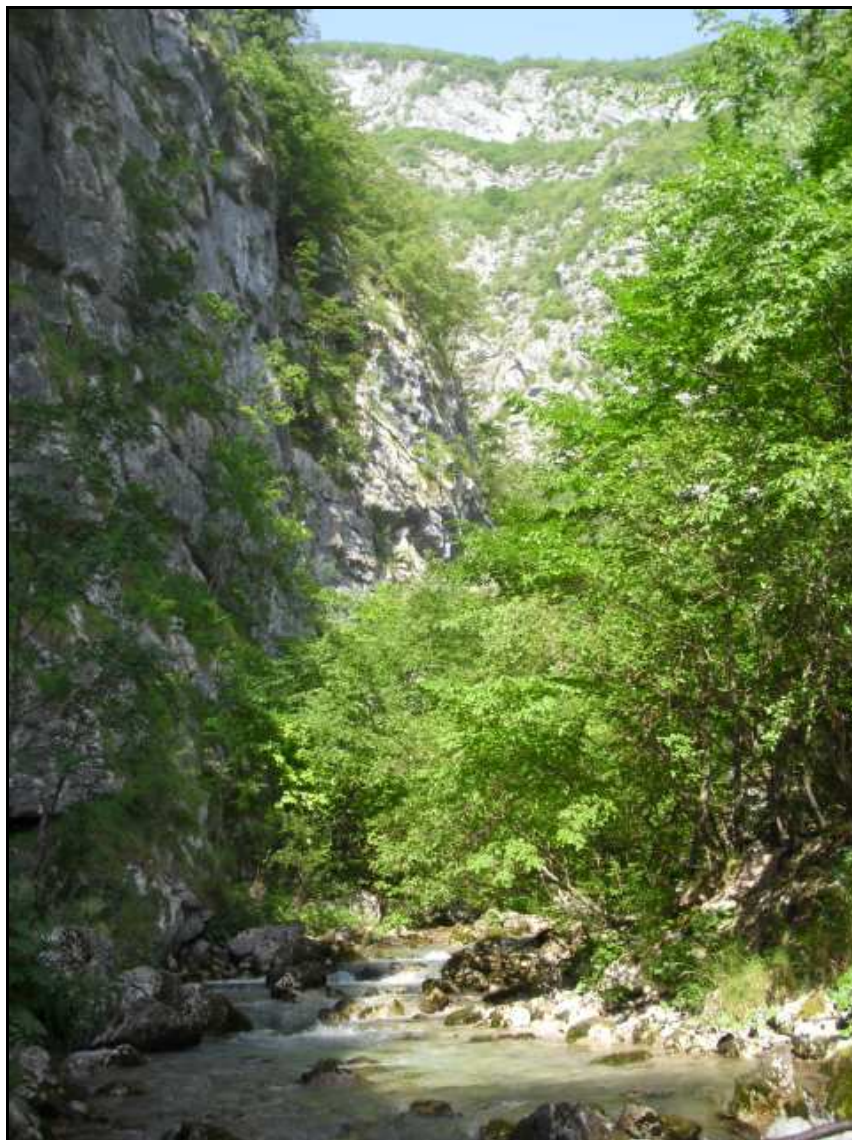
Fine muro centrale – fine forra; lungh: 276 m

Il tratto scorre in una forra. Nella fascia perfluviale, per entrambe le sponde, sono state osservate specie riparie (salici e carpini) che danno origine ad una bordura arbustiva riparia. Sia in destra che in sinistra l'ampiezza è minore di 10 m e ci sono modeste interruzioni. Queste sono generate dalla parete rocciosa nuda che, in modo discontinuo, lambisce il corso d'acqua. I restanti parametri esprimono tutti una buona funzionalità del tratto.

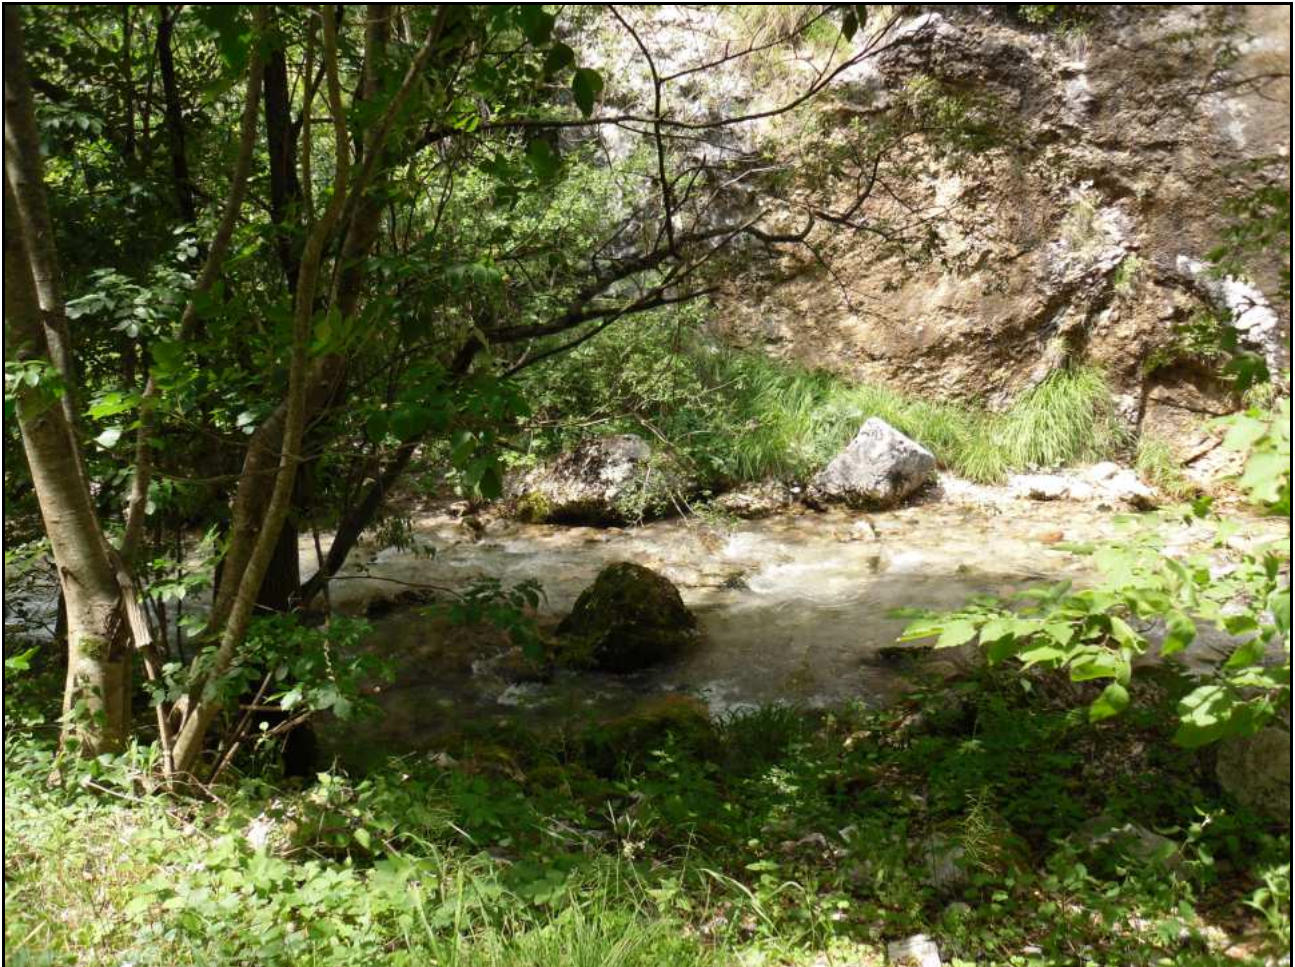
Strada in destra (1° ponte) – strada in sinistra (2° ponte); lungh: 743 m

Il tratto è simile al precedente, si differenzia perché la strada che prima correva in sinistra ora si ritrova in destra, comportando una limitazione delle continuità della fascia perifluviale per questa sponda. In sinistra la presenza della parte rocciosa non vegetata, che a tratti lambisce il torrente, è stata considerata un'interruzione della vegetazione.

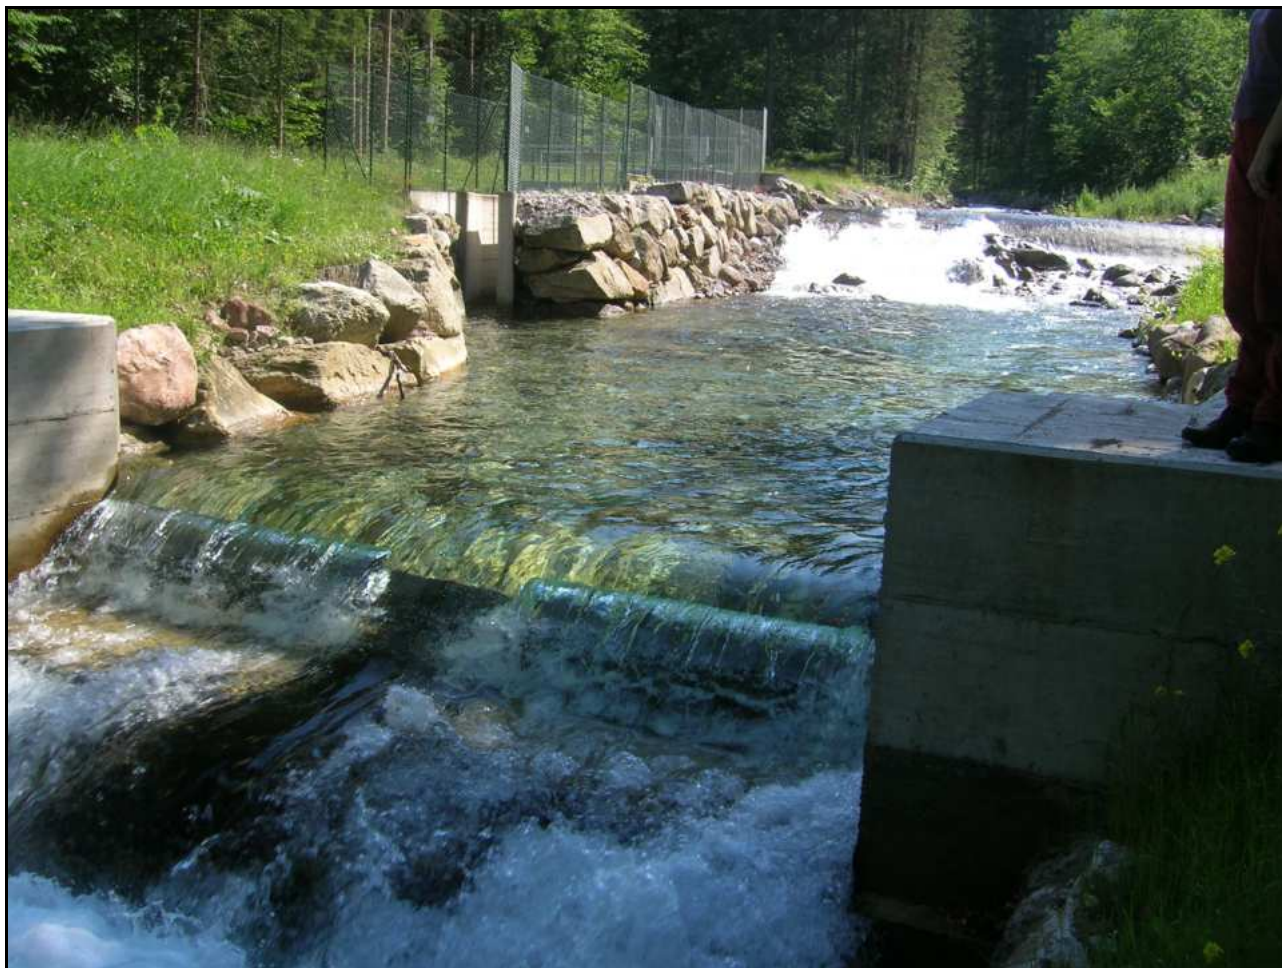
TRES021	1	2	2b	3	4	5	6	7	8	9	10	11	12	13	14	IFF	
	TER	VP1	VP2	AMP	CON	CID	ESO	RIT	ERO	SEZ	ITT	IDR	CVA	DET	MBT	Punteggio	Livello
Dx	25	10		15	15	10	1	25	20	20	25	15	15	15	20	231	II
Sx	20	10		10	5	10	1	25	20	20	25	15	15	15	20	211	II
Briglia derivazione – fine acqua; lungh: 1440 m

Sia in destra che in sinistra la fascia perfluviale è composta da due tipologie di vegetazione contigue: la bordura arbustiva riparia e la formazione arborea autoctona di specie non riparie. In destra la somma delle ampiezze delle due supera i 30 m, inoltre non sono state osservate discontinuità. In sinistra l'ampiezza cumulativa è compresa tra i 10 m e i 30 m e le interruzioni sono frequenti, causate dalla presenza di un ghiaione e di un campo di tamburello. Gli altri parametri non si discostano da quanto descritto per i tratti precedenti. La foto si riferisce alla griglia di derivazione posta a inizio tratto.
