# Torrente Tresenica

Tabella 1: Punteggio, livello, giudizio IFF reale e relativo

## Mappe di funzionalità fluviale reale e relativa

## Documentazione fotografica e commento ai tratti

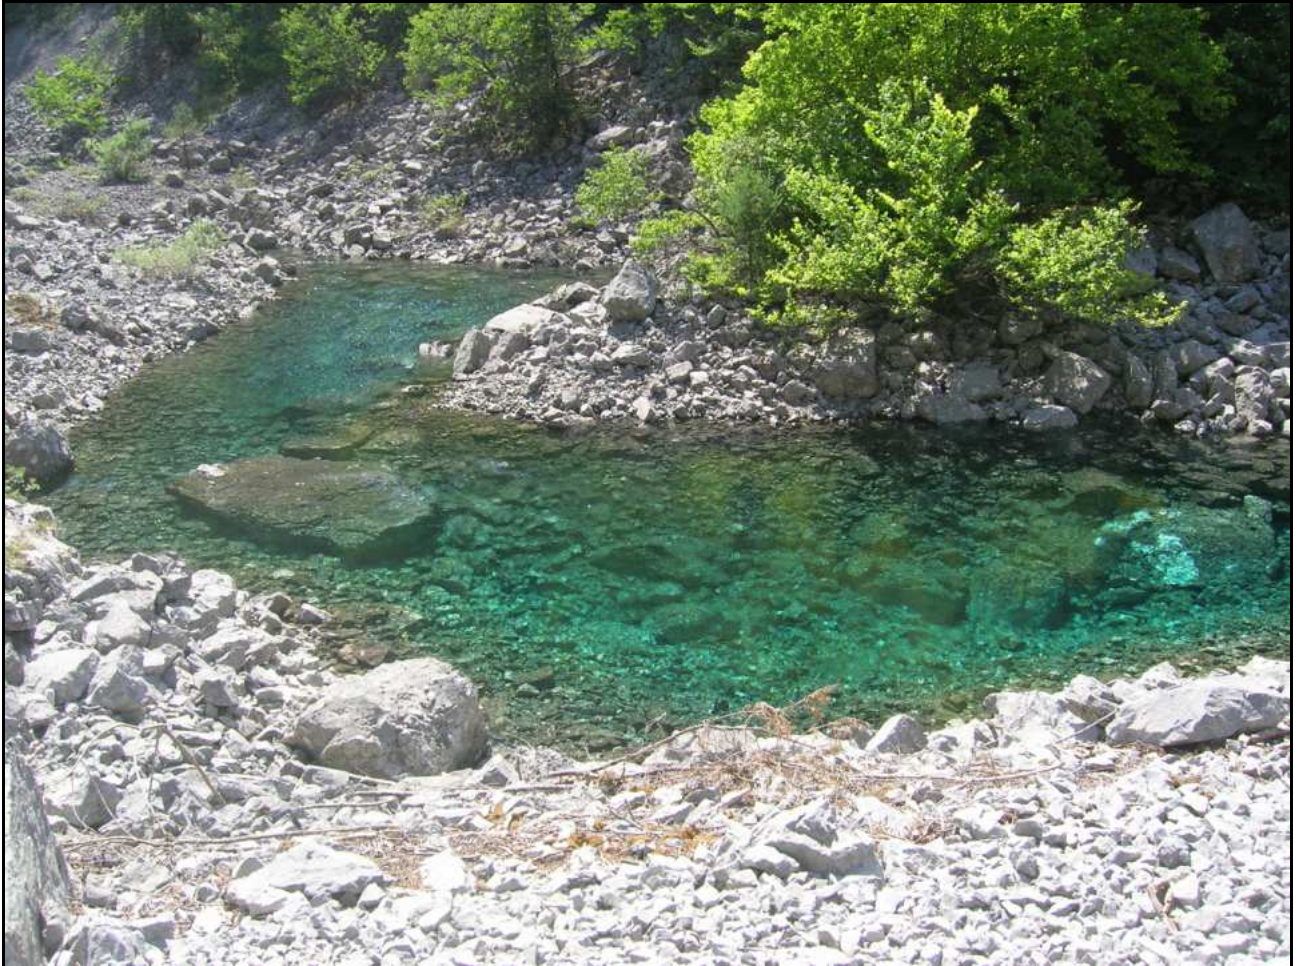
Fine acqua – inizio acqua.

Tratto non rilevato perché privo di acqua corrente superficiale. L'acqua che affiora dal flusso iporreico va a formare delle pozze.

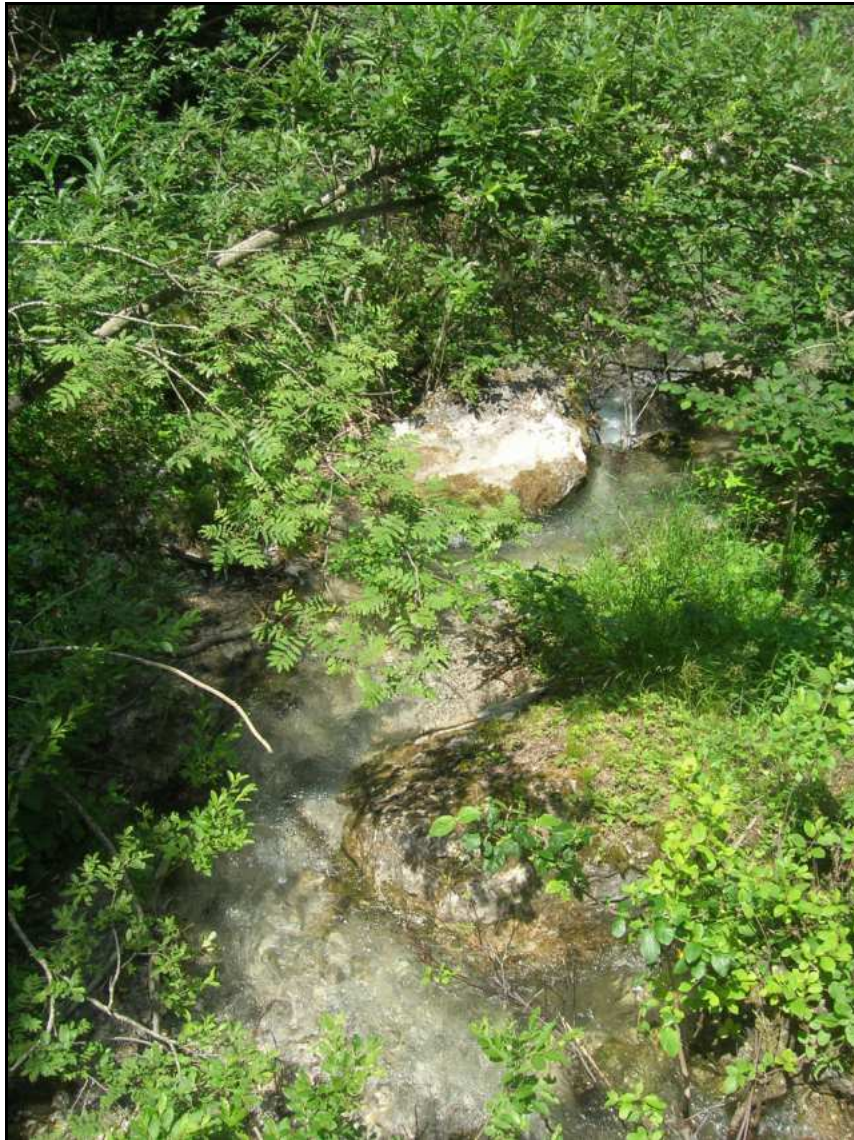
TRES023	1	2	2b	3	4	5	6	7	8	9	10	11	12	13	14	IFF	Livello
	TER	VP1	VP2	AMP	CON	CID	ESO	RIT	ERO	SEZ	ITT	IDR	CVA	DET	MBT	Punteggio	
Dx	25	25		15	15	5	25	15	20	20	25	15	10	15	10	240	II
Sx	25	25		15	15	5	25	15	20	20	25	15	10	15	10	240	II
Inizio acqua – inizio piana inondabile; lungh: 642 m

Sia in destra che in sinistra la fascia perfluviale è composta da due formazioni: l'arbustiva riparia arbustiva riparia e l'arborea autoctona di specie non riparie. La somma delle ampiezze delle due supera i 30 m e non sono state osservate discontinuità. Le condizioni idriche, da questo tratto in poi, subiscono delle forti variazioni stagionali di portata, con ampie porzioni dell'alveo periodicamente in asciutta. È stata osservata una discreta presenza di perifiton. Il tratto ha un'ampia superficie di esondazione, con alveo di piena superiore al triplo della superficie dell'alveo di morbida.

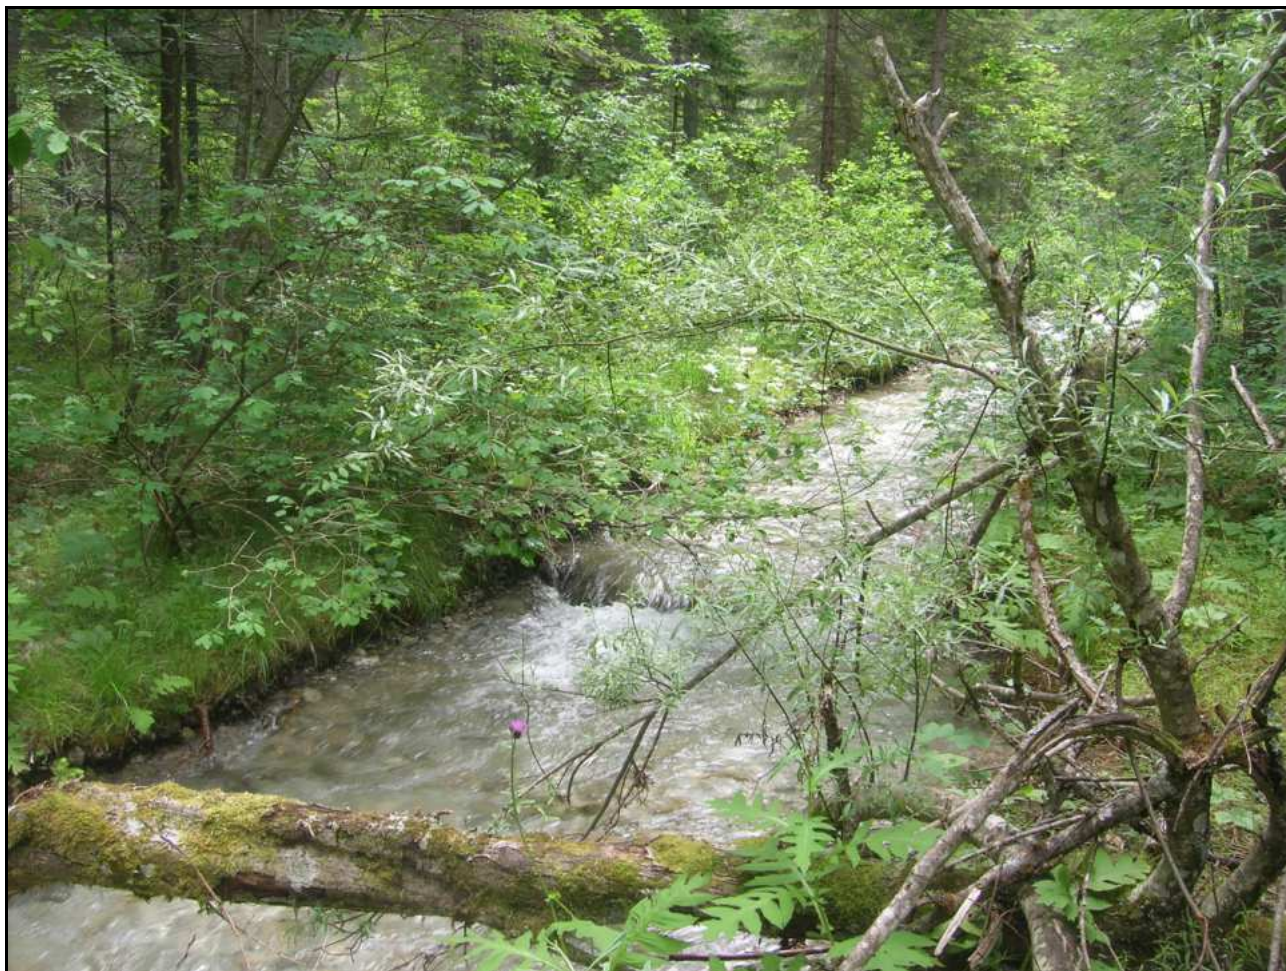
Inizio piana inondabile – fine canali intrecciati; lungh: 199 m

Il tratto si differenzia dal precedente poiché l'alveo è a canali intrecciati comportando una diversità morfologica elevata.

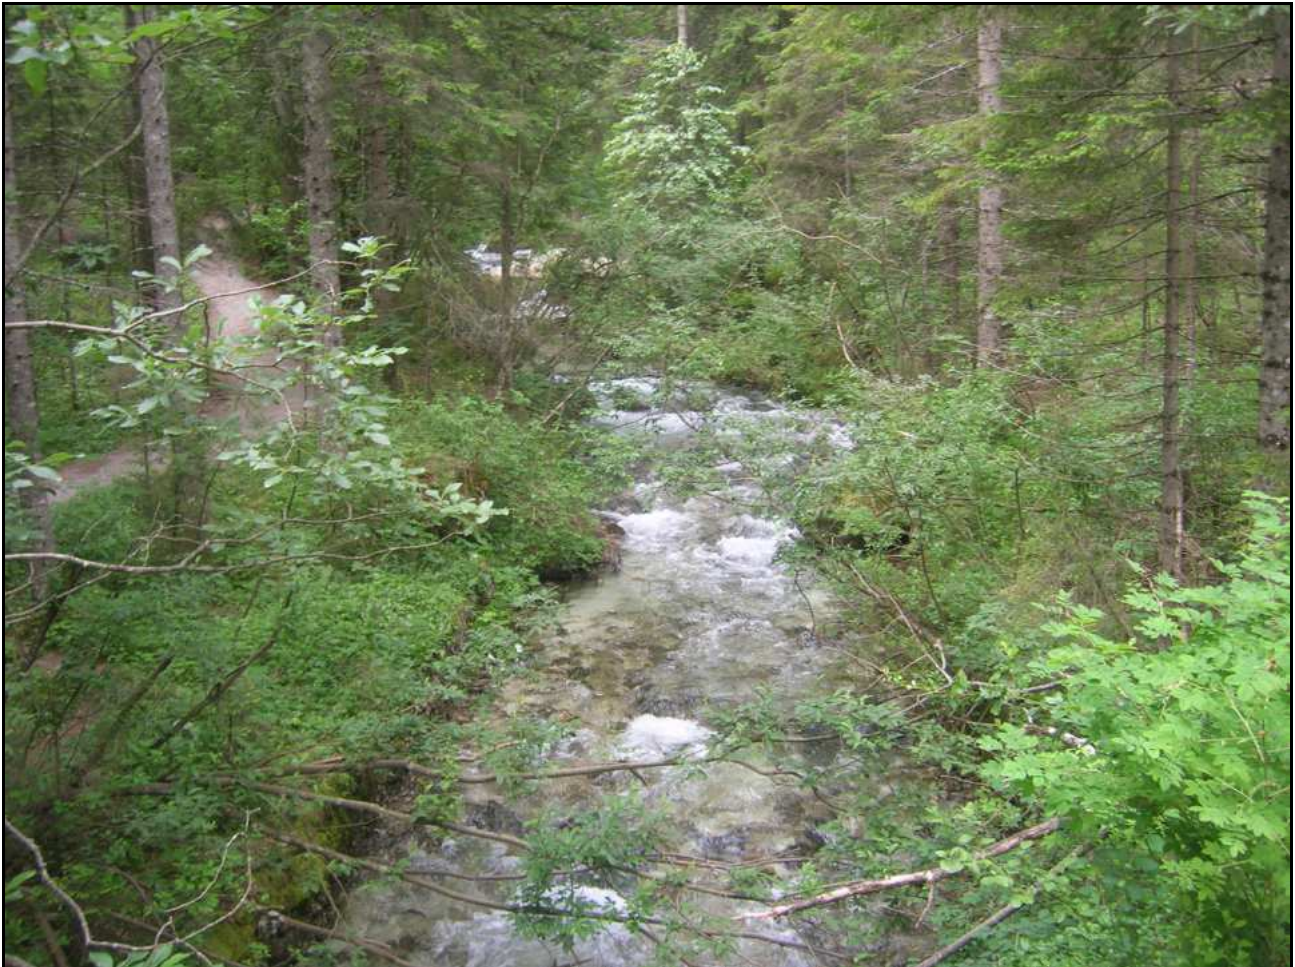
Fine canali intrecciati – ponte strada per lago; lungh: 1061 m

In sinistra la formazione di arbusti ripari si riduce ad una bordura, sempre seguita dalla formazione autoctona non riparia. In destra la situazione è invariata rispetto al tratto precedente. Lo spessore del perifiton è ancora evidente, con la formazione di una patina tridimensionale.

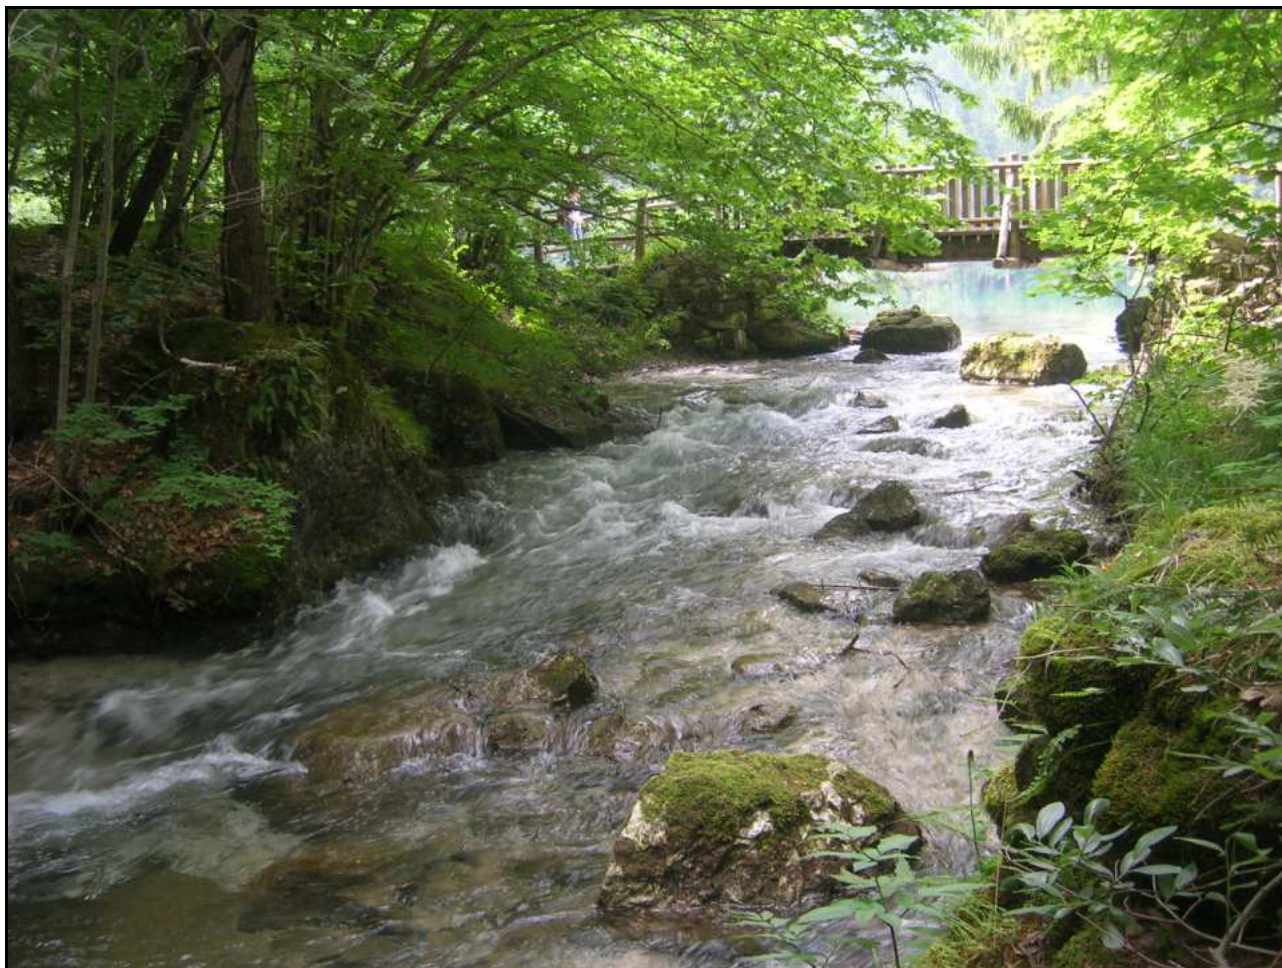
TRES026	1	2	2b	3	4	5	6	7	8	9	10	11	12	13	14	IFF	
	TER	VP1	VP2	AMP	CON	CID	ESO	RIT	ERO	SEZ	ITT	IDR	CVA	DET	MBT	Punteggio	Livello
Dx	25	10		15	15	5	1	25	20	20	25	15	15	15	10	216	II
Sx	25	10		10	15	5	1	25	20	20	25	15	15	15	10	211	II
Ponte strada per lago – lago Tovel; lungh: 202 m

Su entra le rive sono presenti la bordura di arbusti ripari (con saliconi ed aceri) e, in continuità con questa, la formazione arborea autoctona non riparia (con abeti, faggi e noccioli). In destra l'ampiezza è maggiore di 30 m, in sinistra è compresa tra i 10 m e i 30 m. Non sono presenti interruzioni. Il substrato è molto diversificato con un'elevata capacità di ritenzione. L'erosione è assente e la sezione trasversale è integra. L'idoneità ittica è elevata. L'idromorfologia è di tipo *step & pool*. Tra i macroinvertebrati bentonici osservati sono presenti Plecotteri del genere *Perlodes* ed Efemerotteri del genere *Baetis*, Tricotteri della famiglia Limnephilidae, Ditteri delle famiglie Simuliidae e Chironomidae e Coleotteri della famiglia Distcidae.

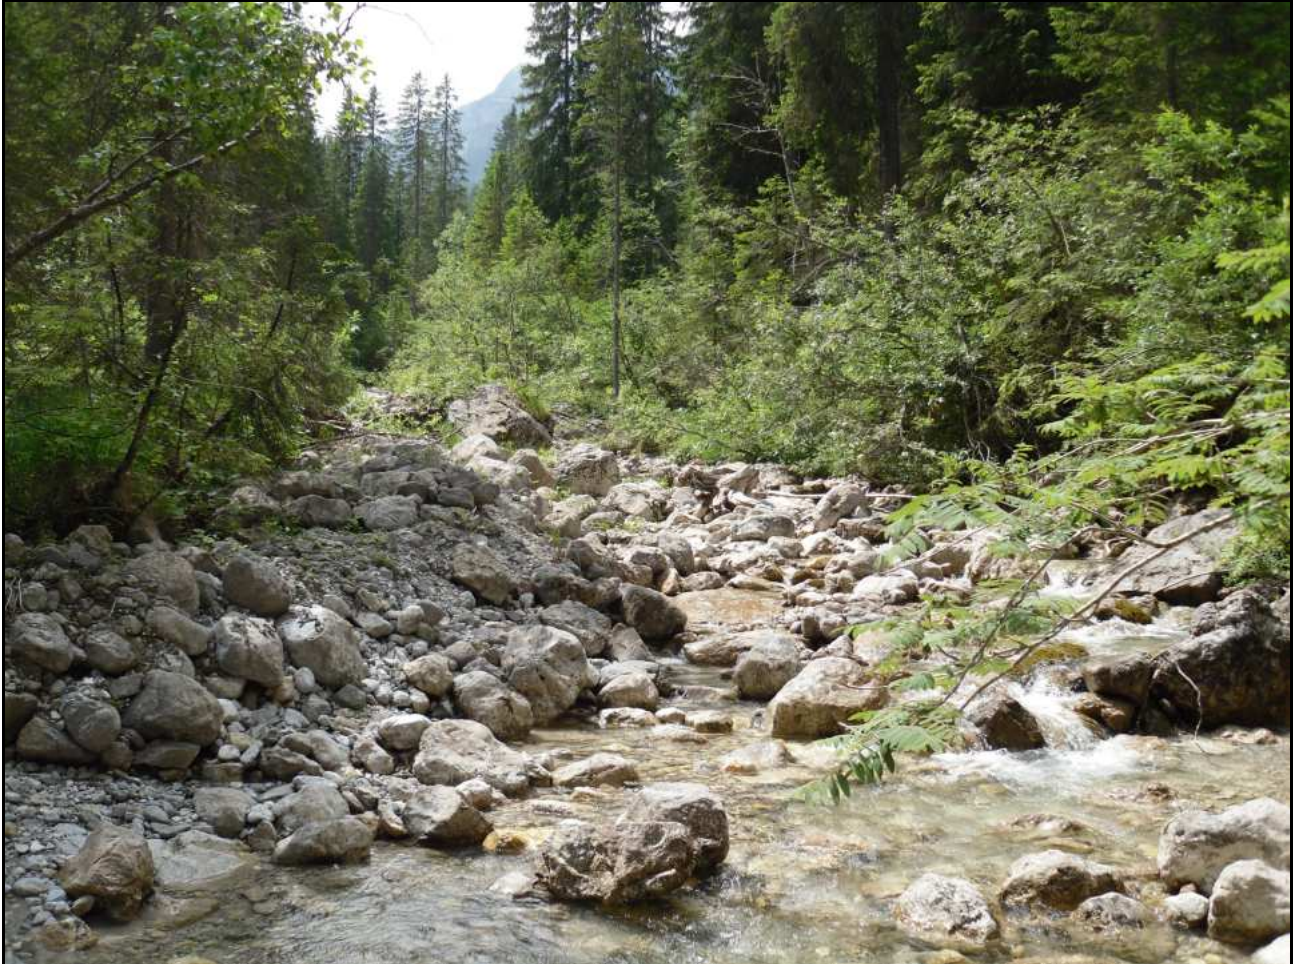
Strada in sinistra vicina – inizio ghiaione; lungh: 747 m

In destra la fascia perfluviale è costituita solo dalla formazione arborea autoctona non riparia. In sinistra, a ridosso del torrente, si instaura la bordura arbustiva riparia (con saliconi e frassini) che viene immediatamente seguita dalla formazione di abeti rossi. Su questa sponda sono rinvenute delle interruzioni modeste. Il resto dei parametri non sono differenti dal tratto a valle.

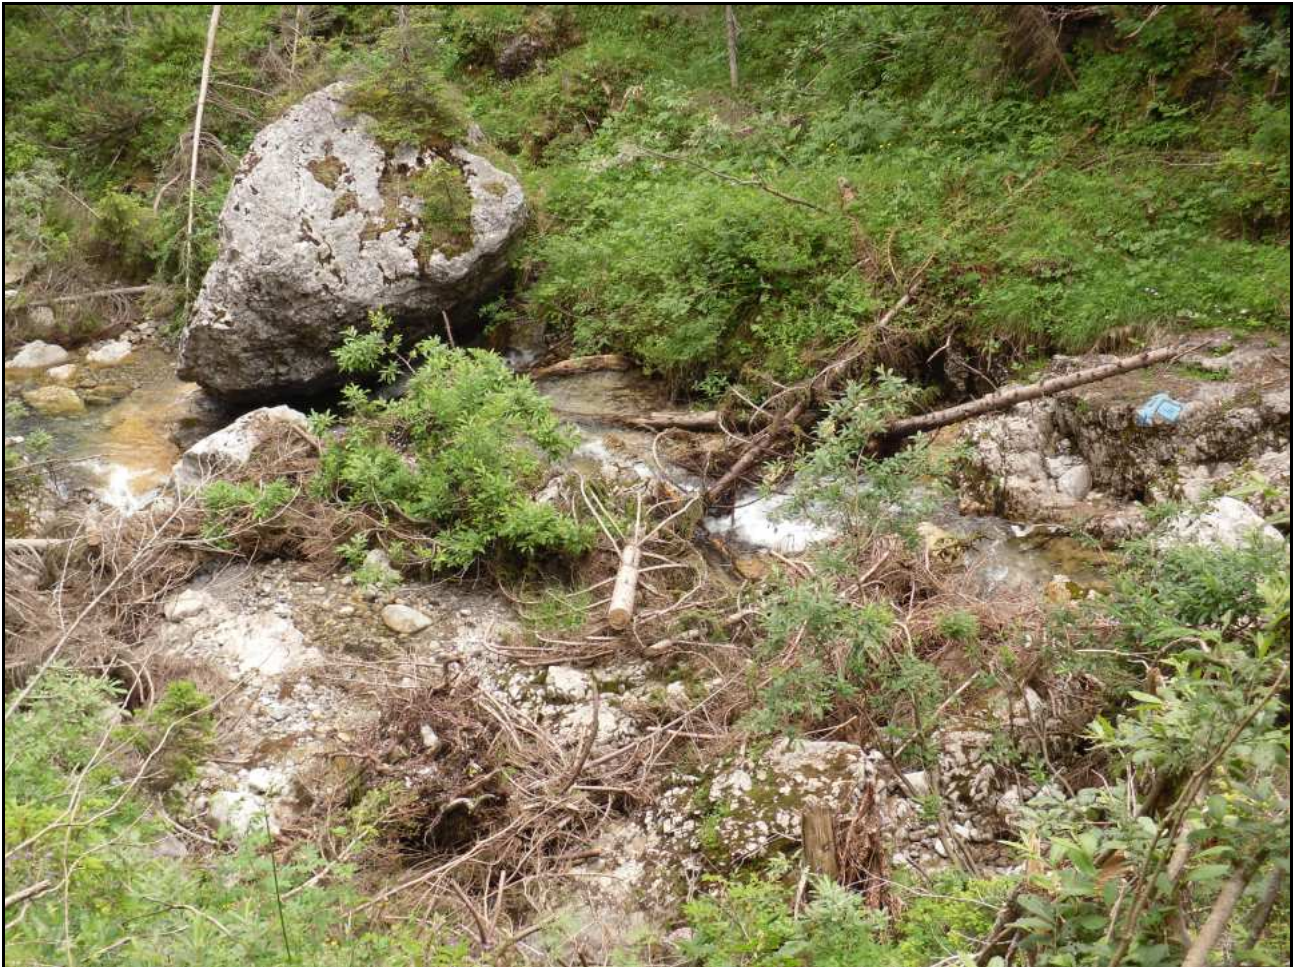
TRES031	1	2	2b	3	4	5	6	7	8	9	10	11	12	13	14	IFF	
	TER	VP1	VP2	AMP	CON	CID	ESO	RIT	ERO	SEZ	ITT	IDR	CVA	DET	MBT	Punteggio	Livello
Dx	25	10		15	15	5	1	25	20	20	25	20	15	15	20	231	II
Sx	25	10		5	15	5	1	25	20	20	25	20	15	15	20	221	II
Fine ghiaione – guado; lungh: 167 m

La strada forestale in sinistra si avvicina molto al torrente in questo tratto, tanto da limitare la fascia perfluviale ad una ampiezza inferiore ai 10 m. Sia in destra che in sinistra la vegetazione perfluviale è costituita dalla formazione autoctona non riparia. Nella foto viene mostrata l'alveo con la sua grande capacità di ritenzione degli apporti trofici.

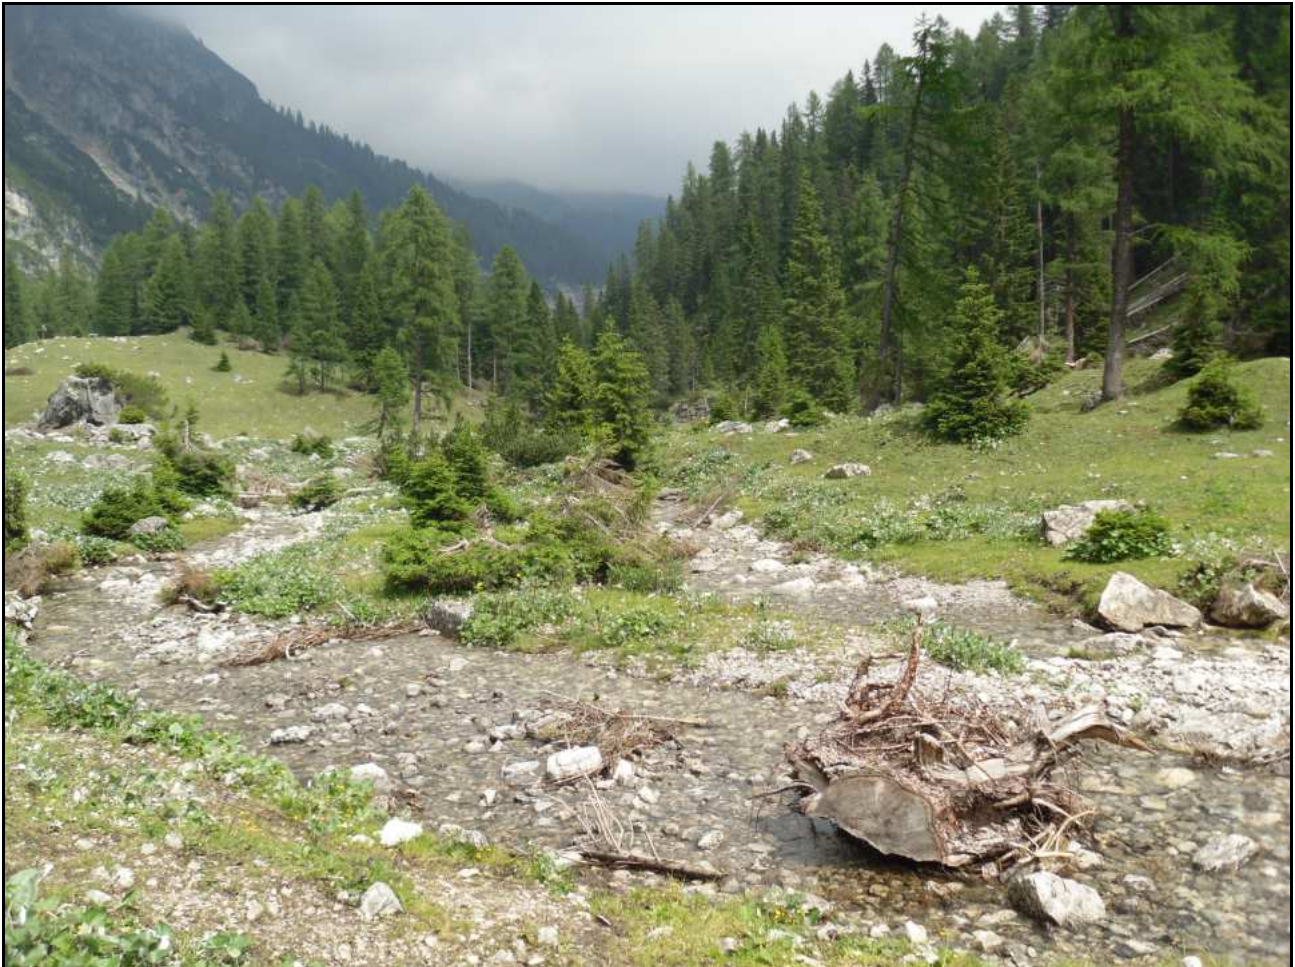
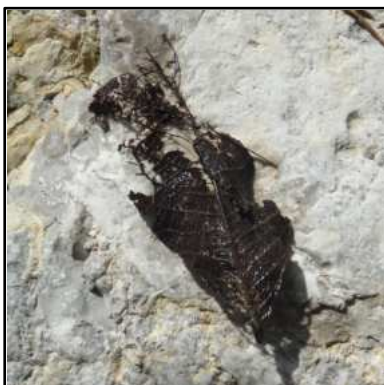
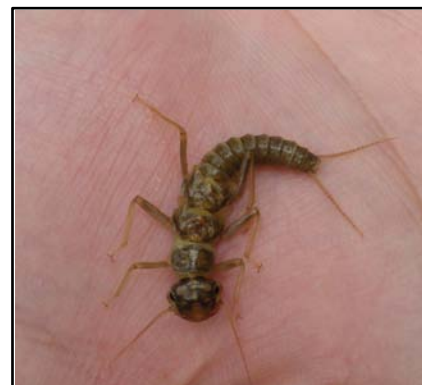
Inizio pascolo – malga Pozzol; lungh: 285 m

Il tratto scorre all'interno di un pascolo. Sono assenti formazioni funzionali nella fascia periluviale. La componente biologica non mostra alterazioni, il detrito è fibroso e riconoscibile e la comunità macroentonica è composta da taxa molto sensibili all'inquinamento (vedi foto).

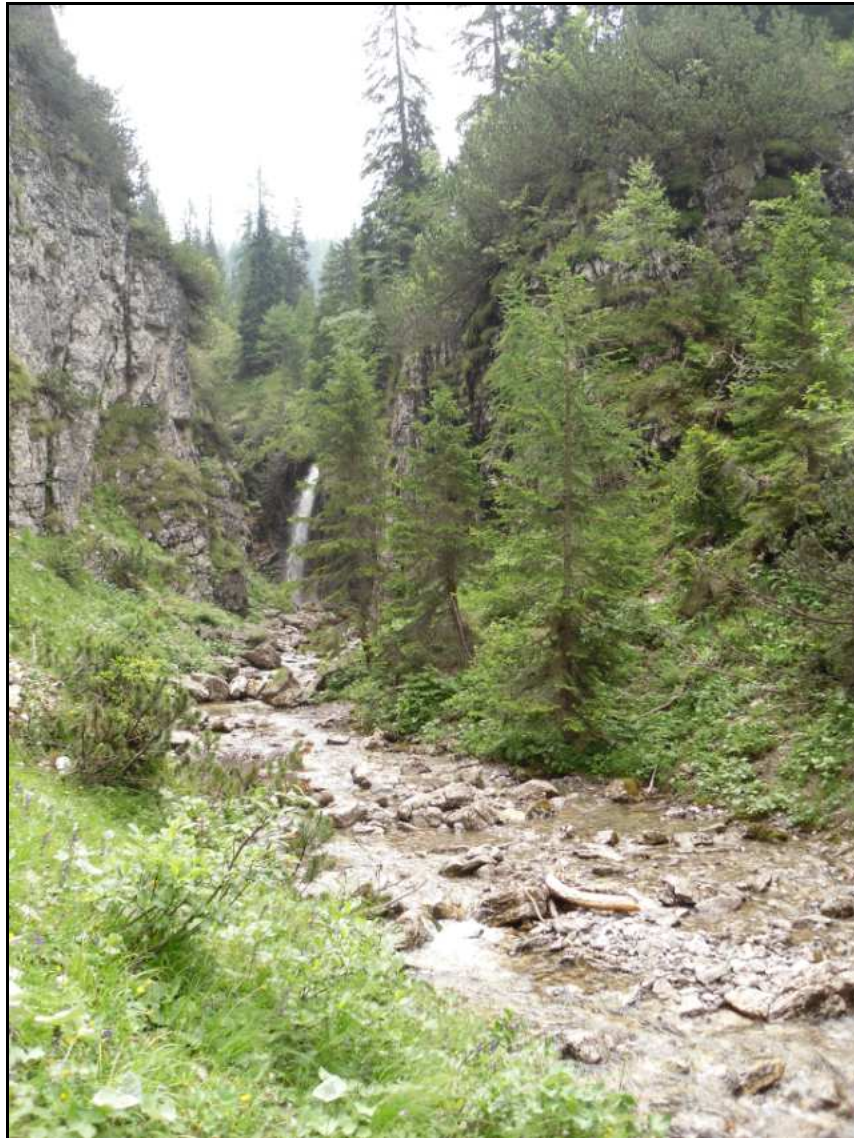
Malga Pozzol – cascata (fine rilevamento); lungh: 403 m

L'ultimo tratto è ha la formazione autoctona non riparia che costituisce per entrambe le sponde la fascia perfluviale, con ampiezza maggiore di 30 m e assenza di interruzioni. Il substrato dell'alveo è stabile ma, rispetto quanto osservato nel tratto precedente, ha una capacità di ritenzione inferiore. L'erosione è assente e la sezione integra. L'idoneità ittica buona. La componente biologica non mostra alterazioni.
