Rio Val Gambis

Tabella 1: Punteggio, livello, giudizio IFF reale e relativo

Documentazione fotografica e commento ai tratti

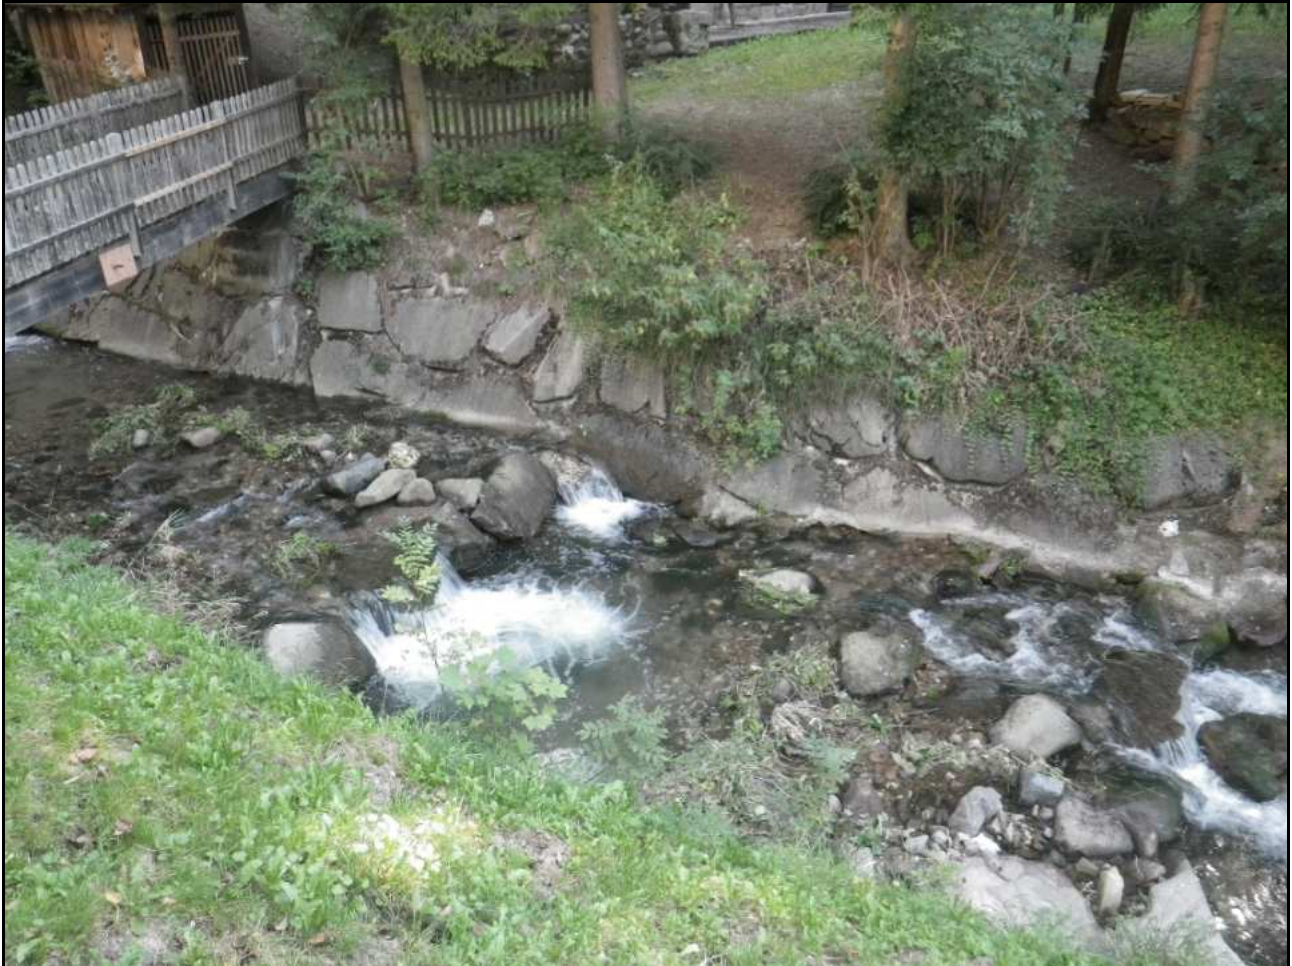
GAMB003

Il territorio circostante si presenta con urbanizzazione rada in sponda destra; presenza di aree naturali ed usi antropici del territorio in sponda sinistra. La presenza di muri in cemento impedisce la formazione della fascia perifluviale. Le altre caratteristiche funzionali non variano rispetto al tratto a valle, ad eccezione degli elementi idromorfologici che risultano in preponderanza di un solo tipo (*run*).

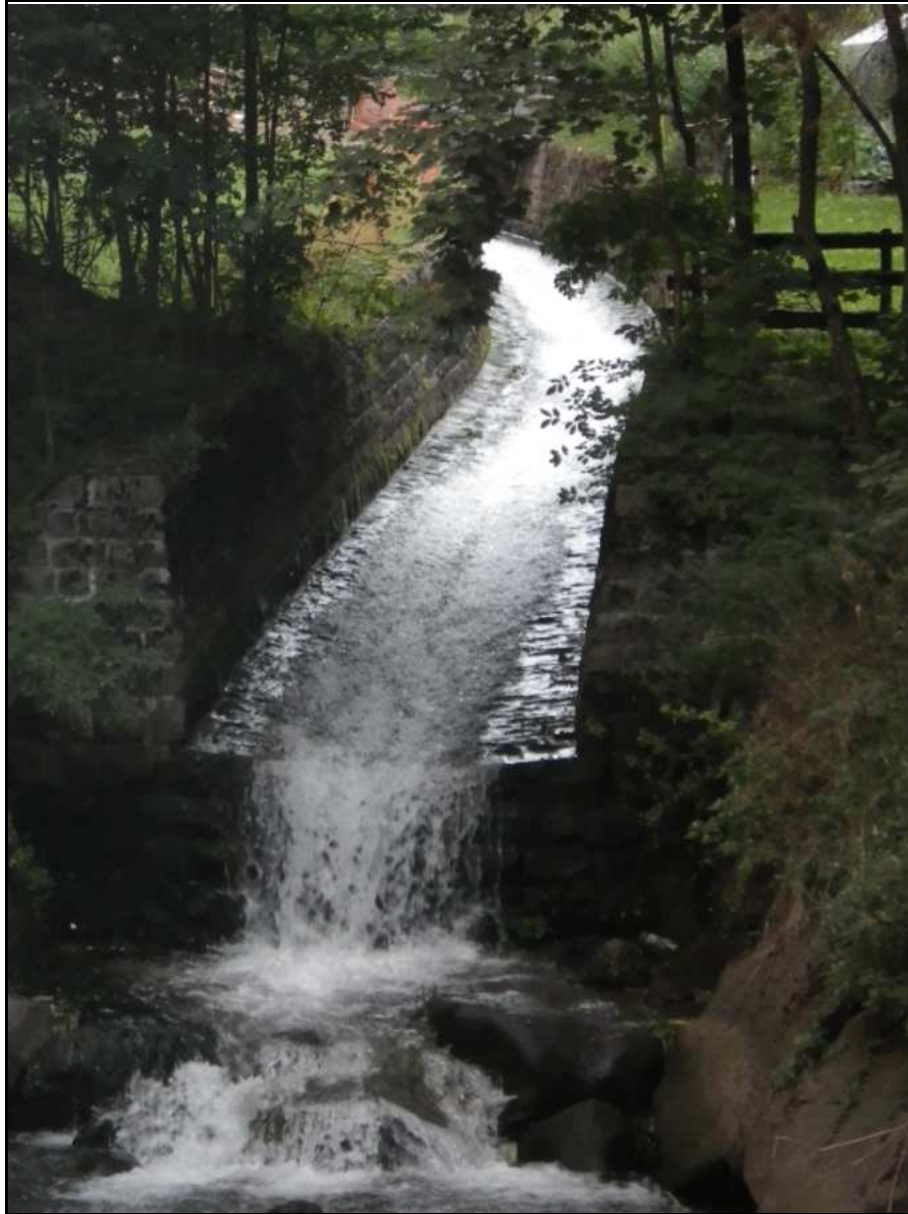
GAMB004

La funzionalità fluviale del tratto è fortemente compromessa per l'elevato grado di artificializzazione del corso d'acqua, gli argini ed il fondo sono completamente cementati (cunettone), per cui vi è assenza di elementi idromorfologici diversificati e la sezione trasversale è totalmente alterata rispetto all'assetto naturale. Non c'è distinzione di ampiezza fra alveo bagnato, di morbida e di piena, con le piene a variare è solamente il battente d'acqua, anziché l'ampiezza dell'alveo. Il fondo uniforme non permette lo sviluppo di una comunità macrobentonica ben strutturata e nemmeno della comunità ittica.

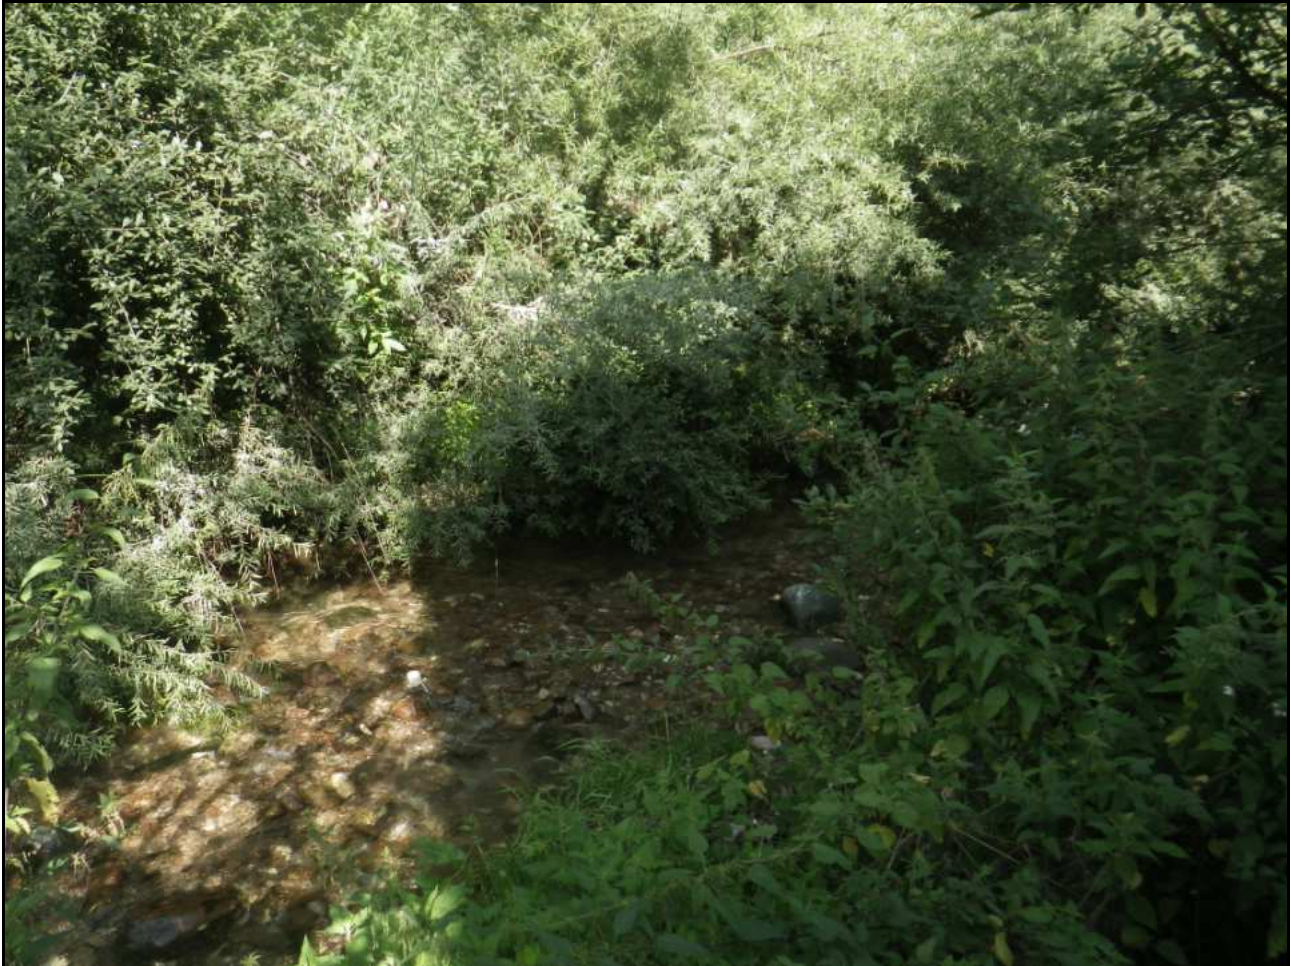
GAMB005

Il tratto scorre in un contesto urbanizzato (abitato di Cavalese). In sponda destra si insedia una formazione arborea riparia composta da salici e frassini, continua e con ampiezza compresa tra 30 e 10 metri. In sponda sinistra è presente una bordura di arbusti ripari (salici) continua, con ampiezza compresa tra 10 e 2 metri. L'erosione è impedita, su entrambe le sponde, da opere longitudinali di difesa spondale (scogliere) e da una serie di briglie. La sezione trasversale presenta un residuo di naturalità data dal fondo, che mostra una limitata diversificazione e scarsa efficacia ritenitiva. L'idromorfologia non presenta elementi distinti. L'idoneità ittica è discreta. Il periphyton costituisce una patina tridimensionale apprezzabile con la presenza, seppur scarsa, di alghe filamentose. Il detrito è costituito da frammenti vegetali fibrosi e polposi. La comunità macrobentonica è poco diversificata, con prevalenza di taxa tolleranti l'inquinamento.

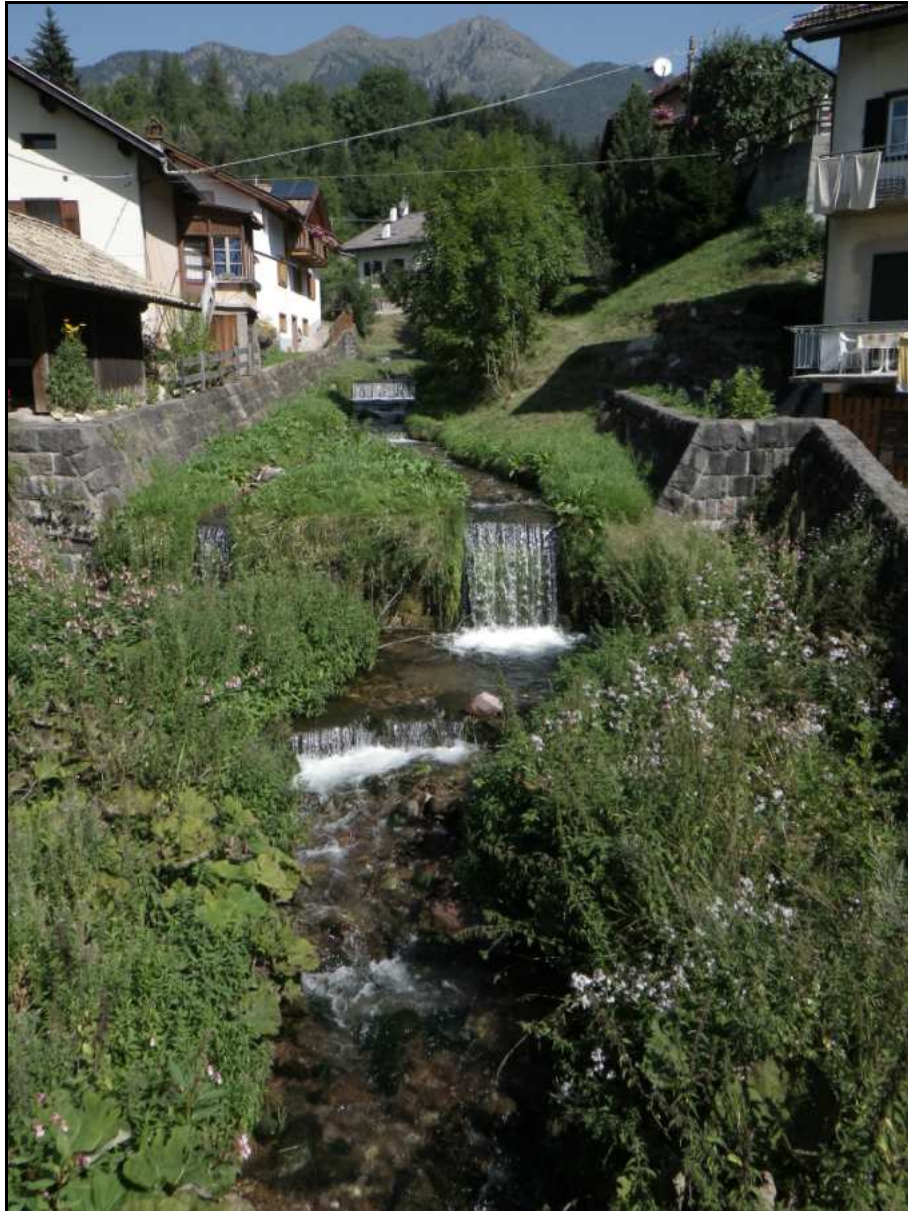
GAMB007

Il tratto presenta ancora urbanizzazione in sponda destra mentre in sinistra vi sono in prevalenza praterie antropiche. La fasce perfluviali, secondarie per la presenza di muri in cemento, sono composte da bordure di arbusti esotici. Il fondo, che appare di limitata diversificazione, offre scarse strutture di ritenzione degli apporti trofici. Erosione, sezione trasversale, efficienza di esondazione, idoneità ittica ed idromorfologia hanno funzionalità ridotta, per la presenza degli argini e di una successione ravvicinata di briglie. Il periphyton costituisce una patina tridimensionale apprezzabile con la presenza, seppur scarsa, di alghe filamentose. Il detrito è costituito da frammenti vegetali fibrosi e polposi. La comunità macrobentonica è poco equilibrata, con prevalenza di taxa tolleranti l'inquinamento.

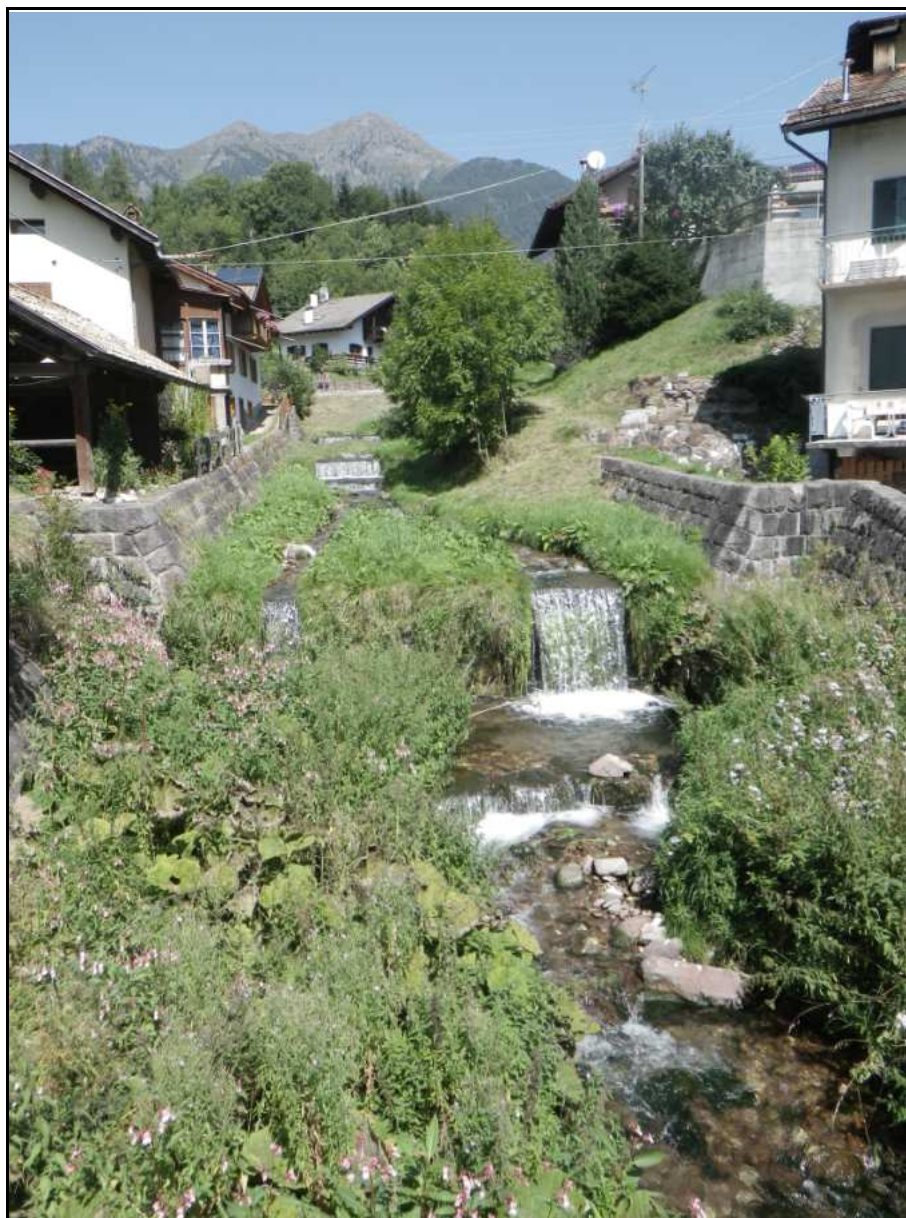
GAMB008

Il territorio circostante si ripresenta urbanizzato su entrambe le sponde. La vegetazione della fascia perifluviale è costituita principalmente da erbe rade a funzionalità nulla. Le altre caratteristiche funzionali non variano rispetto al tratto a valle, salvo l'idoneità ittica, che risulta scarsa.

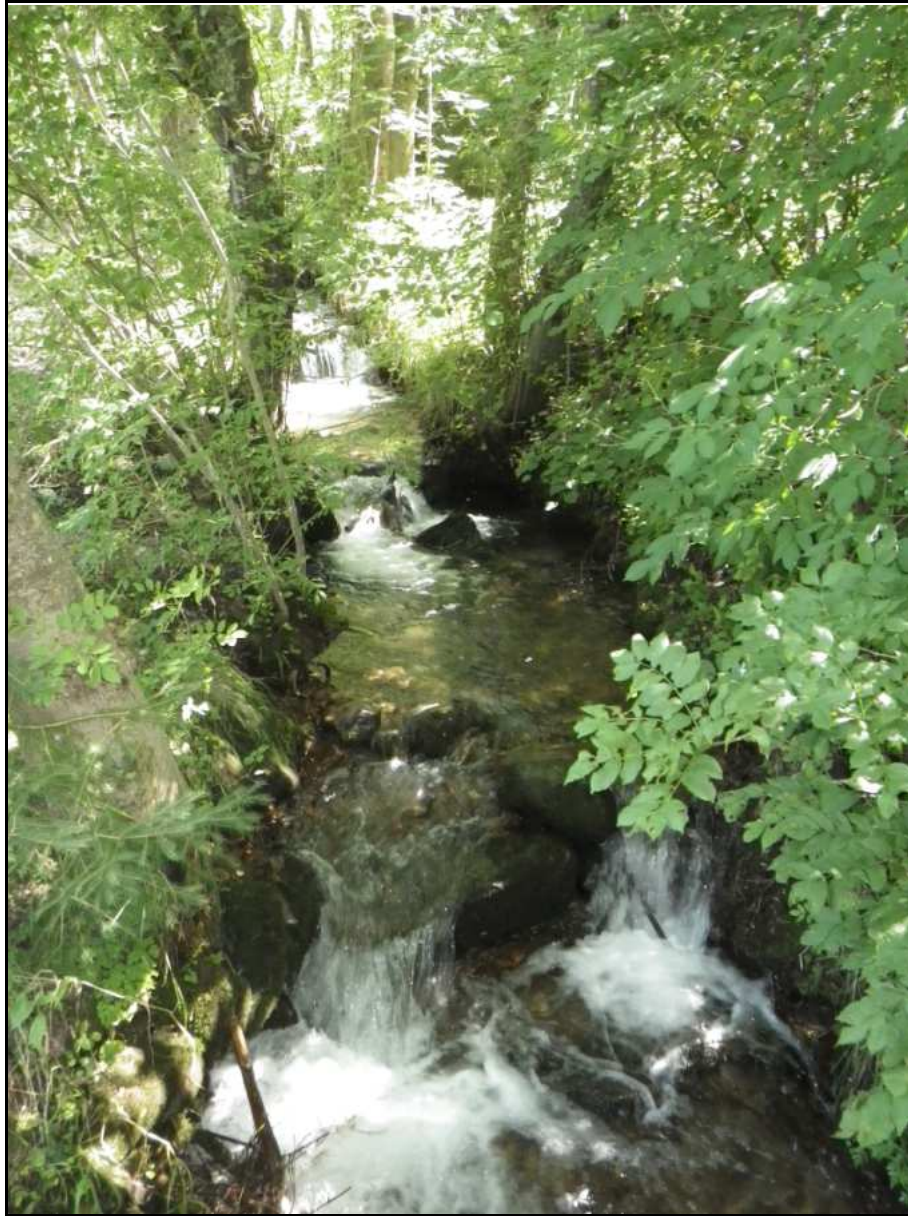
GAMB10

Su entrambe le sponde il territorio circostante è caratterizzato da praterie antropiche. In sponda destra si insedia una bordura continua di arbusti ripari (frassini), l'ampiezza è compresa tra 10 e 2 metri ed è limitata da una strada; in sponda sinistra è presente una formazione arborea riparia, sempre costituita da frassini, a cui segue una formazione arborea autoctona non riparia (abeti rossi), con ampiezza cumulativa delle formazioni funzionali maggiore di 30 metri. Le portate non risentono più di prelievi a monte e risultano stabili su scala giornaliera con fluttuazioni stagionali non estreme. Il substrato dell'alveo è formato da una compresenza di ciottoli e massi incassati, si distinguono inoltre elementi indromorfologici distinti con successione irregolare. L'erosione è

assente e la sezione trasversale è integra; le buone caratteristiche morfologiche (substrato diversificato, presenza di abbondanti zone rifugio, produzione di cibo e ombreggiatura) permettono un'elevata idoneità ittica. Non sono presenti segni di alterazione per quanto riguarda la componente vegetale in alveo, così come per la struttura del detrito (fibroso). Il campionamento della comunità macrobentonica ha evidenziato la presenza di Plecotteri della fam. Leuctridae e Nemuridae, Efemerotteri della fam. Heptagenidae e Baetidae, Ditteri Simuliidae, Tricotteri della fam. Limnephilidae e Riacophylidae ed Oligocheti. La comunità risulta quindi ben strutturata e diversificata, adeguata alla tipologia fluviale.

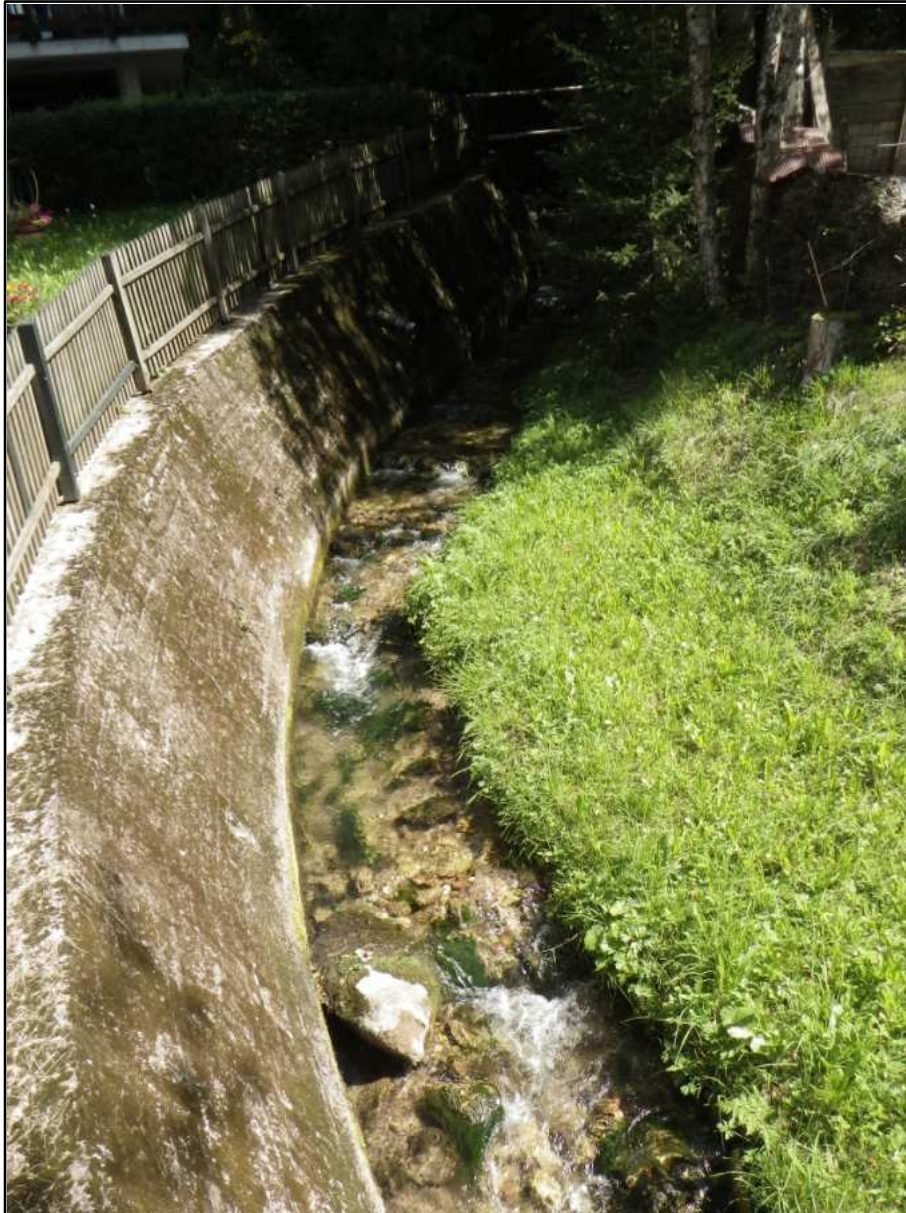
GAMB011

Rispetto al tratto precedente il territorio circostante, in sponda destra, ora appare urbanizzato. Il muro di cemento, con funzione antierosiva, posto a protezione delle abitazioni in sponda destra, non permette la formazione della fascia perifluviale; al contrario, in sinistra, non sono presenti opere di difesa spondale consentendo l'insediamento di una formazione erbacea non igrofila. L'erosione è impedita inoltre da una serie di briglie, insuperabili per la fauna ittica, che rendendo il tratto poco adatto alla presenza dei pesci. Il fondo si presenta poco diversificato senza evidenti strutture di ritenzione. L'idromorfologia è banalizzata dalle briglie rendendo riconoscibile un solo elemento idromorfologico (*run*); si presenta inoltre una copertura del fondo di alghe filamentose del 15-35 %.

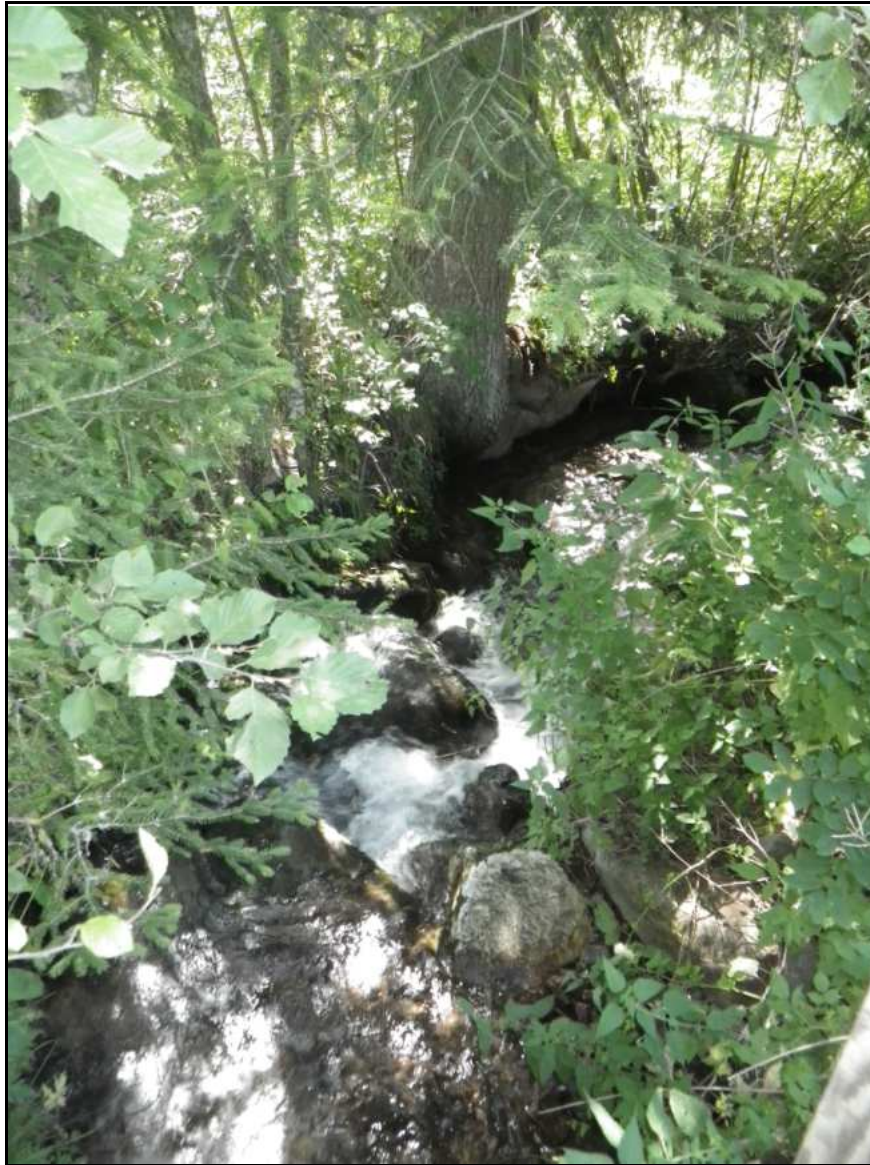
GAMB012

Il tratto scorre in un territorio caratterizzato dalla presenza di praterie antropiche. Su entrambe le sponde sono presenti bordure di arbusti ripari (frassini ed ontani) in compresenza a vegetazione autoctona non riparia (abeti rossi). L'ampiezza delle formazioni funzionali è compresa tra 10 e 2 metri limitata dai prati; sono presenti interruzioni, dettate da zone a copertura erbacea non igrofila, comprese tra il 5 e 15% della copertura totale. Il fondo dell'alveo presenta compresenza di substrati diversificati ed ha una buona efficacia ritentiva; gli elementi idromorfologici sono ben distinti e a successione irregolare, tali da permettere un'elevata idoneità ittica. La sezione è integra con la presenza di alcuni consolidamenti puntiformi. Il periphyton è sottile e non si riscontra la presenza di macrofite tolleranti.

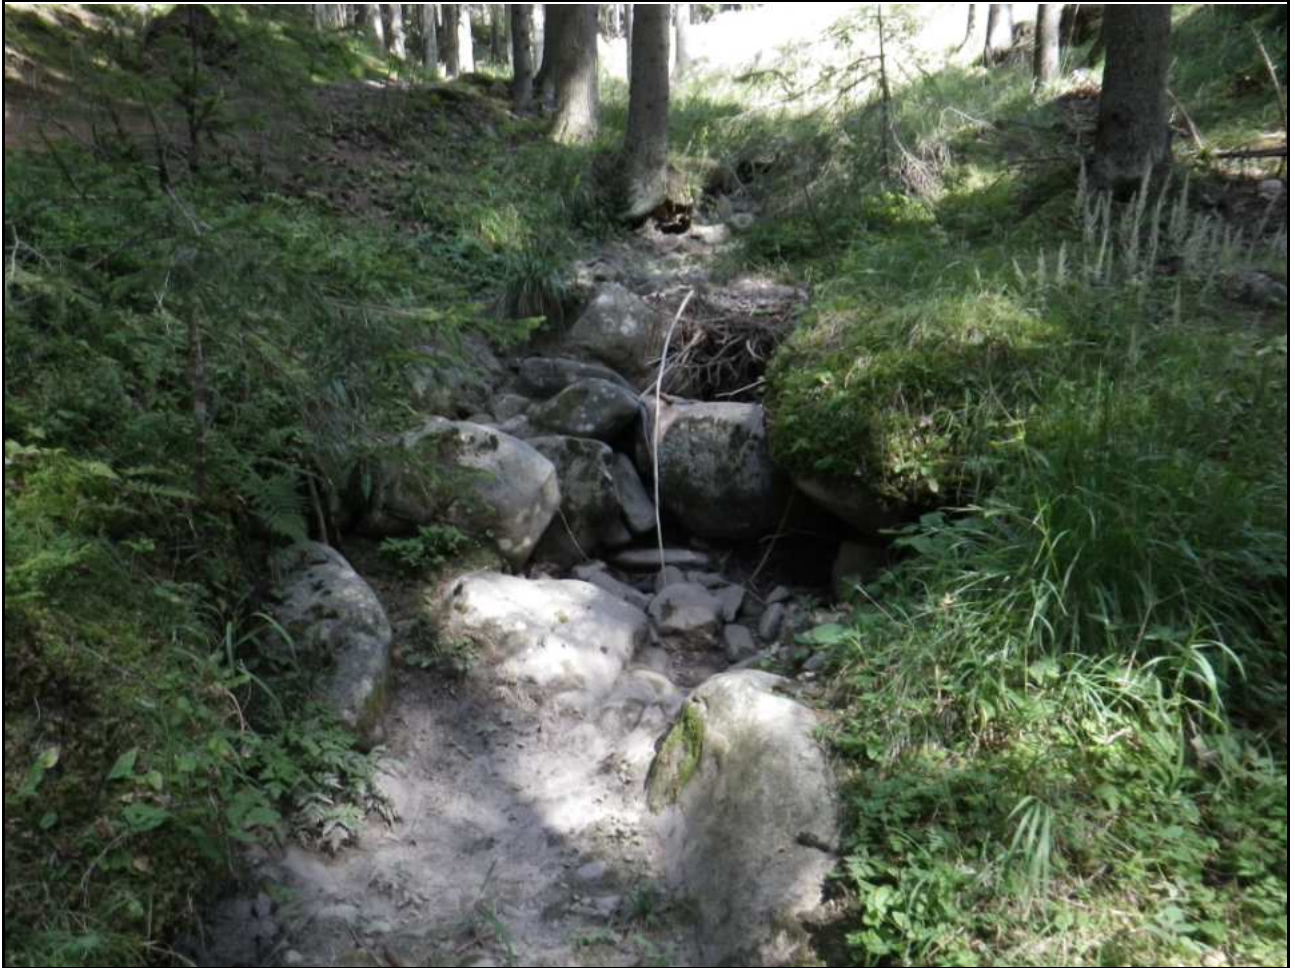
GAMB015

Tratto non rilevato perché privo di acqua in alveo.

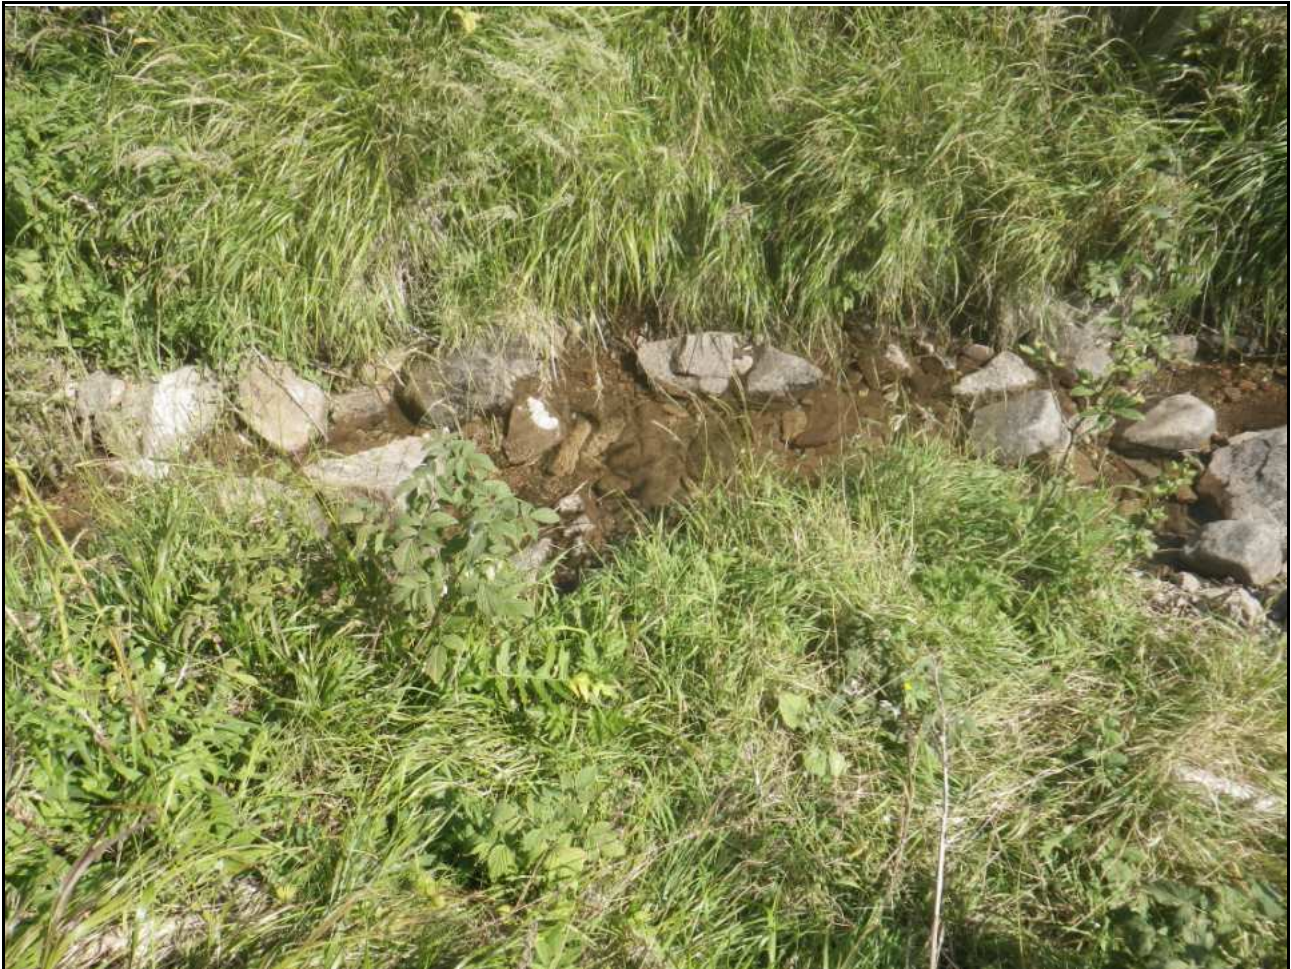
GAMB016

In questo tratto si sviluppa, su entrambe le sponde, una formazione erbacea non igrofila. Il substrato dell'alveo presenta una limitata diversificazione e non sono riconoscibili elementi idromorfologici distinti.

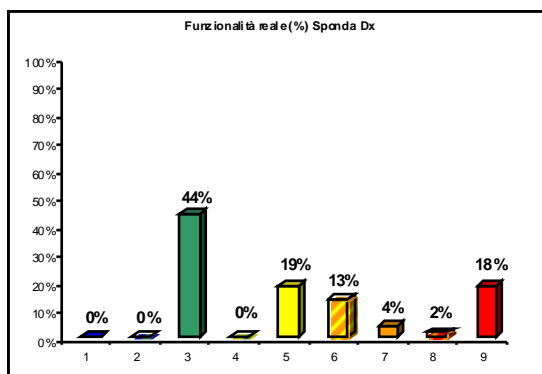
Figura 7a: Grafici della distribuzione percentuale dei giudizi di funzionalità reale per la sponda destra

La somma delle lunghezze dei tratti rilevati è di 5680 metri. Da un punto di vista eco-funzionale i tratti del rio Val di Gambis ottengono, per entrambe le sponde, un giudizio di funzionalità buono per il 44% della lunghezza complessiva rilevata; in particolare ottengono tale giudizio i tratti posti più a monte, dove il grado di naturalità è maggiore. I tratti posti a valle invece ottengono giudizi di funzionalità compresi tra il pessimo e il mediocre: questo è dovuto in particolare all'assetto morfologico che risulta alterato da opere antropiche e alla conseguente scarsa diversificazione ambientale (due tratti, il GAMB004 e il GAMB006 sono caratterizzati dalla presenza di un cunettone in cemento, totalmente artificiale).

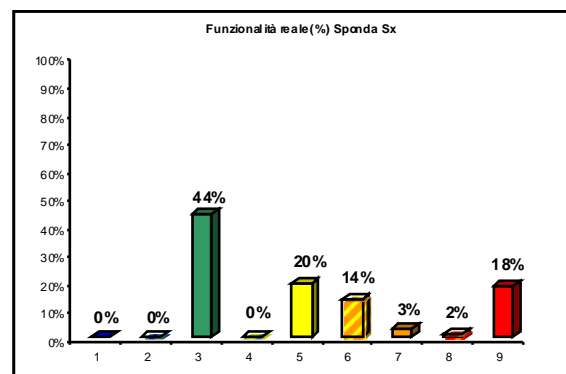
Figura 7b: Grafici della distribuzione percentuale dei giudizi di funzionalità reale per la sponda sinistra

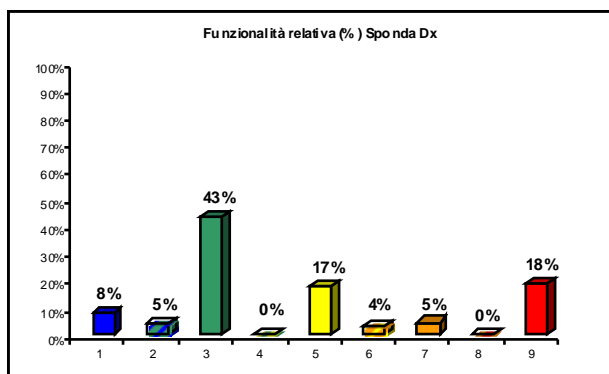
Figura 8a: Grafici della distribuzione percentuale dei giudizi di funzionalità relativa per la sponda destra

La categoria fluviale individuata per il tratti del rio di Val di Gambis è la tipologia MT (montano). Per i tratti con giudizio di funzionalità reale buono si riscontra un miglioramento del giudizio di funzionalità relativa (ottimo e ottimo-buono): questo indica che la funzionalità in questi tratti non è ridotta solo per cause antropiche ma influisce anche il contesto naturalistico-ambientale in cui è inserito il torrente. I tratti rimanenti invece non mostrano un sostanziale miglioramento dato che la causa del basso punteggio ottenuto sta proprio nelle alterazioni antropiche.
