# Rio Val Moena

Codice RASTA	Area bacino (Kmq)	Lunghezza totale (Km)
A1Z4010000	25	8,5

## Documentazione fotografica e descrizione dei tratti

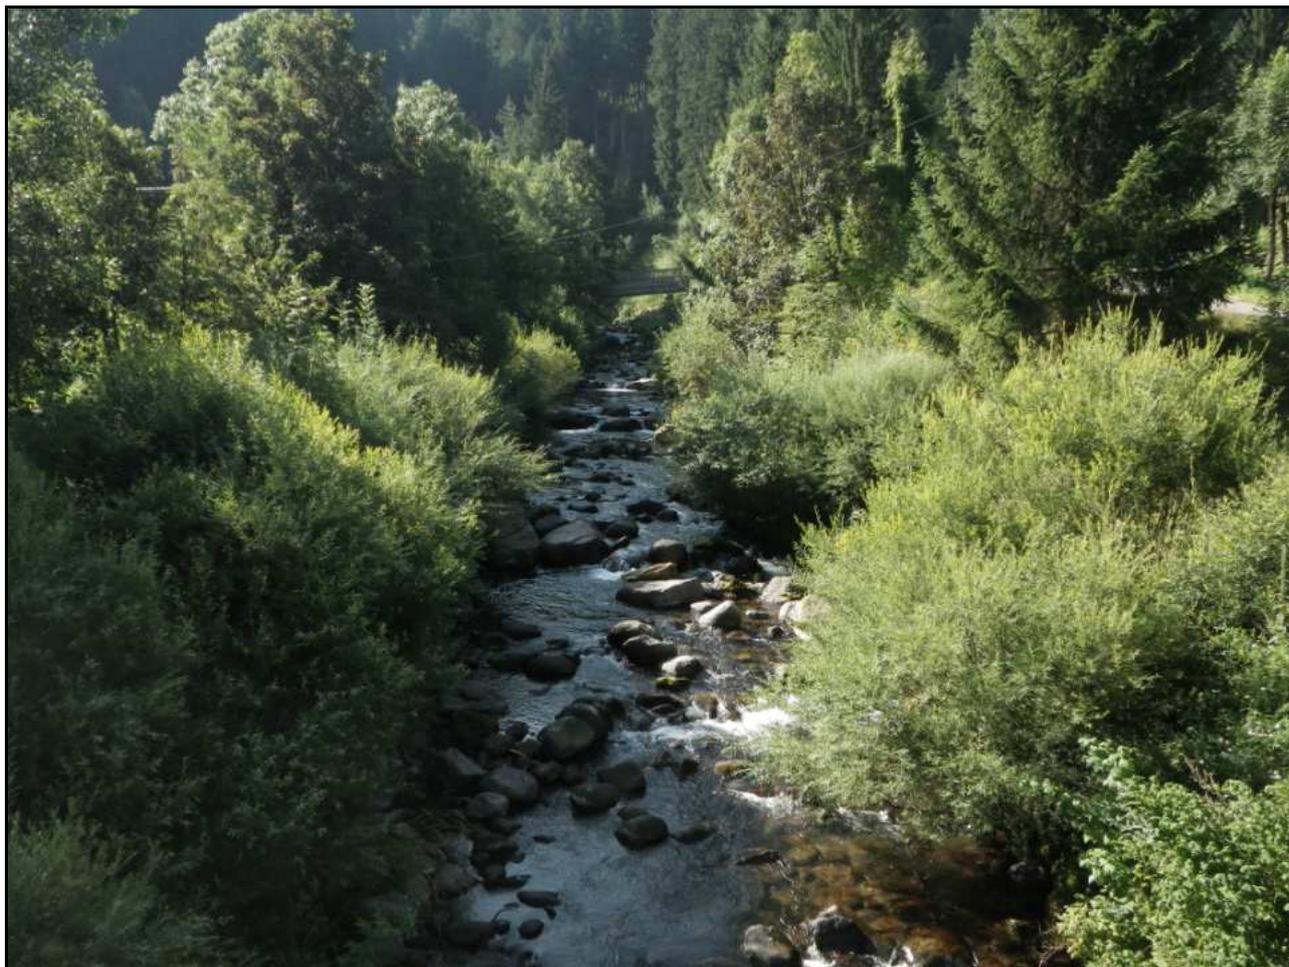
### MOEN001

Confluenza Avisio - fine bordura riparia destra e sinistra; lungh: 160 m

Il primo tratto del rio Val Moena presenta, su entrambe le sponde, un territorio circostante caratterizzato da pascoli e praterie di origine antropica. La vegetazione della fascia perifluviale è costituita da bordure di salici ed in continuità con esse vi sono formazioni arbustive di essenze autoctone non riparie con alcune discontinuità (5-15%); l'ampiezza cumulativa delle formazioni funzionali è compresa tra 10 e 2 metri con limite esterno imposto da una strada in sinistra e dai prati in destra. Le fluttuazioni di portata stagionali sono naturaliformi ma amplificate da prelievi a scopo idroelettrico. L'espansione laterale del corso d'acqua è impedita dall'accentuata acclività dei versanti. La sezione trasversale è integra con consolidamenti puntiformi nei pressi della foce; l'erosione è assente ed il substrato è molto diversificato, con ottime strutture di ritenzione della sostanza organica. La tipologia di successione di elementi idromorfologici è quella a step&pool, con buona ossigenazione dell'acqua che si traduce in una buona produzione di cibo per i pesci. L'idoneità ittica, per le abbondanti zone rifugio e la buona ombreggiatura, risulta discreta. In alveo

non sono presenti macrofite tolleranti ed il periphyton è sottile. Il detrito è riconoscibile e fibroso. La comunità macrobentonica è diversificata e ben strutturata; si segnala la presenza di Plecotteri delle famiglie Leuctridae, Nemouridae e Perlidae; Ephemeropteri delle famiglie Heptageniidae e Beatidae ed infine Ditteri della famiglia Tipulidae.

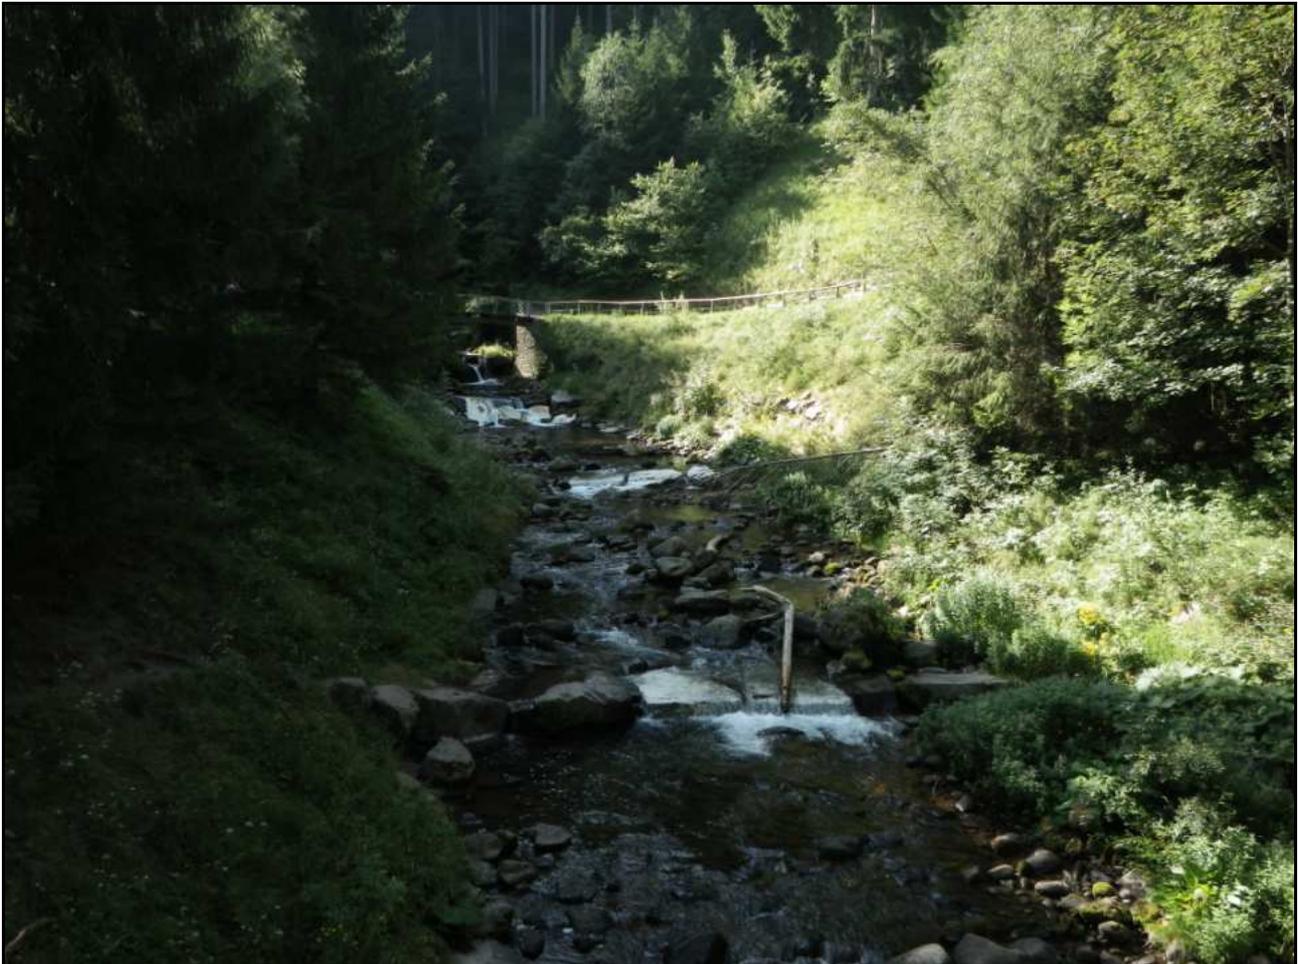
## MOEN002

MOEN002	1	2	2b	3	4	5	6	7	8	9	10	11	12	13	14	IFF	
	TER	VP1	VP2	AMP	CON	CID	ESO	RIT	ERO	SEZ	ITT	IDR	CVA	DET	MBT	Punteggio	Livello
Dx	20	1		1	5	10	1	5	1	5	20	5	15	15	20	124	III
Sx	20	1		1	5	10	1	5	1	5	20	5	15	15	20	124	III
Fine bordura riparia destra e sinistra – cascata; lungh: 172 m

In questo tratto la vegetazione della fascia perifluviale è costituita da formazioni di essenze erbacee non igrofile, continue ma non funzionali. Nel tratto è presente una successione di briglie ravvicinate (distanza tra le briglie minore di tre volte l'alveo di morbida) con funzione antierosiva, che determinano una sezione trasversale con scarsa diversità morfologica. Il fondo dell'alveo presenta scarse strutture di ritenzione con granulometria del substrato ridotta. L'idromorfologia risulta banalizzata dalla successione di briglie che rende preponderante un solo elemento idromorfologico. In sponda sinistra è presente una scogliera che annulla i processi erosivi. Le altre caratteristiche funzionali non variano rispetto al primo tratto.

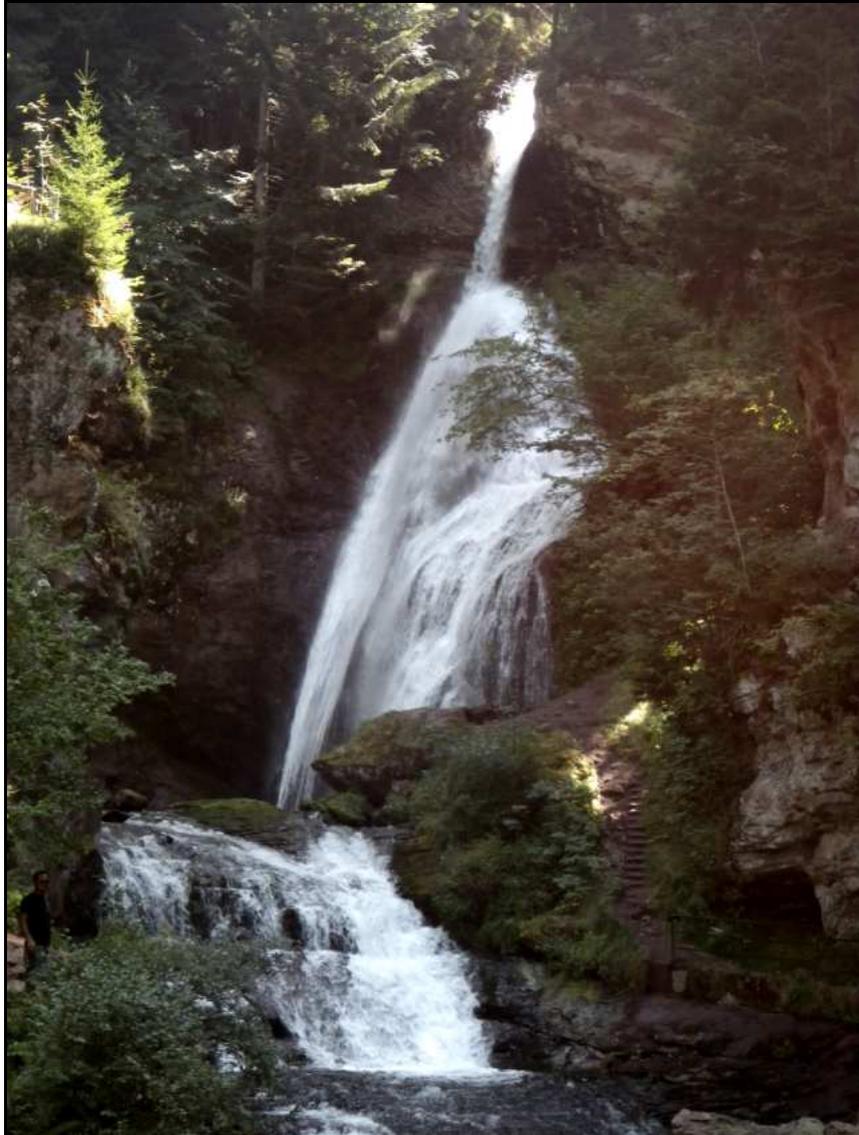
**MOEN003**

Inizio cascata – fine cascata

Tratto non rilevato, indice non applicabile.

Lungh: 110 metri

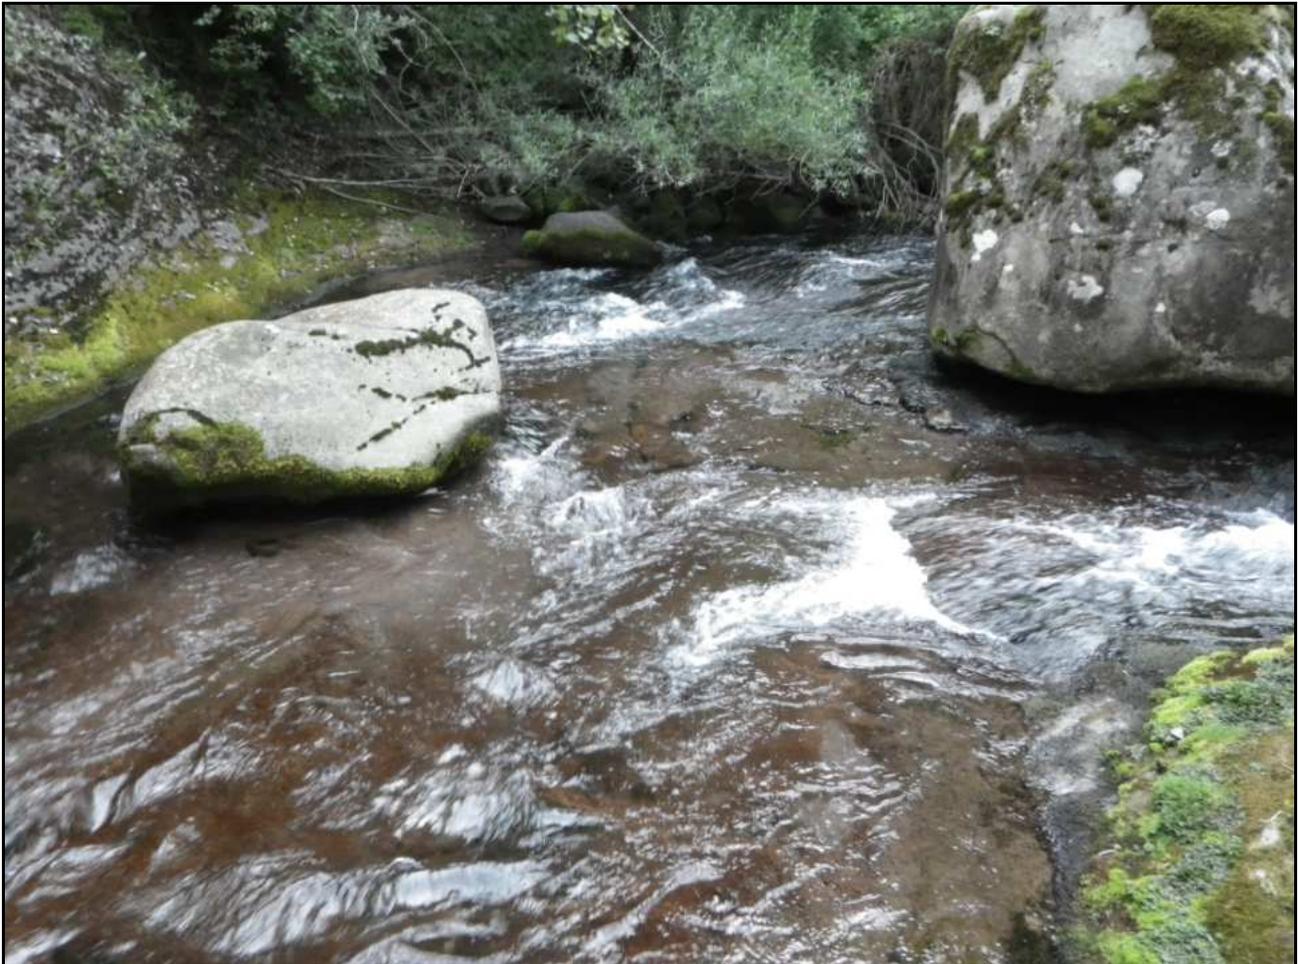
## MOEN004

MOEN004	1	2	2b	3	4	5	6	7	8	9	10	11	12	13	14	IFF	
	TER	VP1	VP2	AMP	CON	CID	ESO	RIT	ERO	SEZ	ITT	IDR	CVA	DET	MBT	Punteggio	Livello
Dx	20	10		15	15	10	1	1	20	15	5	5	15	15	20	167	III
Sx	20	10		15	15	10	1	1	20	15	5	5	15	15	20	167	III
Fine cascata - fine alveo roccioso; lungh: 295 m

Questo tratto è caratterizzato da un substrato roccioso uniforme che non garantisce adeguate strutture di ritenzione degli apporti trofici; anche l'idromorfologia appare poco diversificata e v'è la preponderanza di un solo elemento idromorfologico (*run*). La vegetazione della fascia perfluviale è costituita, su entrambe le sponde, da una formazione autoctona non riparia, d'ampiezza maggiore di 30 metri e priva di discontinuità. L'erosione è assente mentre la sezione trasversale mostra una bassa diversità ambientale, venendo penalizzata dal fondo roccioso. L'idoneità ittica, per l'esigua disponibilità di zone rifugio e per lo sbarramento non superabile imposto dalla cascata ad inizio tratto, risulta poco sufficiente. Il comparto biologico non mostra segni di alterazione.

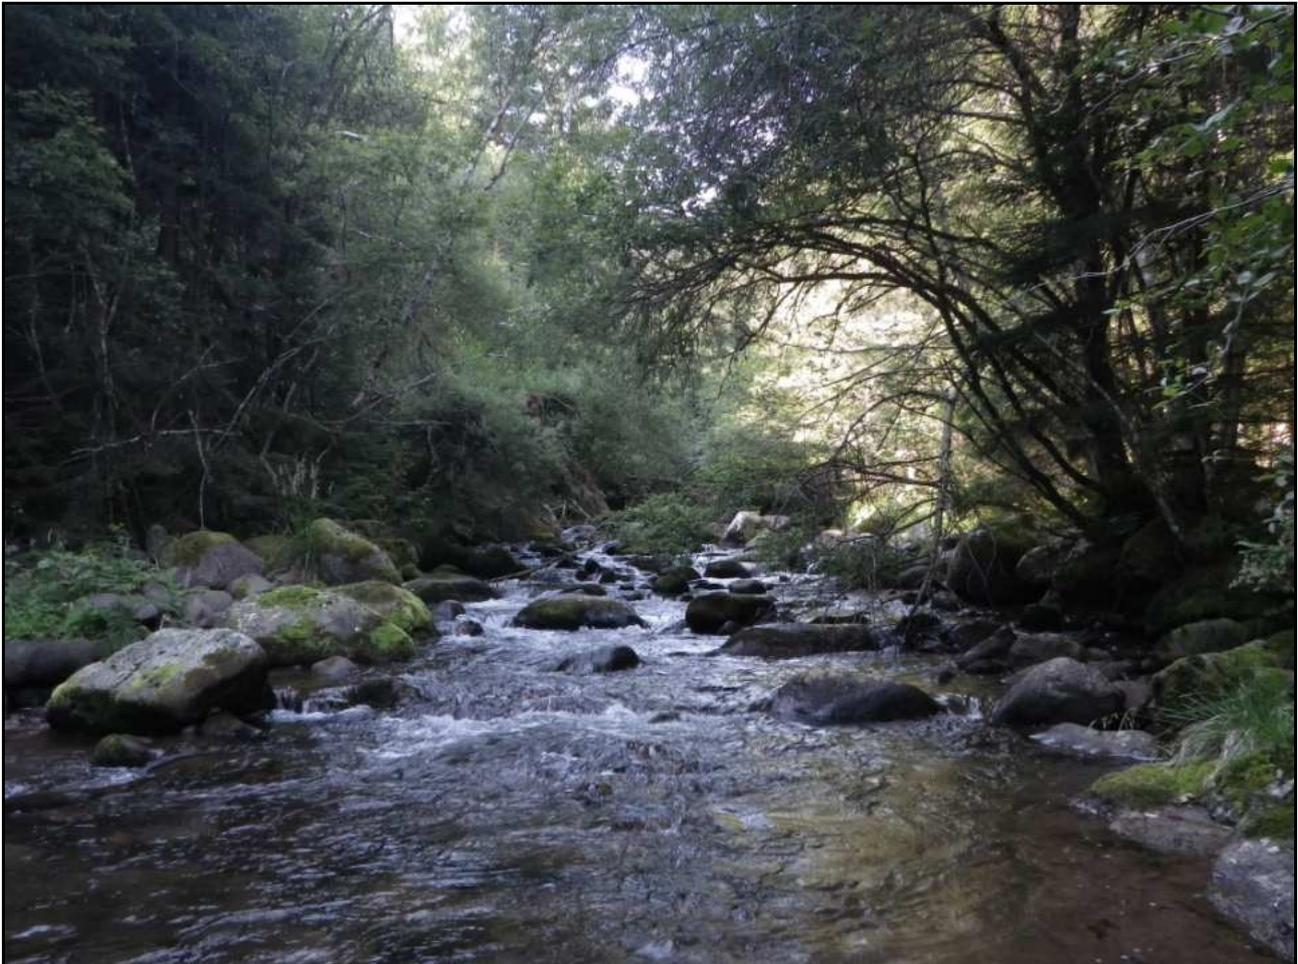
## MOEN005

Fine alveo roccioso – cambio territorio circostante/fine prati ; lungh: 502 m

Il fondo dell'alveo appare ora costituito da substrati diversificati con massi stabilmente incassati, radici e tronchi che costituiscono buone strutture di ritenzione degli apporti trofici. L'efficacia di esondazione è annullata dalla forte acclività dei versanti. L'erosione è assente e la sezione trasversale è integra. Le buone caratteristiche morfologiche (substrato diversificato, presenza di abbondanti zone rifugio e di produzione di cibo ed abbondante ombreggiatura) rendono elevata l'idoneità ittica. La fascia perfluviale è costituita da bordure di essenze riparie (salici ed ontani) a portamento arbustivo in continuità con la formazione arborea autoctona non riparia, l'ampiezza cumulativa delle formazioni funzionali supera i 30 metri con discontinuità inferiori al 10%. L'idromorfologia vede una successione di elementi posti a distanza irregolare. Il comparto biologico continua a non mostrare segni di alterazione.

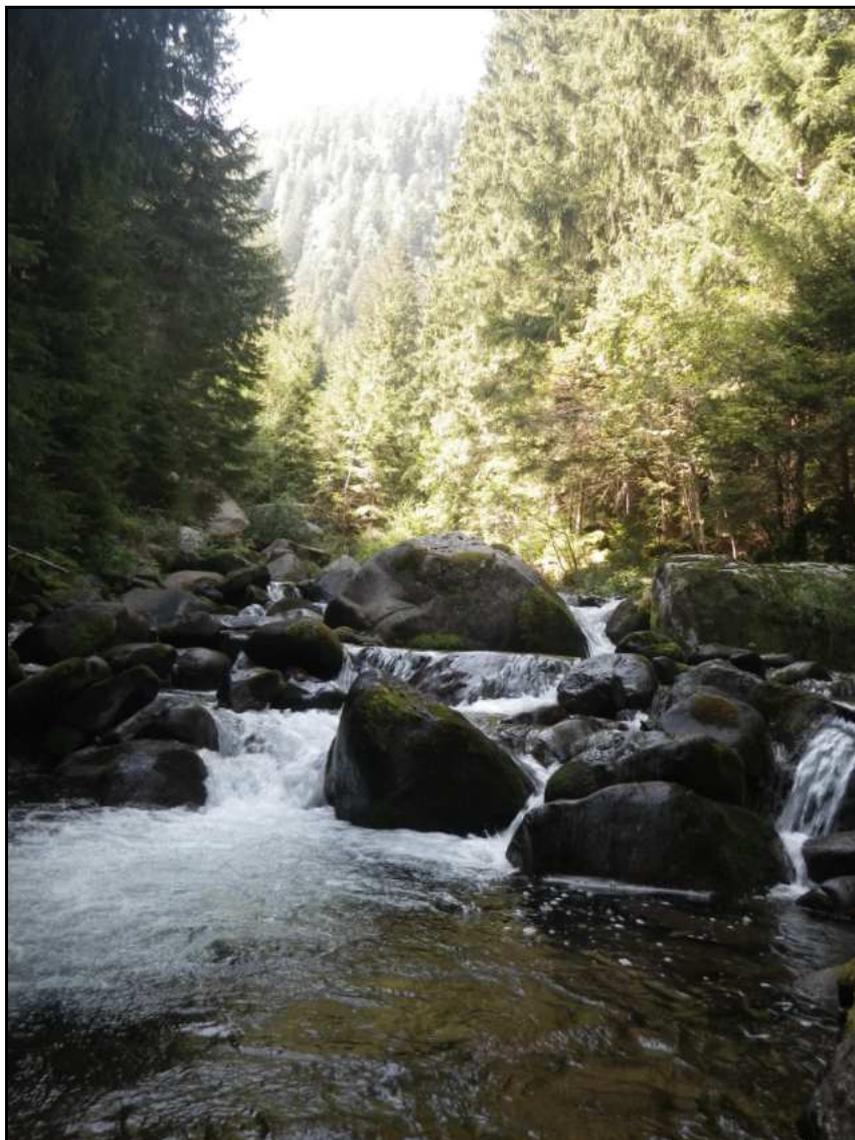
## MOEN006

Cambio territorio circostante/fine prati – strada vicina in sinistra; lungh: 450 m

Il territorio circostante è privo di antropizzazione. La vegetazione perifluviale delle due sponde è composta da una bordura di specie riparie in continuità con la pecceta, l'ampiezza cumulativa delle due tipologie di vegetazione è maggiore di 30 metri e non sono presenti interruzioni. Il substrato dell'alveo è composto da substrati diversificati, con massi e tronchi e zone di sedimentazione che fungono da ottime strutture di ritenzione degli apporti trofici. L'erosione è assente e la sezione trasversale è integra. L'idromorfologia è di tipo step&pool. Le buone caratteristiche morfologiche (substrato diversificato, presenza di abbondanti zone rifugio e di produzione di cibo ed abbondante ombreggiatura) rendono elevata l'idoneità ittica.

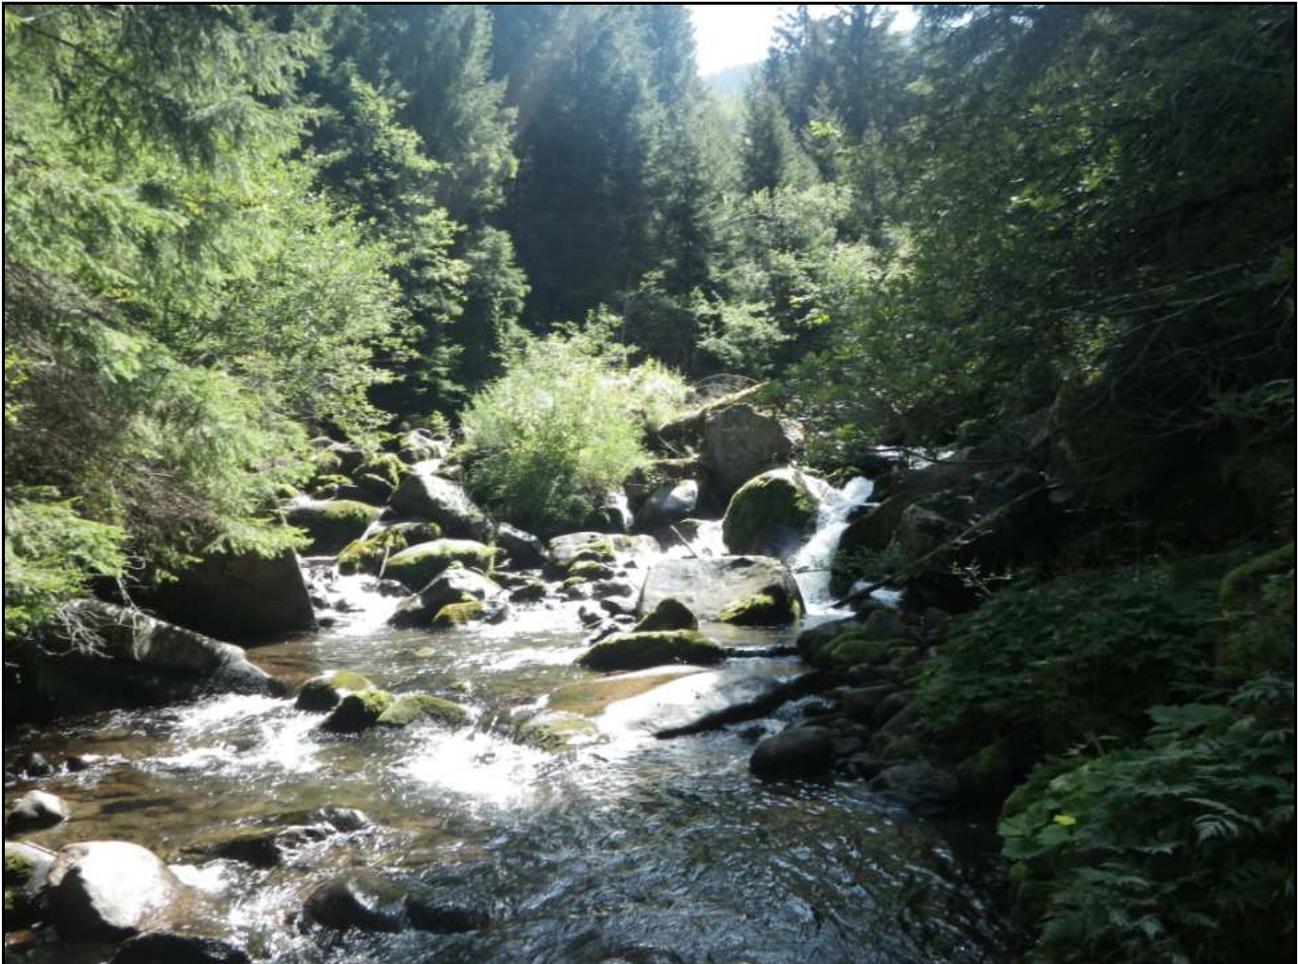
**MOEN007**

MOEN007	1	2	2b	3	4	5	6	7	8	9	10	11	12	13	14	IFF	
	TER	VP1	VP2	AMP	CON	CID	ESO	RIT	ERO	SEZ	ITT	IDR	CVA	DET	MBT	Punteggio	Livello
Dx	20	10		15	15	10	1	25	20	20	25	15	15	15	20	226	II
Sx	25	10		10	15	10	1	25	20	20	25	15	15	15	20	226	II
Strada vicina in sinistra – ponte strada forestale; lungh: 525 m

In sponda destra prevalgono ora pascoli e praterie di origine antropica. Il tratto è del tutto simile al precedente con l'eccezione di una strada in sponda sinistra che si pone come limite esterno e determina, su tale sponda, la riduzione dell'ampiezza cumulativa delle formazioni funzionali

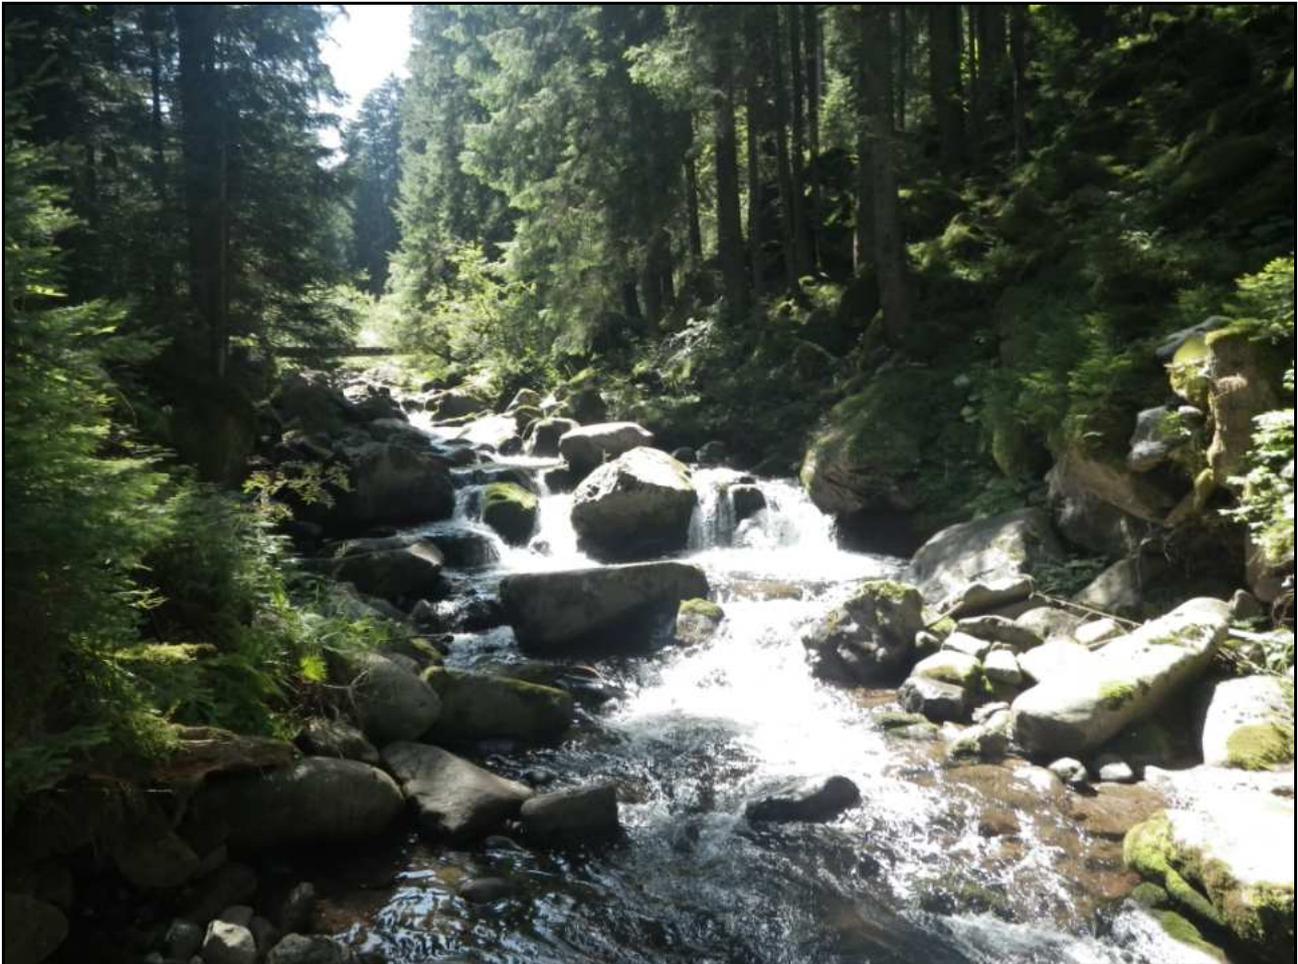
## MOEN008

Ponte strada forestale – fine prati in destra; lungh: 744 m

L'ampiezza cumulativa delle formazioni funzionali torna a superare i 30 metri su entrambe le sponde, mostrando però, in destra orografica, alcune interruzioni (10-25%) dettate dai prati. I restanti parametri non mutano rispetto i due tratti precedenti.

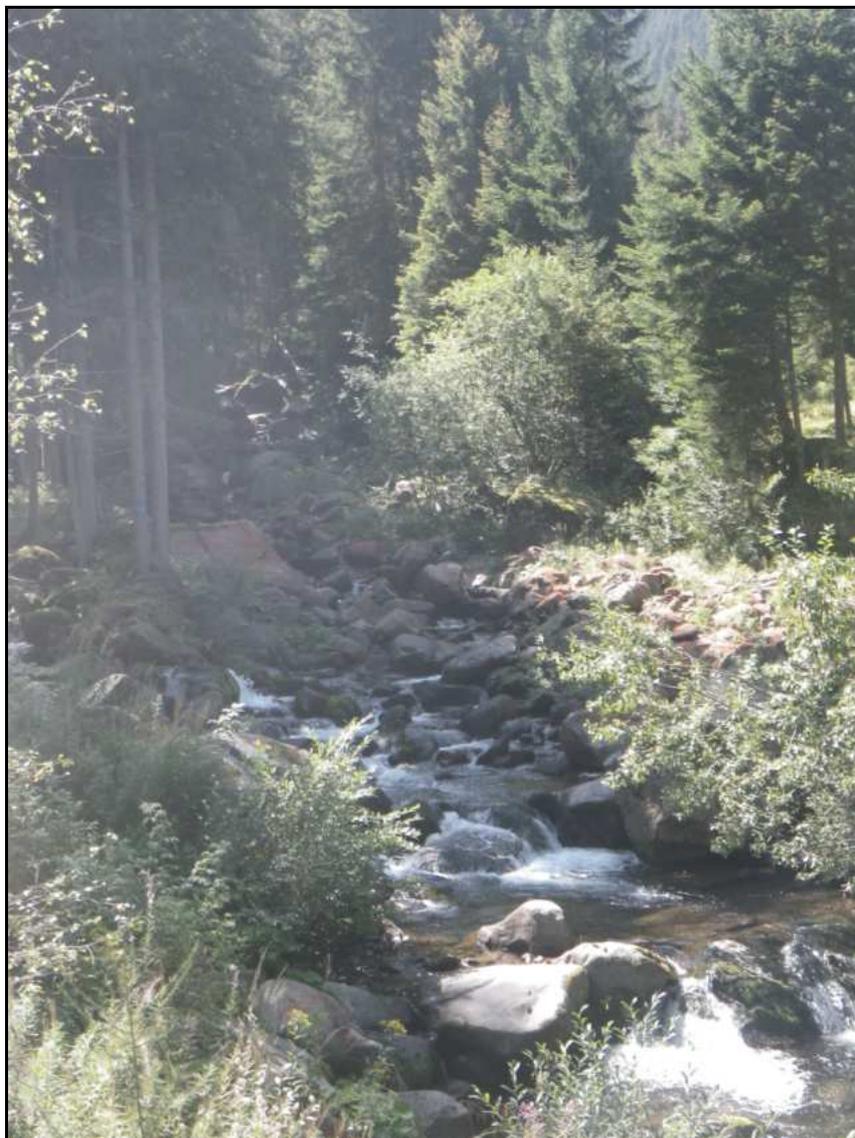
## MOEN009

Fine prati in destra – fine strada in destra/derivazione; lungh: 957 m

Il corso d'acqua scorre qui in un territorio privo di antropizzazione, con boschi di conifere e praterie naturali; queste ultime creano alcune discontinuità (comprese tra il 10 e il 25%) nelle formazioni arboree autoctone presenti su entrambe le sponde. I versanti molto acclivi impediscono al corso d'acqua di esondare durante le piene. Non ci sono segni di erosione in entrambe le rive e la sezione trasversale è naturale. Il tratto presenta caratteristiche morfologiche (abbondanti zone rifugio, zone trofiche e ombra e discrete aree di frega) che lo rendono idoneo ad ospitare la fauna ittica vocazionale. Gli elementi idromorfologici sono distinti ma posti a distanza irregolare, disposti nella tipologia step&pool. Il comparto biologico non mostra segni di alterazione. Il regime idrico è negativamente influenzato dalla presenza dell'opera di presa posta a fine tratto.

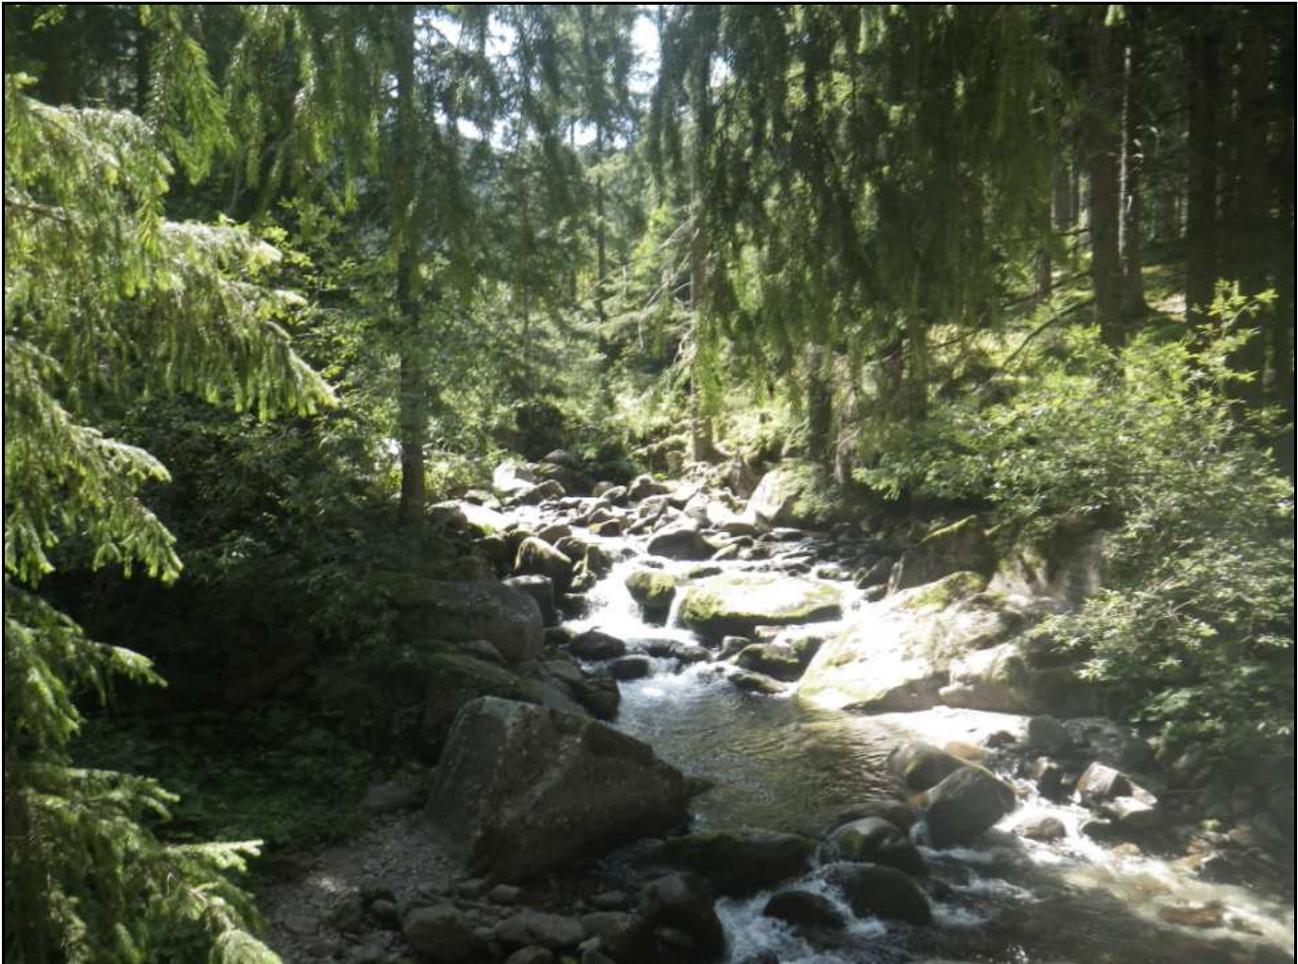
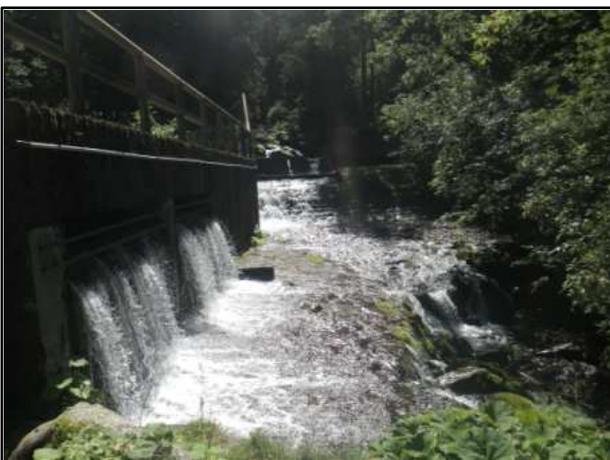
## MOEN010

Fine strada in destra/derivazione – strada vicina in destra; lungh: 892 m

Le formazioni funzionali costituite da specie arboree autoctone non riparie (in prevalenza abeti) sono ampie e continue. Le portate risultano, in questo tratto e per tutti i tratti a monte, stabili su scala giornaliera e le fluttuazioni stagionali non sono estreme; non c'è più infatti l'influenza della derivazione che si vede in foto. Nonostante la griglia costituisca un ostacolo non superabile dai pesci, l'idoneità ittica rimane elevata

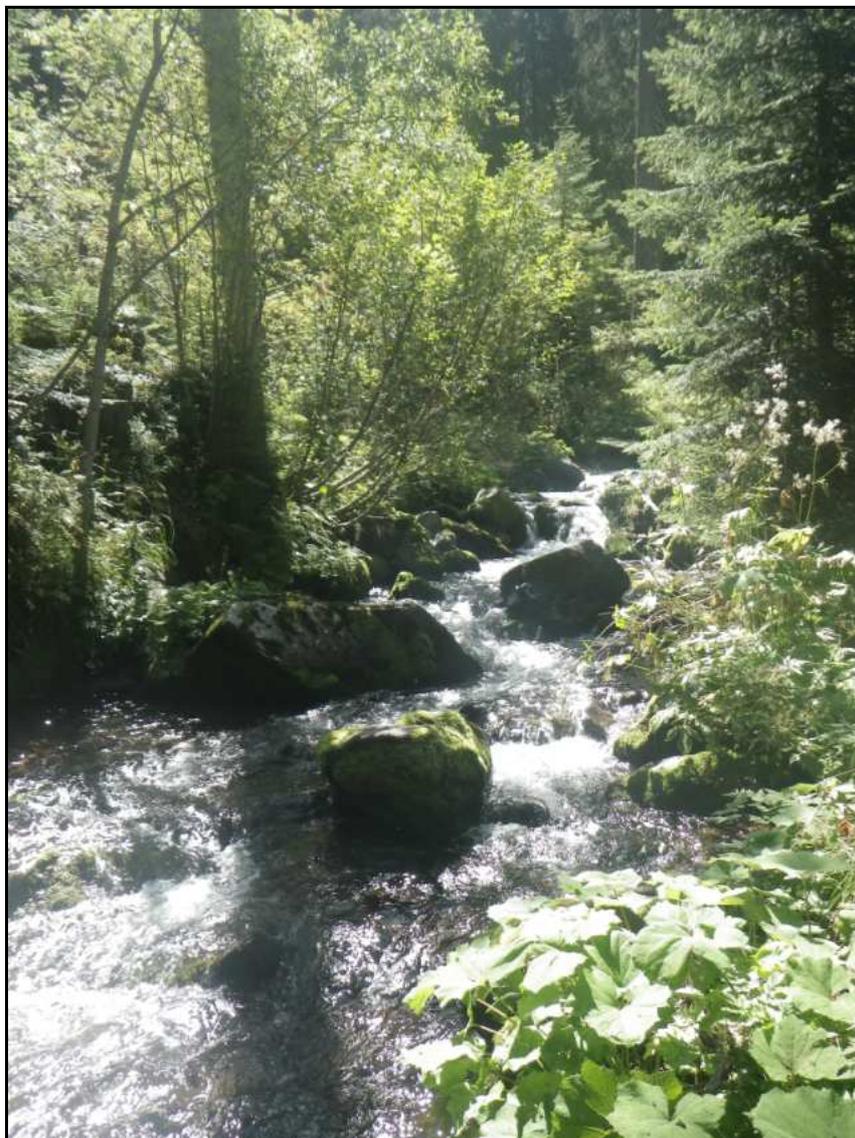
## MOEN011

Strada vicina in destra – ponte strada in sinistra; lungh: 325 m

In destra la strada limita l'estensione delle formazioni funzionali: si sviluppa una bordura continua di arbusti ripari accompagnata da una bordura di arbusti autoctoni non ripari. In sinistra, dietro ad una bordura di specie riparie, continua la formazione arborea autoctona non riparia. Il substrato è diversificato e mostra una elevata capacità di ritenzione degli apporti trofici. Non variano le altre caratteristiche rispetto ai tratti precedenti.

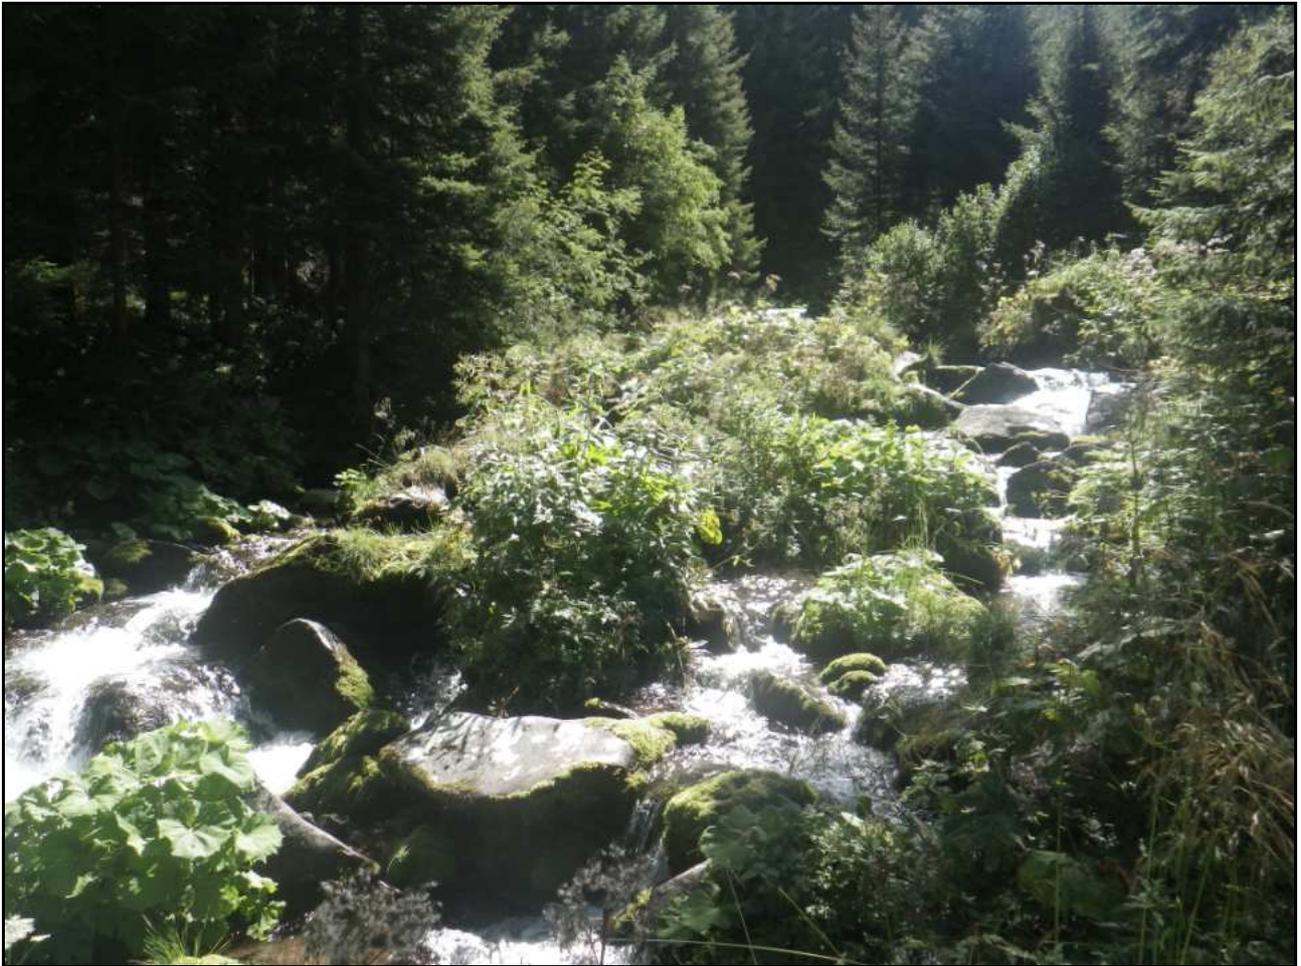
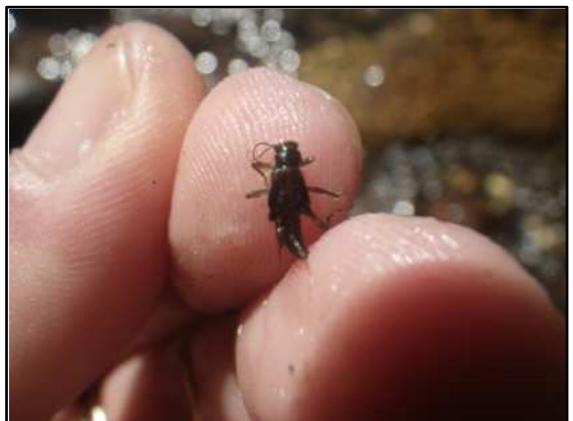
## MOEN012

Ponte strada in sinistra – strada lontana; lungh: 660 m

La situazione, per quanto riguarda le formazioni vegetazionali presenti nella fascia periluviale, è invertita rispetto al tratto precedente, con la strada che corre ora in sponda sinistra. Le buone caratteristiche morfologiche rendono l'idoneità ittica elevata. L'andamento idromorfologico è step&pool. In alveo il periphyton è sottile e non sono presenti macrofite tolleranti; il detrito è riconoscibile e fibroso e la comunità macrobentonica è ben strutturata e diversificata con taxa sensibili l'inquinamento, come i Plecotteri della famiglia Nemouridae (foto a lato).

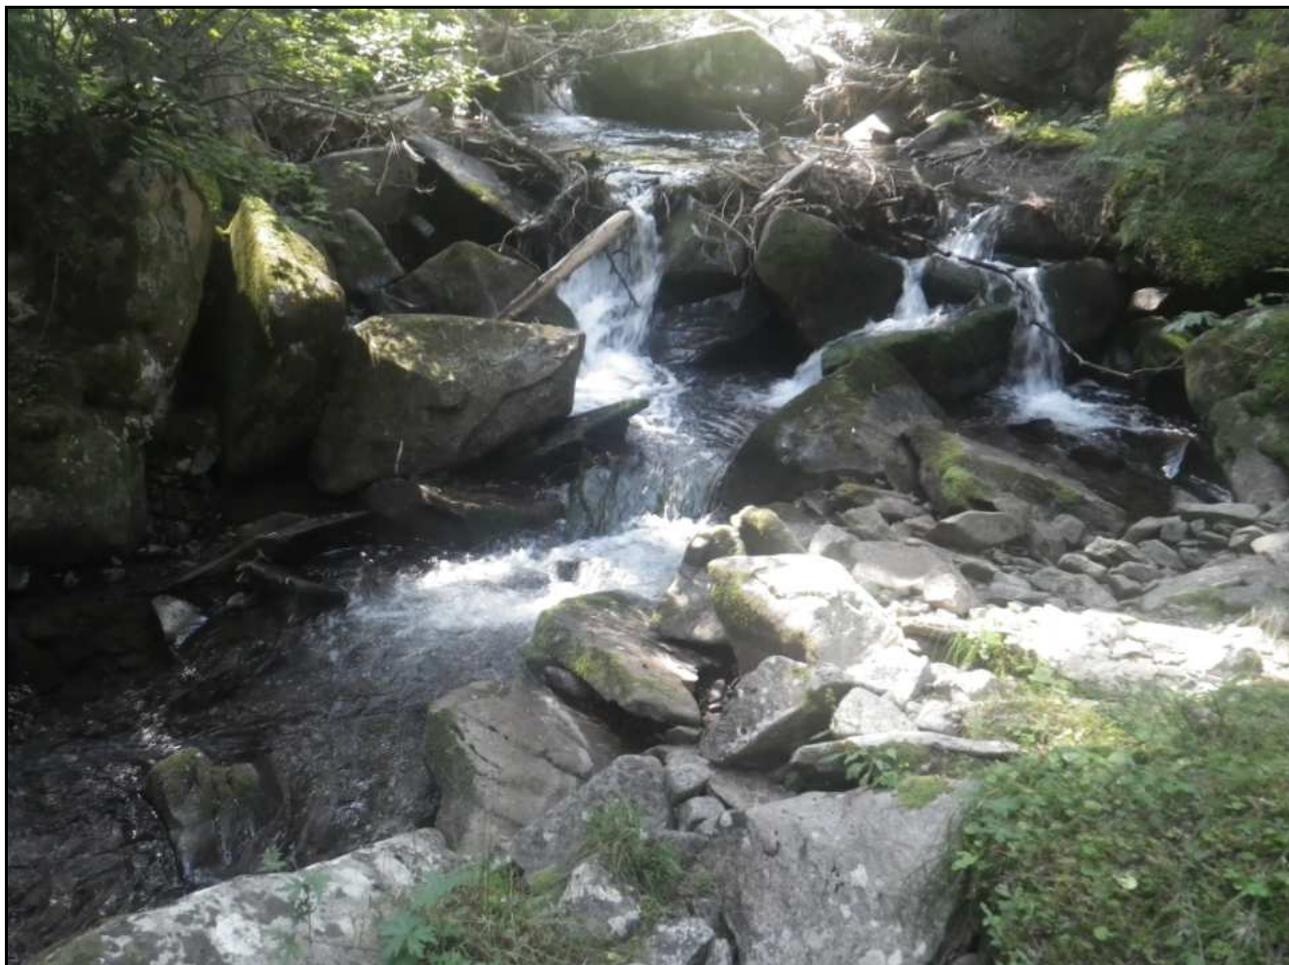
## MOEN013

Strada lontana – inizio scogliere; lungh: 823 m

Su entrambe le sponde la vegetazione della fascia perfluviale è costituita da formazioni arboree autoctone non riparie, con ampiezza > 30 metri e prive di discontinuità nella copertura delle chiome. Il fondo rimane ben diversificato, con grossi massi stabilmente incassati, rami e tronchi che trattengono efficacemente la sostanza organica. L'erosione in questo tratto è assente: la struttura della riva naturalmente consolidata identifica un sistema maturo dove i processi morfologici evolutivi del corso d'acqua sono a lungo periodo.

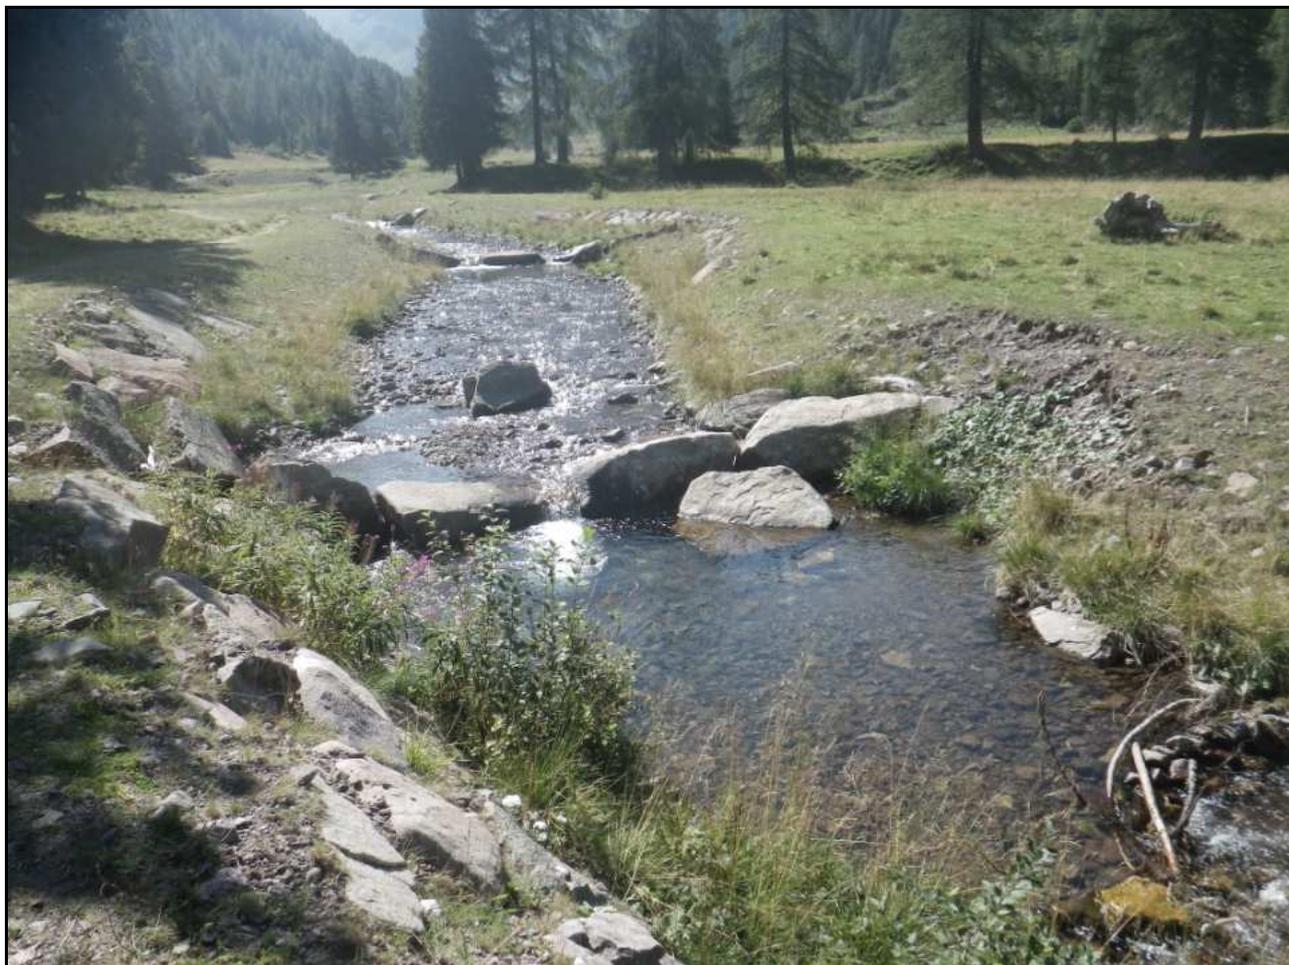
## MOEN014

MOEN014	1	2	2b	3	4	5	6	7	8	9	10	11	12	13	14	IFF	
	TER	VP1	VP2	AMP	CON	CID	ESO	RIT	ERO	SEZ	ITT	IDR	CVA	DET	MBT	Punteggio	Livello
Dx	20	1		1	5	20	1	5	1	5	5	5	15	15	20	119	III-IV
Sx	20	1		1	5	20	1	5	1	5	5	5	15	15	20	119	III-IV
Inizio scogliere – fine scogliere; lungh: 1106 m

Il tratto MOEN014 scorre in un territorio con pascoli antropici che circondano la malga. La valle ha pendenze meno accentuate rispetto ai tratti precedenti; l'andamento del corso d'acqua sarebbe infatti sinuoso ma è stato confinato da argini costituiti da scogliere in massi, proprio per evitare la divagazione laterale e l'erosione. Il substrato è caratterizzato da ciottoli, con scarsa efficacia ritentiva; inoltre è presente una serie di briglie in massi (superabili dai pesci), che hanno la funzione di rallentare la velocità della corrente e impedire l'erosione delle rive (molto evidente in alcuni punti dove non c'è l'argine). L'idoneità ittica è solo sufficiente, per l'assenza di ombreggiatura e per la scarsità di zone rifugio per l'ittiofauna. La vegetazione della fasce perifluviali è costituita da formazioni erbacee non igrofile, non funzionali.

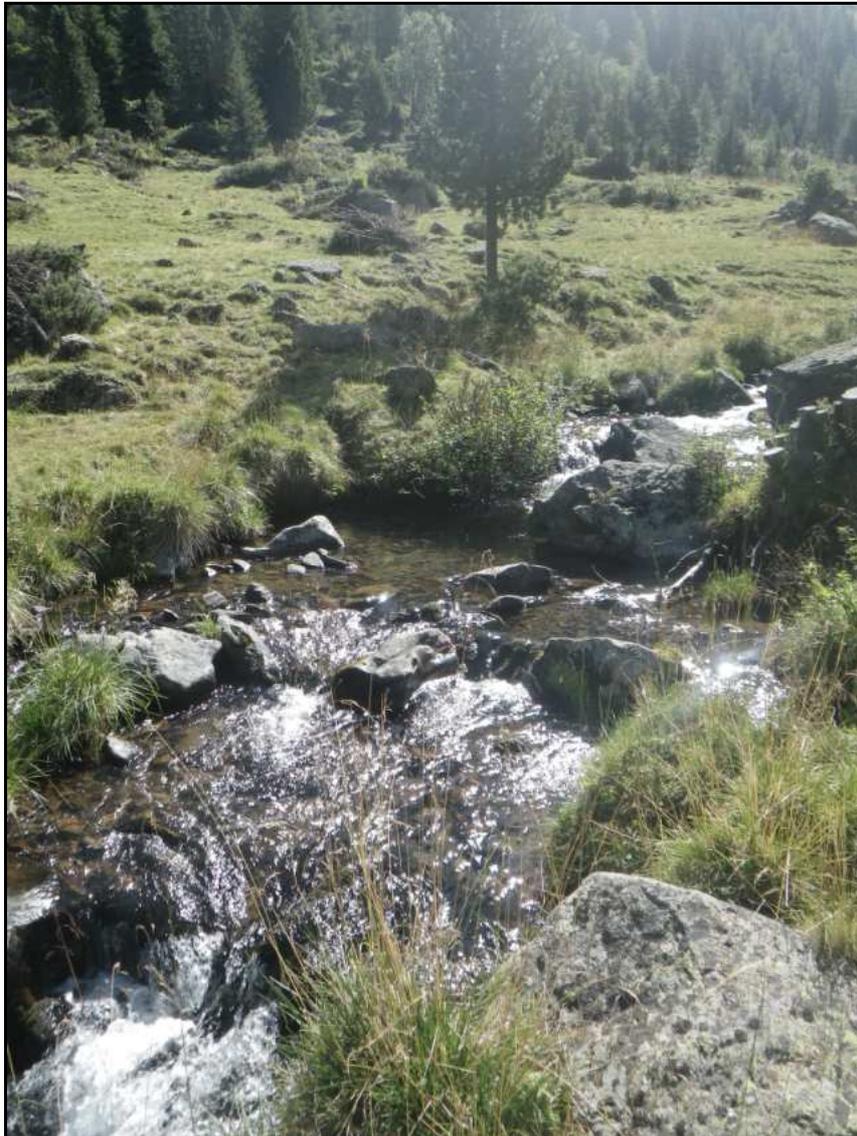
## MOEN015

MOEN015	1	2	2b	3	4	5	6	7	8	9	10	11	12	13	14	IFF	
	TER	VP1	VP2	AMP	CON	CID	ESO	RIT	ERO	SEZ	ITT	IDR	CVA	DET	MBT	Punteggio	Livello
Dx	20	1		1	5	20	1	15	20	20	20	15	15	15	20	188	II-III
Sx	20	1		1	5	20	1	15	20	20	20	15	15	15	20	188	II-III
Fine scogliere – fine rilevamento (1800 metri s.l.m.); lungh: 724 m

Nell'ultimo tratto, che termina all'altitudine di 1800 metri s.l.m., migliora la morfologia, per l'assenza di opere trasversali e longitudinali di difesa spondale e per la maggior presenza di massi incassati in grado di sequestrare gli apporti trofici, costituiti da frammenti vegetali. Migliora anche l'idoneità ittica. I parametri biologici conservano ottime caratteristiche di funzionalità.

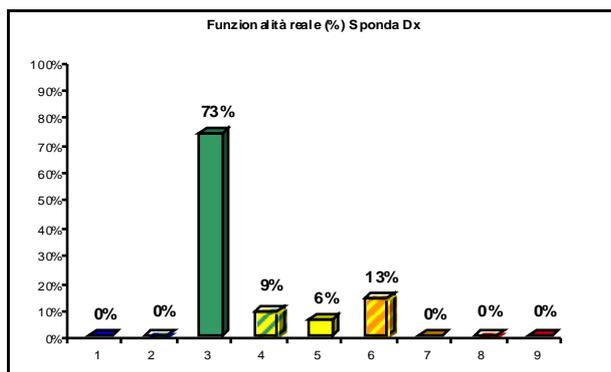
Figura 7a: Grafici della distribuzione percentuale dei giudizi di funzionalità reale per la sponda destra

Il rio Val Moena ottiene per circa il 75% delle sue sponde un giudizio di funzionalità buono. Questo indica che il corso d'acqua non ha impatti significativi per lunghi tratti, tant'è che sono stati individuate condizioni di funzionalità omogenee per varie centinaia di metri. Le zone con minori funzionalità sono la parte iniziale del corso d'acqua risulta impattata da opere e dalla presenza di una zona con urbanizzazione rada, mentre verso il fine rilievo a quota 1700 metri vi è una zona a pascolo difesa con scogliere in masso.

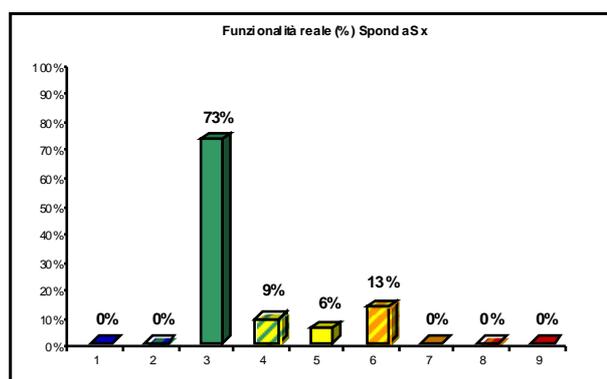
Figura 7b: Grafici della distribuzione percentuale dei giudizi di funzionalità reale per la sponda sinistra

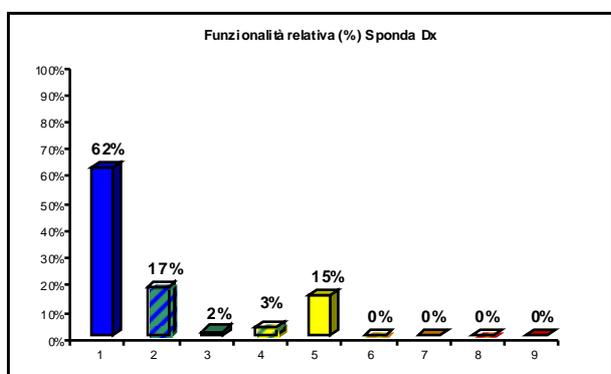
Figura 8a: Grafici della distribuzione percentuale dei giudizi di funzionalità relativa per la sponda destra

L'applicazione della funzionalità relativa indica che il corso d'acqua ottiene per circa i due terzi un giudizio ottimo. Questo significa che il rio Val Moena esprime la sua potenzialità funzionale per lunghi tratti indicando l'alto grado di naturalità di questo torrente del Lagorai.

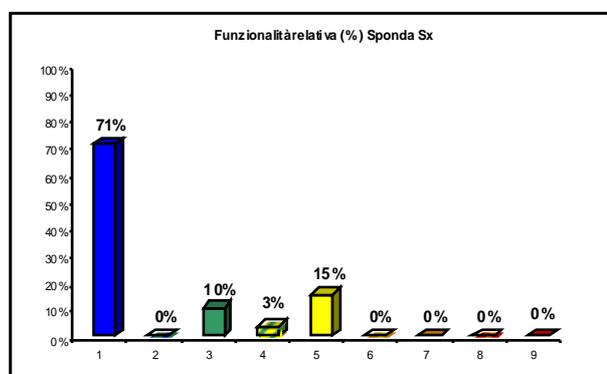
Figura 8b: Grafici della distribuzione percentuale dei giudizi di funzionalità relativa per la sponda sinistra
