Rio di Val Negra

Documentazione fotografica e descrizione dei tratti

Commento dei risultati IFF

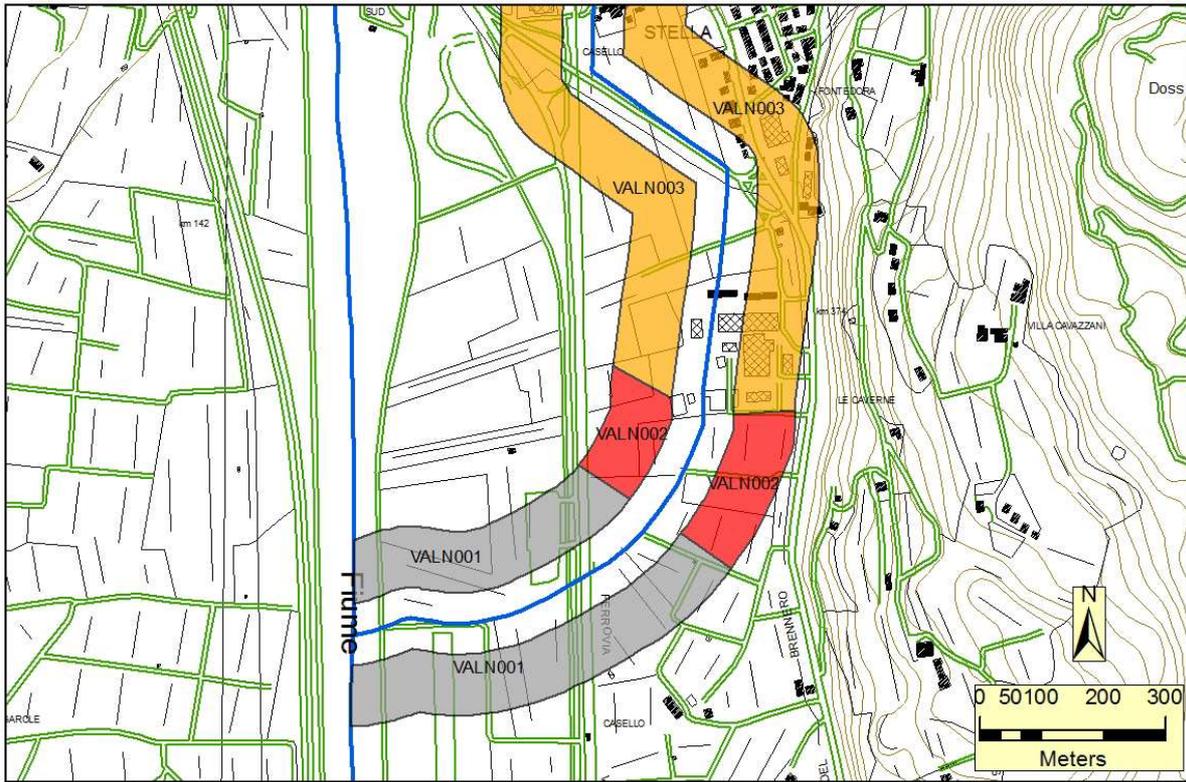
Figura 1a: Cartografia dei risultati IFF reale

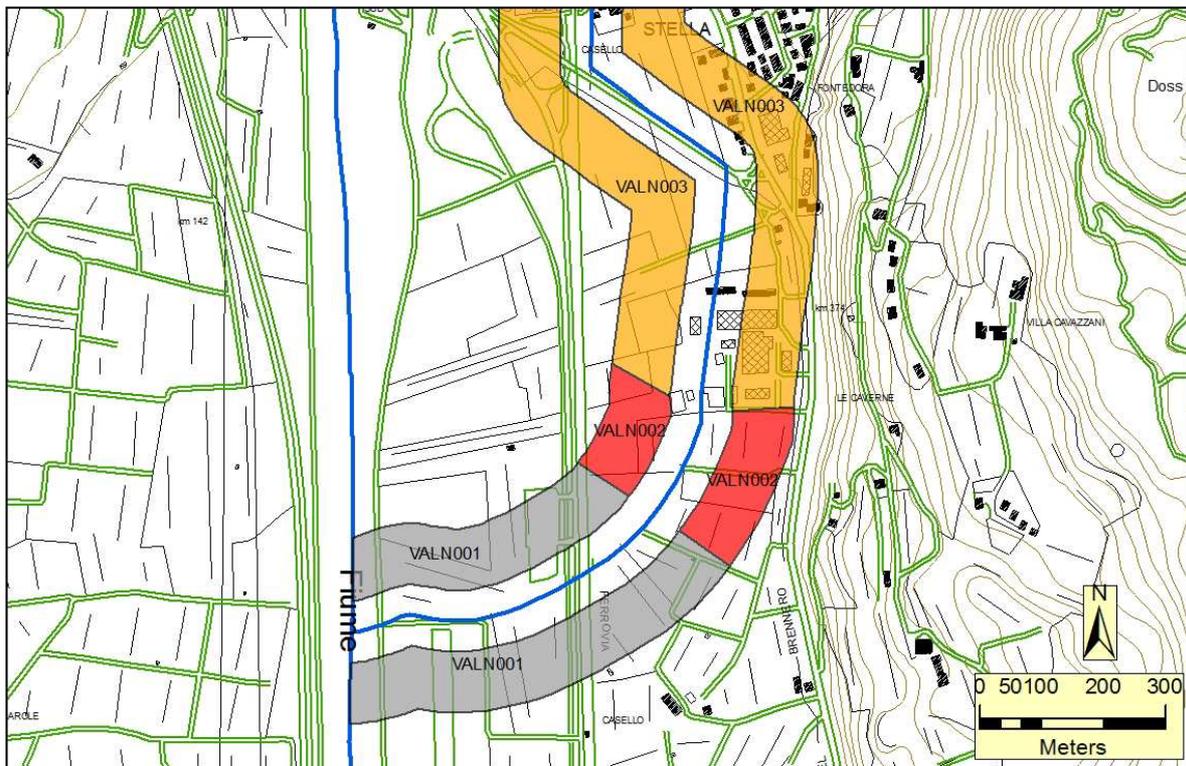
Figura 1b: Cartografia dei risultati IFF relativo

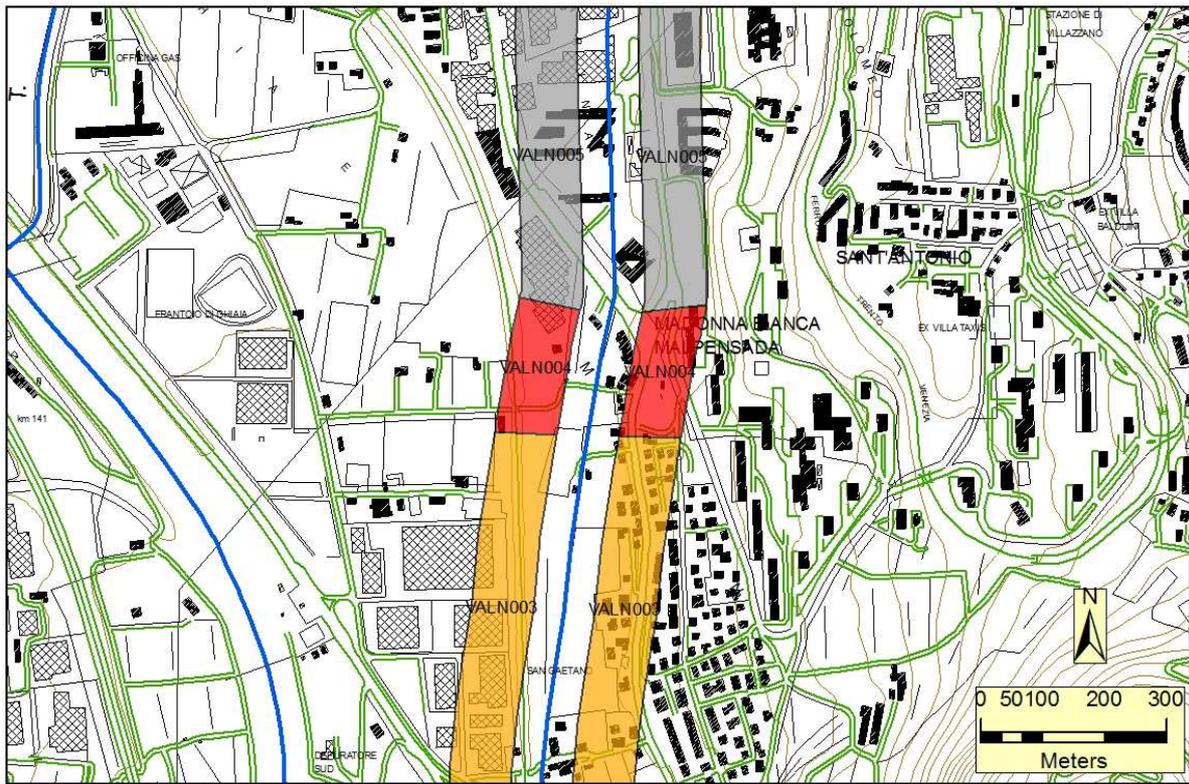
Figura 2a: Cartografia dei risultati IFF reale

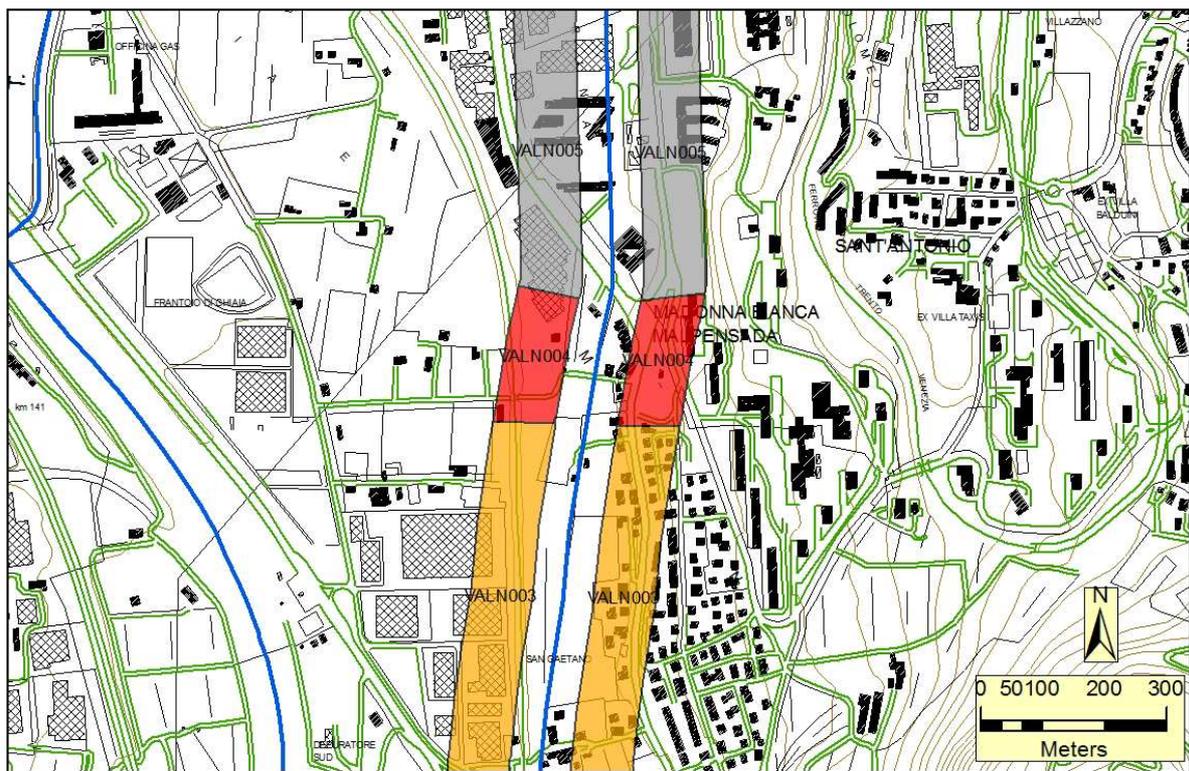
Figura 2b: Cartografia dei risultati IFF relativo

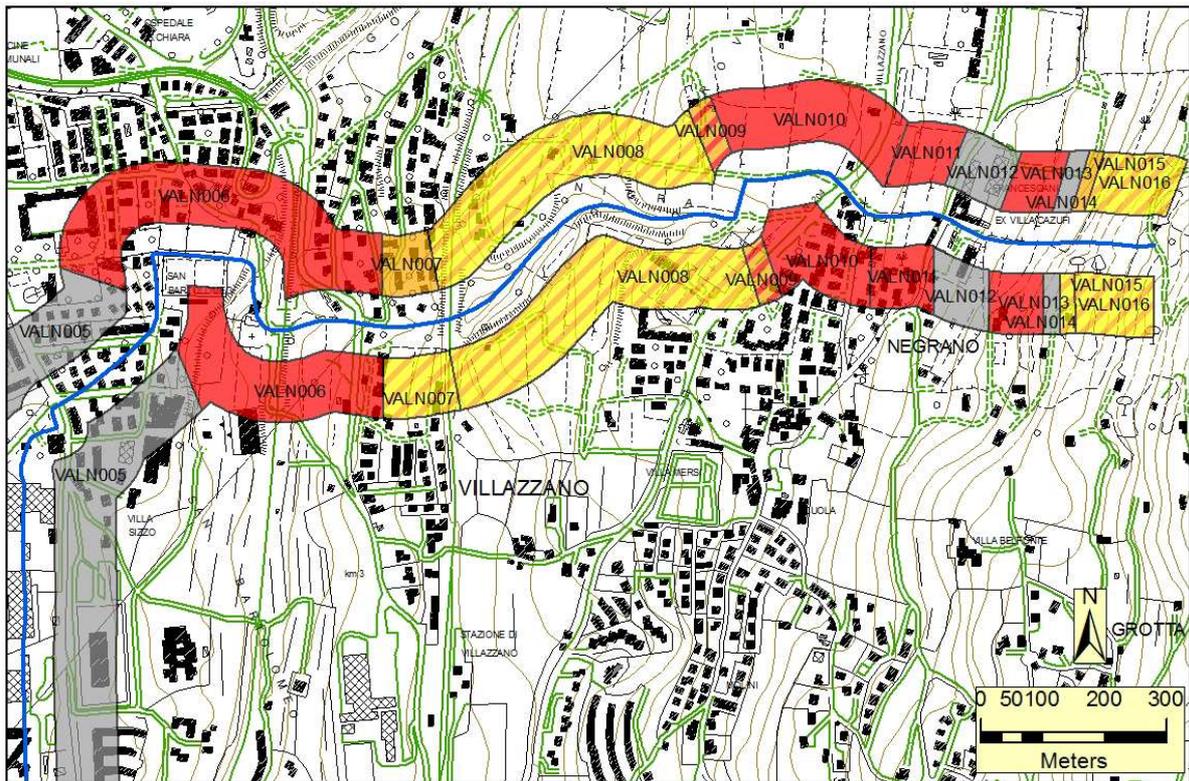
Figura 3a: Cartografia dei risultati IFF reale

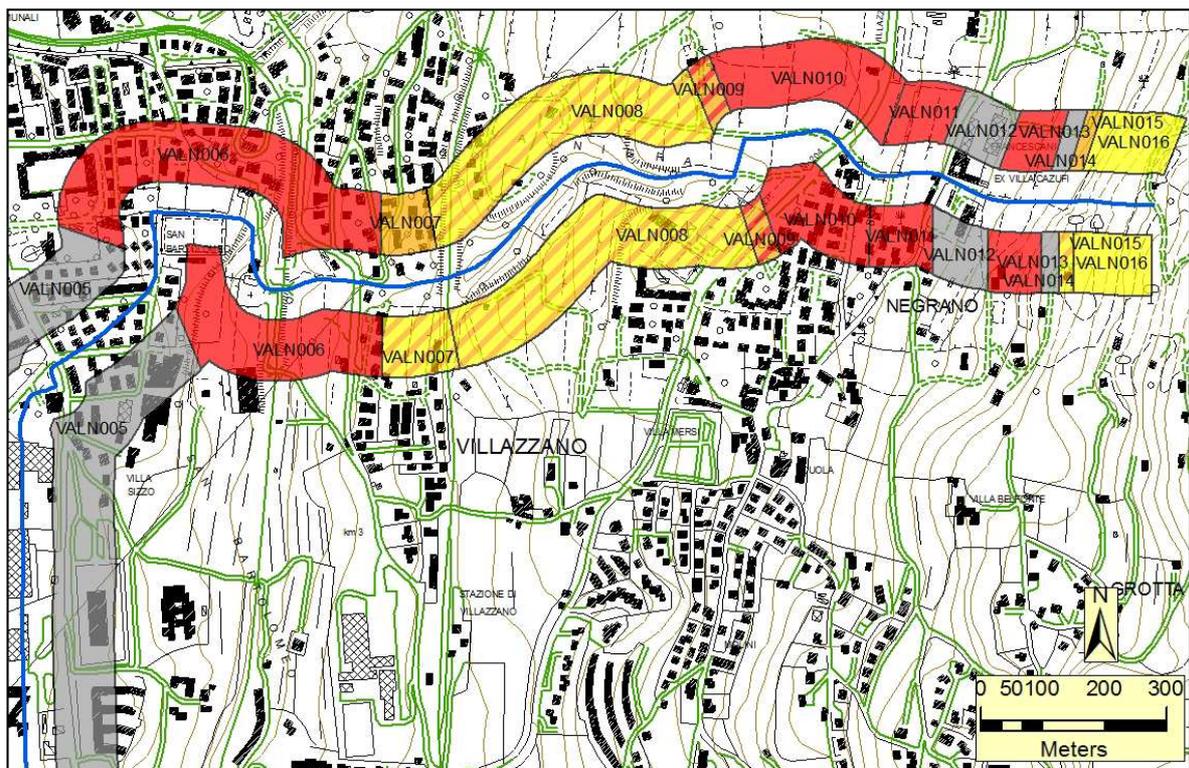
Figura 3b: Cartografia dei risultati IFF relativo

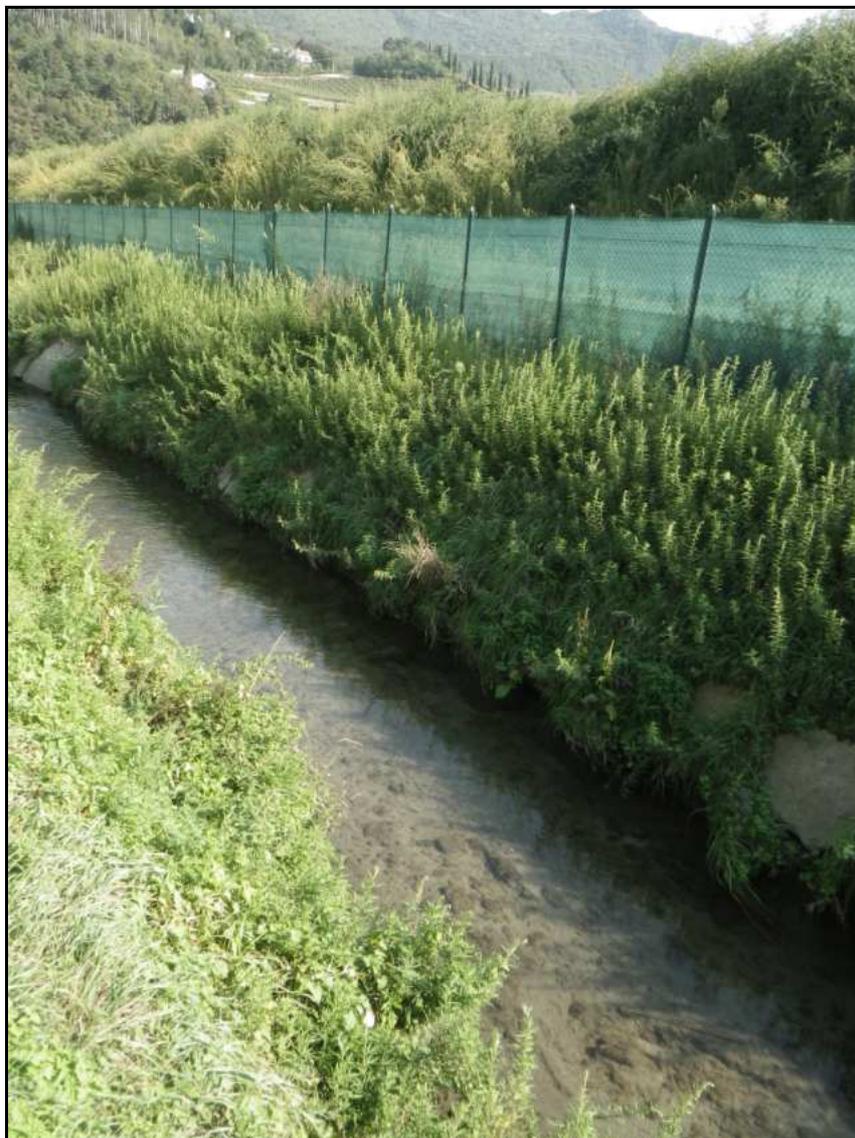
VALN002

Fine intubazione – inizio zona industriale; lungh: 182 m

Culture permanenti (in particolare meleti) caratterizzano il territorio circostante del primo tratto rilevato. Le opere longitudinali di difesa spondale, non permeabili, consentono l'insediamento di sole erbe rade. Gli argini non permettono l'esonazione ed il raddrizzamento limita la sinuosità del tratto. Le opere longitudinali svolgono anche funzione antiersiva e la sezione trasversale mostra una diversità morfologica quasi nulla. Il substrato è limoso con scarse strutture di ritenzione. Le fluttuazioni delle portate determinano una variazione del solo battente e non dell'ampiezza dell'alveo bagnato. Le componenti biologiche risultano parzialmente alterate con detrito vegetale polposo ed una comunità macrobentonica poco equilibrata e diversificata con prevalenza di taxa tolleranti all'inquinamento. L'idoneità ittica è poco sufficiente, per l'assenza di zone rifugio, frega ed ombreggiatura.

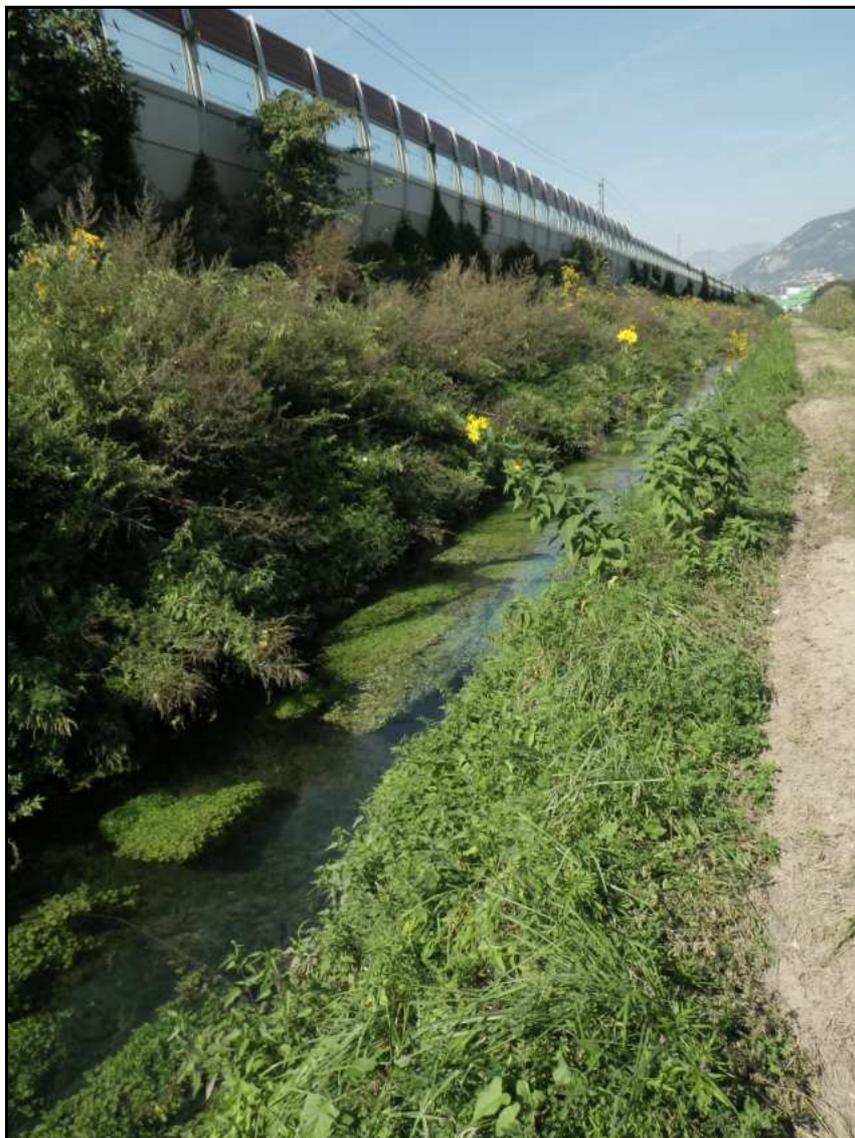
VALN003

Il terzo tratto del rio di Val Negra scorre in un territorio fortemente antropizzato. La fascia perfluviale destra è costituita da una bordura continua di erbacee non igrofile, in sinistra invece si insediano solo erbe rade. Il corso d'acqua, che presenta flusso laminare, mostra un substrato a granulometria modesta (ghiaia, sabbia e limi) con idrofite che solo parzialmente riescono a trattenere la sostanza organica; il tratto appare raddrizzato con residuo di naturalità solo del fondo. L'idoneità ittica, per la maggiore disponibilità di zone rifugio ed ombreggiatura, risulta discreta. Le altre caratteristiche funzionali non variano rispetto al precedente tratto.

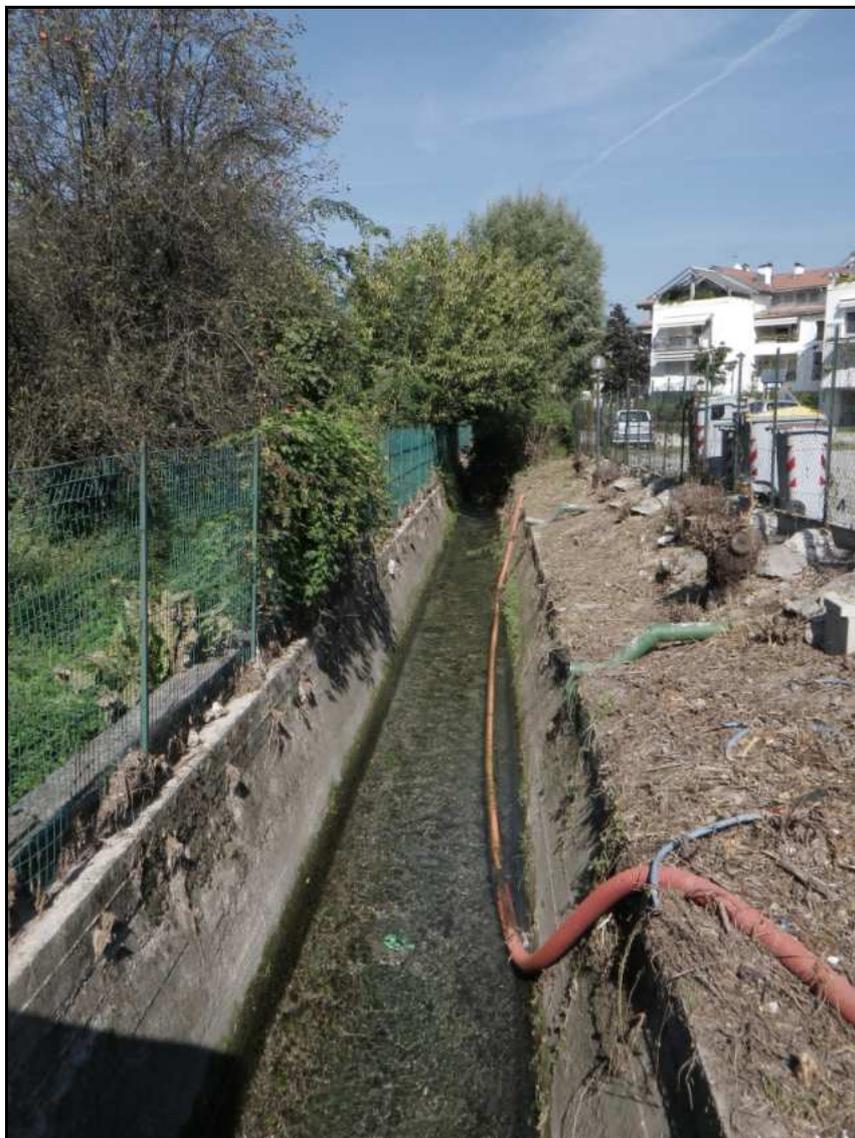
VALN004

Inizio cunettone – inizio tratto intubato; lungh: 200 m

La funzionalità è fortemente compromessa per l'elevato grado di artificializzazione del corso d'acqua. Gli argini ed il fondo sono completamente cementati (cunettone), per cui vi è assenza di elementi idromorfologici diversificati e la sezione trasversale è totalmente alterata rispetto all'assetto naturale. Non c'è distinzione di ampiezza fra alveo bagnato, di morbida e di piena e con le piene a variare è solamente il battente d'acqua, anziché l'ampiezza dell'alveo. Il fondo uniforme non permette lo sviluppo di una comunità macrobentonica ben strutturata. Data la mancanza di zone in cui nascondersi o deporre le uova, di ombra e l'assenza di zone di produzione di cibo l'idoneità ittica è poco sufficiente. Sul fondo si sviluppa un film perfitico tridimensionale.

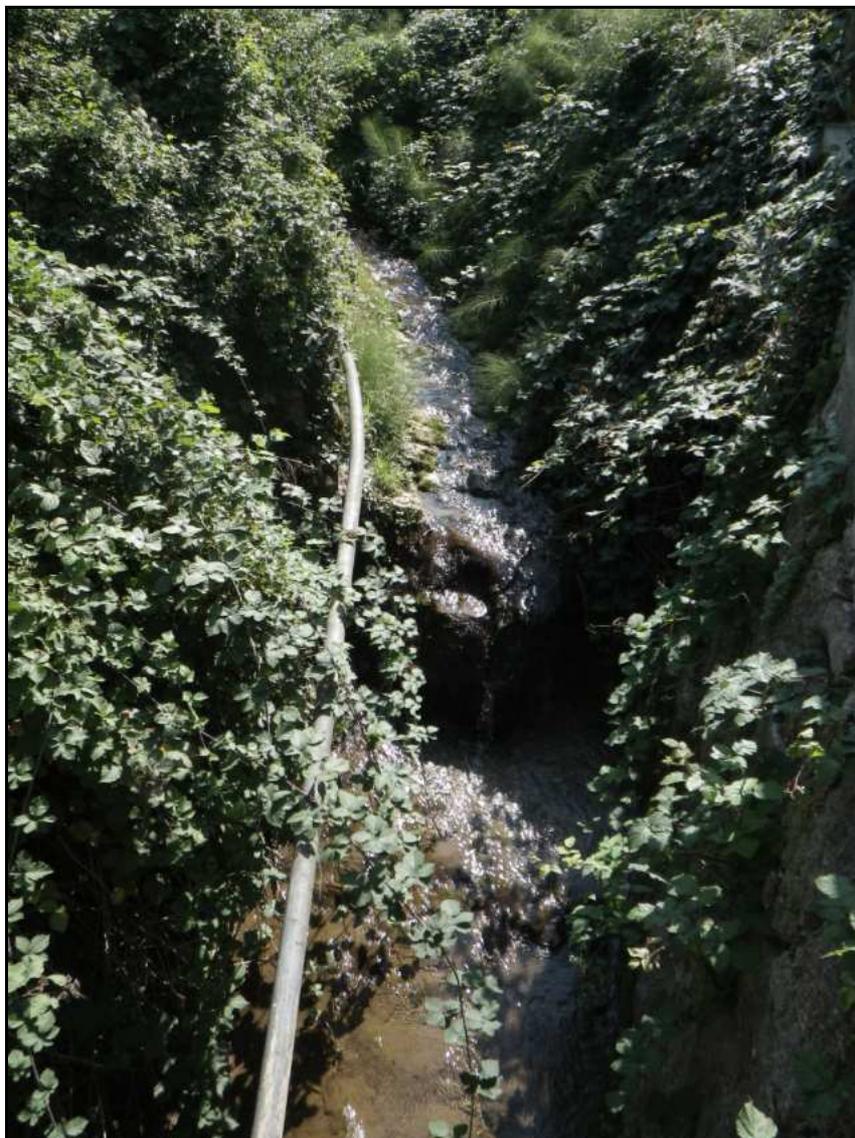
VALN006

Inizio cunettone/fine tratto intubab – fine muri; lungh: 544 m

A tratti vi è l'insediamento di vegetazione rada non funzionale, anche il fondo in alcune parti lungo questo tratto non si presenta cementato ma, la totale occlusione degli interstizi, non permette un'adeguata ritenzione della sostanza organica. L'idoneità ittica viene ulteriormente penalizzata da una serie di sbarramenti con altezza >1m a distanza tra loro maggiore di 3 volte la larghezza dell'alveo di morbida. Le altre caratteristiche funzionali non variano rispetto al tratto VALN004.

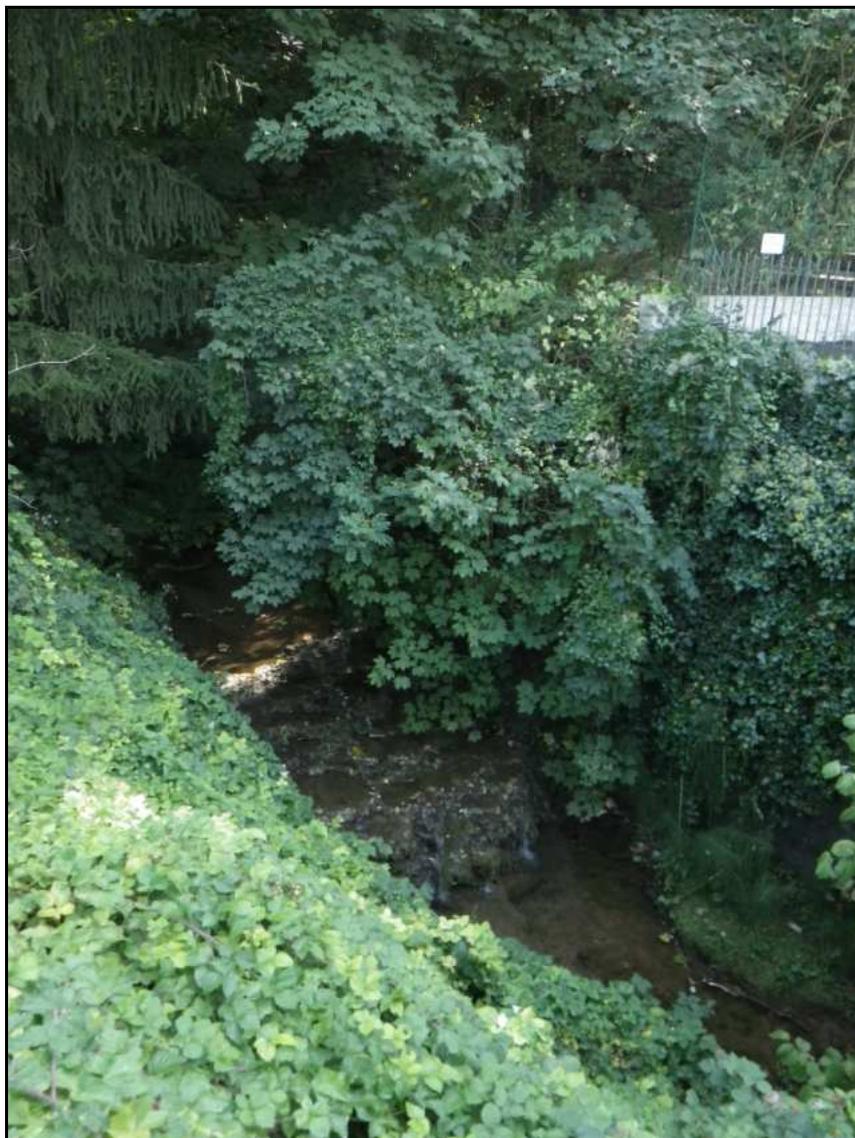
VALN007

La fascia perifluviale destra è costituita da una bordura di arbusti esotici d'ampiezza compresa tra 2 e 5 metri mentre, in sinistra, si insedia una formazione arborea di specie esotiche d'ampiezza compresa tra 30 e 10 metri limitata dalle coltivazioni permanenti. Le variazioni di portata sono naturaliformi ma amplificate da prelievi irrigui posti a monte. È presente una successione di briglie (con distanza tra loro maggiore di 3 volte la larghezza dell'alveo di morbida), finalizzate a ridurre la forza erosiva attraverso la riduzione di pendenza e di velocità dell'acqua; inoltre la sequenza di briglie banalizza l'idromorfologia del tratto rendendo distinguibile un solo elemento idromorfologico. Le briglie costituiscono sbarramenti insuperabili per i pesci, inoltre il substrato presenta scarse strutture di ritenzione e di conseguenza poche zone rifugio motivo per cui l'idoneità ittica risulta poco sufficiente. Le componenti biologiche risultano parzialmente alterate con detrito vegetale

polposo ed una comunità macrobentonica poco equilibrata e diversificata con prevalenza di taxa tolleranti all'inquinamento

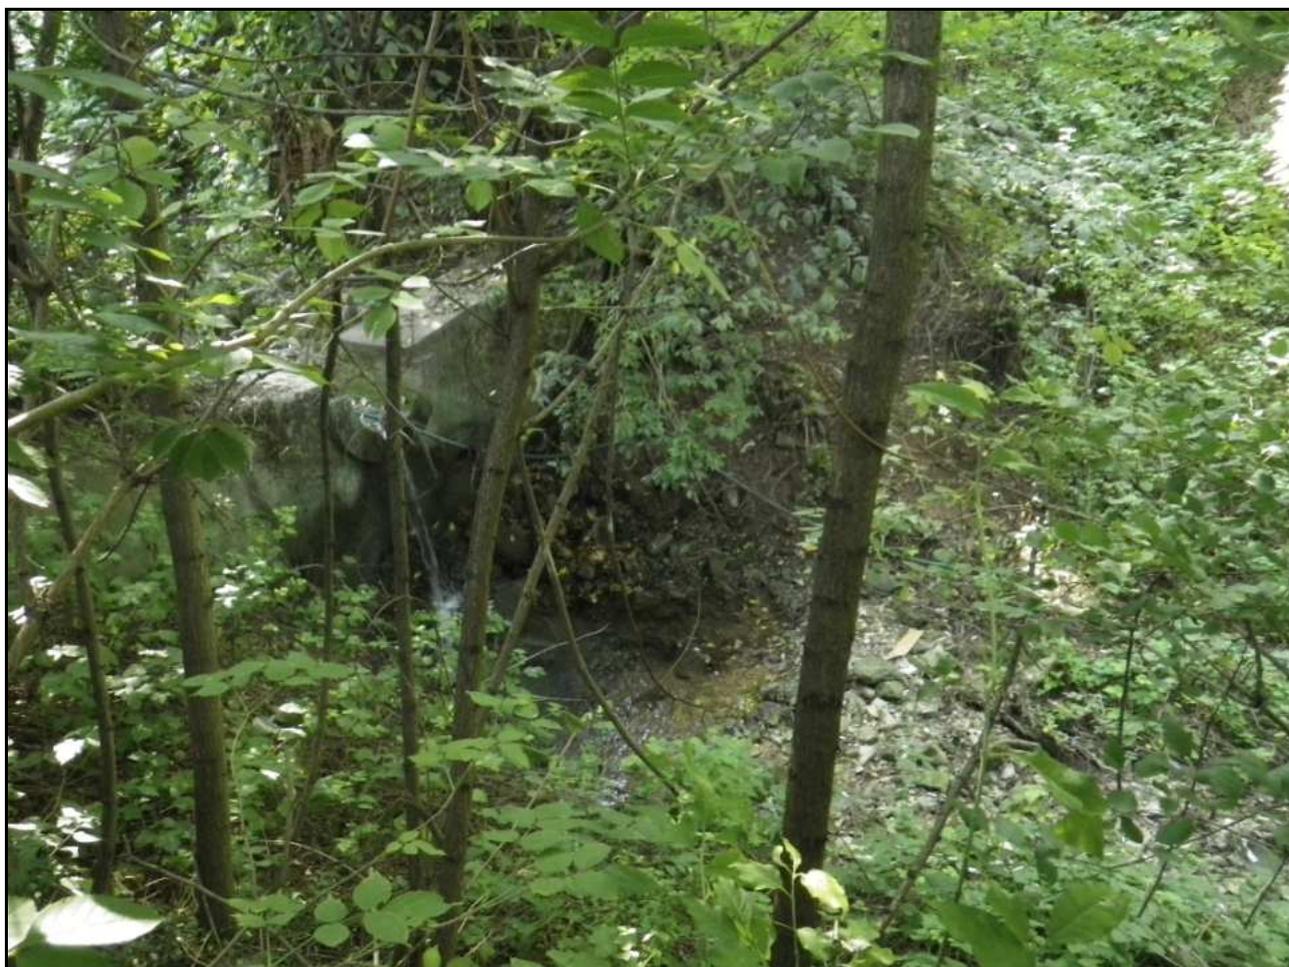
VALN008

Il tratto è caratterizzato da una vegetazione perifluviale costituita da formazioni arboree di specie esotiche (*Ailanthus altissima* e *Robinia pseudoacacia*) senza discontinuità e con ampiezza maggiore di 30 metri su entrambe le sponde. L'espansione laterale, in caso di piena, è limitata dalla forte acclività dei versanti. Le altre caratteristiche funzionali non variano rispetto al tratto a valle.

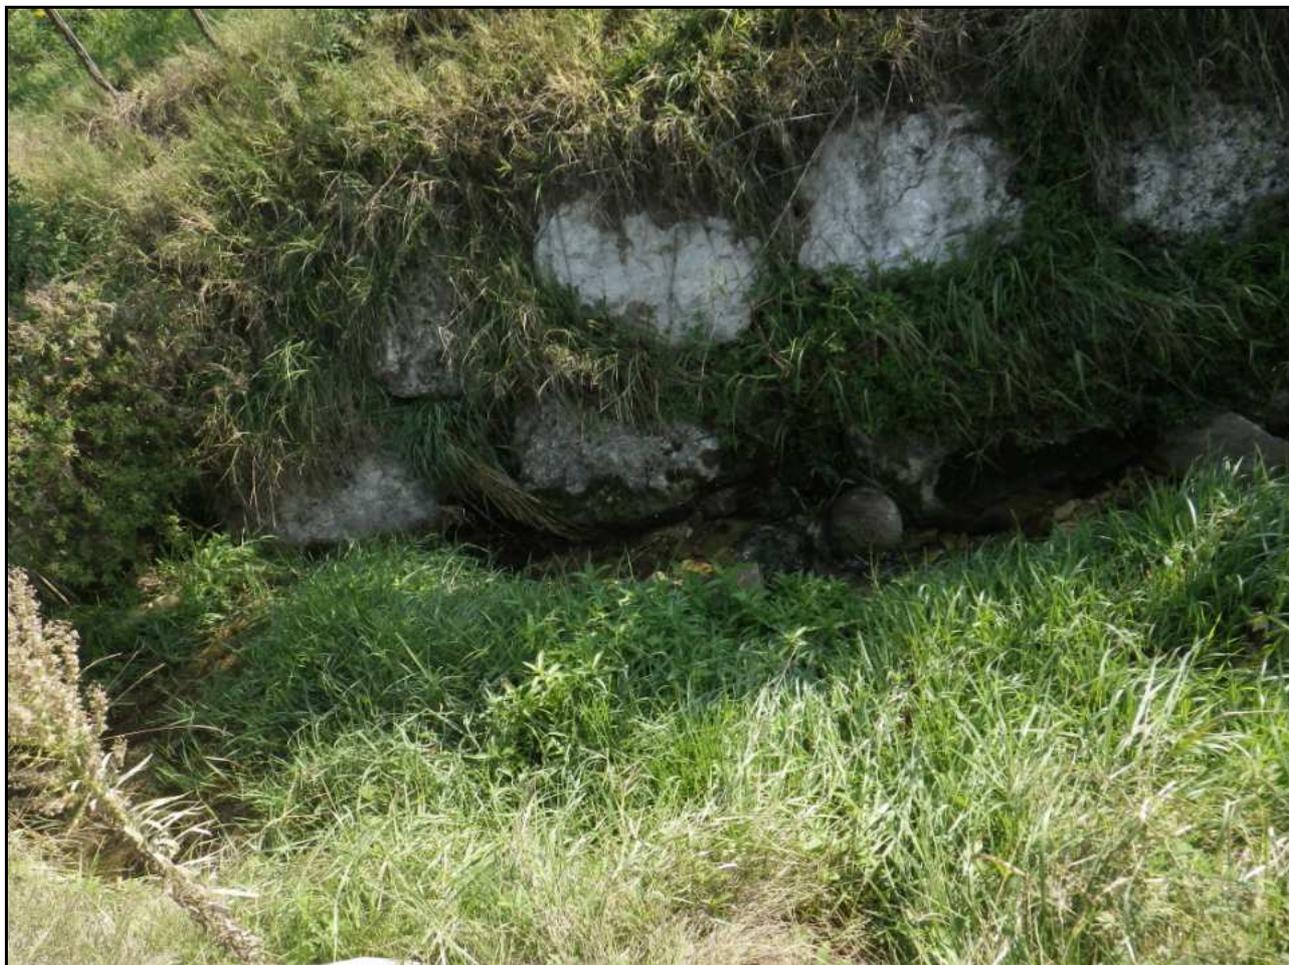
VALN009

In sponda destra il territorio circostante è dominato da colture permanenti mentre in sinistra si mantiene urbanizzato. Erosione e capacità di esondare sono impediti dalla presenza delle opere longitudinali di difesa spondale.; la presenza delle scogliere limita anche lo sviluppo della vegetazione perifluviale, che appare costituita da erbe rade. Non c'è distinzione di ampiezza fra alveo bagnato, di morbida e di piena con variazione di tirante anziché l'ampiezza dell'alveo. Il fondo, che rappresenta l'unico residuo di naturalità della sezione, presenta una limitata diversificazione con scarse strutture di ritenzione ed elementi idromorfologici non distinguibili.

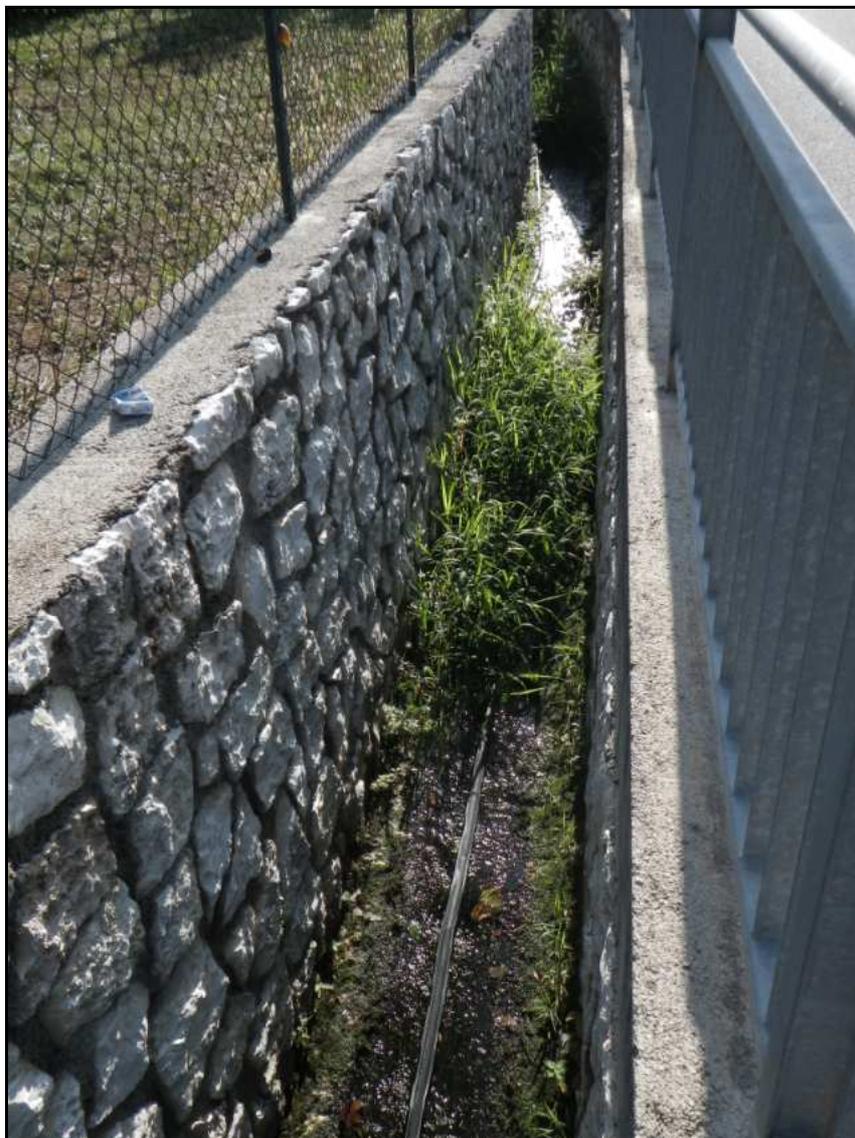
VALN010

La funzionalità è fortemente compromessa per l'elevato grado di artificializzazione del corso d'acqua. Gli argini ed il fondo sono completamente cementati (cunettone), per cui vi è assenza di elementi idromorfologici diversificati e la sezione trasversale è totalmente alterata rispetto all'assetto naturale. Non c'è distinzione di ampiezza fra alveo bagnato, di morbida e di piena e con le piene a variare è solamente il battente d'acqua, anziché l'ampiezza dell'alveo. Il fondo uniforme non permette lo sviluppo di una comunità macrobentonica ben strutturata. Data la mancanza di zone in cui nascondersi o deporre le uova, di ombra e l'assenza di zone di produzione di cibo l'idoneità ittica è poco sufficiente. Sul fondo si sviluppa un discreto film perfitico ed il detrito è costituito da frammenti vegetali polposi.

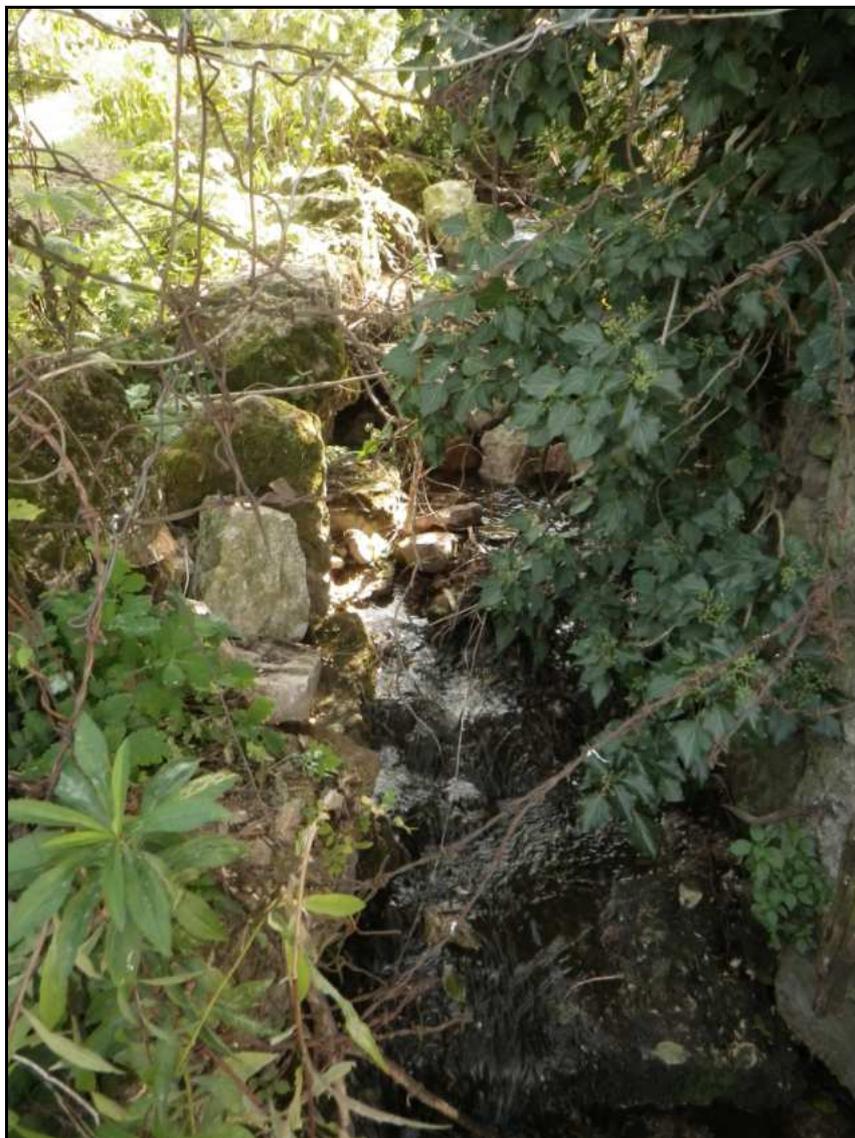
Fine cunettone – inizio tratto intubato; lungh: 99 m

Il tratto VALN011 scorre in un territorio antropizzato (abitazioni e coltivi); le aree coltivate arrivano a ridosso del corso d'acqua e consentono l'insediamento di una vegetazione perifluviale non funzionale costituita da sole erbe rade. Erosione e capacità di esondare sono impediti dalla presenza delle opere longitudinali di difesa spondale. Il fondo, che rappresenta l'unico residuo di naturalità della sezione, presenta una limitata diversificazione con scarse strutture di ritenzione e, per quanto riguarda l'idromorfologia, predomina un solo elemento. Nel campionamento della comunità macrobentonica sono stati rinvenuti, Efemerotteri Baetidae, Tricotteri Limnephilidae, Ditteri Chironomidae. e Simuliidae. La comunità risulta quindi essere poco equilibrata e diversificata con prevalenza di taxa tolleranti all'inquinamento

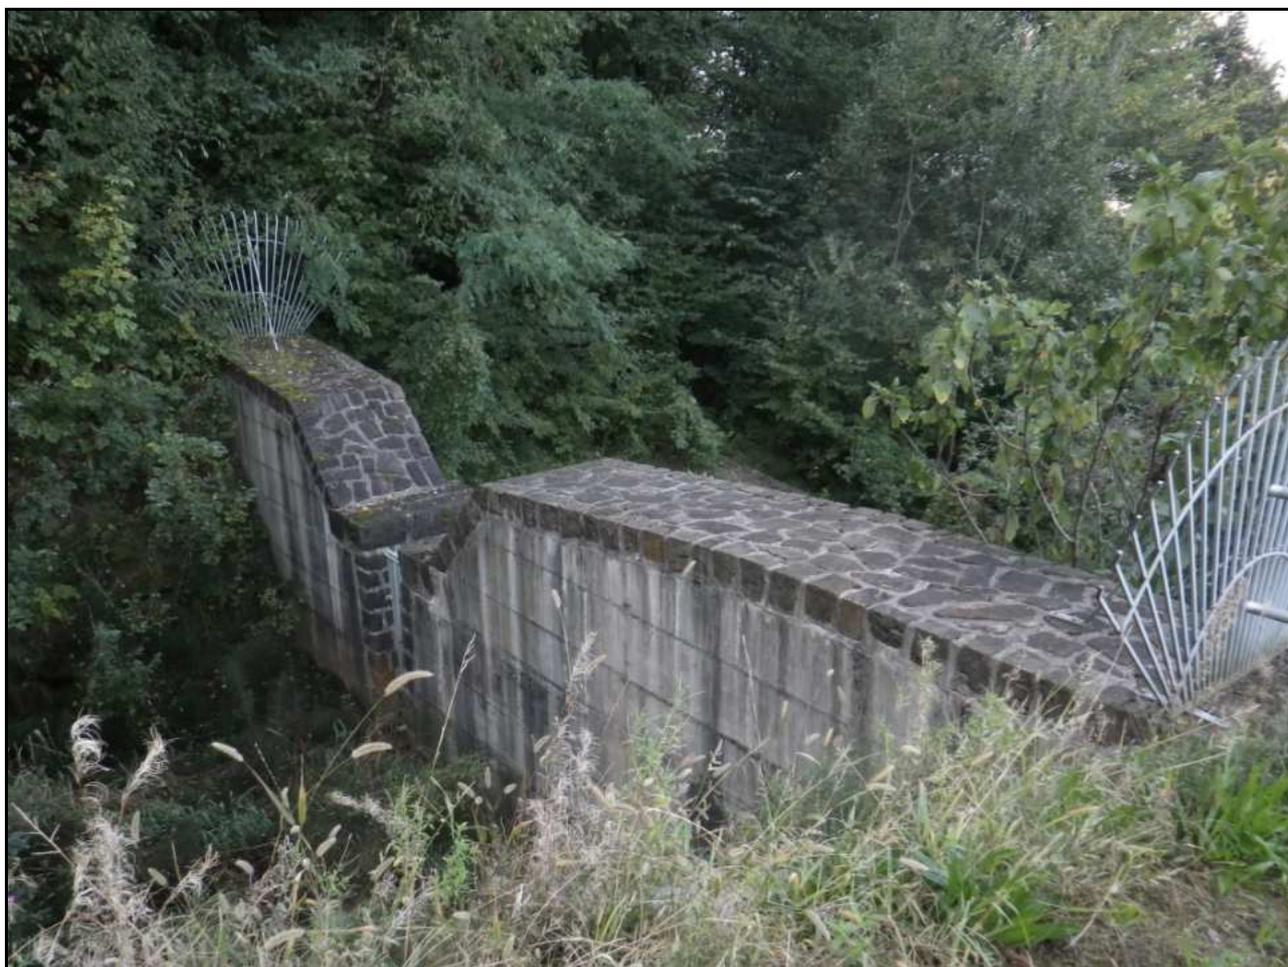
VALN015

La fascia perfluviale sinistra, primaria per la presenza di una scogliera per meabile, è caratterizzata da una bordura erbacea igrofila e riparia mista (equiseto e salicome) in successione alla formazione arborea autoctona non riparia (leccio, faggio e rovere); al contrario, in destra, la vegetazione perfluviale è secondaria per la presenza di un argine in rilevato ed è costituita dalla sola bordura erbacea igrofila e riparia mista con frequenti interruzioni. Le portate subiscono variazioni da prelievi posti a monte. Il fondo dell'alveo mostra una granulometria del substrato a ciottoli facilmente mobili. Per quanto riguarda l'idromorfologia vi è la predominanza di un solo elemento. Erosione e capacità di esondare sono impediti dalla presenza delle opere longitudinali di difesa spondale; la scarsa presenza di zone rifugio ed ombreggiatura e la presenza di una briglia insuperabile per i pesci, non consente una buona idoneità ittica. Sul fondo si sviluppa un film perfitico tridimensionale ed il detrito è costituito da frammenti vegetali fibrosi e polposi. La comunità macrobentonica non mostra segni di alterazione. Il tratto ha una lunghezza di 21 m, di poco sotto le indicazioni di massima sulla lunghezza del Tratto Minimo Rilevabile (30 m); quest'ultimo può tuttavia essere di lunghezza inferiore se la situazione particolare lo richiede.

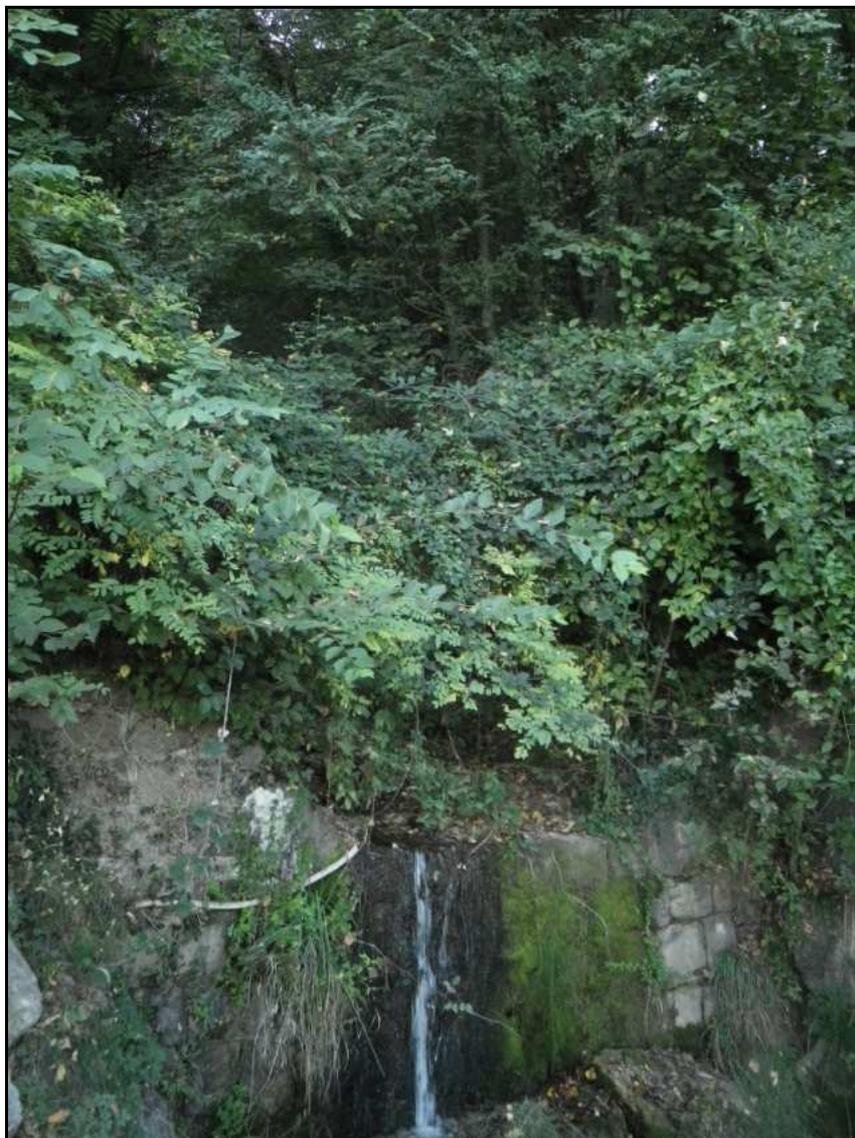
VALN016

Inizio bosco – fine rilevamento; lungh: 131 m

L'ultimo tratto del rio di Val Negra è caratterizzato dalla presenza di una vegetazione perifluviale costituita, su entrambe le sponde, da formazioni arboree autoctone non riparie (rovere, castagno e tiglio) senza limitazioni d'ampiezza ne discontinuità. L'espansione laterale, in caso di piena, è limitata dalla forte acclività dei versanti. Una successione di briglie con funzione antiersiva (con distanza tra loro inferiore di 3 volte la larghezza dell'alveo di morbida) determina una semplificazione degli elementi idromorfologici ed una banalizzazione della granulometria del substrato, penalizzando inoltre il punteggio attribuito alla domanda 9) *sezione trasversale*. Sul fondo si sviluppa un film perfitico tridimensionale ed il detrito è costituito da frammenti

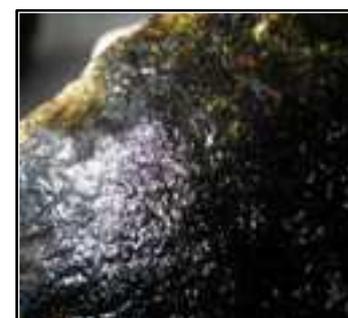
vegetali fibrosi e polposi. La comunità macrobentonica è adeguata alla tipologia fluviale; nel campionamento sono stati rinvenuti Plecotteri Leuctridae e Nemouridae (foto); Ephemeropteri Heptageniidae; Ditteri Simuliidae; Tricladi.

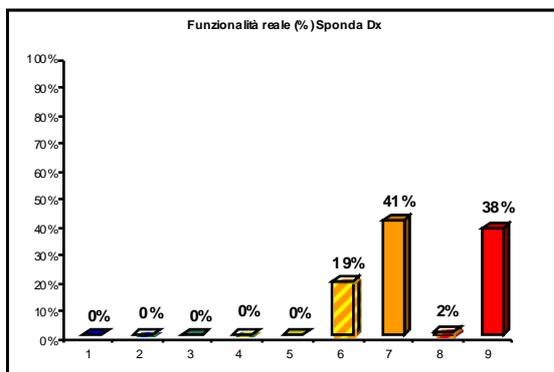
Figura 4a: Grafici della distribuzione percentuale dei giudizi di funzionalità reale per la sponda destra

La funzionalità fluviale del rio Val Negra risulta fortemente compromessa da una rilevante pressione antropica a cui è soggetto il corso d'acqua, in particolare da una forte alterazione morfologica (artificializzazione dell'alveo) che compromette tutti i processi eco-funzionali del rio. Il 38% della lunghezza rilevata, sia in sponda destra che in sponda sinistra, assume il giudizio di funzionalità peggiore, pessimo; il 41% della lunghezza in sponda destra ed il 38% in sponda sinistra rientra nel giudizio scadente. Il tratto VALN009 è scadente-pessimo e la lunghezza rimanente ricade nel giudizio mediocre-scadente.

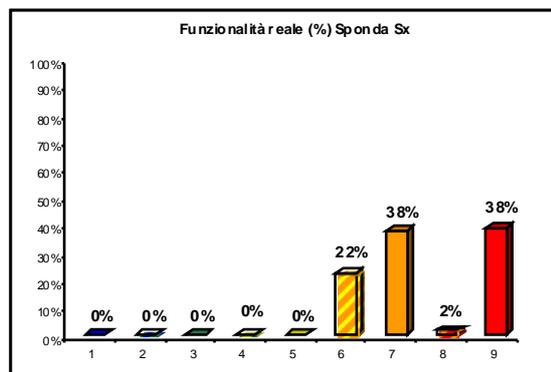
Figura 4b: Grafici della distribuzione percentuale dei giudizi di funzionalità reale per la sponda sinistra

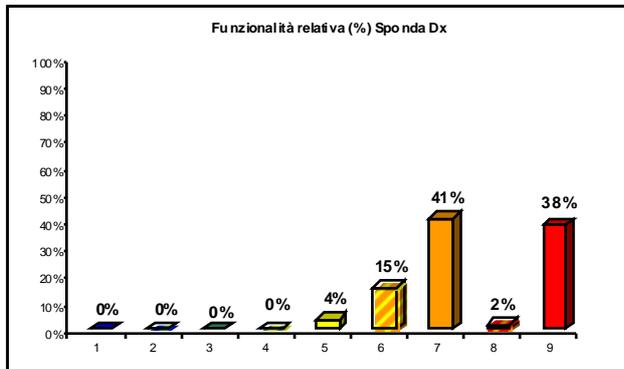
Figura 5a: Grafici della distribuzione percentuale dei giudizi di funzionalità relativa per la sponda destra

Le categorie fluviali individuate sono tutte riconducibili alle tipologie PL (planiziale) e PD (pedemontano). Con il calcolo della funzionalità relativa i giudizi sostanzialmente non cambiano; solo l'ultimo tratto, il VALN016 passa da mediocre-scadente ad un giudizio mediocre. Questo indica che la funzionalità non è ridotta per cause naturali ma dipende proprio dall'artificializzazione dei tratti.

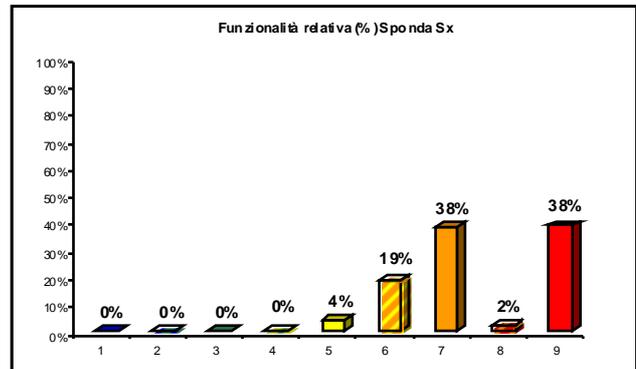
Figura 5b: Grafici della distribuzione percentuale dei giudizi di funzionalità relativa per la sponda sinistra
