Rio Valbrenta

Tabella 1: Punteggio, livello, giudizio IFF reale e relativo

Documentazione fotografica e descrizione dei tratti

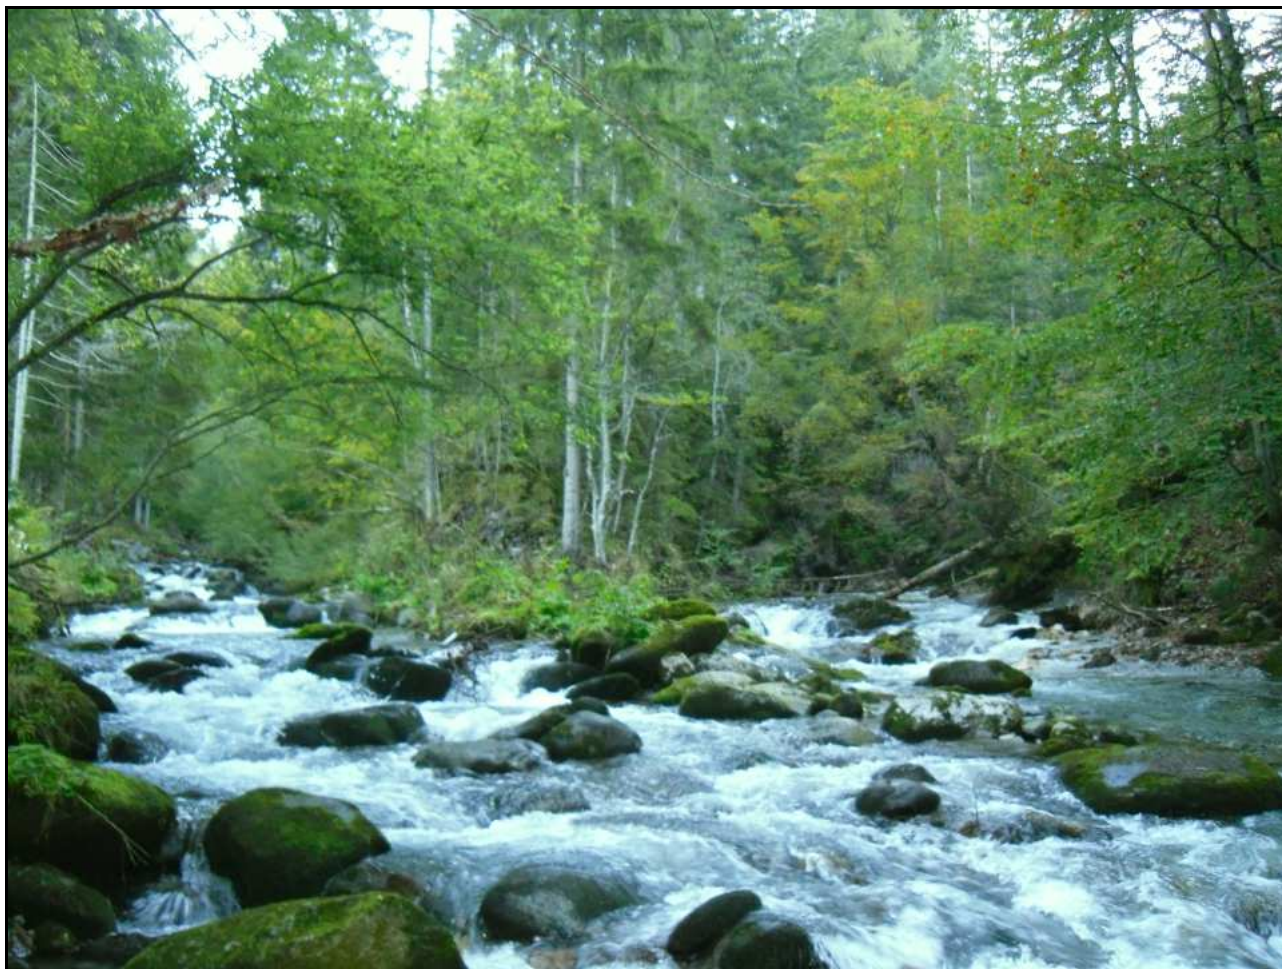
VALB001	1	2	2b	3	4	5	6	7	8	9	10	11	12	13	14	IFF	
	TER	VP1	VP2	AMP	CON	CID	ESO	RIT	ERO	SEZ	ITT	IDR	CVA	DET	MBT	Punteggio	Livello
Dx	25	10		15	15	20	1	15	20	20	20	15	15	15	20	226	II
Sx	25	10		15	15	20	1	15	20	20	20	15	15	15	20	226	II
Confluenza nel rio Vallesinella – fine pareti rocciose; lungh: 413 m

Il primo tratto del rio Valbrenta scorre in un territorio in cui vi è assenza di antropizzazione, dove si sviluppano boschi di conifere. La vegetazione perifluviale è costituita da formazioni arboree autoctone non riparie che si estendono sui versanti senza discontinuità. Le condizioni idriche ottengono il punteggio massimo poiché le portate risultano stabili sia su scala giornaliera che su scala stagionale e non vi sono prelievi di acqua lungo tutta l'asta fluviale. La forte pendenza dei versanti non permette l'esondazione; i parametri idromorfologici presentano caratteristiche tipiche di un corso d'acqua montano, con substrato ben diversificato ed elementi ben distinti a tipologia step&pool. Anche l'idoneità ittica è buona, in particolare grazie alla presenza di abbondanti zone rifugio e ombreggiatura. Il campionamento della comunità macrobentonica ha evidenziato la

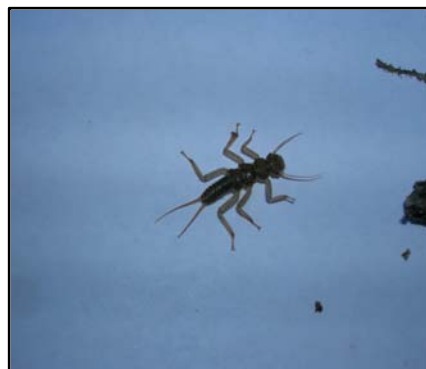
presenza di taxa sensibili all'inquinamento organico, come i Plecotteri del genere *Dinocras* in foto; anche il detrito ha una consistenza fibrosa, segno di un'ottima capacità di demolizione della sostanza organica messa in atto dagli organismi del fondo. Non vi è presenza di periphyton e non sono presenti macrofite tolleranti.

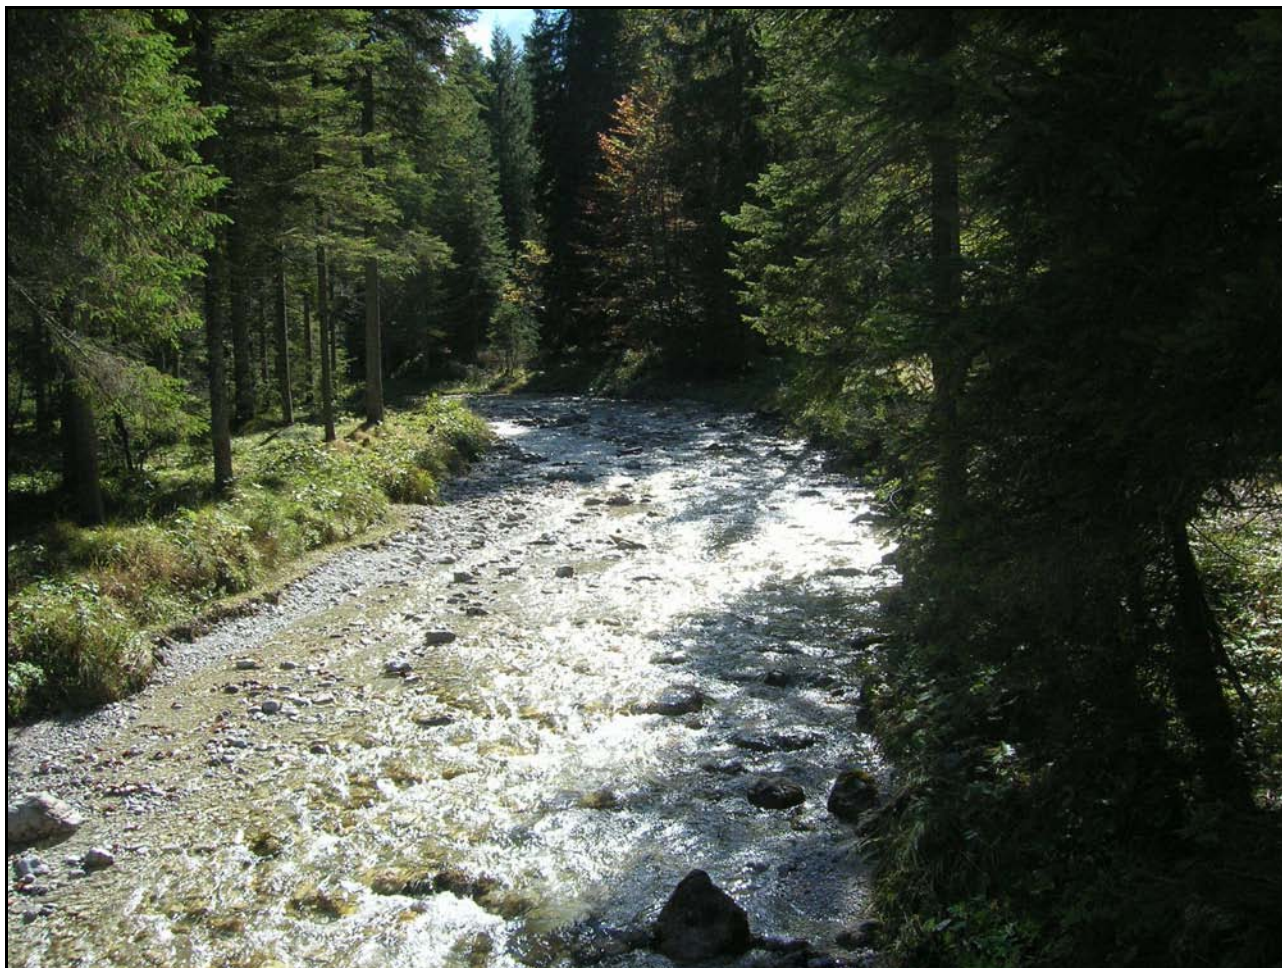
VALB003

Ponte/inizio prab in destra – fine prab in destra; lungh: 289 m

In destra sono presenti prati antropici sfalciati. La stessa formazione presente nei tratti a valle risulta ora meno ampia in destra a causa del prato presente ad una distanza di circa 20 metri, mentre in sinistra la strada sterrata interrompe la formazione di arbusti ripari. Gli elementi idromorfologici sono indistinti e vi è prevalenza di un solo tipo (scorrimento veloce). I parametri biologici mantengono buone caratteristiche di funzionalità, così come quelli morfologici (naturalità della sezione ed erosione poco evidente).

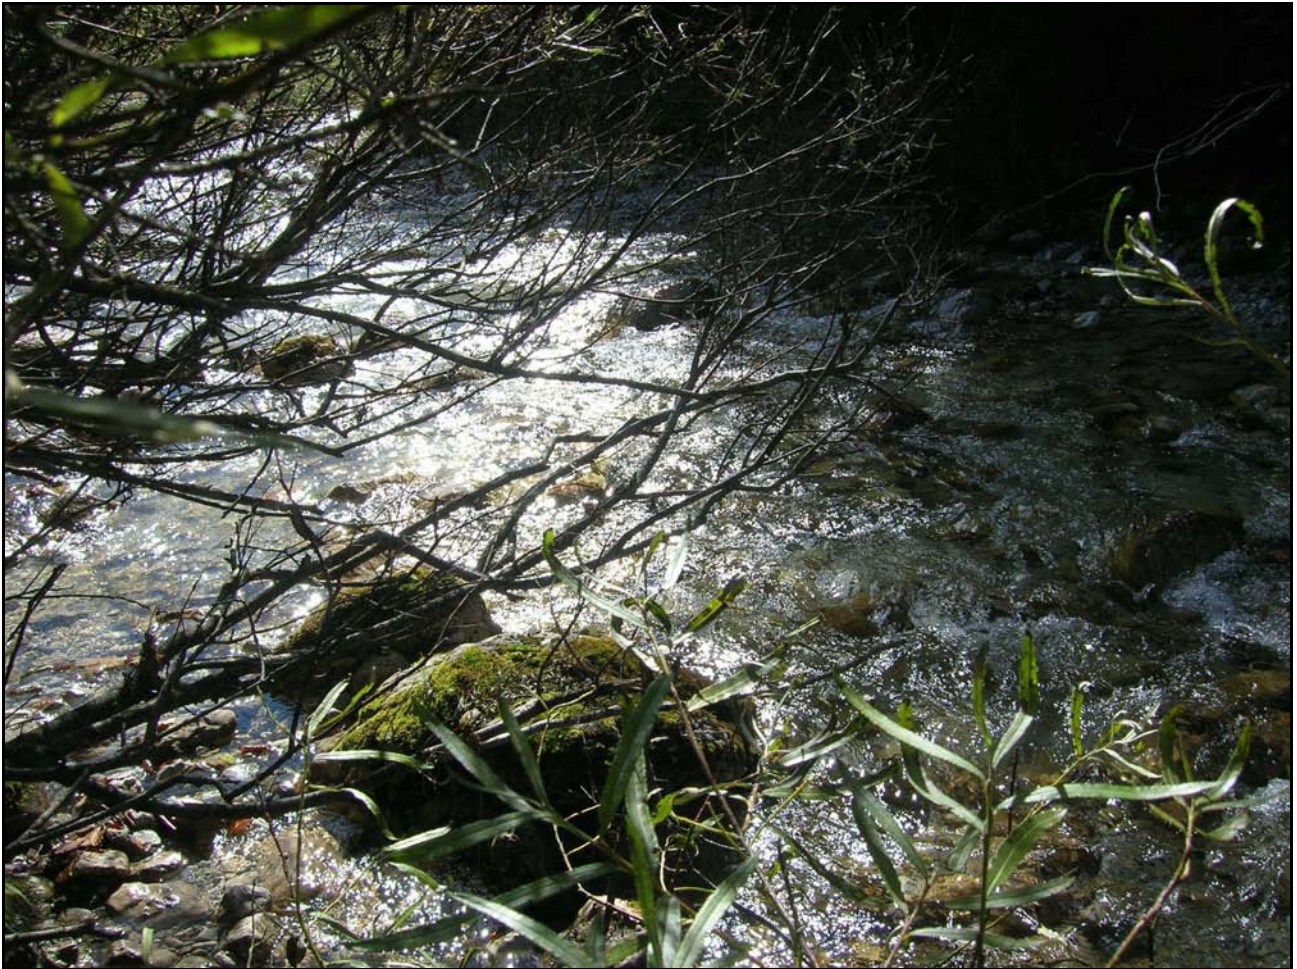
VALB004

Fine prato in destra – strada lontana in sinistra; lungh: 209 m

L'unica differenza riscontrata in questo tratto rispetto al precedente è il territorio circostante la sponda destra che ritorna completamente naturale, privo di interventi antropici.

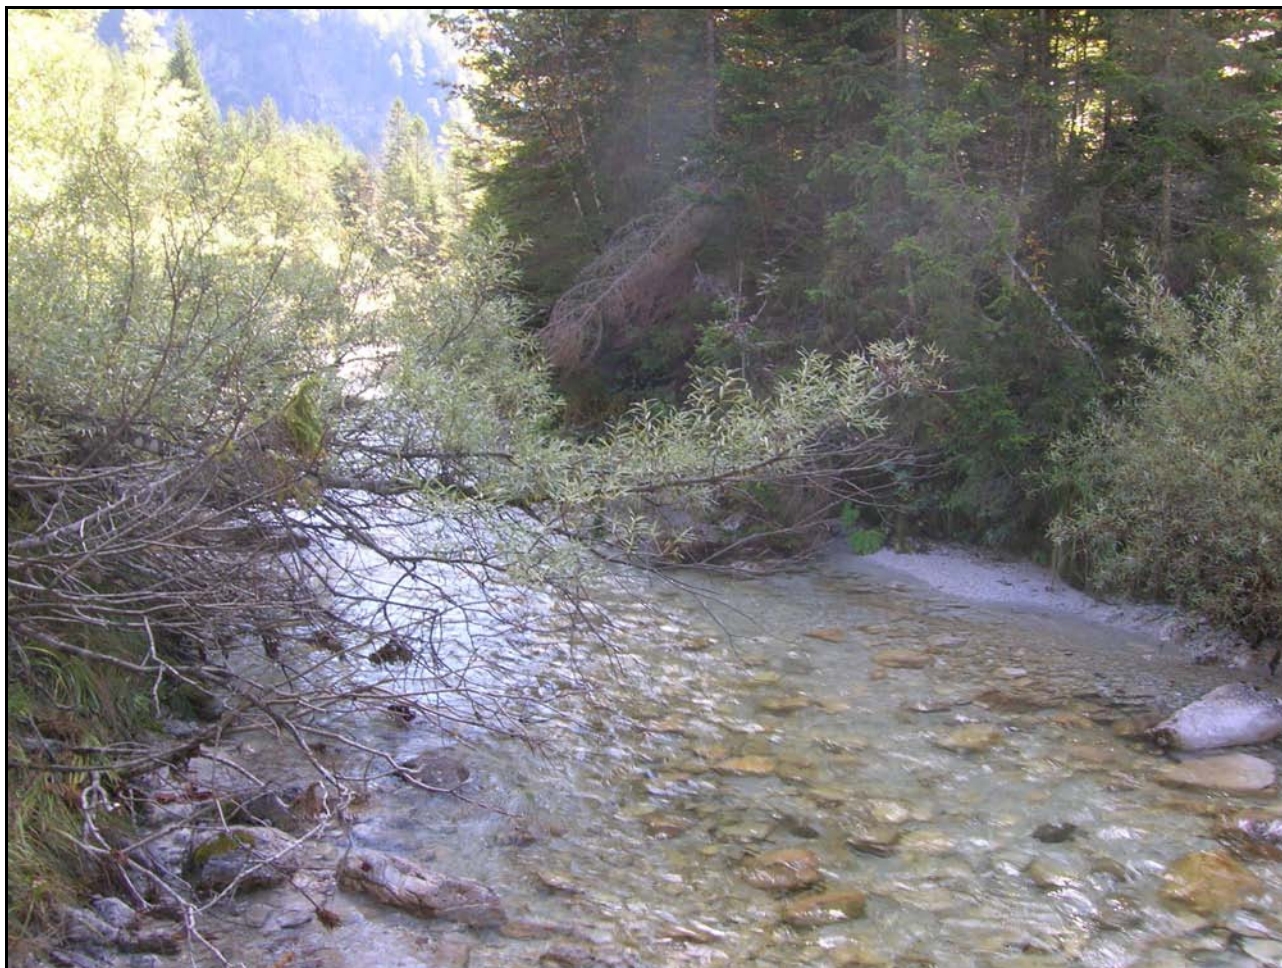
VALB005

Strada lontana in sinistra – ponte/fine strada; lungh: 1133 m

La strada sterrata presente in sponda destra si allontana dal corso d'acqua ad una distanza maggiore di 30 metri, mentre rimane ad una distanza compresa tra 30 e 10 metri in sponda destra, dove la formazione arborea non autoctona è interrotta (con discontinuità tra il 10 e il 25%) dalla presenza di erbacee non igrofile. Il substrato è caratterizzato da ciottoli e massi stabilmente incassati che permettono una buona ritenzione degli apporti trofici. La sezione trasversale è integra e non sono evidenti fenomeni erosivi delle rive.

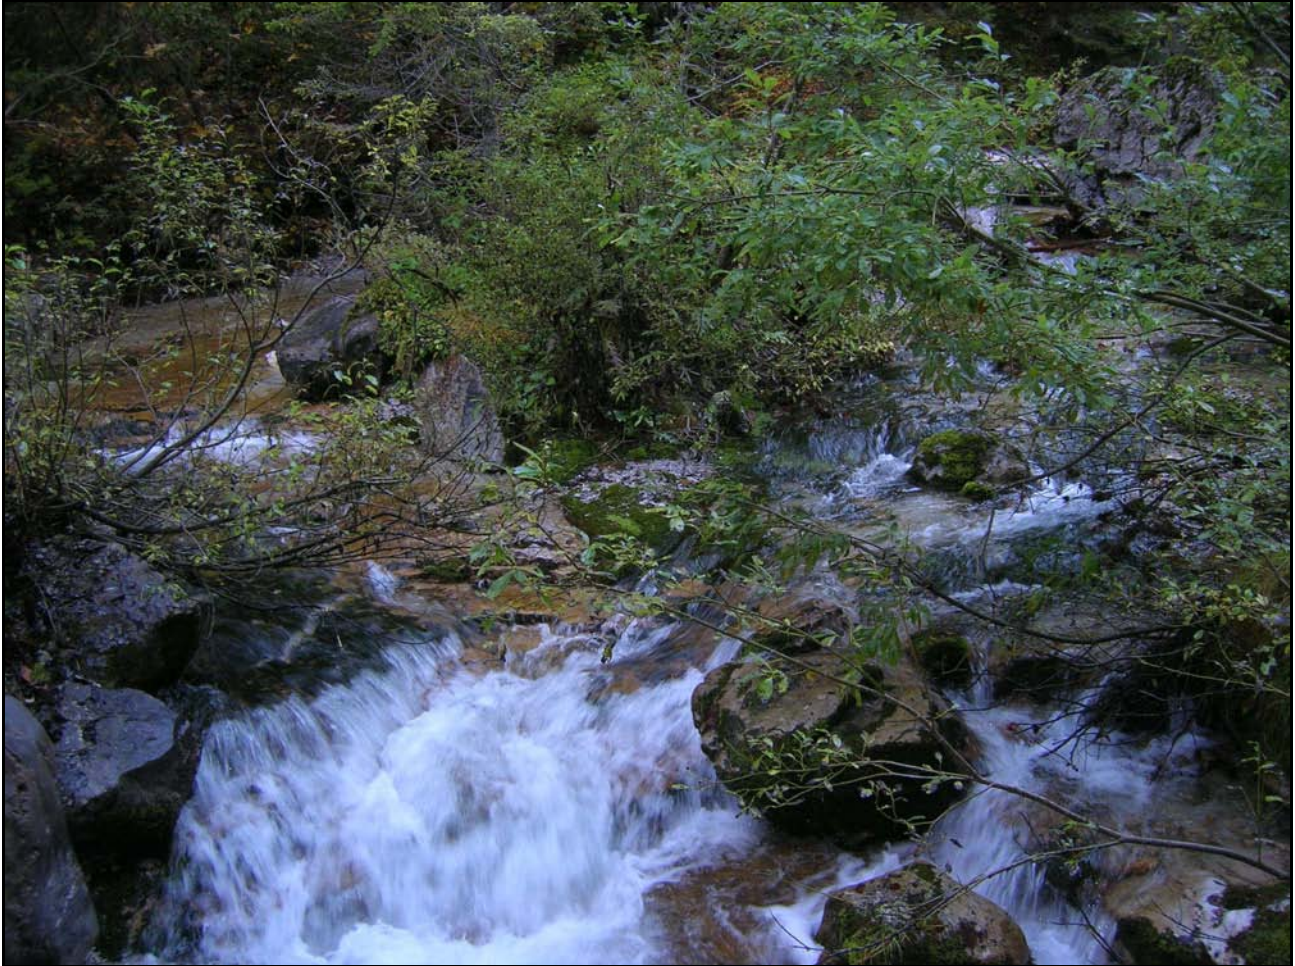
VALB006	1	2	2b	3	4	5	6	7	8	9	10	11	12	13	14	IFF	
	TER	VP1	VP2	AMP	CON	CID	ESO	RIT	ERO	SEZ	ITT	IDR	CVA	DET	MBT	Punteggio	Livello
Dx	25	10		15	15	20	1	15	20	20	25	15	15	15	20	231	II
Sx	25	10		15	15	20	1	15	20	20	25	15	15	15	20	231	II
Ponte/fine strada – inizio cascata; lungh: 142 m

In questo tratto l'idoneità ittica risulta elevata per la presenza di abbondanti zone di produzione di cibo (raschi con buona ossigenazione), abbondanti zone rifugio e presenza di adeguata ombreggiatura. I versanti della valle sono molto acclivi e questo impedisce al corso d'acqua di espandersi lateralmente durante i fenomeni di piena.

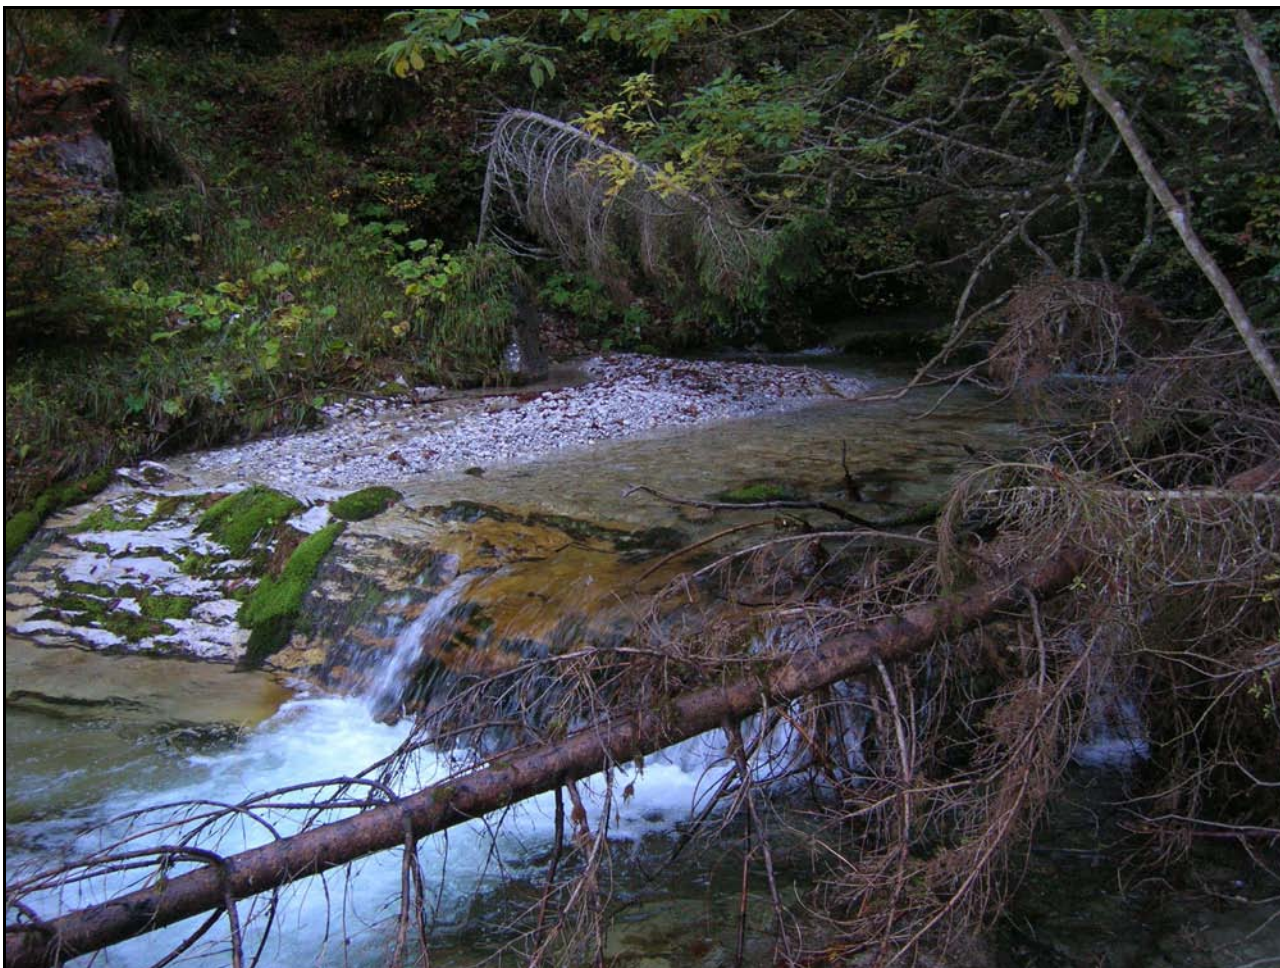
VALB007

Inizio cascata – fine pareti rocciose; lungh: 1322 m

La presenza di una cascata ad inizio tratto declassa l'idoneità ittica, che risulta buona; la vegetazione perfluviale costituita da formazioni arboree autoctone non riparie, presenta discontinuità causate dall'affioramento di roccia dai versanti, che risultano estremamente acclivi. Anche il substrato è a tratti roccioso, con minore capacità di trattenere la sostanza organica.

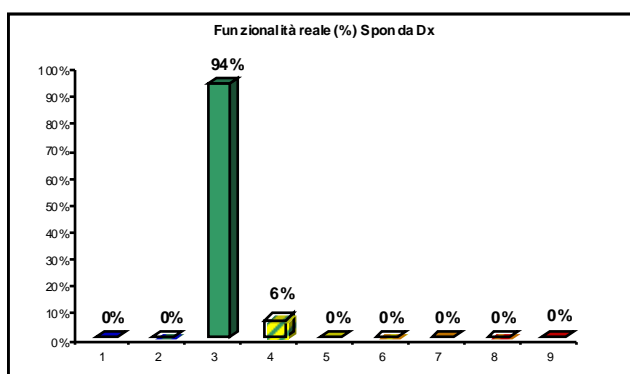
Figura 4a: Grafici della distribuzione percentuale dei giudizi di funzionalità reale per la sponda destra

La somma delle lunghezze dei tratti rilevati è di 4477 m. La quasi totalità dei tratti rilevati assume un giudizio di funzionalità reale buono (94% in destra e 89% in sinistra); questo è dovuto alla naturalità del territorio in cui è inserito il corso d'acqua che non permette tuttavia di raggiungere livelli di funzionalità I-II o I a causa di caratteristiche tipiche degli ambienti montani, come l'acclività dei versanti e la mancata compresenza di formazioni funzionali riparie.

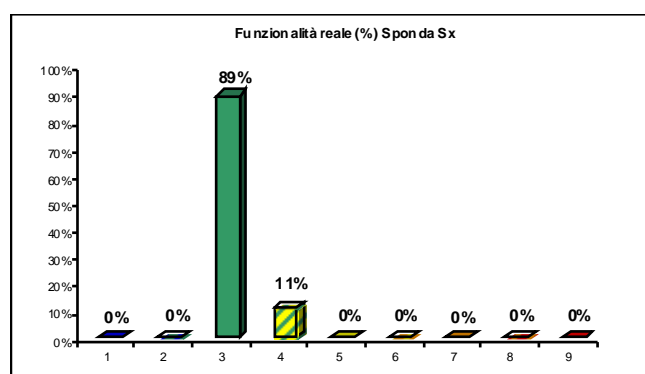
Figura 4b: Grafici della distribuzione percentuale dei giudizi di funzionalità reale per la sponda sinistra

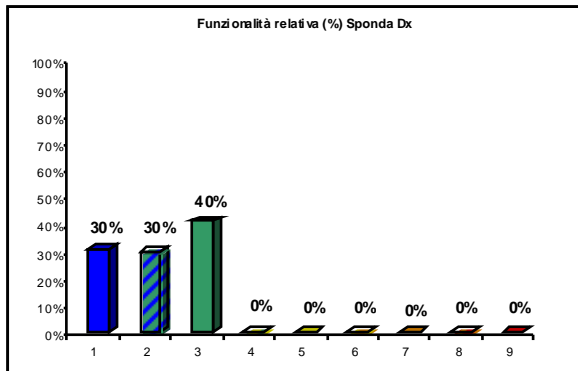
Figura 5a: Grafici della distribuzione percentuale dei giudizi di funzionalità relativa per la sponda destra

Il rio Val Brenta rientra in due categorie tipologiche fluviali, il montano ed il montano con valle ampia. Con il calcolo della funzionalità relativa si assiste ad un cambiamento dei giudizi: aumenta la percentuale delle lunghezze che ottengono giudizio ottimo (30% in entrambe le sponde) e ottimo-buono (30% in destra e 55% in sinistra); la funzionalità è determinata più dalle caratteristiche naturali del territorio che da impatti di tipo antropico.

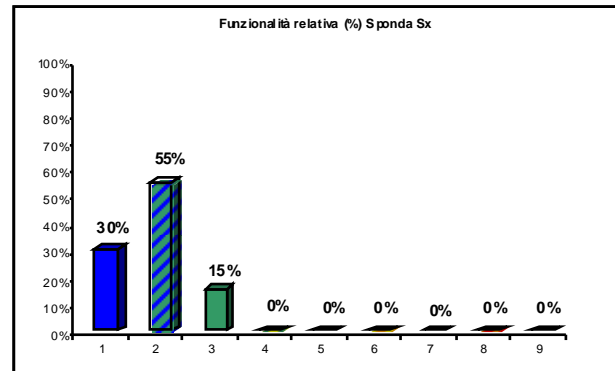
Figura 5b: Grafici della distribuzione percentuale dei giudizi di funzionalità relativa per la sponda sinistra
