Rio Vallesinella

Mappe di funzionalità fluviale reale e relativa

Documentazione fotografica e commento ai tratti

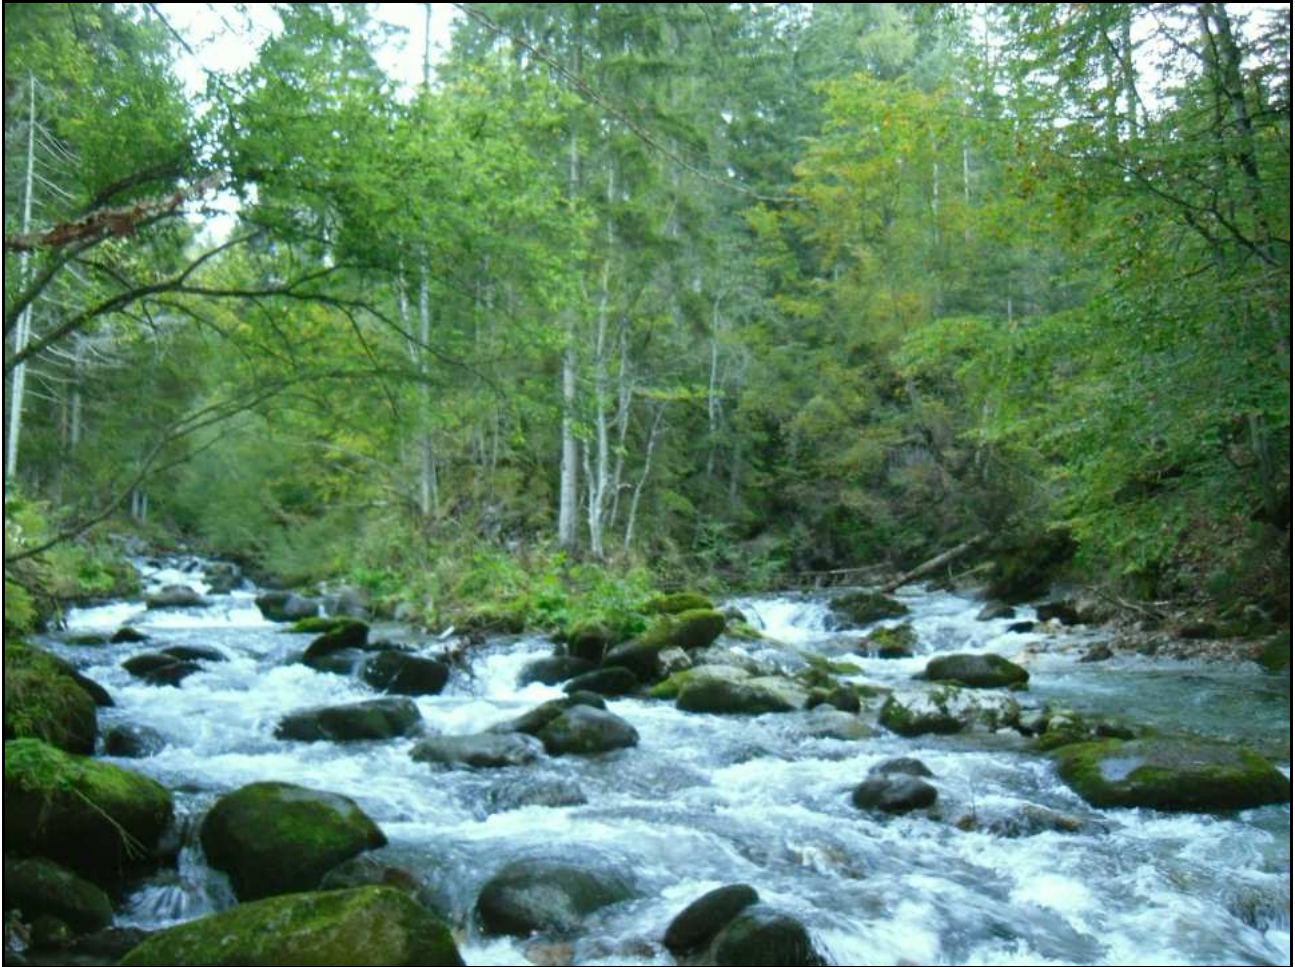
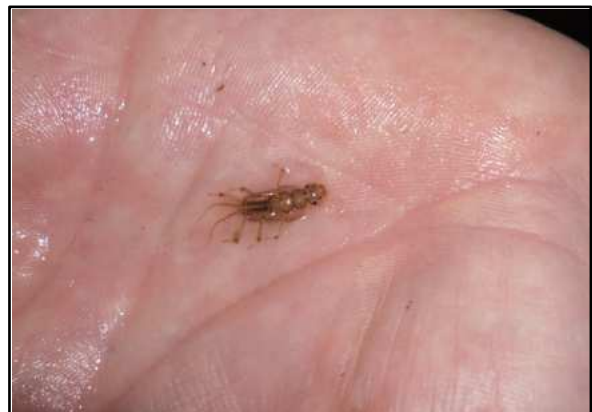
VALL001	1	2	2b	3	4	5	6	7	8	9	10	11	12	13	14	IFF	Livello
	TER	VP1	VP2	AMP	CON	CID	ESO	RIT	ERO	SEZ	ITT	IDR	CVA	DET	MBT	Punteggio	
Dx	25	10		15	15	20	1	25	20	20	25	15	15	15	20	241	II
Sx	25	10		15	15	20	1	25	20	20	25	15	15	15	20	241	II
Confluenza Sarca – strada vicina in destra; lungh: 138 m

Lo stato del territorio circostante è privo di antropizzazione, questo è dominato da un bosco misto di faggi e abeti che va a costituire la vegetazione perifluviale delle due sponde (ampiezza > 30 m, assenza di interruzioni). Le condizioni idriche hanno portate stabili e fluttuazioni stagionali non estreme. La naturale acclività dei versanti non permette al corso d'acqua di esondare. Il substrato è ben diversificato, presentando buone caratteristiche di ritenzione degli apporti trofici. L'erosione è assente e la sezione trasversale è integra; le buone caratteristiche morfologiche (substrato diversificato, presenza di abbondanti zone rifugio e di produzione di cibo e abbondante ombreggiatura) permettono un'elevata idoneità

ittica. L'idromorfologia presenta elementi ben distinti ma con successione irregolare. Il periphyton è sottile e non sono presenti macrofite tolleranti. Il detrito è ben riconoscibile e fibroso. Il campionamento della comunità macrobentonica ha evidenziato una comunità ben strutturata e diversificata, adeguata alla tipologia fluviale. Si segnala la presenza di Plecotteri Nemouridae e *Perlodes* (foto piccola), oltre a Efemerotteri Heptageniidae, Tricotteri Hydropsichidae e Rhyacophilidae, Ditteri Simuliidae.

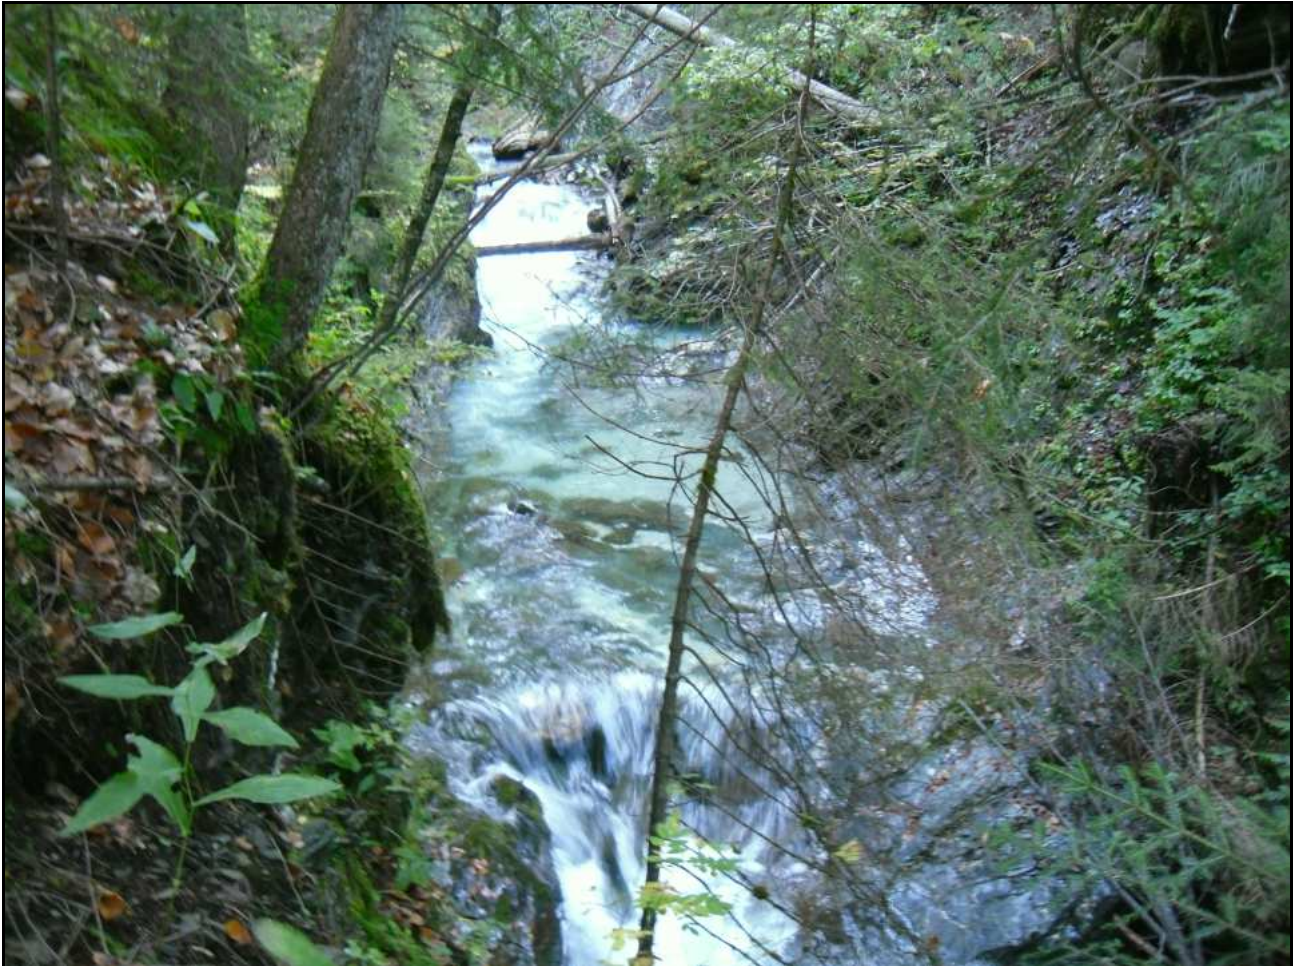
VALL002

Strada vicina in destra – fine prato in destra; lungh: 333 m

Il secondo tratto si caratterizza per la vicinanza della strada forestale in sponda destra. Questa interrompe la continuità trasversale della vegetazione perifluviale, comportando una riduzione dell'ampiezza di questa (inferiore ai 10 m). I restanti parametri indagati dall'IFF non mutano rispetto quanto già rilevato, e descritto, per il primo tratto.

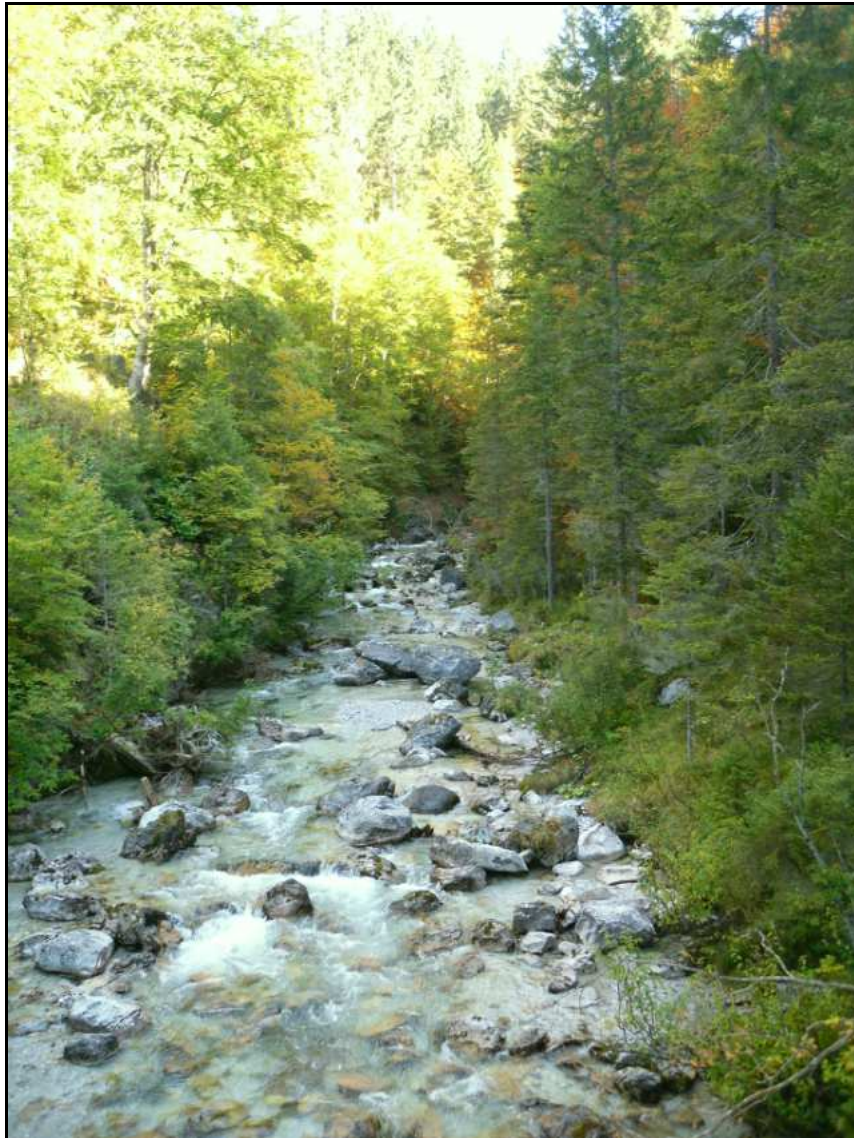
VALL003

F fine prato in destra – sopra Cascata di Mezzo; lungh: 2215 m

Lo stato del territorio circostante è privo di antropizzazione, questo è dominato da un bosco misto di faggi e abeti che va a costituire la vegetazione perfluviale delle due sponde (ampiezza > 30 m, assenza di interruzioni). Le condizioni idriche hanno portate stabili e fluttuazioni stagionali non estreme. La naturale acclività dei versanti non permette al corso d'acqua di esondare. Il substrato è ben diversificato, presentando buone caratteristiche di ritenzione degli apporti trofici. L'erosione è assente e la sezione trasversale è integra; le buone caratteristiche morfologiche (substrato diversificato, presenza di abbondanti zone rifugio e di produzione di cibo e abbondante ombreggiatura) permettono un'elevata idoneità ittica. L'idromorfologia presenta elementi ben distinti ma con successione irregolare; il periphyton è sottile e non sono presenti macrofite

tolleranti. Il detrito è ben riconoscibile e fibroso. Il campionamento della comunità macrobentonica ha evidenziato una comunità ben strutturata e diversificata, adeguata alla tipologia fluviale.

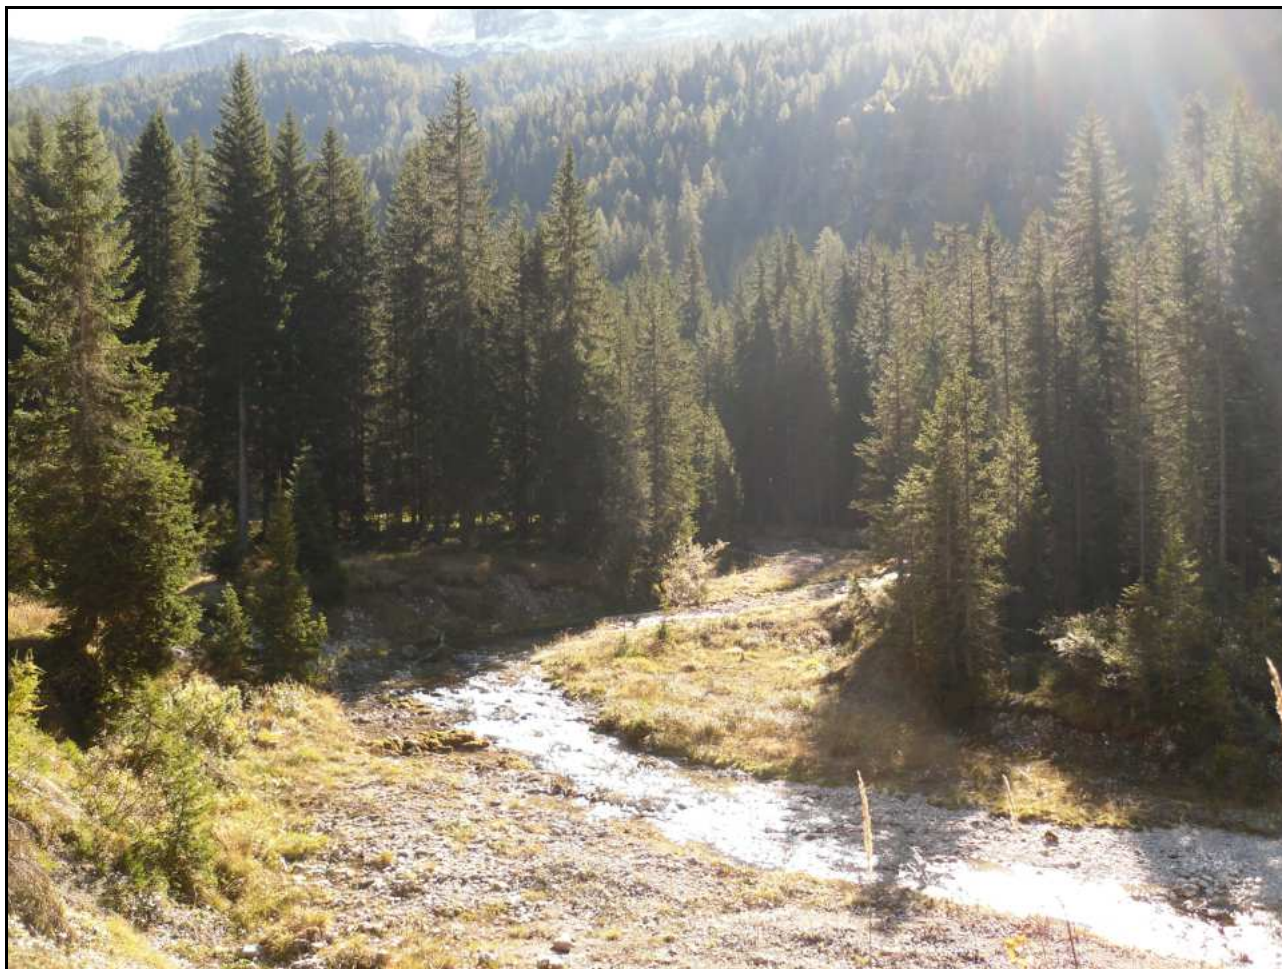
VALL005	1	2	2b	3	4	5	6	7	8	9	10	11	12	13	14	IFF	
	TER	VP1	VP2	AMP	CON	CID	ESO	RIT	ERO	SEZ	ITT	IDR	CVA	DET	MBT	Punteggio	Livello
Dx	25	10		15	15	20	5	5	15	20	20	15	15	15	20	215	II
Sx	25	10		15	15	20	5	5	15	20	20	15	15	15	20	215	II
Inizio tratto piano – fine tratto piano; lungh: 730 m

Lo stato del territorio circostante è privo di antropizzazione, questo è dominato da un bosco misto di faggi e abeti che va a costituire la vegetazione perfluviale delle due sponde (ampiezza > 30 m, assenza di interruzioni). In questo tratto è presente una piana di esondazione, con alveo di piena ordinaria largo tra 1 e 2 volte quello di morbida. Il fondo è composto da ciottoli facilmente movibili, soprattutto durante i fenomeni di piena. Le rive mostrano segni di una limitata incisione verticale. La sezione trasversale è integra con un'elevata diversità ambientale. L'idoneità ittica è buona. Data la bassa pendenza, in questo tratto il corso d'acqua assume un andamento sinusoidale. Il comparto biologico (componente vegetale in alveo, detrito e comunità macrobentonica) non mostra nessun segno di alterazione.

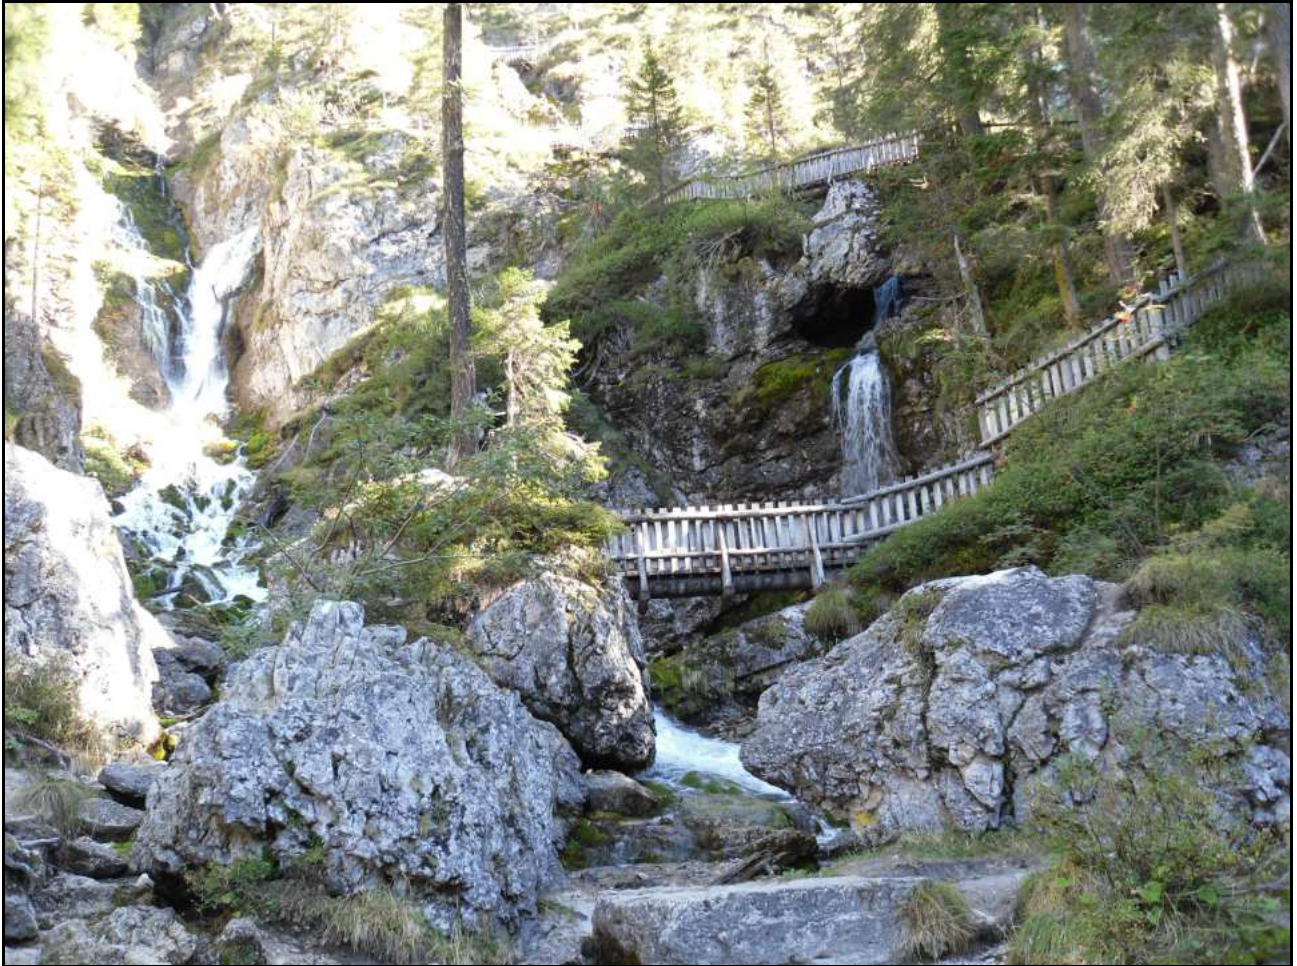
VALL007

Inizio cascate – fine cascate.

Tratto non rilevato perché costituito da una serie di cascate.

Lungh: m 253

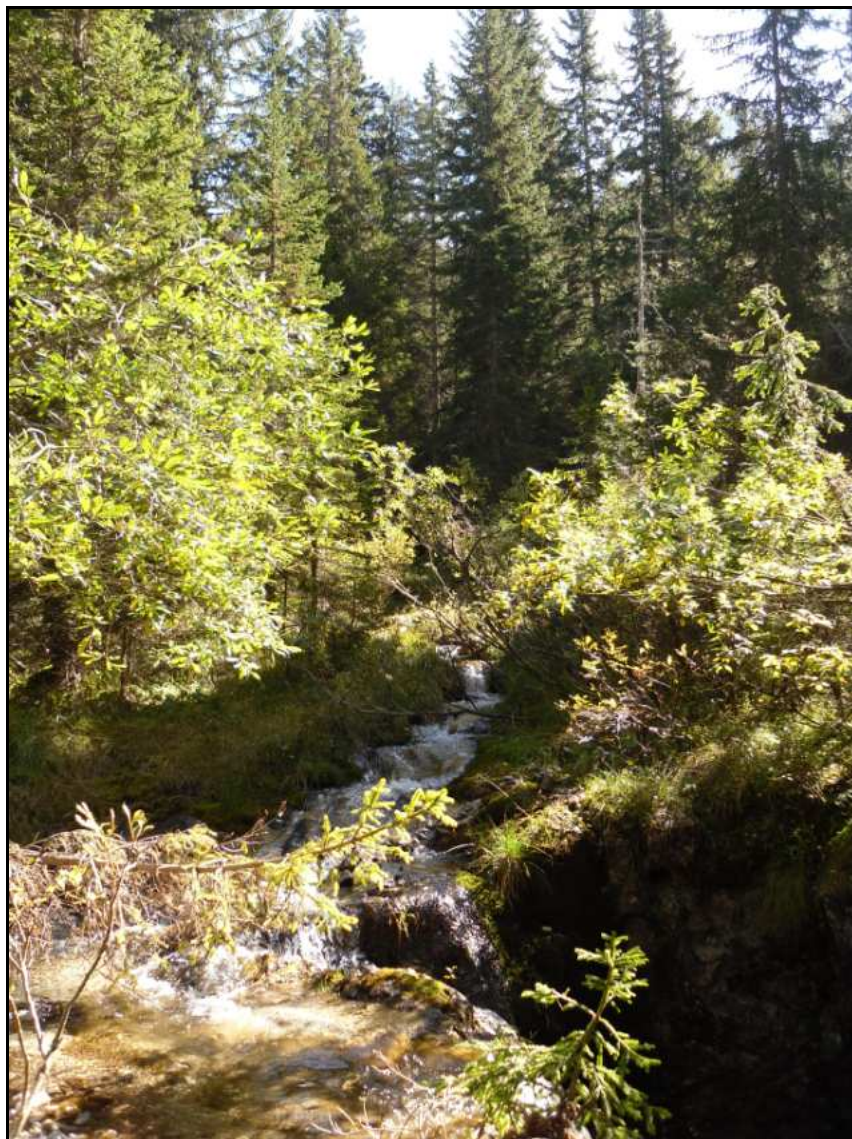
VALL008	1	2	2b	3	4	5	6	7	8	9	10	11	12	13	14	IFF	
	TER	VP1	VP2	AMP	CON	CID	ESO	RIT	ERO	SEZ	ITT	IDR	CVA	DET	MBT	Punteggio	Livello
Dx	25	10		15	10	20	1	5	20	20	5	15	15	15	20	196	II-III
Sx	25	10		15	10	20	1	5	20	20	5	15	15	15	20	196	II-III
Fine cascate – fine rilevamento (1800 ms.l.m.); lungh: 458 m

Lo stato del territorio circostante è privo di antropizzazione e dominato da un bosco misto di larici e abeti rossi che va a costituire la vegetazione perifluviale delle due sponde, di ampiezza maggiore di 30 m e con modeste interruzioni generate da aree a copertura erbacea. Il substrato è stabile ma con minor efficacia ritentiva rispetto i tratti precedenti, l'alveo è composto per lo più da massi incassati e ciottoli. L'erosione è assente e la sezione trasversale è integra. Anche se persistono discrete caratteristiche morfologiche (substrato diversificato, presenza di abbondanti zone rifugio e di produzione di cibo e abbondante ombreggiatura) l'idoneità ittica è appena sufficiente a causa di due cascate insuperabili. L'idromorfologia presenta elementi ben distinti ma con successione irregolare. Il comparto biologico non mostra nessun segno di alterazione.

Per la quasi totalità della lunghezza del corso d'acqua su entrambe le sponde è stato ottenuto un giudizio di funzionalità buono, 90% sia in destra che in sinistra. Il restante 10% è rappresentato dall'ultimo tratto, il VALL008 che ottiene un giudizio buono-mediocre legato soprattutto alle interruzioni della vegetazione ed alla bassa diversità presentata dal fondo dell'alveo.
