# Torrente Varone

## Documentazione fotografica e descrizione dei tratti

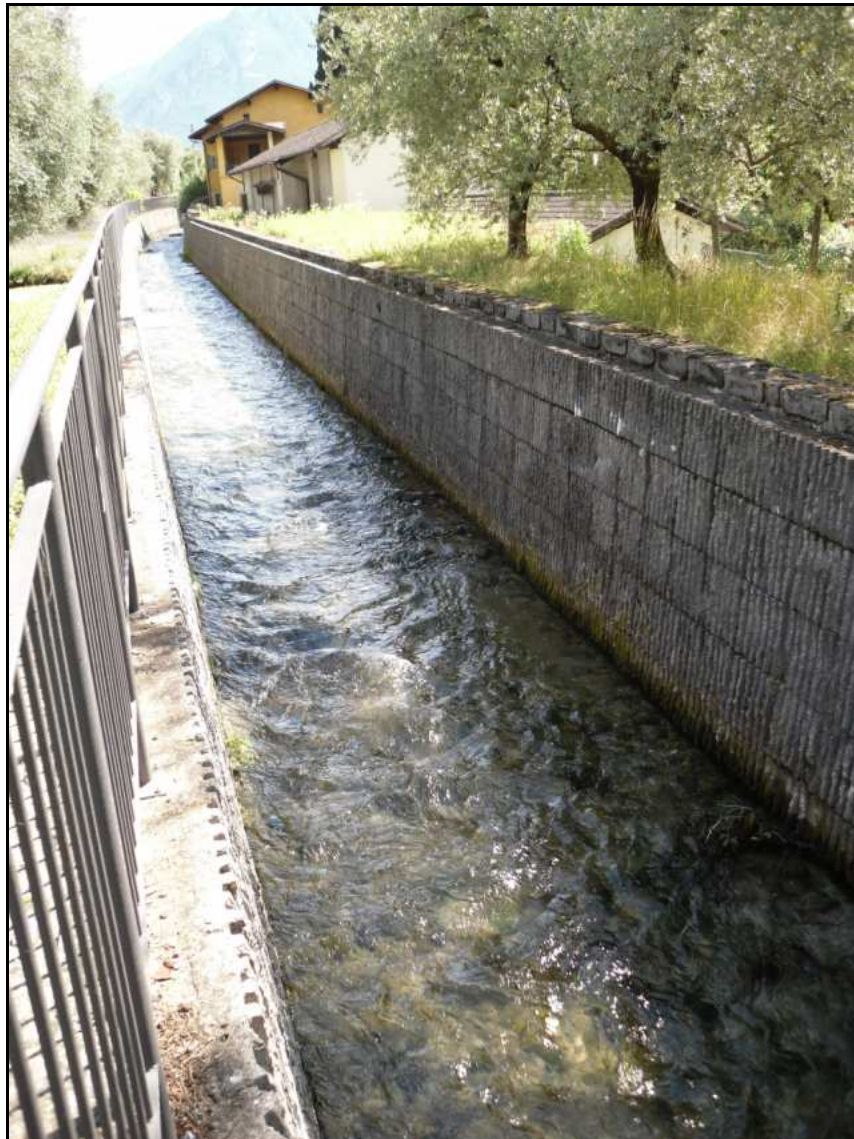
### VARO001

VARO001	1	2	2b	3	4	5	6	7	8	9	10	11	12	13	14	IFF	
	TER	VP1	VP2	AMP	CON	CID	ESO	RIT	ERO	SEZ	ITT	IDR	CVA	DET	MBT	Punteggio	Livello
Dx	1		1	1	1	5	1	5	1	5	20	1	15	15	5	77	IV
Sx	1		1	1	1	5	1	5	1	5	20	1	15	15	5	77	IV
Confluenza Albola – inizio cunettone; lungh: 2669 m

Il primo tratto del torrente Varone presenta un alto grado di antropizzazione, sia perché scorre all'interno del paese di Riva del Garda, sia perché sono presenti argini cementati che confinano l'alveo del corso d'acqua e ne determinano un totale isolamento rispetto al territorio circostante con interruzione del continuum trasversale e di tutti i naturali processi di permeabilità. Non è presente vegetazione perifluviale e gli argini non permettono né l'esondazione né il naturale svolgersi dei processi di erosione delle rive. Solo il fondo mantiene caratteristiche di naturalità, con strutture di ritenzione libere e mobili. Non ci sono evidenze di variazioni del film perfitico e non sono presenti alghe filamentose; da notare la presenza di *Ranunculus*. Il detrito è fibroso. La comunità

macrobentonica risulta poco diversificata, con prevalenza di taxa tolleranti il carico organico; sono stati campionati Efemerotteri della famiglia Heptageniidae e del genere *Ephemerella*, Tricotteri Rhyacophilidae e Ditteri della fam. Simuliidae e della fam. Chironomidae.

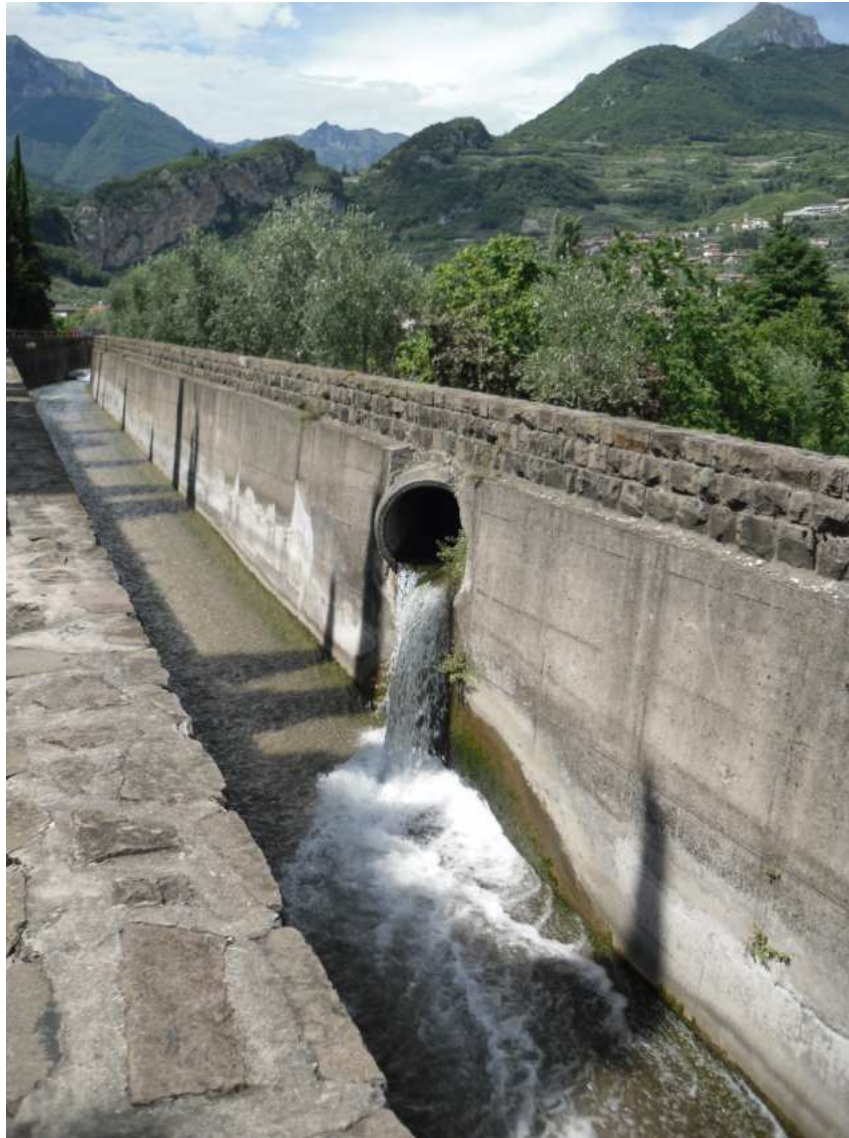
## VARO002

VARO002	1	2	2b	3	4	5	6	7	8	9	10	11	12	13	14	IFF	
	TER	VP1	VP2	AMP	CON	CID	ESO	RIT	ERO	SEZ	ITT	IDR	CVA	DET	MBT	Punteggio	Livello
Dx	1		1	1	1	5	1	1	1	1	5	1	5	10	1	35	V
Sx	1		1	1	1	5	1	1	1	1	5	1	5	10	1	35	V

Inizio cunettone – fine cunettone; lungh: 135 m

In questo tratto anche il fondo è cementato; si va quindi a perdere l'unico elemento di naturalità del corso d'acqua. La totale mancanza di elementi idromorfologici non permette l'insediamento né di una comunità ittica adeguata né di una comunità macrobentonica, per l'assenza di microhabitat. La maggiore esposizione alla luce determina anche una maggiore copertura di alghe filamentose (tra il 15 e il 35%) e la formazione di un film perfitico tridimensionale.

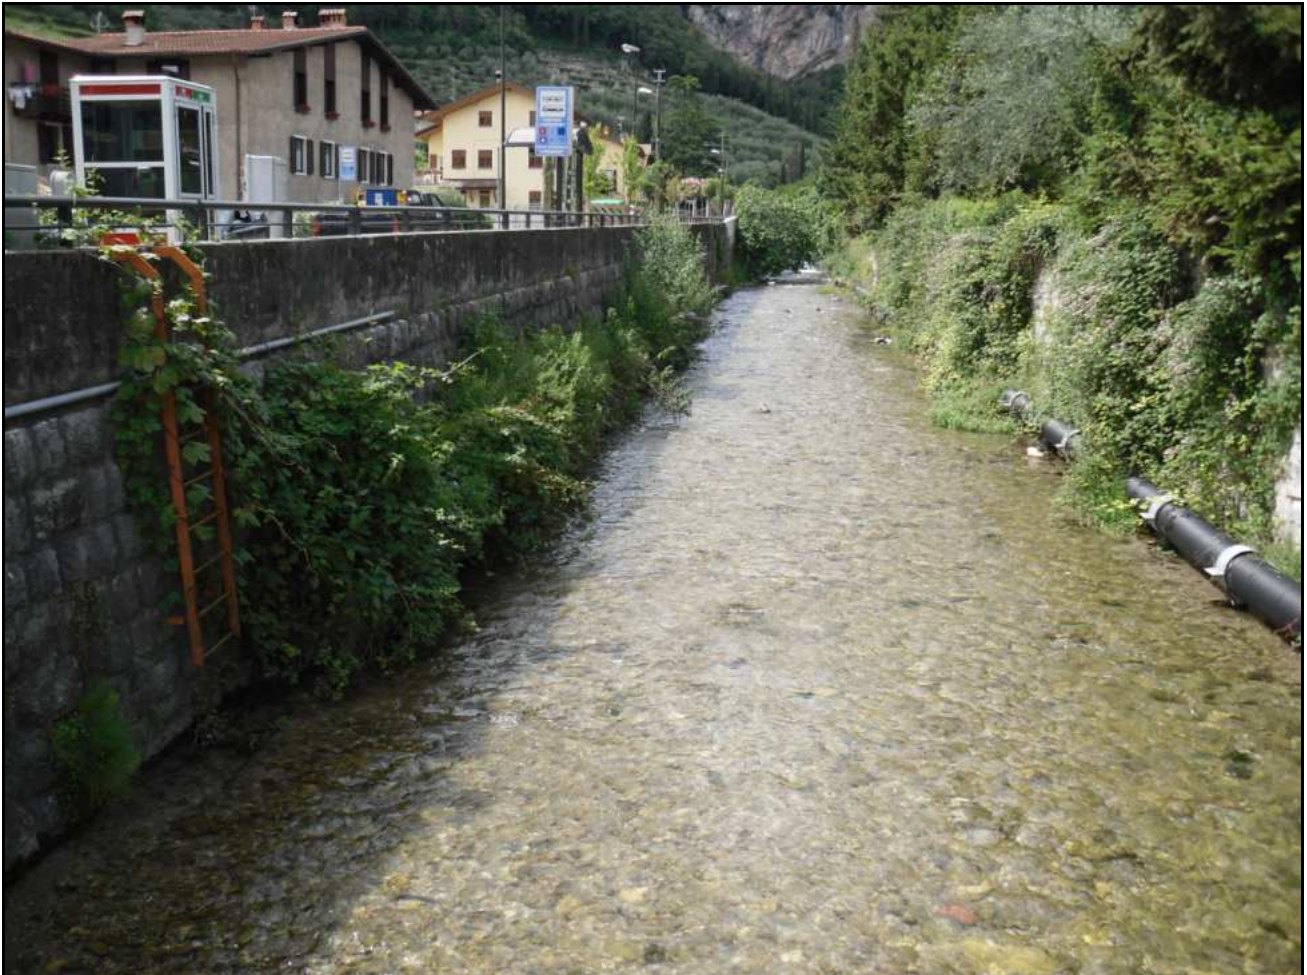
## VARO003

VARO003	1	2	2b	3	4	5	6	7	8	9	10	11	12	13	14	IFF	
	TER	VP1	VP2	AMP	CON	CID	ESO	RIT	ERO	SEZ	ITT	IDR	CVA	DET	MBT	Punteggio	Livello
Dx	1		1	1	1	5	1	5	1	5	20	1	10	10	5	67	IV
Sx	1		1	1	1	5	1	5	1	5	20	1	10	10	5	67	IV
Fine cunettone - cascata; lungh: 1304 m

Questo tratto presenta caratteristiche poco funzionali soprattutto a causa del confinamento tra argini cementati. La presenza di una successione di briglie, sebbene superabili dalla fauna ittica perché < 1 metro, determina un'ulteriore diminuzione della diversificazione morfologica. Il detrito è costituito da frammenti vegetali fibroso e polposi, non ben riconoscibili. La comunità macrobentonica continua ad essere poco equilibrata.

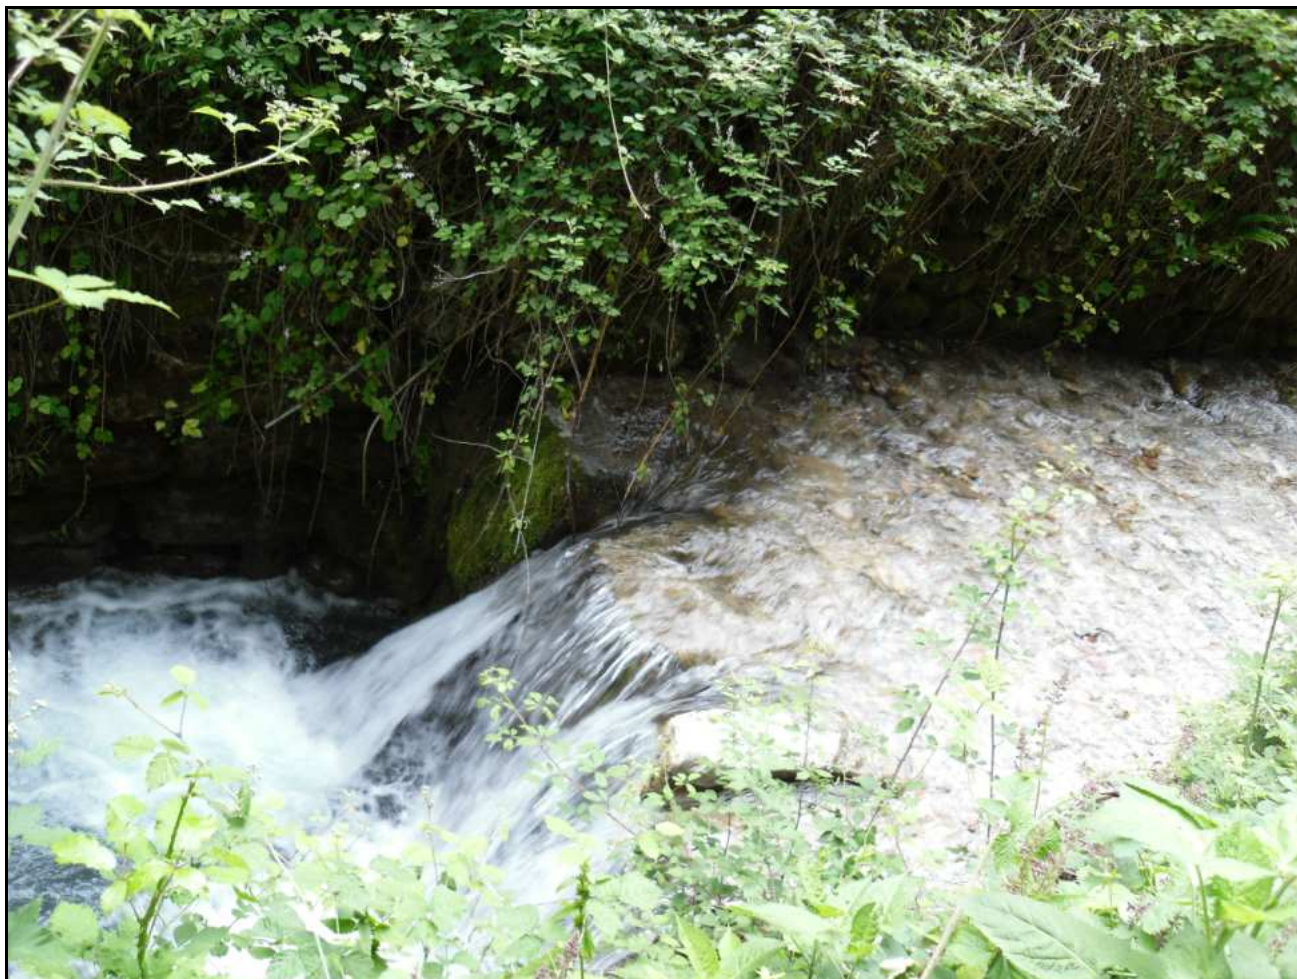
## VARO005

VARO005	1	2	2b	3	4	5	6	7	8	9	10	11	12	13	14	IFF	
	TER	VP1	VP2	AMP	CON	CID	ESO	RIT	ERO	SEZ	ITT	IDR	CVA	DET	MBT	Punteggio	Livello
Dx	1	1		1	1	5	1	5	1	5	20	1	15	15	20	92	IV
Sx	20	10		15	15	5	1	5	1	5	20	1	15	15	20	148	III
Inizio piscicoltura – fine piscicoltura; lungh: 370 m

In destra orografica è presente una piscicoltura, posta proprio a fianco del corso d'acqua; questo scorre confinato da muretti a secco, creando una canalizzazione che determina variazioni di battente più che di ampiezza dell'alveo bagnato. È presente anche una successione di briglie non ravvicinate che penalizzano l'idromorfologia. e banalizzano il substrato. In sponda sinistra la vegetazione della fascia perfluviale è costituita dalla formazione arborea autoctona non riparia con ampiezza maggiore di 30 metri e continua. La comunità macrobentonica risulta costituita da taxa sensibili come i Plecotteri Nemouridae.

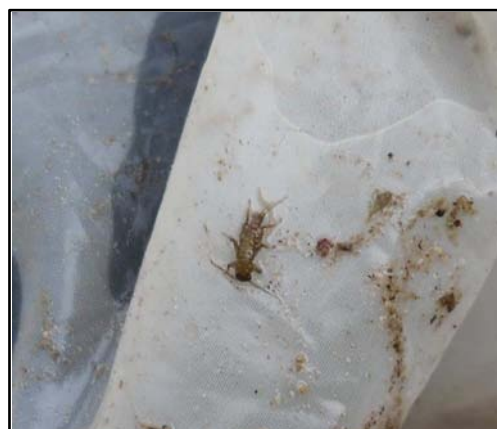
**VARO006**

Fine piscicoltura – inizio cunettone

I punteggi che cambiano rispetto al tratto precedente, oltre al territorio circostante la sponda sinistra, che risulta privo di antropizzazione, riguardano l'idoneità ittica, grazie alla presenza di uno strato di ciottoli e ghiaia che ricopre il fondo cementato e che permette, potenzialmente, una maggiore presenza di zone di produzione di cibo, e la comunità macrobentonica, che risulta comunque poco diversificata.

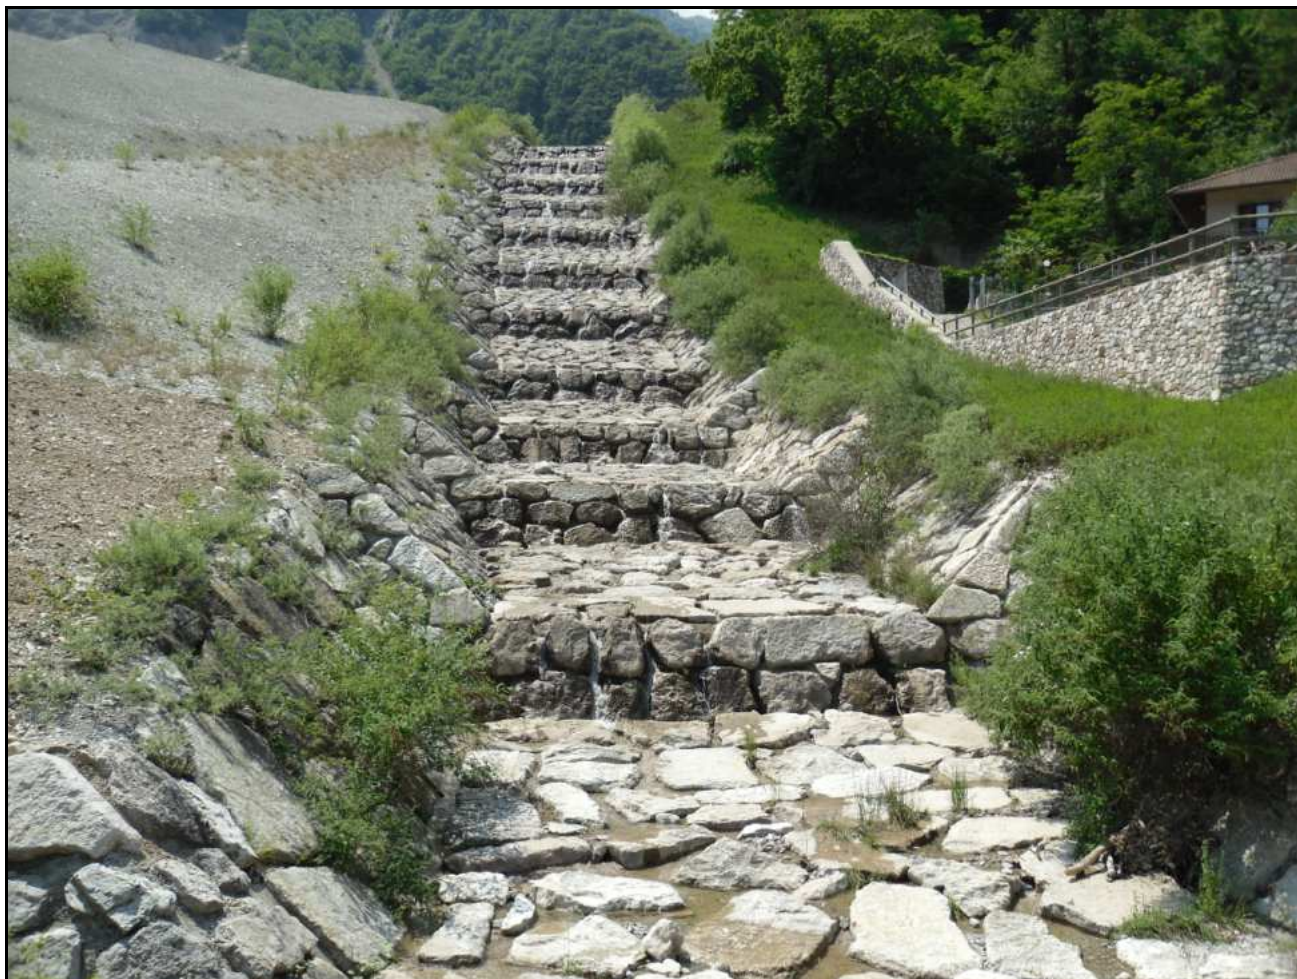
## VARO007

VARO007	1	2	2b	3	4	5	6	7	8	9	10	11	12	13	14	IFF	Livello
	TER	VP1	VP2	AMP	CON	CID	ESO	RIT	ERO	SEZ	ITT	IDR	CVA	DET	MBT	Punteggio	
Dx	5		1	1	1	5	1	1	1	1	1	1	15	15	1	50	V
Sx	20		1	1	1	5	1	1	1	1	1	1	15	15	1	65	IV
Inizio cunettone – fine cunettone; lungh: 288 m

Il tratto VARO007 presenta una totale alterazione della morfologia naturale, con plateazione del fondo e cementificazione degli argini; la successione ravvicinata di briglie (distanza < 3 volte l'alveo di morbida) determina l'assenza di fauna ittica, che non può trovare condizioni idonee all'insediamento. L'alterazione della sezione trasversale non permette nessun tipo di interconnessione con il territorio circostante. Il tratto è stato modificato in seguito a fenomeni franosi che hanno interessato il versante.

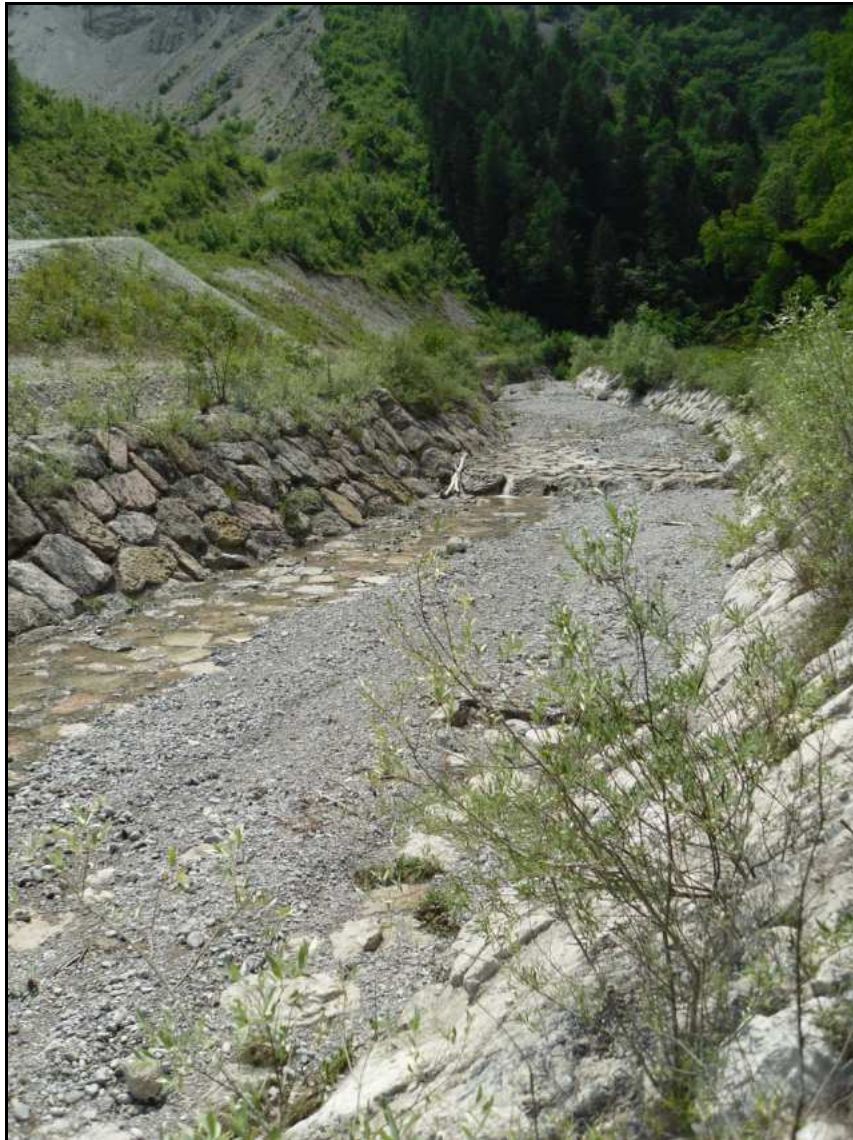
## VARO008

VARO008	1	2	2b	3	4	5	6	7	8	9	10	11	12	13	14	IFF	Livello
	TER	VP1	VP2	AMP	CON	CID	ESO	RIT	ERO	SEZ	ITT	IDR	CVA	DET	MBT	Punteggio	
Dx	5		1	1	1	5	1	1	1	1	5	1	15	15	5	58	IV-V
Sx	25		1	1	1	5	1	1	1	1	5	1	15	15	5	78	IV
Fine cunettone – fine argini; lungh: 128 m

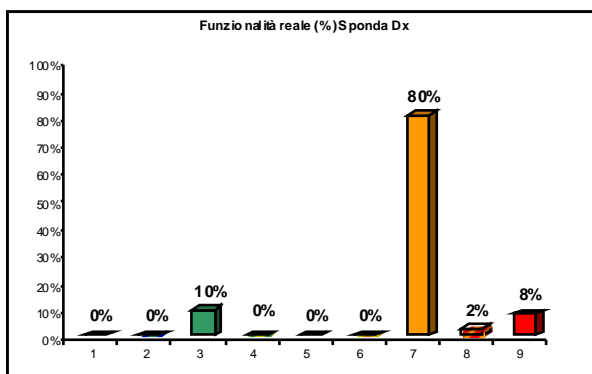
Figura 8a: Grafici della distribuzione percentuale dei giudizi di funzionalità reale per la sponda destra

Il Torrente Varone presenta, per buona parte della lunghezza rilevata, evidenti interventi di artificializzazione che hanno comportato una pesante alterazione della funzionalità fluviale. Il 90% della lunghezza sia in destra che in sinistra ottiene un giudizio compreso tra il mediocre ed il pessimo. Solo il 10% della lunghezza ottiene giudizio buono, ascrivibile all'ultimo tratto rilevato, il VARO009, ovvero tratto per il quale è stata individuata una bordura con vegetazione funzionale ed un territorio con limitate pressione antropiche.

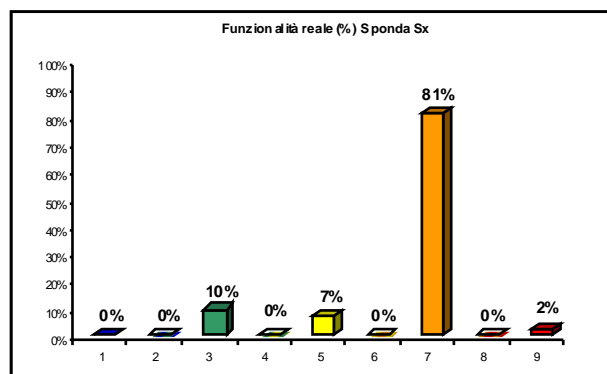
Figura 8b: Grafici della distribuzione percentuale dei giudizi di funzionalità reale per la sponda sinistra

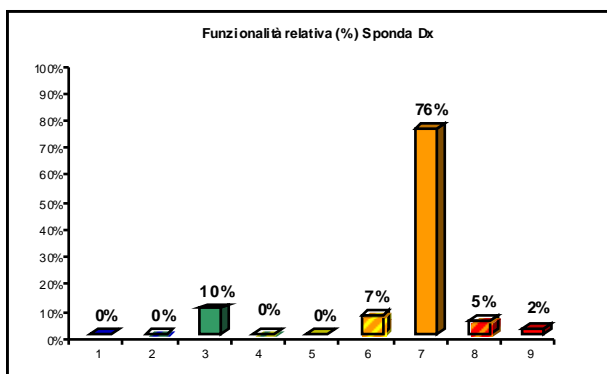
Figura 9a: Grafici della distribuzione percentuale dei giudizi di funzionalità relativa per la sponda destra

Dato l'elevato grado di modificazione ed artificializzazione che caratterizza gran parte dell'asta torrentizia, con il calcolo dell'IFF relativo non si assiste ad un significativo cambio nei giudizi di funzionalità proprio perché la compromissione di questa è data più dalla elevata antropizzazione che da cause naturali.
