Rio di Verdes

Tabella 1: Punteggio, livello, giudizio IFF reale e relativo

Documentazione fotografica e commento ai tratti

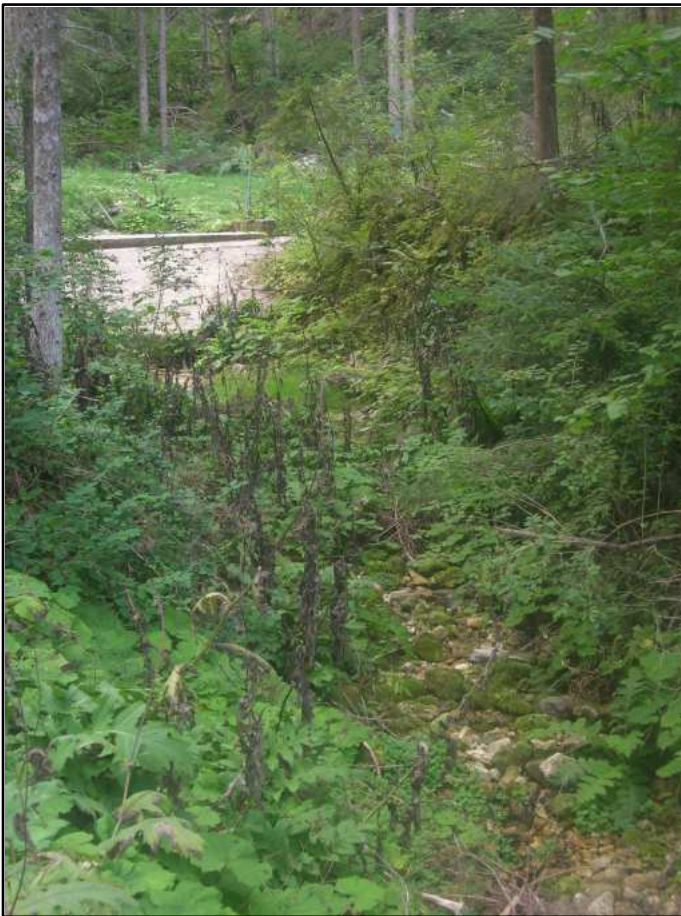
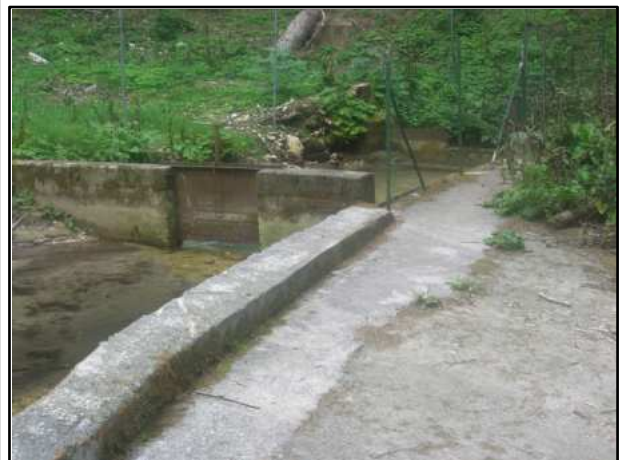
VERD001

Confluenza nel Rio S. Romedio – inizio acqua.

Il rilevamento IFF del Rio di Verdes è stato effettuato il giorno 25/08/2010. Due lunghi tratti, dalla confluenza fino al punto VERD001, e dalla fine del tratto VERD006 alla sorgente del corso d'acqua, sono risultati del tutto privi di acqua in alveo.

All'inizio del tratto VERD002 è presente un'opera di presa che capta la maggior parte dell'acqua.

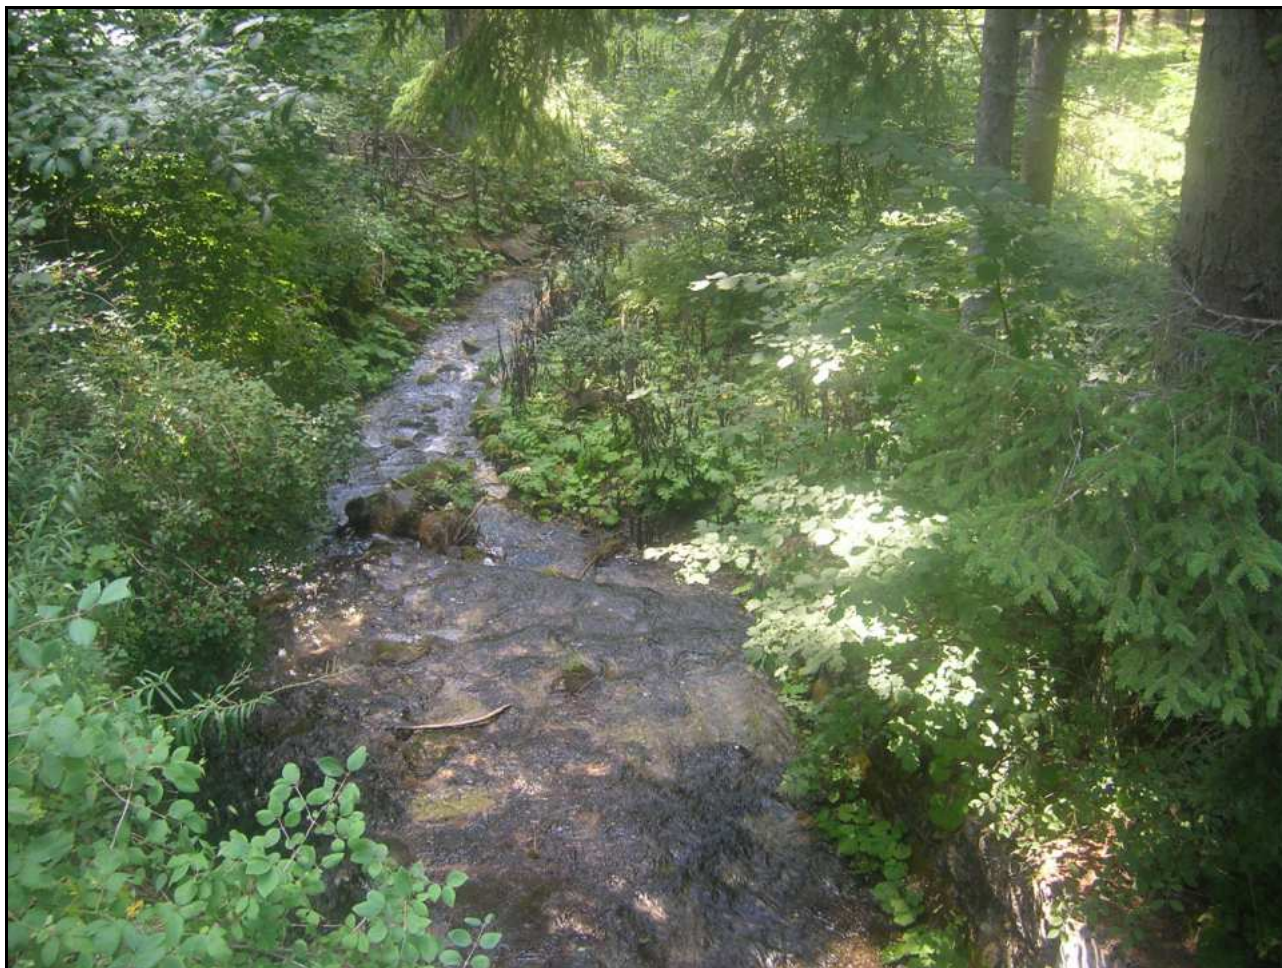
VERD002	1	2	2b	3	4	5	6	7	8	9	10	11	12	13	14	IFF	Livello
	TER	VP1	VP2	AMP	CON	CID	ESO	RIT	ERO	SEZ	ITT	IDR	CVA	DET	MBT	Punteggio	
Dx	25	10		5	5	10	1	5	20	20	20	5	15	15	20	176	III
Sx	25	10		15	15	10	1	5	20	20	20	5	15	15	20	196	II-III
Inizio acqua/opera di presa – strada lontana; lungh: 394 m

Il secondo tratto del Rio Verdes scorre in un territorio privo di antropizzazione, caratterizzato dalla presenza di boschi, prevalentemente conifere. La vegetazione della fascia perfluviale della sponda sinistra è costituita da una formazione arborea autoctona non riparia, con ampiezza maggiore di 30 metri e priva di interruzioni. Sulla sponda destra si sviluppa una formazione arbustiva autoctona non riparia, di ampiezza limitata a 6-7 metri per la presenza della strada forestale; le interruzioni della continuità sono frequenti (>15%). Il tratto presenta un andamento delle portate tale da determinare una parziale limitazione della funzionalità; questo è dovuto alla presenza di prelievi diretti ad uso irriguo e idropotabile. La naturale acclività dei versanti limita l'efficienza di esondazione. Il substrato dell'alveo è costituito da ciottoli facilmente movibili con le piene; l'erosione delle rive è assente e la sezione trasversale risulta integra. L'idoneità ittica è buona, per la presenza di una briglia non superabile. Gli elementi idromorfologici sono indistinti, con preponderanza di una sola tipologia (runs). Le componenti biologiche non mostrano segni di alterazione del livello trofico, con assenza di perifiton, detrito fibroso e una comunità macrobentonica ricca e ben diversificata.

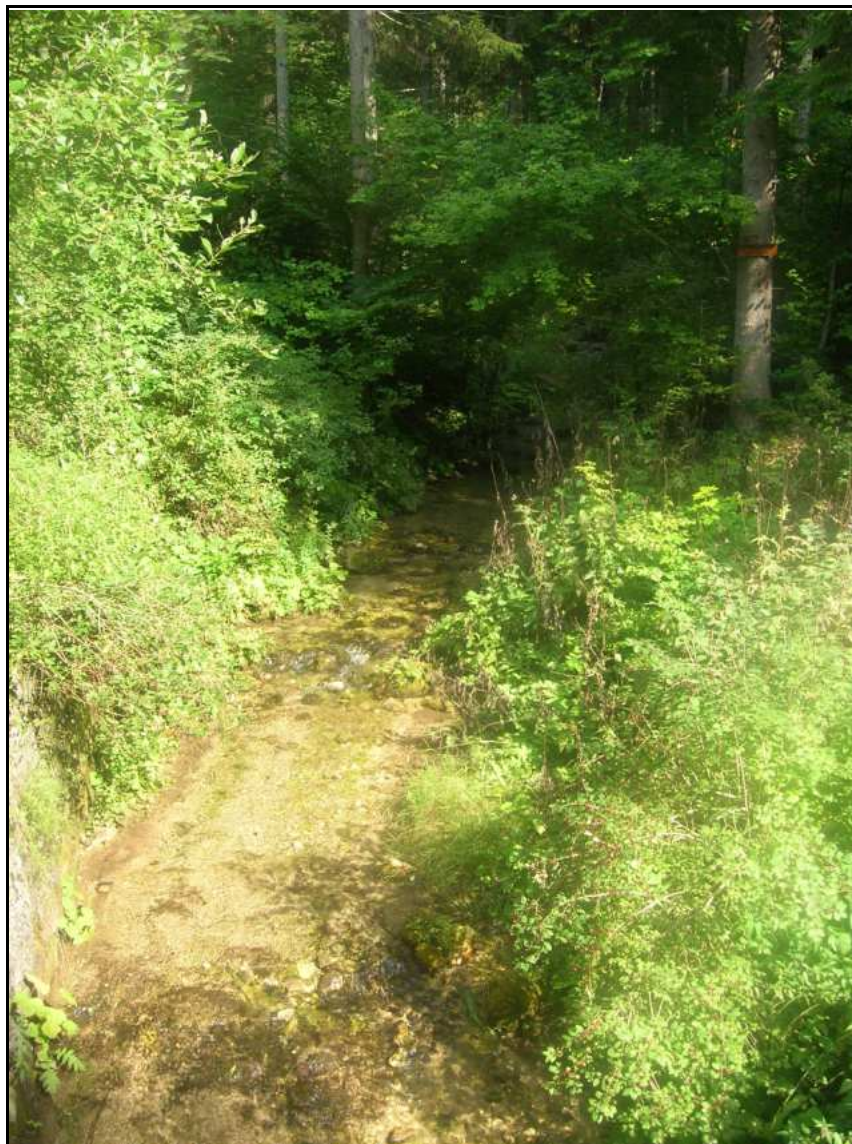
VERD003	1	2	2b	3	4	5	6	7	8	9	10	11	12	13	14	IFF	Livello
	TER	VP1	VP2	AMP	CON	CID	ESO	RIT	ERO	SEZ	ITT	IDR	CVA	DET	MBT	Punteggio	
Dx	25	10		10	10	10	1	5	20	20	20	5	15	15	20	186	II-III
Sx	25	10		15	15	10	1	5	20	20	20	5	15	15	20	196	II-III

Strada più lontana – ponte molino Pepa; lungh: 881 m

Su entrambe le sponde si sviluppa la formazione arborea autoctona non riparia, limitata in destra dalla presenza della strada forestale che corre a circa 15-20 metri di distanza. Le caratteristiche morfologiche e quelle biologiche rimangono invariate rispetto al tratto a valle.

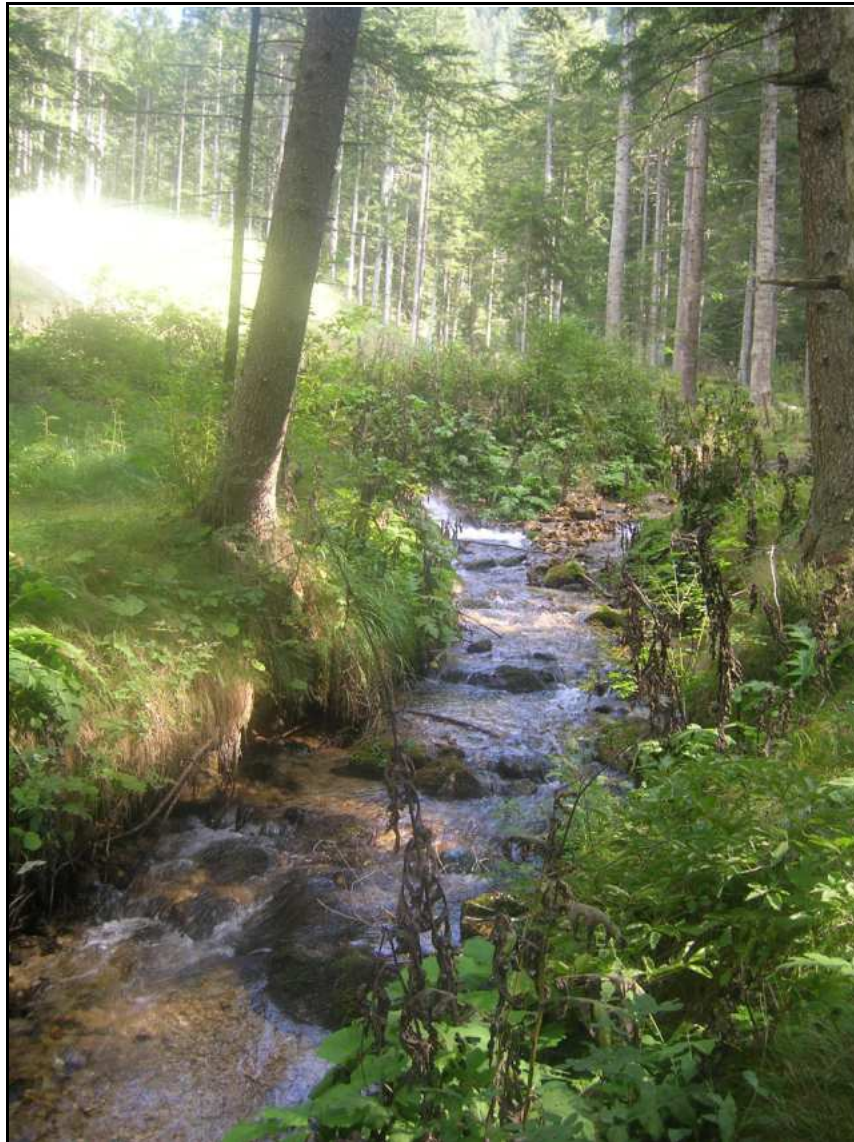
VERD004	1	2	2b	3	4	5	6	7	8	9	10	11	12	13	14	IFF	
	TER	VP1	VP2	AMP	CON	CID	ESO	RIT	ERO	SEZ	ITT	IDR	CVA	DET	MBT	Punteggio	Livello
Dx	25	10		5	15	10	1	5	20	20	20	5	15	15	20	186	II-III
Sx	25	10		15	15	10	1	5	20	20	20	5	15	15	20	196	II-III

Ponte molino Pepa – fine strada in destra; lungh: 300 m

L'unica differenza riscontrata rispetto al tratto precedente riguarda il punteggio di funzionalità dell'ampiezza in sponda destra, compresa tra 30 e 10 m, e della continuità, ridotta per la presenza di interruzioni compresa tra 10 e 25%, dovute alla presenza di una copertura erbacea non igrofila.

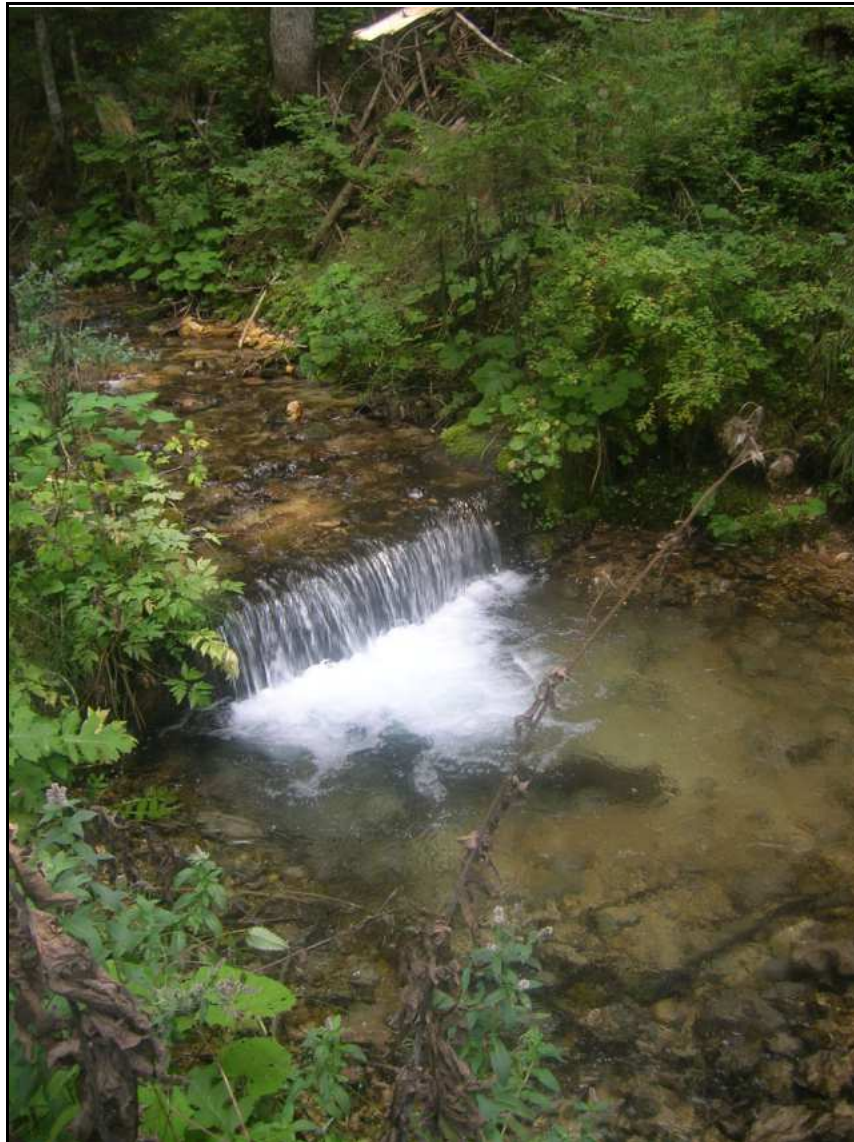
VERD005	1	2	2b	3	4	5	6	7	8	9	10	11	12	13	14	IFF	Livello
	TER	VP1	VP2	AMP	CON	CID	ESO	RIT	ERO	SEZ	ITT	IDR	CVA	DET	MBT	Punteggio	
Dx	25	10		15	10	10	1	5	20	20	20	5	15	15	20	191	II-III
Sx	25	10		15	15	10	1	5	20	20	20	5	15	15	20	196	II-III

Fine strada in destra – inizio prati; lungh: 118 m

La formazione autoctona non riparia costituita da specie prevalentemente da abeti, ha un'ampiezza > 30 metri, con alcune interruzioni della continuità in sponda destra, dovute alla presenza di erbacee non igrofile. Nel tratto sono presenti due piccole briglie, con consolidamenti puntiformi delle rive, per lo più come rinforzo in corrispondenza delle opere trasversali.

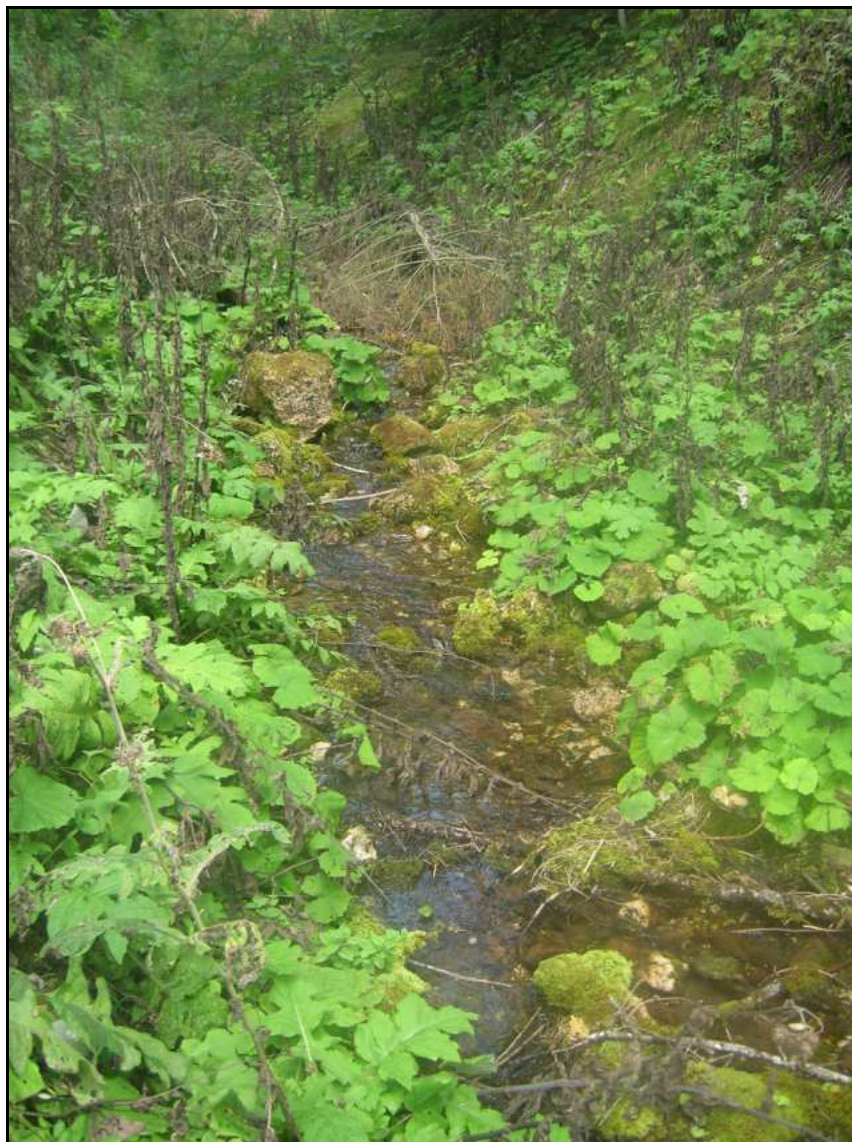
VERD006	1	2	2b	3	4	5	6	7	8	9	10	11	12	13	14	IFF	
	TER	VP1	VP2	AMP	CON	CID	ESO	RIT	ERO	SEZ	ITT	IDR	CVA	DET	MBT	Punteggio	Livello
Dx	25	10		15	5	10	1	5	20	20	20	5	15	15	20	186	II-III
Sx	25	10		10	10	10	1	5	20	20	20	5	15	15	20	186	II-III

Inizio prati – fine acqua; lungh: 294 m

Questo è l'ultimo tratto con presenza costante di acqua in alveo. Le caratteristiche di composizione della vegetazione della fascia perifluviale non cambiano; si modifica invece l'ampiezza della fascia in sponda sinistra (10-30 m) e cambiano le caratteristiche di continuità, con alcune interruzioni in sponda sinistra che si fanno più frequenti in sponda destra, e sono causate dalla presenza di erbacee non igrofile. Il substrato presenta strutture di ritenzione libere e mobili con le piene e non si distinguono elementi idromorfologici. Le caratteristiche dei parametri biologici considerati nell'IFF non variano.

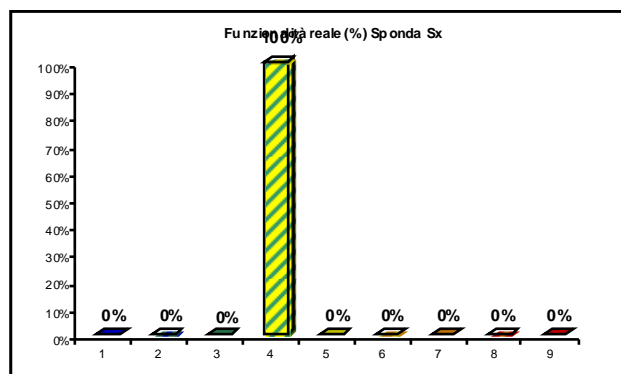
Il torrente Verdes ottiene un giudizio di funzionalità fluviale buono-mediocre per la totalità della lunghezza rilevata in sponda sinistra e per l'80% della lunghezza in sponda destra; il rimanente 20% ha un giudizio mediocre, per la limitazione della fascia perfluviale dovuta alla presenza della strada forestale.

Figura 4b: Grafici della distribuzione percentuale dei giudizi di funzionalità reale per la sponda sinistra

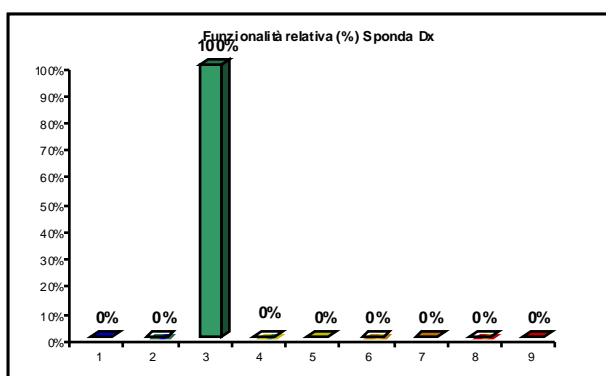
La totalità della lunghezza ottiene un giudizio di funzionalità relativa buono. Le caratteristiche funzionali risultano integre e non ci sono evidenze di alterazione antropica; da segnalare soltanto l'assenza dell'acqua in alveo in più punti che non ha permesso l'applicazione dell'indice IFF.

Figura 5a: Grafici della distribuzione percentuale dei giudizi di funzionalità relativa per la sponda destra

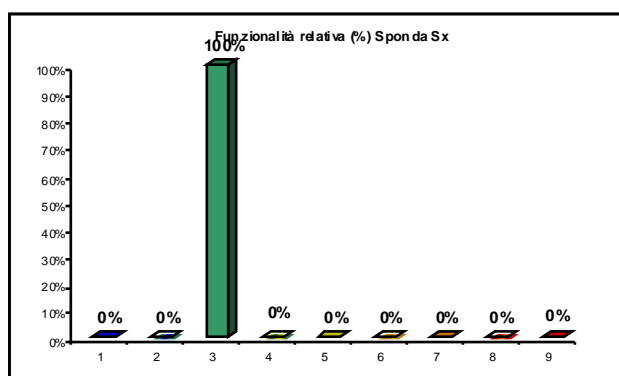
Figura 5b: Grafici della distribuzione percentuale dei giudizi di funzionalità relativa per la sponda sinistra
