Rio Vignola

Mappe di funzionalità fluviale reale e relativa

Documentazione fotografica e descrizione dei tratti

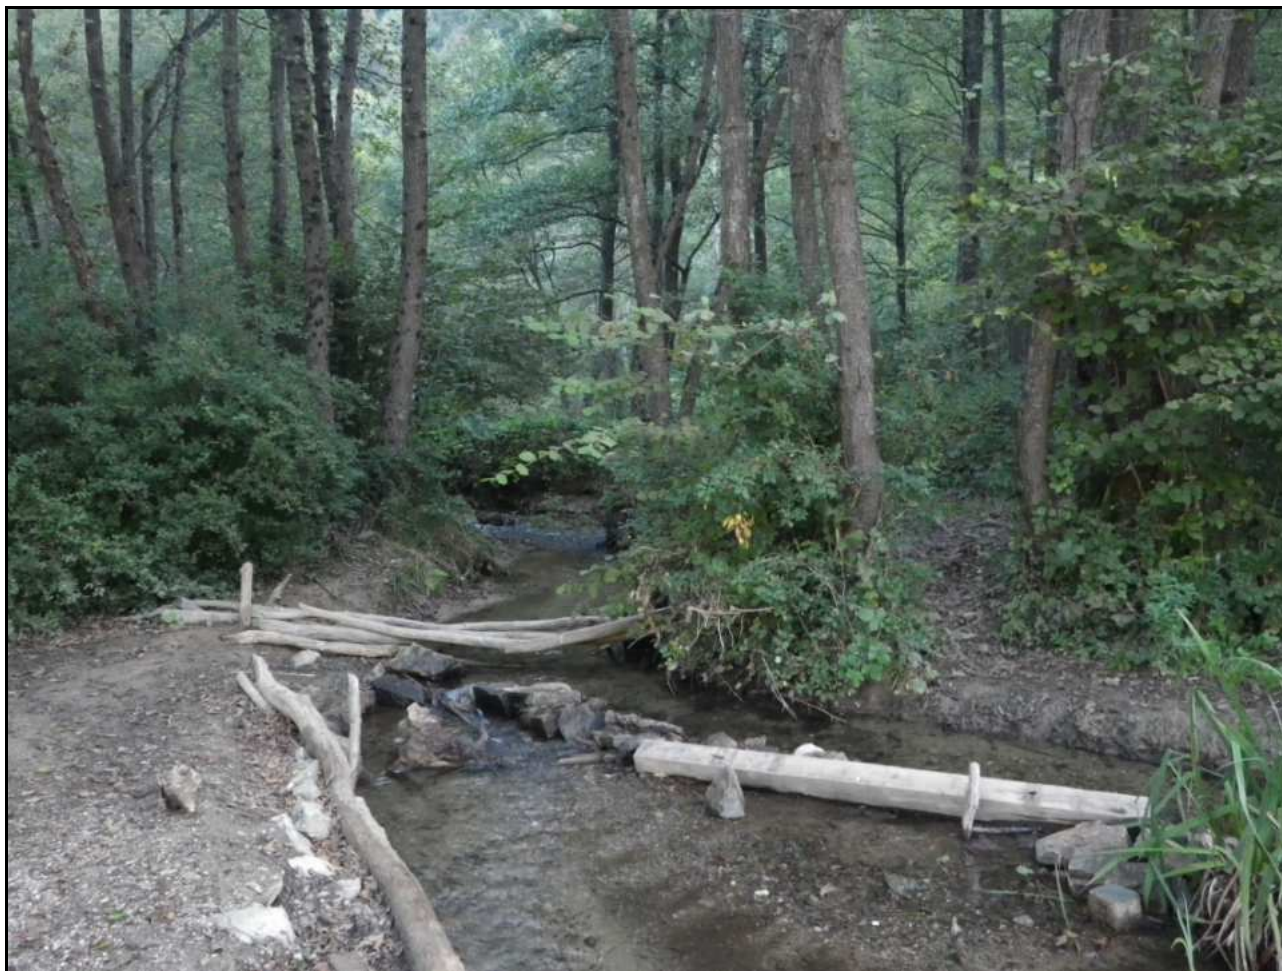
Confluenza nel lago di Levico - inizio campi/prati; lung: 113 m

Il primo tratto del rio Vignola inizia alla confluenza nel lago di Levico e scorre in un ambiente circostante privo di antropizzazione in sponda destra mentre in sinistra vi sono alcune praterie di origine antropica. La fascia perifluviale è costituita, in entrambe le sponde, da formazioni arboree di essenze riparie (ontano nero) con estensione superiore ai 30 metri e discontinuità inferiori al 10%. Le variazioni di portata stagionali appaiono naturaliformi amplificate da prelievi a scopo idropotabile posti a monte. L'efficienza di esondazione è limitata, con alveo di piena ordinaria inferiore ad il doppio dell'alveo di morbida. Il substrato dell'alveo presenta scarsa diversificazione con poche strutture di ritenzione della sostanza organica. L'erosione è assente e la sezione trasversale è integra ad elevata diversità ambientale. L'idoneità ittica risulta buona per

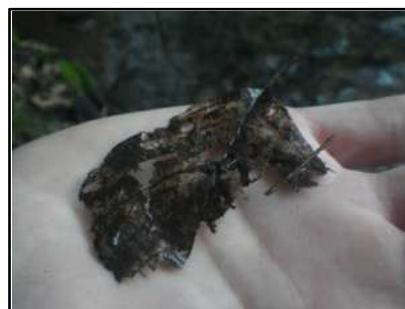
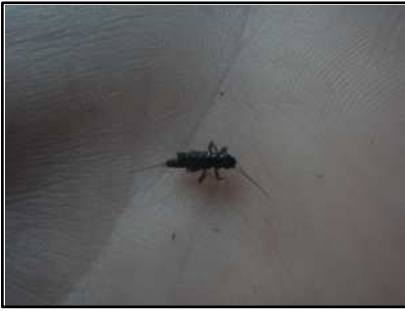
l'abbondante ombreggiatura e la discreta disponibilità di cibo. Per quanto riguarda l'idromorfologia vi è la predominanza di un solo elemento. Il periphyton è sottile e non vi sono macrofite tolleranti. Il

detrito è costituito da frammenti vegetali riconoscibili e fibrosi (foto sopra). Nel campionamento della comunità macrobentonica sono stati rinvenuti Plecotteri della fam. Nemuridae (foto a lato) e Leuctridae, Efemerotteri Baetidae, Ditteri Simuliidae, Coleotteri e Tricladi.

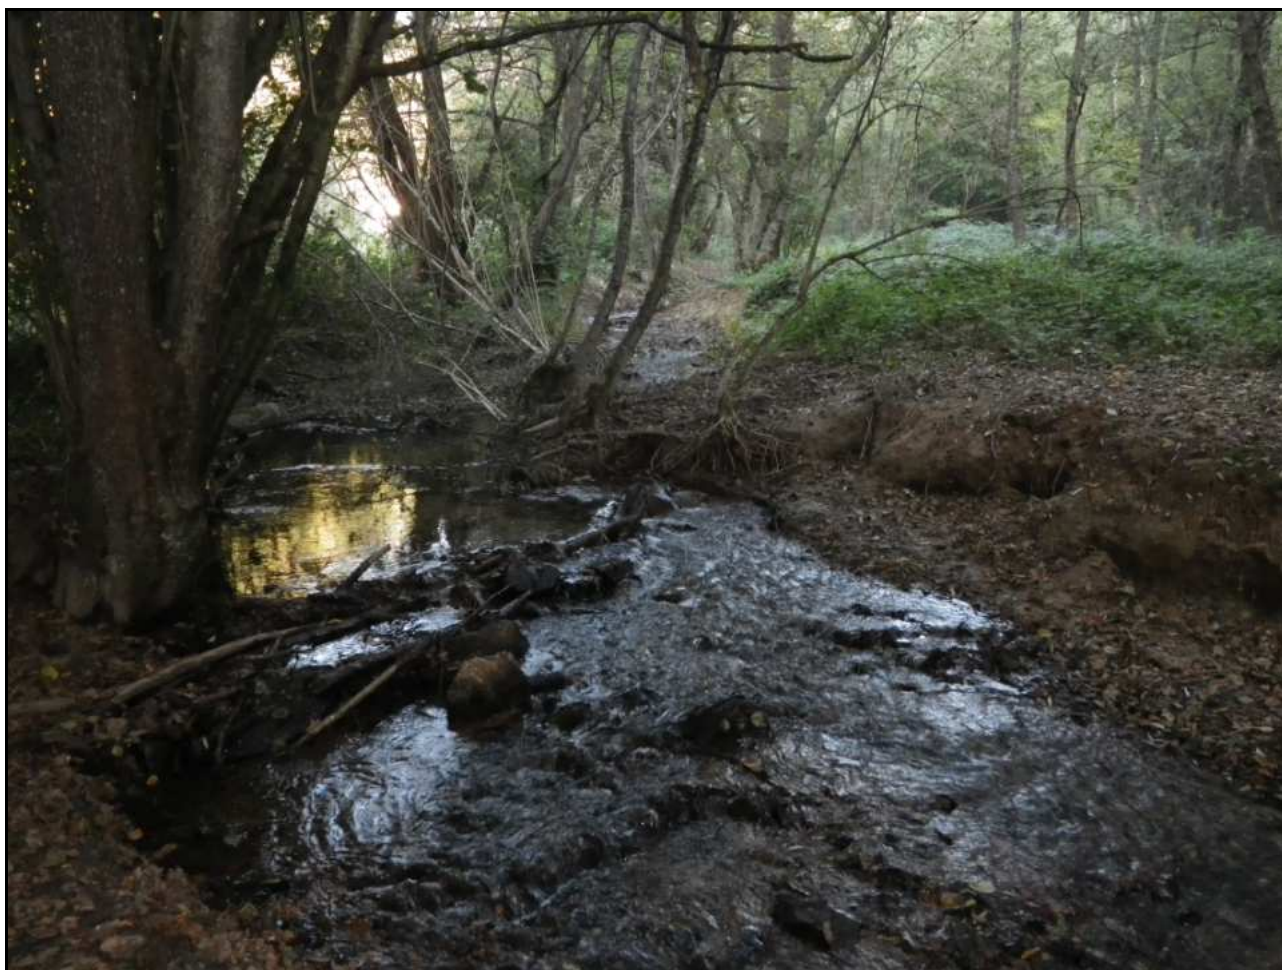
| VIGN002 | 1 | 2 | 2b | 3 | 4 | 5 | 6 | 7 | 8 | 9 | 10 | 11 | 12 | 13 | 14 | IFF | |
|---|---|---|---|---|---|---|---|---|---|---|---|---|---|---|---|---|---|
| Inizio campi/prati - fine campi; lungh: 183 m | | | | | | | | | | | | | | | | | |

Il corso d'acqua presenta, sia in destra che in sinistra, un territorio circostante caratterizzato da colture stagionali. La fascia perfluviale sinistra continua con la stessa tipologia vegetazionale del tratto precedente pur avendo ampiezza limitata (compresa tra 30 e 10 metri) dalla presenza di una strada e prati che determinano il limite esterno della formazione riparia; in sponda destra, invece, si insedia una bordura riparia di ontani con ampiezza compresa tra 10 e 2 metri limitata dai campi (incolti al momento del rilevamento). È presente una limitata incisione verticale delle rive mentre le altre caratteristiche funzionali non variano rispetto al primo tratto.

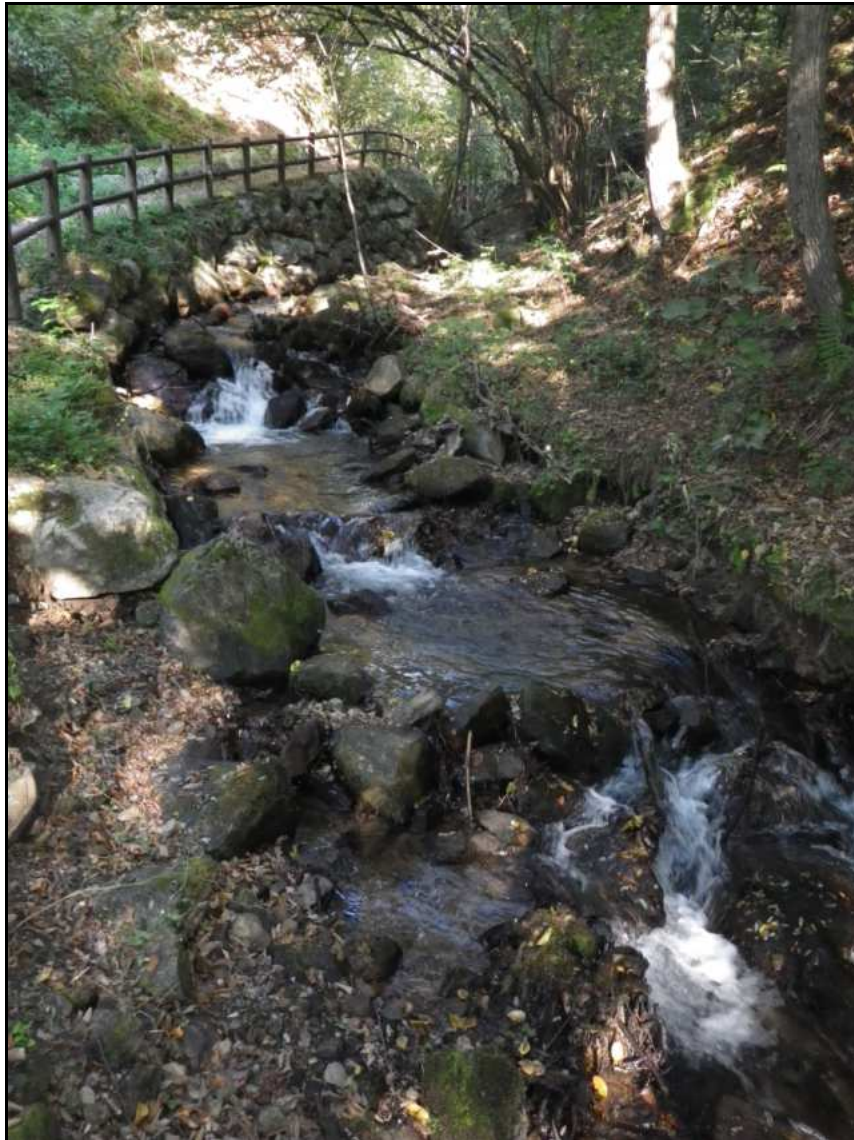
Inizio muro di massi in destra - fine muro in destra; lungh: 81 m

In sponda destra è presente una scogliera permeabile a scopo antierosivo che penalizza il punteggio a attribuito alle domande 8) erosione e 9) sezione trasversale. La fascia perifluviale, sempre costituita da essenze arboree non riparie, non varia rispetto al tratto precedente anche se, un sentiero sterrato presente in destra crea delle discontinuità nella copertura vegetazionale comprese tra il 10 ed il 25%.

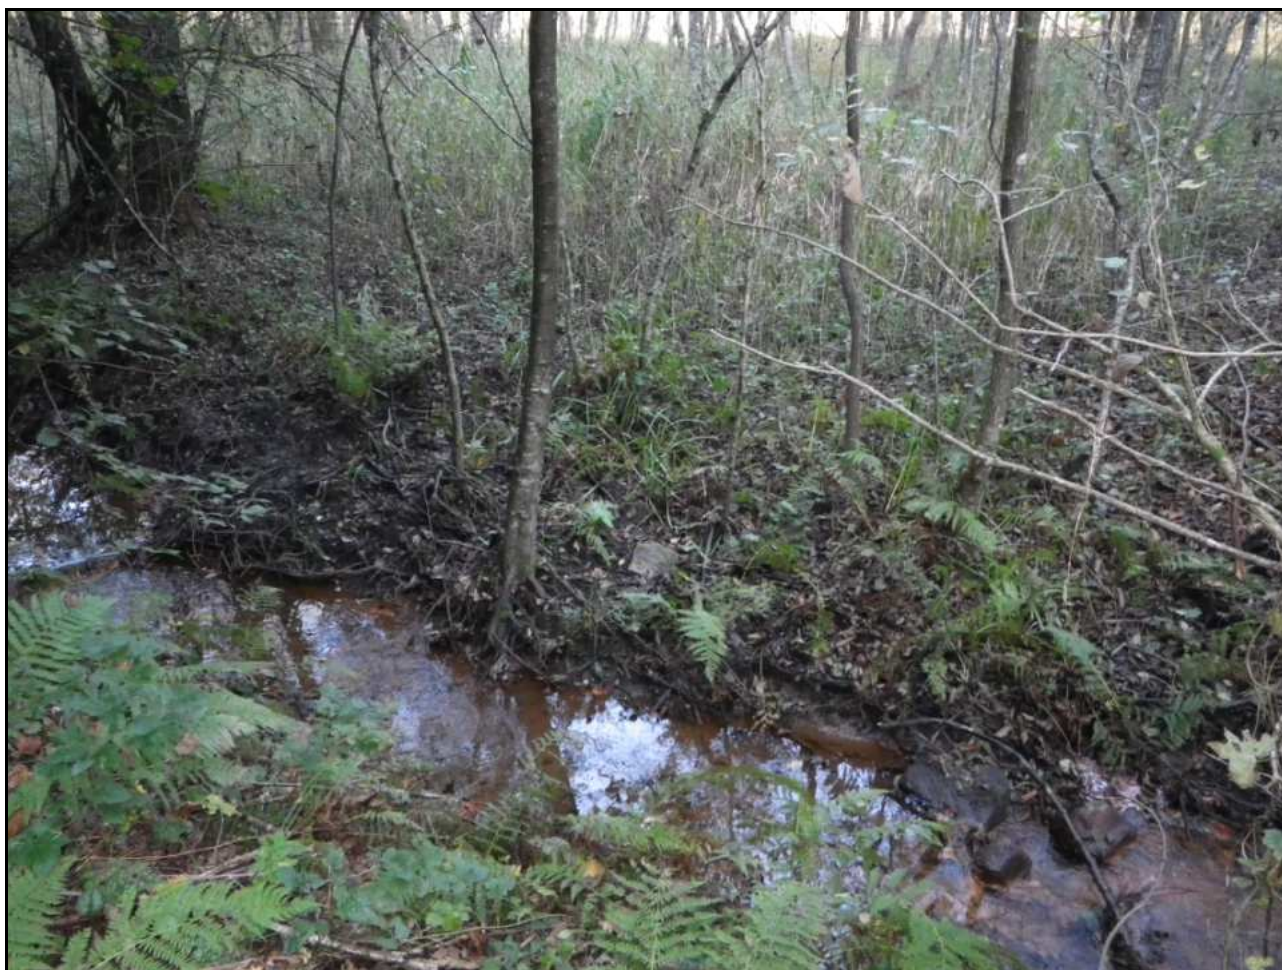
Fine case/campi in sinistra - inizio bosco inondato anche in destra; lungh: 344 m

Il tratto VIGN006 scorre in un territorio caratterizzato da bosco inondato (ontani, salici erbacee igrofile) in sponda sinistra, laddove, in destra, è presente una bordura di essenze riparie in continuità con la formazione arborea autoctona non riparia. Il corso d'acqua, non confinato da opere spondali, in caso di piena può liberamente esondare andando ad occupare parte del bosco. L'erosione è assente e la sezione trasversale integra. Nel campionamento della comunità macrobentonica sono stati rinvenuti Efemerotteri Baetidae e scarsi Heptagenidae, Ditteri Chironomidae. La comunità appare quindi poco equilibrata e diversificata con prevalenza di taxa tolleranti, probabilmente a causa del fondo dell'alveo, in prevalenza limoso, privo quindi delle caratteristiche necessarie per l'insediamento di una comunità macrobentonica ben strutturata e diversificata.

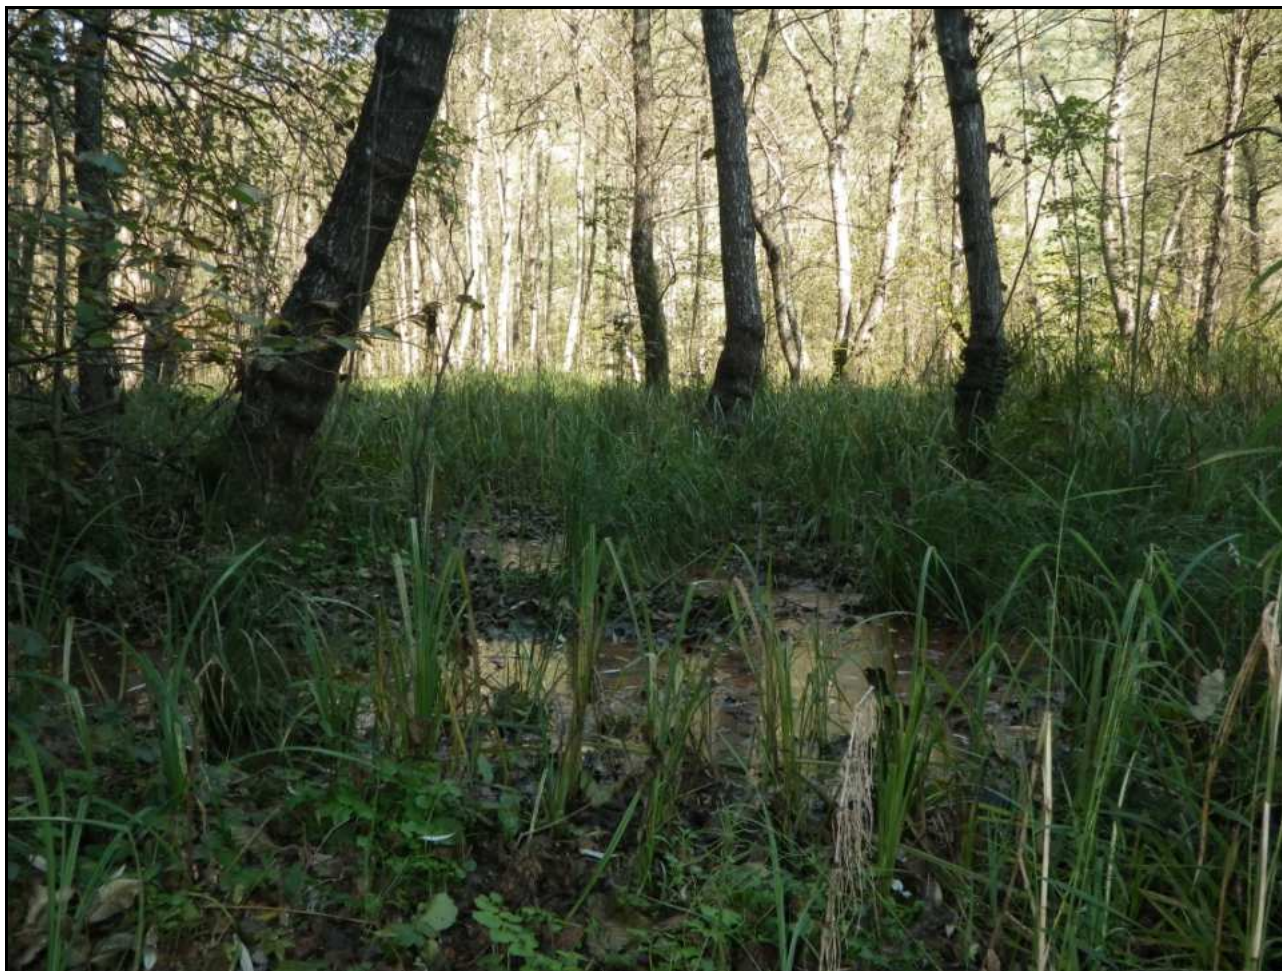
Inizio bosco inondato anche in destra - fine bosco inondato; lungh: 87 m

Il bosco inondato, presente nel tratto a valle solo in sponda sinistra, si estende ora oltre il 30 metri su entrambe le sponde; il tratto presenta inoltre un'elevata sinuosità. Le altre caratteristiche funzionali non variano rispetto al tratto a valle.

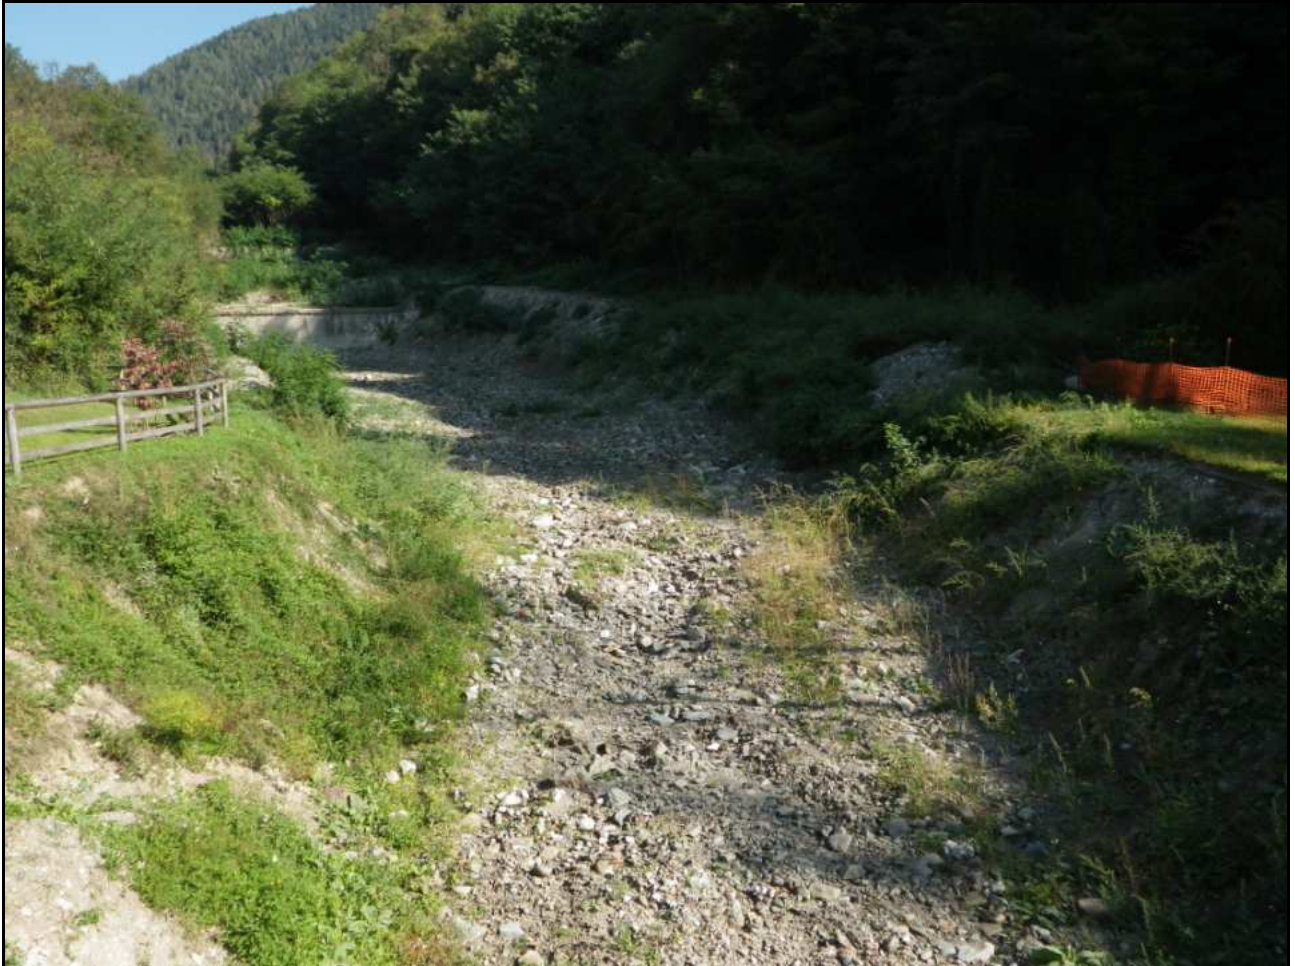
Fine acqua – inizio acqua.

Tratto non rilevato poiché privo d'acqua.

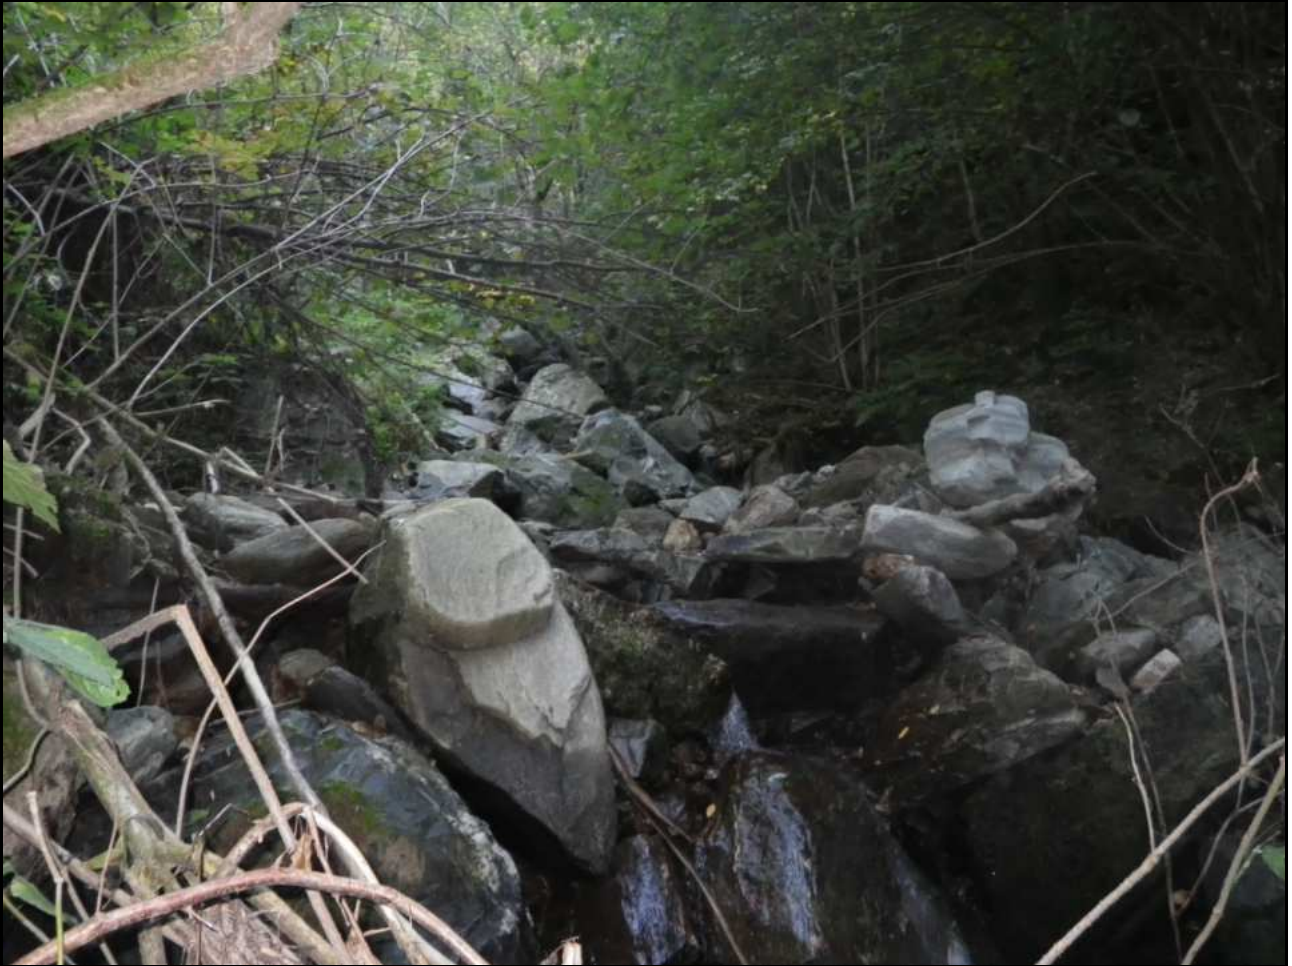
| VIGN010 | 1 | 2 | 2b | 3 | 4 | 5 | 6 | 7 | 8 | 9 | 10 | 11 | 12 | 13 | 14 | IFF | |
|--|---|---|---|---|---|---|---|---|---|---|---|---|---|---|---|---|---|
| Inizio acqua - inizio muri/briglie; lungh: 215 m | | | | | | | | | | | | | | | | | |

Questo tratto percorre un territorio privo di antropizzazione; la fascia perfluviale è costituita da formazioni arboree autoctone non riparie che si sviluppano per più di 30 metri senza discontinuità. La valle a V in cui scorre il corso d'acqua non permette l'esonazione durante i fenomeni di piena. Il substrato dell'alveo è diversificato, con ciottoli e massi incassati che permettono la ritenzione della sostanza organica, fonte di cibo per la comunità macrobentonica, che infatti risulta ben strutturata e diversificata, adatta alla tipologia fluviale. La sezione trasversale è integra. Gli elementi idromorfologici sono ben distinti (step&pool) posti a distanza irregolare. L'idoneità ittica risulta buona per l'abbondante disponibilità di zone rifugio ed ombreggiatura; vi è da segnalare un salto naturale non superabile dai pesci.

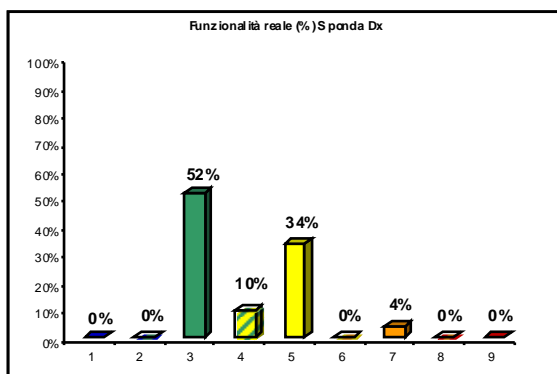
Figura 4a: Grafici della distribuzione percentuale dei giudizi di funzionalità reale per la sponda destra

Il 52% della lunghezza del corso d'acqua in sponda destra assume un giudizio di funzionalità buono mentre in sinistra tale giudizio riguarda il 49% della lunghezza. Il corso d'acqua ottiene un giudizio di funzionalità mediocre per il 34% della lunghezza delle sponde, a causa della presenza di opere antropiche che alterano la morfologia dell'alveo. La funzionalità fluviale del tratto VIGN011 è fortemente compromessa per l'elevato grado di artificializzazione del corso d'acqua: il giudizio di funzionalità è pessimo in sinistra e scadente in destra.

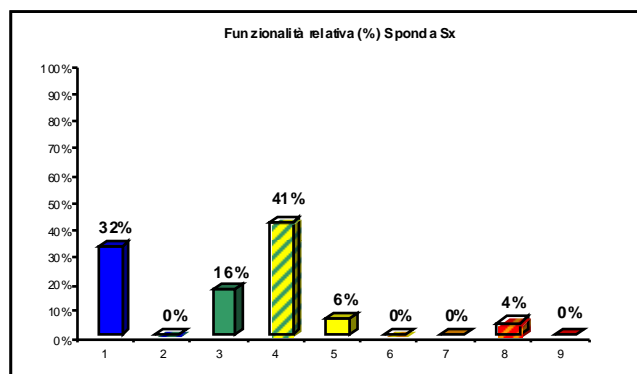
Figura 5b: Grafici della distribuzione percentuale dei giudizi di funzionalità relativa per la sponda sinistra

I tratti del rio Vignola rientrano nella categoria tipologia pedemontano (PD) e fondovalle stretto (FS); l'ultimo tratto rilevato appartiene alla categoria montano (MT). Il calcolo della funzionalità fluviale relativa mostra l'aumento di percentuale della lunghezza con giudizio ottimo (32% in entrambe le sponde); i tratti con giudizio di funzionalità reale mediocre passano al giudizio buono-mediocre, mentre il tratto VIGN011 rimane con gli stessi giudizi di funzionalità.
