L'IFF NEL CONFRONTO *ANTE-POST OPERAM*

Dott. Biol. Laura Marianna Leone

Studio Associato OIKOS – LUCCA

Trento, 12 settembre 2014

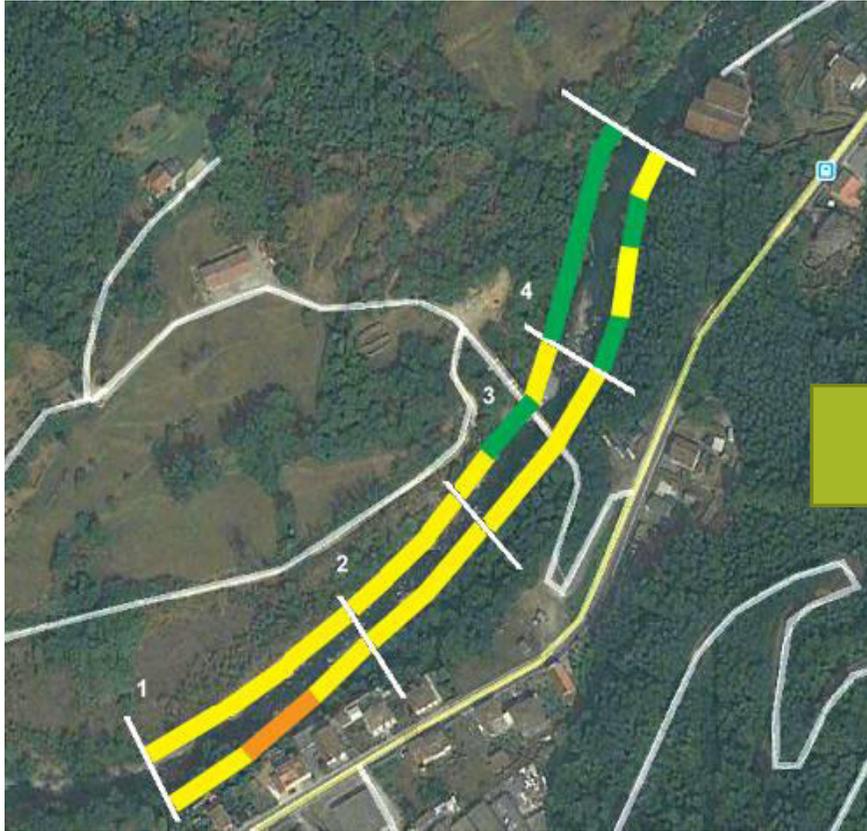
Situazione attuale

Tratto 3bis - Sponda dx – lunghezza 50 m	Ante operam	Previsione :	Tratto 2 - Sponda dx – lunghez 90m	Ante operam	Prev 1: condotta in sponda	Prev 2: condotta vicino allo stradello	2 Con mitigazione :
Situazione	Primaria F3+F7 con amp complessiva di circa 15 m ed interr <25%	Secondari a suolo nudo	Situazione	Primaria F10+F9 con amp tra 25 e 10 m ed int >25%	Secondaria suolo nudo	Secondaria F10 inalterata; F9 al di sotto di 5 m	Secondaria F10 inalterata; F9 + F10 fino ad almeno 10 m
Dom 2. Vegetazione	25	1	Dom 2. Vegetazione	10	1	5	5
Dom 3. Ampiezza	10	1	Dom 3. Ampiezza	10	1	5	10
Dom 4. Continuità	10	1	Dom 4. Continuità	5	1	5	5
Indice Funzionalità Vegetazionale	45 - II	3 - V	Indice Funzionalità Vegetazionale	25 - IV	3 - V	15 - V	20 - IV

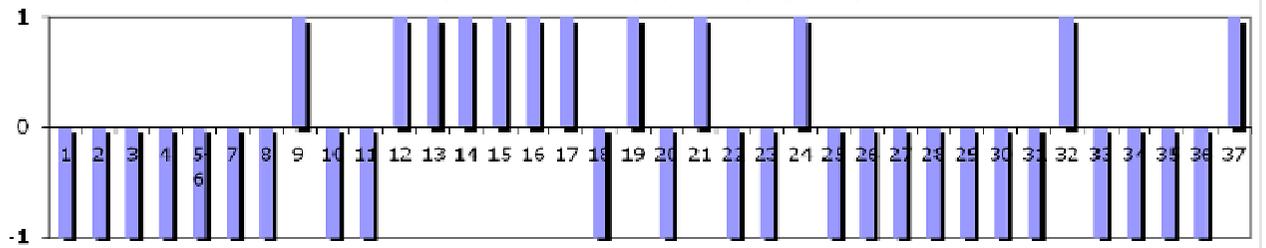
Fascia perfluviale I (1) o II (-1) in sponda dx

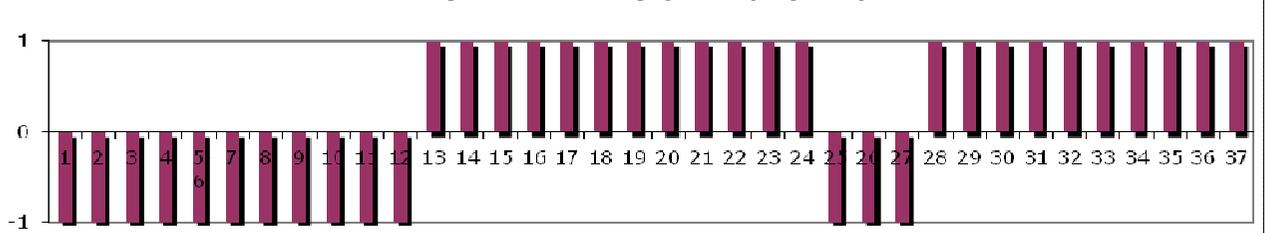
Fascia perfluviale I (1) o II (-1) in sponda sx
