Torrente Aviana

Tabella 1: Punteggio, livello, giudizio IFF reale e relativo

Documentazione fotografica e descrizione dei tratti

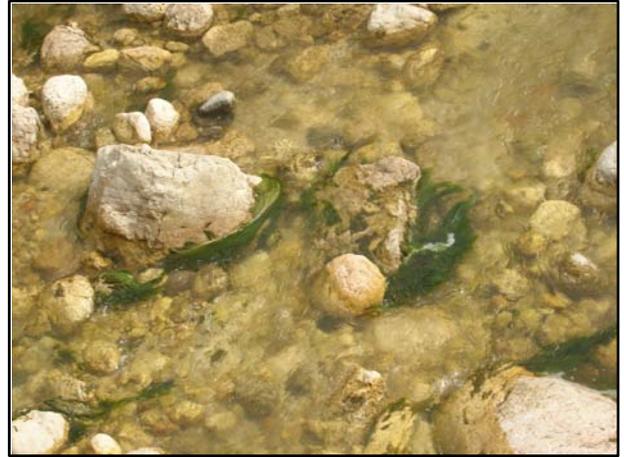
AVIA002	1	2	2b	3	4	5	6	7	8	9	10	11	12	13	14	IFF	
	TER	VP1	VP2	AMP	CON	CID	ESO	RIT	ERO	SEZ	ITT	IDR	CVA	DET	MBT	Punteggio	Livello
Dx	1	1		1	5	10	1	5	1	5	20	5	15	10	10	90	IV
Sx	5	1		1	5	10	1	5	1	5	20	5	15	10	10	94	IV
Fine muri in cemento – inizio muro in cemento in destra lungh: 224 m

Il secondo tratto del torrente Aviana è caratterizzato dalla presenza di muri spondali permeabili (costituiti da massi non cementati), con sviluppo di bordure di arbusti infestanti, rovi in particolare. Il territorio circostante la sponda destra è fortemente antropizzato, per la presenza di una centrale idroelettrica; in sinistra sono presenti vigneti, seguiti dal bosco. L'andamento della portata è influenzato negativamente dalle attività di prelievo diretto di acqua per l'irrigazione. L'erosione è impedita dalle opere longitudinali di difesa spondale che hanno anche funzione di contenimento delle piene. In questo tratto il perifiton è sottile e non sono più evidenti le alghe filamentose.

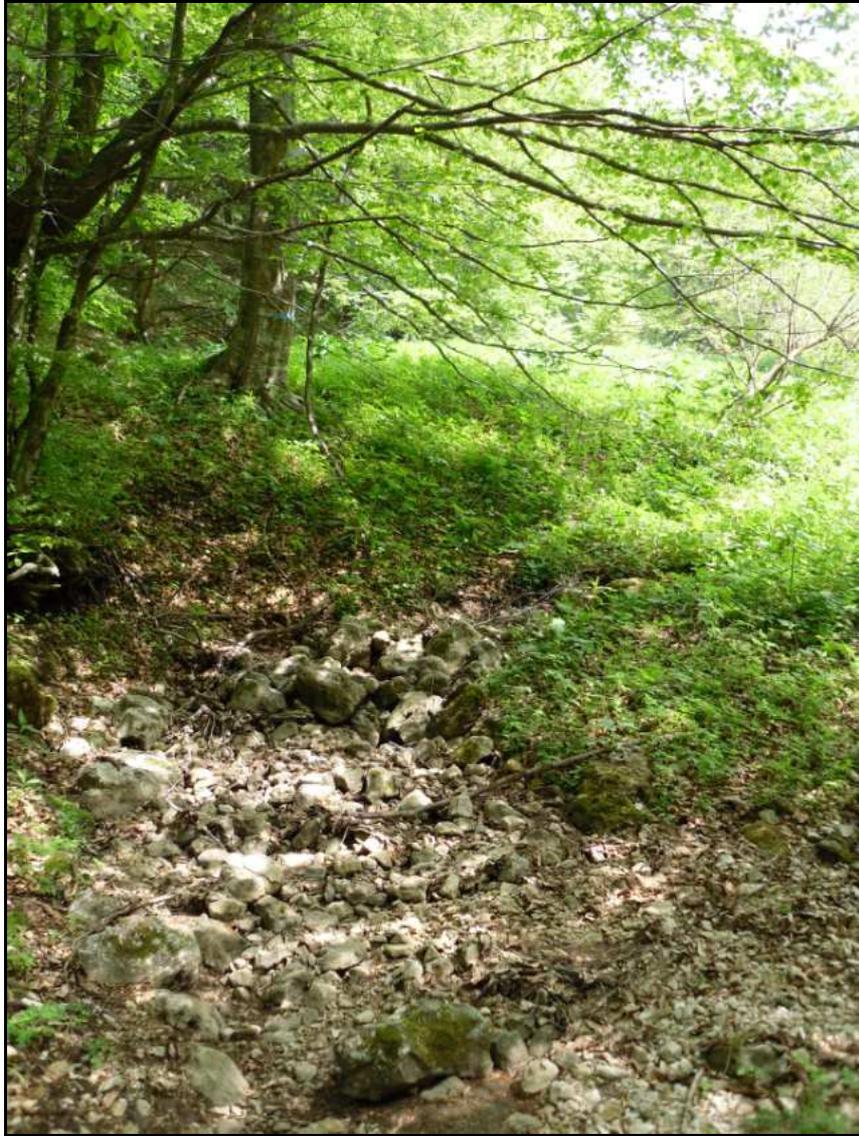
AVIA024	1	2	2b	3	4	5	6	7	8	9	10	11	12	13	14	IFF	
	TER	VP1	VP2	AMP	CON	CID	ESO	RIT	ERO	SEZ	ITT	IDR	CVA	DET	MBT	Punteggio	Livello
Dx	25	10		15	15	10	1	25	20	20	20	15	15	15	20	226	II
Sx	25	10		15	15	10	1	25	20	20	20	15	15	15	20	226	II

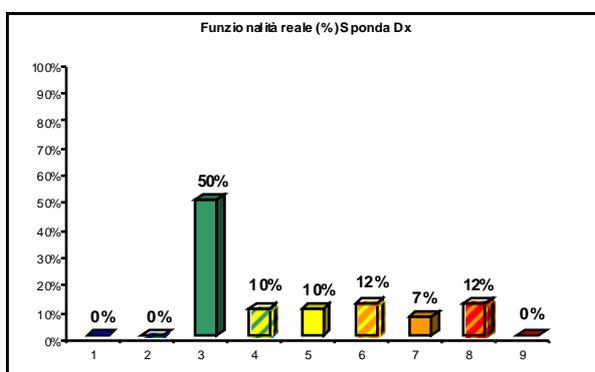
Figura 8a: Grafici della distribuzione percentuale dei giudizi di funzionalità reale per la sponda destra

Funzionalità reale	Lungh. Tot Dx (m)	% Dx	Lungh. Tot Sx (m)	% Sx
ottimo	0	0%	0	0%
ottimo-buono	0	0%	0	0%
buono	4905	50%	5103	52%
buono-mediocre	938	10%	0	0%
mediocre	955	10%	1713	17%
mediocre-scadente	1182	12%	1023	10%
scadente	684	7%	824	8%
scadente-pessimo	1173	12%	1173	12%
pessimo	0	0%	0	0%

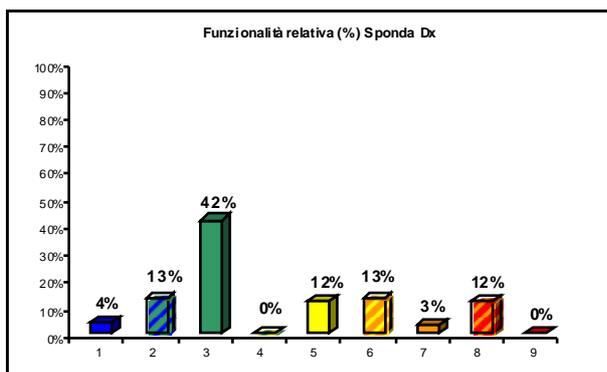
Figura 9a: Grafici della distribuzione percentuale dei giudizi di funzionalità relativa per la sponda destra

Il torrente in esame ricade in tre categorie tipologiche fluviali: il pedemontano, il fondovalle stretto ed il montano. Con il calcolo della funzionalità relativa si osserva un aumento della funzionalità dei tratti AVIA019s, AVIA020s, AVIA022, AVIA024 e AVIA025s che passano dal buono all'ottimo-buono ed ottimo, per una lunghezza pari al 17% in destra ed al 22% in sinistra rispetto la complessiva lunghezza rilevata. Per i tratti con funzionalità bassa (giudizio dal mediocre allo scadente-pessimo) non si osserva un significativo cambiamento.

Funzionalità relativa	Lungh. Tot Dx (m)	% Dx	Lungh. Tot Sx (m)	% Sx
ottimo	395	4%	518	5%
ottimo-buono	1316	13%	1712	17%
buono	4131	42%	2873	29%
buono-mediocre	0	0%	0	0%
mediocre	1193	12%	1713	17%
mediocre-scadente	1318	13%	1317	13%
scadente	310	3%	530	5%
scadente-pessimo	1173	12%	1173	12%
pessimo	0	0%	0	0%
