Torrente Avisio

Tabella 1: Punteggio, livello, giudizio IFF reale e relativo

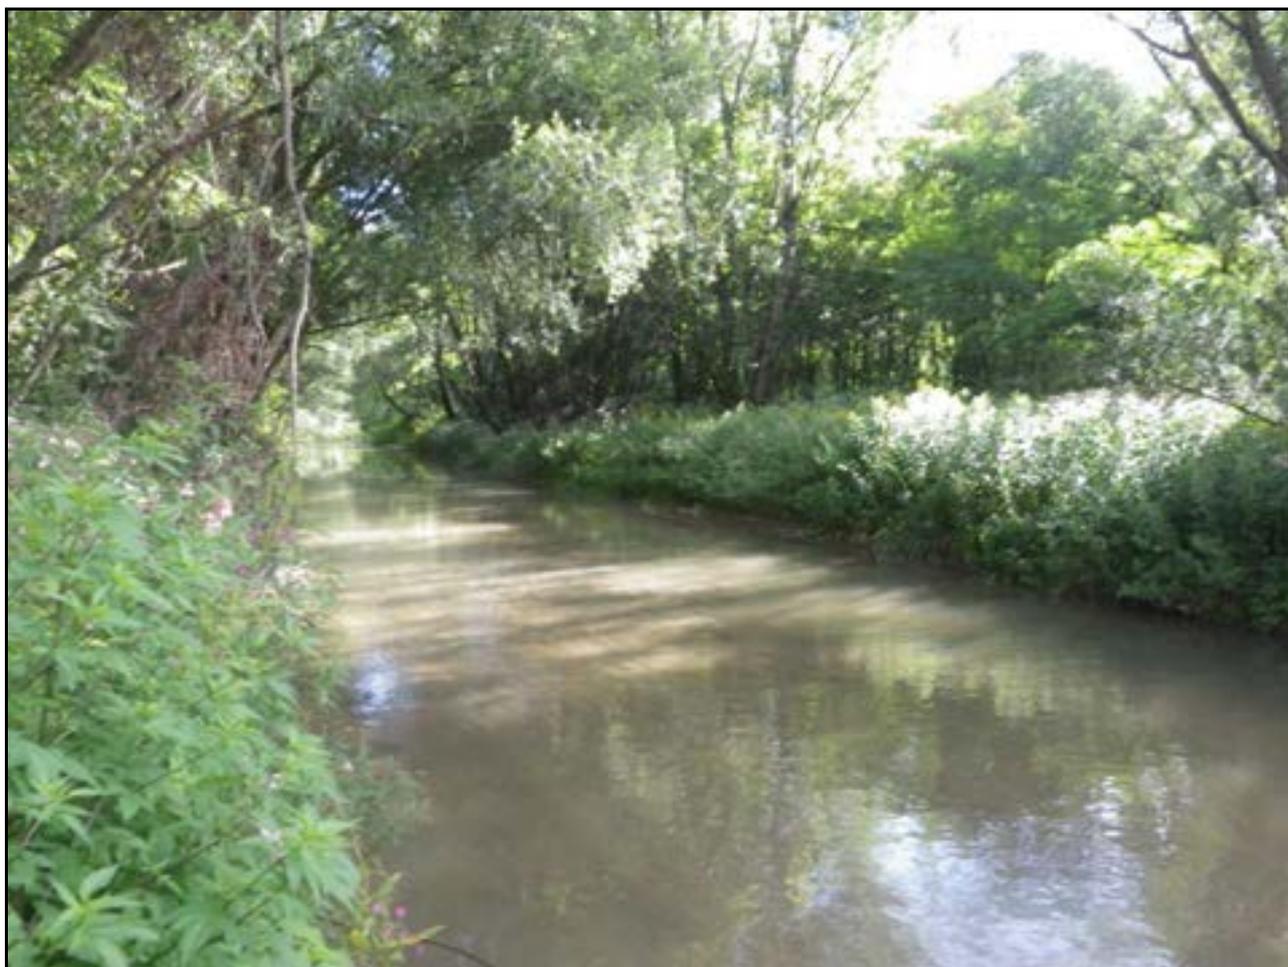
AVIS001

Il primo tratto del torrente Avisio scorre in un territorio fortemente antropizzato, con presenza di abitazioni, infrastrutture e strutture produttive. La vegetazione della fascia perifluviale è primaria benché si sviluppi all'interno di arginature non permeabili, esse sono infatti molto distanti dall'alveo e dunque non più interessate dalle dinamiche fluviali. Su ambo le sponde si insedia una formazione arborea di essenze riparie, in particolare salici, d'ampiezza maggiore di 30 metri e con discontinuità inferiori al 10%. L'andamento della frequenza e dell'intensità delle variazioni di portata sono modificate dalla presenza di derivazioni ad uso idroelettrico, con DMV modulato, poste a monte. L'efficienza di esondazione è garantita da un alveo di piena ordinaria superiore a 3 volte la larghezza dell'alveo di morbida. Erosione e sezione trasversale non vengono penalizzate dalle opere spondali che, come detto in precedenza, sono escluse dalle dinamiche fluviali. L'idromorfologia del tratto è caratterizzata dalla presenza di canali intrecciati con successione regolare di elementi idromorfologici (raschi e pozze). Il substrato è costituito prevalentemente da

ciottoli facilmente movibili ma con zone di sedimentazioni e radici che svolgono una buona azione ritentiva degli apporti trofici. L'idoneità ittica, considerata l'ottima disponibilità di zone ombreggiate, di rifugio e di frega, risulta elevata. Il periphyton è sottile e non sono presenti macrofite tolleranti. Il detrito è costituito da frammenti ben riconoscibili e fibrosi. La comunità macrobentonica risulta sufficientemente diversificata ma con struttura alterata rispetto all'atteso.

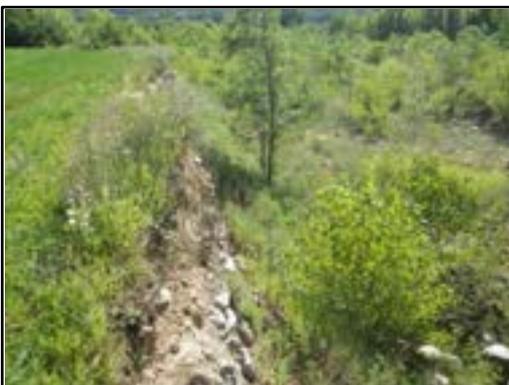
AVIS002

Questo tratto mostra, su ambo le sponde, una diminuzione dell'ampiezza della formazione arborea riparia, che appare ora compresa tra 30 e 10 metri; il limite esterno è imposto da aree con vegetazione rada e suolo nudo. In sponda destra la formazione funzionale mostra inoltre alcune interruzioni (10-25%) determinate da suolo nudo. Le altre caratteristiche funzionali non variano rispetto al precedente tratto, fatta eccezione per l'erosione, che appare evidente, con alveo fortemente inciso lungo tutto il tratto (foto); ciò può essere determinato dalla presenza di sbarramenti artificiali (diga) posti a monte, che intercettando l'intero trasporto solido (compresa gran parte di quello in sospensione), provocano un'erosione accentuata dell'alveo a valle.

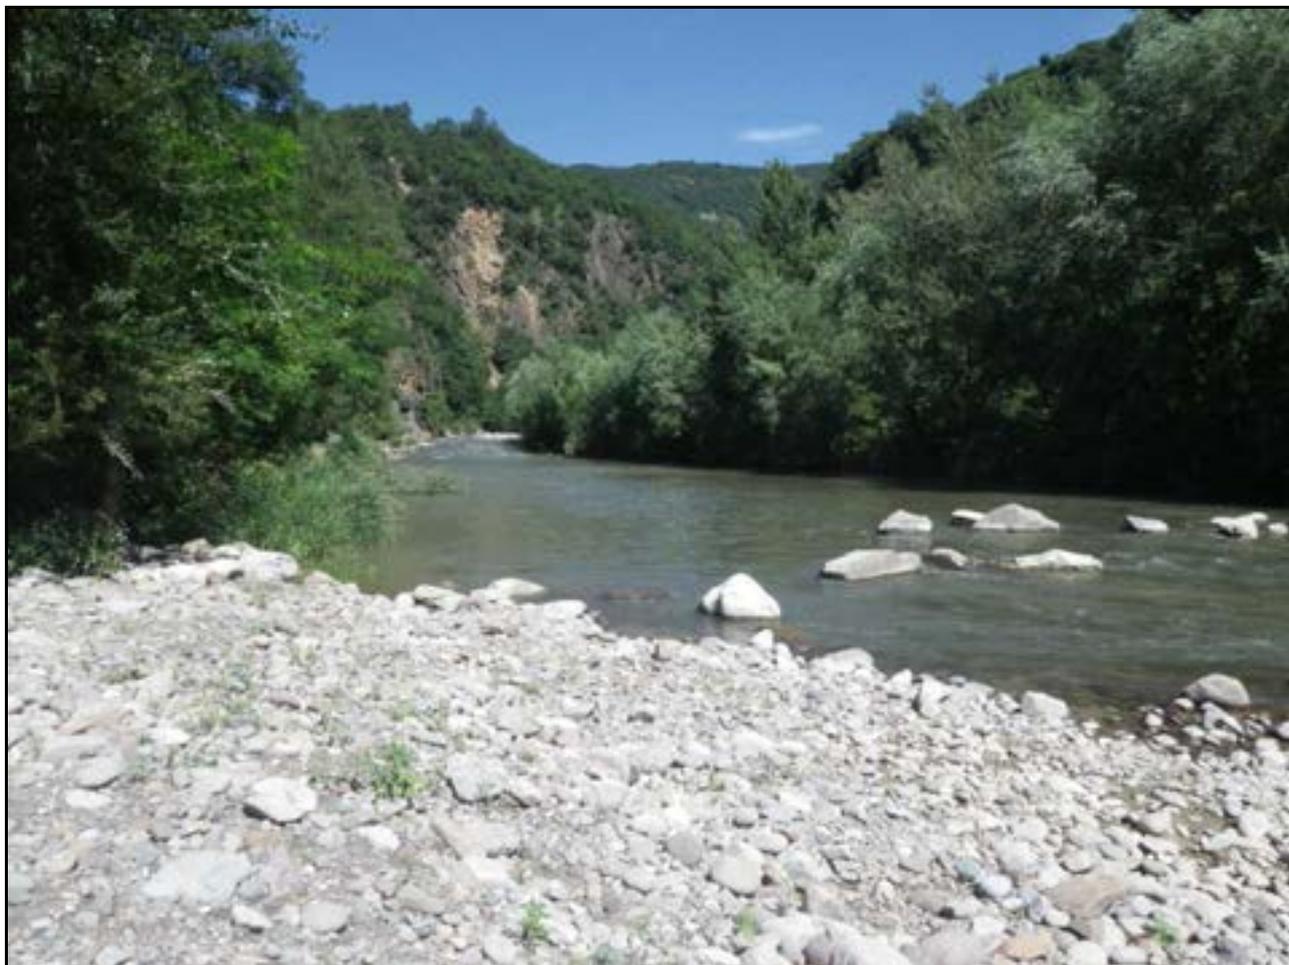
AVIS005

In sinistra il territorio circostante è ora dominato da colture permeanti. La fascia perfluviale destra, secondaria per la presenza di un'opera di difesa spondale non permeabile, è caratterizzata da una bordura di essenze riparie d'ampiezza compresa tra 5 e 2 metri e con frequenti interruzioni per suolo nudo. In sponda sinistra si insedia invece una formazione arbustiva riparia (salici), primaria per l'assenza di opere spondali, d'ampiezza compresa tra 10 e 5 metri con frequenti interruzioni. L'erosione è impedita dal muro in destra mentre è assente in sinistra. Il fondo dell'alveo si presenta costituito da ciottoli facilmente movibili che non garantiscono un'efficace azione ritentiva degli apporti trofici. L'idromorfologia del tratto è caratterizzata dalla preponderanza di un solo elemento (*run*). La sezione trasversale, malgrado gli interventi artificiali in sponda destra, mantiene una discreta diversità morfologica. Le altre caratteristiche funzionali non variano rispetto al tratto a valle.

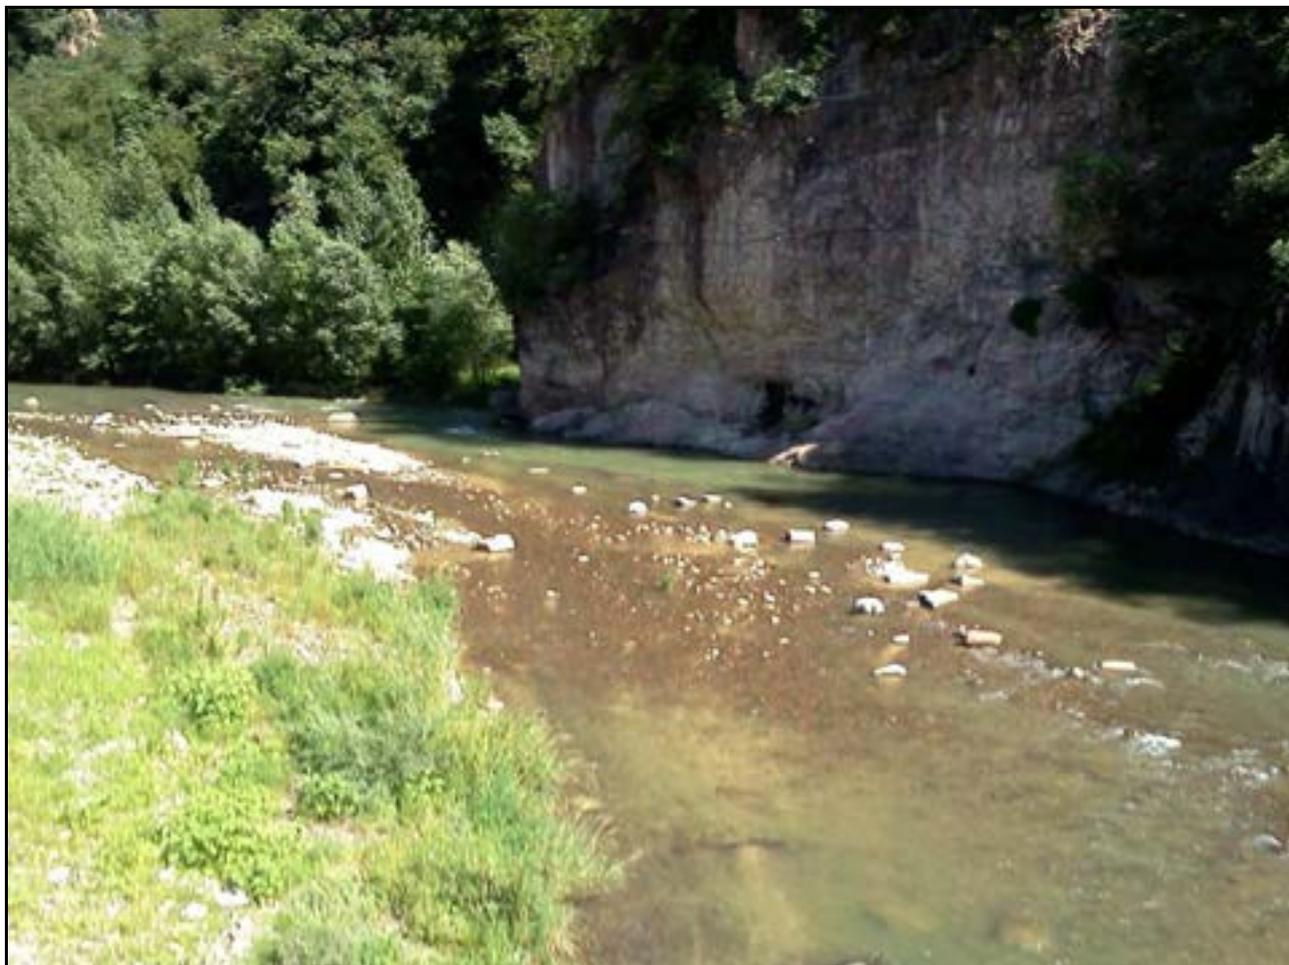
AVIS006

Sia in destra che in sinistra l'uso del territorio è destinato alle colture stagionali. La fascia perfluviale sinistra è caratterizzata da una formazione arbustiva di specie riparie d'ampiezza limitata da una strada (5-10m) ma senza discontinuità. In sponda destra la vegetazione è secondaria per la presenza di un muro non permeabile e limitata ad una bordura di arbusti ripari d'ampiezza compresa tra 2 e 5 metri con modeste interruzioni. Le altre caratteristiche funzionali non variano rispetto al precedente tratto, fatta eccezione per l'idromorfologia che presenta una successione regolare di elementi (raschi e pozze).

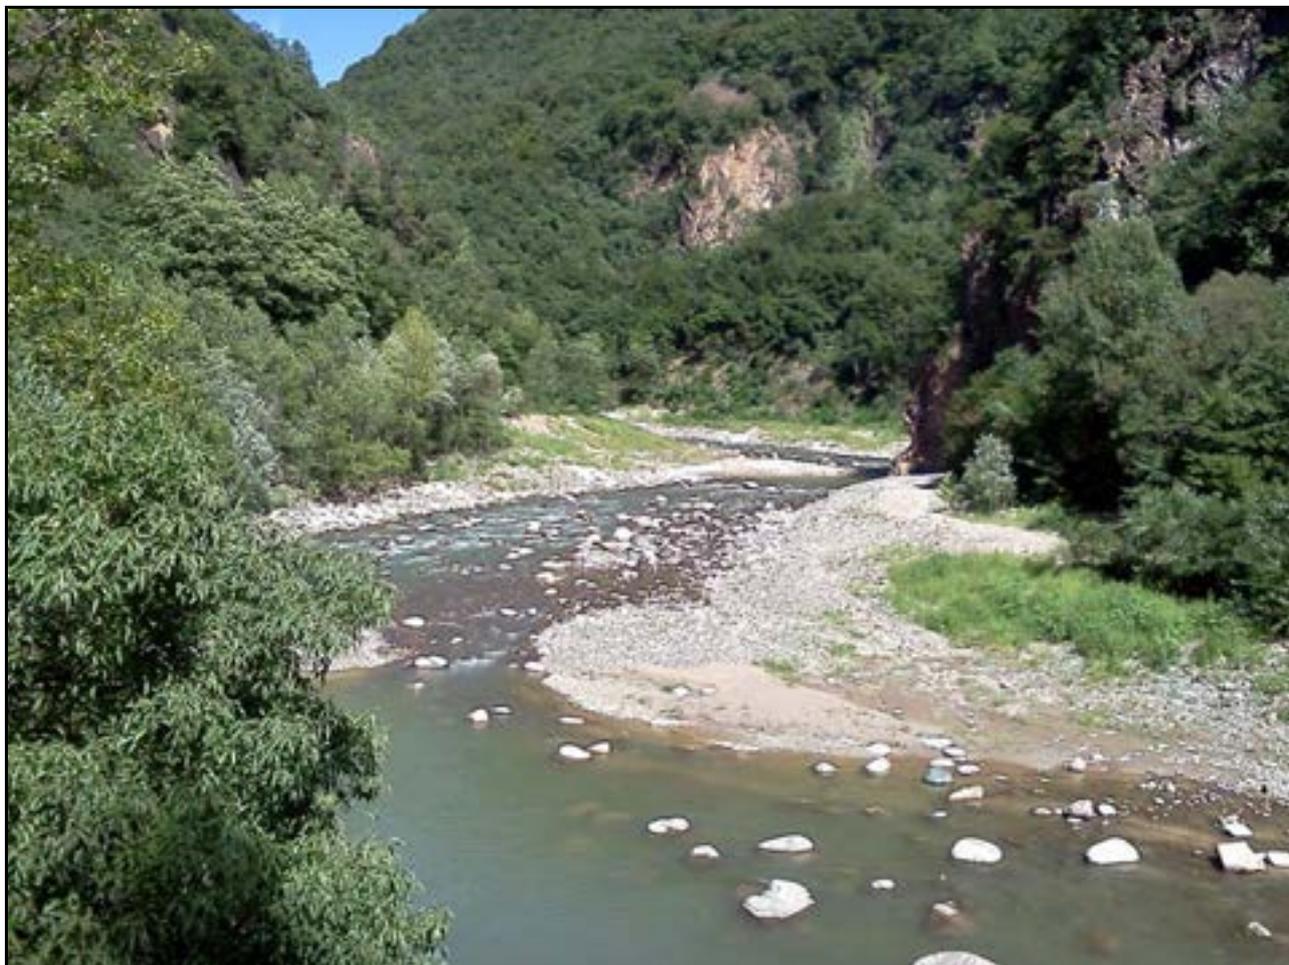
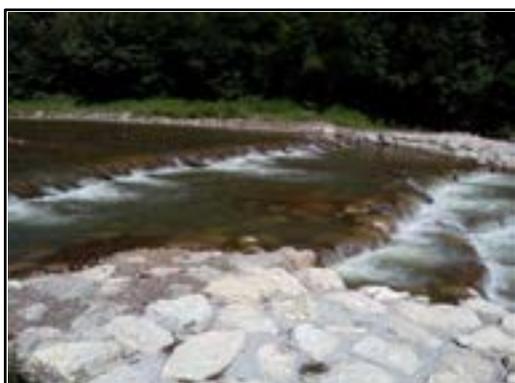
AVIS007

In sponda sinistra il territorio non presenta antropizzazione. La vegetazione della fascia perifluviale destra, secondaria per la presenza di un'opera di consolidamento stradale che determina un'interruzione del *continuum* trasversale lungo tutto il tratto, è costituita da una bordura di essenze riparie d'ampiezza compresa tra 2 e 5 metri con frequenti interruzioni per suolo nudo. In sponda sinistra la stessa bordura è in continuità con la formazione arborea non riparia, senza limitazioni d'ampiezza ma con interruzioni della continuità (10-25%),

determinate da suolo nudo e roccia affiorante. L'erosione è assente su entrambe le sponde in quanto i consolidamenti presenti in sponda destra, benché interrompano la continuità dei flussi subsuperficiali tra territorio circostante e l'alveo, non sono da considerarsi a scopo antierosivo in quanto fuori dalle dinamiche fluviali. La sezione trasversale presenta lievi interventi artificiali pur

mantenendo una discreta diversità morfologica. Nel tratto era presente un'opera trasversale con relativa griglia di presa a scopo irriguo; essa è stata rettificata e resa superabile dalla fauna ittica (foto in basso). L'idromorfologia del tratto è caratterizzata da una successione regolare di elementi (raschi e pozze) ben apprezzabile dalla foto. Le altre caratteristiche funzionali non variano rispetto al precedente tratto.

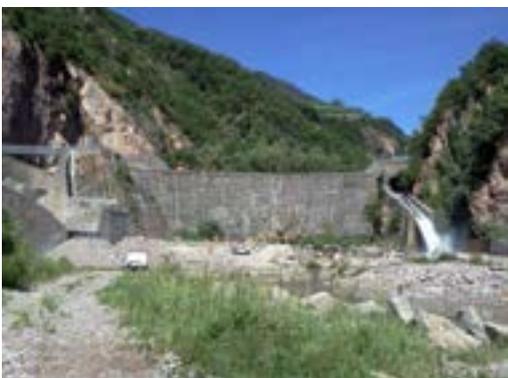
AVIS008

La strada che scorre in destra orografica si allontana dal corso d'acqua, ciò permette l'insediamento di una formazione arbustiva secondaria di essenze riparie ed in successione ad essa una formazione arborea di specie esotiche (*Robinia pseudoacacia*); l'ampiezza cumulativa delle formazioni funzionali è compresa tra 30 e 10 metri, limitata da suolo nudo con popolamenti vegetali radi. In sponda sinistra si insedia una formazione arbustiva riparia (salici) con significativa presenza di esotiche/infestanti (robinia) in continuità con una formazione arborea autoctona non riparia, senza limitazioni d'ampiezza ne di continuità. Il substrato dell'alveo è costituito da ciottoli facilmente movibili che non consentono un'adeguata capacità di ritenzione degli apporti trofici. L'idromorfologia mostra la preponderanza di un solo elemento il *run*. Il tratto si conclude con un grande sbarramento con relativo prelievo idrico a scopo idroelettrico.

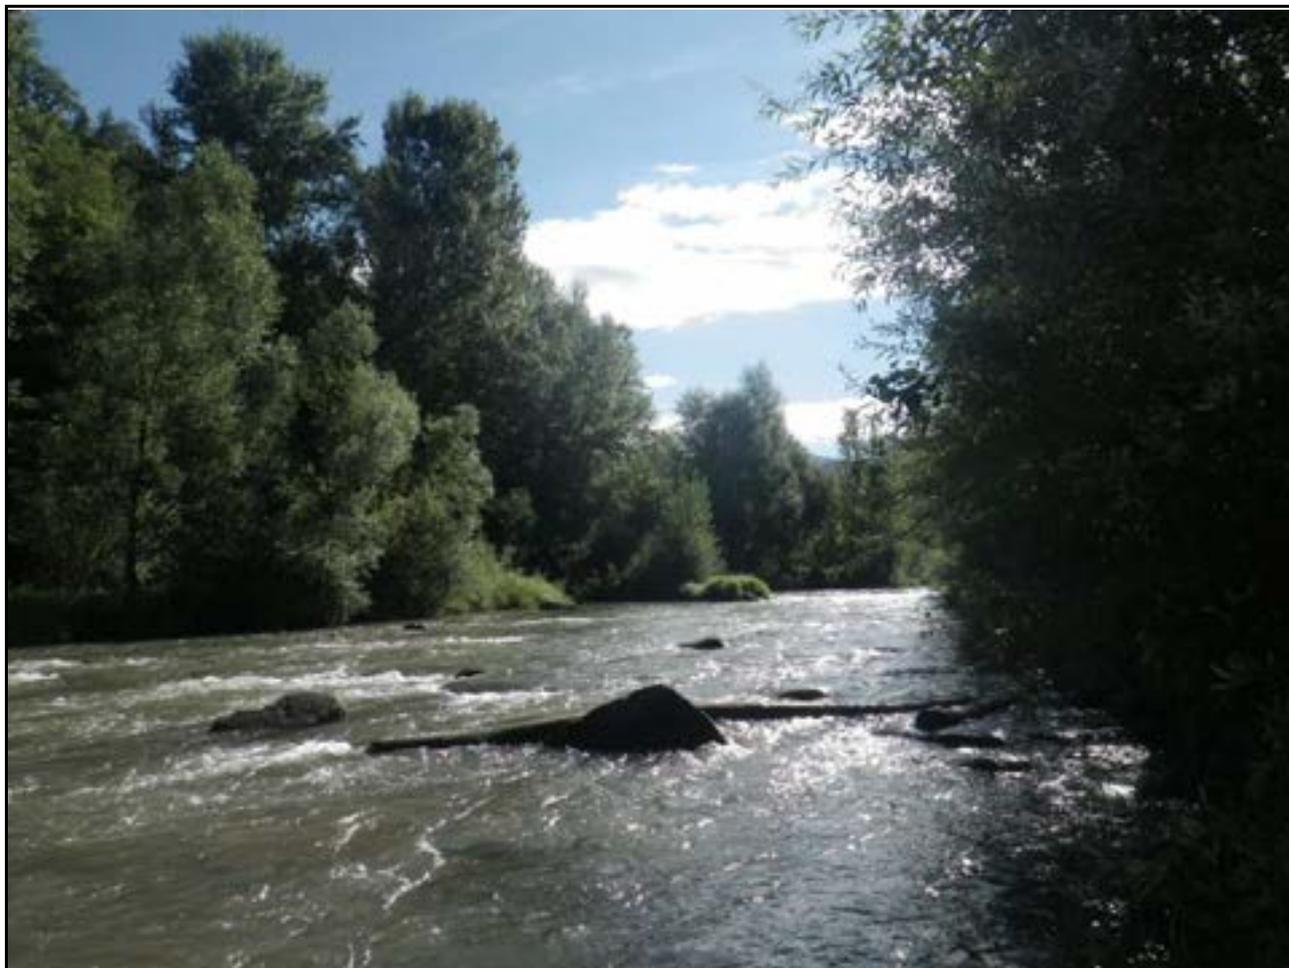
AVIS010

Anche in questo tratto continuano le formazioni del tratto precedente; in sinistra orografica prevalgono i campi coltivati (vigneti) mentre in destra i boschi sono intervallati da depositi di cava. il corso d'acqua ha la possibilità di divagare durante i fenomeni di piena, soprattutto per la presenza di divagazioni secondarie. L'idromorfologia ha carattere sinuoso, con un solo canale attivo e non canali intrecciati, con alternanza irregolare di raschi e pozze. Il campionamento della comunità macrobentonica ha rilevato la presenza di specie sensibili all'inquinamento da carico organico, come i Plecotteri Nemouridae e gli Efemerotteri Heptageniidae.

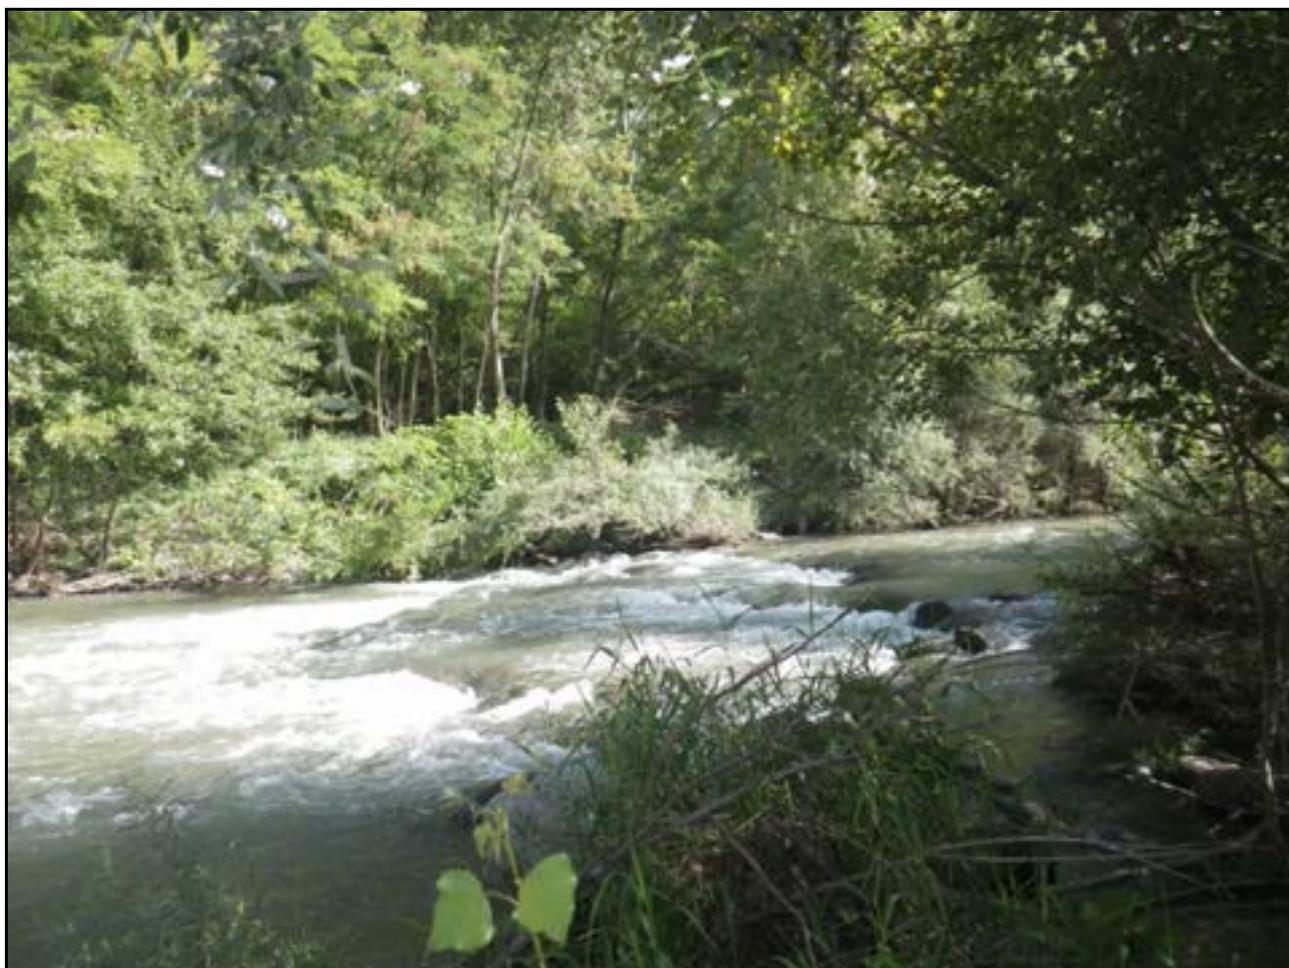
AVIS011

In sinistra orografica è presente una cava che determina una forte artificialità del territorio circostante. La continuità del complesso delle formazioni funzionali (formazioni arboree riparie + formazioni arboree autoctone non riparie) non è garantita, a causa di roccia affiorante dai versanti in sponda destra e dalla presenza di robinie arbustive che si sono insediate in seguito ai lavori di costruzione del metanodotto in sponda sinistra. Sono presenti ciottoli e massi incassati che garantiscono una buona efficacia ritentiva.

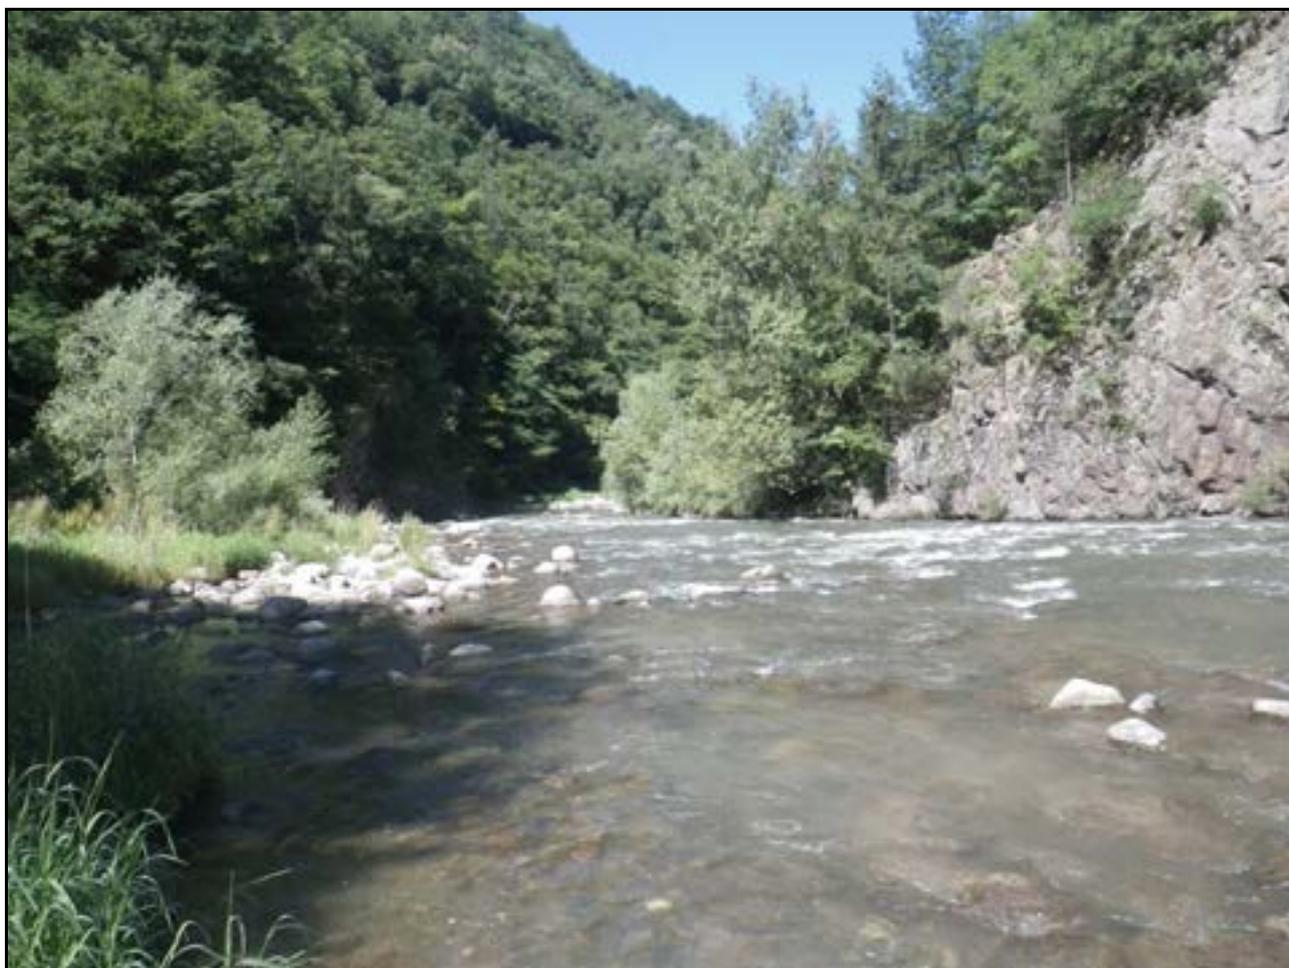
AVIS012

Questo lungo tratto presenta formazioni arbustive riparie in compresenza con formazioni arboree autoctone non riparie, ampie e continue. Il regime idrico continua ad essere influenzato dal bacino di Stramentizzo, con rilascio di DMV modulato. L'erosione delle rive è assente e la sezione trasversale risulta integra. Le zone rifugio, le aree di produzione di cibo e l'ombreggiatura sono abbondanti, mentre le aree di frega sono discrete; l'idoneità ittica risulta buona. (Foto scattata verso valle).

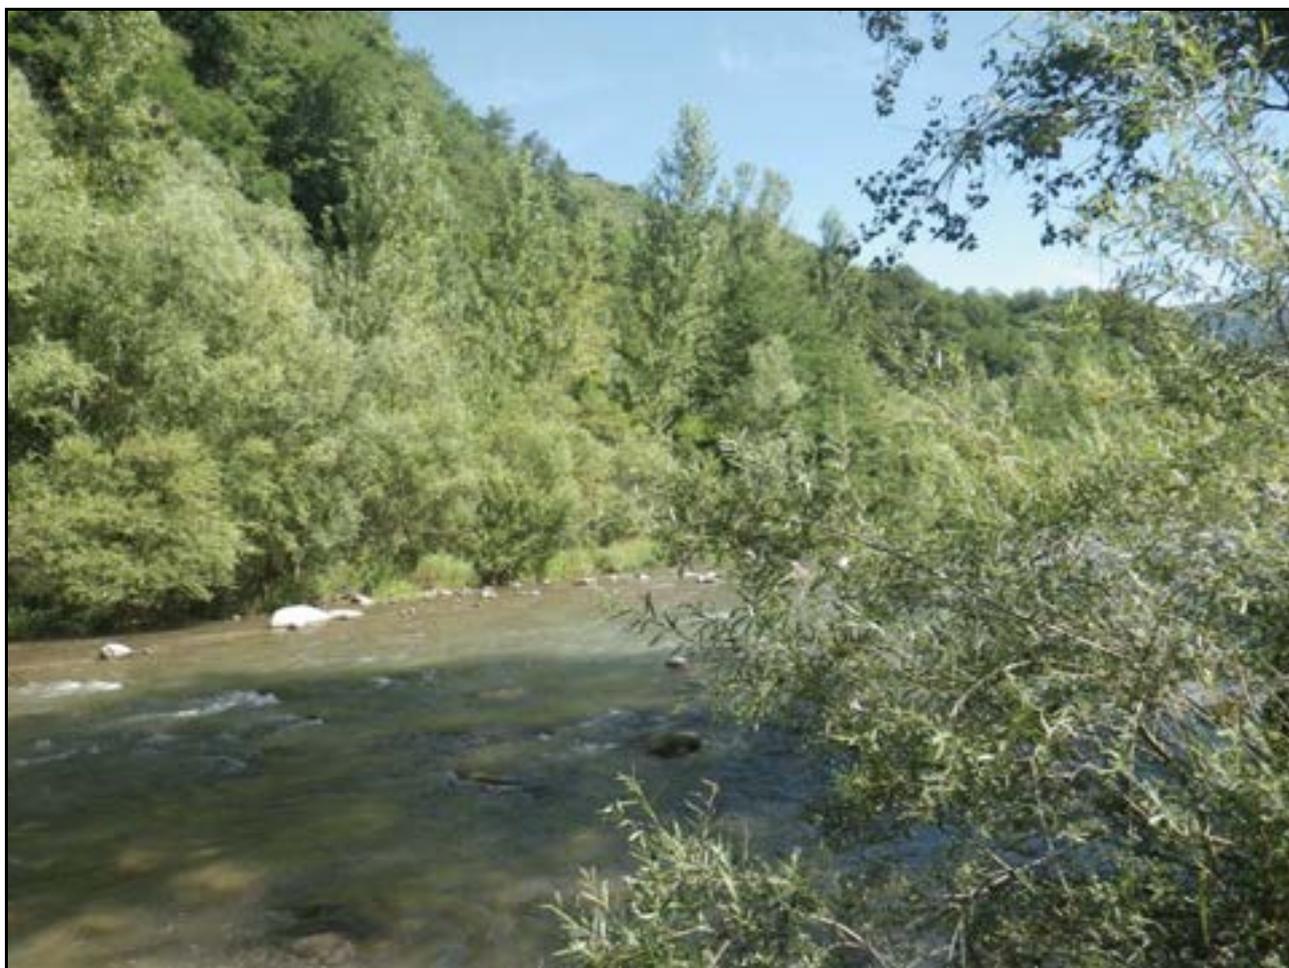
AVIS013

In sponda destra le colture permanenti sono a ridosso del corso d'acqua, mentre in destra nel territorio circostante prevalgono i boschi. In sinistra è presente una strada sterrata che limita l'estensione delle formazioni funzionali, che si riducono ad una bordura di arbusti ripari di ampiezza 2-5 m e con interruzioni comprese tra il 5 e il 15%, causate dalla presenza di specie esotiche infestanti (*Buddleja davidii* ed altre). Su questa sponda è presente anche una scogliera di massi che garantisce la permeabilità con il territorio circostante ma impedisce l'erosione e determina una sezione trasversale non completamente integra.

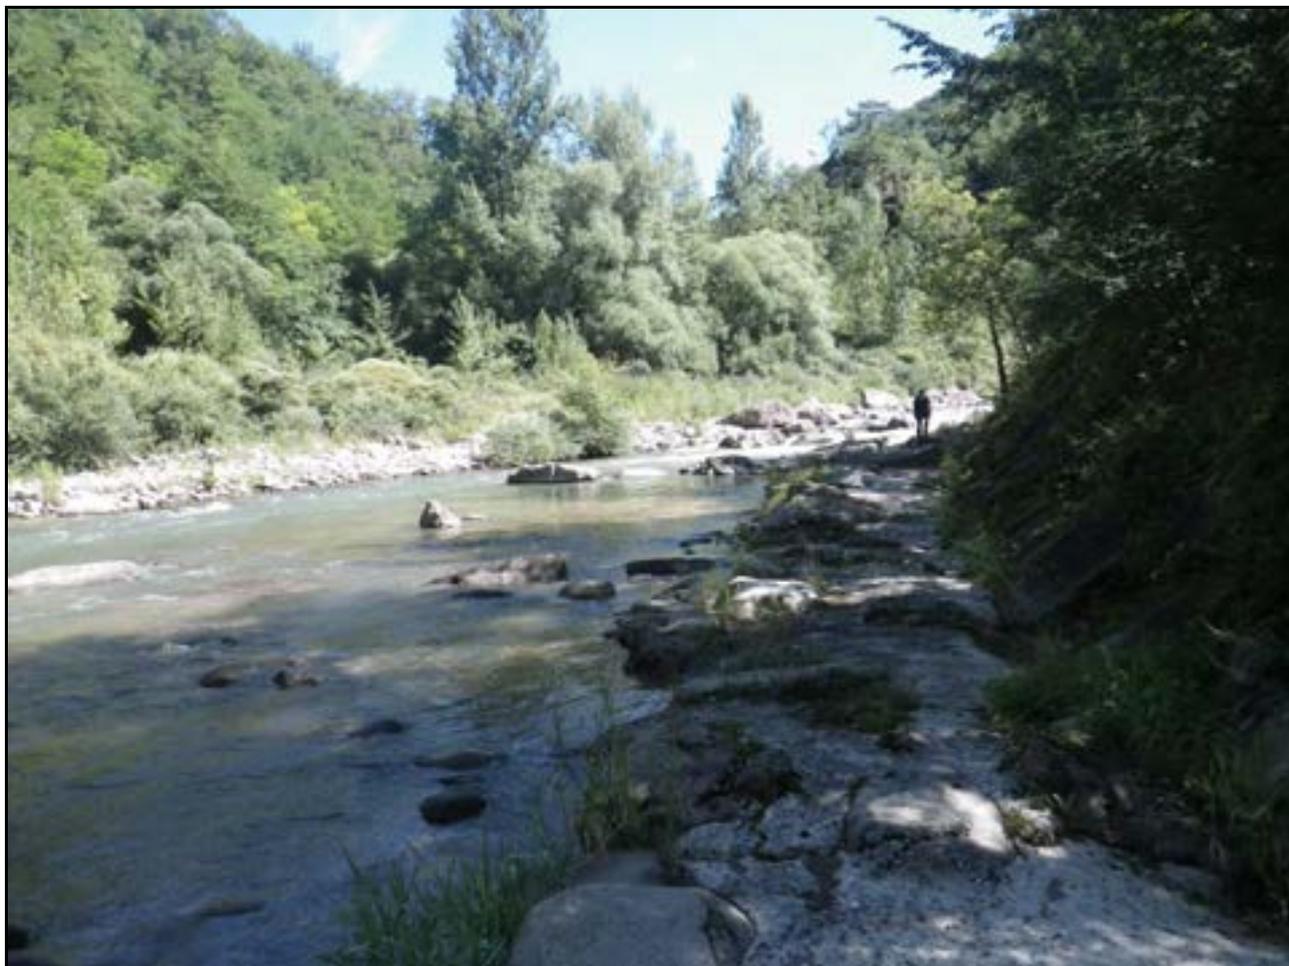
AVIS014

In sinistra continuano i campi mentre in destra ci sono ghiaioni e boschi a prevalenza di latifoglie. In sponda destra sono presenti 3 formazioni funzionali: una arborea riparia, una arborea autoctona non riparia e una costituita da specie arboree esotiche; il complesso di tali formazioni presenta alcune interruzioni per roccia affiorante. In sponda sinistra è presente un alto muro in cemento che determina una fascia perfluviale secondaria e impedisce lo sviluppo di formazioni funzionali. Nel tratto è inoltre presente una successione di briglie non ravvicinate (rapporto > 3:1) che banalizza ulteriormente il profilo del torrente.

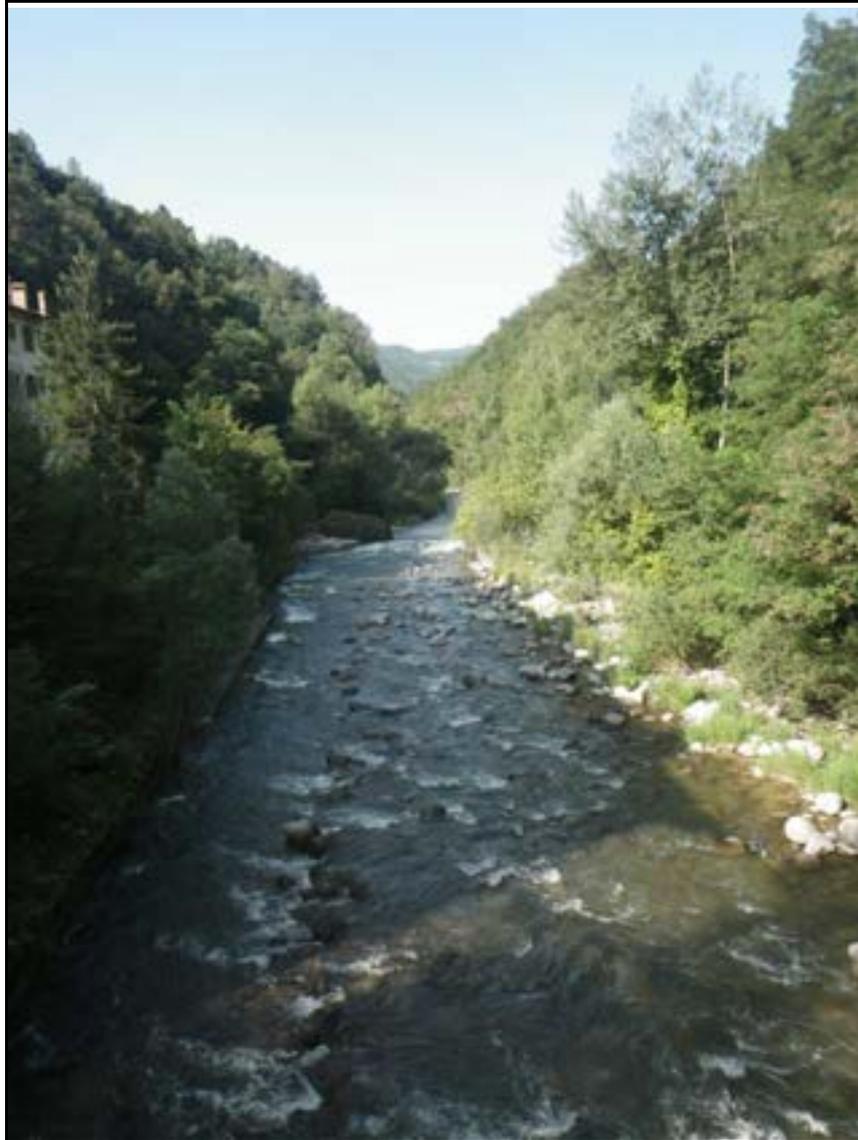
AVIS016

In sinistra il muro posto a difesa spondale è di cemento e impedisce lo sviluppo di vegetazione della fascia perifluviale; in destra, dietro ad una bordura di specie riparie si insediano formazioni arboree, sia di specie autoctone sia di specie esotiche con ampiezza complessiva delle formazioni funzionali > 30 m e continua. Il tratto è arginato e non può esondare durante i fenomeni di piena.

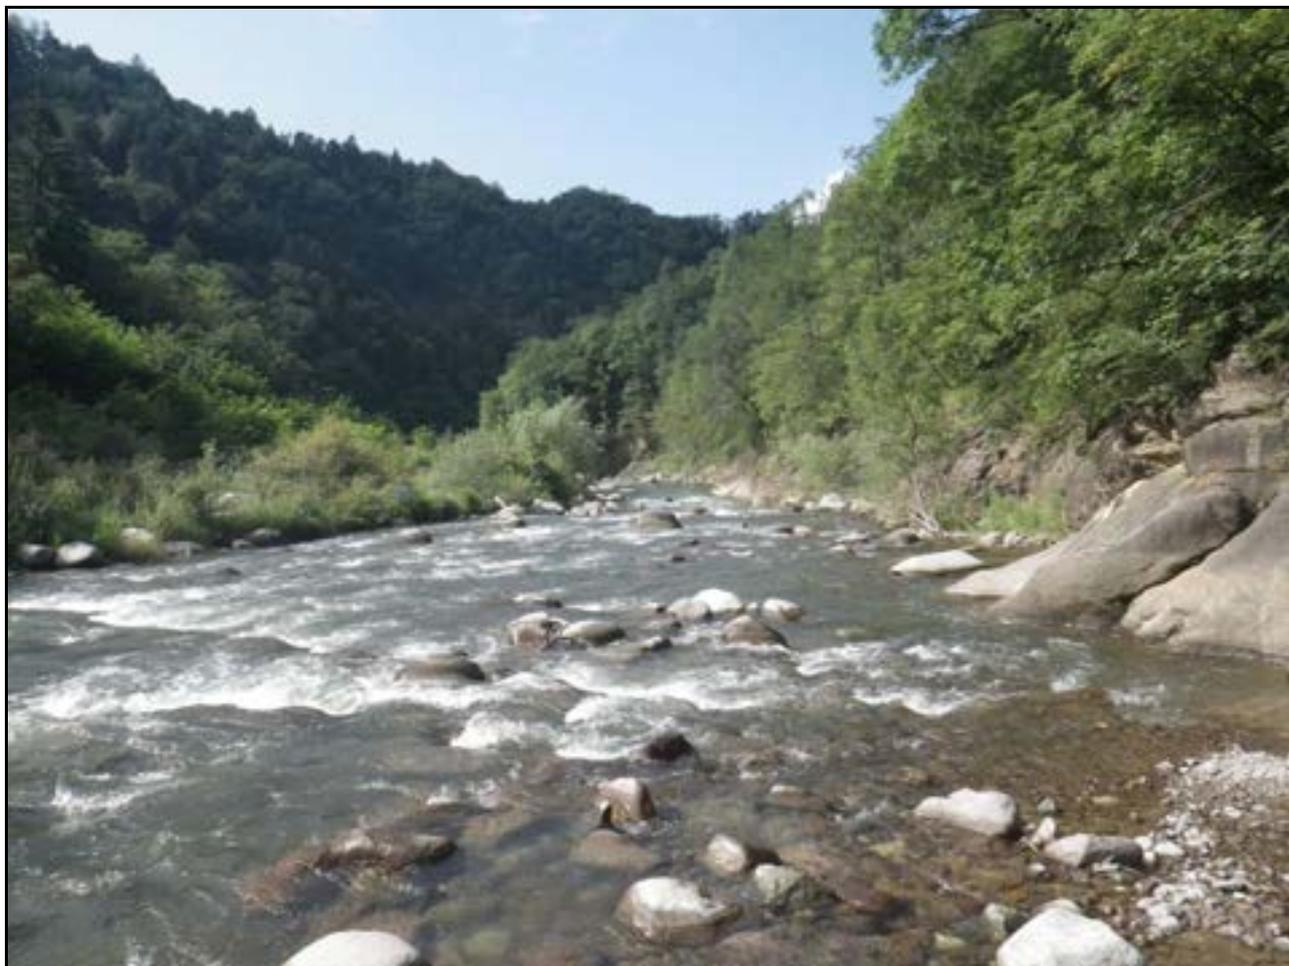
AVIS018

In sponda sinistra in prossimità dell'alveo si sviluppa una bordura di specie riparie, insediate in seguito a lavori su tale sponda che crea una interruzione corrispondente al 10-25% dello sviluppo complessivo delle formazioni funzionali costituite da una formazione arborea autoctona non riparia ed una formazione arborea di specie esotiche (robinie). In destra invece è assente la bordura di arbusti esotici. Il fondo dell'alveo è stabile ma ha minore efficienza ritentiva del tratto precedente, a causa di una presenza percentualmente maggiore di elementi a granulometria fine. La scarsa ombreggiatura penalizza l'idoneità ittica, che risulta discreta.

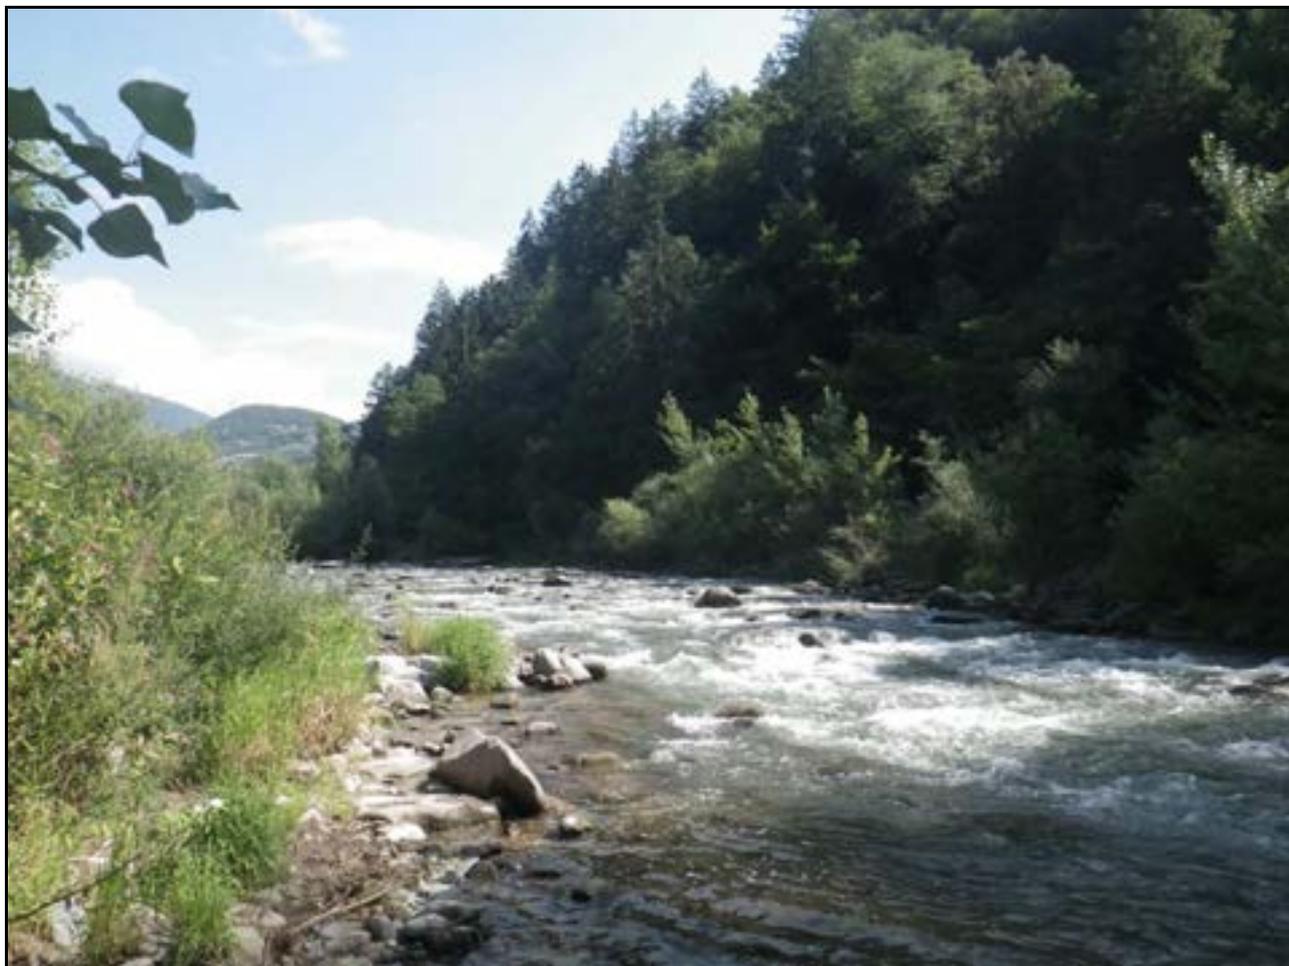
AVIS020

In destra si trova il depuratore di Faver, che determina un territorio circostante antropizzato. Anche in questo tratto la fascia perifluviale della sponda destra non presenta vegetazione funzionale (solo una bordura di specie esotiche infestanti) mentre in sinistra ad una bordura di arbusti ripari, segue la formazione arborea autoctona e la formazione arborea di specie esotiche. Il tratto è arginato (scogliera in massi a destra) e non può esondare.

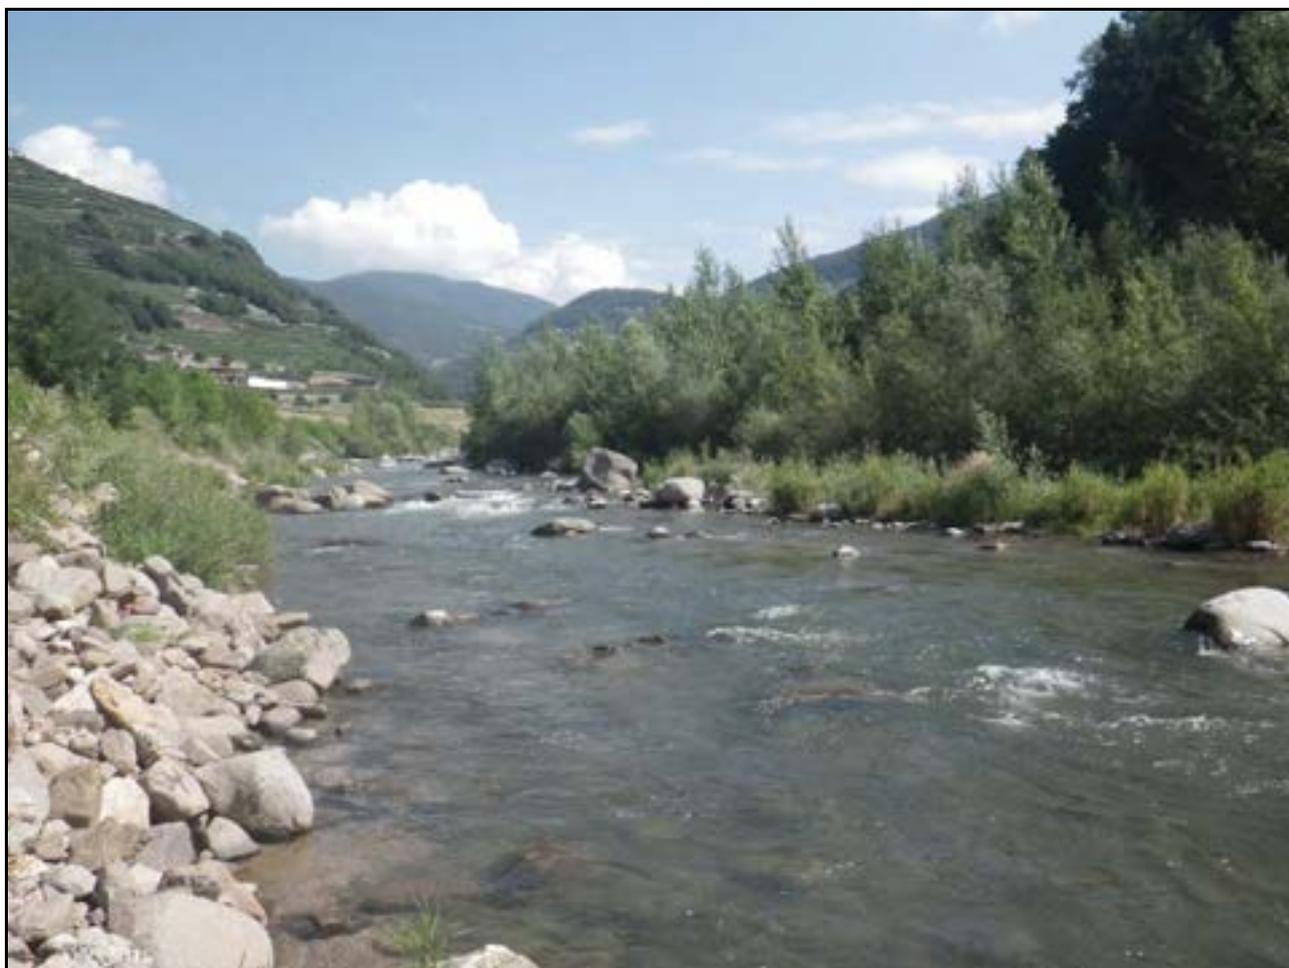
AVIS021

Nel territorio circostante in sponda destra sono presenti abitazioni, strutture produttive e colture permanenti; in sinistra i boschi sono intervallati da pascoli e campi. In destra il muro risulta ora cementato e nella fascia perifluviale (secondaria) vi è suolo nudo; in sinistra si sviluppa una formazione arborea riparia, in compresenza con la formazione arborea autoctona non riparia che si estende sul versante. Nel complesso le formazioni funzionali hanno un'ampiezza > 30 m e sono continue. Il fondo presenta vari substrati, anche per la presenza di un'isola fluviale con arbusti ripari che crea una maggiore diversificazione.

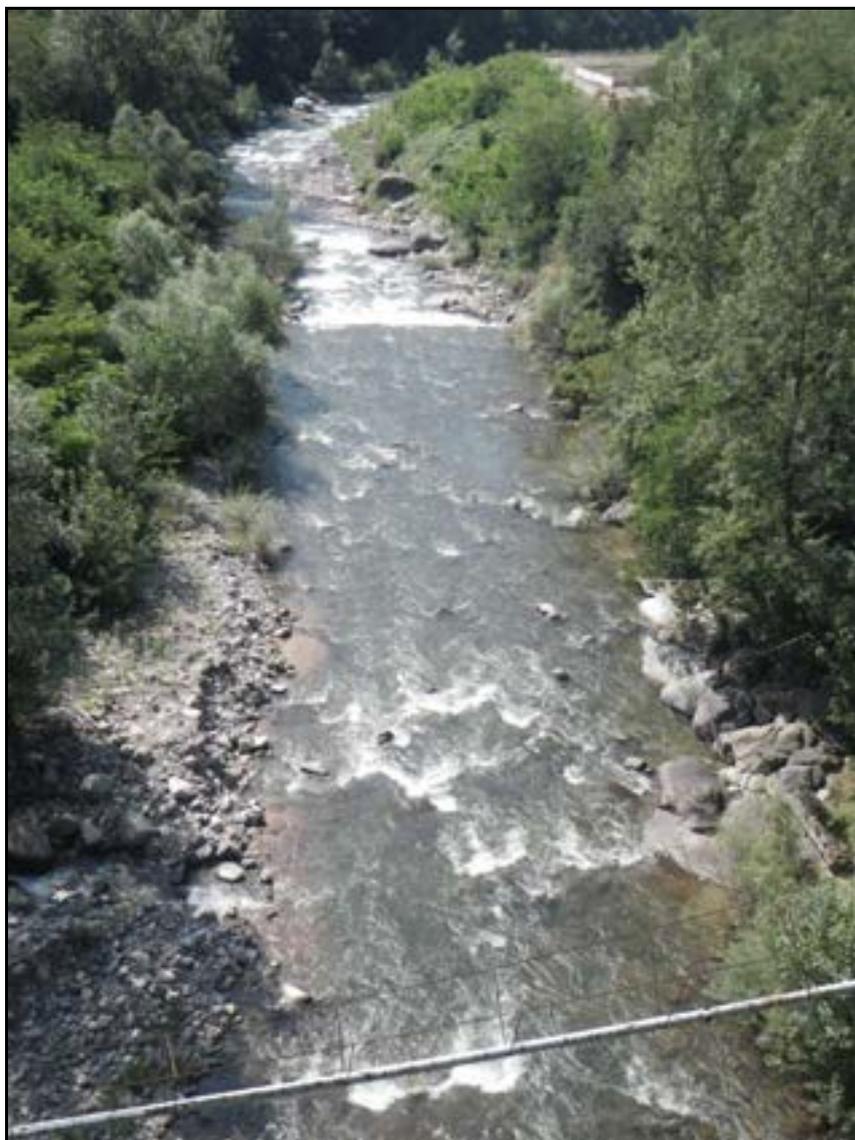
AVIS023	1	2	2b	3	4	5	6	7	8	9	10	11	12	13	14	IFF	
	TER	VP1	VP2	AMP	CON	CID	ESO	RIT	ERO	SEZ	ITT	IDR	CVA	DET	MBT	Punteggio	Livello
Dx	5	10		10	15	10	1	15	20	20	20	5	15	15	20	181	II-III
Sx	5	1		1	5	10	1	15	20	20	20	5	15	15	20	153	III
Fine muro in destra – ponte dell'Amicizia ; lungh: 124 m

In sinistra i vigneti sono quasi a ridosso del corso d'acqua e nella fascia perfluviale si insedia solo una stretta bordura di arbusti esotici e infestanti, non funzionale; in destra la formazione arborea autoctona di specie esotiche ha un'ampiezza compresa tra 10 e 30 m e presenta discontinuità dovute alla presenza delle stesse specie ma a portamento arbustivo. Non ci sono argini: la sezione trasversale è integra e l'erosione assente. In questo tratto è presente uno sbarramento non superabile dall'ittiofauna. Prevale un solo elemento idromorfologico, il *run*.

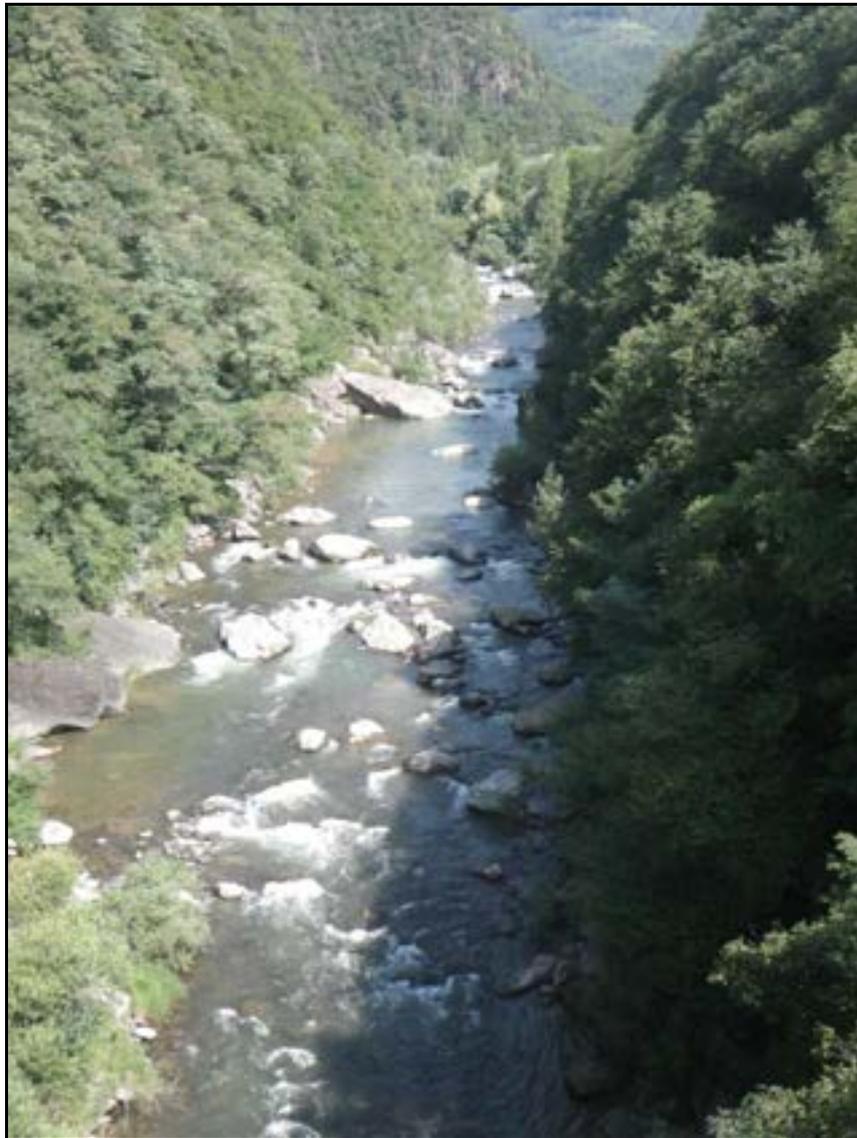
AVIS024

Ponte dell'Amicizia – inizio formazioni riparie; lungh: 270 m

Su entrambe le sponde le formazioni funzionali (bordura di arbusti ripari, formazione arborea autoctona non riparia e formazione arborea di specie esotiche) hanno un'ampiezza > 30 m e sono prive di discontinuità. Il substrato torna ad essere molto diversificato e l'idromorfologia è a step&pool. Alle domande riguardanti le componenti biologiche è attribuito il massimo punteggio di funzionalità.
