Torrente Avisio

Tabella 1: Punteggio, livello, giudizio IFF reale e relativo

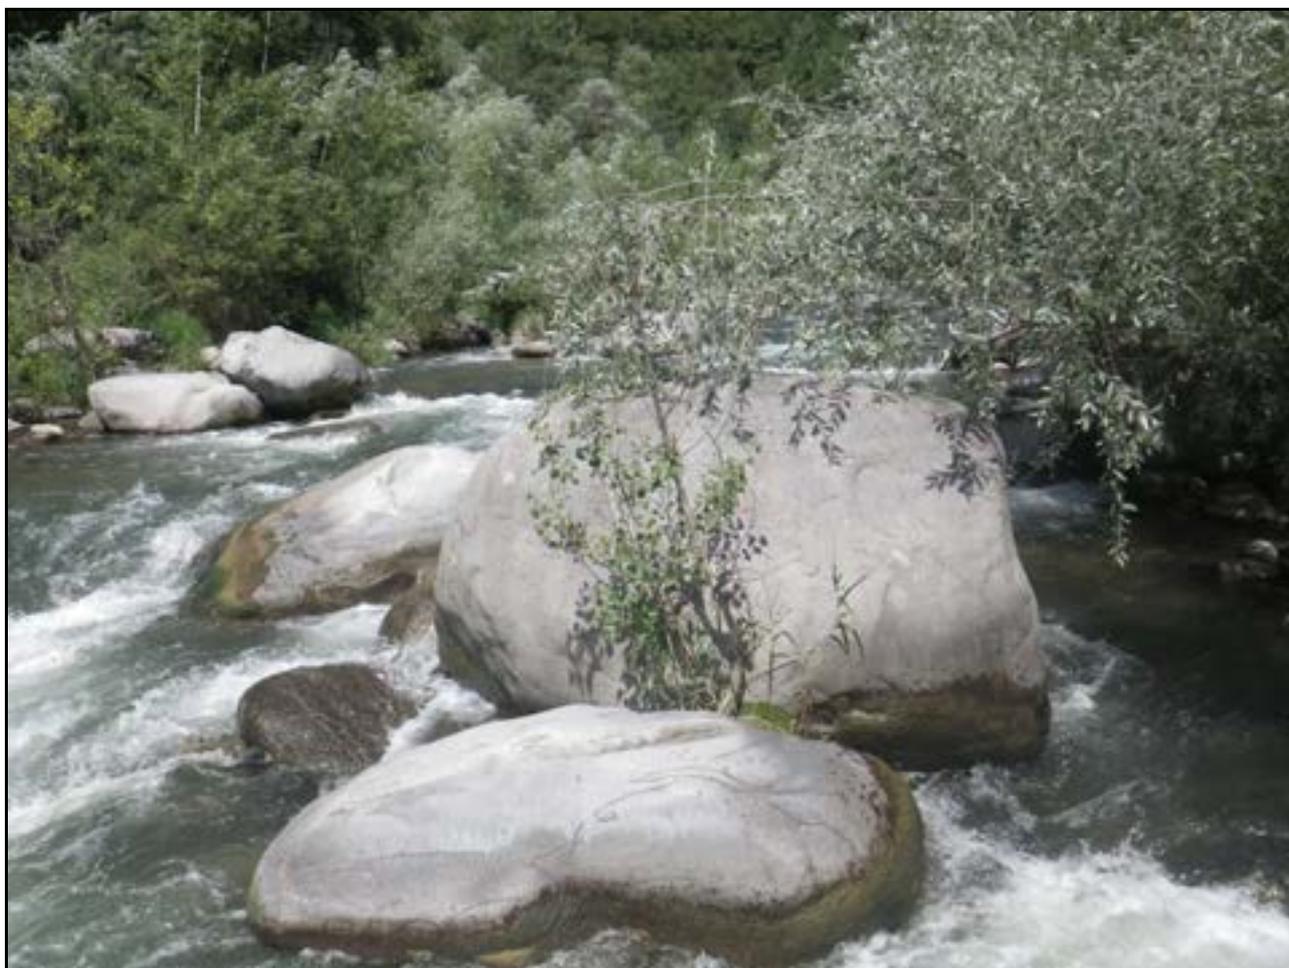
AVIS025

Inizio formazioni riparie – inizio campi in destra; lungh: 415 m

In entrambe le fasce perfluviali si sviluppano formazioni arboree riparie con essenze quali salici, pioppi e frassini; in sponda destra sono seguite dalla formazione arborea autoctona non riparia mentre in sponda sinistra si insedia una formazione arborea di specie esotiche. Il corso d'acqua ha la possibilità di esondare, avendo un alveo di piena ordinaria largo tra 1 e 2 volte l'alveo di morbida; la rottura di pendenza, il deposito di materiale a granulometria diversa e la presenza di depositi di materiale (foglie, rametti) sono segni della presenza di una piana inondabile, sebbene non estesa. Le condizioni biologiche conservano quanto osservato precedentemente.

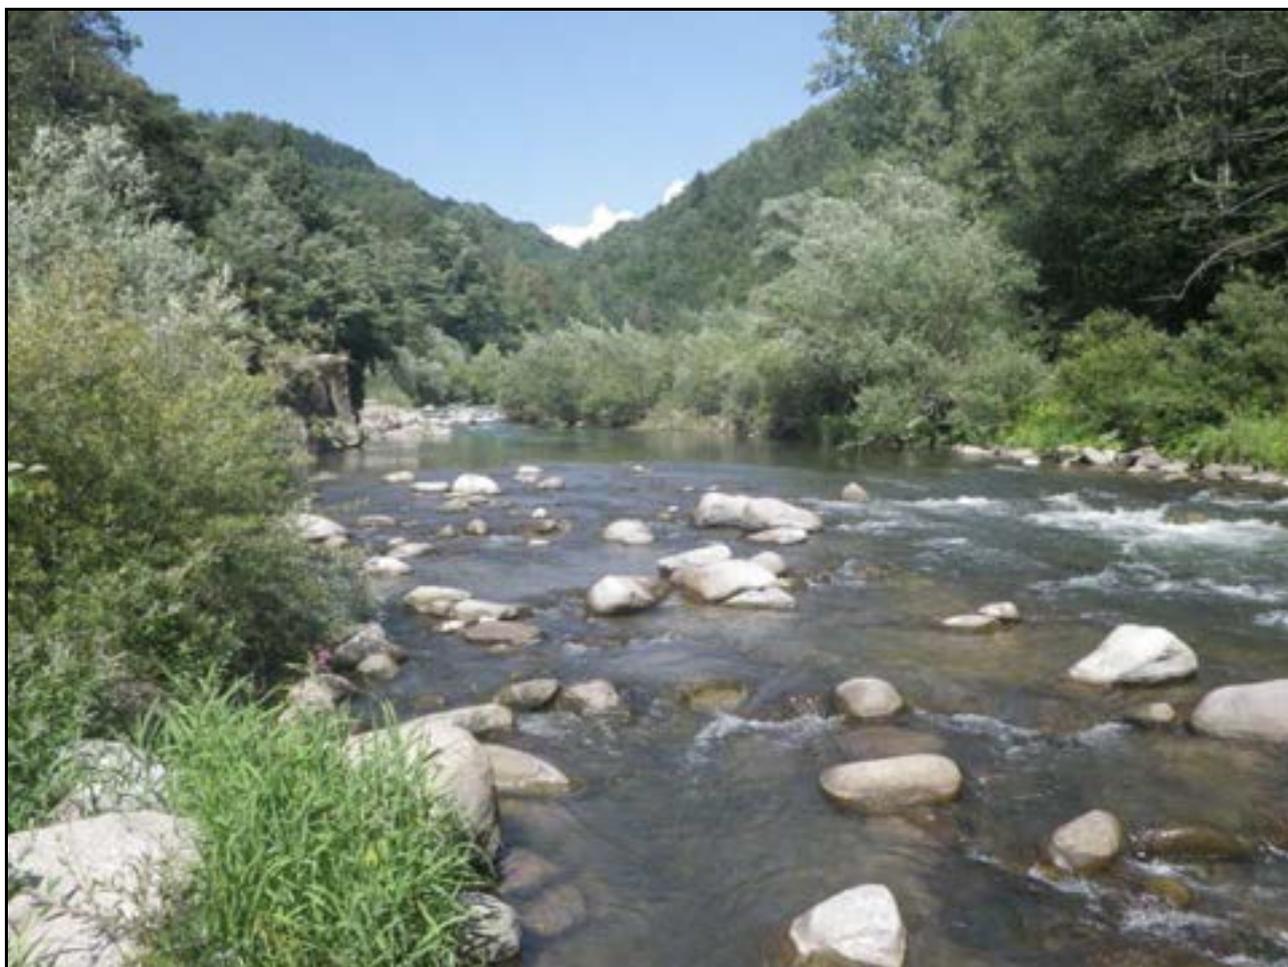
AVIS0026

AVIS026	1	2	2b	3	4	5	6	7	8	9	10	11	12	13	14	IFF	
	TER	VP1	VP2	AMP	CON	CID	ESO	RIT	ERO	SEZ	ITT	IDR	CVA	DET	MBT	Punteggio	Livello
Dx	5		5	5	10	10	1	25	1	15	20	15	15	15	20	162	III
Sx	5	10		10	15	10	1	25	20	15	20	15	15	15	20	196	II-III
Inizio campi in destra - ponte Cantilaga; lungh: 292 m

L'uso del territorio circostante è destinato alle colture permanenti. La vegetazione della fascia perifluviale destra, secondaria per la presenza di un'opera longitudinale di difesa spondale non permeabile, è costituita da una bordura di salici in continuità ad una bordura di specie esotiche/infestanti; l'ampiezza delle formazioni funzionali è compresa tra 5 e 2 metri con modeste interruzioni delle stesse. In sponda sinistra, la stessa bordura, è in continuità con una formazione arborea di *Robinia pseudoacacia*, l'ampiezza cumulativa delle formazioni funzionali è compresa tra 30 e 10 metri senza discontinuità. L'erosione è assente in sinistra, mentre è impedita dall'opera spondale in destra che determina anche un abbassamento della diversità morfologica del tratto. Il fondo dell'alveo mostra una compresenza di substrati diversificati con massi incassati e zone di sedimentazione che permettono un'ottima efficienza ritentiva degli apporti trofici. L'idromorfologia del tratto è caratterizzata da una successione di elementi (pozze e raschi) posti a distanza irregolare. L'idoneità ittica è buona ed il comparto biologico non mostra segni di alterazione.

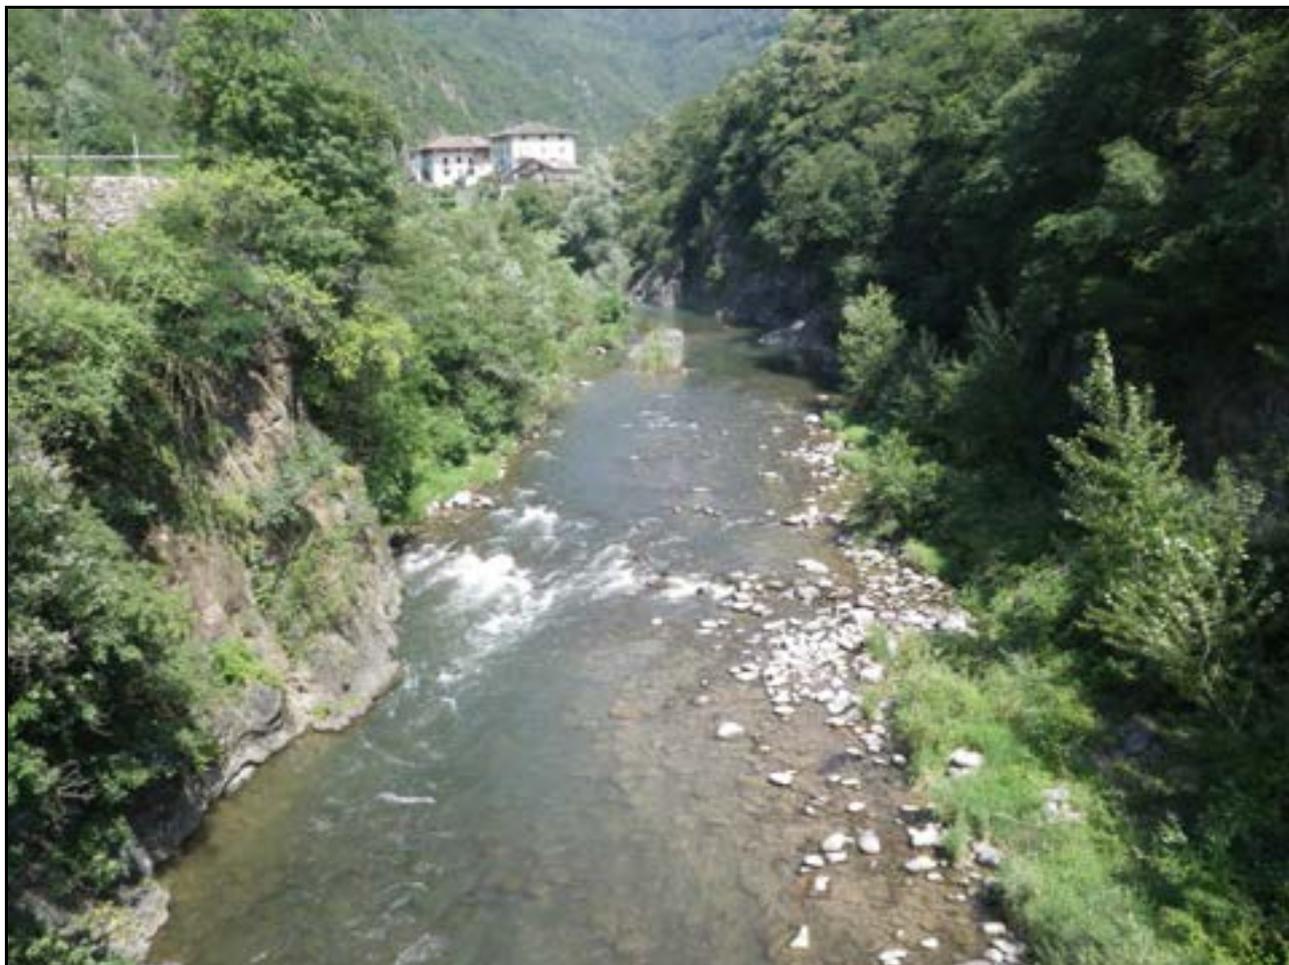
AVIS0027

Ponte Cantilaga - inizio formazione riparia mista in sinistra; lungh: 360 m

In sponda destra la fascia perifluviale è costituita da una formazione arbustiva di essenze riparie a forte presenza di esotiche/infestanti; l'ampiezza della formazione è compresa tra 10 e 5 metri limitata dai campi con moderate interruzioni per la parete rocciosa affiorante. In sponda sinistra non vi è l'insediamento della vegetazione perifluviale in quanto la sponda rocciosa in frodo lo impedisce. L'erosione è assente mentre la sponda rocciosa determina un abbassamento della diversità morfologica del tratto. il fondo dell'alveo mostra discrete strutture di ritenzione degli apporti trofici. Le altre caratteristiche funzionali non variano rispetto al tratto al valle.

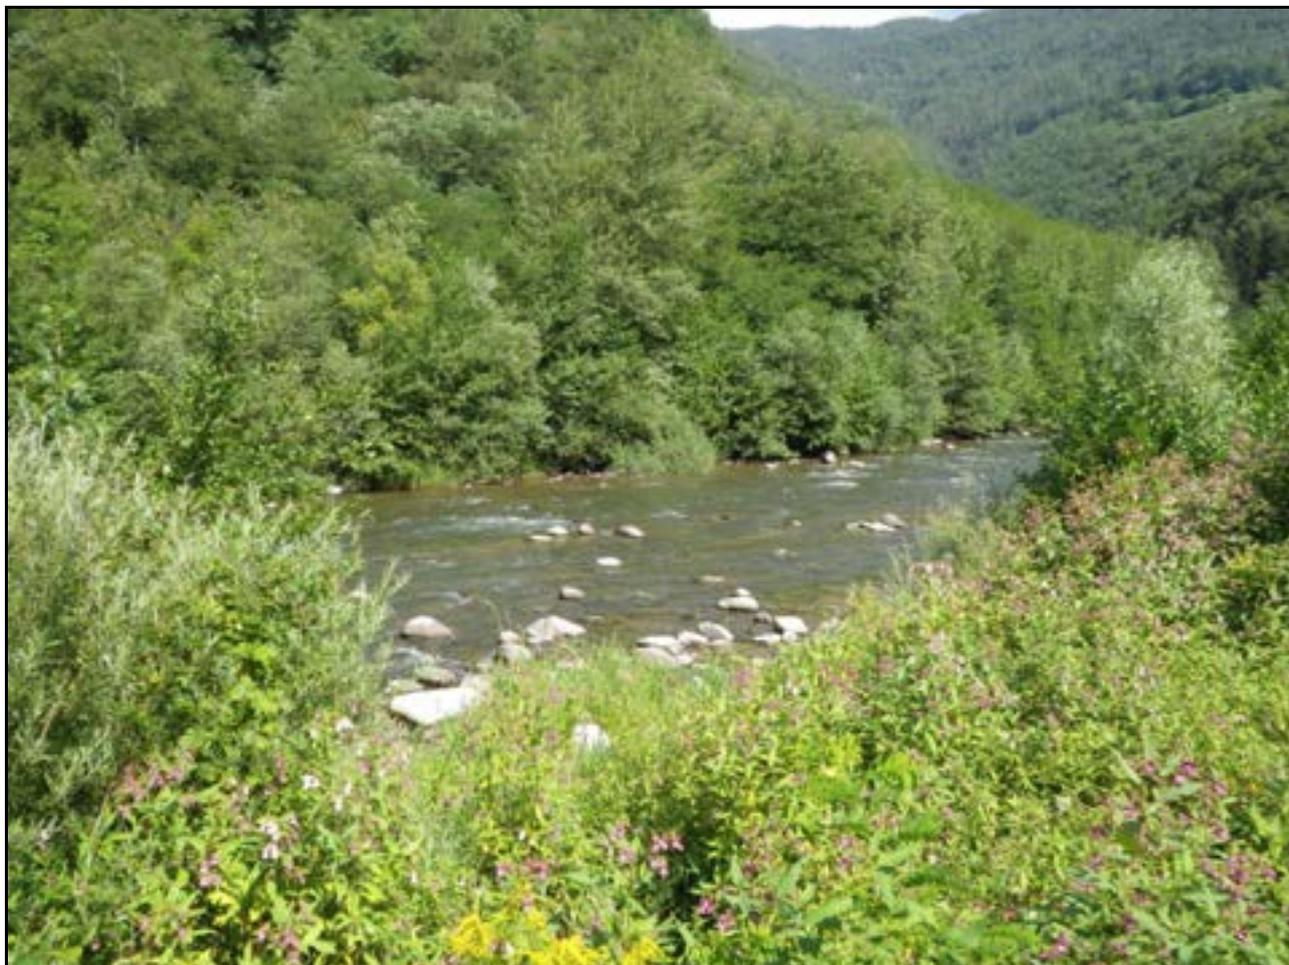
AVIS0028

AVIS028	1	2	2b	3	4	5	6	7	8	9	10	11	12	13	14	IFF	
	TER	VP1	VP2	AMP	CON	CID	ESO	RIT	ERO	SEZ	ITT	IDR	CVA	DET	MBT	Punteggio	Livello
Dx	5	10		15	15	10	1	25	20	20	20	15	15	15	20	206	II
Sx	5	10		5	10	10	1	25	20	20	20	15	15	15	20	191	II-III
Inizio formazione riparia mista in sinistra - fine campi in sinistra; lungh: 775 m

La vegetazione della fascia perfluviale destra è costituita da una formazione arbustiva riparia a forte presenza di esotiche/infestanti in continuità con una formazione arborea autoctona non riparia senza limitazioni d'ampiezza né di continuità. In sponda sinistra si insedia una bordura arbustiva di essenze riparie con modeste interruzioni per esotiche/infestanti; l'ampiezza è compresa tra 5 e 2 metri con limitazione imposta dai vigneti. Il fondo dell'alveo mostra una compresenza di substrati diversificati con massi incassati e zone di sedimentazione che permettono un'ottima efficienza ritentiva degli apporti trofici. L'erosione è assente e la sezione trasversale integra. L'idromorfologia del tratto è caratterizzata da una successione di elementi (pozze e raschi) posti a distanza irregolare. L'idoneità ittica è buona ed il comparto biologico non mostra segni di alterazione. Il campionamento dei macroinvertebrati ha evidenziato la presenza di Plecotteri Leuctridae e Perlodidae, Efemerotteri Heptageniidae Beatidae e Ephemerellidae, Tricotteri Riacophylidae e Hydropschidae, Ditteri Simuliidae.

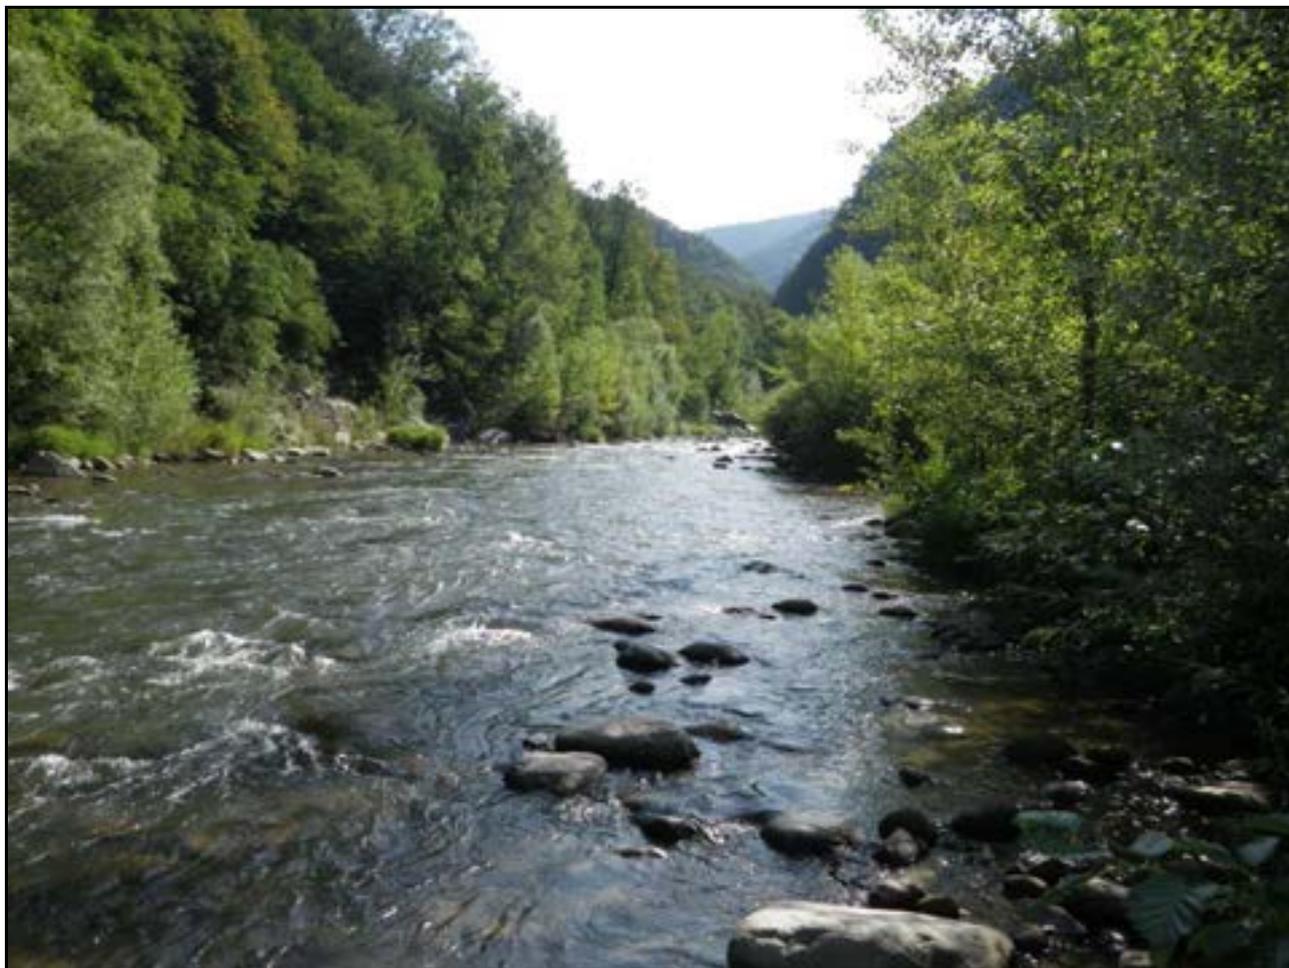
AVIS0029

AVIS029	1	2	2b	3	4	5	6	7	8	9	10	11	12	13	14	IFF	
	TER	VP1	VP2	AMP	CON	CID	ESO	RIT	ERO	SEZ	ITT	IDR	CVA	DET	MBT	Punteggio	Livello
Dx	5	10		15	15	10	1	15	20	20	25	15	15	15	20	201	II
Sx	25	10		15	15	10	1	15	20	20	25	15	15	15	20	221	II
Fine campi in sinistra - inizio formazione riparia in destra; lungh: 4589 m

In sponda sinistra ora prevale il bosco di latifoglie. La vegetazione della fascia perfluviale è costituita, su entrambe le sponde, da una bordura di arbusti ripari in successione alla formazione arborea autoctona non riparia, senza limitazioni d'ampiezza né discontinuità. L'efficienza di esondazione è limitata dalla forte acclività dei versanti. L'erosione è assente e la sezione trasversale è integra. L'idoneità ittica, per l'abbondante disponibilità di cibo ed aree di frega, nonché per la discreta ombreggiatura, risulta elevata. Le altre caratteristiche funzionali non variano rispetto al precedente tratto.

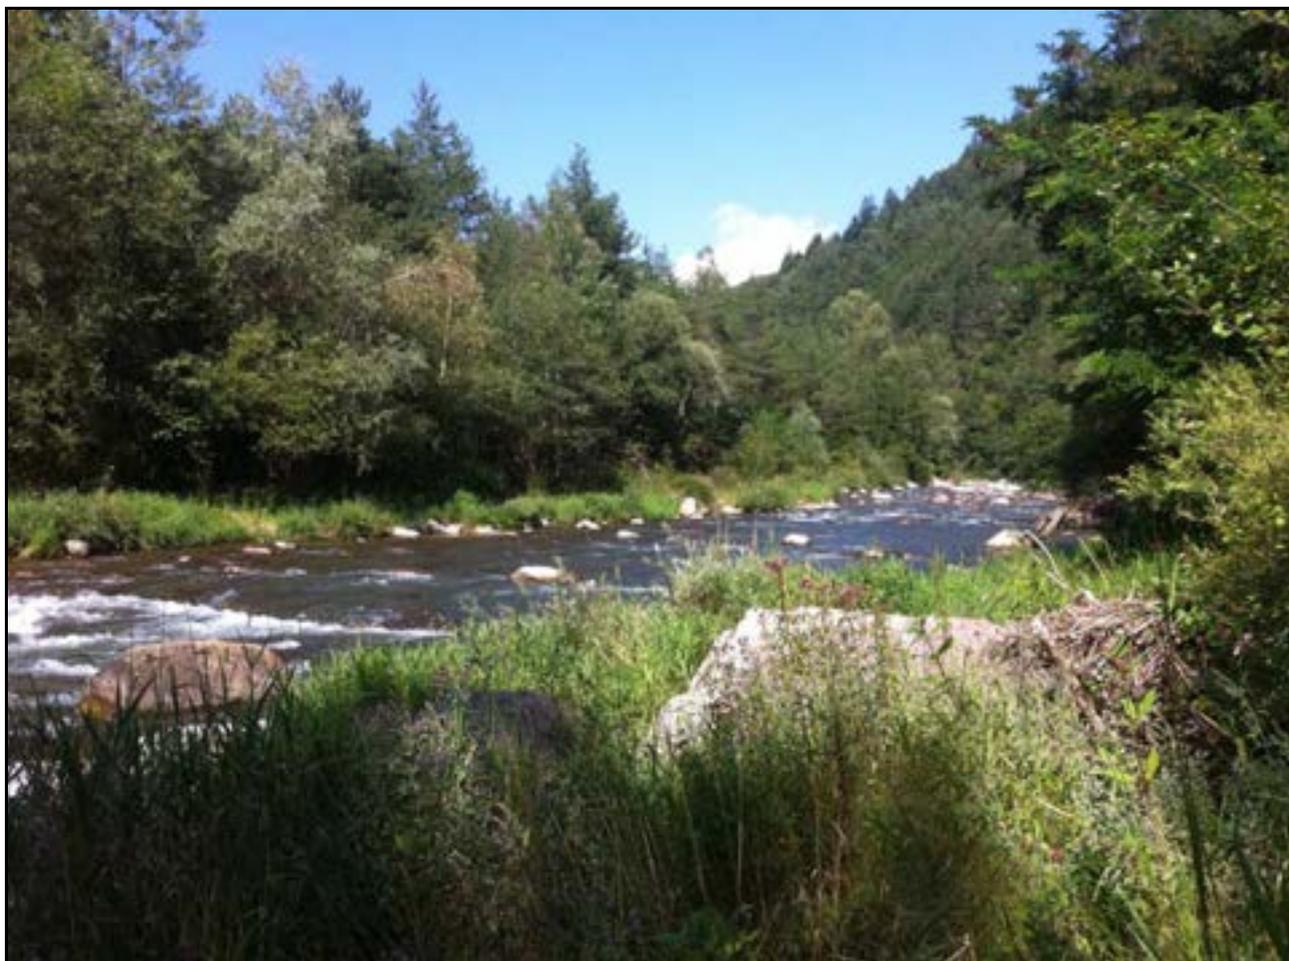
Foto 1. T. Avisio sotto l'abitato di Gresta

Il tratto AVIS030 inizia in corrispondenza dell'abitato di Gresta e termina all'altezza del paese di Carbonare, in corrispondenza di una briglia. Nonostante questo lungo tratto risulti accessibile solo in alcuni punti (dove sono state scattate le fotografie seguenti) è stato possibile valutare la funzionalità fluviale complessiva, date le caratteristiche di elevata naturalità e integrità del tratto in esame.

Il torrente Avisio scorre qui in un territorio circostante caratterizzato da assenza di antropizzazione, con paesi e campi coltivati che si trovano ad una distanza maggiore di 200 m dal corso d'acqua, perciò non hanno diretta influenza su di esso. La copertura vegetale, soprattutto quella forestale, rappresenta un'importante fonte di apporti organici a supporto delle reti trofiche fluviali e un importante filtro che protegge i corsi d'acqua dagli apporti inquinanti. È inoltre fonte di grossi detriti legnosi in alveo (tronchi, rami) che ne favoriscono l'evoluzione geomorfologica e lo arricchiscono di habitat e di riserve alimentari a lungo termine.

In tutti i punti analizzati si è riscontrata la presenza di formazioni molto funzionali. Si rivela la compresenza di più tipologie vegetazionali insediate in funzione di gradienti ecologici legati al corso d'acqua. In alcuni casi la vegetazione presente è costituita da formazioni arbustive riparie, seguite da formazioni arboree riparie e da formazioni arboree autoctone non riparie (vedi ad esempio la Foto 2); in alti tratti è presente, su almeno una sponda, anche uno strato di erbacee igrofile che contribuisce alla diversificazione ambientale e alla capacità autodepurativa del corso d'acqua (Foto 3 e 4). nei punti in cui le pendenze dei versanti sono maggiori si sviluppano solo strette bordure di arbusti ripari in compresenza con le formazioni arboree autoctone non riparie. Nel complesso però le formazioni funzionali hanno un'elevata funzionalità, perciò la risposta attribuita alla domanda 2 è la b.

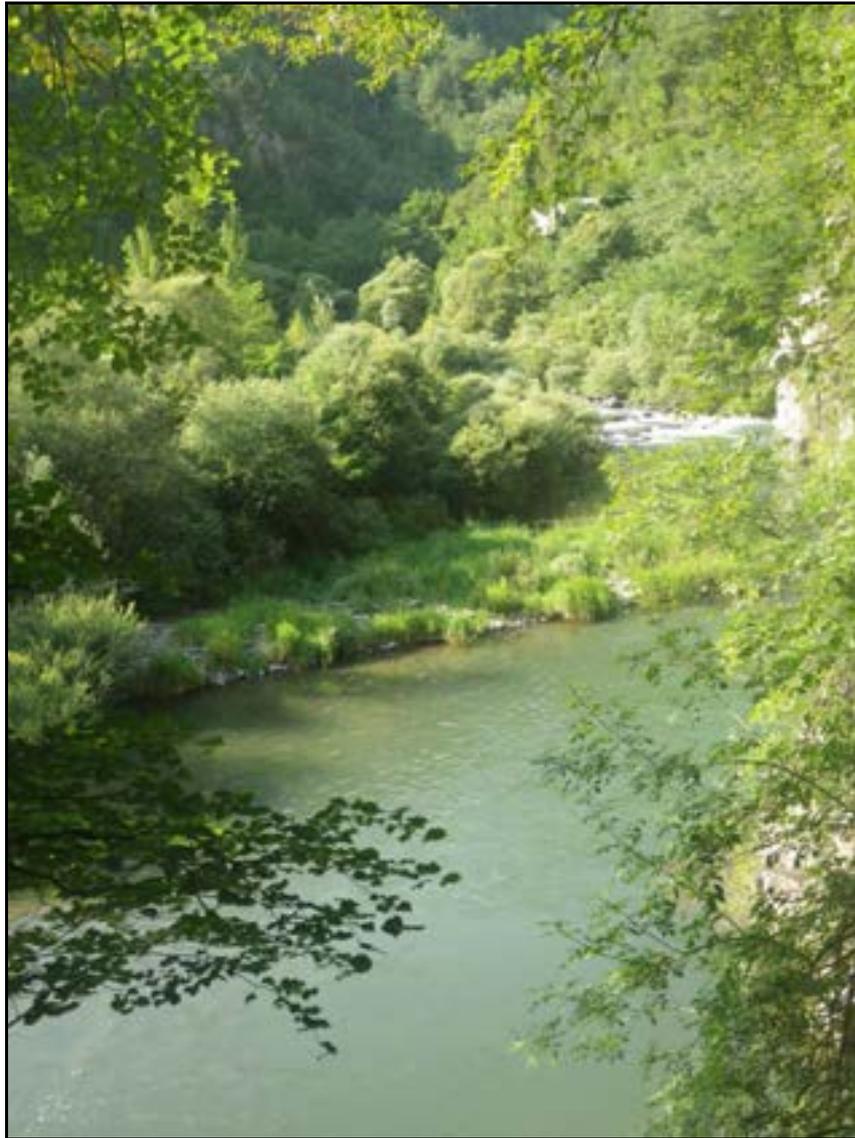
Foto 3. T Avisio lungo il Sentiero dei Vecchi Mestieri

Anche l'idromorfologia è molto funzionale, con alternanza regolare di lunghi raschi e grandi pozze; inoltre la sinuosità del tratto contribuisce a determinare un'elevata diversificazione morfologica, garantita dal libero svolgimento dei processi idrodinamici e geomorfologici e perciò indice di buona funzionalità. La sezione trasversale risulta integra e i fenomeni erosivi, assenti o localizzati, indicano un ottimo equilibrio omeostatico del sistema fiume. Il torrente Avisio scorre in una valle a V con forte pendenza dei versanti; nonostante la presenza di rami secondari zone più ampie, il corso d'acqua non ha la possibilità di espandersi lateralmente durante i fenomeni di piena. Il substrato molto diversificato, con grossi massi e zone di sedimentazione, permette un ottimale sviluppo della fauna ittica. Lo stato trofico, valutato attraverso l'osservazione della componente vegetale in alveo, della consistenza del detrito e della struttura e composizione della comunità macrobentonica, non mostra segni di alterazione. Per quanto riguarda le condizioni idriche si rientra nella definizione "tratti con limitazione della fluttuazione delle portate, determinata dall'applicazione di formule di DMV modulato".

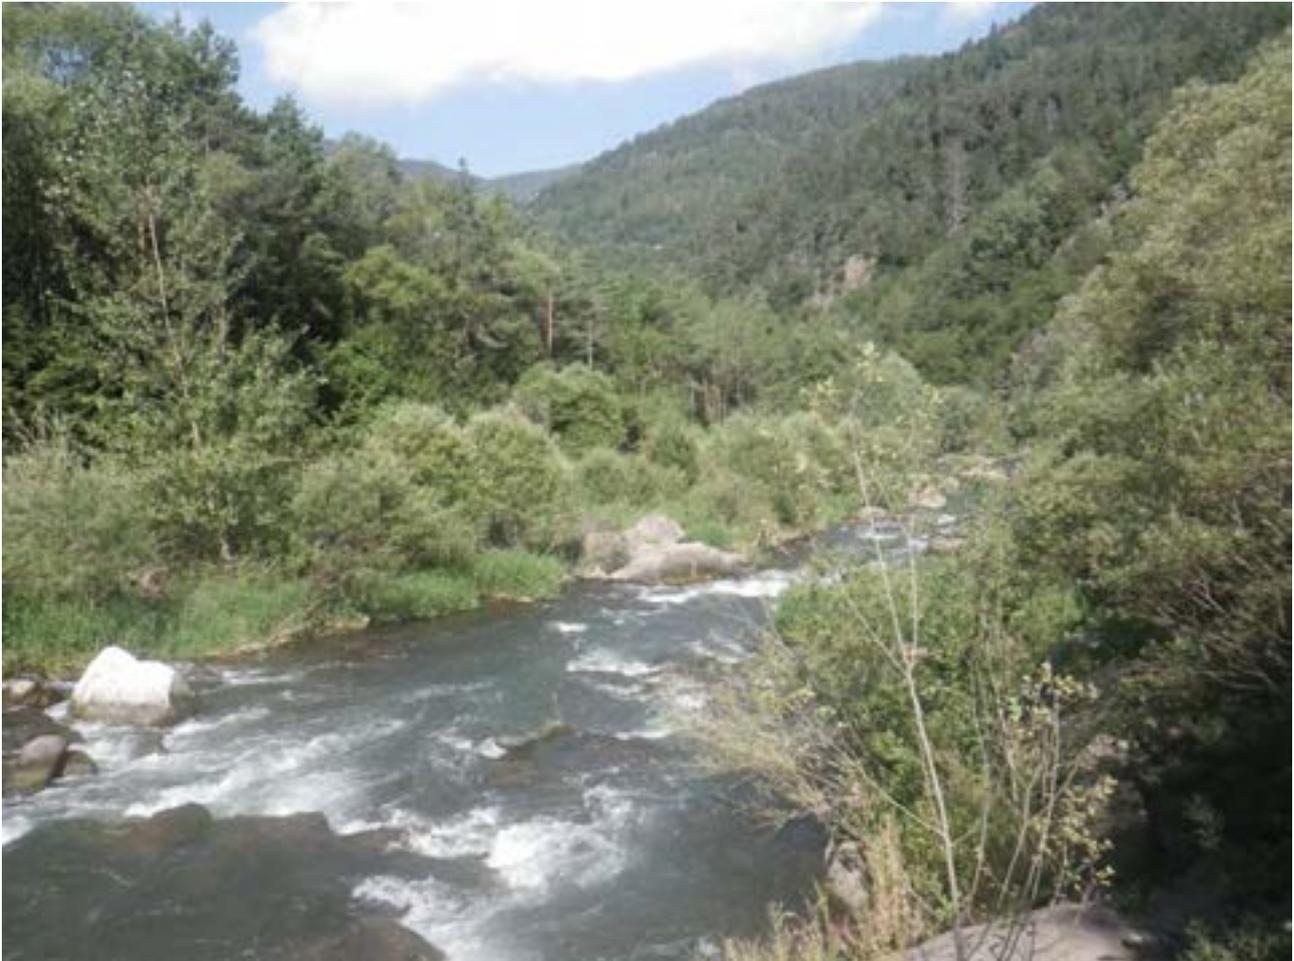
AVIS0032

Briglia Rover - fine tratto rilevabile prima del bacino; lungh: 1538 m

Il territorio circostante appare ora privo di antropizzazione. La vegetazione della fascia perifluviale, su entrambe le sponde, è costituita da una formazione arbustiva riparia (salici) in successione alla formazione arborea autoctona non riparia. Le altre caratteristiche funzionali non variano rispetto al tratto a valle.

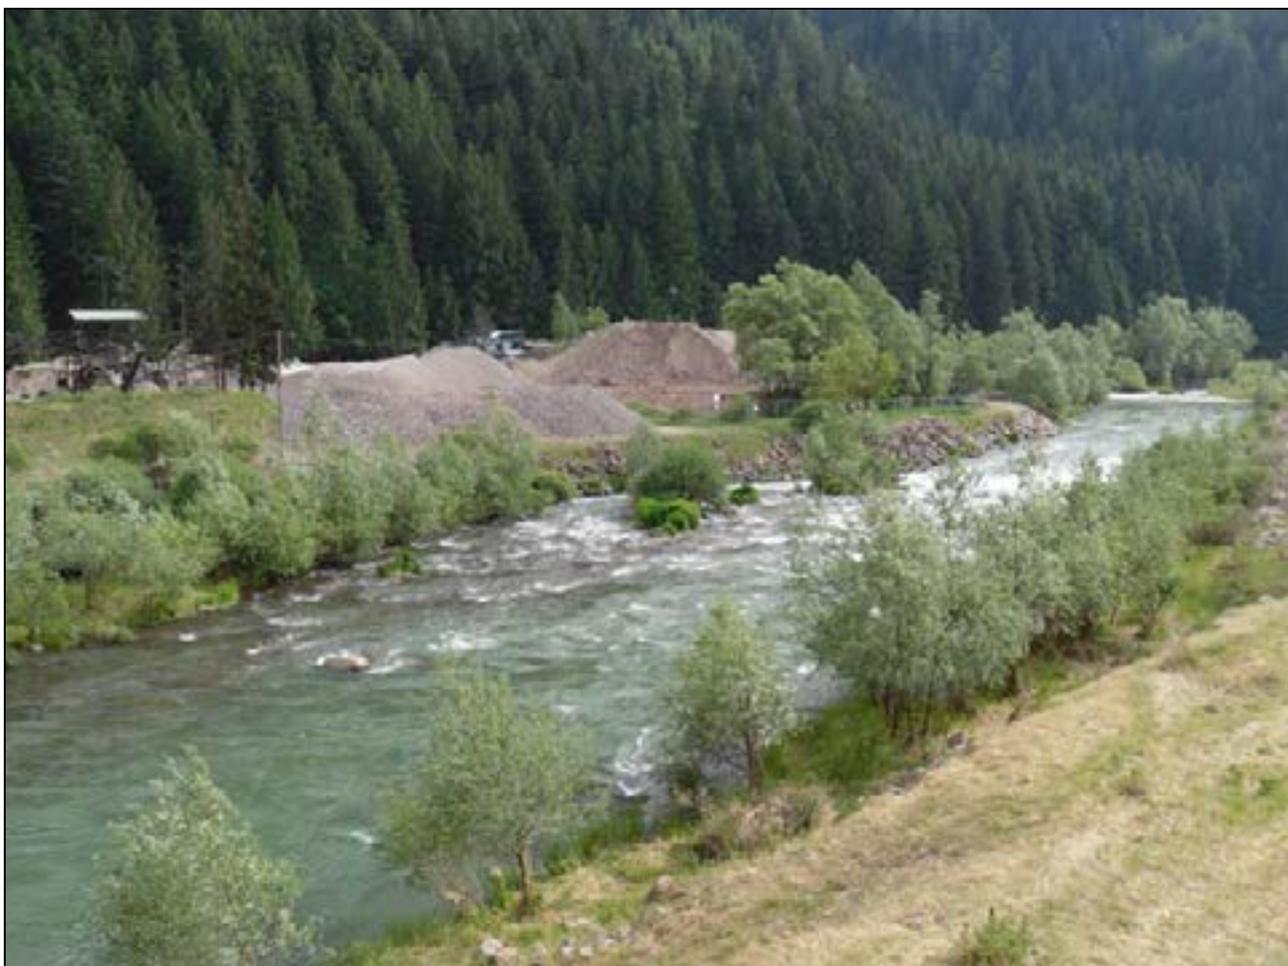
AVIS036

Inizio argini – inizio formazione riparia; lungh: 153 m

La vegetazione perifluviale è primaria in sinistra, costituita solo da un popolamento vegetale rado; in destra è secondaria ed è costituita da una formazione arbustiva di specie riparie, con un'ampiezza di 2-5 metri e continua. Entrambe le rive presentano delle opere di difesa spondale. Gli altri parametri non variano rispetto il tratto precedente.

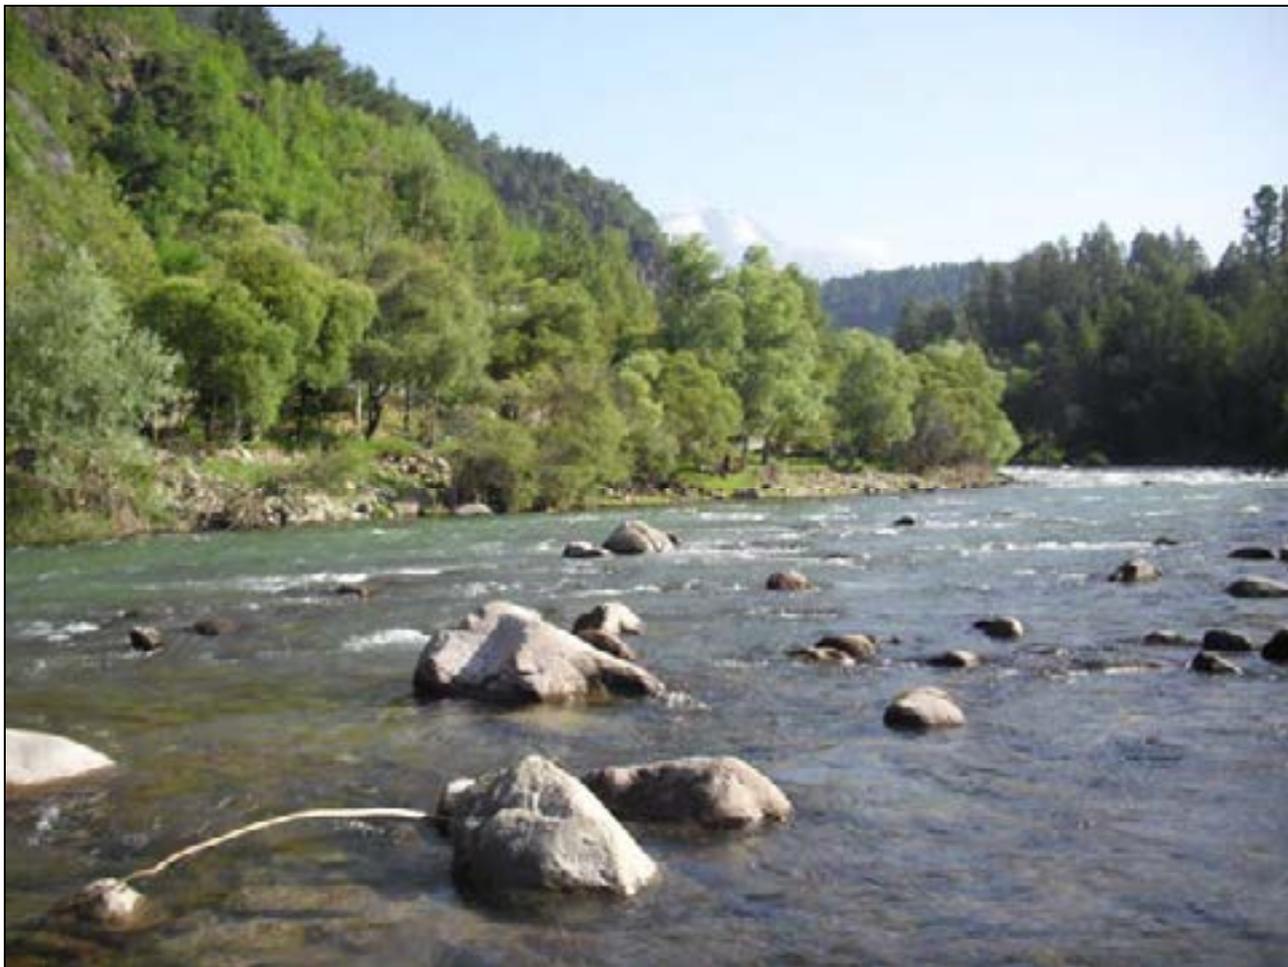
AVIS038

Inizio formazione riparia – inizio scogliera in sinistra; lungh: 179 m

Questo tratto risente di opere antierosive sulle rive che riducono la funzionalità per alcune domande in maniera significativa come ad esempio la sezione trasversale ed i processi erosivi. Rimangono ottime le domande riferite alla componente biologica.

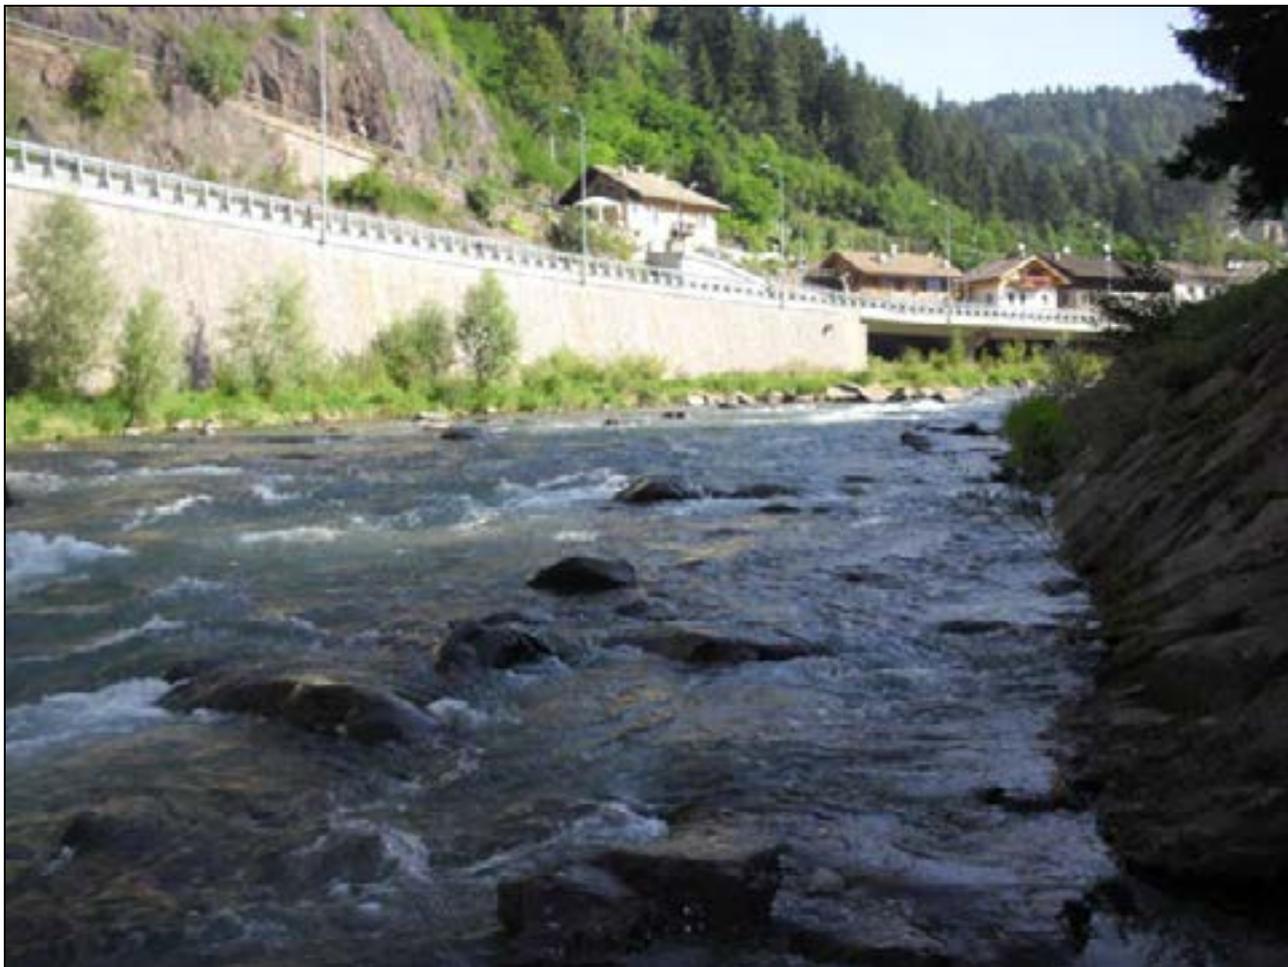
AVIS039

Inizio scogliera in sinistra – ponte ciclabile; lungh: 287 m

La scogliera in sinistra e il muro di sostegno della strada riducono la funzionalità del tratto azzerando i processi di filtro della zona riparia che per questo è praticamente inesistente. L'alveo bagnato invece mantiene buone caratteristiche di funzionalità.

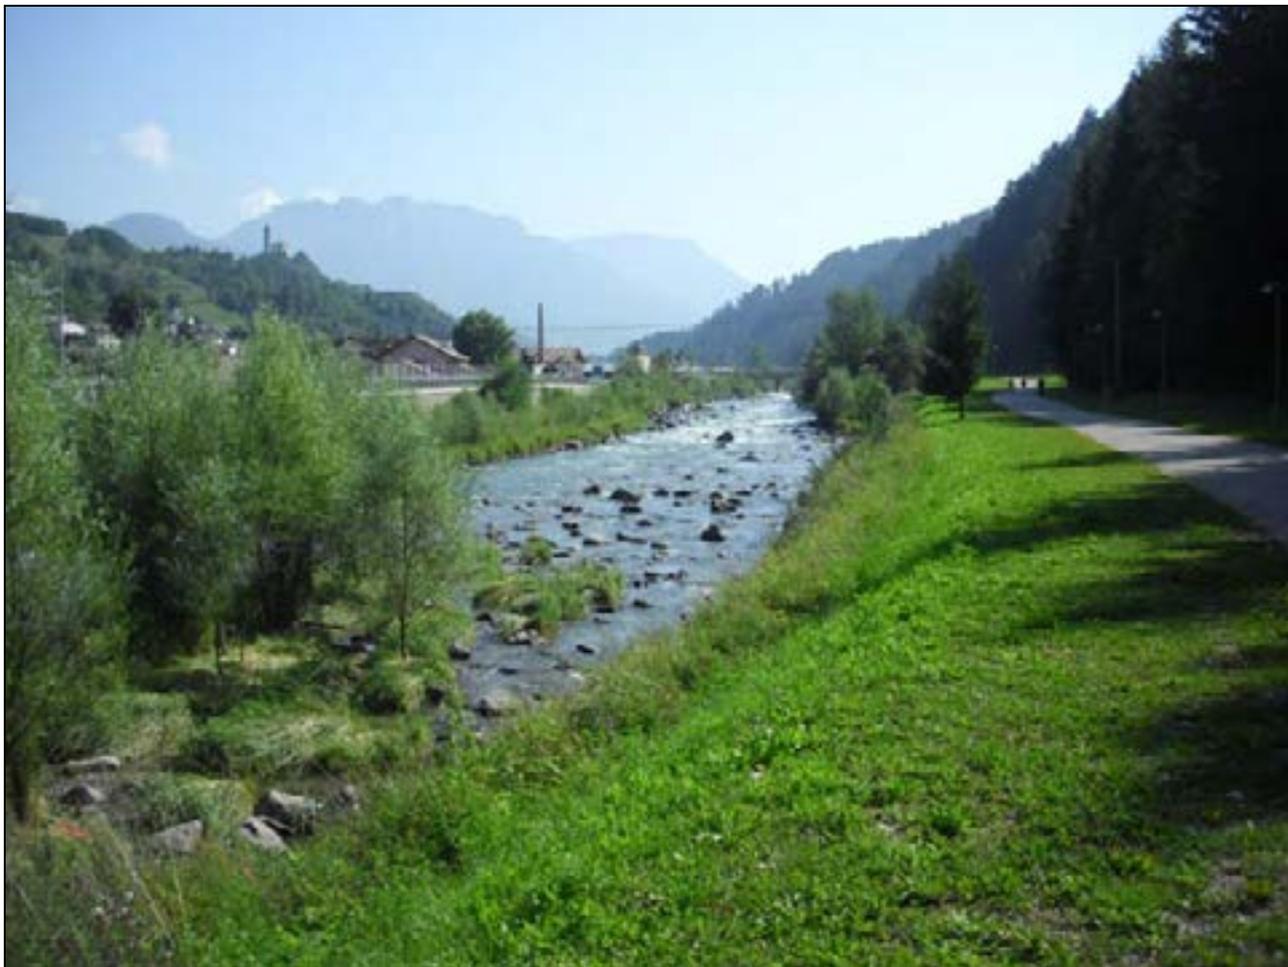
AVIS040

Ponte ciclabile – inizio parco giochi in sinistra; lungh: 302 m

La funzionalità del tratto risulta mediocre in quanto l'artificializzazione delle sponde determina una vegetazione perifluviale secondaria che solo in sponda destra è di tipo ripario. In destra inoltre c'è l'influenza negativa dell'abitato di Molina di Fiemme. Le condizioni biologiche non variano rispetto al tratto precedente.

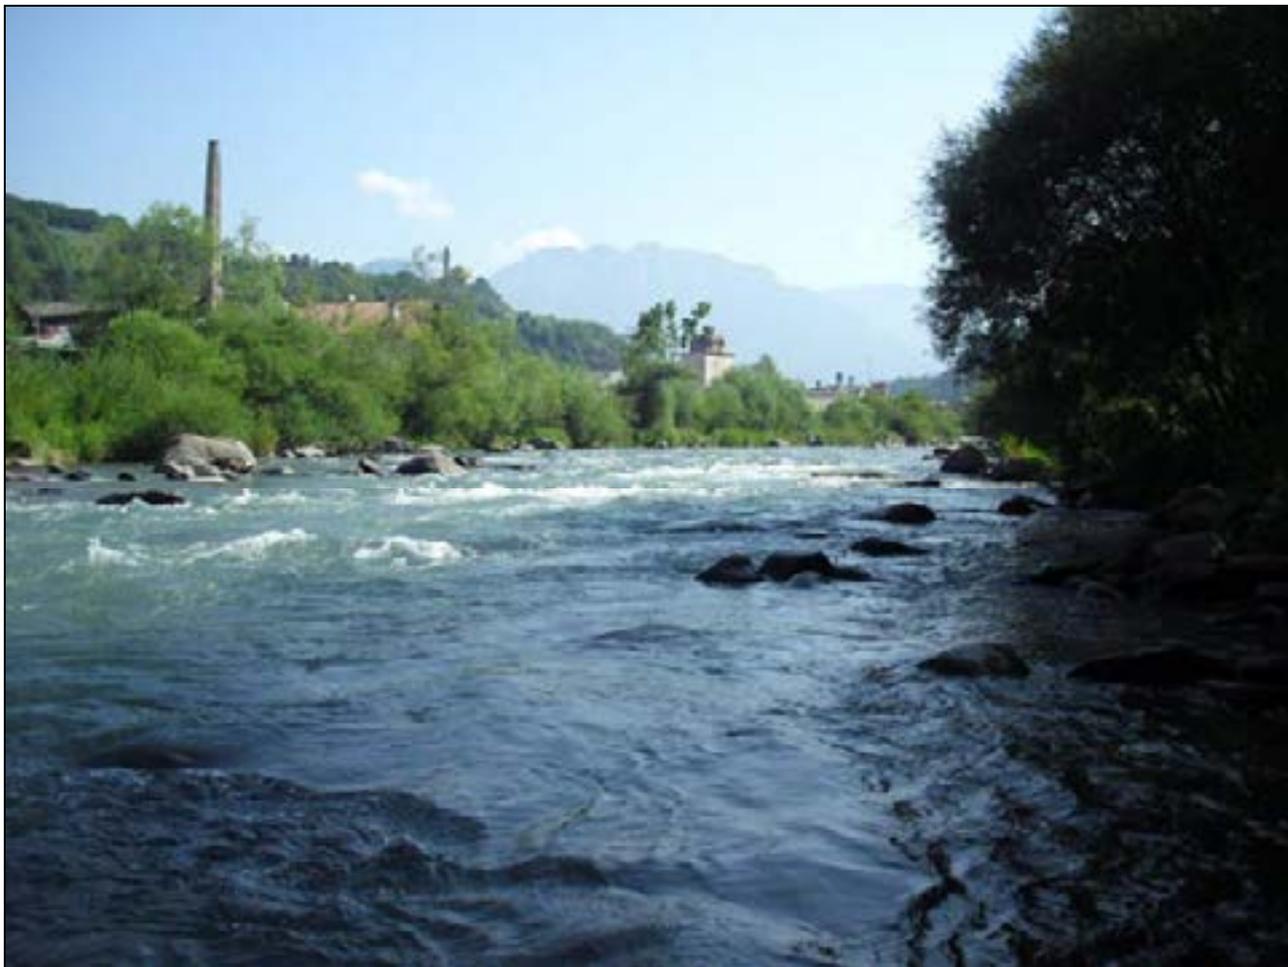
AVIS041

Inizio parco giochi in sinistra – ponte per Passo Manghen; lungh: 365 m

Questo tratto è simile al precedente ma con una funzionalità migliore in sponda sinistra per la presenza di una formazione arbustiva riparia continua. Le condizioni morfologiche e biologiche non variano rispetto al tratto precedente.

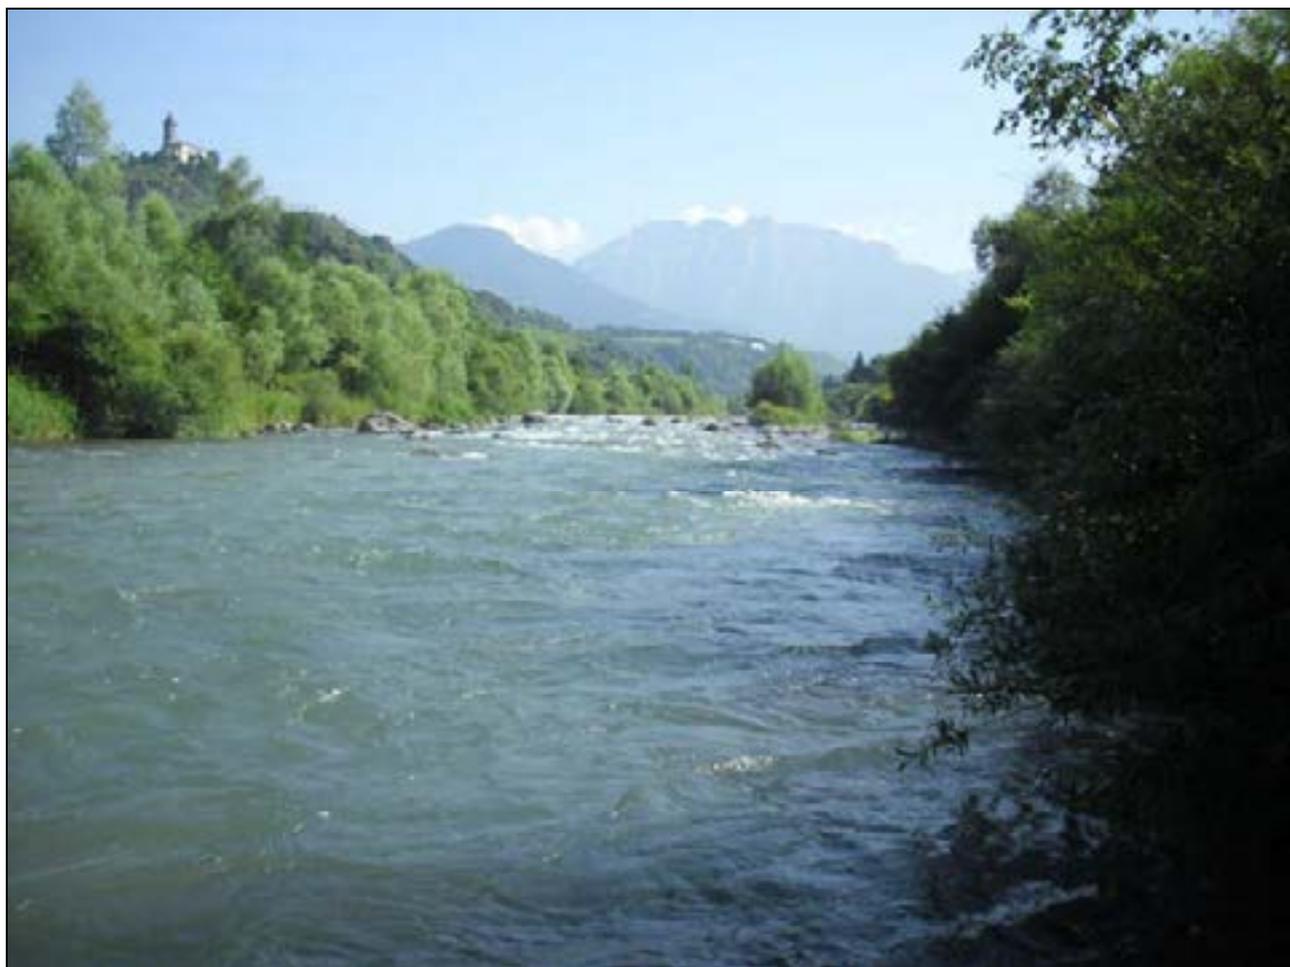
AVIS043

Fine Molina – inizio prato in sinistra; lungh: 277 m

Su entrambe le sponde si insedia una formazione riparia arbustiva. Anche se secondaria in sponda destra. Le condizioni idromorfologiche sono buone mentre quelle biologiche ottengono il punteggio massimo.

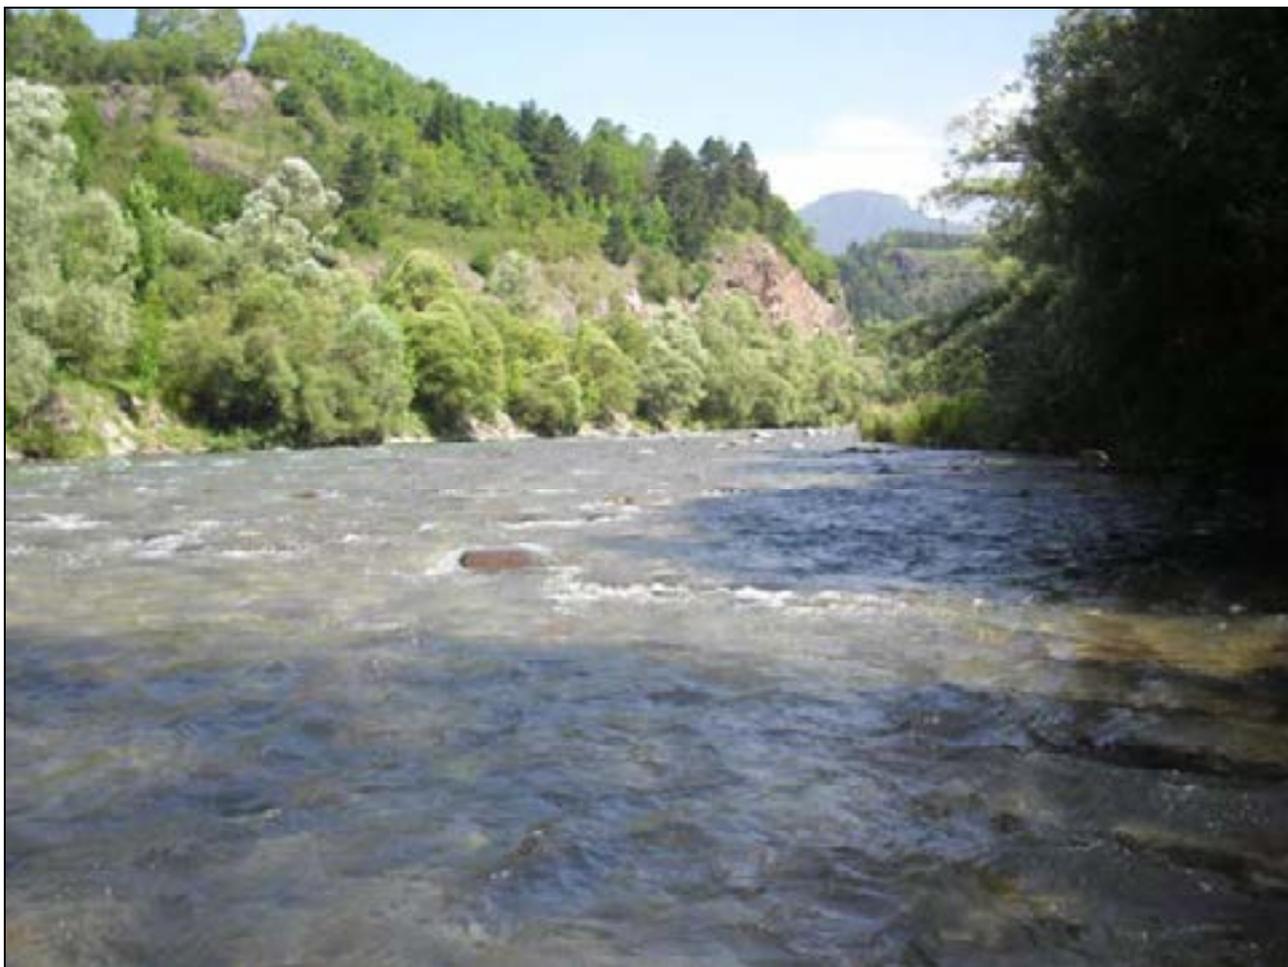
AVIS045

Fine prato in sinistra (muro in destra) – ciclabile in sinistra; lungh: 161 m

La sponda sinistra torna ad un livello buono per l'ampiezza della zona perfluviale e la mancanza di opere antierosive. La sponda destra è sempre secondaria per la presenza della strada.

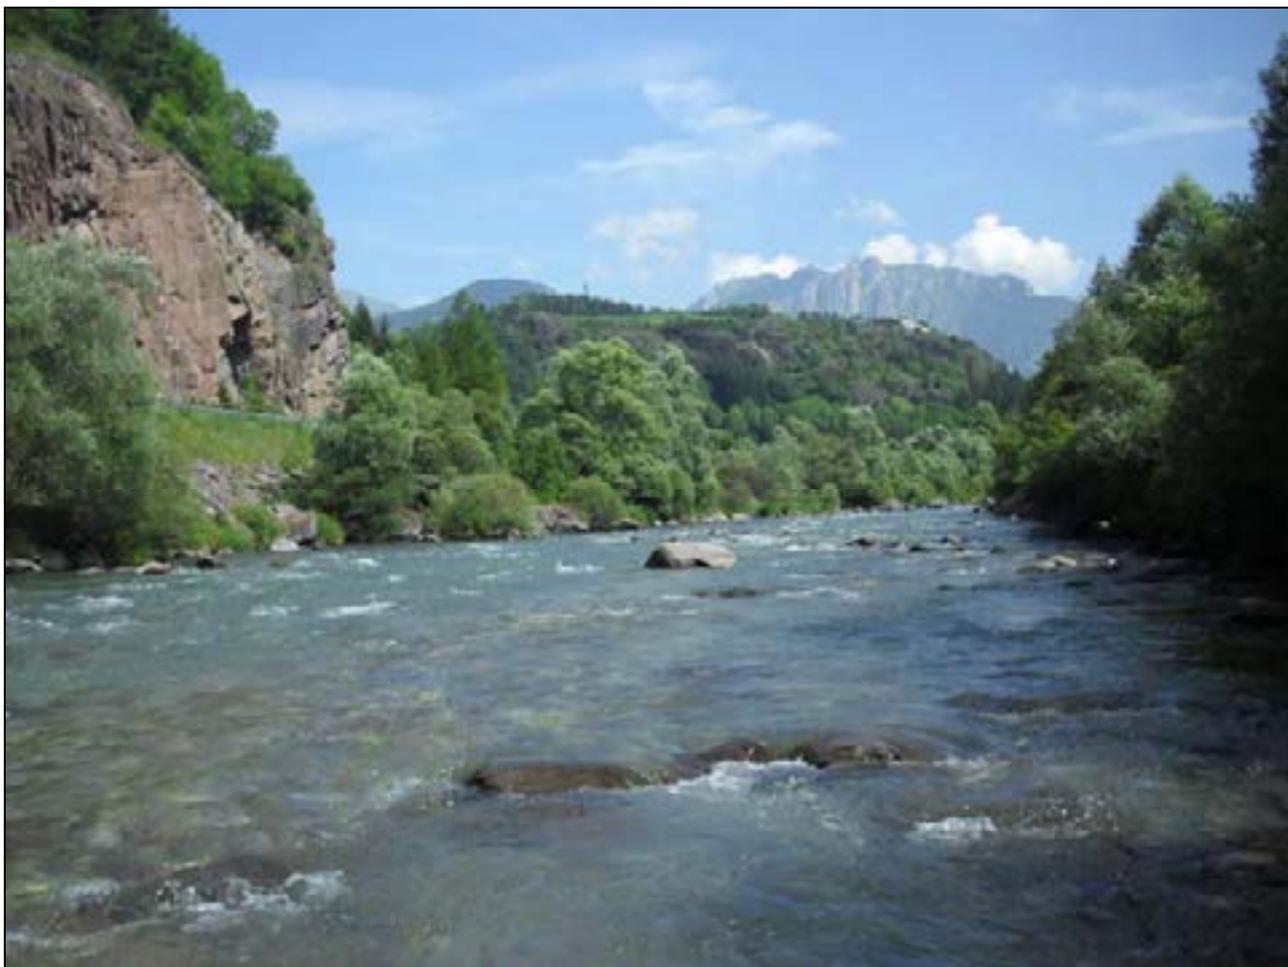
AVIS046

Ciclabile in sinistra – fine muro in destra; lungh: 251 m

Le sponde in questo tratto hanno circa la stessa funzionalità in quanto le alterazioni antropiche sono più o meno le stesse. Il giudizio è mediocre con la sponda destra leggermente peggiore in quanto ha una vegetazione di tipo secondario.
