Torrente Avisio

Tabella 1: Punteggio, livello, giudizio IFF reale e relativo

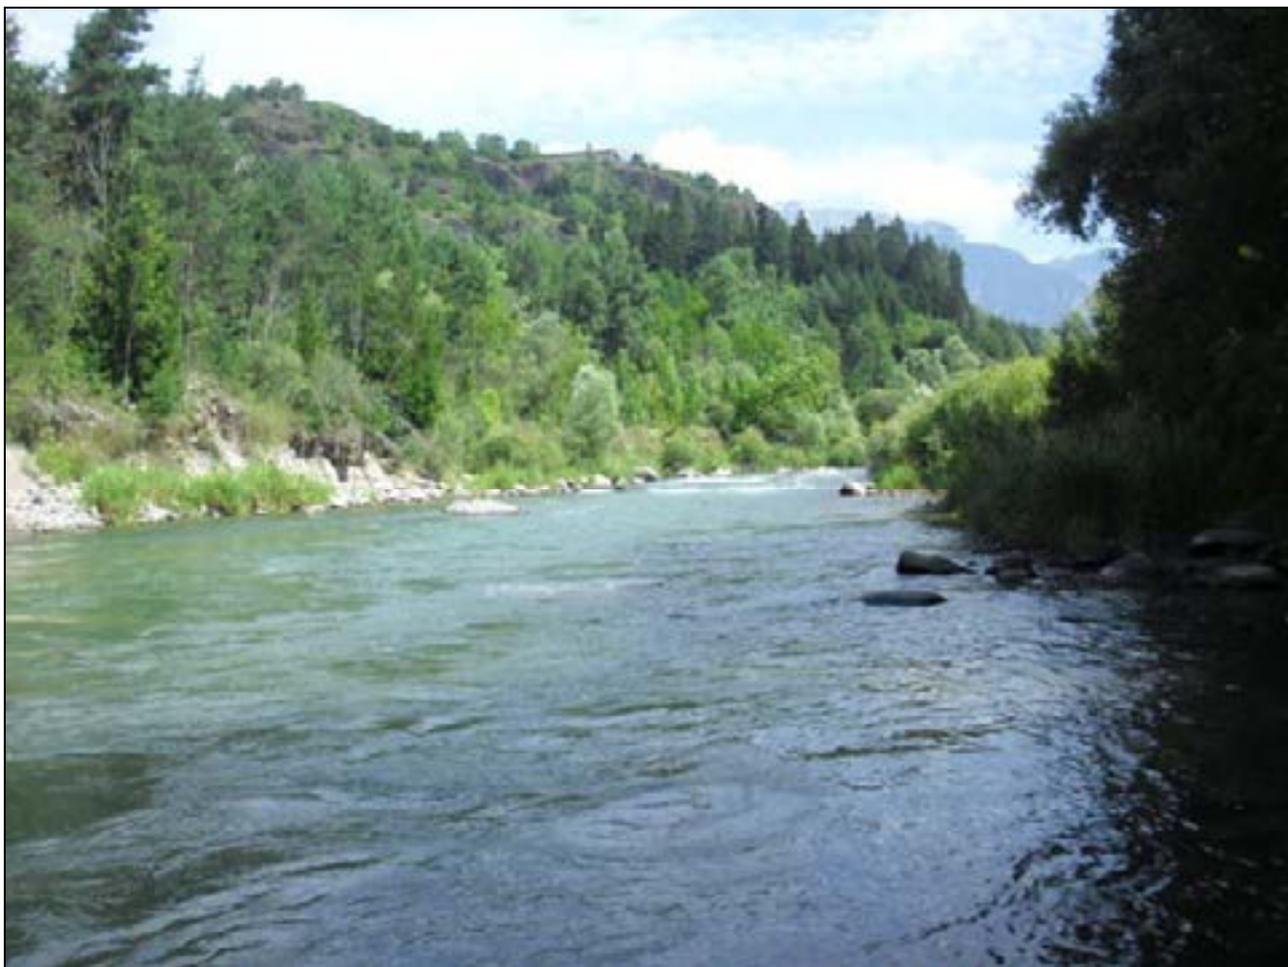
AVIS047

Fine muro in destra – inizio bosco in destra; lungh: 174 m

La funzionalità in questo tratto migliora decisamente in entrambe le sponde. La vegetazione perifluviale è di tipo primario in entrambe le sponde, non vi sono opere di difesa spondale e il territorio circostante appare sostanzialmente naturale con scarse pressioni umane..

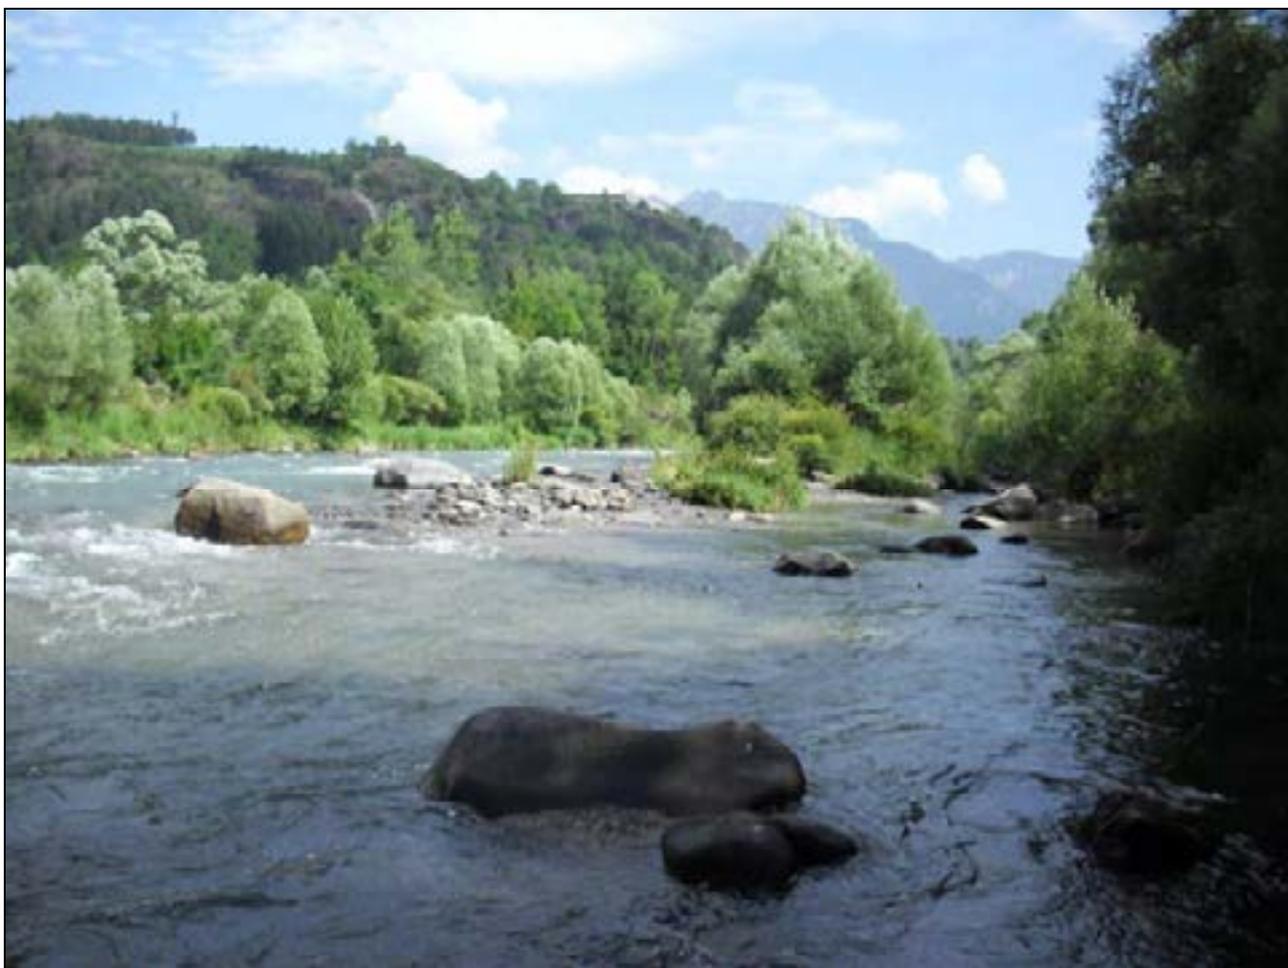
Inizio bosco in destra – inizio muro in destra; lungh: 198 m

In destra il territorio circostante ha una compresenza di aree naturali ed usi antropici del territorio; in sinistra prevalgono i campi agricoli. La vegetazione delle due sponde è costituita da una formazione arbustiva riparia; in destra l'ampiezza è compresa tra i 10 e 30 metri e le interruzioni sono del 10-25%; in sinistra l'ampiezza è compresa tra i 5-10 metri e non sono presenti interruzioni. In destra è stato osservato un evidente scavo della riva. In questo tratto è possibile riconoscere una visibile alternanza tra pozze e raschi, posti a distanza regolare uno dall'altro (distanza 2 raschi <7 volte ampiezza alveo di morbida). Le condizioni biologiche non variano rispetto al tratto precedente.

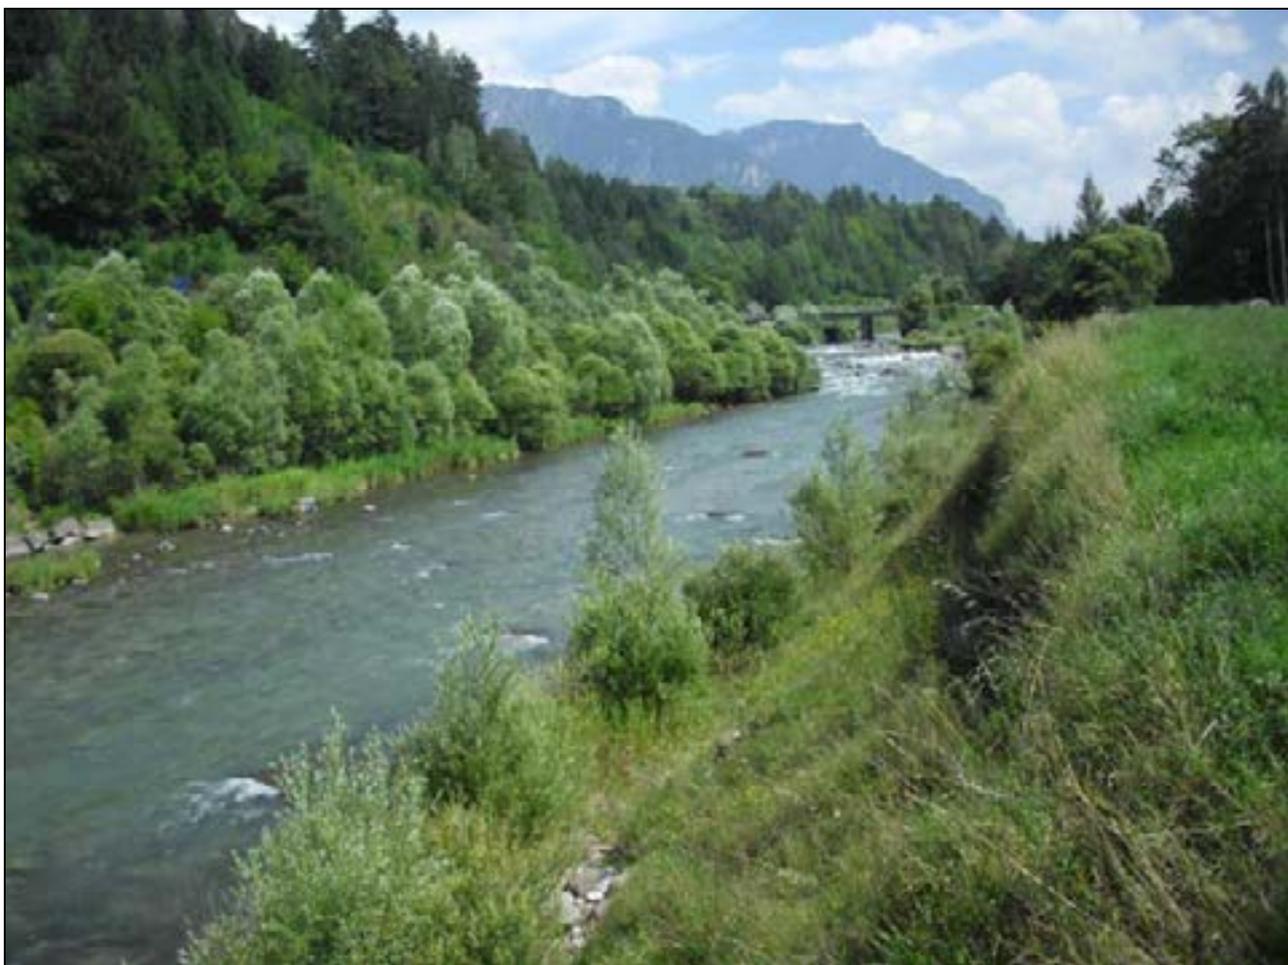
Inizio bosco in destra – confluenza rio Val Moena (inizio muro in destra); lungh: 182 m

Il tratto ottiene un giudizio mediocre. In sinistra vi è una formazione solo di tipo erbaceo non igrofilo mentre in destra si rileva una formazione arbustiva riparia secondaria. Sono presenti opere di difesa spondale per cui il naturale processo di erosione è annullato, non esiste la possibilità che il torrente esondi e la sezione trasversale ha una bassa diversità morfologica.

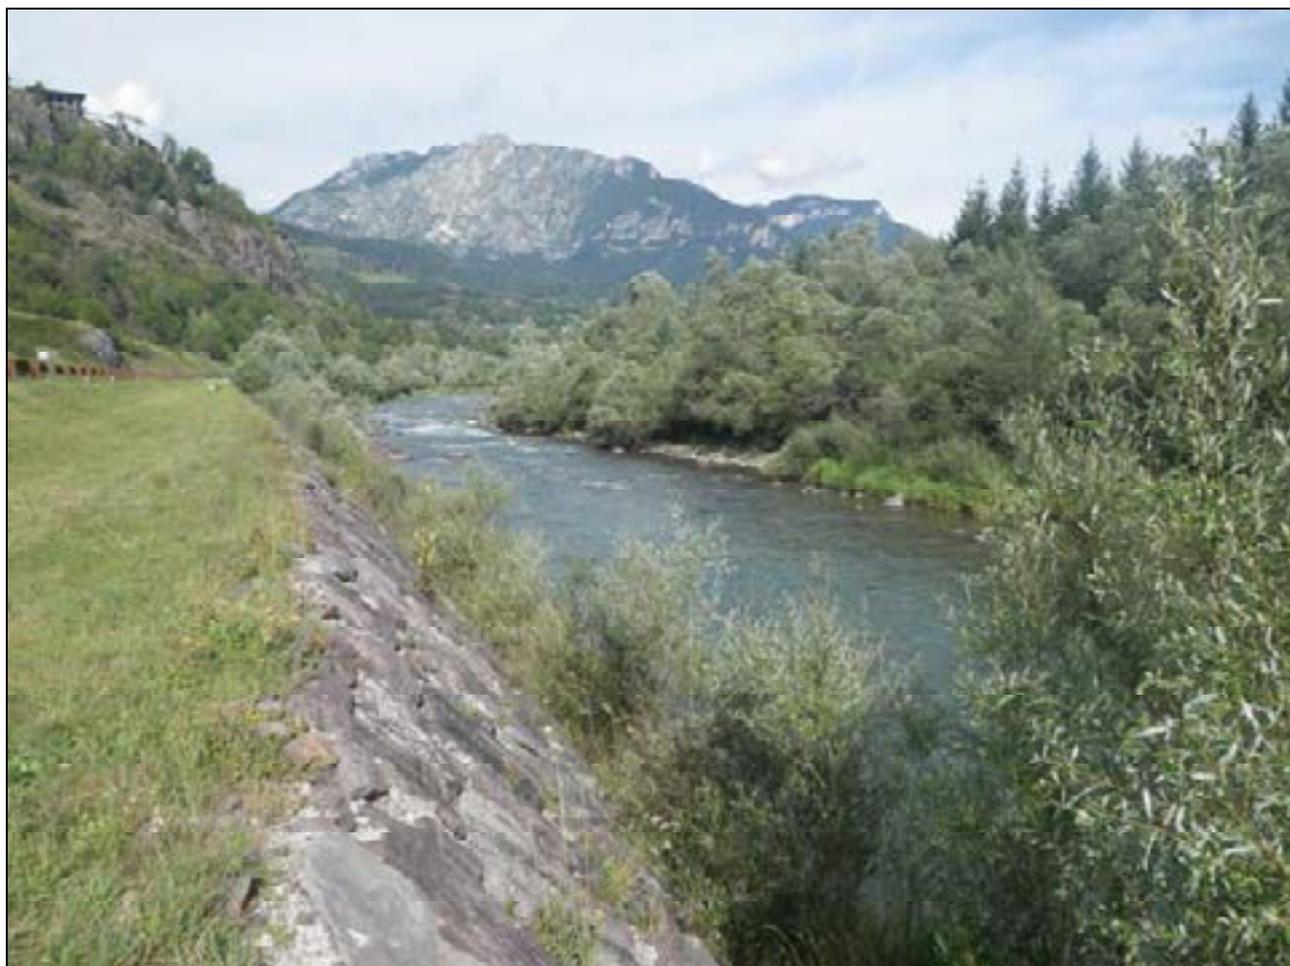
Inizio scogliera cementata in destra - inizio formazione arbustiva in destra; lungh: 209 m

Il tratto in esame si caratterizza per la presenza della scogliera in massi cementati in sponda destra. La vegetazione rilevata su tale sponda, ovviamente secondaria, è costituita da una bordura di salici (ampiezza 2-5 metri, interruzioni 15%). Per la vegetazione della sponda sinistra prosegue quanto osservato già nel precedente tratto, ovvero la formazione riparia di salici (ampiezza >30 metri, continua). Le condizioni biologiche non variano rispetto al tratto precedente.

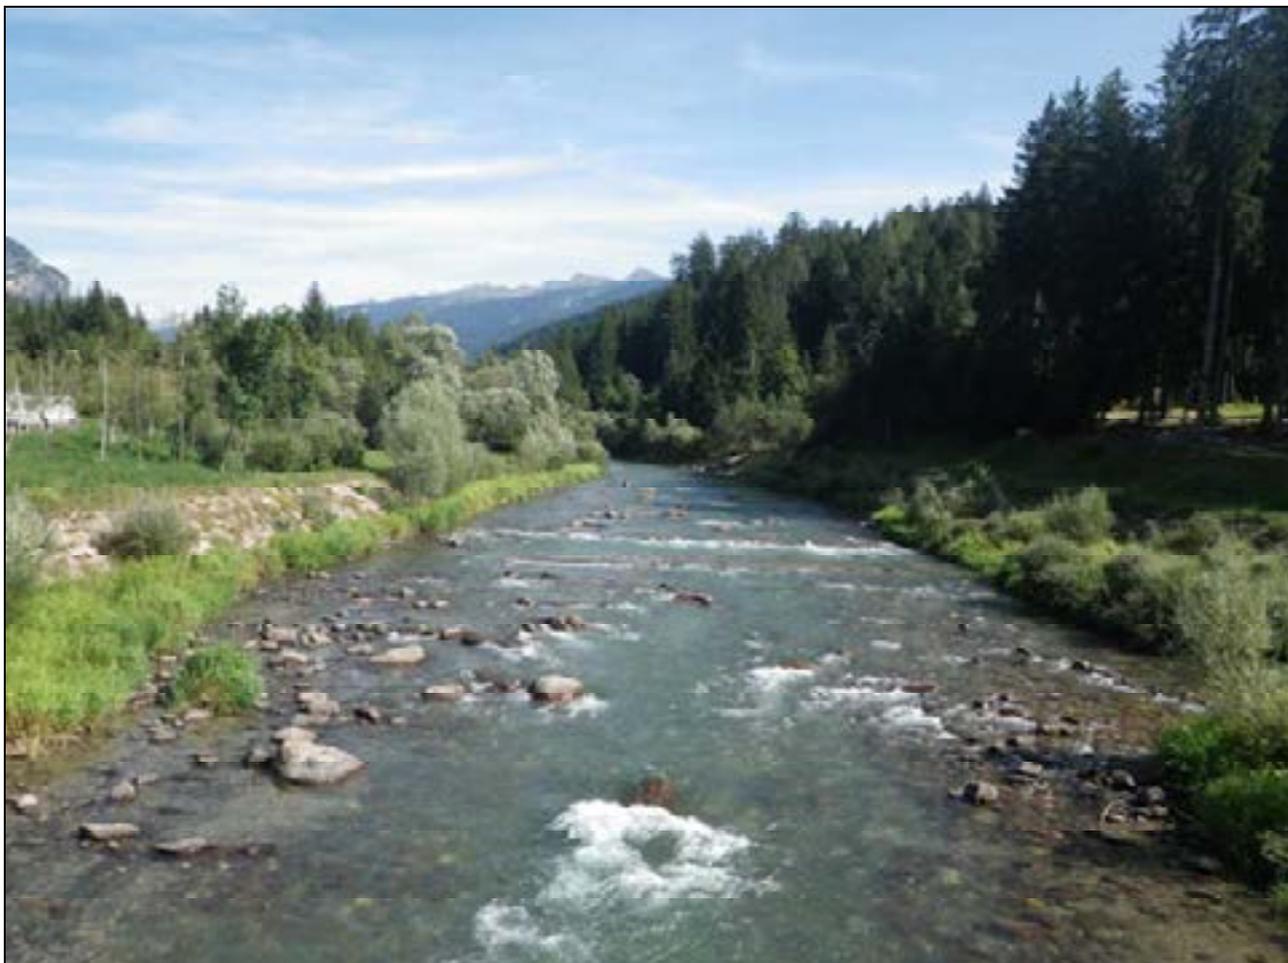
Inizio scogliera in sinistra – fine scogliera in destra e sinistra; lungh: 505 m

La vegetazione rilevata per le due sponde è costituita da una bordura primaria di salici arbustivi; l'ampiezza non supera i 5 metri e le interruzioni sono comprese tra il 5 ed il 15%. La presenza delle opere spondali (scogliere permeabili) non permette al fiume di esondare, annulla il naturale svolgimento del processo di erosione e banalizza la diversità della sezione trasversale. L'idoneità ittica è buona e gli elementi idromorfologici sono indistinti. Il comparto biologico (componente vegetale in alveo, detrito e comunità macrobentonica) continua a non mostrare segni di alterazione.

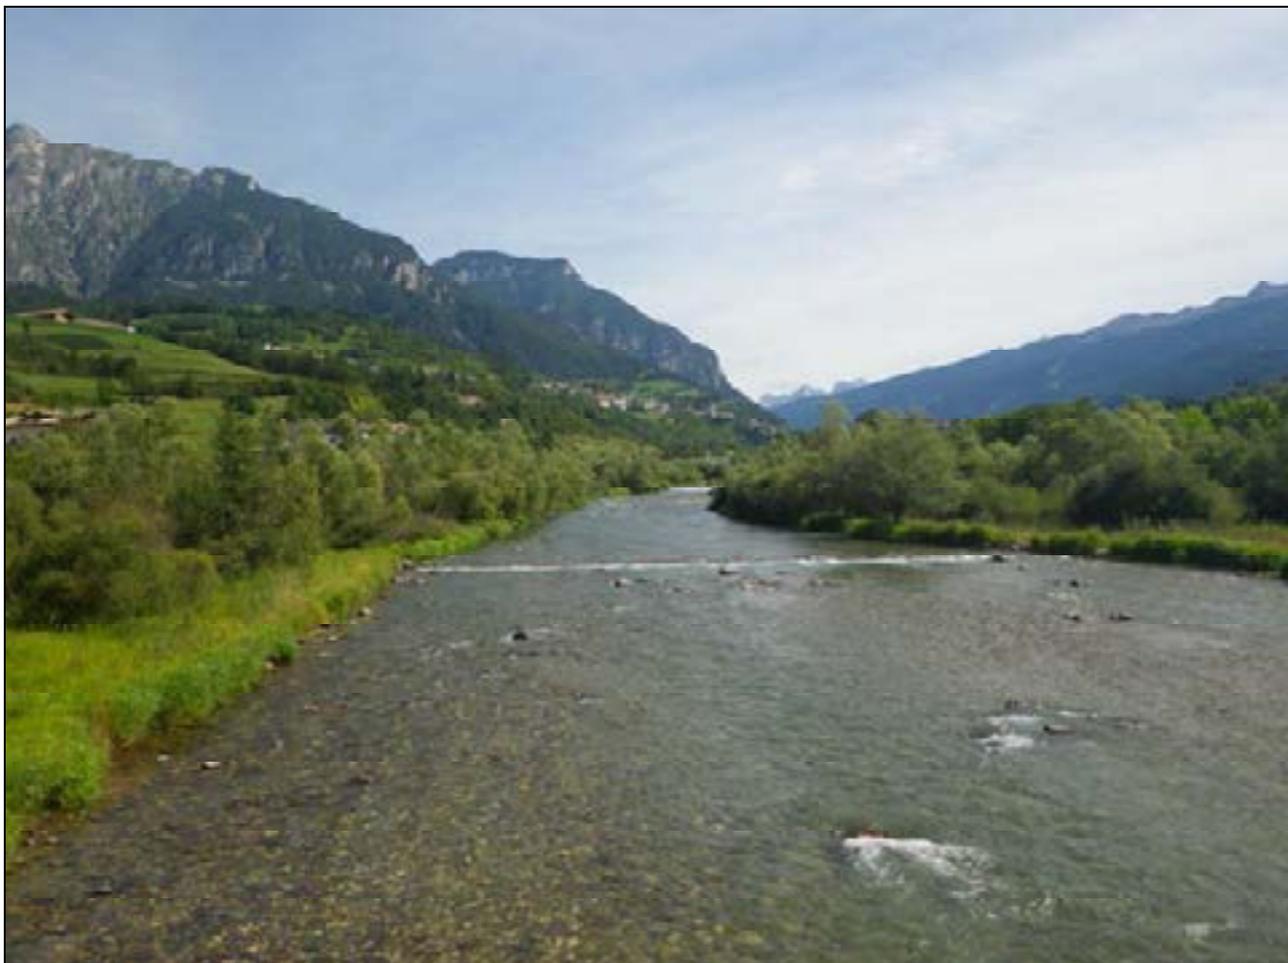
Ponte – inizio muro in destra; lungh: 613 m

La vegetazione rilevata per le due sponde è la medesima e consiste in una formazione arbustiva di arbusti ripari (salici); in destra questa è primaria mentre in sinistra è secondaria. L'ampiezza è compresa tra i 10 e i 30 metri e non sono presenti interruzioni. In questo tratto è presente una briglia di altezza superiore al metro, ostacolo non superabile dall'ittiofauna. Non si riportano ulteriori differenze rispetto quanto osservato e descritto anche per il precedente tratto.

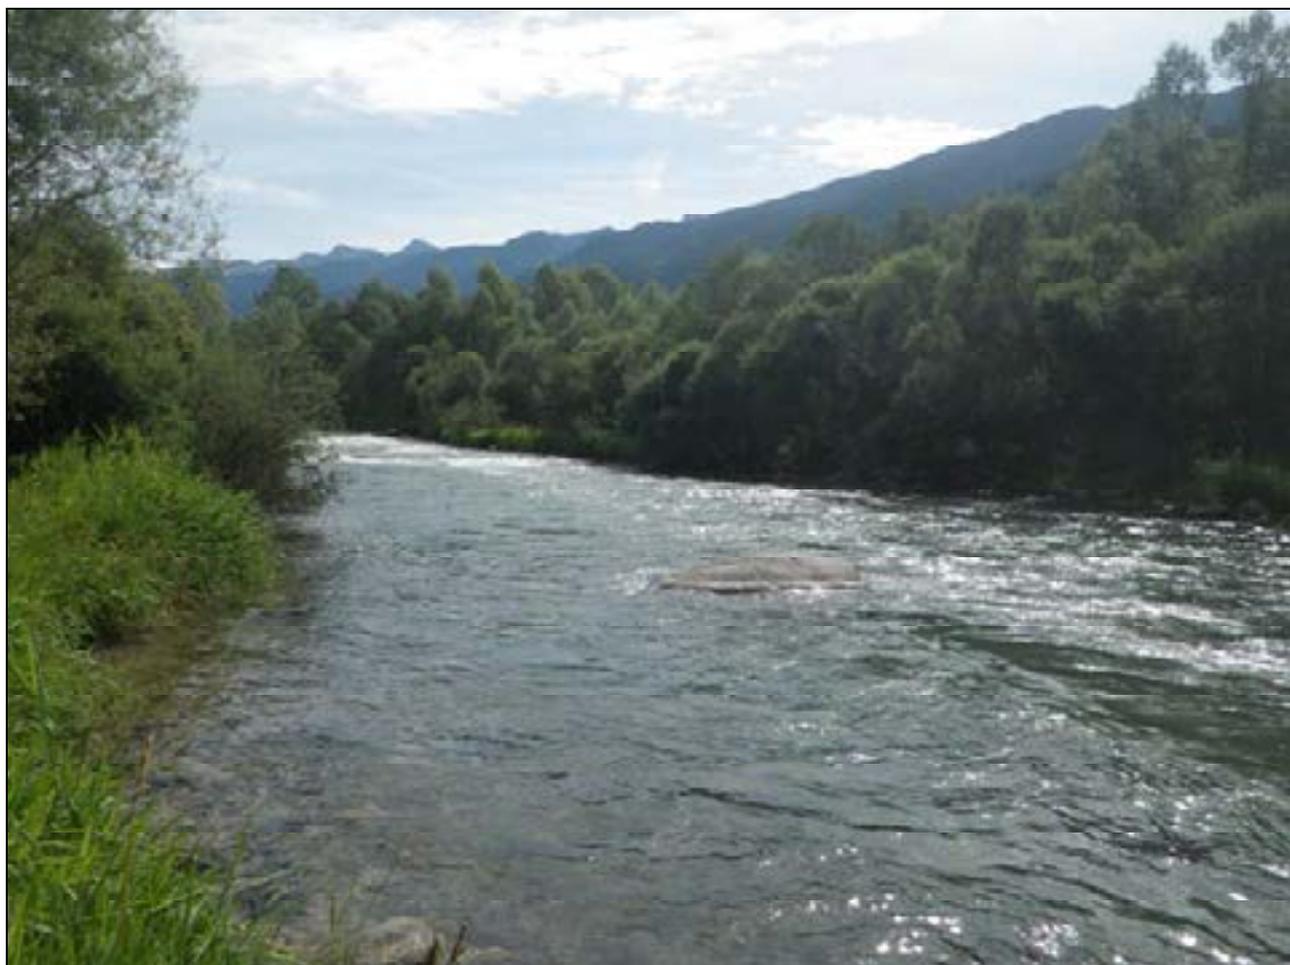
Inizio formazione riparia ampia in destra- fine formazione riparia ampia in destra; lungh: 171 m

In destra sono presenti campi agricoli (colture stagionali e permanenti); in sinistra il territorio è urbanizzato. La vegetazione in destra continua ad essere secondaria ed è costituita da un formazione di arbusti ripari; l'ampiezza è di 10-30 metri e non sono presenti interruzioni. La vegetazione in sinistra al contrario è primaria ed è costituita sempre da una formazione riparia ma arborea; l'ampiezza è maggiore di 30 metri e non sono presenti interruzioni. Non si riportano ulteriori differenze rispetto quanto osservato e descritto anche per il precedente tratto.

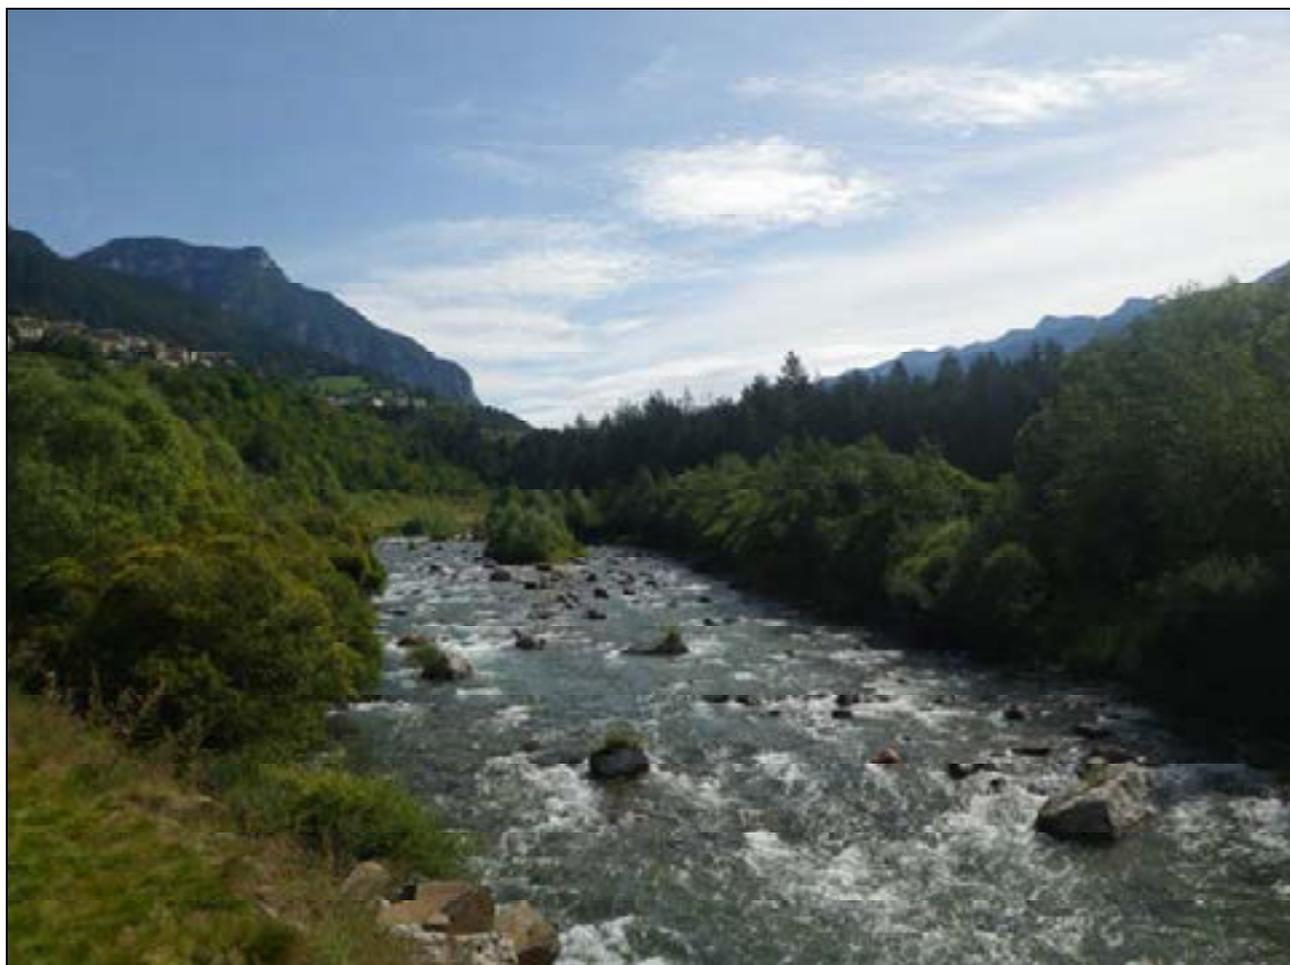
Fine formazione riparia ampia in destra e sinistra – inizio copertura erbacea in destra; lungh: 621 m

L'uso del suolo è destinato principalmente all'agricoltura, sono presenti sia colture permanenti che stagionali. La vegetazione è primaria per ambedue le sponde; in destra è stata registrata una formazione arbustiva riparia (ampiezza 5-10 metri, interruzioni >15% per aree a copertura erbacea non igrofila); in sinistra invece è stata una formazione arbustiva riparia in continuità con la formazione arborea autoctona non riparia (ampiezza > 30 metri; continua). L'erosione è assente in sinistra ed annullata da un'opra di difesa spondale in destra. La sezione trasversale presenta una discreta diversità morfologica. Le condizioni biologiche non variano rispetto al tratto precedente.

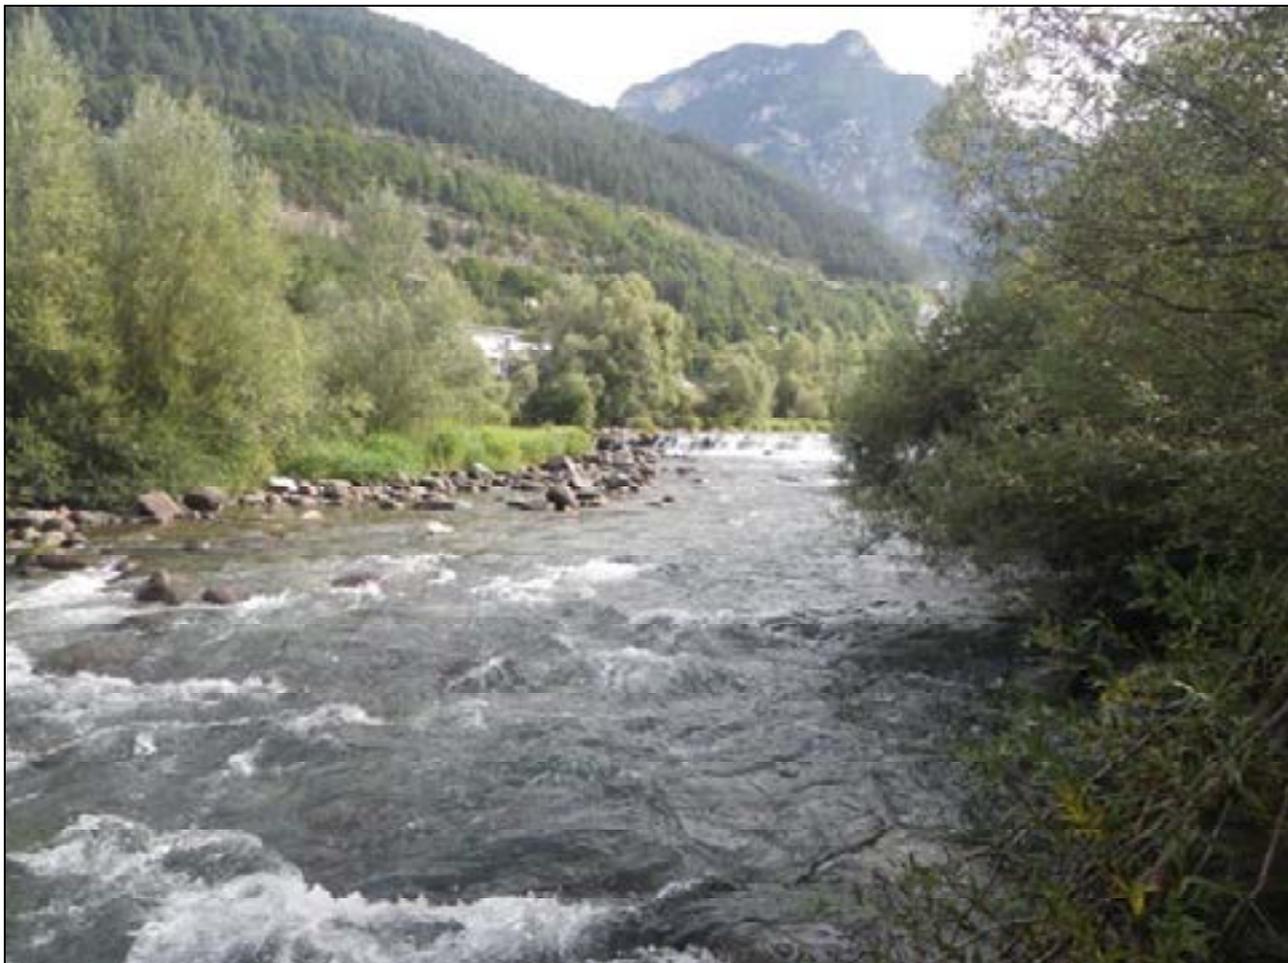
Fine formazione arborea riparia in sinistra – inizio muro in sinistra; lungh: 157 m

Il territorio circostante è urbanizzato. La vegetazione è secondaria in destra e primaria in sinistra; per ambo le sponde è stata rilevata una formazione di arbusti ripari; l'ampiezza della fascia destra è compresa tra i 10 e i 30 metri mentre quella sinistra è compresa tra i 5 e i 10 metri; non sono presenti interruzioni. Non si riportano ulteriori differenze rispetto quanto osservato e descritto anche per il precedente tratto.

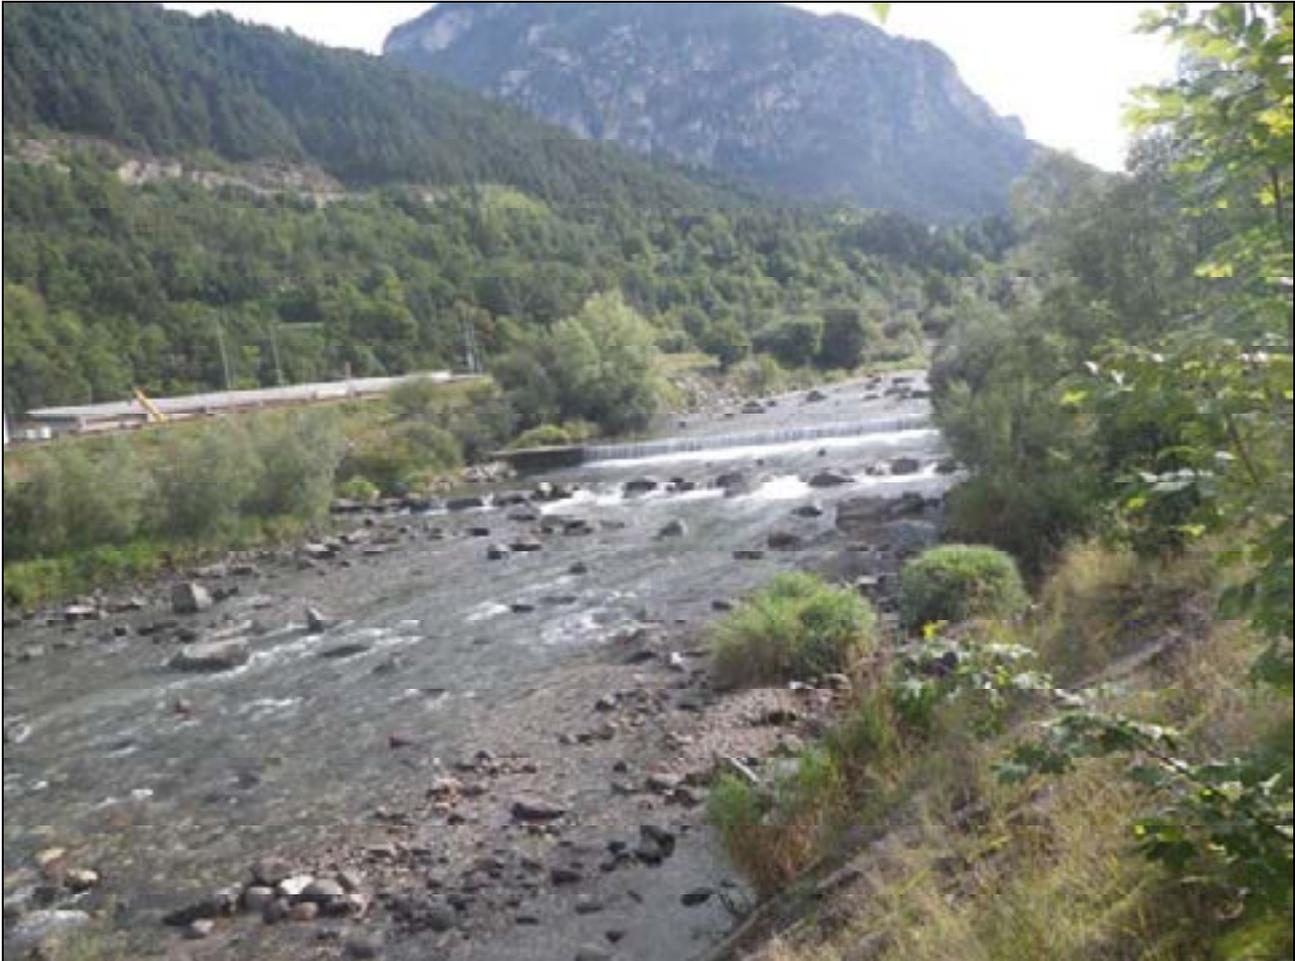
Inizio muro in sinistra – fine muri in destra e sinistra; lungh: 671 m

Il territorio circostante continua ad essere antropizzato. La vegetazione è secondaria per ambedue le sponde; in destra è costituita da una bordura di arbusti ripari (ampiezza 2-5 metri; continua), in sinistra è stata rilevata una formazione arbustiva di salici (ampiezza 5-10 metri, interruzioni 5-15%). La presenza delle opere spondali non permette al fiume di esondare, annulla il naturale svolgimento del processo di erosione e banalizza la diversità della sezione trasversale. Nel tratto è presente inoltre una serie di briglie, queste ultime sono più alte di un metro (ostacolo non superabile dai pesci) e sono poste l'una dall'altra a distanza maggiore di tre volte l'ampiezza dell'alveo di morbida. L'idoneità ittica è poco sufficiente e gli elementi idromorfologici sono indistinti. Per il comparto biologico solo la componente vegetale in alveo mostra dei segni di alterazione, infatti il periphyton costituisce una patina di spessore apprezzabile.

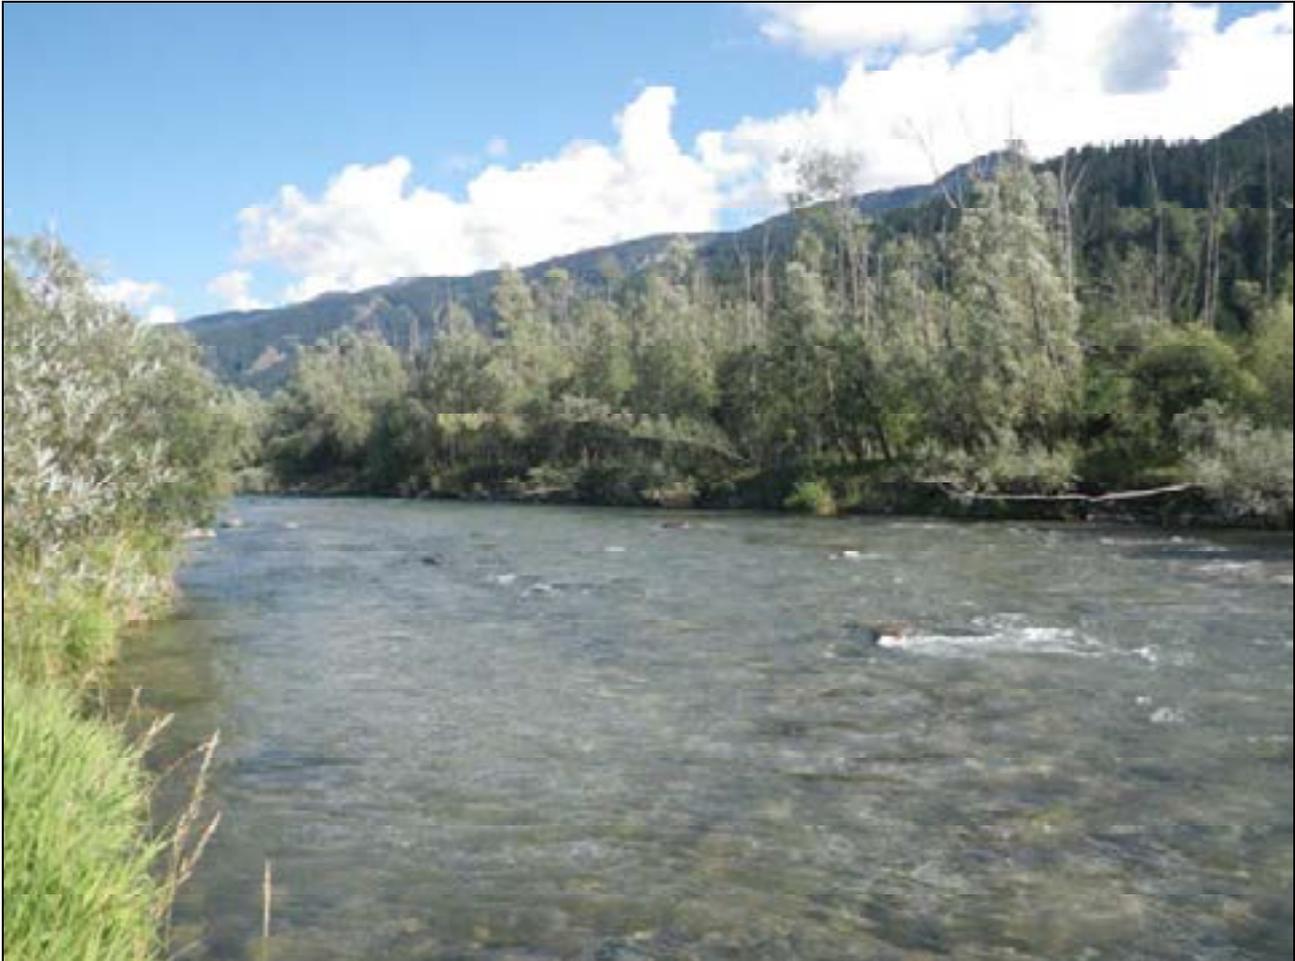
Fine muri in destra e sinistra – inizio bordura riparia in destra; lungh: 452 m

L'uso del suolo è destinato principalmente all'agricoltura, sono presenti sia colture permanenti che stagionali. La vegetazione è primaria; in destra è costituita da una formazione di arbusti di salici (ampiezza 10-30 metri; interruzioni >15%), in sinistra è stata rilevata una formazione arborea di salici (ampiezza > 30 metri, interruzioni >15%). L'erosione in sinistra è molto evidente ed in destra è annullata da un'opera di difesa spondale. La sezione trasversale presenta una discreta diversità morfologica. L'idoneità ittica è buona. Il comparto biologico (componente vegetale in alveo, detrito e comunità macrobentonica) non mostra segni di alterazione.

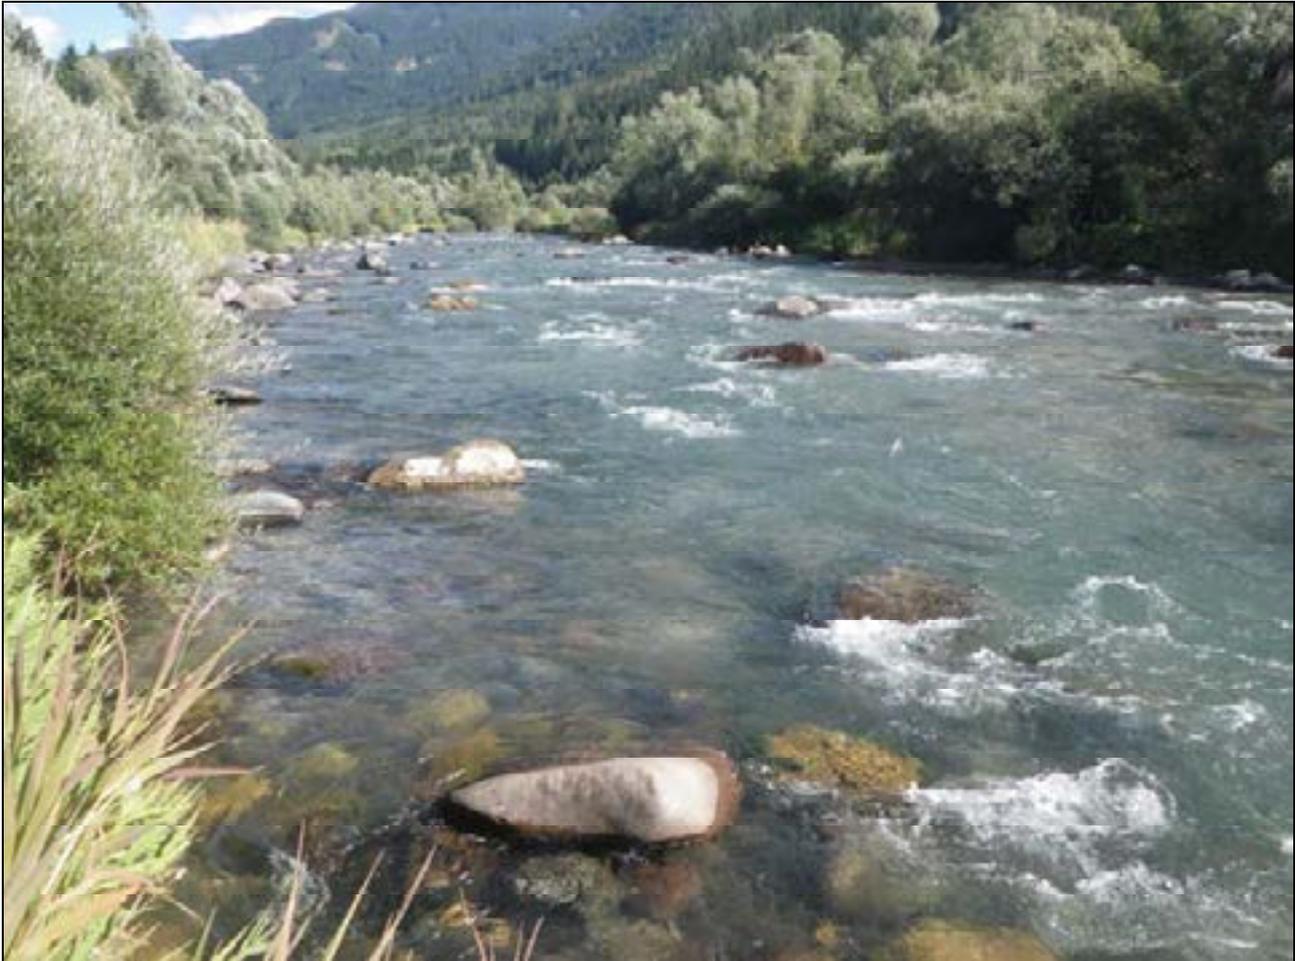
Inizio bordura riparia in destra – inizio formazione arbustiva riparia secondaria in destra; lungh: 200 m

In destra è stata rilevata una bordura di arbusti ripari (ampiezza 2-5 metri, continua). In sinistra invece la formazione arbustiva riparia è in continuità con la formazione arborea autoctona non riparia; l'ampiezza cumulativa di queste due formazioni è maggiore di 30 metri e non sono presenti interruzioni. La ritenzione degli apporti trofici è garantita dalla presenza di grandi massi e dalla compresenza di substrati diversificati. L'erosione è assente ed in destra è annullata da un'opera di difesa spondale. La sezione trasversale presenta una discreta diversità morfologica. L'idoneità ittica è buona e gli elementi idromorfologici sono distinti ma a distanza irregolare. Il comparto biologico (componente vegetale in alveo, detrito e comunità macrobentonica) continua a non mostrare segni di alterazione.

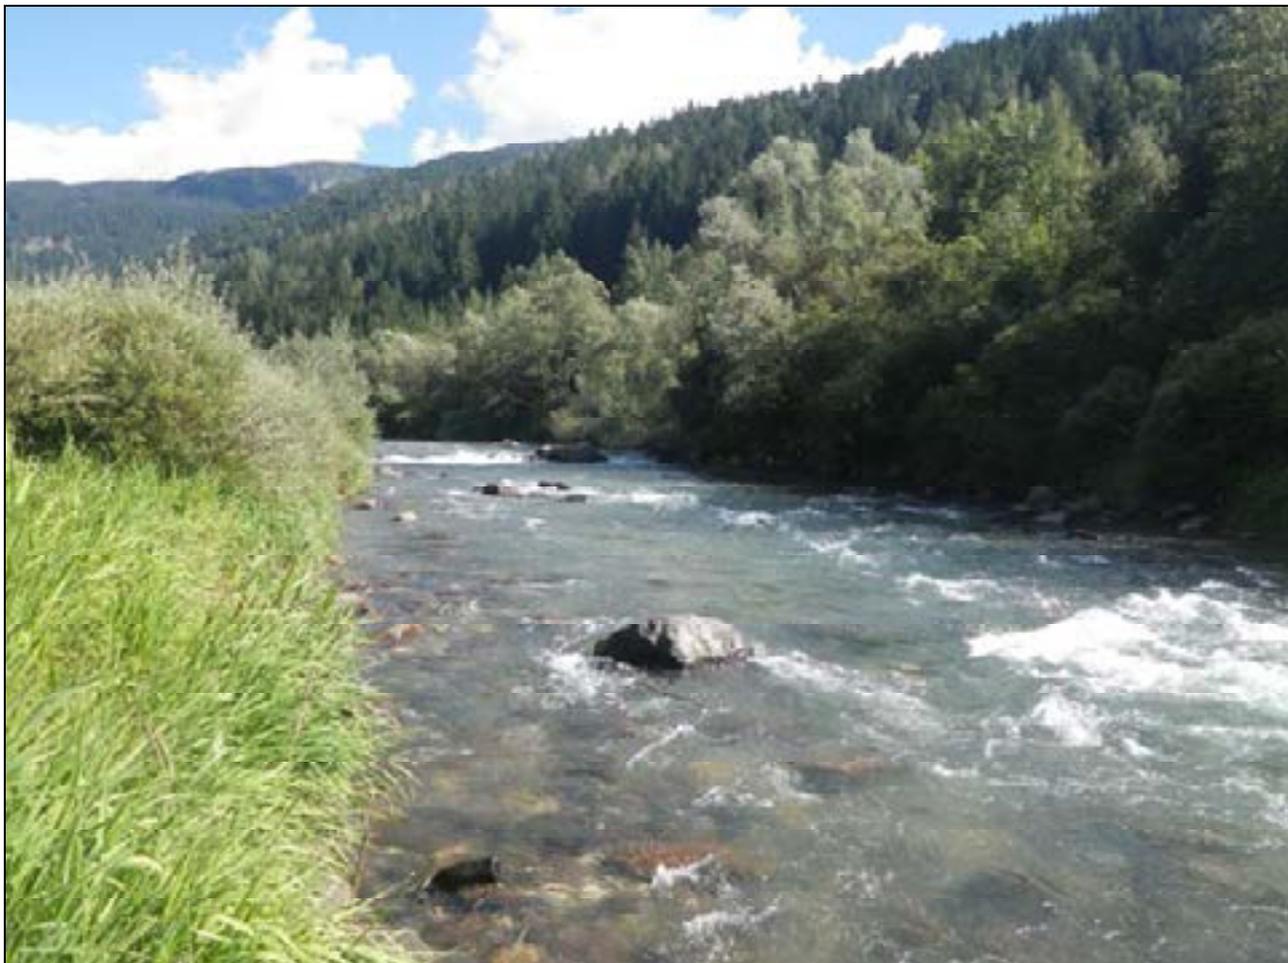
Inizio formazione arbustiva riparia secondaria in destra – inizio scogliera in destra; lungh: 476 m

L'uso del suolo è destinato principalmente all'agricoltura, sono presenti sia colture permanenti che stagionali. La vegetazione è secondaria in destra e primaria in sinistra; per ambo le sponde è stata rilevata una formazione riparia; l'ampiezza della fascia destra è compresa tra i 10 e i 30 metri (limite imposto da una strada sterrata che costeggia il torrente); in sinistra tale formazione è in continuità con la formazione arborea autoctona non riparia e l'ampiezza cumulativa è maggiore di 30 metri; non sono presenti interruzioni. Non si riportano ulteriori differenze rispetto quanto osservato e descritto anche per il precedente tratto.

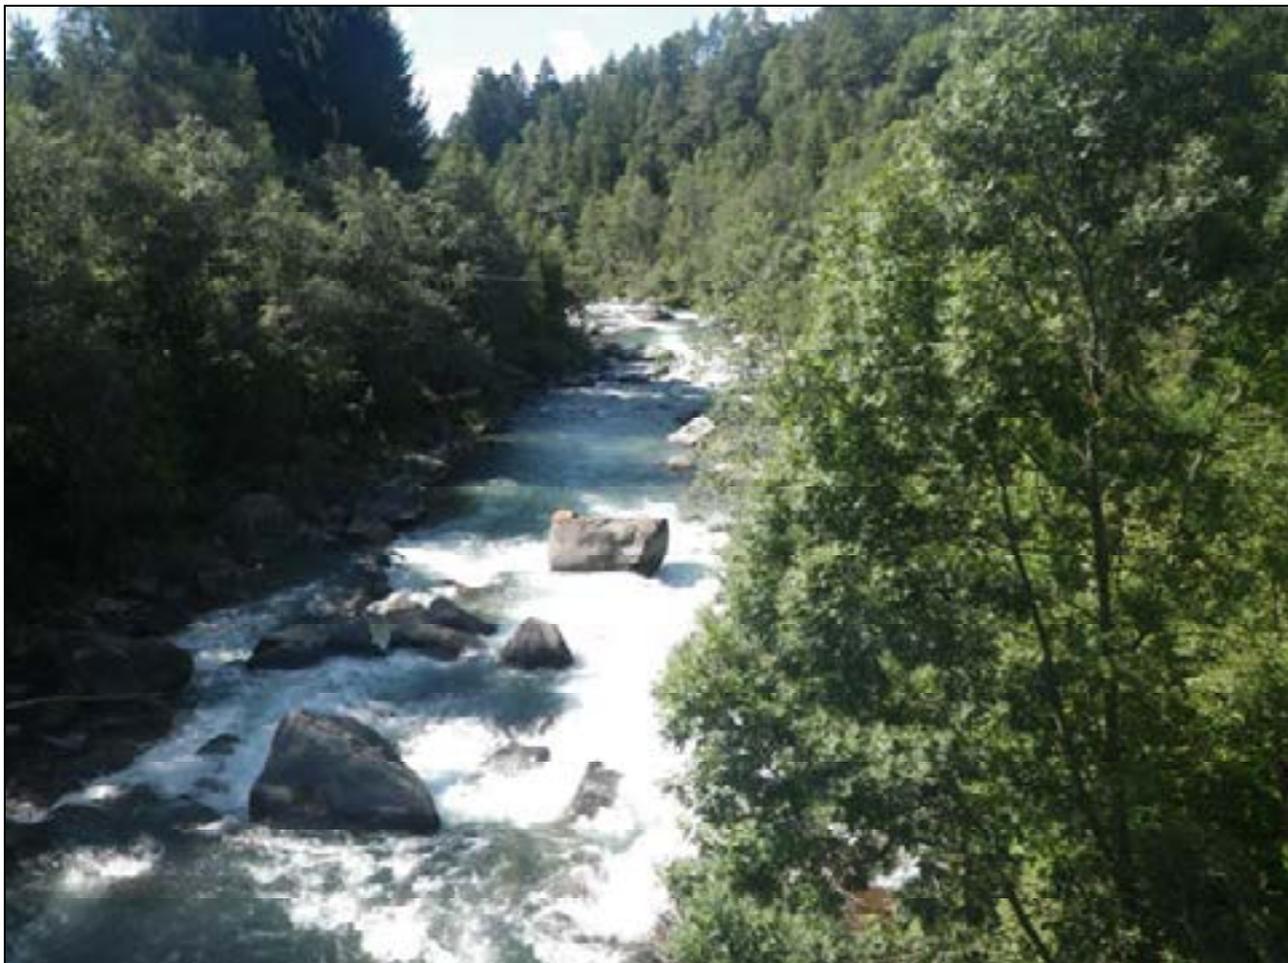
Ponte – Inizio area boscata in destra e sinistra; lungh: 172 m

Il territorio circostante mostra un'urbanizzazione rada. La vegetazione rilevata per le due sponde è costituita da una bordura di arbusti ripari, l'ampiezza è compresa tra i 2 e i 5 metri e le interruzioni sono presenti solo in destra, comprese tra i 5 ed il 15%. La presenza delle opere spondali non permette al fiume di esondare, annullando il naturale svolgimento del processo di erosione e banalizzando la diversità della sezione trasversale.

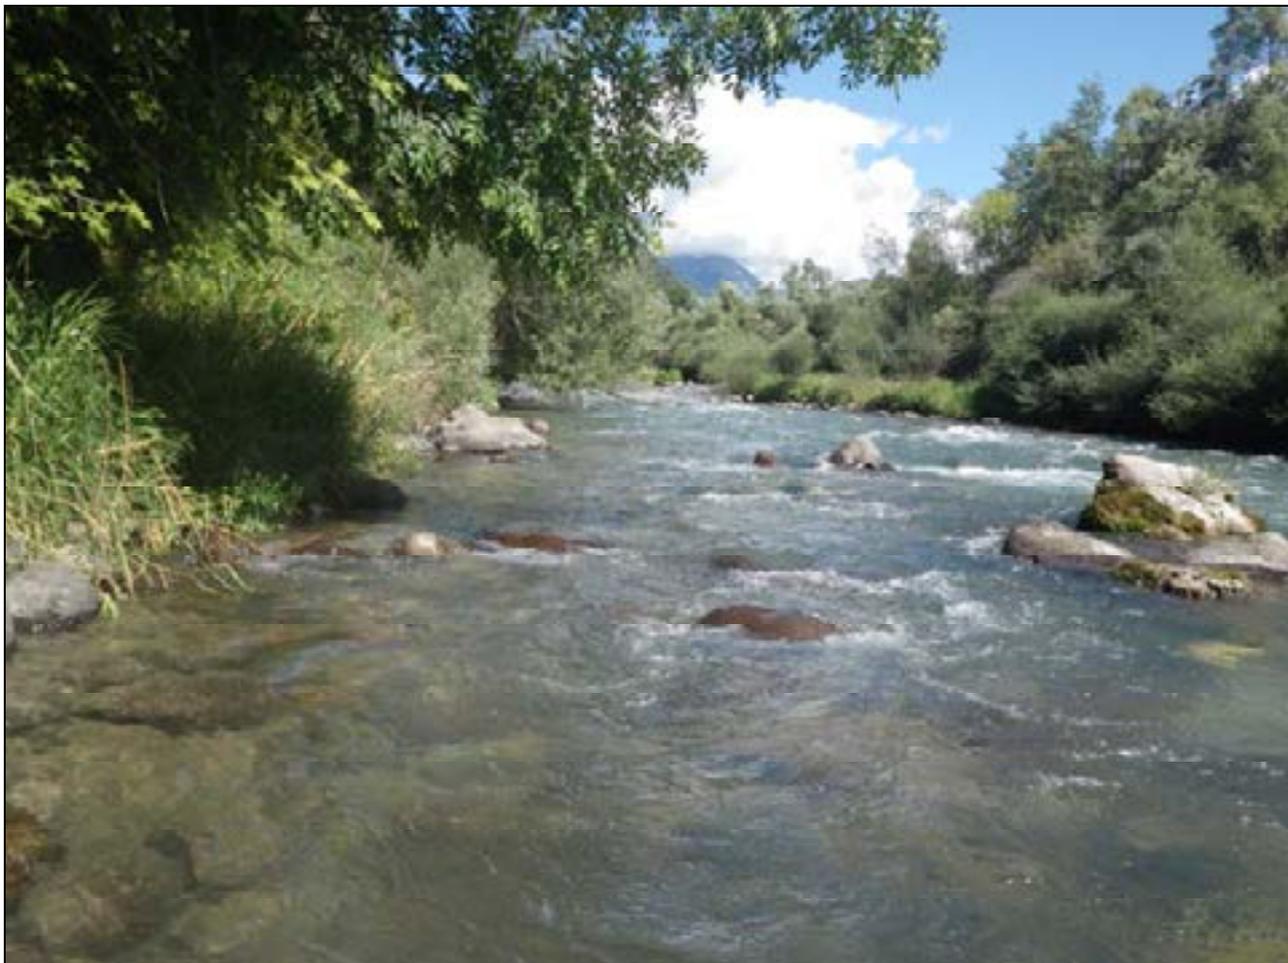
Inizio area boscata in destra e sinistra – inizio scogliera in destra; lungh: 331 m

La vegetazione rilevata per le due sponde è costituita da una formazione arborea riparia, l'ampiezza è maggiore di 30 metri in sinistra e compresa tra i 10 e i 30 metri in destra; le interruzioni sono presenti solo in destra (10-25%). La ritenzione degli apporti trofici è garantita dalla presenza di grandi massi e dalla compresenza di substrati diversificati. L'erosione è assente e la sezione trasversale è integra. L'idoneità ittica è buona e gli elementi idromorfologici sono distinti ma a distanza irregolare. Il comparto biologico non mostra segni di alterazione.

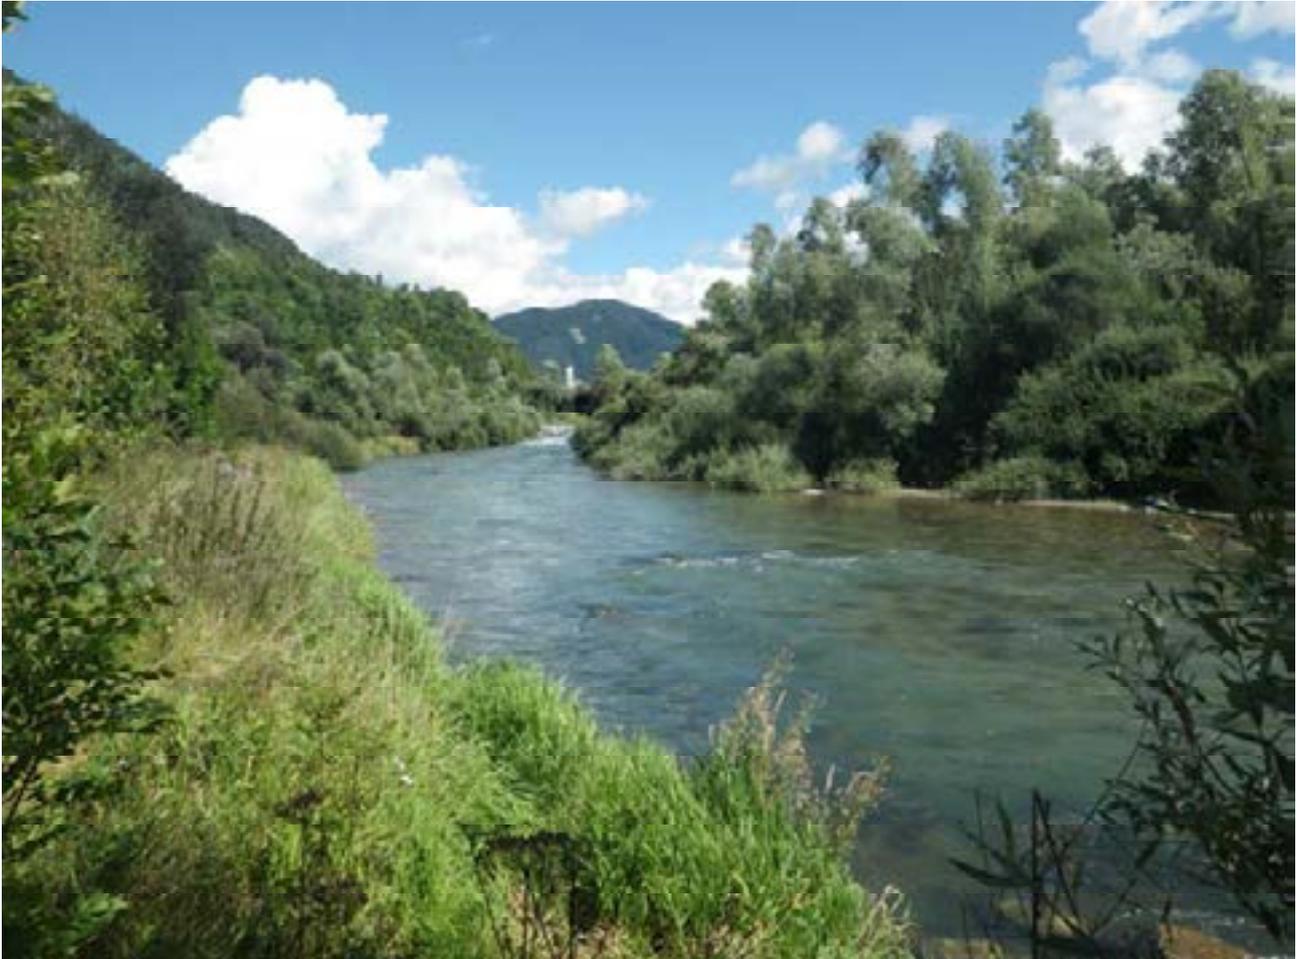
Inizio scogliera in destra – inizio gabbionate in destra; lungh: 169 m

La vegetazione rilevata in sponda destra è costituita da una bordura di arbusti ripari (interruzioni 5-15%, per aree a copertura di erbacee non igrofile; ampiezza 2-5 metri, limite imposto dalla pista ciclopedonale). In sinistra è stata rilevata una formazione arborea riparia (ampiezza > 30 metri; interruzioni 10-25% per aree a copertura di vegetazione erbacea non igrofila). Il fondo è stabile e la ritenzione degli apporti trofici è buona, in alveo sono presenti massi incassati e ciottoli. La presenza di un'opera spondale in destra (scogliera in massi non cementati) limita l'efficienza di esondazione, impedisce il naturale processo di erosione su tale sponda e banalizza la diversità della sezione.
