Torrente Avisio

Tabella 1: Punteggio, livello, giudizio IFF reale e relativo

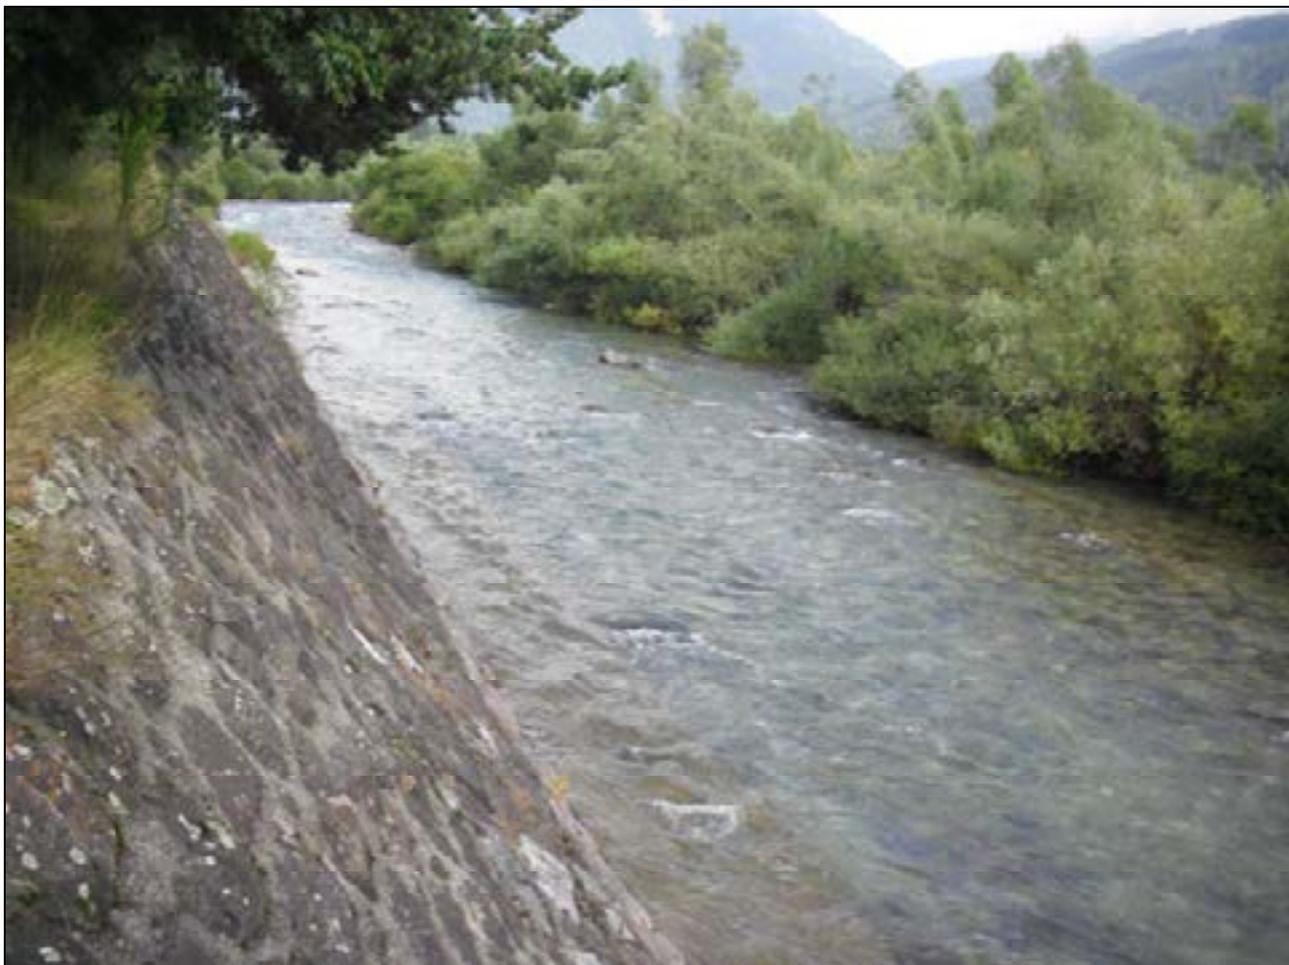
Inizio formazione arbustiva in sinistra – fine muro in destra; lungh: 212 m

Le sponde di questo tratto sono decisamente diverse in quanto in destra c'è un muro in froldo mentre in sinistra c'è un'ampia e continua vegetazione arbustiva che in caso di piena può essere completamente inondata con una buona efficienza funzionale. La diversità idromorfologica è caratterizzata dalla predominanza di *run*. La comunità macrobentonica è ben strutturata con la presenza di taxa sensibili all'inquinamento

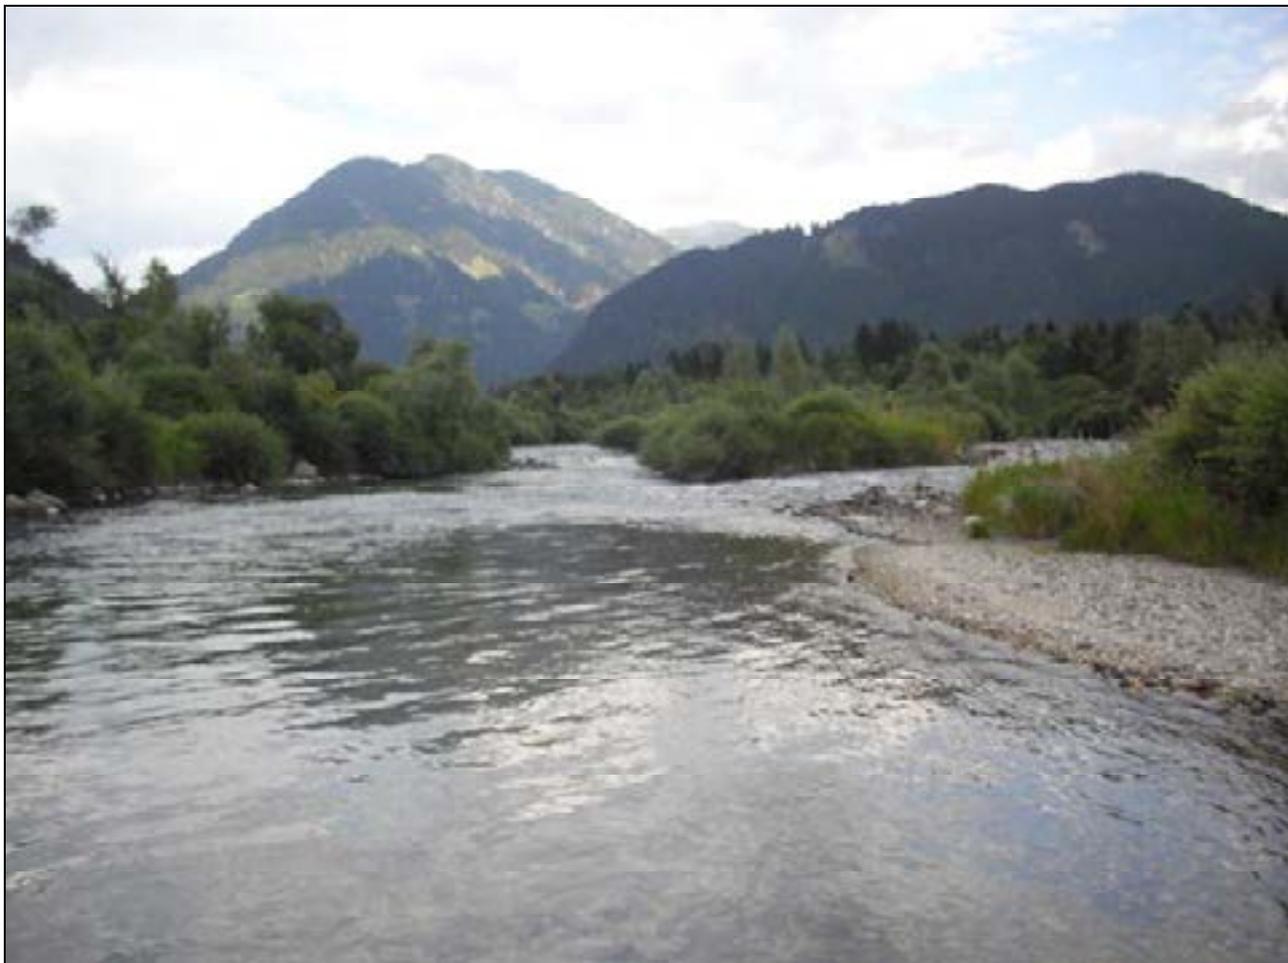
Fine muro in destra – inizio cava; lungh: 505 m

Il territorio circostante di questo tratto è dominato da urbanizzazione rada e zone a pascolo. La vegetazione perifluviale è composta da specie riparie arbustive che in sponda sinistra sono ampie e continue. L'Avisio ha possibilità di esondare con un alveo di piena ordinaria compresa tra 2-3 volta l'alveo di morbida. Questa possibilità è teorica in quanto il regime idrologico è sottoposto a DMV modulato. La sezione si può considerare quasi naturale con la presenza di difese spondali in sponda destra che penalizzano l'erosione. La componente biologica esprime in questo tratto la sua massimo funzionalità.

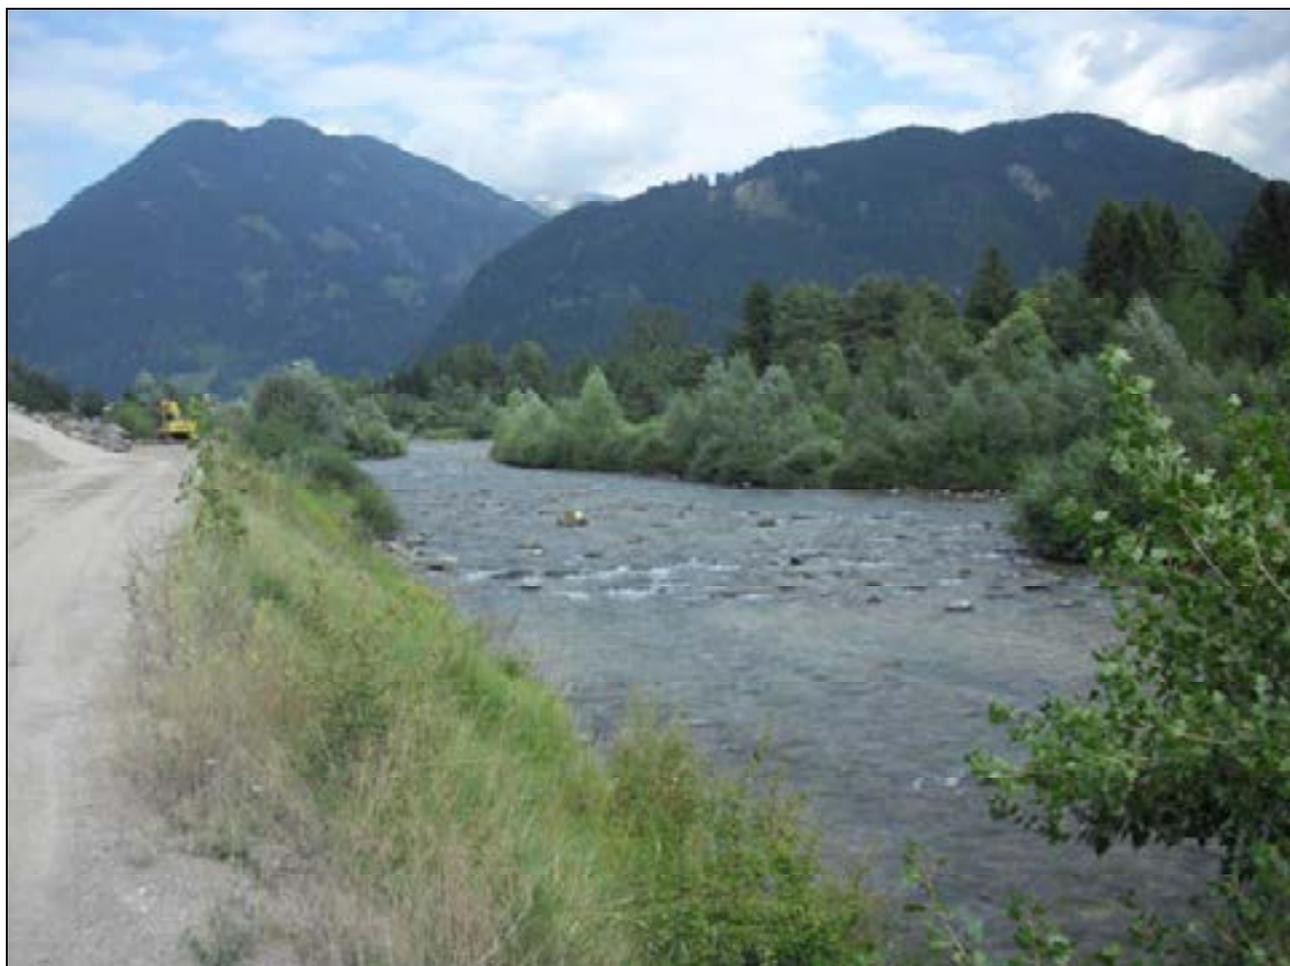
Inizio cava – fine cava; lungh: 301 m

In destra idrografica vi è una zona di trattamento di materiale ghiaioso che penalizza il territorio circostante che comunque anche in sinistra è costituito da urbanizzazione rada e zone coltivate. La vegetazione è nettamente diversa tra le due sponde con vegetazione erbacea in destra e una formazione arbustiva riparia associata ad una formazione arborea autoctona continua e ampia più di 30 metri. La sezione non è completamente integra per la presenza di massi antierosivi in sponda destra che influenzano l'erosione che comunque è ben visibile anche in sinistra con una evidente incisione verticale. Il tratto ha una buona idoneità ittica, le condizioni idromorfologiche mostrano la presenza predominante di un solo elemento morfologico (*run*).

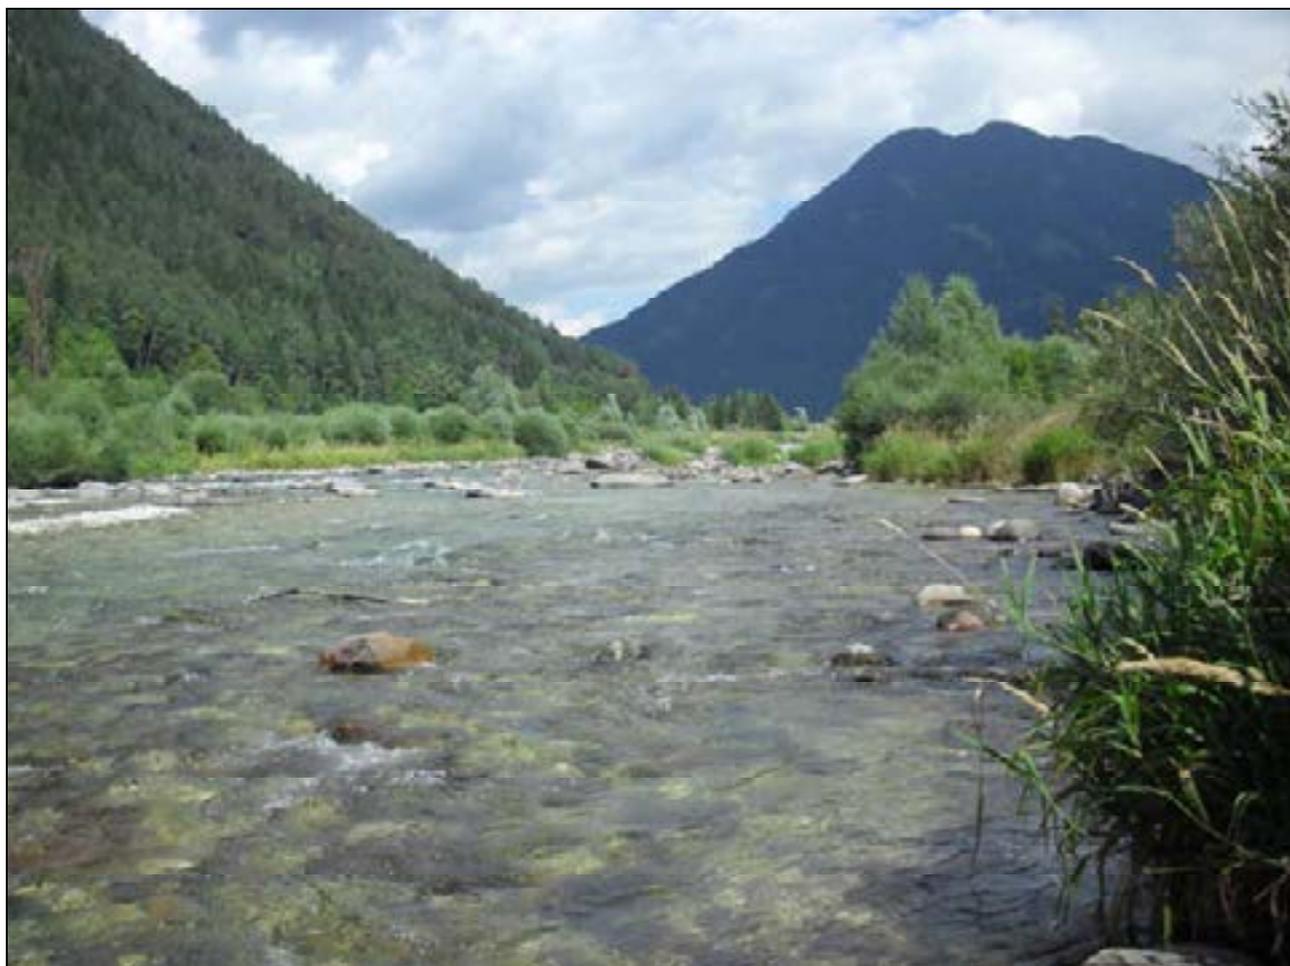
Fine cava – strada in sinistra; lungh: 303 m

In questo tratto non vi è una sostanziale differenza tra le due sponde se non per una minore continuità nella vegetazione perfluviale di tipo arbustivo ripario in sinistra idrografica. Le altre caratteristiche sono simili ai tratti più a valle con condizioni idriche influenzate da un DMV modulato, assenza di possibilità di esondare, assenza di opere erosive per la presenza di difese e elementi idromorfologici poco diversificati. Le altre caratteristiche funzionali invece sono buone se non ottime come la parte biologica.

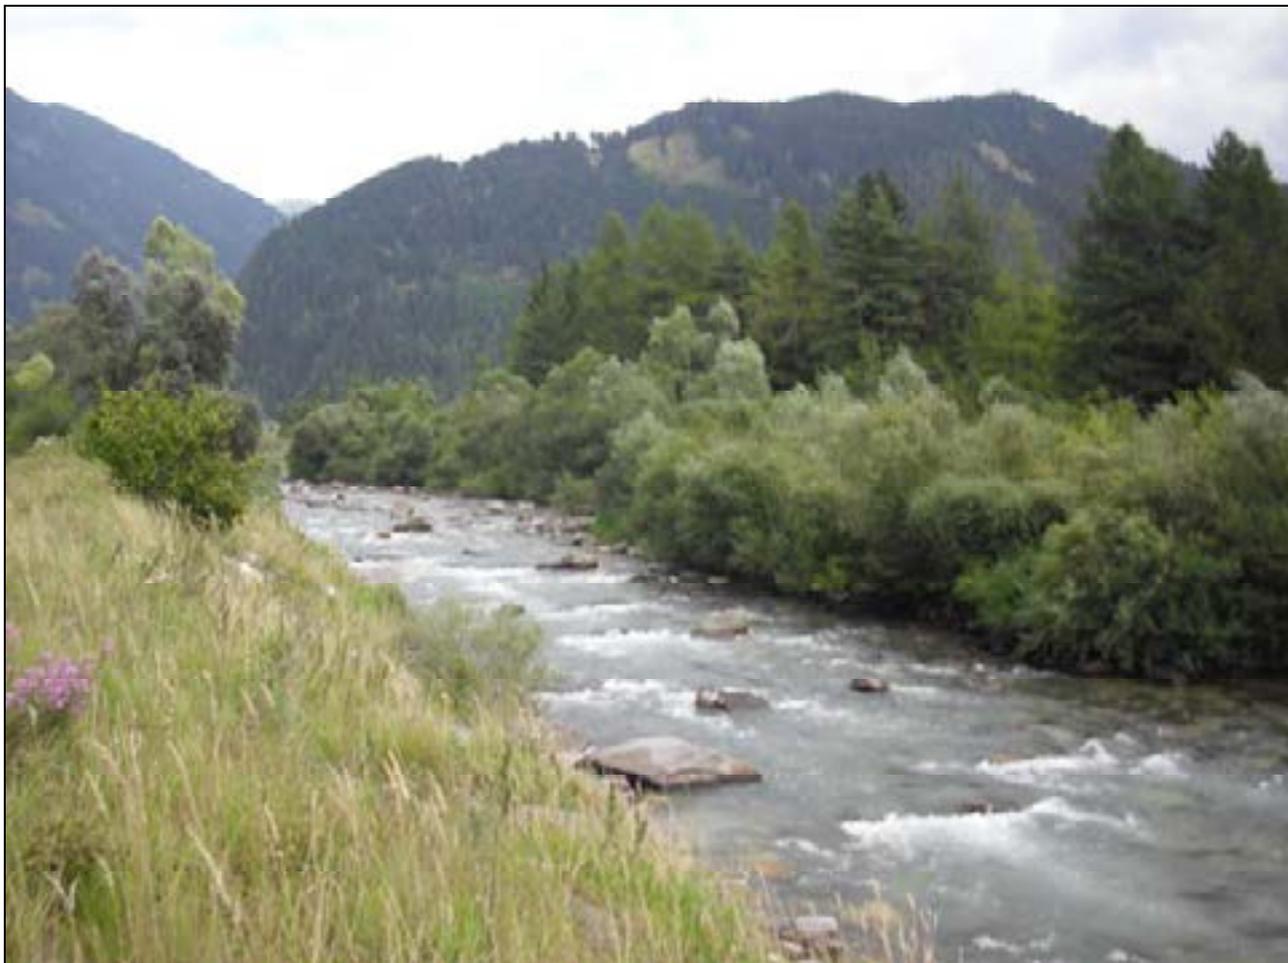
Strada in sinistra – copertura erbacea in sinistra; lungh: 381 m

A differenze del tratto precedente, la fascia perfluviale in sponda destra risulta meno funzionale in quanto è composta da un bordura con qualche interruzione invece che da una formazione riparia continua. In questa ottica vanno letti i diversi giudizi di funzionalità tra sponda destra e sinistra tant'è che le altre risposte invece rimangono le stesse.

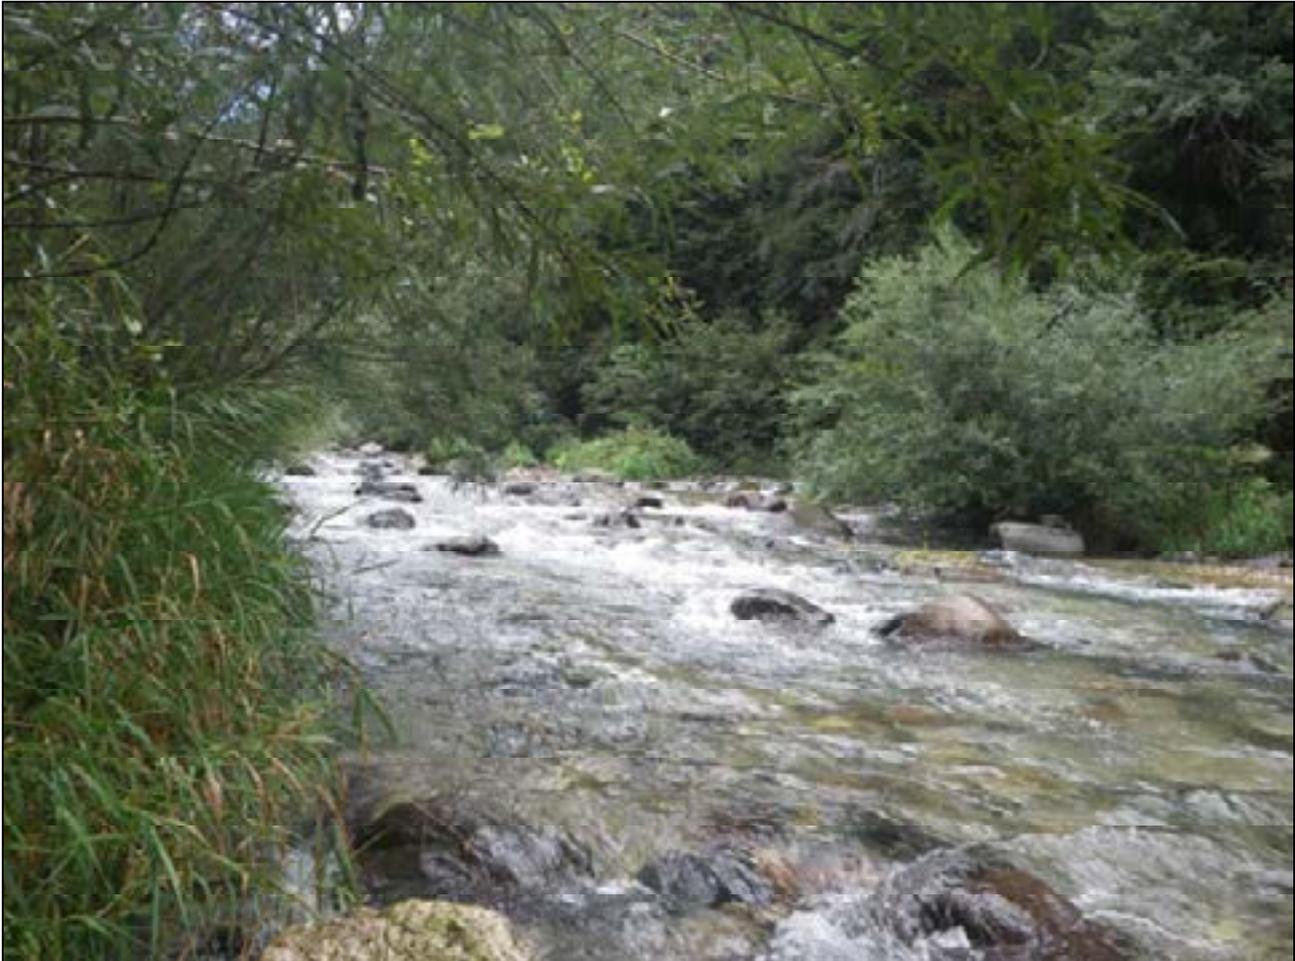
Fine muri Predazzo – inizio muro in destra; lungh: 191 m

In sinistra vi è una compresenza di aree naturali ed usi antropici del territorio (prati), in destra è presente un'urbanizzazione rada. La vegetazione delle due fasce perifluviali è primaria. In destra è costituita da una bordura di arbusti ripari, continua e di ampiezza compresa tra i 2 e i 5 metri, limitazione imposta dalla pista ciclopedonale. In sinistra la vegetazione rilevata consta di una bordura riparia, in prossimità del corso d'acqua, e di una formazione arborea autoctona non riparia, l'ampiezza cumulativa è maggiore di 30 metri e non sono presenti interruzioni. La ritenzione degli apporti trofici è garantita dalla presenza di grandi massi e dalla compresenza di substrati diversificati. La presenza di un'opera spondale in destra (gabbionata di massi) limita l'efficienza di esondazione, impedisce il naturale processo di erosione su tale sponda e banalizza la diversità della sezione. L'idoneità ittica comunque risulta buona e gli elementi idromorfologici sono distinti ma a distanza irregolare. Il comparto biologico (componente vegetale in alveo, detrito e comunità macrobentonica) non mostra segni di alterazione.

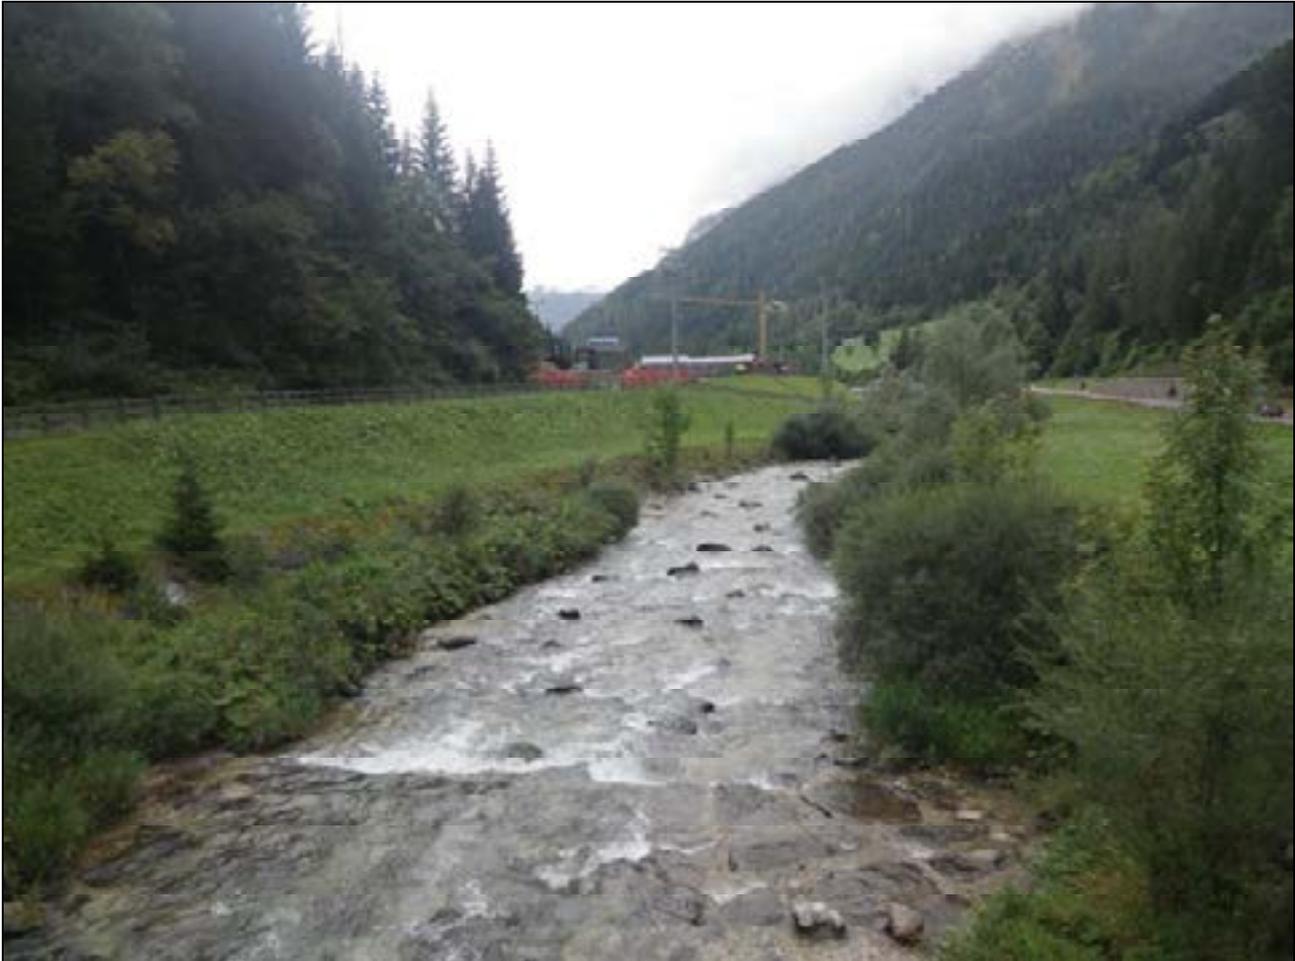
Inizio scogliera in sinistra – fine scogliera in sinistra; lungh: 657 m

Le due sponde sono caratterizzate da un'urbanizzazione rada, in sinistra è presente una cabinovia ed in destra un parcheggio. La vegetazione delle due fasce perfluviali è primaria. In destra è costituita da una bordura di arbusti ripari, le interruzioni sono maggiori del 15% e l'ampiezza è compresa tra i 2 e i 5 metri. In sinistra è stata osservata solo una formazione erbacea non igrofila. La presenza di opere spondali annulla il processo di erosione, banalizza la diversità della sezione trasversale ed impedisce al torrente di esondare. L'idoneità ittica comunque risulta buona e gli elementi idromorfologici sono distinti ma a distanza irregolare. Il comparto biologico (componente vegetale in alveo, detrito e comunità macrobentonica) non mostra segni di alterazione.

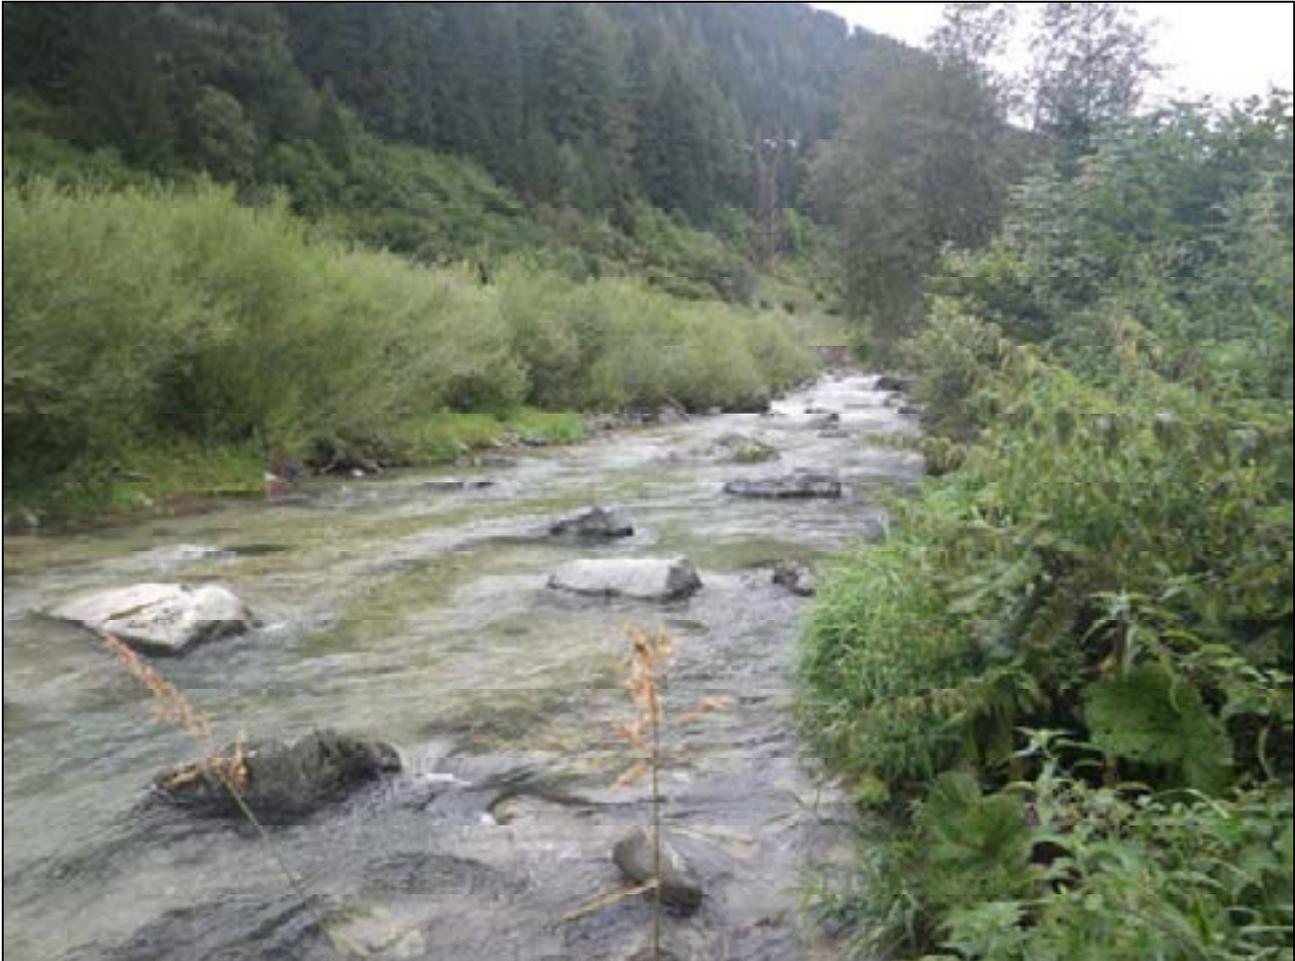
Fine scogliera in sinistra – fine prati in sinistra; lungh: 500 m

In destra vi è una compresenza di aree naturali ed usi antropici del territorio (prati), in sinistra è presente una piscicoltura. La vegetazione è costituita per ambedue le sponde da una bordura riparia, in destra però questa è secondaria mentre in sinistra è primaria; l'ampiezza in destra è limitata dall'argine ed in sinistra dalla pista ciclopedonale; le interruzioni sono frequenti e presenti solo in sinistra. La presenza di opere spondali annulla il processo di erosione, banalizza la diversità della sezione trasversale ed impedisce al torrente di esondare. L'idoneità ittica comunque risulta buona e gli elementi idromorfologici sono distinti ma a distanza irregolare. Il comparto biologico (componente vegetale in alveo, detrito e comunità macrobentonica) non mostra segni di alterazione.

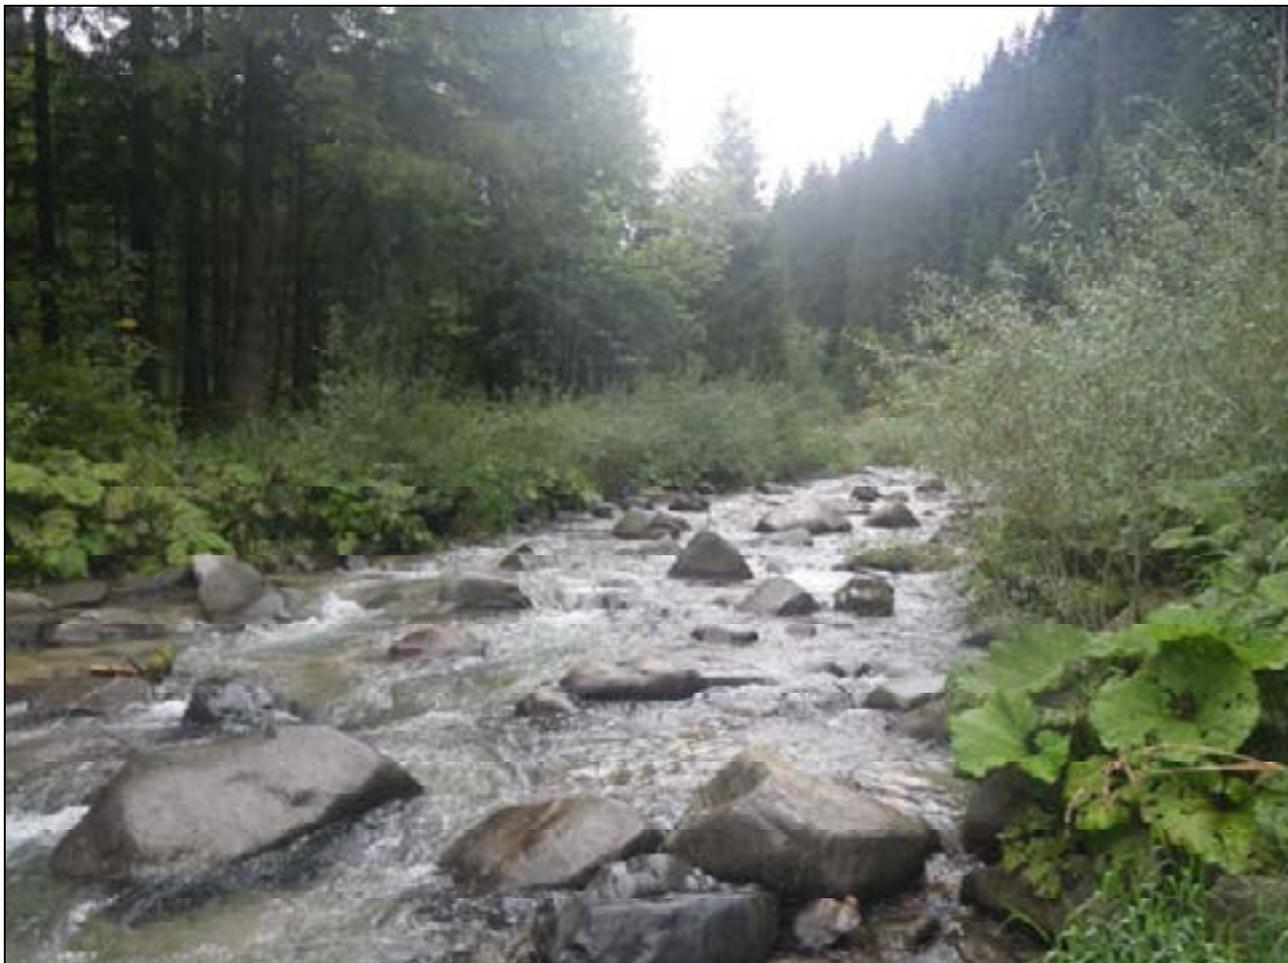
Inizio muro in sinistra – inizio muro in destra; lungh: 235 m

Tratto molto simile al precedente, si differenzia per la presenza di un muro impermeabile in sinistra che comporta per tale sponda:

- il passaggio della vegetazione da primaria a secondaria, costituita da una bordura di arbusti ripari (ampiezza 2-5 metri, continua);
- l'annullamento del processo di erosione;
- la banalizzazione della diversità della sezione trasversale.

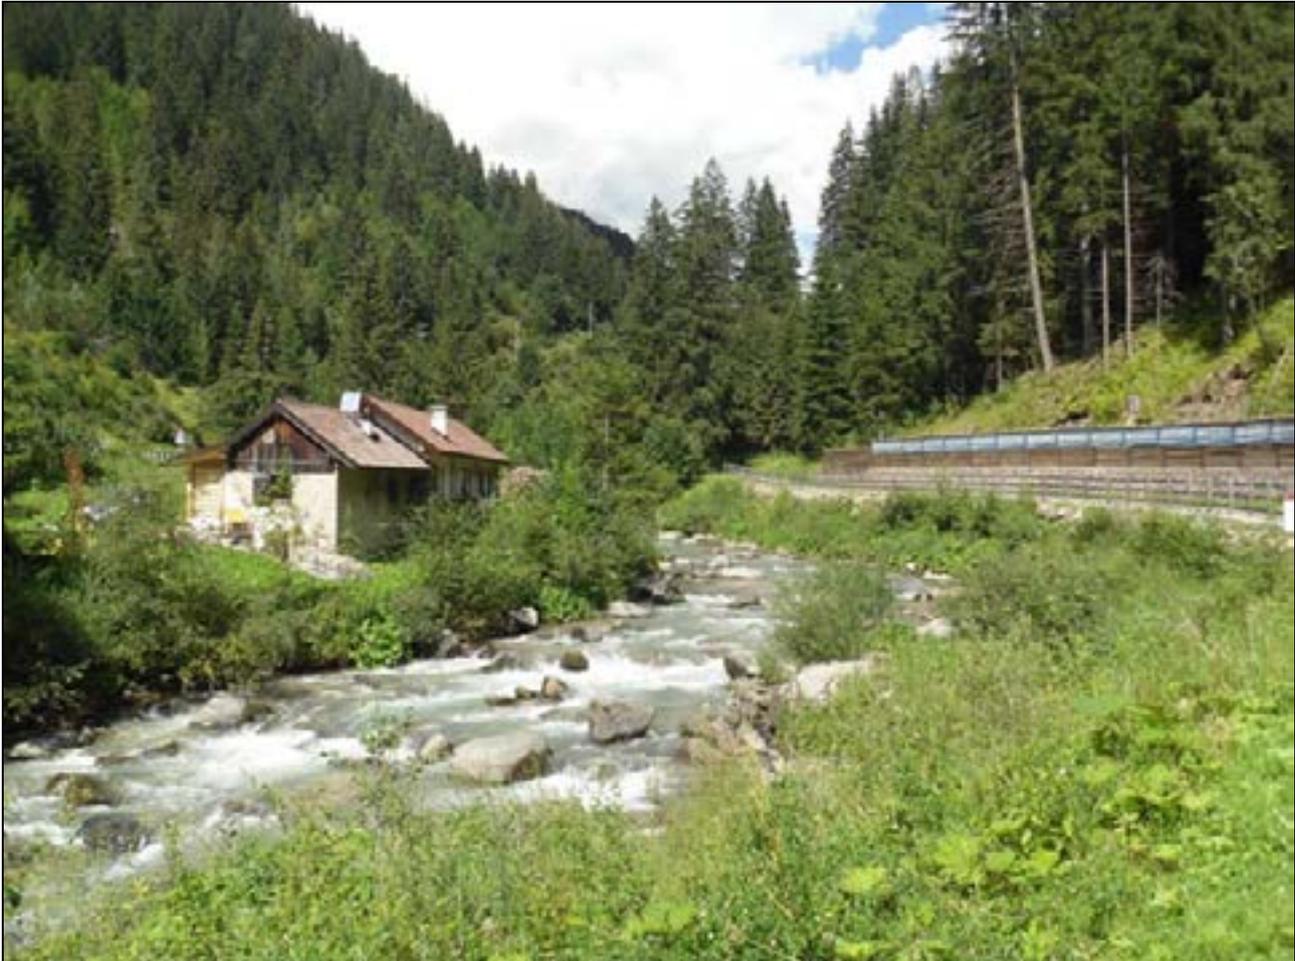
Fine muro in cemento in destra – fine scogliera in sinistra; lungh: 198 m

In sinistra idrografica il territorio è privo di antropizzazione, in destra sono presenti dei prati regolarmente sfalciati. La vegetazione è costituita in destra da una bordura mista non riparia ed in sinistra da una bordura di erbacee non igrofile, tutte e due queste tipologie di vegetazione rientrano nel gruppo di quelle a funzionalità nulla. Il substrato dell'alveo è composto da massi incassati e ciottoli che garantiscono una buona ritenzione degli apporti trofici. In destra l'erosione è assente, mentre in sinistra tale processo è annullato dalla presenza di una difesa spondale (costruita a difesa della pista ciclopedonale); la diversità della sezione trasversale risente di questa opera. L'idoneità ittica è poco sufficiente, considerate anche le scarse aree di frega e le zone in ombra, inoltre influisce negativamente la presenza della diga a valle. Gli elementi idromorfologici sono distinti ma a distanza irregolare. Il detrito è fibroso, il periphyton è sottile e non sono presenti macrofite tolleranti. La comunità macrobentonica è sufficientemente diversificata ma ha una struttura alterata rispetto l'atteso.

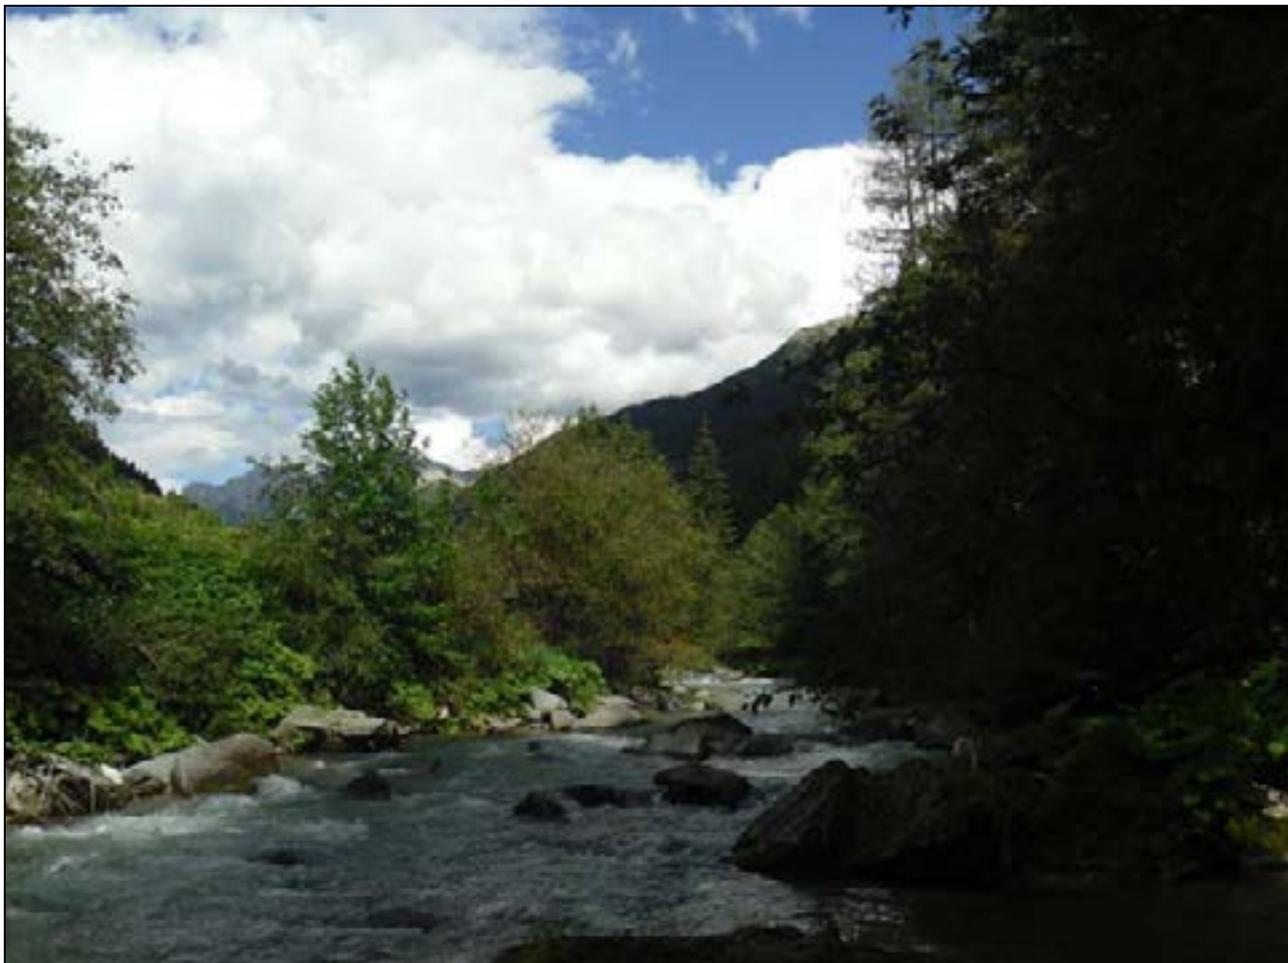
Fine scogliera in sinistra – inizio prati in sinistra; lungh: 200 m

La vegetazione della due fasce periglaciali è costituita da una bordura di arbusti ripari, avente un'ampiezza di 2-5 metri e con interruzioni del 5-15% solo per la fascia destra. La naturale acclività dei versanti non permette al torrente di sondare. L'erosione è assente e la sezione trasversale è integra. L'idoneità ittica è buona e gli elementi idromorfologici sono distinti ma a distanza irregolare. Il comparto biologico mostra segni di alterazione solo per quanto riguarda la componente animale, la comunità macrobentonica è sufficientemente diversificata ma con struttura alterata rispetto l'atteso.

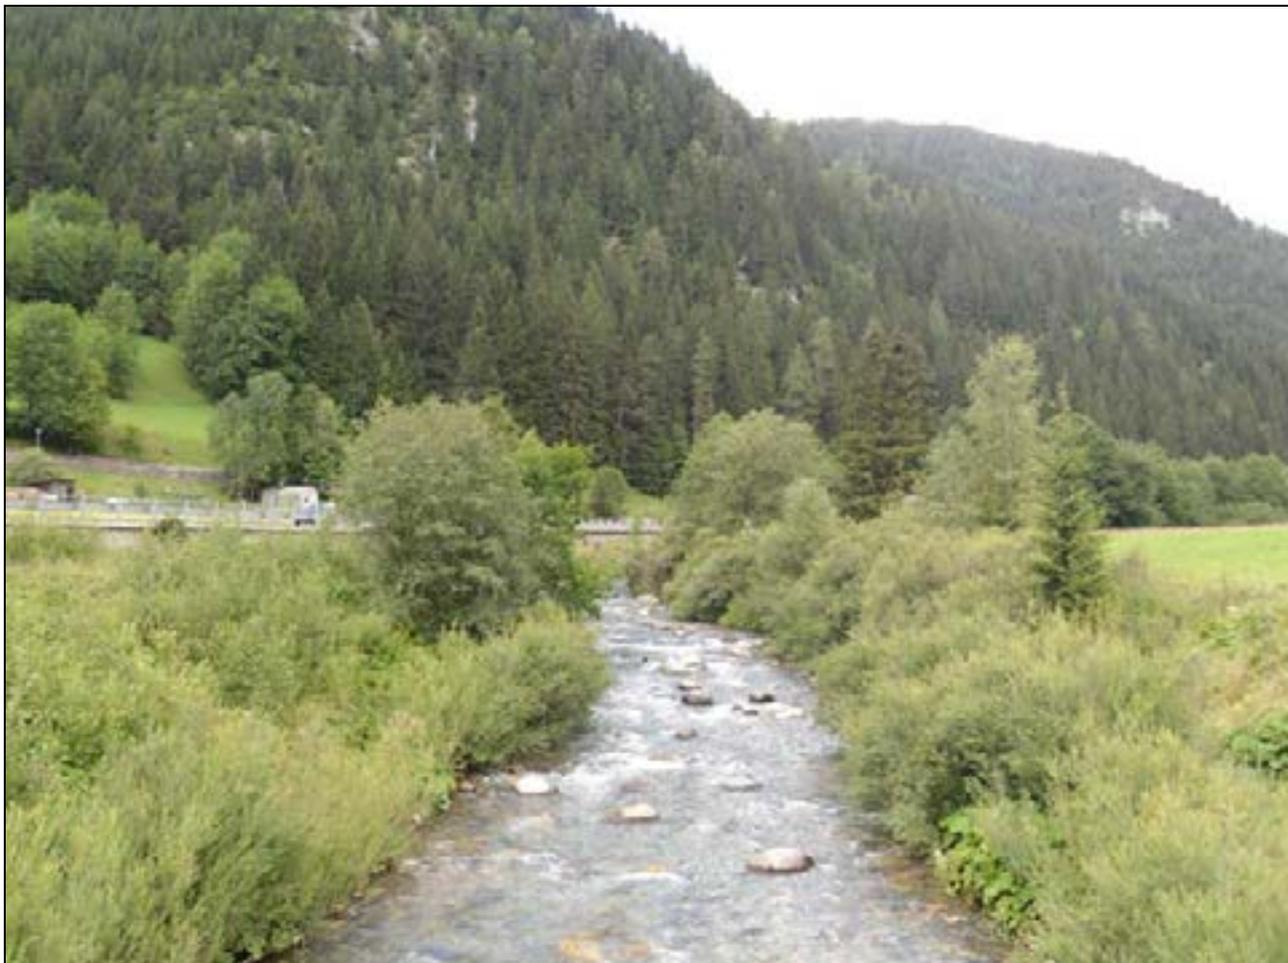
Inizio prati in sinistra – inizio formazione arbustiva riparia in sinistra; lungh: 189 m

Il territorio circostante ha una compresenza di aree naturali ed usi antropici del territorio. La vegetazione di entrambe le fasce perfluviali è primaria e costituita da una bordura di salici arbustivi (ampiezza 2-5 metri, interruzioni del 5-15%). Il substrato dell'alveo è composto da ciottoli che non garantiscono un'elevata ritenzione degli apporti trofici. In sinistra l'erosione è assente, mentre in destra tale processo è annullato dalla presenza di una difesa spondale (scogliera a secco); la diversità della sezione trasversale risente di questa opera e pertanto mostra una discreta diversità morfologica. L'idoneità ittica è buona e gli elementi idromorfologici sono indistinti. Il detrito è fibroso, il periphyton è sottile e non sono presenti macrofite tolleranti. La comunità macrobentonica è sufficientemente diversificata ma con una struttura alterata rispetto l'atteso.

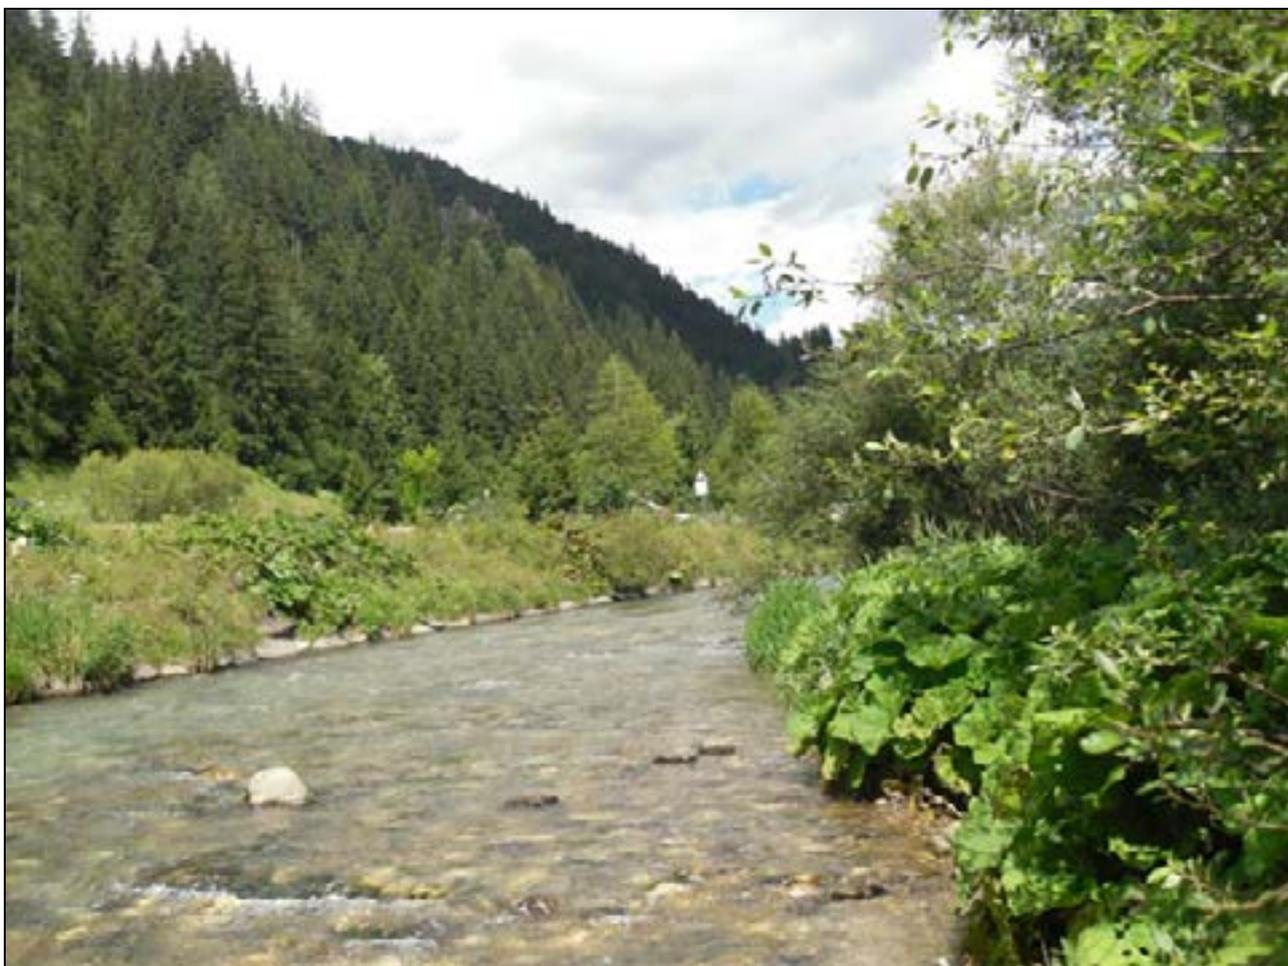
Inizio formazione arbustiva riparia in sinistra – inizio bordura in destra; lungh: 118 m

La vegetazione della sponda destra è costituita solo da una bordura erbacea non igrofila, vegetazione a funzionalità nulla. In sinistra invece è stata rilevata la compresenza di due formazioni, la arbustiva riparia (in prossimità del torrente) e la autoctona non riparia; l'ampiezza cumulativa è compresa tra i 10 e i 30 metri e non sono presenti interruzioni. Non si osservano ulteriori differenze rispetto il precedente tratto.

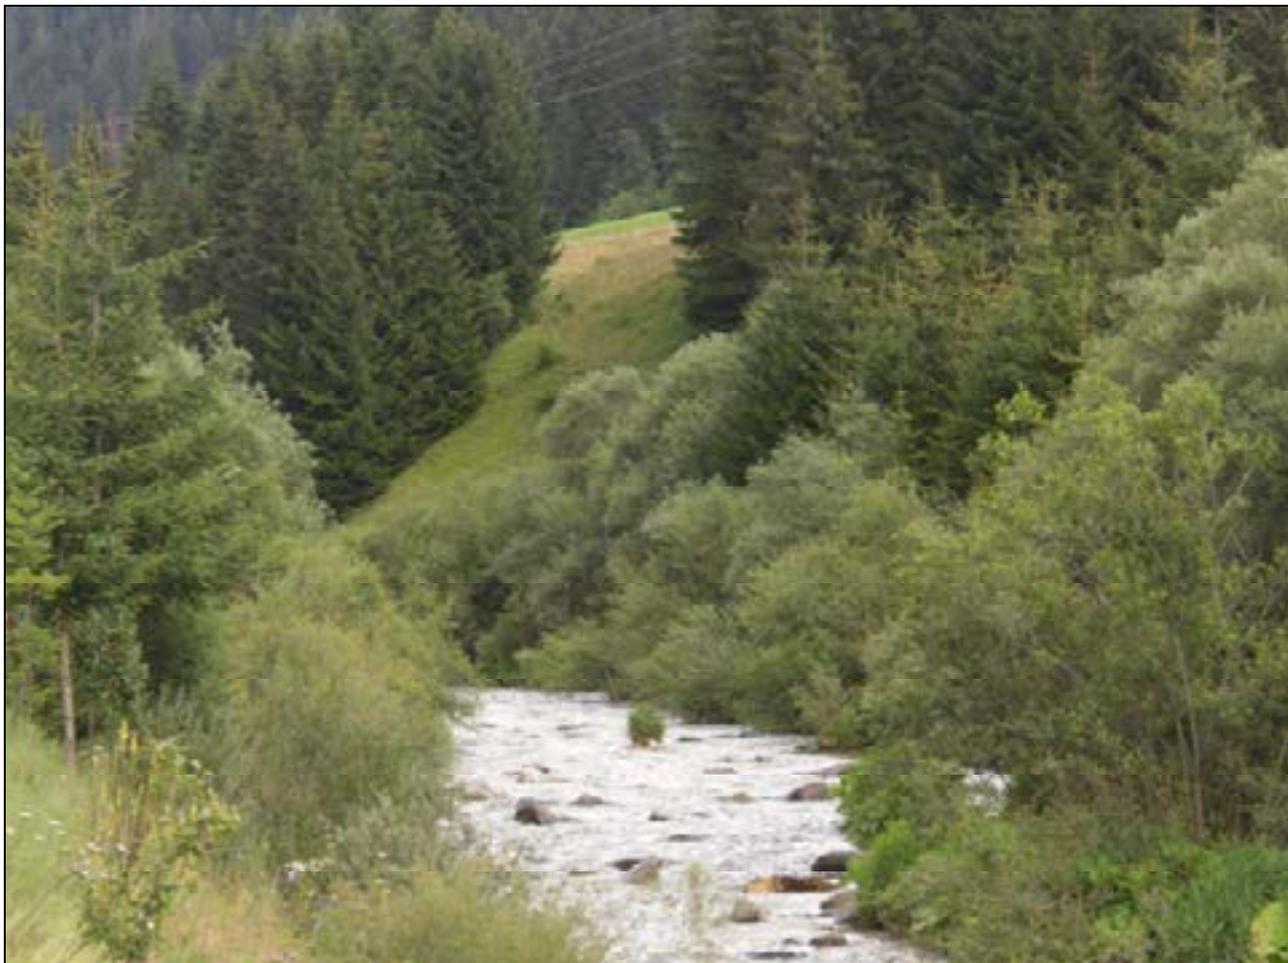
Inizio bordura in destra – ponte ciclabile; lungh: 126 m

In sponda destra c'è un campeggio, in sinistra continuano ad essere presenti dei prati regolarmente sfalcati. La vegetazione in destra è costituita da una bordura riparia (ampiezza 2-5 metri, continua) in sinistra proseguono le due formazioni osservate anche precedentemente, la arbustiva riparia e la autoctona non riparia (ampiezza cumulativa 10 - 30 metri e continua). Non si osservano ulteriori differenze rispetto al precedente tratto.

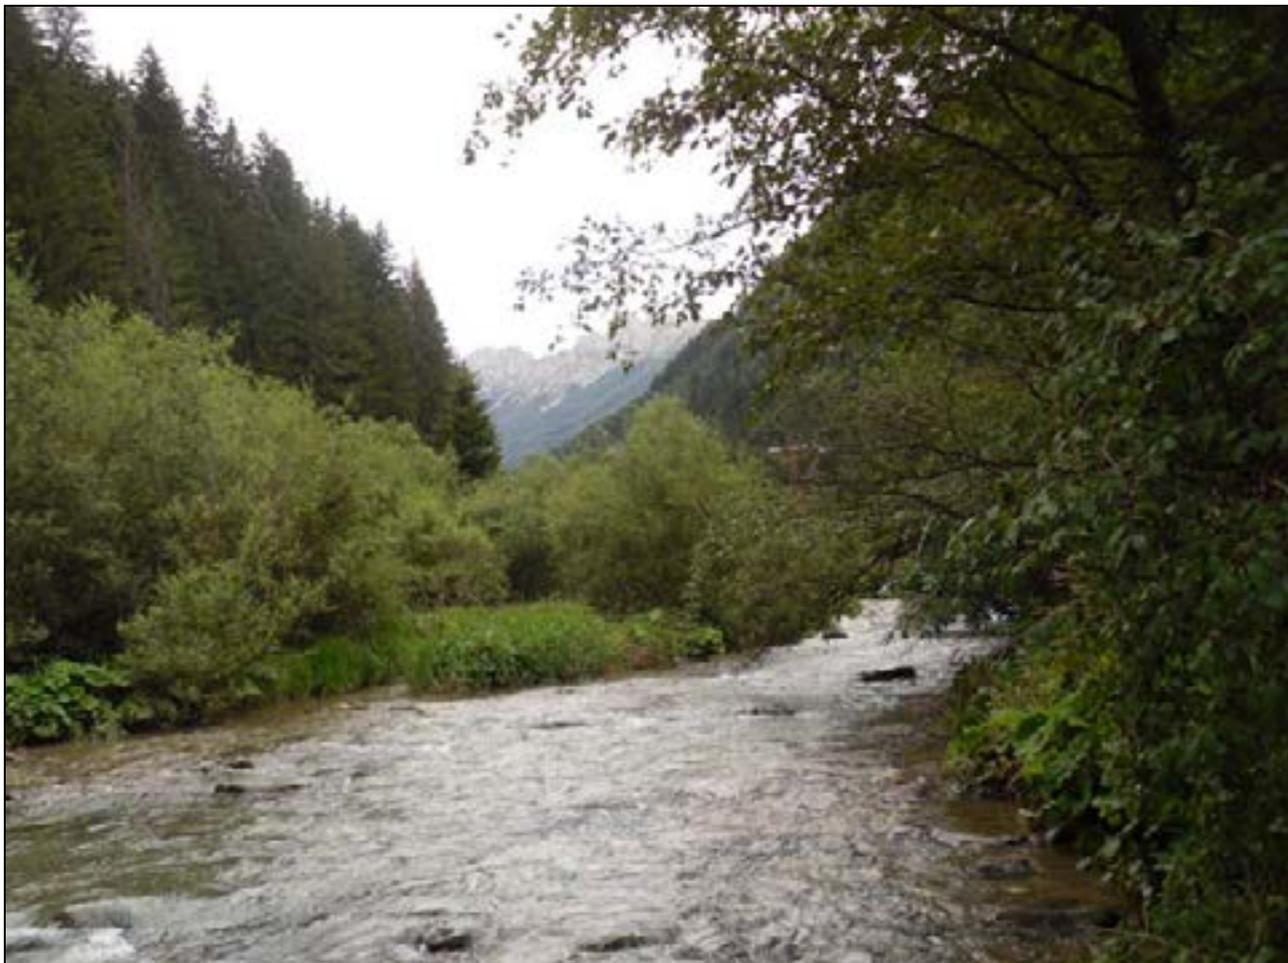
Inizio deposito materiale in sinistra – inizio scogliera in sinistra; lungh: 129 m

Il tratto si caratterizza per la presenza in sinistra di un piazzale adibito a deposito di materiale; La vegetazione rilevata in destra è costituita da una formazione arbustiva riparia (ampiezza 5-10 metri e continua), in sinistra da una bordura di arbusti ripari (ampiezza 2-5 metri e continua). Non si osservano ulteriori differenze rispetto il precedente tratto.

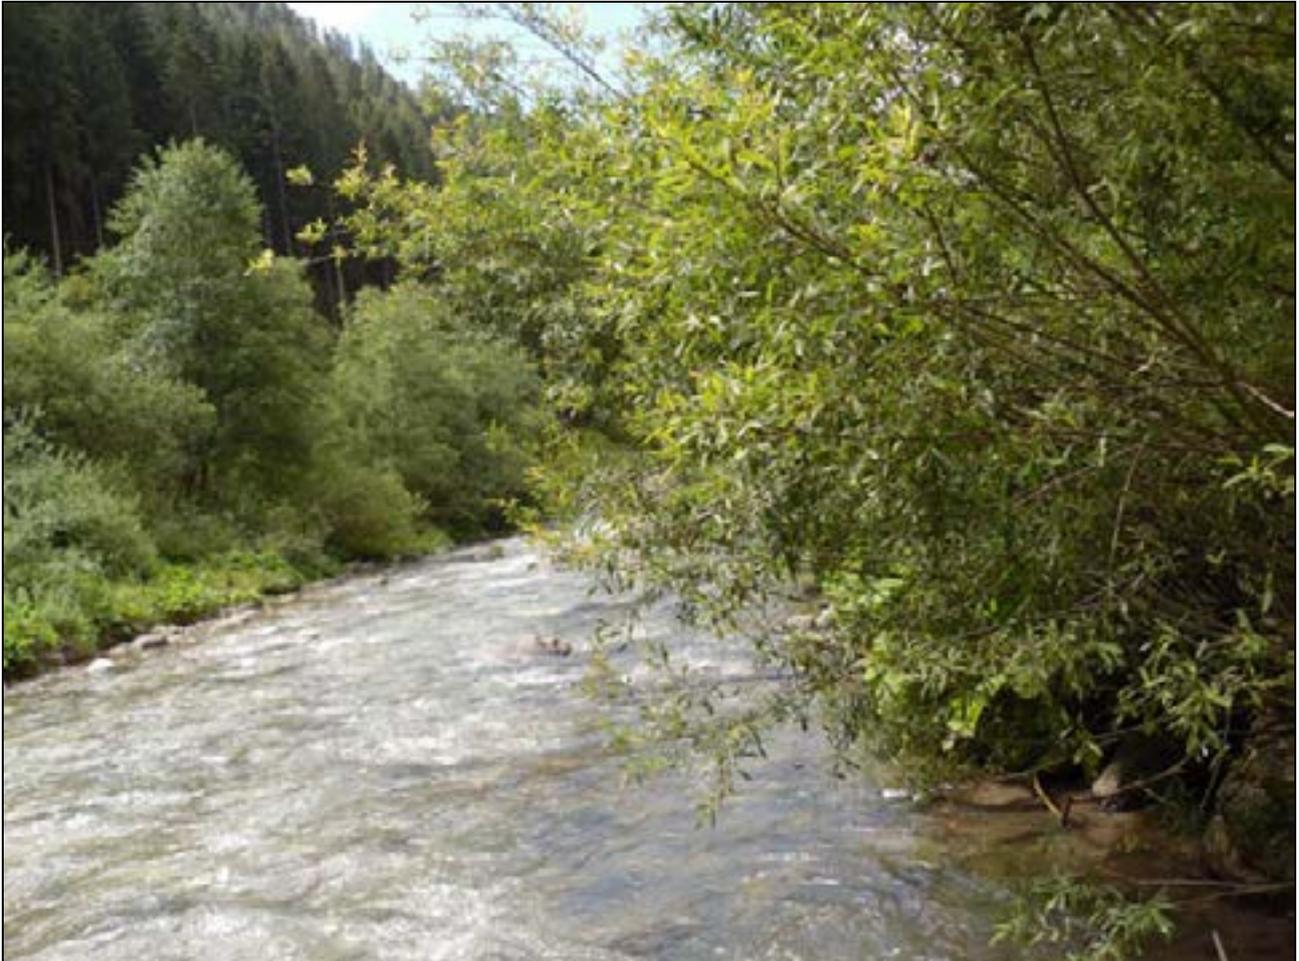
Inizio case in destra – fine case in destra; lungh: 305 m

In destra è presente un depuratore. La vegetazione della fascia perifluviale sinistra è costituita da una bordura di arbusti ripari, seguita da una formazione arbustiva autoctona non riparia (ampiezza 5-10 metri, continua); in destra è stata rilevata una formazione di arbustiva di salici ed ontani (ampiezza 5-10 metri, continua). Il substrato è composto da massi incassati e ciottoli che garantiscono una buona ritenzione degli apporti trofici. L'erosione è assente e la sezione trasversale è integra. L'idoneità ittica è buona e gli elementi idromorfologici sono indistinti. Tra il comparto biologico solo la comunità macrobentonica continua a mostrare segni di alterazione, risulta infatti sufficientemente diversificata ma con una struttura alterata rispetto l'atteso.
