Torrente Avisio

Tabella 1: Punteggio, livello, giudizio IFF reale e relativo

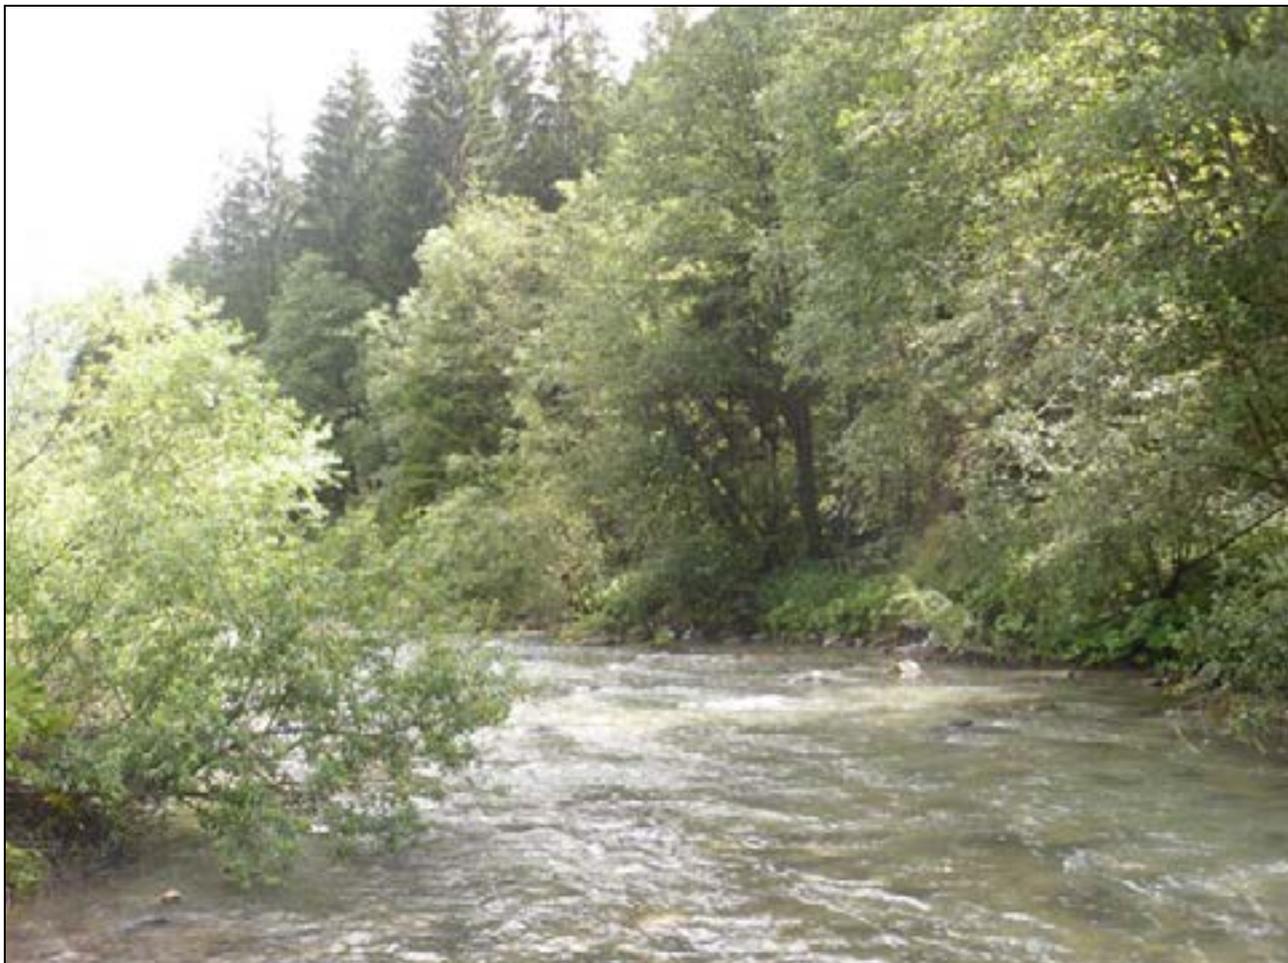
Fine case in destra – inizio zona urbana (Moena); lungh: 358 m

La vegetazione delle due sponde è costituita da una bordura di arbusti ripari, solo in sinistra tale bordura è seguita da una formazione arbustiva riparia. L'ampiezza in destra è di 2-5 metri ed in sinistra di 5-10 metri; non sono presenti interruzioni. Non si osservano ulteriori differenze rispetto il precedente tratto.

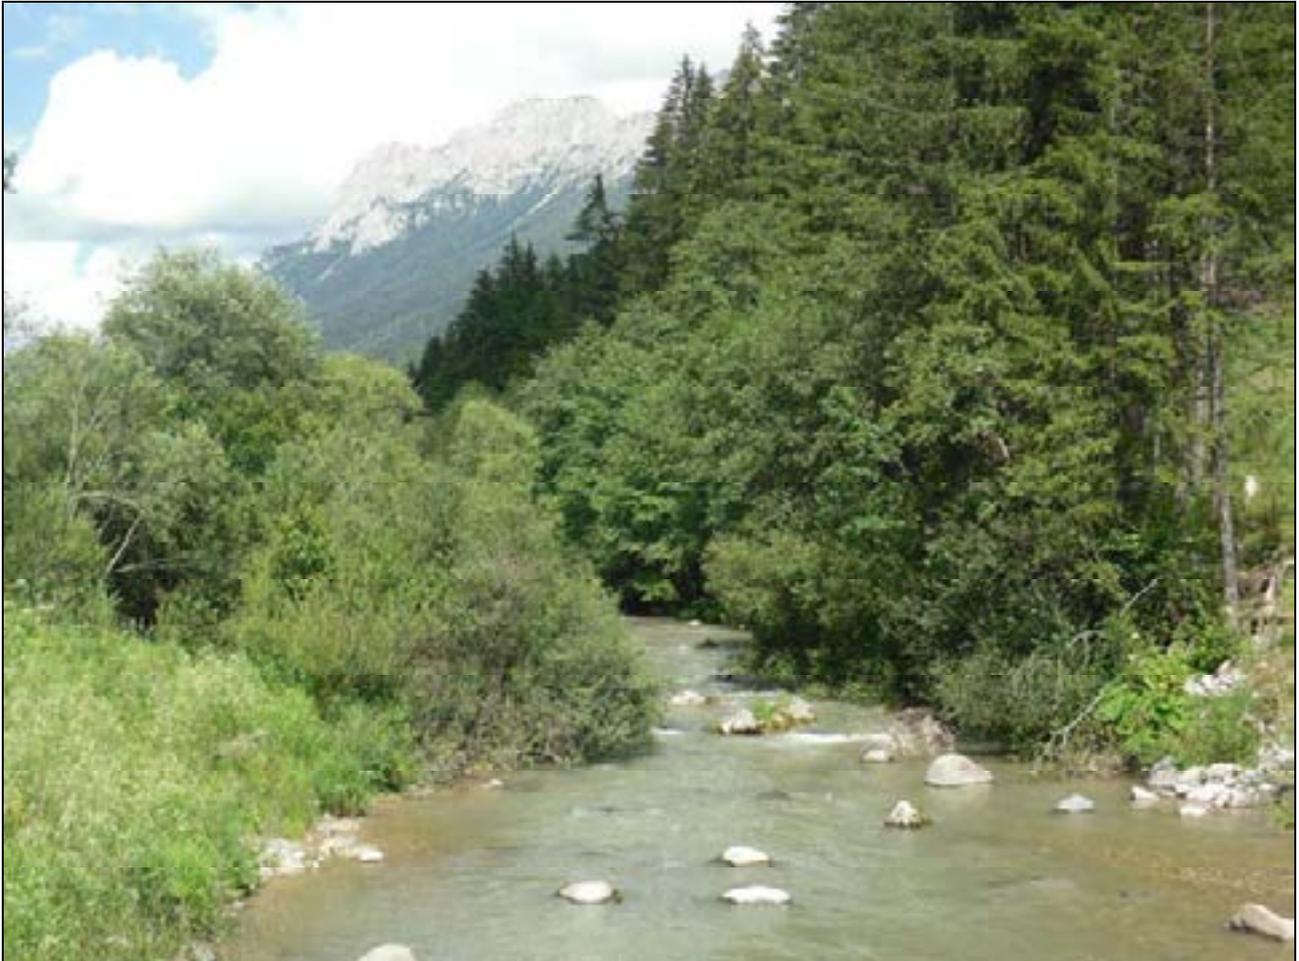
Inizio zona urbana (Moena) – inizio muri in destra e sinistra; lungh: 542 m

In destra il territorio è urbanizzato, in sinistra esiste una compresenza di aree naturali ed usi antropici del territorio. La vegetazione delle due sponde è costituita da una formazione di arbusti ripari, solo in sinistra tale bordura è seguita da una formazione arborea riparia. L'ampiezza in destra è di 2-5 metri ed in sinistra è maggiore di 30 metri; sono presenti interruzioni del 10-25% solo in sinistra. Il substrato è composto da massi incassati e ciottoli che garantiscono una buona ritenzione degli apporti trofici. L'erosione è assente e la sezione trasversale è integra. L'idoneità ittica è buona e gli elementi idromorfologici sono distinti ma a distanza irregolare. Per il comparto biologico solo la comunità macrobentonica continua a mostrare segni di alterazione, risulta infatti poco equilibrata con prevalenza di taxa tolleranti l'inquinamento, come gli Efemerotteri *Baetis*, i Tricotteri Limnephilidae ed i Ditteri Simuliidae e Chironomidae.

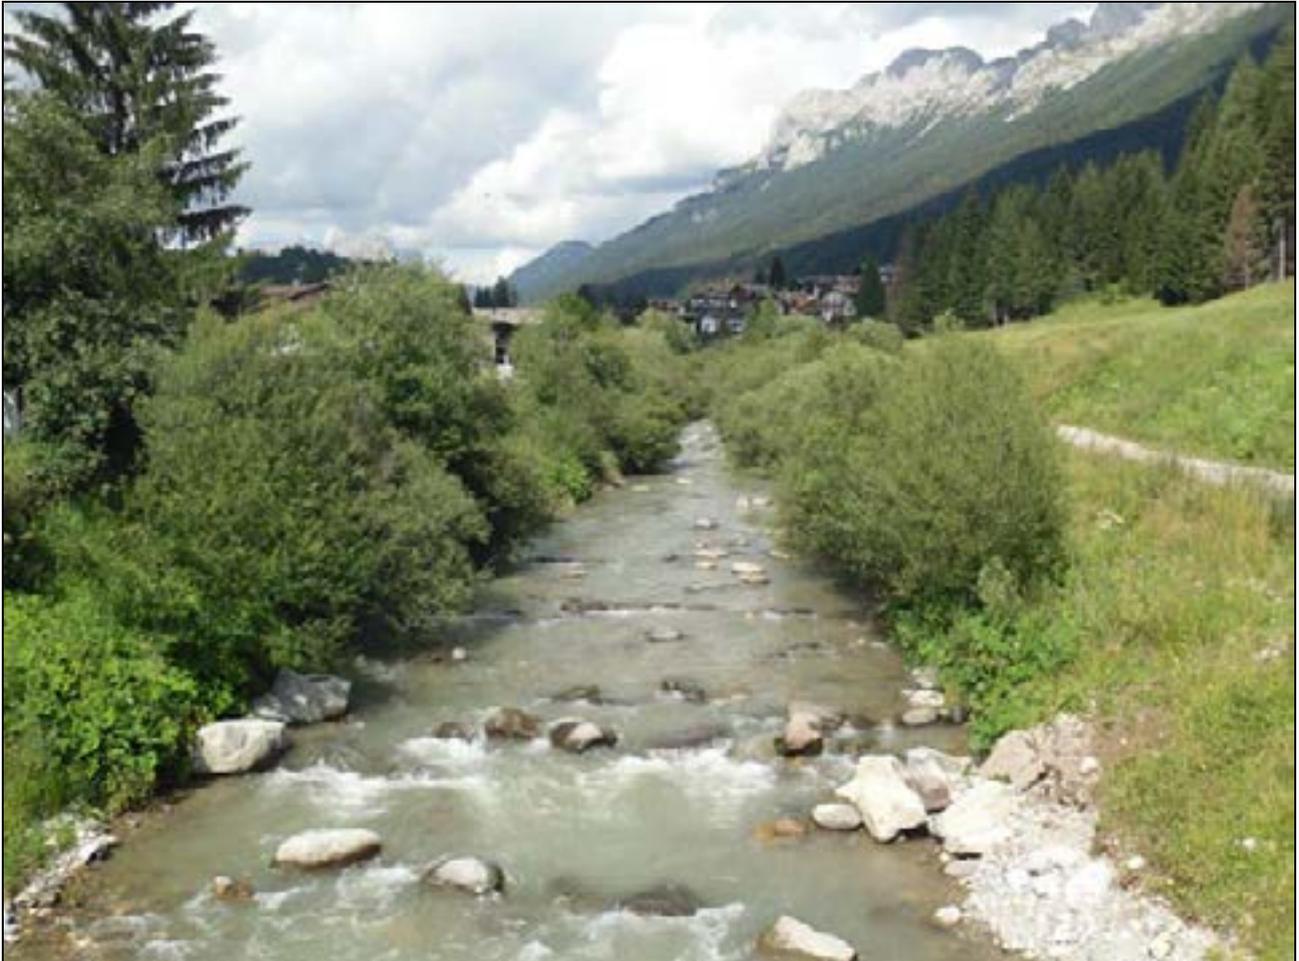
Inizio muri in destra e sinistra – inizio area urbanizzata in sinistra; lung: 270 m

La vegetazione del tratto in esame è secondaria e per entrambe le sponde, essa è costituita da una bordura di salici arbustivi, di ampiezza compresa tra i 2 e i 5 metri e priva di interruzioni. In alveo sono presenti delle soglie in massi mentre le sponde sono cementate. La presenza degli argini non permette al fiume di esondare, annullando il naturale svolgimento del processo di erosione e banalizzando la diversità della sezione trasversale. La comunità macrobentonica è sufficientemente diversificata ma con struttura alterata rispetto l'atteso. Essa risulta composta da Efemeroteri Heptageniidae, Ephemerellidae e Baetidae, i Tricotteri Limnephilidae ed i Ditteri Simuliidae, Chironomidae e Blephariceridae.

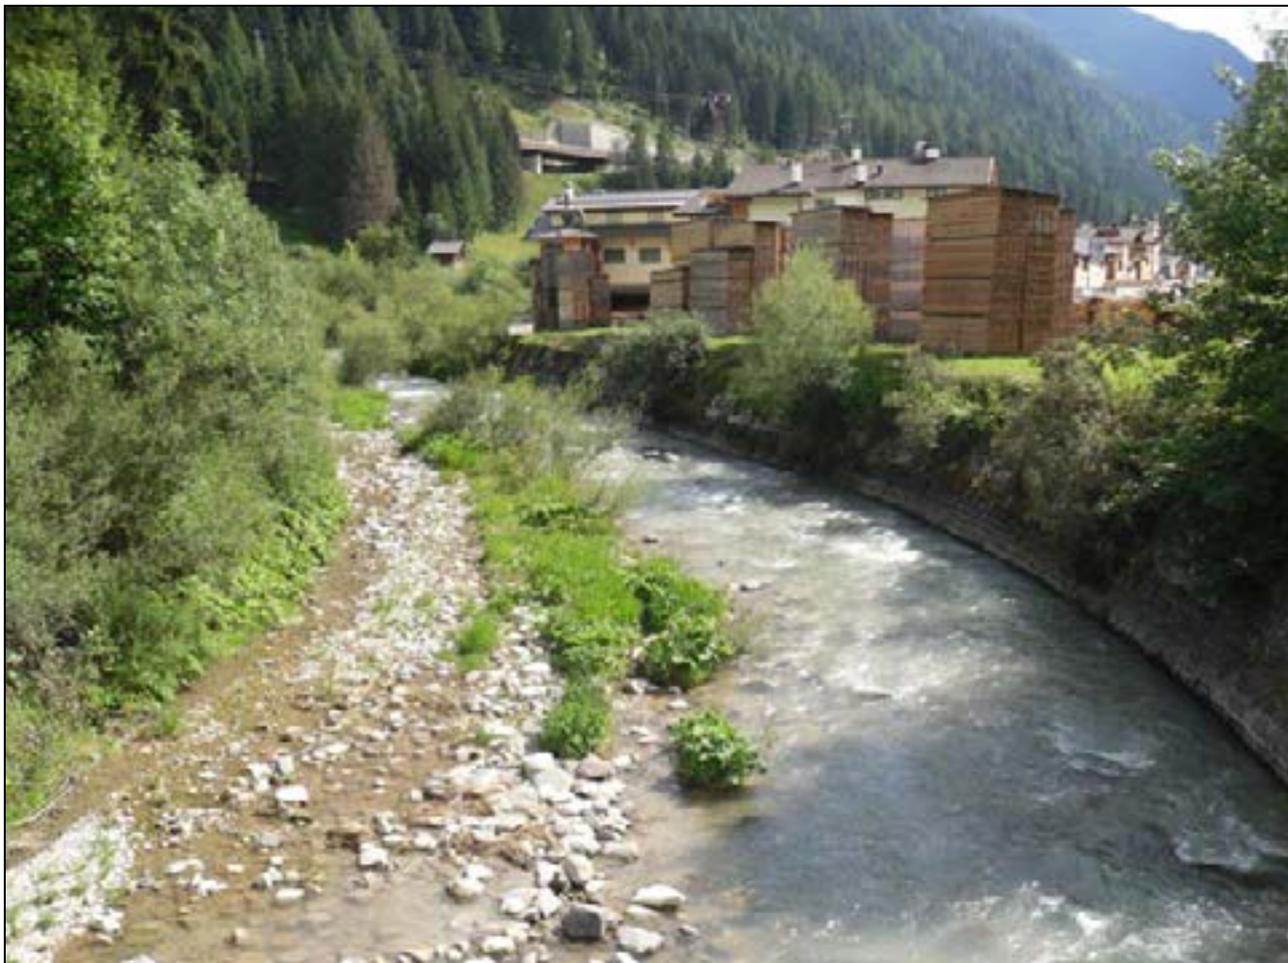
Inizio area urbanizzata in sinistra – fine bordure; lungh: 152 m

Il territorio circostante è urbanizzato. La vegetazione è secondaria per entrambe le sponde e costituita da una bordura di arbusti ripari, con interruzioni frequenti (>15%) per suolo nudo in sponda destra. Non si notano differenze significative con il tratto precedente per le altre caratteristiche funzionali.

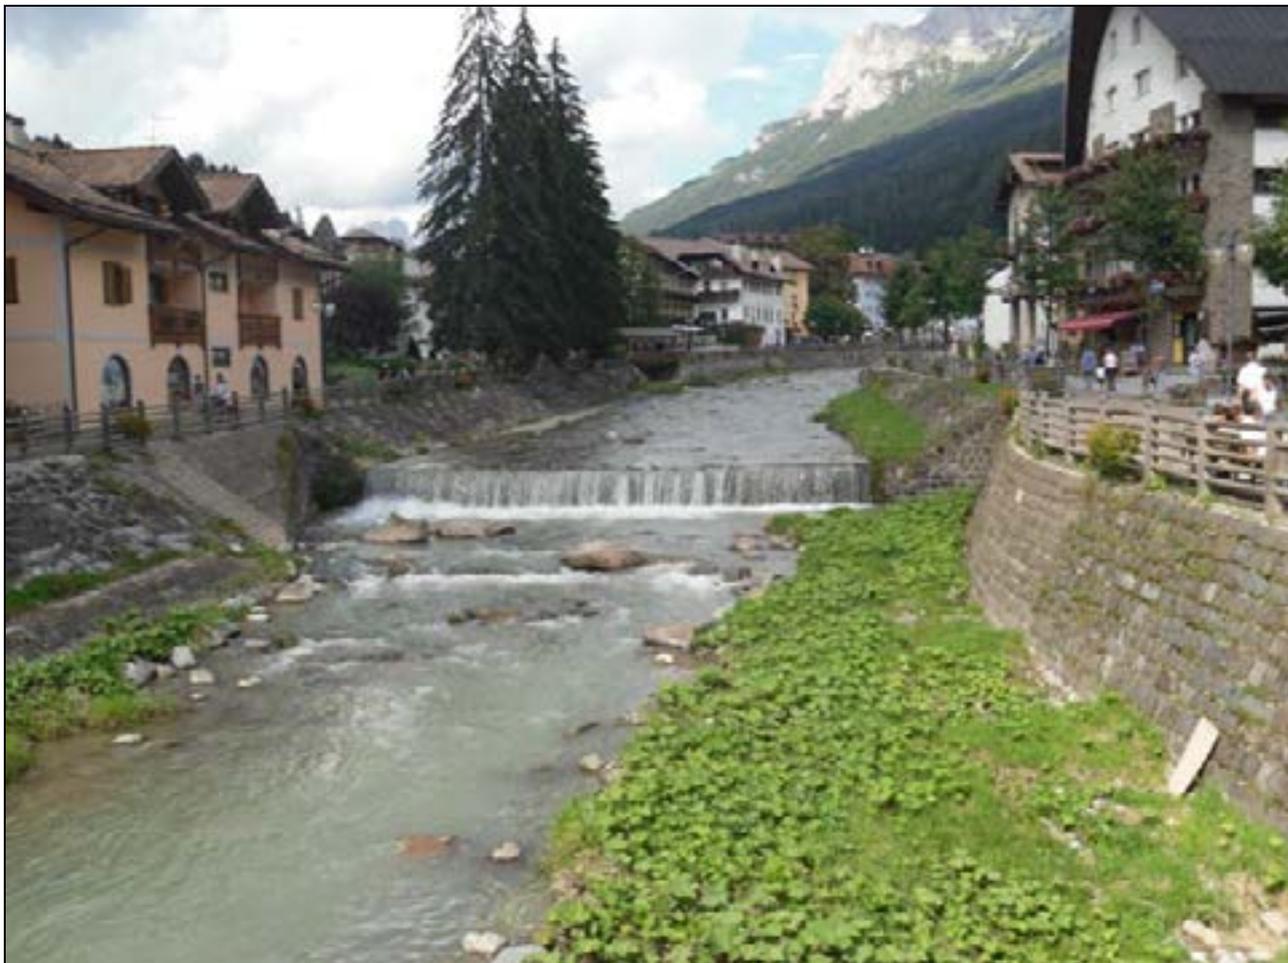
Fine bordure – fine muri in destra e sinistra; lungh: 807 m

Il tratto AVIS109 attraversa il centro di Moena. In alveo sono state costruite delle briglie, aventi una distanza maggiore di tre volte l'alveo di morbida e di altezza superiore al metro, ostacolo non superabile dai pesci. Inoltre la presenza degli argini non permette al fiume di esondare, annullando il naturale svolgimento del processo di erosione e banalizzando la diversità della sezione trasversale. In alveo è stata rilevata solo una bordura erbacea non igrofila. Le caratteristiche biologiche rivelano una comunità bentonica non adeguata all'atteso.

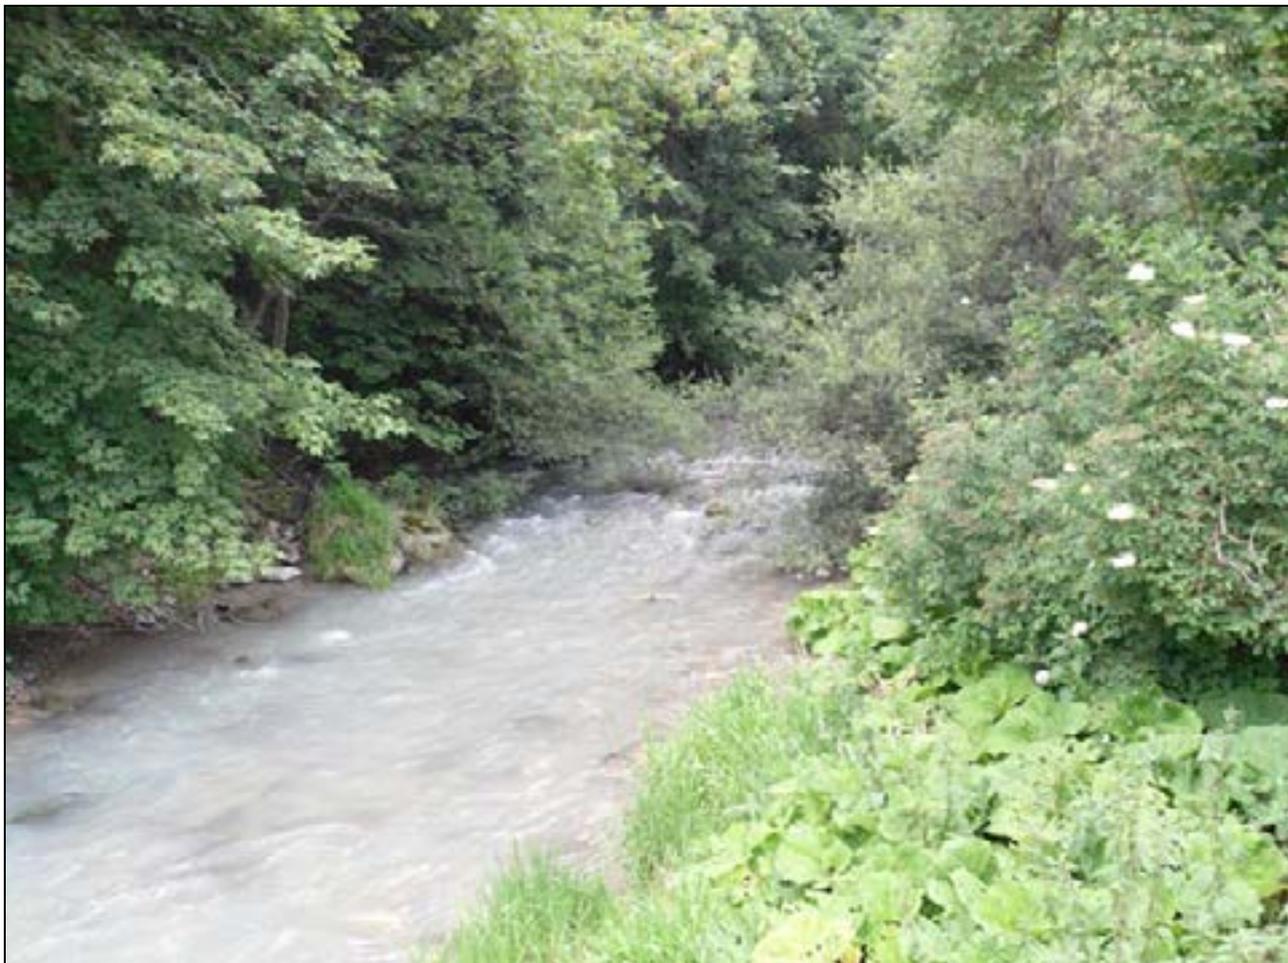
Fine muri in destra e sinistra – fine prati in sinistra; lungh: 193 m

Il territorio circostante continua ad essere urbanizzato. La vegetazione è primaria ed in destra è costituita da una formazione arbustiva riparia (salici, frassini e ontani) in continuità con la formazione arborea autoctona non riparia (ampiezza 10-30 metri e continua), in sinistra è stata rilevata una bordura di arbusti ripari (ampiezza 2-5 metri e continua). Il substrato è composto da massi incassati e ciottoli che garantiscono una buona ritenzione degli apporti trofici. L'erosione è assente e la sezione trasversale è integra. L'idoneità ittica è buona e gli elementi idromorfologici sono indistinti. Tra il comparto biologico solo la comunità macrobentonica continua a mostrare segni di alterazione.

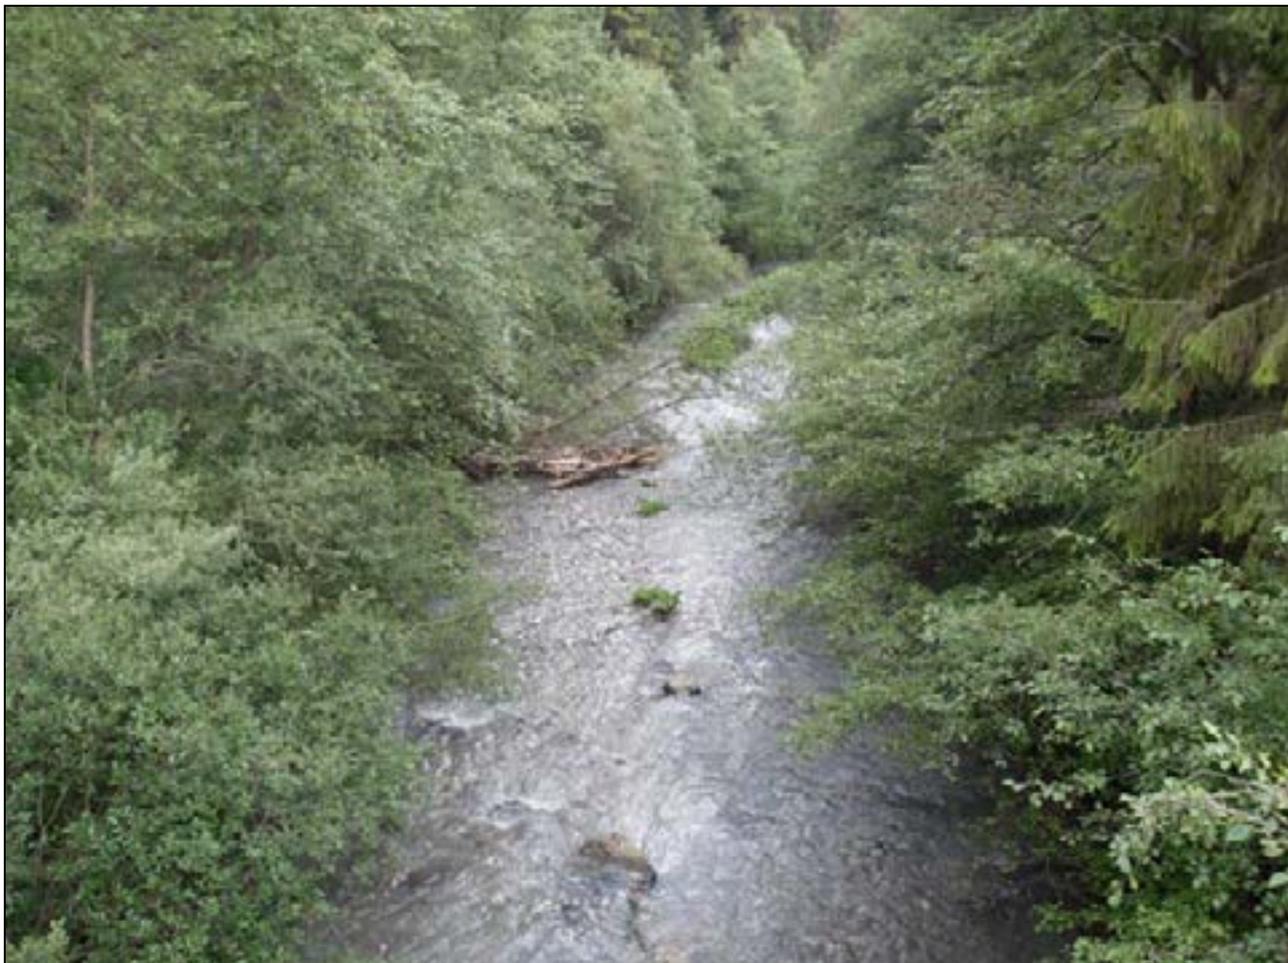
Fine prati in sinistra – lago di Soraga; lungh: 681 m

Per entrambe le fasce perfluviali sono state rilevate due formazioni: in prossimità del torrente la arbustiva riparia (con salici, saliconi, ontani, frassini e carpini) ed immediatamente dietro questa la formazione arborea autoctona non riparia (per lo più abeti rossi). L'ampiezza cumulativa è maggiore di 30 metri e non sono presenti interruzioni. Non si osservano ulteriori differenze rispetto il precedente tratto.

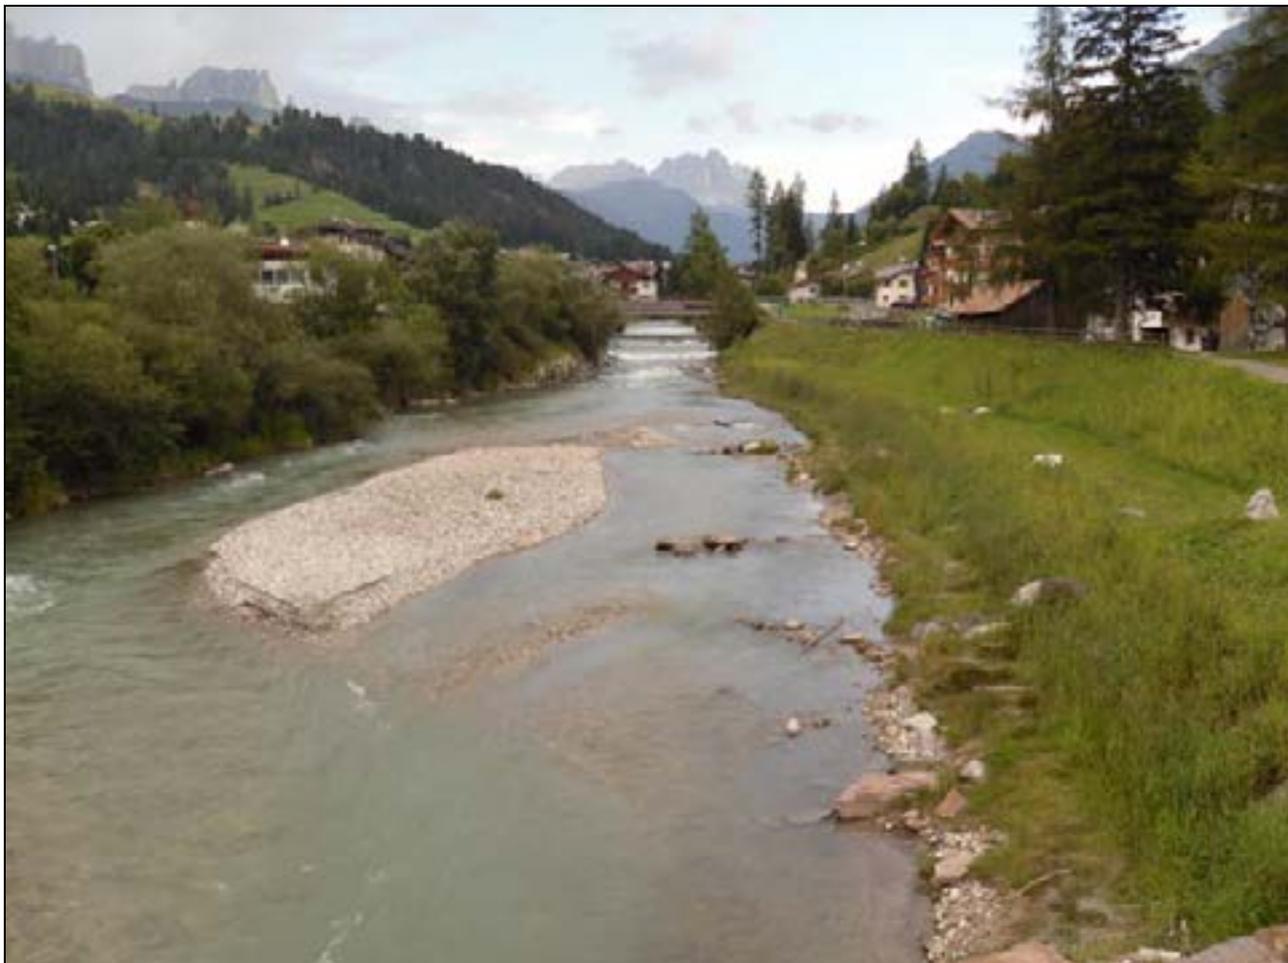
Lago di Soraga – inizio muro in destra; lungh: 213 m

Il tratto AVIS113 è il primo a monte del lago di Soraga. La vegetazione presente è costituita un popolamento vegetale rado, non funzionale. La presenza delle opere longitudinali di difesa spondale non permette al fiume di esondare, annulla il naturale svolgimento del processo di erosione e banalizza la diversità della sezione trasversale. L'idoneità ittica è poco sufficiente e gli elementi idromorfologici sono indistinti. Non si osservano ulteriori differenze rispetto il precedente tratto.

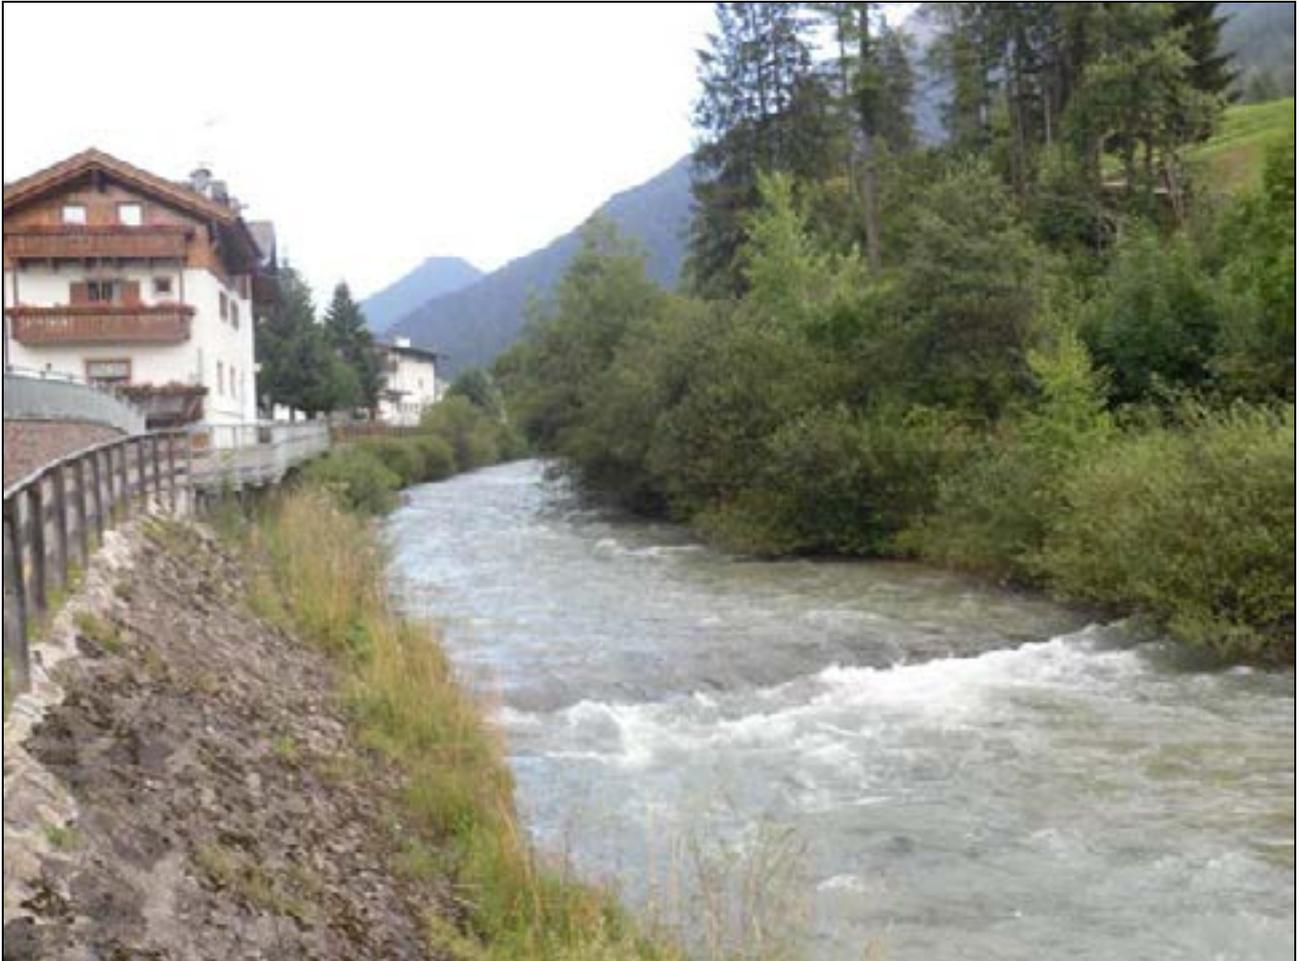
La vegetazione è primaria in sinistra, costituita da una bordura riparia in continuità con la formazione autoctona non riparia (ampiezza 10-30 metri, interruzioni > 25% prodotte da suolo nudo). In destra la vegetazione è secondaria ed è presente solo una bordura erbacea non igrofila (funzionalità nulla). In sinistra l'erosione è assente, mentre in destra tale processo è annullato dalla presenza di una difesa spondale (scogliera in massi cementati); la diversità della sezione trasversale risente di questa opera e pertanto mostra una discreta diversità morfologica. Le caratteristiche macrobentoniche mostrano segni di alterazione nella struttura e qualità.

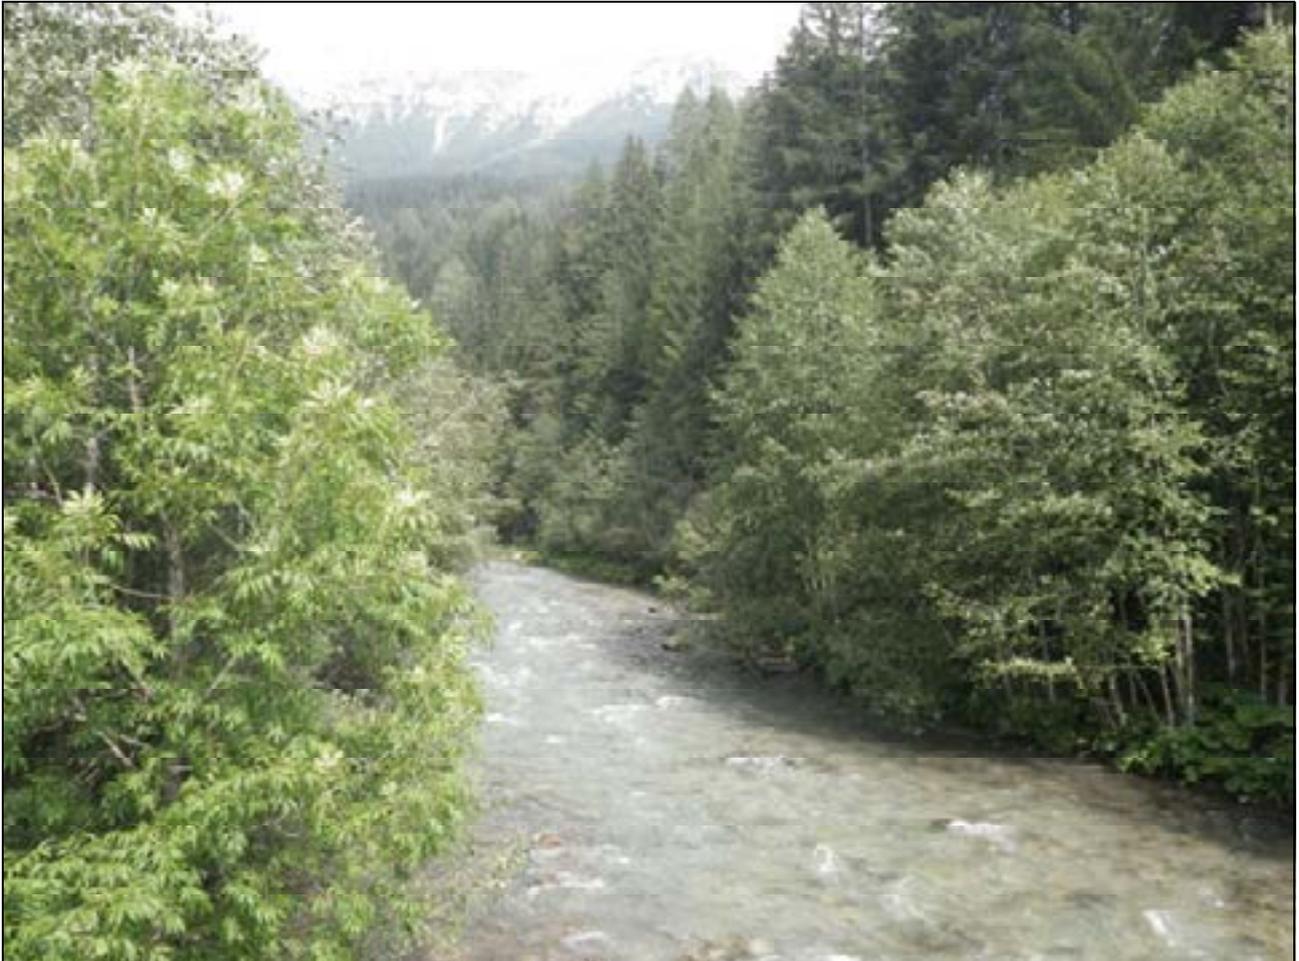
Fine muro in destra – ponte ciclabile; lungh: 174 m

Il tratto attraversa un territorio antropizzato; la fascia perfluviale destra è costituita da una bordura di arbusti ripari, continua, ma con ampiezza compresa tra 10 e 2 metri dovuta alla limitazione imposta dalla pista ciclabile; in sponda sinistra la stessa bordura è in successione con la formazione arborea autoctona non riparia con ampiezza maggiore di 30 metri e priva di interruzioni. L'erosione è impedita in sponda destra da una scogliera mentre è assente in sinistra, ciò penalizza anche la sezione trasversale che mostra limitati interventi sulle rive. L'idoneità ittica risulta poco sufficiente, penalizzata dalla presenza di una diga a valle che impedisce la risalita dei pesci. Le caratteristiche macrobentoniche non mostrano variazioni significative rispetto al tratto precedente.

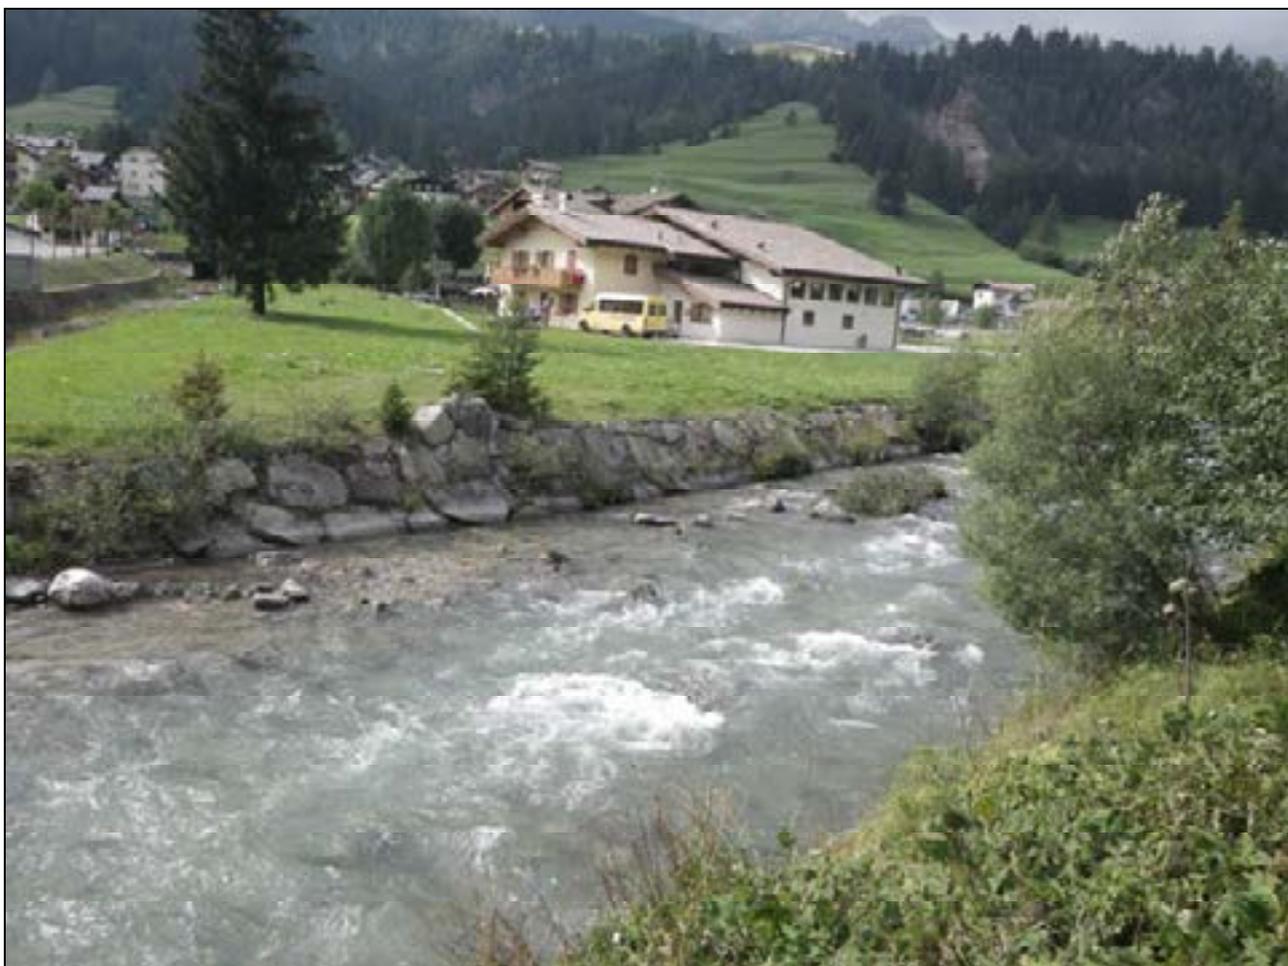
Ponte ciclabile – inizio Molin; lungh: 271 m

In sponda sinistra il territorio circostante mostra in prevalenza praterie e pascoli antropici, mentre in destra prevalgono ancora le abitazioni. Le opere spondali, in froldo, impediscono la formazione della fascia perifluviale. La sezione artificiale, con residuo di naturalità solo nel fondo, determina, durante i fenomeni di piena, variazioni di battente, più che di ampiezza dell'alveo bagnato ed è compromessa anche l'efficienza di esondazione. Le scogliere evitano l'erosione delle rive. L'idoneità ittica è poco sufficiente a causa della scarsa ombreggiatura, penalizzata inoltre dalla presenza di una diga a valle. Le altre caratteristiche funzionali non variano rispetto al precedente tratto.

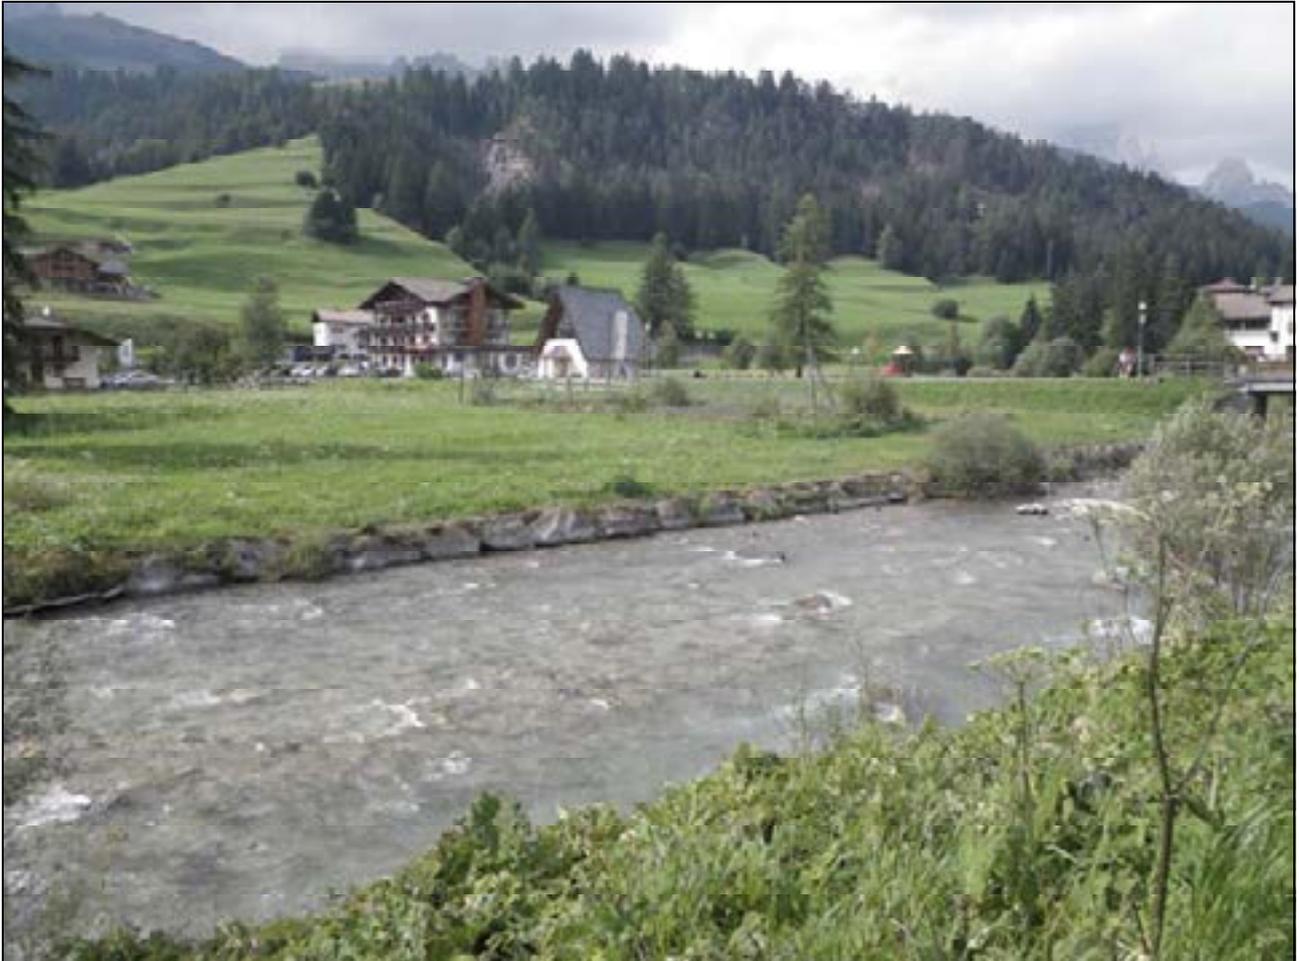
Inizio Molin – fine Soraga; lungh: 227 m

Il tratto AVIS117 presenta le medesime caratteristiche del precedente tratto, con l'eccezione del territorio circostante che si presenta urbanizzato su entrambe le sponde.

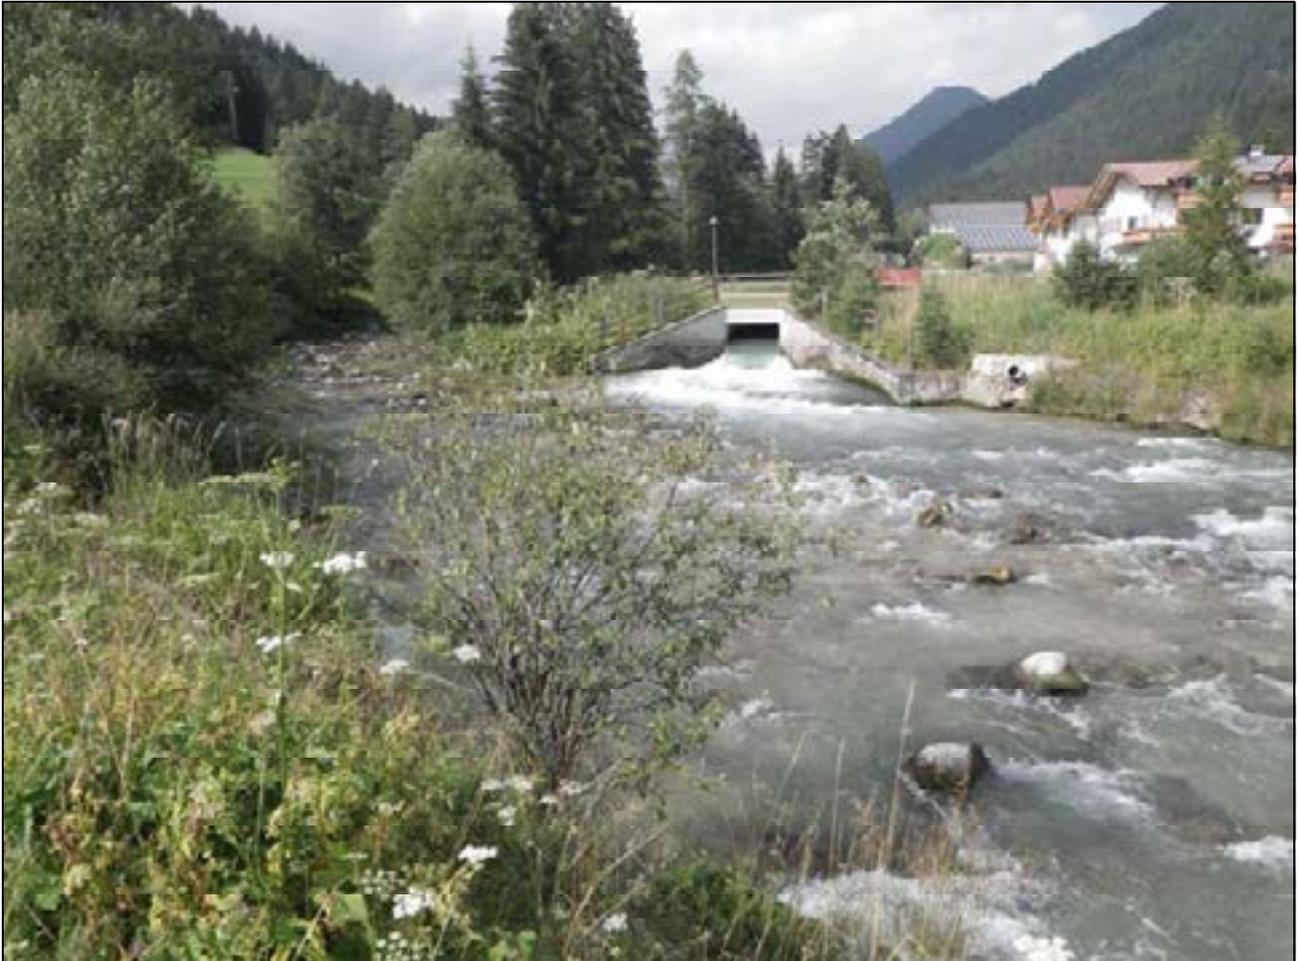
Fine Soraga – fine muri; lungh: 62 m

In sponda destra il territorio circostante mostra una prevalenza di pascoli e praterie antropiche mentre in sinistra sono ancora presenti le abitazioni. Opere longitudinali di difesa spondale impediscono l'erosione e limitano l'efficienza di esondazione. La vegetazione della fascia perfluviale sinistra è costituita da vegetazione erbacea rada, al contrario, in destra, si insedia una bordura di arbusti ripari, secondaria, con ampiezza compresa tra 10 e 2 metri con interruzioni frequenti dovute alla presenza di coperture erbacee non igrofile. Le fluttuazioni delle portate sono limitate dall'applicazione di formule di DMV modulato. Le caratteristiche macrobentoniche mostrano segni di alterazione nella struttura e qualità.

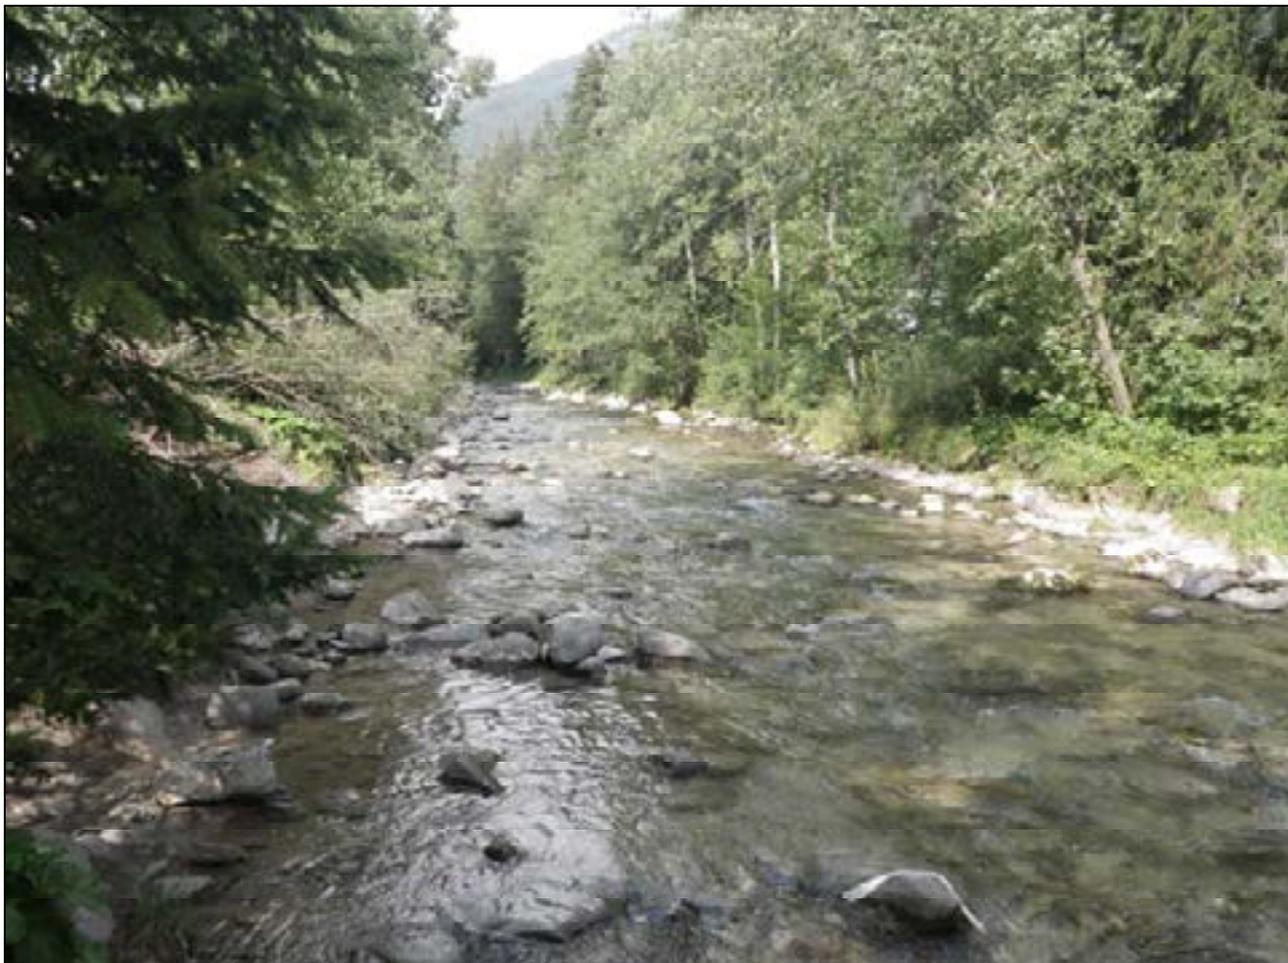
Fine muri – fine Molini; lungh: 295 m

La vegetazione della fascia perifluviale è costituita da bordure di arbusti ripari (ontani e salici) in successione con la formazione arbustiva autoctona non riparia; l'ampiezza cumulativa delle formazioni funzionali non supera comunque i 10 metri con, in destra, interruzioni evidenti costituite da prati ed in sinistra da infrastrutture e strutture produttive. L'erosione è assente e la sezione trasversale è integra. Le altre caratteristiche funzionali non variano rispetto al precedente tratto.

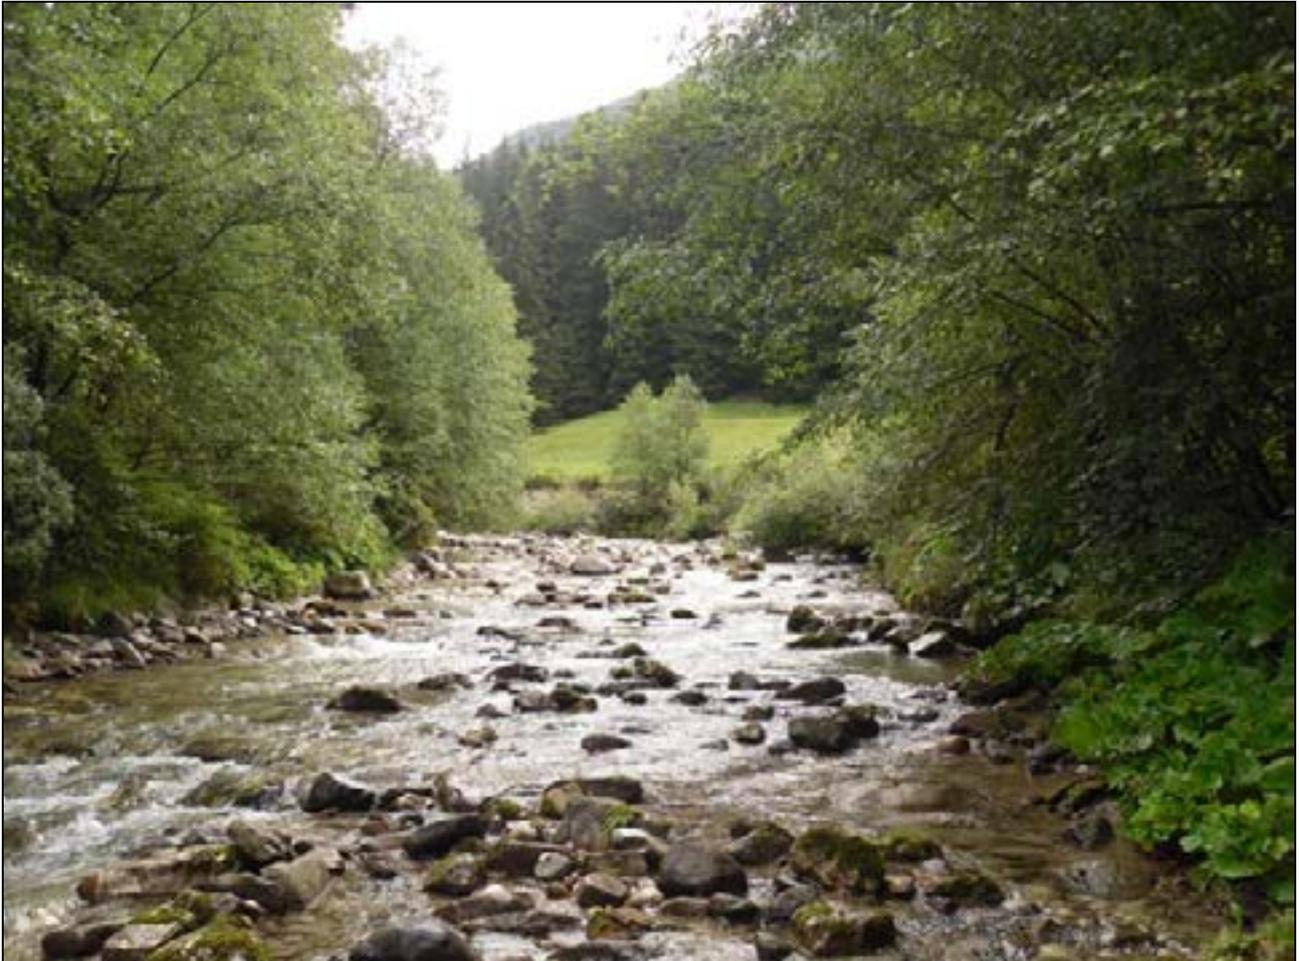
Fine Molini – inizio muro in sinistra; lungh: 282 m

Il territorio circostante presenta aree naturali e usi antropici del territorio. La vegetazione della due fasce perfluviali è primaria e costituita da una bordura di salici ed ontani e da una formazione arborea di abeti; l'ampiezza cumulativa di tali tipologie di vegetazione è compresa tra i 10 e i 30 metri e non sono presenti interruzioni. La naturale acclività dei versanti non permette al torrente di esondare. Il substrato ha delle buone caratteristiche di ritenzione degli apporti trofici, in alveo sono presenti massi incassati e ciottoli. L'erosione è essente e la sezione trasversale è integra. L'idoneità ittica è buona e gli elementi idromorfologici sono indistinti. Il comparto biologico mostra segni di alterazione solo per quanto riguarda la comunità macrobentonica, essa è sufficientemente diversificata ma con struttura alterata rispetto l'atteso.

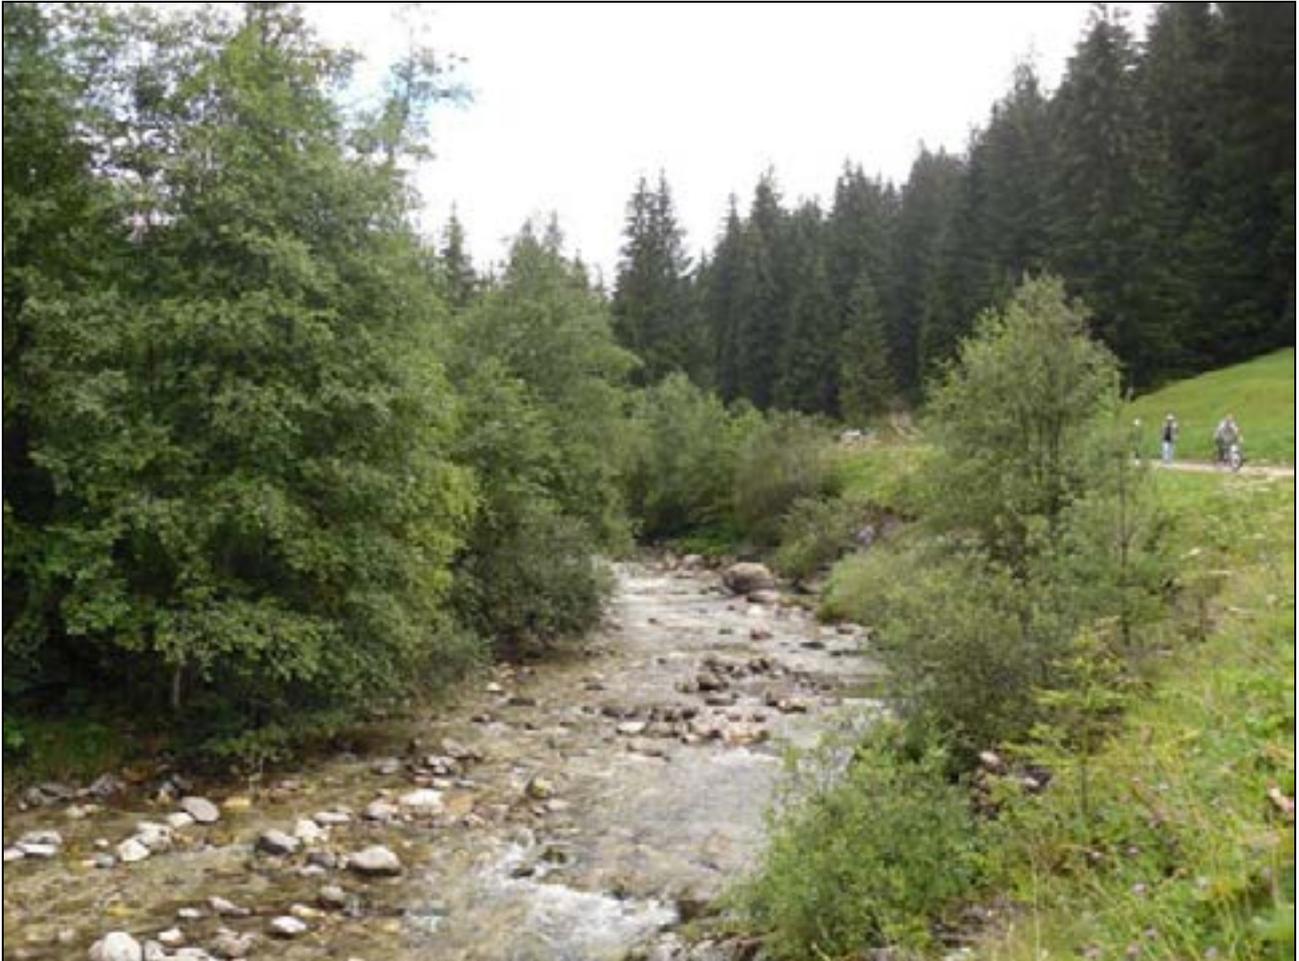
Inizio muro in sinistra - inizio formazione autoctona non riparia in sinistra; lungh: 97 m

La vegetazione è primaria in destra ed è costituita da due bordure, una di arbusti ripari ed una di arbusti autoctoni non ripari (ampiezza 2-5 metri, continua). In sinistra la vegetazione è secondaria e costituita solo da una bordura di arbusti ripari (ampiezza 2-5 metri, continua). In destra l'erosione è assente, mentre in sinistra tale processo è annullato dalla presenza di una difesa spondale (scogliera in massi cementati); la diversità della sezione trasversale risente di questa opera e pertanto mostra una discreta diversità morfologica. Il comparto biologico mostra segni di alterazione solo per quanto riguarda la comunità macrobentonica, essa è sufficientemente diversificata ma con struttura alterata rispetto l'atteso.
